4.4 สมบัติของรอยต่อที่ความเร็วรอบ 2000 rpm และความเร็วเดินแนว 50-200 mm/min

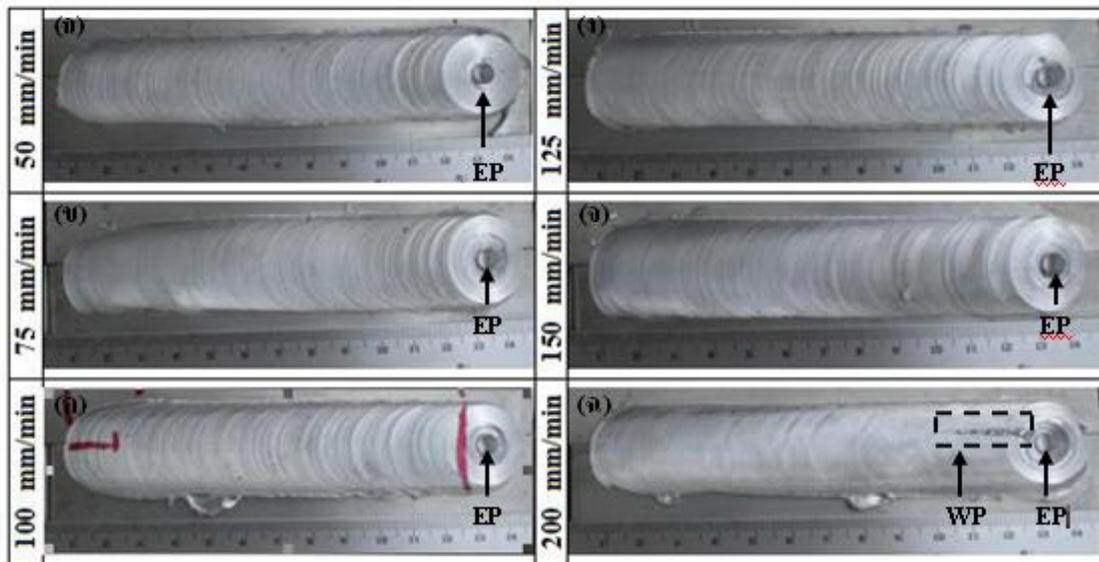
รูปที่ 4.11 ผิวหน้าแนวเชื่อมที่เชื่อมด้วยความเร็วรอบ 1500 rpm และความเร็วเดินแนว 50-200 mm/min

รูปที่ 4.11 แสดงผิวหน้ารอยเชื่อมอลูมิเนียมแผ่นรีดและแผ่นหล่อที่ผ่านการเชื่อมด้วยสภาวะความเร็วเดินแนวเชื่อมต่างๆ พบว่าที่ความเร็วเดินแนวเชื่อม 50-100 mm/min ผิวหน้ารอยเชื่อมมีความราบเรียบและสม่ำเสมอ ไม่มีจุดบกพร่องใดๆ เช่น ตามค รูพรุน ความไม่สมบูรณ์เกิดขึ้นบนผิวหน้าแนวเชื่อม แต่ที่จุดสุดท้ายของแนวเชื่อม (EP) ยังคงพบจุดบกพร่องรูวงกลมที่เกิดขึ้นจากการถอนตัวกวนที่กำลังหมุนออกจากแนวเชื่อมดังที่พบในการเชื่อมด้วยความเร็วรอบ 500 และ 1000 rpm ดังที่กล่าวไว้แล้ว “จุดบกพร่องแบบนี้สามารถทำการเชื่อมอุดรูด้วยกรรมวิธีการเชื่อมอื่นๆ ได้” พิจารณาการเกิดครีปที่ด้านข้างของแนวเชื่อมพบว่าครีปที่เกิดขึ้นมีปริมาณน้อยมากเมื่อเปรียบเทียบกับความเร็วรอบ 500 และ 1000 rpm ปริมาณของการลดลงของการเกิดครีปที่น้อยลงนี้ต้องมีการนำมาทำการศึกษาต่อไป เนื่องจากในหัวข้อที่ 4.2 ได้กล่าวไว้ว่า “คาดว่าเกิดขึ้นจากการเพิ่มขึ้นของอุณหภูมิการเชื่อม เมื่อความเร็วรอบการหมุนของตัวกวนเพิ่มมากขึ้น ทำให้ความร้อนเสียดทานมากขึ้น ส่งผลทำให้อลูมิเนียมอ่อนตัวได้มากกว่า และส่งผลทำให้อลูมิเนียมถูกดันออกมาข้างนอกเพิ่มมากขึ้น เกิดเป็นครีปรอบๆ แนวเชื่อม” ในหัวข้อนี้พบว่าไม่ถูกต้องเสมอไป คาดว่าการเกิดครีปควรมีกลไกการเกิดแนวเชื่อมเข้ามาเกี่ยวข้องและควรศึกษาต่อไป การเกิดครีปในปริมาณที่ลดลงนั้นมีลักษณะผลการทดลองที่น่าสนใจ คือ เมื่อเปรียบเทียบกับการศึกษาการต่อเชื่อมวัสดุต่างชนิดหลายการทดลอง เช่น การเชื่อมเสียดทานแบบกวนรอยต่ออลูมิเนียม 5083 และเหล็กกล้า SS400 [23] รอยต่ออลูมิเนียม 6063 และเหล็กกล้าคาร์บอน 1015 [30] รอยต่ออลูมิเนียม 6063 และเหล็กกล้าไร้สนิม 430 [10] หรือรอยต่ออลูมิเนียม 6063 และเหล็กกล้าไร้สนิม 304 [31] เป็นต้น พบว่าการเชื่อม

รอยต่อของวัสดุต่างชนิดกันทำให้เกิดครีปที่ไม่ต่อเนื่องและทำให้ครีปเกิดการหลุดร่อนออกมาเมื่อทำการเชื่อมได้

รูปที่ 4.11 (จ) แสดงผิวหน้าแนวเชื่อมที่เชื่อมด้วยความเร็วรอบ 1500 rpm และความเร็วเดินแนวเชื่อม 200 mm/min ซึ่งเป็นความเร็วเดินแนวเชื่อมสูงสุดในการเชื่อมครั้งนี้ พบว่าผิวหน้าแนวเชื่อมประมาณ 40 มม. ก่อนถึงจุดสุดท้ายของแนวเชื่อมนั้นเกิดความไม่สมบูรณ์ขึ้นดังแสดงด้วยพื้นที่ในสี่เหลี่ยมเส้นประ ความไม่สมบูรณ์นี้อาจเกิดจากตัวแปรสำคัญ 2 ประการ คือ ความเร็วรอบ 1500 rpm เป็นความเร็วรอบที่สูงทำให้เกิดความร้อนเสียดทานที่มีค่าสูง ส่งผลให้อลูมิเนียมเกิดการไหลตัวค่อนข้างง่ายภายใต้เครื่องมือเชื่อม ขณะเดียวกันเมื่อเครื่องมือเชื่อมเกิดการเคลื่อนที่แล้ว คาดว่าความเร็วเดินแนวเชื่อมที่สูงทำให้อลูมิเนียมที่ไหลจากด้านหน้าของหัวกวขณะทำการ

เชื่อมไม่สามารถไหลสู่ด้านหลังของตัวกวนเพื่อที่จะถูกบ่าเครื่องมือเชื่อมกดอัดเพื่อให้เกิดแนวเชื่อมได้ [13]

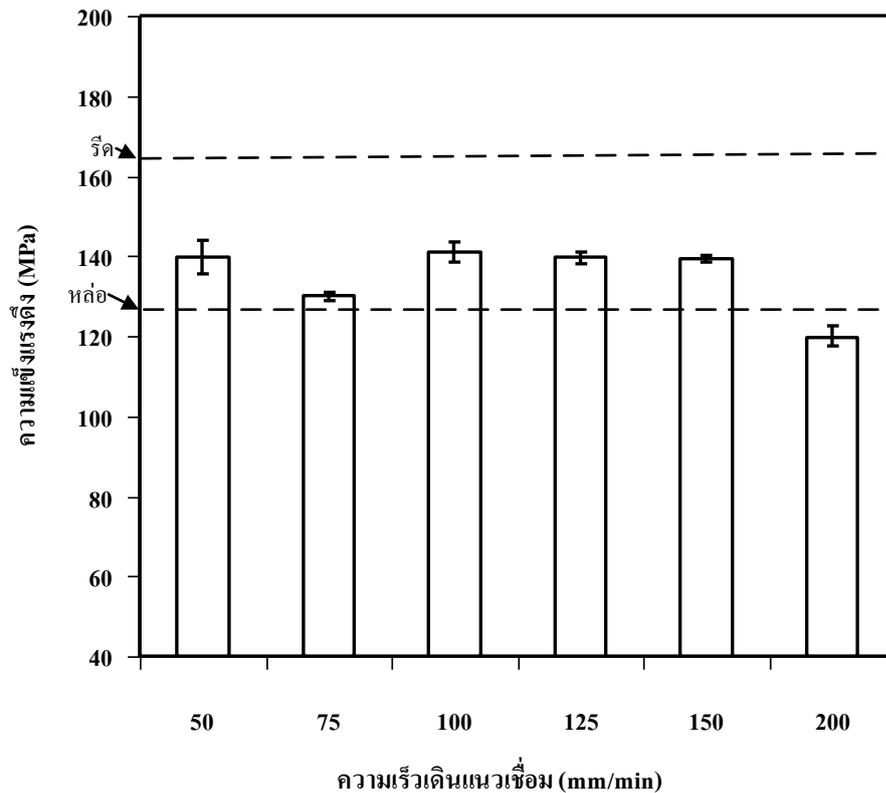
รูปที่ 4.12 ความสัมพันธ์ระหว่างความแข็งแรงดึงของรอยต่อและความเร็วเดินแนวต่างๆ ที่ความเร็วรอบ 1500 rpm

รูปที่ 4.12 แสดงค่าความแข็งแรงของรอยต่ออลูมิเนียมแผ่นรีดและแผ่นหล่อที่เชื่อมด้วยความเร็วรอบ 1500 rpm และความเร็วเดินแนวเชื่อม 50-200 mm/min ที่กำหนดให้เลือกชิ้นทดสอบ 6 ชิ้นจากรอยต่อที่เชื่อม 3 รอยต่อแบบสุ่ม แล้วนำไปทำการทดสอบค่าความแข็งแรงดึงด้วยเครื่องทดสอบแรงดึง พบว่าค่าความแข็งแรงดึงเฉลี่ยที่ความเร็วเดินแนวเชื่อม 50-150 mm/min นั้นมีค่าสูงกว่าความแข็งแรงดึงของอลูมิเนียมหลัก โดยมีค่าความแข็งแรงสูงกว่าอลูมิเนียมแผ่นหล่อประมาณ 5% แนวโน้มของค่าความแข็งแรงดึงมีค่าลดลงเล็กน้อยเมื่อความเร็วเดินแนวเชื่อมเพิ่มสูงขึ้นจาก 50-75 mm/min จากนั้นค่าความแข็งแรงมีค่าเพิ่มขึ้นและค่อนข้างสม่ำเสมอ หรือมีการเปลี่ยนแปลงไม่เกิน 5% เมื่อความเร็วเดินแนวเชื่อมเพิ่มขึ้นจาก 100-150 mm/min ค่าความแข็งแรงดึงสูงสุดที่ได้จากสภาวะการเชื่อมที่ความเร็วรอบ 1500 rpm นี้คือ การเชื่อมที่ความเร็วเดินแนวเชื่อม 100 mm/min แสดงค่าความแข็งแรงดึงสูงสุดเท่ากับ 141 MPa ซึ่งมีค่าใกล้เคียงกับความแข็งแรงดึงสูงสุดที่ได้จากการเชื่อมด้วยความเร็วรอบ 1000 rpm ที่แสดงในหัวข้อที่ 4.2 ซึ่งมีค่าเฉลี่ยประมาณ 142 MPa ค่าความแข็งแรงที่ใกล้เคียงนี้ เป็นเพียงค่าสูงสุดในกลุ่มรอยต่อที่เชื่อมด้วยความเร็วรอบ 1500 rpm เท่านั้น แต่ถ้าหากเปรียบเทียบแนวโน้มความแข็งแรงที่กลุ่มรอยต่อที่เชื่อมด้วยความเร็วรอบ 1500 rpm แล้ว พบว่าความแข็งแรงของรอยต่อที่ได้นี้มีแนวโน้มที่ต่ำกว่า กลุ่มรอยต่อที่เชื่อมด้วยความเร็วรอบ 1000 rpm ขณะเดียวกันเมื่อพิจารณาค่าความแข็งแรงดึงของรอยต่อที่เชื่อมด้วยความเร็วเดินแนวเชื่อม 200 mm/min ที่มีค่าความแข็งแรงต่ำสุดในการศึกษาในหัวข้อนี้ คาดว่าอาจเกิดจากจุดบกพร่องที่เกิดขึ้นบนผิวหน้าแนวเชื่อมนั้นเป็นจุดกำเนิดการพังทลายทำให้รอยต่อมีความแข็งแรงดึงลดต่ำลง ผลการทดลองนี้มีผลการทดลองคล้ายกับการประยุกต์ใช้ตัวกวนทรงกระบอกความเร็วรอบ 1000 rpm ในการเชื่อมรอยต่ออลูมิเนียม 6063-T1 ที่พบจุดบกพร่องที่ผิวหน้าและส่งผลต่อการเกิดจุดบกพร่องในรอยเชื่อมและทำให้เกิดการลดลงของค่าความแข็งแรงดึง [34]

รูปที่ 4.13 แสดงตำแหน่งการพังทลายของรอยต่อที่เชื่อมด้วยความเร็วรอบ 1500 rpm และความเร็วเดินแนว 50-200 mm/min ผลการตรวจสอบการพังทลายยืนยันผลการทดลองการทดสอบแรงดึงในรูปที่ 4.12 ที่กล่าวว่าที่รอยเชื่อมที่เชื่อมด้วยความเร็วเดินแนวเชื่อม 50-150 mm/min นั้นรอยต่อมีค่าความแข็งแรงสูงกว่าอลูมิเนียมแผ่นหล่อดังเห็นได้จากการพังทลายที่เกิดขึ้นนั้นเกิดขึ้นที่บริเวณอลูมิเนียมแผ่นหล่อ ตำแหน่งการพังทลายของชิ้นทดสอบเกิดขึ้นที่ระยะ 15, 30, 30, 22 และ 15 มม. สำหรับรอยต่อที่เชื่อมด้วยความเร็วเดินแนวเชื่อม 50-150 มม. ตามลำดับ ผลการทดลองที่ได้นี้มีลักษณะเดียวกับรอยต่อที่เชื่อมด้วยความเร็วรอบตัวกวน 500 และ 1000 rpm ในหัวข้อที่ 4.1 และ 4.2 ขณะที่รอยต่อการเชื่อมด้วยความเร็วเดินแนวเชื่อม 200 mm/min ที่แสดงผิวหน้าเกิดจุดบกพร่อง

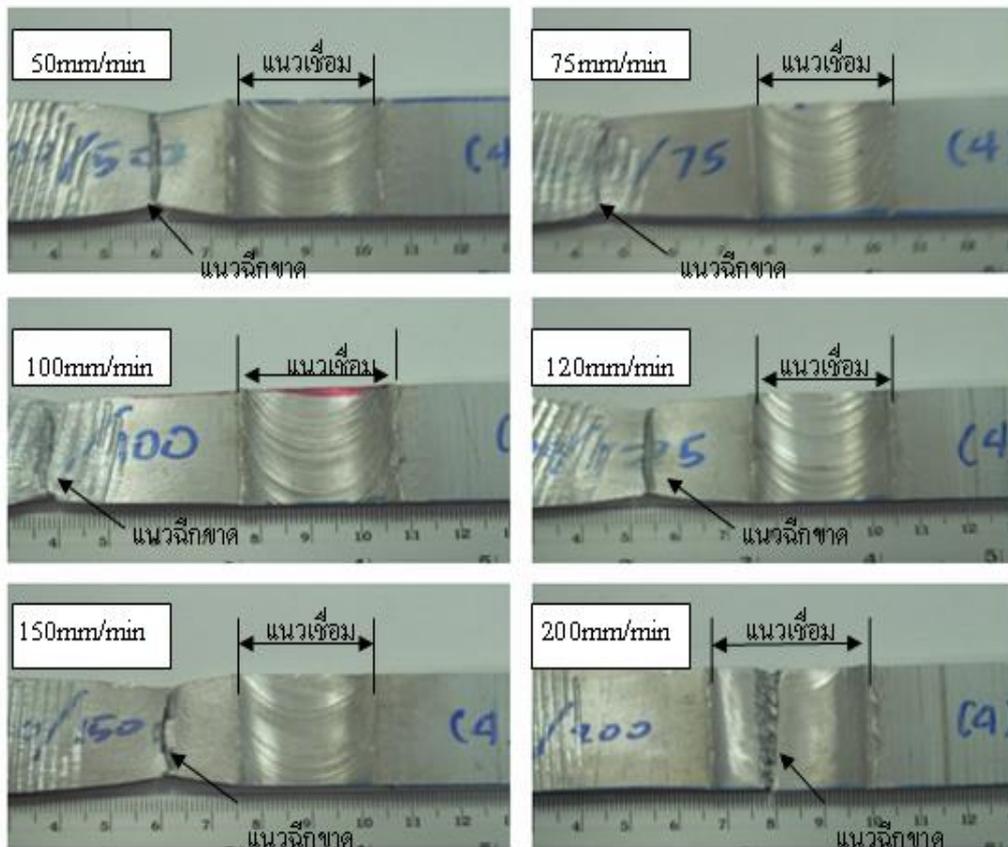
ขึ้นนั้นพบว่า ชั้นทดสอบแรงดึงเกิดการพังทลายที่ตำแหน่งประมาณกึ่งกลางแนวเชื่อม ซึ่งเป็นบริเวณที่เกิดจุดบกพร่องที่ผิวหน้าของแนวเชื่อม ดังการเกิดการพังทลายของรอยต่ออลูมิเนียม 6063-T1 ที่พบจุดบกพร่องบนผิวหน้า และด้านล่างของแนวเชื่อม ที่แสดงให้เห็นว่าการเกิดจุดบกพร่องใดๆ ในโลหะเชื่อมหรือผิวหน้าแนวเชื่อมนั้นเป็นจุดรวมความเค้นและเป็นจุดกำเนิดการพังทลายของแนวเชื่อม เมื่อชิ้นงานได้รับแรงดึง จุดบกพร่องดังกล่าวที่เป็นจุดที่มีความเค้นสูงอยู่แล้ว ทำให้เกิดการขยายตัวของจุดบกพร่องให้มีขนาดใหญ่ขึ้น และขยายตัวกินลึกเข้าไปในชิ้นงานได้ ผลที่ได้เนื่องจากชิ้นงานมีพื้นที่ในการรับแรงน้อยกว่า จึงแสดงค่าความแข็งแรงของรอยต่อที่มีปริมาณน้อยกว่า [34] อย่างไรก็ตามการศึกษาความเค้นตกค้างในรอยเชื่อมและจุดบกพร่องดังกล่าวนี้ไม่ได้ทำการศึกษาได้ง่ายนัก เนื่องจากการตรวจเอกซเรย์ที่ผ่านมา ในรายงานวิจัยที่เกี่ยวข้องกับการศึกษาความเค้นตกค้างในชิ้นงานเชื่อมเสียดทานแบบกวนนั้นยังไม่มีรายงานไว้ งานวิจัยอื่นๆ เพียงแสดงผลการพยากรณ์ด้วยโปรแกรมไฟไนท์เอลิเมนต์เท่านั้น การศึกษาแบบอื่นๆ ยังไม่ได้มีการรายงานผลและควรมีการศึกษาต่อไปเพื่อยืนยันผลการทดลองนี้

รูปที่ 4.13 ตำแหน่งการพังทลายของรอยต่อที่เชื่อมด้วยความเร็วรอบ 1500 rpm และความเร็วเดินแนว 50-200 mm/min

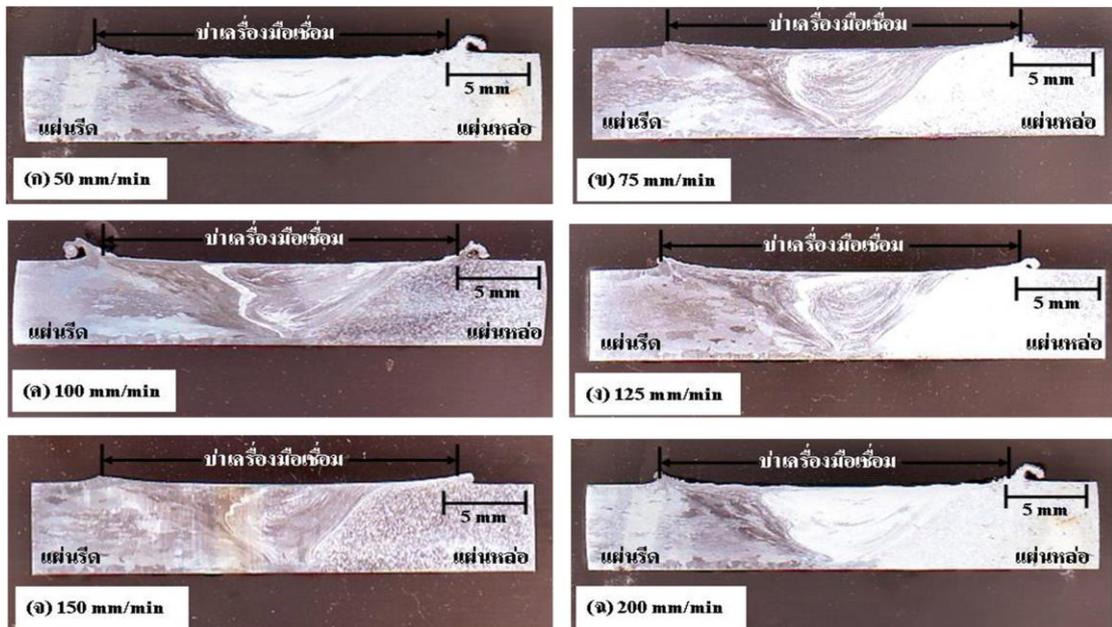
รูปที่ 4.14 โครงสร้างมหภาคของรอยต่อที่เชื่อมด้วยความเร็วรอบ 1500 rpm และความเร็วเดินแนว 50-200 mm/min

รูปที่ 4.9 แสดงโครงสร้างมหภาคของรอยต่อที่เชื่อมด้วยความเร็วรอบ 1500 rpm และความเร็วเดินแนว 50-200 mm/min โครงสร้างมหภาคของรอยต่อที่ความเร็วรอบ 1500 rpm พบการแบ่งพื้นที่โครงสร้างมหภาคของรอยต่อออกเป็น 4 ส่วนดังแสดงในรูปที่ 4.15 คือ อลูมิเนียมแผ่นรีดอยู่ที่ด้านซ้าย อลูมิเนียมแผ่นหล่ออยู่ที่ด้านขวา พื้นที่การกวานอยู่ที่กึ่งกลางแนวเชื่อมมีรูปร่างเป็นกรวย และพื้นที่วงแหวนหัวหอมที่กึ่งกลางพื้นที่การกวาน เมื่อเปรียบเทียบกับความเร็วรอบ 500 และ 1000 rpm ที่ผ่านมามีพบว่าที่ความเร็วรอบ 1500 rpm นี้โครงสร้างมหภาคแสดงพื้นที่การกวานที่มีขนาดใหญ่กว่า โดยสังเกตเห็นได้พื้นที่กรวยที่แสดงให้เห็นอย่างชัดเจน และในพื้นที่ของกรวยนั้นมีวงแหวนหัวหอมสวมทับอยู่ภายใน เปรียบเทียบแถบการรวมตัวของอลูมิเนียมแผ่นหล่อและแผ่นรีดภายในพื้นที่การกวานพบว่า ในรอยต่อที่เชื่อมด้วยความเร็วรอบ 1500 rpm นี้ ไม่สามารถตรวจสอบเห็นได้โดยการตรวจสอบระดับมหภาค คาดว่าการกวานที่อุณหภูมิสูงขึ้นทำให้เกิดการ

รวมผสมของอลูมิเนียมต่างๆ เข้ากันได้ดีขึ้นหรืออาจเกิดขึ้นเนื่องจากความรุนแรงที่เพิ่มมากขึ้นของการกวานเมื่อตัวกวานเกิดการเคลื่อนที่เพิ่มสูงขึ้นทำให้อลูมิเนียมมีโอกาสในการรวมตัวเป็นนั้กเกิดที่มีขนาดใหญ่ได้น้อย [32]

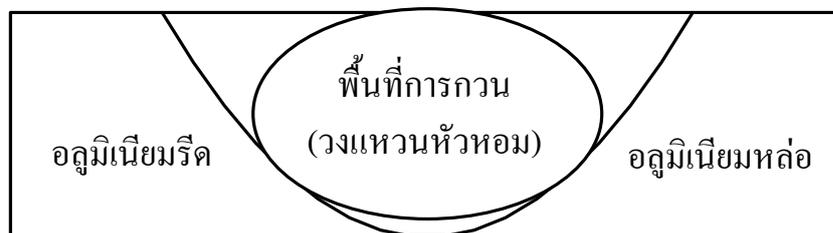
รูปที่ 4.15 การแบ่งพื้นที่รอยเชื่อมที่เชื่อมด้วยความเร็วรอบ 1500 rpm

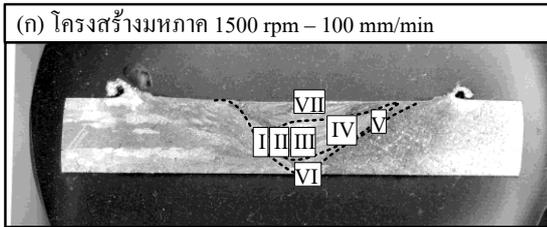
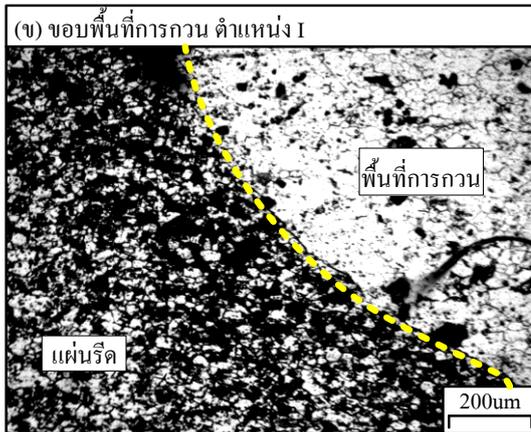
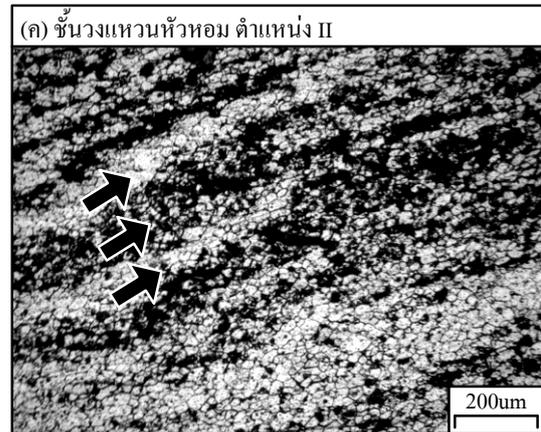
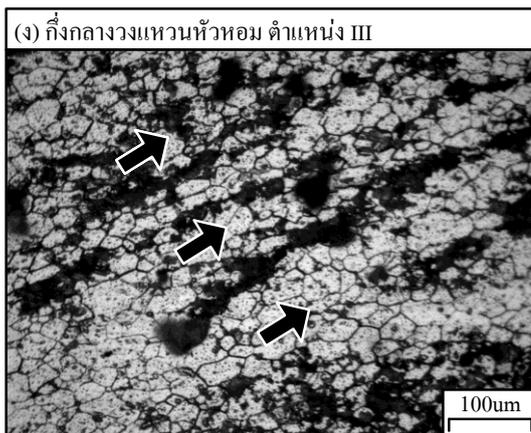
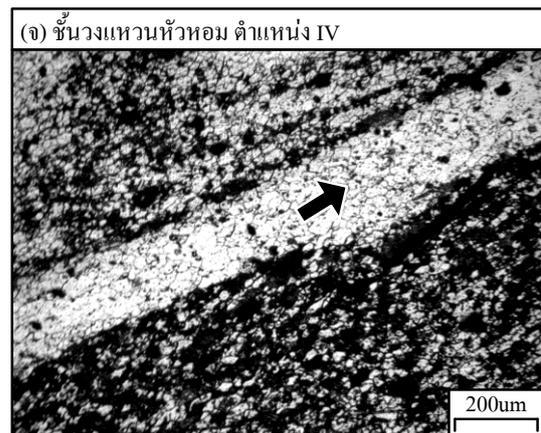
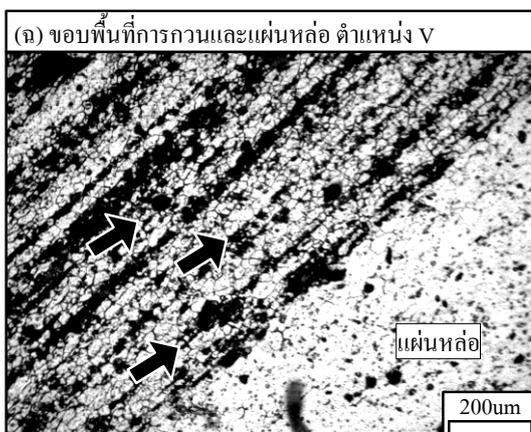
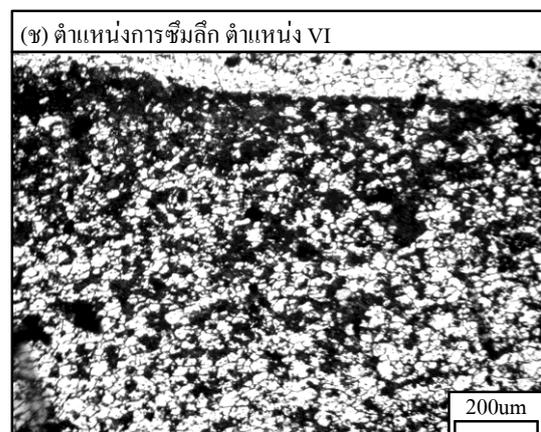
รูปที่ 4.15 (ก) แสดงโครงสร้างมหภาคของรอยต่ออลูมิเนียมแผ่นรีดและอลูมิเนียมแผ่นหล่อที่เชื่อมด้วยความเร็วรอบ 1500 rpm และความเร็วเดินแนว 100 mm/min ซึ่งแสดงความแข็งแรงดึงสูงสุดในความเร็วนี้ที่ 141 MPa ที่แสดงโลหะเชื่อมมีความสมบูรณ์ ไม่เกิดจุดบกพร่องใดๆ ในโลหะเชื่อม ทำการตรวจสอบโครงสร้างจุลภาคที่ตำแหน่ง I ถึง VII ซึ่งเป็นตำแหน่งที่เกิดการประสานกันระหว่างโลหะทั้งสองชนิดรอยต่อ

รูปที่ 4.15 (ข) แสดงขอบเขตระหว่างอลูมิเนียมแผ่นรีดที่อยู่ด้านซ้ายกับพื้นที่การกวาน โครงสร้างจุลภาคของแผ่นรีดพบว่าขนาดเม็ดเกรนไม่เกิดการเปลี่ยนแปลงและมีขนาดเกรนเฉลี่ยเท่ากับที่ตรวจไว้ในหัวข้อที่ผ่านมา คือ มีค่าเฉลี่ยเท่ากับ $35 \mu\text{m}$ ขณะเดียวกันที่ด้านขวาของเส้นประนั้นแสดงพื้นที่การกวานบริเวณที่เป็นรูปทรงกรวยแสดงการรวมตัวเป็นเนื้อเดียวกันของเม็ดเกรนของอลูมิเนียมทำการวัดขนาดเกรนพบว่าขนาดเกรนเฉลี่ยมีค่าประมาณ $24 \mu\text{m}$ ซึ่งมีขนาดที่โตกว่าขนาดเม็ดเกรนที่พบในพื้นที่การกวานของการเชื่อมที่ใช้ความเร็วรอบ 500 และ 1000 rpm ในหัวข้อที่ 4.1 และ 4.2 อย่างไรก็ตามเม็ดเกรนบริเวณนี้ไม่ได้แสดงข้อด้อยจนเป็นสาเหตุให้เกิดการพังทลายบริเวณนี้

รูปที่ 4.15 (ค) แสดงชั้นของวงแหวนหัวหอมที่ละเอียดยิ่งขึ้นเมื่อเปรียบเทียบกับรอยเชื่อมที่เชื่อมด้วยความเร็วรอบ 1000 rpm และมีขนาดเม็ดเฉลี่ยประมาณ $20.02 \mu\text{m}$ ซึ่งมีขนาดเม็ดเกรนเฉลี่ยที่โตกว่าขนาดเม็ดเกรนเฉลี่ยในวงแหวนหัวหอมของชิ้นงานที่เชื่อมด้วยความเร็วรอบ 1000 rpm เพียงเล็กน้อย ชั้นของวงแหวนหัวหอมที่เกิดขึ้นมีความชัดเจนน้อยกว่า อาจเป็นไปได้ว่าความเร็วรอบและอุณหภูมิรอยเชื่อมที่สูงกว่าทำให้เกิดการละลายเข้าหากันได้ง่ายยิ่งขึ้น อย่างไรก็ตามต้องทำการทดลองเพื่อหาคำตอบต่อไป

รูปที่ 4.15 (ง) แสดงกึ่งกลางของวงแหวนหัวหอมที่พบการก่อตัวของเม็ดเกรนใหม่ที่มีรูปร่างกลมมนและมีเกรนเฉลี่ยที่มีค่าประมาณ $20 \mu\text{m}$ ชั้นของวงแหวนหัวหอมนั้นสามารถตรวจพบได้ดังแสดงด้วยลูกศรแต่ขอบเขตของชั้นวงแหวนนั้นไม่ชัดเจนมากนัก เม็ดเกรนที่ตรวจพบมีความกลมมนมากกว่าบริเวณอื่นๆ คาดว่าเกิดจากการที่บริเวณนี้เป็นกึ่งกลางของแนวเชื่อมและเป็นบริเวณที่มีอุณหภูมิสูง เกิดการถ่ายเทความร้อนซ้ำทำให้เม็ดเกรนมีความสามารถในการปรับสภาพได้ดีกว่า และมีขนาดเกรนที่โต กว่า [11] และด้วยเหตุผลดังกล่าว คาดว่าเป็นหนึ่งในสาเหตุที่ตรวจพบว่าขนาดเม็ดเกรนในวงแหวนหัวหอมนี้มีขนาดที่โตกว่าความเร็วรอบที่ผ่านมา

รูปที่ 4.15 โครงสร้างจุลภาคของรอยเชื่อมอลูมิเนียมแผ่นรีดและแผ่นหล่อที่เชื่อมด้วยความเร็วรอบ 1500 rpm และความเร็วเดินแนวเชื่อม 100 mm/min

รูปที่ 4.15 (จ) แสดงชั้นของวงแหวนหัวหอมที่ลากยาวไปทางด้านอนุเมียมแผ่นหล่อที่แสดงแถบการรวมตัวของอนุเมียมชัดเจนยิ่งขึ้นดังแสดงด้วยลูกศร ขนาดของเม็ดเกรนที่ได้บริเวณนี้ไม่มีการเปลี่ยนแปลงแต่รูปร่างของเม็ดเกรนนั้นถูกดึงให้มีความยาวมากขึ้น เม็ดเกรนอนุเมียมบริเวณนี้จึงมีความกลมมนน้อยกว่าบริเวณอื่นๆ

รูปที่ 4.15 (ฉ) คือ ขอบเขตระหว่างพื้นที่การกวนและอนุเมียมแผ่นหล่อ พบแนวของการอัดกด และพาอนุเมียมให้เคลื่อนที่เป็นแนวแถบการรวมตัวดังแสดงด้วยลูกศร ขณะเดียวกันภายในบริเวณแถบการรวมตัวนั้นยังได้แสดงการก่อตัวของเม็ดเกรนใหม่ที่มีค่าเฉลี่ยประมาณ $19.15 \mu\text{m}$ แต่รูปร่างของเม็ดเกรนนั้นมีรูปร่างไม่กลมมนโน้มเอียงจามทิศทางขนานกับแถบการรวมตัวของอนุเมียมในพื้นที่การกวน

รูปที่ 4.15 (ซ) แสดงตำแหน่งที่แผ่นอนุเมียมแผ่นหล่อและอนุเมียมแผ่นรีดถูกนำมาต่อชนกันก่อนการเชื่อม พบว่าการเชื่อมเสียดทานแบบกวนด้วยความเร็วรอบ 1500 rpm นี้สามารถทำให้เกิดการซึมลึกลงมากวนพื้นที่รอยต่อจนกระทั่งไม่สามารถพบเจอรอยต่อเดิมได้ ซึ่งเมื่อเปรียบ เทียบกับความเร็วรอบ 1000 rpm แล้ว พบว่าความเร็วรอบนี้ทำให้เกิดความสมบูรณ์ของแนวต่อมาก กว่าเพราะรอยต่อที่ 1500 rpm นี้มีความเป็นเนื้อเดียวของโลหะเชื่อมมากกว่า

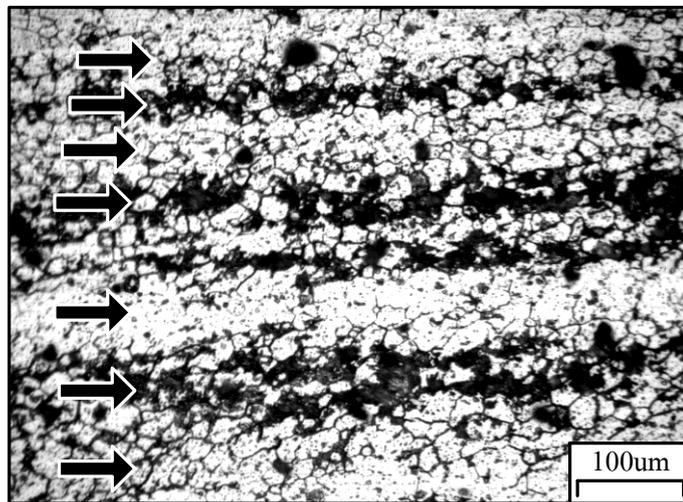
รูปที่ 4.16 โครงสร้างจุลภาคของรอยเชื่อมอนุเมียมแผ่นรีดและแผ่นหล่อที่เชื่อมด้วยความเร็วรอบ 1500 rpm และความเร็วเดินแนวเชื่อม 100 mm/min บริเวณผิวหน้าแนวเชื่อม

รูปที่ 4.16 แสดงโครงสร้างจุลภาคของรอยเชื่อมอนุเมียมแผ่นรีดและแผ่นหล่อที่เชื่อมด้วยความเร็วรอบ 1500 rpm และความเร็วเดินแนวเชื่อม 100 mm/min บริเวณผิวหน้าแนวเชื่อม หรือ

บริเวณด้านล่างของบ่าเครื่องมือเชื่อมที่กดอัด ฤดู เสียคทานจนเกิดความร้อนสูงสุดในแนวเชื่อม พบว่าแถบการรวมตัวที่โคนกดอัด และเนื้อสามารถพบเจอได้ชัดเจนและขนาดของเม็ดเกรนโลหะ มีขนาดเล็กกว่าที่บริเวณอื่นๆ เนื่องจากแรงเฉือนที่เกิดขึ้น วัดค่าขนาดเม็ดเกรนเฉลี่ยมีค่าประมาณ $14.20 \mu\text{m}$
