การศึกษาผลของการเปลี่ยนแปลงอุณหภูมิโดยฉับพลันต่อโอกาสการเจาะทะลุผ่านเนื้อฉ้นวนของลูกถ้วยแขวนปอร์ซเลน Class 52-3, 52-4 และ 52-8 เมื่อได้รับแรงดันอิมพัลส์หน้าคัลลีนชัน (A Study The Effects of Thermal-Shock on The Probationary Puncture of Suspension Type Porcelain Insulators Class 52-3, 52-4 and 52-8 by Applied Steep-Front of Wave Voltage)

สิทธิชาติ แวงสุวรรณ สราช โชคคำนำways นพรัตน์ สังข์ศรี และ ไชยพร หล่อทองคำ *
ภาควิชาวิศวกรรมไฟฟ้ากำลัง คณะวิศวกรรมศาสตร์ มหาวิทยาลัยเทคโนโลยีมหานคร
51 หมู่ 1 ถ.เชื่อมสัมพันธ์ หนองจอก กรุงเทพฯ โทร. 02-9883666 ต่อ 286 #305, โทรสาร 02-9884040, E-mail: chaiyapo@mut.ac.th

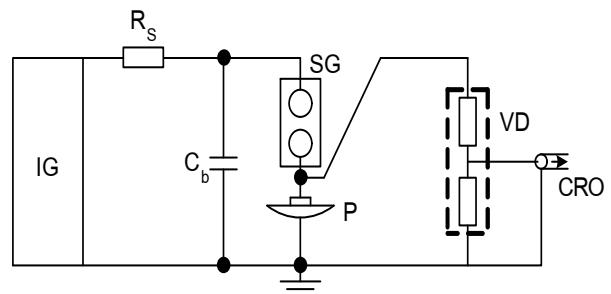
รูปที่ 3 วงจรการทดสอบเจาะทะลุเนื้อจวน
ลูกถ่ายจำนวนปอร์ชเลน

- 1) เครื่องกำเนิดแรงดันอิมพัลสมารฐาน (IG) 1.2/50 μs ขนาดพิกัด 400 kV, 14 kJ/4 Stage และตัวเก็บประจุโหลด (C_b) ขนาด 2,000 pF

- 2) สปาร์กแแกปตัคคลีน (SG) แบบทรงกลม มีเส้นผ่าศูนย์กลางขนาด 15 cm. ติดตั้งภายในห้องวนพิวีซี อัดด้วยก๊าซ N₂ ที่ความดัน 4 บาร์ ต่อกับลูกถ่ายวน (P) ที่ใช้ในการทดสอบ
- 3) อิมพัลส์โวลเตจดิไวเดอร์ (VD) แบบความต้านทานมีชีล์ด ขนาดพิกัด 400 kV
- 4) อุปกรณ์ใส่น้ำอุณหภูมิร้อนและอุปกรณ์ใส่น้ำอุณหภูมิเย็นใช้ประกอบการทดสอบ Thermal Shock และดังรูปที่ 5

การสร้างแรงดันอิมพัลส์หน้าคลื่นชันใช้เทคนิคสปาร์กแกปดัดหน้าคลื่น (Chopped Wave) ของแรงดันอิมพัลส์ฟ้าผ่ามาตรฐาน 1.2/50 μs [3] ที่ได้จากเครื่องกำเนิดแรงดันอิมพัลสมารฐาน 400 kV, 14 kJ/4-Stage วงจรการทดสอบแสดงดังรูปที่ 3 และการเตรียมการทดสอบในห้องปฏิบัติการแสดงดังรูปที่ 4

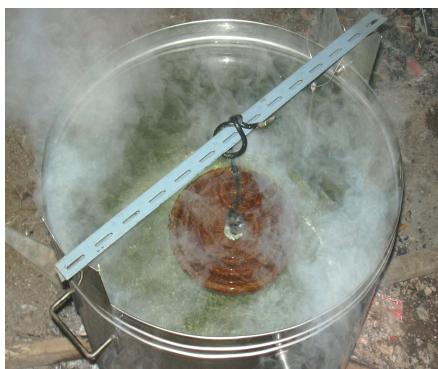
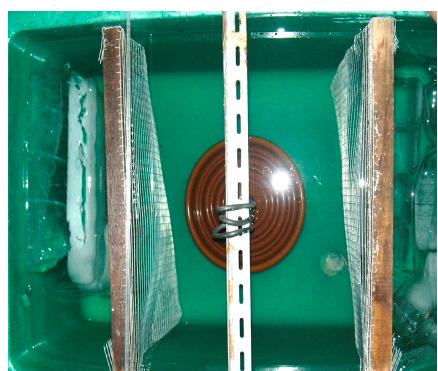
รูปที่ 5 ชุดอุปกรณ์ประกอบการทดสอบ Thermal Shock

ก) อุปกรณ์ใส่น้ำอุณหภูมิร้อน (96°C)

ข) อุปกรณ์ใส่น้ำอุณหภูมิเย็น (4°C)

- ลูกถ่ายวนชนิดที่ไม่เกิดเจาะทะลุ จะทดสอบการเปลี่ยนแปลงอุณหภูมิโดยฉับพลัน (Thermal Shock) อ้างอิงตามมาตรฐาน [5-6] ด้วยการนำลูกถ่ายไปจุ่มในน้ำร้อนที่อุณหภูมิประมาณ 96°C ($\pm 2^{\circ}\text{C}$) เป็นเวลา นาน 10 นาที และนำไปจุ่มในน้ำเย็นที่อุณหภูมิประมาณ 4°C ($\pm 2^{\circ}\text{C}$) เป็นเวลา นาน 10 นาที ทำสลับกันไประหว่างน้ำร้อนและน้ำเย็น ดังรูปที่ 5 จำนวน 20 รอบ (Cycle) หลังจากนั้นทดสอบการเจาะทะลุผ่านเนื้อวนลูกถ่ายด้วยแรงดันอิมพัลส์หน้าคัลลีนชันที่ความชันทั้ง 4 ความชัน ตามลำดับ รวม 4 ความชัน เพื่อใช้เป็นข้อมูลการณ์ลูกถ่ายผ่านการทดสอบ Thermal Shock จำนวน 20 Cycle

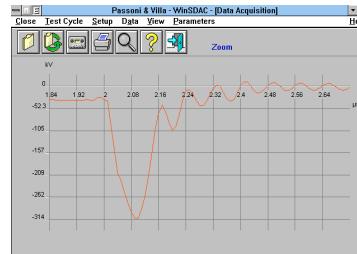
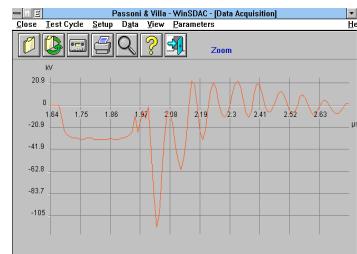
รูปที่ 7 ตัวอย่างรูปคลื่นแรงดันอิมพัลส์หน้าคัลชัน (ข้าบลบ)

ก) Non-Puncture Voltage

ข) Puncture Voltage

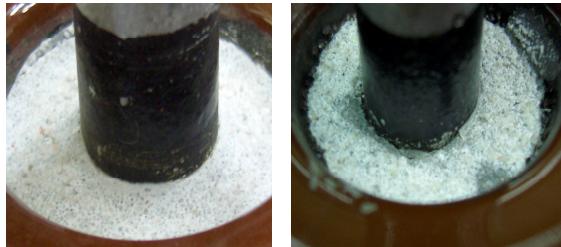
รูปที่ 8 เปรียบเทียบก่อนและหลังการทดสอบการเปลี่ยนแปลงอุณหภูมิโดยฉับพลัน

1) ผลการทดสอบลูกถ่ายจำนวนครั้งในการทดสอบ Thermal Shock หลายๆ รอบด้วยชุดอุปกรณ์สีเข้ม อุณหภูมิร้อนและน้ำอุณหภูมิเย็น อ้างอิงตามมาตรฐาน [5] สามารถทำให้เนื้อปุ่นซีเมนต์ที่ใช้เป็นตัวเชื่อมยึดระหว่างเนื้อปอร์ซิเลนกับก้าน (Pin) เกิดรอยร้าวหรือแตกหลุดออกได้ดังรูปที่ 8 และทำให้เนื้อฉนวนลูกถ่ายเสื่อมสภาพลง ส่งผลให้มีโอกาสเกิดการเจาะทะลุผ่านเนื้อฉนวนภายในครอบอิเลคโทรดได้ง่ายขึ้น ดังนั้นการสมมติฐานที่ว่า ผลกระทบจากสภาพอุณหภูมิอากาศเปลี่ยนแปลงตามธรรมชาติ เป็นสาเหตุที่ทำให้ระบบการส่งจ่ายกำลังไฟฟ้าที่ใช้ลูกถ่ายแขวนปอร์ซิเลนเป็นฉนวนเกิดความผิดพร่องได้ง่าย เมื่อได้รับแรงดันอิมพัลส์หน้าคัลชันจากฟ้าผ่าเกิดขึ้นจริง
