# การปรับปรุงการเพิ่มกำลังรับโมเมนต์ดัดในคานคอนกรีตเสริมเหล็กช่วงพาดเดี่ยวด้วยการใช้แผ่นคาร์บอนไฟเบอร์

## Improvement of Flexural Strengthening in Simple Single-Span Reinforced Concrete Beam by Use of Carbon Fiber Sheet

โสภณวิชญ์ มหาวนา ปกรณ์ สุทธิวารี และ ฉัตรชัย เจียรศิลป์ดำรง \*

ภาควิชาวิศวกรรมโยธา คณะวิศวกรรมศาสตร์ สถาบันเทคโนโลยีพระจอมเกล้าพระนครเหนือ \* Email: [cjs@kmitnb.ac.th](mailto:cjs@kmitnb.ac.th)

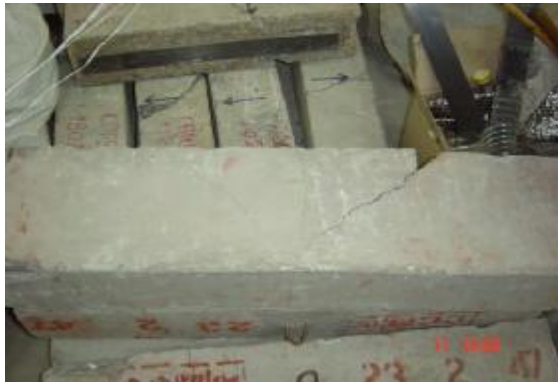
รูปที่ 2 แสดงลักษณะการเกิดรอยร้าวของคาน A1

จากผลการทดสอบจะเห็นว่าคาน A1 รับแรงได้น้อยเนื่องจากไม่มีการเสริมคาร์บอนไฟเบอร์ และเมื่อพิจารณาการร้าวจะพบว่าคานชนิดนี้วิบัติด้วย inclined crack ซึ่งเป็นการวิบัติเนื่องจากแรงเฉือน เปรียบเทียบกับกรณีของคาน A3 ซึ่งมีการเสริมแผ่นคาร์บอนไฟเบอร์ที่ได้ห่อหุ้มคาน จะพบว่าคาน A3 ก็วิบัติด้วยแรงเฉือนเช่นกันแต่จะสามารถรับน้ำหนักได้มากขึ้นเล็กน้อยเป็นค่าประมาณ 3.3% เนื่องจากเมื่อร้าวร้าวขยายตัวไปถึงท้องคานรอยร้าวจะถูกหยุดด้วยแผ่นคาร์บอนไฟเบอร์ เมื่อใส่น้ำหนักกระทำมากขึ้นจนกระทั่งแผ่นคาร์บอนไฟเบอร์หลุดออกคานก็จะเกิดการวิบัติ เมื่อพิจารณาความเหนียวของคานก็จะเห็นว่าคาน A3 มีความเหนียวน้อยเนื่องจากโมดูลัสที่เพิ่มขึ้นจากตัวแผ่นคาร์บอนไฟเบอร์นั่นเอง

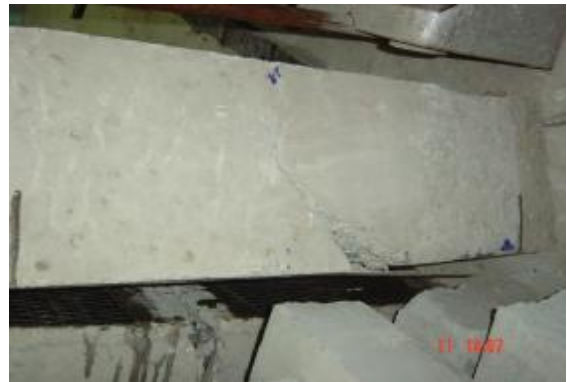
รูปที่ 6 แสดงลักษณะการเกิดรอยร้าวของคาน A3

คาร์บอนไฟเบอร์ต้านทานโมเมนต์ดัดแต่ไม่สามารถรับแรงได้มากกว่าคาน A2 เนื่องมาจาก principal stress ที่เกิดขึ้นทำให้คาน A3 เริ่มที่จะแตกร้าวในแนวทแยงก่อนทำให้ความสามารถในการรับน้ำหนักของคานลดลงและวิบัติเนื่องจากแรงเฉือนในที่สุด

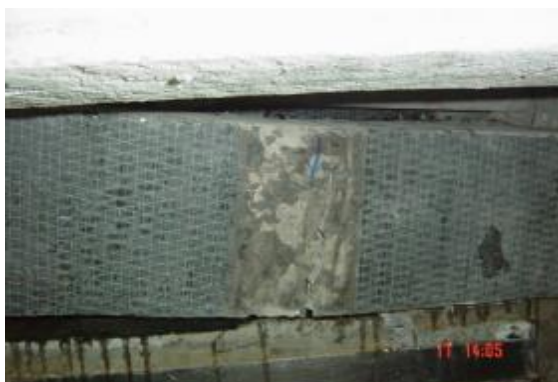
รูปที่ 4 แสดงลักษณะการเกิดรอยร้าวของคาน A2

คาน A2 ซึ่งมีการใช้แผ่นคาร์บอนไฟเบอร์เสริมเพื่อต้านทานแรงเฉือน ทำให้คานเกิดการวิบัติเนื่องจากโมเมนต์ดัด สาเหตุที่คาน A3 ซึ่งมีการเสริม

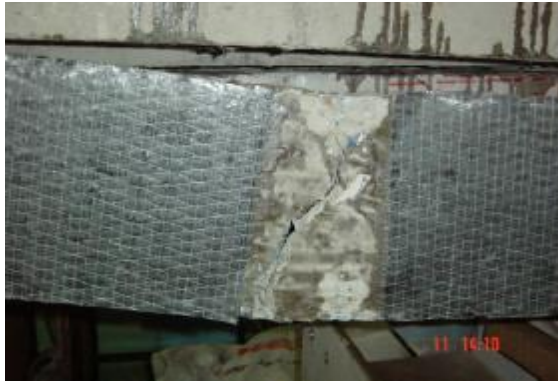
รูปที่ 8 แสดงลักษณะการเกิดรอยร้าวของคาน A4

เล็กน้อย กล่าวคือในคาน A4 รอยร้าวจะเป็นรอยร้าวเนื่องจากแรงดัดเกิดขึ้นเลยเข้าไปไม่มากในช่วงที่มีการเสริมคาร์บอนไฟเบอร์เพื่อต้านแรงเฉือนจากนั้นจะเอียงเข้าสู่กึ่งกลางคาน อีกทั้งยังมีการติดตัวของคาร์บอนไฟเบอร์ต้านทานแรงดัด ในขณะที่คาน A5 จะเกิดการวิบัติเนื่องจากแรงเฉือนโดยรอยร้าวทแยงเข้าไปในช่วงที่มีการเสริมคาร์บอนไฟเบอร์เพื่อต้านแรงเฉือน รวมทั้งคาร์บอนไฟเบอร์ที่หุ้มปลายฉีกขาดเนื่องจากการติดตัวของแผ่นคาร์บอนไฟเบอร์ต้านทานแรงดัดด้วย สาเหตุเนื่องมาจากคาน A4 ไม่มีการหุ้มปลายทำให้ความสามารถในการต้านทานโมเมนต์ดัดน้อยกว่าคาน A5

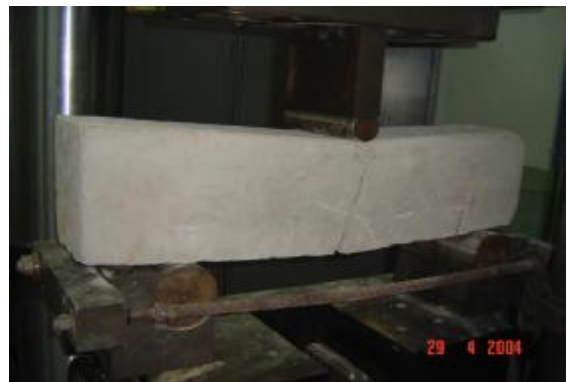
รูปที่ 12 แสดงลักษณะการเกิดรอยร้าวของคาน B1

สำหรับคานที่สูญเสียกำลังก่อนการทดสอบ B1 ยังสามารถรับน้ำหนักได้ 5.80 ตัน แต่การวิบัติเป็นผลมาจากโมเมนต์ดัดเนื่องจากรอยร้าวที่เกิดขึ้นก่อนการทดสอบเป็นรอยร้าวในแนวตั้งฉากกับแนวแกนการเพิ่มน้ำหนักบรรทุกทุกเข้าไปภายหลังจะทำให้รอยร้าวนี้แยกออกมากขึ้นและวิบัติในที่สุด และเมื่อทำการเสริมคาร์บอนไฟเบอร์รับโมเมนต์ดัด คาน B2 สามารถรับแรงได้เพิ่มขึ้นมากกว่าคาน B1 เมื่อความสามารถในการต้านทานโมเมนต์ดัดเพิ่มขึ้นมากกว่าความสามารถในการต้านทาน principal stress ในแนวทแยง คานจึงมีการวิบัติเนื่องจากแรงเฉือนร่วมด้วยดังรูป คาน B3 ได้รับการเสริมคาร์บอนไฟเบอร์ต้านทานแรงเฉือนและโมเมนต์ดัด แต่คานมีรอยร้าวเนื่องจากโมเมนต์ดัดอยู่ก่อนแล้ว ผลลัพธ์ที่ได้จึงอยู่ระหว่างคาน A2, A3 และ A4

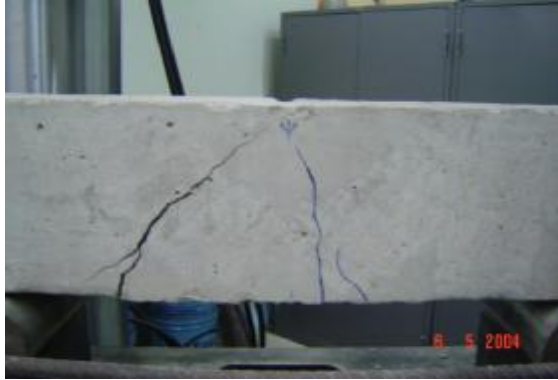
รูปที่ 14 แสดงลักษณะการเกิดรอยร้าวของคาน B2

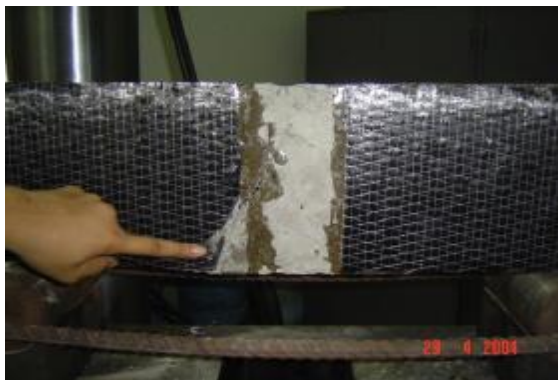
รูปที่ 16 แสดงลักษณะการเกิดรอยร้าวของคาน B3
