การประเมินผลกระทบทางทัศนียภาพ : กรณีศึกษาโบราณสถานในเขตอุทยานประวัติศาสตร์พระนครศรีอยุธยา จังหวัดพระนครศรีอยุธยา

Visual Impact Assessment : A Case Study of Ancient Monument in the Ayutthaya Historic Park, Phra Nakhon Si Ayutthaya Province

วิทยานิพนธ์

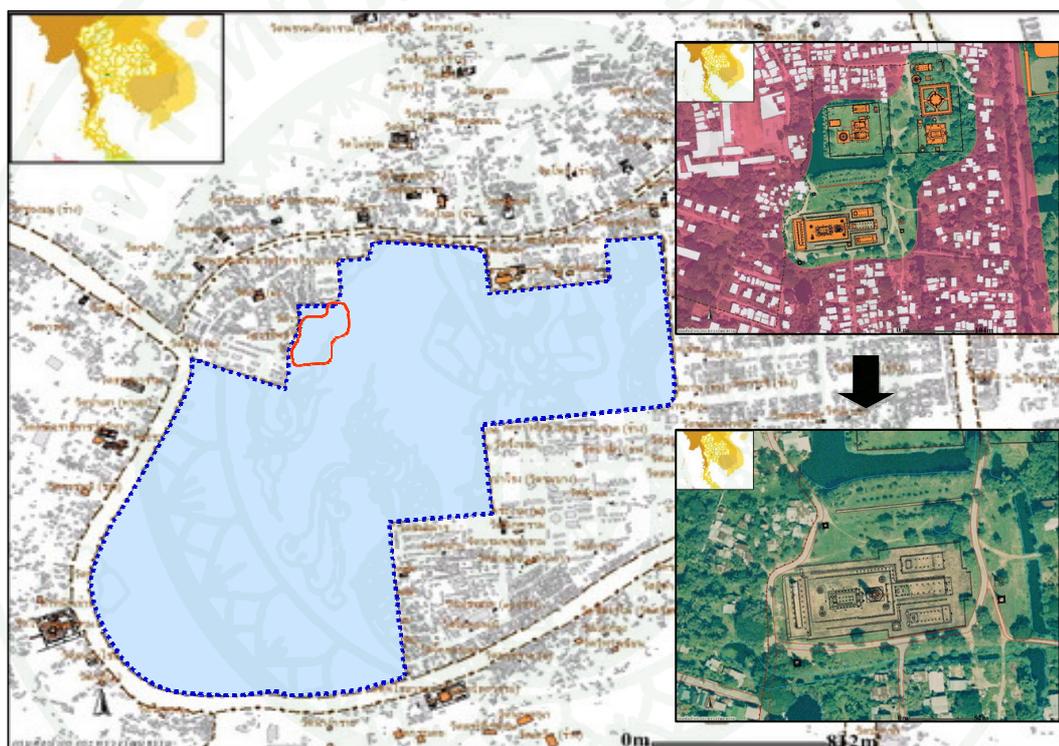
ภาพที่ 3 ผังพื้นที่วัดโลกยสุธารามในอุทยานประวัติศาสตร์พระนครศรีอยุธยา
ที่มา: คัดแปลงจากกรมศิลปากร, 2552

จากการสำรวจและขึ้นทะเบียนโบราณสถานของกองโบราณคดี กรมศิลปากร (2536) กล่าวถึงวัดโลกยสุธาราม ซึ่งเป็นวัดขนาดใหญ่ตั้งอยู่ทางด้านตะวันตกของพระราชโอราน บริเวณเดียวกับวัดวรเชษฐาราม และวัดระฆัง (วัดวรโพธิ์) โดยตั้งอยู่ทางด้านใต้ของคลองฟางฝั่งตรงข้ามวัดวรเชษฐาราม ดังภาพที่ 3

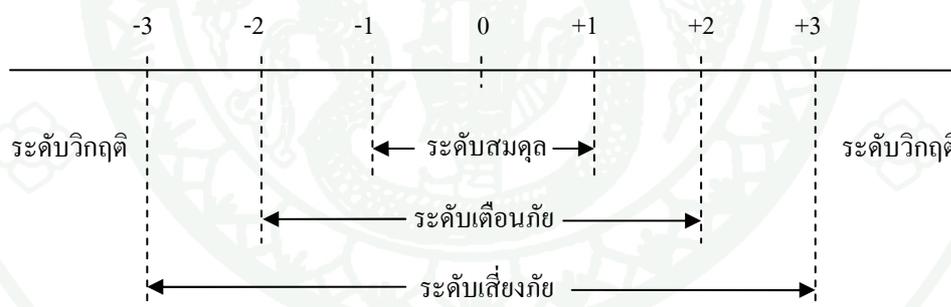
ภาพที่ 5 เขตการเปลี่ยนแปลงตามกฎของการเปลี่ยนแปลง (Law of Change)

ระดับการเปลี่ยนแปลง

ระดับสมดุล	โครงสร้าง และ บทบาทหน้าที่ ไม่เปลี่ยนแปลง	0
ระดับเตือนภัย	โครงสร้าง เปลี่ยน แต่ บทบาทหน้าที่ ไม่เปลี่ยน	± 1
ระดับเสี่ยงภัย	โครงสร้าง ไม่เปลี่ยน แต่ บทบาทหน้าที่ เปลี่ยน	± 2
ระดับวิกฤติ	โครงสร้าง และ บทบาทหน้าที่ เปลี่ยนแปลง	± 3

สิ่งแวดล้อมมีคุณค่าทางสิ่งแวดล้อมที่ใกล้เคียงสมดุลธรรมชาติ สามารถฟื้นฟูสภาพได้เอง สำหรับภาวะเดือนกึ่ง จะเป็นภาวะที่ระบบสิ่งแวดล้อมที่มีภัยหรือลักษณะการเปลี่ยนแปลงในบางแห่ง แต่เกิดขึ้นในช่วงเวลาสั้น ขอมให้เกิดขึ้นได้ภายในเกณฑ์มาตรฐาน จำเป็นต้องใช้เทคโนโลยีระดับล่างเพื่อช่วยแก้ไข ส่วนภาวะเสี่ยงภัย คือภาวะที่เกิดเป็นพิษภัยจนเป็นอันตรายต่อมนุษย์และสิ่งมีชีวิตอันปรากฏให้เห็นในบางจุด ยากต่อการแก้ไข มีแนวโน้มลุกลามขยายวงกว้าง ต้องใช้เทคโนโลยีระดับกลางในการแก้ไข และสุดท้ายภาวะวิกฤติ เป็นภาวะที่สิ่งมีชีวิตทั้งคน สัตว์ และพืชได้รับอันตราย เพราะมีการเปลี่ยนแปลงอย่างถาวร ซึ่งต้องใช้เทคโนโลยีขั้นสูงสำหรับการแก้ไข ทั้งนี้ การเปลี่ยนแปลงดังกล่าวจะเป็นการเปลี่ยนแปลงทั้งขนาดและทิศทางจากสภาพเดิม ซึ่งการเปลี่ยนแปลงต้องสามารถบอกจำนวนได้ทั้งทางบวกและทางลบ ดังนั้น เมื่อสิ่งแวดล้อมที่สนใจอยู่นั้นถูกกระทำด้วยกิจกรรมใดกิจกรรมหนึ่ง หรือหลายกิจกรรม จนทำให้เกิดการเปลี่ยนแปลง จะมากหรือน้อยก็ตาม ก็ย่อมเปลี่ยนแปลงทั้งขนาดและทิศทางต่อตัวดัชนีสิ่งแวดล้อมที่บ่งชี้สิ่งแวดล้อมนั้นๆ เสมอ หากมีการเปลี่ยนแปลงเกินกว่าที่ระบบสามารถยอมรับได้ การเปลี่ยนแปลงนั้นจะถือว่าทำให้สิ่งแวดล้อมนั้นเกิดผลกระทบ (เกษม จันทรแก้ว และกิตติชัย ดวงมาลัย, 2549) ดังภาพที่ 5 แสดงเขตการเปลี่ยนแปลงตามกฎของการเปลี่ยนแปลง (Law of Change)

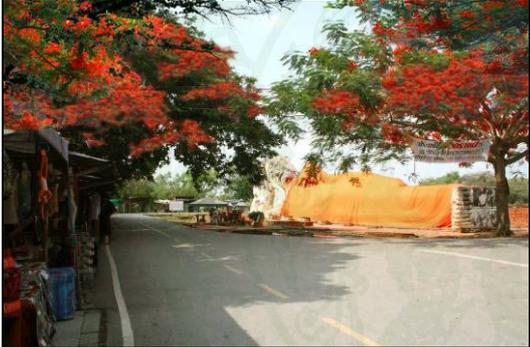
<ul style="list-style-type: none"> - Shutter speed value : 1/256s - Aperture value : f/9.9 - ISO speed ratings : 200 - ระยะความสูงจากพื้น 1530 มิลลิเมตร - แสดงให้เห็นสีของไม้ดอกซึ่งแข่งชิงความโดดเด่นกับโบราณสถาน
<p>4A</p>

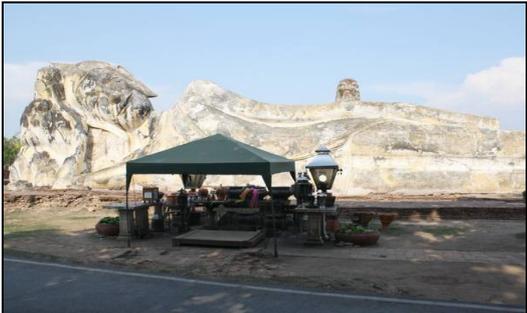
<ul style="list-style-type: none"> - Shutter speed value : 1/256s - Aperture value : f/9.9 - ISO speed ratings : 200 - ระยะความสูงจากพื้น 1530 มิลลิเมตร - แสดงให้เห็นจุดไหว้พระที่บึงความสวยงามขององค์พระพุทธรูปไสยสน์ที่อยู่เบื้องหน้า

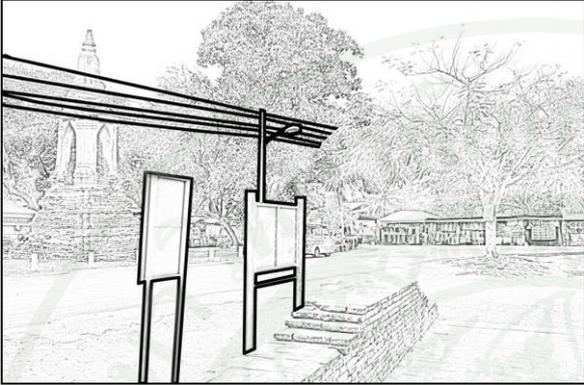
<ul style="list-style-type: none"> - Shutter speed value : 1/128s - Aperture value : f/11.3 - ISO speed ratings : 200 - ระยะความสูงจากพื้น 1530 มิลลิเมตร - ใช้โปรแกรม Photoshop สร้างภาพลายเส้น แสดงให้เห็นความชัดเจนของการบดบัง บางส่วนของ โบราณสถานจาก สาธารณูปโภค
<p>7A</p>

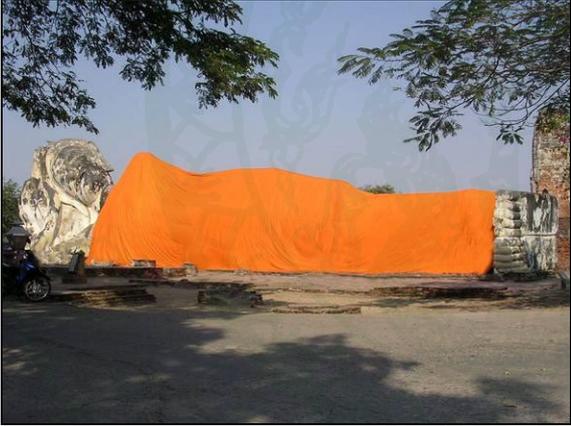
<ul style="list-style-type: none"> - Shutter speed value : 1/256s - Aperture value : f/9.9 - ISO speed ratings : 200 - ระยะความสูงจากพื้น 1530 มิลลิเมตร - ใช้โปรแกรม Photo Stitch ต่อภาพเพื่อ แสดงให้เห็นองค์พระพุทธรูปไสยาสน์ทั้งองค์ และแสดงให้เห็นถึงความเชื่อและความ ศรัทธาจากพุทธศาสนิกชนในการนำผ้ามา ห่มพระ ซึ่งจะมีผลต่อการทำลาย โบราณสถานในทางอ้อม
<p>8A</p>

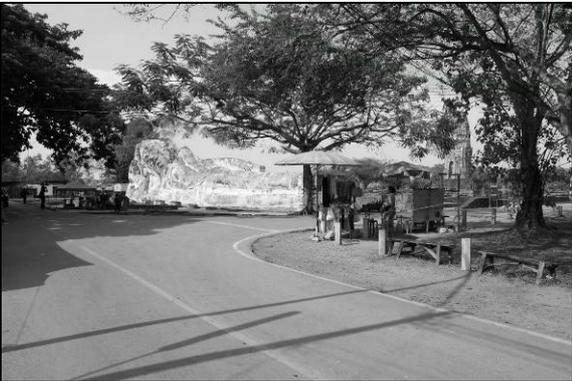
<ul style="list-style-type: none"> - Shutter speed value : 1/256s - Aperture value : f/9.9 - ISO speed ratings : 200 - ระยะความสูงจากพื้น 1530 มิลลิเมตร - ใช้โปรแกรม Photoshop สร้างภาพขาวดำ เพื่อแสดงให้เห็นแสงและเงาที่เกิดจากสภาพแวดล้อม

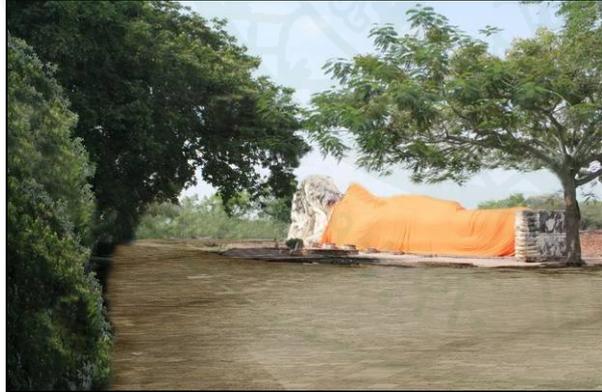
<p>4B</p>

<ul style="list-style-type: none"> - รัชภาพด้วยโปรแกรม Adobe Illustrator โดยการปรับไม้ดอกเดิมให้เป็น ไม้ยืนต้นสีเขียวซึ่งทำให้รู้สึกสงบ ร่มเย็น เพื่อให้เข้ากันกับบรรยากาศโบราณสถาน - แสดงการลดผลกระทบทางทัศนียภาพจากไม้ดอกโดยใช้ไม้ยืนต้นเข้ามาปลูกแทนเพื่อหลีกเลี่ยงความโดดเด่นของสีไม้ดอกที่แย่งชิงความน่าสนใจไปจากโบราณสถาน

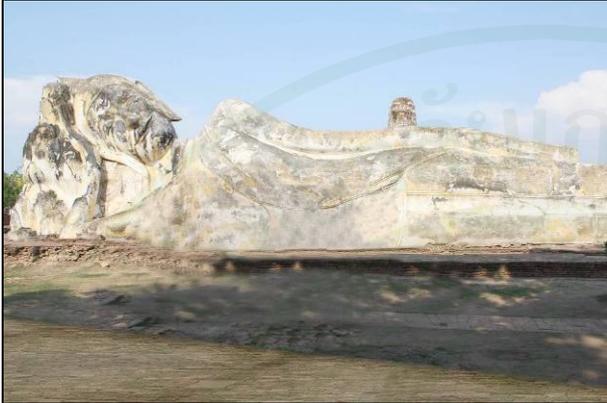
<ul style="list-style-type: none"> - ลบภาพด้วยโปรแกรม Adobe Illustrator สำหรับจุดไหว้พระที่บดบังความสวยงามขององค์พระพุทธรูปไสยาสน์ และสร้างบรรยากาศของโบราณสถาน - แสดงการลดผลกระทบทางทัศนียภาพจากการบดบังจากองค์ประกอบพื้นที่ เช่น จุดไหว้พระ
<p>6B</p>

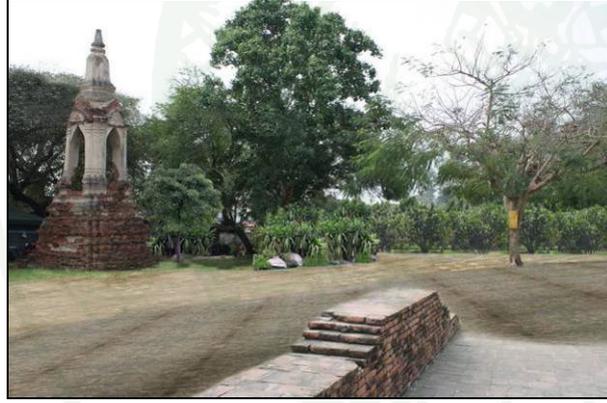
<ul style="list-style-type: none"> - รีทัชภาพด้วยโปรแกรม Adobe Illustrator โดยการลบส่วนที่เป็นสาธารณูปโภคออก ประกอบด้วยการใช้พื้นที่สีเขียว และทางเดินเข้ามาเป็นองค์ประกอบในการสร้างบรรยากาศของโบราณสถาน - แสดงการลดผลกระทบทางทัศนียภาพจากสาธารณูปโภคโดยที่ขยับป้ายออกไปเพื่อไว้ในจุดที่เหมาะสมมากกว่า เพราะจะสามารถบดบังองค์ประกอบโบราณสถานได้
<p>7B</p>

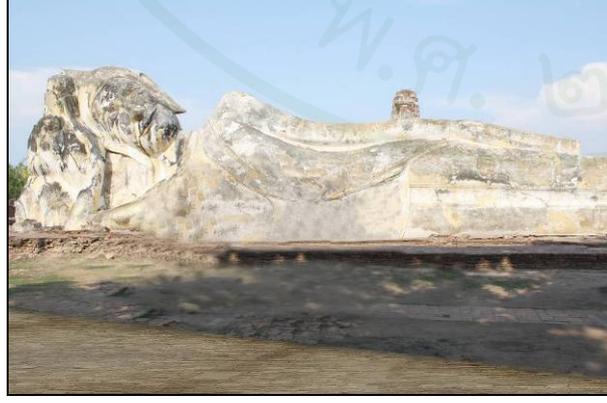
<ul style="list-style-type: none"> - ลบภาพด้วยโปรแกรม Adobe Illustrator สำหรับจุดไหว้พระเพื่อเปิดเผยให้เห็นพื้นผิวขององค์พระพุทธรูปไสยาสน์ และสร้างบรรยากาศของโบราณสถาน - แสดงการลดผลกระทบทางทัศนียภาพจากการนำผ้ามาห่มพระเพื่อให้เห็นความสวยงามของสถาปัตยกรรมขององค์พระพุทธรูปไสยาสน์

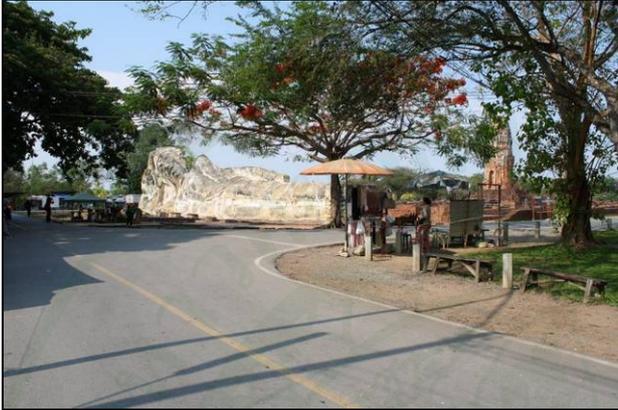
ภาพจำลองมาตรการลดผลกระทบทางทัศนียภาพ	รายละเอียดภาพ
11B

- แสดงให้เห็นแสงและเงาที่เกิดจากสภาพแวดล้อม

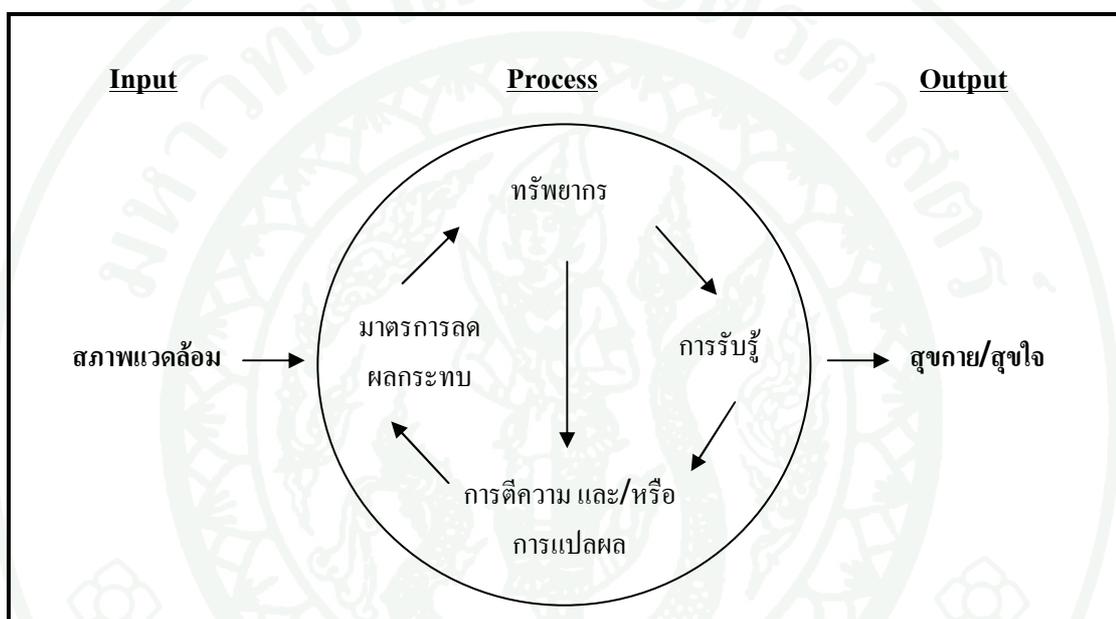
ภาพที่ 7 แบบจำลองความสัมพันธ์เชิงระบบนิเวศสำหรับผลกระทบทางทัศนียภาพ

ผลกระทบทางทัศนียภาพ ซึ่งเป็นการหาแนวทางลดผลกระทบเพื่อประโยชน์ในการจัดการ โดยการดำเนินการสร้างมาตรการลดผลกระทบ ซึ่งประเมินจากค่าความพึงพอใจหลังรับรู้มาตรการจำลองในการลดผลกระทบ และประเมินจากโครงสร้างทางสุนทรียภาพ ระหว่างค่าความกลมกลืนและค่าความขัดแย้งที่สามารถยอมรับได้ (H:80%>C:20%) สุดท้ายโครงสร้างของสิ่งนำออก (Output) ที่ได้จากกระบวนการคือ ค่าการประเมินผลกระทบทางทัศนียภาพของสภาพแวดล้อมที่มีต่อวัดโลกยสุธาราม โดยแบบจำลองความสัมพันธ์เชิงระบบนิเวศสำหรับผลกระทบทางทัศนียภาพแสดงได้ดังภาพที่ 7

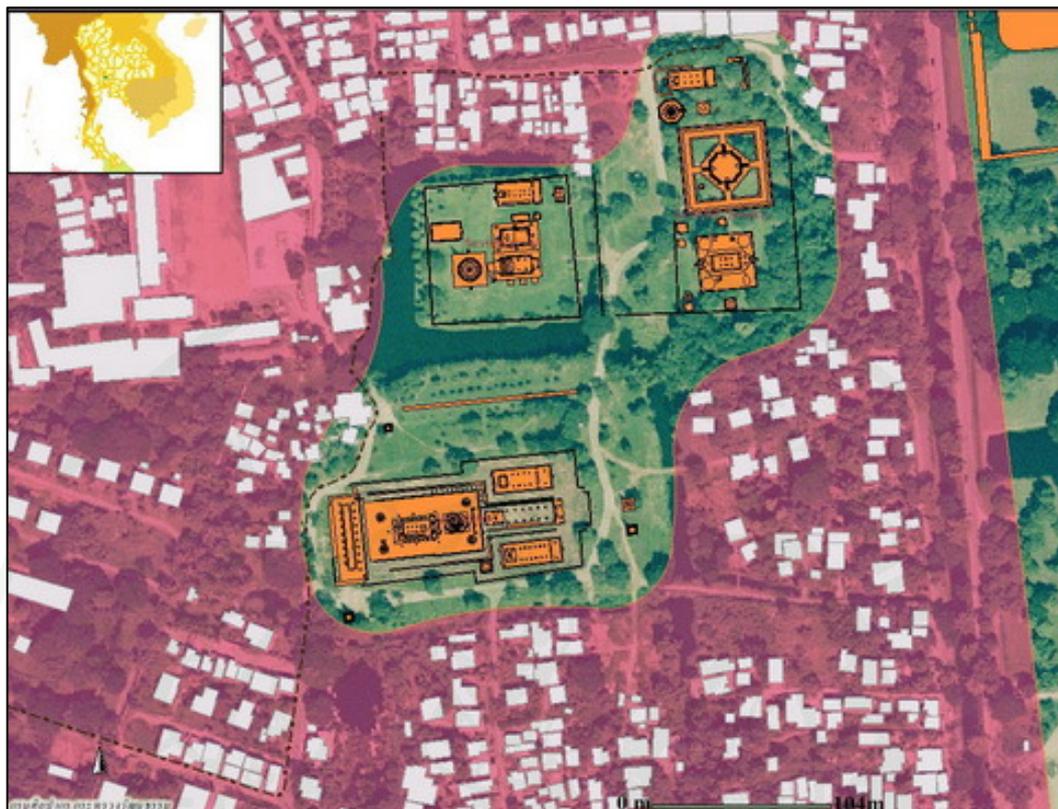
ภาพที่ 9 ผังพื้นที่เขตกลุ่มโบราณสถานวัดโลกยสุธาราม
ที่มา: กรมศิลปากร, 2552

พื้นที่เขตอุทยานประวัติศาสตร์พระนครศรีอยุธยา ซึ่งเป็นพื้นที่นครประวัติศาสตร์มรดกโลก เป็นพื้นที่ที่ประกอบไปด้วยโบราณสถานที่สำคัญจำนวนมาก ซึ่งแบ่งเป็นกลุ่มโบราณสถานต่างๆ อยู่หลายกลุ่ม ทั้งนี้ โบราณสถานในเขตพื้นที่วัดโลกยสุธารามที่เป็นพื้นที่ในการนำมาวิเคราะห์ครั้งนี้เป็นวัดที่อยู่ในกลุ่มโบราณสถานที่สำคัญในเขตอุทยานประวัติศาสตร์พระนครศรีอยุธยา หรือที่เรียกว่าเขต Core Zone ดังภาพที่ 8 ซึ่งตามที่ปรากฏในโครงการอนุรักษ์และพัฒนาพระนครศรีอยุธยา เรียกว่า กลุ่มโบราณสถานวัดโลกยสุธาราม โดยประกอบด้วย วัดโลกยสุธาราม วัดวรเชษฐาราม และวัดวรโพธิ์ ดังภาพที่ 9

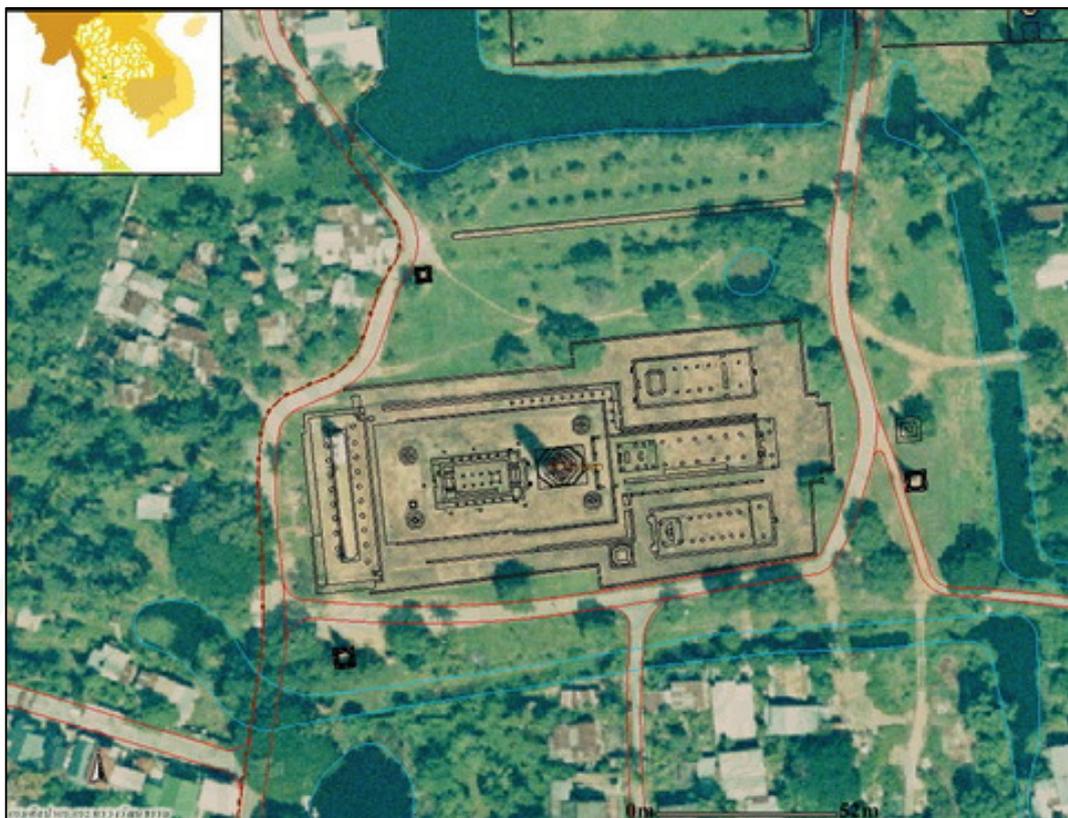
ภาพที่ 10 ผังพื้นที่โบราณสถานวัดโลกยสุธาราม
 ที่มา: กรมศิลปากร, 2552

วัดโลกยสุธารามตั้งอยู่ทางด้านทิศตะวันตกของพระราชวังโบราณ ปัจจุบันอยู่ในเขตตำบล ประตูนชัย อำเภอพระนครศรีอยุธยา จังหวัดพระนครศรีอยุธยา ทิศเหนือจดวัดวรเชษฐาราม ทิศใต้จด ส่วนราษฎร์ ทิศตะวันออกจดวัดวรโพธิ์ ทิศตะวันตกจดโรงงานแอลกอฮอล์ ในอดีตมีหลักฐานด้าน เอกสารกล่าวถึงวัดโลกยสุธารามว่าเป็นวัดที่มีขนาดใหญ่ตั้งอยู่กลางเมือง ประกอบด้วยสิ่งก่อสร้าง หลากหลายรูปแบบที่ก่อสร้างอย่างประณีตงดงามด้วยฝีมือเชิงช่างชั้นครู วัดแห่งนี้อยู่ใกล้กับเขต พระราชวังโบราณและวัดพระศรีสรรเพชญ์ สันนิษฐานว่าวัดแห่งนี้ได้สร้างขึ้นในสมัยกรุงศรีอยุธยา ตอนต้น ตรงกับรัชสมัยสมเด็จพระนครินทราราช พระมหากษัตริย์พระองค์ที่ 6 แห่งกรุงศรีอยุธยา ผู้ทรงเป็นพระราชบิดาเจ้าสามพระยา โดยแสดงดังภาพที่ 10

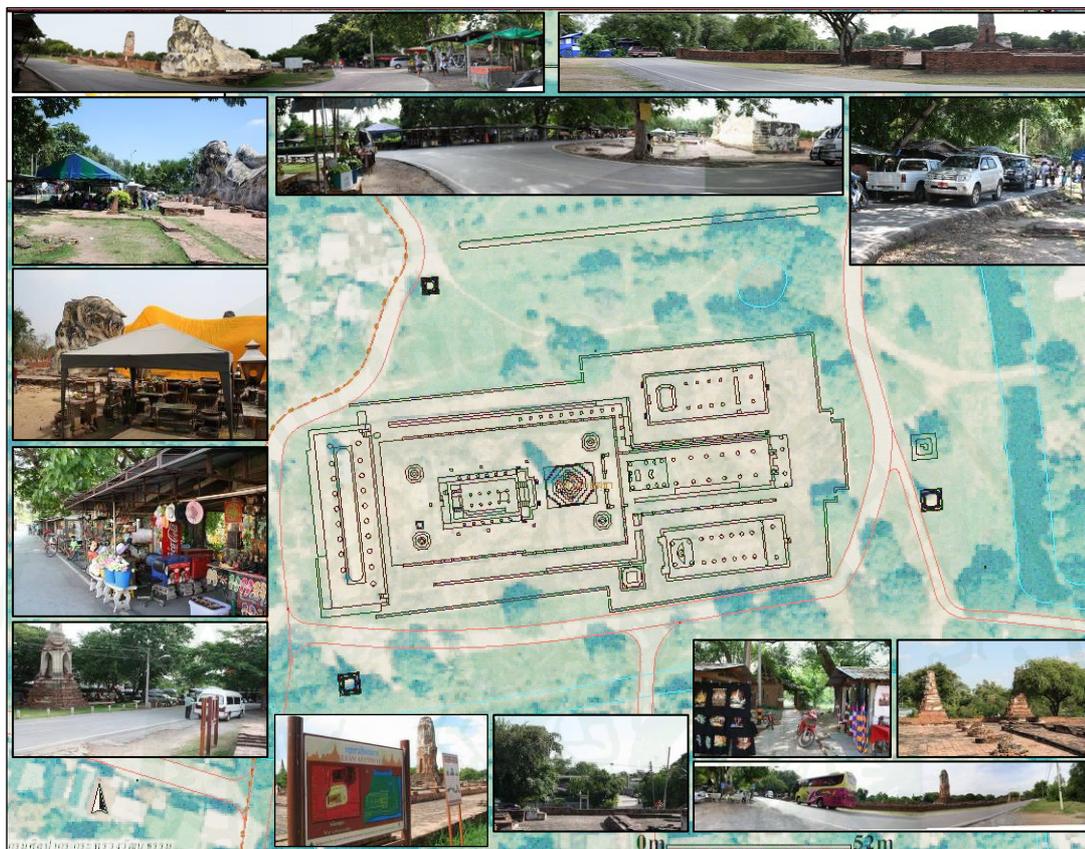
ภาพที่ 11 สภาพทั่วไปของสภาพแวดล้อมที่เป็นผลกระทบทางทัศนียภาพโดยรอบวัดโลกยสุธาราม
ที่มา: คัดแปลงจากกรมศิลปากร, 2552

เมื่อดำเนินการสำรวจพื้นที่ พบว่า วัดโลกยสุธารามอยู่ในสภาวะเสี่ยงต่อผลกระทบทางทัศนียภาพมากที่สุด เนื่องจากยังคงมีสิ่งปลูกสร้างที่ยังคงรุกล้ำเขตของโบราณสถานทั้งที่ตั้งแบบถาวร และชั่วคราว ซึ่งสังเกตจากวัสดุ อุปกรณ์ และรูปแบบ โครงสร้าง อีกทั้งระบบสาธารณูปโภค/บริการ ที่ไม่เหมาะสมในพื้นที่ เช่น ถนน ซึ่งเป็นทางสัญจรและอำนวยความสะดวกให้กับส่วนราชการ แต่ถูกสร้างโดยตัดถนนเข้ามาในพื้นที่วัดโลกยสุธารามดังกล่าว ทำให้โบราณสถานถูกแยกส่วนออกจากกัน ขาดความต่อเนื่องขององค์ประกอบสิ่งก่อสร้างโบราณสถาน รวมถึงการจัดการพื้นที่และสภาพแวดล้อมอื่นๆ ซึ่งยังคงขัดแย้งกับบรรยากาศความเป็นโบราณสถานเมื่อพิจารณาตามแนวทางอนุรักษ์และพัฒนาทัศนียภาพของโบราณสถาน โดยแสดงดังภาพที่ 11 สำหรับสภาพทั่วไปของสภาพแวดล้อมที่เป็นผลกระทบทางทัศนียภาพโดยรอบวัดโลกยสุธาราม

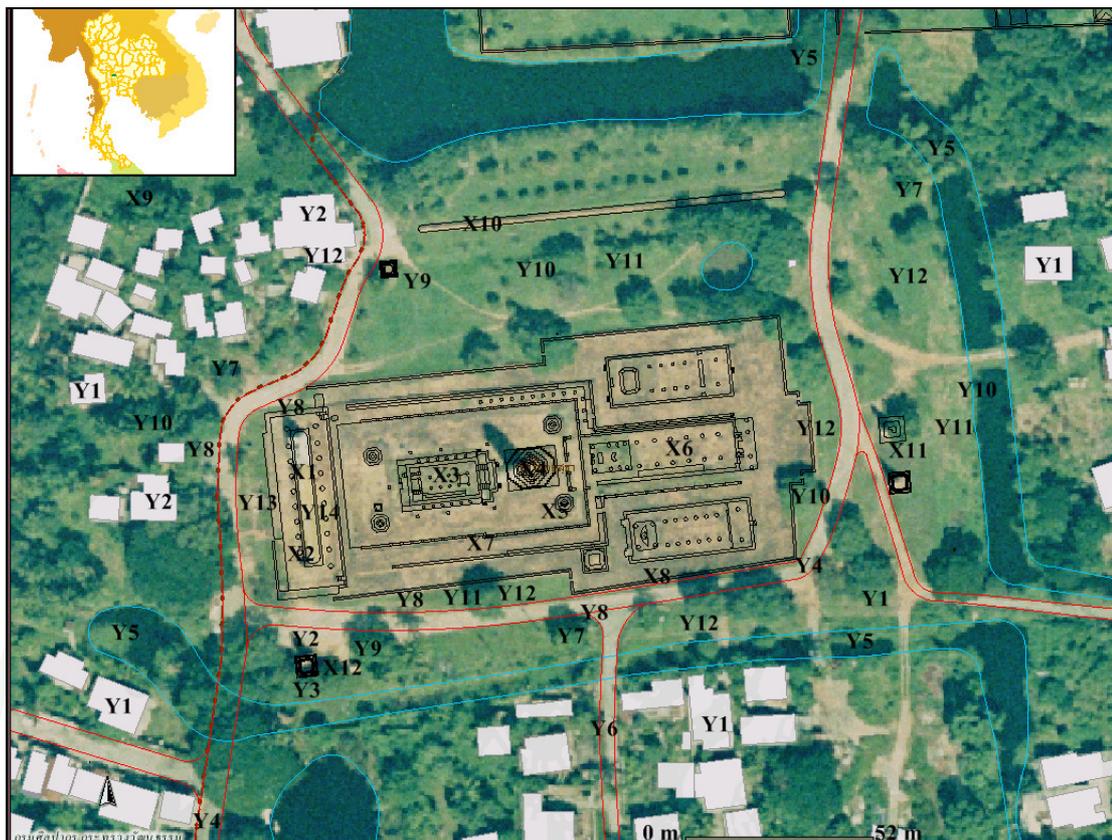
องค์ประกอบของโบราณสถาน	สัญลักษณ์	องค์ประกอบของสภาพแวดล้อม	สัญลักษณ์
องค์พระพุทธรูปไสยาสน์	X1	บ้านเรือน	Y1
วิหารองค์พระพุทธรูปไสยาสน์	X2	ร้านค้า	Y2
พระอุโบสถ	X3	ห้องน้ำ	Y3
ปรางค์ประธาน	X4	ถนนรอบโบราณสถาน	Y4
พระเจดีย์ด้านในระเบียงคด	X5	คลอง	Y5
พระวิหาร	X6	ถนนขนาดเล็กเชื่อมโบราณสถาน	Y6
ระเบียงคด	X7	เสาและสายไฟ	Y7
กำแพงแก้ว	X8	ป้ายข้อมูลและป้ายร้านค้า	Y8
พระเจดีย์ 8 เหลี่ยมมีชั้นซ้อน	X9	เสาปูนขนาดเล็ก	Y9
แนวกำแพงชั้นนอก	X10	ไม้ยืนต้น	Y10
พระเจดีย์เหลี่ยม	X11	ไม้คลุมดิน	Y11
หอรบขัง	X12	พื้นที่โล่ง	Y12
		จุดไหว้พระ	Y13
		ฝักคลุมองค์พระ	Y14

ภาพที่ 12 ผังพื้นที่แสดงสัญลักษณ์โครงสร้างโบราณสถาน และโครงสร้างสภาพแวดล้อมในบริเวณวัดโลกยสุธาราม

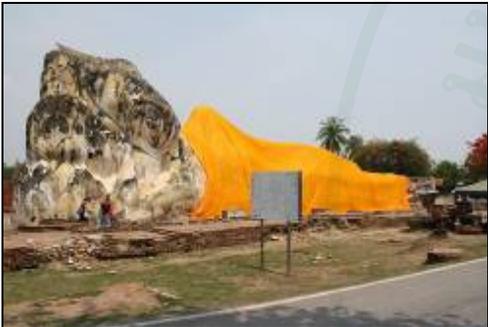
<p>ก่อด้วยอิฐฉาบปูน ขาว 42 เมตร สูง 8 เมตร นอนตะแคงขวาหันพระเศียรไปทางทิศเหนือ หันพระพักตร์ไปทางทิศตะวันตก องค์พระพุทธรูปประทับนอนบนอาสนะ ยกพระหัตถ์ขวาขึ้นรองรับพระเศียร องค์พระพุทธรูปครองจีวรห่มเฉียงพระบาทซ้ายวางทับพระบาทขวาแนบสนิท</p>	<p>จากการก่อสร้างครั้งแรกและจากการขุดค้นทางโบราณคดี พบว่าพระเศียรพระพุทธรไสยาสน์เป็นแบบพระพุทธรูปไม่ทรงเครื่อง ครองจีวรห่มเฉียงชายผ้าตั้งฉาก เป็นเจี๊ยะตะขาบ แต่ภายหลังจากมีการซ่อมส่วนที่ชำรุด มีการก่อปูนพอกทับของเดิมตลอดทั้งองค์ และทำเป็นพระพุทธรูปทรงเครื่องโดยปั้นปูนรูปมงกุฏครอบพระเศียรไว้โดยไม่ทำลายฉาบปูนปั้นประดับ ส่วนชายสังฆาฏิทำลายตัดตรง</p>	<p>เป็นที่สักการะบูชา เป็นปางที่แสดงให้เกิดความสำนึกของ ความหมดทุกข์โดยใช้องค์พระนอนเป็นสัญลักษณ์</p>
<p>วิหารองค์พระพุทธรไสยาสน์</p>

7. องค์พระพุทธไสยาสน์ก่อด้วยอิฐฉาบปูน ยาว 42 เมตร สูง 8 เมตร นอนตะแคงขวาหันพระเศียรไปทางทิศเหนือ หันพระพักตร์ไปทางทิศตะวันตก องค์พระพุทธรูปประทับนอนบนอาสนะซึ่งก่อเป็นฐานปัทม์ ยกพระหัตถ์ขวาขึ้นรองรับพระเศียรโดยปลายพระหัตถ์ชี้ไปทางเดียวกับพระเศียรและทำบัวกลุ่มซ้อนกันรองรับพระเศียรอีกชั้นหนึ่ง ลักษณะพระพักตร์เป็นรูปไข่ องค์พระพุทธรูปครองจีวรห่มเฉียงพระบาทซ้ายวางทับพระบาทขวาแนบสนิท

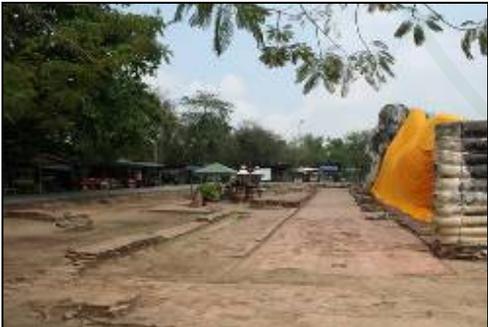
<p>ตั้งอยู่ทางด้านหลังของปราสาทประธานต่อจากอุโบสถ ซึ่งเป็นด้านท้ายของวัด วิหารพังทลายลงเหลือเฉพาะส่วนฐาน เป็นอาคารที่ก่อสร้างอยู่ในแผนผังสี่เหลี่ยมผืนผ้า</p>	<p>มีร่องรอยการก่อสร้างทับซ้อนกันอย่างน้อย 3 ครั้ง โดยการก่อสร้างใหม่แต่ละครั้งเป็นการขยายขนาดของอาคารให้กว้างขึ้นโดยรี้อโครงสร้างเดิมลงทำใหม่ทุกครั้ง ปัจจุบันชำรุดหักพังเหลือแต่รากฐาน</p>	<p>เป็นสิ่งก่อสร้างที่ตั้งขององค์พระพุทธรไสยาสน์</p>

6. วิหารพระพุทธไสยาสน์ ตั้งอยู่ทางด้านหลังของปราสาทประธานต่อจากอุโบสถซึ่งเป็นด้านท้ายของวัด วิหารพังทลายลงเหลือเฉพาะส่วนฐาน เป็นอาคารที่ก่อสร้างอยู่ในแผนผังสี่เหลี่ยมผืนผ้า มีร่องรอยการก่อสร้างทับซ้อนกันอย่างน้อย 3 ครั้ง การก่อสร้างแต่ละครั้งเป็นการขยายขนาดของอาคารให้กว้างขึ้นโดยการรื้อโครงสร้างเดิมลงทำใหม่ทุกครั้ง โดยครั้งหลังสุดอาคารอยู่ในแผนผังสี่เหลี่ยมผืนผ้า มีมุขยื่นหน้าหลังและมีร่องรอยของการก่อสร้างระเบียงคดให้เชื่อมต่อกับวิหารพระพุทธไสยาสน์

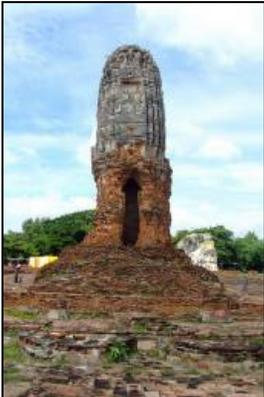
<p>เป็นปราสาทก่ออิฐถือปูน สูง 30 เมตร ฐานพระปราสาท ยาว 14.10 เมตร กว้าง 11.40 เมตร ตั้งอยู่บริเวณกึ่งกลางของวัด หันหน้าไปทางทิศตะวันออก เรือนธาตุก่ออิฐขึ้นออกมาจากเรือนธาตุเท่ากันทั้ง 4 ด้าน ชุ่มทิศตะวันออกจะเป็นทางเข้าสู่เรือนธาตุ</p>	<p>ร่องรอยการปฏิสังขรณ์ที่ปราสาทองค์นี้อย่างน้อย 1 ครั้ง โดยก่ออิฐฉาบปูนหุ้มองค์ปราสาททั้งองค์ตามทรวดทรงเดิมและระเบียบการประดับที่ส่วนยอดเปลี่ยนไปซึ่งเป็นแบบนิยมที่พบในปราสาทที่สร้างขึ้นในสมัยอยุธยาตอนปลาย แต่รูปแบบของปราสาทประธานองค์ที่สร้างขึ้นครั้งแรกนั้นเป็นรูปแบบของปราสาทในสมัยอยุธยาตอนต้น</p>	<p>เป็นสิ่งก่อสร้าง มีความหมายเป็นศูนย์กลางแห่งจักรวาลซึ่งเป็นที่สำหรับให้พุทธศาสนิกชนสักการะบูชา เนื่องจากมีองค์พระพุทธรูปประดิษฐานอยู่ด้วย</p>

1. ปรากฏประธาน เป็นปรากฏ่ออิฐถือปูนตั้งอยู่บริเวณกึ่งกลางของวัด หันหน้าไปทางทิศ ตะวันออก องค์ปรากฏตั้งอยู่บนฐานยกระดับซึ่งอาจจะประกอบด้วยฐานเรียงซ้อนกันประมาณ 3 ชั้น ส่วนล่างขององค์ปรากฏจะเป็นฐานบัวซ้อนกัน 3 ชั้นรองรับเรือนธาตุ (เหลือหลักฐานชั้นที่ 2 และ 3) เรือนธาตุก่ออิฐขึ้นออกมาจากรือนธาตุเท่ากันทั้ง 4 ด้าน เป็นชั่มตัน หลังคามุขลด 2 ชั้น ภายในชั่มเคยเป็นที่ประดิษฐานพระพุทธรูปแต่ปัจจุบันหลุดร่วงลงทั้งหมด ชั่มทิศตะวันออกจะเป็นทางเข้าสู่เรือนธาตุ ส่วนยอดของปรากฏเป็นชั้นรัดประคดซ้อนกัน 7 ชั้น แต่ละชั้นเคยประดับชั่มบันแถลง ทั้ง 4 ทิศ ตามมุมปีกกลีบขนุนประจำทุกชั้น กลีบขนุนชั้นล่างสุดปั้นปูนเป็นรูปพระพุทธรูปประทับยืนปางถวายเนตร ยังคงเหลือหลักฐานที่มุมด้านตะวันตกเฉียงเหนือ 1 องค์ ด้านตะวันตกเฉียงใต้ 2 องค์ โดยรูปแบบของปรากฏประธานวัดโลกยสุธารามที่สร้างขึ้นครั้งแรกดังกล่าว ควรเป็นรูปแบบของปรากฏในสมัยอยุธยาตอนต้น เพราะมีระเบียบบางประการเหมือนกับปรากฏวัดสัมปรากฏวัดลังกา ปรากฏประธาน และปรากฏรายบางองค์ที่วัดมหาธาตุ เป็นต้น

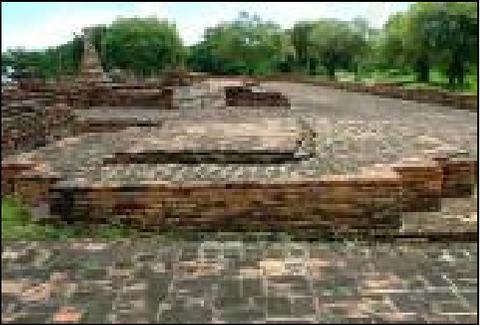
<p>จำนวน 4 องค์ ตั้งอยู่ในวงล้อมของระเบียงคด เหลือเฉพาะรากฐานและปล้องไฉน ปัจจุบันชำรุดหักพังเหลือแต่รากฐาน</p>	<p>-</p>	<p>เป็นสัญลักษณ์ทางศาสนาเพื่อการสักการบูชา</p>
<p>พระวิหาร</p>

8. เจดีย์แปดเหลี่ยม จำนวน 4 องค์ ตั้งอยู่ภายในวงล้อมของระเบียงคดตรงมุขหักทั้ง 4 แห่ง เหลือเฉพาะรากฐานและปล้องโฉน สันนิษฐานว่าเป็นเจดีย์ทรงกลมฐานแปดเหลี่ยมลักษณะเดียวกับเจดีย์มุมบนฐานทักษิณปราสาทวัดราชบูรณะซึ่งสร้างในสมัยอยุธยาตอนต้น

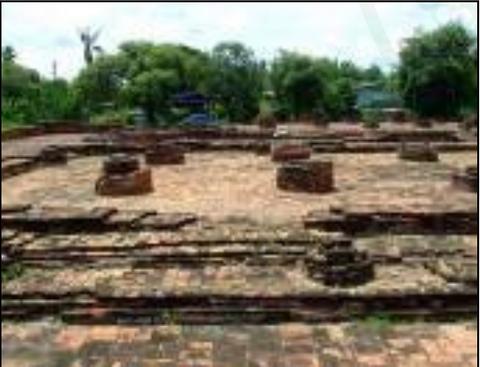
<p>ตั้งอยู่ด้านหน้าทางทิศตะวันออกในแนวแกนเดียวกับปรางค์ประธานและอุโบสถ ปัจจุบันชำรุดหักพังเหลือแต่รากฐาน</p>	<p>-</p>	<p>สถานที่ประกอบพิธีกรรมร่วมทางศาสนาของพระภิกษุสงฆ์กับฆราวาส</p>

3. วิหารหลังที่ 1 วิหารหลวง ตั้งอยู่ด้านหน้าทางทิศตะวันออกในแนวแกนเดียวกับปรากฏประธานและอุโบสถ ส่วนท้ายของวิหารสร้างยื่นล้ำเข้าไปในระเบียงคด มีหลักฐานการก่อสร้างทับซ้อนถึง 2 ครั้ง เป็นวิหารใหญ่อยู่ตรงกลาง ยาว 49.50 เมตรกว้าง 20.10 เมตร มีพระประธานแต่ชำรุดเสียหายหมดคงเหลือแต่ฐานพระประธาน วิหารหลังนี้มีมุขยื่นออกมาทั้งด้านหน้า และด้านหลัง มีประตูเข้าออกด้านละ 1 ประตู

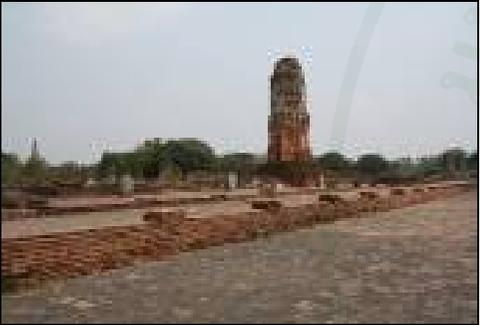
<p>ก่อสร้างล้อมปราสาทประธานและอุโบสถไว้ภายใน</p>	<p>จากการขุดแต่งทางโบราณคดี ขุดพบรากฐานของกำแพงได้แนวระเบียงคด สันนิษฐานว่าการก่อสร้างครั้งหลังน่าจะพร้อมกับการปฏิสังขรณ์วิหารพระพุทธไสยาสน์ครั้งหลังสุด</p>	<p>สิ่งก่อสร้างที่มีขอบเขตควบคุมพื้นที่ด้านในที่ประกอบด้วยสิ่งก่อสร้างทางศาสนา</p>
<p>กำแพงแก้ว</p>

9. ระเบียงคด ก่อสร้างล้อมปราสาทประธานและอุโบสถไว้ภายใน ระเบียงคดด้านตะวันออกมีแนววิหารหลวงสร้างล้ำเข้ามาภายใน แนวระเบียงคดด้านเหนือและใต้ก่อชนผนังด้านตะวันออกของวิหาร ดังนั้นวิหารพระพุทธไสยาสน์จึงใช้ประโยชน์เป็นระเบียงคดด้านตะวันตกด้วย

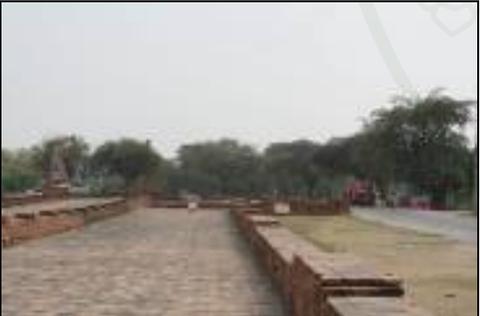
<p>เป็นกำแพงก่ออิฐถือปูน มีแนวกำแพงล้อมรอบโบราณสถาน ปัจจุบันปรากฏให้เห็นเป็นแนวกำแพงโดยรอบ</p>	<p>-</p>	<p>สิ่งก่อสร้างทางศาสนาที่มีความสำคัญที่อยู่ด้านใน</p>

10. กำแพงแก้ว เป็นแนวกำแพงล้อมรอบโบราณสถานสำคัญที่กล่าวแล้วข้างต้นไว้ภายใน คงจะเป็นกำแพงเตี้ยๆ มีหัวเม็ดประจํามุมกำแพงที่ก่อหักจากทุกมุม พื้นภายในกำแพงแก้วสูงกว่าภายนอกเล็กน้อย

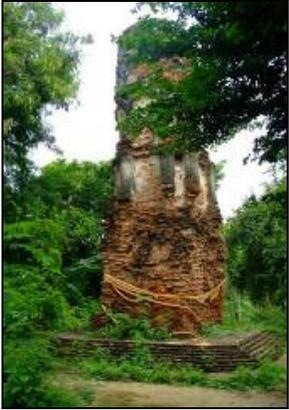
<p>ตั้งอยู่ตรงมุมกำแพงชั้นนอกด้านตะวันตกเฉียงเหนือ ลักษณะของเจดีย์ส่วนล่างชำรุดมาก ส่วนที่เหลือหลักฐานค่อนข้างสมบูรณ์ ลักษณะเป็นฐานปัทม์ซ้อนลดหลั่นกันขึ้นไป 4 ชั้น แต่ละชั้นมีซุ้มทิศประจำทั้ง 8 ด้าน ภายในซุ้มมีร่องรอยประดิษฐานพระพุทธรูปทุกซุ้ม เป็นเจดีย์ที่สร้างขึ้นครั้งแรกพร้อมกับการสร้างวัด และสันนิษฐานว่าน่าจะมีเจดีย์ลักษณะเดียวกันนี้อีกอย่างน้อย 3 องค์ ตั้งอยู่ประจำมุมกำแพงชั้นนอกทั้ง 4 ทิศ</p>	-	<p>เพื่อให้พุทธศาสนิกชนสักการะบูชาอันเนื่องมาจากพระพุทธรูปเจ้าไตรสร้อย</p>
<p>แนวกำแพงชั้นนอก</p>

11. เจดีย์ทรง 8 เหลี่ยมมีชั้นซ้อน ตั้งอยู่ตรงมุมกำแพงชั้นนอกด้านตะวันตกเฉียงเหนือ คงจะเป็นเจดีย์ที่สร้างขึ้นครั้งแรกพร้อมกับการสร้างวัด โลกยสุธาและน่าจะมีเจดีย์ลักษณะเดียวกันนี้อีกอย่างน้อย 3 องค์ ตั้งอยู่ประจํามุมกำแพงชั้นนอกทั้ง 4 ทิศ

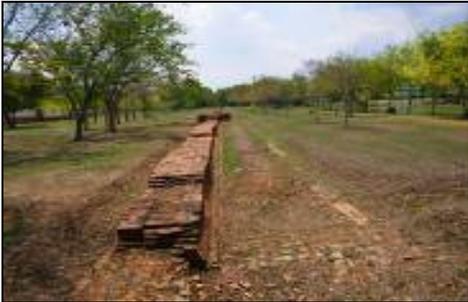
<p>ปรากฏเป็นแนวยาวต่อเนื่องตั้งแต่ทิศตะวันออกเฉียงเหนือจดทิศตะวันตกเฉียงเหนือ กั้นระหว่างวัดโลกยสุธากับอีกโบราณสถานหนึ่ง ปัจจุบันปรากฏให้เห็นเป็นแนวกำแพงทางทิศเหนือทิศเดียว</p>	-	<p>แสดงอาณาเขตของพื้นที่วัด</p>

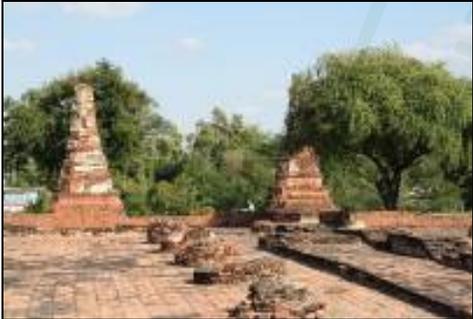
ตั้งอยู่ทางด้านตะวันออกของวัดนอกกำแพงแก้ว ทั้งหมด 4 องค์ โดยมีขนาดเดียวกัน 3 องค์ ขนาดกว้าง 8.70 เมตร สามารถมองเห็นได้ 2 องค์ และชำรุด 1 องค์ และอีก 1 องค์ กว้าง 11.10 เมตร สภาพชำรุด โดยอยู่ห่างออกจากกำแพงเล็กน้อย สันนิษฐานว่าน่าจะมีเจดีย์เรือนธาตุ (พระเจดีย์ 8 เหลี่ยม) ที่ทุกมุมกำแพงชั้นนอก	-	เป็นที่สักการะบูชาของพุทธศาสนิกชน
หอรระฆัง

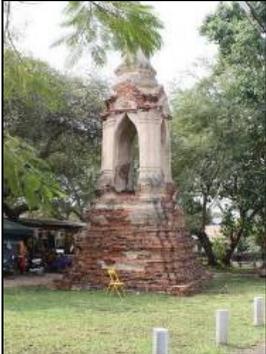
ก่ออิฐถือปูน ชำรุดเล็กน้อย อยู่ห่างองค์พระพุทธรูปไสยาสน์ราว 15 เมตร เป็นหอรระฆังแบบอยุธยา แต่ระฆังไม่มี ตั้งอยู่ทางด้านใต้ของวิหารพระพุทธรูปไสยาสน์นอกกำแพงแก้ว ลักษณะของหอรระฆังเป็นอาคารทรงนูนบอกหรือมณฑปขนาดเล็ก	-	สิ่งก่อสร้างเพื่อแสดงสัญลักษณ์บอกเวลา

12. หอระฆัง ตั้งอยู่ทางด้านใต้ของวิหารพระพุทธไสยาสน์นอกกำแพงแก้ว ลักษณะของหอระฆังเป็นอาคารทรงบุษบกหรือมณฑปขนาดเล็ก ส่วนฐานเป็นฐานสิงห์ซ้อนกัน 3 ชั้น ส่วนกลางคือเรือนธาตุเจาะประตูทรงกลีบบัวทั้ง 4 ด้าน ส่วนยอดเป็นรูปเจดีย์สี่เหลี่ยมย่อมุมไม้สิบสอง ลักษณะของฐานสิงห์ที่หอระฆังเป็นแบบเดียวกับฐานสิงห์ที่ปรากฏรายด้านหน้าวัดเดียวกัน จึงเชื่อว่าเป็นงานก่อสร้างพร้อมกันในรัชกาลสมเด็จพระนารายณ์

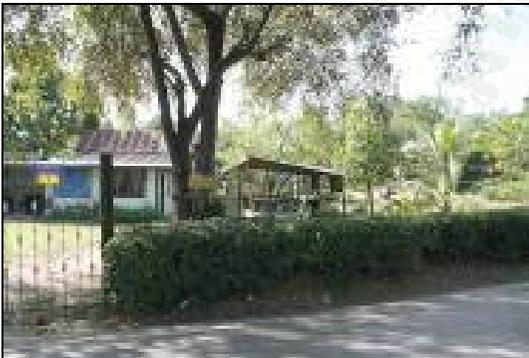
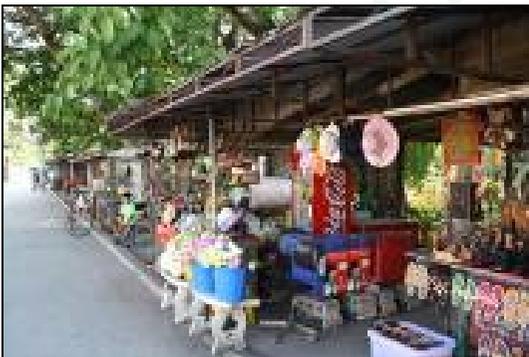
องค์ประกอบของสภาพแวดล้อม	รายละเอียดองค์ประกอบ	บทบาท
บ้านเรือน	ปรากฏให้เห็นบางส่วน ตัวเรือนเป็นรูปทรงสี่เหลี่ยมผืนผ้า วัสดุเป็นไม้ หลังคาจั่ว วัสดุสังกะสี มีทั้ง 1 ชั้น และ 2 ชั้น คละกัน ตัวเรือนมีหลากหลายได้แก่ สีนํ้าตาล สีเขียว สีขาว สีฟ้า สิ่งก่อสร้างประเภทบ้านเรือนตั้งอยู่ถัดออกไปจากแนวคลอง	- เป็นที่พักอาศัย
ร้านค้า	มีตัวร้านรูปทรงสี่เหลี่ยมชั้นเดียว วัสดุไม้ ปูน อลูมิเนียม และมีหลังคาเป็นรูปทรงสามเหลี่ยม สี่เหลี่ยมแบบเพิงหมาแหงน โดยมีวัสดุเป็นสังกะสี อลูมิเนียม เต็นท์ผ้าใบ ตั้งอยู่ในแนวตั้งแต่ทิศตะวันตกเฉียงใต้จดทิศใต้ ร้านค้าดังกล่าว ประกอบด้วย ร้านค้าประเภทรับฝากรถ เครื่องดื่ม ดอกไม้ ธูปเทียน ของที่ระลึก ของจิปาตะทั่วไป ได้แก่ เสื้อผ้า กระเป๋า อยู่คละกัน บางร้านประกอบด้วยชุดเก้าอี้นั่งพักที่เป็นวัสดุหิน ไม้	- ขายของ รับฝากรถ นั่งพักผ่อน

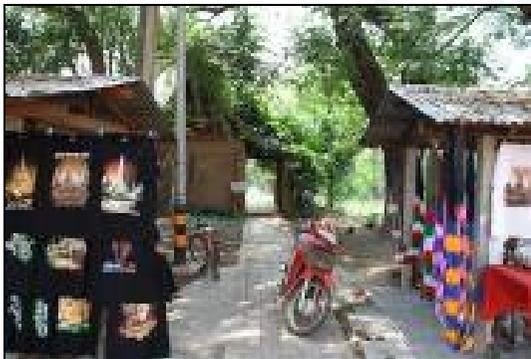
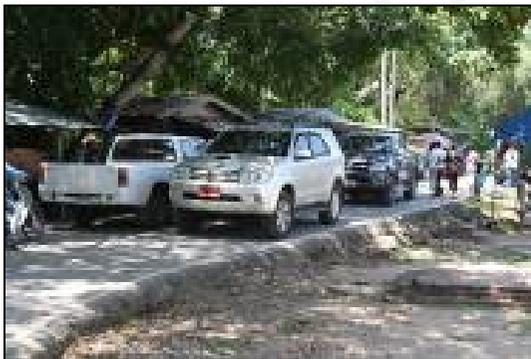
องค์ประกอบของสภาพแวดล้อม	รายละเอียดองค์ประกอบ	บทบาท
ห้องน้ำ	ปรากฏให้เห็นในลักษณะของตัวสิ่งปลูกสร้างที่เป็นสี่เหลี่ยม หลังคาจั่ว ใช้งานวัสดุอิฐทั้งตัวสิ่งปลูกสร้างและหลังคา และมีไม้เลื้อยปกคลุมรอบหลังคา อีกด้านหนึ่งของสิ่งปลูกสร้างดังกล่าวเชื่อมต่อกับทางเดินเท้าปูอิฐ	- อำนวยความสะดวกสำหรับถ่ายทุกข์
ถนนรอบโบราณสถาน	วัสดุคอนกรีต พื้นผิวเรียบ สีเทา รูปทรงโค้งตามแนวโบราณสถาน มีความกว้างและลักษณะการใช้งานแบบรถวิ่งสวนกัน	- ทางสัญจรของยานพาหนะและผู้คน - รับน้ำหนักและแรงสั่นสะเทือน ของยานพาหนะ

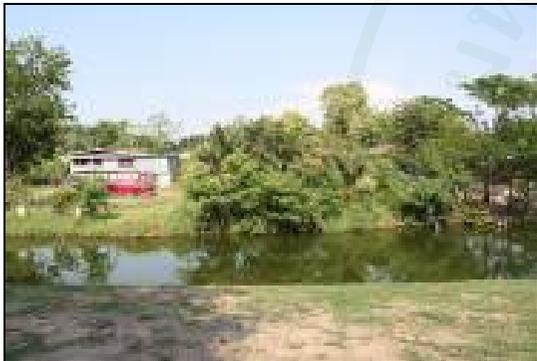
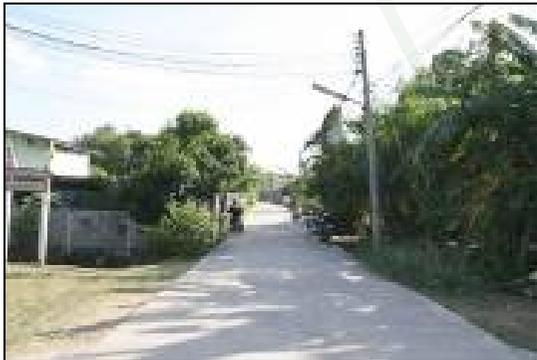
องค์ประกอบของสภาพแวดล้อม	รายละเอียดองค์ประกอบ	บทบาท
คลอง	เป็นแนวยาวต่อเนื่อง กันระหว่างเขตโบราณสถานวัดโลกยสุธารามกับที่อยู่อาศัยส่วนราษฎร และกันระหว่างเขตโบราณสถานวัดวรเชษฐาราม	- แสดงขอบเขตแนวโบราณสถาน
ถนนขนาดเล็กเชื่อม โบราณสถาน	โดยเชื่อมต่อออกไปจากพื้นที่โบราณสถานกับส่วนราษฎร วัสดุคอนกรีต พื้นผิวเรียบ สีเทา	- ทางสัญจรของยานพาหนะและผู้คน เชื่อมต่อกับชุมชน หมู่บ้าน

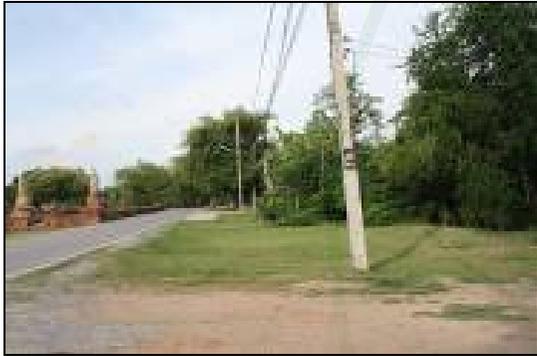
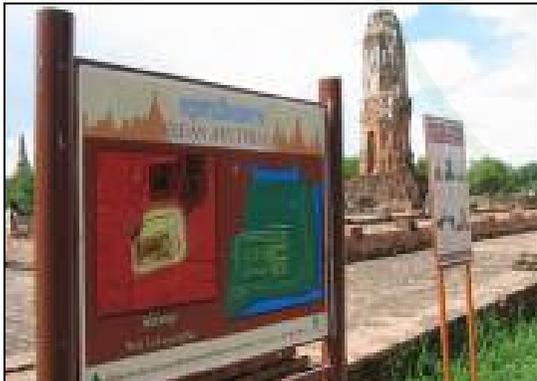
องค์ประกอบของสภาพแวดล้อม	รายละเอียดองค์ประกอบ	บทบาท
เสาและสายไฟ	พบว่าเป็นเสาไฟแรงดันต่ำ มีสายไฟพาดผ่านสู่เสาต้นอื่นๆ มีลักษณะรูปทรงและวัสดุเป็นเสาปูนแนวตั้งฉากกับพื้นดินและรับน้ำหนักของไฟส่องทาง	ทำหน้าที่ถ่ายน้ำหนักสายไฟและยึดไฟส่องทาง และอำนวยความสะดวกสำหรับให้แสงสว่าง
ป้ายข้อมูลของโบราณสถาน	มีทั้งลักษณะที่เป็นป้ายสี่เหลี่ยมอยู่บนเสาสองต้นปักบนพื้นในบริเวณโบราณสถาน และลักษณะที่เป็นป้ายสี่เหลี่ยมผืนผ้าขนาดใหญ่ติดตั้งอยู่ภายใต้ซุ้มหลังคาจั่ว วัสดุกระเบื้องดินเผาเคลือบสี	สื่อข้อมูลและบริการผู้เยี่ยมชม

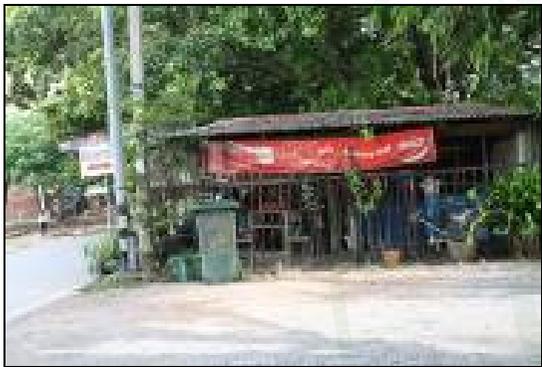
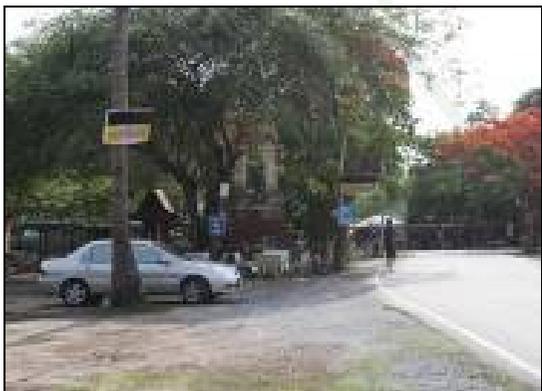
องค์ประกอบของสภาพแวดล้อม	รายละเอียดองค์ประกอบ	บทบาท
ป้ายโฆษณาร้านค้า	มีลักษณะเป็นป้ายสี่เหลี่ยม หลายขนาดคล้ายกัน ทำจากวัสดุที่เป็นไม้ โลหะ ฝ้า ติดตั้งอยู่ตามต้นไม้ และเสาไฟ ในพื้นที่ ได้แก่ ป้ายจอกรด ป้ายร้านค้า ป้ายประชาสัมพันธ์งานประเพณี และงานเทศกาลต่างๆ มีหลายสีคล้ายกัน รวมถึงป้ายที่ชำรุดแล้ว ที่เป็นป้ายสี่เหลี่ยมอยู่บนเสาสองต้นปักบนพื้น วัสดุเป็นไม้	- เชิญชวนและประชาสัมพันธ์
ป้ายสัญญาณ	มีลักษณะเป็นป้ายสี่เหลี่ยม ตัวพื้นป้ายสีฟ้าเข้ม ติดตั้งอยู่ตามต้นไม้	- สื่อข้อมูล

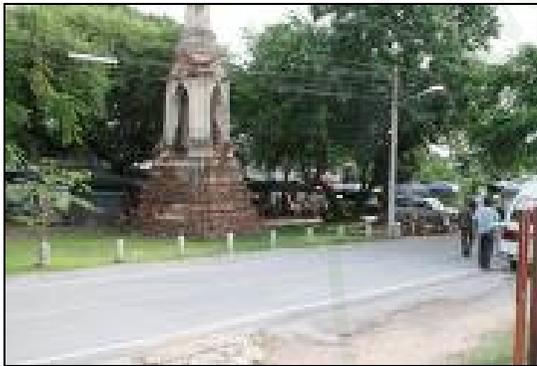
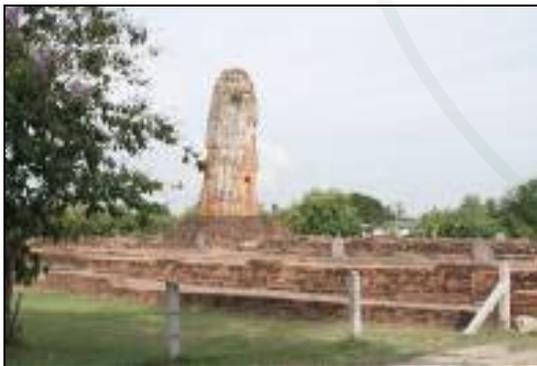
องค์ประกอบของสภาพแวดล้อม	รายละเอียดองค์ประกอบ	บทบาท
เสาปูนขนาดเล็ก	พบเห็นเสาที่ทำจากปูนปักอยู่ตามแนวขอบถนน รูปทรงเป็นแท่งสี่เหลี่ยมปักบนพื้น สีขาว	- กันเขตพื้นที่ ป้องกันการรुकล้ำพื้นที่จากยานพาหนะ
เสาปูนมีลวดหนามจึงต่อเนื่อง	ลักษณะเป็นแท่งสี่เหลี่ยม ปักอยู่บนพื้นดินและจึงลวดหนามต่อเนื่องเป็นแนวยาวตามขอบถนน	- กันเขตพื้นที่ ป้องกันการรुकล้ำพื้นที่จากยานพาหนะ

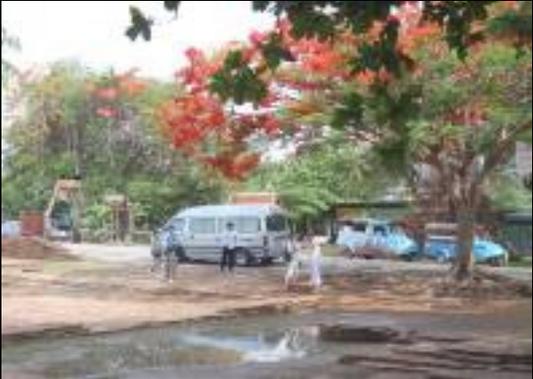
องค์ประกอบของสภาพแวดล้อม	รายละเอียดองค์ประกอบ	บทบาท
ไม้ยืนต้น	พบไม้ยืนต้นประเภทที่เป็น ไม้ใบ สีเขียว ซึ่งแตกกิ่งก้านสาขาออกไป และ ไม้ยืนต้นที่เป็น ไม้ดอก	- ให้ร่มเงา เกิดความร่มรื่น - ลดอุณหภูมิ

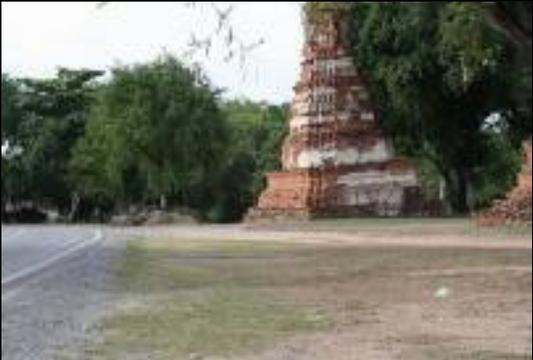
เป็นพื้นที่สีเขียว ให้ความรู้สึกสงบ เขียวเย็น และเป็นธรรมชาติไม่ไ้คลุมพื้นที่ทั้งหมด โดยที่มีสีเขียวสลับกับพื้นดินบางส่วน	- ควบคุมอุณหภูมิ ให้ความชุ่มชื้น
ไม้คลุมดิน

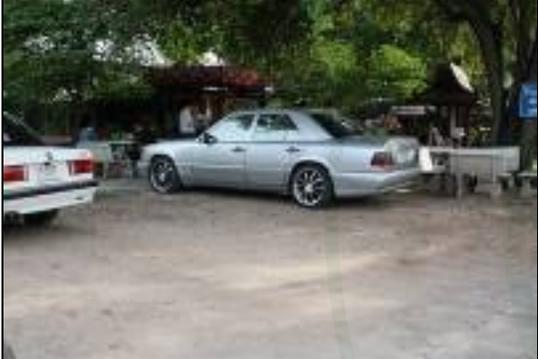
<p>เป็นส่วนหนึ่งของพื้นที่เขตโบราณสถาน รูปแบบบางส่วนเป็นพื้นดิน สีน้ำตาล และพื้นอิฐ สีน้ำตาลแดง และบางส่วนเป็นพื้นที่สีเขียว บริเวณดังกล่าว พบยานพาหนะที่ผู้เยี่ยมชมนำมาจอด รวมถึงบางครั้งจะมีรถเข็นขายของจอดอยู่ด้วย</p>	<p>- เพิ่มความสบายตา ความสวยงาม และสะท้อนให้เห็นและรู้สึกถึงความร่มรื่น</p>
<p>จุดไหว้พระ</p>

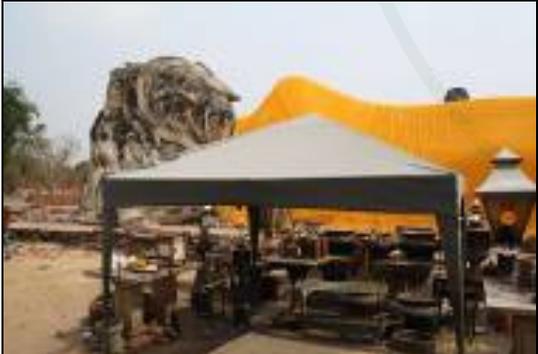
<p>เต็นท์ผ้ารูปทรงปิรามิด รองรับด้วยเสาอลูมิเนียม 4 ต้น เปิดโล่งทั้ง 4 ด้าน ภายในเต็นท์ประกอบด้วย อ่างบัว กระจ่างรูป โคมจุดเทียน กระจ่างใส่ดอกไม้ โต๊ะวางของสักการะ ถึงขยะขนาดเล็ก แทนไม้สี่เหลี่ยมสำหรับนั่งไหว้พระ</p>	<p>- สร้างให้เกิดพิธีกรรม</p>

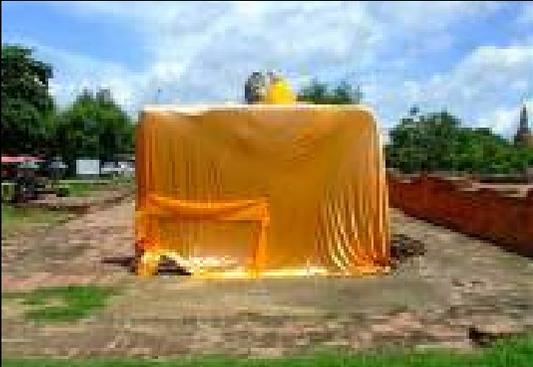
องค์ประกอบของสภาพแวดล้อม	รายละเอียดองค์ประกอบ	บทบาท
ผ้าคลุมองค์พระ	มีวัสดุเป็นผ้าจีวรสีนใหญ่ขนาดเท่าองค์พระ มีสีเหลืองเข้มสด	- ปกปิดองค์พระ

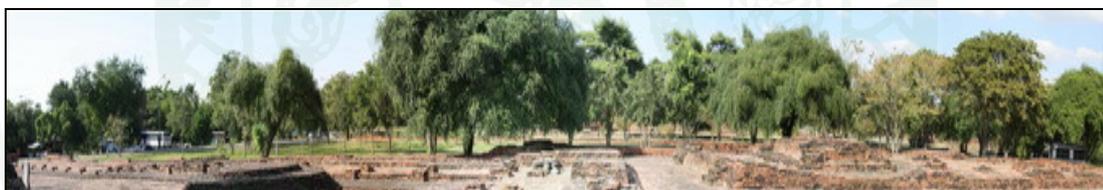
ทิศเหนือ	ค่าการวัด				รวม	การประเมิน
	Y4	Y5	Y10	Y11		
X3	0	0	0	0	0	
X4	0	0	0	0	0	
X5	0	0	0	0	0	
X6	0	0	0	0	0	
X7	0	0	0	0	0	
X8	0	0	0	0	0	
X10	0	0	0	0	0	
รวม	0	0	0	0	0	
รวมเฉลี่ย	0	0	0	0	0	สมดุล

ภาพที่ 13 โครงสร้างของโบราณสถานและสภาพแวดล้อมในทิศเหนือ

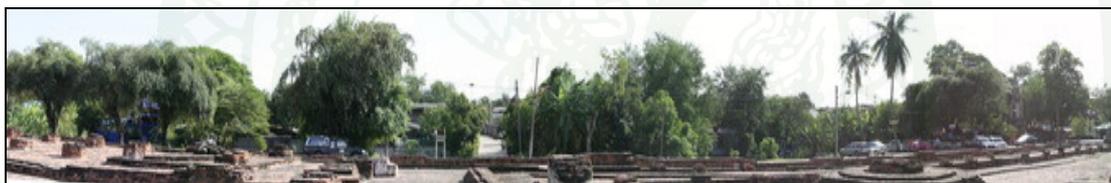
ทิสใต้	ค่าการวัด												รวม	การประเมิน		
	Y1	Y2	Y3	Y4	Y5	Y6	Y7	Y8	Y9	Y10	Y11	Y12				
X3	0	0	0	0	0	0	0	0	0	0	0	0	0	0		
X4	0	-1	0	0	0	0	0	0	0	0	0	0	0	-1		
X5	0	0	0	0	0	0	0	0	0	0	0	0	0	0		
X6	0	0	0	0	0	0	0	0	0	0	0	0	0	0		
X7	0	0	0	0	0	0	0	0	0	0	0	0	0	0		
X8	0	-1	0	0	0	0	0	-1	0	0	0	0	0	-2		
X12	0	-1	0	0	0	0	-1	-1	-1	0	0	0	0	-4		
รวม	0	-3	0	0	0	0	-1	-2	-1	0	0	0	0	-7		
รวมเฉลี่ย															-0.58	เดือนกษ

ภาพที่ 14 โครงสร้างของโบราณสถานและสภาพแวดล้อมในทิสใต้

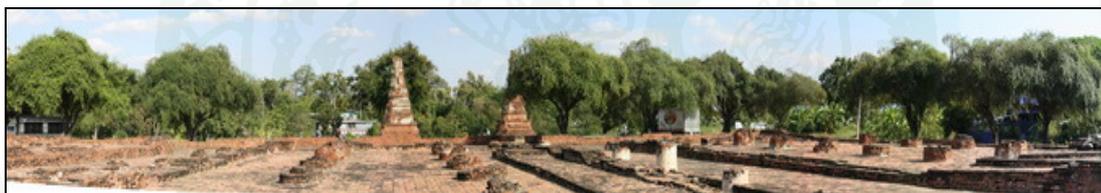
ทิศตะวันออก	ค่าการวัด							รวม	การประเมิน
	Y1	Y4	Y5	Y7	Y10	Y11	Y12		
X4	0	0	0	0	0	0	0	0	
X5	0	0	0	0	0	0	0	0	
X6	0	0	0	0	0	0	0	0	
X7	0	0	0	0	0	0	0	0	
X8	0	0	0	0	0	0	0	0	
X11	0	0	0	0	-1	0	0	-1	
รวม	0	0	0	0	-1	0	0	-1	
รวมเฉลี่ย								-0.14	เล็กน้อย

ภาพที่ 15 โครงสร้างของโบราณสถานและสภาพแวดล้อมในทิศตะวันออก

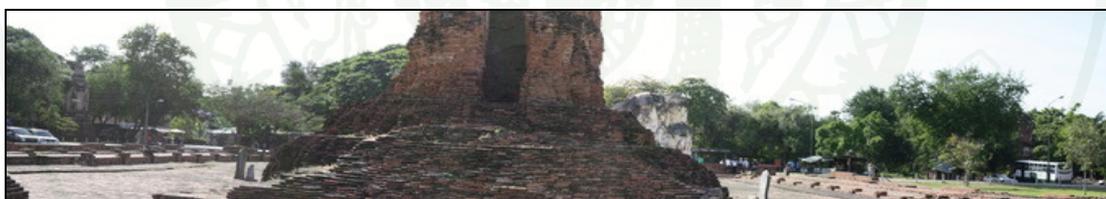
ทิศตะวันตก	ค่าการวัด												รวม	การประเมิน
	Y1	Y2	Y4	Y5	Y7	Y8	Y9	Y10	Y11	Y12	Y13	Y14		
X1	0	0	0	0	0	0	0	0	0	0	-2	-3	-5	
X2	0	0	0	0	0	-1	0	0	0	0	-3	0	-4	
X3	0	0	0	0	0	0	0	0	0	0	0	0	0	
X4	0	0	0	0	0	0	0	0	0	0	0	0	0	
X5	0	0	0	0	0	0	0	0	0	0	0	0	0	
X7	0	0	0	0	0	0	0	0	0	0	0	0	0	
X8	0	0	0	0	0	0	-1	0	0	0	0	0	-1	
X9	0	-1	0	0	0	0	0	-1	0	0	0	0	-2	
X10	0	0	-1	0	0	0	-1	0	0	0	0	0	-2	
รวม	0	-1	-1	0	0	-1	-2	-1	0	0	-5	-3	14	
รวมเฉลี่ย													-1.17	เสี่ยงภัย

ภาพที่ 16 โครงสร้างของโบราณสถานและสภาพแวดล้อมในทิศตะวันตก

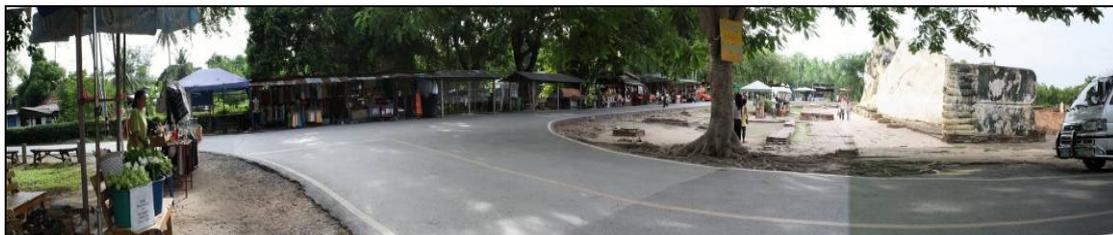
ภาพผนวกที่ 1 ร้านค้าจำนวนมากที่ปลูกสร้างในแหล่งโบราณสถาน (ภาพที่ 1A)

รายละเอียดภาพ Shutter speed value 1/332s, Aperture value : f/12.9, ISO speed ratings : 1600, ระยะ
ความสูงจากพื้น 1530 มิลลิเมตร

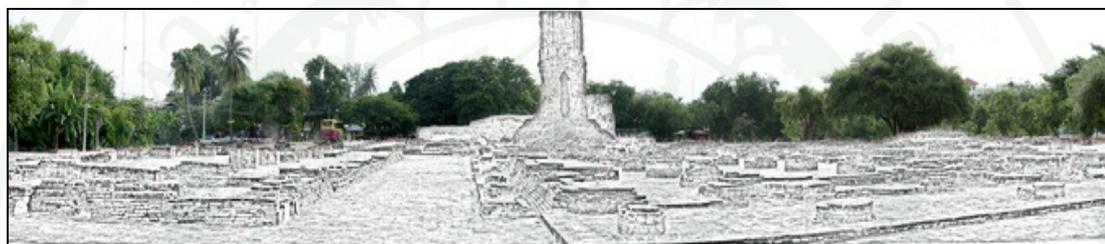
ภาพผนวกที่ 2 ต้นไม้ที่ปลูกเป็นแนวต่อเนื่องเสมือนฉากหลัง สร้างให้โบราณสถานมีความโดดเด่น
สวยงาม (ภาพที่ 2A)

รายละเอียดภาพ Shutter speed value 1/512s, Aperture value : f/16, ISO speed ratings : 1600, ระยะ
ความสูงจากพื้น 1530 มิลลิเมตร ใช้โปรแกรม Photo Stitch ต่อภาพ จากนั้นใช้
โปรแกรม Photoshop สร้างภาพถึงลายเส้น

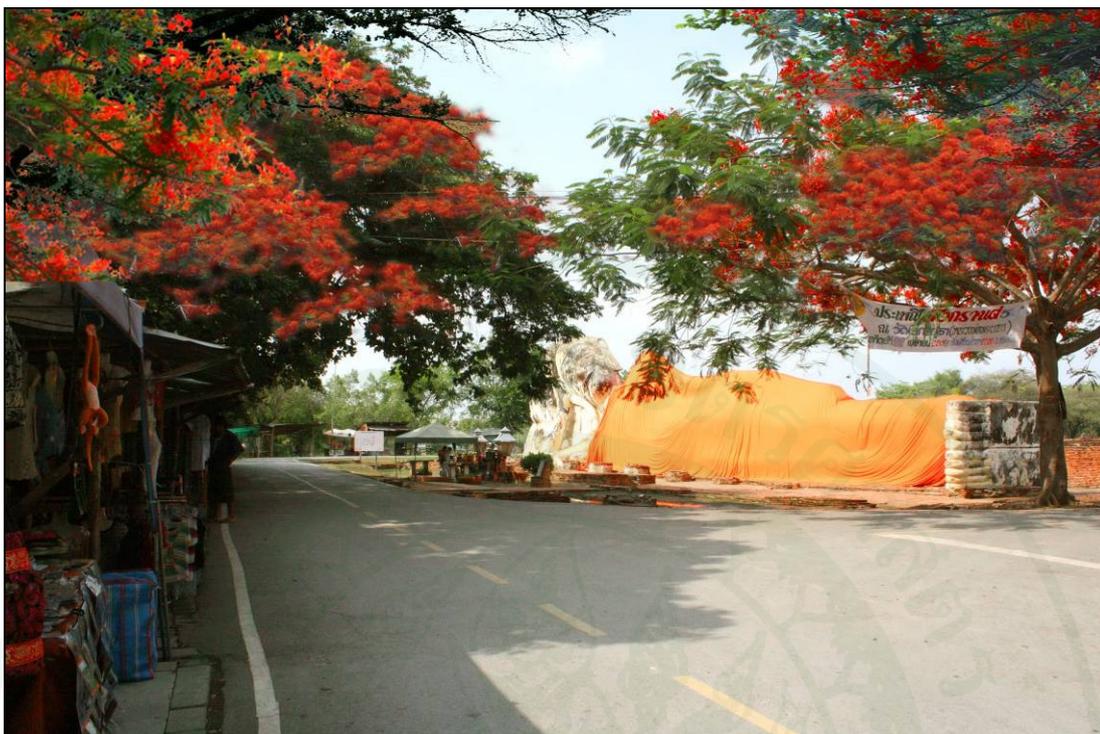
ภาพผนวกที่ 3 ความสวยงามของสีดอกไม้ มีความน่าสนใจว่าโบราณสถานที่อยู่เบื้องหน้า (ภาพที่ 3A)

รายละเอียดภาพ Shutter speed value 1/256s, Aperture value : f/9.9, ISO speed ratings : 200, ระยะ
ความสูงจากพื้น 1530 มิลลิเมตร

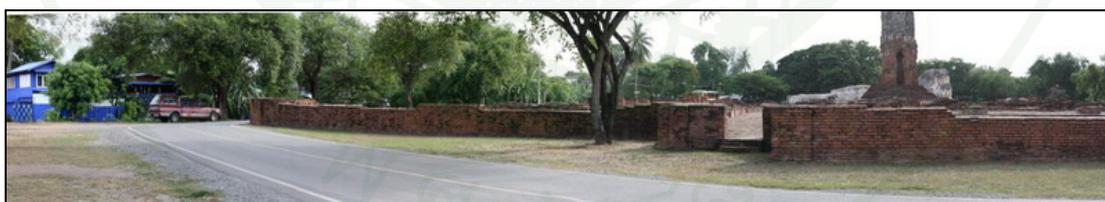
ภาพผนวกที่ 4 สีของสิ่งก่อสร้างที่เป็นบ้านพักอาศัยมีความแตกต่างจนเห็นเด่นกว่าโบราณสถานที่
มีสีอิฐเป็นส่วนประกอบหลัก (ภาพที่ 4A)

รายละเอียดภาพ Shutter speed value 1/395s, Aperture value : f/14.1, ISO speed ratings : 1600, ระยะ
ความสูงจากพื้น 1530 มิลลิเมตร

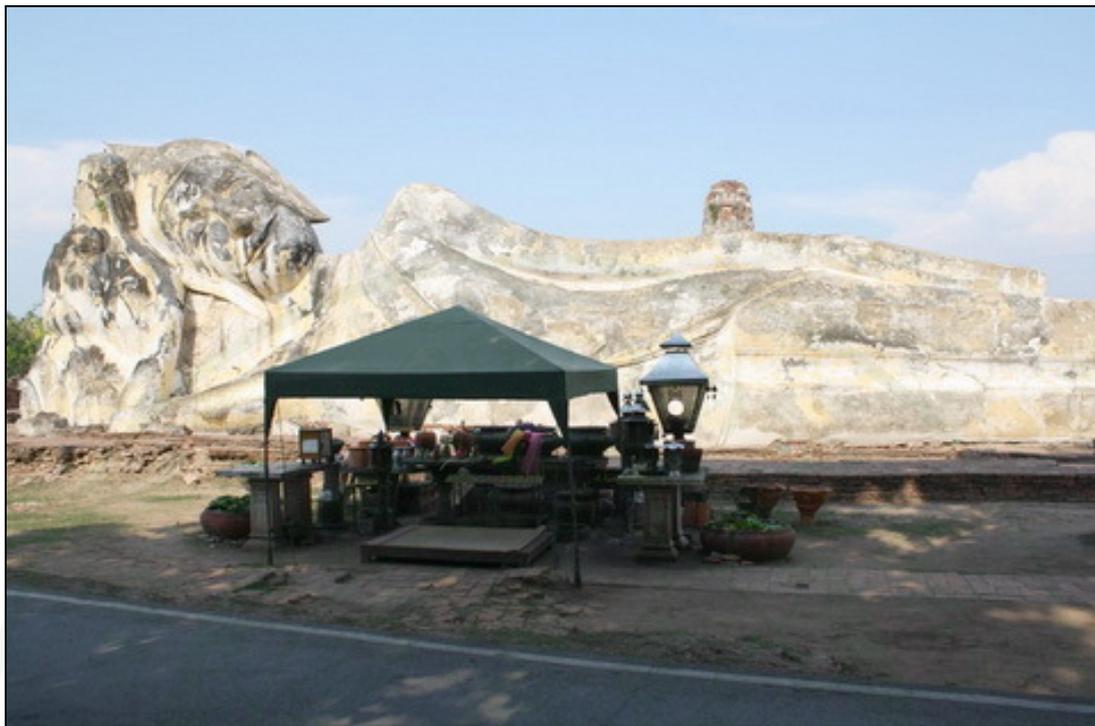
ภาพผนวกที่ 5 เครื่องสักการบูชาที่อยู่ด้านหน้าโบราณสถานมีความเด่นแยกออกจากโบราณสถานอย่างชัดเจน (ภาพที่ 5A)

รายละเอียดภาพ Shutter speed value 1/256s, Aperture value : f/9.9, ISO speed ratings : 200, ระยะความสูงจากพื้น 1530 มิลลิเมตร

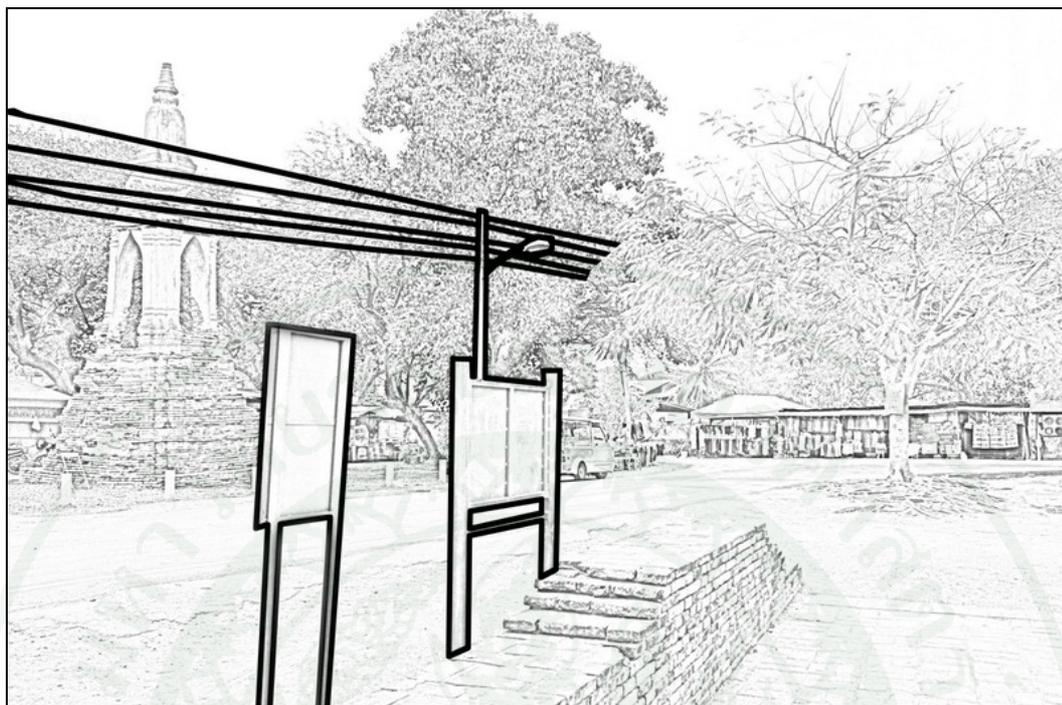
ภาพผนวกที่ 6 ป้ายต่างๆ รวมถึงเสาไฟ และสายไฟในพื้นที่โบราณสถาน อยู่ในตำแหน่งที่บดบัง
 บางส่วนของโบราณสถาน (ภาพที่ 6A)
