การประเมินผลกระทบทางทัศนียภาพ : กรณีศึกษาโบราณสถานในเขตอุทยานประวัติศาสตร์พระนครศรีอยุธยา จังหวัดพระนครศรีอยุธยา

Visual Impact Assessment : A Case Study of Ancient Monument in the Ayutthaya Historic Park, Phra Nakhon Si Ayutthaya Province

วิทยานิพนธ์

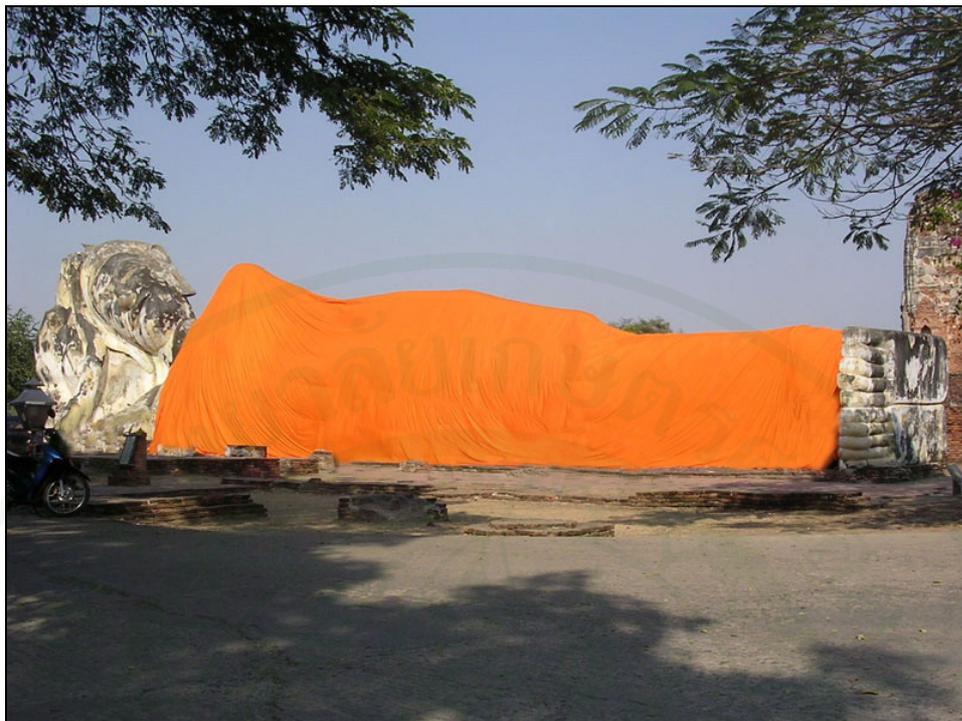
ภาพผนวกที่ 7 การห่มผ้าให้กับองค์พระเป็นการปกปิดพื้นผิวปูนทั้งองค์ ซึ่งทำให้เกิดความเสียหายต่อผิวปูนองค์พระ (ภาพที่ 7A)

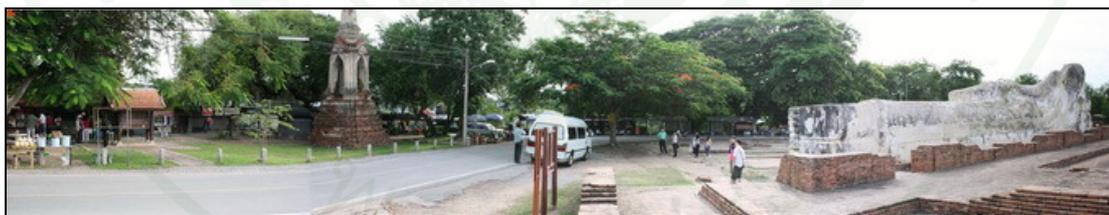
ภาพผนวกที่ 8 ถนนที่ตัดแยกโบราณสถานออกเป็น 2 ส่วน สร้างให้เห็นว่าเป็นการทำลายเอกภาพของกลุ่มโบราณสถาน (ภาพที่ 8A)

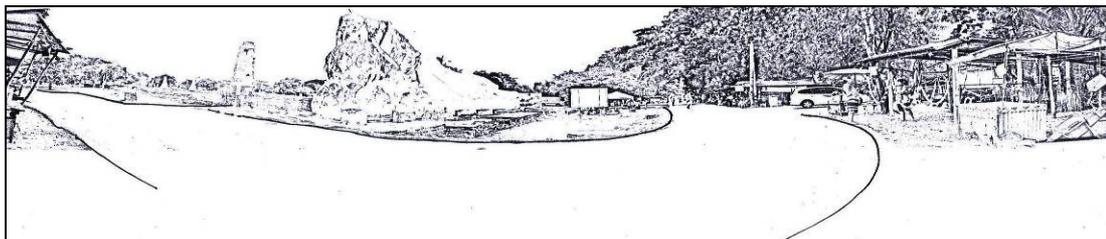
ภาพผนวกที่ 9 ขนาดของพื้นที่ถนนมีผลทำให้โบราณสถานดูแคบและเล็กลง (ภาพที่ 9A)

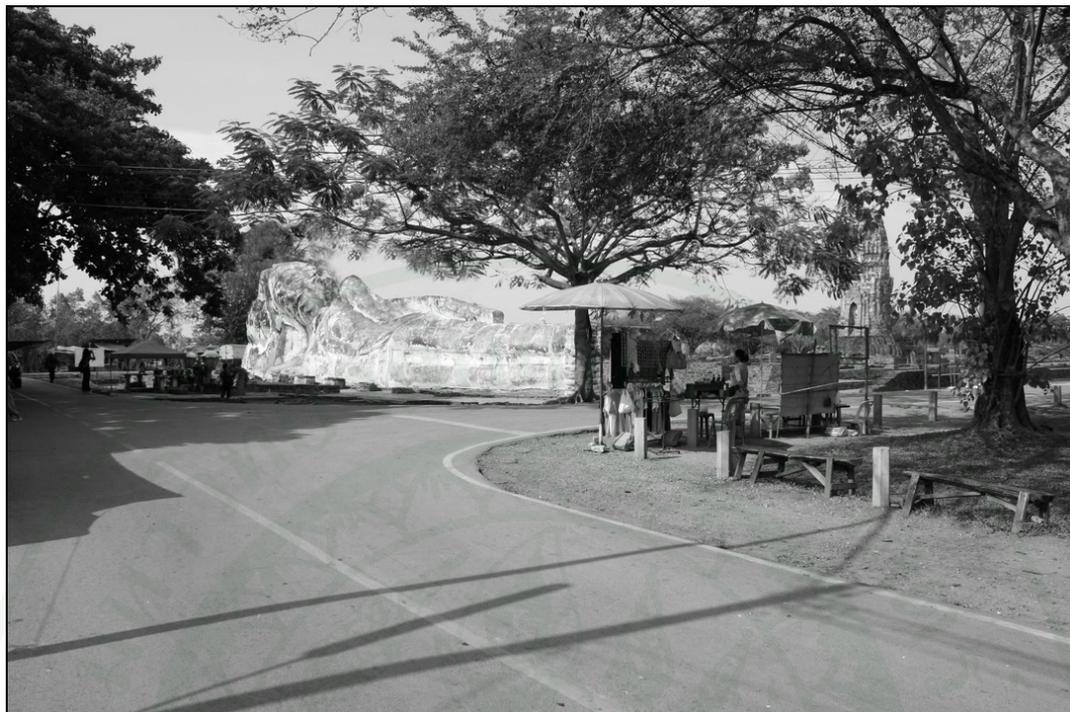
ภาพผนวกที่ 11 แสงเงาจากสิ่งปลูกสร้างโดยรอบพื้นที่ ไม่มีผลต่อการบดบังโบราณสถาน (ภาพที่ 11A)

รายละเอียดภาพ Shutter speed value 1/256s, Aperture value : f/9.9, ISO speed ratings : 200, ระยะความสูงจากพื้น 1530 มิลลิเมตร ใช้โปรแกรม Photoshop สร้างภาพขาวดำ

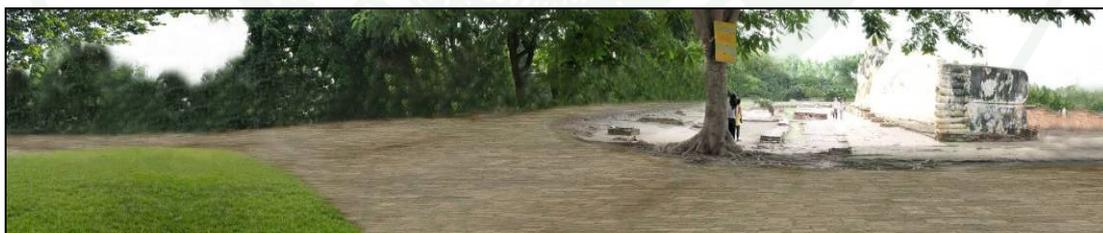
ภาพผนวกที่ 12 การกำหนดระยะควบคุมสภาพแวดล้อมระหว่างร้านค้าและโบราณสถานด้วยพื้นที่กันชน ช่วยสร้างบรรยากาศของความเป็นโบราณสถาน (ภาพที่ 1B)

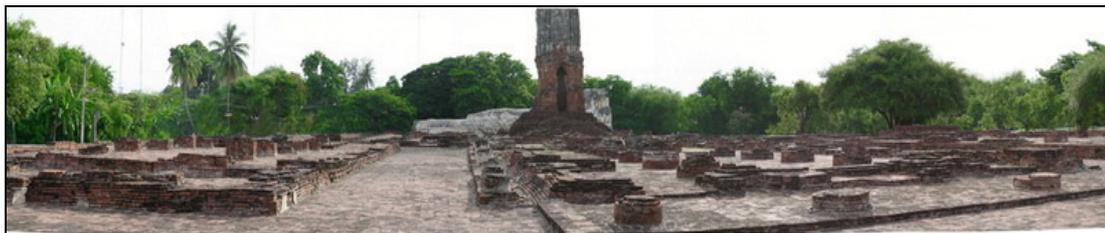
ภาพผนวกที่ 13 แนวต่อเนื่องของต้นไม้สร้างความโดดเด่น และสวยงามให้กับโบราณสถาน (ภาพที่ 2B)

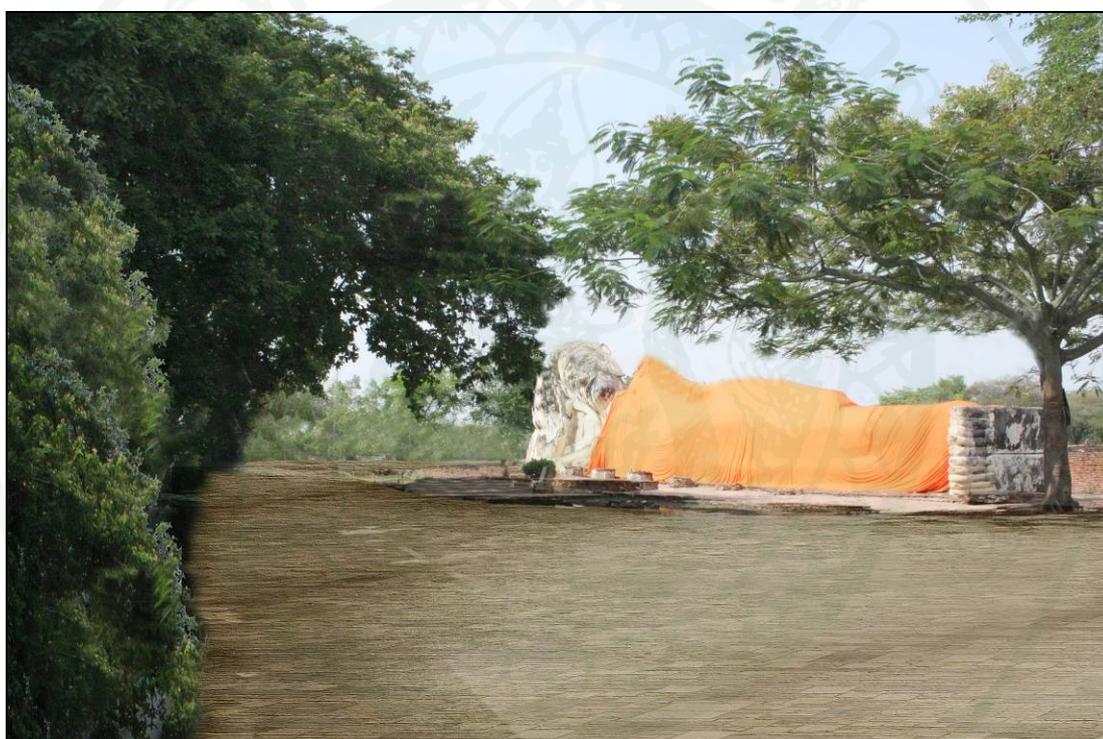
ภาพผนวกที่ 14 การลดความเด่นชัดของไม้ดอก ทำให้โบราณสถานมีความโดดเด่นขึ้น (ภาพที่ 3B)

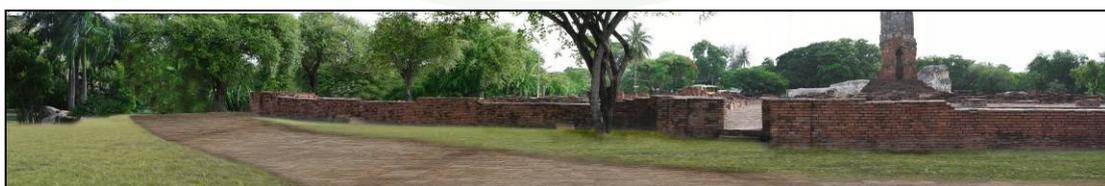
ภาพผนวกที่ 15 การกำหนดระยะควบคุมสภาพแวดล้อมระหว่างบ้านพักอาศัยและโบราณสถาน ด้วยพื้นที่กันชน ช่วยสร้างบรรยากาศของความเป็นโบราณสถาน (ภาพที่ 4B)

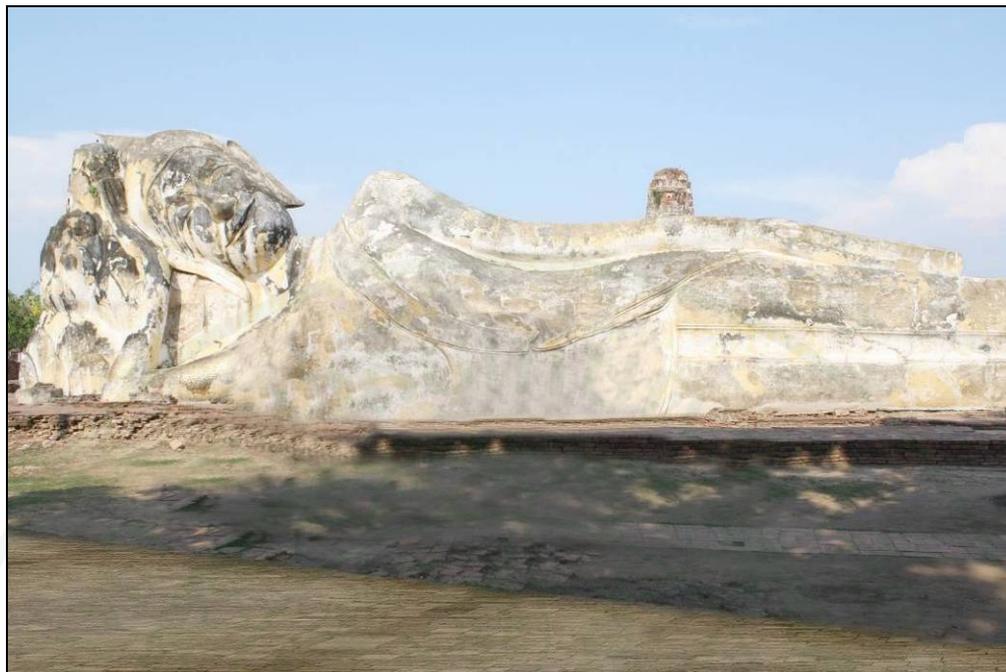
ภาพผนวกที่ 16 การลดความเด่นชัดของเครื่องสักการบูชา จะทำให้โบราณสถานมีความโดดเด่นขึ้น (ภาพที่ 5B)

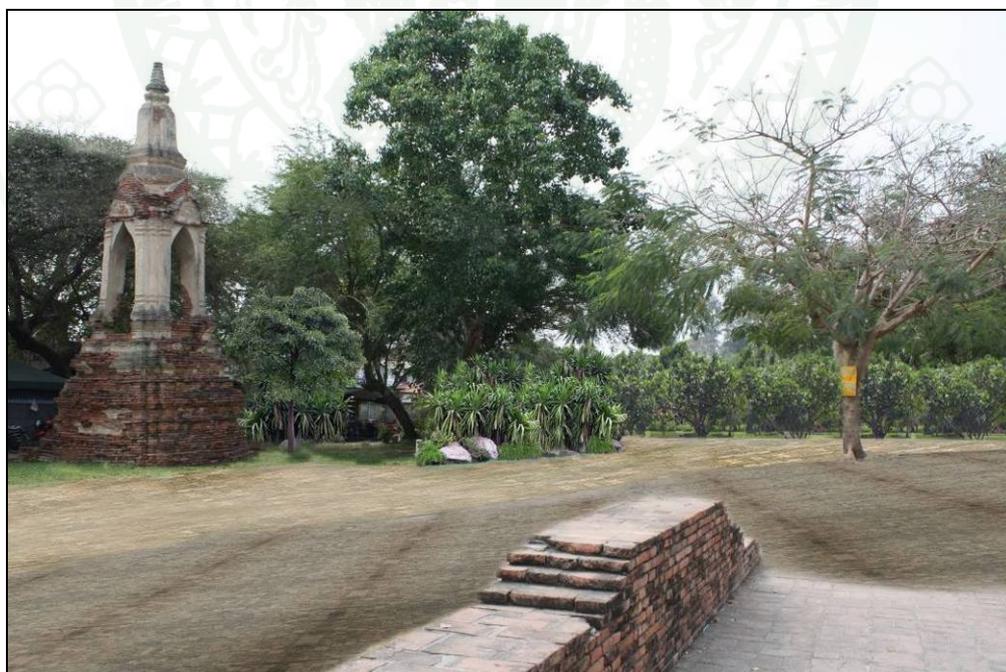
ภาพผนวกที่ 17 การลดความไม่กลมกลืนของป้ายต่างๆ รวมถึงเสาไฟ และสายไฟในพื้นที่ จะทำให้ทัศนียภาพบริเวณโบราณสถานเด่นชัดขึ้น (ภาพที่ 6B)

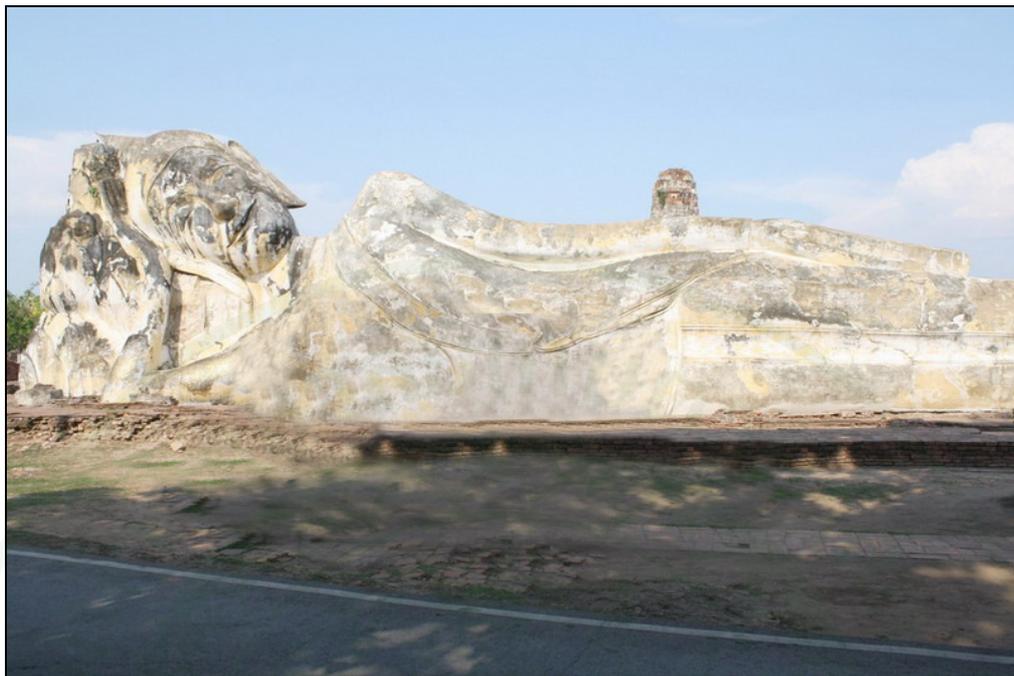
ภาพผนวกที่ 18 การเปิดเผยพื้นผิวปูนทั้งองค์พระ ช่วยลดการเสื่อมสภาพต่อพื้นผิวปูนขององค์พระ ซึ่งจะทำให้องค์พระมีความสวยงามยิ่งขึ้น (ภาพที่ 7B)

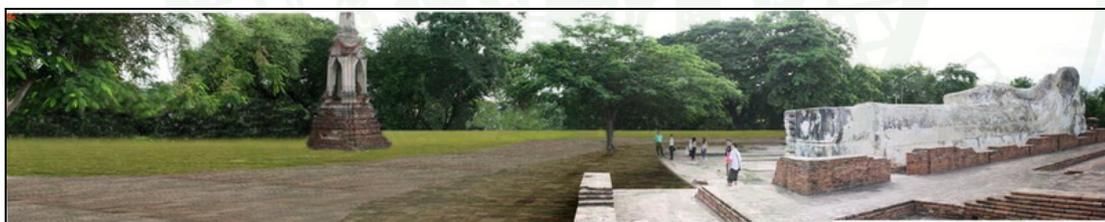
ภาพผนวกที่ 19 การปรับพื้นผิวถนนที่ตัดแยกโบราณสถานโดยทำให้กลมกลืนกับโบราณสถาน จะช่วยลดความแบ่งแยกของกลุ่มโบราณสถานได้ (ภาพที่ 8B)

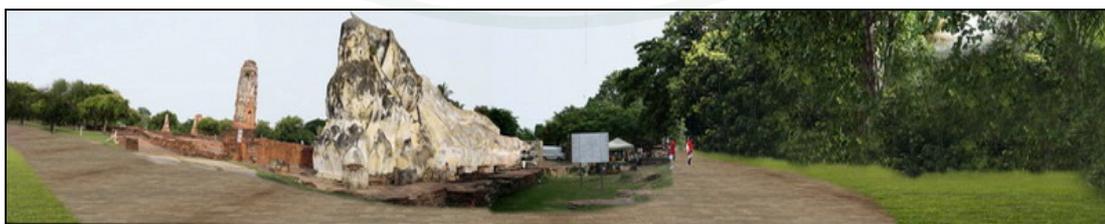
ภาพผนวกที่ 20 การปรับพื้นผิวถนนโดยทำให้เป็นพื้นที่ต่อเนื่องกันกับโบราณสถาน จะทำให้โบราณสถานมีมุมมองทางทัศนียภาพที่สวยงาม (ภาพที่ 9B)

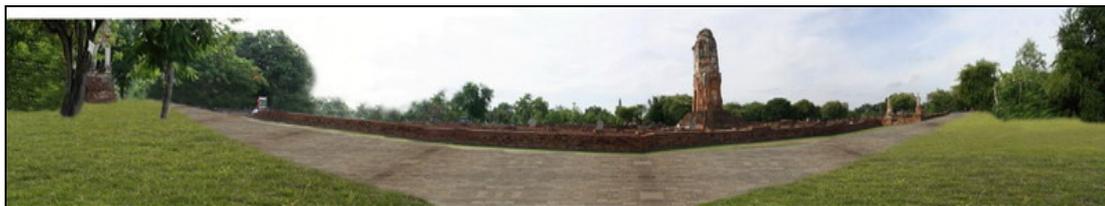
ภาพผนวกที่ 21 เมื่อดำเนินการลดความเด่นชัดเหนือพื้นที่โบราณสถานจากรถขนาดใหญ่ จะทำให้ทัศนียภาพปรากฏอยู่ในระดับใด (ภาพที่ 10B)

ข้อความ	ระดับความพึงพอใจต่อมาตรการลดผลกระทบ				
	มากที่สุด	มาก	ปานกลาง	น้อย	น้อยที่สุด
9. การปรับพื้นผิวถนนโดยทำให้เป็นพื้นที่ต่อเนื่องกันกับโบราณสถาน จะทำให้โบราณสถานมีมุมมองทางทัศนียภาพที่สวยงาม (ภาพที่ 9B)					
10. เมื่อดำเนินการลดความเด่นชัดเหนือพื้นที่โบราณสถานจากรถขนาดใหญ่ จะทำให้ทัศนียภาพปรากฏอยู่ในระดับใด (ภาพที่ 10B)					
11. แสงเงาที่ปรากฏ และมองเห็น โดยรอบพื้นที่ไม่ได้ทำให้เกิดการบดบังโบราณสถาน (ภาพที่ 11B)

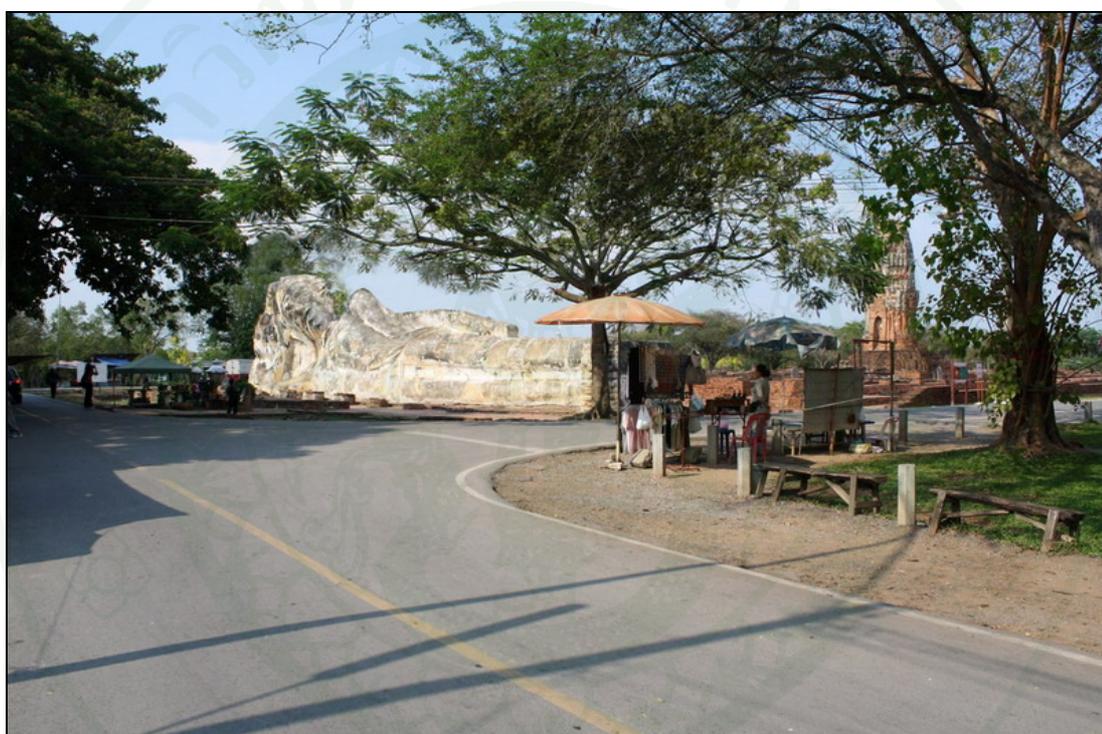
ภาพผนวกที่ 22 แสงเงาที่ปรากฏ และมองเห็นโดยรอบพื้นที่ ไม่ได้ทำให้เกิดการบดบังโบราณสถาน (ภาพที่ 11B)
