เรื่อง การพัฒนาดัชนีประเมินสภาพทาง เพื่อใช้ในการวางแผนงานซ่อมบำรุงทางหลวงท้องถิ่น

Development of Road Condition Index for Local Road Maintenance Planning

วิทยานิพนธ์

บัณฑิตวิทยาลัย มหาวิทยาลัยเกษตรศาสตร์
เพื่อความสมบูรณ์แห่งปริญญาวิศวกรรมศาสตรมหาบัณฑิต (วิศวกรรมโยธา)

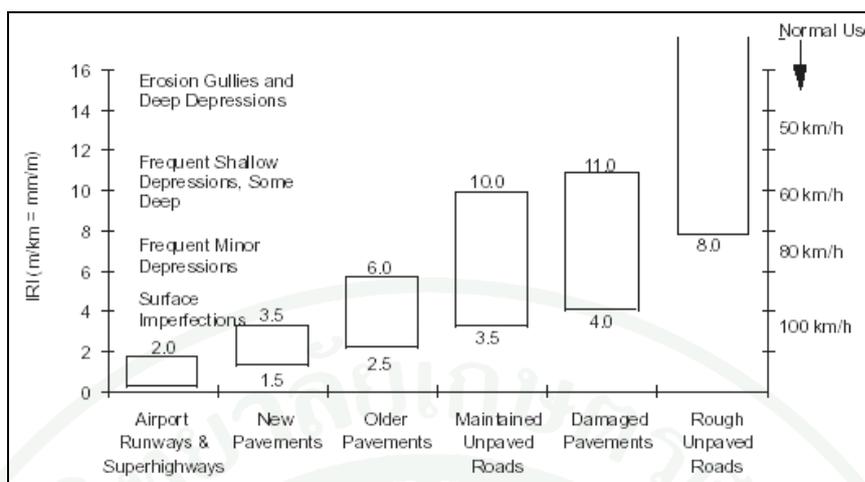
ภาพที่ 1 ความสัมพันธ์ระหว่างค่าความขรุขระหรือความเรียบของผิวทาง (IRI) กับสภาพทาง

ค่าความขรุขระหรือความเรียบของผิวทาง (International Roughness Index, IRI) ถูกกำหนดขึ้นโดยธนาคารโลก (World Bank) เมื่อปี ค.ศ.1982 (วีระชัย, 2547) ซึ่งหมายถึง ค่าระดับในแนวดิ่งของถนนที่เปลี่ยนไปเมื่อเทียบกับระยะทางในแนวราบของช่วงถนนที่พิจารณา ซึ่งมีหน่วยเป็น มม./ม. หรือ ม./กม. ค่า IRI ของถนนจะแปรผันไปตามช่วงระยะความยาวของถนน ประเภทของผิวทาง รวมทั้ง อายุการใช้งานของถนน โดยถนนที่มีค่า IRI ต่ำกว่า จะมีความราบเรียบมากกว่าถนนที่มีค่า IRI สูงกว่า แต่ไม่ได้บ่งชี้ถึงลักษณะสภาพความเสียหายที่เกิดขึ้นบนผิวทาง ภาพที่ 1 แสดงความสัมพันธ์ระหว่างค่าความขรุขระหรือความเรียบของผิวทาง (IRI) กับสภาพทาง

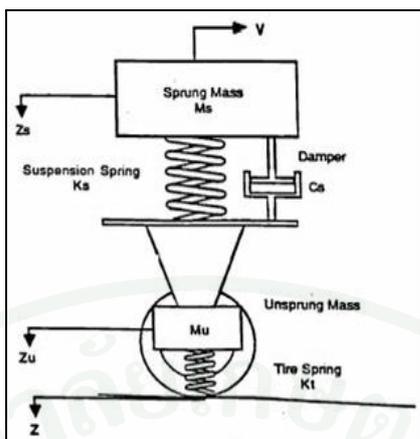
ภาพที่ 2 อุปกรณ์วัดค่าดัชนีความเรียบสากล

การใช้ค่าดัชนีความเรียบสากล แสดงสภาพความเสียหายของทางนั้นมีข้อดีคือ สามารถเก็บข้อมูลสภาพของทางได้อย่างรวดเร็ว ซึ่งการวัดค่าดัชนีความเรียบสากลจะอาศัยเครื่องมือ Bump Integrator ที่ติดตั้งอยู่ในรถยนต์ที่เรียกว่า Quarter – car ดังแสดงในภาพที่ 2 โดยค่าความเรียบของผิวทางสามารถคำนวณได้จากการสันสะเทือนขึ้น-ลงทั้งหมดของเพลาล้อรถ ต่อระยะทางที่เคลื่อนที่ไป ความเร็วที่ใช้ในการวัดอยู่ที่ประมาณ 80 กม./ชม. และแปลงมาเป็นค่าดัชนีความเรียบสากล แต่ข้อจำกัดของค่าดัชนีความเรียบสากลคือ จะไม่แสดงชนิดหรือประเภทของความเสียหายทั้งหมด ซึ่งการตัดสินใจเลือกวิธีการซ่อมบำรุงนั้นจำเป็นต้องรู้ชนิดหรือประเภทความเสียหายว่าเป็นประเภทใดด้วย

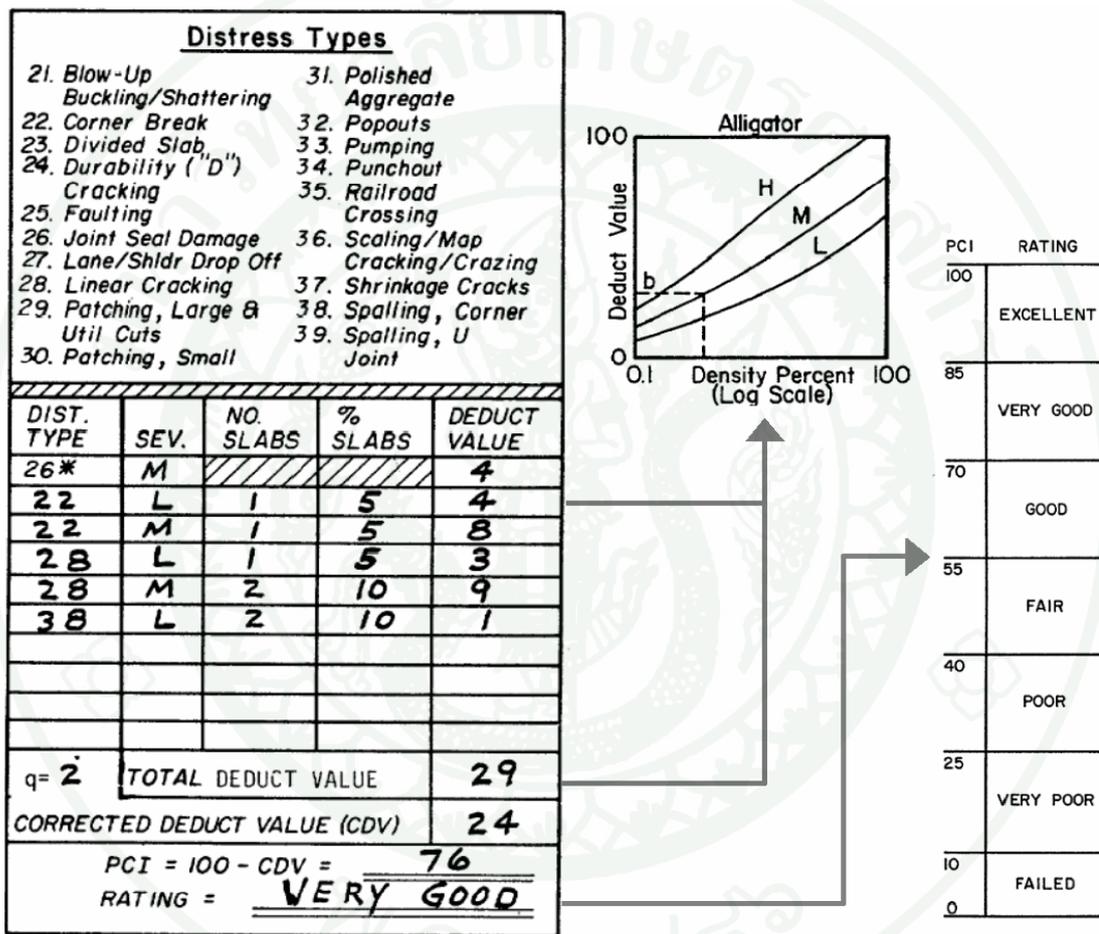
ภาพที่ 3 ตัวอย่างการประเมินสภาพถนนด้วยค่าดัชนีสภาพทาง (PCI)

ดัชนีสภาพทาง (Pavement Condition Index, PCI) ได้ถูกกำหนดขึ้นเมื่อปี ค.ศ.1982 โดย US Army Corps of Engineers (ฐาตุร, 2544) สำหรับประเมินสภาพถนนตามระดับความรุนแรงของความเสียหายที่เกิดขึ้นบนผิวทาง 19 ประเภท เพื่อใช้ในการวางแผนงานบูรณะถนน ดัชนีสภาพทาง (PCI) มีค่าตั้งแต่ 0 – 100 โดย PCI = 100 แสดงถึงสภาพทางที่ดีที่สุด ภาพที่ 3 แสดงตัวอย่างการประเมินสภาพถนนด้วยค่าดัชนีสภาพทาง (PCI) ซึ่งมีการคำนวณดังสมการที่ (1)

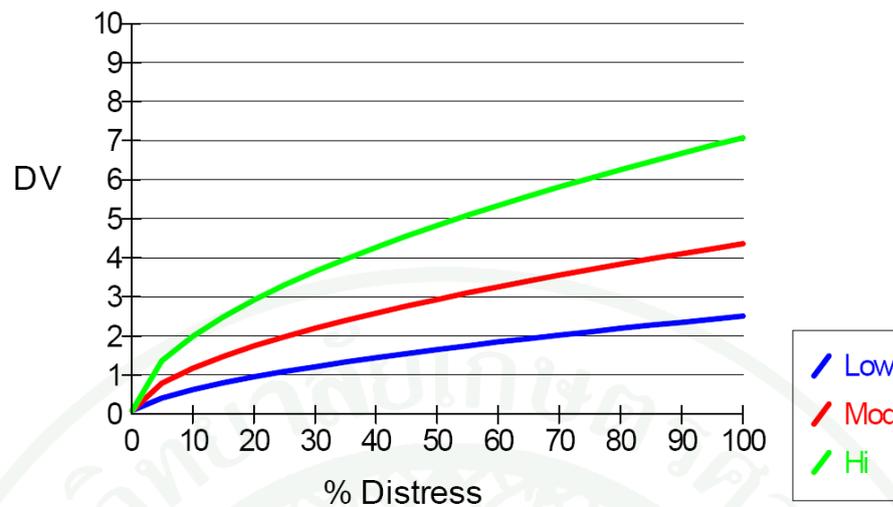
ภาพที่ 4 ความสัมพันธ์ของค่าหักลบและเปอร์เซ็นต์ความเสียหายตามระดับความรุนแรง

British Columbia Ministry of Transportation (2002) ได้พัฒนาดัชนีความเสียหายของผิวทาง (Pavement Distress Index, PDI) ซึ่งปรับปรุงมาจากแบบจำลอง PAVER PCI ที่พัฒนาโดย US Army Corps of Engineers ดัชนีความเสียหายของผิวทาง (PDI) มีค่าตั้งแต่ 0 – 10 โดย PDI = 10 แสดงถึงสภาพทางที่ดีที่สุด แบบจำลอง PDI ใช้ข้อมูลความรุนแรงและความหนาแน่นของความเสียหายที่เกิดบนผิวทาง 12 ประเภท ได้แก่ Longitudinal Wheel Path Cracking, Longitudinal Joint Cracking, Pavement Edge Cracking, Transverse Cracking, Meandering Longitudinal Cracking, Alligator Cracking, Rutting, Shoving, Distortion, Bleeding, Potholes และ Raveling มาคำนวณค่าหักลบ ซึ่งมีการคำนวณดังสมการที่ (5) โดยภาพที่ 4 แสดงความสัมพันธ์ของค่าหักลบ และเปอร์เซ็นต์ความเสียหายตามระดับความรุนแรง ส่วนตารางที่ 3 แสดงเกณฑ์การประเมินสภาพถนนด้วยค่าดัชนีความเสียหายของผิวทาง (PDI) ตาม British Columbia Ministry of Transportation

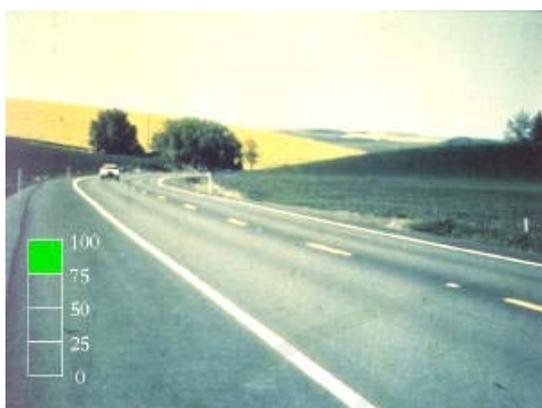
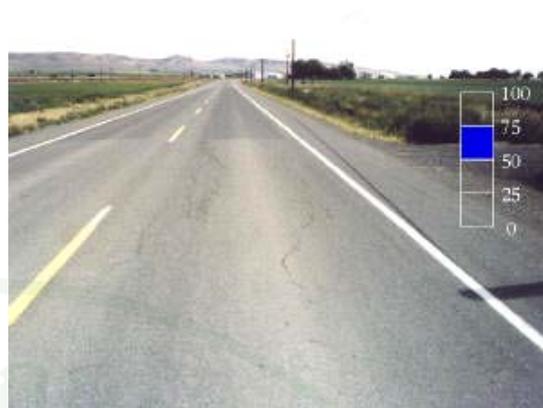
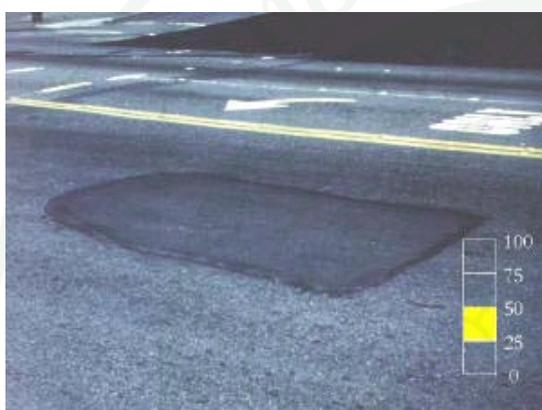
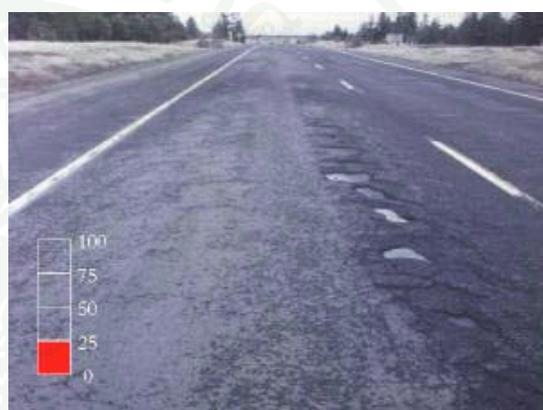
PSC = 75 – 100

PSC = 50 – 75

PSC = 25 – 50

PSC = 0 – 25

ภาพที่ 5 ภาพตัวอย่างของถนนที่ถูกประเมินด้วยค่าสภาพโครงสร้างทาง (PSC) ของ WSDOT

Washington State Department of Transportation (WSDOT) (1999) ได้พัฒนาดัชนีสภาพโครงสร้างทาง (Pavement Structural Condition, PSC) เพื่อใช้ประเมินขนาดและความรุนแรงของความเสียหายทั้งหมดที่เกิดขึ้นบนผิวทาง โดย PSC มีค่าตั้งแต่ 0 – 100 ซึ่งคำนวณจากค่าเทียบเท่าของปริมาณและขอบเขตความเสียหายทั้งหมด ได้แก่ รอยแตกหนึ่งจระเข้ รอยแตกตามแนวยาว รอยแตกตามแนวขวาง และรอยปะซ่อม ดังสมการที่ (7) ส่วนเกณฑ์การประเมินและภาพตัวอย่างของถนนที่ถูกประเมินด้วยค่าสภาพโครงสร้างทาง (PSC) ดังแสดงในภาพที่ 5 และตารางที่ 4

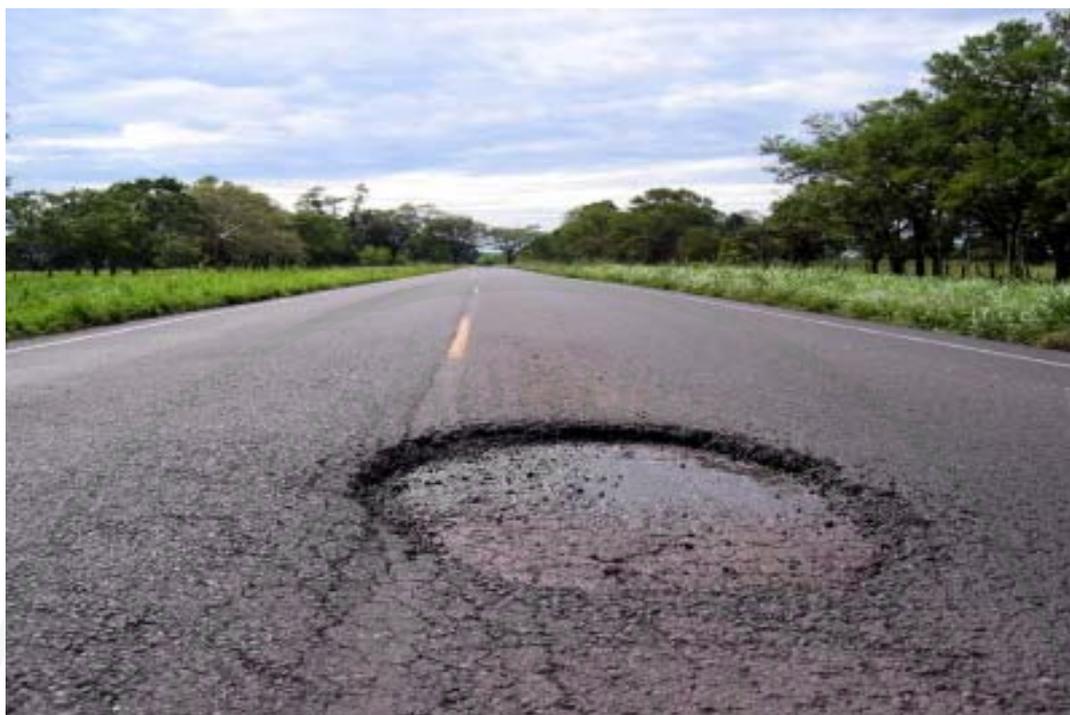
ภาพที่ 6 ภาพตัวอย่างความเสียหายประเภทหลุมบ่อ (Pot Hole)

หลุมบ่อ มีลักษณะความเสียหายเป็นแอ่งหรือถ้วย มีหลายขนาด โดยทั่วไปมีขอบคมและเป็นแนวตรงบริเวณปากหลุม หลุมบ่อเป็นความเสียหายที่เกิดจากรอยแตกหนังจระเข้ การบวมตัวผิวหลุดร่อน รอยปะซ่อมที่ไม่ได้คุณภาพ ซึ่งชั้นส่วนที่ไม่ยึดเกาะเหล่านี้จะหลุดออกไปตามแรงกระทำของล้อรถ วัสดุชั้นทางที่อยู่ใต้ลงไปก็จะหลุดออกตามมา จนเกิดเป็นหลุมบ่อที่มีความลึกมากขึ้น ดังแสดงในภาพที่ 6

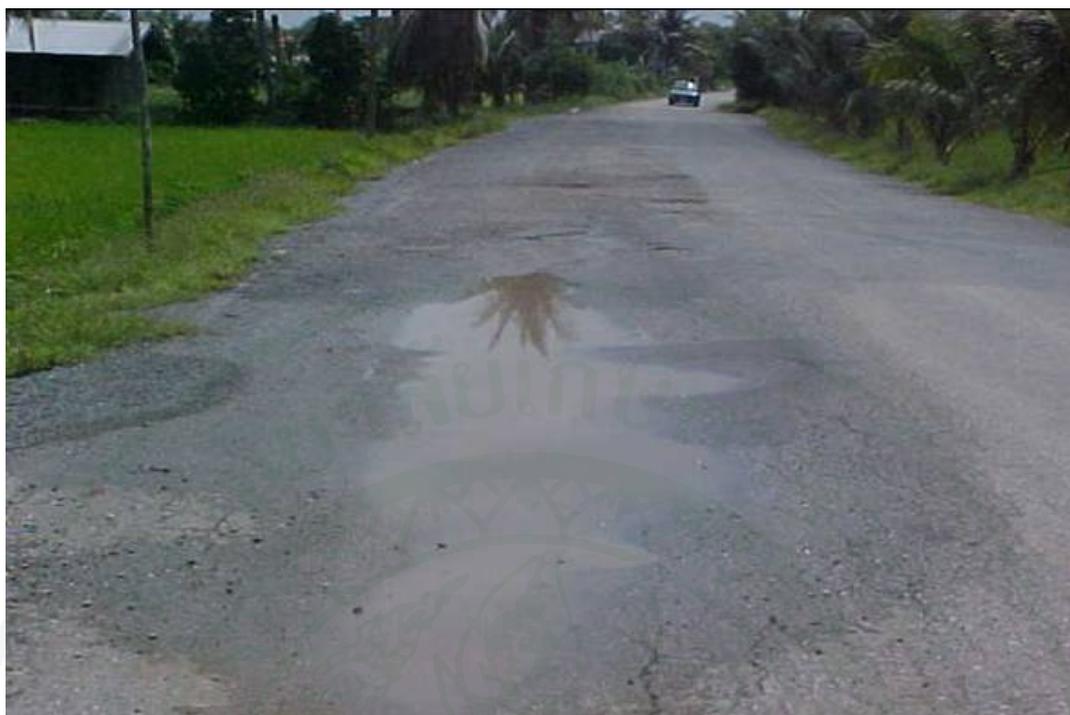
ภาพที่ 7 ภาพตัวอย่างความเสียหายประเภททรุดตัวเป็นแอ่ง (Depression)

การทรุดตัวเป็นแอ่ง มีลักษณะเป็นการยุบตัวเป็นแอ่งกระทะโดยมีระดับต่ำกว่าผิวทางในบริเวณข้างเคียง เกิดขึ้นเป็นแห่ง ๆ มีสาเหตุเนื่องจากการทรุดตัวของชั้นทางใต้ผิวทาง หรือจากขั้นตอนการก่อสร้างที่มีการบดอัดชั้นดินคันทางไม่เพียงพอ สามารถสังเกตได้ง่ายก็ต่อเมื่อน้ำฝนซัง ดังแสดงในภาพที่ 7

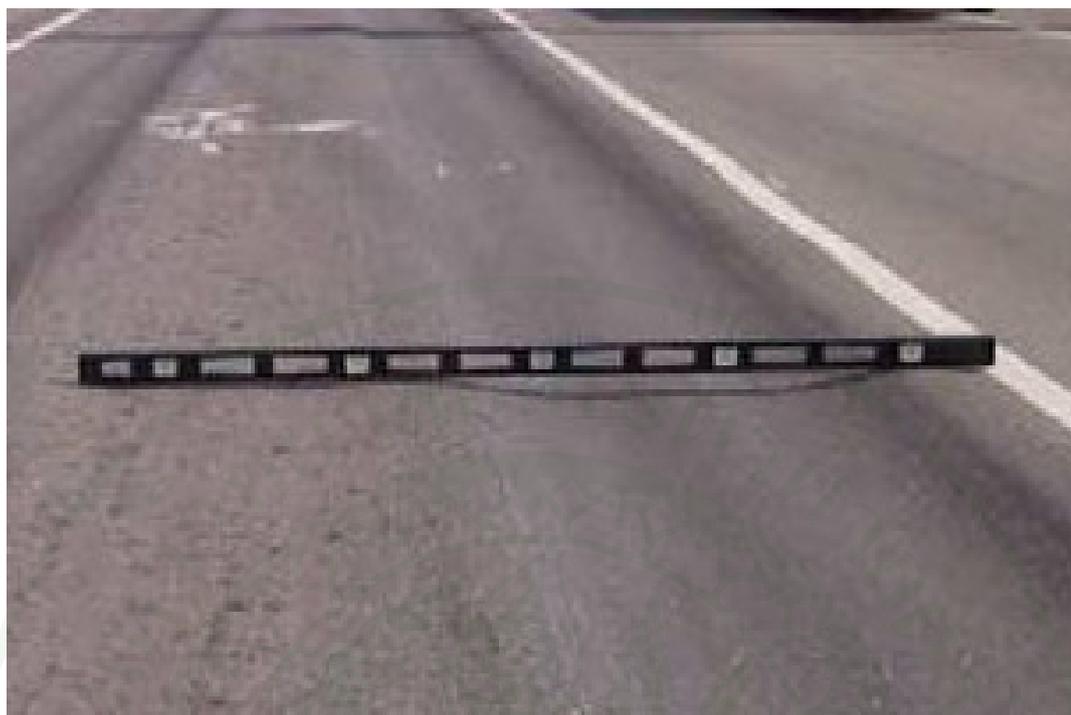
ภาพที่ 8 ภาพตัวอย่างความเสียหายประเภทร่องล้อ (Rutting)

ร่องล้อ มีลักษณะความเสียหายเป็นผิวจราจรยุบตัวเป็นร่องตามรอยของล้อรถ ภายใต้ น้ำหนักจราจร หรือมีการเคลื่อนตัวด้านข้าง โดยอาจปรากฏผิวจราจรปูด ที่บริเวณขอบของร่อง ดังกล่าว มีสาเหตุมาจากน้ำหนักจราจรมากเกินไปกัด ความหนาของโครงสร้างชั้นทางไม่เพียงพอ หรือเกิดจากความอ่อนแอของวัสดุชั้นทางที่อยู่ใต้ผิวจราจร ดังแสดงในภาพที่ 8

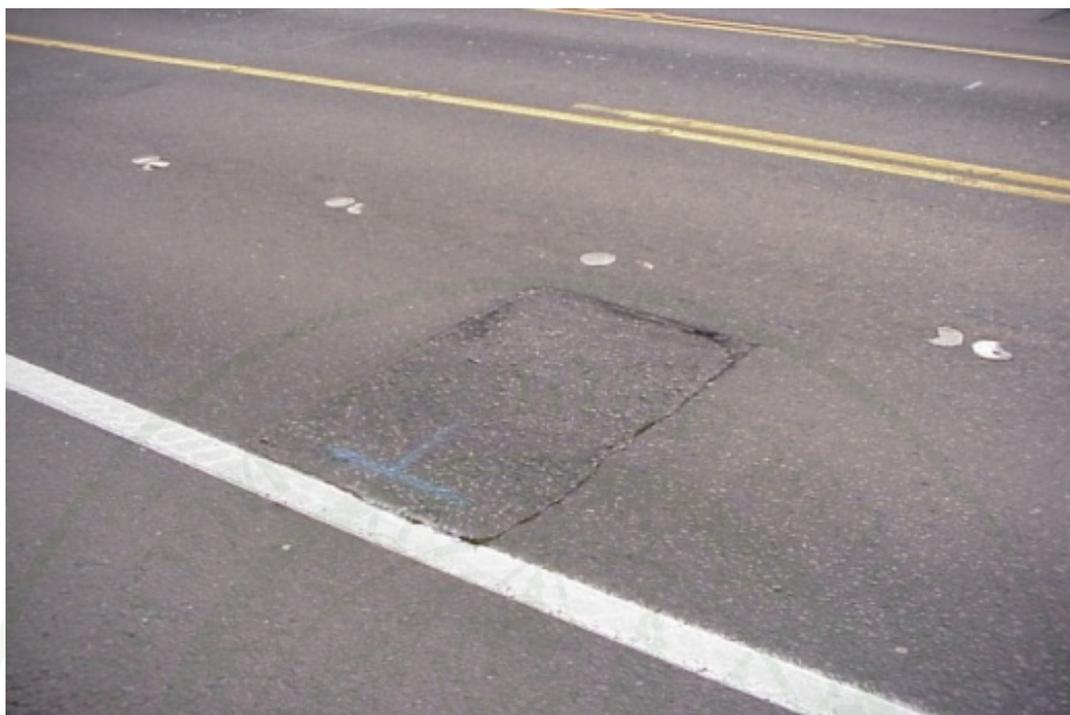
ภาพที่ 9 ภาพตัวอย่างความเสียหายประเภทรอยปะซ่อม (Patching)

รอยปะซ่อม มีลักษณะเป็นการปะซ่อม หรือการอุดซ่อมผิวจราจรเดิมที่เกิดความเสียหาย โดยการเสริมวัสดุใหม่ อาจทำให้คุณภาพการใช้งานไม่ดีเท่าผิวจราจรเดิม จึงถือว่าเป็นความเสียหายอย่างหนึ่ง โดยเฉพาะอย่างยิ่งรอยปะซ่อมที่เสื่อมสภาพหรือชำรุด ทรุดโทรม จะมีผลกระทบต่อคุณภาพการใช้งานเป็นอย่างมาก ถือเป็นความเสียหายหนัก จึงจำเป็นต้องรี้อซ่อมแซมใหม่ ดังแสดงในภาพที่ 9

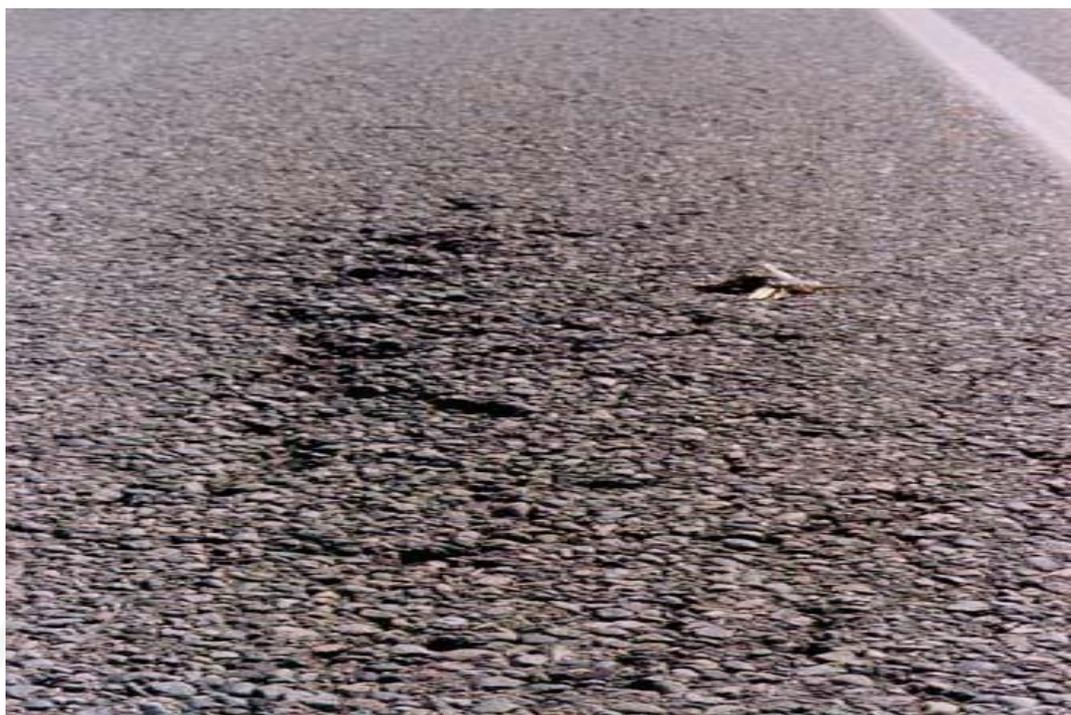
ภาพที่ 10 ภาพตัวอย่างความเสียหายประเภทผิวทางหลุดร่อน (Raveling)

การหลุดร่อนของวัสดุมวลรวม มีลักษณะเป็นผิวทางที่ขรุขระคล้ายหน้าข้าวตัง สาเหตุเกิดจากยางแอสฟัลต์ซึ่งทำหน้าที่เชื่อมประสานเริ่มแข็งตัวตามอายุการใช้งาน สูญเสียแรงยึดเกาะ ทำให้วัสดุมวลรวมหลุดร่อนออกไป หรือเกิดจากขั้นตอนการก่อสร้าง เนื่องจากการบดอัดไม่เพียงพอ การปูผิวทางที่บางในระหว่างอากาศเย็น การใช้วัสดุมวลรวมที่สกปรก หรือ ไม่ยึดเกาะ การใช้ยางแอสฟัลต์น้อยเกินไป หรือการให้ความร้อนในการผสมสูงเกินไป การหลุดร่อนนี้อาจเกิดจากการใช้ยานพาหนะบางชนิดวิ่งผ่าน เช่น ล้อตีนตะขาบ เป็นต้น หรือการที่มีน้ำมันตกลงบนผิวทาง ทำให้ผิวทางด้านบนอ่อนตัว และวัสดุมวลรวมหลุดร่อน ดังแสดงในภาพที่ 10

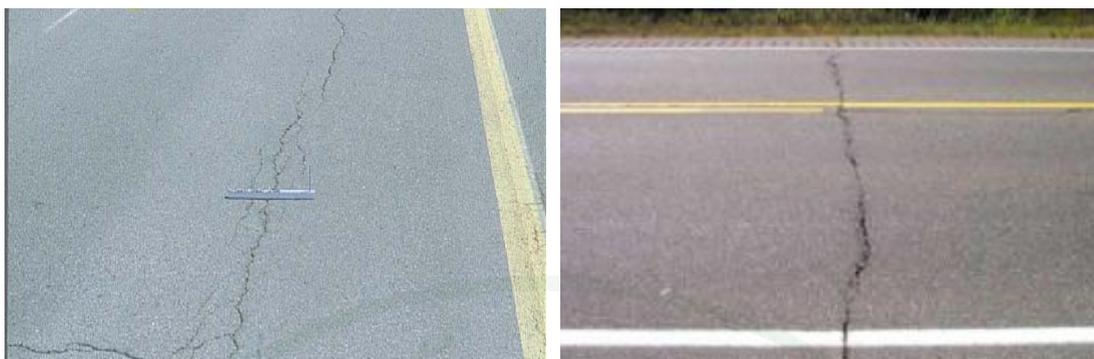
ภาพที่ 11 ภาพตัวอย่างความเสียหายประเภทรอยแตกตามยาว/ตามขวาง (Crack)

รอยแตกมีลักษณะเป็นรอยแตกที่พบได้ทั้งตามแนวยาว (Longitudinal Crack) และแนวขวาง (Transverse Crack) สาเหตุส่วนใหญ่เกิดจากการเปลี่ยนแปลงปริมาตร (ยืดและหดตัว) ของวัสดุผิวทางแอสฟัลต์ ซึ่งอาจมีรอยแตกเส้นเดียวตามแนวยาวหรือแนวขวางของถนน ดังแสดงในภาพที่ 11

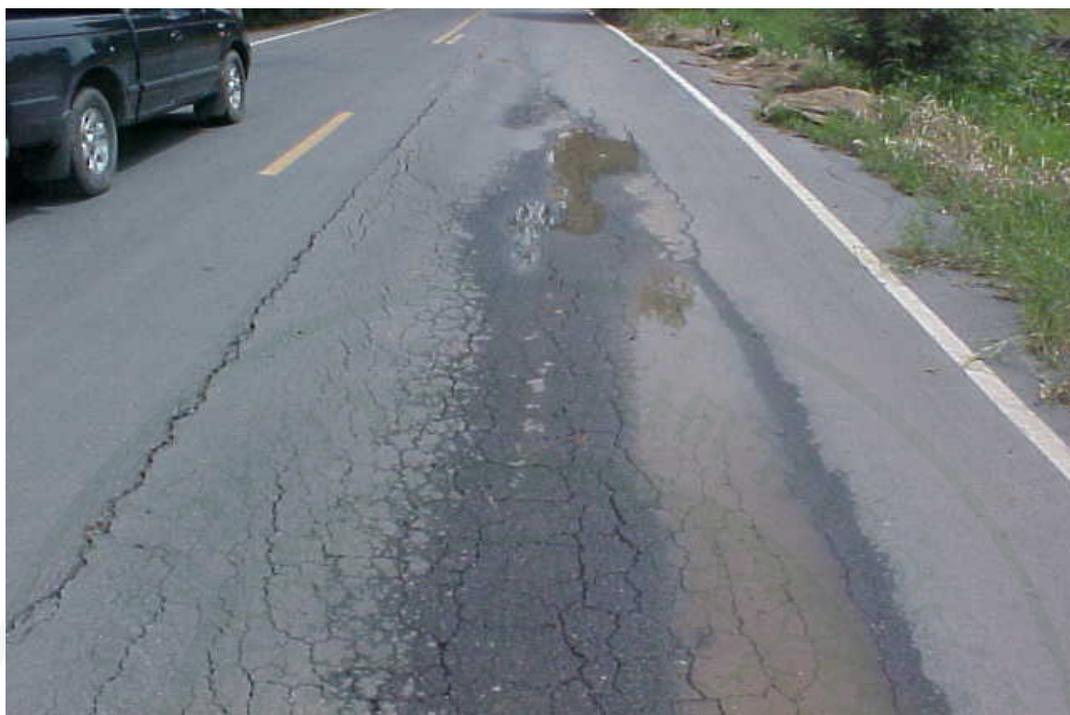
ภาพที่ 12 ภาพตัวอย่างความเสียหายประเภทรอยแตกแบบหนังจระเข้ (Alligator Crack)

รอยแตกแบบหนังจระเข้ มีลักษณะเป็นรอยแตกแบบต่อเนื่อง มีสาเหตุมาจากความล้าของวัสดุชั้นผิวทางแอสฟัลต์หรือชั้นพื้นทาง โดยน้ำหนักกระทำซ้ำของปริมาณการจราจร รอยแตกนี้จะเริ่มเกิดที่ผิวชั้นล่างของชั้นผิวทางแอสฟัลต์หรือชั้นพื้นทาง ซึ่งมีความเครียดและความเค้นสูง ภายใต้การกระทำของน้ำหนักล้อรถ รอยแตกจะขยายตัวขึ้นมาปรากฏที่ผิวทางหนึ่งเส้นหรือมากกว่าขนานกันตามแนวยาว จากนั้นจะเกิดรอยแตกเชื่อมต่อกันเป็นตารางเล็ก ๆ คล้ายหนังจระเข้ นอกจากนี้ ยังอาจมีสาเหตุมาจากการแอ่นตัวของผิวทางมากเกินไป เนื่องจากวัสดุโครงสร้างชั้นทางไม่ได้คุณภาพ ผิวทางแอสฟัลต์บางเกินไป หรือความหนาของโครงสร้างชั้นทางไม่เพียงพอ และมีน้ำหนักกระทำซ้ำมากเกินไป โครงสร้างชั้นทางนั้นจะรับได้ ดังแสดงในภาพที่ 12

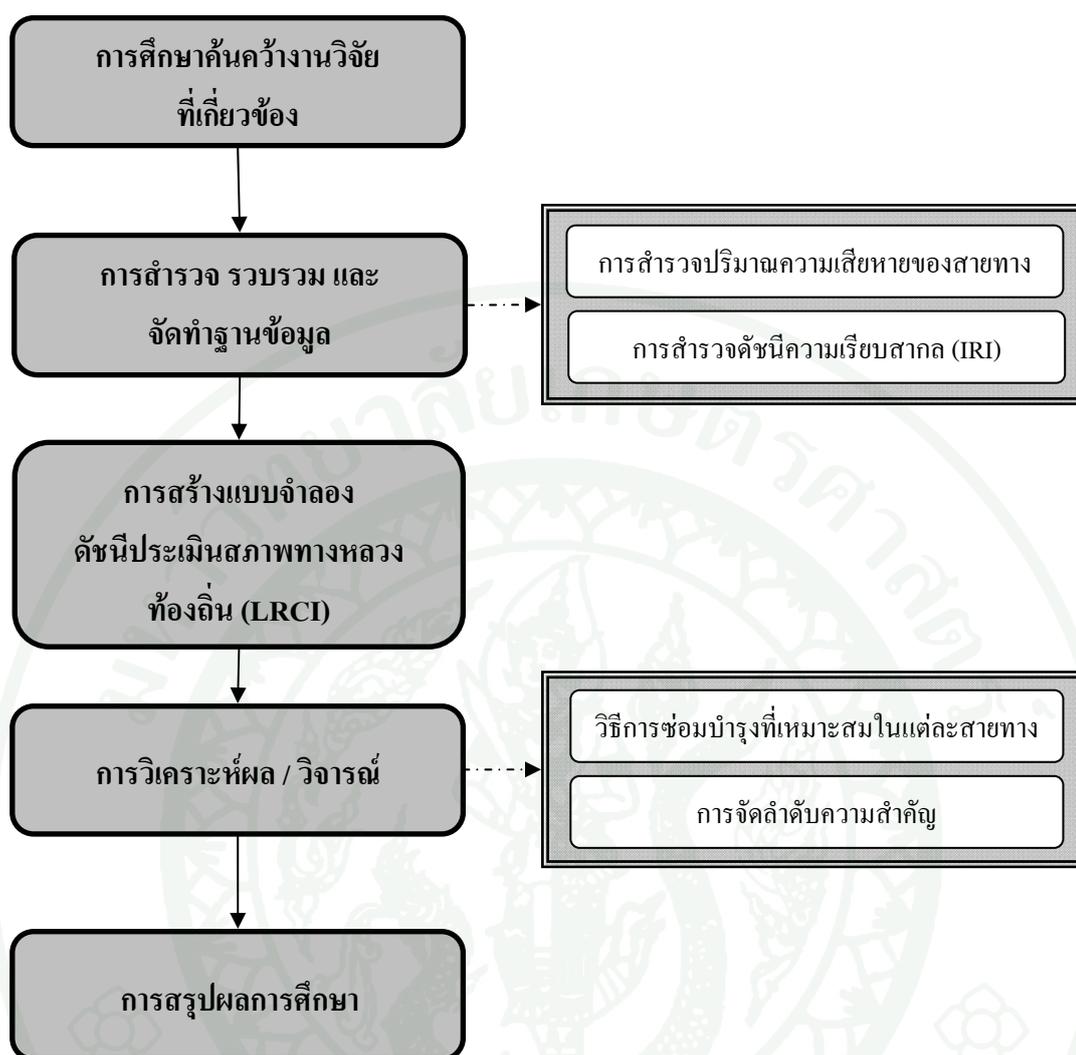
ภาพที่ 13 แผนผังขั้นตอนการดำเนินงานวิจัย

หลังจากที่ได้มีการสร้างแบบจำลองดัชนีประเมินสภาพทางหลวงท้องถิ่น (LRCI) จะนำผลที่ได้มาวิเคราะห์วิธีการซ่อมบำรุงที่เหมาะสมในแต่ละสายทาง รวมถึงการจัดลำดับความสำคัญในการซ่อมบำรุง และสรุปผลการศึกษาวิจัยในครั้งนี้ โดยมีขั้นตอนและวิธีการดำเนินงานวิจัยแสดงดังภาพที่ 13

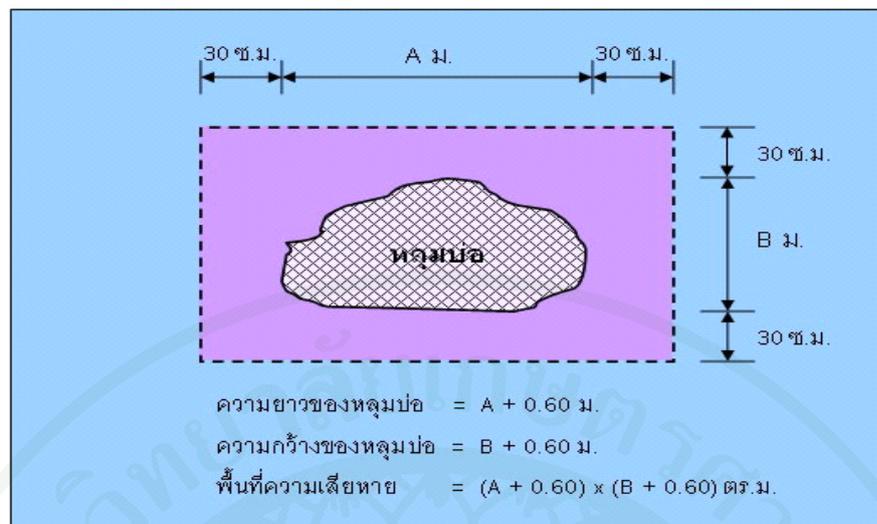
ภาพที่ 15 วิธีการวัดปริมาณความเสียหายประเภทหลุมบ่อ

การวัดปริมาณความเสียหายประเภทหลุมบ่อ จะวัดความกว้าง และความยาว ออกจากพื้นที่ความเสียหายจากขอบด้านละ 30 เซนติเมตร หลุมบ่อที่มีลักษณะเป็นกลุ่ม โดยแต่ละหลุมมีความห่างของหลุมน้อยกว่า 30 เซนติเมตร ให้วัดพื้นที่ความเสียหายรวม โดยการวัดความกว้างและความยาวออกจากพื้นที่ความเสียหายรวมจากพื้นที่เสียหายด้านละ 30 เซนติเมตร และสรุปปริมาณความเสียหายเป็นตารางเมตร โดยตัวอย่างการวัดปริมาณความเสียหาย ดังแสดงในภาพที่ 15 และภาพที่ 16 ตามลำดับ

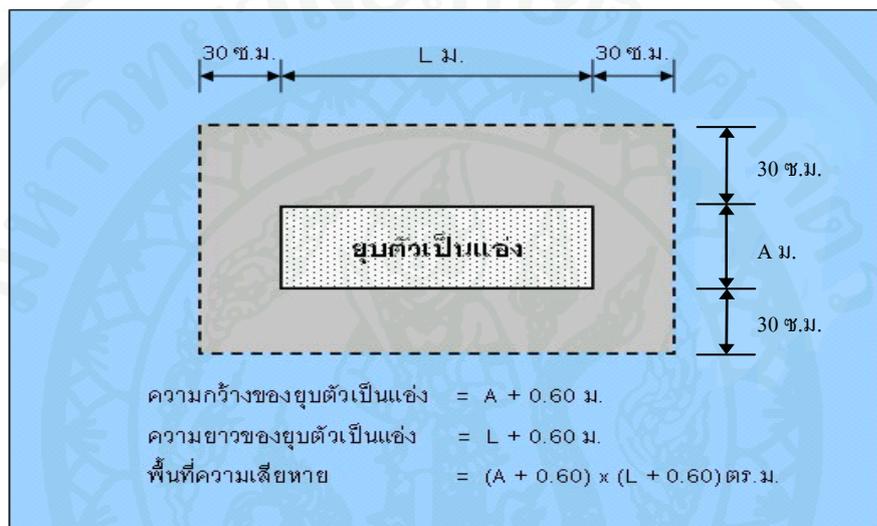
ภาพที่ 17 วิธีการวัดปริมาณความเสียหายประเภททรุดตัวเป็นแอ่ง

การวัดปริมาณความเสียหายประเภททรุดตัวเป็นแอ่ง จะวัดความกว้าง และความยาว ออกจากพื้นที่ความเสียหายจากขอบด้านละ 30 เซนติเมตร และสรุปปริมาณความเสียหายเป็นตาราง เมตร โดยวิธีการวัด และตัวอย่างการวัดปริมาณความเสียหาย ดังแสดงในภาพที่ 17 และภาพที่ 18 ตามลำดับ

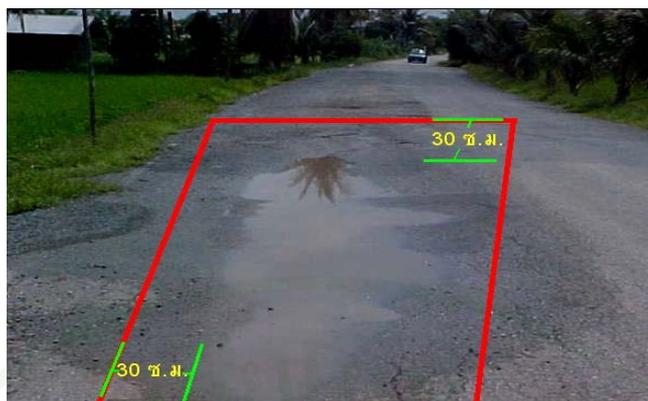
วัดพื้นที่ความเสียหายเป็นตารางเมตร (พื้นที่ในกรอบสี่เหลี่ยม)

ภาพที่ 18 ตัวอย่างการวัดปริมาณความเสียหายประเภททรุดตัวเป็นแอ่ง

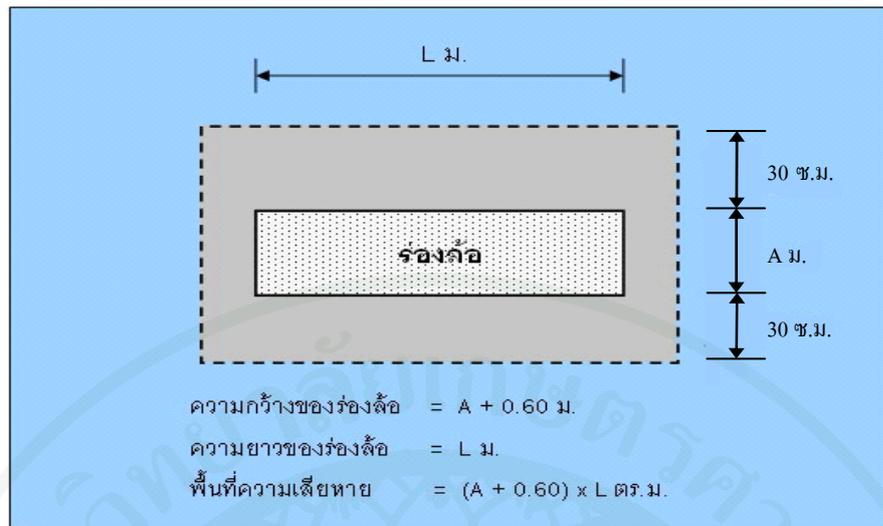
ภาพที่ 19 วิธีการวัดปริมาณความเสียหายประเภทร่องล้อ

การวัดปริมาณความเสียหายประเภทร่องล้อ จะวัดความกว้างออกจากพื้นที่เสียหายจากขอบด้านละ 30 เซนติเมตร และความยาวที่เกิดความเสียหายจริง และสรุปปริมาณความเสียหายเป็นตารางเมตร โดยวิธีการวัดปริมาณ และตัวอย่างการวัดความเสียหายประเภทร่องล้อ ดังแสดงในภาพที่ 19 และภาพที่ 20 ตามลำดับ

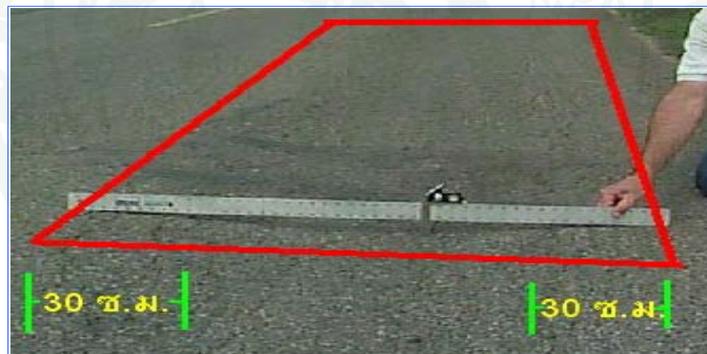
วัดพื้นที่ความเสียหายเป็นตารางเมตร (พื้นที่ในกรอบสี่เหลี่ยม)

ภาพที่ 20 ตัวอย่างการวัดปริมาณความเสียหายประเภทร่องล้อ

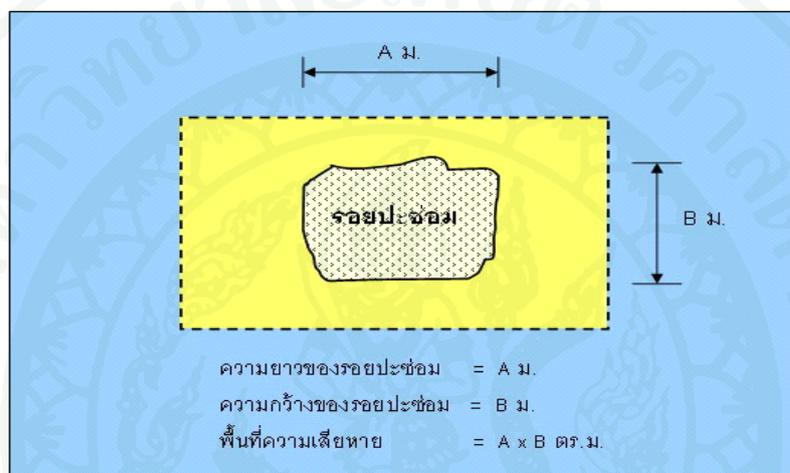
ภาพที่ 21 วิธีการวัดปริมาณความเสียหายประเภทรอยปะซ่อม

การวัดปริมาณความเสียหายประเภทรอยปะซ่อม จะวัดความกว้าง และความยาว เท่ากับพื้นที่ความเสียหายจริง และสรุปปริมาณความเสียหายเป็นตารางเมตร โดยวิธีการวัดปริมาณ และตัวอย่างการวัดความเสียหายประเภทรอยปะซ่อม ดังแสดงในภาพที่ 21 และภาพที่ 22 ตามลำดับ

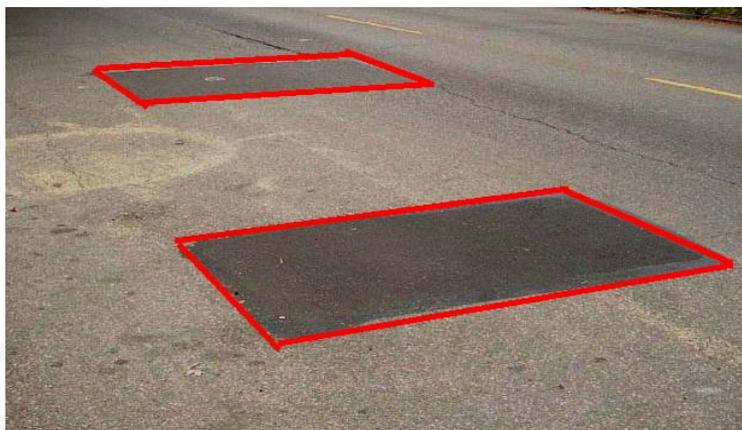
วัดพื้นที่ความเสียหายเป็นตารางเมตร (พื้นที่ในกรอบสี่เหลี่ยม)

ภาพที่ 22 ตัวอย่างการวัดปริมาณความเสียหายประเภทรอยปะซ่อม

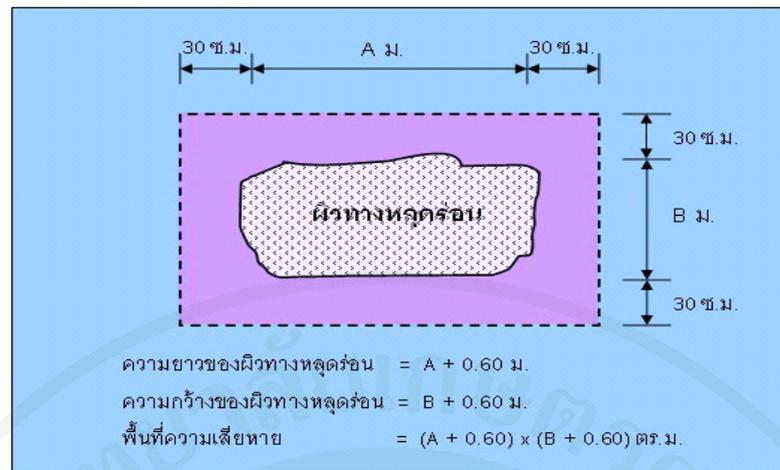
ภาพที่ 23 วิธีการวัดปริมาณความเสียหายประเภทคูทางหลุมคร่อน

การวัดปริมาณความเสียหายประเภทผิวทางหลุดร่อน จะวัดความกว้าง และความยาว
ออกจากพื้นที่เสียหายจากขอบด้านละ 30 เซนติเมตร และสรุปปริมาณความเสียหายเป็นตารางเมตร
โดยวิธีการวัดปริมาณ และตัวอย่างการวัดความเสียหายประเภทผิวทางหลุดร่อน ดังแสดงในภาพที่
23 และภาพที่ 24 ตามลำดับ

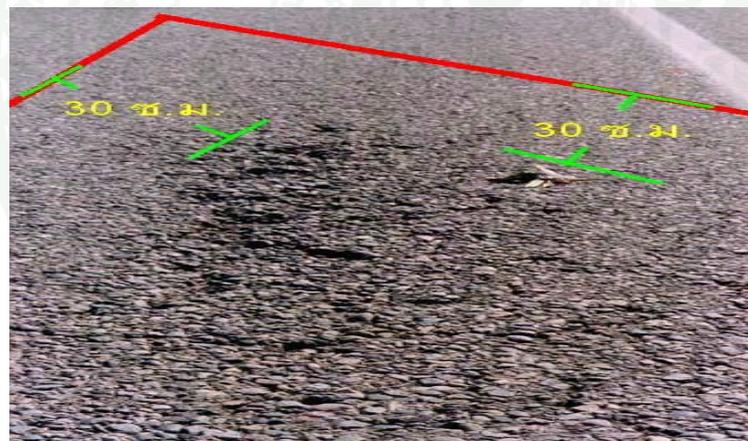
วัดพื้นที่ความเสียหายเป็นตารางเมตร (พื้นที่ในกรอบสี่เหลี่ยม)

ภาพที่ 24 ตัวอย่างการวัดปริมาณความเสียหายประเภทคูทางหลุมคร่อน

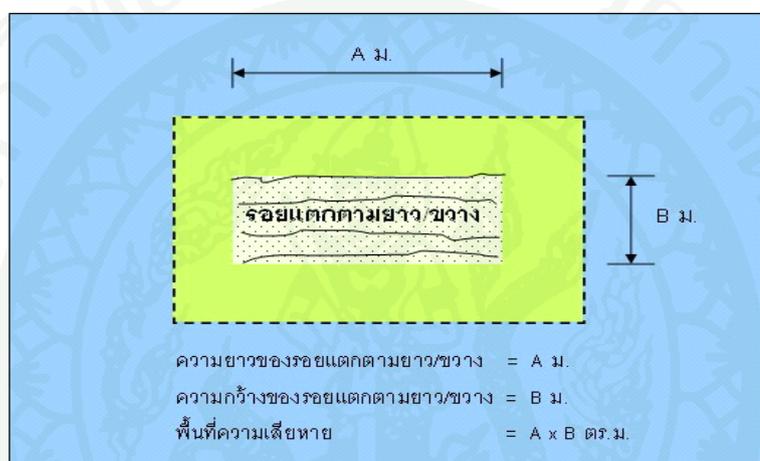
ภาพที่ 25 วิธีการวัดปริมาณความเสียหายประเภทรอยแตกตามแนวยาวและแนวขวาง

การวัดปริมาณความเสียหายประเภทรอยแตกร้าวตามแนวยาวและตามแนวขวาง จะวัดออกจากพื้นที่เสียหายจริงที่เกิดขึ้นซึ่งต้องดำเนินการซ่อมบำรุง โดยจะวัดความยาว และความกว้างของพื้นที่ความเสียหายเป็นเมตร และสรุปปริมาณความเสียหายเป็นตารางเมตร โดยวิธีการวัดปริมาณ และตัวอย่างการวัดความเสียหายประเภทรอยแตกร้าว ดังแสดงในภาพที่ 25 และภาพที่ 26 ตามลำดับ

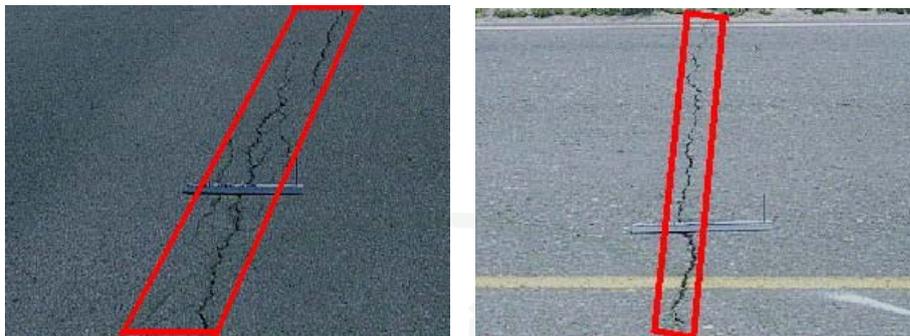
วัดพื้นที่ความเสียหายเป็นตารางเมตร (พื้นที่ในกรอบสี่เหลี่ยม)

ภาพที่ 26 ตัวอย่างการวัดปริมาณความเสียหายประเภทรอยแตกตามแนวยาวและแนวขวาง

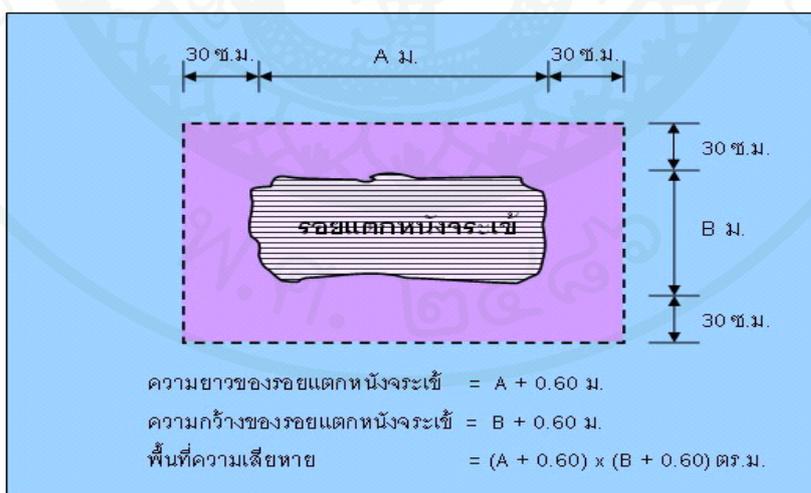
ภาพที่ 27 วิธีการวัดปริมาณความเสียหายประเภทรอยแตกกว้างหนังจระเข้

- รอยแตกกว้างแบบหนังจระเข้ (Alligator crack) จะวัดความกว้าง และความยาว ออกจากพื้นที่ความเสียหายจากขอบด้านละ 30 เซนติเมตร และสรุปปริมาณความเสียหายเป็นตารางเมตร โดยวิธีการวัดปริมาณ และตัวอย่างการวัดความเสียหายประเภทรอยแตกกว้างหนังจระเข้ ดังแสดงในภาพที่ 27 และภาพที่ 28 ตามลำดับ

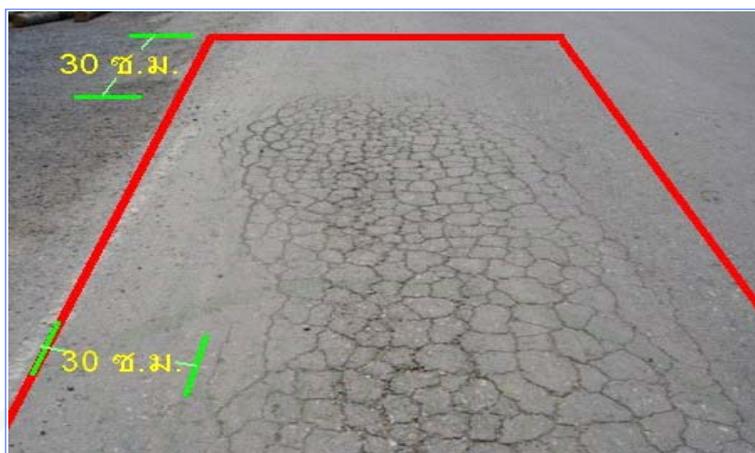
วัดพื้นที่ความเสียหายเป็นตารางเมตร (พื้นที่ในกรอบสี่เหลี่ยม)

ภาพที่ 28 ตัวอย่างการวัดปริมาณความเสียหายประเภทรอยแตกร้าวหนังจระเข้

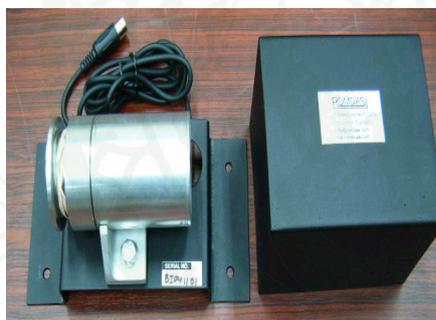
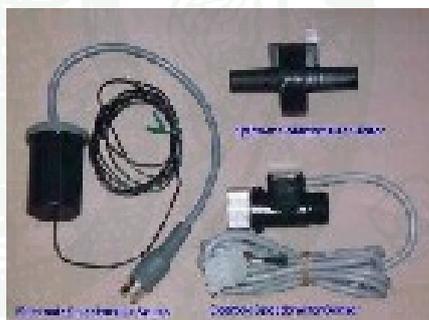
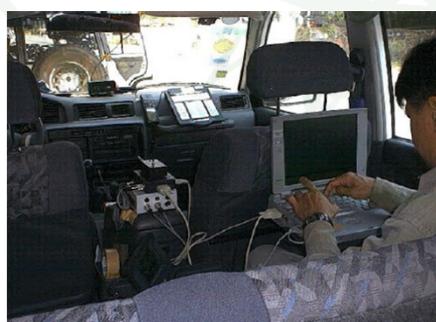
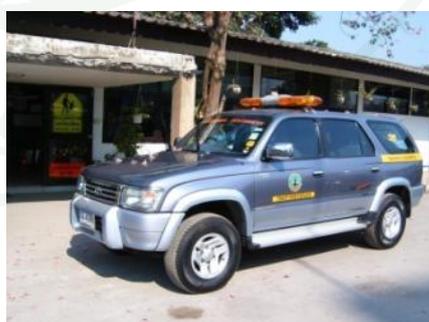
(ก) อุปกรณ์วัดความเรียบ BI

(ข) Distance and Speed Sensor

(ค) คอมพิวเตอร์พกพา

(ง) ยานพาหนะ

ภาพที่ 29 องค์ประกอบอุปกรณ์ในการสำรวจดัชนีความเรียบสากล (International Roughness Index, IRI)

การสำรวจดัชนีความเรียบสากลโดยใช้อุปกรณ์ Bump Integrator (BI) ซึ่งติดตั้งภายในยานพาหนะสำรวจสภาพทาง มีองค์ประกอบหลักๆ คือ Bump Integrator, Odometer, อุปกรณ์เชื่อมต่อสัญญาณ และคอมพิวเตอร์พกพา ดังแสดงในภาพที่ 29 เนื่องจากยานพาหนะสำรวจสภาพความเรียบของผิวทางส่วนใหญ่ที่นำมาติดตั้ง Bump Integrator นั้นเป็นลักษณะเพลาลังเดี่ยว ควบคุมการสันสะเทือนสองล้อ (Solid Rear Axle) การติดตั้งอุปกรณ์ Bump Integrator จึงทำการติดตั้ง ณ ตำแหน่งกึ่งกลางเพลาท้ายของยานพาหนะ ดังแสดงในภาพที่ 30

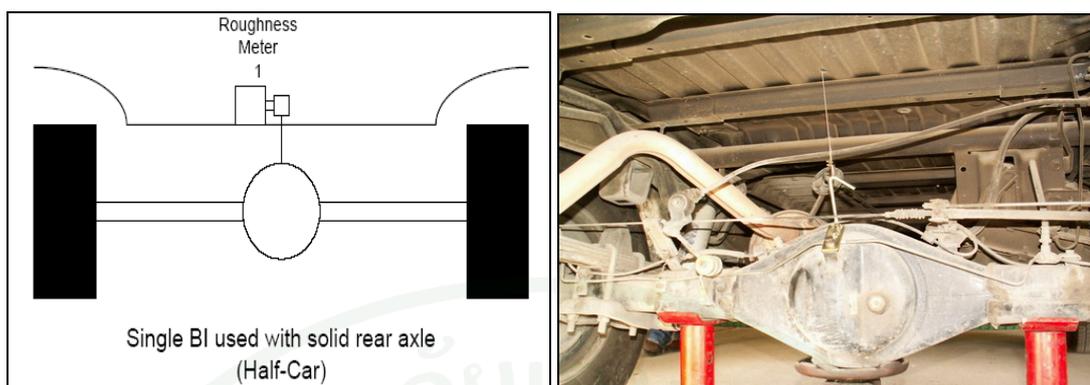
ภาพที่ 30 ลักษณะการติดตั้งอุปกรณ์ Bump Integrator

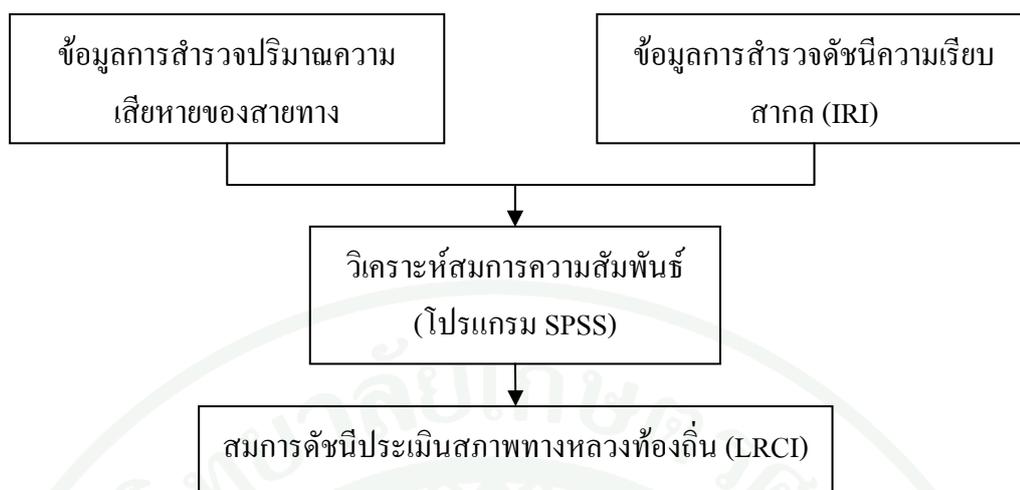
ภาพที่ 31 ขั้นตอนการสร้างดัชนีประเมินสภาพทางหลวงท้องถิ่น

สำหรับขั้นตอนการสร้างดัชนีประเมินสภาพทางหลวงท้องถิ่น (LRCI) จำเป็นต้องสำรวจข้อมูลปริมาณความเสียหายในแต่ละสายทาง รวมถึงการสำรวจค่าดัชนีความเรียบสากล และทำการรวบรวมข้อมูลการสำรวจทั้ง 2 ประเภท ซึ่งบันทึกข้อมูลโดยกำหนดช่วงการสำรวจข้อมูล (Control Section) ทุก 1,000 เมตร แล้วนำมาวิเคราะห์การถดถอยพหุคูณเชิงเส้น (Multiple Linear Regression Analysis) ซึ่งเป็นวิธีที่ได้รับความนิยมมากที่สุดวิธีหนึ่งในการหาความสัมพันธ์ระหว่างตัวแปรต้น (% พื้นที่ความเสียหายหนัก และ % พื้นที่ความเสียหายเบา) กับตัวแปรตาม (ค่าดัชนีความเรียบสากล) ด้วยโปรแกรมวิเคราะห์ข้อมูลทางสถิติ (Statistical Package for the Social Sciences, SPSS) โดยมีรายละเอียดขั้นตอนการสร้างดัชนีประเมินสภาพทาง ดังแสดงภาพที่ 31

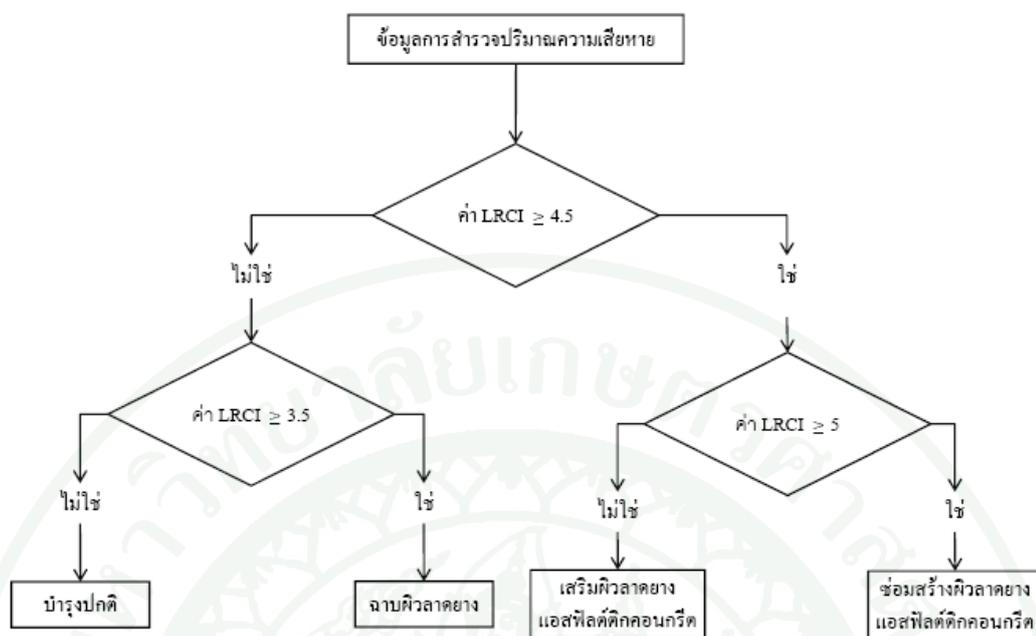
(1) กรณีที่ค่าดัชนีประเมินสภาพทางหลวงท้องถิ่น (LRCD) มีค่าน้อยกว่า 5 แต่ไม่น้อยกว่า 4.5 จะดำเนินการซ่อมบำรุงโดยวิธีการเสริมผิวทางลาดยางแอสฟัลต์ติกคอนกรีต

(2) กรณีที่ค่าดัชนีประเมินสภาพทางหลวงท้องถิ่น (LRCD) มีค่ามากกว่าหรือเท่ากับ 5 จะดำเนินการซ่อมบำรุงโดยวิธีการซ่อมสร้างผิวทางลาดยางแอสฟัลต์ติกคอนกรีต

ภาพที่ 32 การวิเคราะห์สภาพความเสียหายเพื่อกำหนดกิจกรรมการซ่อมบำรุง

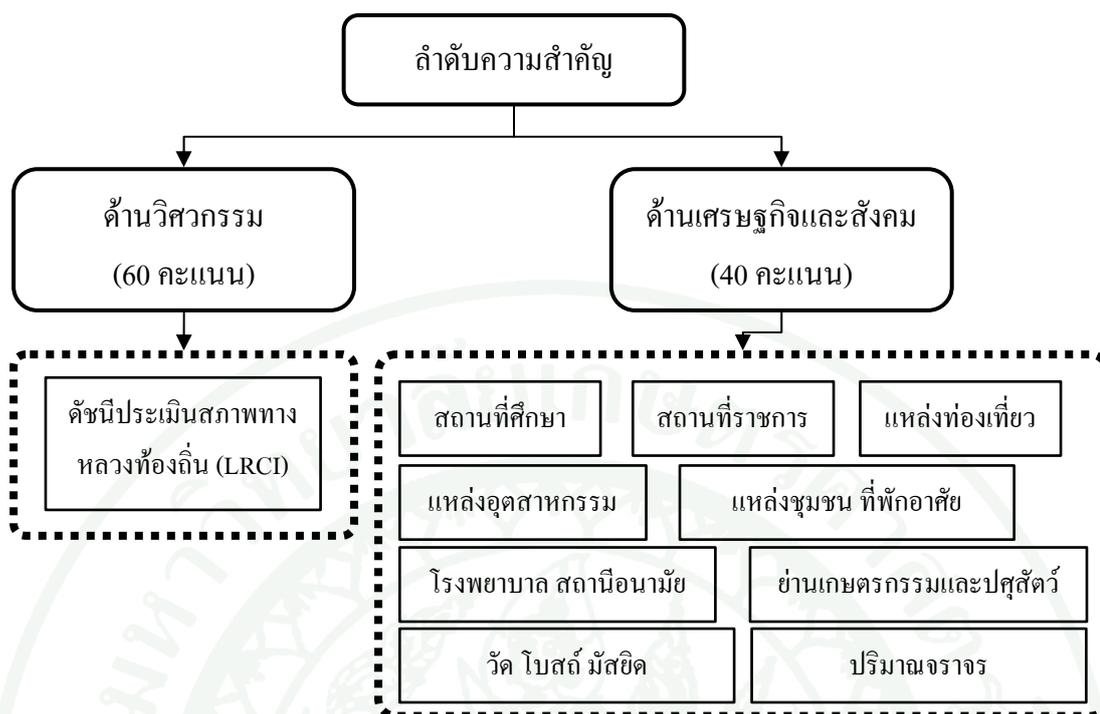
ผู้วิจัยได้ทำการแบ่งคะแนนการพิจารณา โดยแบ่งออกเป็นคะแนนทางด้านวิศวกรรม (60 คะแนน) และคะแนนทางด้านเศรษฐกิจ และสังคม (40 คะแนน) โดยมีแนวทางในการจัดลำดับความสำคัญของโครงการซ่อมบำรุง ดังแสดงในภาพที่ 33

ภาพที่ 33 แนวทางการจัดลำดับความสำคัญของโครงการซ่อมบำรุง

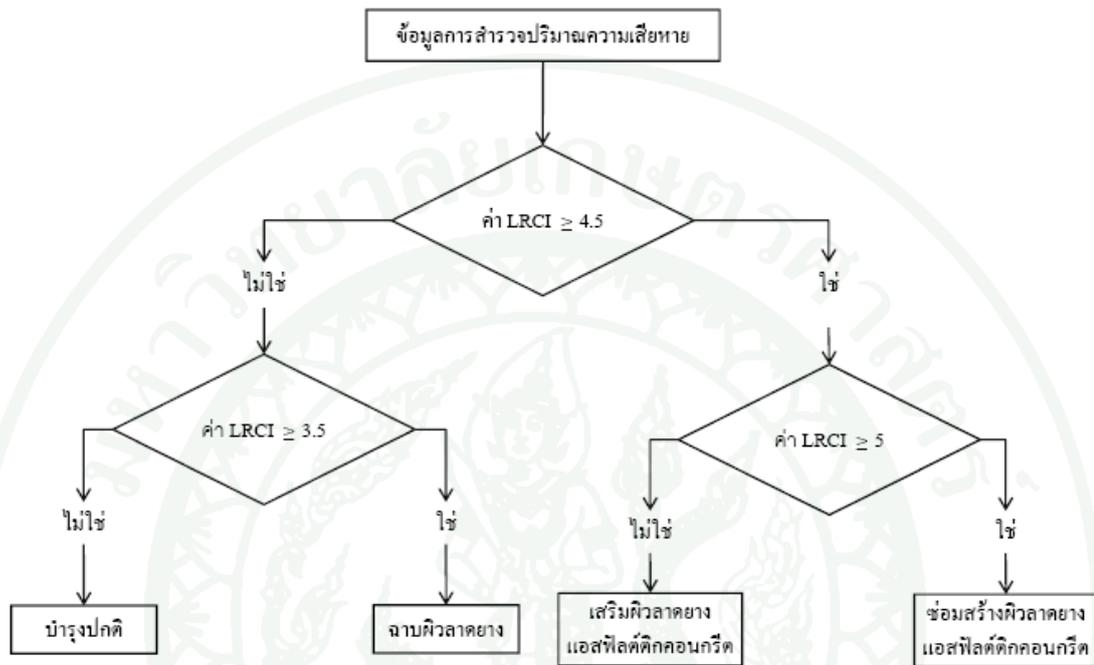
ภาพผนวกที่ ค1 การวิเคราะห์สภาพความเสียหายเพื่อกำหนดกิจกรรมการซ่อมบำรุง

การคัดเลือกวิธีการซ่อมบำรุงจะอาศัยข้อมูลจากค่าดัชนีประเมินสภาพทางหลวงท้องถิ่น (LRCI) เทียบกับเกณฑ์ในการพิจารณาเลือกวิธีการซ่อมบำรุงสายทาง ดังแสดงในภาพผนวกที่ ค1
