เรื่อง การวิเคราะห์การรบกวนจากความผิดพลาดในการแสดงผลซ้ำ  
เพื่อปรับปรุงกระบวนการผลิตของชุดหัวอ่านเขียนในฮาร์ดดิสก์ไดรฟ์

Analysis of Non Repeatable Run Out Disturbance  
for Process Improvement of Head Stack Assembly in Hard Disk Drive

การวิเคราะห์การรบกวนจากความผิดพลาดในการแสดงผลซ้ำเพื่อปรับปรุง  
กระบวนการผลิตของชุดหัวอ่านเขียนในฮาร์ดดิสก์ไดรฟ์

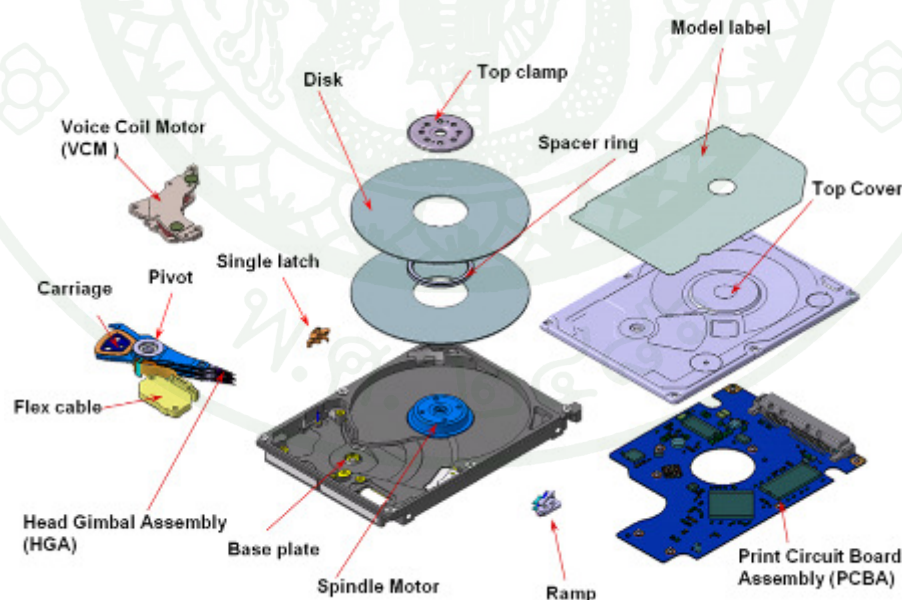
12. สกรู (Screw) ทำหน้าที่ ยึดชิ้นส่วนต่างๆ เข้าไว้ด้วยกัน

13. ป้ายบอกรุ่นงาน (Model Label) สำหรับบอกรายละเอียดของผลิตภัณฑ์

ภาพที่ 1 ส่วนประกอบต่างๆ ของฮาร์ดดิสก์ไดรฟ์

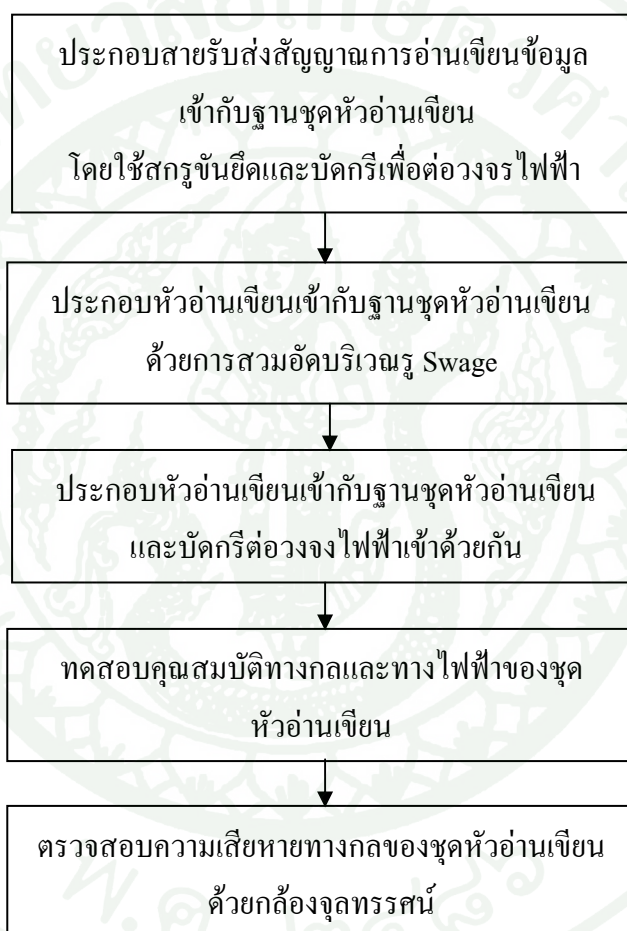
ภาพที่ 2 กระบวนการผลิตชุดหัวอ่านเขียน

1. การผลิตชุดหัวอ่านเขียน (Head Stack Assembly, HSA) ในห้องสะอาดที่ควบคุมปริมาณฝุ่นขนาด 0.2 ไมครอนไม่เกิน 10,000 อนุภาคต่อลูกบาศก์ฟุต ภาพที่ 2 แสดงกระบวนการผลิตชุดหัวอ่านเขียน และภาพที่ 3 แสดงตัวอย่างชุดหัวอ่านเขียนสำหรับรุ่นงาน 2.5 นิ้ว

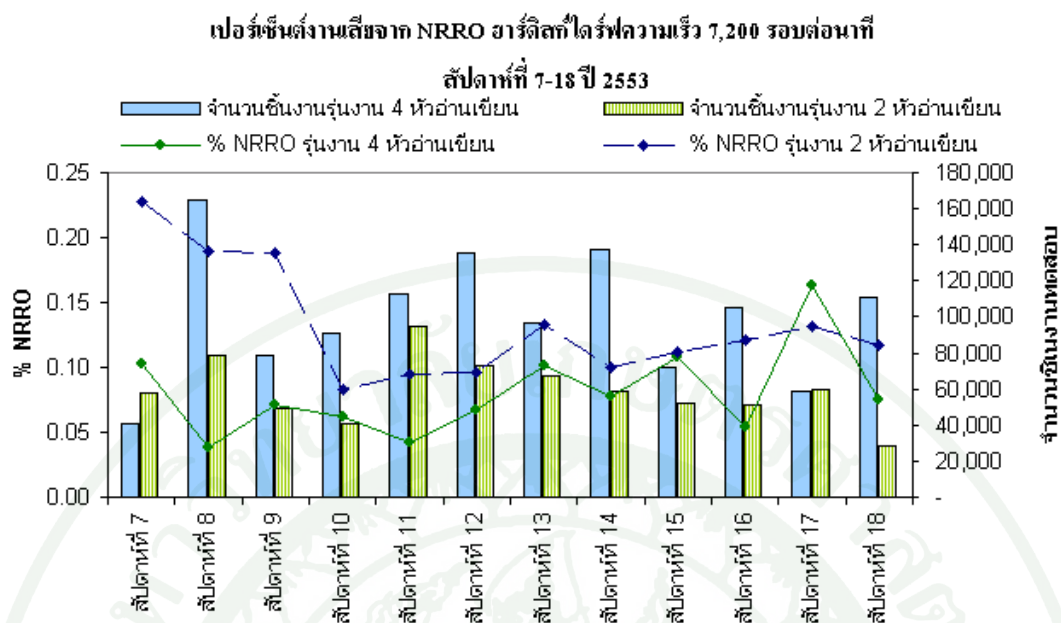
ภาพที่ 6 เปอร์เซนต์งานเสียจากความผิดพลาดในการแสดงผลฮาร์ดดิสก์ไดรฟ์ความเร็ว 7200 รอบต่อนาที สัปดาห์ที่ 7- 18 ปี 2553

เก็บข้อมูลการทดสอบงานระหว่างสัปดาห์ที่ 7-18 ปี พ.ศ. 2553 พบว่าเปอร์เซ็นต์ของเสียจากความผิดพลาดในการแสดงผลซ้ำเฉลี่ยอยู่ที่ 0.08% สำหรับรุ่นงาน 4 หัวอ่านเขียน และ 0.07% สำหรับรุ่นงาน 2 หัวอ่านเขียนของจำนวนงานทั้งหมดที่เข้าทดสอบรุ่นงานความเร็วสปินเดิลมอเตอร์ 7200 รอบต่อนาที แสดงในภาพที่ 6 ส่งผลกระทบต่อจำนวนฮาร์ดดิสก์ไดรฟ์ที่จะส่งมอบให้กับลูกค้าลดลงเนื่องจากต้องส่งงานกลับไปถอดส่วนประกอบต่าง ๆ ออกเพื่อทำการแก้ไขต่อไป

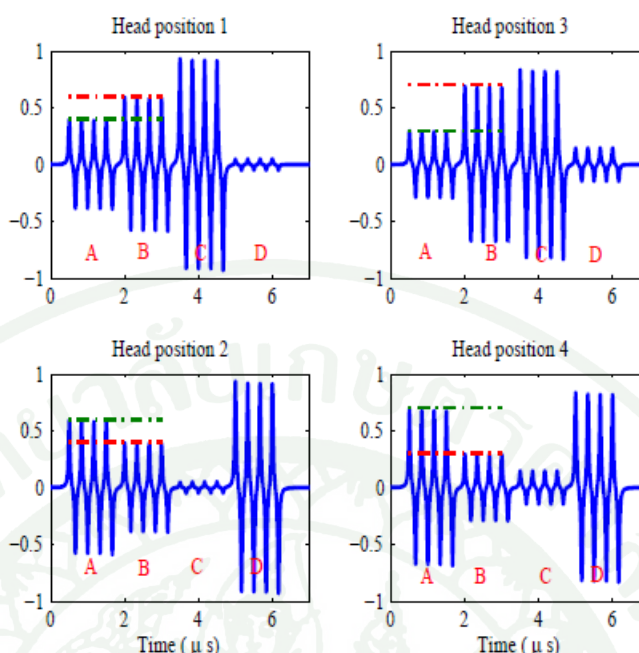
ภาพที่ 10 สัญญาณเซอร์โวที่ไม่ใช่ตำแหน่งศูนย์

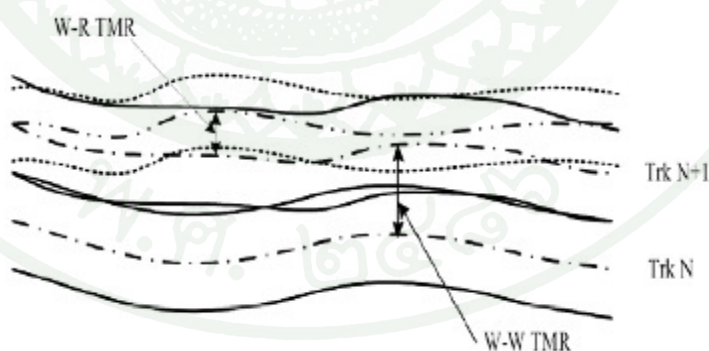
การเบี่ยงเบนจากแทร็คอ้างอิงทำให้เกิดการออกจากความสามารถในการแสดงผลซ้ำ (Repeatable Run Out, RRO) สำหรับตำแหน่งหัวอ่านเขียนตามกลไกการควบคุมของเซอร์โว ส่วนการรบกวนที่ไม่เกิดการทำให้ซ้ำขณะที่มีการเขียนสัญญาณเซอร์โวซึ่งเป็นสาเหตุทำให้เกิดการเบี่ยงเบนออกจากศูนย์กลางแทร็คข้อมูลอ้างอิงซึ่งส่งผลต่อตำแหน่งสไลเดอร์ที่เกิดขึ้นอย่างซ้ำๆ ปัจจุบันนี้ทำให้เกิดการความผิดพลาดในการแสดงผลซ้ำ (Non Repeatable Run Out, NRRO) ซึ่งส่งผลต่อตำแหน่งของหัวอ่านเขียนตามกลไกการควบคุมของเซอร์โว การเบี่ยงเบนในสองแทร็คข้อมูลที่มีการเขียนสัญญาณแสดงในภาพที่ 13 โดยเส้นทึบแทนการเขียนสัญญาณเซอร์โวซึ่งหัวอ่านเขียนจะต้องเคลื่อนที่ตามเส้นนี้ แต่เนื่องจากข้อจำกัดเรื่องความถี่ของคลื่นและการรบกวนอื่น ๆ ทำให้หัวอ่านเขียนนี้ไม่สามารถที่จะเคลื่อนที่ตามศูนย์กลางแทร็คได้อย่างสมบูรณ์ โดยเส้นทางการเคลื่อนที่ของตำแหน่งหัวอ่านเขียนแทนด้วยเส้นประ นอกจากนี้แต่ละแทร็คหัวอ่านเขียนก็อาจจะมี การเคลื่อนที่ที่ไม่เหมือนกันและเป็นไปได้ที่แทร็คใดแทร็คหนึ่งจะไปทับแทร็คอื่นที่ตำแหน่งใด ตำแหน่งหนึ่ง ซึ่งเรียกว่า “Squeeze” หรือ การเข้าถึงแทร็คข้อมูลที่ไม่ถูกต้องจากการเขียนสัญญาณ (Write-to-Write Track Mis-Registration, WWTMR) เมื่อหัวอ่านเขียนพยายามที่จะไปตามศูนย์กลางแทร็ค ข้อมูลตามรูปแบบของเซอร์โว แต่เป็นการเคลื่อนที่แบบไม่มีจุดหมายรอบๆ ศูนย์ กลางแทร็คเพราะว่ามีการรบกวนอื่น ๆ ด้วย การเข้าถึงแทร็คข้อมูลที่ไม่ถูกต้องระหว่างแทร็ค อ้างอิงและหัวอ่านเขียนนี้เรียกว่า การเข้าถึงแทร็คข้อมูลที่ไม่ถูกต้องจากการอ่านเขียน (Write-to-Read Track Mis-Registration, WRTMR)

ภาพที่ 13 การเข้าถึงตำแหน่งแทร็คที่ไม่ถูกต้องจากการเขียนและอ่านสัญญาณ

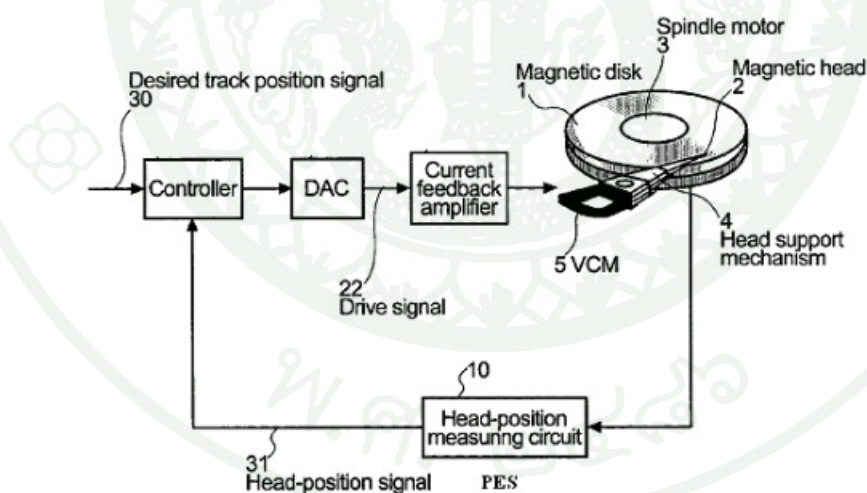
ภาพที่ 14 วงจรการควบคุมให้หัวอ่านเขียนของเซอร์โว

เมื่อหัวอ่านเขียนไม่อยู่ในตำแหน่งศูนย์กลางแทร็คข้อมูล หัวอ่านเขียนจะเริ่มจากการหา track ID ซึ่งกำหนดโดย gray code number หลังจากนั้นเมื่อพบแทร็คที่ต้องการแล้ว จึงพยายามทำให้หัวอ่านเขียนอยู่กึ่งกลางแทร็คโดยอ้างอิงตำแหน่งของหัวอ่านเขียนปัจจุบันจากค่าความผิดพลาดตำแหน่งสัญญาณ จากนั้นส่วนควบคุม (Controller) จะส่งค่าดิจิทัลเพื่อแปลงเป็นอนาล็อก (Digital to Analog, DAC) ไปที่ขดลวดมอเตอร์แบบเสียง (Voice Coil Motor, VCM) เพื่อปรับให้หัวอ่านเขียนอยู่ตรงหรือใกล้เคียงกับศูนย์กลางแทร็คข้อมูลมากที่สุดจึงเริ่มอ่านหรือเขียนข้อมูล วงจรการควบคุมให้หัวอ่านเขียนของเซอร์โวแสดงในภาพที่ 14

ระบบตำแหน่งหัวอ่านเขียนมีการควบคุมสองทางโดยอันแรกคือการควบคุมการเคลื่อนที่ของหัวอ่านเขียนไปบนแผ่นแม่เหล็กบันทึกข้อมูล (Seek Control) และการควบคุมการรักษาตำแหน่งของหัวอ่านเขียนบนแทร็คที่ต้องการบนแผ่นแม่เหล็กบันทึกข้อมูล (Following Control) ซึ่งในการควบคุมการเคลื่อนที่ของหัวอ่าน หน้าหลักของระบบควบคุมคือตำแหน่งของหัวอ่านเขียนเพียงแค่ชั่วขณะ แต่ในส่วนการรักษาตำแหน่งหน้าที่หลักคือการทำงานในช่วงที่หัวอ่านเขียนอยู่ในภาวที่นิ่งแล้ว (Atsumi *et al.*, 2008; Akagi *et al.*, 2005)

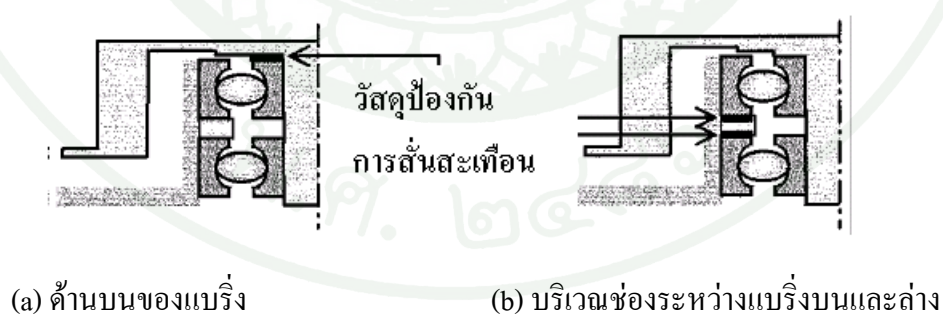
ประสิทธิภาพในการกระแทกอย่างรุนแรง มอเตอร์แบบแบร์ริงของเหลวมีความต้านทานการกระแทกอย่างรุนแรงได้ดีกว่ามอเตอร์แบบแบร์ริงแบบลูกบอล เนื่องจากภายหลังจากเกิดการกระแทกอย่างรุนแรงคือ พื้นที่สัมผัสเล็กๆ ระหว่าง ball กับ raceway ในมอเตอร์แบบแบร์ริงแบบลูกบอล อาจได้รับความเสียหาย ซึ่งส่งผลให้มีการเพิ่มขึ้นของระดับเสียงรบกวนและค่าความผิดพลาดในการแสดงผลซ้ำ แต่หลักการในมอเตอร์แบบแบร์ริงของเหลวระหว่าง shaft กับ sleeve นั้น ช่วยลดแรงสัมผัสได้เป็นอย่างดี อีกทั้งสารหล่อลื่น (Lubricant film) ในมอเตอร์แบบแบร์ริงของเหลว ยังช่วยลด/ซับแรงกระแทกที่เกิดขึ้นได้อีกด้วย นอกจากนี้ยังมีการศึกษาเกี่ยวกับการใช้วัสดุป้องกันการสั่นสะเทือนภายในสปินเดิลมอเตอร์แบบแบร์ริงแบบลูกบอลโดยใส่ด้านบนและบริเวณช่องระหว่างแบร์ริงบนและล่างตามภาพที่ 21 พบว่าการใส่ตัวป้องกันการสั่นสะเทือนที่ด้านบนของแบร์ริงจะมีประสิทธิภาพในการลดความผิดพลาดในการแสดงผลซ้ำที่ดีกว่าการใส่ตัวป้องกันการสั่นสะเทือนบริเวณช่องระหว่างแบร์ริงบนและล่างเพียงอย่างเดียว (Jang *et al.*, 2000)

ภาพที่ 21 ตำแหน่งการใส่วัสดุป้องกันการสั่นสะเทือนภายในสปินเดิลมอเตอร์แบบแบร์ริงแบบลูกบอล

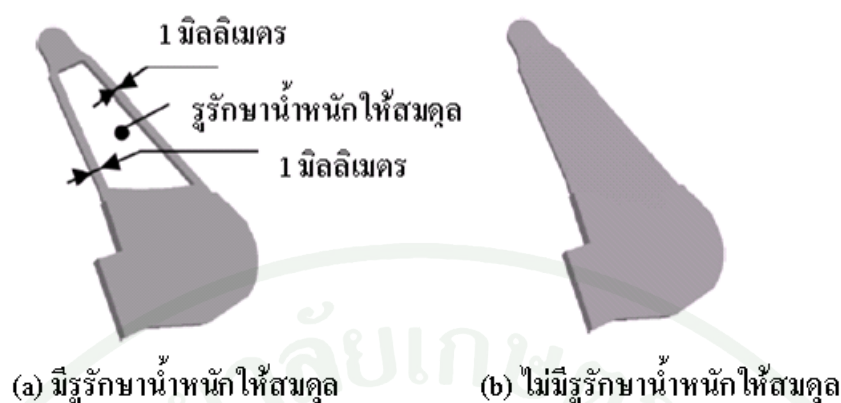
ภาพที่ 22 ลักษณะของฐานชุดหัวอ่านเขียนที่มีผลต่อกระแสลมที่หมุนวนในฮาร์ดดิสก์ไดรฟ์

ชุดหัวอ่านเขียนส่วนใหญ่แขนจับตัวขับเคลื่อนจะมีรูปในการรักษาน้ำหนักให้สมดุล ดังนั้นแรงเฉื่อยของแขนจับสามารถที่จะควบคุมได้และทำให้มีความเร็วสูงในการเข้าถึงตำแหน่ง จากการศึกษาเกี่ยวกับโครงสร้างการไหลของอากาศในฮาร์ดดิสก์ไคร์รุ่น 3.5 นิ้วหมุนด้วยความเร็วรอบ 10,033 รอบต่อวินาทีเพื่อเปรียบเทียบการไหลของอากาศรอบ ๆ แขนจับที่มีรูปกับไม่มีรักษาน้ำหนักให้สมดุลตรงบริเวณฐานชุดหัวอ่านเขียน โดยวัดการสั่นสะเทือนของแขนจับทั้งสองประเภท พบว่ากระแสลมที่หมุนวนที่เกิดจากแขนจับแบบมีรูปมีขนาดที่ใหญ่กว่าแขนจับแบบไม่มีรักษาน้ำหนักให้สมดุล เนื่องจากการไหลของลมที่ไหลออกจากรูตรงแขนจับ ลมหมุนวนนี้เป็นแหล่งกำเนิดตัวกระตุ้นการสั่นสะเทือนของชุดหัวอ่านเขียน ภาพที่ 22 แสดงลักษณะของฐานชุดหัวอ่านเขียนที่มีรักษาน้ำหนักให้สมดุล (a) และไม่มีรักษาน้ำหนักให้สมดุล (b) ตามลำดับ (Tsuda *et al.*, 2003)

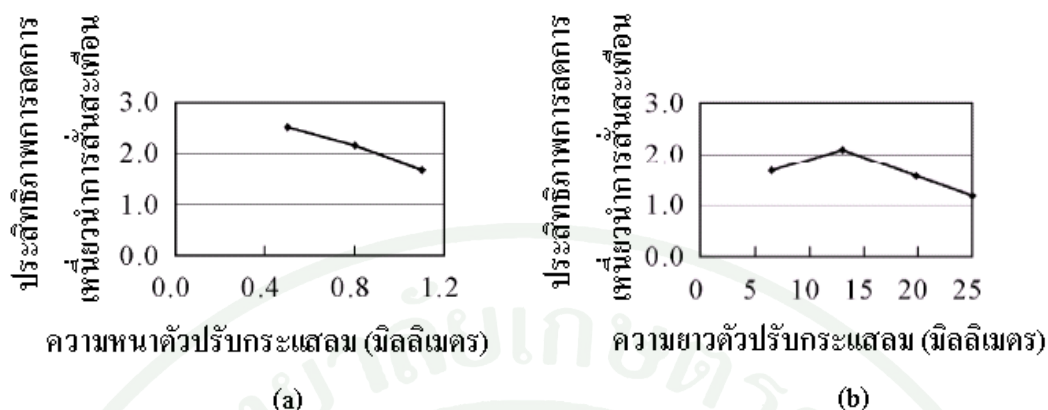
ภาพที่ 23 ประสิทธิภาพการลดการไหลเหนี่ยวนำการสั้นสะเทือนตามความหนาและความยาวของตัวปรับกระแสลม

จากการศึกษาเพื่อลดการไหลแบบเหนียวนำการสันสะท้อนด้วยการลดอัตราการไหลรอบ ๆ ชุดหัวอ่านเขียน ซึ่งฮาร์ดดิสก์ไดรฟ์ในการทดลองเป็นรุ่นงาน 5 แผ่นดิสก์ เส้นผ่านศูนย์กลาง 84 มิลลิเมตร หมุนด้วยความเร็วรอบ 10025 รอบต่อนาที ระยะห่างระหว่างแผ่นดิสก์แต่ละแผ่นเท่ากับ 1.9 มิลลิเมตร ทำการทดลองโดยเปลี่ยนความหนาและความยาวของตัวปรับกระแสลมที่ประกอบอยู่ระหว่างแผ่นดิสก์และวัดขนาดการสันสะท้อนของสไลเดอร์ด้วยเลเซอร์คอปเปอร์ไวโบรมิเตอร์ (Laser Doppler Vibrometer, LDV) โดยรูปร่างมาตรฐานของตัวปรับกระแสลมมีความหนาของครีปแต่ละอัน ความยาวจากส่วนปลายของตัวปรับกระแสลมถึงรัศมีด้านนอกของแผ่นดิสก์เท่ากับ 42 มิลลิเมตร หนา 1.1 มิลลิเมตรและยาว 19.8 มิลลิเมตร จากนั้นทำการเปลี่ยนแปลงความหนาของตัวปรับกระแสลมจาก 0.5, 0.8 และ 1.1 มิลลิเมตร และเปลี่ยนแปลงความยาวของตัวปรับกระแสลมจาก 6.5, 13.0, 19.8 และ 25.0 มิลลิเมตร พบว่าประสิทธิภาพของตัวปรับกระแสลมจะลดลงเมื่อความหนาเพิ่มขึ้นและมีการใช้พลังงานที่สูงขึ้นด้วย โดยสรุปคือประสิทธิภาพของตัวปรับกระแสลมที่มีครีปบางจะดีกว่าครีปหนา และประสิทธิภาพของตัวปรับกระแสลมจากการเปลี่ยนความยาวให้ประสิทธิภาพดีที่สุดที่ความยาว 13.0 มิลลิเมตร ถ้าตัวปรับกระแสลมยาวกว่า 13.0 มิลลิเมตร มีการใช้พลังงานจะสูงขึ้น อัตราการไหลก็จะลดลง จึงทำให้ประสิทธิภาพของตัวปรับกระแสลมลดลง จากผลการทดลองสามารถสรุปได้ว่าความยาวของตัวปรับกระแสลมที่ใกล้เคียงกับความยาวของแขนจับภายในแผ่นดิสก์เป็นค่าประสิทธิภาพที่ดีที่สุดตามที่แสดงในภาพที่ 23 (Hirono *et al.*, 2004)

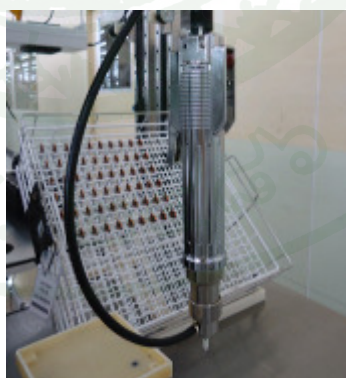
2.1.1 ไขควงไฟฟ้าสำหรับการประกอบสายรับส่งสัญญาณการอ่านเขียนข้อมูลเข้ากับฐานชุดหัวอ่านเขียน ผู้ผลิต TECHNART รุ่น SG-1200A-SDw แสดงตามภาพที่ 24

ภาพที่ 24 ไขควงไฟฟ้า

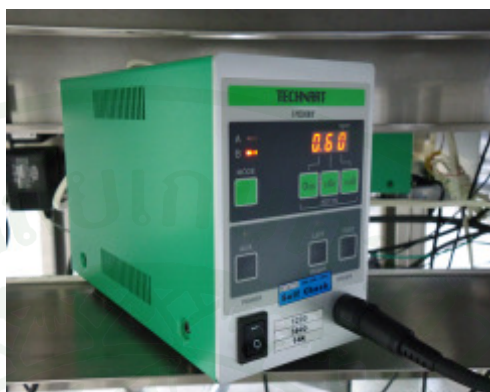
2.1.2 อุปกรณ์ควบคุมแรงบิดและความเร็วรอบของไขควงไฟฟ้า ผู้ผลิต  
TECHNART รุ่น FED III ของโรงงานกรณีศึกษา แสดงตามภาพที่ 25

ภาพที่ 25 อุปกรณ์ควบคุมแรงบิดและความเร็วรอบของไขควงไฟฟ้า

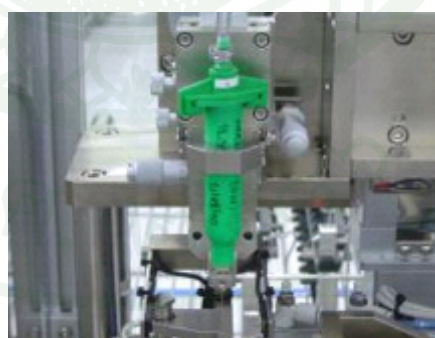
2.3 อุปกรณ์สำหรับหยอดกาวในชุดหัวอ่านเขียน แสดงในภาพที่ 26

ภาพที่ 26 อุปกรณ์สำหรับหยอดกาวในชุดหัวอ่านเขียน

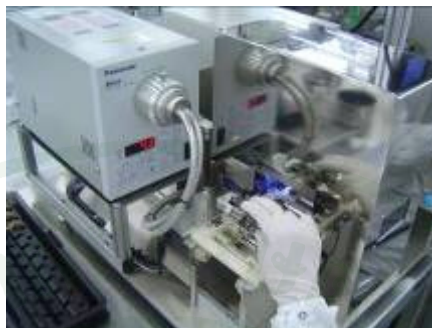
## 2.4 เครื่องอบการด้วยแสงอัลตราไวโอเล็ต แสดงในภาพที่ 27

ภาพที่ 27 เครื่องอบการด้วยแสงอัลตราไวโอเล็ต

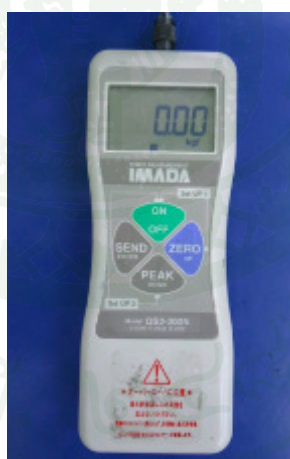
## 2.5 อุปกรณ์การวัดแรง (Force Measurement) ผู้ผลิต IMADA รุ่น DS2-200N แสดงในภาพที่ 28

ภาพที่ 28 อุปกรณ์การวัดแรงสำหรับวัดแรงกดบริเวณแผ่นอลูมิเนียมของสายรับส่งสัญญาณ  
การอ่านเขียนข้อมูล

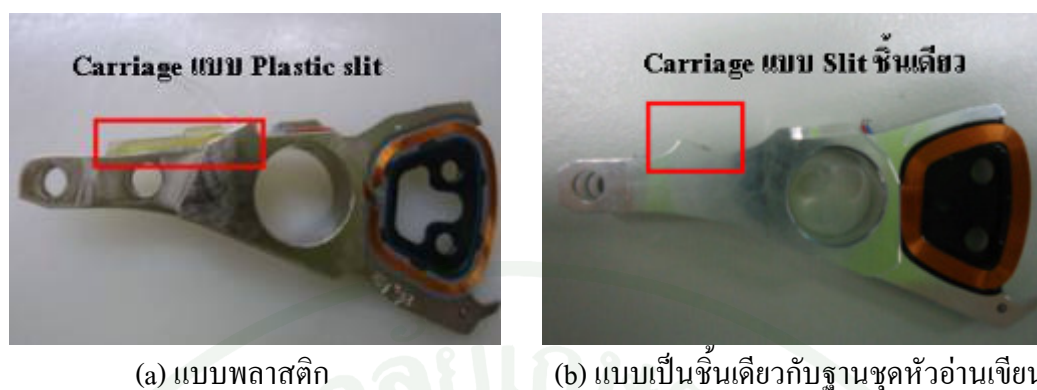
(a) แบบพลาสติก

(b) แบบเป็นขึ้นเตี้ยกับฐานชุดหัวอ่านเขียน

ภาพที่ 30 ฐานชุดหัวอ่านเขียนที่มีช่องสำหรับใส่ทางของหัวอ่านเขียน

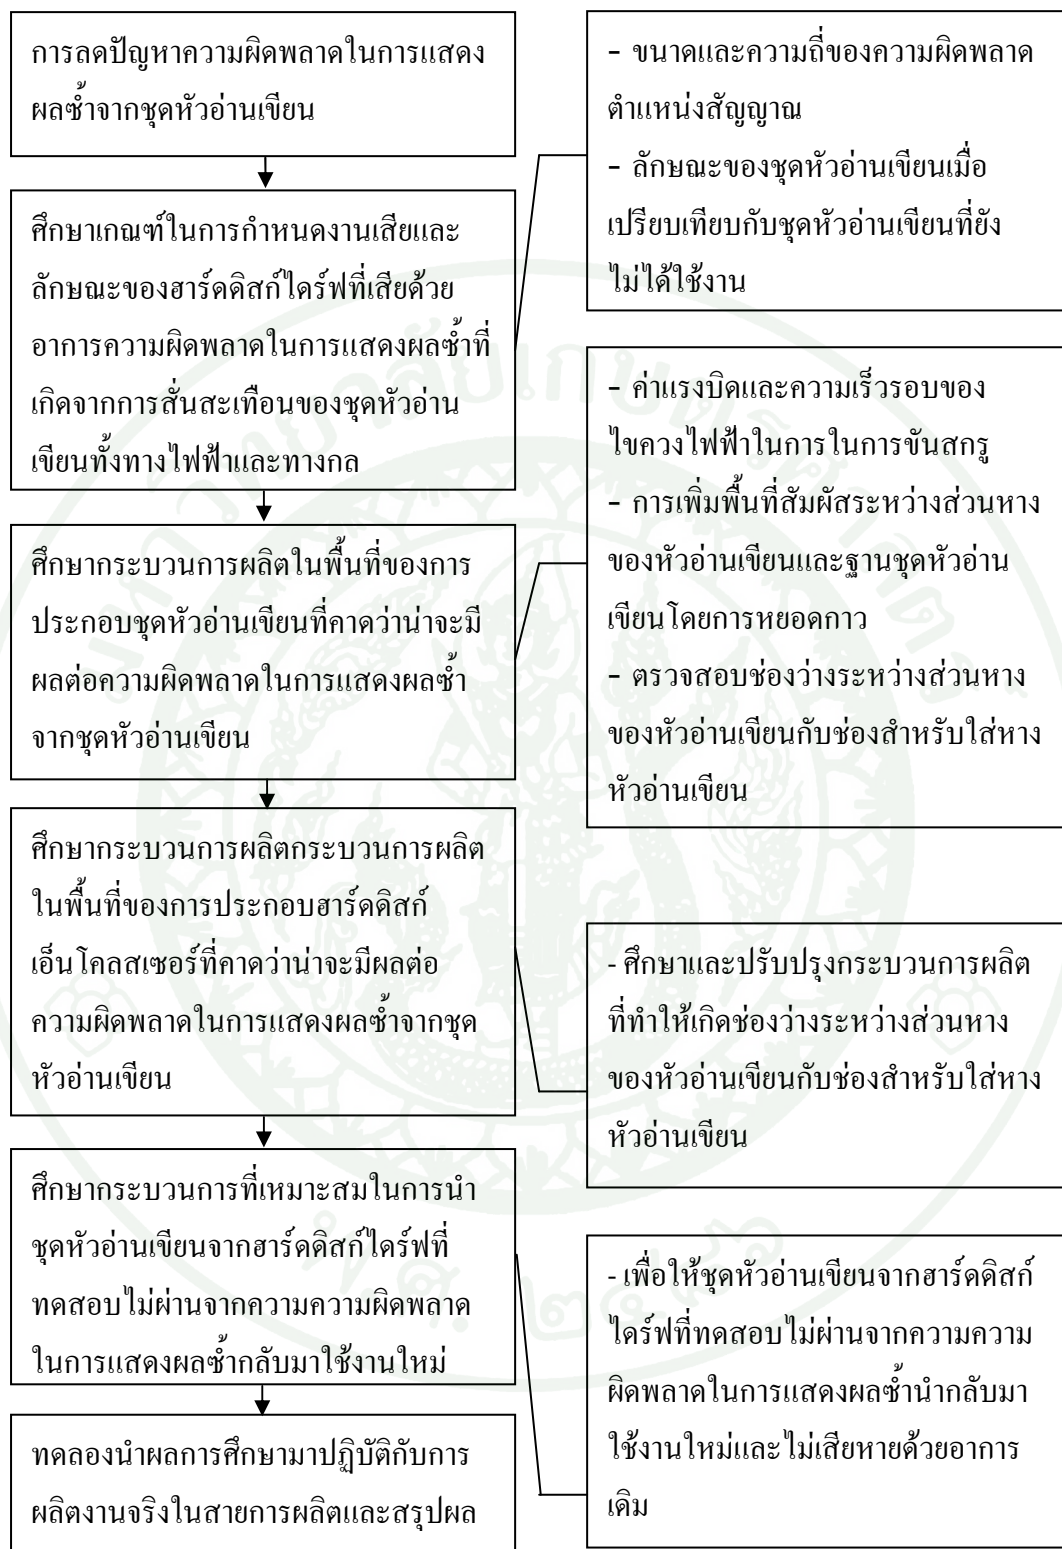
ภาพที่ 32 แสดงแผนงานวิจัย

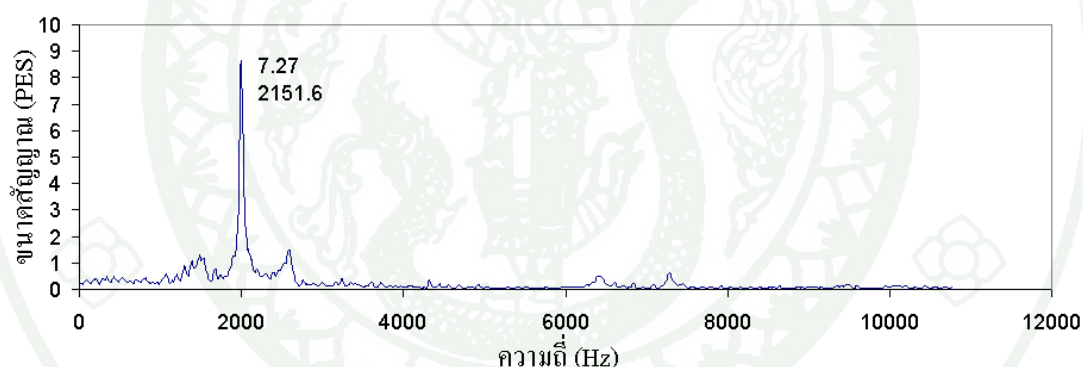
ขนาดการเกิดความคลาดเคลื่อนตำแหน่งสัญญาณงานหมายเลข GLG43XWJ

ภาพที่ 33 ขนาดของความผิดพลาดตำแหน่งสัญญาณที่วิเคราะห์จากฮาร์ดดิสก์ไดรฟ์

1.1 จากข้อมูลฮาร์ดดิสก์ไดรฟ์ 300 ตัว พบว่าขนาดของความผิดพลาดตำแหน่งสัญญาณที่วิเคราะห์ได้มากกว่าค่าที่กำหนดของรูนงานในช่วงความถี่ประมาณ 1.5 – 3.3 kHz ภาพที่ 33 แสดงตัวอย่างผลการวิเคราะห์ ขนาดของความผิดพลาดตำแหน่งสัญญาณที่ความถี่ 2,151.6 Hz มีขนาดความผิดพลาดของสัญญาณตำแหน่งเท่ากับ 7.27 PES เนื่องจากกราฟมีขนาดของความผิดพลาดตำแหน่งสัญญาณสูงขึ้นมากกว่าที่ความถี่ในช่วงอื่น ๆ ส่วนมากแล้วหัวอ่านเขียนหมายเลขศูนย์จะมีขนาดของความผิดพลาดตำแหน่งสัญญาณมากกว่าค่าที่กำหนดของรูนงาน แสดงในตารางที่ 1

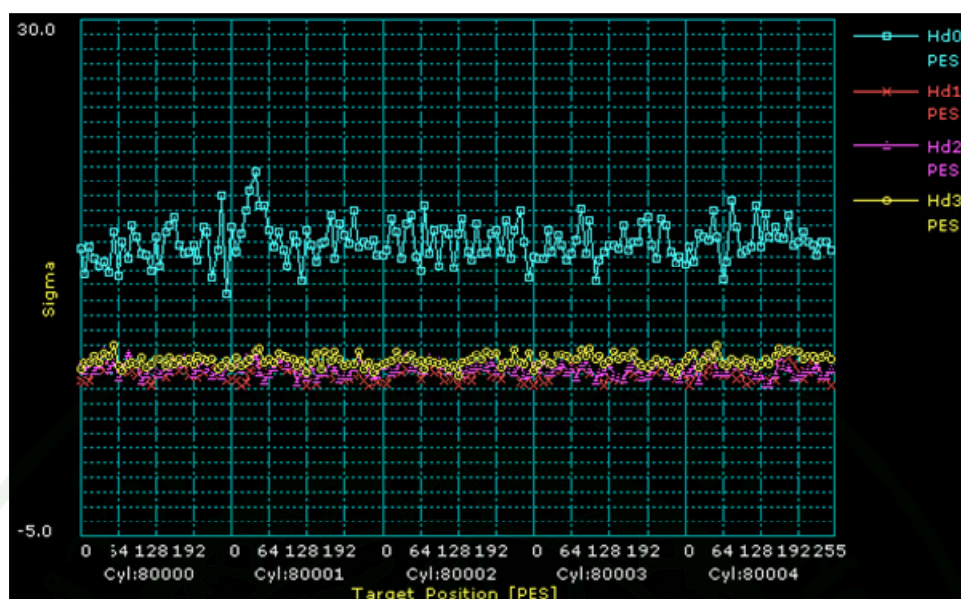
ภาพที่ 34 การวิเคราะห์การเบี่ยงเบนออกนอกแตร็คข้อมูลของหัวอ่านเขียน

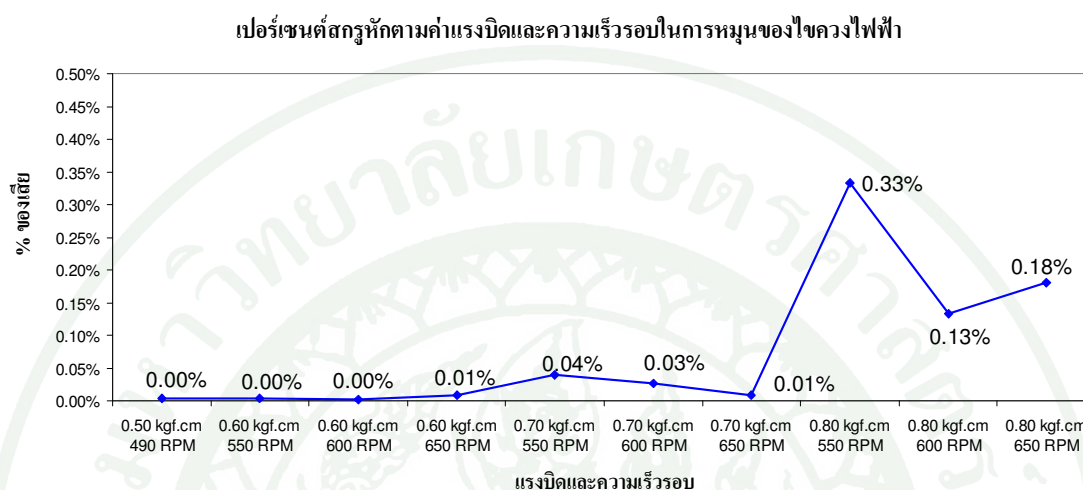
ภาพที่ 37 เปอร์เซนต์ของสกรูหักตามค่าแรงบิดและความเร็วรอบในการหมุนของไขควงไฟฟ้า

พบว่ามีสกรูหักที่ค่าแรงบิด 0.80 kgf.cm 550 รอบต่อนาทีเท่ากับ 0.33%, 0.80 kgf.cm 600 รอบต่อนาทีเท่ากับ 0.13%, 0.80 kgf.cm 650 รอบต่อนาทีเท่ากับ 0.18% ตามลำดับ แสดงในภาพที่ 37 ซึ่งส่งผลกระทบต่อของเสียในกระบวนการผลิตเนื่องจากต้องทิ้งฐานชุดหัวอ่านเขียนไม่สามารถ

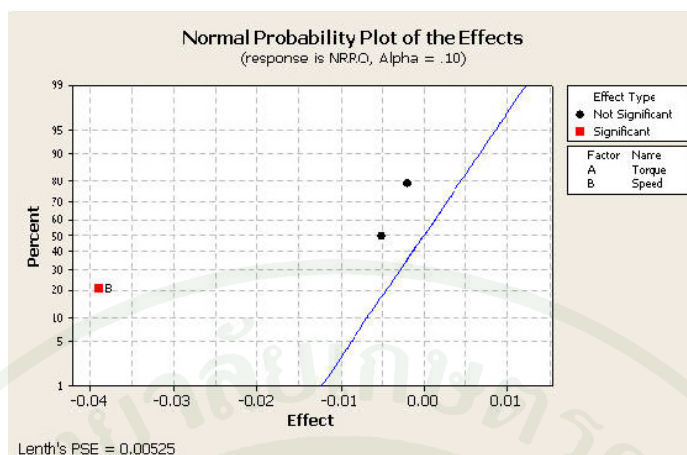
ภาพที่ 39 การแจกแจงพื้นที่ได้โค้งแบบปกติของปัจจัยในการชันสกรู

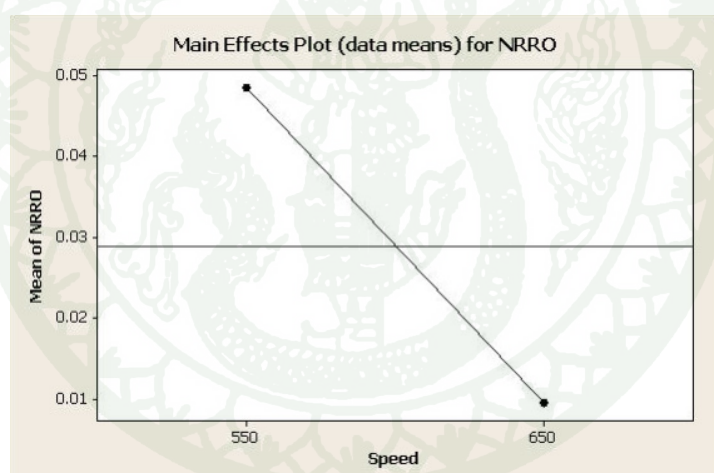
ภาพที่ 40 ผลการวิเคราะห์ปัจจัยหลักที่มีต่อเปอร์เซ็นต์ความผิดพลาดในการแสดงผลซ้ำ

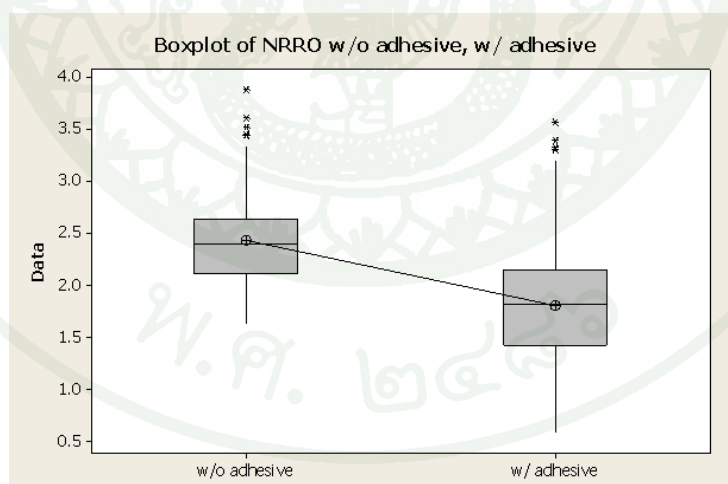
ภาพที่ 41 การกระจายตัวของค่าเฉลี่ยความผิดพลาดตำแหน่งสัญญาณของชุดหัวอ่านเขียนที่หยอดกาวและไม่หยอดกาว

จากการเปรียบเทียบค่าเฉลี่ยความผิดพลาดตำแหน่งสัญญาณของชุดหัวอ่านเขียนที่หยอดกาวและไม่หยอดกาวแสดงในภาพที่ 41 พบว่า P-value เท่ากับ 0.000 (น้อยกว่าระดับนัยสำคัญ 0.05) แสดงว่าค่าเฉลี่ยความผิดพลาดตำแหน่งสัญญาณของชุดหัวอ่านเขียนที่หยอดกาวและไม่หยอดกาวมีความแตกต่างอย่างมีนัยสำคัญ ซึ่งการหยอดกาวที่ชุดหัวอ่านเขียนมีผลให้ค่าเฉลี่ยความผิดพลาดตำแหน่งสัญญาณน้อยกว่าชุดอ่านเขียนที่ไม่หยอดกาว ภาพที่ 42 แสดงการวิเคราะห์ผลความแตกต่างค่าเฉลี่ยความผิดพลาดตำแหน่งสัญญาณด้วยวิธี Two-Sample T-Test

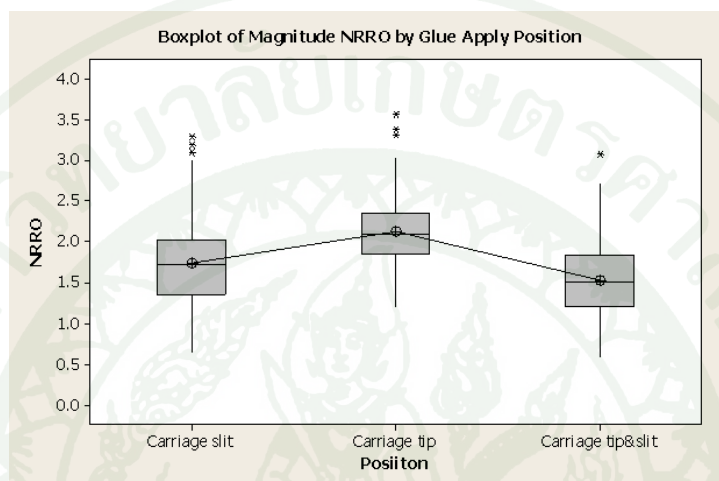
ภาพที่ 43 การกระจายตัวของค่าเฉลี่ยความผิดพลาดตำแหน่งสัญญาณตามตำแหน่งการหยอดกาวของชุดหัวอ่านเขียน

จากการกระจายตัวของค่าเฉลี่ยความผิดพลาดตำแหน่งสัญญาณตามตำแหน่งการหยอดกาวของชุดหัวอ่านเขียนแสดงในภาพที่ 43 พบว่าตำแหน่งการหยอดกาวมีผลต่อค่าเฉลี่ยความผิดพลาดตำแหน่งสัญญาณโดยการหยอดกาวที่ช่องสำหรับใส่หางหัวอ่านเขียนและส่วนปลายของ

ฐานชุดหัวอ่านเขียน มีค่าเฉลี่ยความผิดพลาดตำแหน่งสัญญาณน้อยกว่าการหยอดกาวที่ช่องสำหรับใส่ทางหัวอ่านเขียนและที่บริเวณส่วนปลายของฐานชุดหัวอ่านเขียนเพียงอย่างเดียวตามลำดับ การวิเคราะห์ผลความแตกต่างค่าเฉลี่ยความผิดพลาดตำแหน่งสัญญาณตามตำแหน่งการหยอดกาว ด้วยวิธี One-Way ANOVA แสดงในภาพที่ 44

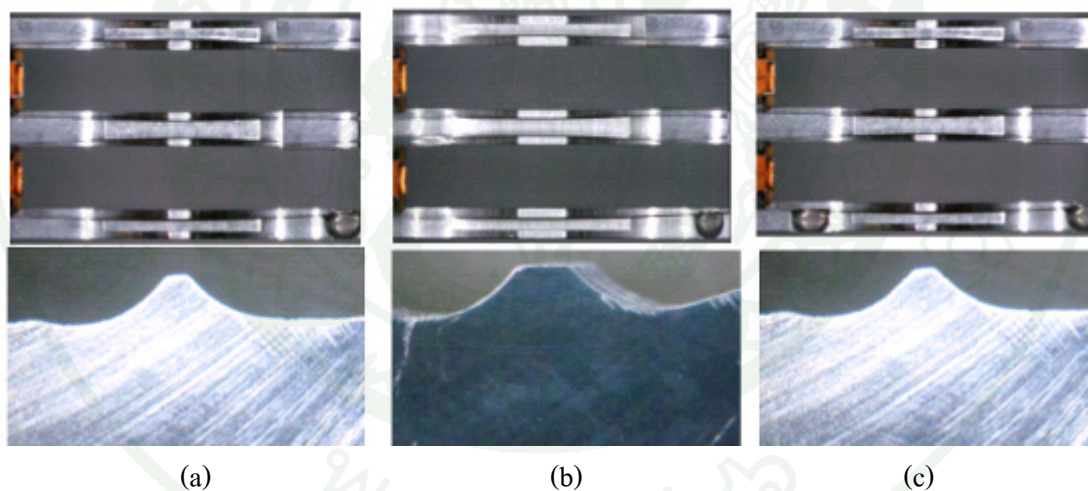
ภาพที่ 49 ขนาดของช่องสำหรับใส่หางหัวอ่านเขียนและตำแหน่งการหยอดกาวเพื่อเพิ่มพื้นที่การสัมผัสของส่วนหางหัวอ่านเขียนและช่องสำหรับใส่หางหัวอ่านเขียน

กลุ่มที่ 3: ชุดหัวอ่านเขียนที่ประกอบจากฐานชุดหัวอ่านเขียนปัจจุบันและหยอดกาวที่ส่วนปลายของฐานชุดหัวอ่านเขียน 1 จุดและด้านหลังของช่องสำหรับใส่หางหัวอ่านเขียนอีก 1 จุด แสดงในภาพที่ 49 (c)

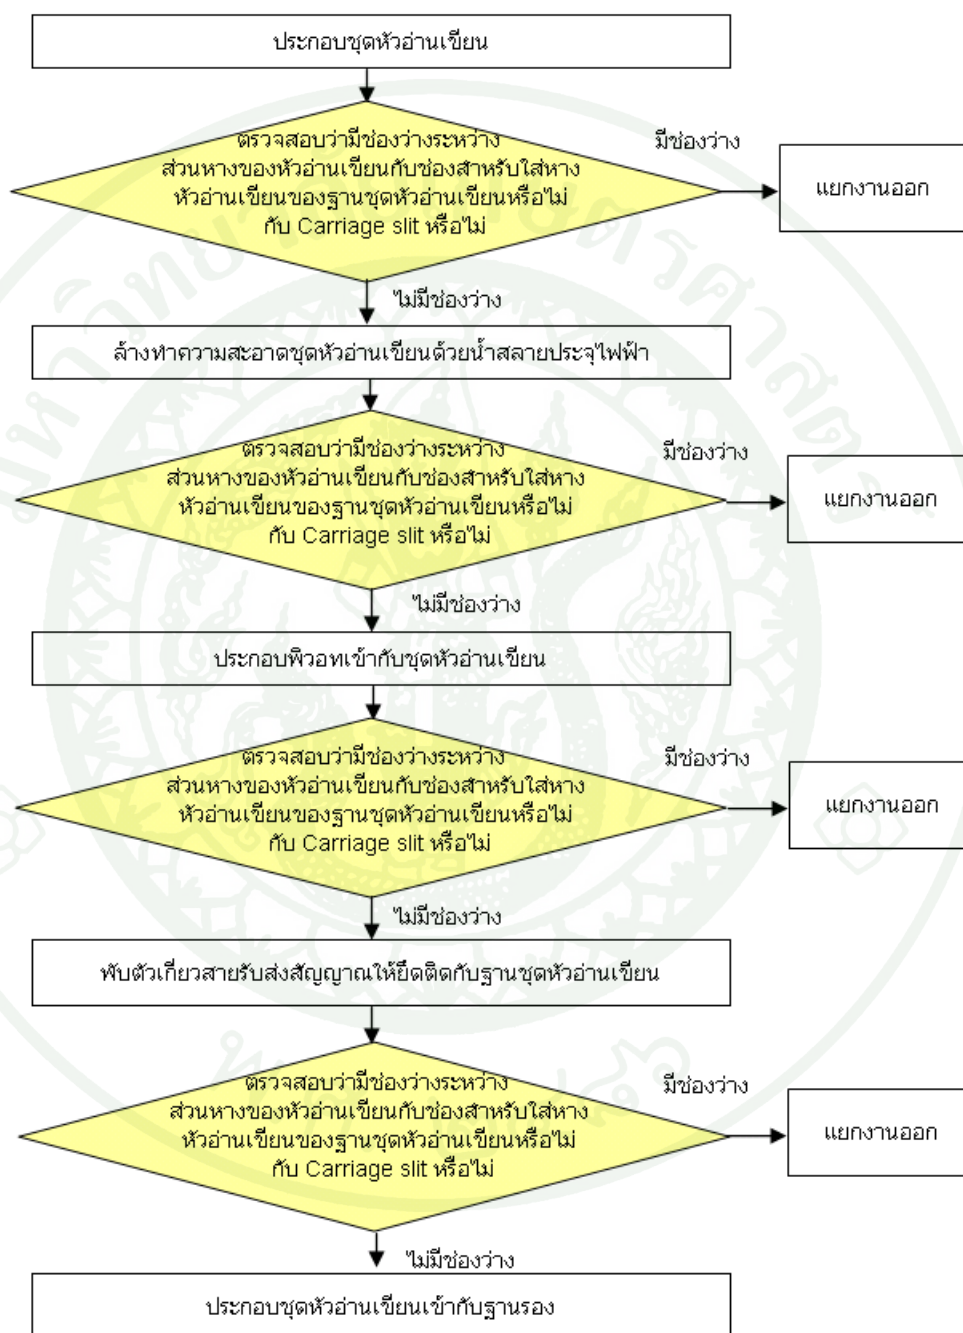
ภาพที่ 50 แผนผังวิธีการปฏิบัติที่ทำให้เกิดช่องว่างระหว่างส่วนหางของหัวอ่านเขียนและช่องสำหรับใส่หางหัวอ่านเขียน

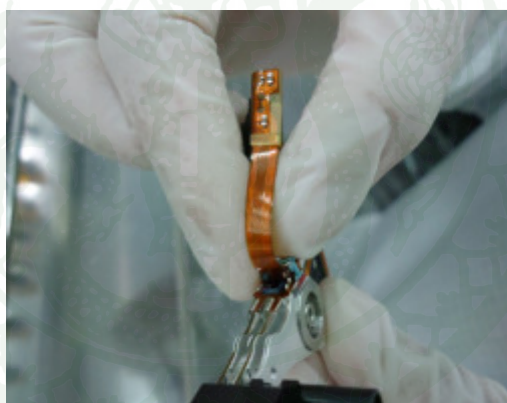
3.4 นำชุดหัวอ่านเขียนมาพันตัวเกี่ยวสายรับส่งสัญญาณการอ่านเขียนข้อมูลให้ยึดกับแผ่นอลูมิเนียมเรียกขั้นตอนการปฏิบัติงานนี้ว่า Flex Band Assembly พบว่ามีช่องว่างระหว่างส่วนหางของหัวอ่านเขียนและช่องสำหรับใส่หางหัวอ่านเขียน เท่ากับ 9.40% โดยเกิดช่องว่างที่หัวอ่านเขียนหมายเลขศูนย์เท่ากับ 7.60% (38/500 ชุดหัวอ่านเขียน) และเกิดช่องว่างที่หัวอ่านเขียนหมายเลขศูนย์และหมายเลขหนึ่งเท่ากับ 1.80% (9/500 ชุดหัวอ่านเขียน) จึงสังเกตวิธีการปฏิบัติงานพบว่าพนักงานแต่ละคนมีวิธีการพันตัวเกี่ยวสายรับส่งสัญญาณการอ่านเขียนข้อมูลให้ยึดกับแผ่นอลูมิเนียมแตกต่างกัน พบว่าพนักงานบางส่วนหลังจากที่พันเรียบร้อยแล้ว ตามภาพที่ 51 พนักงานจะมีการขยับที่บริเวณจุดล็อกของตัวเกี่ยวสายรับส่งสัญญาณและพลิกชุดหัวอ่านเขียนไป-มาเพื่อตรวจสอบว่าตัวเกี่ยวสายรับส่งสัญญาณได้ยึดติดกับฐานชุดหัวอ่านเขียนแน่นหรือไม่ ตามภาพที่ 52 ซึ่งขั้นตอนที่มีความเสี่ยงที่จะทำให้เกิดช่องว่างระหว่างส่วนหางของหัวอ่านเขียนและช่องสำหรับใส่หางหัวอ่านเขียน ได้หากมีการขยับและหมุนด้วยแรงที่มากเกินไป

ภาพที่ 51 วิธีการพันตัวเกี่ยวสายรับส่งสัญญาณการอ่านเขียนข้อมูลระหว่างหัวอ่านเขียนกับแผงวงจรให้ยึดกับแผ่นอลูมิเนียม

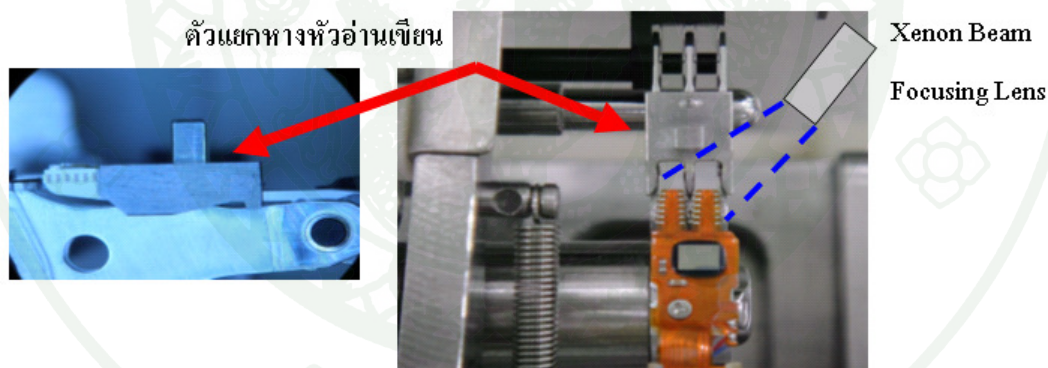
ภาพที่ 54 ลักษณะบัดกรีเข้าบริเวณจุดตะกั่วของสายรับส่งสัญญาณการอ่านเขียนข้อมูลระหว่างหัวอ่านเขียนกับแผงวงจรและหัวอ่านเขียน

4.2.4 บัดกรีเข้าบริเวณจุดตะกั่วของสายรับส่งสัญญาณการอ่านเขียนข้อมูลและจุดตะกั่วของหัวอ่านเขียน ซึ่งจะใช้ตัวแยกหางหัวอ่านเขียนเป็นตัวบังคับให้จุดตะกั่วหลอมละลายรวมตัวกัน จากนั้นใช้ความร้อนจากการบัดกรีแบบเลเซอร์ ลักษณะการบัดกรีแสดงในภาพที่ 54

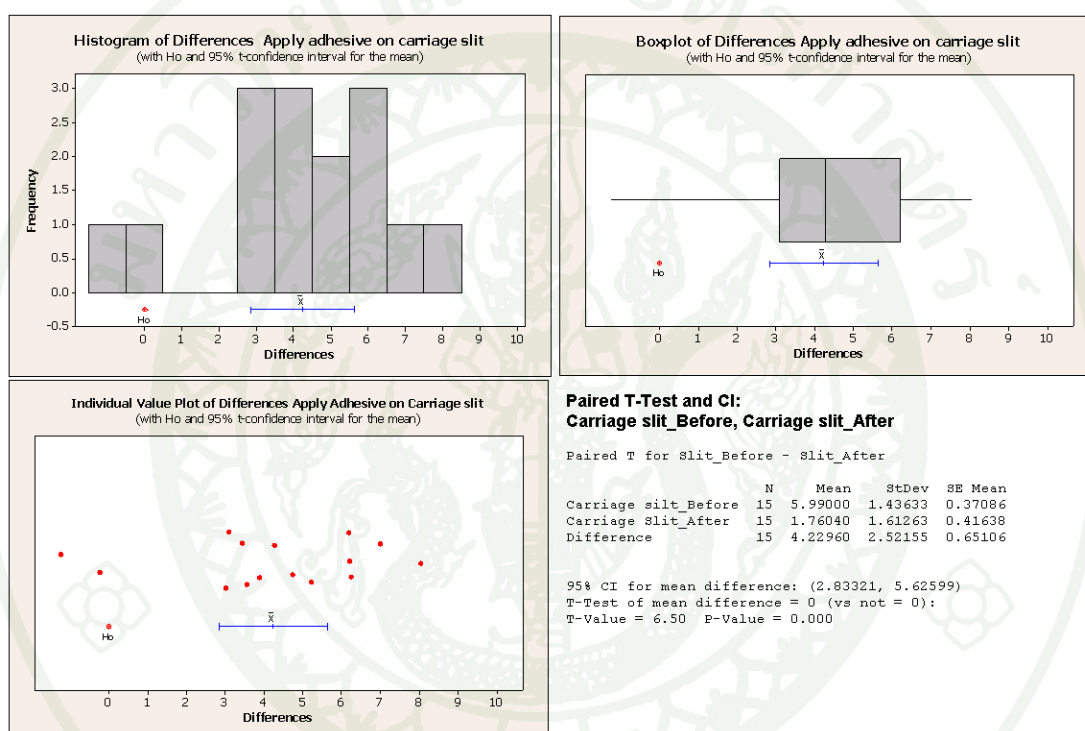
ภาพที่ 56 การวิเคราะห์ความแตกต่างค่าความผิดพลาดตำแหน่งสัญญาณก่อนและหลังการหยอดกาวที่ช่องสำหรับใส่หางหัวอ่านเขียนด้วยวิธี Paired T-Test

นำค่าความผิดพลาดตำแหน่งสัญญาณที่วัดได้มาทดสอบทางสถิติเพื่อทดสอบความแตกต่างกันระหว่างก่อนและหลังการปรับปรุงด้วยวิธี Paired T-Test เนื่องจากก่อนและหลังการปรับปรุงเป็นชิ้นงานตัวเดียวกัน พบว่าทุกการทดลองมีความแตกต่างกันระหว่างก่อนและหลังการปรับปรุงค่า p-value เท่ากับ 0.000 (น้อยกว่าระดับนัยสำคัญ 0.05) ทุกการทดลอง แสดงการวิเคราะห์ความแตกต่างค่าความผิดพลาดตำแหน่งสัญญาณก่อนและหลังการแก้ไขด้วยวิธี Paired T-Test ตามภาพที่ 56 – 60 ดังนี้

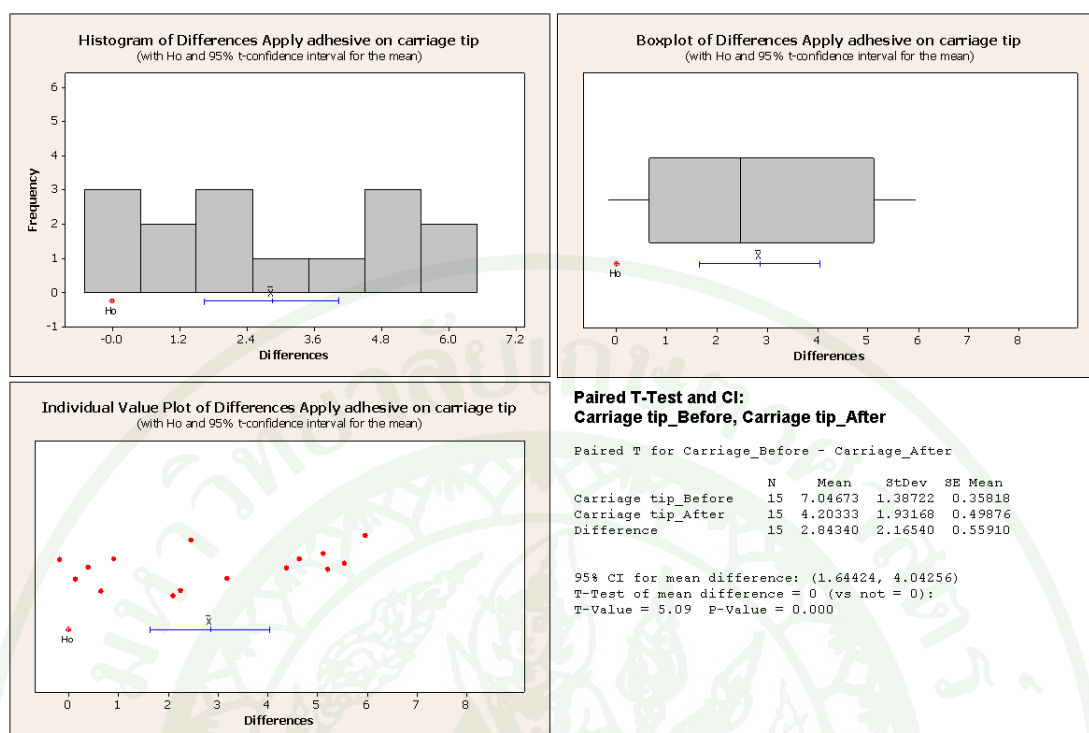
ภาพที่ 57 การวิเคราะห์ความแตกต่างค่าความผิดพลาดตำแหน่งสัญญาณก่อนและหลังการ  
หยอดกาวที่ส่วนปลายของฐานชุดหัวอ่านเขียนด้วยวิธี Paired T-Test

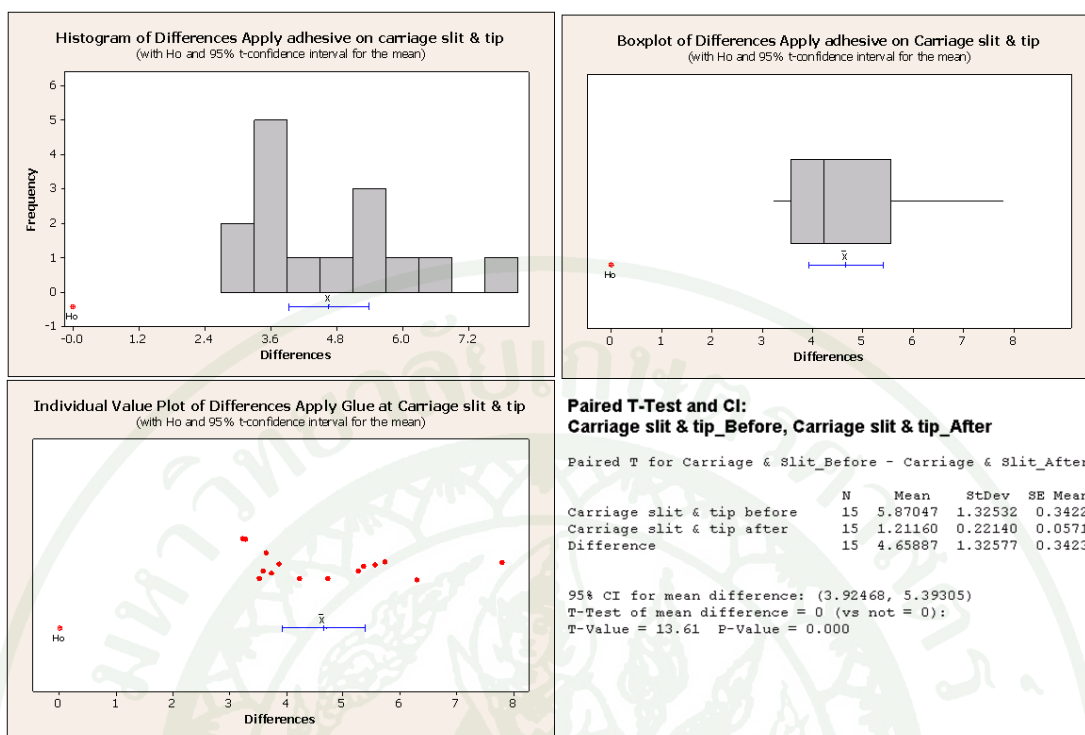
ภาพที่ 58 การวิเคราะห์ความแตกต่างค่าความผิดพลาดตำแหน่งสัญญาณก่อนและหลังการ  
หยอดกาวที่ช่องสำหรับใส่หางหัวอ่านเขียนและส่วนปลายของฐานชุดหัวอ่านเขียน  
ด้วยวิธี Paired T-Test

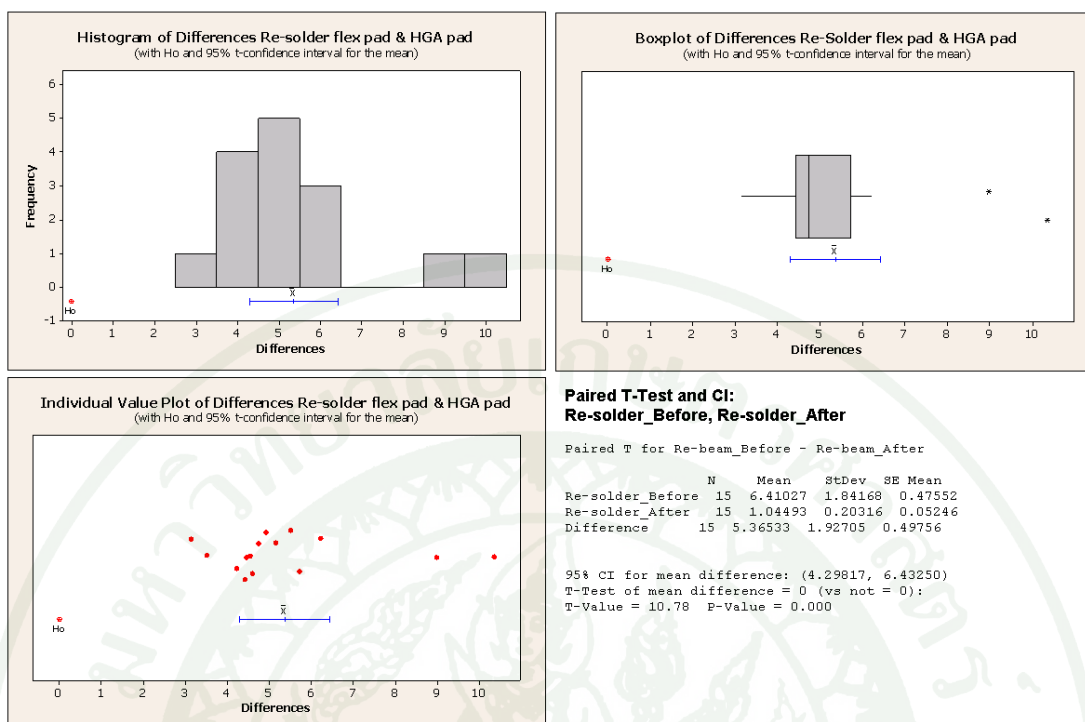
ภาพที่ 59 การวิเคราะห์ความแตกต่างค่าความผิดพลาดตำแหน่งสัญญาณก่อนและหลังการบัดกรีซ้ำบริเวณจุดตะกั่วของสายรับส่งสัญญาณด้วยวิธี Paired T-Test

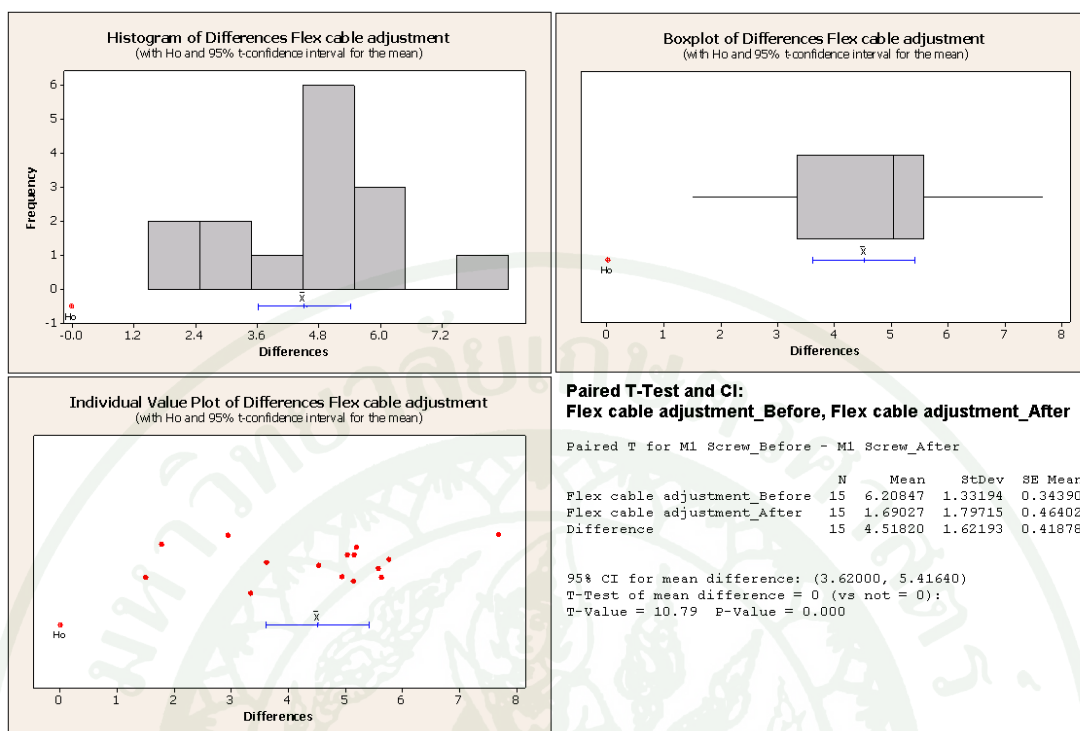
ภาพที่ 60 การวิเคราะห์ความแตกต่างค่าความผิดพลาดตำแหน่งสัญญาณก่อนและหลังการจัดตำแหน่งสายรับส่งสัญญาณการอ่านเขียนข้อมูลด้วยวิธี Paired T-Test

จะเห็นว่าวิธีการที่สามารถแก้ไขค่าความผิดพลาดตำแหน่งสัญญาณให้น้อยลงได้ 100% มีสองวิธี โดยวิธีที่หนึ่งคือการหอดกาวที่ช่องสำหรับใส่หางหัวอ่านเขียนและส่วนปลายของฐานชุดหัวอ่านเขียน ส่วนวิธีที่สองคือ การบัดกรีซ้ำบริเวณจุดตะกั่วของสายรับส่งสัญญาณการอ่านเขียนข้อมูลและหัวอ่านเขียน แต่ในกระบวนการผลิตจริงได้เลือกวิธีการบัดกรีซ้ำบริเวณตะกั่วของสายรับส่งสัญญาณการอ่านเขียนข้อมูลและบริเวณตะกั่วหัวอ่านเขียนเป็นวิธีการในการนำชุดหัวอ่านเขียนที่เสียหายด้วยความผิดพลาดในการแสดงผลซ้ากลับมาใช้ใหม่ เนื่องจากไม่ต้องเปลี่ยนหัวอ่านเขียนใหม่เพราะหัวอ่านเขียนไม่ได้เสียหายทางไฟฟ้าหรือเสียหายด้วยคุณสมบัติของหัวอ่านเขียนเอง นอกจากนี้ยังประหยัดต้นทุนในการแก้ไขงานเสียค่าที่สุดทั้งต้นทุนในด้านจัดซื้อเครื่องจักรและพื้นที่ในการใช้ห้องสะอาด และยังใช้ระยะเวลาในการแก้ไขงานน้อยที่สุดอีกด้วย แสดงในตารางที่

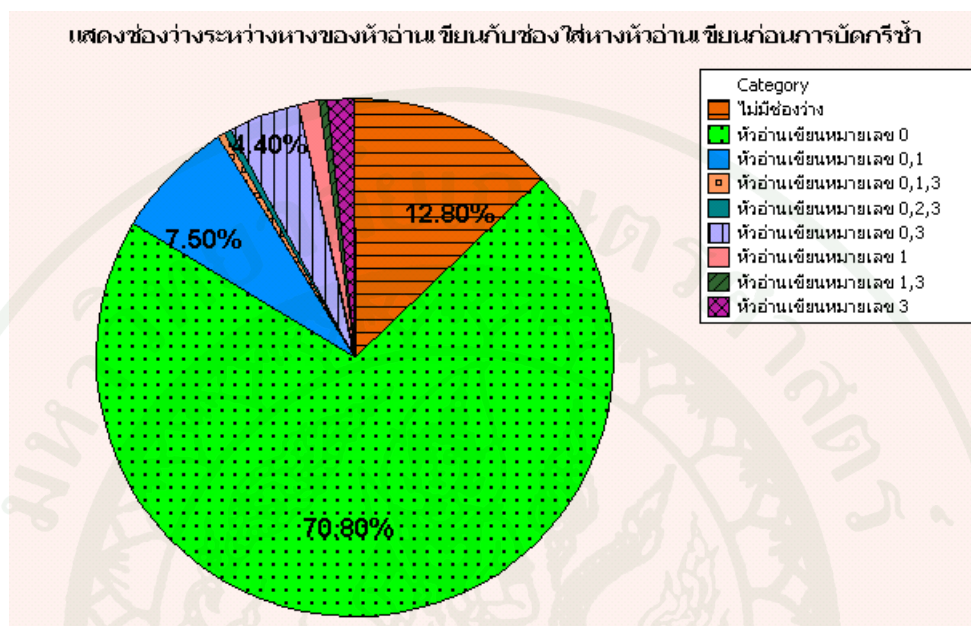
ภาพที่ 61 ตำแหน่งการเกิดช่องว่างระหว่างส่วนหางของหัวอ่านเขียนกับช่องสำหรับใส่ทางหัวอ่านเขียน

ช่องสำหรับใส่ทางหัวอ่านเขียน พบว่ามีช่องว่างที่หัวอ่านเขียนหมายเลขศูนย์มากที่สุด 70.80% แสดงในภาพที่ 61

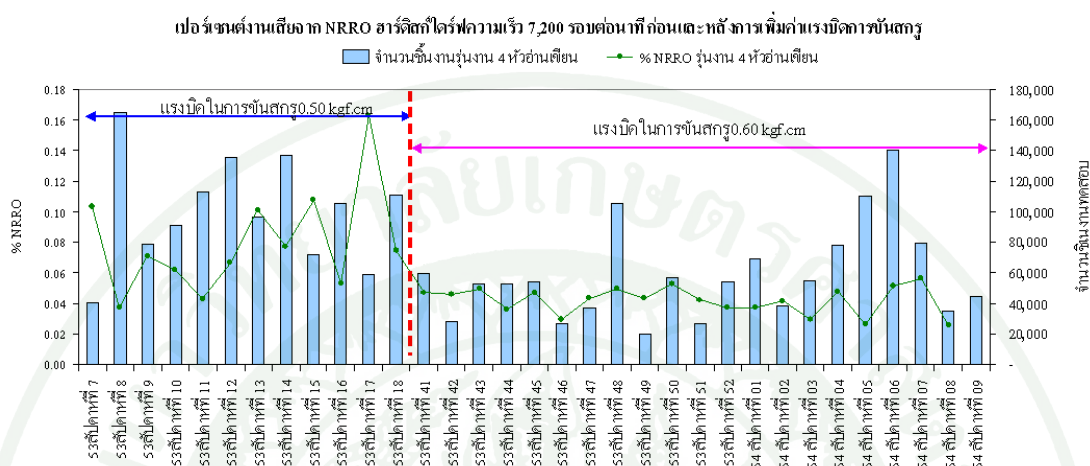
ภาพที่ 63 เปอร์เซนต์งานเสียจากความผิดพลาดในการแสดงผลซ้ำก่อนและหลังการเพิ่มแรงบิดการขับเคลื่อน

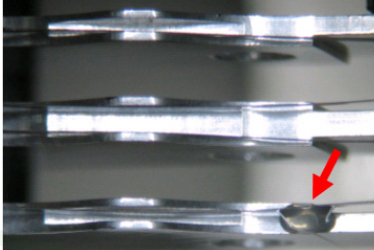
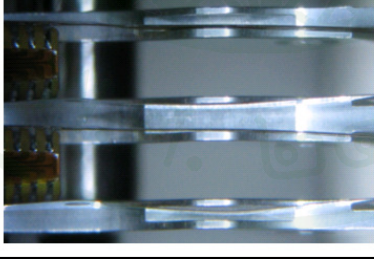
**ภาพผนวกที่ ก2** การตรวจสอบช่องว่างระหว่างส่วนหางของหัวอ่านเขียนกับช่องสำหรับใส่หางหัวอ่านเขียนก่อนและหลังการหยอดกาวบริเวณส่วนปลายของฐานชุดหัวอ่านเขียน

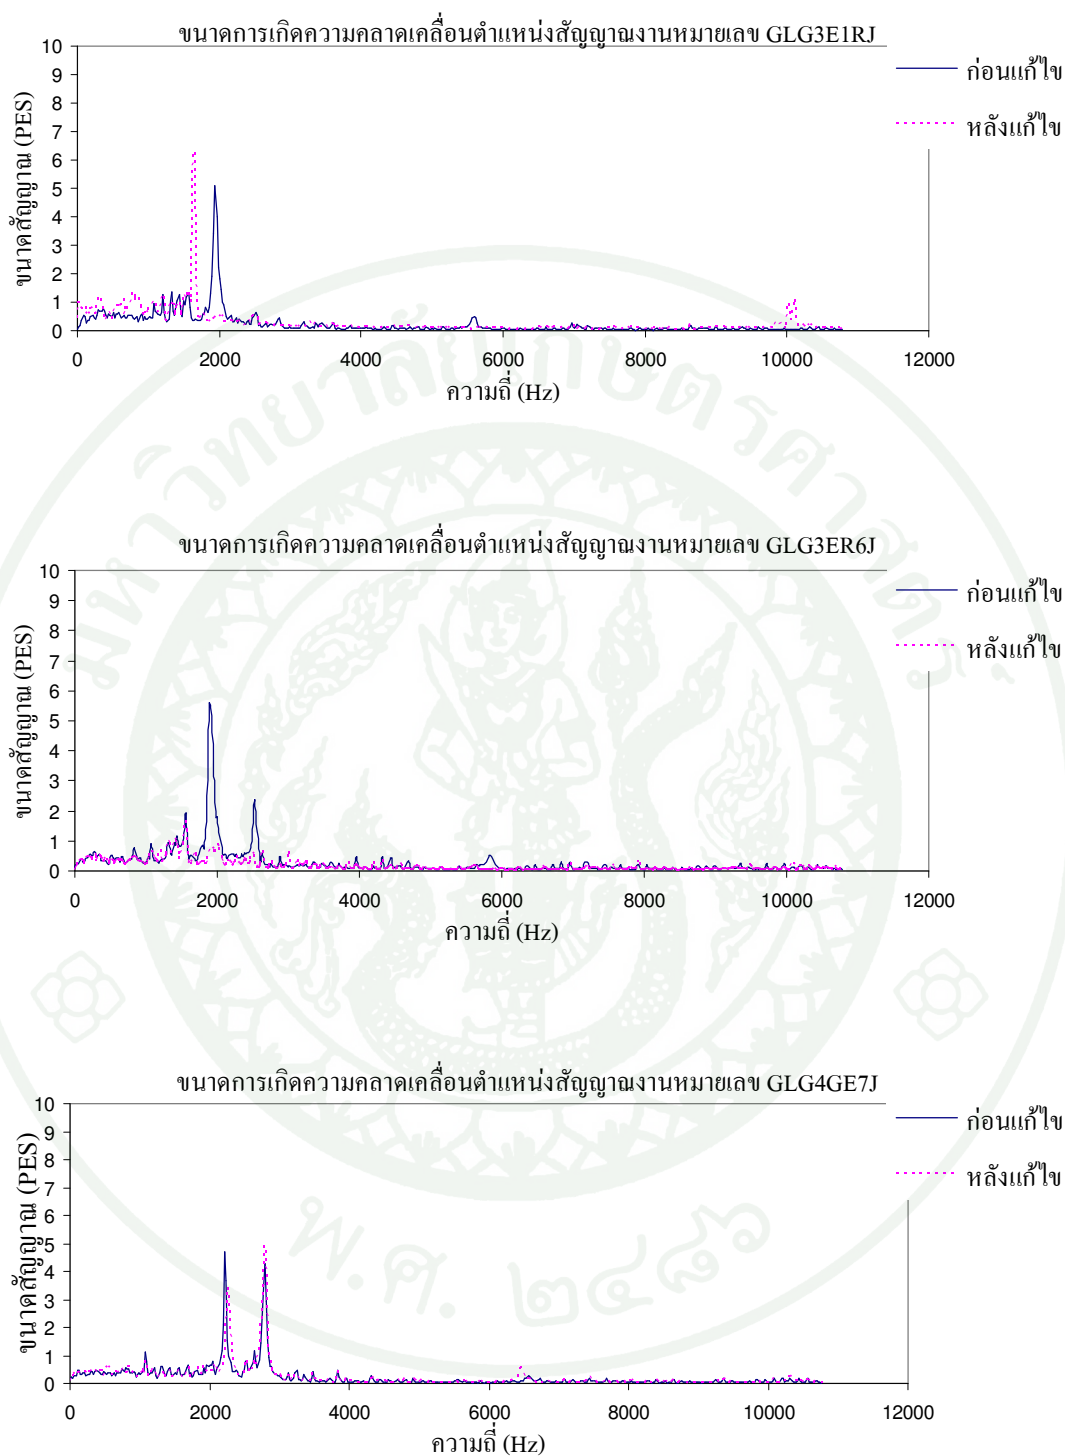
ภาพผนวกที่ 6 ขนาดการเกิดความคลาดเคลื่อนตำแหน่งสัญญาณก่อนและหลังการแก้ไขด้วย  
การหอดาวบริเวณช่องสำหรับใส่ทางหัวอ่านเขียน
