เรื่อง การวิเคราะห์การรบกวนจากความผิดพลาดในการแสดงผลซ้ำ  
เพื่อปรับปรุงกระบวนการผลิตของชุดหัวอ่านเขียนในฮาร์ดดิสก์ไดรฟ์

Analysis of Non Repeatable Run Out Disturbance  
for Process Improvement of Head Stack Assembly in Hard Disk Drive

การวิเคราะห์การรบกวนจากความผิดพลาดในการแสดงผลซ้ำเพื่อปรับปรุง  
กระบวนการผลิตของชุดหัวอ่านเขียนในฮาร์ดดิสก์ไดรฟ์

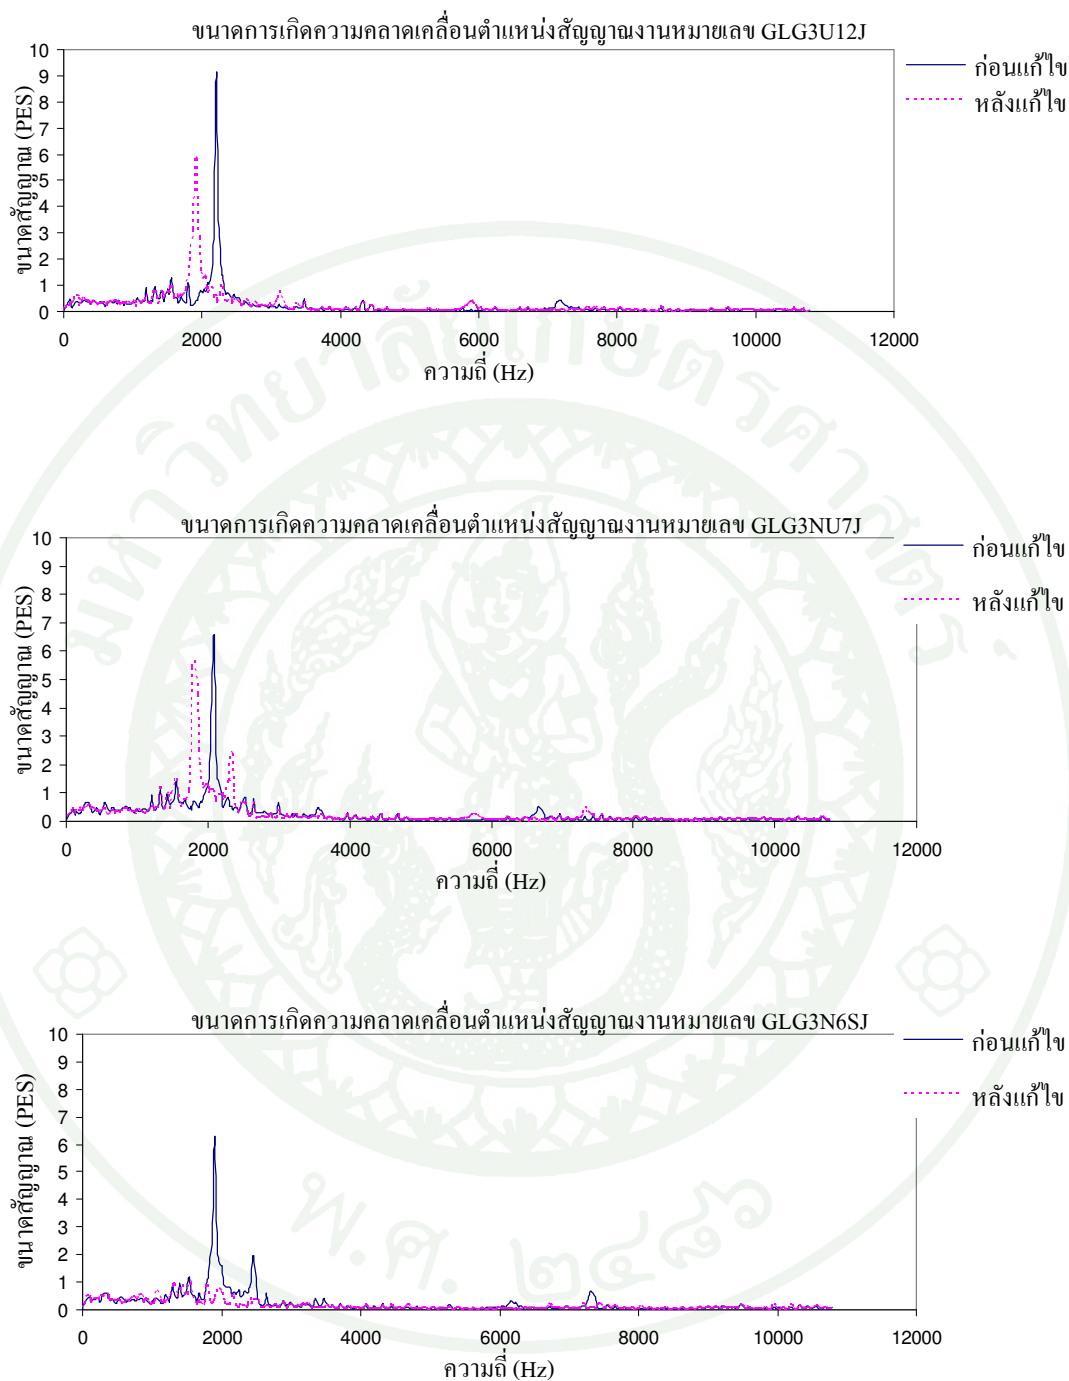
ภาพผนวกที่ ก7 ขนาดการเกิดความคลาดเคลื่อนตำแหน่งสัญญาณก่อนและหลังการแก้ไข  
ด้วยการหยอดกาวบริเวณส่วนปลายของฐานชุดหัวอ่านเขียน

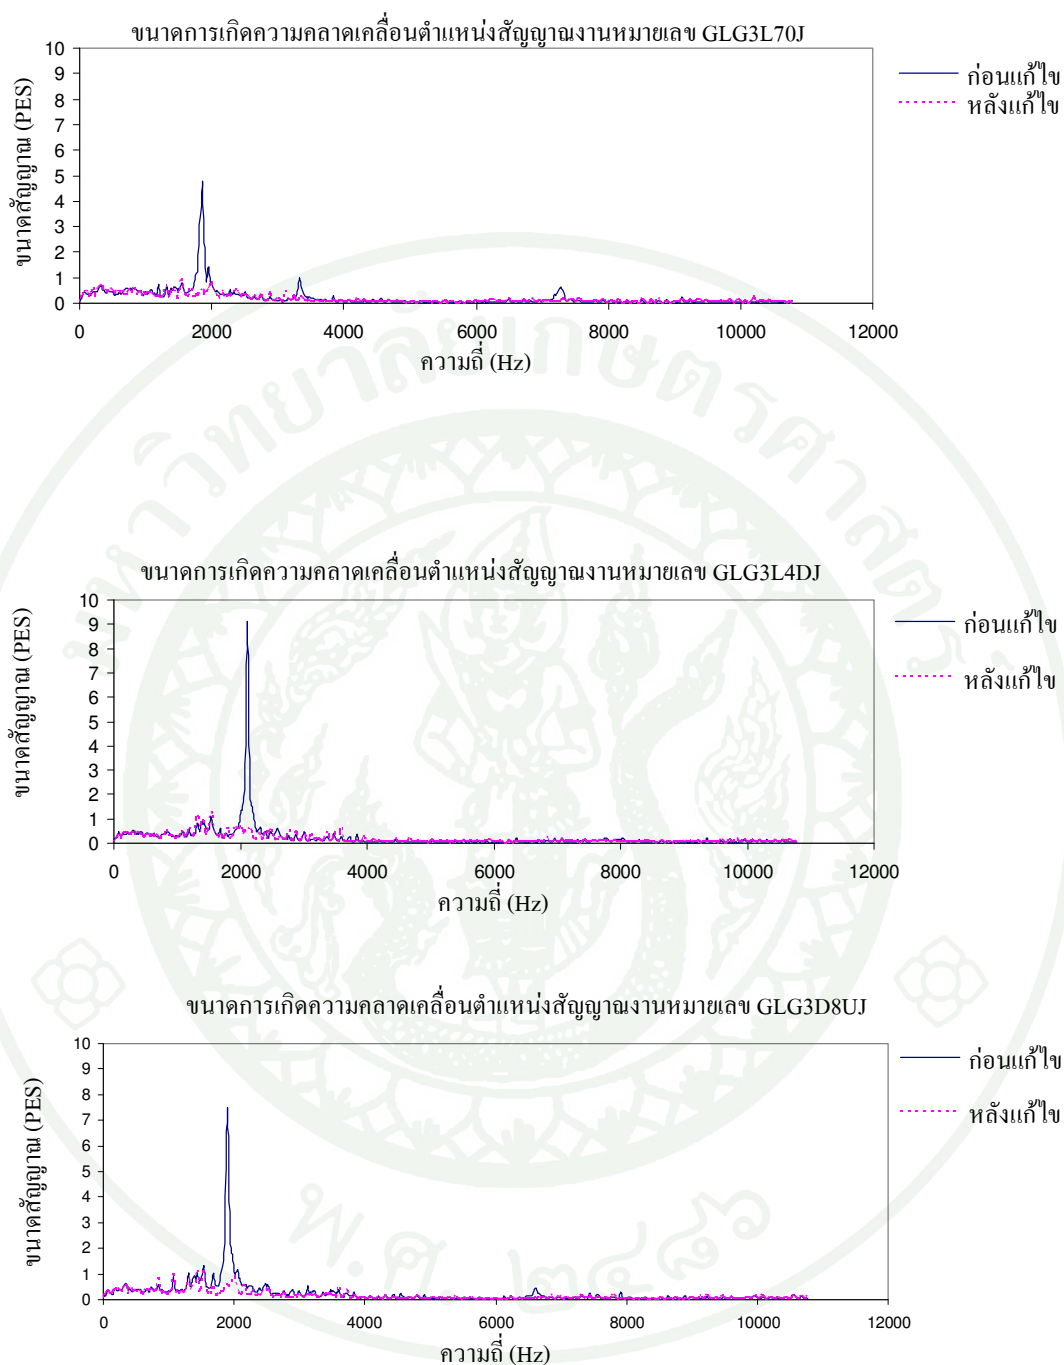
ภาพผนวกที่ ก8 ขนาดการเกิดความคลาดเคลื่อนตำแหน่งสัญญาณก่อนและหลังการแก้ไข  
ด้วยการหยอดควาบริเวณช่องสำหรับใส่ทางหัวอ่านเขียนและส่วนปลาย  
ของฐานชุดหัวอ่านเขียน

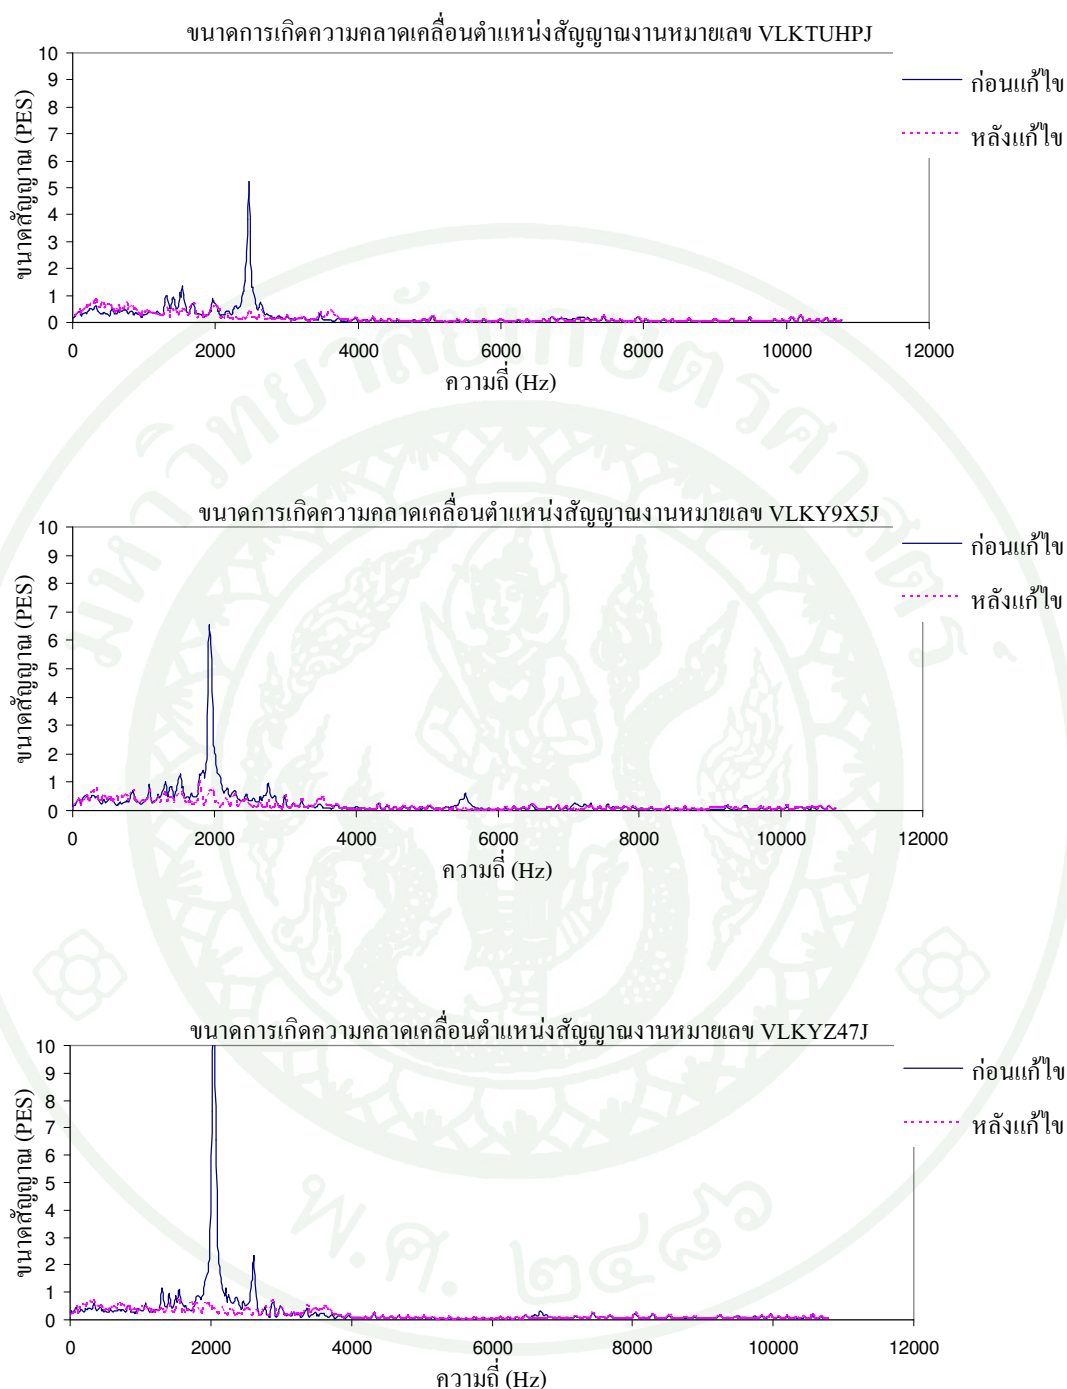
ภาพผนวกที่ ก9 ขนาดการเกิดความคลาดเคลื่อนตำแหน่งสัญญาณก่อนและหลังการแก้ไข  
ด้วยการบัดกรีซ้ำบริเวณจุดตะกั่วของสายรับส่งสัญญาณการอ่านเขียนข้อมูล  
ระหว่างหัวอ่านเขียนกับแผงวงจรและหัวอ่านเขียน

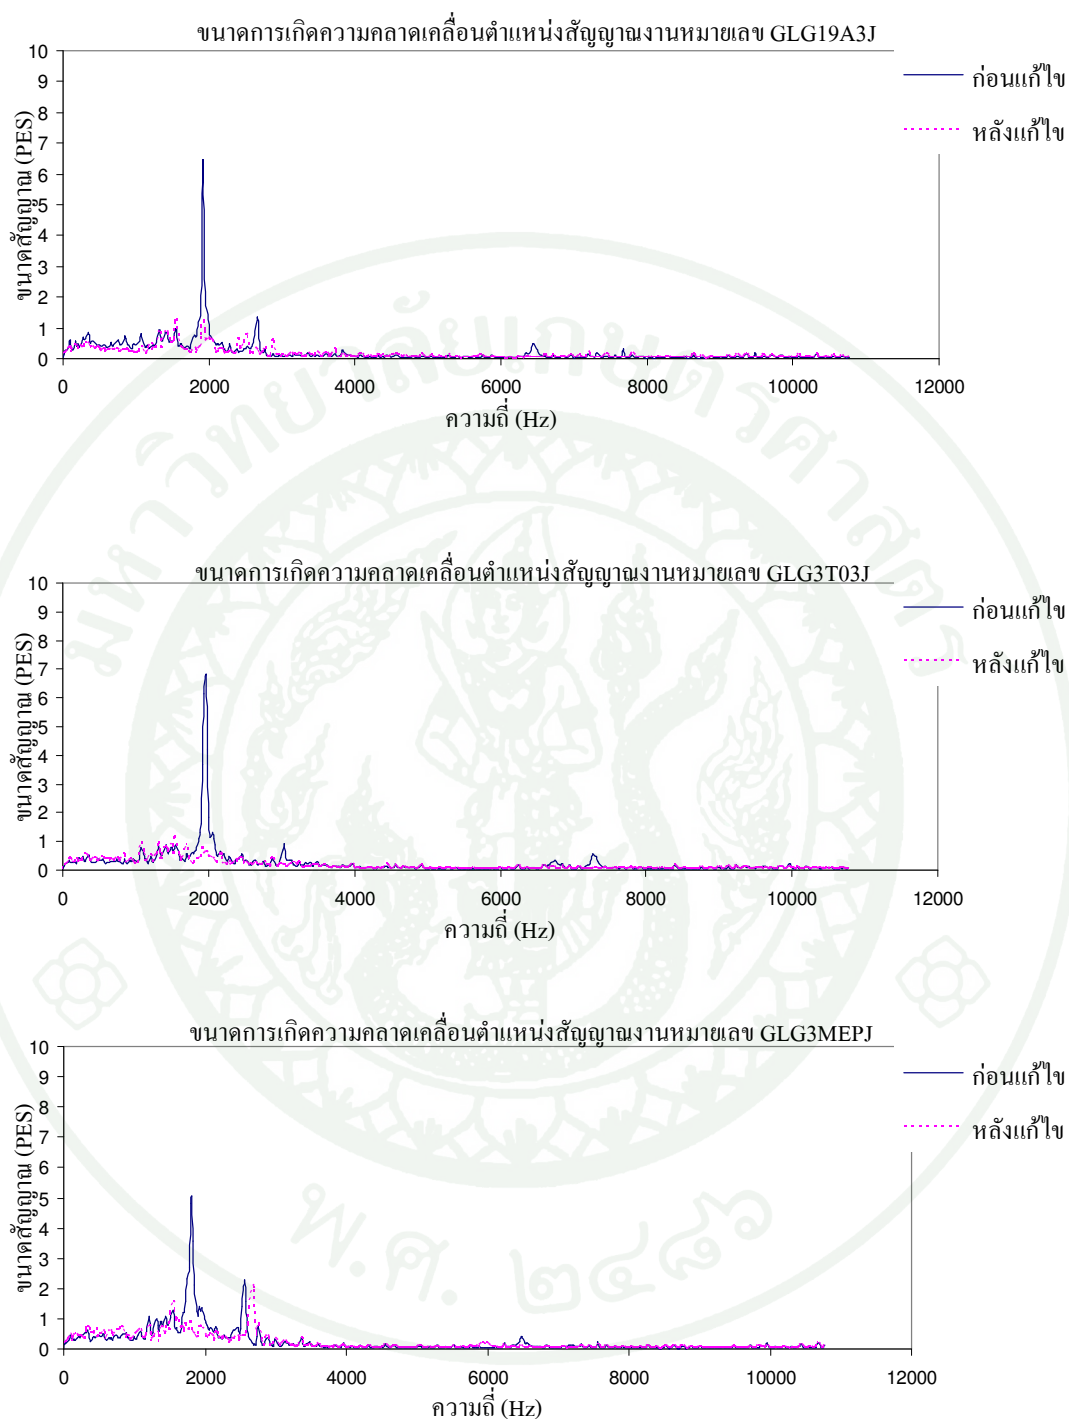
ภาพผนวกที่ ก10 ขนาดการเกิดความคลาดเคลื่อนตำแหน่งสัญญาณก่อนและหลังการแก้ไข  
ด้วยการจัดตำแหน่งสายรับส่งสัญญาณการอ่านเขียนข้อมูลระหว่าง  
หัวอ่านเขียนกับแผงวงจร
