5.3.2 ทางสัญจร(Circulation) ภายในพื้นที่ว่างชั้นล่าง ภายในที่อยู่อาศัยของผู้มีรายได้น้อย ที่เป็นกลุ่มตัวอย่าง

5.3.3 วัสดุพื้น, ผนัง, เพดาน ภายในพื้นที่ว่างชั้นล่าง ภายในที่พักอาศัยของผู้มีรายได้น้อยที่เป็นกลุ่มตัวอย่าง

5.3.4 รูปแบบของประตูและหน้าต่าง,ผนัง, แสงสว่างและสี ภายในพื้นที่ว่างชั้นล่าง ภายในที่อยู่อาศัยของผู้มีรายได้น้อย ที่เป็นกลุ่มตัวอย่าง

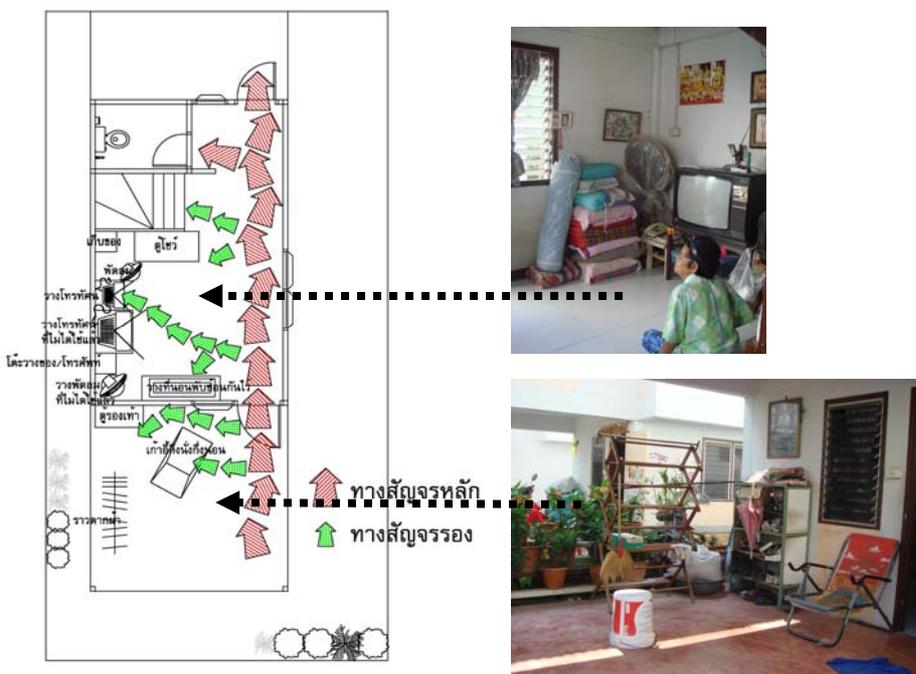
1) ทางสัญจรในแนวตรง ซึ่งหมายถึง ทางสัญจรหลักนั้นจะเป็นเส้นตรงซึ่งผู้พักอาศัยมีการจัดเครื่องเรือนแบบชิดผนังด้านในด้านหนึ่ง แล้วเว้นที่โล่งไว้สำหรับเส้นทางสัญจรหลัก เส้นทางหลักของผู้พักอาศัยในกลุ่มนี้จะเริ่มตั้งแต่ ทางเข้าหน้าบ้านมายังพื้นที่ส่วน A ส่วน B และส่วนครัว ซึ่งเป็นเส้นทางหลักคือ เส้นทางที่ผู้พักอาศัยส่วนใหญ่ใช้เป็นส่วนใหญ่ ไม่ว่าจะเป็น การใช้กิจกรรมในส่วน B แล้วเดินไปเข้าห้องน้ำ เดินนำอาหารจากห้องครัวมายังพื้นที่ว่างบริเวณหน้าโทรทัศน์เพื่อรับประทานอาหารเช้าและดูโทรทัศน์ เมื่อรับประทานอาหารเสร็จก็นำภาชนะไปเก็บในครัว เป็นต้น เส้นทางสัญจรรอง คือ เส้นทางที่ผู้พักอาศัยมีการใช้งานที่น้อยกว่าเส้นทางสัญจรหลัก ซึ่งในการศึกษาครั้งนี้ เส้นทางสัญจรรองจากบ้านพักอาศัยที่เป็นตัวอย่าง (ภาพที่ 5.159) พบว่าเส้นทางสัญจรรอง คือ บริเวณชั้นวางรองเท้า ราวตากผ้า หรือในส่วนของทางขึ้นไปชั้นบน เป็นต้น ซึ่งในกลุ่มบ้านพักอาศัยนี้พบว่า

ภาพที่ 5.159 ทางสัญจรในแนวตรงบ้านพักอาศัยที่ไม่มีการต่อเติม

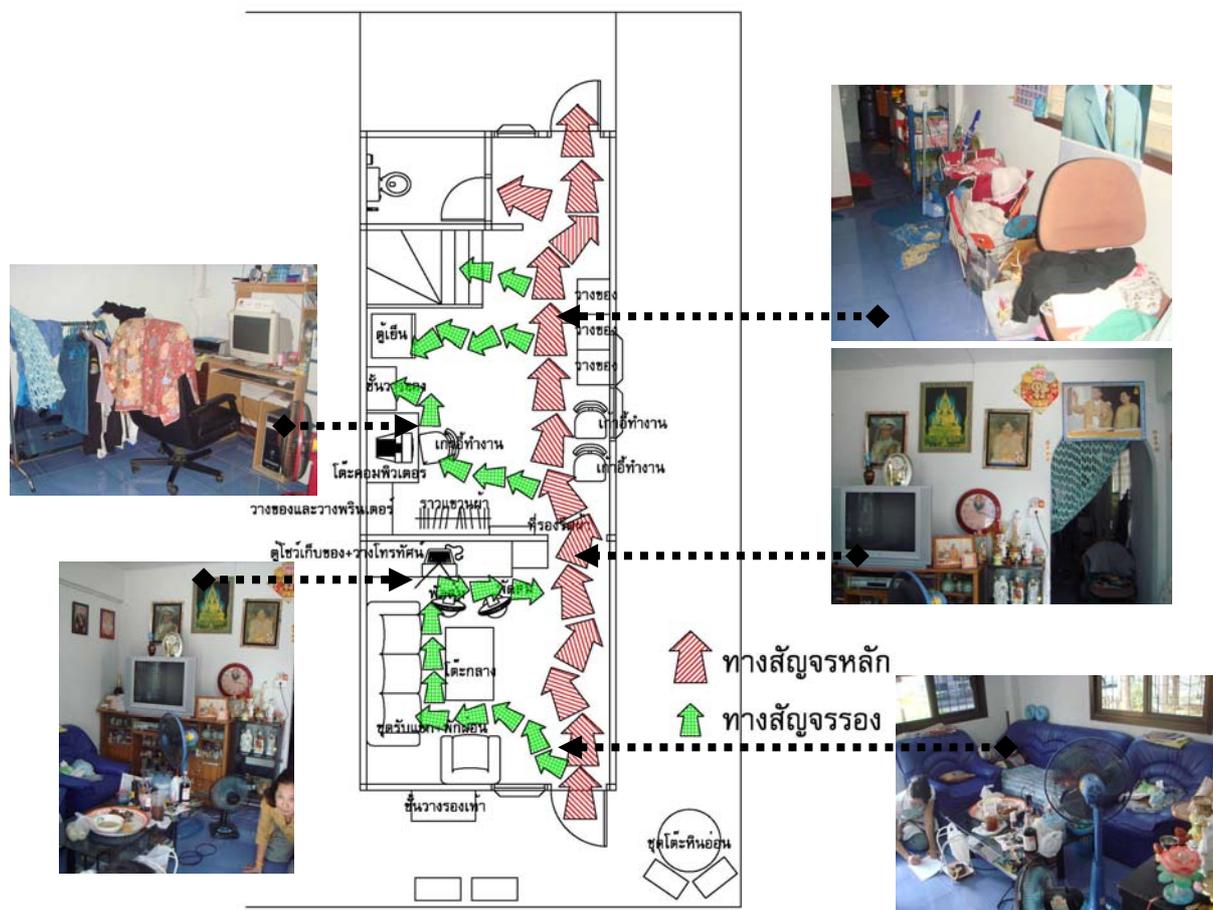
1.1 ทางสัญจรแบบประตูทางเข้าหน้าบ้านชิดผนังและตรงกับทางเข้าพื้นที่ในส่วน B ทำให้พื้นที่สัญจรเกิดเป็นเส้นตรง จึงส่งผลทำให้การจัดเครื่องเรือนนั้นชิดผนังด้านใดด้านหนึ่ง (ดูภาพที่ 5.161)

ภาพที่ 5.161 ทางสัญจรแบบประตูทางเข้าหน้าบ้านชิดผนังและตรงกับทางเข้าพื้นที่ในส่วน B (ห้องอเนกประสงค์) ของบ้านที่มีการต่อเติมปิดล้อมพื้นที่

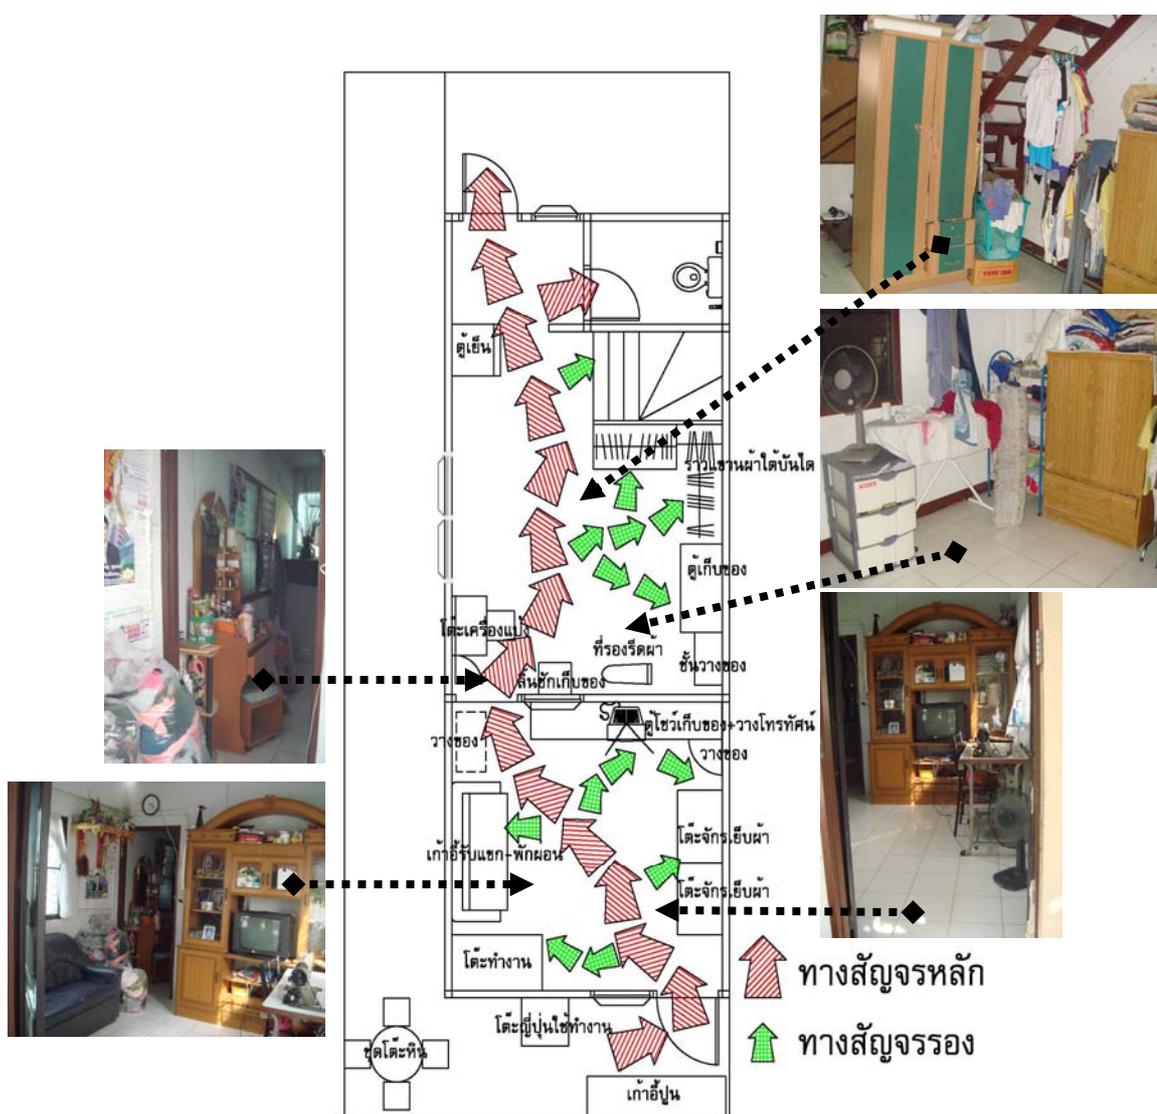
1.2 ทางสัญจรแบบประตูทางเข้าหน้าบ้านชิดผนังตรงข้ามกับตรงกับทางเข้าพื้นที่ในส่วน B ทำให้ทางสัญจรหลักในพื้นที่ส่วน A นั้นจะเป็นเส้นเฉียง การจัดเครื่องเรือนของผู้พักอาศัยจึงต้องจัดแบบชิดผนังไม่นิยมจัดแบบมีเกาะตรงกลางเพราะจะทำให้การสัญจรนั้นไม่สะดวก(ดูภาพที่ 5.162)

ภาพที่ 5.162 ทางสัญจรแบบประตูทางเข้าหน้าบ้านชิดผนังตรงข้ามกับตรงกับทางเข้าพื้นที่ในส่วน B (ห้องอเนกประสงค์) ของบ้านที่มีการต่อเติมปิดล้อมพื้นที่

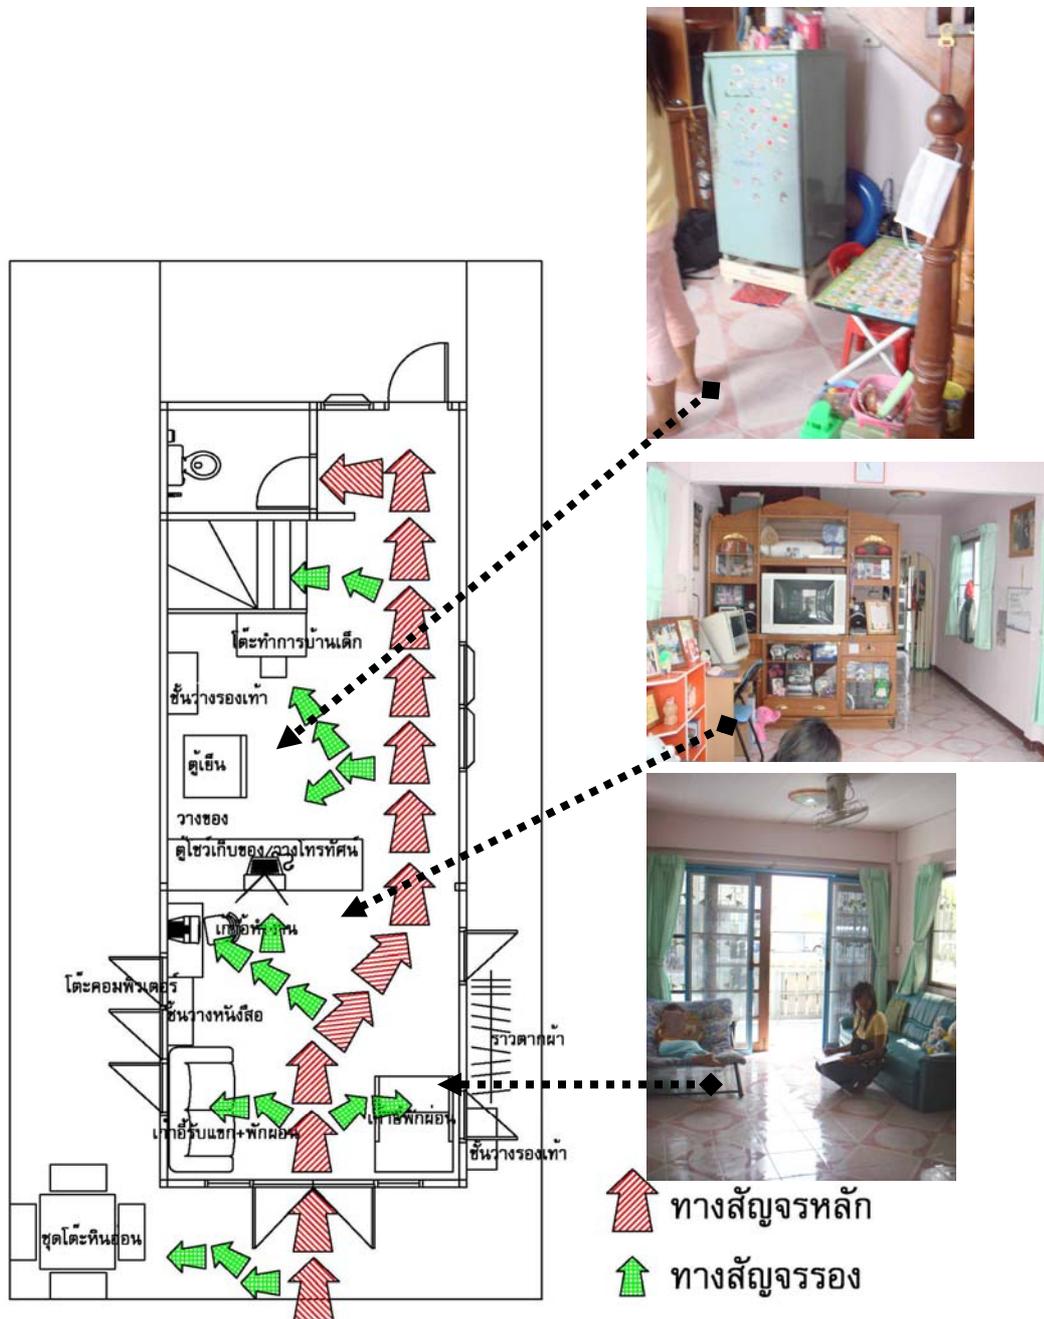
1.3 ทางสัญจรแบบประตูทางเข้าด้านหน้าอยู่ตรงกลาง ทำให้การจัดเครื่องเรือนนั้นต้องจัดชิดผนัง หรือแบ่งออกเป็น 2 ส่วนซ้ายขวา แล้วทางสัญจรนั้นจะตัดผ่านกลางพื้นที่ในส่วน A (ดูภาพที่ 5.163)

ภาพที่ 5.163 ทางสัญจรแบบประตูทางเข้าด้านหน้าอยู่ตรงกลางของบ้านที่มีการต่อเติมปิดล้อมพื้นที่

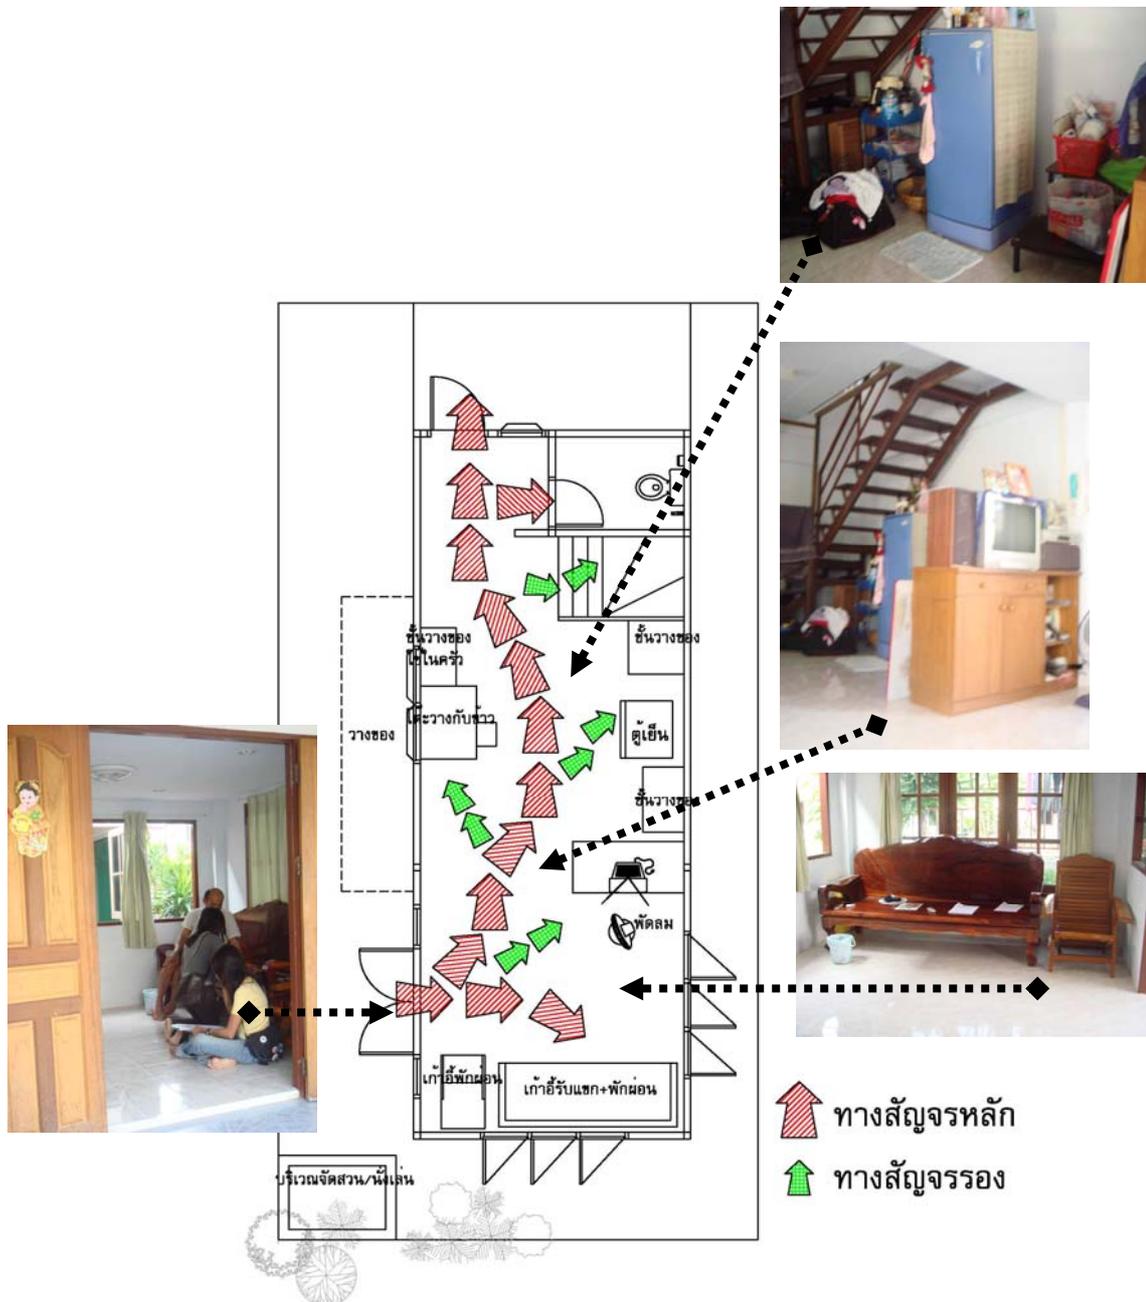
2.1 ทางสัญจรแบบเข้าทางด้านข้างในพื้นที่ส่วน A จะมีการจัดเครื่องเรือนชนิดผนัง เป็นรูปตัวยู เปิดพื้นที่โล่งในส่วนทางเข้า (ดูภาพที่ 5.164)

ภาพที่ 5.164 ทางสัญจรแบบเข้าทางด้านข้างในพื้นที่ส่วน A (ส่วน โถงอเนกประสงค์) ของบ้านที่มีการต่อเติมปิดล้อมพื้นที่

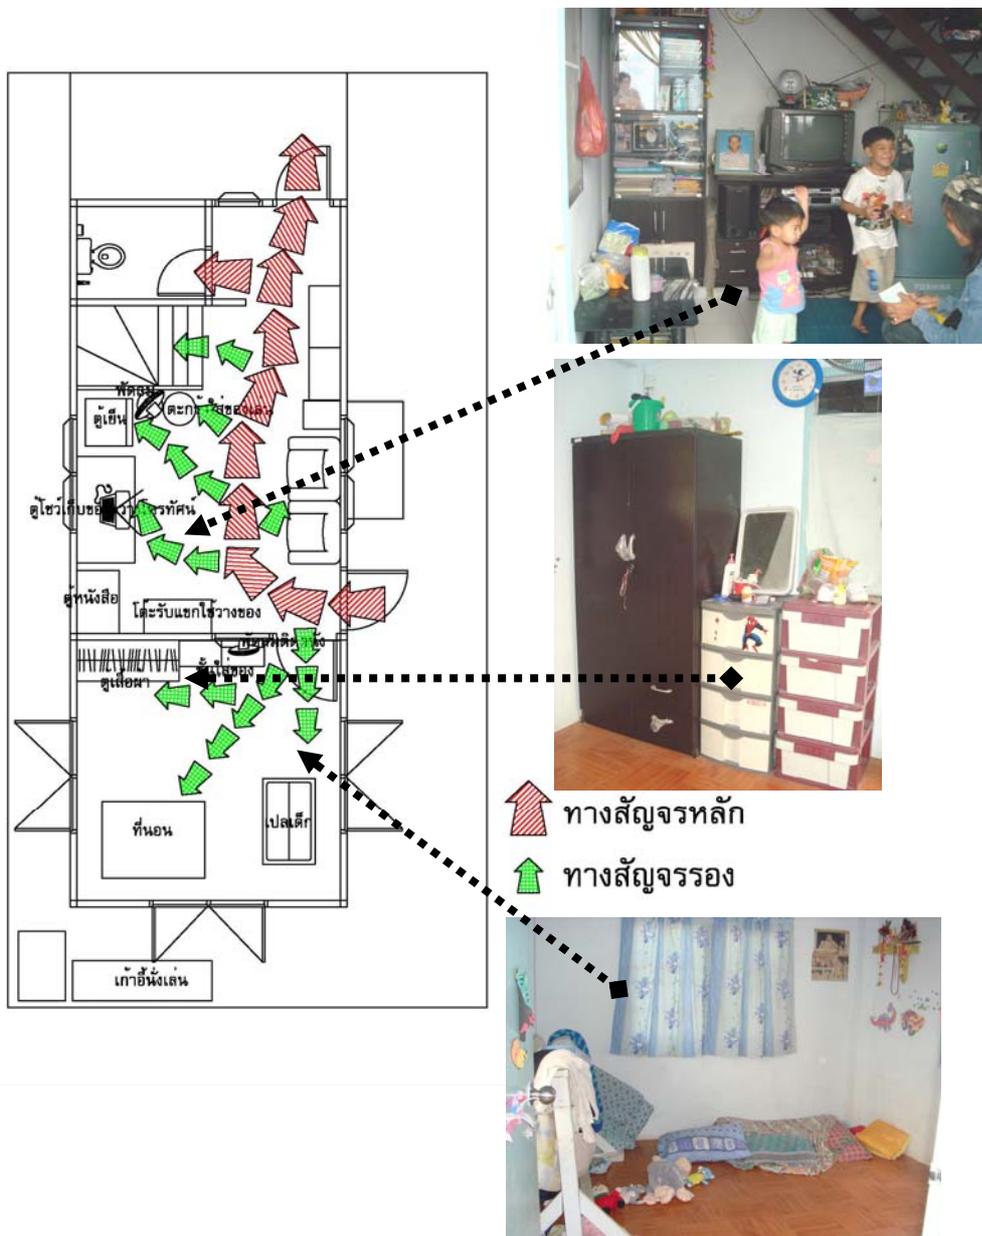
2.2 ทางสัญจรแบบเข้าทางด้านข้างในพื้นที่ส่วน B โดยจะมีการกั้นห้องในส่วน A เป็นพื้นที่ส่วนบุคคล เช่น เป็นห้องนอน และพื้นที่ส่วน B เป็นพื้นที่สาธารณะนั่งเล่น นอนเล่น (ดูภาพที่ 5.165)

ภาพที่ 5.165 ทางสัญจรแบบเข้าทางด้านข้างในพื้นที่ส่วน B(ห้องนอนกประสงค์)ของบ้านที่มีการต่อเติมปิดล้อมพื้นที่

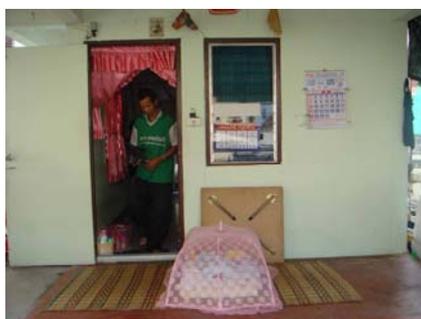
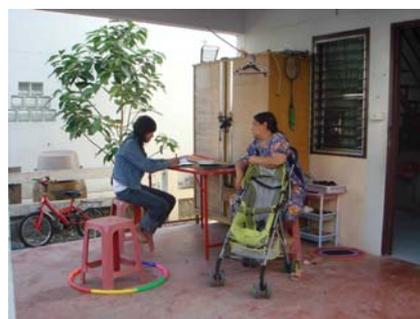
กลุ่มที่ 1 คือ บ้านพักอาศัยที่ไม่มีการต่อเติม ไม่มีการเปลี่ยนแปลงวัสดุปูพื้นที่ทางโครงการได้จัดให้ โดยที่พื้นที่ในส่วน A คือ พื้นปูนซีเมนต์ขัดมัน สีแดง และพื้นที่ในส่วน B คือ พื้นกระเบื้องเคลือบสีเทาอ่อนขนาด 12” x12” (ดูตารางที่ 5.39-5.40)

ภาพที่ 5.166 วัสดุปูพื้นที่ใช้ภายในพื้นที่ส่วน A (โถงอเนกประสงค์) กลุ่มที่ 1 บ้านที่ไม่มีการต่อเติม

ข้อสังเกตจากการศึกษาของกลุ่มที่ 1 พื้นทั้งในส่วน A และส่วน B ไม่มีการเปลี่ยนแปลงสิ่งใดเลย พื้นมีลักษณะเดิมที่ทางโครงการ ได้จัดให้ทุกอย่าง แต่พื้นที่ในส่วน A นั้นหากมีการใช้งานผู้พักอาศัยก็จะใช้ เสื่อ เสื่อน้ำมัน มาปูทับพื้นปูนขัดมันและใช้งานในพื้นที่ส่วนนั้น

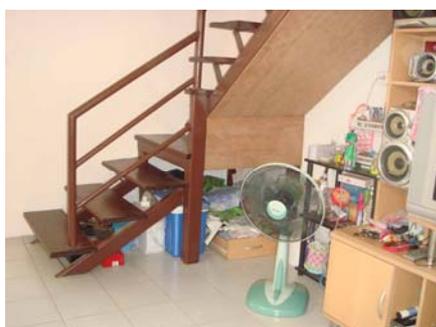
ภาพที่ 5.167 วัสดุปูพื้นที่ใช้ภายในพื้นที่ส่วน B(ห้องอเนกประสงค์) กลุ่มที่ 1 บ้านที่ไม่มีการต่อเติม

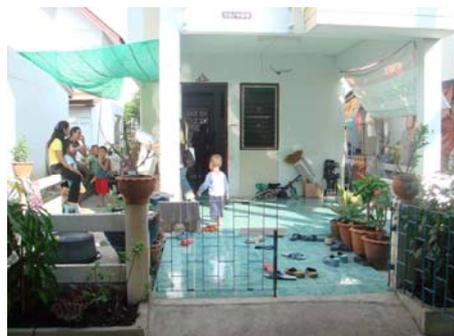
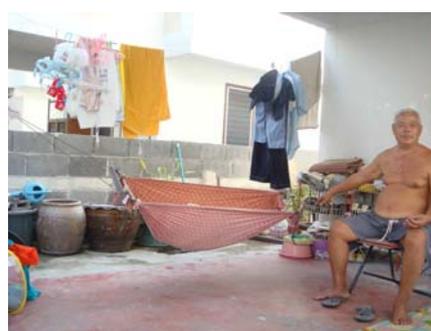
กลุ่มที่ 1 คือ บ้านพักอาศัยที่มีการต่อเติมบางส่วน วัสดุปูพื้น พื้นในส่วน A เกินกว่าครึ่งจะปูกระเบื้องโทนเย็นสีฟ้า, สีเขียว มีลาย(ร้อยละ 57.1) และเป็นพื้นปูนซีเมนต์ขัดมัน สีแดง(ร้อยละ 42.9)(ดูตารางที่ 5.41) และ วัสดุปูพื้นในส่วน B ส่วนใหญ่จะเป็นกระเบื้องเคลือบสีเทาอ่อนที่ทางโครงการได้จัดให้ (ร้อยละ 71.4) และพื้นปูกระเบื้องโทนเย็น สีฟ้า เขียวมีลาย(ร้อยละ 28.6)

ภาพที่ 5.168 วัสดุปูพื้นที่ใช้ภายในพื้นที่ส่วน A (โถงอเนกประสงค์) กลุ่มที่ 1 บ้านที่มีการต่อเติมบางส่วน

ข้อสังเกตในการศึกษากลุ่มตัวอย่างในกลุ่มที่ 2 พบว่าผู้พักอาศัย เกินกว่าครึ่งจะมีการต่อเติมปูพื้นกระเบื้องในพื้นที่ส่วน A ซึ่งสีของกระเบื้องที่ใช้จะเป็นกระเบื้องโทนสีเย็นสีฟ้า,สีเขียวมีลวดลาย และบางส่วนก็ไม่ได้มีการเปลี่ยนแปลง เป็นพื้นปูนขัดมัน พื้นในส่วน B ส่วนใหญ่จะเป็นพื้นกระเบื้องสีเทาอ่อนที่ทางโครงการจัดหาให้โดยที่ไม่มีการเปลี่ยนแปลง และมีส่วนน้อยที่มีการเปลี่ยนแปลง เปลี่ยนกระเบื้องใหม่เป็นกระเบื้องที่มีโทนสีเย็น เช่น สีฟ้า,สีเขียว ซึ่งจากการเก็บข้อมูลผู้พักอาศัย ให้เหตุผลว่า กระเบื้องสีฟ้านั้นทำให้ดูสะอาดตา ทำให้พื้นที่บริเวณนั้นมีเนื้อที่กว้างขึ้น

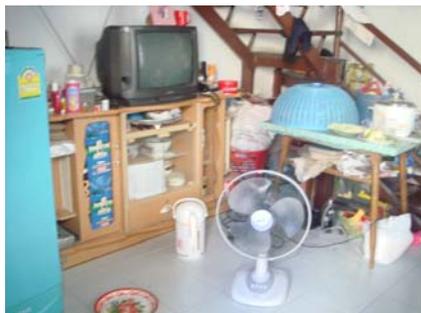
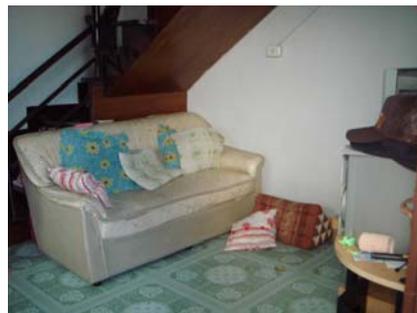
ภาพที่ 5.169 วัสดุปูพื้นที่ใช้ภายในพื้นที่ส่วน B (ห้องอเนกประสงค์) กลุ่มที่ 1 บ้านที่มีการต่อเติมบางส่วน

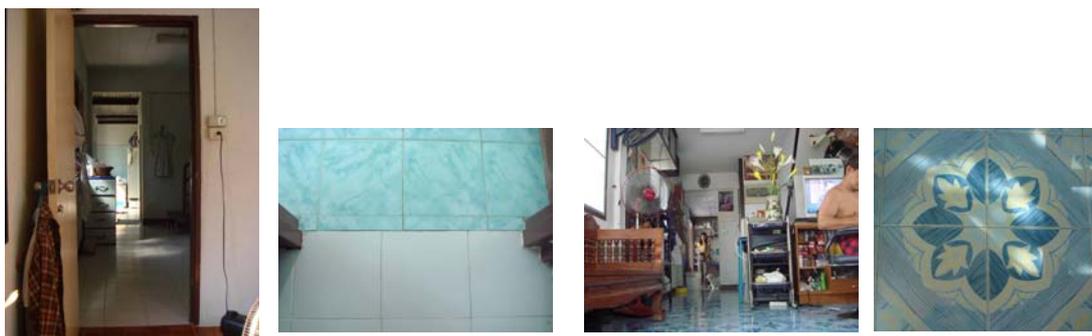
กลุ่มที่ 2 คือ บ้านพักอาศัยที่มีการปิดล้อมต่อเติมพื้นที่ในส่วน A (โถงอเนกประสงค์) เดิมพื้นที่มีบ้านพักอาศัย (ร้อยละ 62.5) ลักษณะปูกระเบื้องในส่วนพื้นที่ A และ B เป็นกระเบื้องคนละสี และบ้านพักอาศัย (ร้อยละ 37.5) จะใช้วัสดุปูพื้นที่เป็นกระเบื้องสีและลายเหมือนกันทั้งในส่วนพื้นที่ A และ B (ดูตารางที่ 5.43) วัสดุที่ใช้ปูพื้นในส่วน A ประมาณ 1 ใน 3 ของกลุ่มตัวอย่าง เป็นกระเบื้องโทนเย็นสีฟ้า+เขียว มีลาย (ร้อยละ 37.5) กระเบื้องโทนสีน้ำตาลมีลาย (ร้อยละ 21.9) กระเบื้องโทนสีชมพู มีลาย (ร้อยละ 15.6) กระเบื้องโทนสีขาวเทา (ร้อยละ 15.6) พื้นปูนซีเมนต์ขัดมัน สีแดงที่ทางโครงการได้จัดให้ (ร้อยละ 3.1) พื้นหินขัดหลากสี (ร้อยละ 3.1) และพื้นกระเบื้องปูพรม (ร้อยละ 3.1) (ดูตารางที่ 5.44)

ภาพที่ 5.170 ตัวอย่างลักษณะการปูพื้นของกลุ่มตัวอย่าง กลุ่มที่ 2 บ้านที่มีการต่อเติมปิดล้อมพื้นที่ใน ส่วน A (โถงอเนกประสงค์) เติมพื้นที่

ข้อสังเกตจากการศึกษาในส่วนนี้ คือ เกินกว่าครึ่งจะเป็นพื้นกระเบื้องส่วนA และส่วน B คนละสีซึ่งส่วนใหญ่เน้นพื้นที่ในส่วน B จะไม่มีการเปลี่ยนแปลงพื้น เป็นพื้นกระเบื้องโทนสีเทาขาวที่ทางโครงการจัดให้ ซึ่งเป็นการประหยัดค่าใช้จ่าย

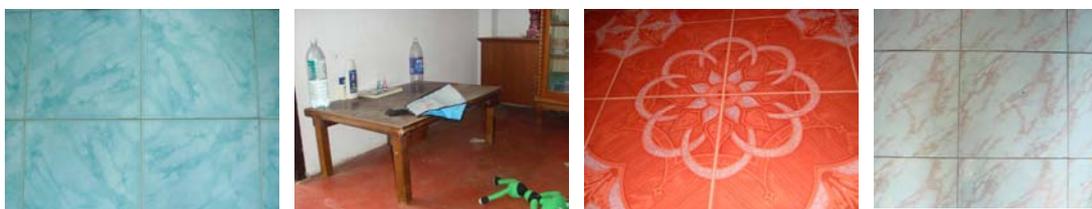
ภาพที่ 5.171 วัสดุปูพื้นที่ใช้ภายในพื้นที่ส่วน A (โถงอเนกประสงค์) กลุ่มที่ 2 บ้านที่มีการต่อเติม ปิดล้อมพื้นที่ในส่วน A (โถงอเนกประสงค์) เติมพื้นที่

ข้อสังเกตของการศึกษาในส่วนนี้ คือ ผู้ที่พักอาศัยส่วนใหญ่จะนิยมใช้พื้นกระเบื้องโทนเย็นสีฟ้า+เขียว จากการสำรวจและสัมภาษณ์ ผู้พักอาศัยให้เหตุผลว่า สีฟ้าจะใช้ความรู้สึก ดูโปร่ง โล่ง สะอาดและดูสบายตา

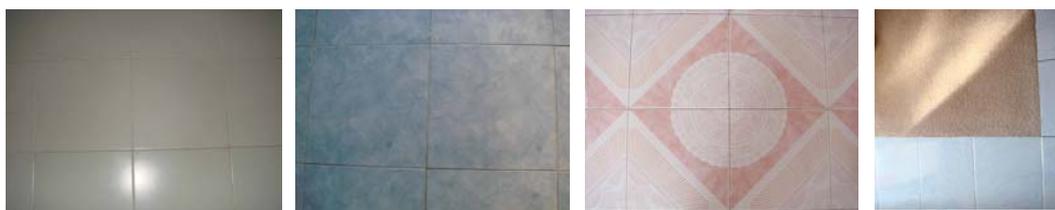
ภาพที่ 5.172 วัสดุปูพื้นที่ใช้ภายในพื้นที่ส่วน B (ห้องอเนกประสงค์) กลุ่มที่ 2 บ้านที่มีการต่อเติมปิดล้อมพื้นที่ในส่วน A (โถงอเนกประสงค์) เดิมพื้นที่

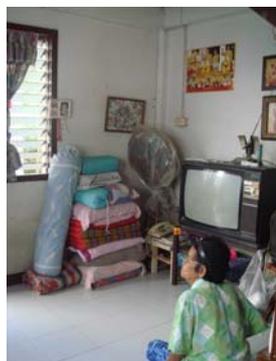
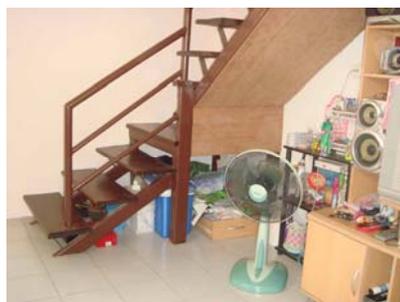
กลุ่มที่ 1 ภายในพื้นที่ว่างชั้นล่าง พบว่า ส่วนใหญ่เป็นผนังก่ออิฐฉาบปูนเรียบ ทาสีน้ำ สีขาวซึ่งทางโครงการ (ร้อยละ 100) (ดูภาพที่ 5.173 และตารางที่ 5.46)

ภาพที่ 5.173 ผนังก่ออิฐฉาบปูนเรียบทาสีน้ำ สีขาว ของ กลุ่มที่ 1 บ้านที่ไม่มีการต่อเติม

ข้อสังเกตจากการศึกษากลุ่มตัวอย่าง กลุ่มที่ 1 พบว่า ผู้พักอาศัยในกลุ่มนี้ไม่มีการเปลี่ยนแปลงวัสดุของผนังภายในพื้นที่พักอาศัย ภายในพื้นที่ว่างชั้นล่าง อาจเป็นเพราะสีของผนังที่ทางโครงการจัดให้ นั้นยังมีความเหมาะสมต่อการใช้งานได้ดีอยู่ ไม่ทำให้เกิดผลกระทบใดๆ ผู้พักอาศัยจึงไม่มีการปรับปรุงและเปลี่ยนแปลง

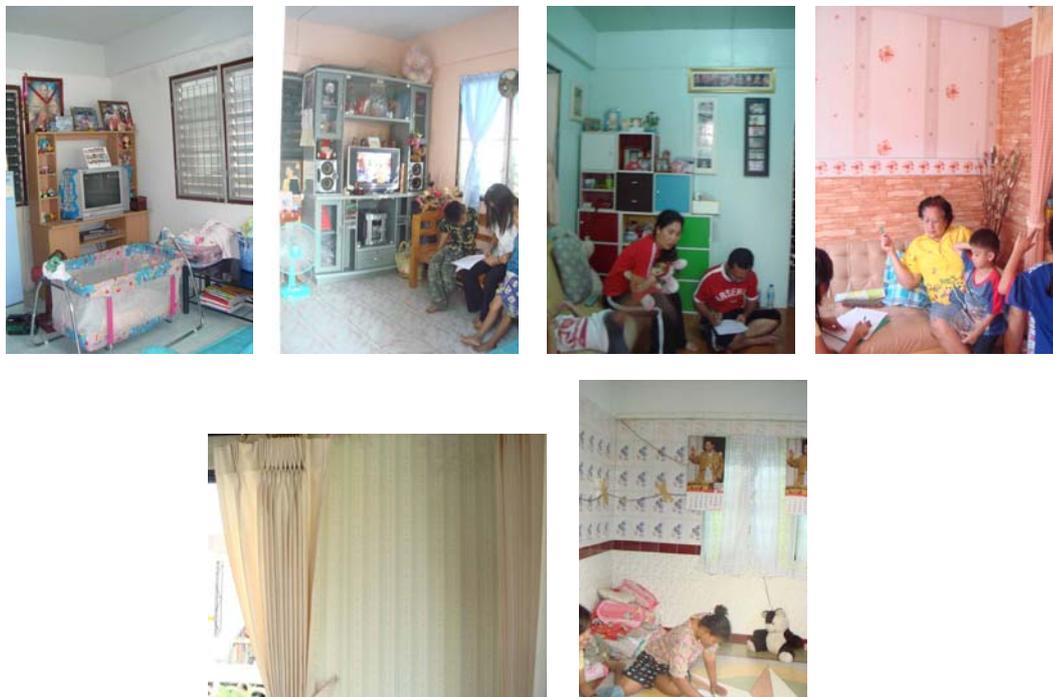
กลุ่มที่ 2 บ้านที่มีการต่อเติมปิดล้อมพื้นที่ ผังภายในพื้นที่พักอาศัยส่วน A ภายในพื้นที่ว่างชั้นล่าง พบว่า ส่วนใหญ่ เป็นผนังก่ออิฐฉาบปูนเรียบทาสีน้ำ (ร้อยละ 84.4) ปูกระเบื้องจากพื้นสูงขึ้นมา 1.00 ม. และผนังด้านบนทาสีน้ำ (ร้อยละ 6.2) ก่ออิฐฉาบปูนเรียบติดวอลล์เปเปอร์(ร้อยละ 6.2) และกระเบื้องเคลือบมีลายปูเต็มผนัง (ร้อยละ 3.1) (รูปภาพที่ 5.174 และตารางที่ 5.47)

ภาพที่ 5.174 ตัวอย่างวัสดุผนังภายในพื้นที่ส่วน A (โถงอเนกประสงค์) ของกลุ่มที่ 2 บ้านที่มีการต่อเติมปิดล้อมพื้นที่

ข้อสังเกตจากการศึกษาวัสดุผนังภายในพื้นที่ส่วน A (โถงอเนกประสงค์) ของกลุ่มที่ 2 บ้านที่มีการต่อเติมปิดล้อมพื้นที่พบว่าเกินกว่าครึ่งเป็นผนังก่ออิฐเรียบทาสีขาว ซึ่งเป็นสีเขียวทางโครงการจัดให้ จากการสอบถามและสัมภาษณ์ผู้พักอาศัยให้เหตุผลว่าเพื่อให้ผนังนั้นมีความกลมกลืนกันระหว่างผนังในส่วน A และ ส่วน B และผู้อยู่อาศัยบางส่วนนั้นทาสีน้ำเป็นสีต่างๆ ดังนี้ คือ โทนสีเขียว+สีฟ้าอ่อน โดยให้เหตุผลว่าทำให้ห้องดูสว่าง สบายตา, สีชมพู, ผนังมีการปูกระเบื้องสูงจากพื้น 1.00 เมตร และทาสีด้านบนเป็นสีน้ำผู้พักอาศัยให้เหตุผลว่า เพื่อการทำความสะดวกง่าย, ผนังปูกระเบื้องเต็มผนัง เป็นลวดลาย ผู้พักอาศัยให้เหตุผลว่า เพื่อเป็นการเสริมสร้างจินตนาการให้กับเด็กที่กำลังเรียนรู้ และผนังก่ออิฐฉาบปูนและติดวอลล์เปเปอร์

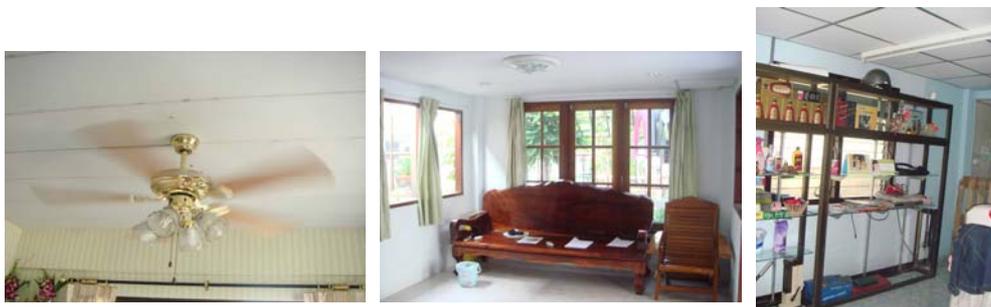
กลุ่มที่ 2 บ้านที่มีการต่อเติมปิดล้อมพื้นที่ พบว่า วัสดุฝ้าเพดานภายในพื้นที่ว่างชั้นล่างของผู้มีรายได้น้อย ในส่วน A ส่วนใหญ่ไม่มีการเปลี่ยนแปลงเป็นแผ่นพื้นสำเร็จ ทาสีน้ำ (ร้อยละ 87.5) (ดูภาพที่ 5.176 และตารางที่ 5.50) และวัสดุฝ้าเพดานภายในพื้นที่ว่างชั้นล่างของผู้มีรายได้น้อย ในส่วน B ส่วนใหญ่ไม่มีการเปลี่ยนแปลงเป็นแผ่นพื้นสำเร็จ ทาสีน้ำ (ร้อยละ 93.8) (ดูตารางที่ 5.51)

ภาพที่ 5.176 ตัวอย่างวัสดุฝ้าเพดานในส่วนA (โถงอเนกประสงค์) และส่วนB (ห้องอเนกประสงค์) ของกลุ่มที่ 2 บ้านที่มีการต่อเติมปิดล้อมพื้นที่

ข้อสังเกตวัสดุฝ้าเพดานภายในพื้นที่พื้นที่ว่างชั้นล่างของผู้มีรายได้น้อย ในส่วนA และ ส่วนB ของกลุ่มที่ 3 พบว่าส่วนใหญ่ไม่มีการเปลี่ยนแปลง เหตุผลอาจเนื่องมาจาก วัสดุฝ้าเพดานนั้น ไม่มีผลต่อผู้อยู่อาศัยเท่าใด

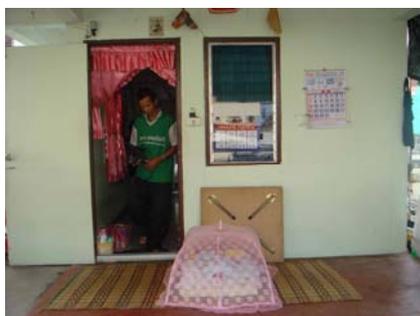
ภาพที่ 5.177 รูปแบบของประตูทางเข้า ภายในพื้นที่ว่างชั้นล่างบ้านพักอาศัยของผู้มีรายได้น้อย กลุ่มที่ 1 บ้านที่ไม่มีการต่อเติมแบบปิดล้อม

5.3.4.1 ประตูทางเข้า ภายในพื้นที่ว่างชั้นล่าง ในการศึกษาหัวข้อนี้จะทำการศึกษาเฉพาะ บ้านพักอาศัยของผู้มีรายได้น้อย กลุ่มที่ 2 คือ บ้านพักอาศัยที่มีการต่อเติมพื้นที่ในส่วนA (ส่วน โถงอเนกประสงค์) เติมพื้นที่ เท่า นั้น เพราะในบ้านพักอาศัยกลุ่มที่ นั้นประตูทางเข้าจะไม่มีการเปลี่ยนแปลง เป็นบานประตูไม้อัดทาสีน้ำมัน ตามที่โครงการได้จัดให้ ผู้วิจัยจึงทำการศึกษาเฉพาะกลุ่มที่ 2 บ้านพักอาศัยที่มีการต่อเติมพื้นที่ในส่วนA (ส่วน โถงอเนกประสงค์) เติมพื้นที่ โดยพบว่า มีรูปแบบประตู 3 ลักษณะ คือ ประตูบานเปิดเดี่ยว บานเปิดคู่ และประตูบานเลื่อนกระจกคู่ โดยส่วนใหญ่เป็นประตูบานเปิดเดี่ยว (ร้อยละ 62.5) ประตูบานเลื่อนกระจกคู่ (ร้อยละ 21.9) และประตูบานเปิดคู่ (ร้อยละ 15.6)(ดูภาพที่ 5.178 และ ตารางที่ 5.51) ซึ่งบานประตูบานเดี่ยว ส่วนใหญ่ที่ผู้พักอาศัยใช้นั้น ทำจากไม้จริง ขนาดของประตู เป็นขนาดมาตรฐาน คือ 1.00x2.00 ม. ประตูบานเลื่อนกระจกคู่ ทำจากกรอบอลูมิเนียมและกระจก และจะมีช่องแสงกระจกด้านข้างทั้งสองข้าง บานประตูบานเปิดคู่ ทำจาก ไม้จริง มีการเจาะช่องและใส่กระจกใส โดยตำแหน่งของประตูส่วนใหญ่จะเข้าทางด้านหน้าบ้าน (ร้อยละ 78.1) และเข้าทางด้านข้างบ้าน(ร้อยละ 21.9) (ดูภาพที่5.179 และตารางที่ 5.53)

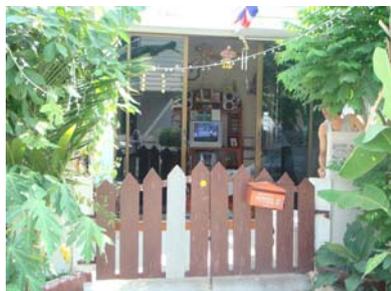
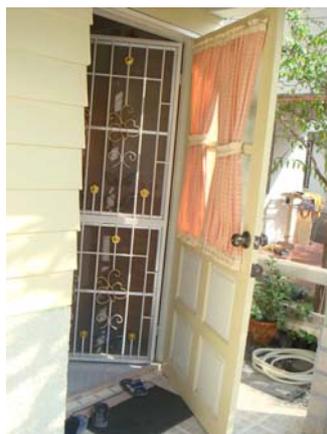
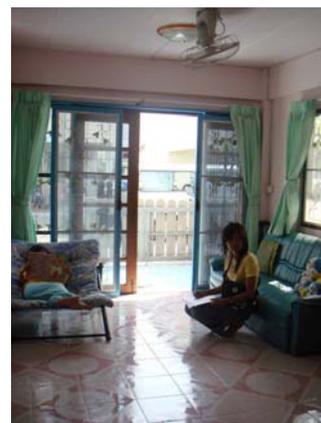
ภาพที่ 5.178 ตัวอย่างรูปแบบของประตูทางเข้า ภายในพื้นที่ว่างชั้นล่างบ้านพักอาศัยของผู้มีรายได้น้อย กลุ่มที่ 2 บ้านพักอาศัยที่มีการต่อเติมพื้นที่ในส่วน A (ส่วน โถงอเนกประสงค์) เติมนพื้นที่

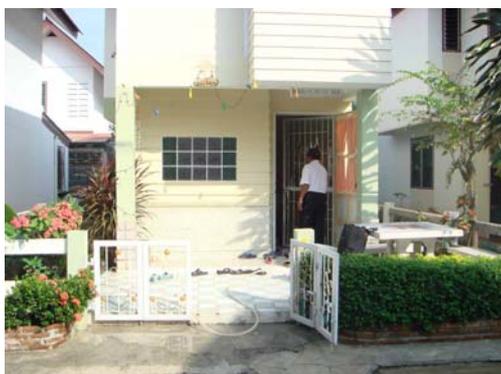
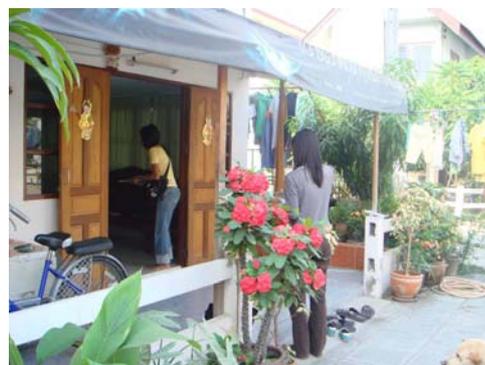
ภาพที่ 5.179 ตัวอย่างลักษณะทางเข้าของประตูทางเข้า กลุ่มที่ 2 บ้านพักอาศัยที่มีการต่อเติมพื้นที่ในส่วน A (ส่วน โถงอเนกประสงค์) เติมนพื้นที่

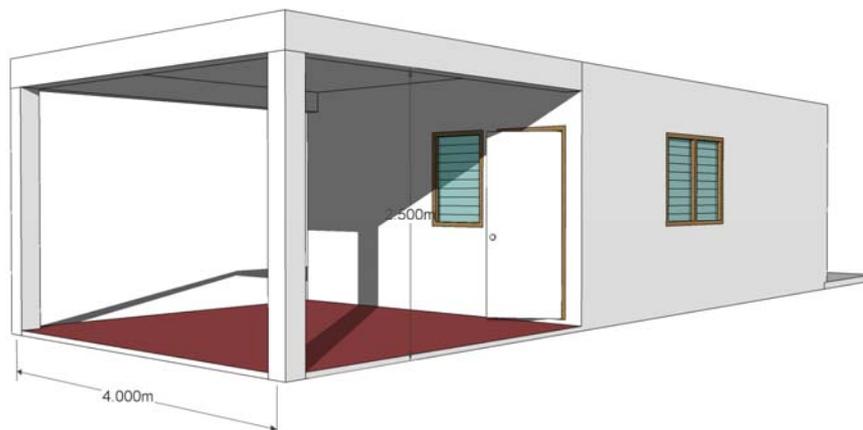
5.3.4.2 หน้าต่าง ภายในพื้นที่ว่างชั้นล่าง ผู้วิจัยพบว่า บ้านพักอาศัยในกลุ่มที่ 1 และกลุ่มที่ 2 นั้นเป็นหน้าต่างบานเกล็ดในส่วนผนังด้านหน้าของส่วน B(ห้องอเนกประสงค์) และผนังด้านข้าง(ดูภาพที่ 5.180) ซึ่งกลุ่มตัวอย่างทั้ง 2 กลุ่มนี้ มีลักษณะของหน้าต่างบานเกล็ดเหมือนกัน ซึ่งไม่มีการเปลี่ยนแปลงสิ่งใดเพิ่มเติมจากที่ทางโครงการได้จัดให้ ทำให้ในการศึกษาในเรื่องหน้าต่างนี้ผู้วิจัยจะทำการศึกษาเฉพาะหน้าต่างในพื้นที่ส่วน A ของกลุ่มที่ 3 คือ บ้านพักอาศัยที่มีการต่อเติมปิดล้อมในส่วน A เติมพื้นที่ ของผู้มีรายได้น้อย เท่านั้นเพราะเนื่องจากพื้นที่ในส่วน B นั้นจะมีลักษณะของหน้าต่างบานเกล็ดเหมือนกับบ้านพักอาศัยกลุ่มที่ 1 และกลุ่มที่ 2 จากการศึกษา พบว่า รูปแบบของหน้าต่างมี 3 ลักษณะ คือ หน้าต่างบานเกล็ดคู่และบานเกล็ดเดี่ยว, หน้าต่างบานเปิดคู่ บานเปิดเดี่ยว, และหน้าต่างบานเลื่อน โดยรูปแบบของผนังด้านหน้าพื้นที่ส่วน A นั้นเป็นหน้าต่างบานเกล็ดคู่(ร้อยละ 35) เป็นหน้าต่างบานเปิดเดี่ยว (ร้อยละ 25) หน้าต่างบานเกล็ดเดี่ยว (ร้อยละ 20) หน้าต่างบานเปิดคู่(ร้อยละ 10) และหน้าต่างบานเลื่อน (ร้อยละ 10) (ดูตารางที่ 5.54)

ภาพที่ 5.180 รูปแบบของหน้าต่าบานเกล็ดที่ทางโครงการจัดให้ ภายในพื้นที่ว่างชั้นล่าง ของผู้มีรายได้น้อย

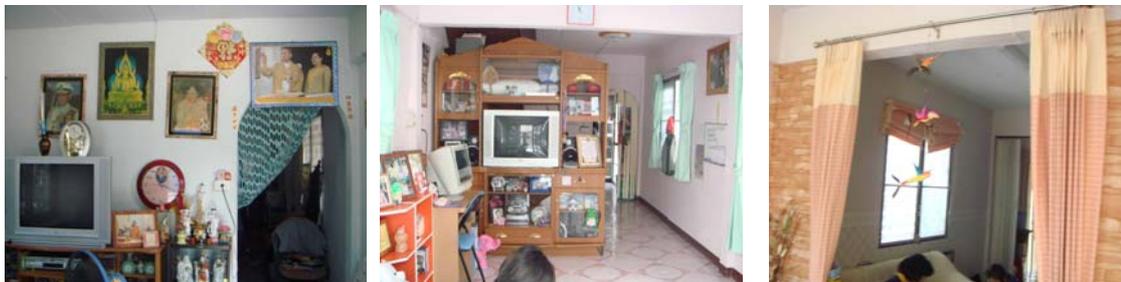
5.3.4.3 ผนัง ภายในพื้นที่ว่างชั้นล่างภายในบ้านพักอาศัยของผู้มีรายได้น้อย ในหัวข้อนี้ผู้วิจัย ทำการศึกษาเฉพาะในส่วนของกลุ่มผู้มีรายได้น้อยกลุ่มที่ 2 บ้านพักอาศัยที่มีการต่อเติมพื้นที่ในส่วน A (ส่วน โถงอเนกประสงค์) เติมพื้นที่ เท่านั้น เพราะเนื่องจากกลุ่มตัวอย่างของผู้มีรายได้น้อยกลุ่มที่ 1 บ้านที่ไม่มีการต่อเติมแบบปิดล้อม นั้น ไม่มีการเปลี่ยนแปลงผนัง แต่บ้านพักอาศัยของผู้มีรายได้น้อยกลุ่มที่ 2 บ้านพักอาศัยที่มีการต่อเติมพื้นที่ในส่วน A (ส่วน โถงอเนกประสงค์) เติมพื้นที่ คือ บ้านพักอาศัยที่มีการปิดล้อมพื้นที่ในส่วน A เติมพื้นที่ที่มีการเปลี่ยนแปลง โดยพบว่ากลุ่มที่ 2 บ้านพักอาศัยที่มีการต่อเติมพื้นที่ในส่วน A (ส่วน โถงอเนกประสงค์) เติมพื้นที่ เกินกว่าครึ่งไม่มีการเปลี่ยนแปลงผนังที่กั้นระหว่างพื้นที่ในส่วน A และส่วน B (ร้อยละ 68.75) และบ้านพักอาศัยที่มีการเปลี่ยนแปลง(ร้อยละ 31.25) (ดูภาพ 5.181 และ ตารางที่ 5.56)

ภาพที่ 5.181 รูปแบบผนังภายในของกลุ่มที่ 2 บ้านพักอาศัยที่มีการต่อเติมพื้นที่ในส่วน A (ส่วน โถงอเนกประสงค์) เติมพื้นที่

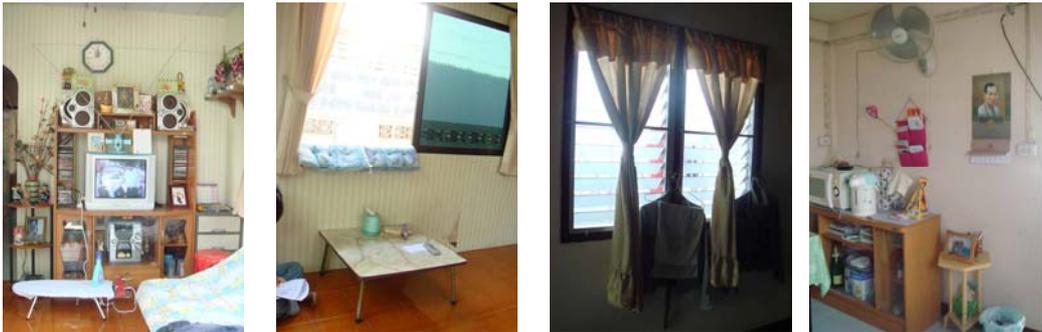
การจัดเครื่องเรือนภายในพื้นที่ว่างชั้นล่างเพราะเครื่องเรือนมีน้อยชิ้นและชิ้นของเครื่องเรือนมีขนาดเล็กไม่ใหญ่นัก ส่วนใหญ่ไม่ปิดขวาง ช่องแสงสว่างทำให้แสงสว่างเข้าได้สะดวก (ดูภาพที่ 5.182)

ภาพที่ 5.182 การจัดเครื่องเรือนภายในพื้นที่ว่างชั้นล่าง ไม่ปิดขวาง ช่องแสงสว่าง

5.3.4.4 แสงสว่างและสีภายในพื้นที่ว่างชั้น ภายในที่พักอาศัยโครงการบ้านเอื้ออาทร พบว่าสภาพแวดล้อมภายในภายนอกที่อยู่อาศัย พื้นที่ด้านหน้า ด้านข้างทั้ง 2 ข้าง เป็นพื้นที่โล่ง ทำให้แสงสว่างจากภายนอกสามารถเข้าถึงพื้นที่ว่างชั้นล่างได้อย่างเพียงพอ จึงทำให้พื้นที่ว่างชั้นล่างในช่วงเวลากลางวันมีแสงสว่างเพียงพอโดยไม่ต้องเปิดไฟ อาจเป็นเพราะสีภายในส่วนใหญ่เป็นสีอ่อนทำให้ภายในดูสว่าง
