### บทที่ 3

## สภาพปัญหาของโรงงานกรณีศึกษา

### 3.1 ข้อมูลทั่วไป

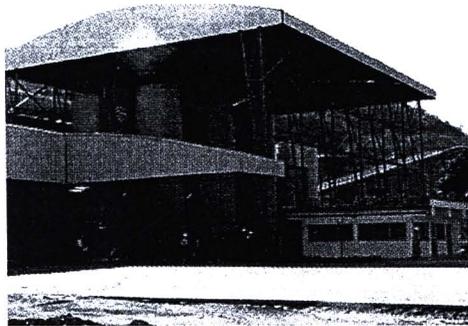
ภาพที่ 3.3 โรงผสมของเหลว

การเตรียมเชื้อเพลิงทดแทนที่เป็นของเหลวนั้น ได้แก่ การผสมให้เข้ากันเพื่อให้พร้อม  
ป้อนเข้าสู่เตาเผา ดังภาพที่ 3.3

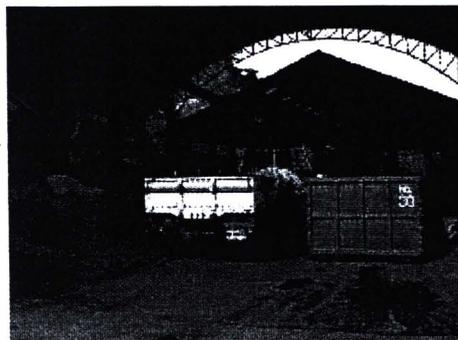
ภาพที่ 3.4 บ่อผสมวัตถุดิบทดแทน

การเตรียมวัตถุดิบทดแทนทำได้โดยการผสมของแข็งซึ่งมีลักษณะเป็นผงให้เป็นเนื้อ  
เดียวกันเพื่อนำไปรวมกับวัตถุดิบที่ใช้ในการผลิตปูนซีเมนต์ ดังภาพที่ 3.4

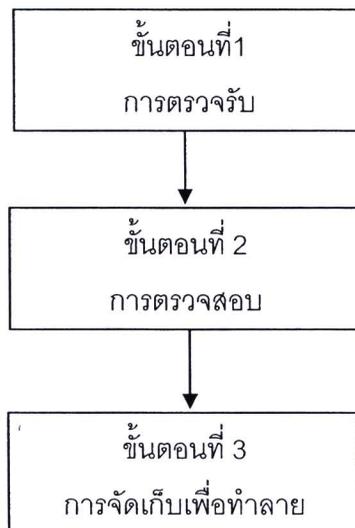
ภาพที่ 3.7 กระบวนการให้บริการกำจัดวัสดุที่ไม่ใช้แล้วของโรงงานกรณีศึกษา

กระบวนการให้บริการกำจัดวัสดุที่ไม่ใช้แล้วแบ่งออกเป็น 3 ขั้นตอนหลัก ได้แก่ ขั้นตอนการตรวจรับ, ขั้นตอนการตรวจสอบ และขั้นตอนการจัดเก็บเพื่อทำลาย ซึ่งจัดเรียงกันในลักษณะอนุกรม ดังภาพที่ 3.7 ตำแหน่งของแต่ละสถานีงาน รวมทั้งเส้นทางการไหลของรถขนส่งที่เข้ารับบริการแสดงดังภาพที่ 3.8

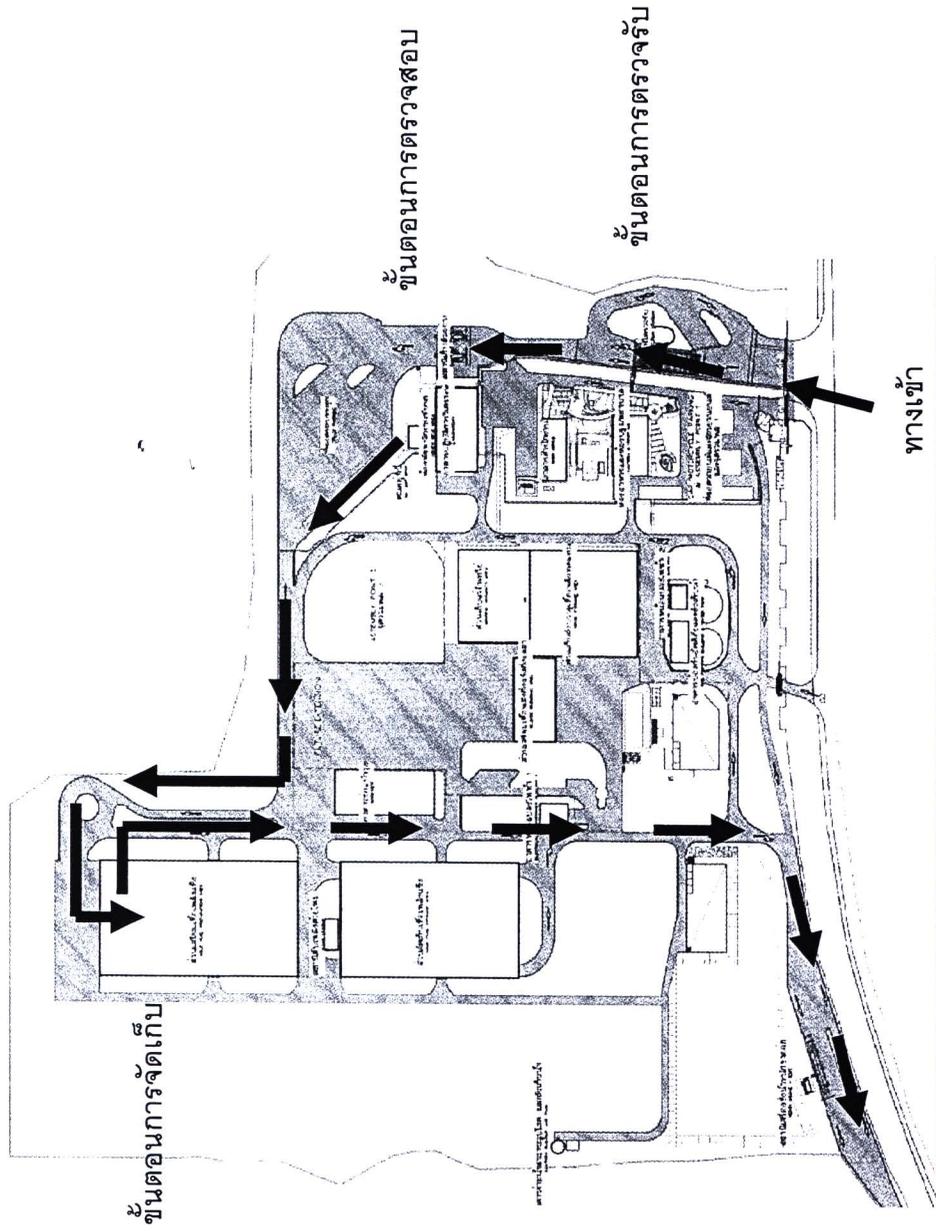
ภาพที่ 3.8 แผนผังของโรงงานเคมีศึกษาและเส้นทางบริการขนส่งที่เข้ารับบริการ

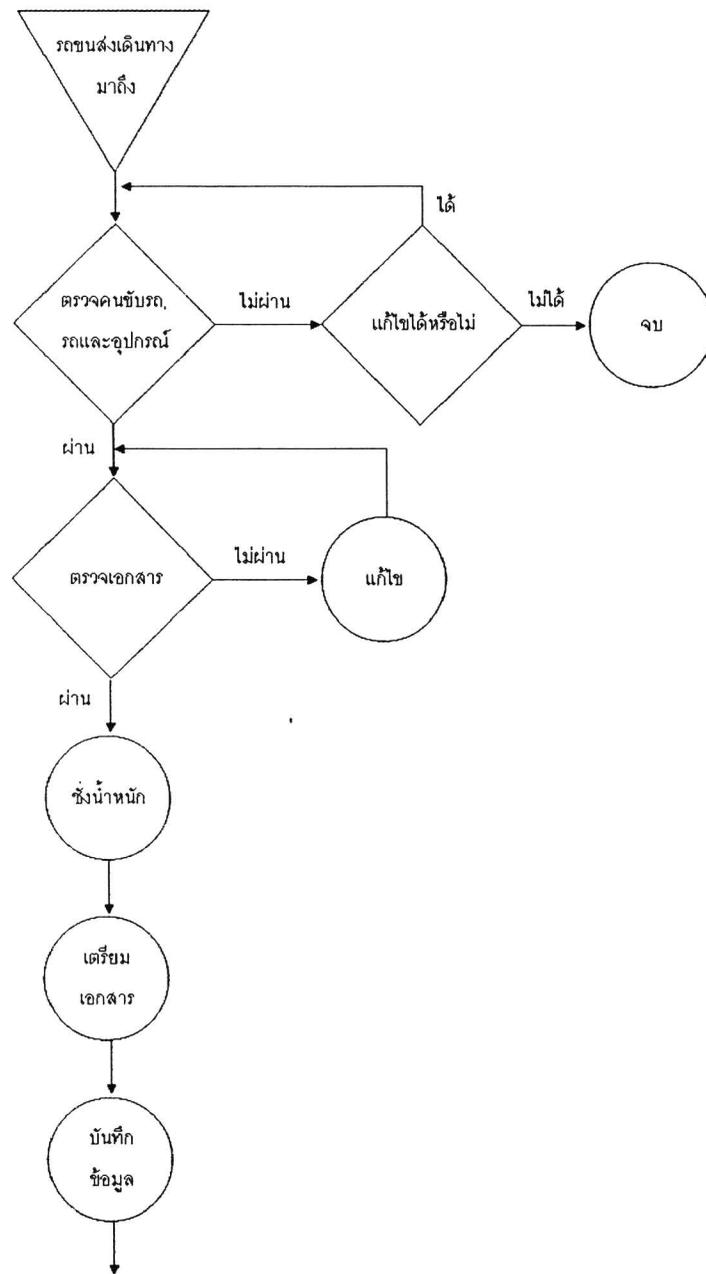
ภาพที่ 3.9 วิธีการทำงานของขั้นตอนการตรวจรับ

ก่อนที่จะรับรถขนส่งวัสดุที่ไม่แล้วเข้าสู่ระบบนั้น เจ้าหน้าที่ที่ขั้นตอนการตรวจรับจะต้องทำการตรวจสอบในเบื้องต้นเพื่อประเมินว่าสามารถรับรถขนส่งเข้าสู่ระบบได้หรือไม่ ดังนี้

การตรวจสอบผู้ขนส่ง ได้แก่ การตรวจสอบบัตรประจำตัวผู้ขนส่งซึ่งเป็นบัตรที่แสดงว่าได้ผ่านการอบรมจากโรงงานกรณีศึกษาแล้ว และการตรวจวัดปริมาณแอลกอฮอล์ของผู้ขนส่ง ในกรณีที่เป็นรถขนส่งวัสดุอันตรายจะต้องตรวจสอบใบอนุญาตในการขนส่ง/หรือครอบครองวัตถุของเสีย รวมทั้งใบอนุญาตขับขี่สำหรับรถขนส่งวัตถุอันตรายด้วย

การตรวจสอบรถขนส่ง ได้แก่ การตรวจสอบทะเบียนรถขนส่ง หลักฐานการประกันภัยสภาพยางรถยนต์ สภาพถังบรรจุ การหกรั่วไหลของวัสดุที่ไม่ใช่แล้ว และอุปกรณ์ป้องกันภัยประจำรถขนส่ง ได้แก่ ถังดับเพลิง วัสดุดูดซับ เช่น ทรายหรือขี้เลื่อย กรวยจราจร รองเท้าบูท หน้ากากนิรภัย ถุงมือทนสารเคมี ไม้กวาด พลับ ถุงพลาสติกสำหรับใส่ของเสีย น้ำสะอาด หมอนรองล้อ ชุดปฐมพยาบาล ไฟฉาย ซิลิโคนสำหรับอุดรอยรั่ว อุปกรณ์สื่อสาร คู่มือแผนฉุกเฉินกรณีมีเหตุรั่วไหลหรืออุบัติเหตุ ในกรณีที่เป็นรถขนส่งวัสดุอันตรายจะต้องมีป้ายแสดงไว้ที่ตัวรถอย่างชัดเจน

รถขนส่งที่ผ่านการตรวจสอบในเบื้องต้นแล้วจะถูกตรวจรับเข้าสู่ระบบ ซึ่งเจ้าหน้าที่จะทำการตรวจสอบเอกสารกำกับรถขนส่งของเสีย ซึ่งนำหน้ารถขนส่งเข้าและบันทึกข้อมูลในระบบฐานข้อมูลคอมพิวเตอร์ พร้อมทั้งจัดเตรียมเอกสารให้กับผู้ขนส่ง ได้แก่ เอกสารการลงของ เอกสารข้อมูลด้านความปลอดภัยของวัสดุที่ไม่ใช่แล้ว และรายงานผลการทดสอบของวัสดุที่ไม่ใช่แล้วชนิดนั้นๆ

การทำงานของขั้นตอนการตรวจรับเป็นดังภาพที่ 3.9

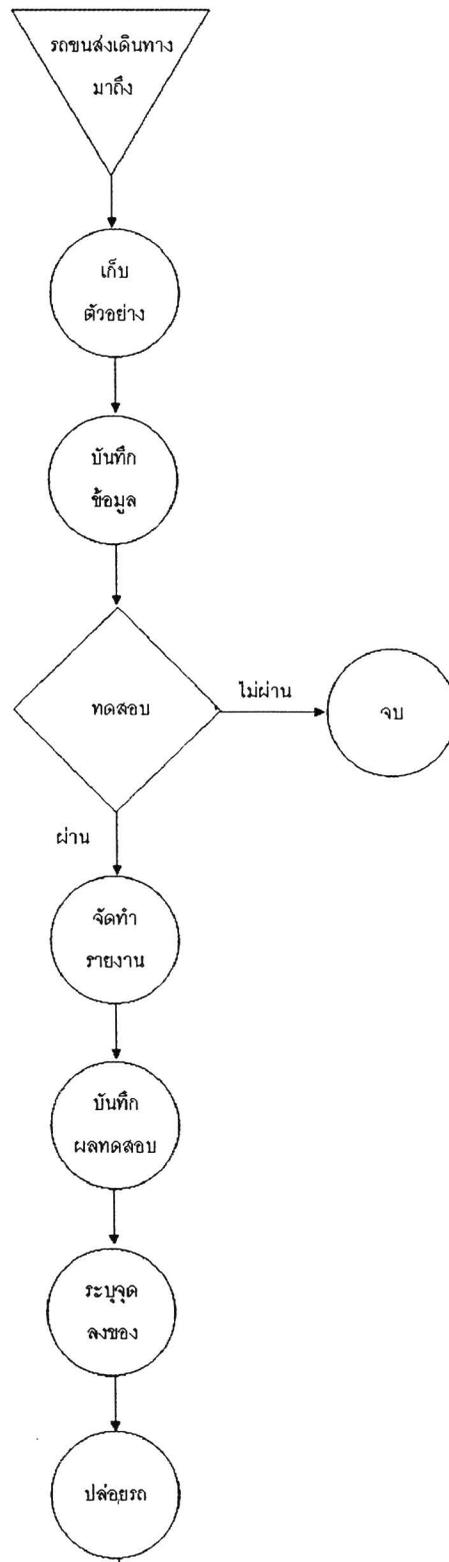
ภาพที่ 3.10 วิธีการทำงานของขั้นตอนการตรวจสอบ

ที่ขั้นตอนการตรวจสอบจะประกอบด้วย 2 งานหลัก ได้แก่ การเก็บตัวอย่าง และการทดสอบ สำหรับการเก็บตัวอย่างนั้นจะเปิดให้บริการตลอด 24 ชั่วโมง โดยเจ้าหน้าที่จะทำการตรวจสอบลักษณะทางกายภาพของวัสดุที่ไม่ใช่แล้ว พร้อมทั้งสุ่มตัวอย่างจากรถขนส่งทุกคันที่เข้า

มารับบริการเพื่อนำไปทดสอบสมบัติทางเคมีเพื่อประเมินว่าสามารถรับกำจัดวัสดุที่ไม่ใช้แล้วที่ขนส่งมานั้นได้หรือไม่ หากผลการทดสอบวัสดุที่ไม่ใช้แล้วเป็นไปตามมาตรฐานที่กำหนด เจ้าหน้าที่ จะทำการระบุพื้นที่จัดเก็บลงในเอกสารการลงของพร้อมทั้งแนบรายงานผลการทดสอบให้กับผู้ขนส่ง ซึ่งวัสดุที่ไม่ใช้แล้วแต่ละกลุ่มจะมีพื้นที่จัดเก็บที่ได้กำหนดไว้แน่นอน หากผลการทดสอบไม่ เป็นไปตามเกณฑ์ในการยอมรับ วัสดุที่ไม่ใช้แล้วในเที่ยวของการขนส่งนั้นจะถูกส่งคืนให้ลูกค้า เนื่องจากไม่สามารถรับกำจัดได้

ลักษณะการทำงานที่ขั้นตอนการตรวจสอบนั้นขึ้นอยู่กับประเภทของวัสดุที่ไม่ใช้แล้วที่ส่ง มากำจัด เนื่องจากวัสดุที่ไม่ใช้แล้วแต่ละประเภทจะมีพารามิเตอร์ที่ต้องทดสอบแตกต่างกัน ซึ่ง สามารถจัดเป็นกลุ่มงานได้ทั้งสิ้น 9 กลุ่ม ดังตารางที่ 3.1 ดังนั้นเวลาที่ใช้สำหรับทดสอบวัสดุที่ไม่ใช้ แล้วแต่ละกลุ่มจึงแตกต่างกัน ทั้งนี้ขึ้นอยู่กับจำนวนและพารามิเตอร์ที่ทดสอบ โดยในส่วนของ การทดสอบนั้นห้องปฏิบัติการจะเปิดให้บริการวันละ 16 ชั่วโมงตั้งแต่เวลา 8:00 น. ถึง 24:00 น. เท่านั้น รถขนส่งที่เข้ารับบริการภายหลังเวลา 24:00 น. จึงต้องรอจนกระทั่งเวลาเปิดทำการในเช้า วันถัดไป ยกเว้นกลุ่มงาน 28 และ 29 ที่สามารถดำเนินการได้ตลอด 24 ชั่วโมง

การทำงานของขั้นตอนการตรวจสอบแสดงดังภาพที่ 3.10

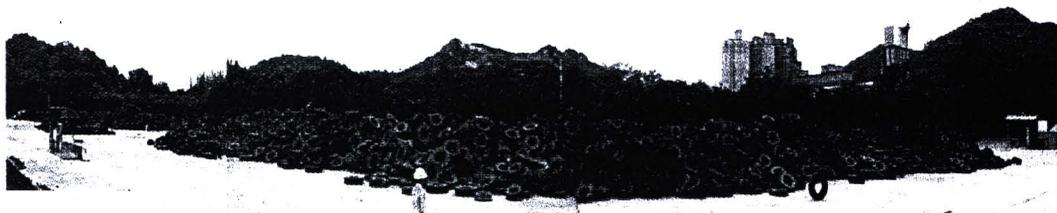
พื้นที่จัดเก็บ 31

ภาพที่ 3.11 พื้นที่จัดเก็บวัสดุที่ไม่ใช้แล้วของโรงงานกรณีศึกษา

พื้นที่จัดเก็บ	สถานที่ตั้ง	ประเภทของงานของขั้นตอนการตรวจสอบที่เข้ารับบริการที่พื้นที่จัดเก็บแต่ละแห่ง	ขนาดของพื้นที่จัดเก็บ (ลูกบาศก์เมตร)	ความสามารถในการจัดเก็บโดยประมาณ (ตัน)
31	โรงงานปูนซีเมนต์ 1	29	3,200	492
32	โรงงานกรณีศึกษา	29, 28, 26, 25, 24, 21	1,920	1,206
33	โรงงานปูนซีเมนต์ 2	29	90	14
34	โรงงานปูนซีเมนต์ 2	29	2,700	941
35	โรงงานปูนซีเมนต์ 2	24	75	41
36	โรงงานปูนซีเมนต์ 3	29	2,000	532
37	โรงงานปูนซีเมนต์ 3	29, 27	14,970	2,486
38	โรงงานปูนซีเมนต์ 3	29, 24, 23, 22	375	415
39	โรงงานปูนซีเมนต์ 3	29, 28, 26, 25, 24	300	68

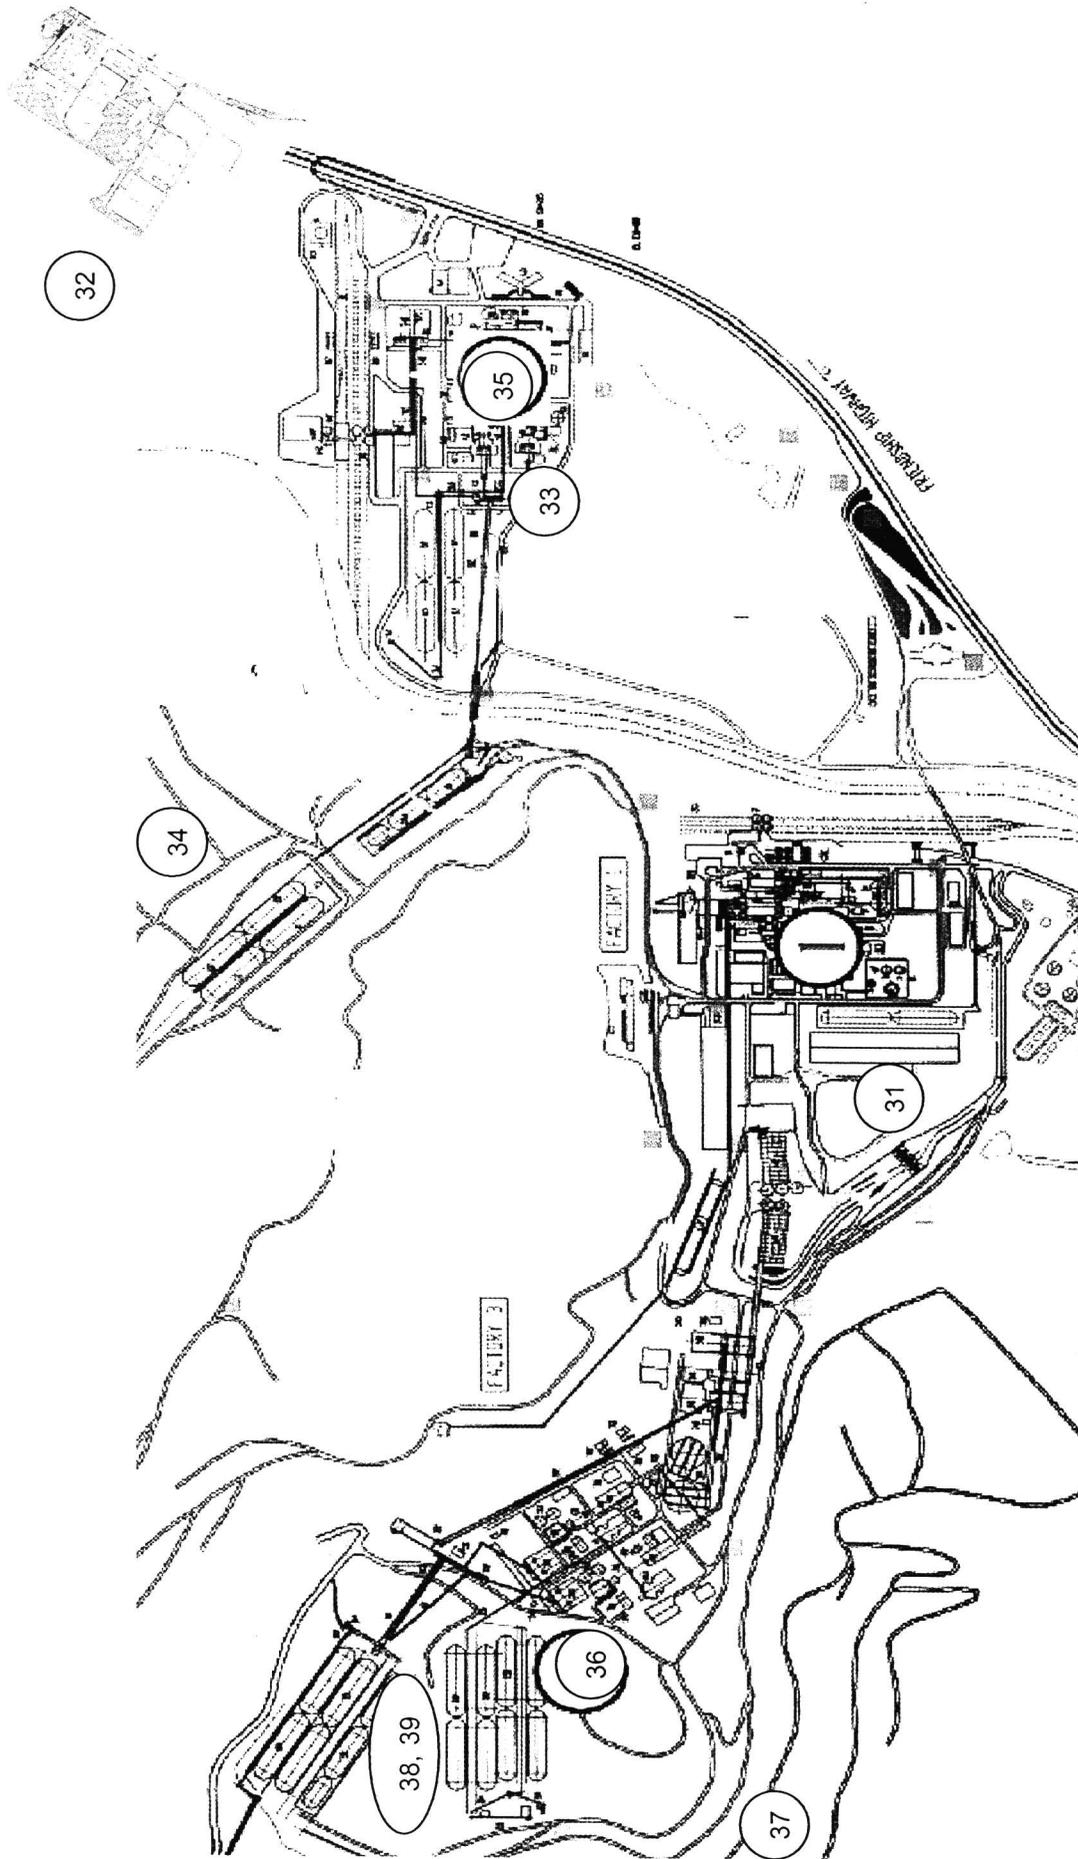
ภาพที่ 3.12 แผนที่ตั้งของพื้นที่จัดเก็บวัสดุที่ไม่ใช้แล้ว

รถขนส่งที่ผ่านขั้นตอนการตรวจสอบแล้วจะเดินทางเพื่อนำวัสดุที่ไม่ใช้แล้วไปลงตามพื้นที่ จัดเก็บที่เจ้าหน้าที่ระบุไว้ในเอกสารการลงของ ซึ่งพื้นที่จัดเก็บนั้นจะกระจายอยู่ตามบริเวณต่างๆ ภายในโรงงานกรณีศึกษาและโรงงานปูนซีเมนต์ทั้ง 3 แห่ง ซึ่งมีทั้งสิ้น 9 พื้นที่ด้วยกันดัง รายละเอียดในตารางที่ 3.2 และภาพที่ 3.11 แผนผังที่ตั้งของพื้นที่จัดเก็บทั้ง 9 แห่งแสดงได้ดังภาพ ที่ 3.12 วิธีการทำงานที่ขั้นตอนนี้ขึ้นอยู่กับลักษณะของวัสดุที่ไม่ใช้แล้วและลักษณะของรถขนส่ง เมื่อขนถ่ายวัสดุที่ไม่ใช้แล้วออกจากรถขนส่งเสร็จเรียบร้อยแล้ว ผู้ขนส่งก็จะนำรถขนส่งไปซึ่ง นำหนักขาออกที่ตาชั่งที่อยู่ใกล้เคียงกับจุดลงของมากที่สุด ซึ่งมีทั้งหมด 4 แห่งประจำอยู่ที่โรงงาน ต่างๆ โรงงานละ 1 แห่ง ส่วนวัสดุที่ไม่ใช้แล้วก็จะรอเข้าสู่กระบวนการเตรียมเป็นเชื้อเพลิงทดแทน หรือวัตถุดิบทดแทนต่อไป สำหรับพื้นที่จัดเก็บบางแห่งจะเปิดให้บริการวันละ 16 ชั่วโมงตั้งแต่เวลา 08:00น.-24:00น. เท่านั้น ได้แก่ พื้นที่จัดเก็บ 32, 35, 38 และ 39

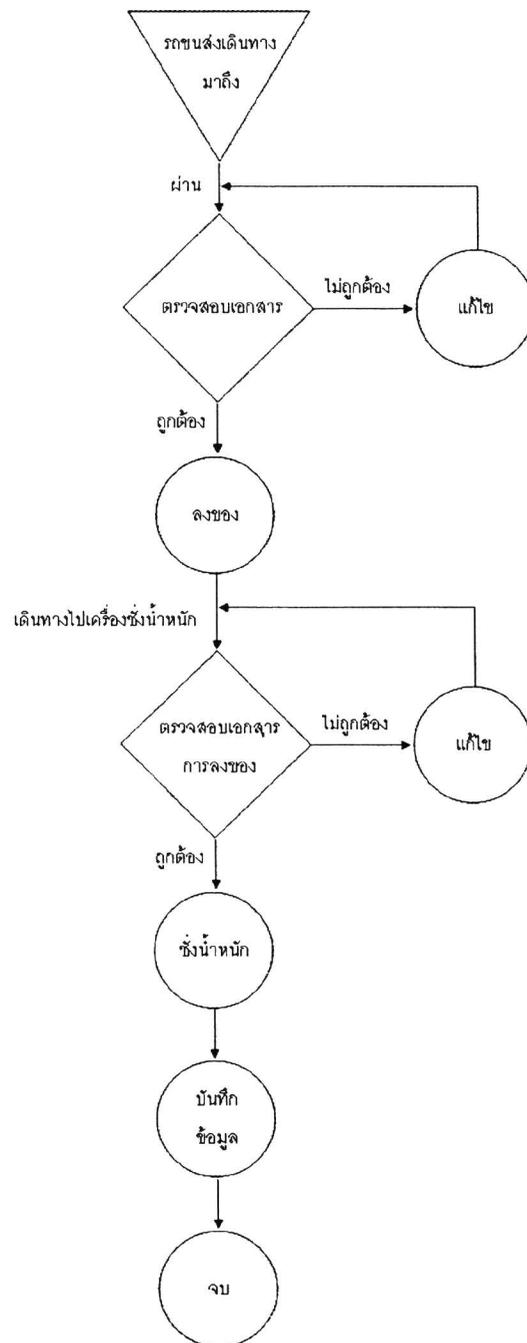
ภาพที่ 3.13 วิธีการทำงานของขั้นตอนการจดทะเบียนเพื่อทำลาย

วิธีการทำงานของขั้นตอนการจัดเก็บเพื่อทำลายแสดงดังภาพที่ 3.13

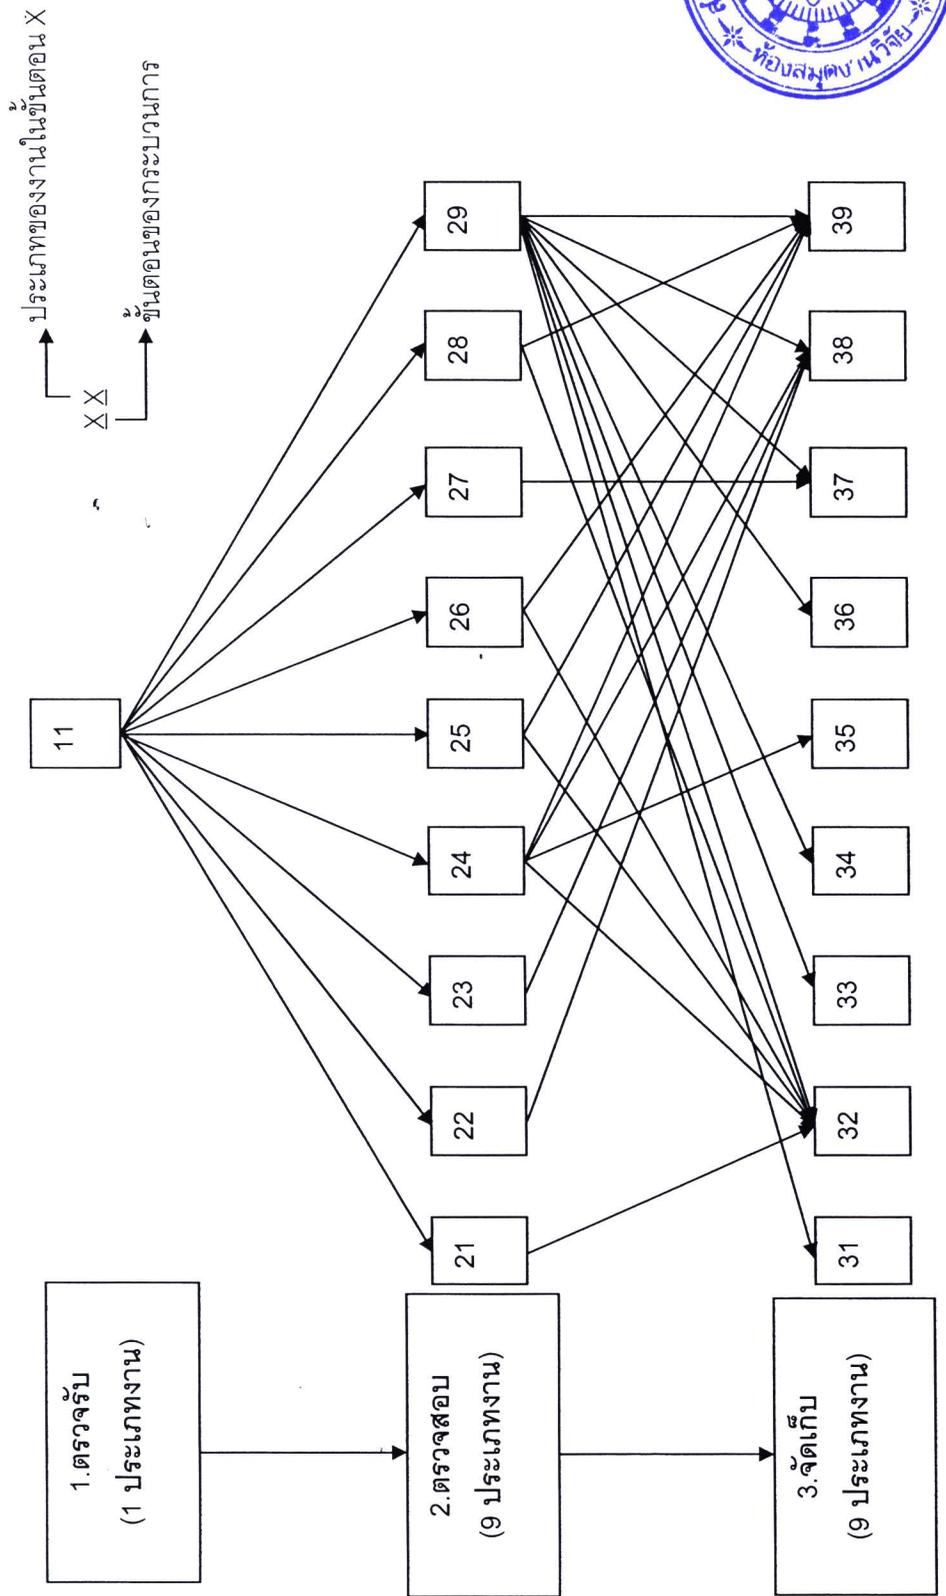
ภาพที่ 3.14 เส้นทางภารกิจของรถขนส่งวัสดุที่ไม่ใช้แล้วในกระบวนการ

วัสดุที่ไม่ใช้แล้วแต่ละชิ้นนั้นก็มีพื้นที่จัดเก็บที่กำหนดไว้แน่นอนซึ่งสามารถแสดงความเชื่อมโยงของเส้นทางการไหลของรถขนส่งระหว่างขั้นตอนการตรวจสอบและขั้นตอนการจดทะเบียนเพื่อทำลายแยกตามกลุ่มงานและพื้นที่จัดเก็บได้ดังภาพที่ 3.14

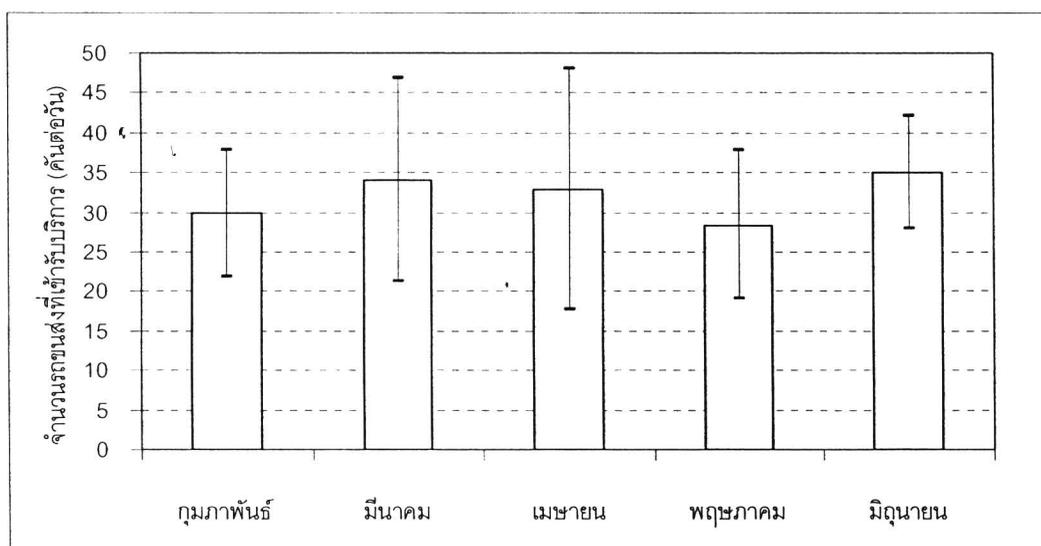
ภาพที่ 3.15 จำนวนรถขนส่งโดยเฉลี่ยต่อวันระหว่างเดือน ก.พ.-มิ.ย.52 จำแนกเป็นรายเดือน

จากข้อมูลของจำนวนรถขนส่งที่เข้ารับบริการกำจัดวัสดุที่ไม่ใช้แล้วที่โรงงานกรณีศึกษาในระหว่างเดือนกุมภาพันธ์ถึงเดือนมิถุนายน พ.ศ.2552 พบว่าจำนวนรถขนส่งที่เข้ารับบริการโดยเฉลี่ยเท่ากับ  $32 \pm 11$  คันต่อวัน จำนวนรถขนส่งที่มากที่สุดเท่ากับ 61 คันต่อวันและจำนวนรถขนส่งที่น้อยที่สุดคือไม่มีเลย ดังตารางที่ 3.3 จำนวนรถขนส่งที่เข้ารับบริการโดยเฉลี่ยต่อวันในแต่ละเดือนเป็นดังภาพที่ 3.15 โดยเวลาที่รถขนส่งใช้ในระบบมีความแปรปรวนสูงในขณะที่ค่ามัธยฐานในแต่ละเดือนนั้นใกล้เคียงกันดังภาพที่ 3.16

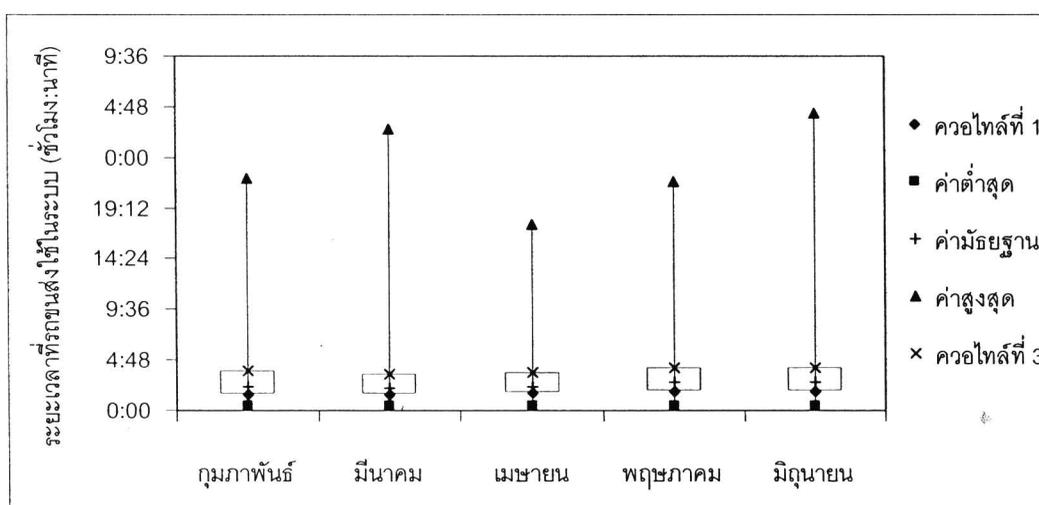
ภาพที่ 3.16 เวลาที่รถขนส่งใช้ในระบบระหว่างเดือน ก.พ.-มิ.ย.52

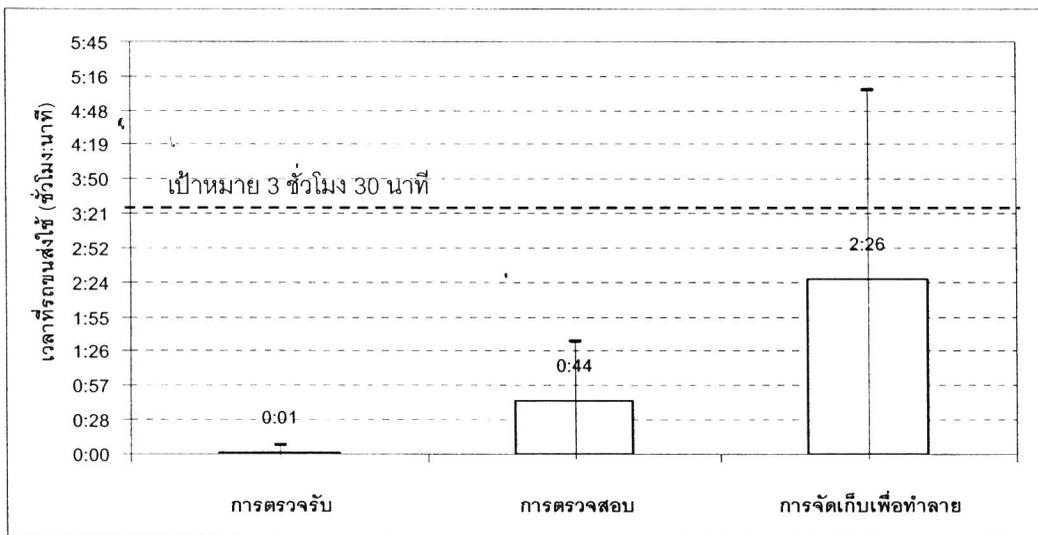
ภาพที่ 3.17 เวลาเฉลี่ยที่รถขนส่งใช้ในแต่ละขั้นตอนระหว่างเดือน ก.พ.-มิ.ย.52

สำหรับการวิเคราะห์ข้อมูลในเบื้องต้นเพื่อค้นหาสาเหตุของความล่าช้าในการให้บริการของโรงงานกรณีศึกษานั้น ทำได้โดยการวิเคราะห์หว่าขั้นตอนใดที่ก่อให้เกิดความล่าช้า โดยพิจารณาจากเวลาที่รถขนส่งใช้ในแต่ละขั้นตอนของกระบวนการเปรียบเทียบกับเวลาเป้าหมายของโรงงาน ซึ่งผลจากการวิเคราะห์ข้อมูลพบว่าค่าเฉลี่ยของเวลาที่รถขนส่งใช้ในแต่ละขั้นตอนของกระบวนการไม่เกินเป้าหมายที่กำหนด ดังภาพที่ 3.17 อย่างไรก็ตามเวลาที่รถขนส่งใช้ในแต่ละขั้นตอนมีความแปรปรวนสูง ดังภาพที่ 3.18 ซึ่งความแปรปรวนน่าจะเป็นสาเหตุหลักของความล่าช้าที่เกิดขึ้นในกระบวนการของโรงงาน และต้องศึกษาเพื่อแก้ไขปัญหาต่อไป

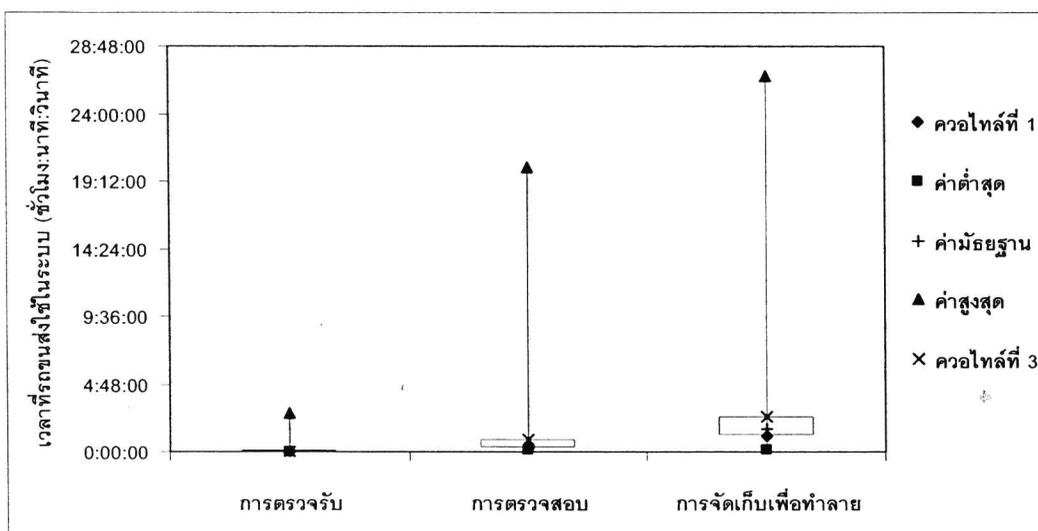
ภาพที่ 3.18 เวลาที่รถขนส่งใช้ในแต่ละขั้นตอนระหว่างเดือน ก.พ.-มิ.ย.52
