## บทที่ 4

### ผลการวิเคราะห์ข้อมูล

## 4.1 การวิเคราะห์จากข้อมูลจากการสำรวจ

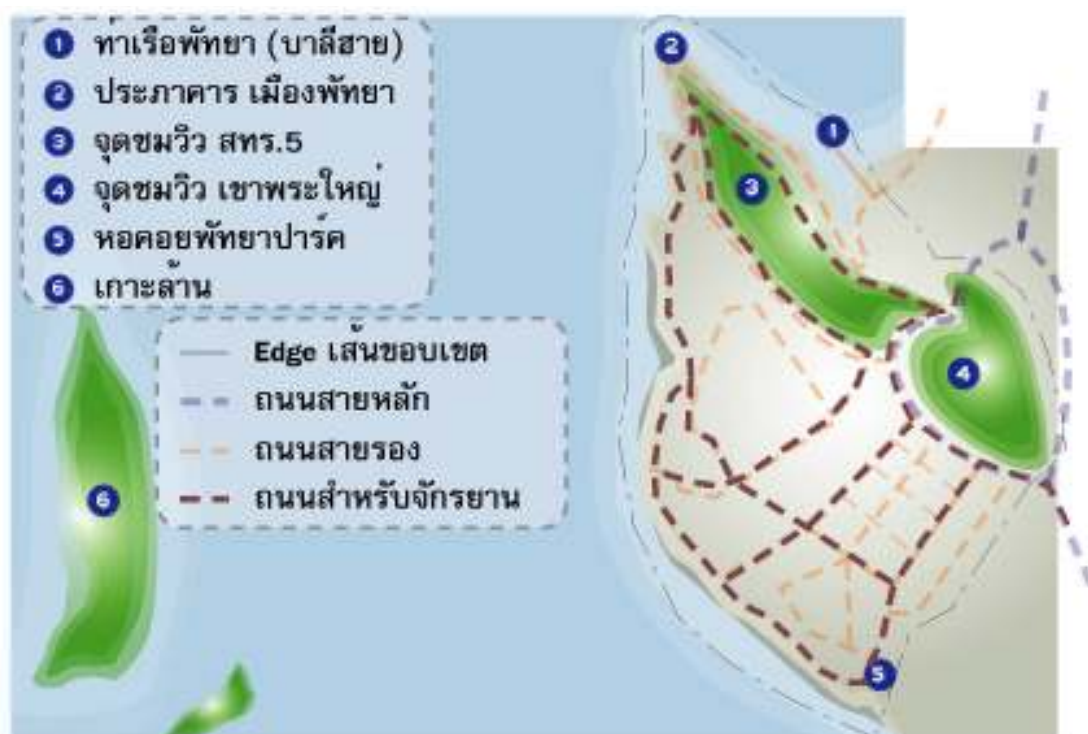
ภาพที่ 4.37 ภาพแผนแนวทางการปรับปรุงพื้นที่

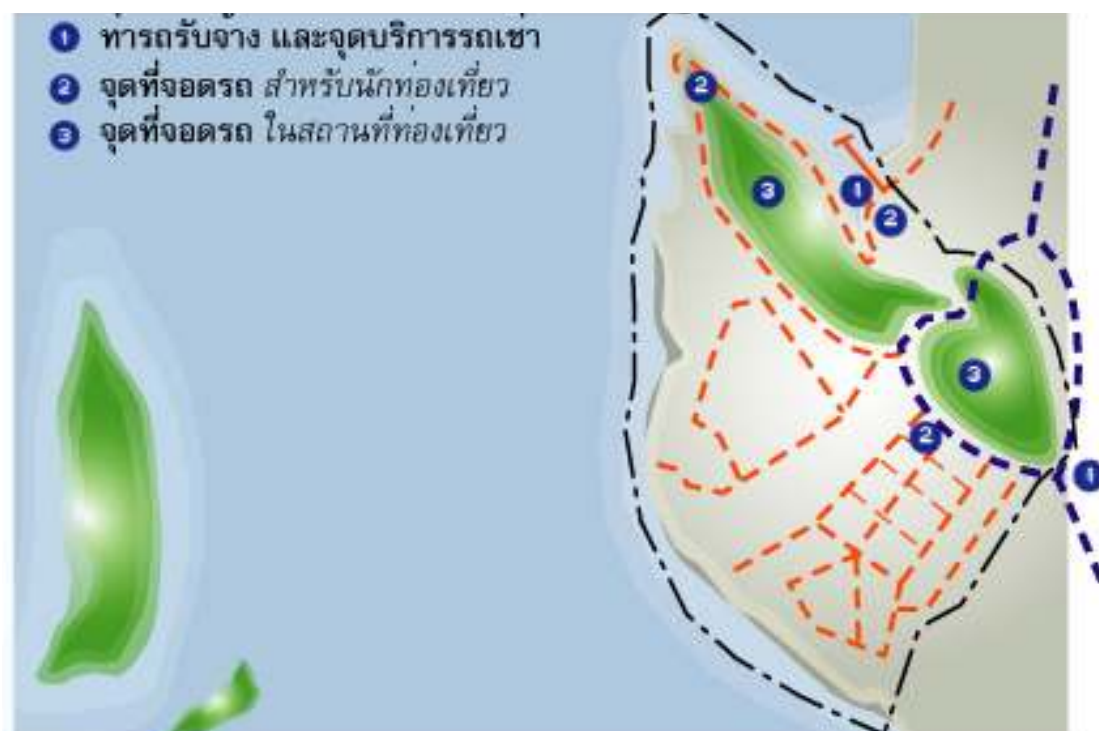
4.4.2.7 การส่งเสริมการท่องเที่ยวด้วยจักรยานเพื่อรักษาสภาพแวดล้อม เป็นการส่งเสริมเรื่องการประหยัดพลังงาน และช่วยส่งเสริมเรื่องสุขภาพ รวมทั้งไม่ก่อให้เกิดมลภาวะทางอากาศ และเสียง แต่ต้องมีการปรับปรุงเรื่องทางสัญจร เพื่อรองรับการขี่จักรยานอย่างปลอดภัย และมีที่จอดรถ ที่จอดจักรยาน เพื่อรองรับอีกด้วย

ภาพที่ 4.48 ภาพแนวทางสร้างจุดบริการ การเดินทางของพื้นที่
