## บทที่ 4

### การวิเคราะห์ข้อมูล

## 4.2 การวิเคราะห์ข้อมูลจากการสำรวจภาคสนาม

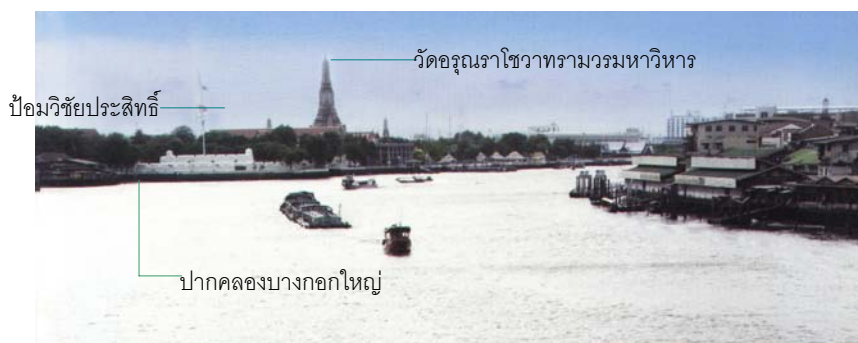
ภาพที่ 4.2 ที่หมายตาบริเวณแม่น้ำเจ้าพระยา-ปากคลองบางกอกใหญ่

5) ที่หมายตา (Landmark) กรุงธนบุรีมีที่หมายตาที่สำคัญ คือ พระปรางค์วัดอรุณราชวราราม ในระดับรองลงมา ได้แก่ ที่หมายตาที่ปรากฏอยู่ตามริมแม่น้ำเจ้าพระยา ปัญหา

ของที่หมายตามักเป็นสภาพแวดล้อมของที่หมายตา มีการสร้างอาคารให้เป็นทีเกะกะกรงรังที่หมายตา จนบางแห่งมีขนาดที่ข่มที่หมายตา เป็นการทำลายที่หมายตาของผังธนบุรี

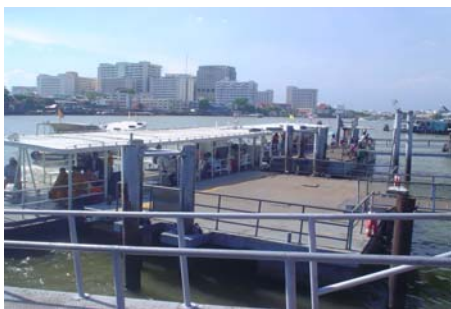
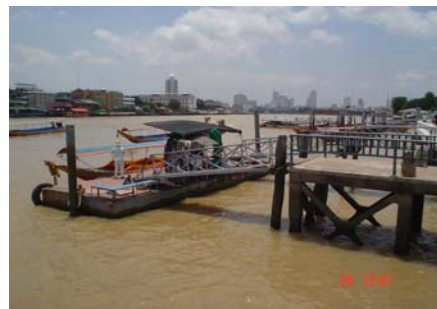
ภาพที่ 4.10 สภาพท่าเรือแออัด

1.1) สภาพท่าเรือแออัดในช่วงโมงเร่งด่วน เนื่องจากท่าเรือบางท่าเป็นท่าเรือสำหรับจอดเรือโดยสาร และเป็นท่าเรือท่องเที่ยว ทำให้เกิดความสับสน เนื่องจากมีผู้ใช้ท่าเรือต่างกิจกรรมกัน เช่น ท่าเรือศิริราช(วังหลัง) ท่าเรือรถไฟ

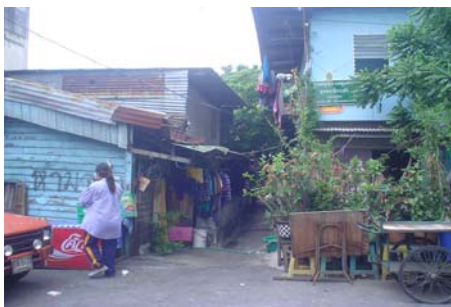
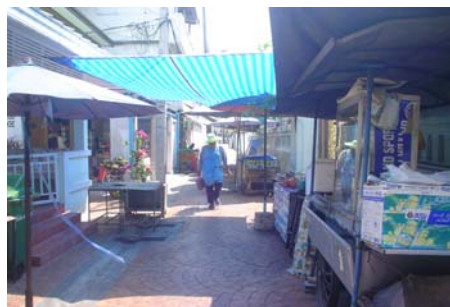
ภาพที่ 4.11 ทางเดินก่อนเข้าถึงสถานที่ท่องเที่ยวบริเวณวัดระฆังฯและ มัสยิดต้นสน

1.2) ความไม่สะดวกของการเข้าถึง ประกอบด้วยปัญหาการจราจรคับคั่งบริเวณหน้าท่า การขาดการเข้าถึง ท่าเรือบางท่าทางเดินเท้าไม่ปลอดภัยคับแคบ มีการตั้งวางสิ่งของลูกล้าทางเดินเท้า โดยเฉพาะท่าเรือสาธารณะ

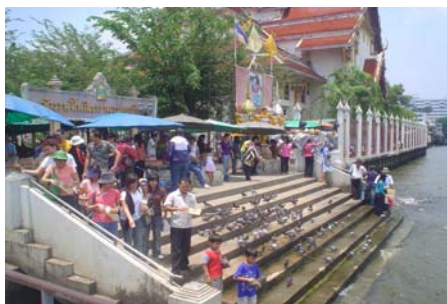
ภาพที่ 4.12 การขาดการจัดระเบียบทำนน้ำวัดระฆังฯ

1.3) ความไม่ปลอดภัยและการขาดการจัดระเบียบของกิจกรรม จากการสำรวจ พบว่าบริเวณท่าเรือส่วนใหญ่ขาดที่จอดรถ ปัญหาการจราจรหน้าท่า ปัญหาการจัดระเบียบบนบกของรถรับจ้างรถประจำทาง เกิดการสับสนระหว่างเส้นทางรถกับเส้นทางคนเดิน ทำให้เกิดความไม่ปลอดภัยต่อการเกิดทางท่องเที่ยว

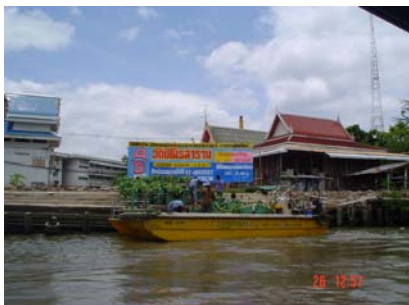
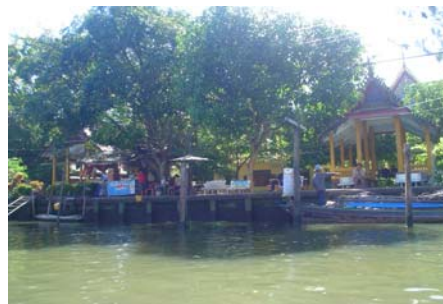
ภาพที่ 4.13 การขาดทัศนียภาพและมุมมองที่ดีของท่าเรือ

1.4) การขาดทัศนียภาพมุมมองที่ดีบริเวณท่าเรือ ส่วนใหญ่ท่าเรือขาดการปรับปรุง การจัดการเพื่อการสร้างบรรยากาศและทัศนียภาพที่ดีเพื่อดึงดูดใจในการใช้ท่าเรือเพื่อการเดินทางท่องเที่ยว เช่น ความสะอาด ความร่มรื่นสวยงาม

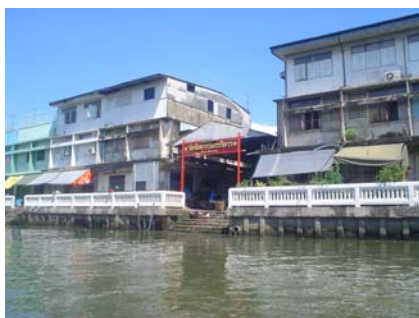
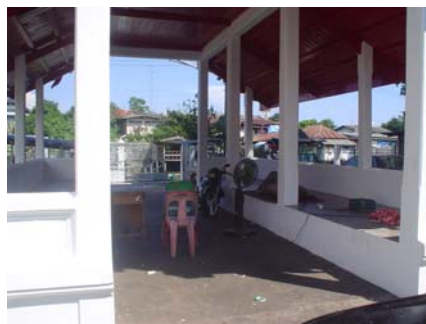
ภาพที่ 4.14 สภาพท่าเรือขาดการบำรุงรักษา

2.2) สภาพท่าเรือขาดการบำรุงรักษา จากการสำรวจส่วนใหญ่ทำน้ำบางแห่งมีสภาพทรุดโทรม และขาดการดูแลด้านความสะอาด ศาลทำน้ำมีการใช้พื้นที่ไม่เหมาะสม เช่น ตั้งวางหาบเร่แผงลอย คนจรจัดเข้าใช้พื้นที่

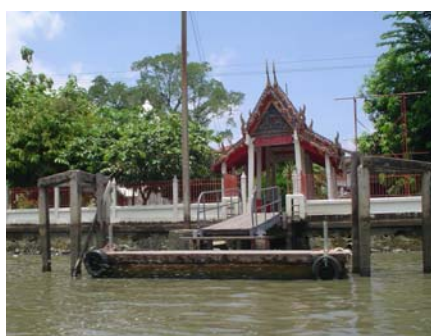
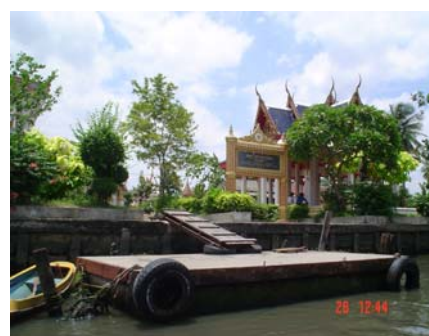
ภาพที่ 4.15 สภาพท่าเรือ/ทำน้ำไม่ปลอดภัย

2.3) ท่าเรือไม่ปลอดภัย ทำน้ำ /ท่าเรือส่วนใหญ่เป็น โป๊ะเหล็กแบบทูน มีขนาดประมาณ 4 x 6 ม. และ 4 x 8 ม. รับน้ำหนักคนได้ตั้งแต่ 20 – 60 คน และมีสะพานเหล็กปรับระดับ ระยะความยาวยื่นออกไปในคลอง ขึ้นอยู่กับความกว้างของลำน้ำ ส่วนทำน้ำที่ไม่มีท่าเทียบเรือมีเพียงบันไดลงทำน้ำ ซึ่งไม่ปลอดภัยในการใช้ทำน้ำที่มีขนาดเล็กไม่แข็งแรงพอที่รับแรงปะทะขณะจอดเรือได้

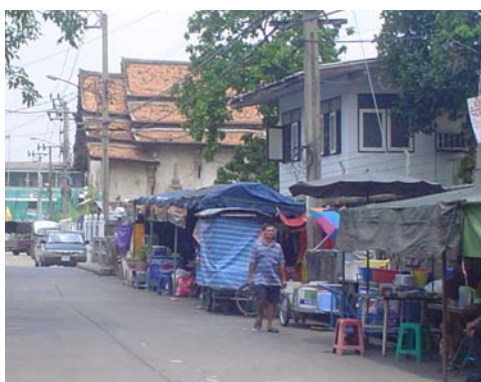
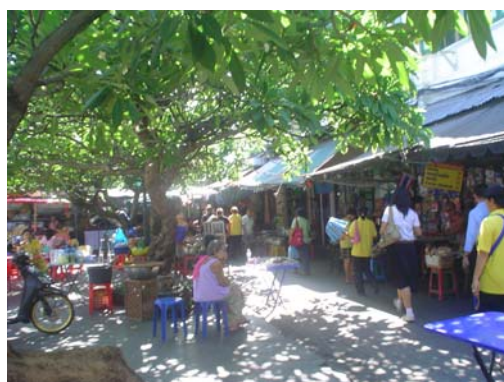
ภาพที่ 4.19 ปัญหาบริการร้านอาหาร

2.2 ห้องน้ำ-ส้วม ถือว่ามีความสำคัญสำหรับนักท่องเที่ยวที่จำเริญโดยเฉพาะวัดที่เป็นสถานที่ท่องเที่ยว ในพื้นที่ค่อนข้างไม่สะดวกของตำแหน่งที่ตั้ง มักสร้างเป็นอาคารถาวร บางแห่ง

ตั้งอยู่ติดกับอาคารสำคัญ การดูแลรักษาความสะอาดและกลิ่นที่สามารถทำลายบรรยากาศการท่องเที่ยวรวมทั้งจำนวนไม่พอเพียงต่อนักท่องเที่ยว

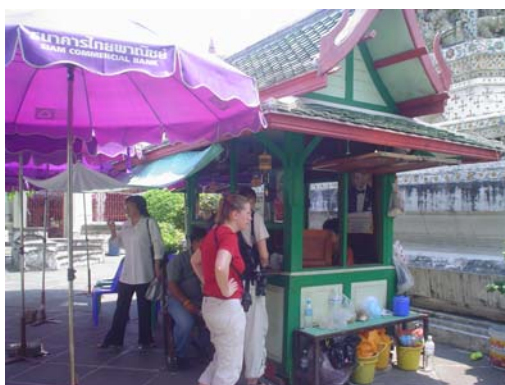
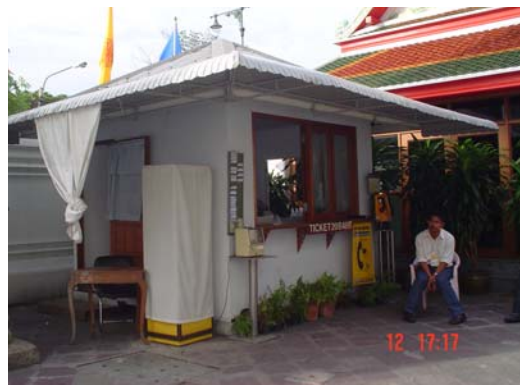
ภาพที่ 4.20 ที่จำหน่ายบัตรและจุดประชาสัมพันธ์

2.3 ที่จำหน่ายบัตรและจุดประชาสัมพันธ์ จากการสำรวจมีสถานที่ที่เก็บค่าเข้าชม เช่น พิพิธภัณฑ์สถานแห่งชาติเรือพระราชพิธี ส่วนวัดอรุณราชวราราม ที่เก็บค่าเข้าชมเฉพาะชาวต่างชาติเท่านั้น โดยตัวอาคารมักสร้างต่อเติมจากพื้นที่ที่เหลืออยู่บ้าง ตั้งชุมชนชั่วคราวตามจุดต่างๆ มีสัดส่วนที่ไม่สัมพันธ์กับอาคารโดยรวม ใช้วัสดุที่ไม่เหมาะสมทั้งสีสน พื้นผิว

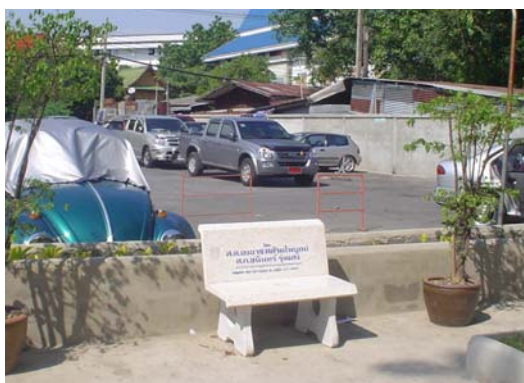
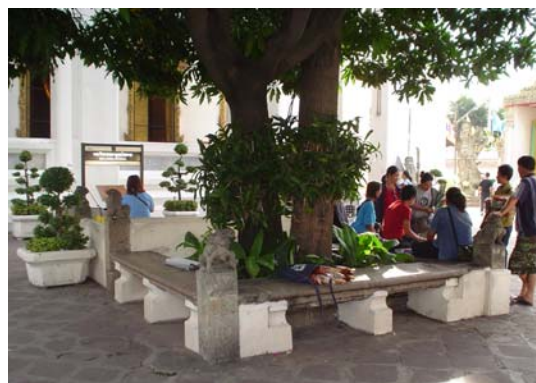
ภาพที่ 4.21 ลักษณะที่นั่งพักผ่อน

2.4 ที่นั่งพักผ่อน เนื่องจากแหล่งท่องเที่ยวในพื้นที่ส่วนใหญ่เป็นศาสนสถาน โบราณสถานที่มีความสำคัญทางด้านประวัติศาสตร์ ที่รวมกิจกรรมของแหล่งท่องเที่ยววัดที่ประกอบกิจกรรมหลักแล้ว เช่น โบสถ์ วิหาร เจดีย์ ล้วนมีความสำคัญทางศาสนาทั้งสิ้น จากการสำรวจพบว่า ที่นั่งพักผ่อนส่วนใหญ่มักชำรุดทรุดโทรม ขาดการดูแลให้ใช้งานได้ดี

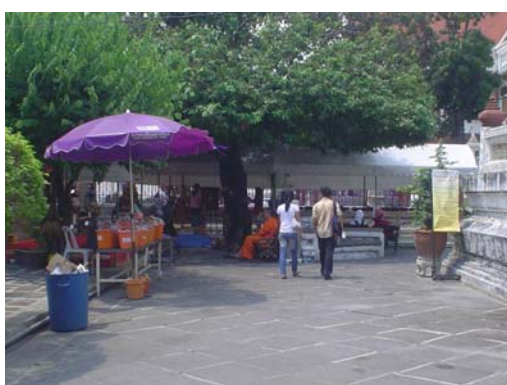
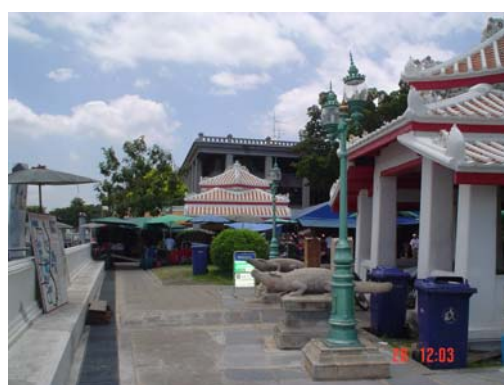
ภาพที่ 4.22 การตั้งวางถังขยะ

2.5 ที่ทิ้งขยะ เป็นการช่วยแบ่งภาระการรักษาความสะอาดของแหล่งท่องเที่ยว ในสถานที่บางแห่งมีที่ทิ้งขยะจำนวนมากตั้งวางสะดูดตา ด้วยสีสดใสนและขนาดใหญ่ รูปทรงไม่เข้ากับสภาพแวดล้อม การตั้งวางเกะกะทางเดิน บางแห่งไม่เพียงพอต่อนักท่องเที่ยว

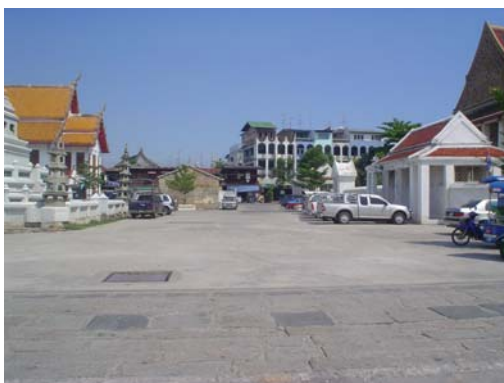
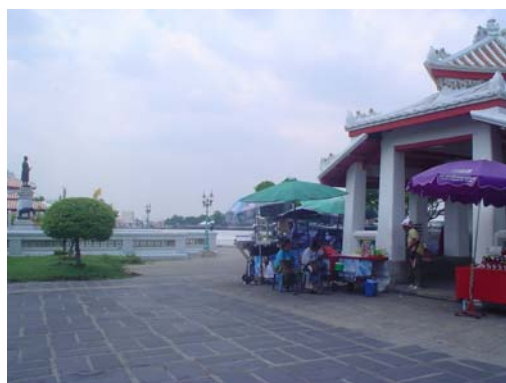
ภาพที่ 4.23 ลานโล่ง ค.ส.ล. หน้าวัดกัลยาณมิตร และลานหน้าวัดอรุณ ฯ

2.6 พื้นผิวของสถานที่ แต่ละสถานที่ย่อมมีอาคารและสิ่งก่อสร้างที่มีทางเดินถึงกันหรือเป็นลานกว้างเพื่อใช้ประกอบพิธีกรรม กิจกรรมของสถานที่นั้นๆ ได้ ถือว่าเป็นที่โล่งอย่างหนึ่ง เช่น ลานโล่งหน้าวัดอรุณราชวรารามที่เป็นที่รวมกิจกรรมของทำน้ำ ลานโล่ง ค.ศ.ล. หน้าวัดกัลยาณมิตร พบว่าไม่มีต้นไม้ให้ความร่มรื่นเพื่อการพักผ่อนหย่อนใจชมทัศนียภาพหน้าวัด ส่วนทางเดิน ส่วนใหญ่ใช้วัสดุที่เป็นบล็อกซีเมนต์ หรือ เทปูน ทำให้เกิดความหยาบกระด้างและการสะท้อนของแสงอาทิตย์ บางแห่งมีการซ่อมแซมอยู่บ่อยครั้งทำให้พื้นสูงกว่าเดิมสามารถเป็นที่กั้นเพื่อป้องกันน้ำท่วมได้อีกทาง

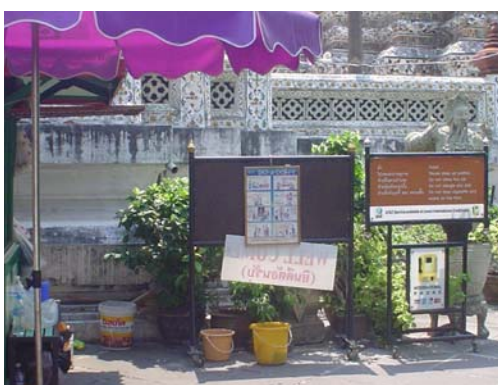
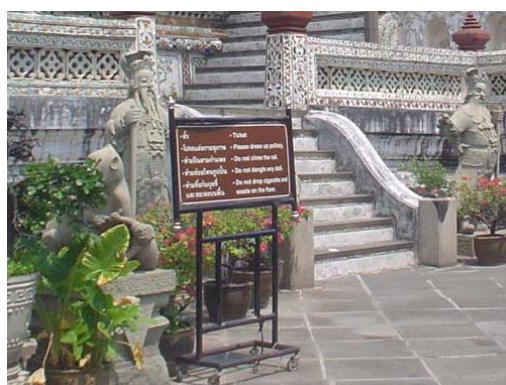
ภาพที่ 4.24 ป้ายประชาสัมพันธ์

2.7 ป้าย/ที่กั้น ทั้งป้ายสัญลักษณ์ ป้ายเตือน ป้ายประชาสัมพันธ์ มักจัดทำตามวาระหรือเทศกาล ส่วนป้ายเตือนมักเป็นการติดตั้งแบบติดที่ หรือสามารถเคลื่อนย้ายได้ มีการชำรุด เก่าขาดการดูแลและการตั้งวางไม่เป็นระเบียบ จากการจัดทำในหลายคราว ไม่สัมพันธ์กันกับป้ายที่มีอยู่เดิม ส่วนที่กั้นเพื่อควบคุมทางสัญจร บางแห่งการตั้งวางไม่เหมาะสมขาดบรรยากาศในการเดินเที่ยวชมเหมือนถูกจำกัดพื้นที่เกินความจำเป็น

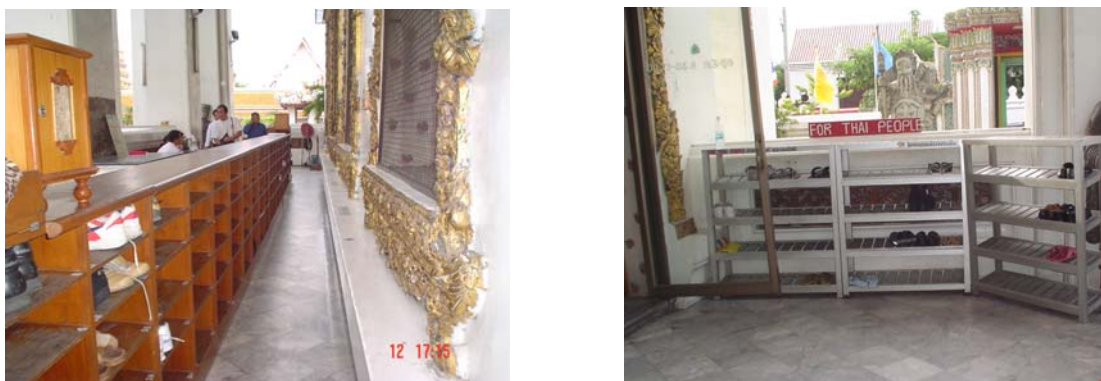
ภาพที่ 4.25 ที่ฝากสัมภาระ

2.8 ที่ฝากสัมภาระ เช่น กระเป๋า อาหารและเครื่องดื่ม รวมทั้งที่ฝากรองเท้า เพราะส่วนใหญ่การเข้าเยี่ยมชมสถานที่ส่วนใหญ่เป็น ศาสนสถาน ต้องมีการฝากรองเท้าหรือสัมภาระก่อนการเข้าสักการะหรือเข้าชมภายในสถานที่สำคัญทางศาสนาต่างๆ พบว่าบางแห่งจัดเตรียมไว้แล้วแต่ขาดการดูแลให้เป็นระเบียบ หรือบางแห่งไม่มีการจัดเตรียมไว้ให้นักท่องเที่ยว

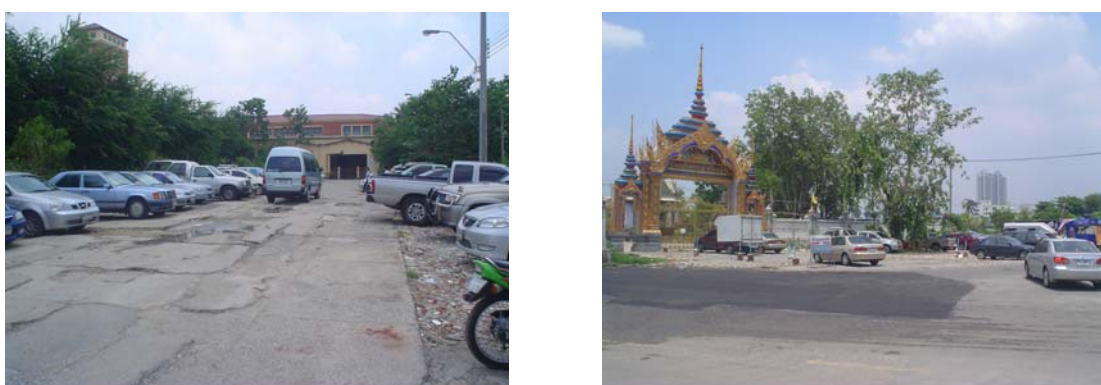
ภาพที่ 4.26 ลานจอดรถของสถานีรถไฟธนบุรีและวัดอมรินทราราม

2.9 ที่จอดรถ รถรับจ้าง การขาดแคลนที่จอดรถในบางแห่งมีการจอดรถใกล้กับโบราณสถานมาก ทำให้อาจเกิดการสั่นสะเทือน อาจเกิดการแตกร้าว ชำรุด พังทลาย เพราะส่วนใหญ่เป็นอาคารโบราณสถานที่สร้างด้วยกรรมวิธีแบบโบราณทั้งสิ้น ซึ่งอาจไม่เห็นผลในระยะเวลาอันสั้นแต่เมื่อเวลาเหมาะสมโบราณสถานนั้นๆ อาจพังทลายได้ อีกทั้งยังเป็นการบดบังมุมมองในระดับสายตา หรือการกีดขวางทางเดินได้

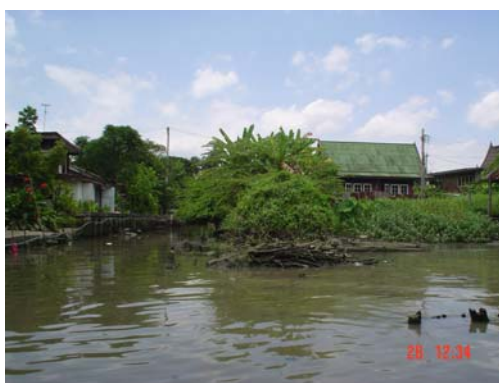
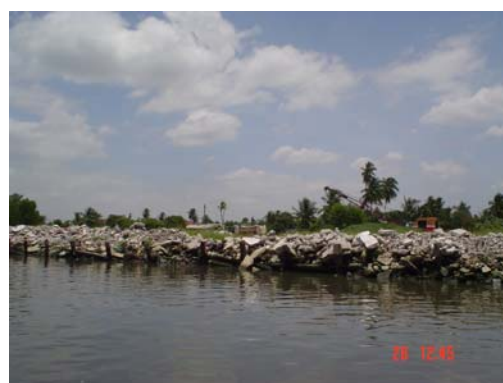
ภาพที่ 4.27 ปัญหาลำคลองตื้นเขิน การทิ้งขยะลงคลอง

1.3 พื้นที่ถูกน้ำท่วมและซัดตลิ่งพังเสียหายจากการสัญจรทางน้ำ โดยเฉพาะบริเวณที่ไม่มีเขื่อนกันดินพัง เมื่อน้ำซึมเข้าตลิ่งเป็นประจำทำให้เกิดดินเลนไหลลงสู่แม่น้ำ จากการสำรวจพบมากในบริเวณคลองชักพระ ช่วงวัดป่าเชิงเลนเป็นแนวยาว
