บทที่ 4

บทวิเคราะห์บทบาทของการใช้ที่ว่าง

ข้อมูลทั่วไปของพื้นที่ศึกษา

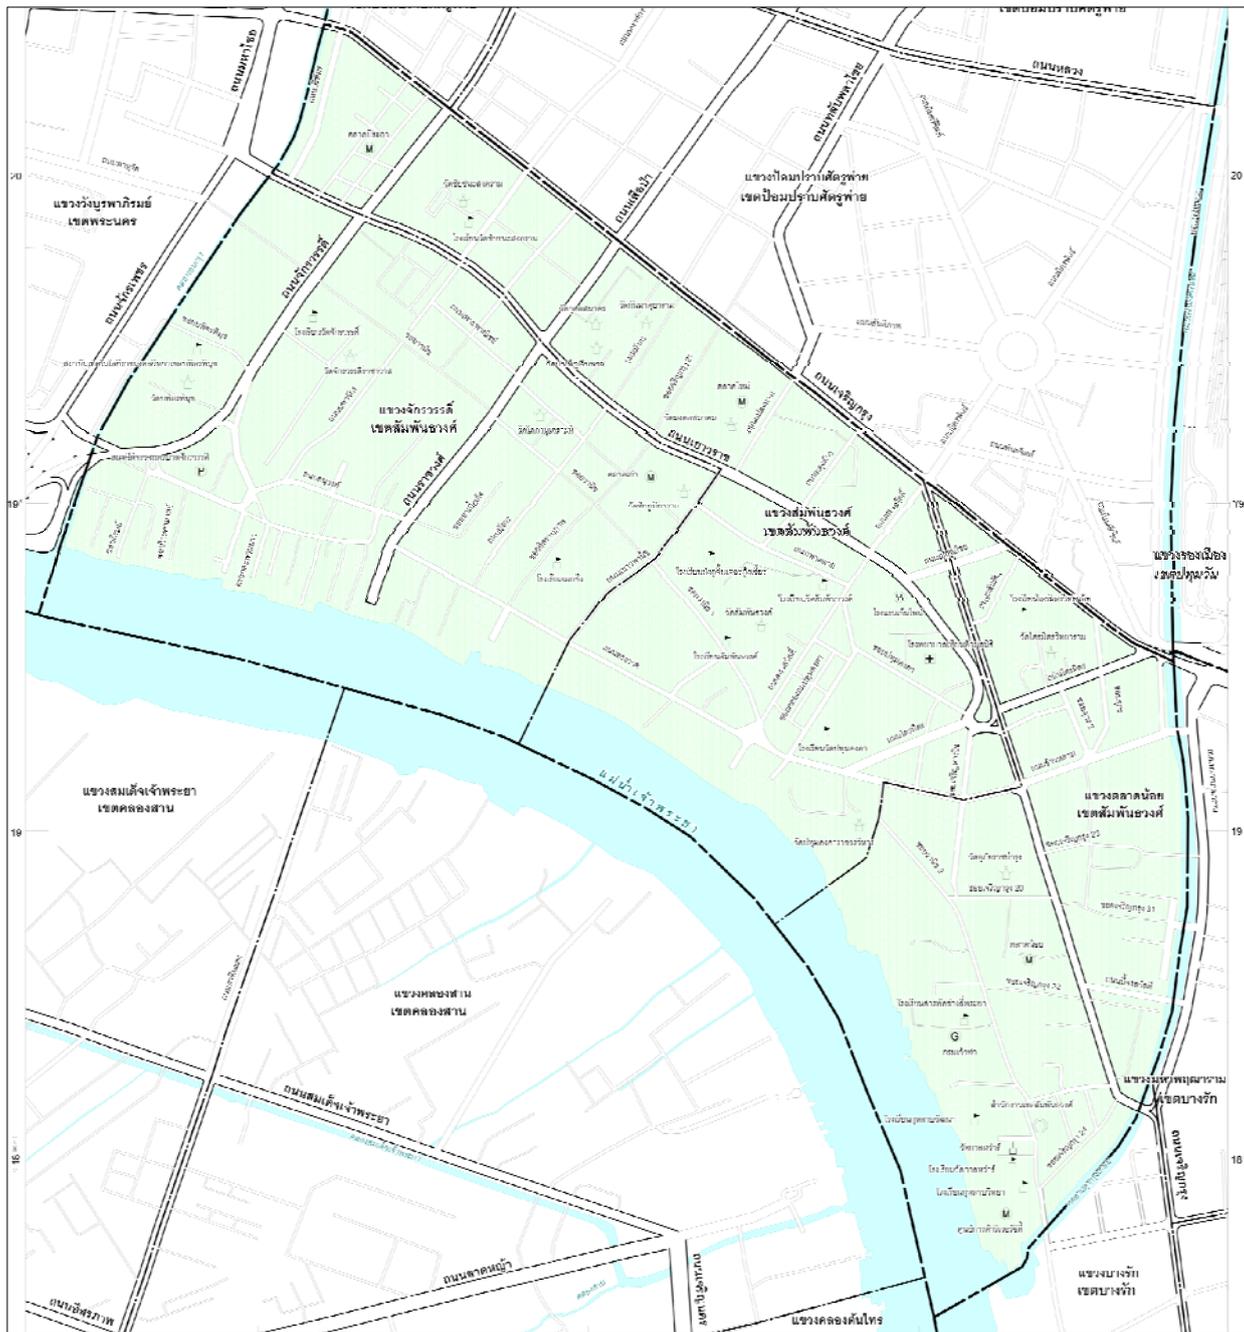
ภาพที่ 4.1 ผังแสดงบริเวณเขตสัมพันธวงศ์

เขตการปกครอง ถนนเยาวราชตั้งอยู่ในพื้นที่เขตสัมพันธวงศ์ เป็นเขตพื้นที่ต่อเนื่องกับกรุงรัตนโกสินทร์ชั้นนอก มีพื้นที่รวมทั้งหมด 1.42 ตารางกิโลเมตร หรือเพียงร้อยละ 0.09 ของพื้นที่ทั้งหมดของกรุงเทพมหานคร จึงถือว่าพื้นที่เขตสัมพันธวงศ์เป็นเขตการปกครอง ที่มีขนาดเล็กที่สุดของประเทศไทย โดยมีการแบ่งเขตการปกครองย่อยออกเป็น 3 แขวง ได้แก่

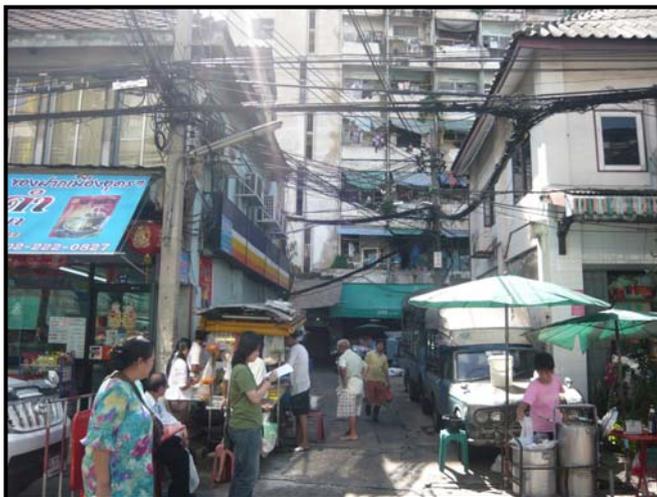
ภาพที่ 4.3 ลักษณะการวางแผงขายของในพื้นที่ถนนเปล่งนามช่วงเวลา 15.00น.

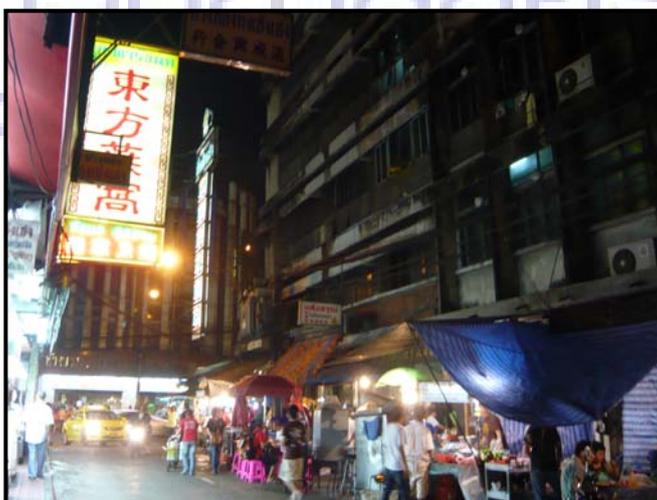
ภาพที่ 4.4 การตั้งแผงขายอาหารในถนนเปล่งนาม ช่วงเวลา 19.00น.

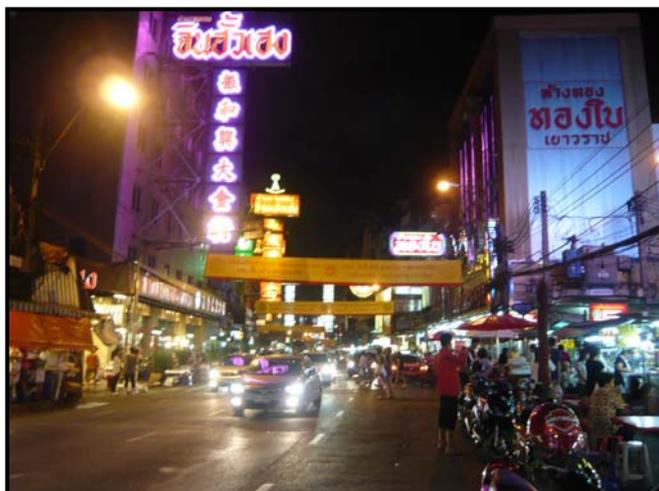
ภาพที่ 4.5 การตั้งแผงขายอาหารตลอด 2 ฝั่งถนนเยาวราช ในช่วงเวลา 19.00 น.

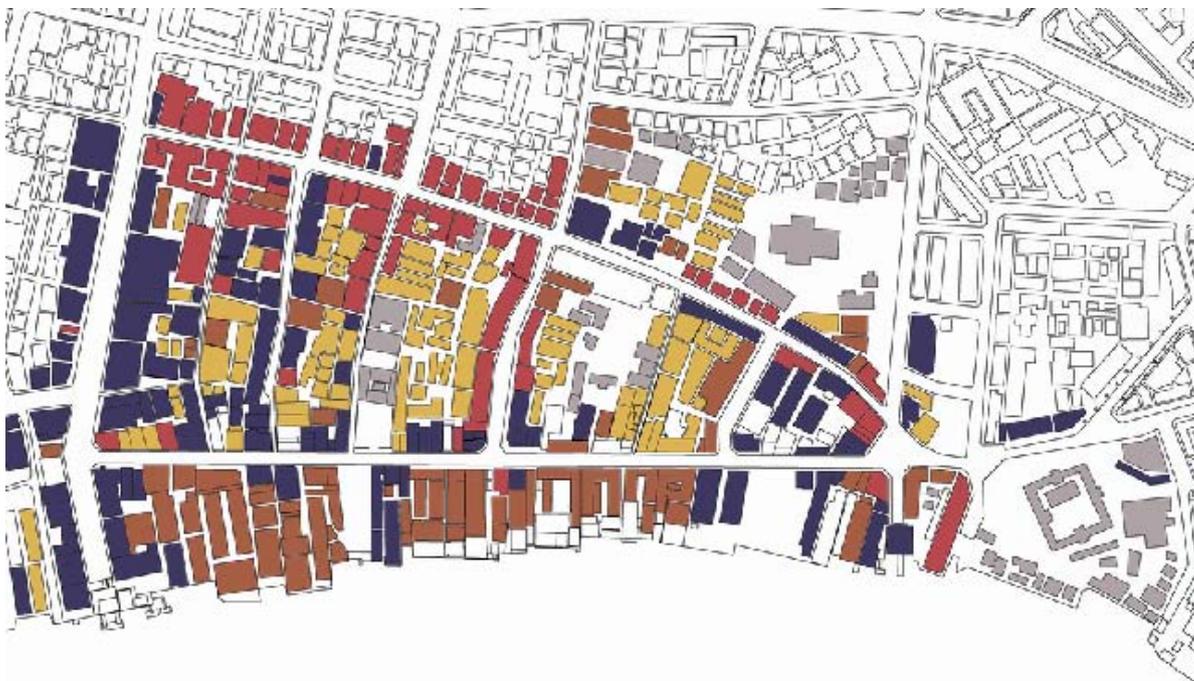
ภาพที่ 4.6 แสดงผังเมืองในเขตพื้นที่สัมพันธวงศ์

ผังเมืองรวมกรุงเทพมหานคร กำหนดให้พื้นที่ของเขตสัมพันธวงศ์เป็นพื้นที่สีแดง ซึ่งเป็นเขตพาณิชย์กรรม หนาแน่นสูงเพราะพื้นที่เป็นย่านธุรกิจสำคัญในเขตเมืองชั้นในและการพื้นที่จะมีลักษณะที่แตกต่างกัน เช่น ย่านสำเพ็งเป็นย่านของชาวยุโรป ย่านคลองถมเป็นย่านขายของเก่า และย่านเยาวราชเป็นย่านค้าทองคำ สำหรับการให้ที่ดินในพื้นที่ถนนผดุงข้าว แปลงนาม และอิสราณูภาพเป็นย่านพาณิชย์กรรมที่มีค้าขายในรูปแบบของภัตตาคาร ร้านอาหารและตลาดสด ตลอดทั้งส่วนที่อยู่อาศัยโดยเป็นลักษณะเป็นอาคาร โครงสร้างคอนกรีตเสริมเหล็กและไม้ผสมผสานกัน โดยบางส่วนมีการปรับปรุงขึ้นมาใหม่ แต่ยังคงรูปแบบโครงสร้างเดิมไว้

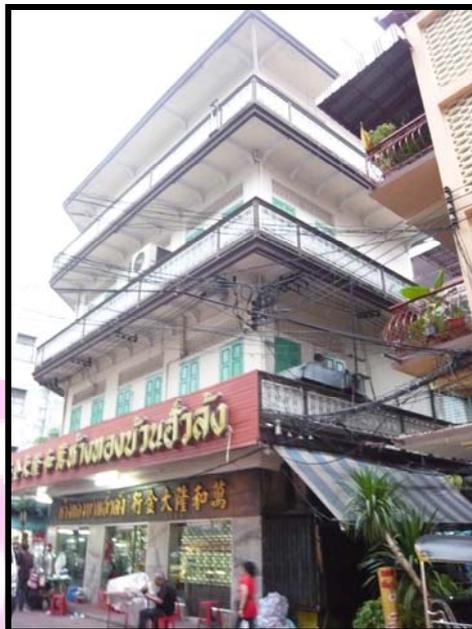
3. อาคารเอกชนในพื้นที่ เป็นอาคารตึกแถวเก่าที่สร้างมานานผ่านการปรับปรุงเปลี่ยนแปลง แต่ยังคงสภาพสถาปัตยกรรมแบบเดิมเอาไว้

ภาพที่ 4.9 อาคารเอกชนที่คงสภาพ คุณค่าทำสถาปัตยกรรม

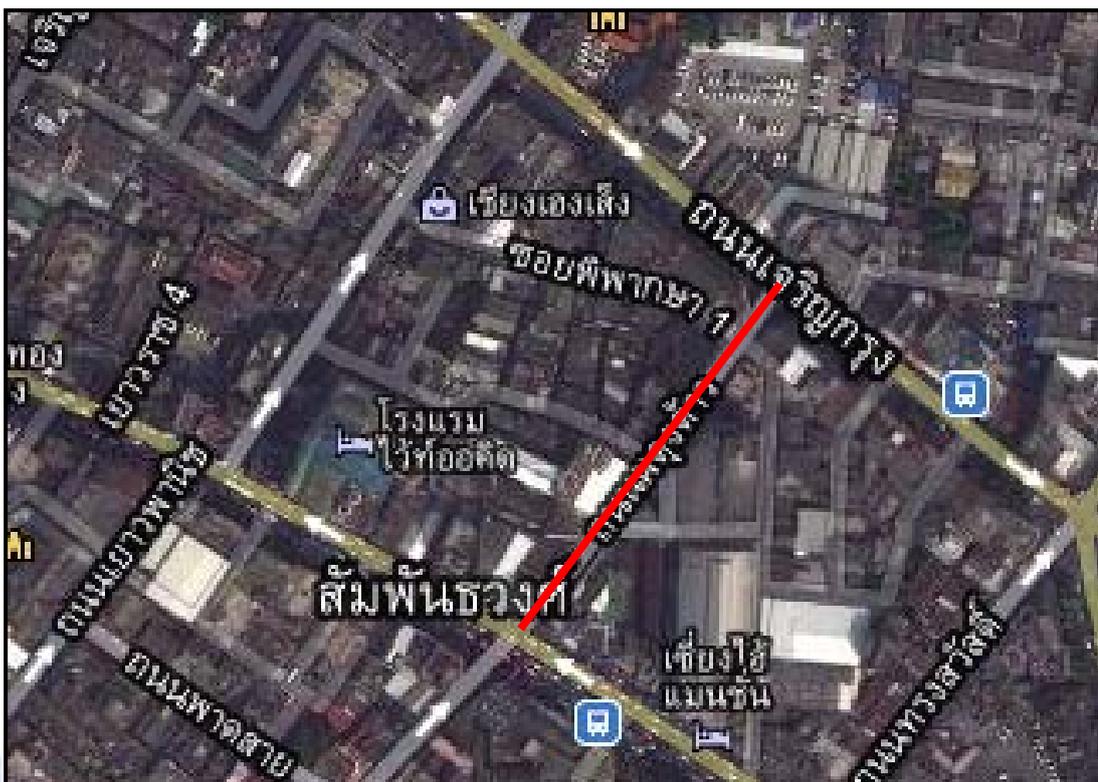
ภาพที่ 4.10 แสดงแปลน ตำแหน่งถนนผดุงด้าว

ทิศเหนือ ติดถนนเยาวราช

ทิศใต้ ติดถนนเจริญกรุง

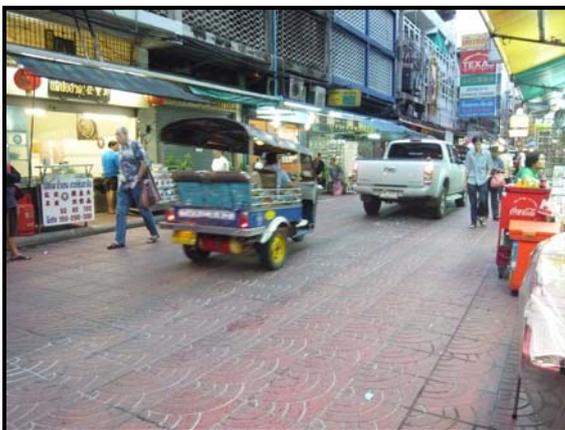
ภาพที่ 4.11 แสดงลักษณะพื้นผิวถนน

พื้นผิวถนนมีการปรับปรุงใหม่ปูด้วยกระเบื้องทำให้เกิดความสวยงามเรียบร้อย

ความกว้างของถนนโดยประมาณ 10 ม.

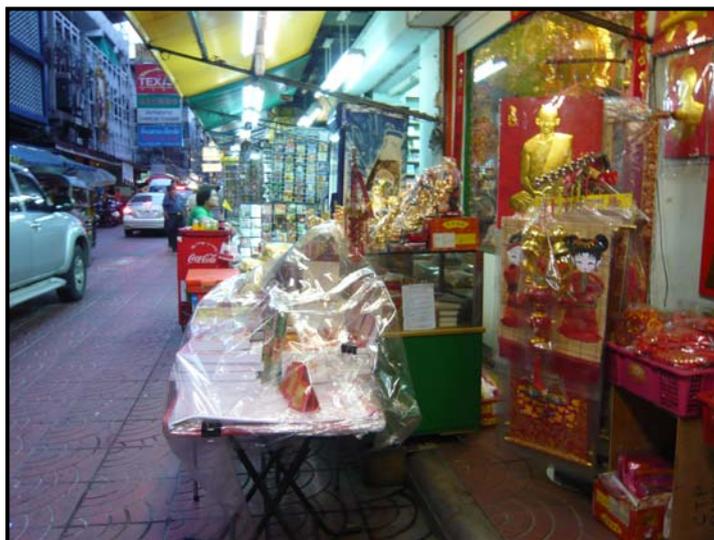
ภาพที่ 4.13 แสดงลักษณะทางเท้าและการวางของล้ำบนพื้นที่ทางเท้า

ลักษณะทางเท้าพื้นที่ผิวทางเท้า มีความกว้างของทางเดินเท้า 1.20 ม. วัสดุที่ใช้ปูทางเท้า เป็นกระเบื้องชนิดเดียวกับพื้นที่ถนน ทำให้เกิดความเรียบร้อยสวยงามและเป็นระเบียบ แต่มีการวางแผงขายของยื่นล้ำต่อเนื่องออกมาจากตัวอาคาร ทำให้ผู้ใช้พื้นที่ในบริเวณนี้ไม่สามารถเดินบนทางเท้าได้ ต้องเดินบริเวณพื้นที่ถนนแทน ตลอดทั้งเส้น

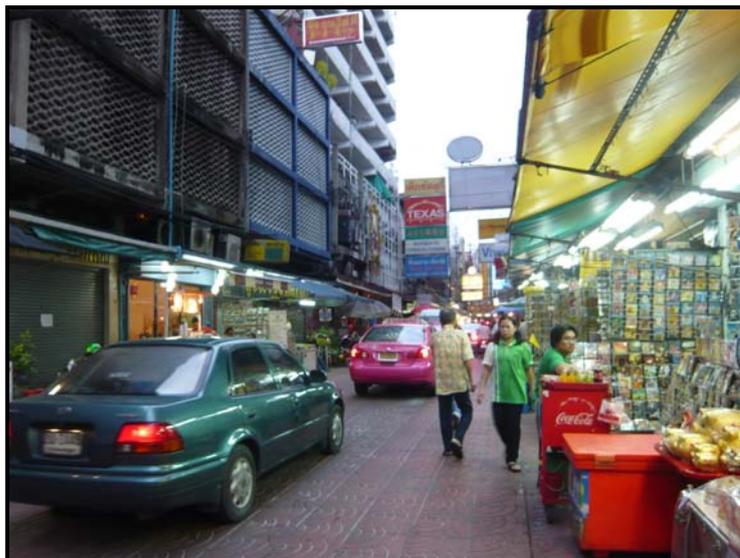
ภาพที่ 4.14 แสดงการวางแผงขายของล้ำพื้นที่ถนน

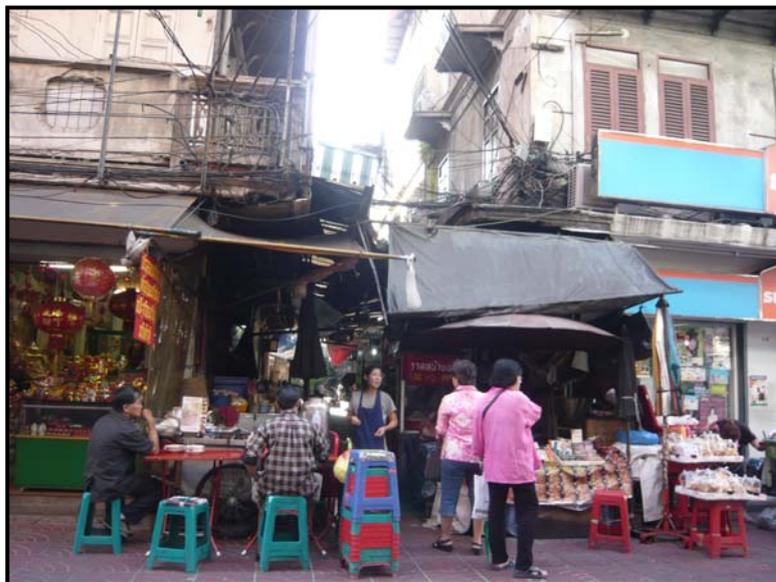
2. ทางเดินเท้า จากการสำรวจด้วยการสังเกตพบว่าทางเดินเท้าในซอยนี้
มีปริมาณการคนใช้น้อยในช่วงกลางวัน คนมาในซอยนี้เพื่อเป็นทางผ่าน มาจอดรถเพื่อไปเดินซื้อของ
ทำธุระ ถนนเยาวราช ในช่วงกลางคืน มีคนเดินในปริมาณที่มากกว่าผู้คนไม่สามารถเดินบนฟุตบาทได้
เนื่องจากการวางแผงขายของ จนลงมาเดินบนถนน ทั้งรถและคนเดิน

ภาพที่ 4.15 แสดงการวางแผงขายของลำพื้นที่ถนน

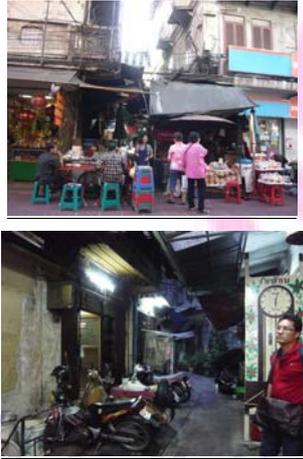
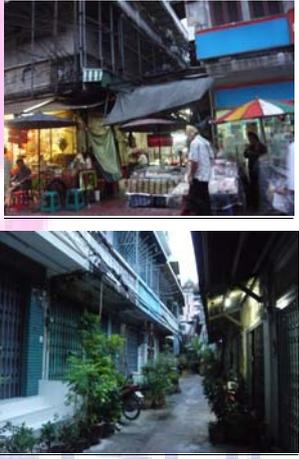
บรรยายภาคในช่วงกลางวัน	บรรยายภาคในช่วงกลางคืน
<p>บริเวณด้านซอย มีการเปิดร้านขายอาหาร ทั้ง 2 ฝั่งของตรอก เหลือทางเดิน ตรงกลางเพียงบางส่วน มีการตั้งโต๊ะเก้าอี้บริเวณถนนผดุงด้าวและบริเวณด้านในตรอก ถัดจากแผงขายอาหาร มีการจอดรถจักรยานยนต์</p>	<p>แผงขายอาหารด้านหน้ายังคงขายต่อเนื่องจนถึงกลางคืน บริเวณด้านในตรอกเป็นส่วนใหญ่อาศัย มีการตั้งกระถางต้นไม้หน้าบ้าน แต่สภาพโดยรวมมีร้านไม่พลุกพล่าน สามารถเดินทะลุซอยแปลงนามได้</p>
ลักษณะทางกายภาค	ลักษณะทางกายภาค
<p>ความกว้างบริเวณด้านซอยโดยประมาณ 4 ม. สภาพพื้นผิวเป็นคอนกรีต มีการต่อเติมหลังคายื่น บริเวณด้านหน้าซอยและสายไฟพาดกะเกะ</p>	<p>บริเวณตรอกด้านในแคบกว่า ด้านหน้าตรอก ความกว้างโดยประมาณ 2.50 เมตร</p>

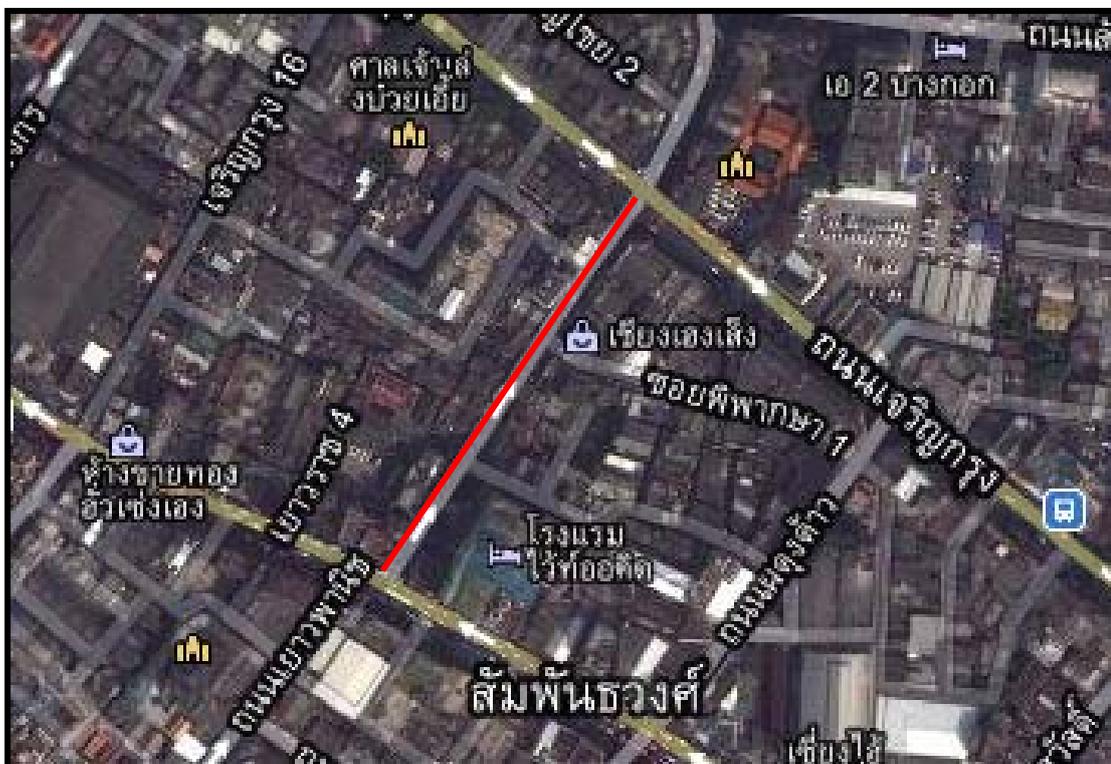
ภาพที่ 4.16 แสดงแปลนตำแหน่งถนนแปลงนาม

ทิศเหนือ ติดถนนเยาวราช
ทิศใต้ ติดถนนเจริญกรุง

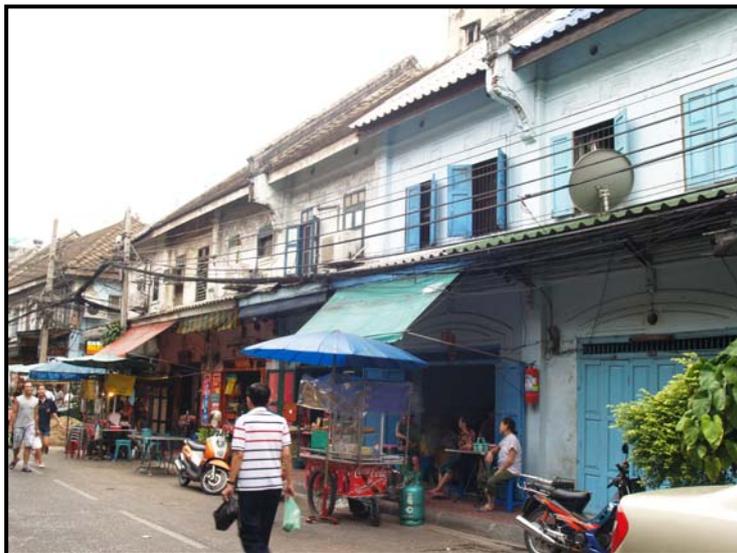
ลักษณะอาคารเป็นอาคารพาณิชย์กรรม มีทั้งอาคารเก่าที่สร้างขึ้นตั้งแต่สมัย รัชกาลที่ 5 (เริ่มสร้างถนนเยาวราช) โดยตัวอาคารเป็นอาคาร 2 ชั้น ยังคงลักษณะสภาพเดิมไว้บ้างบางส่วน (ในส่วนชั้นบน) และมีการต่อเติมบางส่วนเพื่อการค้าขาย (ในส่วนชั้นล่าง) เพิ่มกันสาด ประตูเหล็ก ลักษณะการต่อเติมเพื่อการรค้าขายบางส่วนมีการสร้างอาคารใหม่แทนที่อาคารเดิมบ้างบางส่วน ลักษณะที่ว่างที่เกิดขึ้นระหว่างอาคารจึงมีการผสมผสานระหว่างของเก่าและของใหม่ ซึ่งอาจมีการแก้ไขเปลี่ยนแปลงตาม พรบ.ควบคุมอาคาร มีการเว้นช่องว่างระหว่างอาคาร ทำให้เกิดพื้นที่ว่าง และการยึดครองการใช้ประโยชน์ของพื้นที่

ภาพที่ 4.17 ลักษณะอาคาร 2 ชั้น ที่คงสภาพเดิมไว้ มีการต่อเติมกันสาดเพิ่ม

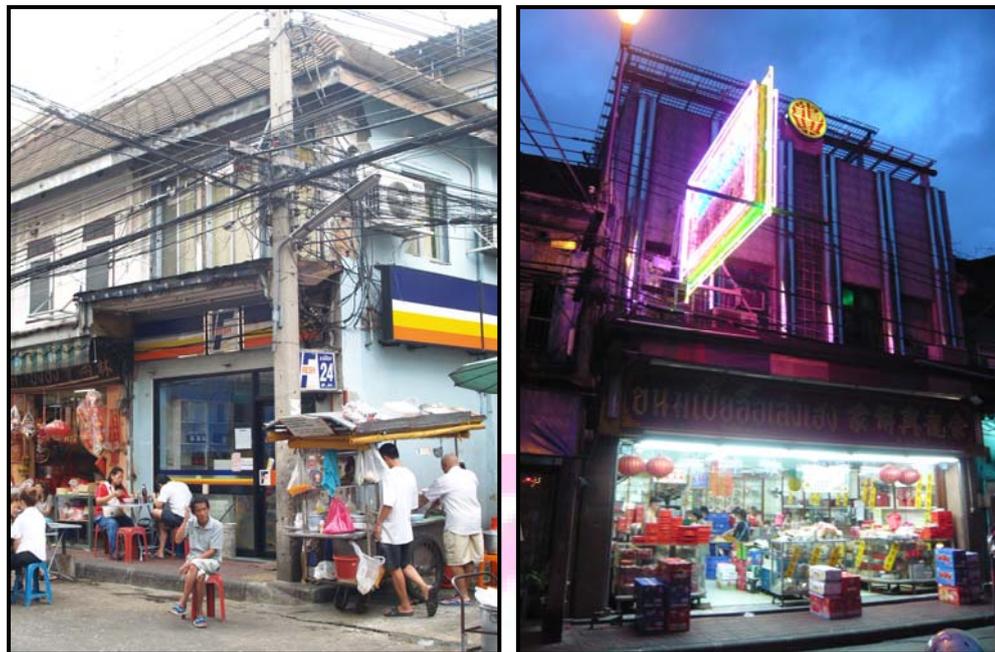
ภาพที่ 4.19 แสดงลักษณะการต่อเติมในส่วนชั้นล่างของอาคารเพื่อการค้าขาย

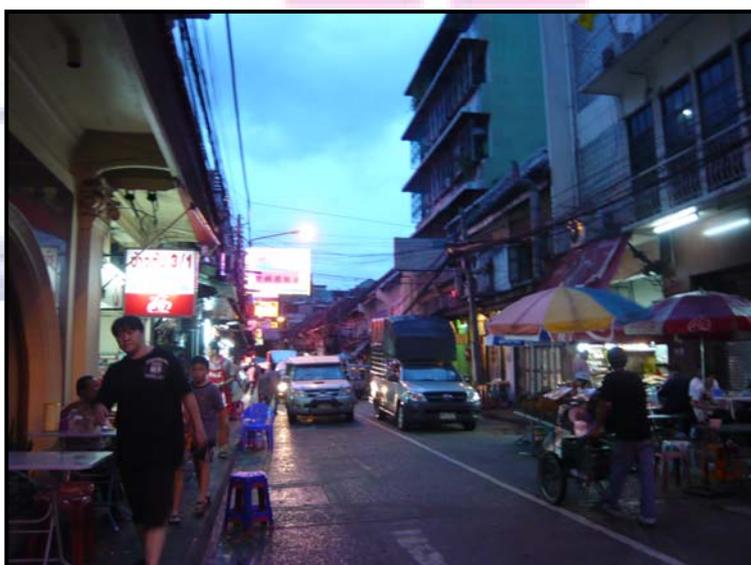
ลักษณะถนน ลักษณะพื้นผิวเป็นคอนกรีตมีการทาสีแบ่งเลนถนน เป็น 2 เลน แต่การวิ่งของรถเป็นทางเดียว (one way) มีการวางช่องและแผงขายของรुक้าพื้นที่ถนน ทำให้บางช่วงเหลือพื้นที่ถนนแค่เพียงเลนเดียว

ภาพที่ 4.20 ลักษณะพื้นผิวถนนและการวางแผงรुक้าพื้นที่ถนน

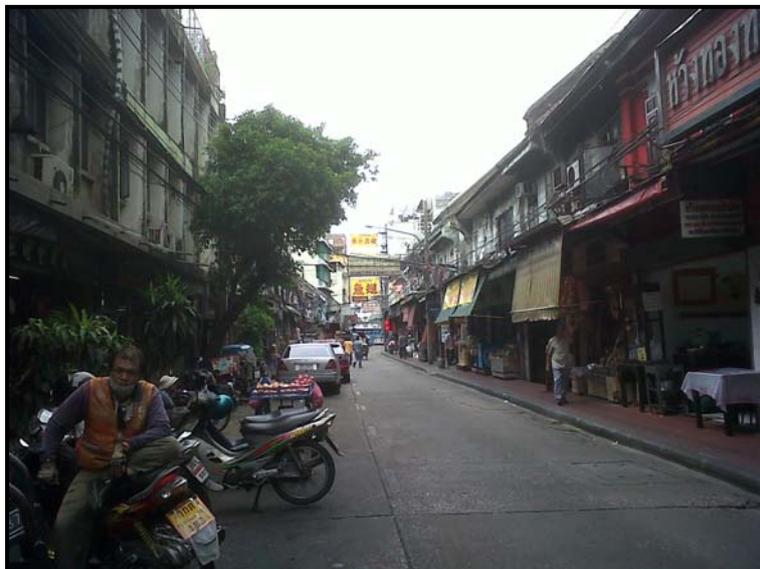
ลักษณะการจอดรถ บางช่วงมีการจอดรถส่งของ รถมอเตอร์ไซด์ บริเวณฝั่งซ้ายของซอย ทำให้เหลือถนนแค่นเลนเดียว ทำให้การจราจรติดขัดในบางช่วงได้

ภาพที่ 4.21 แสดงการจอดรถมอเตอร์ไซด์และรถยนต์บริเวณฝั่งซ้ายของซอย

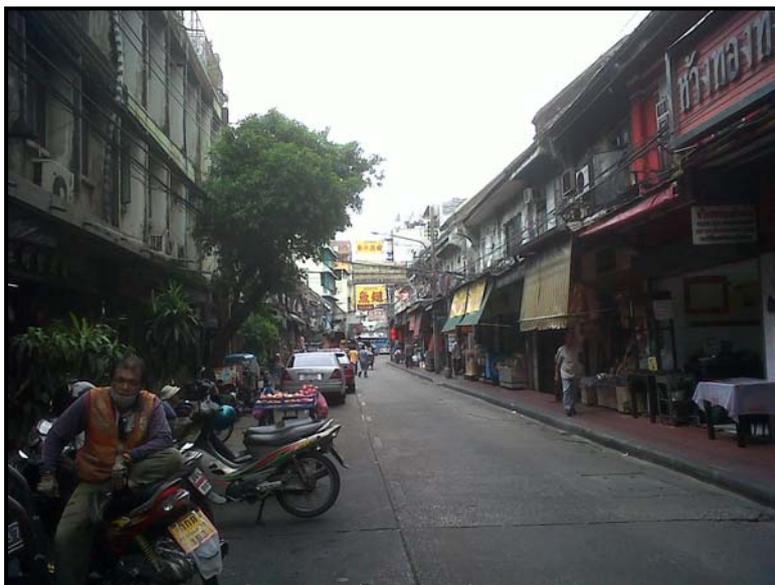
ลักษณะทางเท้า พื้นผิวทางเท้าปูด้วยกระเบื้องสีแดง สูงจากพื้นถนนประมาณ 0.20 ม. ความกว้างของทางเดินเท้า 1.20 ม. มีการวางแผงขายของยื่นล้ำมาออกมา ทำให้คนส่วนมากที่เดินเท้าในซอยนี้นิยมเดินบนพื้นที่ถนนมากกว่า ฟุตบาท เพราะสามารถเดินได้ต่อเนื่อง และสะดวกมากกว่า

ภาพที่ 4.23 ลักษณะพื้นผิวทางเท้าและการวางของบนเท้าทาง

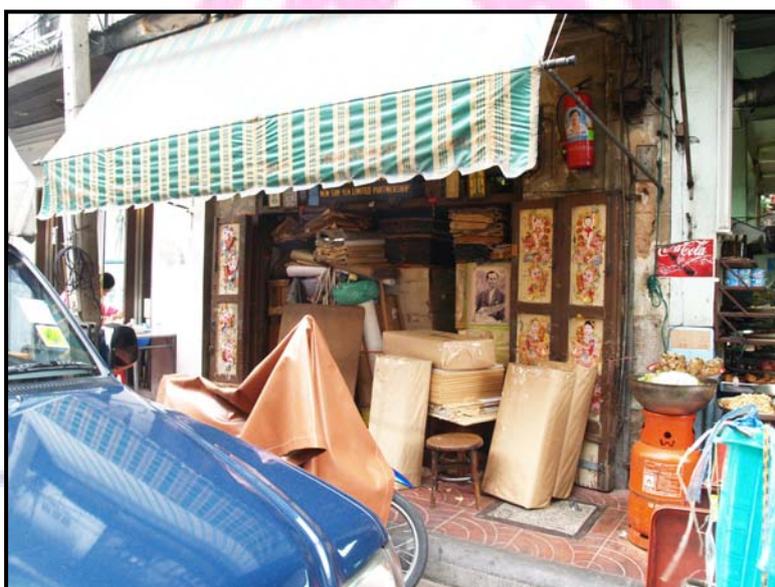
ภาพที่ 4.24 การวางของบนฟุตบาท และตั้งอุปกรณ์ขายอาหาร

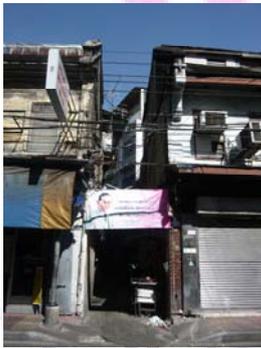
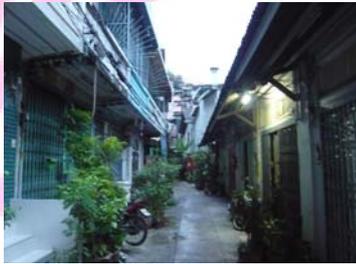
ตารางที่ 4.9 แสดงตรอกในบริเวณ ซอยแปลง (ฝั่งขวา) 2

บรรยายภาคในช่วงกลางวัน	บรรยายภาคในช่วงกลางคืน
<p>ตรอกนี้สามารถ เดินทะลุไปซอยผดุงด้วงได้ บรรยายภาคภายในซอย เงียบสงบเนื่องจากเป็นบ้านพักอาศัย มีการวาง กระถางต้นไม้และจุดจักรยานหรือมอเตอร์ไซด์</p>	<p>บริเวณปากทางด้านซอยแปลงนาม มีการตั้งโต๊ะขายอาหาร แต่ไม่พลุกพล่าน บรรยายภาคภายในซอยช่วงกลางคืนจะมีคนออกมา นั่งหน้าบ้านบ้าง เงียบ แต่ไม่น่ากลัว</p>
ลักษณะทางกายภาค	ลักษณะทางกายภาค
<p>ความกว้างโดยประมาณ 4 ม. สภาพพื้นผิวเป็นคอนกรีต สะอาด</p>

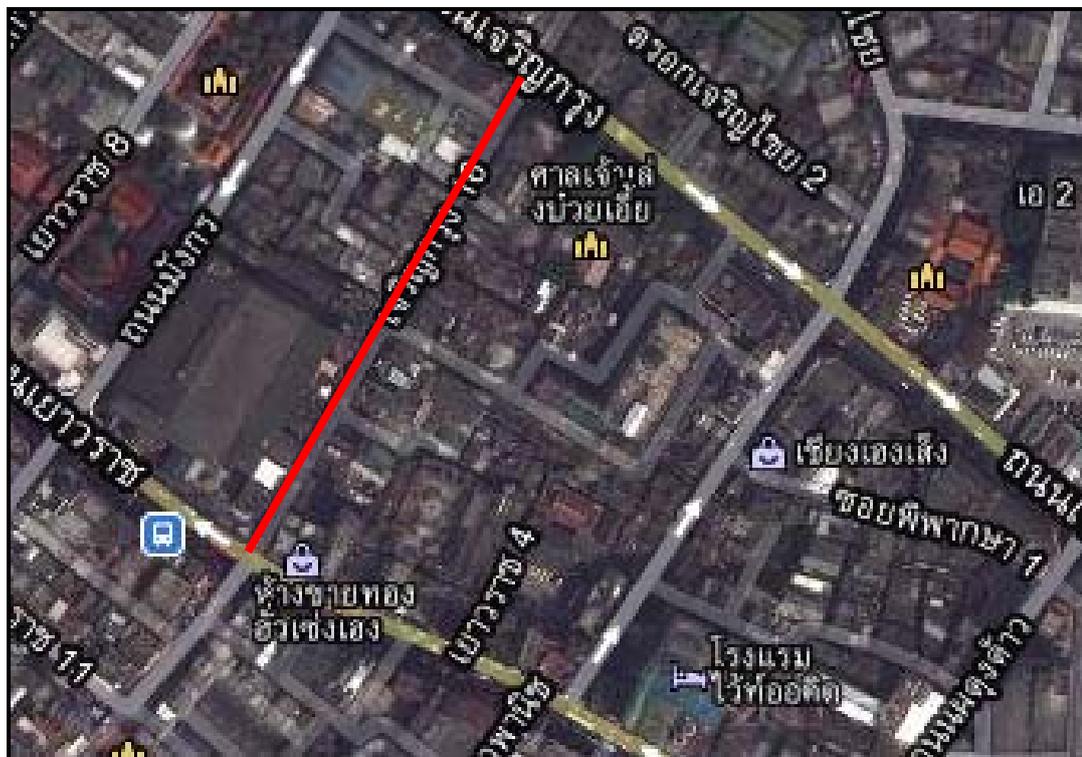
ภาพที่ 4.27 แสดงแปลน ตำแหน่งถนนอิศรานุภาพ

ทิศเหนือ ติดถนนเยาวราช

ทิศใต้ ติดถนนเจริญกรุง

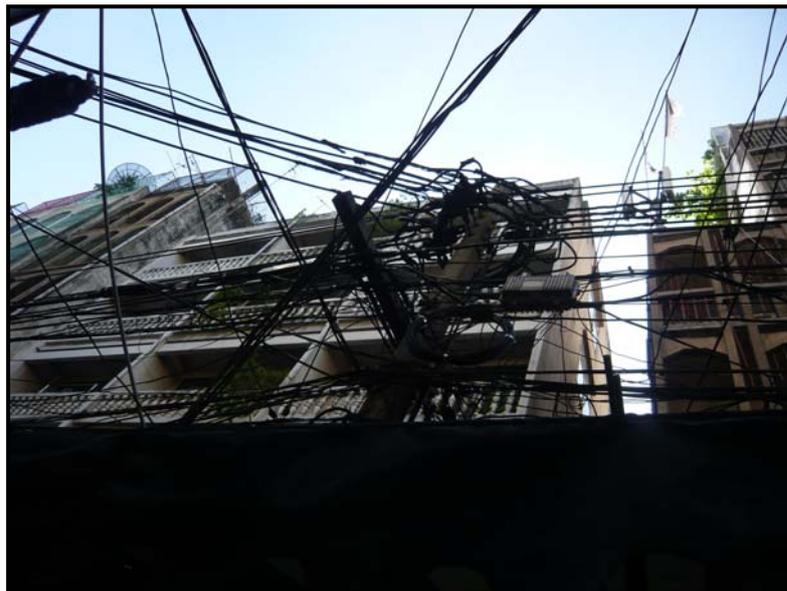
ลักษณะอาคาร เป็นอาคารพาณิชย์กรรม มีทั้งอาคารเก่า 2 ชั้น ที่สร้างขึ้นตั้งแต่สมัย รัชกาลที่ 5 (เริ่มสร้างถนนเยาวราช) ตัวอาคารยังคงลักษณะสภาพไว้ดั้งเดิมไว้บางส่วนและมีการสร้างอาคารใหม่แทนที่อาคารเดิมในบางส่วนลักษณะที่ว่างที่เกิดขึ้นระหว่างอาคารจึงมีการผสมผสานระหว่างของเก่าและของใหม่ซึ่งอาจมีการแก้ไขเปลี่ยนแปลงตาม พรบ.ควบคุมอาคาร มีการเว้นช่องว่างระหว่างอาคารทำให้เกิดพื้นที่ว่าง และการยึดครองการใช้ประโยชน์ของพื้นที่

ภาพที่ 4.28 อาคารสร้างใหม่สูง 4 – 5 ชั้น มีสายไฟพาดระเกะระกะ

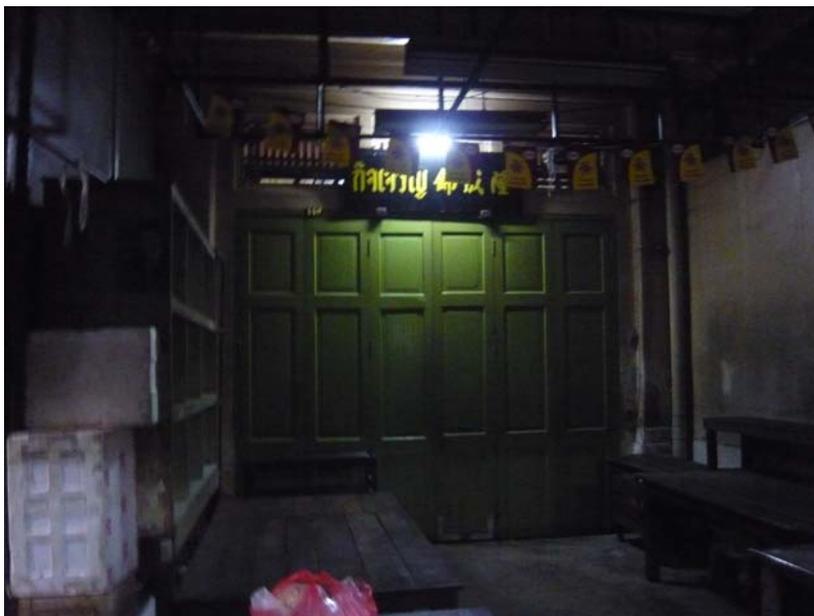
ภาพที่ 4.30 สภาพอาคารเก่าที่ยังคงมีอยู่ภายในซอยอิศรานุภาพ

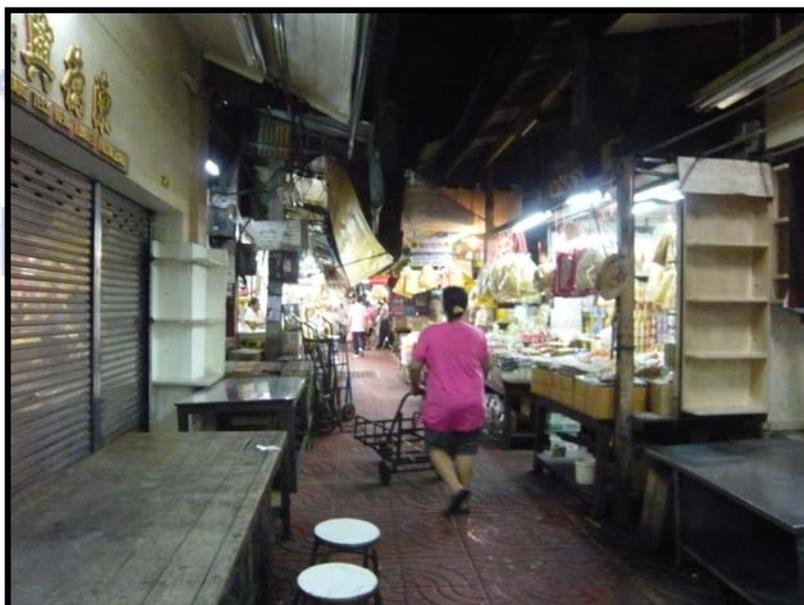
ลักษณะถนนพื้นผิวถนนมีการปรับปรุงใหม่ปูด้วยกระเบื้องทำให้เกิดความสวยงามเรียบร้อย ความกว้างของถนนโดยประมาณ 4 ม. ลักษณะเป็นถนนคนเดิน รถยนต์ไม่สามารถผ่านเข้ามาได้ มีแต่รถมอเตอร์ไซด์ที่วิ่งส่งของในซอยและรถเข็นส่งของภายในซอย

ภาพที่ 4.31 สภาพพื้นผิวถนน และคนเข็นรถเข็นภายในซอย

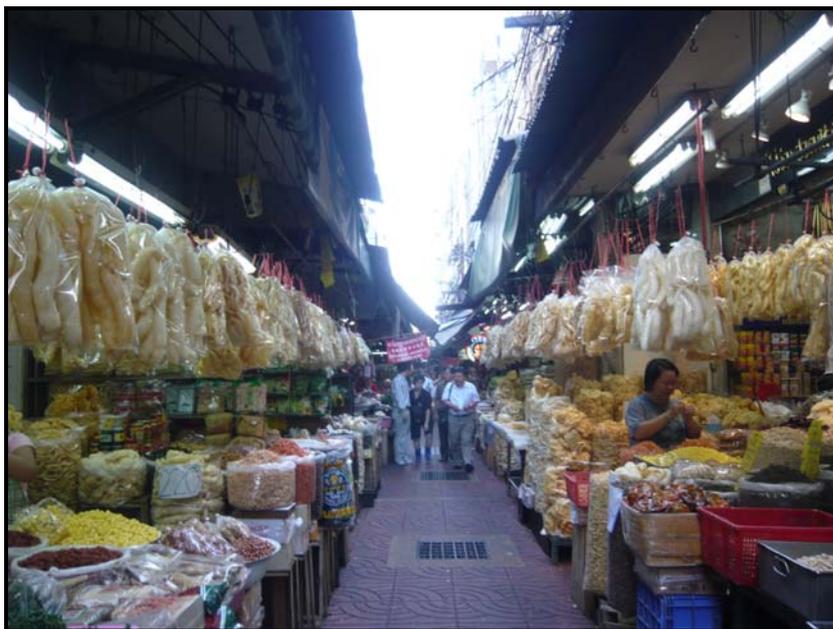
ภาพที่ 4.32 สภาพการวางของภายในซอย

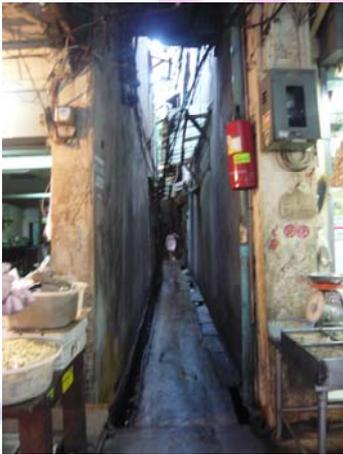
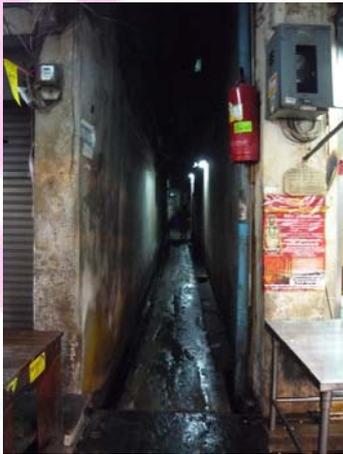
ตารางที่ 4.10 แสดงตรอกในบริเวณ ซอยอิศรานุภาพ (ฝั่งขวา) 1

บรรยายภาคในช่วงกลางวัน	บรรยายภาคในช่วงกลางคืน
ในช่วงกลางวันมีการตั้งแผงขายของสดบริเวณปากทาง เข้าตรอก ภายในตรอกเงียบเนื่องจากมีขนาดแคบ และยาว	เงียบ และมีดอาศัยแสงไฟจากอาคาร ด้านหน้าปากทาง ภายในตรอกช่วงแรกไม่มีแสงไฟ ร้านค้าด้านหน้าปิด ทำให้บรรยายภาคเงียบมากขึ้น ผู้คนที่เดินผ่านเป็นผู้ที่อยู่อาศัยในพื้นที่
ลักษณะทางกายภาค	ลักษณะทางกายภาค
ความกว้างโดยประมาณ 1 ม. สภาพพื้นผิวเป็น คอนกรีต ขึ้นและ มีการต่อเติมกันสาดด้านบน ในตอนกลางวันมีแสงลอดมาบ้าง	ความกว้างโดยประมาณ 1 ม. ในช่วงกลางคืนมืด เนื่องจากไม่มีการติดไฟในช่วงต้นซอย

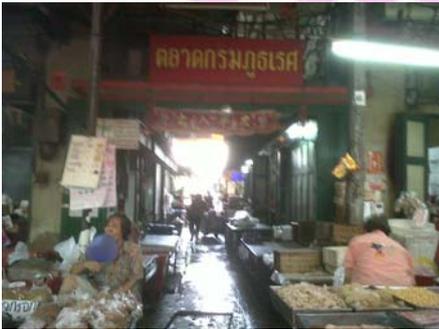
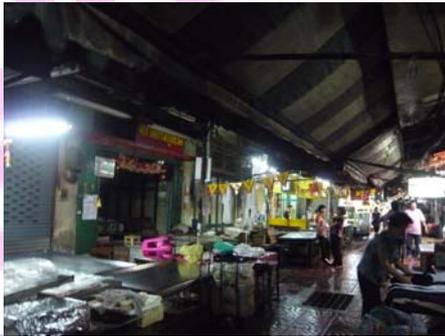
บรรยายภาคในช่วงกลางวัน	บรรยายภาคในช่วงกลางคืน
<p>ภายในซอยเป็นตลาดเก่าขายของสด มีแพลตฟอร์มตลาดสดอยู่ชั้นล่างสภาพขึ้นแฉะและดูสกปรก เนื่องจากเป็น ตลาดสดมีกลิ่นเหม็น อาคารบริเวณด้านหน้าเป็นอาคารโบราณที่ดัดแปลงมาขายของสดตลาดด้านในเปิดช่วงเช้ามีดและปิดในช่วงสาย ด้านด้านหน้าปากทางเปิดให้บริการทั้งวันปิดช่วงกลางคืน</p>	<p>บรรยายภาคภายในซอยช่วงต้นซอยเงียบเนื่องจากตลาดด้านซอยอิศรานุภาพ เริ่มเปิด แต่ตลาดด้านในเริ่มทยอยเปิด ตรอกนี้ด้านในเป็นอาศัยพักอาศัยสูงชันด้านล่างเป็นตลาดสดเปิดช่วง เช้ามีด ทำให้ช่วงกลางคืนร้านค้าทยอยขนสินค้า ผู้คนเริ่มมาจ่ายตลาดในช่วงตี 3 ถึงช่วงสายๆ สามารถเดินทะลุไปสู่ซอยแปลงนามได้</p>
ลักษณะทางกายภาค	ลักษณะทางกายภาค
<p>ความกว้างโดยประมาณ 4 ม. สภาพพื้นผิวเป็นคอนกรีต ขึ้นแฉะตลอดเวลา</p>	<p>มีการต่อเติมกันสาดในบางช่วง มีสายไฟพาด รั่มกันแดด รถเข็นขายของวางลำพื้นที่</p>

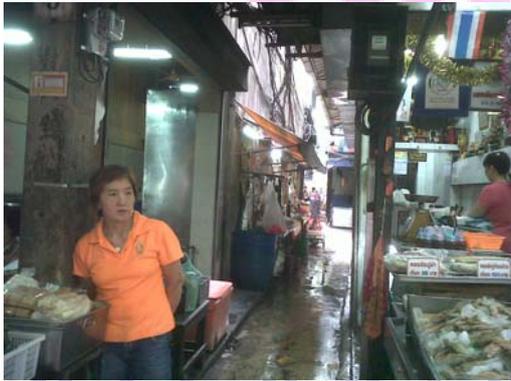
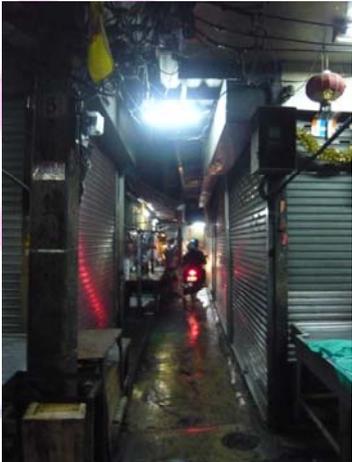
ตารางที่ 4.12 แสดงตรอกในบริเวณ ซอยอิศรานุภาพ (ฝั่งขวา) 3

บรรยายภาคในช่วงกลางวัน	บรรยายภาคในช่วงกลางคืน
ด้านหน้าตรอกมีแผงขายของสดเป็นในช่วงกลางวัน บรรยายภาคคึกคัก ผู้คนพลุกพล่าน รถมอเตอร์ไซด์สามารถวิ่งผ่านสงของ	บรรยายภาคเงียบกว่าช่วงกลางวันเนื่องจากตลาดเปิด
ลักษณะทางกายภาค	ลักษณะทางกายภาค
ความกว้างโดยประมาณ 4 ม. สภาพพื้นผิวเป็นคอนกรีตขึ้นแฉะตลอดเวลา	มีการต่อเติมกันสาดในบางช่วง มีสายไฟพาด ร่มกันแดด รถเข็นขายของวางล้ำพื้นที่
