บทที่ 5

บทสรุปและข้อเสนอแนะ

3. รูปแบบของพื้นที่ว่างในพื้นที่ศึกษา

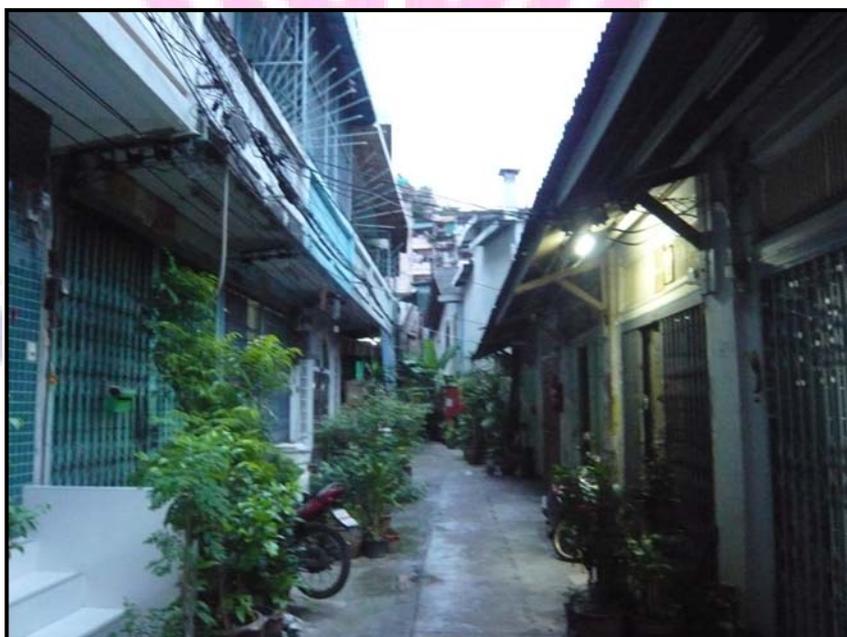
ภาพที่ 5.1 แสดงลักษณะของตรอกในพื้นที่ศึกษา ถนนมีความกว้างประมาณ 4.00 ม.

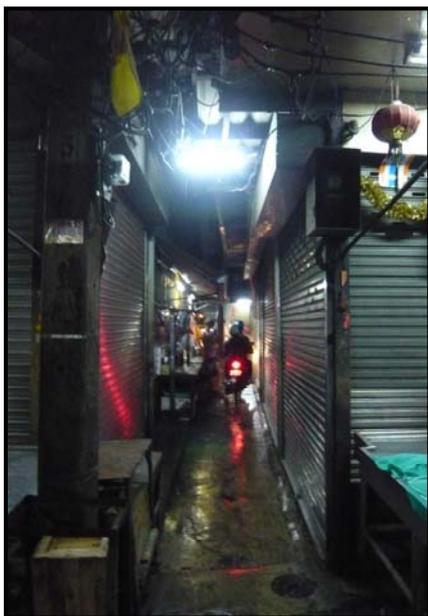
ภาพที่ 5.2 แสดงลักษณะของตรอกในพื้นที่ศึกษา ถนนมีความกว้างประมาณ 2.00 ม.

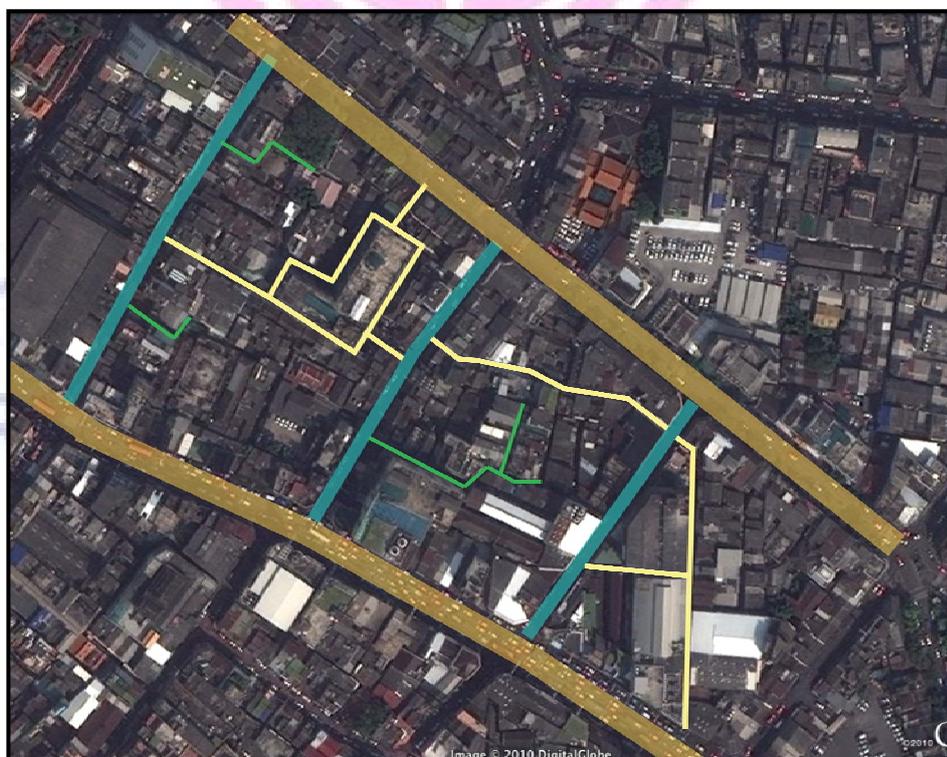
ภาพที่ 5.3 แผนที่แสดงตำแหน่งของตรอกที่สามารถเดินทะลุได้(สีเหลือง)ตรอกตัน(สีเขียว)

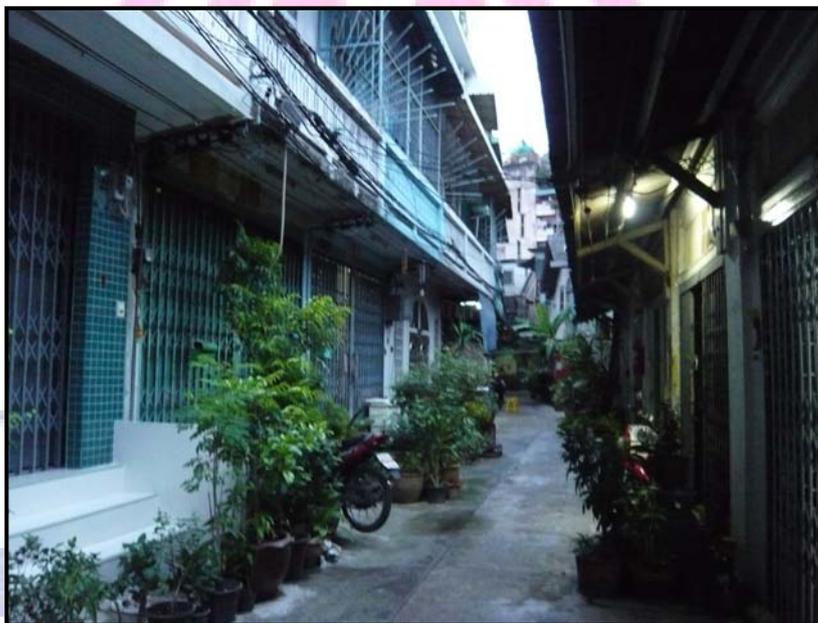
โดยผู้อยู่อาศัยในพื้นที่ ต้องการความร่มรื่น อยากรู้สึกเป็นส่วนตัวโดยการวางต้นไม้กระถางกั้นพื้นที่กระจกหรือบังตาในบางส่วนของอาคาร และการกระถางต้นไม้เพื่อกั้นพื้นที่ไม่ให้ผู้อื่นมาใช้ที่ว่างบริเวณนี้

ภาพที่ 5.4 แสดงการวางกระถางต้นไม้หน้าบ้านพักอาศัย

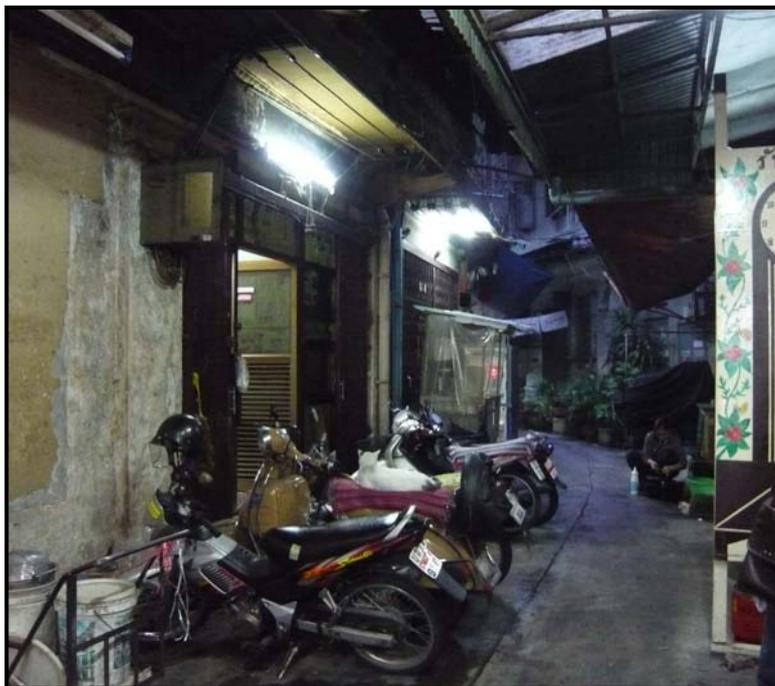
4.1.2 การจอดรถจักรยานหรือมอเตอร์ไซด์บริเวณตรอก ลักษณะนี้เกิดเนื่องมาจากพื้นที่ที่มีอย่างจำกัดทำให้ผู้พักอาศัยไม่สามารถจอดรถในพื้นที่ส่วนตัวของตนเองได้จึงต้องมาจอดบนพื้นที่สาธารณะทำให้เกิดการยัดครองพื้นที่เกิดขึ้น

ภาพที่ 5.5 แสดงลักษณะการจอดรถจักรยานและมอเตอร์ไซด์ในพื้นที่

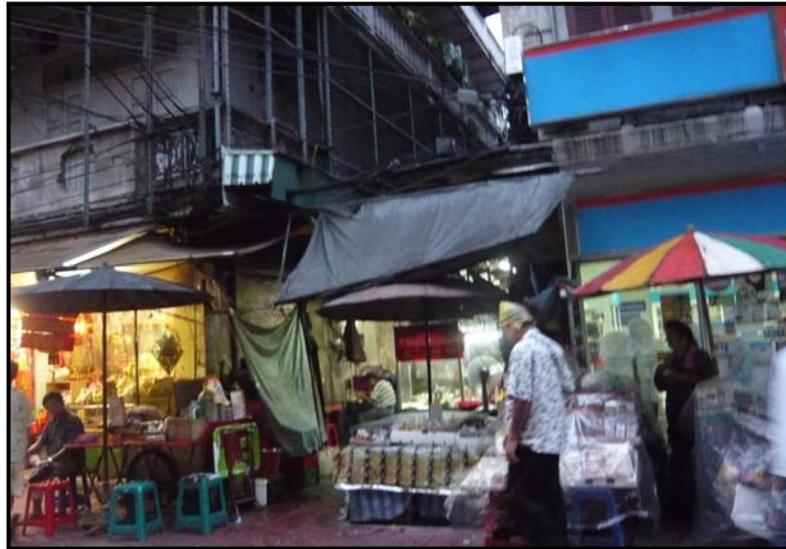
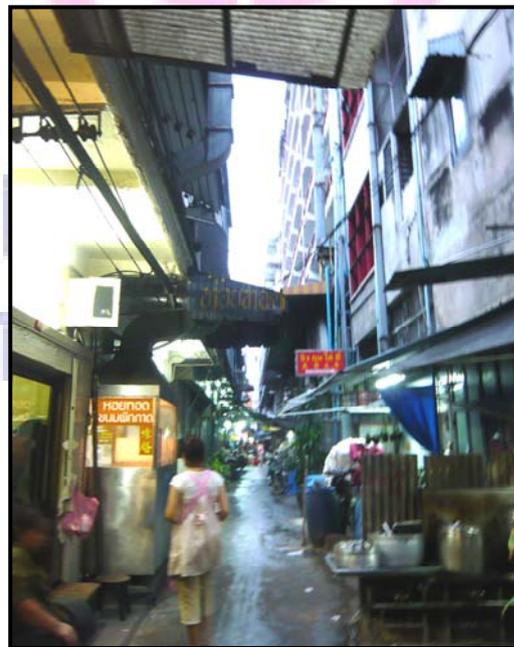
4.1.3 การตั้งแผงขายของ ขายอาหารบริเวณตรอก ทั้งแผงขายอาหาร ประกอบอาหาร
ล้างจาน บนพื้นที่ตรอกสาธารณะทำให้เกิดปัญหาทั้งกลิ่น คิว น้ำเสียที่ขึ้นและบนพื้นผิว
ถนน และการตั้งเก้าอี้ ให้ลูกค้านั่งรับประทานอาหารกันในบริเวณ ทำให้ผู้เดินผ่าน
ไป-มาเกิดความไม่สะดวกในการเดินสัญจรได้

ภาพที่ 5.6 แสดงการตั้งแผงขายของเก้าอี้ และการล้างจานบริเวณพื้นที่

ภาพที่ 5.7 แสดงการตั้งแผงขายของเก้าอี้ และการล้างจานบริเวณพื้นที่

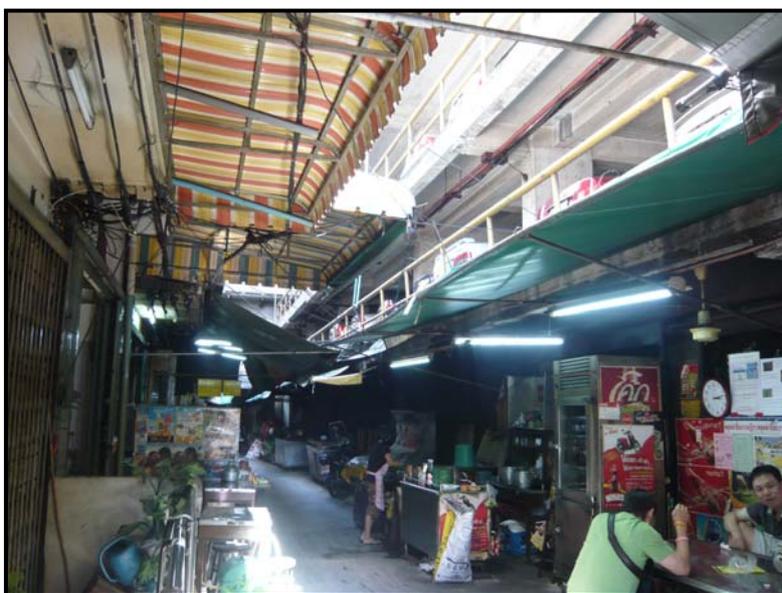
4.2. ลักษณะการต่อเติมกันสาดบริเวณด้านหน้าและด้านข้างอาคาร เนื่องจากผู้พักอาศัยพยายามแก้ปัญหาในเรื่อง แสงแดดและน้ำฝน บริเวณด้านหน้าอาคาร และ ด้านข้างอาคาร จึงได้มีการต่อเติมอาคาร ที่พักอาศัย โดยการทำกันสาดยื่นออกนอกตัวอาคาร เพื่อป้องกันน้ำฝนและแสงแดด แต่ก่อให้เกิดปัญหาจาก รูปแบบกันสาดที่มีหลากหลายประเภท บางอันอยู่ในสภาพใหม่บางอันอยู่ในสภาพเก่าขาดวิน ขาดความสวยงาม และความเป็นระเบียบเรียบร้อยซึ่งก่อให้เกิดความสกปรกในพื้นที่

ภาพที่ 5.8 ลักษณะกันสาดหลากหลายสีสันและรูปแบบ

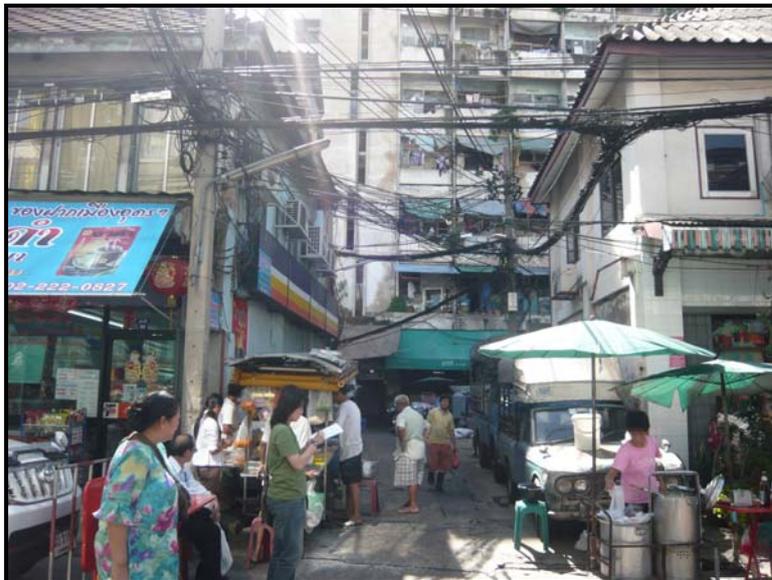
4. 3. สายไฟที่พาดระโยงระยางเกะกะทำให้ขาดความเป็นระเบียบเรียบร้อย เกิดความสกปรกในบางพื้นที่ และทำให้พื้นที่โดยรวมไม่น่ามอง และระดับความสูงต่ำ ของสายไฟฟ้าในบางช่วงต่ำจนน่าจะก่อให้เกิดอันตรายแก่ผู้เดินทางสัญจร ไป-มาได้

ภาพที่ 5.9 ลักษณะสายไฟที่อยู่ในระดับที่ต่ำก่อให้เกิดปัญหาแก่ผู้สัญจร

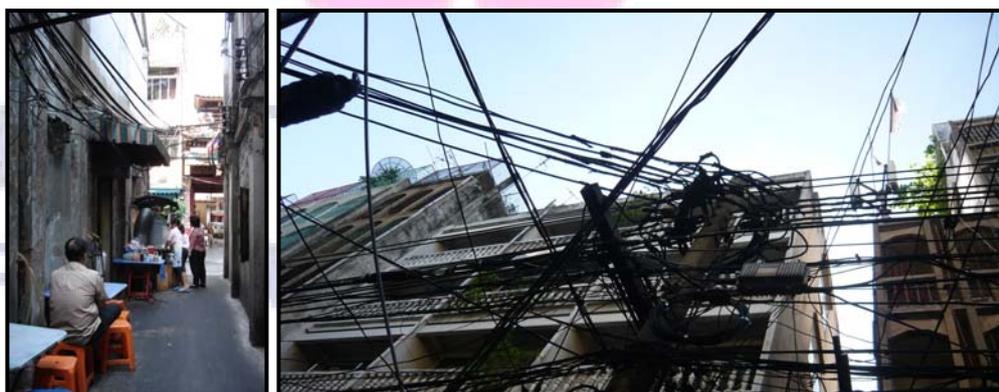
ภาพที่ 5.10 ลักษณะสายไฟที่ระเกะระกะทำให้เกิดความไม่เป็นระเบียบ

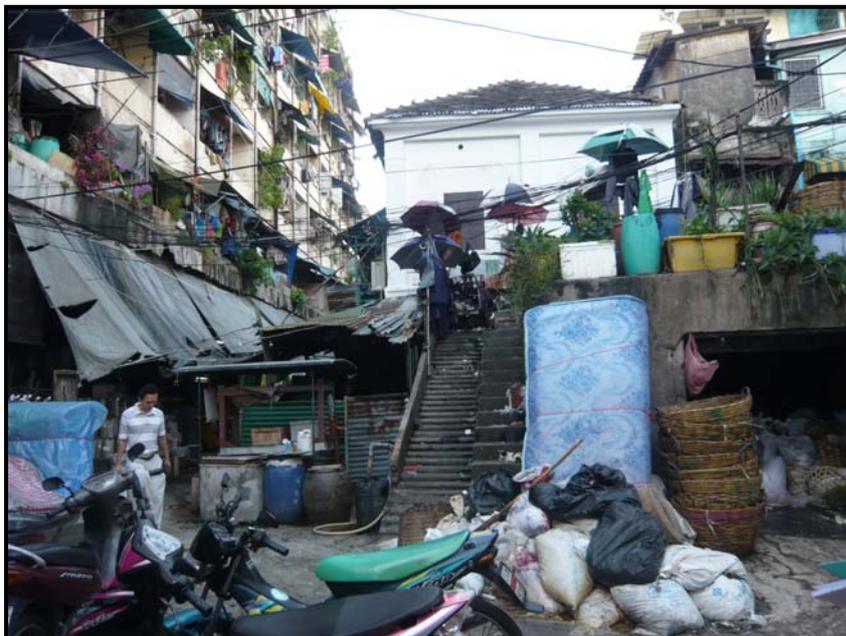
4.4. ปัญหาในเรื่องความสะอาด ขยะที่เกิดขึ้นจากลักษณะของกิจกรรม (ตลาดสด ห้างเซ้าราคาถูก) ทำให้เกิดกลิ่นที่ไม่พึงประสงค์ ก่อให้เกิดปัญหาทางด้าน สุขภาพ และสิ่งแวดล้อม

ภาพที่ 5.11 ขยะที่เกิดขึ้นจากตลาดสดและอาคารที่พักอาศัย

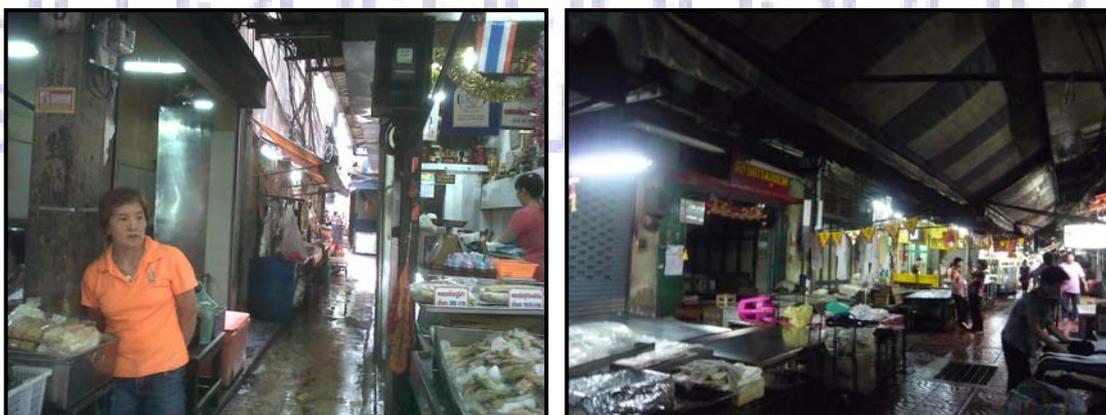
4.5. ปัญหาความชื้นแฉะ ซึ่งเกิดจากการล้างทำความสะอาดพื้นที่ ในบริเวณตลาดสด และแสงแดด เข้าไม่ถึงให้บางตรอก ทำให้เกิดความชื้นแฉะตลอดเวลา ทำให้เกิดกลิ่นเหม็น จากความอับชื้นและการสิ้นจากพื้นที่ผิวที่มีตะไคร่น้ำเกาะได้

ภาพที่ 5.12 แสดงพื้นเปียกแฉะ และอับชื้นตลอดเวลาเนื่องจากแสงแดดเข้าไม่ถึง

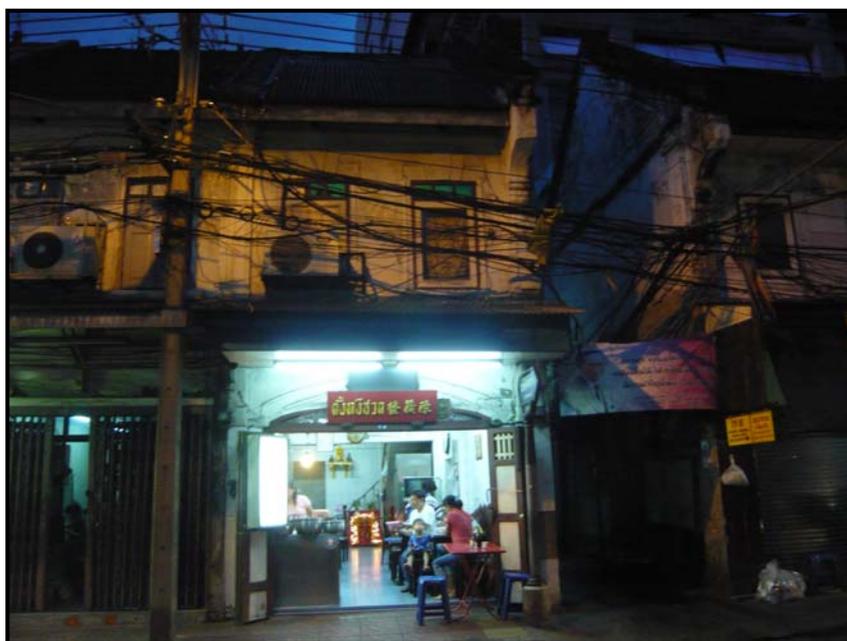
4.6. ปัญหาในเรื่องความปลอดภัยเนื่องจากบางตรอกมีแสงไฟที่ไม่เพียงพอทำให้พื้นที่ในบางส่วนเกิดบรรยากาศที่ไม่ปลอดภัยในตอนกลางคืน

ภาพที่ 5.13 ปัญหาแสงสว่างที่ไม่เพียงพอ ในตรอก

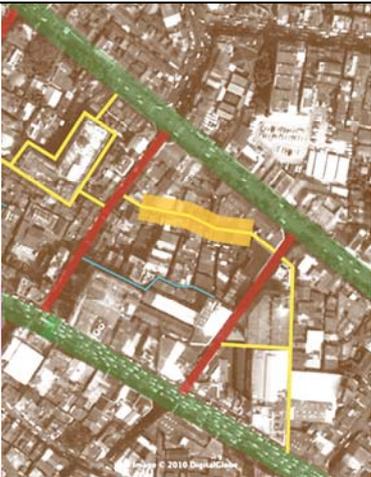
แผนที่แสดงตำแหน่งในบริเวณที่เกิดปัญหา

ตารางที่ 5.1 แนวทางแก้ไขปัญหาคารูกำลังพื้นที่สาธารณะ โดยการวางกระถางต้นไม้ในบริเวณบ้านพักอาศัย

<p data-bbox="296 1592 651 1883">ผู้คนในพื้นที่นำกระถางต้นไม้มาวางบนถนนสาธารณะ ทั้งเพื่อความสวยงามของบ้านพักอาศัยและเพื่อกันพื้นที่ไม่ให้ผู้อื่นนำรถมาจอดหรือวางสิ่งของบริเวณหน้าบ้านตนเอง</p>	<p data-bbox="673 1592 1401 1984">-เสนอให้มีการจัดทำกระถางต้นไม้ บริเวณหน้าอาคารพักอาศัย โดยใช้พื้นที่บางส่วนของถนนและอาคาร เพื่อให้เกิดความเป็นระเบียบเรียบร้อย และเกิดความร่มรื่นภายในพื้นที่ โดยมีการออกแบบกระถางปลูกต้นไม้ให้มีรูปแบบที่เหมือนกันตลอดทั้งตรอก และสร้างเอกลักษณ์ให้กับพื้นที่ได้</p> <p data-bbox="673 1839 1401 1984">แบ่งพื้นที่ถนนและบ้านให้เป็นสัดส่วนโดยอาจใช้รูปแบบของระดับและพื้นผิวให้เกิดประโยชน์ ห้ามวางของลำพื้นที่ที่กำหนด และจัดพื้นที่จอดรถจักรยานยนต์ไว้ในบริเวณต้นซอยและท้ายซอย</p>

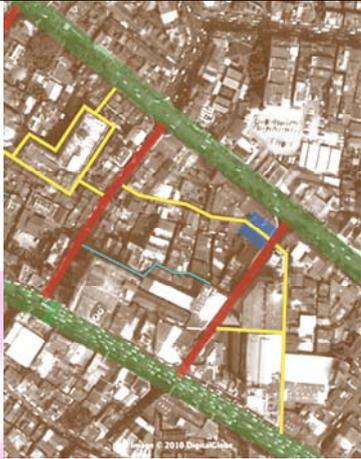
แผนที่แสดงตำแหน่งในบริเวณที่เกิดปัญหา

ตารางที่ 5.2 แนวทางแก้ไขปัญหาการรुकล้ำพื้นที่สาธารณะการจอดจักรยานยนต์ในพื้นที่สาธารณะ

<p>การจอดรถที่ไม่เรียบร้อยมีการวางของเกะกะ</p>	<p>จัดพื้นที่การจอดรถให้เป็นสัดส่วนเพื่อต้นไม้เพื่อวางสายตาและเพื่อให้เกิดบรรยากาศที่ร่มรื่นย์ จัดวางเก้าอี้นั่งพักผ่อนเพื่อให้เกิดกิจกรรม การพบปะสังสรรค์ของคนในชุมชน ทาสีผนังอาคารเดิมให้ดูเรียบร้อยสวยงาม ช่วยเพิ่มบรรยากาศและติดหลอดไฟบริเวณที่จอดรถเพื่อความปลอดภัยในยามค่ำคืน</p>

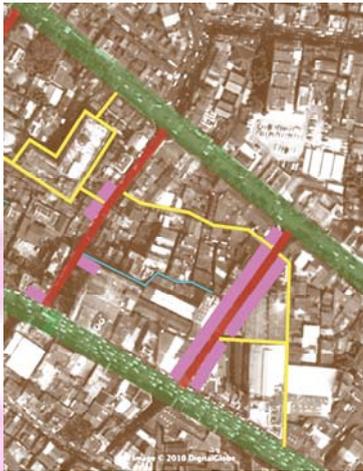
แผนที่แสดงตำแหน่งในบริเวณที่เกิดปัญหา

ตารางที่ 5.3 แนวทางแก้ไขปัญหการรुकล้ำพื้นที่สาธารณะการวางแผงขายอาหารบริเวณข้างถนน

<p>ลักษณะการวางแผงร้านขายของบริเวณทางเท้า</p> <p>-การวางแผงขายของรुकล้ำมาบนบริเวณทางเท้า</p> <p>โดยเป็นการยึดครองพื้นที่ต่อเนื่องมาจากอาคารร้านพื้นที่ที่เกิดปัญหา</p>	
<p>- การตั้งร้านค้าแผงลอยเพื่อขายอาหารและโต๊ะนั่งบริเวณพื้นที่สาธารณะ ทำให้เหลือพื้นที่ในการสัญจรน้อยลง คนลงมาเดินบนพื้นที่ผิวถนน</p> <p>- ร้านขายอาหารแผงลอย ใช้พื้นที่ล้างจานประกอบอาหารบริเวณฟุตบาท ทำให้พื้นที่เกิดความชื้นแฉะและสกปรก มีคราบน้ำ ที่เทลงบนพื้นและเศษอาหาร ทำให้เกิดภาพที่ไม่น่ามองและไม่ถูกสุขลักษณะ</p>

<p>ลักษณะการวางแผงขายของแบ่งได้ 2 ประเภท</p> <ol style="list-style-type: none"> 1. การวางแผงขายของ ต่อเนื่องมาจากอาคาร ลักษณะนี้แนวทางการแก้ไขโดยอาจจำกัดวันที่สามารถตั้งแผงขายของในลักษณะ เช่นเฉพาะวันคู่หรือ ใน 1 สัปดาห์ ห้ามตั้งแผงวันพุธ เพื่อลดจำนวนวันในการตั้งแผง ในระยะแรกเริ่มอาจมีเพียงไม่กี่แห่งและเพิ่มจำนวนวันในช่วงต่อไป เพื่อจัดระเบียบพื้นที่ 2. การตั้งแผงลอย เพื่อขายอาหารทางหน่วยงานที่เกี่ยวข้องควรดูแลในเรื่องรูปแบบร้านค้าให้เกิดความสวยงามเป็นระเบียบ การกำหนดสี ขนาด และรูปร่างของแผงลอย หรือรูปแบบของรั้วกันแดดเพื่อให้เกิดเป็นความระเบียบ ออกข้อกำหนดห้ามล้างจาน หรือเศษอาหารทิ้งบนพื้นที่ฟุตบาท

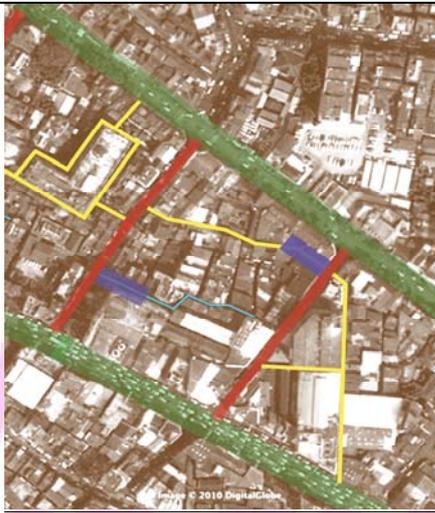
แผนที่แสดงตำแหน่งตรอกในบริเวณซอยอิศรานุภาพ/ แปลงนาม / ผดุงด้าว

ตารางที่ 5.4 แนวทางแก้ไขพื้นที่ในเรื่องของการต่อเติมกันสาด

<p>พื้นที่ขึ้นและเนื่องจากไม่มีกันสาดกันฝน แสงสว่างไม่เพียงพอ บรรยายภาคดูไม่ปลอดภัย</p>	<p>จัดทำกันสาดแบบโปร่งแสงสามารถกันฝนได้ และแดดสามารถส่องลงมาได้ในช่วงกลางวัน มีวางระบายน้ำด้านข้างเพื่อระบายน้ำฝนจากกันสาด ติดไฟฟ้าเพื่อให้แสงสว่างในเวลากลางคืน เพื่อความปลอดภัย ปรับปรุงทาสีผนังใหม่</p>

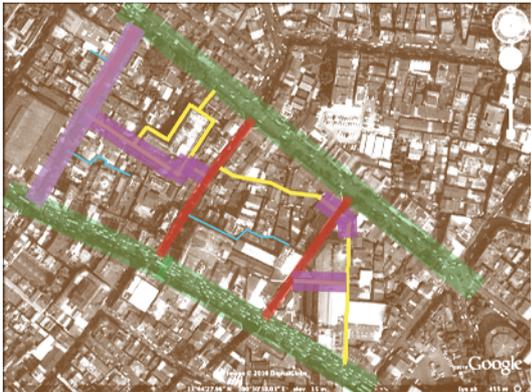
แผนที่แสดงตำแหน่งตรอกในบริเวณซอยแปลงนาม

ตารางที่ 5.5 แนวทางการแก้ไขปัญหาสายไฟในพื้นที่

<p>ทำการเดินสายไฟใหม่ภายในพื้นที่ให้เกิดความเป็นระเบียบเรียบร้อย ให้อยู่ในระดับที่สูงขึ้น เพื่อความปลอดภัยของผู้ใช้พื้นที่</p>
<p>สายไฟในพื้นที่อาคารพักอาศัยบริเวณซอยแปลงนามอยู่ในระดับต่ำและไม่มีความเป็นระเบียบซึ่งในบางช่วงอยู่ในระดับความสูงที่คนสามารถจับได้</p>

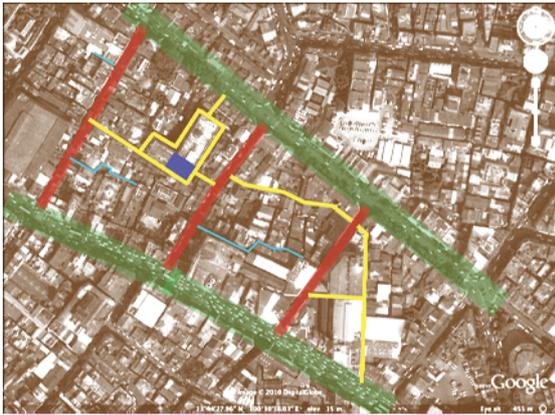
แผนที่แสดงตำแหน่งตรอกในบริเวณซอยแปลงนาม

ตารางที่ 5.6 แนวทางแก้ไขปัญหัชยะที่เกิดขึ้นในพื้นที่บริเวณซอยแปลงนาม

<p>การทิ้งขยะในพื้นที่ลิ้นชักทำให้เกิดการหมักหมมส่งกลิ่นเหม็นรบกวนผู้อยู่อาศัยและผู้สัญจรผ่านไป-มาอาจทำให้เกิดปัญหาทางด้านสุขอนามัย</p>	<p>ออกแบบพื้นที่ทิ้งขยะให้มีความเรียบร้อยมีติดชิดมากกว่านี้เพื่อป้องกันสัตว์ (หมา หนู และแมลงต่าง ๆ) มาคุ้ยขยะ และเพื่อความสวยงามควรประสานกับทางสำนักงานเขตที่รับผิดชอบในพื้นที่ ทำการจัดเก็บขยะให้เหมาะสมกับปริมาณของขยะที่เกิดขึ้น</p>

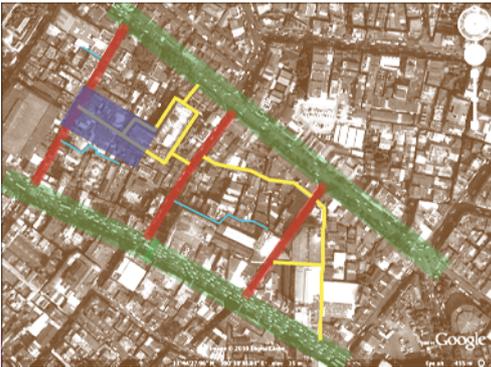
แผนที่แสดงตำแหน่งตรอกในบริเวณซอยแปลงนาม / อิศรานุภาพ

ตารางที่ 5.7 แนวทางแก้ไขปัญหาพื้นที่ขึ้นแฉะ

<p>พื้นที่ขึ้นแฉะเนื่องมาจากการเทน้ำล้างของร้านค้าต่างๆตลอดเวลา และแสงแดดไม่สามารถเข้าถึงได้ จึงทำให้เกิดปัญหาเปียกชื้นตลอดเวลา ทำให้บางพื้นที่ลื่น และเกิดตะไคร่ขึ้น อาจทำให้ผู้ผ่านไปมาเกิดอันตรายจากการลื่นล้มได้</p>	<p>ปรับปรุงพื้นที่ ถนนโดยใช้วัสดุที่มีผิวหยาบสามารถแม้เปียกชื้นก็ไม่ทำให้เกิดการลื่นล้ม</p> <p>ปรับปรุงบริเวณกันสาด เพิ่มช่องแสงเพื่อให้แสงแดดสามารถส่องลงมาได้ เพื่อช่วยให้พื้นผิวแห้งในบางช่วงเวลา และฆ่าเชื้อโรคบางชนิด</p>

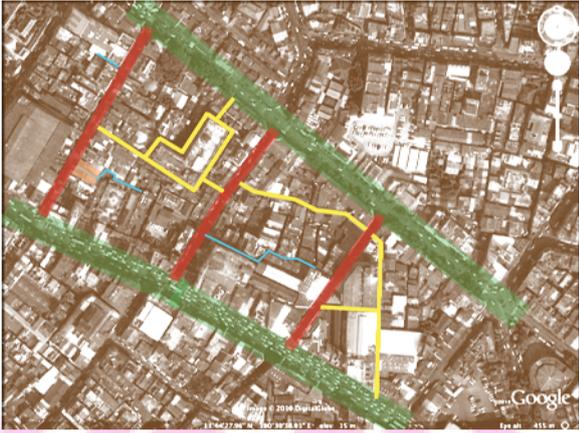
แผนที่แสดงตำแหน่งตรอกในบริเวณตรอกซอยอิศราณูภาพ

ตารางที่ 5.8 แนวทางแก้ไขปัญหาแสงสว่างในช่วงกลางคืน

<p>ตรอกในบางพื้นที่มีลักษณะแคบและมีด อาจเกิดอันตราย จากมิจฉาชีพ หรือ จากการใช้พื้นที่มองเห็นไม่ชัดเจน</p>	<p>เพิ่มการติดตั้งไฟฟ้าแสงสว่างในพื้นที่</p>

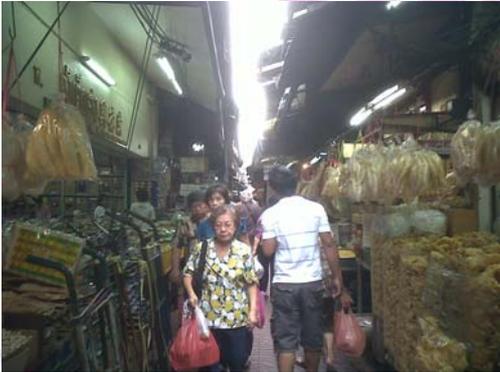
ตารางที่ 5.8 แนวทางแก้ไขปัญหาการขนส่งสินค้า

<p>การแก้ปัญหาอาจใช้แนวทางในการปรับช่วงเวลาในการขนส่งสินค้า โดยแบ่งแนวทางแก้เป็น 2 กรณี</p> <ol style="list-style-type: none"> 1. การใช้รถเข็นแบ่งเป็นช่วงเวลาอาจแบ่งเป็นทุก 3 ชม.ต่อวัน เพื่อให้ผู้คนเดินได้อย่างสะดวกในพื้นที่ในระยะยาวผู้คนจะเริ่มปรับตัวและเข้าใจข้อจำกัดในด้านพื้นที่ได้ 2. การใช้รถมอเตอร์ไซด์ ควรกำหนดช่วงเวลาในการเข้าพื้นที่ เช่น สามารถเข้าได้ช่วง 3.00 – 7.00 น. และ 18.00 – 20.00 น. เลือกช่วงเวลาที่ไม่มีคนพลุกพล่านและอาจแตกต่างกันไปในช่วงเทศกาล
<p>พื้นที่ในซอยอิศรานุภาพ มีความคับแค้นเนื่องมาจากการวางสิ่งของ ยื่นออกมาจากตัวอาคารตลอดเส้นทาง และปริมาณผู้ใช้พื้นที่เดินไป - มาจับจ่ายสินค้ามีปริมาณมาก</p> <p>เมื่อมีการใช้รถมอเตอร์ไซด์ และรถเข็นขนถ่ายสินค้าจึงมีปัญหาใช้การสัญจรอย่างมาก โดยเฉพาะ รถมอเตอร์ไซด์ ซึ่งมีควันจากเครื่องยนต์ จึงก่อให้เกิดปัญหามากกว่ารถเข็น</p>

4.7 ปัญหาในเรื่องการขนส่งสินค้าในพื้นที่เนื่องจากตลาดการค้าในพื้นที่มีการขายส่งในปริมาณมาก จึงต้องมีการขนถ่ายสินค้าตลอดเวลา แต่ขนาดความกว้างของทางสัญจรแคบเมื่อเทียบกับปริมาณผู้ใช้พื้นที่ซึ่ง อาจก่อให้เกิดความวุ่นวาย ในการสัญจรไป – มา ลักษณะการขนส่งสินค้าในช่วงชอยอิศรานุภาพ ใช้รถมอเตอร์ไซด์ และรถเข็นขนส่งสินค้า ซึ่งในช่วงที่มีผู้คนเดินพลุกผ่านอาจ ก่อให้เกิดอันตราย และความไม่สะดวก ในการสัญจรได้
