เรื่อง การศึกษาการแก้ปัญหาฉนวนที่เปราะเปื้อนในระบบสายส่งอากาศ 69 เควี. และ 115 เควี.  
ของการไฟฟ้านครหลวง

A Study to Solve the Problem of Contaminated Insulators in Aerial  
Transmission Line Rated 69 kV. and 115 kV. for Metropolitan Electricity Authority

บัณฑิตวิทยาลัย มหาวิทยาลัยเกษตรศาสตร์  
เพื่อความสมบูรณ์แห่งปริญญาวิศวกรรมศาสตรมหาบัณฑิต (วิศวกรรมไฟฟ้า)

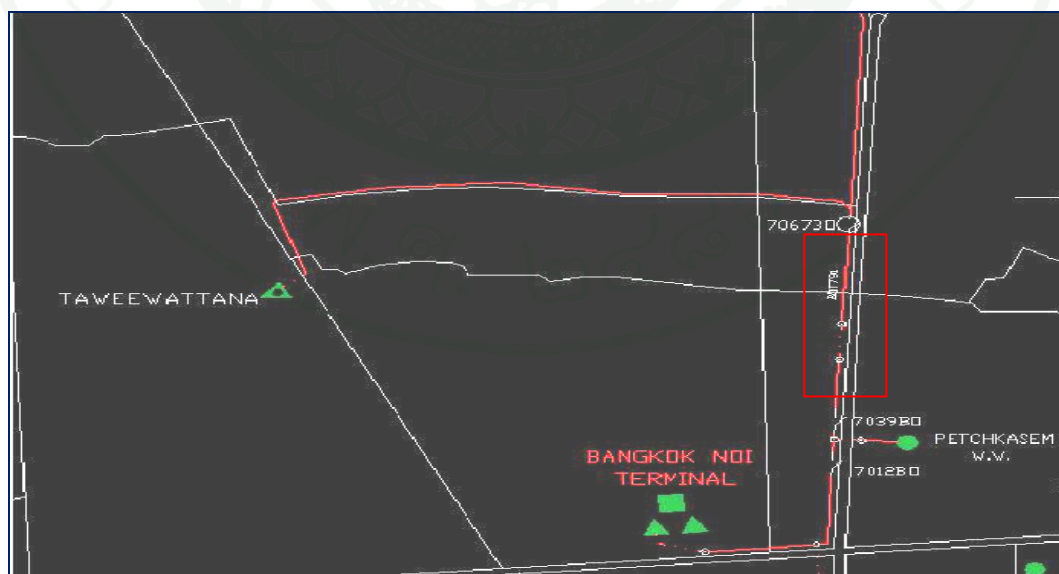
ภาพที่ 63 Route Diagram สายส่ง BOT791

รายละเอียด : แรงดัน 115 เควี. สายส่ง BOT791 ช่วงเสา #1 - #20 บริเวณใกล้แยกกริ้วสมร  
 ถ.กาญจนาภิเษก สภาพสิ่งแวดล้อมเป็นอาคารพาณิชย์ บริษัทห้างร้าน และที่พักอาศัย การจราจร  
 ปกติ คุณภาพอากาศอยู่ในเกณฑ์มาตรฐาน (ภาคผนวก ข)

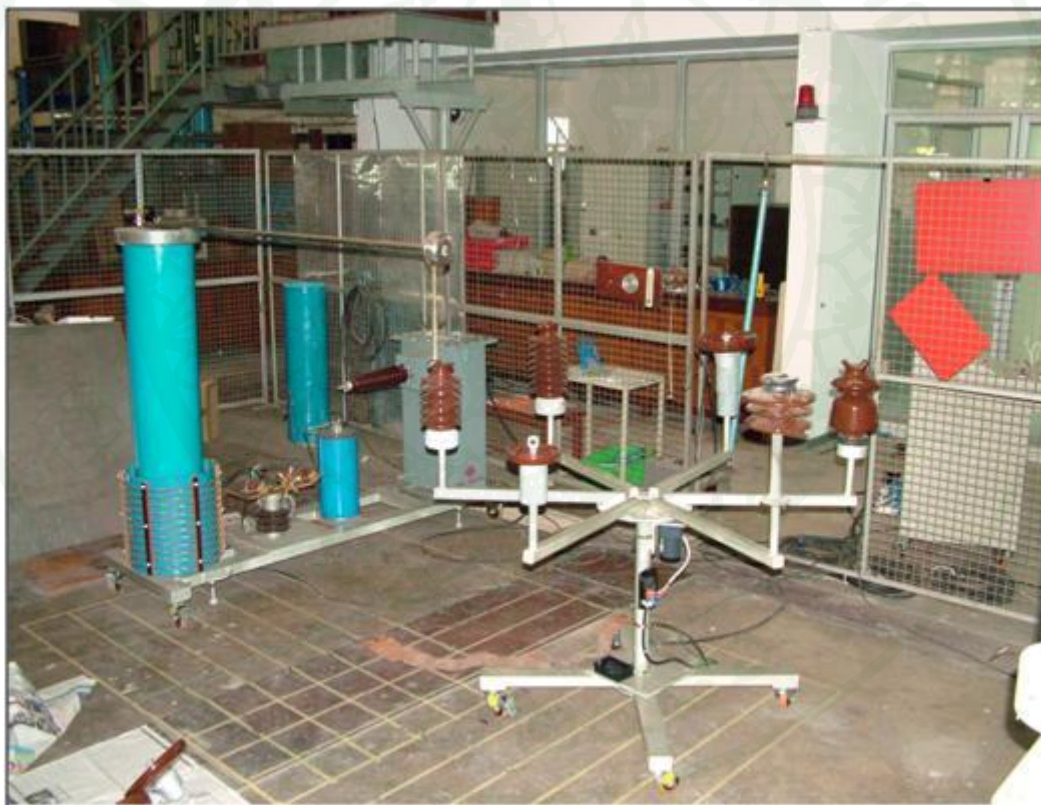
ภาพผนวกที่ ๓ เครื่องกำเนิดแรงดันสูงความถี่สูง

เมื่อนำหลักการดังกล่าวมาประกอบสร้างเครื่องกำเนิดแรงดันสูงความถี่สูง ตามภาพผนวกที่ ๓ ซึ่งจากการทดสอบกับลูกถ้วยหลายๆ แบบได้ความถี่ตามภาพผนวกที่ ๓

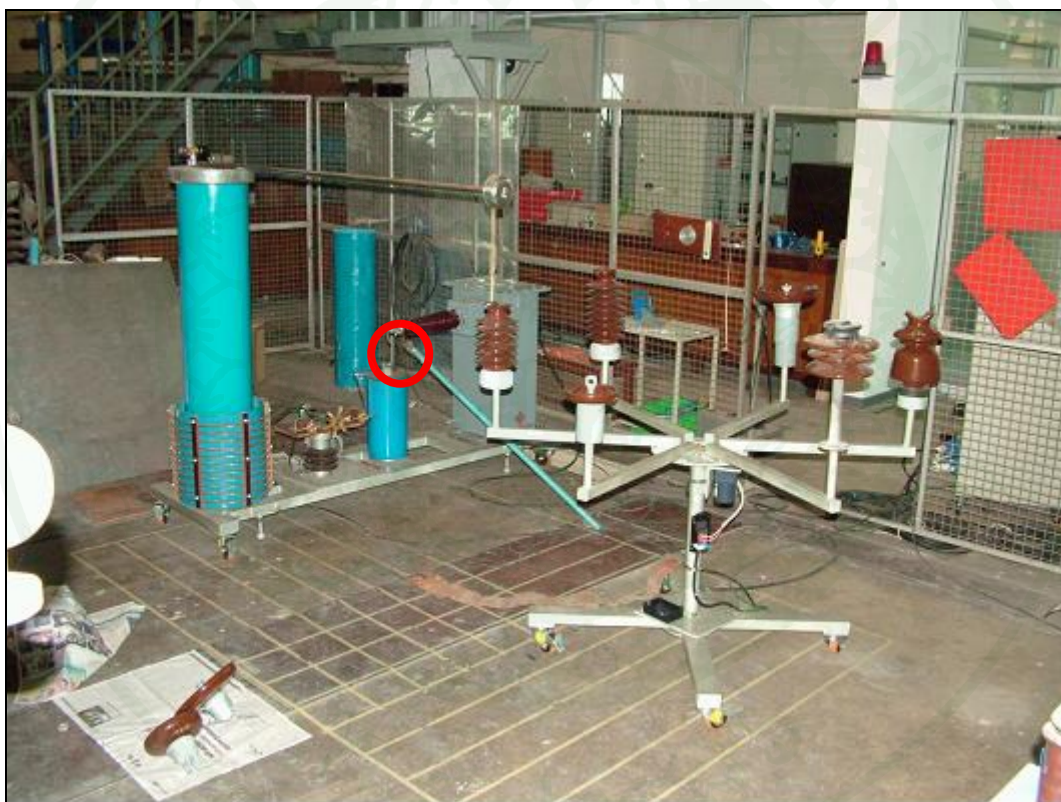
ภาพผนวกที่ น7 การจัดเรียงเครื่องกำเนิดแรงดันสูงความถี่สูงและฐานรองรับลูกถ้วย

1) จัดเรียงอุปกรณ์ต่างๆ ตาม ภาพผนวกที่ น7 ต่อกราวด์ที่ฐานเหล็กชุดเครื่องกำเนิดแรงดันสูงความถี่สูง ต่อกราวด์ที่ฐานรองรับลูกถ้วย ต่อกราวด์ที่ชุดควบคุม และต่อกราวด์ของตะขอกราวด์พร้อมวางตะขอกราวด์ไว้ที่ปลายข้อปลอกฉนวนนำสายไฟของหม้อแรงดันสูง TR1

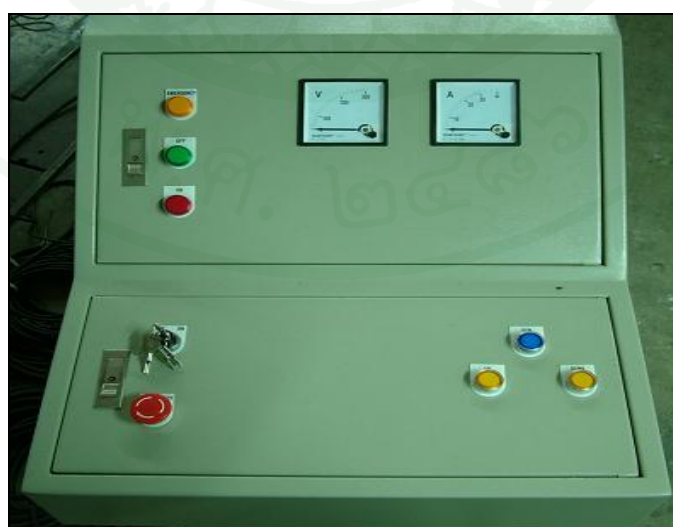
ภาพผนวกที่ ๗11 แผงชุดควบคุม

6) นำตะขอกาวดึงออกจากปลายข้อปลอกฉนวนนำสายไฟ จากนั้นเปิดเบรกเกอร์ภายในตู้ชุดควบคุมตาม ภาพผนวกที่ ๗10 และบิดสวิตช์กุญแจบนแผงควบคุมของตู้ชุดควบคุมไปที่ “ON” ตามภาพผนวกที่ ๗11 และ ๗12 ที่สภาวะนี้อุปกรณ์อยู่ที่สภาวะพร้อมใช้งาน
