การออกแบบและวิเคราะห์ความแข็งแรงของกงประตูล้อหัว
สำหรับยึดบานพับประตูตำแหน่งหน้าของเครื่องบินแบบ บ.ขฝ.1

**STRENGTH DESIGN AND ANALYSIS OF A NOSE LANDING
GEAR DOOR FOR L-39 JET TRAINER AIRCRAFT RIB
FRONT HINGE ASSEMBLY**

บัณฑิตวิทยาลัย มหาวิทยาลัยเกษตรศาสตร์

พ.ศ. 2551

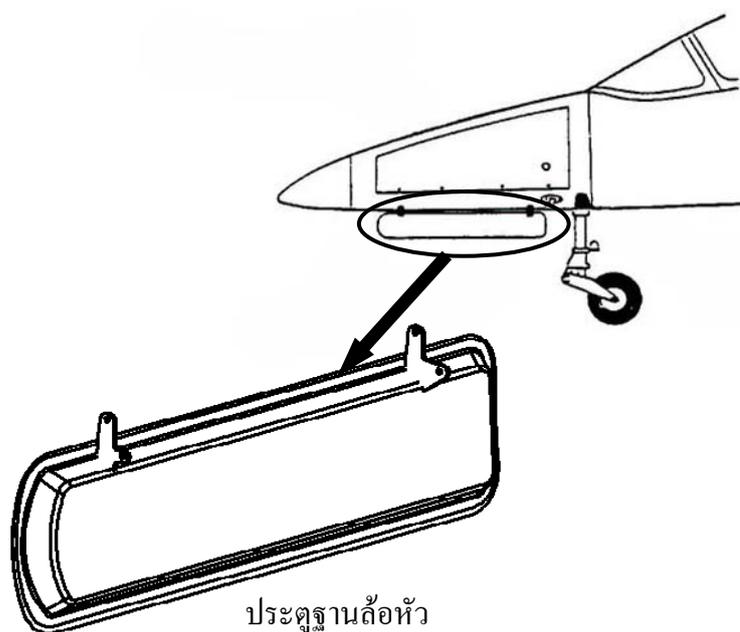
ภาพที่ 1 แสดงตำแหน่งติดตั้งประตูล้อหัว

ประตูล้อหัวของเครื่องบินแบบ บ.ขฝ.1 เป็นอุปกรณ์ที่ทำหน้าที่เปิด - ปิด เมื่อต้องการกางและเก็บประตูล้อหัว (Nose Landing Gear) ในอากาศ ติดตั้งอยู่บริเวณด้านหน้าของประตูล้อหัว ดังภาพที่ 1

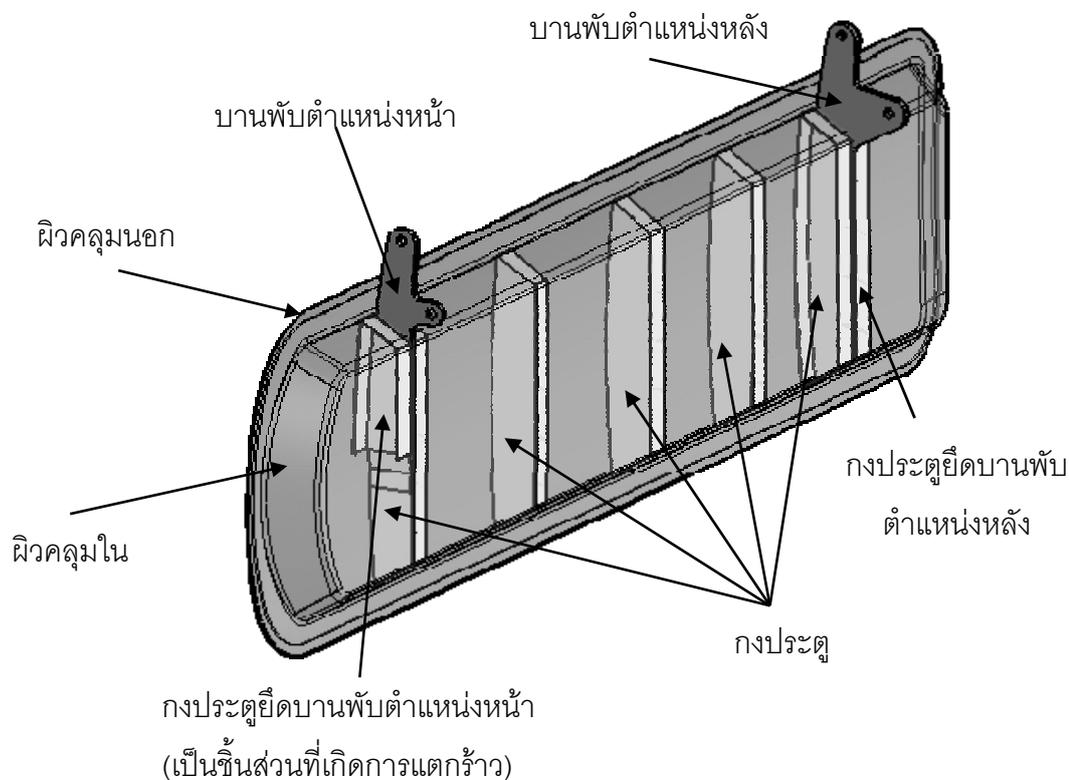
ภาพที่ 2 แสดงชิ้นส่วน โครงสร้างภายในประตูฐานล้อหัว

ชิ้นส่วน โครงสร้างทั้งหมดของประตูฐานล้อหัว แสดงในภาพที่ 2

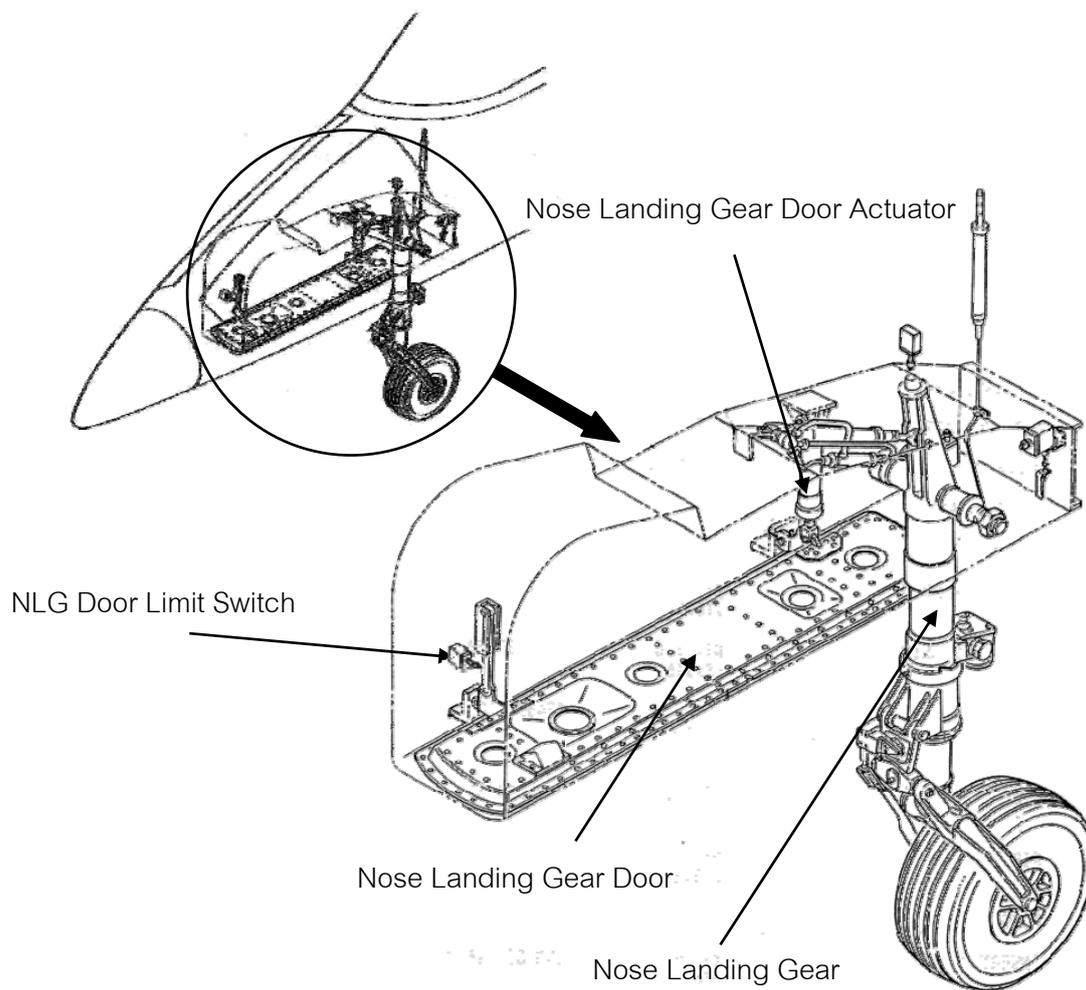
ภาพที่ 3 แสดงระบบการทำงานของประตูล้อหัว

The Royal Thai Air Force (1993) อธิบายถึงหลักการทำงานของประตูฐานล้อหัวของเครื่องบินแบบ L-39 ในการบินปกติ ซึ่งมีการเปิด-ปิดประตู 2 ช่วงเวลา คือ หลังจากเครื่องบินทำการวิ่งขึ้น (Take Off) เมื่อล้อพื้นพื้นไปแล้ว ประตูจะเปิดออกเพื่อเก็บฐานล้อหัว และจะทำการปิดเมื่อฐานล้อหัวเก็บเข้าในช่องเก็บเรียบร้อยแล้ว และช่วงก่อนทำการลงสนาม (Landing) ประตูจะเปิดออกเพื่อกางฐานล้อหัวและจะทำการปิดเมื่อล้อหัวกางเรียบร้อยแล้ว ซึ่งในการเปิด - ปิดประตูฐานล้อหัวแต่ละครั้งจะใช้เวลาประมาณ 10 วินาที และในการเปิด - ปิดประตูฐานล้อหัวจะใช้ Nose Landing Gear Door Actuator ที่จับยึดอยู่บริเวณบานพับตำแหน่งหลัง ทำหน้าที่ดึงเปิด - ปิดประตู โดยใช้แรงดันไฮดรอลิกประมาณ 2,175 psi และจับล็อกในขณะที่ประตูเปิดออกสุดหรือปิดเข้าที่ โดยทำงานร่วมกับชุด NLG Door Limit Switch ซึ่งเป็นอุปกรณ์ตรวจจับระยะการเปิด - ปิดประตูฐานล้อหัว ซึ่งเมื่อประตูอยู่ในตำแหน่ง เปิด หรือ ปิด เข้าที่เรียบร้อยแล้ว NLG Door Limit Switch จะส่งสัญญาณไฟฟ้าไปควบคุมการจ่ายแรงดันไฮดรอลิกของชุด Nose Landing Gear Door Actuator ให้หยุดการทำงาน ซึ่งระบบการทำงานของประตูฐานล้อหัว แสดงในภาพที่ 3

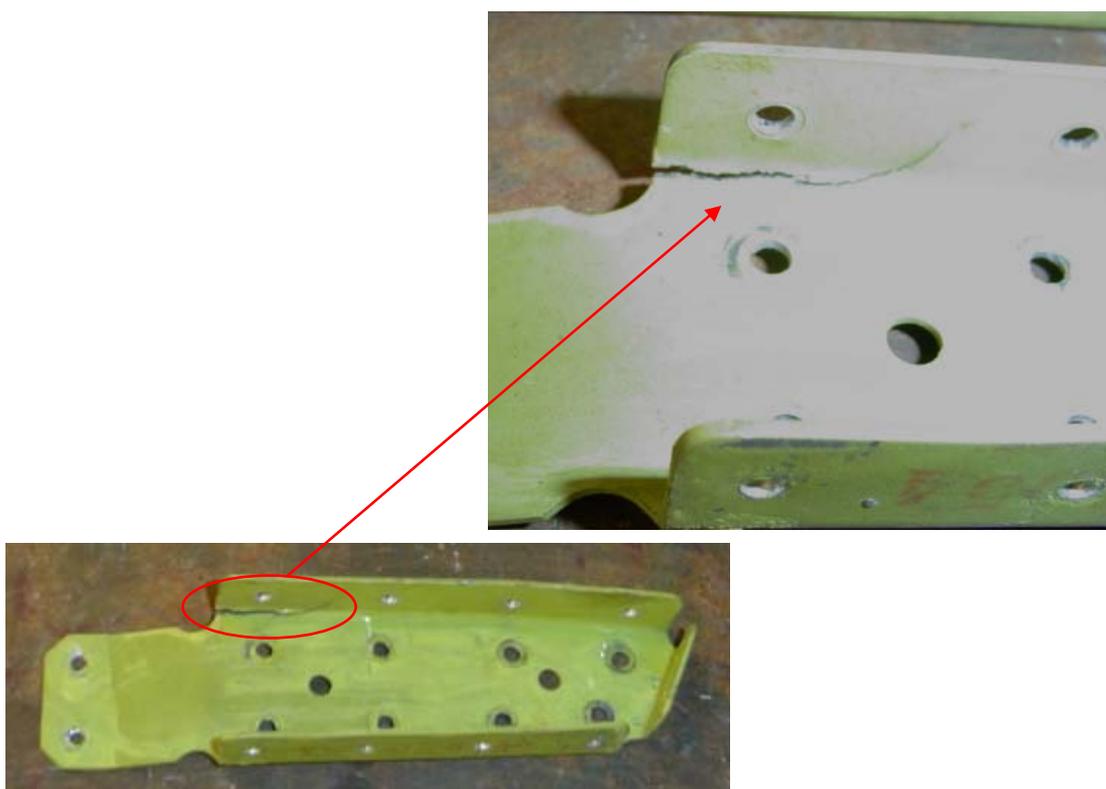
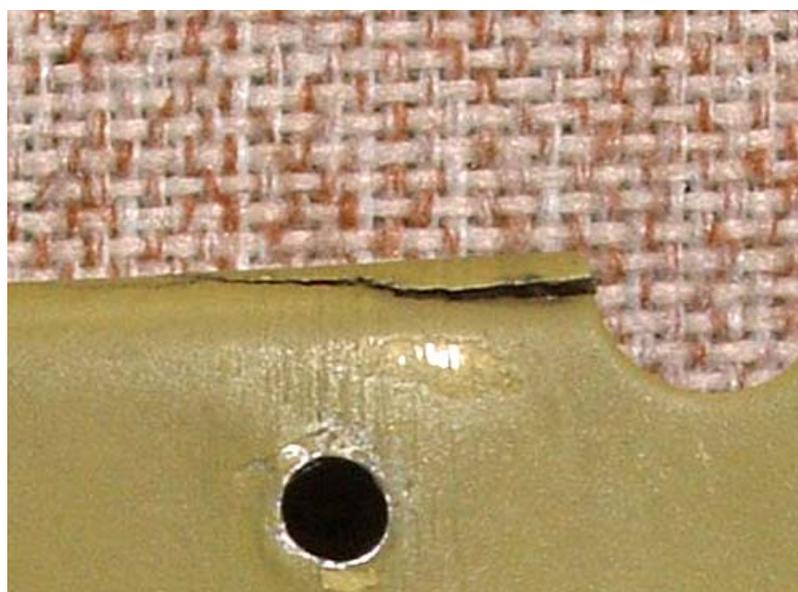
ภาพที่ 4 แสดงลักษณะรอยแตกที่เกิดขึ้นบนกึ่งประตูด้านหน้า (ก) ด้านหน้า และ (ข) ด้านหลัง

การชำรุดของประตูดับานล้อหัวนี้ เป็นครั้งแรกที่เคยตรวจพบตั้งแต่บรรจุ บ.ขฝ.1 เข้าประจำการ และยังไม่มีการวิเคราะห์หาสาเหตุที่มาของการแตกร้าวที่เกิดขึ้น ซึ่งผู้ใช้งานได้แก้ปัญหาโดยการสร้างชิ้นงานใหม่ทดแทน ในวิทยานิพนธ์นี้จะพิจารณาเฉพาะแรงที่กระทำกับกึ่งประตูดับานพับตำแหน่งหน้า ซึ่งส่งผลทำให้กึ่งประตูดับานพับตำแหน่งหน้าเกิดการแตกร้าว และกำหนดให้บริเวณที่เกิดการแตกร้าวเป็นตำบลวิกฤต

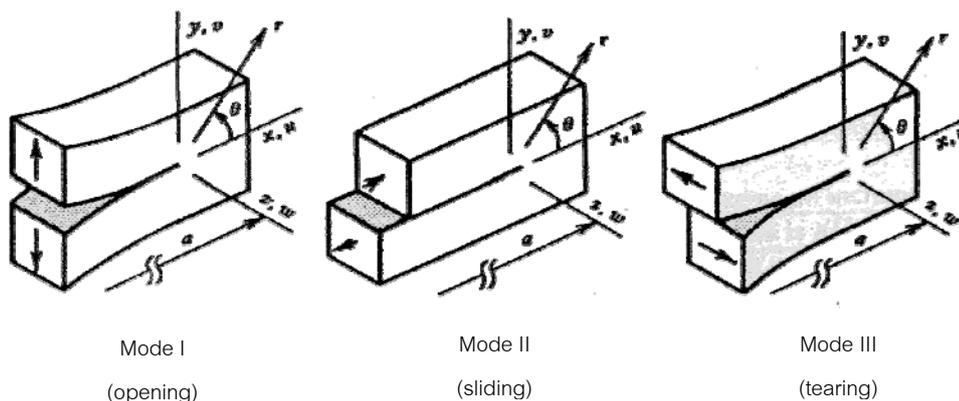
ภาพที่ 6 ชนิดของการแตกหัก

สุธีระ (2535) อธิบายถึงการแตกหักมี 3 ประเภท ดังภาพที่ 6 ได้แก่ การแตกหักแบบที่ 1 เป็นการเปิดรอยแตกออกด้วยแรงดึงทำให้พื้นผิวรอยแตกเปิดออกในทิศทางตั้งฉากกับแรง และเป็น การแตกหักที่พบมากที่สุดทางปฏิบัติ ซึ่งลักษณะรอยแตกที่เกิดขึ้นบนกึ่งประตูด้านหน้า ตำแหน่งหน้าในวิทยานิพนธ์นี้มีลักษณะคล้ายกับการแตกหักแบบที่ 1 โดยรอยแตกเป็นการเปิดออก ด้วยแรงดึงขึ้นจากด้านบนของ Upper Flange และผิวรอยแตกมีลักษณะเปิดออกในทิศทางตั้งฉาก กับแรงดึง การแตกหักแบบที่ 2 แรงเฉือนทำให้พื้นผิวของรอยแตกไถลไปในทิศทางตั้งฉากกับ ด้านหน้ารอยแตก (หน้ารอยแตกคือระนาบ $y-z$) ซึ่งพบน้อยมาก ส่วนมากจะอยู่ในรูปผสมระหว่าง แบบที่ 1 และ 2 เช่น แรงดึงที่ทำมุมกับรอยแตกดังภาพที่ 7 ส่วนการแตกหักแบบที่ 3 แรงเฉือนทำให้ผิวรอยแตกเคลื่อนที่ในทิศทางขนานกับหน้ารอยแตก เช่น เพลากลมมีรอยบากและรับแรงบิด

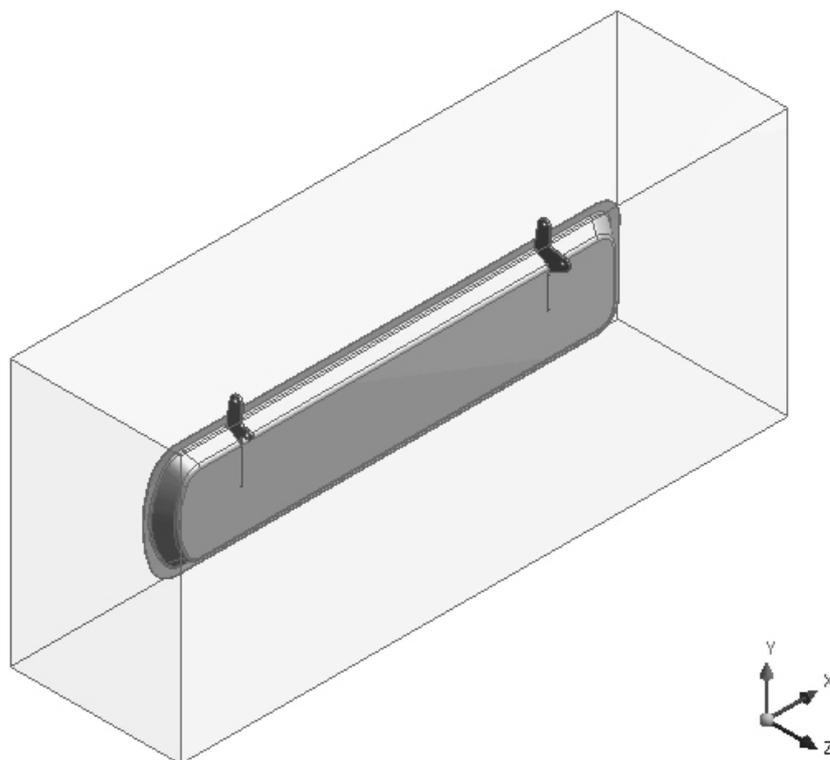
ภาพที่ 21 แสดงการกำหนดขอบเขตการไหลของกระแสน้ำรอบแบบจำลอง

2.1 นำแบบจำลอง 3 มิติ ของประตูล้อหัวที่สร้างจากในขั้นตอนที่ 1 นำเข้าในโปรแกรม CFX ต่อจากนั้นทำการสร้างปริมาตรควบคุม (Control Volume) การไหลของกระแสอากาศให้ครอบคลุมแบบจำลอง ในที่นี้กำหนดให้ขอบเขตการไหลมีลักษณะเป็นรูปทรงสี่เหลี่ยมมุมฉาก ดังภาพที่ 21

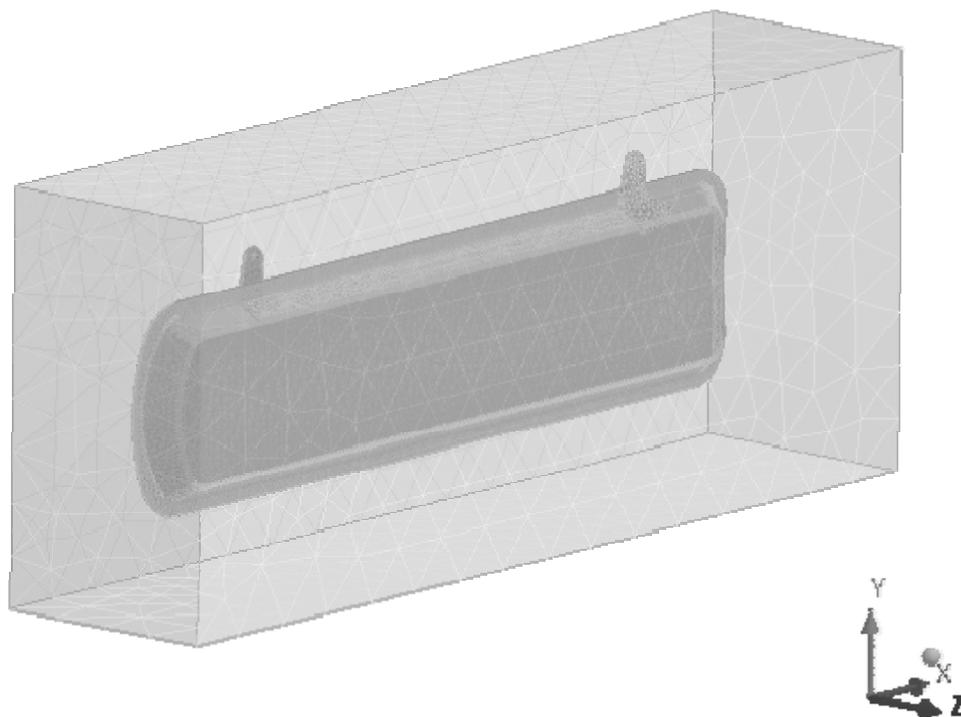
ภาพที่ 22 แสดงการสร้างโครงสร้างตาข่ายบนปริมาตรควบคุมของแบบจำลอง

2.2 สร้างโครงร่างตาข่ายด้วยเอลิเมนต์ที่เหมาะสมให้กับแบบจำลอง ในที่นี้ใช้คำสั่งสร้างโครงร่างตาข่ายแบบอัตโนมัติ (Auto-Mesh) ด้วยคำสั่งนี้ Region ของแบบจำลองจะถูกแบ่งออกเป็นเอลิเมนต์แบบ Tetrahedron 3 มิติ 4 โหนด ดังภาพที่ 22 ซึ่งจะสังเกตเห็นได้ว่าบริเวณผิวของประตูล้อหัวจะมีจำนวนเอลิเมนต์มากกว่าบริเวณขอบเขตการไหล ซึ่งจะทำให้การคำนวณการไหลที่บริเวณผิวของประตูล้อหัวมีความละเอียดถูกต้องมากกว่า และจะใช้เวลาในการประมวลผลมากกว่าบริเวณอื่น

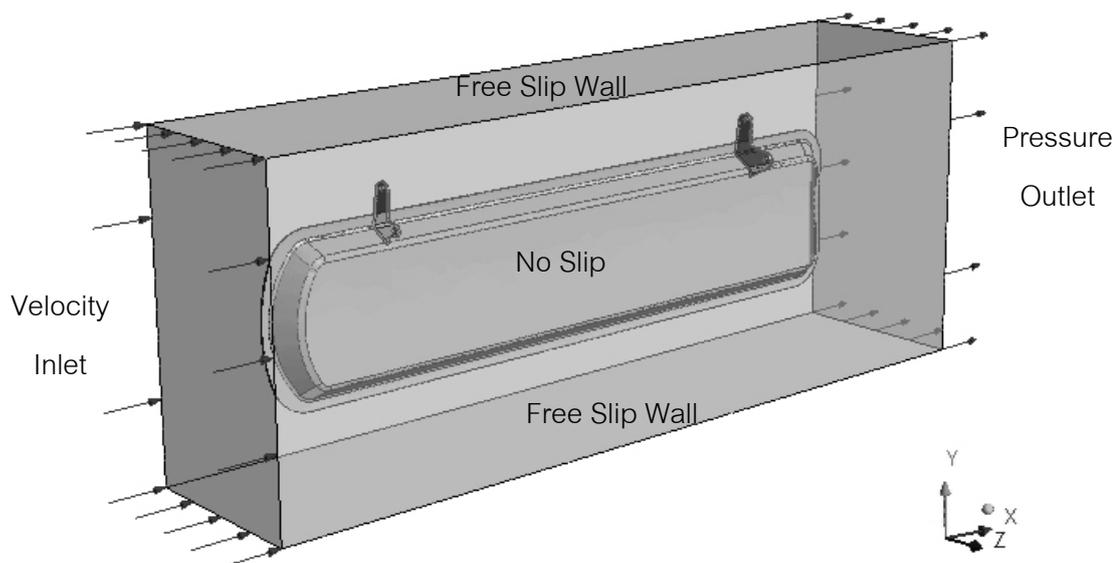
ภาพที่ 23 แสดงการกำหนดเงื่อนไขขอบบนแบบจำลอง

2.4 กำหนดเงื่อนไขขอบ (Boundary Condition) โดยกำหนดให้ด้านหน้าของขอบเขตการไหลเป็นทางเข้า (Inlet) มีความเร็วของกระแสอากาศเท่ากับ 140 Knot และด้านหลังของขอบเขตการไหลเป็นทางออก (Outlet) กำหนดคุณสมบัติของกระแสอากาศเป็นความดันสถิต (Static Pressure) มีความดันเท่ากับ 0 Pa กำหนดให้ ด้านบน ด้านล่าง และด้านข้างของขอบเขตการไหลเป็นผนังลื่นอิสระ (Free Slip Wall) และผนังของแบบจำลองไม่มีการลื่น (No Slip) ดังภาพที่ 23

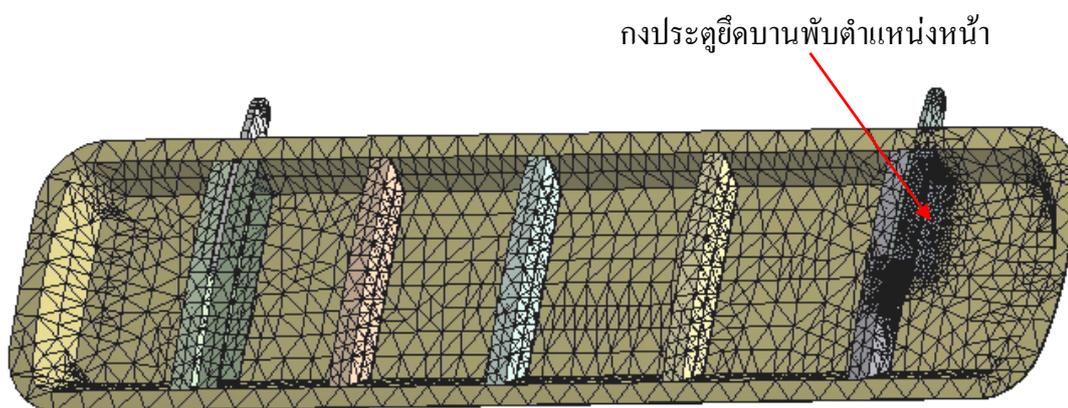
ภาพที่ 24 แสดงการสร้างโครงร่างตาข่ายบนแบบจำลองของประตูลานล้อหัว

3.3 สร้างโครงร่างตาข่ายด้วยเอลิเมนต์ที่เหมาะสมให้กับแบบจำลอง ในที่นี้ใช้คำสั่งสร้างโครงร่างตาข่ายแบบอัตโนมัติ และสร้างโครงร่างตาข่ายบริเวณหน้าสัมผัสของกงประตูยึดบานพับตำแหน่งหน้ากับชิ้นส่วนอื่น ๆ ให้มีขนาดของเอลิเมนต์เล็กลง เพื่อให้ได้ผลการคำนวณมีความละเอียดถูกต้องมากขึ้น ด้วยคำสั่งนี้ Region ของแบบจำลองจะถูกแบ่งออกเป็นเอลิเมนต์แบบ Tetrahedron 3 มิติ 4 โหนด ดังภาพที่ 24

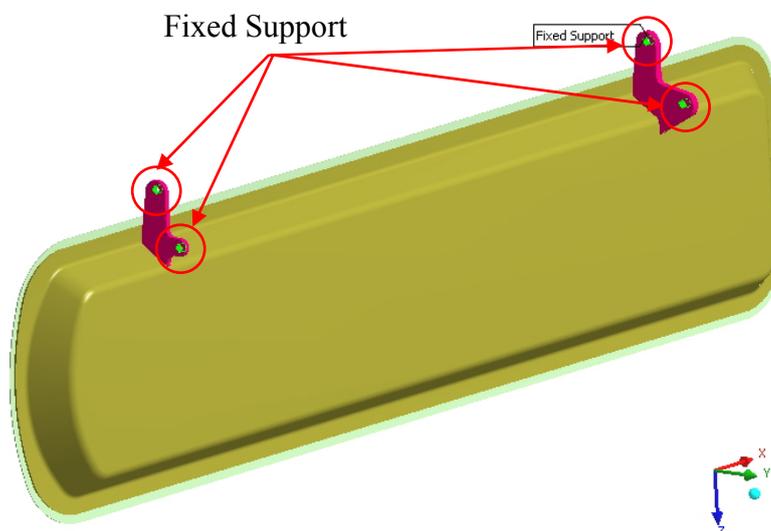
ภาพที่ 25 แสดงการสร้างเงื่อนไขบังคับลงบนแบบจำลองของประตูล้อหัว

3.4 สร้างเงื่อนไขบังคับลงบนแบบจำลอง (Apply Constraints on The Finite Element Model) ในที่นี้ใช้การสร้างเงื่อนไขบังคับแบบตายตัว (Fixed Support) ที่ตำแหน่งรูของบานพับ ตำแหน่งหน้าและหลังทั้ง 4 รู ดังภาพที่ 25

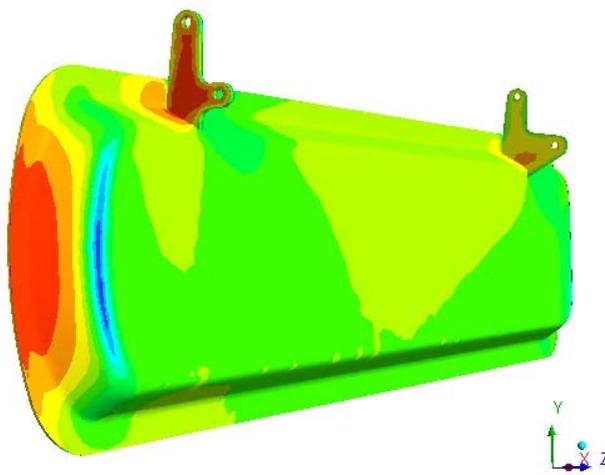
ภาพที่ 26 แสดงการกระจายตัวของความดันที่กระทำบนแบบจำลองของประตูล้อหัว

3.5 กำหนดการกรรมลงบนแบบจำลอง ในที่นี้กำหนดให้การกรรมเป็นความดัน ซึ่งได้จากการวิเคราะห์การไหลของกระแสอากาศผ่านแบบจำลองในขั้นตอนที่ 2 และจะต้องเลือกใช้ความดันให้ถูกต้องตามมุมการบินต่าง ๆ ที่วิเคราะห์ไว้แล้ว โดยโปรแกรม Ansys จะทำการแปลงความดันให้เป็นแรงกระทำต่อพื้นที่ทั่วทั้งประตูล้อหัวให้โดยอัตโนมัติ ดังภาพที่ 26

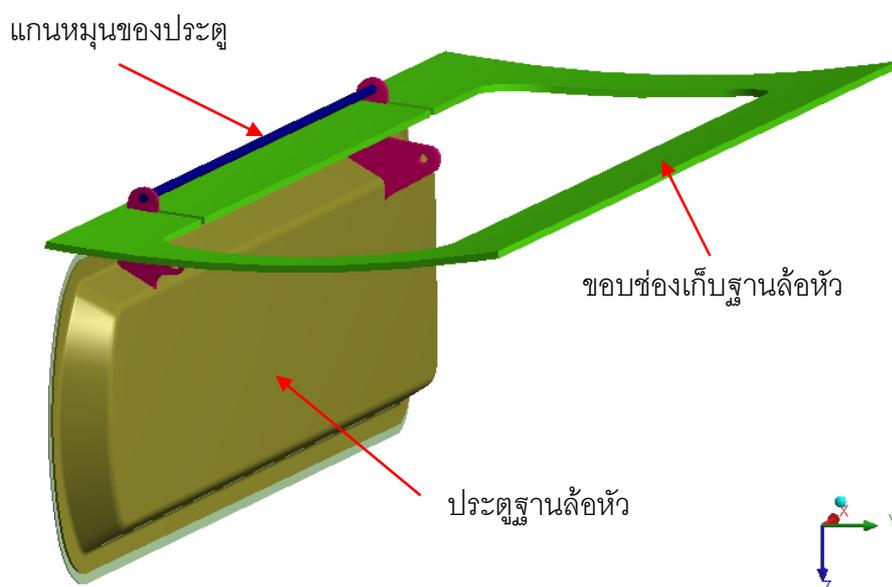
ภาพที่ 27 แสดงแบบจำลองการติดตั้งประตูฐานล้อหัวเข้ากับแกนหมุนและขอบช่องเก็บฐานล้อ

4.1 เขียนแบบจำลอง 3 มิติ ขอบช่องเก็บฐานล้อหัวของเครื่องบิน และแกนหมุนของประตูฐานล้อหัว ในโปรแกรม SolidWorks แล้วนำแบบจำลอง 3 มิติ ของประตูฐานล้อหัวที่มีอยู่แล้วมาประกอบเข้าด้วยกัน และปรับตำแหน่งให้ประตูเปิดกางออกทำมุม 90 องศา กับช่องเก็บฐานล้อหัว ดังภาพที่ 27

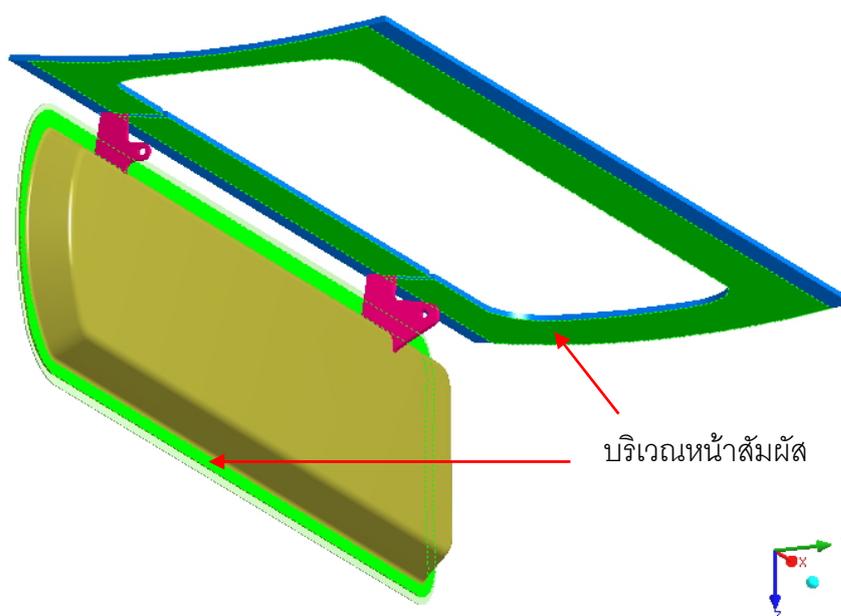
ภาพที่ 28 แสดงบริเวณที่กำหนดเป็นหน้าสัมผัสของแบบจำลอง

4.4 สร้างเงื่อนไขบังคับลงบนแบบจำลอง โดยกำหนดให้บานพับตำแหน่งหน้าและหลังเป็นการหมุนแบบอิสระรอบแนวแกนความยาว และกำหนดหน้าสัมผัส เพื่อหาขนาดของแรงที่เกิดขึ้นเนื่องจากการชนกันของชิ้นงาน ในที่นี้คือหน้าสัมผัสระหว่างผิวขอบด้านในของประตูฐานล้อหัวกับขอบช่องเก็บฐานล้อหัว ดังภาพที่ 28

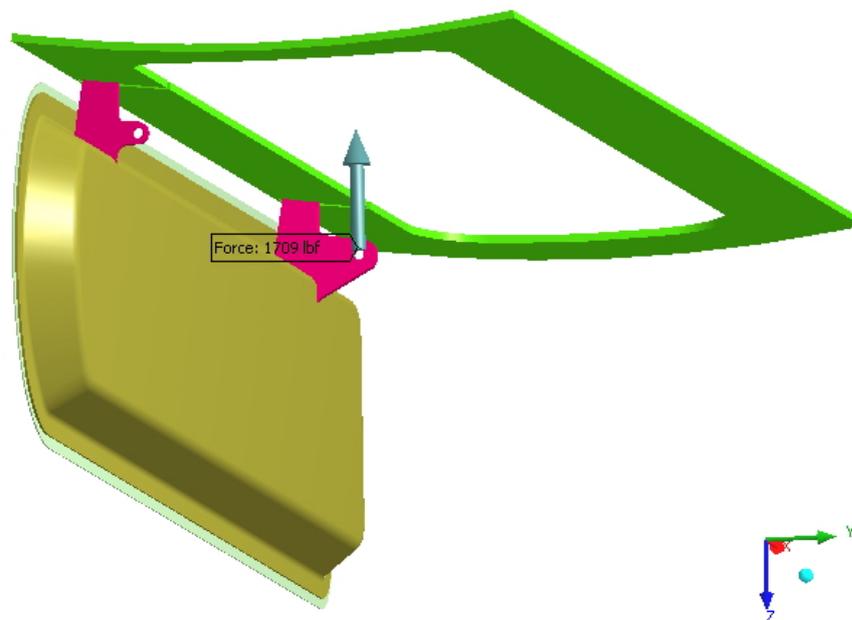
ภาพที่ 29 แสดงแรงดึงเนื่องจากแขนของไฮดรอลิกที่จับยึดบริเวณบานพับตำแหน่งหลัง

4.5 กำหนดเงื่อนไขของแรงที่มีผลต่อการเคลื่อนที่ ในที่นี้กำหนดให้แรงดึงเนื่องจากแขนของไฮดรอลิกที่จับยึดบริเวณบานพับตำแหน่งหลังดังภาพที่ 29 เป็นแรงดึงคงที่มีค่าเท่ากับ 1,709 lbf ซึ่งหาได้จากสูตร

และประตูฐานล้อห้วจะถูกห่นวงการเคลื่อนที่จนปิดสนิท โดยกำหนดให้ใช้เวลาในการปิดประตูใกล้เคียงกับการใช้งานจริง คือประมาณ 4 วินาที

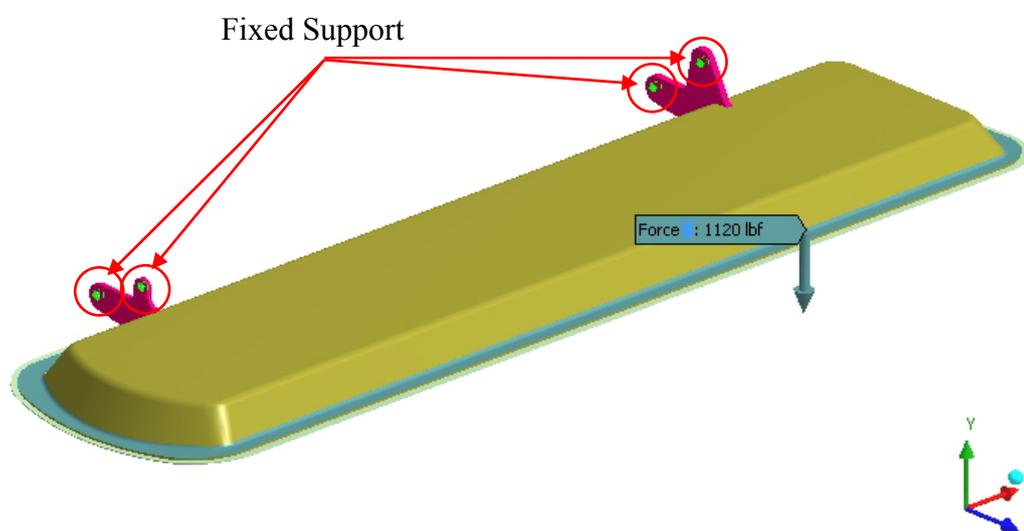
ภาพที่ 30 แสดงการจำลองรูปแบบแรงที่เกิดจากการปิดประตูฐานล้อหัวปะทะเข้ากับขอบช่องเก็บฐานล้อหัว

การวิเคราะห์ความแข็งแรงของโครงสร้างประตูฐานล้อหัวจากการเปิด-ปิดประตู เป็นการวิเคราะห์ความแข็งแรงของโครงสร้างซึ่งเกิดจากการปิดประตูฐานล้อหัวเข้าแนบสนิทกับช่องเก็บฐานล้อหัว ซึ่งในวิทยานิพนธ์นี้ได้ใช้โปรแกรม Ansys ในการวิเคราะห์ความแข็งแรงของโครงสร้างประตูฐานล้อหัวด้วยวิธีไฟไนต์เอลิเมนต์ เพื่อหาค่าความเค้น และระยะกระจัด ที่เกิดขึ้นกับประตูฐานล้อหัว และมีผลทำให้เกิดตำบลวิกฤตลักษณะคล้ายที่เกิดขึ้นจริงบนกงประตูยึดบานพับตำแหน่งหน้า ซึ่งมีขั้นตอนการทำงานเหมือนกับขั้นตอนของการวิเคราะห์ความแข็งแรงโครงสร้างของประตูฐานล้อหัวจากการไหลของกระแสอากาศในขั้นตอนที่ 3 แต่มีข้อแตกต่างตรงที่การกรรมที่ใช้จะกำหนดให้เป็นแรงที่กระทำบนหน้าสัมผัสที่เกิดจากการปิดประตูฐานล้อหัวปะทะเข้ากับขอบช่องเก็บฐานล้อหัว ซึ่งได้หาไว้แล้วในขั้นตอนของการหาแรงปะทะเนื่องจากการเปิด-ปิดประตูฐานล้อหัวในขั้นตอนที่ 4 โดยมีค่าเท่ากับ 1,120 lbf และในการจำลองรูปแบบของแรงจะคิดเสมือนว่าประตูฐานล้อหัวหยุดนิ่งไม่มีการเคลื่อนที่ มีเพียงแรงที่เกิดจากการปะทะที่หน้าสัมผัสกระทำเพียงแรงเดียว ดังนั้นที่บริเวณรูของบานพับตำแหน่งหน้าและหลังจึงถูกกำหนดเงื่อนไขบังคับแบบตายตัว ซึ่งสามารถจำลองรูปแบบของแรงที่กระทำได้ ดังภาพที่ 30 จากนั้นจึงทำการประมวลผล

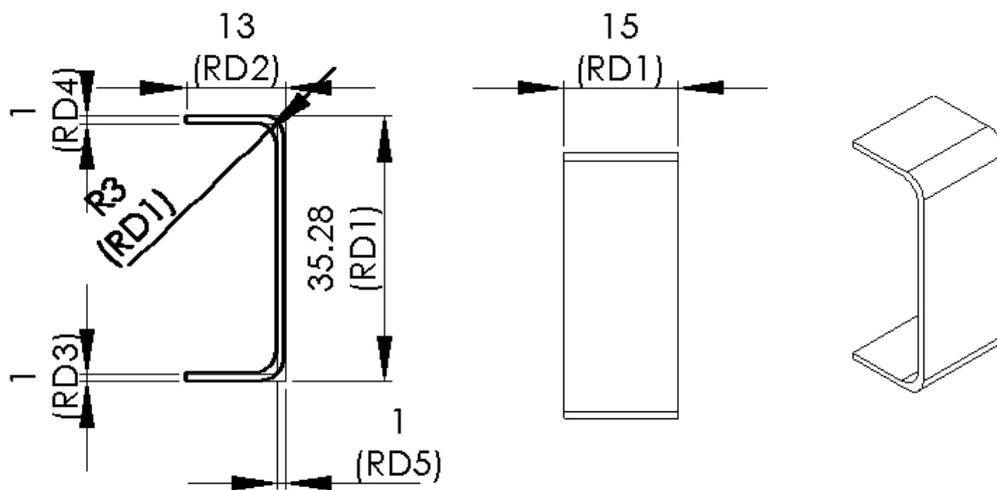
ภาพที่ 31 แสดงภาพเขียนแบบของวัสดุเสริมความแข็งแรงรูปตัว C ซึ่งมีรัศมีความโค้งของมุมขนาด 3 mm

ในการออกแบบวัสดุเพื่อเสริมความแข็งแรงให้กับงองประดิษฐ์คานพับตำแหน่งหน้า จะต้องพิจารณารูปแบบ ความแข็งแรง และตำแหน่งที่ติดตั้ง เป็นสำคัญ เพื่อสามารถลดความเค้นที่เกิดขึ้น ณ ตำบลวิกฤตให้ได้มากที่สุด โดยยังคงอยู่ในสภาวะเงื่อนไขที่ได้กำหนดไว้ ซึ่งในวิทยานิพนธ์นี้จะใช้การออกแบบวัสดุเสริมความแข็งแรงเป็นรูปตัว C มีรัศมีความโค้งของมุมขนาด 3 mm ดังภาพที่ 31 และจะติดตั้งในตำแหน่งต่าง ๆ กัน 3 ตำแหน่ง ได้แก่ วางติดกับ Web, วางขนานกับ Web และ วางตั้งฉากกับ Web ของงองประดิษฐ์คานพับตำแหน่งหน้า ดังภาพที่ 32 ซึ่งรูปแบบและตำแหน่งที่ติดตั้งวัสดุเสริมความแข็งแรง ได้จากการพิจารณาผลของการวิเคราะห์ความแข็งแรงโครงสร้างของประตูฐานล้อหัวจาการไหลของกระอากาศ และการเปิด-ปิดประตู ซึ่งทำให้ทราบลักษณะของแรงที่กระทำต่ององประดิษฐ์คานพับตำแหน่งหน้า และเป็นรูปแบบที่สามารถพับขึ้นรูปได้ง่าย เมื่อพิจารณาถึงความหนาของวัสดุที่ใช้ สะดวกต่อการติดตั้งเข้ากับงองประดิษฐ์คานพับตำแหน่งหน้า รวมถึงยังสามารถตรวจสอบรอยแตกร้าวที่เกิดขึ้นด้วยสายตาทางช่องมองที่ผิวคลุมในได้ง่ายและสะดวก ดังภาพที่ 33

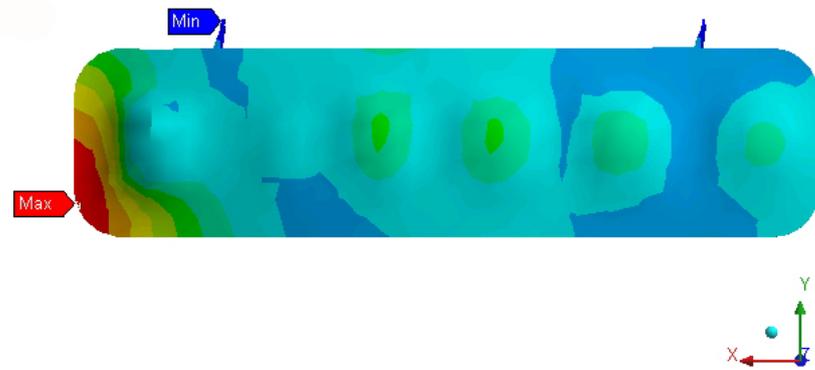
Total Deformation
 x 1e-1 mm
 Max: 1.244e-002
 Min: 0.000e+000
 2007/10/7 11:27

ภาพที่ 40 แสดงแถบระดับระยะกระจัด บนแบบจำลองของประตูล้อหัวที่มุมบิในระดับ 0 องศา
 (ก) ด้านข้าง และ (ข) ด้านล่าง

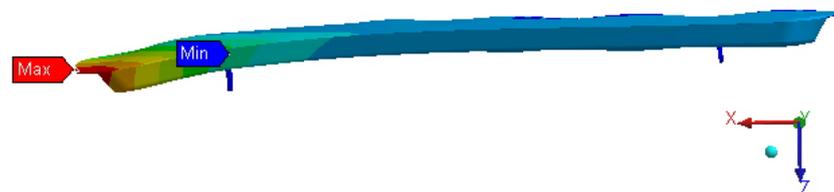
ภาพที่ 46 แสดงแถบระดับระยะกระจัด บนแบบจำลองของประตูล้อหัวที่มุมก้ม 3 องศา
(ก) ด้านข้าง และ (ข) ด้านล่าง

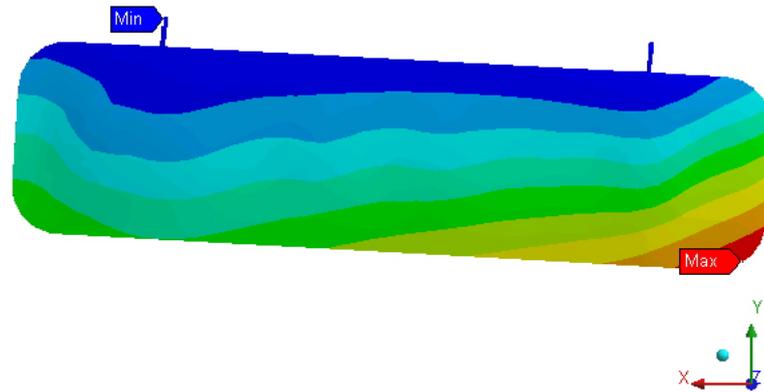
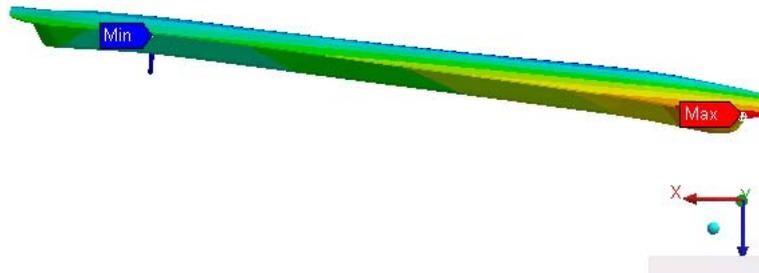
ภาพที่ 49 แสดงแถบระดับระยะกระจัด บนแบบจำลองของประตูล้อหัวที่มุมก้ม 3 องศา และ
 หมุนทางซ้าย 5 องศา (ก) ด้านข้าง และ (ข) ด้านล่าง

Total Deformation
 x 1e-1 mm
 Max: 3.234e-002
 Min: 0.000e+000
 2007/10/7 11:16

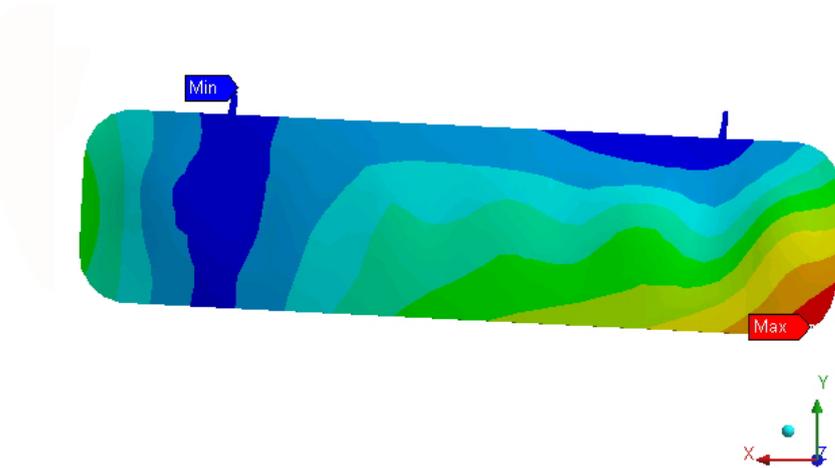
ภาพที่ 52 แสดงแถบระดับระยะกระจัด บนแบบจำลองของประตูล้อหัวที่มุมก้ม 3 องศา และ
 หมุนทางขวา 5 องศา (ก) ด้านข้าง และ (ข) ด้านล่าง

Total Deformation
 x 1e-1 mm
 Max: 5.490e-002
 Min: 0.000e+000
 2007/10/7 11:18

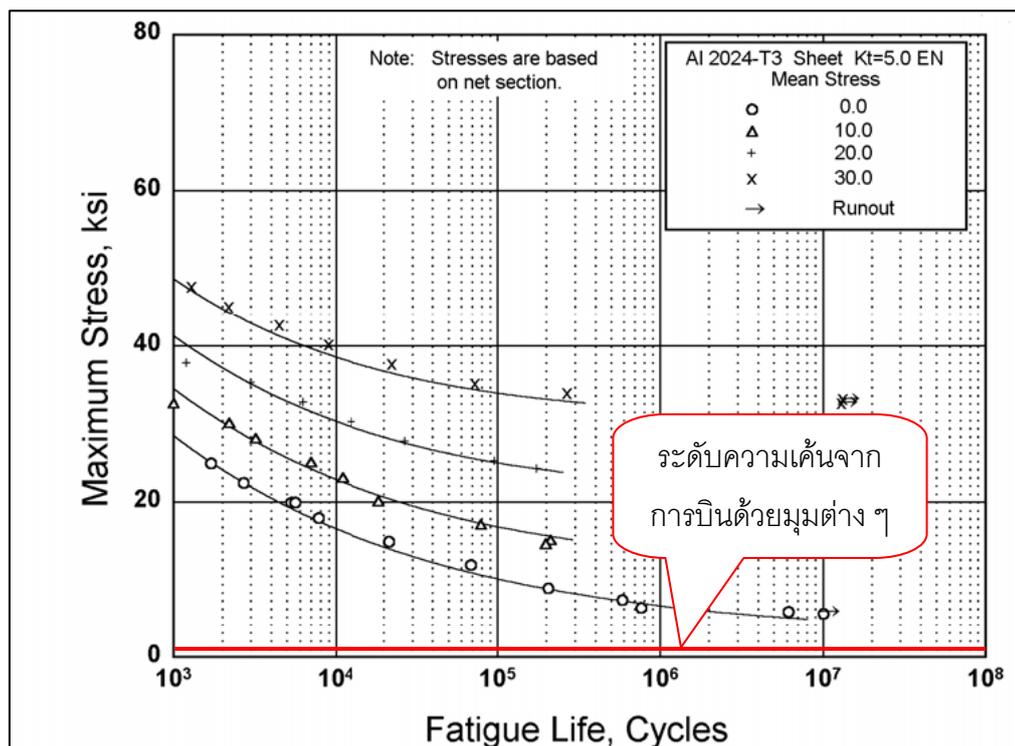
ภาพที่ 54 กราฟแสดงความสัมพันธ์ระหว่าง Maximum Stress และ Fatigue Life ในการจำลองการบินด้วยมุมต่าง ๆ เปรียบเทียบกับกราฟ S-N Curve ของ Al 2024-T3

มุมการบิน (องศา)	σ' ตำบลึงกุด	
	(MPa)	(ksi)
0	0.817	0.12
+5	0.783	0.11
-3	1.520	0.22
-3, -5	10.641	1.54
-3, +5	11.736	1.70

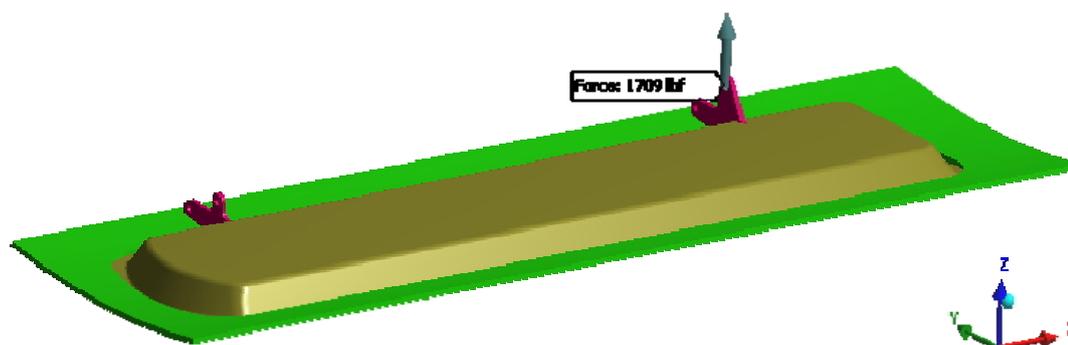
ภาพที่ 55 แสดงการจำลองแรงดึงจากไฮดรอลิก ดึงประตูฐานล้อหัวปิดเข้าที่

แรงปะทะที่เกิดจากการจำลองการปิดประตูฐานล้อหัวเก็บเข้าช่องเก็บฐานล้อหัว โดยใช้โปรแกรม COSMOS Motion ดังภาพที่ 55 ได้ขนาดของแรงมีค่าเท่ากับ 1,120.5 Lbf ดังกราฟในภาพที่ 56 ซึ่งแรงที่ได้นี้ เป็นแรงปะทะเริ่มแรกที่เกิดจากการปะทะกันระหว่างประตูฐานล้อหัวกับขอบของช่องเก็บฐานล้อหัว โดยกระจายตัวอยู่บนหน้าสัมผัสตามที่ได้กำหนดเอาไว้ ซึ่งใช้เวลาในการปิดประตูจนแนบสนิทกับช่องเก็บประมาณ 4.1 วินาที และไม่พิจารณาแรงกระทำอื่นที่ตกค้าง

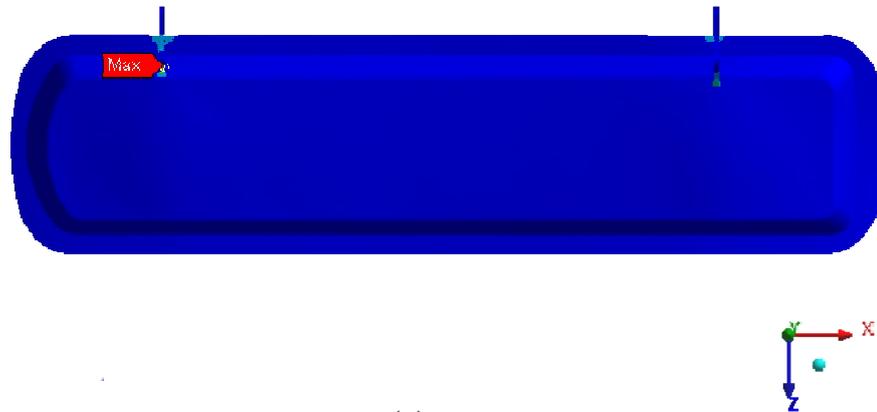
ภาพที่ 57 แสดงแถบระดับความเค้นแบบ Von Mises บนแบบจำลองของประตูล้อหัว จากการจำลองการเปิด-ปิดประตู (ก) ด้านข้าง, (ข) ด้านล่าง และ (ค) บริเวณค่าสูงสุด

Equivalent (von-Mises) Stress
 MPa
 Max: 3.009e+002
 Min: 3.107e-001
 2008/2/12 09:41

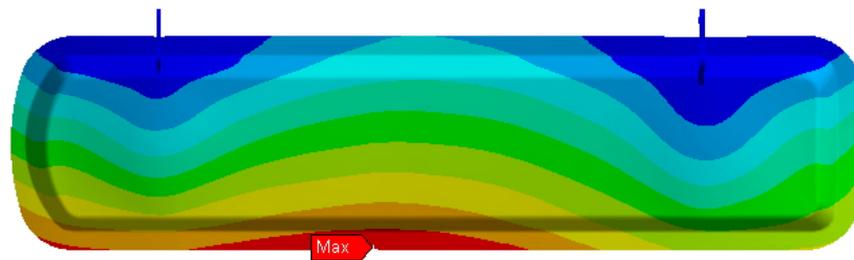
ภาพที่ 58 แสดงแถบระดับระยะกระจัด บนแบบจำลองของประตูล้อหัว จากการจำลอง
การเปิด-ปิดประตู (ก) ด้านข้าง และ (ข) ด้านล่าง

Total Deformation
mm
Max: 7.311e-001
Min: 0.000e+000
2008/2/4 11:14

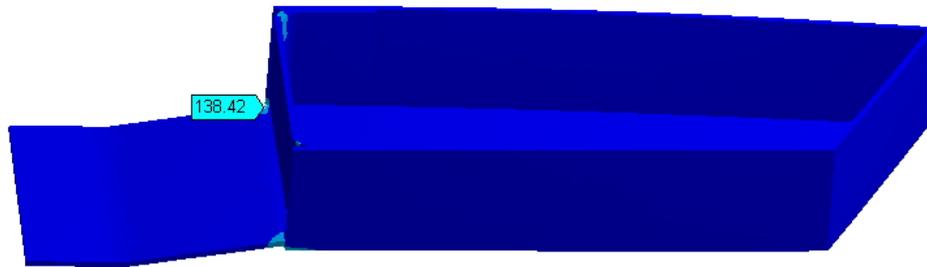
ภาพที่ 66 แสดงความเค้นแบบ Von Mises บริเวณตำบลึงกุด บนกงประตูด่านพับตำแหน่งหน้า หลังจากติดตั้งวัสดุเสริมความแข็งแรงตั้งฉากกับ Web

5.3 เมื่อติดตั้งวัสดุเสริมความแข็งแรงในตำแหน่งตั้งฉากกับ Web ของกงประตูยึดบานพับ ตำแหน่งหน้า ทำให้ค่าความเค้นแบบ Von Mises บริเวณตำบลวิกฤต บนกงประตูยึดบานพับ ตำแหน่งหน้ามีค่าลดลงจากเดิมก่อนติดตั้งวัสดุเสริมความแข็งแรง โดยมีค่าเท่ากับ 138.42 MPa หรือ 20.1 ksi (Mean Stress = 10.0 ksi) ดังภาพที่ 66 ลดลงคิดเป็นร้อยละ 5.15 เมื่อเปรียบเทียบกับกราฟ S-N Curve ดังภาพที่ 67 พบว่า วัสดุสามารถรับแรงกระทำแบบซ้ำ ๆ ได้ประมาณ 37,000 ครั้ง ก่อนเกิดการแตกร้าวเนื่องจากการล้า เมื่อหารด้วยค่า Scatter Factor เท่ากับ 5 จะได้ Fatigue Life ของกงประตูยึดบานพับตำแหน่งหน้า เท่ากับ 7,400 ครั้ง ถึงเริ่มร้าว
