เรื่อง การใช้ภูมิสถาปัตยกรรมเพื่อลดผลกระทบทางเสียง และสายตาในเขตศาสนสถาน  
กลางเมือง กรณีศึกษา วัดปทุมวนารามราชวรวิหาร

Application of Landscape Architecture to Reduce Noise and Visual Pollution in the  
Urban Temple Area: Case Study of Wat Patumwanaram Rajworawiharn

บัณฑิตวิทยาลัย มหาวิทยาลัยเกษตรศาสตร์  
เพื่อความสมบูรณ์แห่งปริญญาภูมิสถาปัตยกรรมศาสตรมหาบัณฑิต  
พ.ศ. 2553

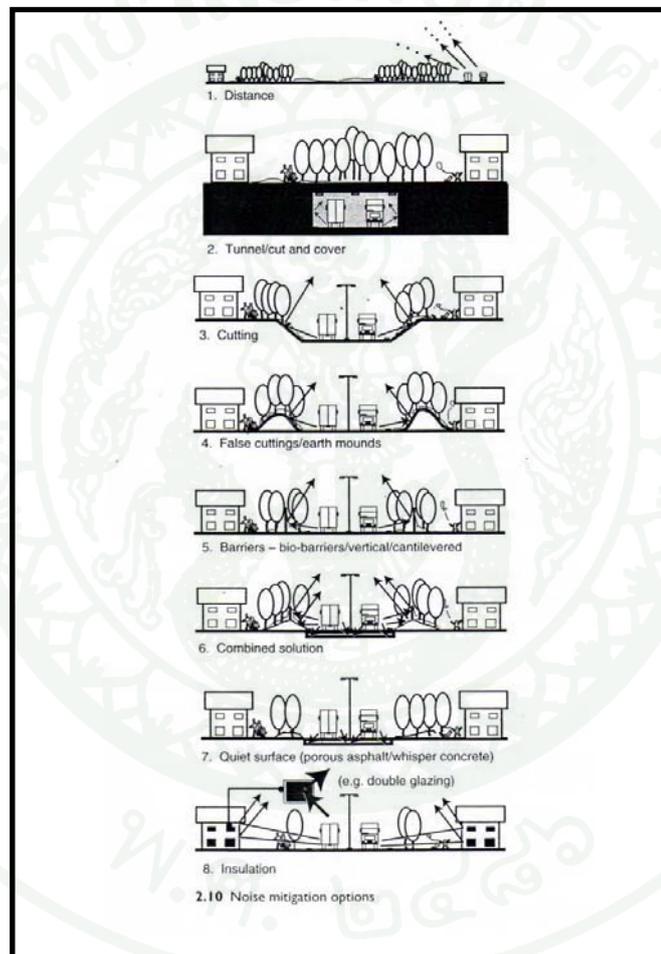
ภาพที่ 6 แนวทางการป้องกันเสียงตามศัภยภาพพื้นที่

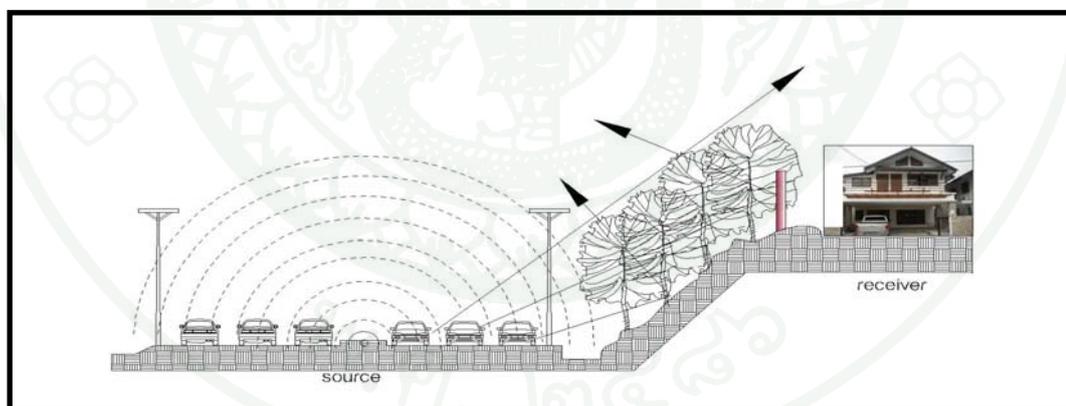
4. เนินดินกั้นเสียง (Noise mounds) กรณีที่มีพื้นที่มากเพียงพอ การสร้างเนินดินหรือสถานที่นั้นมีภูมิประเทศเป็นเนินเขา ซึ่งสามารถป้องกันเสียงจากแหล่งกำเนิดเสียงได้หรือในกรณีที่ ต้องสร้างกำแพงกั้นเสียงร่วมกัน ทำให้ไม่จำเป็นต้องสร้างกำแพงกั้นเสียงที่สูงเกินไปได้ (ภาพที่ 10)

ภาพที่ 10 การป้องกันเสียงโดยใช้กำแพงกั้นเสียงร่วมกับต้นไม้และเนินดิน

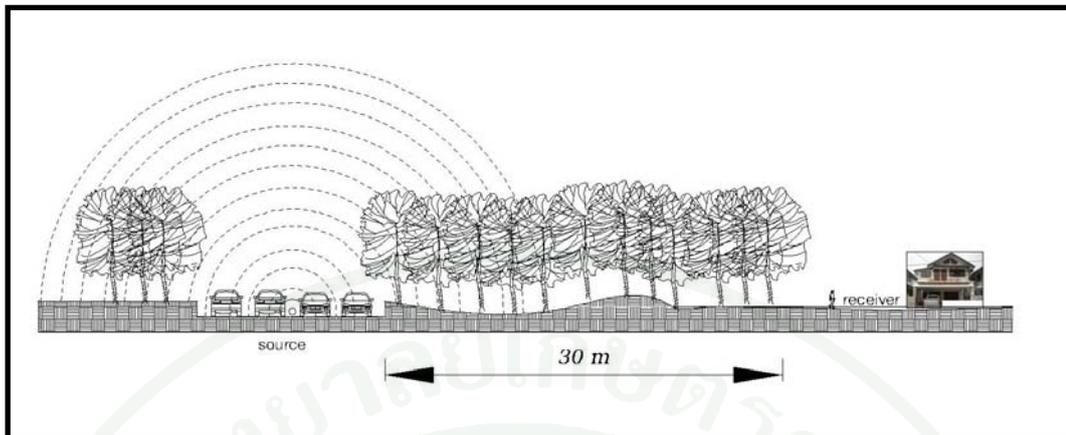
ภาพที่ 12 การปลูกต้นไม้ที่ติดกันหนาแน่นป้องกันเสียง

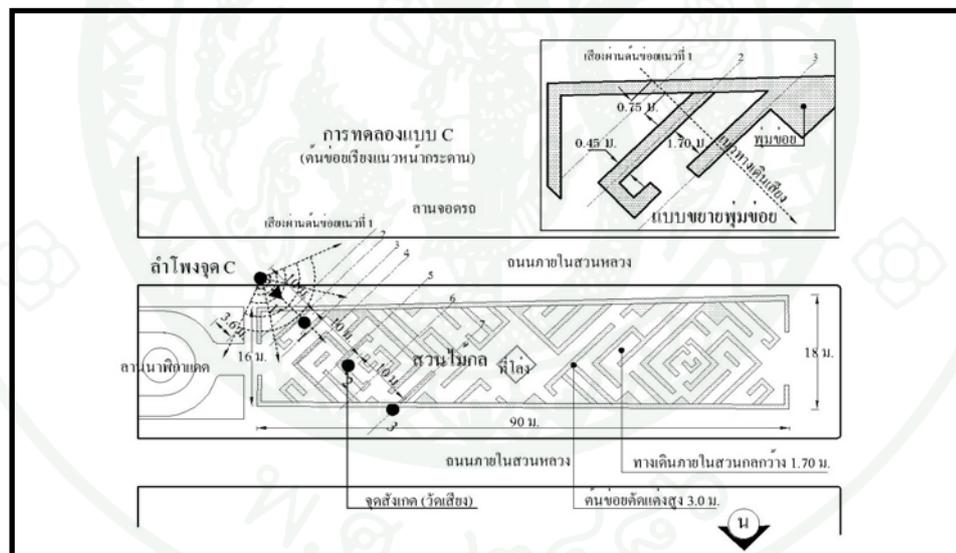
ภาพที่ 20 ผังการทดลองวัดเสียงผ่านไม้พุ่มช่วยตัดแต่ง ณ สวนหลวง ร.9  
ที่มา: พงศ์พิทย์ คิชฐแก้ว (2551)

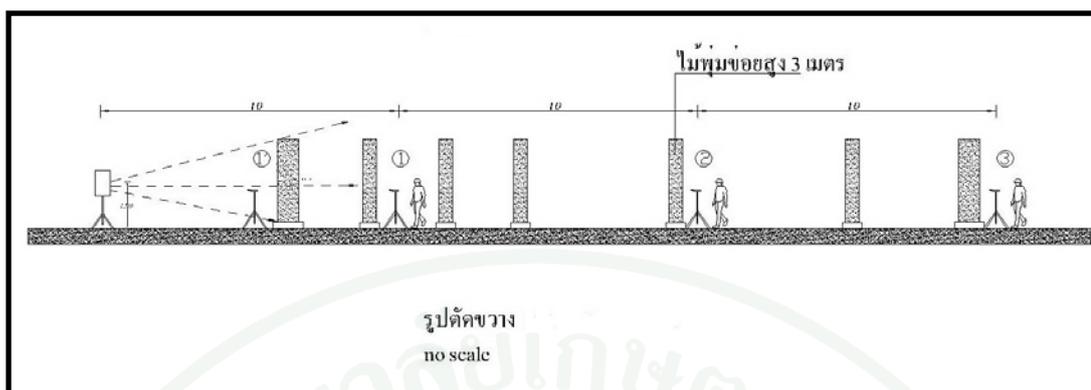
ภาพที่ 21 รูปตัดขวางการทดลองวัดเสียงผ่านไม้พุ่มข่อยตัดแต่ง ณ สวนหลวง ร.9  
ที่มา: พงศ์พิทย์ ดิษฐแก้ว (2551)

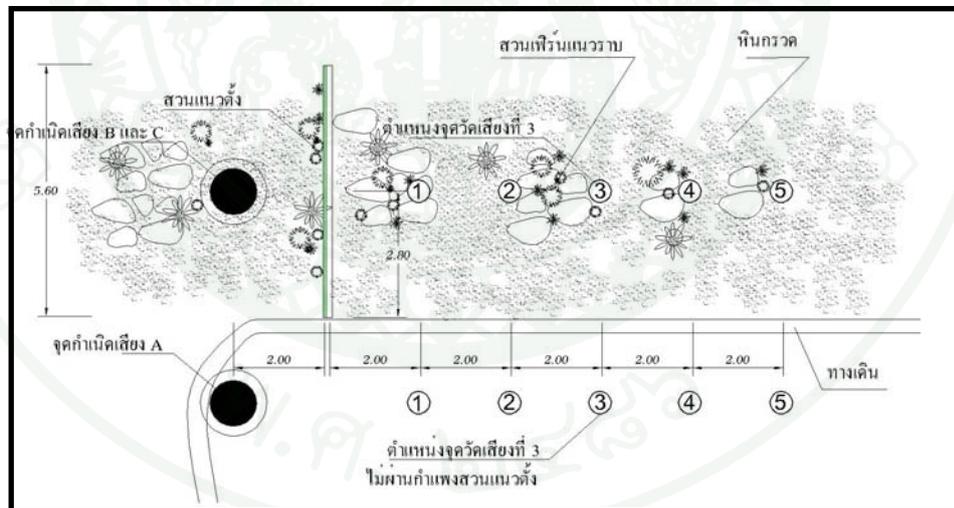
ภาพที่ 23 ฟังการวัดเสียงผ่านสวนแนวตั้ง ณ บริษัท Tropical Gardens  
ที่มา: พงศ์พิทย์ ดิษฐแก้ว (2551)

จากความเจริญของเมืองทำให้ที่ดินมีราคาแพงทำให้การใช้ประโยชน์ที่ดินถูกเปลี่ยนสภาพเป็นที่อยู่อาศัยแทนที่การปลูกต้นไม้ พื้นที่สีเขียวในรูปแบบสวนแนวตั้งจึงกำลังได้รับความนิยมมากขึ้นในเมือง เพราะเปรียบเสมือนกำแพงชีวภาพ ช่วยดูดซับเสียง และช่วยกรองฝุ่น คว้น ป้องกันความร้อนเข้าสู่อาคารรวมทั้งช่วยเพิ่มอากาศบริสุทธิ์ สร้างมุมมองมิติใหม่ (Egan, 1972; Kotzen, 2004) การสร้างสวนแนวตั้งสามารถสร้างได้หลายรูปแบบ ส่วนใหญ่จะเลือกพันธุ์ไม้คลุมดิน เช่น เฟิร์น กาบหอย กำมูปูลูด ปลูกลงบนวัสดุปลูก เช่น โยปาล์ม กากมะพร้าว หรือวัสดุสังเคราะห์ เป็นต้น มีงานวิจัยบางส่วนศึกษาการลดเสียงจากสวนแนวตั้ง พงศ์พิทย์ ดิษฐแก้ว (2551) ทดลองวัดเสียงผ่านสวนแนวตั้ง ณ บริษัท Tropical Gardens ถนนคลองสามวา อำเภอมีนบุรี กรุงเทพฯ วันที่ 4 ตุลาคม 2551 ช่วงเวลา 10.00 – 14.00 น. โดยวัดเสียงด้านหลังสวนแนวตั้งที่ระยะกึ่งกลาง สูงจากพื้น 1.50 เมตร และที่ระยะกึ่งกลางของกำแพงสูงจากพื้น 1.80 เมตร สามารถลดเสียงได้ทุกความถี่ใกล้เคียงกัน ทุกระยะหลังสวนแนวตั้ง ในแนวกึ่งกลาง สามารถลดระดับเสียงประมาณ 20-25 dB เมื่อเทียบกับการวัดเสียงโดยไม่ผ่านสวนแนวตั้ง (ภาพที่ 22 – 24)

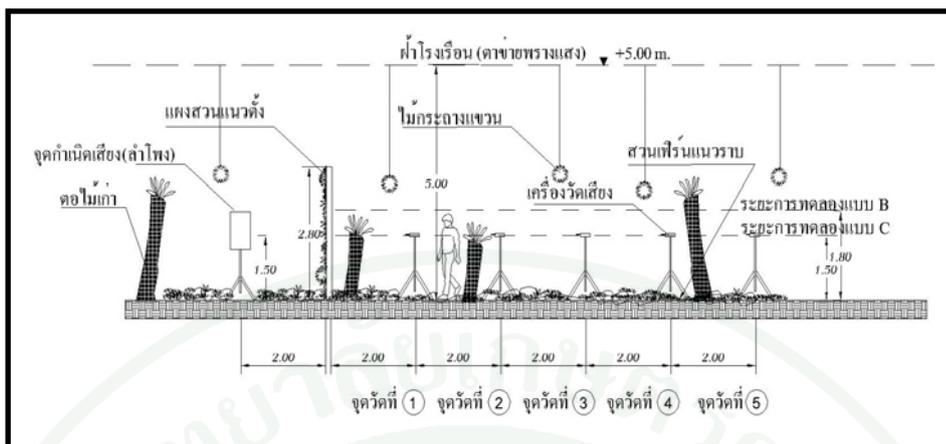
ภาพที่ 24 ภาพตัดขวางสวนแนวตั้ง ณ บริษัท Tropical Gardens

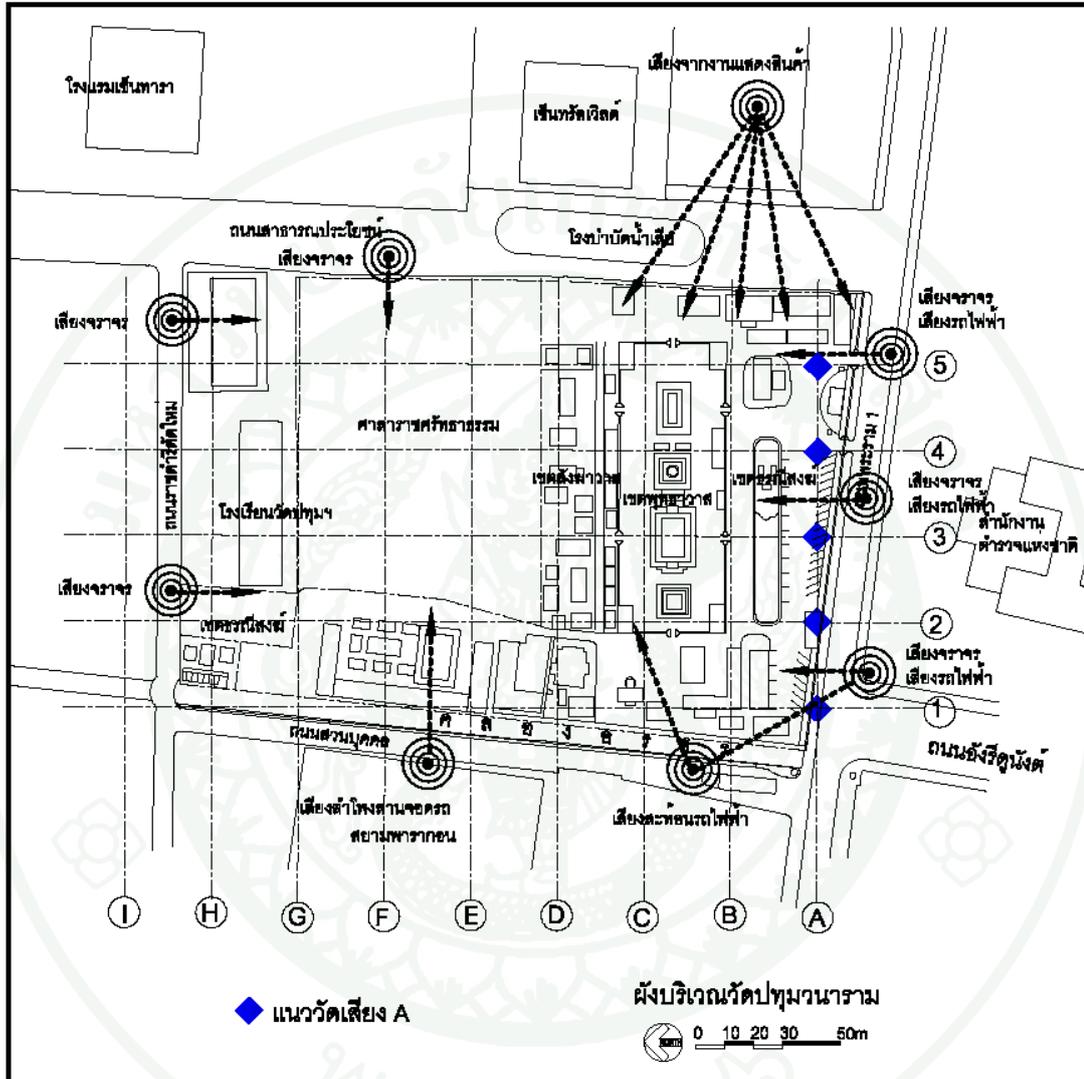
หน้ามูลนิธิมหิตลาธิเบศร อุดมเดชวิกรม เป็นพื้นที่ใกล้กับห้างสรรพสินค้าสยามพารากอน ถึง จุด A-5 คือ บริเวณศาลาชัยสิทธิ์ ดัดทางเข้าห้างสรรพสินค้าเซ็นทรัลเวิลด์ (ภาพที่ 44)

ภาพที่ 44 แนววัดเสียงแนว A

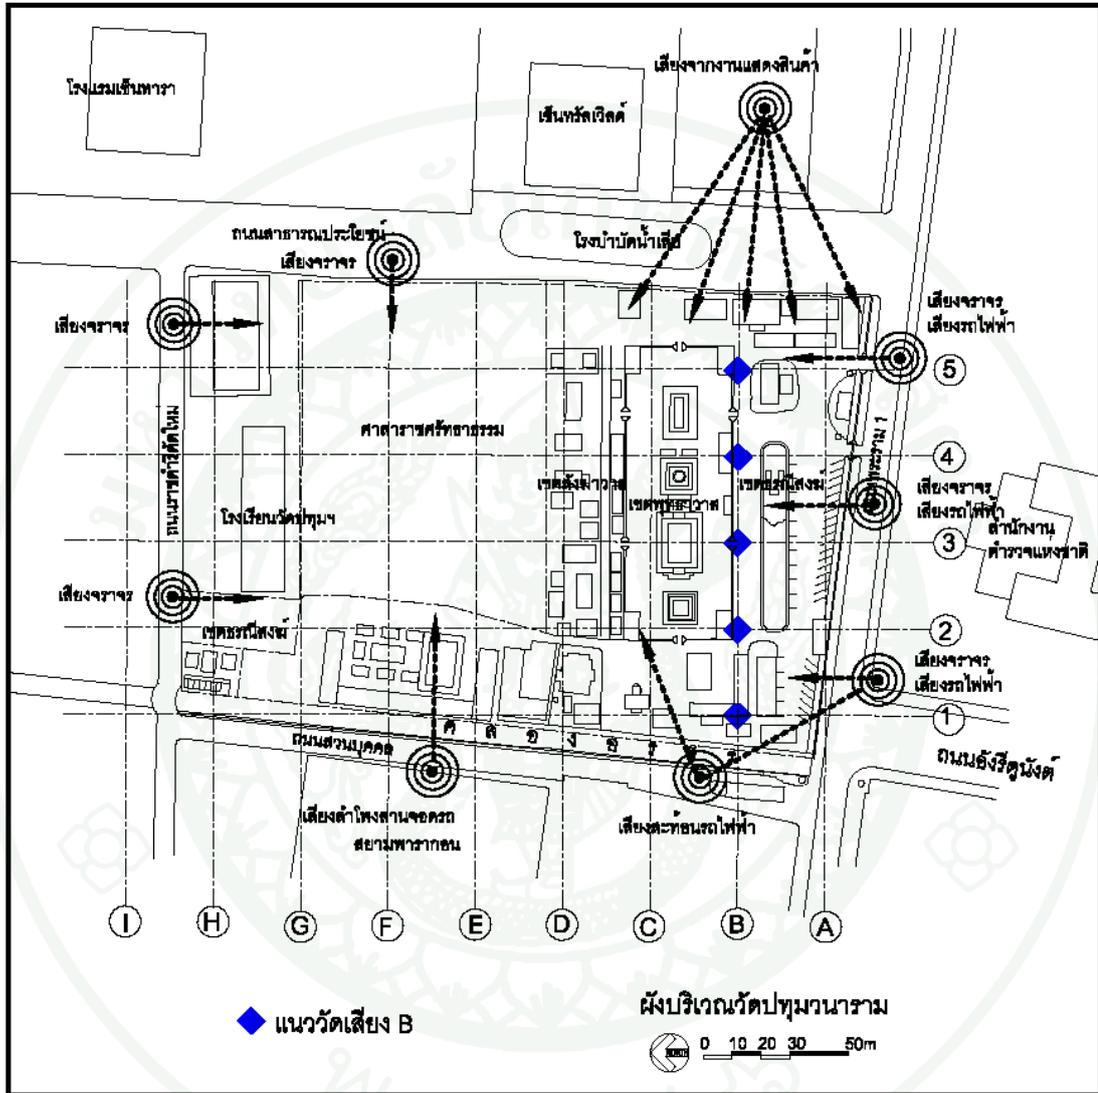
ขยายเสียงเกี่ยวกับการเผยแพร่ธรรมะ ส่วนจุด B5 คือบริเวณด้านหน้าสำนักงานวัด เป็นทางสามแยกมีถนนภายในให้รถยนต์ผ่านได้

ภาพที่ 45 แนววัดเสียงแนว B

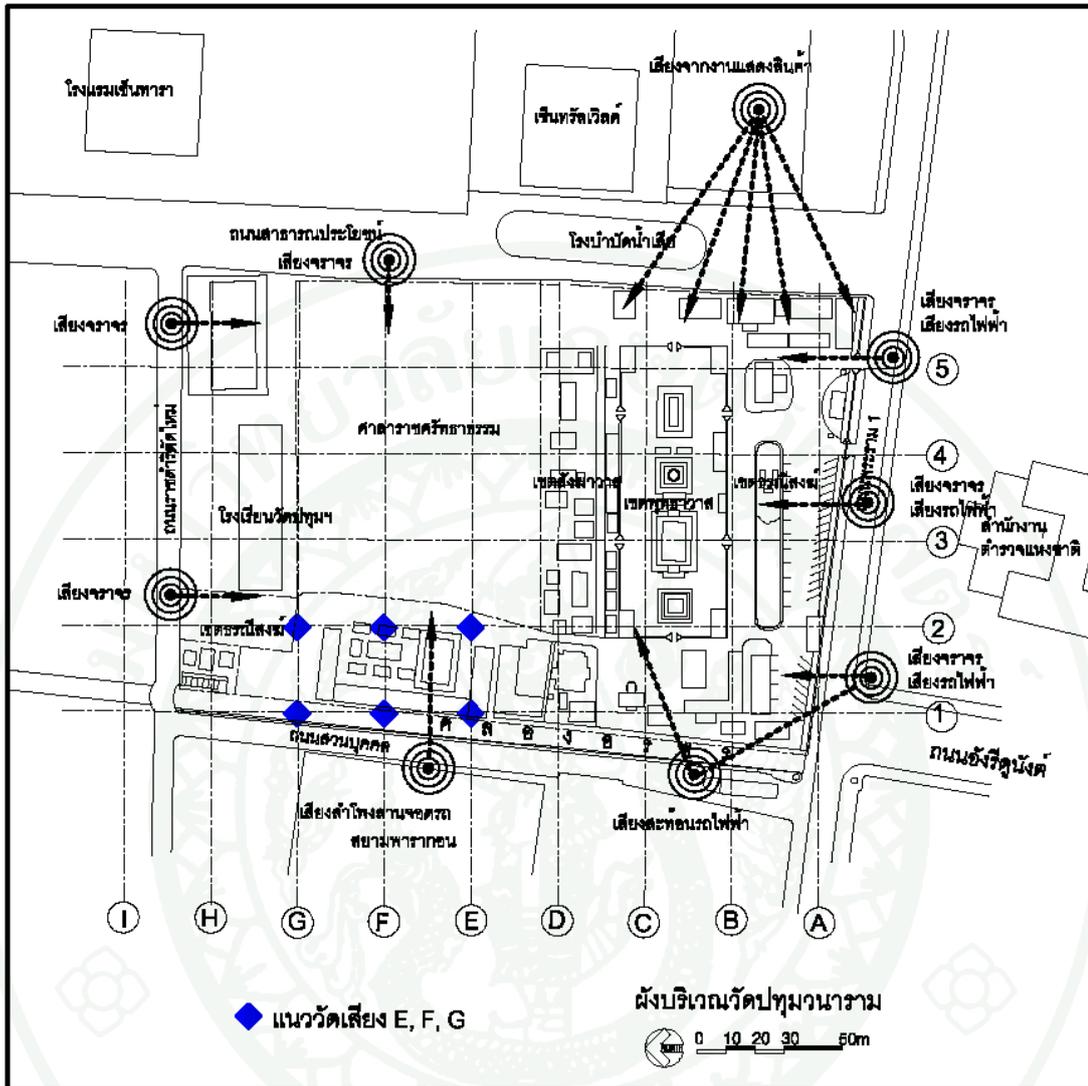
จ. แนว E, F, G เริ่มจากตำแหน่ง E, F, G จะวัดเสียงเพียงแนวละ 2 จุด คือ บริเวณด้านทิศเหนือ โรงเรียนพระปริยัติธรรม ปัจจุบันเป็นพื้นที่โล่งเตรียมพัฒนาเป็นอาคารกฏิสงฆ์ การวัดเสียงแนวนี้จะหันไมโครโฟนไปด้านอาคารห้างสรรพสินค้าสยามพารากอน เพราะแหล่งกำเนิดเสียงที่ได้ยินมาจากอาคารจอดรถ

ภาพที่ 48 แนววัดเสียงแนว E, F, G

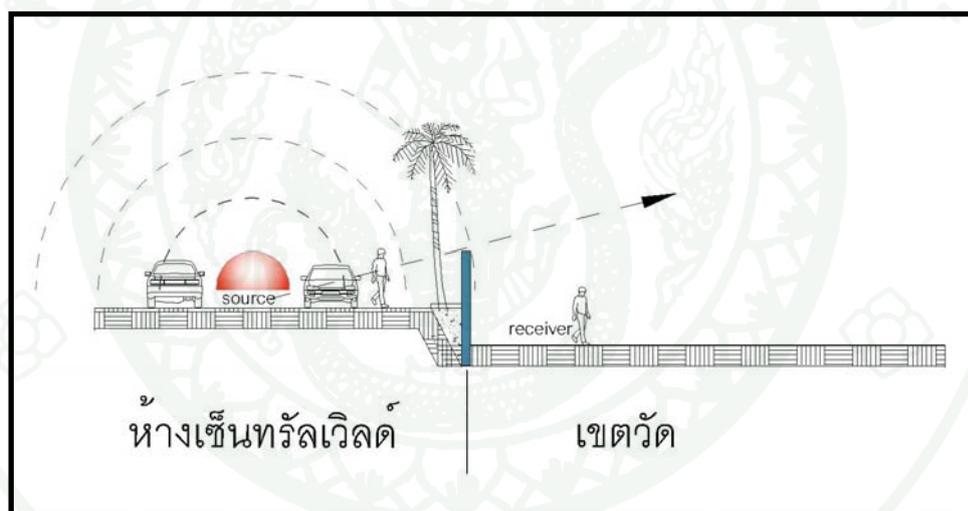
ภาพที่ 63 ภาพตัดขวางระดับถนนภายนอกที่สูงกว่าพื้นที่วัด

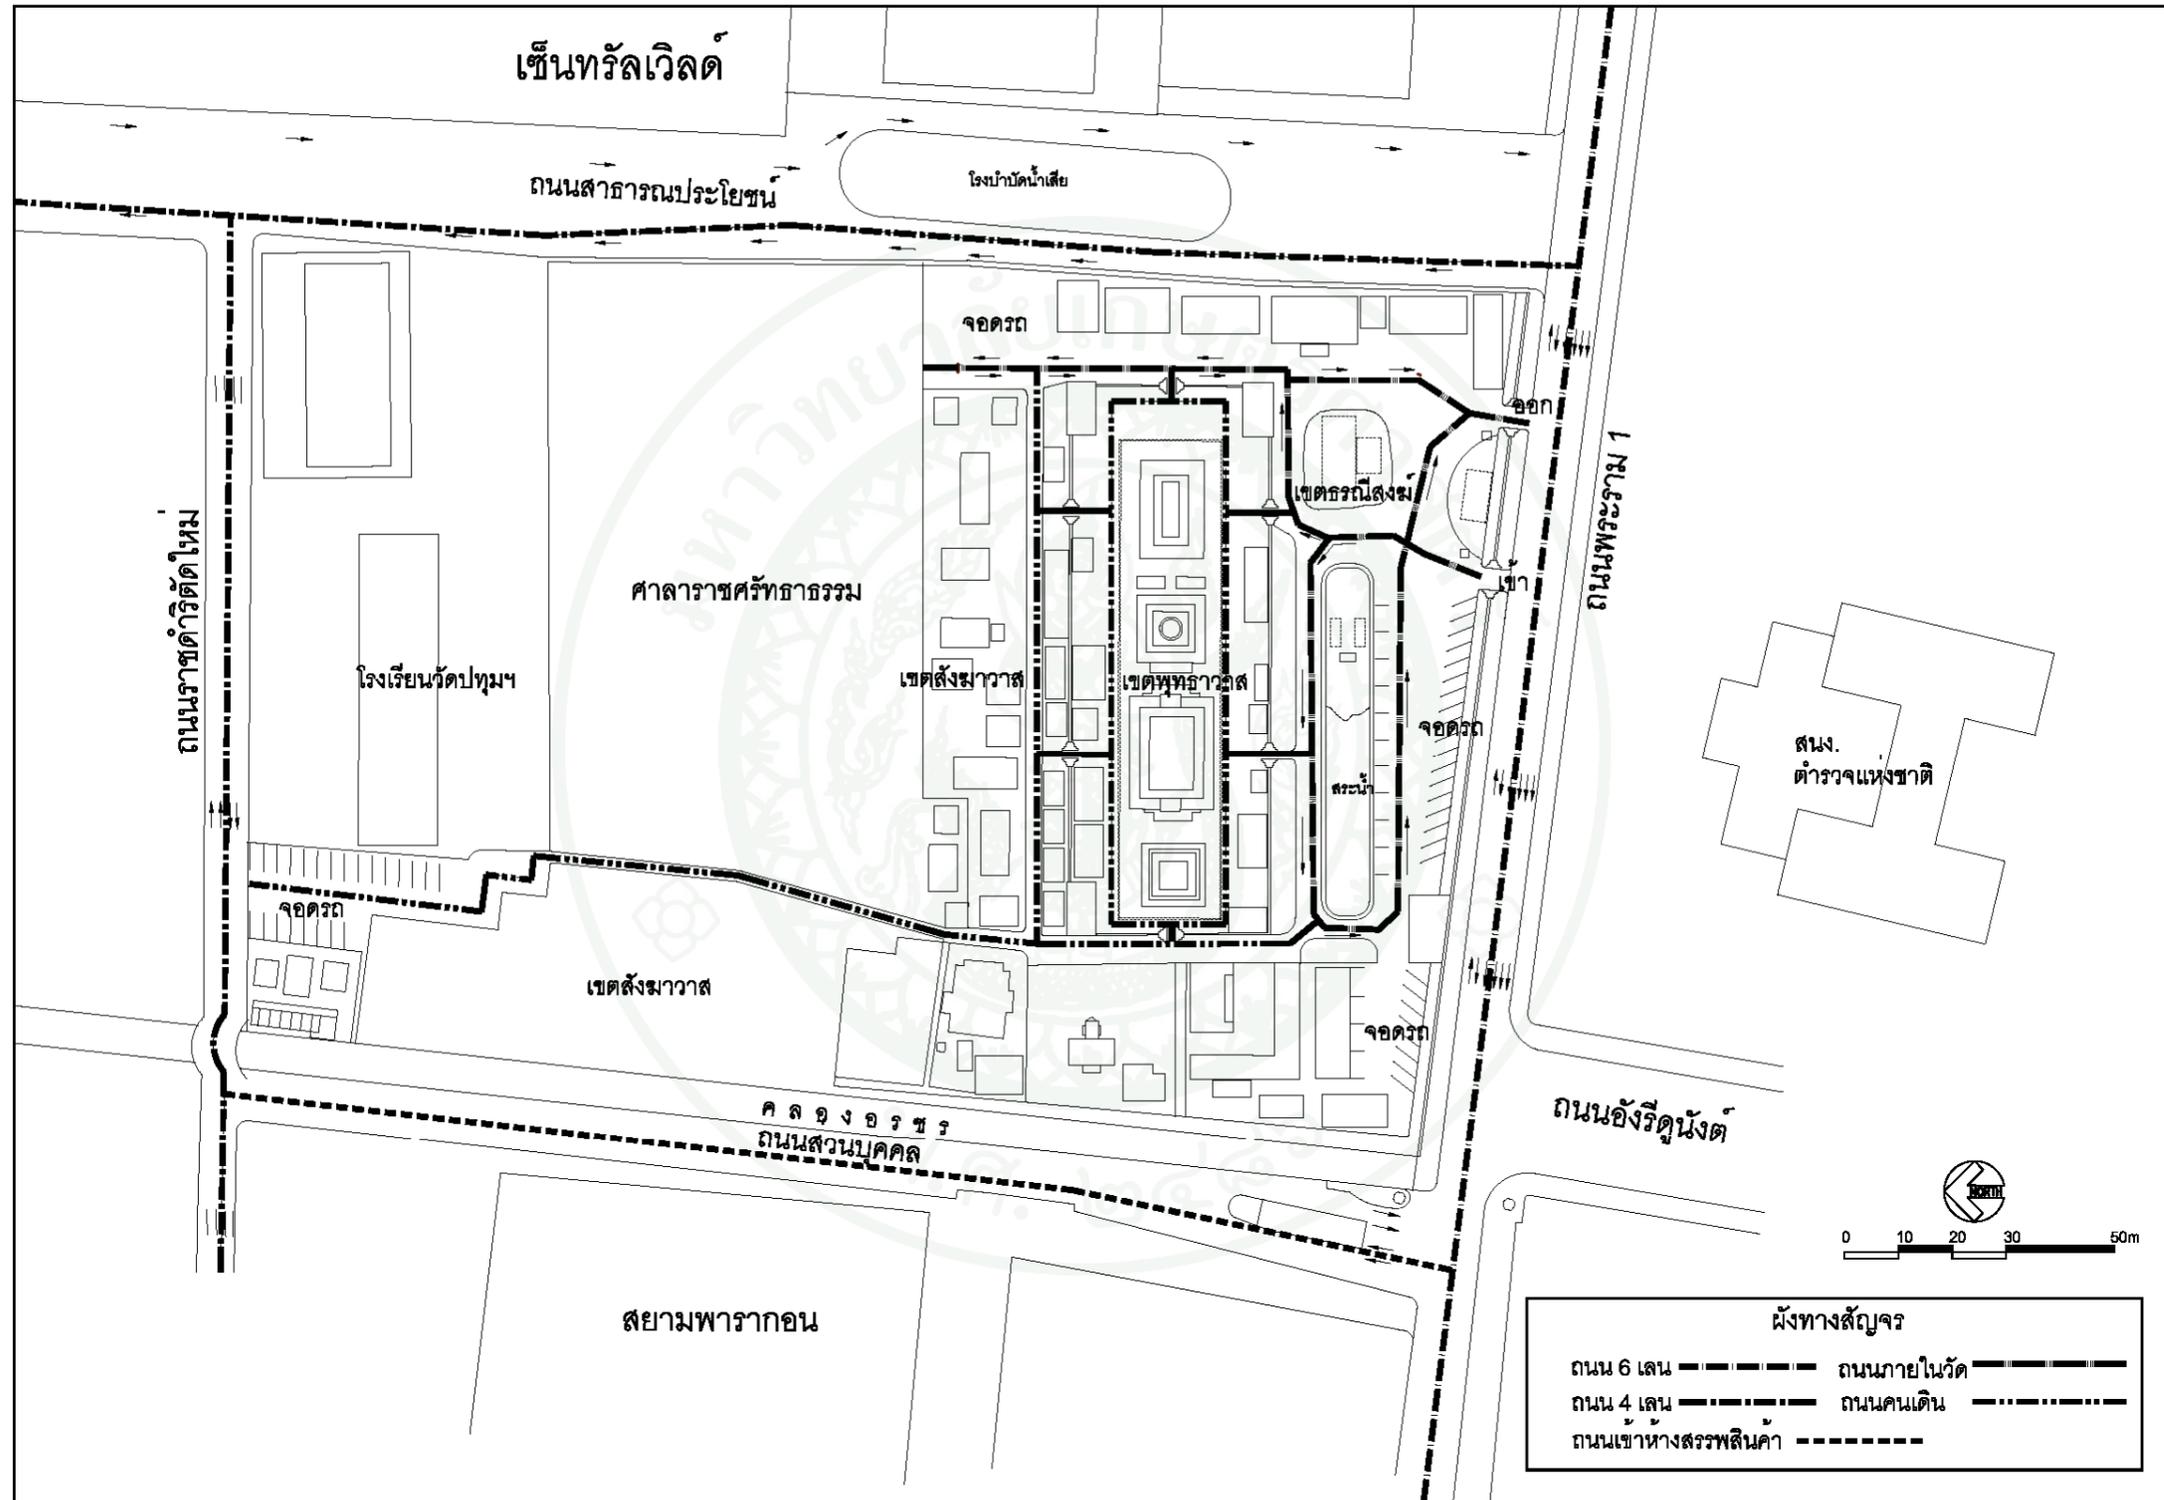
3.1 การสำรวจทางสัญจรทั่วไป วัดปทุมวนาราม ตั้งอยู่บนถนนพระรามที่ 1 ซึ่งเป็นถนน 6 เลน ระหว่างแยกปทุมวันและแยกราชประสงค์ และด้านหลังวัดติดถนนราชดำริตัดใหม่ที่เชื่อมระหว่างถนนพญาไทและถนนราชดำริ เป็นแนวนานกับถนนพระรามที่ 1 ด้านหลังห้างสรรพสินค้าพารากอน วัด และห้างสรรพสินค้าเซ็นทรัลเวสต์เอาท์ถนนราชดำริ เป็นถนน 4 เลน และมีถนนสาทรณประโยชน์ตัดผ่านระหว่างถนนพระรามที่ 1 สู่ถนนราชดำริตัดใหม่ผ่านด้านข้างกำแพงวัด ทางทิศตะวันออก การเข้าถึงพื้นที่วัดสามารถเดินทางสะดวกหลายวิธี เช่น ทางรถยนต์ส่วนบุคคลโดยสารประจำทาง ตลอดจนรถไฟฟ้า

ภาพที่ 106 ผังการสัญจร

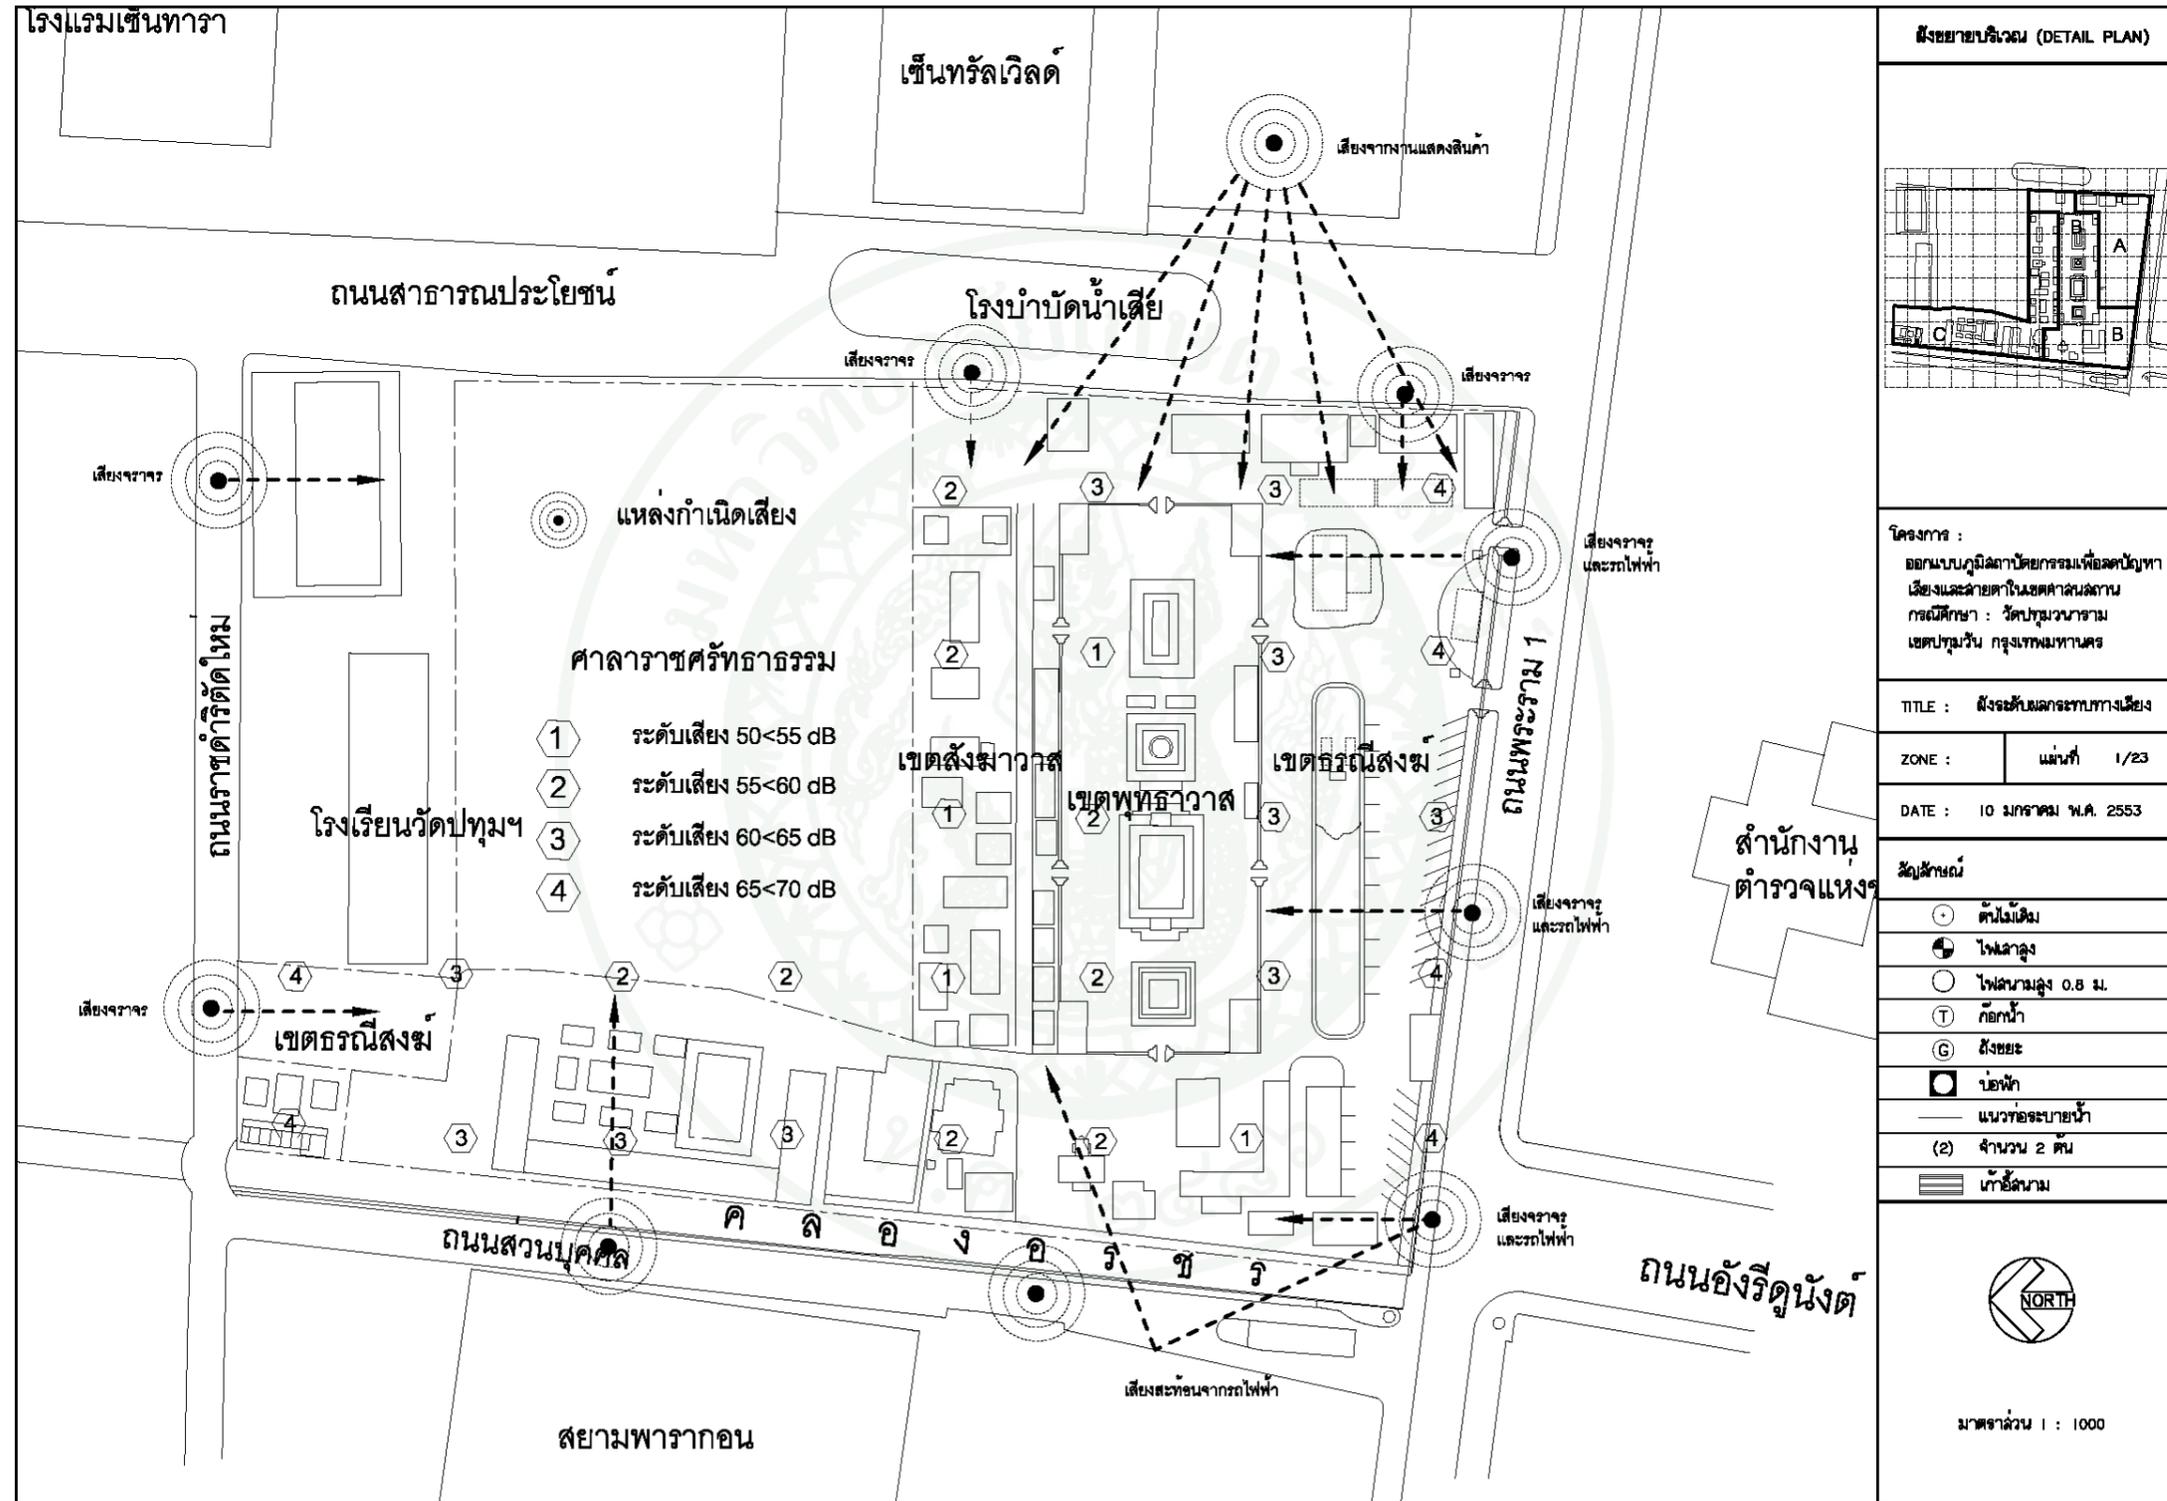
ภาพที่ 112 พังผลกระทบทางเสียง

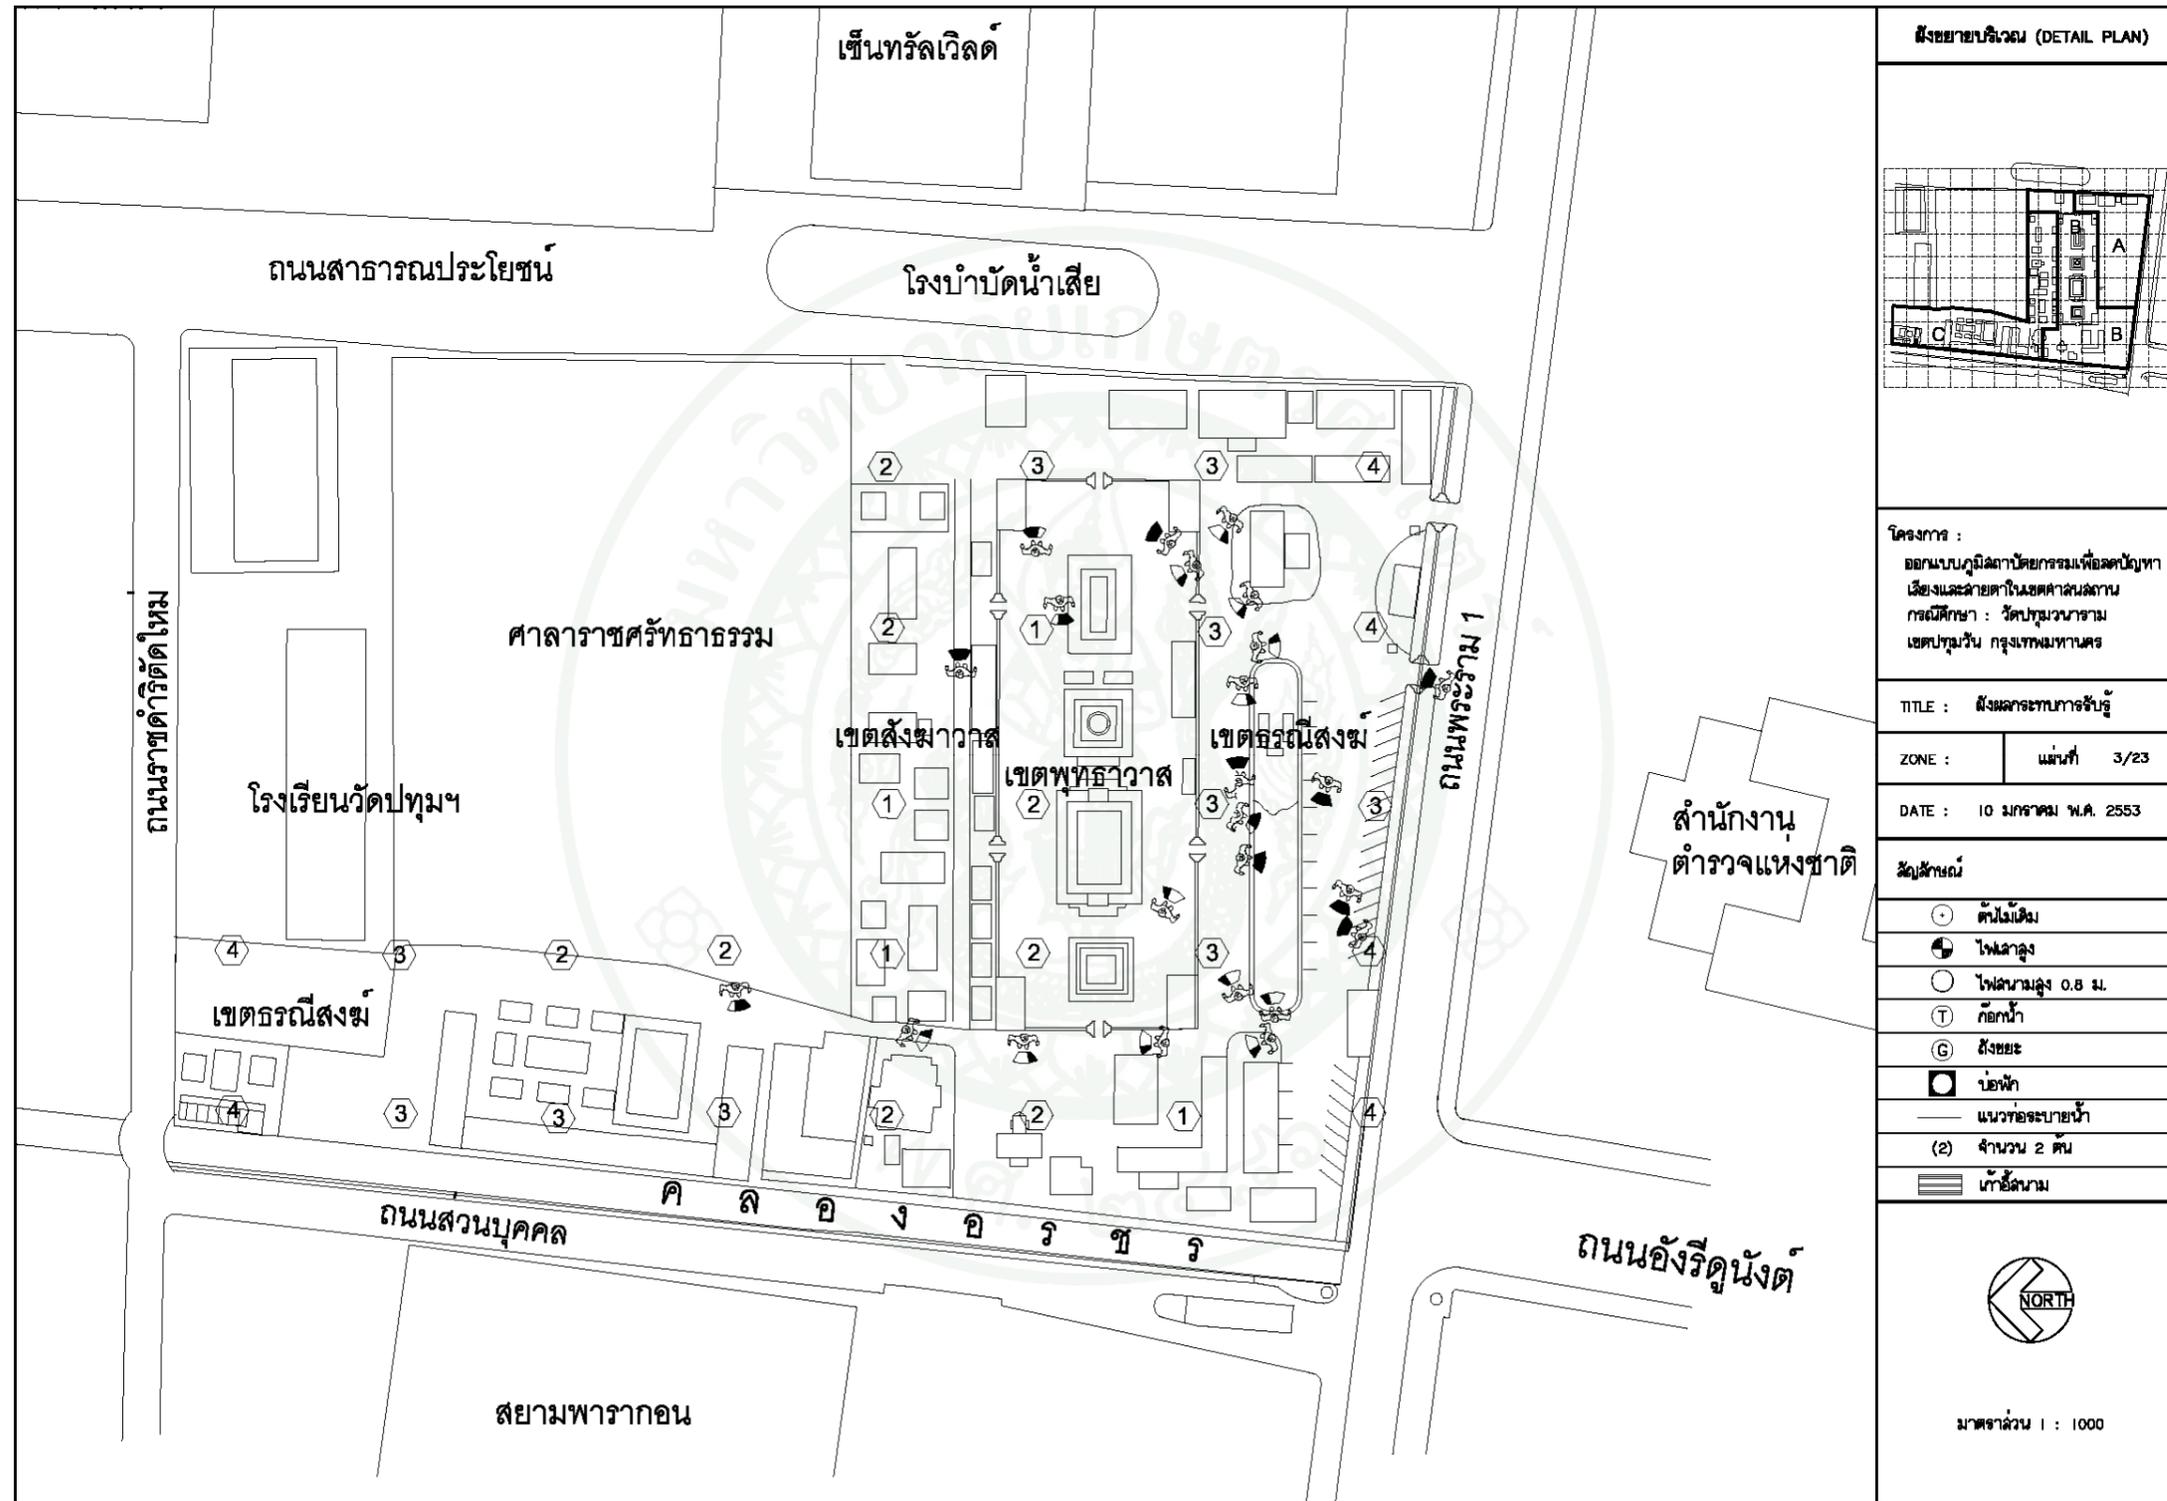
ภาพที่ 114 ผังรวมผลกระทบทางเสียงและสายตา

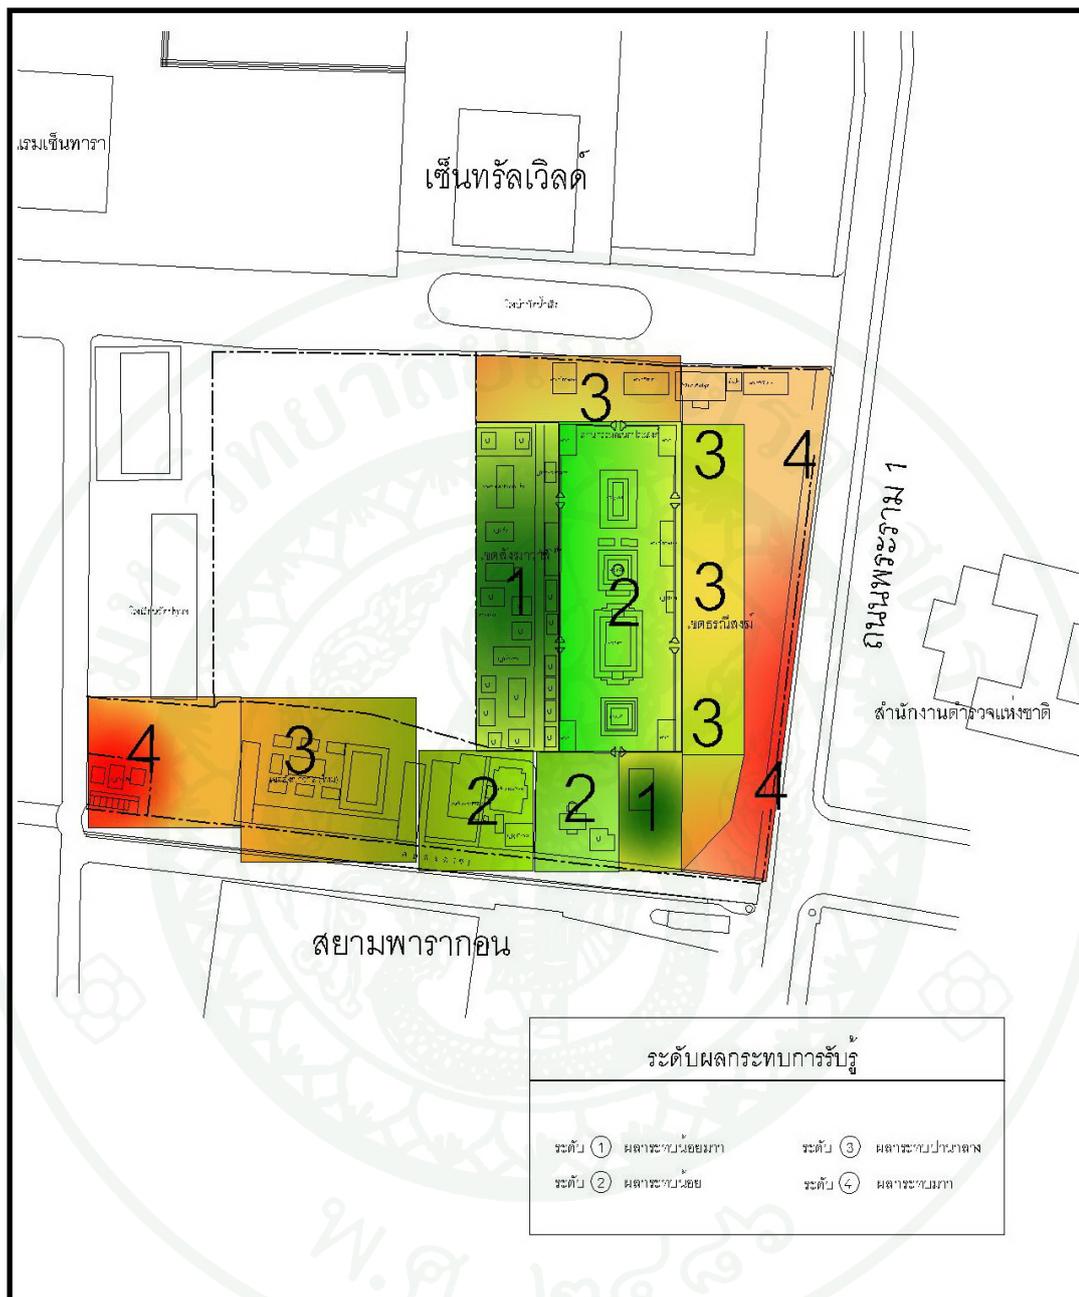
จากสภาพพื้นที่จริงสามารถประเมินผลกระทบการรับรู้ได้ว่าบริเวณด้านติดกำแพงวัดหันหน้าออกถนนพระรามที่ 1 ได้รับผลกระทบมากที่สุด เนื่องจากบริเวณนี้เป็นที่โล่งมีต้นไม้ไม่หนาแน่นเพียงพอ วัดปรับพื้นที่ส่วนนี้เป็นลานจอดรถทำให้สามารถมองเห็นสิ่งรบกวนทางสายตาและได้รับมลพิษทางเสียงมากที่สุด ส่วนพื้นที่ที่ได้รับผลกระทบน้อยที่สุดคือเขตสังกาวาสเนื่องจากมีที่ตั้งห่างจากแหล่งกำเนิดเสียงบนถนนพระรามที่ 1 และถนนราชดำริตัดใหม่มากที่สุด รวมทั้งบริเวณดังกล่าวใกล้กับศาลาราชครุฑฯ ที่มีภูมิทัศน์ธรรมชาติสูงช่วยดูดซับสิ่งรบกวนทางสายตาได้ จากผลวิเคราะห์จะเห็นได้ว่าพื้นที่ส่วนติดกำแพงวัดด้านถนนพระรามที่ 1 ควรเลือกกิจกรรมที่มีปฏิสัมพันธ์กับผู้ใช้พื้นที่น้อยที่สุด เมื่อพิจารณาความต้องการของผู้ใช้พื้นที่พบว่าประชาชนคาดหวังให้เขตพุทธาวาสมีความสงบมากที่สุดหรือได้รับผลกระทบการรับรู้ที่น้อยที่สุด จากสภาพพื้นที่เขตพุทธาวาสมีบริเวณติดกับเขตธรณีสงฆ์และได้รับผลกระทบทางเสียงด้านถนนพระรามที่ 1 ดังนั้นเขตธรณีสงฆ์จึงเปรียบเสมือนพื้นที่กันชนของเขตพุทธาวาสจากถนนพระรามที่ 1 เบื้องต้นควรออกแบบพื้นที่เขตธรณีสงฆ์เป็นแนวกำแพงกันเสียงและสร้างบรรยากาศธรรมชาติสูงเพื่อเพิ่มพลังบวกด้านการรับรู้ให้กับเขตพุทธาวาส

ภาพที่ 115 ผังการประเมินผลกระทบทันที

4. ผังประเมินผลกระทบการรับรู้ (ภาพที่ 115) เมื่อนำข้อมูลจากคะแนนผลกระทบทางเสียงและสายตาในแต่ละพื้นที่มารวมกันเพื่อแปลงค่าเป็นระดับผลกระทบการรับรู้ (ตารางที่ 40) และนำผังผลกระทบทางเสียง และผังผลกระทบทางสายตา มาซ้อนทับกัน เพื่อวิเคราะห์และประเมินเป็นผังระดับผลกระทบการรับรู้ โดยบริเวณที่ได้รับผลกระทบการรับรู้สูง คือระดับ 4 ใช้สัญลักษณ์สีแดง บริเวณที่ได้รับผลกระทบการรับรู้ปานกลาง คือระดับ 3 ใช้สัญลักษณ์ สีเหลือง บริเวณที่ได้รับผลกระทบการรับรู้ต่ำ คือระดับ 2 ใช้สัญลักษณ์ สีเขียวอ่อน และบริเวณที่ได้รับผลกระทบการรับรู้ต่ำมาก คือระดับ 1 ใช้สัญลักษณ์ สีเขียวเข้ม
