เรื่อง การใช้ภูมิสถาปัตยกรรมเพื่อลดผลกระทบทางเสียง และสายตาในเขตศาสนสถาน  
กลางเมือง กรณีศึกษา วัดปทุมวนารามราชวรวิหาร

Application of Landscape Architecture to Reduce Noise and Visual Pollution in the  
Urban Temple Area: Case Study of Wat Patumwanaram Rajworawiharn

บัณฑิตวิทยาลัย มหาวิทยาลัยเกษตรศาสตร์  
เพื่อความสมบูรณ์แห่งปริญญาภูมิสถาปัตยกรรมศาสตรมหาบัณฑิต  
พ.ศ. 2553

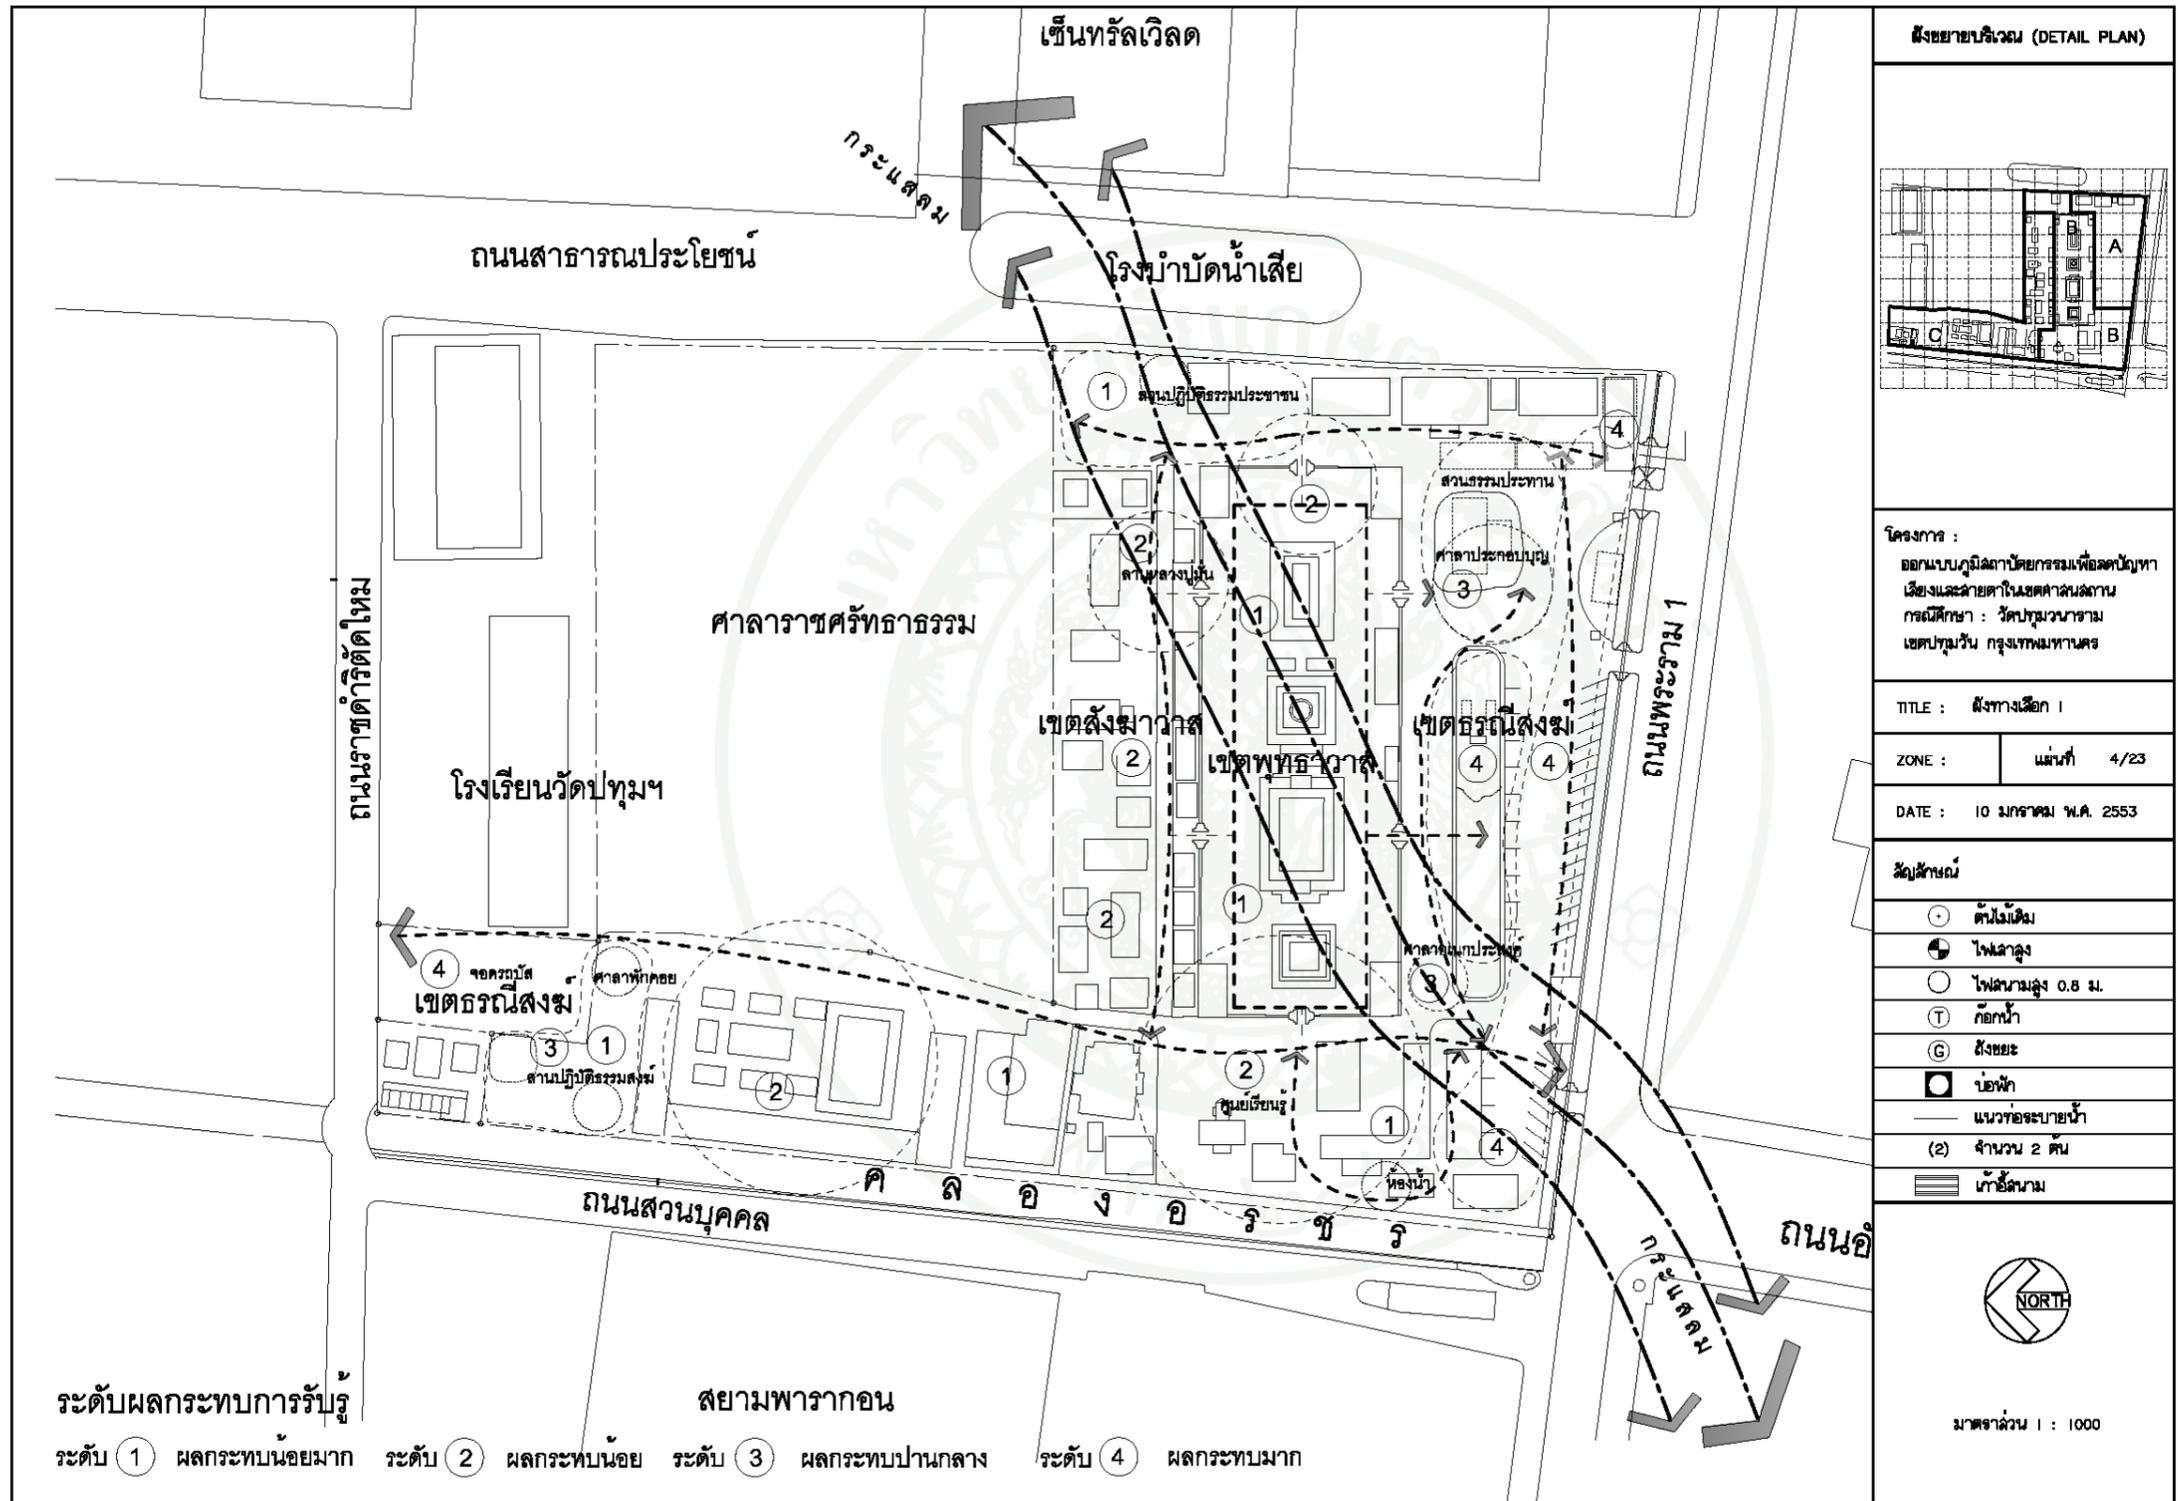
ผังทางเลือกที่ 1 (Alternative Plan 1) (ภาพที่ 116) เหตุผลในการวางตำแหน่งพื้นที่ใช้สอย  
จะพิจารณาเกณฑ์พื้นที่ที่ได้รับผลกระทบด้านเสียงและสายน้อยที่สุดเป็นพื้นที่ที่รองรับกิจกรรมที่  
ประชาชนมีปฏิสัมพันธ์ต่อบริเวณนั้นน้อยที่สุดได้แก่ ลานจอดรถ หรือสระบัว พื้นที่ส่วนที่ได้รับ  
ผลกระทบทางเสียงและสายตารองลงมาเลือกเป็นพื้นที่กิจกรรมสาธารณะมีการเข้าถึงได้สะดวก  
ได้แก่ ศาลาประกอบบุญ ศาลาอเนกประสงค์ ส่วนพื้นที่ที่ได้รับผลกระทบทางเสียงและสายน้อย  
เลือกเป็นกิจกรรมเน้นความสงบ หรือที่ต้องการความเงียบ ได้แก่ ศูนย์การเรียนรู้ทางพุทธศาสนา  
ลานปฏิบัติธรรมประชาชน ลานปฏิบัติธรรมสงฆ์ ลานหลวงปู่มั่น

ภาพที่ 116 ผังทางเลือกแบบที่ 1

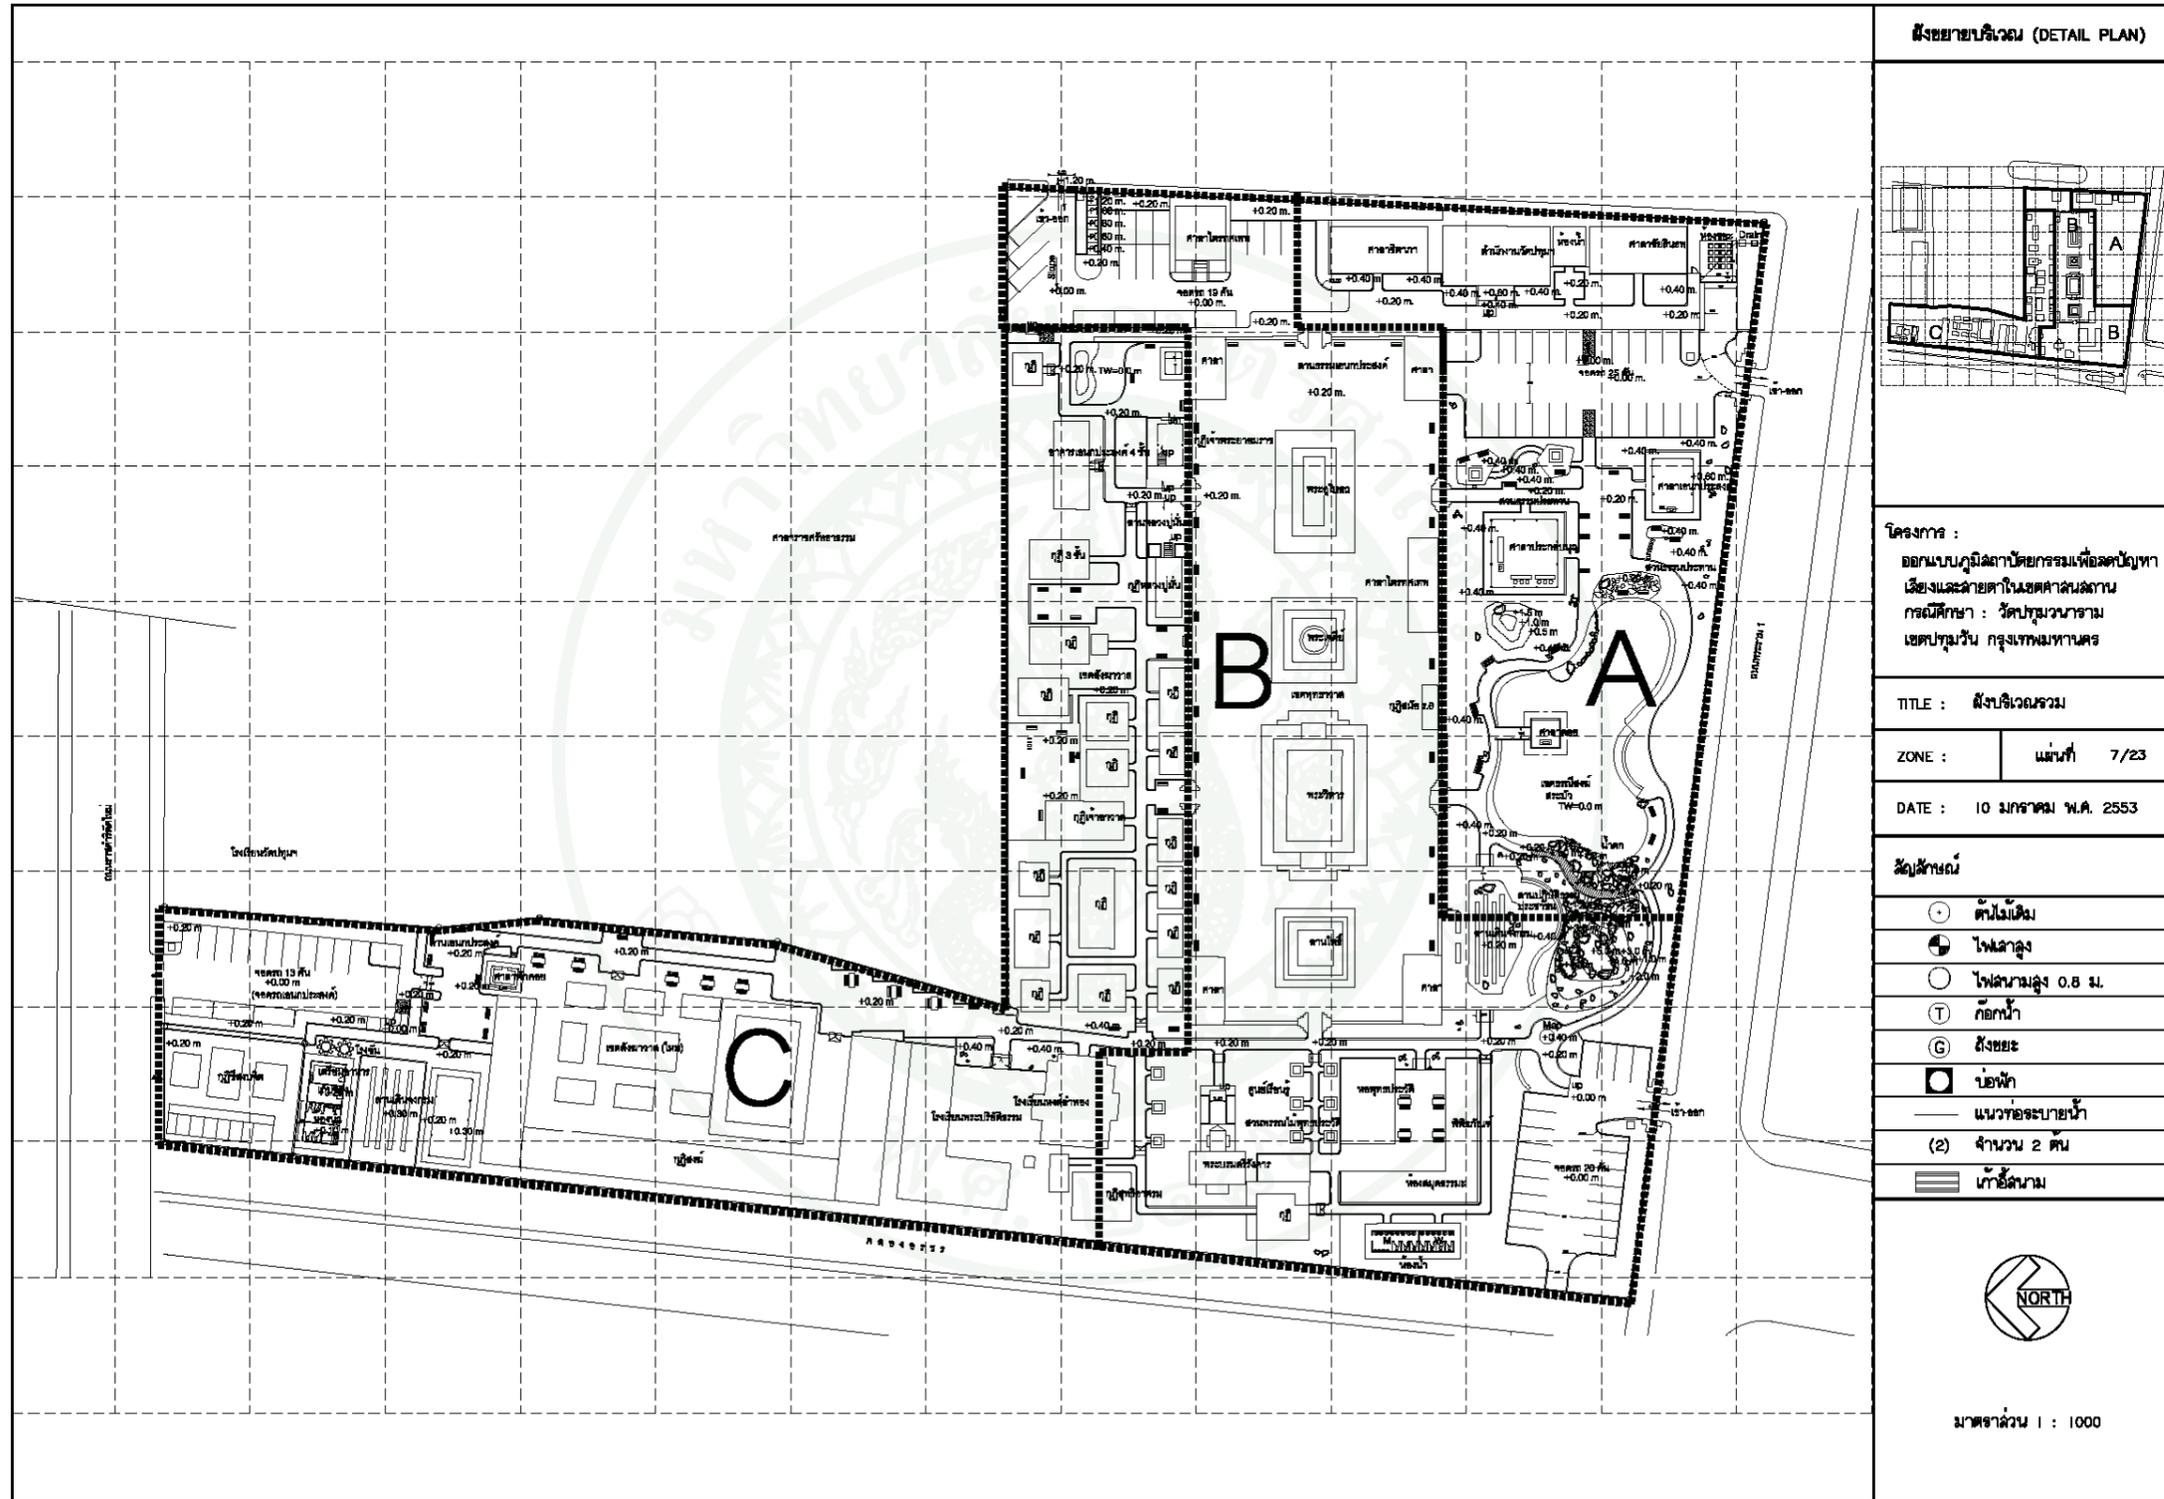
ภาพที่ 119 ผังบริเวณ

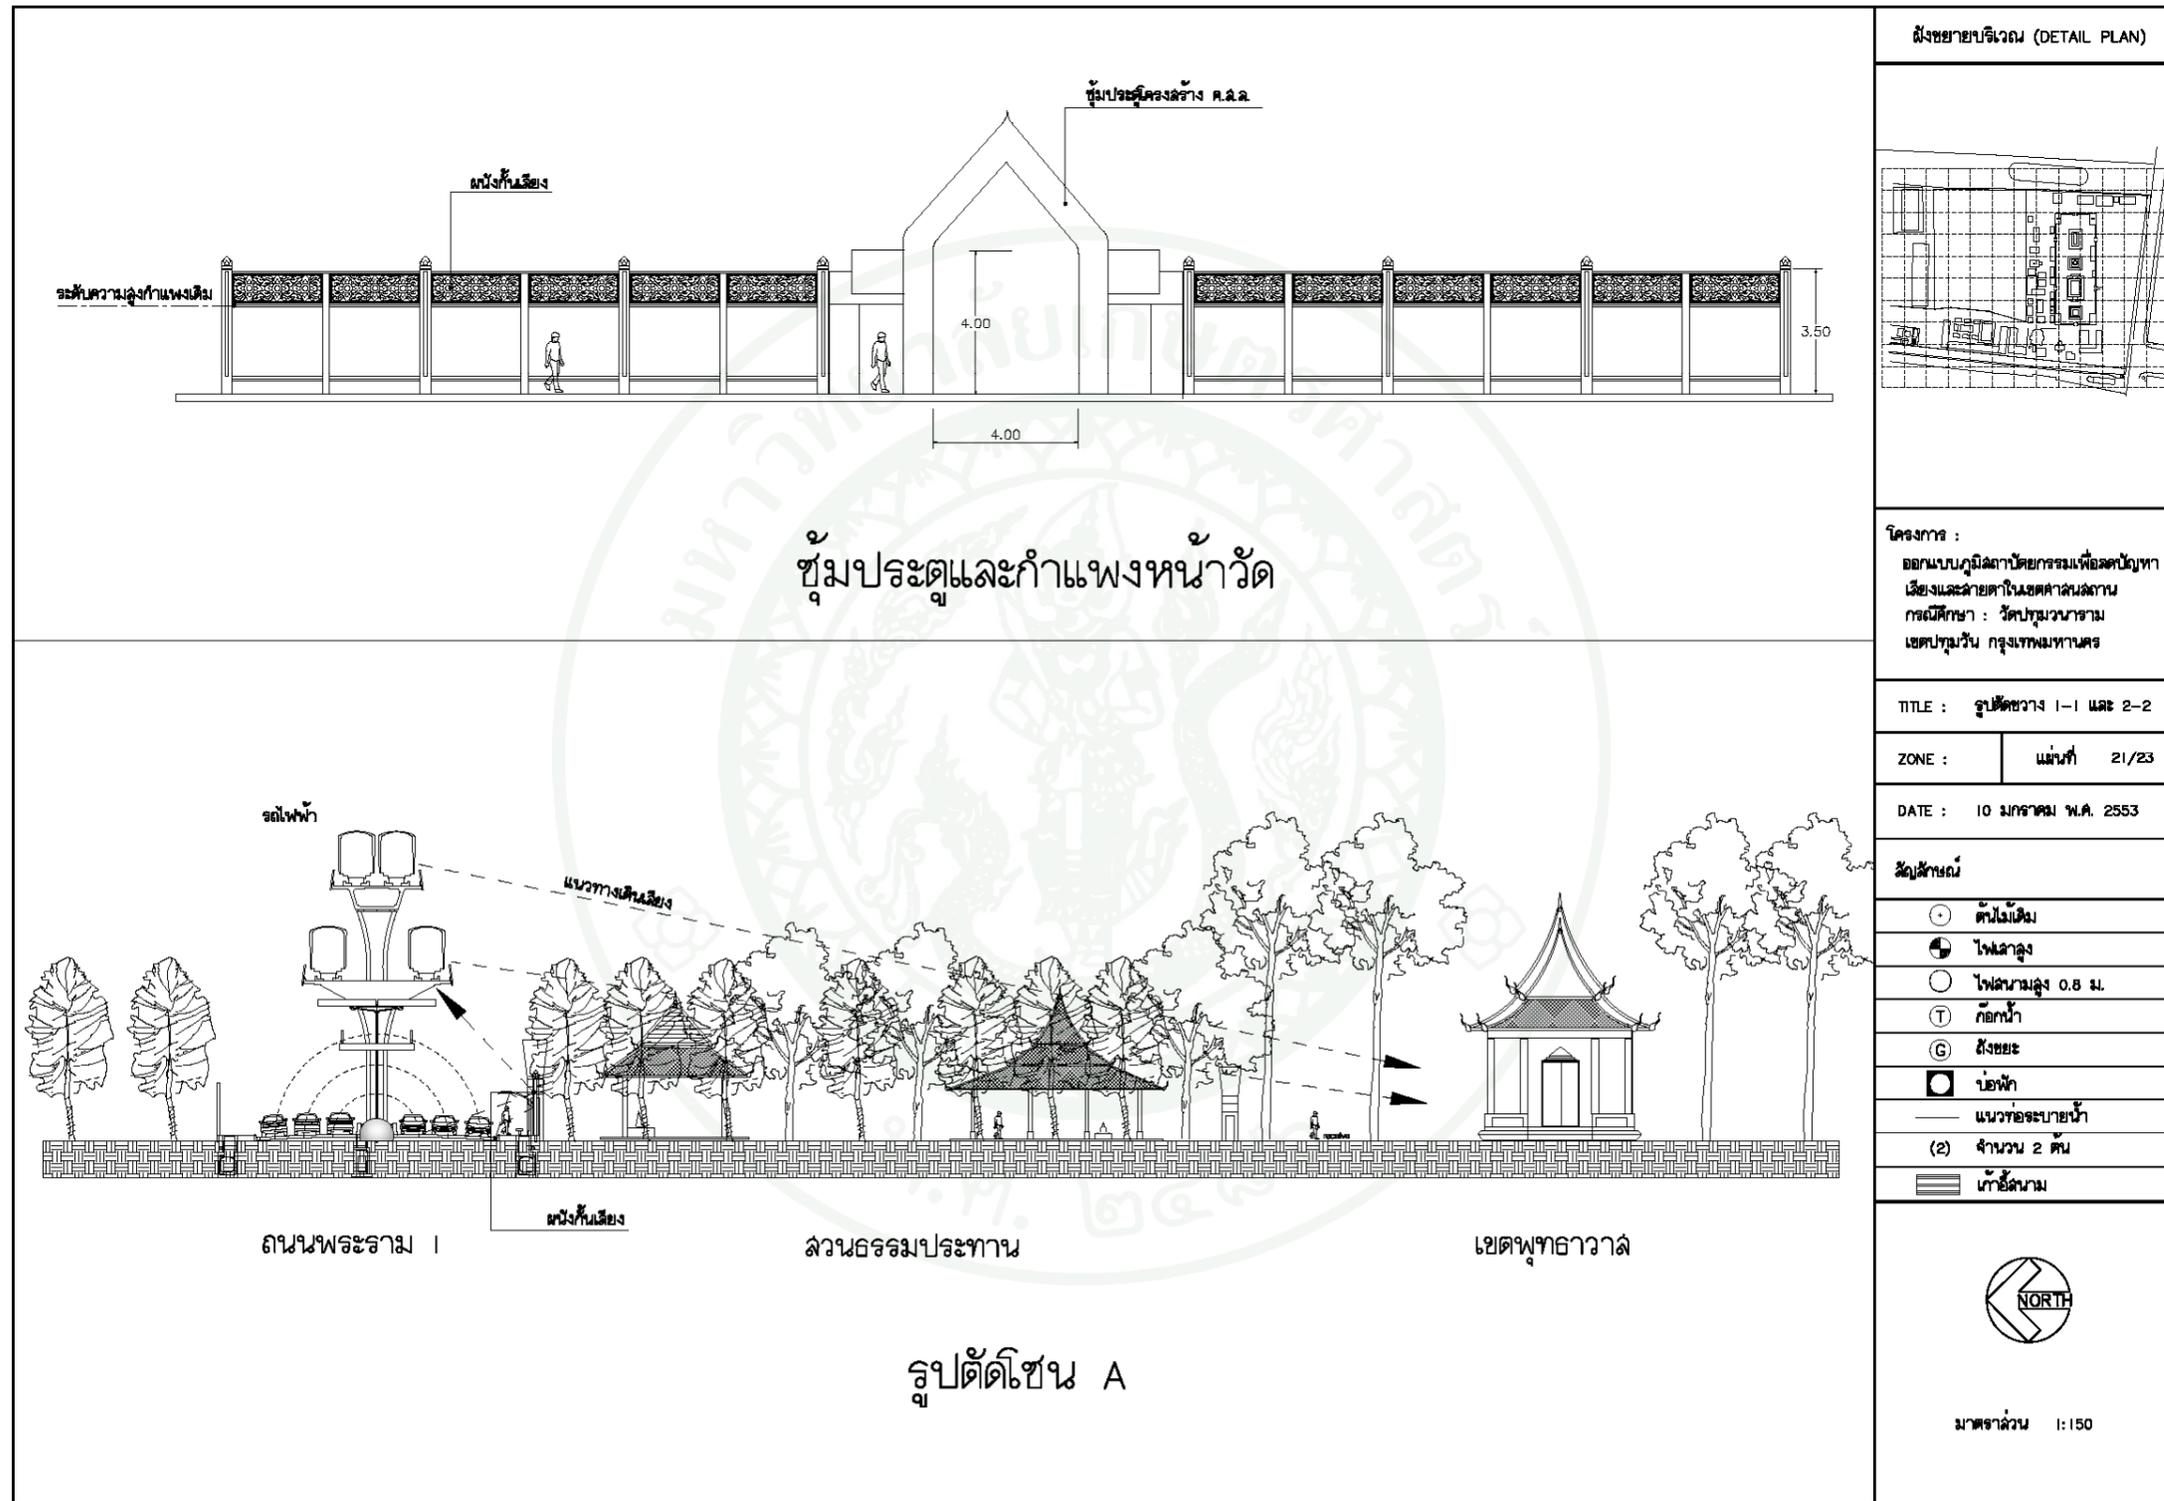
ภาพที่ 132 ซุ้มประตูและรูปตัดขวาง 1-1 โชน A

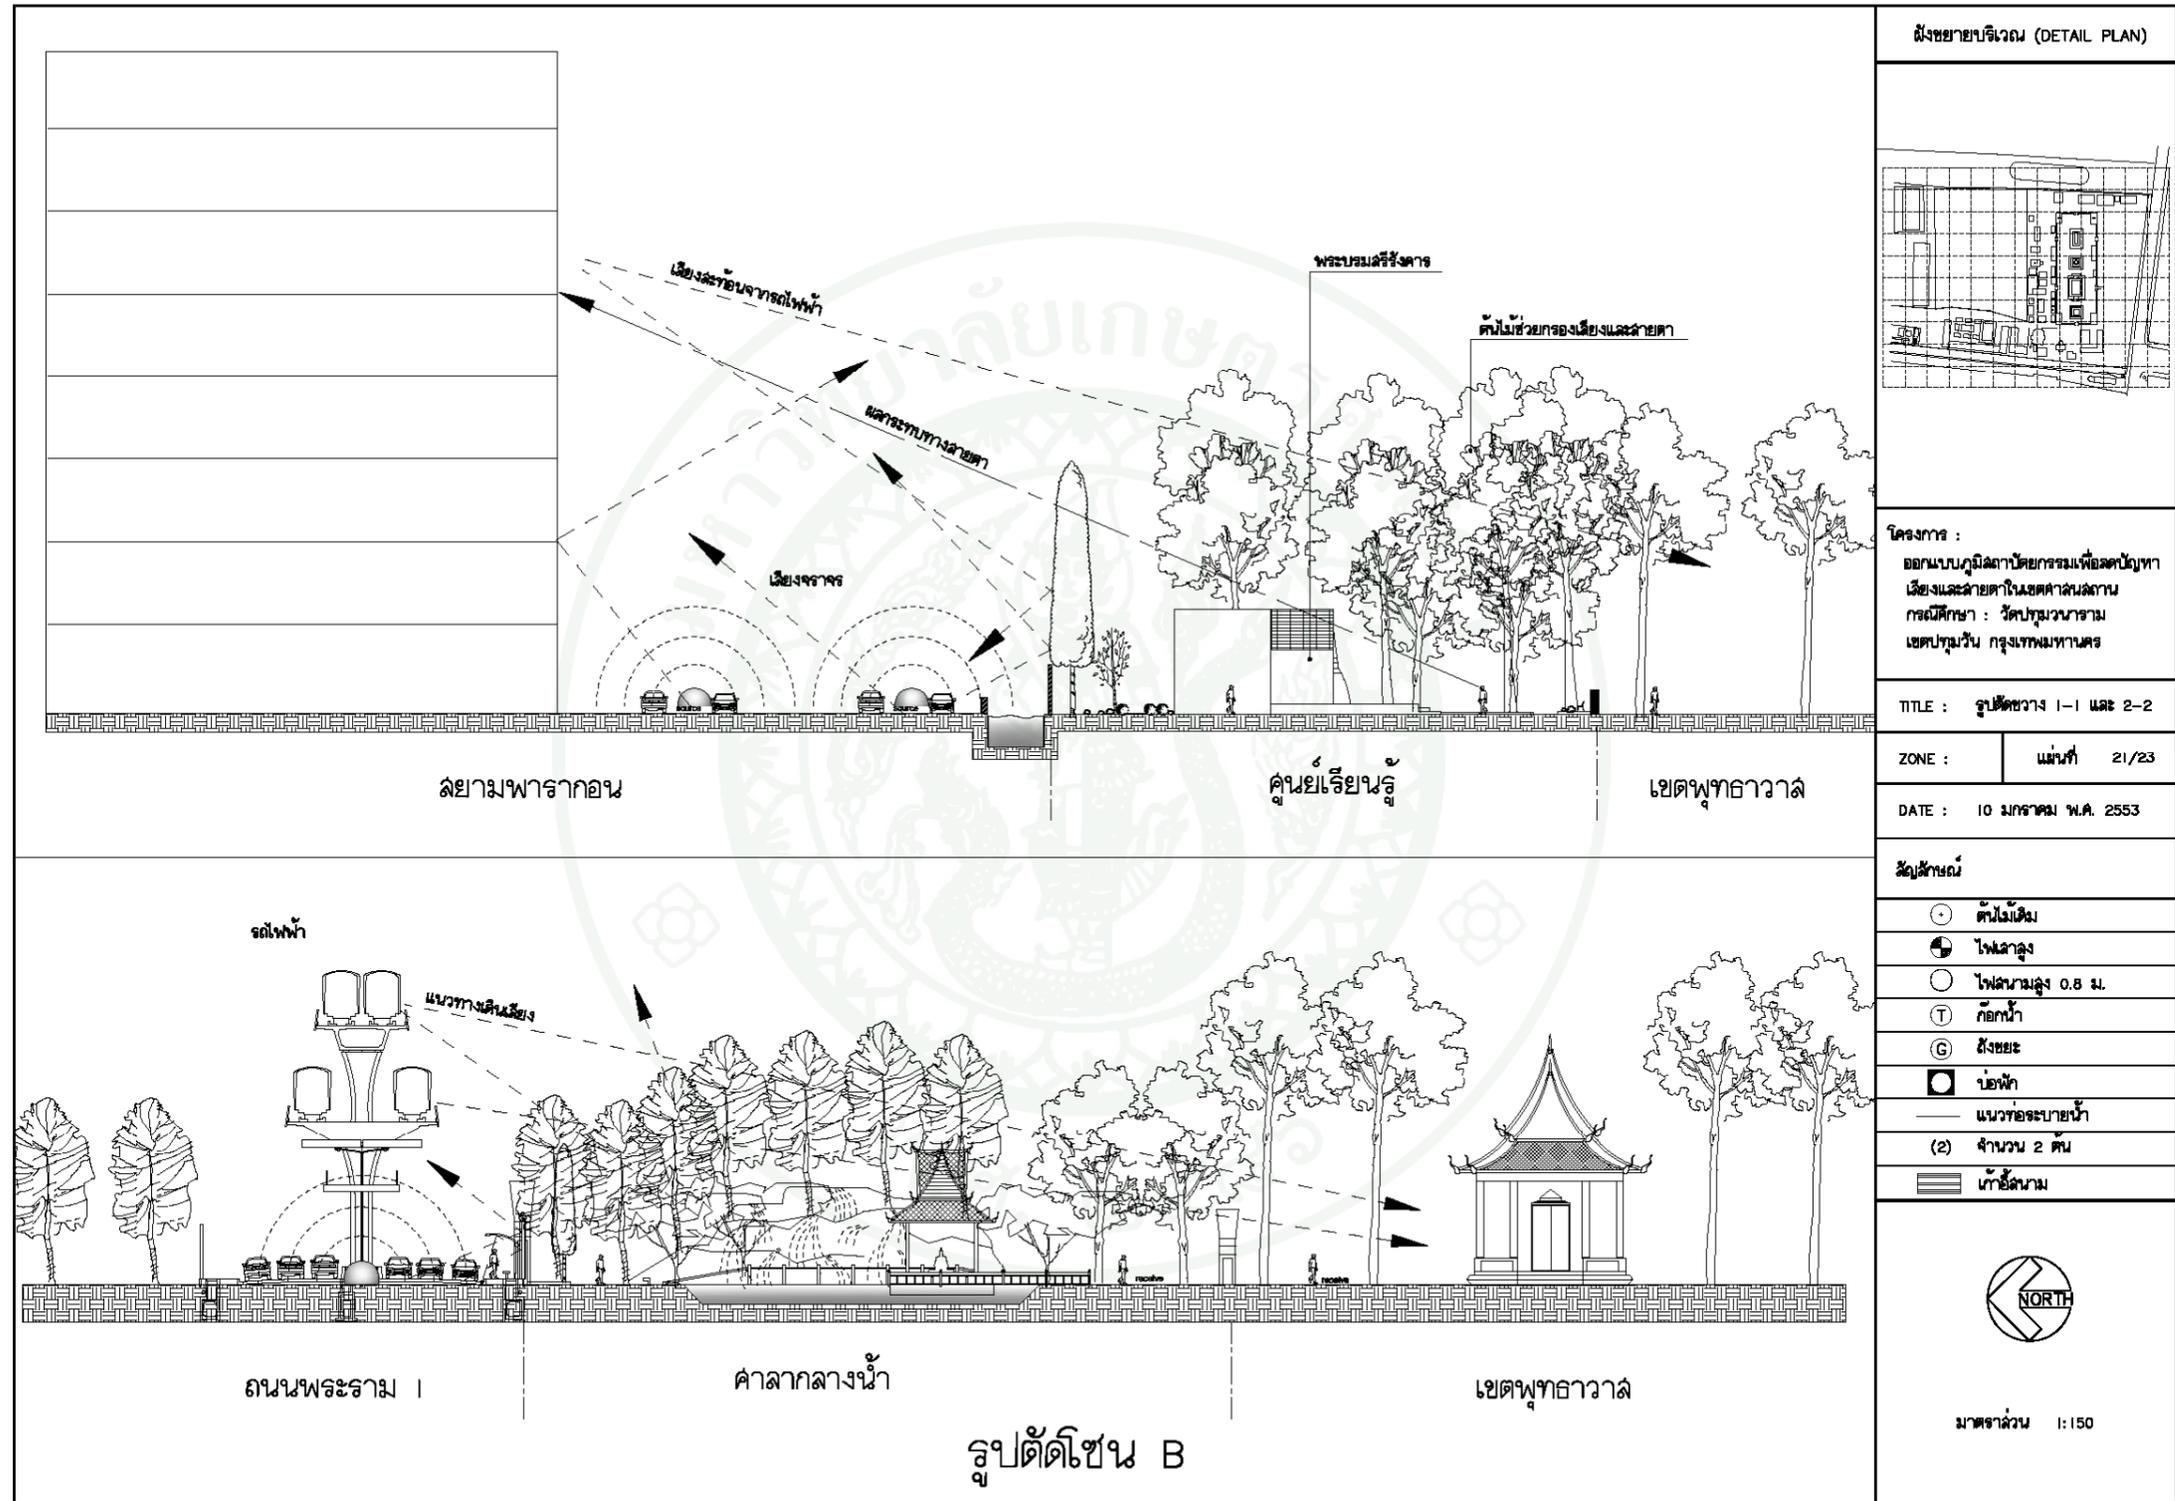
ภาพที่ 133 รูปตัดขวาง 1-1 และ 2-2 โซน B

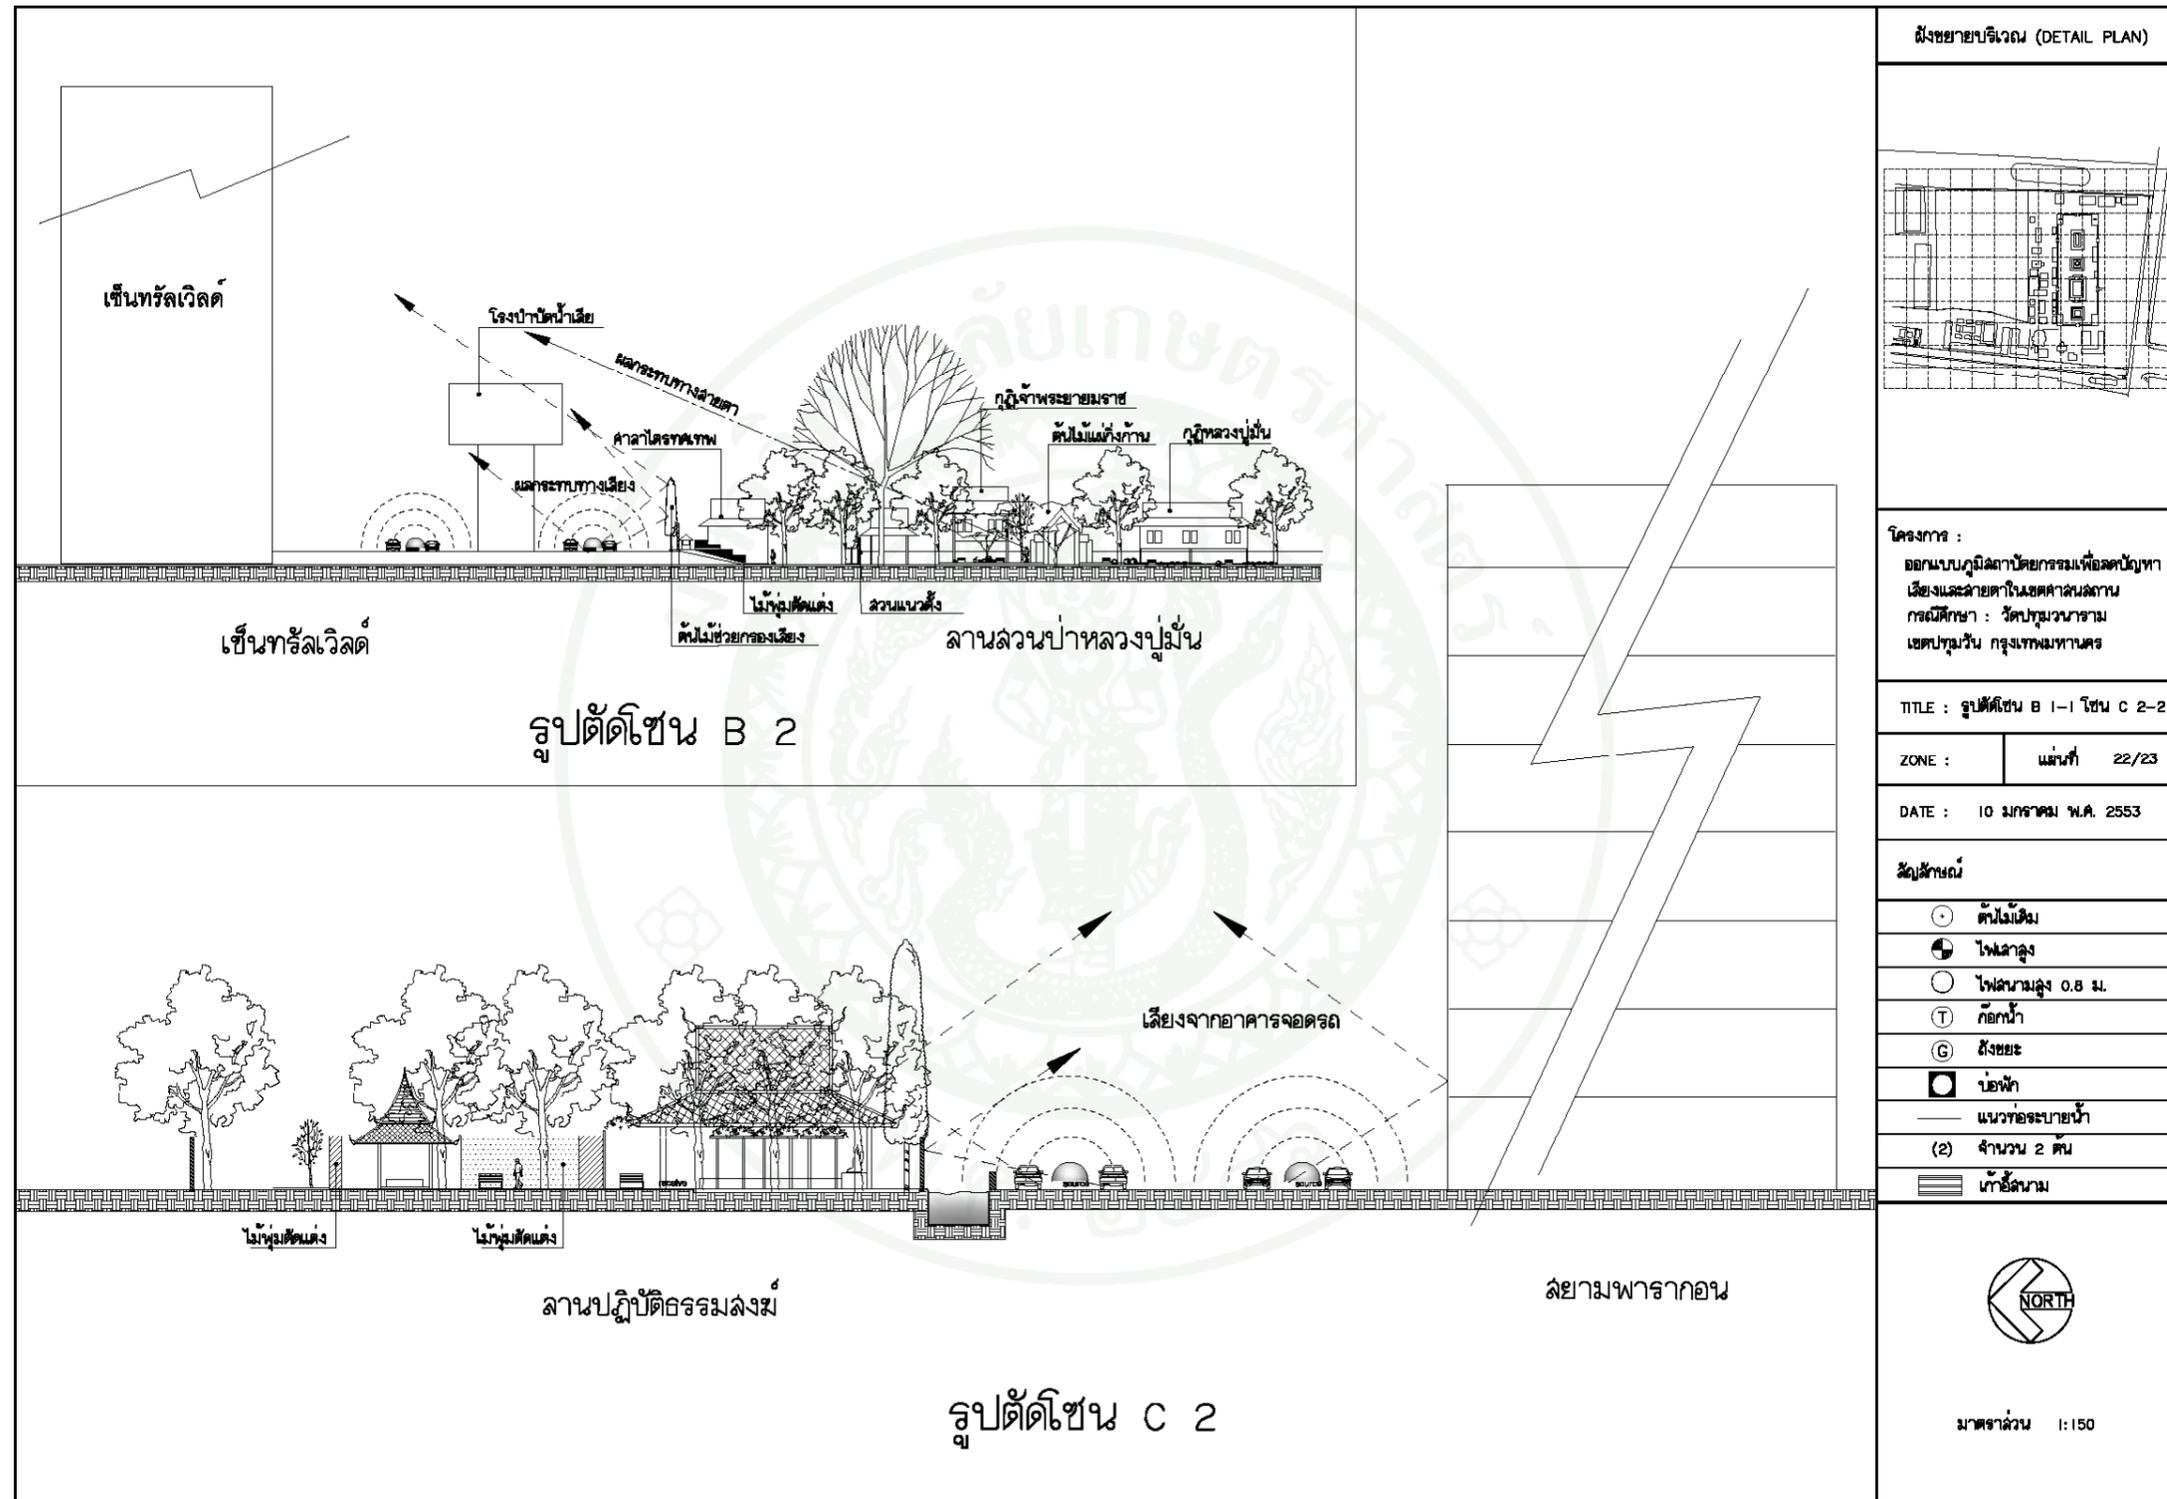
ภาพที่ 134 รูปตัด โซน B 1-1 โซน C 2-2
