บทที่ 3

การดำเนินงาน

จากการศึกษาถึง หลักการในการนำเครื่องมือคุณภาพแต่ละชนิดมาใช้งาน โดยมีวัตถุประสงค์เพื่อทำการลดปัญหาสิ่งปนเปื้อนในกระบวนการผลิตฮาร์ดดิสก์ไดรฟ์ ผู้วิจัยได้มีวิธีการดำเนินการวิจัยดังนี้

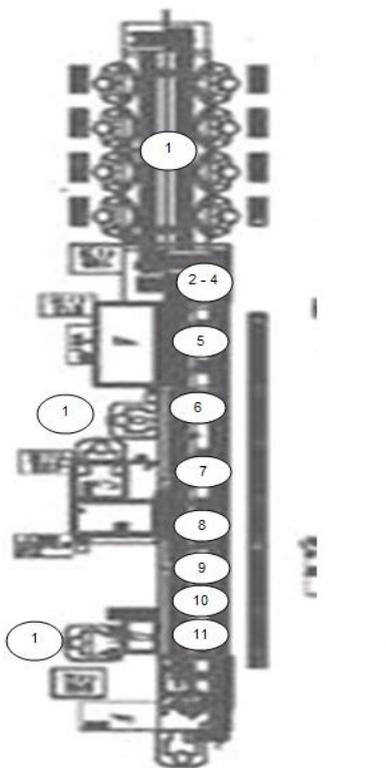
ภาพที่ 3.1

รายละเอียดโดยย่อของการประกอบฮาร์ดดิสก์ไดรฟ์

จากภาพที่ 3.1 สามารถอธิบายถึงกระบวนการผลิตโดยสังเขปคือ

จากการศึกษาถึงกระบวนการทำการประกอบฮาร์ดดิสก์ไดรฟ์ สามารถอธิบายถึงขั้นตอนการประกอบชิ้นงานดังแสดงตัวอย่างตามภาพที่ 3.1

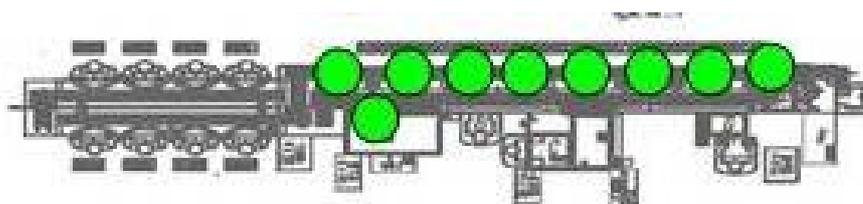
ภาพที่ 3.2

พื้นที่ที่มีการติดตั้งตัววัด ดังตัวอย่างแสดงตามภาพที่ 3.2 แสดงถึงการติดตั้งตัววัดฝุ่นในพื้นที่ที่ทำการประกอบชิ้นงาน โดยตัววัดฝุ่นแสดงตามสีเขียว ซึ่งวิธีการตรวจสอบฝุ่นแบบนี้จะสะดวกต่อการตรวจสอบสภาพแวดล้อมในกระบวนการผลิต เพื่อให้พื้นที่การประกอบชิ้นงานดำรงอยู่ในสภาพของห้องสะอาดตลอดไป

ตัวอย่างการติดตั้งตัววัดฝุ่นในพื้นที่ที่ทำการประกอบชิ้นงาน

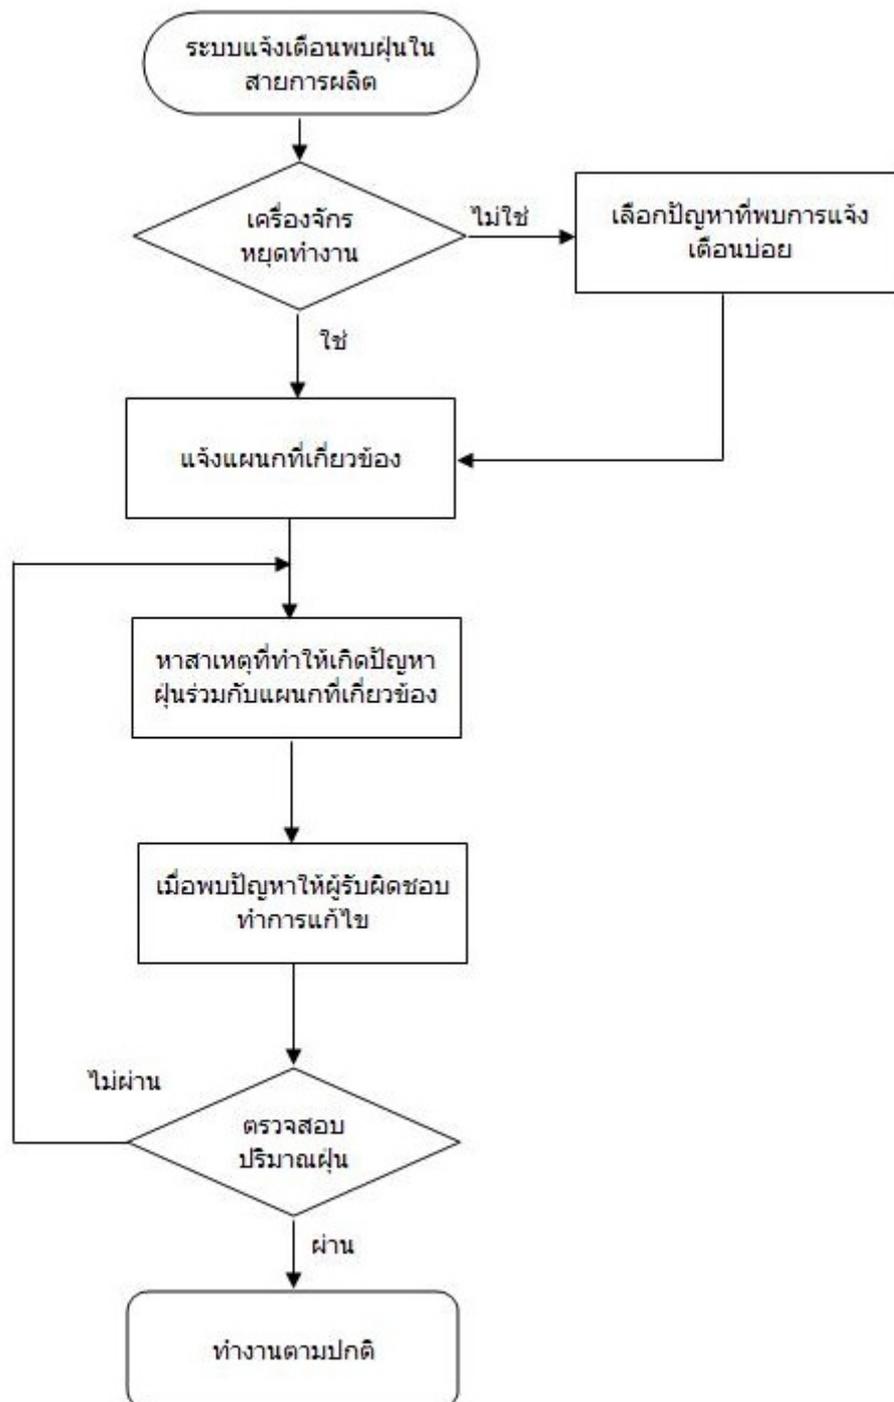
ภาพที่ 3.3

ขั้นตอนการตรวจสอบและวินิจฉัยปัญหา

จากภาพที่ 3.3 แสดงให้เห็นว่าปัญหาการเกิดฝุ่นในสายการผลิตนั้น จะแสดงผลของการแจ้งเตือนออกมาได้ 2 กรณี คือ

1. ระบบแจ้งเตือนปริมาณฝุ่นเกินกว่า 75 ขึ้น/ลูกบาศก์ฟุต/นาที่ เครื่องจักรจะหยุดทำงานโดยอัตโนมัติ
2. ระบบแจ้งเตือนที่ปริมาณฝุ่นเกินกว่า 50 ขึ้น/ลูกบาศก์ฟุต/นาที่ แต่น้อยกว่า 75 ขึ้น/ลูกบาศก์ฟุต/นาที่ เครื่องจักรจะสามารถทำงานได้ตามปกติ ซึ่งในกรณีนี้พนักงานปฏิบัติหน้าที่ตรวจสอบจะทำการเก็บรวบรวมข้อมูลและเลือกจุดที่จะทำการหาสาเหตุของการเกิดฝุ่นต่อไป

การแจ้งเตือนจากระบบการตรวจวัดฝุ่นได้มีการกำหนดปริมาณฝุ่นที่ยอมให้เกิดได้แบ่งเป็น 3 ระดับโดยแสดงรายละเอียดดังตารางที่ 3.1 และแสดงขั้นตอนการทำการตรวจสอบหรือวินิจฉัยปัญหาได้ตามภาพที่ 3.3

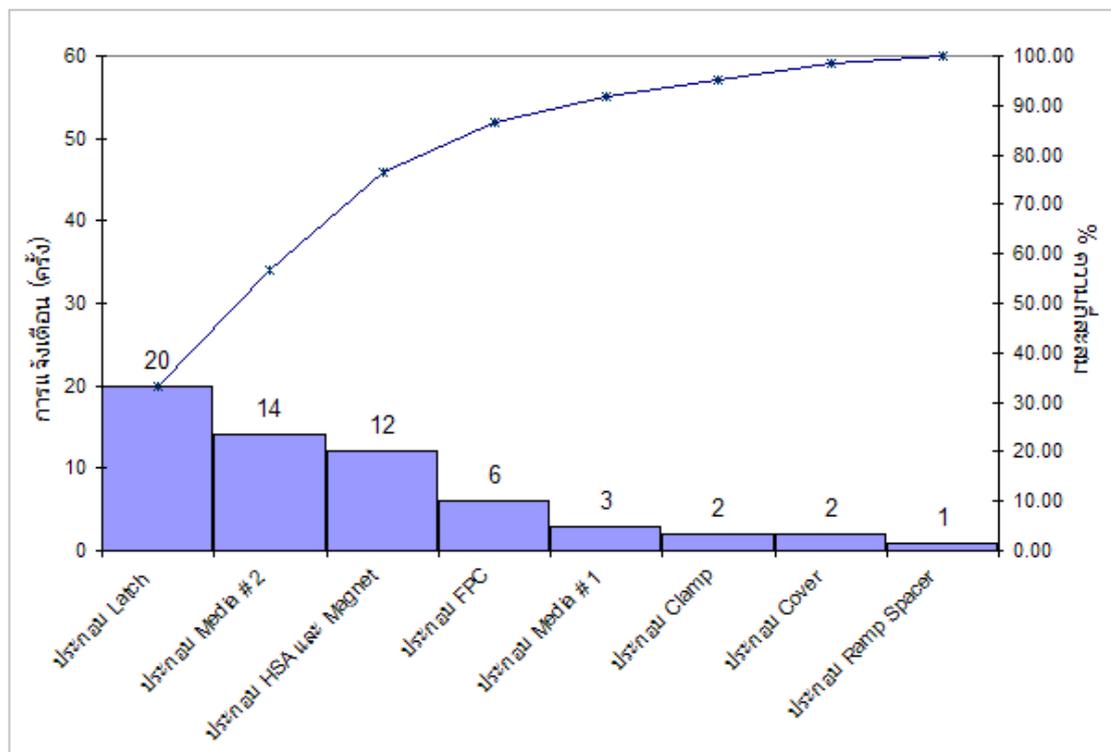
ภาพที่ 3.4
แผนภูมิพาเรโตแสดงกระบวนการที่พบปัญหาการแจ้งเตือนจากระบบ

จากแผนภูมิพาเรโตสามารถเลือกกระบวนการที่พบการแจ้งเตือนปัญหาฝุ่นเกินกว่ามาตรฐานกำหนด เพื่อนำมาทำการแก้ไข และปรับปรุง 3 กระบวนการ คือ กระบวนการประกอบ Latch, Media, HSA และ Magnet ซึ่งจะคิดเป็น 80 % ของปัญหาทั้งหมดที่เกิดขึ้น

จากข้อมูลในตารางที่ 3.3 สามารถสามารถนำมาแยกเป็นรายละเอียดของปัญหาได้ตามตารางที่ 3.4 นำมาเขียนกราฟพายได้ดังแสดงในภาพที่ 3.4

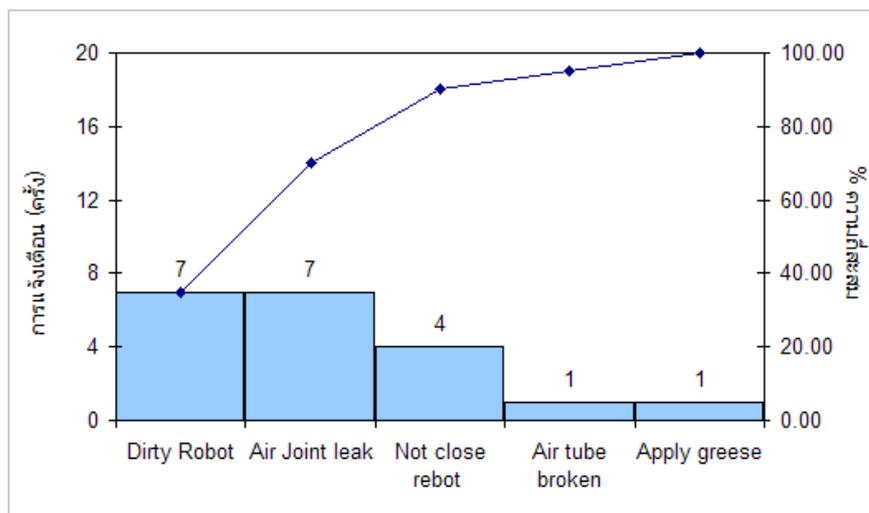
ภาพที่ 3.5

แผนภูมิพาเรโตแสดงปัญหาการเกิดฝุ่นที่กระบวนการประกอบ Latch

จากภาพจะเห็นได้ว่ามี 2 สาเหตุหลักที่ทำให้เกิดปัญหาฝุ่นเกินกว่ามาตรฐานคือ Dirty Robot และ Air Joint leak ซึ่งจะคิดเป็น 70 % ของปัญหาทั้งหมดที่เกิดขึ้น

จากข้อมูลในตารางที่ 3.3 ได้ทำการสรุปถึงปัญหาฝุ่นมากกว่ามาตรฐานกำหนดที่เกิดขึ้นในกระบวนการประกอบ Latch สามารถเขียนกราฟพาเรโตได้ดังแสดงในภาพที่ 3.5

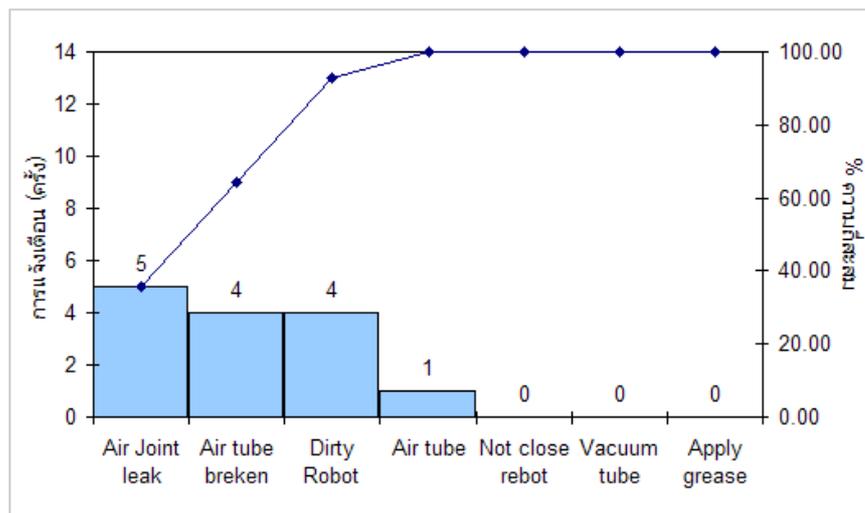
ภาพที่ 3.6

แผนภูมิพาเรโตแสดงปัญหาการเกิดฝุ่นที่กระบวนการประกอบ Media

จากภาพจะเห็นได้ว่ามี 3 สาเหตุหลักที่ทำให้เกิดปัญหาฝุ่นเกินกว่ามาตรฐานคือ Air Joint Leak, Air Tube Broken และ Dirty Robot ซึ่งคิดเป็น 92% ของปัญหาทั้งหมดที่เกิดขึ้น

จากข้อมูลในตารางที่ 3.3 ได้ทำการสรุปถึงปัญหาที่เกิดขึ้นในกระบวนการประกอบ Media # 2 สามารถนำมาเขียนกราฟพาเรโตได้ดังแสดงในภาพที่ 3.6

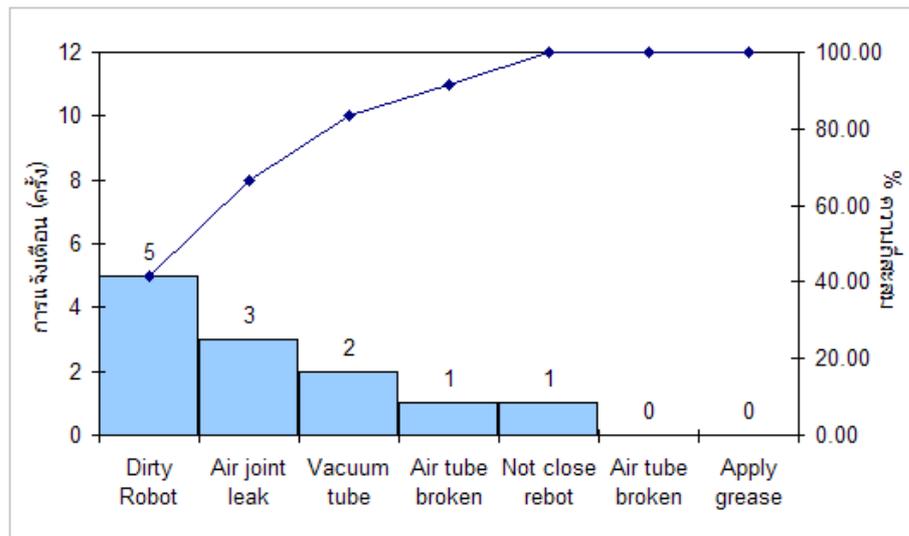
ภาพที่ 3.7

แผนภูมิพาเรโตแสดงปัญหาการเกิดฝุ่นที่กระบวนการประกอบ HSA และ Magnet

จากภาพจะเห็นได้ว่ามี 2 สาเหตุหลักที่ทำให้เกิดปัญหาฝุ่นเกินกว่ามาตรฐานคือ Dirty Robot และ Air Joint Leak ซึ่งจะคิดเป็น 66.67% ของปัญหาทั้งหมด

จากข้อมูลในตารางที่ 3.3 ได้ทำการสรุปถึงปัญหาที่เกิดขึ้นในกระบวนการประกอบ HSA และ Magnet สามารถนำมาเขียนกราฟพาเรโตได้ดังแสดงในภาพที่ 3.7

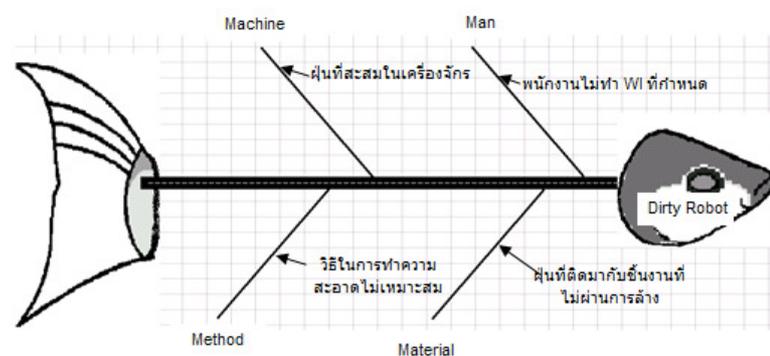
ภาพที่ 3.8

เหตุและผลของปัญหา Dirty Robot

และจากการวิเคราะห์หาสาเหตุที่แท้จริงของปัญหาที่ทำให้เกิดปัญหาฝุ่นมากกว่ามาตรฐานที่กำหนดในกระบวนการผลิตนั้น สามารถสรุปได้เป็น 3 ปัญหาคือ Dirty Robot, Air Joint Leak และ Air Tube Broken โดยสามารถนำมาจัดทำแผนผังแสดงเหตุและผลได้ดังรูป

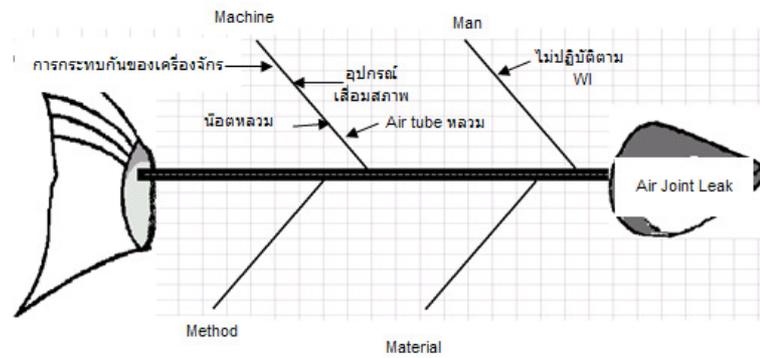
ภาพที่ 3.9

เหตุและผลของปัญหา Air Joint Leak

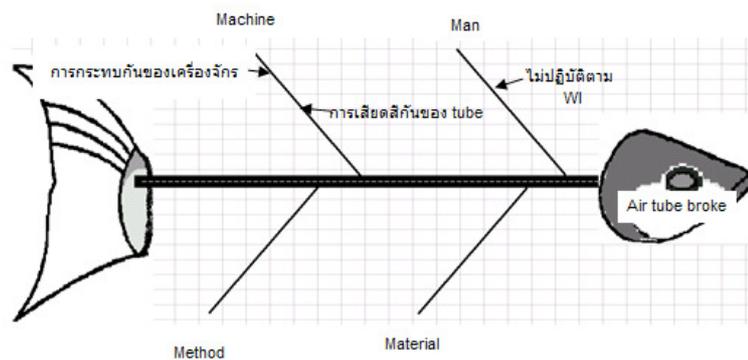
ภาพที่ 3.10

เหตุและผลของปัญหา Air Tube Broken

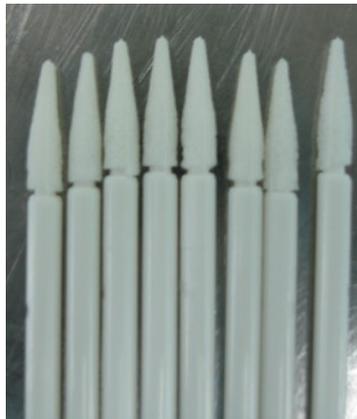
ภาพที่ 3.11

Foam Swab

จากข้อ 1 ที่สรุปได้ว่าปริมาณฝุ่นที่สะสมอยู่ในเครื่องจักรที่มากกว่า 75 pcs/cfm จะส่งผลต่อปัญหา Dirty Robot ดังนั้นวิธีการทำความสะอาดที่จะทำให้ปริมาณฝุ่นในกระบวนการผลิตเหลือน้อยที่สุดจึงมีความสำคัญ ผู้วิจัยทำการสังเกตถึงวิธีการทำความสะอาดเครื่องจักรที่ใช้อยู่ในปัจจุบันพบว่ามีข้อกำหนดให้พนักงานทำความสะอาดบริเวณเครื่องจักรด้วยผ้าชุบ IPA 100 % ร่วมกับการใช้เครื่องดูดฝุ่นในเครื่องจักร ในบางพื้นที่ของเครื่องจักรจะยากต่อการทำความสะอาด การเช็ดด้วยผ้าหรือการใช้เครื่องดูดฝุ่นในการทำความสะอาดอาจไม่ทั่วถึง ผู้วิจัยจึงเพิ่มวิธีการทำความสะอาดโดยการใช้ Foam Swab ชุบ IPA 100 % เพื่อการทำความสะอาดในพื้นที่ที่บริเวณที่ยากต่อการทำความสะอาด โดย Foam Swab แสดงดังภาพที่ 3.11

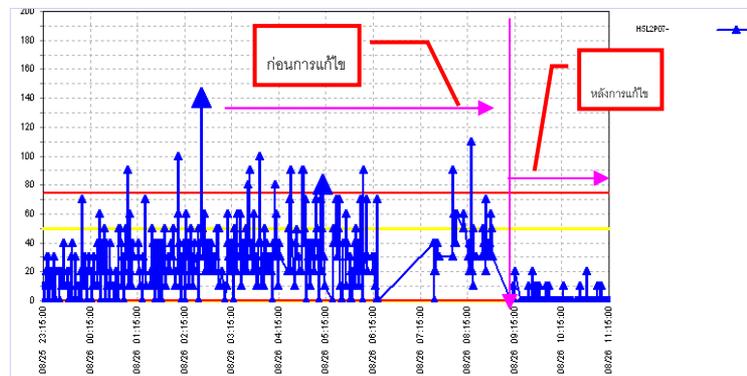
ภาพที่ 3.12

การเปรียบเทียบก่อนและหลังการแก้ไขปัญหาท่ออากาศติดตั้งไม่สมบูรณ์

ซึ่งก่อนการแก้ไขนั้นพบว่ามีอาการแจ้งเตือนปัญหาฝุ่นมากกว่ามาตรฐานถี่มากและหลังจากการแก้ปัญหาก็บริเวณที่มีปัญหา จากตัวอย่างปัญหานี้ทำให้ทราบว่าถ้าอุปกรณ์อยู่ในสภาพที่ไม่พร้อมใช้งานก็เป็นสาเหตุหนึ่งที่ทำให้เกิดปัญหาฝุ่นมากกว่ามาตรฐาน ดังนั้นผู้วิจัยจึงไม่ทำการทดสอบและวิเคราะห์ในเชิงสถิติ แต่จะยืนยันถึงปัญหาจากการลักษณะข้อบกพร่องที่เกิดขึ้นเพราะท่ออากาศติดตั้งในสภาพที่ไม่พร้อมใช้งาน

ท่ออากาศที่ใช้ในเครื่องจักรนั้นมีไว้เพื่อดูดอากาศที่เกิดขึ้นในระหว่างการประกอบชิ้นงานรวมถึงการใช้ร่วมกับระบบนิวเมติกส์ภายในเครื่องจักร ปัญหาจุดต่อท่ออากาศที่พบว่าหลวมนั้นเกิดจากในขณะทำการประกอบชิ้นงานเครื่องจักรจะมีการเคลื่อนไหวยุ่ตลอดเวลา ท่ออากาศที่ติดตั้งอยู่ นั้นเกิดการขยับไปมาซึ่งให้หลุดออกมาจากจุดต่อท่ออากาศ และทำให้เกิดปัญหาฝุ่นเกินมาตรฐานที่กำหนด จากภาพแสดงที่ 3.12 ให้เห็นถึงตัวอย่างปัญหาของการแก้งเดือนจากระบบตรวจสอบเปรียบเทียบก่อนและหลังจากการแก้ไขปัญหาท่ออากาศหลวมหรือหลุดออกมาจากจุดเชื่อมต่อโดยการเพิ่มตัวล็อคท่ออากาศที่บริเวณจุดต่อท่ออากาศดังแสดงดังภาพที่ 3.13

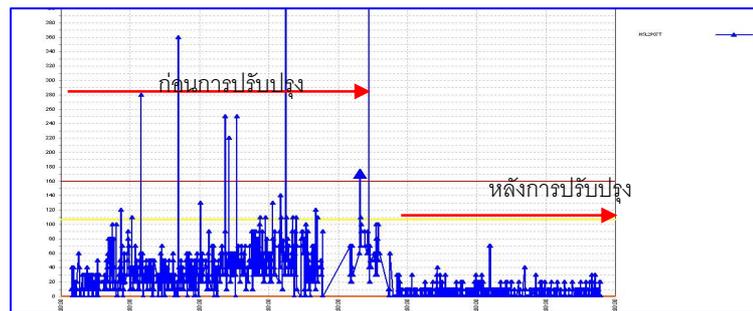
ภาพที่ 3.14

จากการติดตามถึงปัญหาที่ผ่านมาพบว่าจุดต่อท่ออากาศ ที่ใช้อยู่ในปัจจุบันมีการยึดท่ออากาศโดยการใส่สกรูเป็นตัวยึด เมื่อมีการเคลื่อนไหวของเครื่องจักรทำให้ joint หลวม ซึ่งเป็นสาเหตุที่ทำให้อากาศที่ส่งผ่านมาตามท่ออากาศนั้นรั่วออกมาภายนอกได้จากจุดเชื่อมต่อได้ง่าย จากภาพที่ 3.14 แสดงให้เห็นถึงตัวอย่างปัญหาของการแจ้งเตือนจากระบบตรวจสอบเปรียบเทียบ

เปรียบเทียบก่อนและหลังการแก้ไขปัญหาท่ออากาศติดตั้งไม่สมบูรณ์

ก่อนและหลังจากการแก้ไขปัญหาการติดตั้งจุดเชื่อมต่อท่ออากาศที่ไม่เหมาะสมทำให้มีลมรั่วออกมา จากตัวอย่างปัญหานี้ทำให้ทราบว่าถ้าอุปกรณ์อยู่ในสภาพไม่เหมาะสมก็เป็นสาเหตุหนึ่งที่ทำให้เกิดปัญหาฝุ่นมากกว่ามาตรฐาน ดังนั้นผู้วิจัยจึงไม่ทำการทดสอบและวิเคราะห์ในเชิงสถิติ แต่จะยืนยันถึงปัญหาจากการลักษณะข้อบกพร่องที่เกิดขึ้นจากจุดเชื่อมต่อที่ติดตั้งในอยู่สภาพที่ไม่พร้อมใช้งานดังตัวอย่างตามภาพที่ 3.15

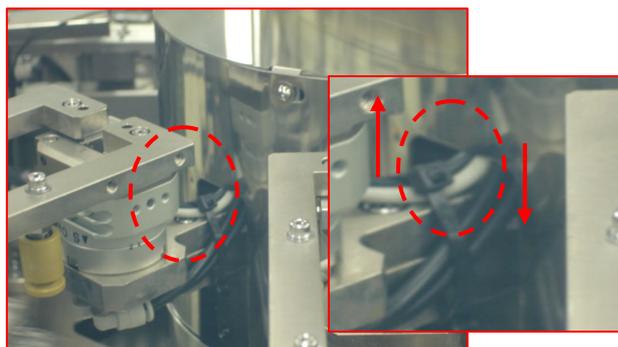
พื้นที่ที่แข็งแกร่งว่า ดังนั้นผู้วิจัยจึงไม่ทำการทดสอบและวิเคราะห์ในเชิงสถิติ แต่จะยืนยันถึงปัญหาจากการลักษณะข้อบกพร่องที่เกิดขึ้นเนื่องจาก 2 สาเหตุหลักคือ การเสียดสีกันของท่ออากาศด้วยกันเอง การเสียดสีกันระหว่างท่ออากาศและเครื่องจักรดังกล่าวอย่างตามภาพที่ 3.16 และแสดงให้เห็นถึงปัญหาที่เกิดขึ้นดังภาพที่ 3.17

ภาพที่ 3.16
การติดตั้ง Air Tube

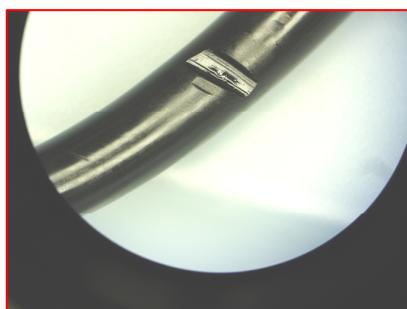
ภาพที่ 3.17
ปัญหา Air Tube Broken

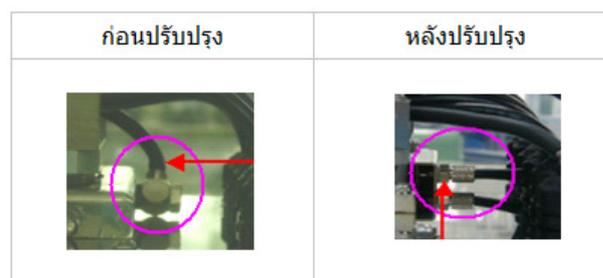
ภาพที่ 3.18

เนื่องจากท่ออากาศนั้นมีการขยับตามการเคลื่อนไหวของเครื่องจักร ทำให้ง่ายต่อปัญหาการหลวมของท่ออากาศที่บริเวณจุดเชื่อมต่อ แนวทางการแก้ไขปัญหาคือการเพิ่มตัวยึดท่ออากาศที่บริเวณจุดเชื่อมต่อเพื่อให้ยึดแน่นมากขึ้นดัง และจากปัญหาที่พบผู้วิจัยจึงได้ร่วมกับผู้รับผิดชอบดูแลเครื่องจักรทำการสำรวจที่ทุก ๆ จุดเชื่อมต่อของท่ออากาศ เพื่อตรวจสอบถึงสถานะการใช้งานในปัจจุบัน รวมทั้งแก้ไขปรับปรุงในส่วนที่ยังพบปัญหาอยู่ให้พร้อมกับการใช้งาน ดังแสดงตัวอย่างของการแก้ไขตามภาพที่ 3.18

การติดตั้งตัวลีดท่ออากาศแบบเก่า-ใหม่

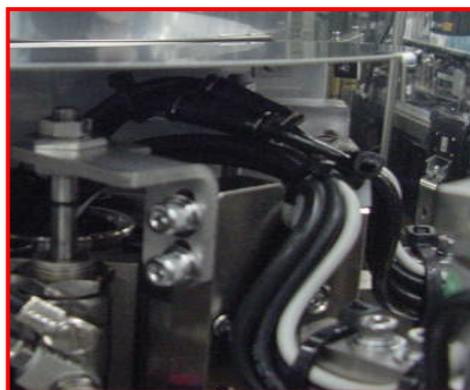
ภาพที่ 3.20

แนวทางการแก้ไขโดยการร่วมมือกับพนักงานผู้รับผิดชอบเครื่องจักรทำการตรวจสอบแนวการเดินท่ออากาศทั้งหมดเพื่อดูว่ามีจุดไหนบ้างที่มีการติดตั้งท่ออากาศที่เสี่ยงต่อการเกิดปัญหามากเพื่อทำการแก้ไขโดยการติดตั้งใหม่ ในจุดที่เสี่ยงต่อการเกิดปัญหาดังตัวอย่างตามภาพที่ 3.20 เป็นการแสดงการจับเก็บท่ออากาศภายในเครื่องจักรเพื่อหลีกเลี่ยงปัญหาการขัดสีกันระหว่างท่ออากาศและเครื่องจักร

การจัดเก็บท่ออากาศภายในเครื่องจักร
