## บทที่ 4

### ผลการวิจัย

จากการวิเคราะห์ปัญหาที่ทำให้เกิดการสูญเสียขวดฟิโอที ในสายการผลิตขาเขียว พบว่าปัญหาที่ทำให้เกิดความสูญเสียขวดฟิโอที คือ ขวดไม่มีฝา ขวดบวม ฝาสูง ละฝาเอียง ตามลำดับ ซึ่งสาเหตุที่ทำให้เกิดปัญหาดังกล่าวสามารถวิเคราะห์สาเหตุมาจาก 5M เมื่อวิเคราะห์สาเหตุของปัญหาส่วนใหญ่เกิดจากการเสื่อมสภาพของเครื่องจักร วิธีการทำงาน และพนักงาน โดยรายละเอียดของความสูญเสียและแนวทางการปรับปรุงมีรายละเอียดต่อไปนี้

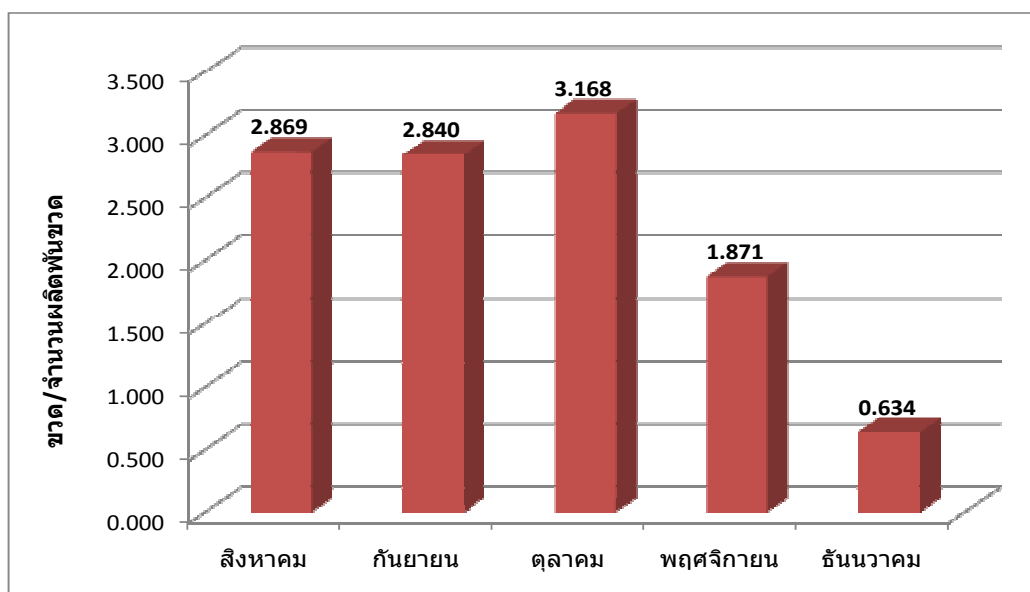
ภาพที่ 4.7

กราฟแท่งแสดงการสูญเสียขวดพีอีที ประเภทขวดไม่มีฝา  
ในเดือนสิงหาคม – ธันวาคม 2552

จากกราฟที่แสดงดังภาพที่ 4.7 พบว่าปริมาณการสูญเสียของขวดพีอีที่ประเภทขวดไม่มีฝา ในช่วงก่อนการปรับปรุงคือเดือนสิงหาคมถึงเดือนตุลาคม จะมีปริมาณการสูญเสียของขวดไม่มีฝา โดยเฉลี่ยประมาณ 3 ขวดต่อจำนวนการผลิตหนึ่งพันขวด เมื่อเริ่มทำการปรับปรุงในเดือนพฤศจิกายนปริมาณการสูญเสียของขวดไม่มีฝาเริ่มลดลงเหลืออยู่ที่ 1.87 ขวดต่อจำนวนการผลิตหนึ่งพันขวด และในเดือนธันวาคมลดลงเหลือประมาณ 0.63 ขวดต่อจำนวนการผลิตหนึ่งพันขวด

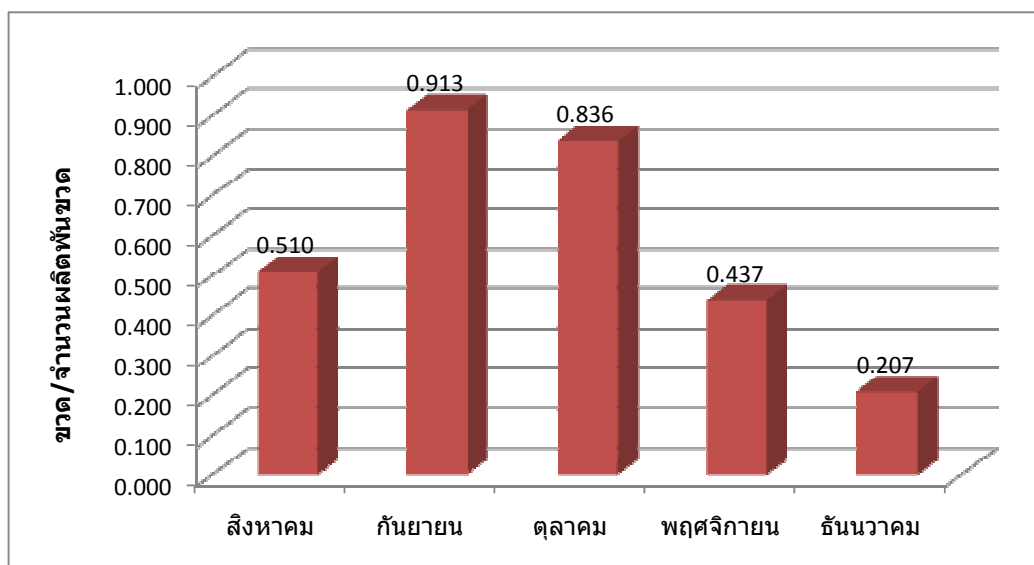
ภาพที่ 4.9

กราฟแท่งแสดงปริมาณการสูญเสียขวดฟิอี่ที่ประเภทขวดบวม

ในเดือนสิงหาคม – ธันวาคม 2552

จากกราฟที่แสดงดังภาพที่ 4.9 พบว่าปริมาณการสูญเสียของขวดฟิอี่ที่ประเภทขวดบวม ในช่วงก่อนการปรับปรุงคือเดือนสิงหาคมถึงเดือนตุลาคม จะมีปริมาณการสูญเสียของขวดไม่มีฝา โดยเฉลี่ยประมาณ 0.75 ขวดต่อจำนวนการผลิตหนึ่งพันขวด เมื่อเริ่มทำการปรับปรุงในเดือนพฤศจิกายนปริมาณการสูญเสียของขวดบวมเริ่มลดเหลืออยู่ที่ 0.44 ขวดต่อจำนวนการผลิตหนึ่งพันขวด และในเดือนธันวาคมลดลงเหลือประมาณ 0.21 ขวดต่อจำนวนการผลิตหนึ่งพันขวด

อุณหภูมิของหัวบรรจุไม่เป็นไปตามมาตรฐานสาเหตุที่หัวบรรจุไม่สามารถบรรจุได้ตามอุณหภูมิตามมาตรฐานเนื่องจาก Probe วัดอุณหภูมิเสื่อมเสีย และพนักงานทำการปรับตั้งให้อุณหภูมิก่อนบรรจุต่ำลงตามค่าการตรวจจับของ Probe เพื่อให้เครื่องบรรจุเดินได้ตามปกติ จากปัญหาดังกล่าวจึงทำให้อุณหภูมิของน้ำชาที่ไหลเข้ามาสูงหรือต่ำกว่าเกณฑ์มาตรฐานโดยที่ Probe ไม่สามารถตรวจจับอุณหภูมิได้ตามความจริง ถ้าอุณหภูมิสูงกว่าเกณฑ์มาตรฐานขวดจะบวมทันทีหลังการบรรจุ เพราะขวดพีอีที่ใช้ในสายการผลิตสามารถรองรับอุณหภูมิได้ที่น้อยกว่า 92 องศาเซลเซียส หากอุณหภูมิต่ำเกินไปจะทำให้เกิดปัญหาคุณภาพด้วย

1. ทำการตรวจสอบ Probe วัดอุณหภูมิของเครื่องบรรจุ และเปลี่ยน probe ที่เสื่อมเสียออก และทำการปรับตั้งค่าอุณหภูมิที่หน้าจอการควบคุมการบรรจุดังแสดงในภาพที่ 4.8 ทำการตั้งรหัสเพื่อควบคุมการเปลี่ยนแปลงอุณหภูมิหัวบรรจุจากพนักงาน

2. เพิ่มหัวข้อการตรวจสอบอุณหภูมิหัวบรรจุ ( $\geq 87$  องศาเซลเซียส) ลงในเอกสารการตรวจสอบปฏิบัติงานของพนักงานโดยให้หัวหน้างาน เพื่อเป็นการทวนสอบการปฏิบัติงานของพนักงาน

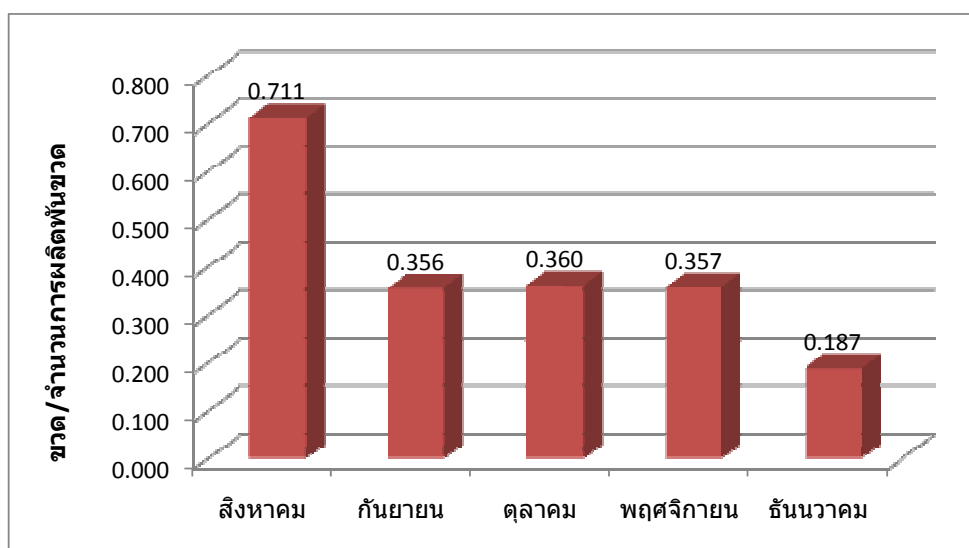
ภาพที่ 4.17

กราฟแท่งแสดงปริมาณการสูญเสียขวดฟีดี้ที่ประเภทขวดฝาสูง  
ในเดือนสิงหาคม – ธันวาคม 2552

จากกราฟที่แสดงดังภาพที่ 4.17 พบว่าปริมาณการสูญเสียของขวดฟีดี้ที่ประเภทขวดฝาสูง ในช่วงก่อนการปรับปรุงคือเดือนสิงหาคมถึงเดือนตุลาคม จะมีปริมาณการสูญเสียของขวดฝาสูง โดยเฉลี่ยประมาณ 0.48 ขวดต่อจำนวนการผลิตหนึ่งพันขวด เมื่อเริ่มทำการปรับปรุงในเดือนพฤศจิกายนปริมาณการสูญเสียของขวดฝาสูงเริ่มลดลงเหลือ 0.36 และในเดือนธันวาคมเหลือประมาณ 0.19 ขวดต่อจำนวนการผลิตหนึ่งพันขวด

จากการปรับปรุงสาเหตุที่ทำให้เกิดปัญหาขวดฝาเอียงและฝาสูง ตามหัวข้อที่ได้ถูกคัดเลือกมาจากการใช้หลักการ FMEA ปัญหาฝาสูง 6 ข้อจากสาเหตุทั้งหมด 26 ข้อ ปัญหาฝาเอียง 6 ข้อจากสาเหตุทั้งหมด 23 ข้อ หลังจากการปรับปรุงปัญหาพบว่าปริมาณความสูญเสียของขวดฝาสูงและฝาเอียง ในเดือนตุลาคมและพฤศจิกายน 2552 ลดลง เมื่อเทียบกับก่อนการปรับปรุงในเดือนสิงหาคม 2552 ดังแสดงในภาพที่ 4.17 และ 4.18

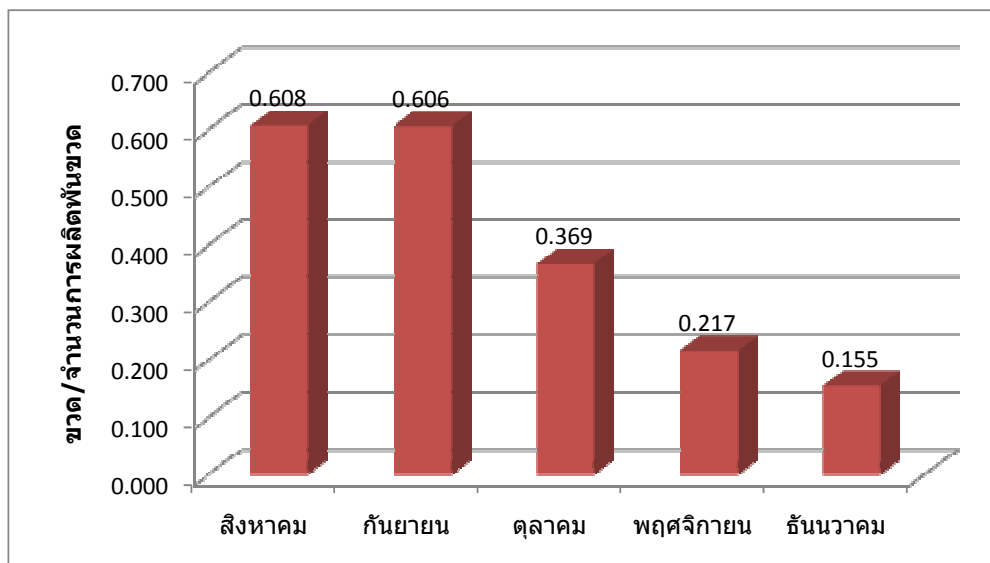
ภาพที่ 4.18

กราฟแท่งแสดงปริมาณการสูญเสียของน้ำที่ประเภทขุดฝาดำเนิน  
ในเดือนสิงหาคม – ธันวาคม 2552

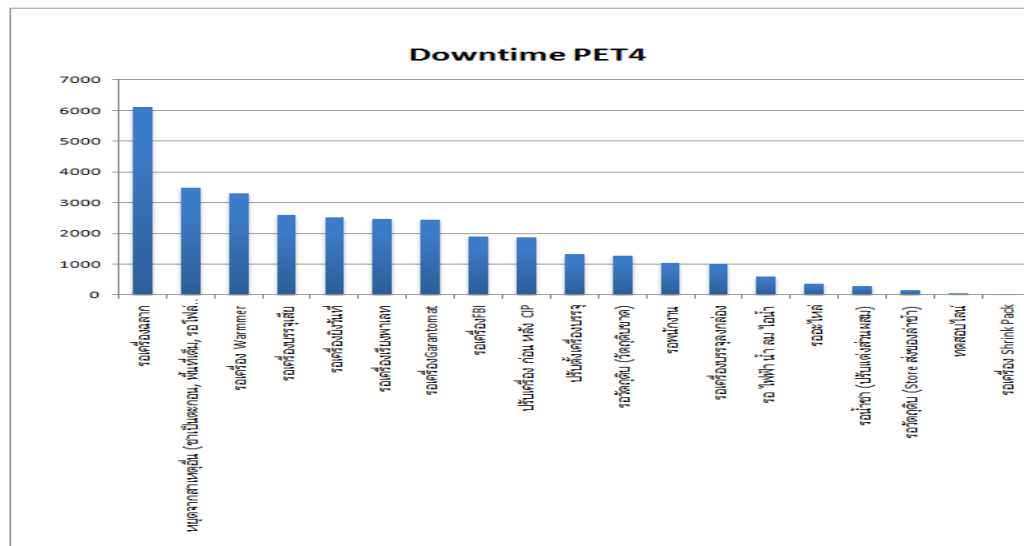
ภาพที่ 4.19

กราฟแท่งแสดง Downtime ที่เกิดขึ้นในสายการผลิตพีอีที 4 ตั้งแต่เดือน  
มกราคม-สิงหาคม 2552

1. จัดรอบการซ่อมบำรุงให้เหมาะสมกับสภาพเครื่องจักรในปัจจุบัน โดยแบ่งรอบการซ่อมบำรุง ตามกลุ่มของอุปกรณ์ที่เสื่อมเสียบ่อย หรือลดชั่วโมงการตรวจเช็คอะไหล่ต่างๆ ให้มีความถี่มากขึ้น โดยการนำข้อมูล Downtime ของสายการผลิตพีอีที 4 ดังแสดงในภาพที่ 4.19 และนำ Downtime ของการรอเครื่องบรรจุเสีย ออกเป็นสาเหตุย่อยๆ ดังแสดงในภาพที่ 4.20 เพิ่มเป็นข้อมูลเพิ่มเติมรอบการซ่อมบำรุงในส่วนที่เกิดความเสื่อมเสียบ่อยครั้ง หรือรอบการซ่อมบำรุงไม่ครอบคลุมเครื่องจักรในส่วนดังกล่าว

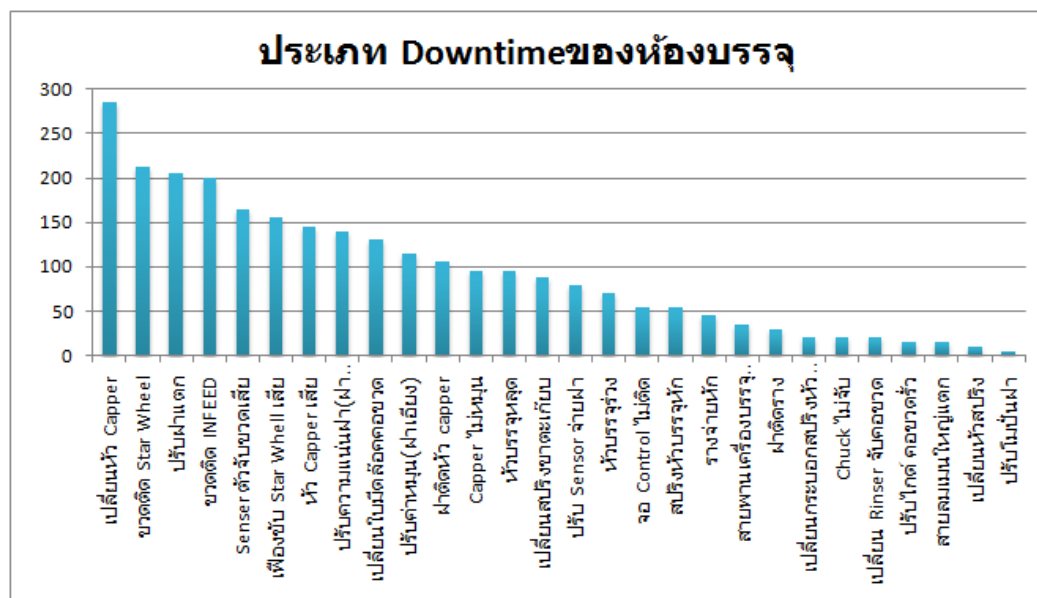
ภาพที่ 4.20

กราฟแท่งแสดง Downtime ของห้องบรรจุที่เกิดขึ้นในสายการผลิตพีอีที 4 ตั้งแต่เดือน  
มกราคม-สิงหาคม 2552
