บทที่ 3

การศึกษาการดำเนินงานและสภาพปัจจุบันของโรงงาน

3.1 การศึกษาการดำเนินงานและสภาพปัจจุบันของโรงงาน

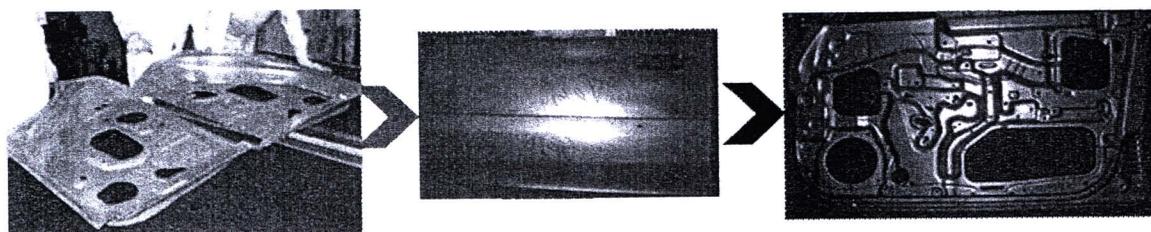
รูปที่ 3.10 จุดที่ต้องตรวจสอบหลังจากขึ้นรูปเสร็จแล้ว

1. กระบวนการขึ้นรูปชิ้นงาน หลังจากที่ทำกรขึ้นรูปเสร็จเรียบร้อยแล้ว จะต้องตรวจสอบจำนวนรูว่าตรงตาม Drawing หรือไม่ และตรวจสอบลักษณะภายนอกว่ามีปัญหาเรื่องรอยต่างๆหรือไม่ เพื่อเป็นการยืนยันความถูกต้องก่อนส่งให้แผนกเชื่อม

- 3.10.1 รูปภาพการตรวจสอบจำนวนรูและลักษณะภายนอก
- 3.10.2 รูปภาพการตรวจสอบลักษณะภายนอกของผิว Skin
- 3.10.3 ตรวจสอบความถูกต้องของ Frame

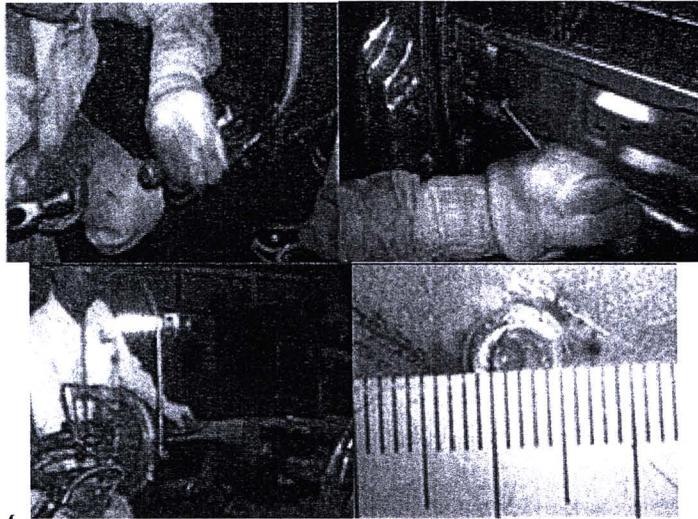
รูปที่ 3.11 สิ่งที่ต้องตรวจเช็คก่อนทำการเชื่อม

2. กระบวนการเชื่อม ก่อนที่จะทำการเชื่อม จะต้องมีการตรวจสอบค่าความแข็งแรงของรอยเชื่อม ว่าอยู่ในค่ามาตรฐาน 4-6 มิลลิเมตรหรือไม่ หลังจากนั้นจะมีการเชื่อมขึ้นส่วนแต่ละส่วนเข้าด้วยกัน และตรวจสอบความแข็งแรงของรอยเชื่อม ทดสอบโดยการตีค้อน (Driver Test) และตรวจสอบว่ามีรูเยื้องหรือไม่ เพราะจะมีผลในการประกอบรถยนต์

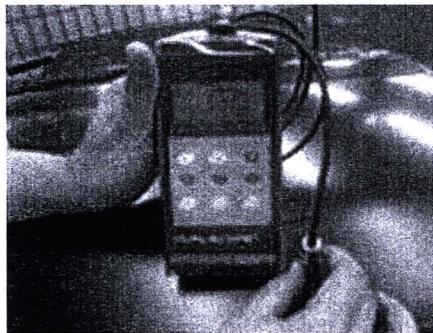
รูปที่ 3.12 การวัดค่าความหนาสี ED

3. กระบวนการพ่นสี หลังจากทำการจุ่ม ED เรียบร้อยแล้ว จะทำการตรวจสอบลักษณะภายนอกอีกครั้ง จากนั้นจะดำเนินการวัดค่าความหนาสี ED จะต้องมีค่ามากกว่า 15 ไมครอน

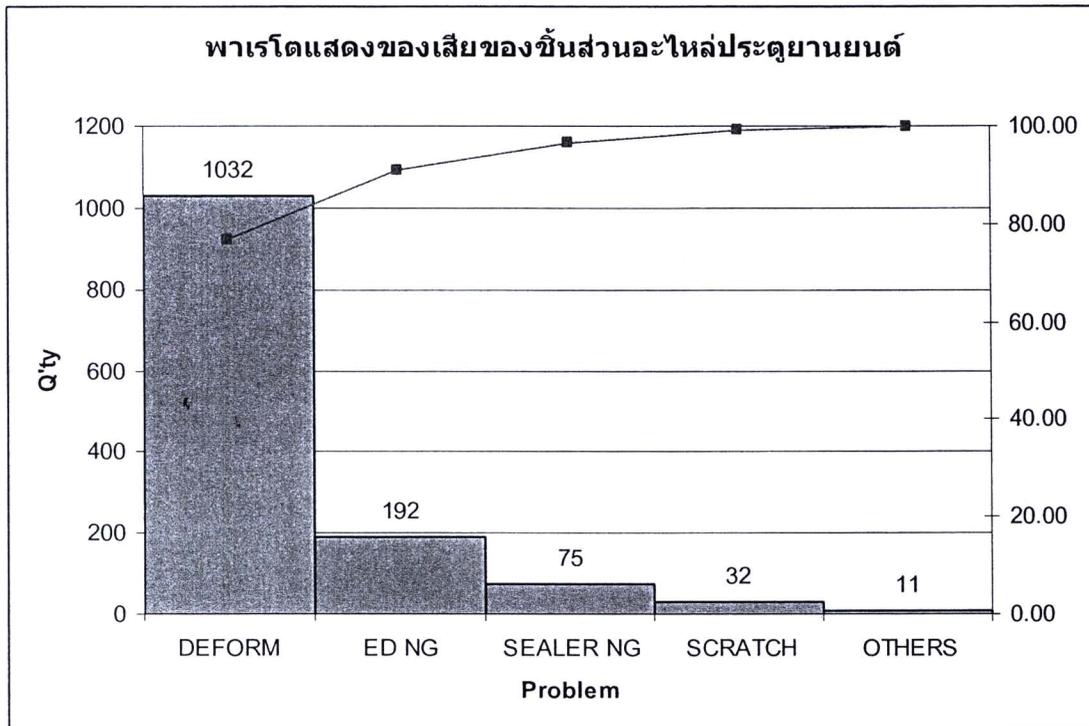
รูปที่ 3.23 ของเสียของชิ้นส่วนอะไหล่ประตูยานยนต์

จากพารेटโตแสดงของเสียของชิ้นส่วนอะไหล่ประตูยานยนต์ ได้ทำการแบ่งแยกปัญหาที่พบออกเป็น เสียรูป, สี ED ไม่ได้คุณภาพ, Sealer ไม่ได้คุณภาพ, รอยขีดข่วน และอื่นๆ พบว่า ชิ้นส่วนอะไหล่ประตูมีปัญหาของเสีย ชิ้นส่วนอะไหล่ประตูเสียรูปมากที่สุด โดยคัดเลือกที่เปอร์เซ็นต์สะสม 80% มาพิจารณา และเป็นการเสียรูปในเรื่องของการเกิดรอยบุบบริเวณผิวชิ้นงาน คือ บริเวณจุด Spot บุบ และบริเวณ Sash บุบ มากที่สุด ดังแสดงในรูปที่ 3.24, 3.25 และ 3.26 ตามลำดับ

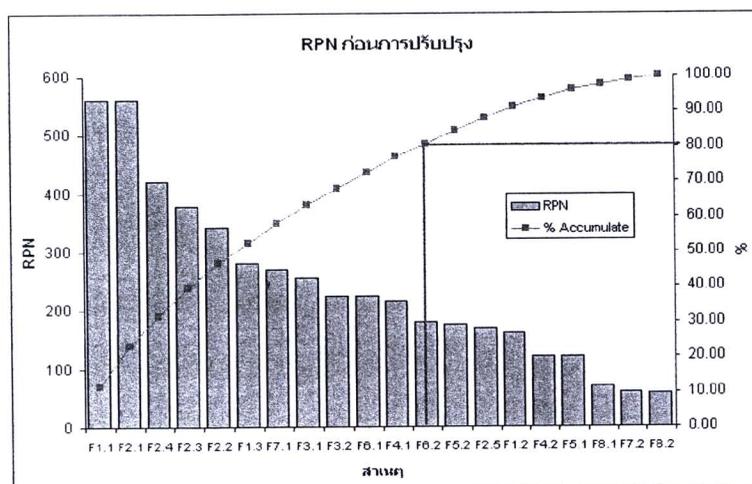
รูปที่ 3.34 ค่า RPN ที่คำนวณได้ก่อนทำการปรับปรุง

หลักจากได้ระดับความรุนแรงที่เกิดจากผลกระทบของเสีย, ความถี่ในการเกิดของเสีย และความสามารถในการตรวจสอบของเสียที่มีในดำเนินงานในปัจจุบันแล้ว ได้ดำเนินการคำนวณหาค่าดัชนีความเสี่ยงขึ้นำ เพื่อเป็นข้อมูลในการกำหนดเกณฑ์ในการปรับปรุงเพื่อลดการเกิดของเสีย

Code	Potential Effect of Failure	Code	Potential Cause	(S) Severity	(O) Occurrence	(D) Detection	RPN
F1	ชิ้นส่วนอะไหล่ลู่ประดูเกิด ปัญหาเรื่อง	F1.1	ไม่มีการตรวจสอบปัญหาใน ขั้นตอนตรวจสอบก่อนการส่งมอบ	8	7	10	560
		F1.2	ไม่มีการปรับตั้ง jig ก่อนทำการ ผลิต	8	4	5	160
		F1.3	กระแสไฟฟ้า (Current) และค่า ความดันที่ใช้ (Pressure) มาก เกินไป	8	5	7	280
F2	ชิ้นส่วนอะไหล่ลู่ประดูเสียรูป	F2.1	การกระแทกของพนักงาน ระหว่างการขนย้ายชิ้นงาน	7	8	10	560
		F2.2	Rack ที่ใช้ใส่ชิ้นงานไม่เหมาะสม	7	7	7	343
		F2.3	ลักษณะ ท่าทาง และการวางปืน เชื่อมไม่เหมาะสม	7	6	9	378
		F2.4	ขาดความรู้ในการตรวจสอบ ชิ้นงาน	7	6	10	420
		F2.5	โต๊ะที่ใช้ในการเชื่อมไม่เรียบ	7	4	6	168
F3	จุดเชื่อมไม่แข็งแรง	F3.1	ขนาดของหัวทึบเล็กกว่า มาตรฐานที่กำหนดไว้	8	4	8	256
		F3.2	กระแสไฟฟ้า (Current) และค่า ความดันที่ใช้ (Pressure) น้อย เกินไป	8	4	7	224
F4	Sealer ไม่ตรงตามค่า มาตรฐานที่ drawing	F4.1	พนักงานไม่จัด Sealer ตาม OPS : Operation Standard	6	6	6	216
		F4.2	ไม่รู้จักการจัด Sealer เยอะไป ส่งผลให้เกิดการเสียรูปได้	6	4	5	120
