การศึกษสาเหตุการเกิดรอยร้าวท่อ Expander  
ของ Main Steam Stop Valve โรงไฟฟ้าวังน้อย

โครงการวิจัยอุตสาหกรรมนี้เป็นส่วนหนึ่งของการศึกษาตามหลักสูตร  
ปริญญาวิศวกรรมศาสตรมหาบัณฑิต สาขาวิชาวิศวกรรมโลหการ  
คณะวิศวกรรมศาสตร์  
มหาวิทยาลัยเทคโนโลยีพระจอมเกล้าธนบุรี  
ปีการศึกษา 2556

| Industrial Research Project Title | Study cause of crack of Expander pipe of Main Steam Stop Valve at Wong Noi Hydro Power Plant |

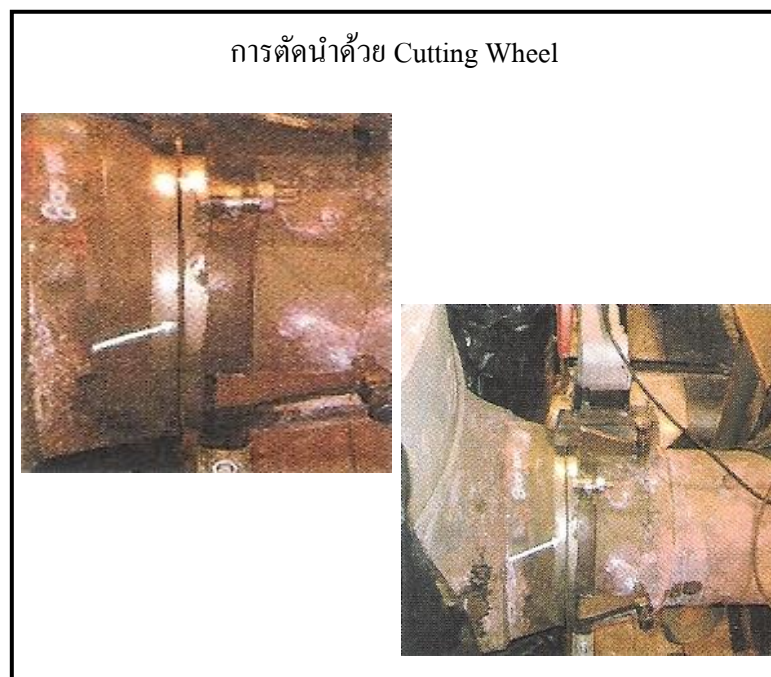
รูปที่ 3.8 ทำการตัดท่อ Expander ด้วย Cutting Wheel เพื่อทำการเปลี่ยนแปลงแก้ไข

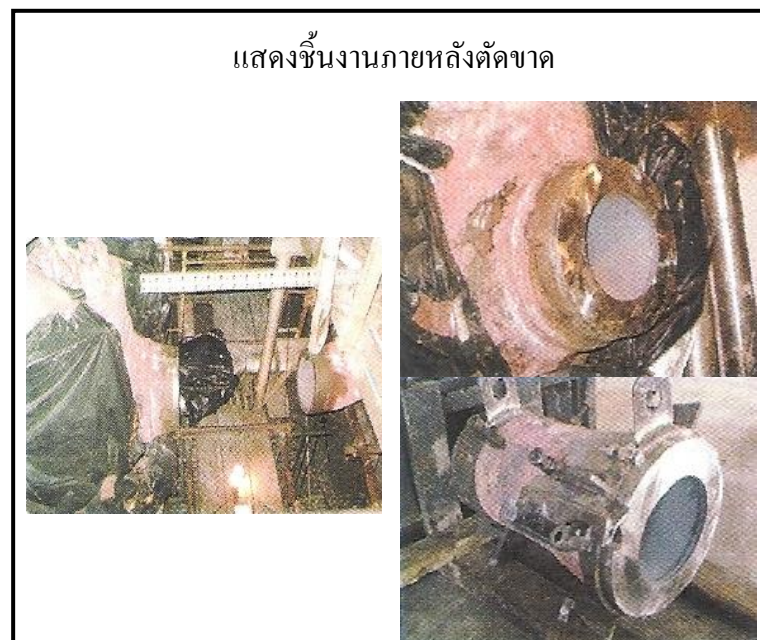
รูปที่ 3.10 ท่อ Expander หลังทำการตัดออกจาก Main Steam Stop Valve

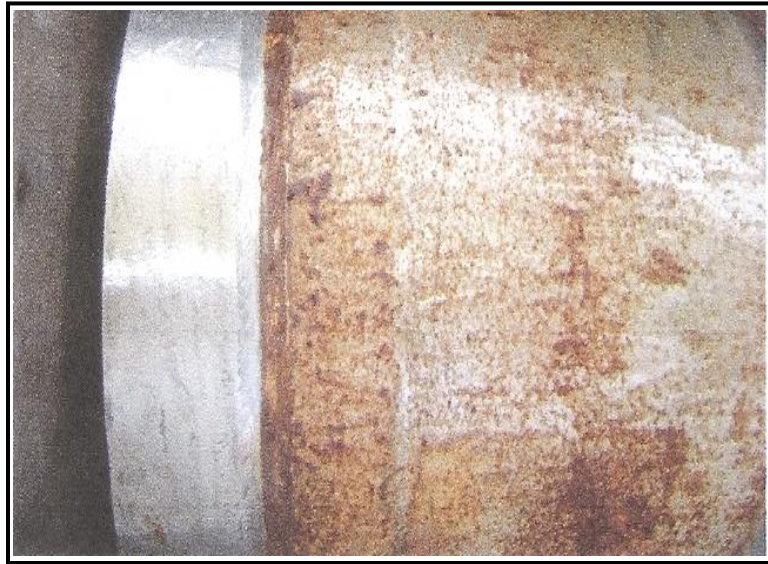
รูปที่ 3.11 รอยแตกรอบนอกได้ทำการเจียรออก

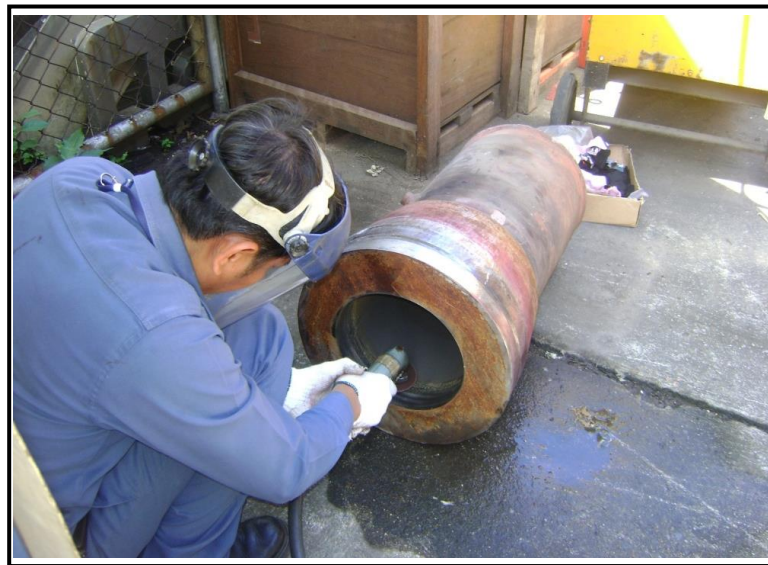
รูปที่ 3.12 ทำการ Clean เพื่อทำการตรวจสอบด้วยน้ำยา Penetrant test

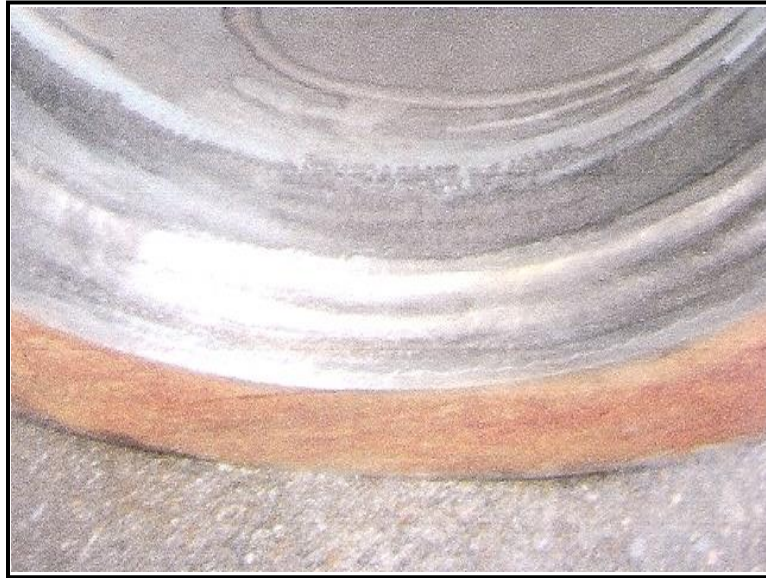
รูปที่ 3.13 ด้านในของท่อ Expander ที่มีความหนา 80 mm. (ด้านที่ต่อเข้ากับ Main Steam Stop Valve)

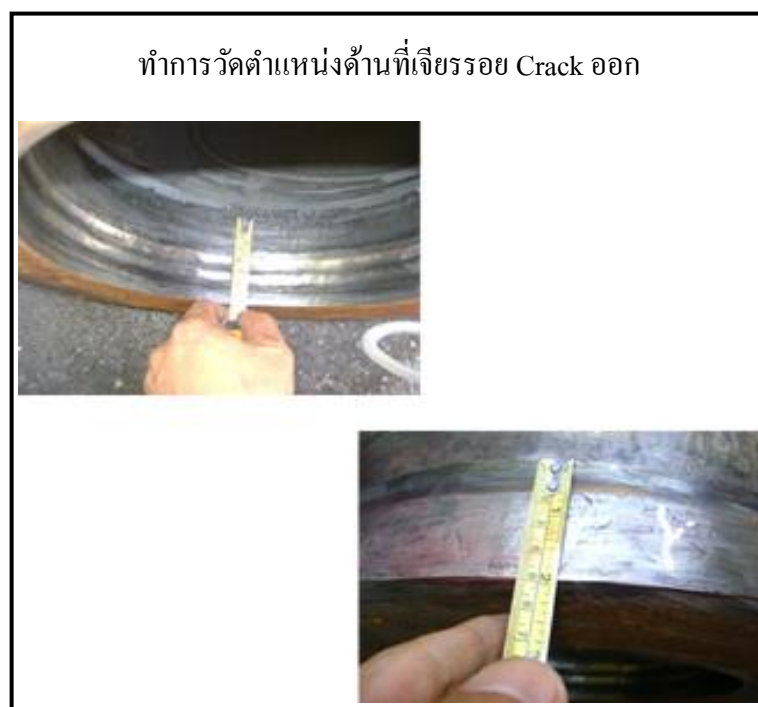
รูปที่ 3.14 ทำการวัดตำแหน่งด้านนอกที่เจียรรอยร้าวออกลึกประมาณ 50 mm.

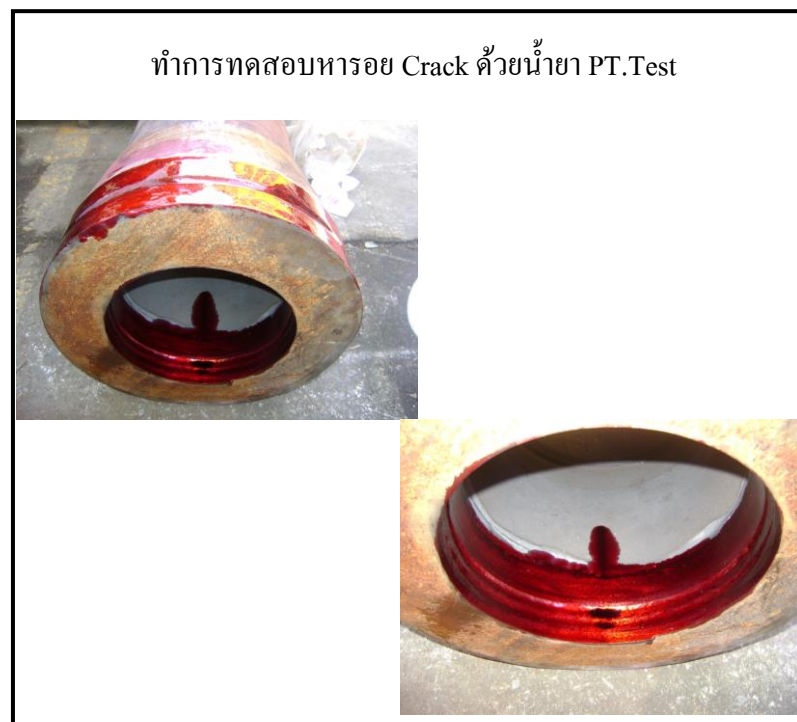
ท่อ Expander ที่ถูกตัดออกจาก Main Steam Stop Valve หลังจากทำความสะอาดชิ้นงานท่อเพื่อทำการตรวจสอบหารอย Crack ที่เหลือโดยวิธีสารแทรกซึม (Penetrant Testing) ดังรูปที่ 3.15 ทำการขจัดสารแทรกซึมส่วนเกินและใช้ Apply developer ทำปฏิกิริยากับน้ำยาแทรกซึมลงบนชิ้นงานพบรอย Crack ที่เป็นสีแดงบนพื้นหลังที่เป็นสีของ Developer สีขาวดังรูปที่ 3.16 ด้านภายในท่อ Expander โดยตำแหน่งที่พบใกล้เคียงกับรอยที่เจียรออกด้านนอกนำชิ้นงานตรงบริเวณที่พบรอย Crack มาทำการตัดด้วยแก๊สเพื่อตัดทอนขนาดของชิ้นงานให้เล็กลง ดังรูปที่ 3.17 แล้วนำไปตัดด้วยเครื่องตัดย่อยอีกครั้งหนึ่งเพื่อรักษาสภาพไม่ให้เกิดผลกระทบต่อโครงสร้างของชิ้นงานภายหลังจากทำการตัดหลังจากนั้นนำชิ้นงานส่วนที่เกิดรอย Crack และบริเวณใกล้เคียงมาทำการกำหนดเครื่องหมายในการส่งดูโครงสร้าง และนำไปตัดทอนเป็นส่วนๆ เพื่อนำไปหล่อ Mount ขัดดูโครงสร้าง ดังรูปที่ 3.18 และจากรูปที่ 3.19 บริเวณหมายเลข 5 เป็นบริเวณที่เกิดรอยแตกซึ่งเป็นบริเวณที่นำมาทำการวิเคราะห์โดยวิธีภาพถ่ายโครงสร้างจุลภาค ชิ้นงานที่จะมาทำการวิเคราะห์ต้องผ่าน ขั้นตอนการเตรียมชิ้นงานและอุปกรณ์เครื่องมือที่ใช้ในการทำ ดังรูปที่ 3.20 - 3.23 การตัดต้องใช้เครื่องตัดขนาดใหญ่เพื่อลดทอนชิ้นงานที่ตัดมาจากแก๊สให้เล็กลง การตัดขึ้นอยู่กับรูปร่างในการทำเรือน Mount ซึ่งต้องการความเรียบของผิวชิ้นงานและให้มีการเปลี่ยนแปลงโครงสร้างให้น้อยที่สุด ดังนั้นจึงทำการตัดด้วยเครื่องตัดขนาดเล็กอีกขั้นตอนหนึ่ง ชิ้นงานที่ผ่านการตัดนำมาหล่อทำเรือนหุ้มแบบ Cold Mount ด้วยน้ำยาเรซิน จุดประสงค์ของการขึ้นรูปตัวเรือนก็เพื่อที่จะทำให้ผู้ตรวจสอบ สามารถทำการจับยึดชิ้นงานทดสอบให้อยู่ในสภาพที่ง่าย และสะดวกต่อการจัดชิ้นงานให้มีความเรียบมากที่สุด เพื่อให้ผู้ตรวจสอบสามารถเห็นลักษณะโครงสร้างภายในของชิ้นงานได้ โดยไม่มีสิ่งใดมาปกปิดหรือบิดเบือนโครงสร้างที่แท้จริง โดยจะแบ่งเป็นการขัดหยาบและการขัดละเอียด เพื่อให้ผิวที่ได้มีคุณภาพตามต้องการ โดยทำการขัดด้วยมือและใช้เครื่องขัดผิวชิ้นงานที่ความเร็วรอบ 200 รอบ/นาที ขัดกระดาษทรายน้ำตั้งแต่เบอร์ 120 ถึงเบอร์ 4000 และทำการขัดมันด้วยผงเพชร 3 ไมครอน และ 1 ไมครอน เตรียมกลีเซอรอล:ไนตริก:ไฮโดรคลอริก อัตราส่วน 3:2:1 กัดดูโครงสร้างเพื่อทำการวิเคราะห์ ตรวจสอบด้วยกล้องต่อไป

รูปที่ 3.15 ชิ้นงานที่นำมาตรวจสอบหาตำแหน่งการแตกร้าว

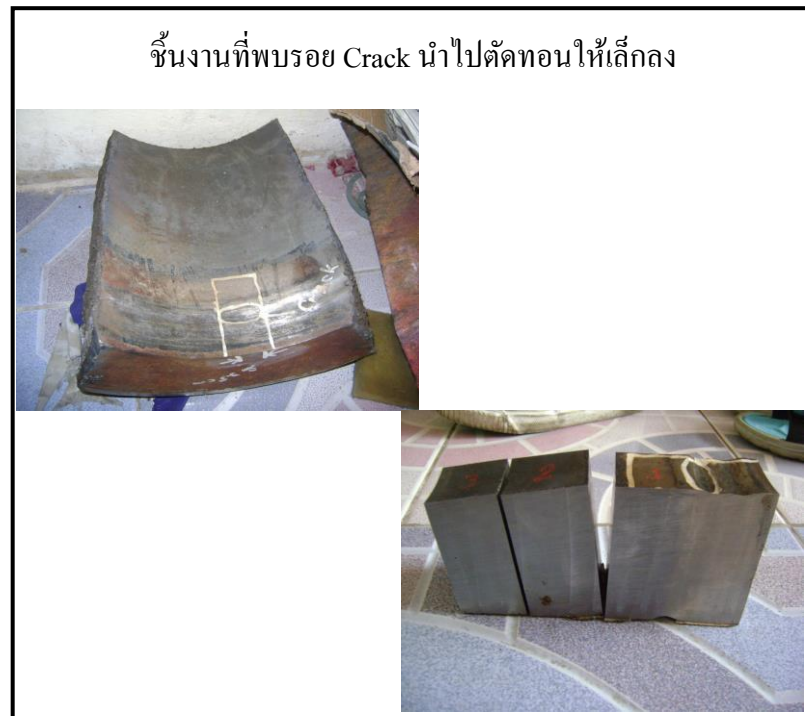
รูปที่ 3.17 นำชิ้นงานที่พบรอยแตกร้าวและทำการMarkไปตัดทอนด้วยเครื่องตัดขนาดใหญ่

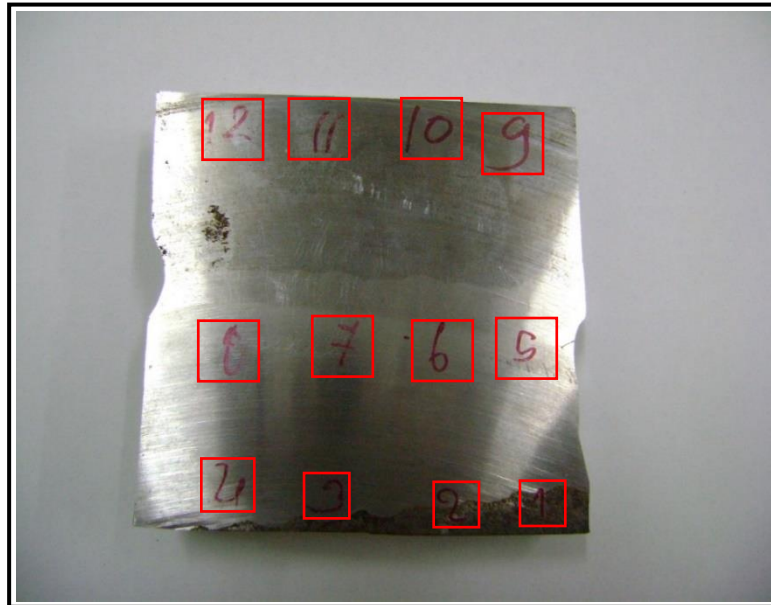
จากการตรวจสอบด้วยสายตาและการตรวจสอบด้วยสารแทรกซึม พบรอยแตกบริเวณผิวด้านในท่อจึง นำชิ้นงานมาทำการตัดและทำการกำหนดเครื่องหมาย เพื่อส่องดูโครงสร้างที่เกิดจากการเชื่อมและ ตำแหน่งของโครงสร้างบริเวณที่เกิดการแตก ดังรูปที่ 4.1 ส่วนรูปที่ 4.2 เป็นรูปโครงสร้างตำแหน่งที่ 1 เป็นเนื้อของ P22 ซึ่งเป็นโครงสร้างเฟอร์ไรท์ ทำการเชื่อม Buffer ด้วยลวดเชื่อม Inconel82 ดังรูป โครงสร้างที่ 4.3 ซึ่งเป็นตำแหน่งที่ 2 เห็นเป็นรอยชั้นเชื่อมต่อของ P22 กับ Buffer Inconel82 ส่วน ตำแหน่งที่ 3 ดังรูปโครงสร้างที่ 4.4 เป็นโซนใกล้รอยต่อของ P22 กับ Buffer Inconel82 ที่เกิดการเย็น ตัวลงทำให้เกิดเกรนขนาดใหญ่และรูปที่ 4.5 เป็นตำแหน่งที่ 4 ซึ่งเป็นโครงสร้างออสเทนไนต์ที่เกิด จากลวดเชื่อม Inconel82 (ข้อมูลจากตารางที่ 3.1) ที่มีส่วนผสมของนิเกิลเป็นหลักและมีธาตุ Stabilized เป็นส่วนผสมทางเคมีของลวดเชื่อม Inconel82 พบการตกตะกอนเป็นคาร์ไบด์ภายในโครงสร้าง และ เมื่อทำการถ่ายภาพโครงสร้างที่กำลังขยายต่ำแสดงภาพรวมของลักษณะการแตกดังรูปที่ 4.6 เมื่อทำ การถ่ายภาพโครงสร้างที่มีกำลังขยายสูงขึ้นพบว่าลักษณะรอยแตกผ่านแนวเชื่อมบริเวณเนื้อเชื่อมที่เป็น แนวต่อระหว่างแนว ภายในพบสิ่งแปลกปลอมฝังอยู่ในแนวแตกร้าวดังรูปที่ 4.7 ซึ่งได้ทำการวัดรอย แตกจากปากของรอยแตกด้านในท่อยาวลงมาผ่านสิ่งแปลกปลอมถึงปลายหางของรอยแตกยาว 2026.699  $\mu\text{m}$ . และได้ทำการวัดความกว้างของรอยแตกที่ผ่านแนวเชื่อมกว้างเฉลี่ย 127.693  $\mu\text{m}$ . ซึ่ง ภายในพบสิ่งแปลกปลอมฝังอยู่ในเนื้อเชื่อมวัดความโตได้ 82.58  $\mu\text{m}$ . และบริเวณขอบของรอยแตก พบคราบออกไซด์ที่ปกคลุมรอบแนวแตกตามแนวยาวดังรูปที่ 4.8 และจากรูปที่ 4.9 ส่วนปลายของ รอยแตกเกิดการขยายตัวเป็นแนวยาวเกาะรวมกันเป็นกลุ่มและกระจายเป็นช่วง ได้ทำการวัดความยาว ในรูปที่ 4.10 ตรงส่วนปลายของรอยแตกที่ผ่านแนวเชื่อมกลุ่มล่างสุดความยาวได้ 921.107  $\mu\text{m}$ . พบคราบออกไซด์ปกคลุมโดยรอบและเมื่อดูโครงสร้างจุลภาคของรูปที่ 4.11 แล้วพบว่าบริเวณแนว

เชื่อมซึ่งเป็นบริเวณแนวกระทบร้อน (HAZ) เป็นบริเวณที่ได้รับอุณหภูมิสูง บริเวณแนวเชื่อมมีการเย็นตัวของผลึกเดนไดรต์ที่เย็นตัวเร็วและมีลักษณะคล้ายกิ่งก้านของต้นไม้และจากรูปที่ 4.12 - 4.13 ตำแหน่งที่ 6 และ 7 ซึ่งเป็นแนวเดียวกับที่พบรอยแตกพบโครงสร้างที่เกิดการตกตะกอนเป็นคาร์ไบด์ และเกิดการเย็นตัวลงอย่างช้าๆ ทำให้เกิดเกรนขนาดใหญ่ และจากรูปที่ 4.14 บริเวณตำแหน่งที่ 8 แสดงบริเวณแนวเชื่อมทำให้เห็นแนวการเย็นตัวของผลึกโครงสร้างของเกรนที่แตกต่างกัน และจากรูปที่ 4.15 แสดงบริเวณแนวเชื่อมที่เป็นโครงสร้างแบบเบนไนต์ตั้งแต่ตำแหน่งที่ 9 - 12 ซึ่งเป็นเนื้อแนวเชื่อมของเหล็ก P91 จากข้อมูลของการส่องดูโครงสร้างพบว่าแนวเชื่อมของเหล็ก P22 ที่เชื่อมสร้าง Buffer ด้วยลวด Inconel82 และทำการเชื่อมต่อด้วยลวด Inconel82 กับ Buffer ที่เชื่อมต่อกับเหล็ก P91 บริเวณรอยแตกที่พบอยู่ในโซนของเนื้อ Inconel82 ส่วนที่ติดกับ Buffer ของเหล็ก P91

รูปที่ 4.1 แสดงตำแหน่งโครงสร้างจุดต่างๆ บนชิ้นงาน

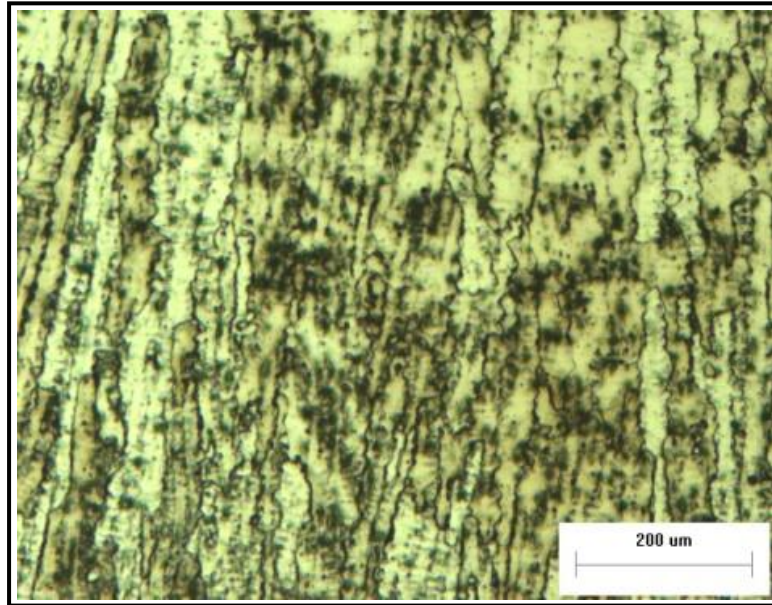
รูปที่ 4.2 P1-100X (ตำแหน่งหมายเลข1) เป็นเนื้อ P22

รูปที่ 4.2 แสดงโครงสร้างบริเวณตำแหน่งหมายเลข 1 ในรูปที่ 4.1 จากรูปแสดงถึงโครงสร้างเฟอร์ไรท์ (Ferrite) และมีคาร์ไบด์กระจายอยู่ในโครงสร้าง

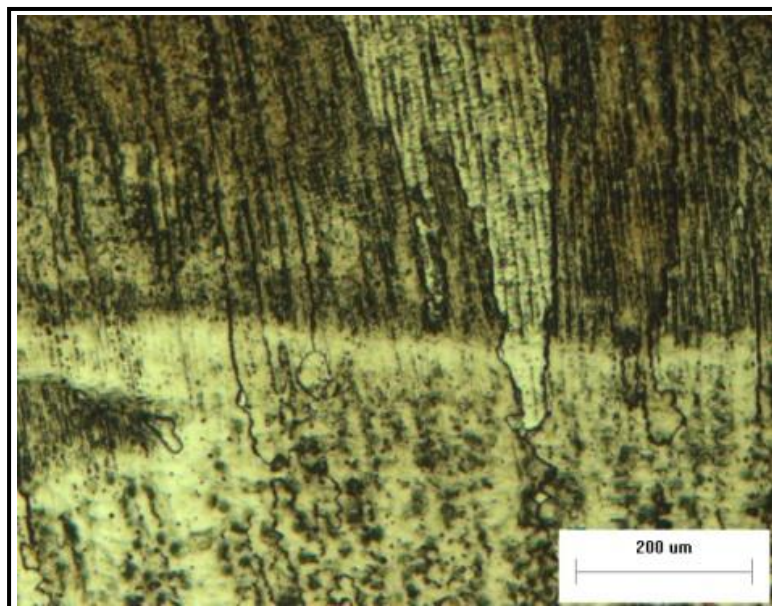
รูปที่ 4.3 P2-100X (ตำแหน่งหมายเลข 2) เป็นเนื้อรอยต่อของ P22 กับ Buffer Inconel82

รูปที่ 4.3 แสดงโครงสร้างทางจุลภาคของชิ้นงานในรูปที่ 4.1 ในตำแหน่งที่ 2 จากภาพโครงสร้างทางจุลภาคแสดงลักษณะรอยต่อระหว่าง P22 และ Buffer Inconel82

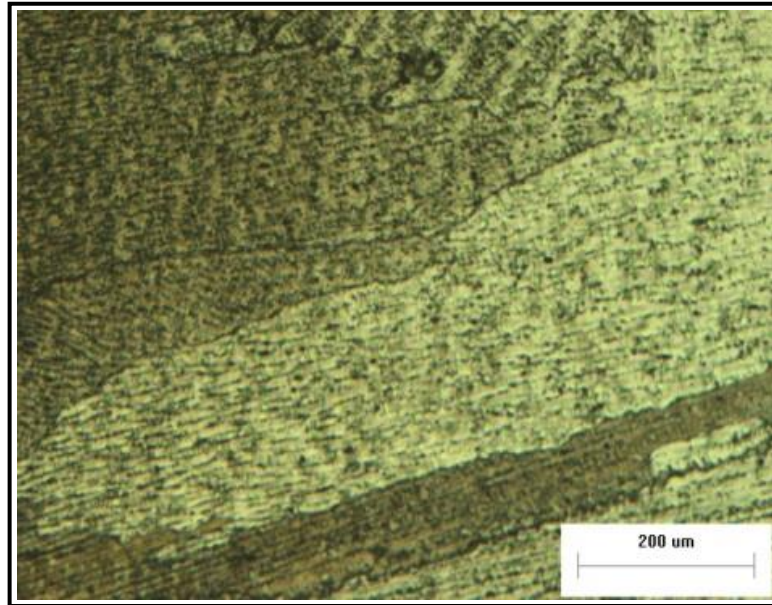
**รูปที่ 4.4** P3-100X (ตำแหน่งหมายเลข 3) โชนโก๊สร้อยต่อ P22 กับ Buffer Inconel82

รูปที่ 4.4 แสดงโครงสร้างทางจุลภาคของชิ้นงานในรูปที่ 4.1 ในตำแหน่งที่ 3 จากภาพโครงสร้างทางจุลภาคแสดงลักษณะบริเวณโก๊สร้อยต่อระหว่าง P22 และ Buffer Inconel82

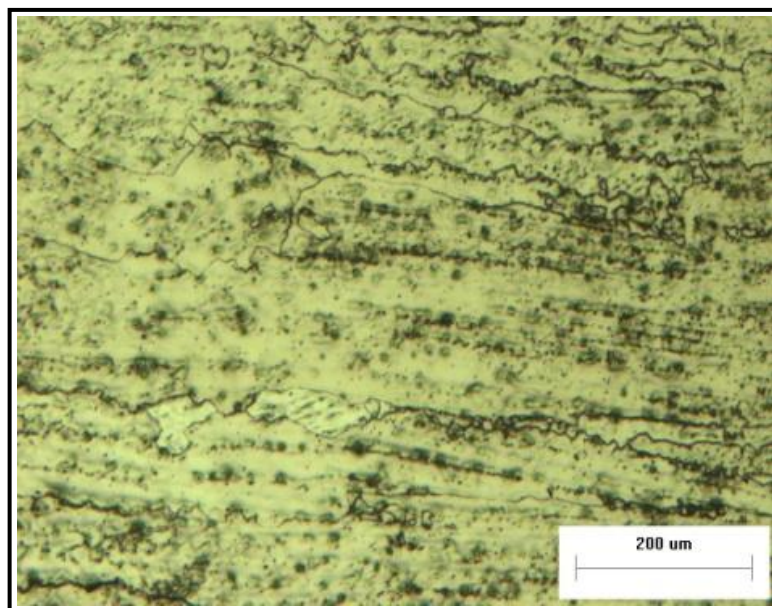
**รูปที่ 4.5** P4-100X (ตำแหน่งหมายเลข 4) เป็นโครงสร้างอสเทนไนต์เนื้อลวด Inconel82

รูปที่ 4.5 แสดงโครงสร้างทางจุลภาคของชิ้นงานในรูปที่ 4.1 ในตำแหน่งที่ 4 จากภาพโครงสร้างทางจุลภาคแสดงลักษณะของเนื้อลวดเชื่อม Inconel82 ซึ่งเป็น โครงสร้างของอสเทนไนต์ (Austenite)

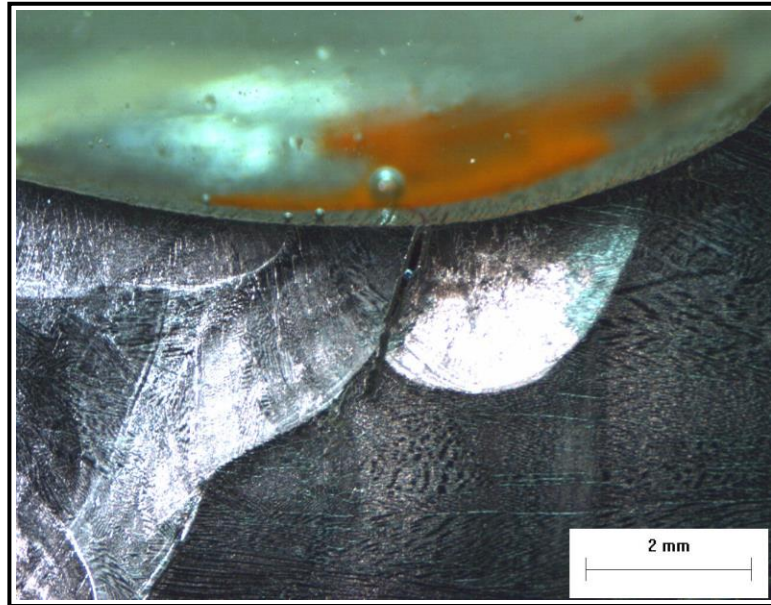
รูปที่ 4.6 รูปถ่ายโครงสร้างจุลภาคกำลังขยายต่ำ บริเวณตำแหน่งที่ 5 ของชิ้นงานเชื่อม

รูปที่ 4.6 แสดงโครงสร้างทางจุลภาคที่กำลังขยายต่ำของชิ้นงานในรูปที่ 4.1 ในตำแหน่งที่ 5 จากภาพโครงสร้างทางจุลภาคแสดงลักษณะบริเวณที่พบรอยแตกในชิ้นงานเชื่อม

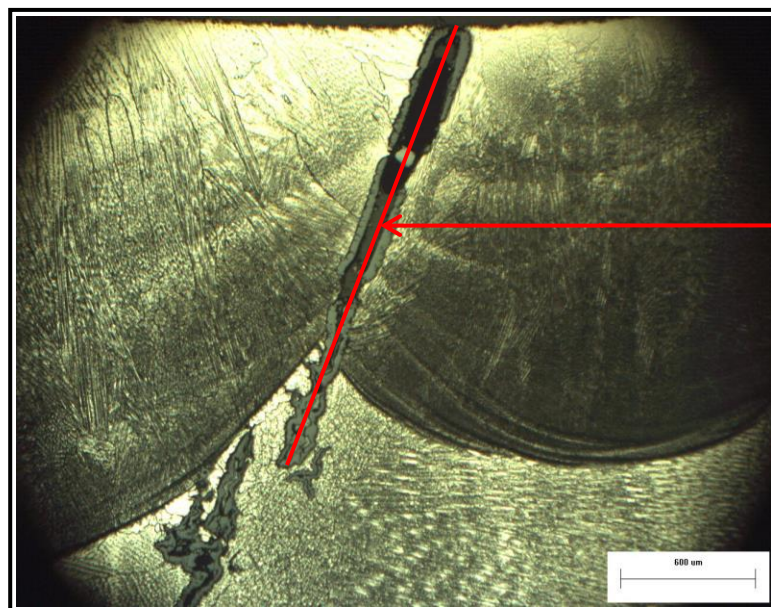
รูปที่ 4.7 แสดงลักษณะการแตกผ่าแนวเชื่อมภายในพบสิ่งแปลกปลอมฝังอยู่ในแนวแตกร้าว

รูปที่ 4.7 แสดงโครงสร้างทางจุลภาคที่กำลังขยายที่สูงขึ้นของรอยแตกในรูปที่ 4.6 จากภาพโครงสร้างทางจุลภาคแสดงลักษณะบริเวณที่พบรอยแตกในชิ้นงาน ซึ่งรอยแตกมีความยาว 2026.7 μm และมีสิ่งแปลกปลอมฝังอยู่ในรอยแตก

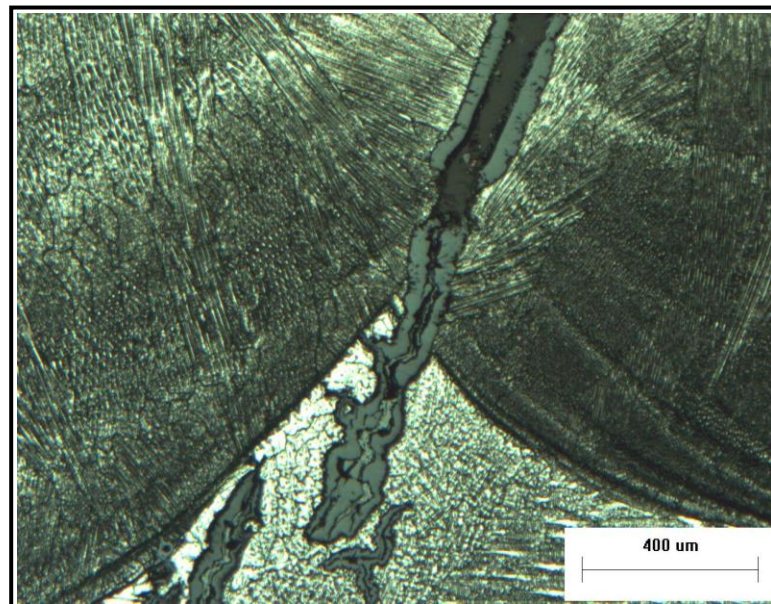
**รูปที่ 4.9** แสดงลักษณะส่วนปลายของรอยแตก เกิดการขยายตัวและเกาะรวมกันเป็นกลุ่มพบคราบของออกไซด์เกาะปกคลุมรอบรอยแตก

รูปที่ 4.9 แสดงโครงสร้างทางจุลภาคที่กำลังขยายที่สูงขึ้นของรอยแตกในรูปที่ 4.6 จากภาพโครงสร้างทางจุลภาคแสดงลักษณะบริเวณที่พบรอยแตกในชิ้นงาน โดยแสดงลักษณะส่วนปลายของรอยแตก

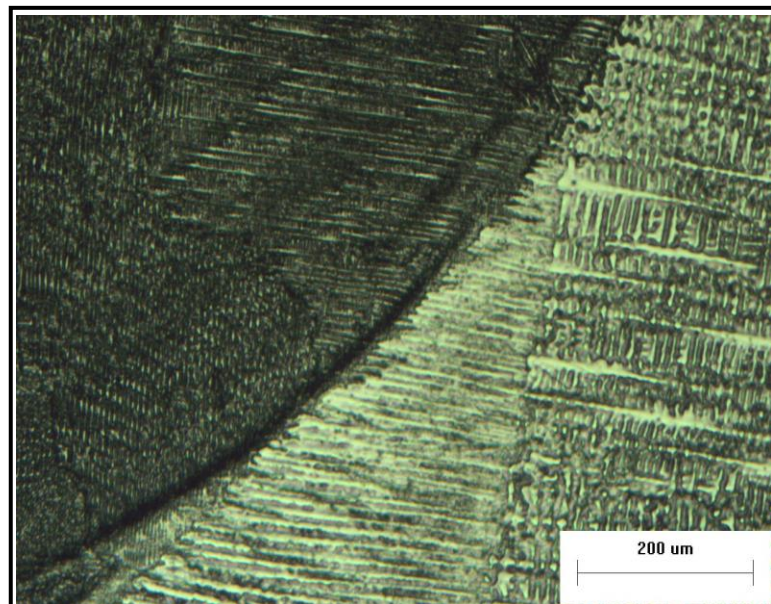
**รูปที่ 4.11** P5-100X (ตำแหน่งหมายเลข 5) แสดงบริเวณแนวเชื่อมทำให้เห็นแนวการเย็นตัวของผลึกเดนไดรต์ที่เย็นตัวเร็ว ที่มีลักษณะคล้ายกิ่งก้านของต้นไม้

**รูปที่ 4.11** แสดงโครงสร้างทางจุลภาคของชิ้นงานในรูปที่ 4.1 ในตำแหน่งที่ 5 จากภาพโครงสร้างทางจุลภาคแสดงลักษณะบริเวณแนวเชื่อม โครงสร้างที่พบเป็นลักษณะของเดนไดรต์

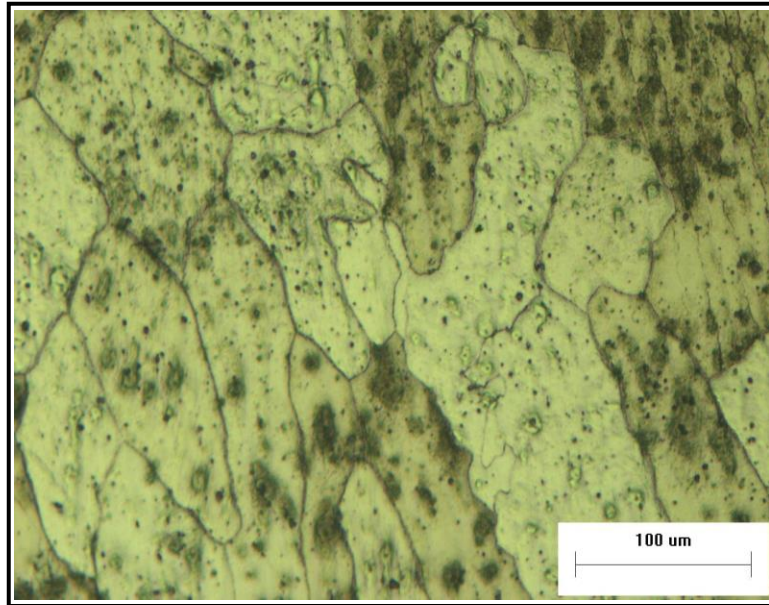
รูปที่ 4.12 P6-200X (ตำแหน่งหมายเลข 6) โครงสร้างเป็นออสเทนไนต์พบเกิดการตกตะกอนเป็นคาร์ไบด์และเกิดการเย็นตัวลงอย่างช้าๆ ทำให้เกิดเกรนขนาดใหญ่

รูปที่ 4.12 แสดงโครงสร้างทางจุลภาคของชิ้นงานในรูปที่ 4.1 ในตำแหน่งที่ 6 จากภาพโครงสร้างทางจุลภาคแสดงลักษณะบริเวณแนวเชื่อม โครงสร้างที่พบเป็นโครงสร้างออสเทนไนต์(Austenite)

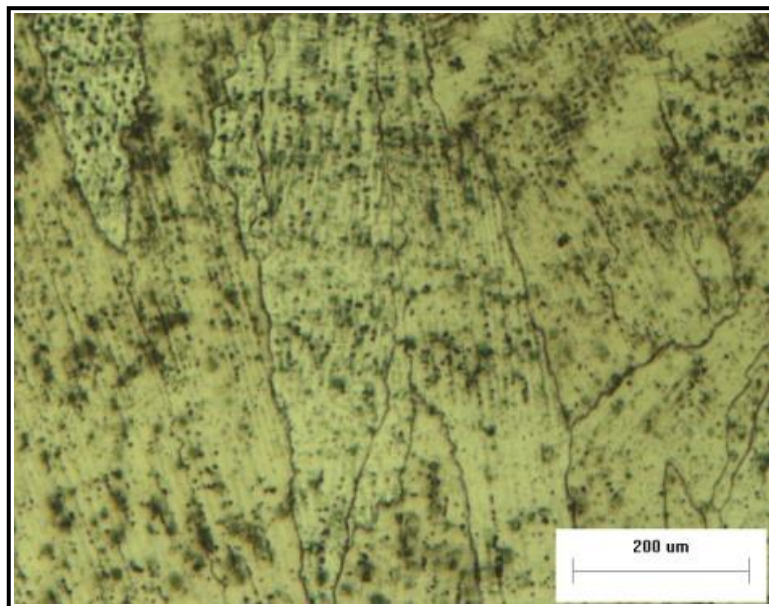
รูปที่ 4.13 P7-100X (ตำแหน่งหมายเลข7) โครงสร้างเป็นออสเทนไนต์พบเกิดการตกตะกอนเป็นคาร์ไบด์และเกิดการเย็นตัวลงอย่างช้าๆ ทำให้เกิดเกรนขนาดใหญ่

รูปที่ 4.13 แสดงโครงสร้างทางจุลภาคของชิ้นงานในรูปที่ 4.1 ในตำแหน่งที่ 7 จากภาพโครงสร้างทางจุลภาคแสดงลักษณะบริเวณแนวเชื่อม โครงสร้างที่พบเป็นโครงสร้างออสเทนไนต์พบเกิดการตกตะกอนเป็นคาร์ไบด์กระจายอยู่ในโครงสร้าง

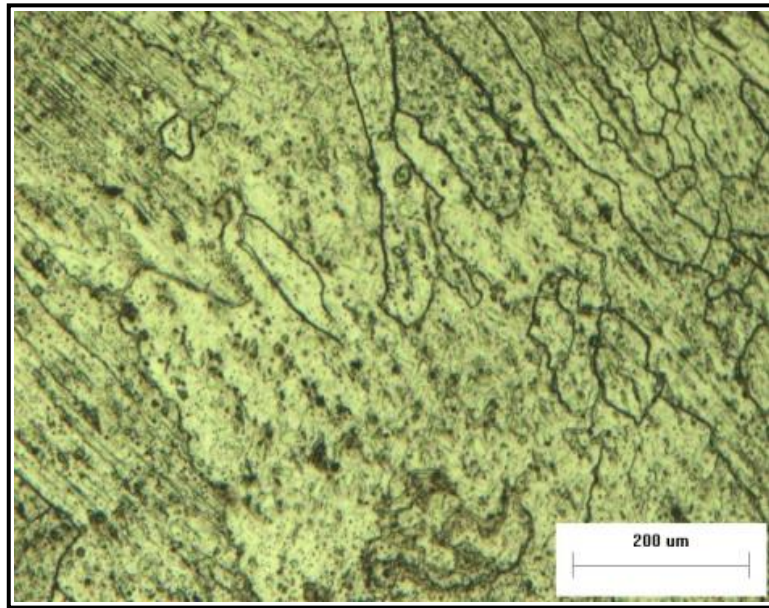
**รูปที่ 4.14** P8-100X (ตำแหน่งหมายเลข 8) แสดงบริเวณแนวเชื่อม ทำให้เห็นแนวการเย็นตัวของผลึก  
**รูปที่ 4.14** แสดงโครงสร้างทางจุลภาคของชิ้นงานในรูปที่ 4.1 ในตำแหน่งที่ 8 โครงสร้างที่พบเป็น  
 โครงสร้างอสเทนไนต์พบเกิดการตกตะกอนเป็นคาร์ไบด์กระจายอยู่ในโครงสร้าง

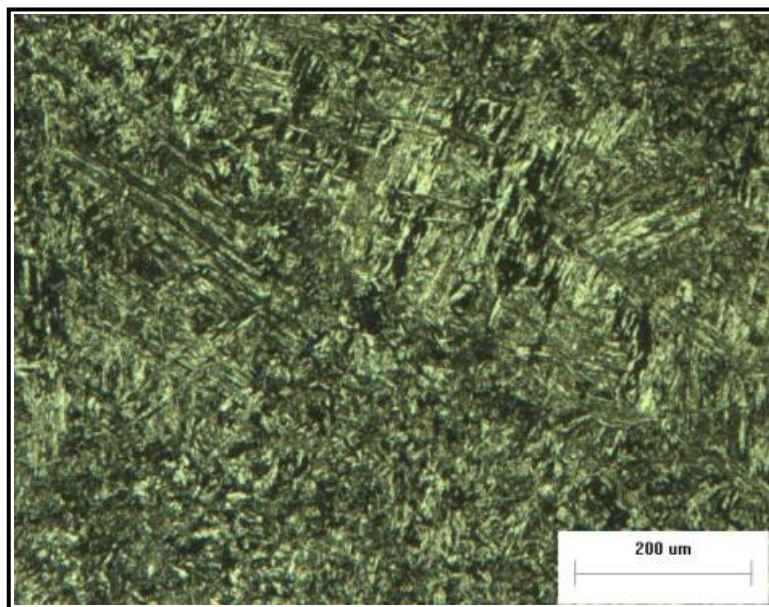
**รูปที่ 4.15** P9 - 100X (ตำแหน่งหมายเลข 9 - 12) แสดงบริเวณแนวเชื่อมที่เป็นโครงสร้างของ  
 เบนไนท์ (Bainite)  
**รูปที่ 4.15** แสดงโครงสร้างทางจุลภาคของชิ้นงานในรูปที่ 4.1 ในตำแหน่งที่ 9 - 12 โครงสร้างบริเวณ  
 เนื้อเชื่อมที่มีการเย็นตัวอย่างรวดเร็วโดยโครงสร้างที่พบเป็นโครงสร้างของเบนไนท์ (Bainite)

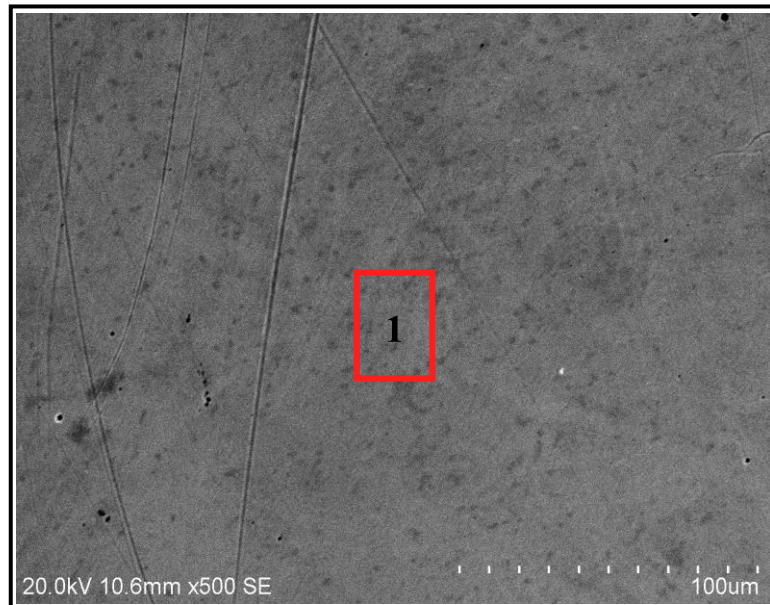
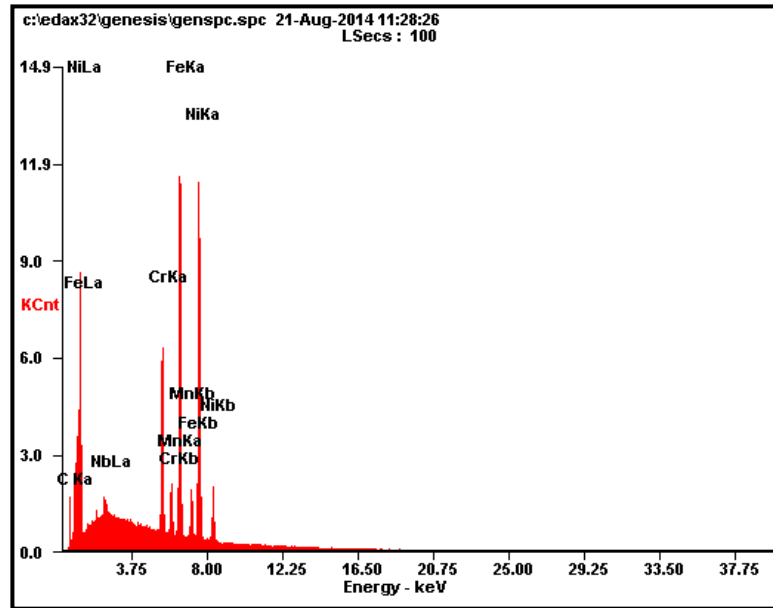
รูปที่ 4.16 ตำแหน่งหมายเลข 1 พบองค์ประกอบของธาตุตามตารางที่ 4.1 ซึ่งเป็นองค์ประกอบธาตุของเหล็ก P22 ซึ่งเป็นบริเวณของแนว Fusion zone และมีการรวมตัวของธาตุบางตัวเกิดขึ้น

จากการทำ EDS เพื่อตรวจสอบองค์ประกอบของธาตุ ในตำแหน่งหมายเลข 1 พบอัตราส่วนดังแสดงในตารางที่ 4.1 โดยมีปริมาณธาตุคาร์บอน 3.59 เปอร์เซ็นต์โดยน้ำหนัก มีปริมาณธาตุโครเมียม 2.44 เปอร์เซ็นต์โดยน้ำหนัก มีปริมาณธาตุไนโอเบียม 0.16 เปอร์เซ็นต์โดยน้ำหนัก มีปริมาณธาตุแมงกานีส 0.50 เปอร์เซ็นต์โดยน้ำหนักและมีปริมาณธาตุคาร์บอน 14.73 เปอร์เซ็นต์โดยอะตอม มีปริมาณธาตุโครเมียม 2.32 เปอร์เซ็นต์โดยอะตอม มีปริมาณธาตุไนโอเบียม 0.08 เปอร์เซ็นต์โดยอะตอม และมีปริมาณธาตุแมงกานีส 0.45 เปอร์เซ็นต์โดยอะตอม ซึ่งส่วนผสมดังกล่าวเป็นส่วนผสมของเหล็ก P22

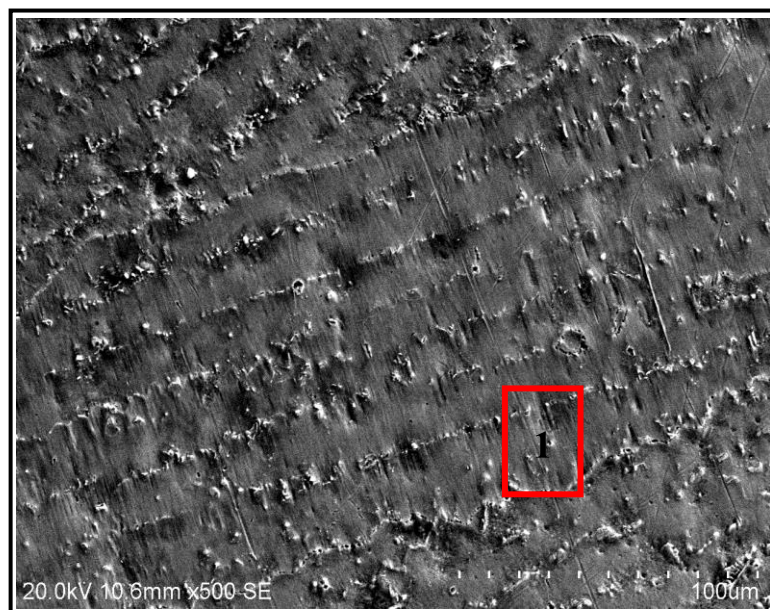
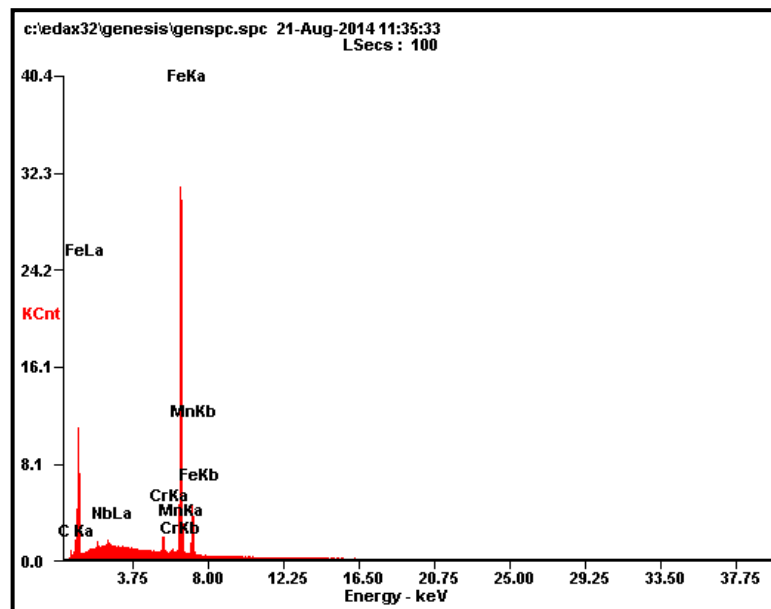
รูปที่ 4.18 ตำแหน่งหมายเลข 1 ซึ่งเป็นบริเวณของแนว Fusion zone พบองค์ประกอบของธาตุตามตารางที่ 4.2 ซึ่งเป็นองค์ประกอบธาตุของลวด Inconel82 ที่มีการกระจายตัวของธาตุที่แตกต่างกัน

จากการทำ EDS เพื่อตรวจสอบองค์ประกอบของธาตุ ในตำแหน่งหมายเลข 1 (Fusion zone) พบอัตราส่วนดังแสดงในตารางที่ 4.2 โดยมีปริมาณธาตุคาร์บอน 8.97 เปอร์เซ็นต์โดยน้ำหนัก มีปริมาณธาตุโครเมียม 10.92 เปอร์เซ็นต์โดยน้ำหนัก มีปริมาณธาตุไนโอเบียม 1.71 เปอร์เซ็นต์โดยน้ำหนัก มีปริมาณธาตุแมงกานีส 2.05 เปอร์เซ็นต์โดยน้ำหนัก มีปริมาณธาตุเหล็ก 29.59 เปอร์เซ็นต์โดยน้ำหนัก มีปริมาณของธาตุนิกเกิล 46.76 เปอร์เซ็นต์โดยน้ำหนัก และมีปริมาณธาตุคาร์บอน 31.94 เปอร์เซ็นต์โดยอะตอม มีปริมาณธาตุโครเมียม 8.98 เปอร์เซ็นต์โดยอะตอม มีปริมาณธาตุไนโอเบียม 0.79 เปอร์เซ็นต์โดยอะตอม มีปริมาณธาตุแมงกานีส

1.59 เปอร์เซนต์โดยอะตอม มีปริมาณธาตุเหล็ก 22.65 เปอร์เซนต์โดยอะตอมมีปริมาณของธาตุนิกเกิล 34.05 เปอร์เซนต์โดยอะตอม ซึ่งส่วนผสมดังกล่าวเป็นส่วนผสมของลวดเชื่อม Inconel82

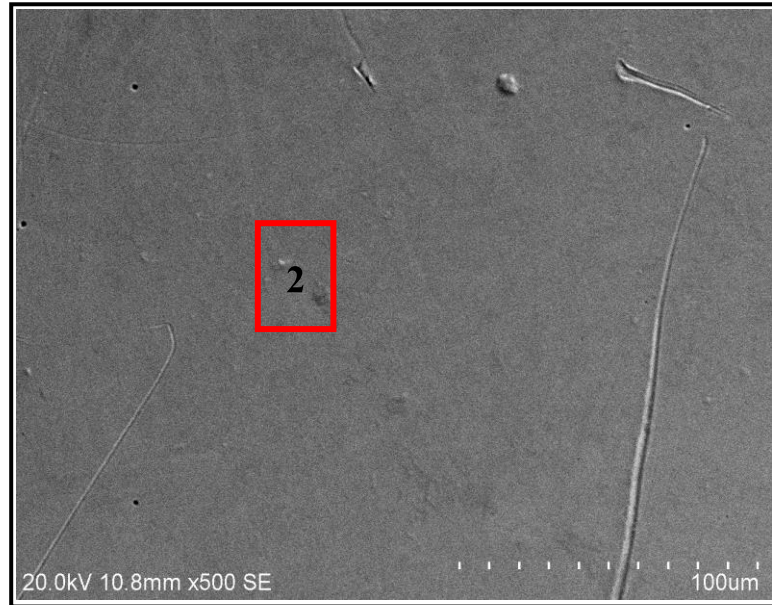
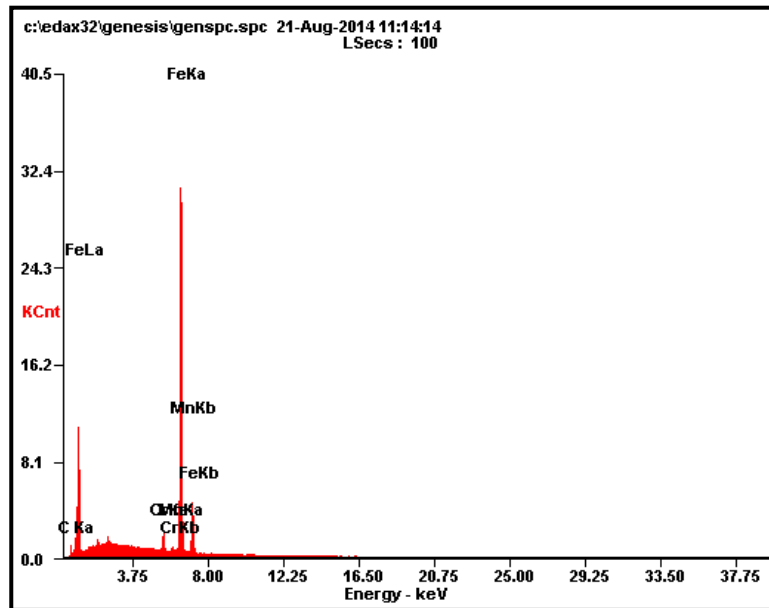
**รูปที่ 4.20** ตำแหน่งหมายเลข 2 พบองค์ประกอบของธาตุตามตารางที่ 4.3 ซึ่งเป็นองค์ประกอบธาตุของเหล็ก P22

จากการทำ EDS เพื่อตรวจสอบองค์ประกอบของธาตุในตำแหน่งหมายเลข 2 พบอัตราส่วนดังแสดงในตารางที่ 4.3 โดยมีปริมาณธาตุคาร์บอน 4.58 เปอร์เซ็นต์โดยน้ำหนัก มีปริมาณธาตุโครเมียม 2.46 เปอร์เซ็นต์โดยน้ำหนัก มีปริมาณธาตุแมงกานีส 0.51 เปอร์เซ็นต์โดยน้ำหนักและมีปริมาณธาตุคาร์บอน 18.23 เปอร์เซ็นต์โดยอะตอม มีปริมาณธาตุโครเมียม 2.26 เปอร์เซ็นต์โดยอะตอม มีปริมาณธาตุแมงกานีส 0.44 เปอร์เซ็นต์โดยอะตอม ซึ่งส่วนผสมดังกล่าวเป็นส่วนผสมของเหล็ก P 22

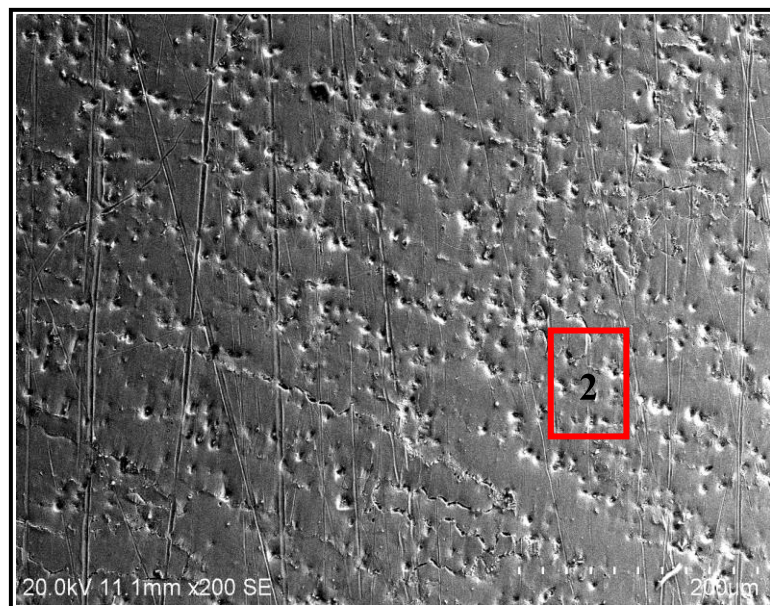
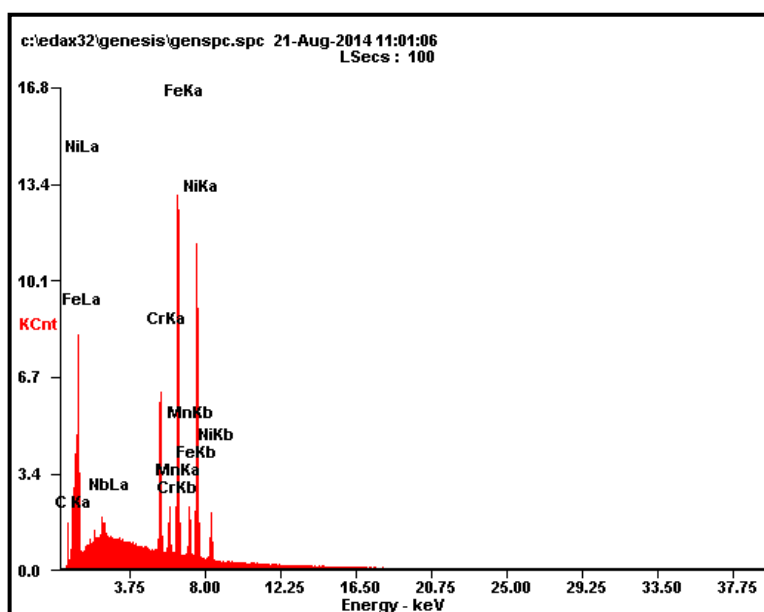
รูปที่ 4.22 ตำแหน่งหมายเลข 2 ซึ่งเป็นบริเวณของแนว Fusion zone พบองค์ประกอบของธาตุตามตารางที่ 4.4 ซึ่งเป็นองค์ประกอบธาตุของลวด Inconel82 ที่มีการกระจายตัวของธาตุที่แตกต่างกัน

จากการทำ EDS เพื่อตรวจสอบองค์ประกอบของธาตุ ในตำแหน่งหมายเลข 2 (Fusion zone) พบอัตราส่วนดังแสดงในตารางที่ 4.4 โดยมีปริมาณธาตุคาร์บอน 8.17 เปอร์เซ็นต์โดยน้ำหนัก มีปริมาณธาตุโครเมียม 10.57 เปอร์เซ็นต์โดยน้ำหนัก มีปริมาณธาตุไนโอเบียม 1.69 เปอร์เซ็นต์โดยน้ำหนัก มีปริมาณธาตุแมงกานีส 1.80 เปอร์เซ็นต์โดยน้ำหนัก มีปริมาณธาตุเหล็ก 33.07 เปอร์เซ็นต์โดยน้ำหนัก มีปริมาณของธาตุนิกเกิล 44.69 เปอร์เซ็นต์โดยน้ำหนัก และมีปริมาณธาตุคาร์บอน 29.72 เปอร์เซ็นต์โดยอะตอม มีปริมาณธาตุโครเมียม 8.89 เปอร์เซ็นต์โดยอะตอม มีปริมาณธาตุไนโอเบียม 0.80 เปอร์เซ็นต์โดยอะตอม มีปริมาณธาตุแมงกานีส 1.44 เปอร์เซ็นต์โดยอะตอม มีปริมาณธาตุเหล็ก 25.89

เปอร์เซ็นต์โดยอะตอม มีปริมาณของธาตุ निकเกิล 33.27 เปอร์เซ็นต์โดยอะตอม ซึ่งส่วนผสมดังกล่าวเป็นส่วนผสมของลวดเชื่อม Inconel82

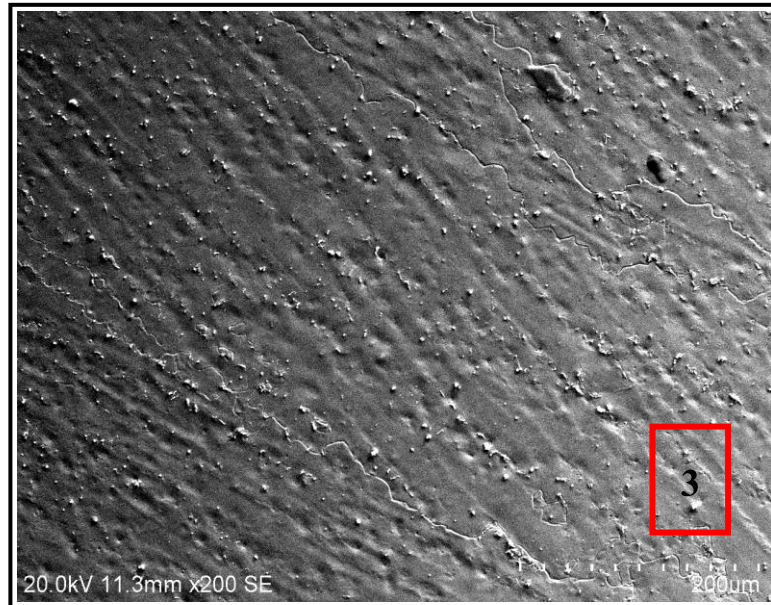
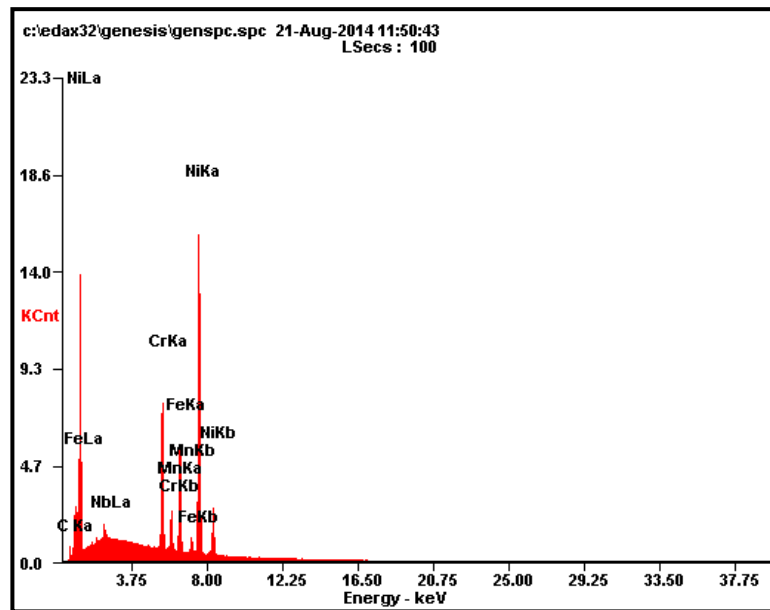
**รูปที่ 4.24** ตำแหน่งหมายเลข 3 พบองค์ประกอบของธาตุตามตารางที่ 4.5 ซึ่งเป็นองค์ประกอบธาตุของลวด Inconel82 ที่มีการกระจายตัวของธาตุที่แตกต่างกับบริเวณตำแหน่งหมายเลข 2

จากการทำ EDS เพื่อตรวจสอบองค์ประกอบของธาตุ ในตำแหน่งหมายเลข 3 พบอัตราส่วนดังแสดงในตารางที่ 4.5 โดยมีปริมาณธาตุคาร์บอน 3.83 เปอร์เซ็นต์โดยน้ำหนัก มีปริมาณธาตุโครเมียม 14.30 เปอร์เซ็นต์โดยน้ำหนัก มีปริมาณธาตุไนโอเบียม 1.93 เปอร์เซ็นต์โดยน้ำหนัก มีปริมาณธาตุแมงกานีส 2.52 เปอร์เซ็นต์โดยน้ำหนัก มีปริมาณธาตุเหล็ก 12.95 เปอร์เซ็นต์โดยน้ำหนัก มีปริมาณของธาตุนิกเกิล 64.46 เปอร์เซ็นต์โดยน้ำหนักและมีปริมาณธาตุคาร์บอน 16.01 เปอร์เซ็นต์โดยอะตอม มีปริมาณธาตุโครเมียม 13.82 เปอร์เซ็นต์โดยอะตอม มีปริมาณธาตุไนโอเบียม 1.04 เปอร์เซ็นต์โดยอะตอม มีปริมาณธาตุแมงกานีส 2.31 เปอร์เซ็นต์โดยอะตอม มีปริมาณธาตุเหล็ก 11.65 เปอร์เซ็นต์โดยอะตอม มีปริมาณของธาตุนิกเกิล 55.17 เปอร์เซ็นต์โดยอะตอม ซึ่งส่วนผสมดังกล่าวเป็นส่วนผสมของลวดเชื่อม Inconel82

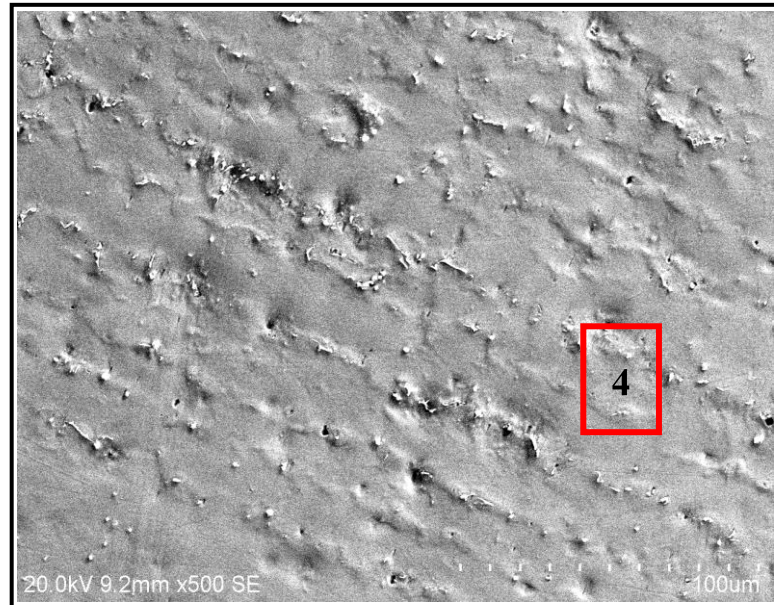
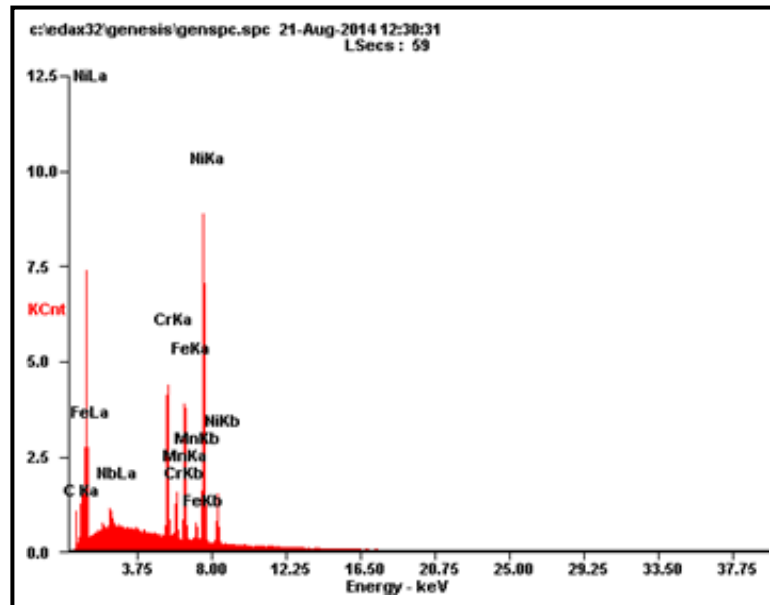
รูปที่ 4.26 ตำแหน่งหมายเลข 4 พบองค์ประกอบของธาตุตามตารางที่ 4.6 ซึ่งเป็นองค์ประกอบธาตุของลวด Inconel82 ที่มีการกระจายตัวของธาตุที่แตกต่างและมีปริมาณของธาตุคาร์บอนสูง

จากการทำ EDS เพื่อตรวจสอบองค์ประกอบของธาตุ ในตำแหน่งหมายเลข 4 พบอัตราส่วนดังแสดงในตารางที่ 4.6 โดยมีปริมาณธาตุคาร์บอน 11.37 เปอร์เซ็นต์โดยน้ำหนัก มีปริมาณธาตุโครเมียม 12.78 เปอร์เซ็นต์โดยน้ำหนัก มีปริมาณธาตุไนโอเบียม 2.40 เปอร์เซ็นต์โดยน้ำหนัก มีปริมาณธาตุแมงกานีส 2.31 เปอร์เซ็นต์โดยน้ำหนัก มีปริมาณธาตุเหล็ก 15.05 เปอร์เซ็นต์โดยน้ำหนัก มีปริมาณของธาตุนิกเกิล 56.08 เปอร์เซ็นต์โดยน้ำหนักและมีปริมาณธาตุคาร์บอน 38.10 เปอร์เซ็นต์โดยอะตอม มีปริมาณธาตุโครเมียม 9.89 เปอร์เซ็นต์โดยอะตอม มีปริมาณธาตุไนโอเบียม 1.04 เปอร์เซ็นต์โดยอะตอม มีปริมาณธาตุแมงกานีส 1.69 เปอร์เซ็นต์โดยอะตอม มีปริมาณธาตุเหล็ก 10.84 เปอร์เซ็นต์โดยอะตอม มีปริมาณของธาตุนิกเกิล 38.43 เปอร์เซ็นต์โดยอะตอม ซึ่งส่วนผสมดังกล่าวเป็นส่วนผสมของลวดเชื่อม Inconel82 แต่ในบริเวณนี้มีปริมาณธาตุคาร์บอนที่สูงกว่าปกติ

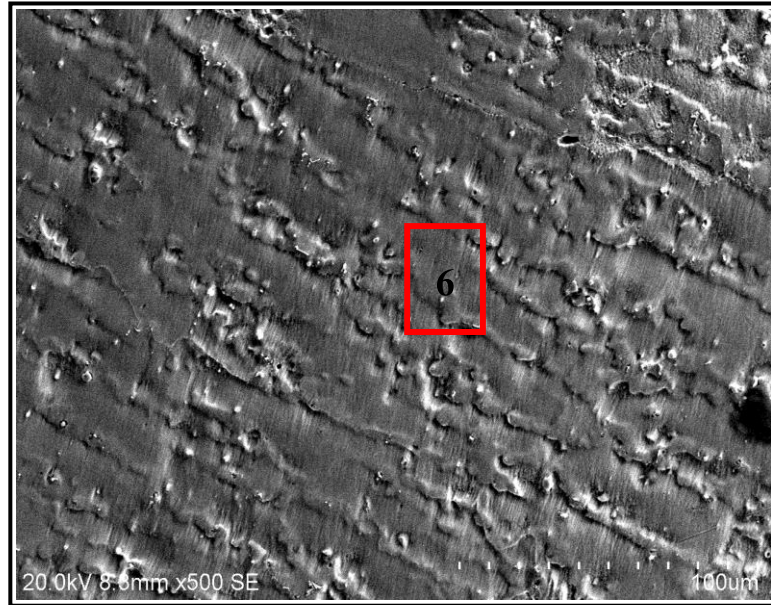
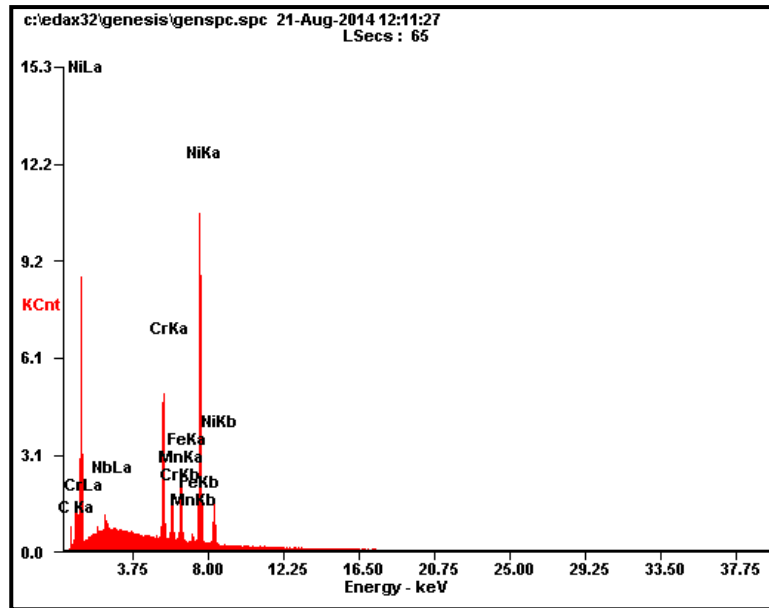
รูปที่ 4.28 ตำแหน่งหมายเลข 6 พบองค์ประกอบของธาตุตามตารางที่ 4.7 ซึ่งเป็นองค์ประกอบธาตุของลวด Inconel82 ที่มีการกระจายตัวของธาตุที่แตกต่างกัน

จากการทำ EDS เพื่อตรวจสอบองค์ประกอบของธาตุ ในตำแหน่งหมายเลข 6 พบอัตราส่วนดังแสดงในตารางที่ 4.7 โดยมีปริมาณธาตุคาร์บอน 8.95 เปอร์เซ็นต์โดยน้ำหนัก มีปริมาณธาตุโครเมียม 14.28 เปอร์เซ็นต์โดยน้ำหนัก มีปริมาณธาตุไนโอเบียม 2.69 เปอร์เซ็นต์โดยน้ำหนัก มีปริมาณธาตุแมงกานีส 2.70 เปอร์เซ็นต์โดยน้ำหนัก มีปริมาณธาตุเหล็ก 7.16 เปอร์เซ็นต์โดยน้ำหนัก มีปริมาณของธาตุนิกเกิล 64.22 เปอร์เซ็นต์โดยน้ำหนักและมีปริมาณธาตุคาร์บอน 32.13 เปอร์เซ็นต์โดยอะตอม มีปริมาณธาตุโครเมียม 11.83 เปอร์เซ็นต์โดยอะตอม มีปริมาณธาตุไนโอเบียม 1.25 เปอร์เซ็นต์โดยอะตอม มีปริมาณธาตุแมงกานีส 2.12 เปอร์เซ็นต์โดยอะตอม มีปริมาณธาตุเหล็ก 5.52 เปอร์เซ็นต์โดยอะตอม มีปริมาณของธาตุนิกเกิล 47.15 เปอร์เซ็นต์โดยอะตอม ซึ่งส่วนผสมดังกล่าวเป็นส่วนผสมของลวดเชื่อม Inconel 82 แต่ในบริเวณนี้มีปริมาณธาตุคาร์บอนที่สูงกว่าปกติ

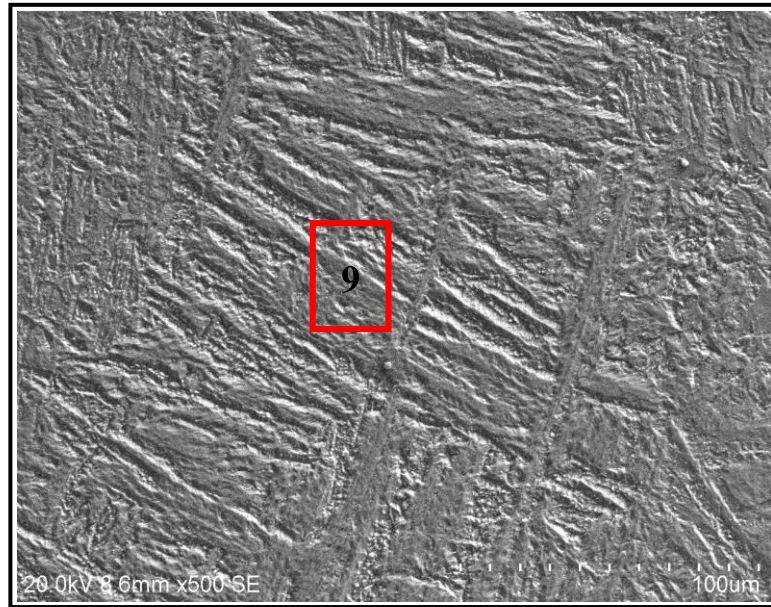
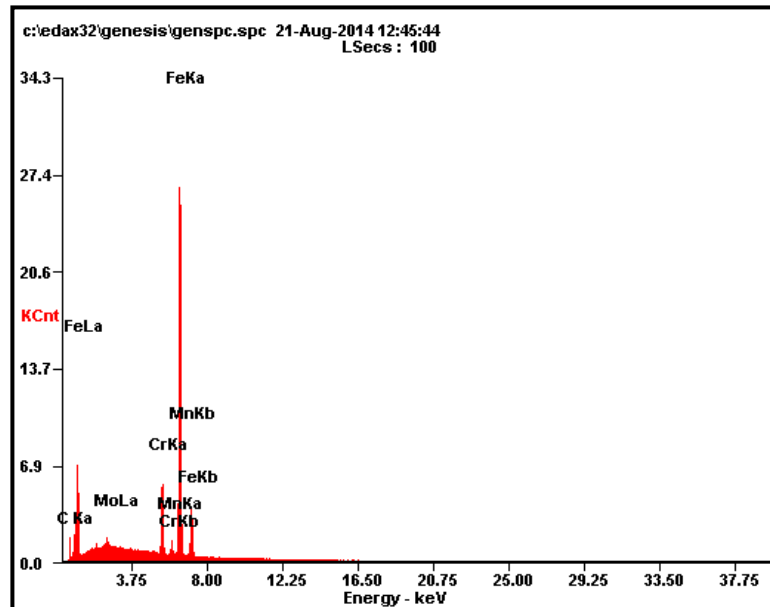
**รูปที่ 4.30** ตำแหน่งหมายเลข 9 พบองค์ประกอบของธาตุตามตารางที่ 4.8 ซึ่งเป็นองค์ประกอบธาตุของเหล็ก P91 พบค่าของธาตุคาร์บอนสูงและโครงสร้างจุลภาคเป็นโครงสร้างเบนไนท์ (Bainite)

จากการทำ EDS เพื่อตรวจสอบองค์ประกอบของธาตุ ในตำแหน่งหมายเลข 9 พบอัตราส่วนดังแสดงในตารางที่ 4.8 โดยมีปริมาณธาตุคาร์บอน 11.74 เปอร์เซ็นต์โดยน้ำหนัก มีปริมาณธาตุโครเมียม 9.16 เปอร์เซ็นต์โดยน้ำหนัก มีปริมาณธาตุแมงกานีส 0.46 เปอร์เซ็นต์โดยน้ำหนัก มีปริมาณธาตุโมลิบดีนัม 1.39 เปอร์เซ็นต์โดยน้ำหนักและมีปริมาณธาตุคาร์บอน 38.19 เปอร์เซ็นต์โดยอะตอม มีปริมาณธาตุโครเมียม 6.88 เปอร์เซ็นต์โดยอะตอม มีปริมาณธาตุแมงกานีส 0.33 เปอร์เซ็นต์โดยอะตอม มีปริมาณธาตุโมลิบดีนัม 0.57 เปอร์เซ็นต์โดยอะตอม ซึ่งส่วนผสมดังกล่าวเป็นส่วนผสมของเหล็ก P91

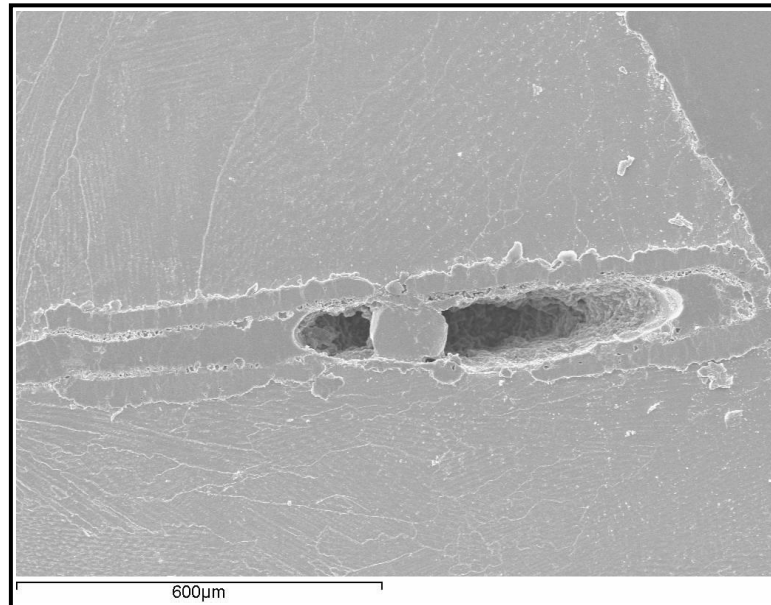
รูปที่ 4.32 รูปบริเวณรอย Crack และบริเวณใกล้เคียงของเนื้องานเชื่อม

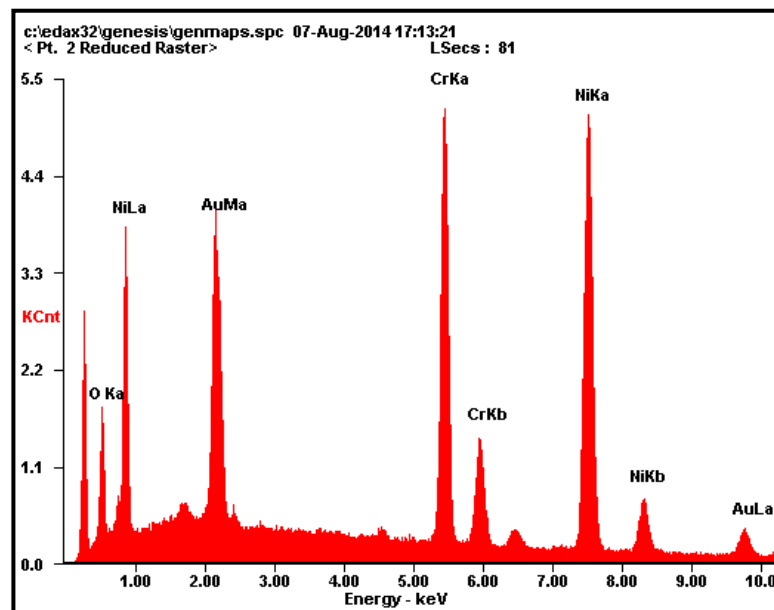
จากการทำ EDS เพื่อตรวจสอบองค์ประกอบของธาตุ ในบริเวณรอยแตกดังรูปที่ 4.25 พบอัตราส่วนดังแสดงในตารางที่ 4.9 โดยมีปริมาณธาตุออกซิเจน 7.64 เปอร์เซ็นต์โดยน้ำหนัก มีปริมาณธาตุโครเมียม 28.32 เปอร์เซ็นต์โดยน้ำหนัก มีปริมาณธาตุนิกเกิล 64.04 เปอร์เซ็นต์โดยน้ำหนัก และมีปริมาณธาตุออกซิเจน 16.96 เปอร์เซ็นต์โดยอะตอม มีปริมาณธาตุโครเมียม 14.44 เปอร์เซ็นต์โดยอะตอม มีปริมาณธาตุนิกเกิล 41.41 เปอร์เซ็นต์โดยอะตอม โดยส่วนผสมดังกล่าวใกล้เคียงกับเนื้อเชื่อมของลวด Inconel82
