การศึกษสาเหตุการเกิดรอยร้าวท่อ Expander  
ของ Main Steam Stop Valve โรงไฟฟ้าวังน้อย

โครงการวิจัยอุตสาหกรรมนี้เป็นส่วนหนึ่งของการศึกษาตามหลักสูตร  
ปริญญาวิศวกรรมศาสตรมหาบัณฑิต สาขาวิชาวิศวกรรมโลหการ  
คณะวิศวกรรมศาสตร์  
มหาวิทยาลัยเทคโนโลยีพระจอมเกล้าธนบุรี  
ปีการศึกษา 2556

| Industrial Research Project Title | Study cause of crack of Expander pipe of Main Steam Stop Valve at Wong Noi Hydro Power Plant |

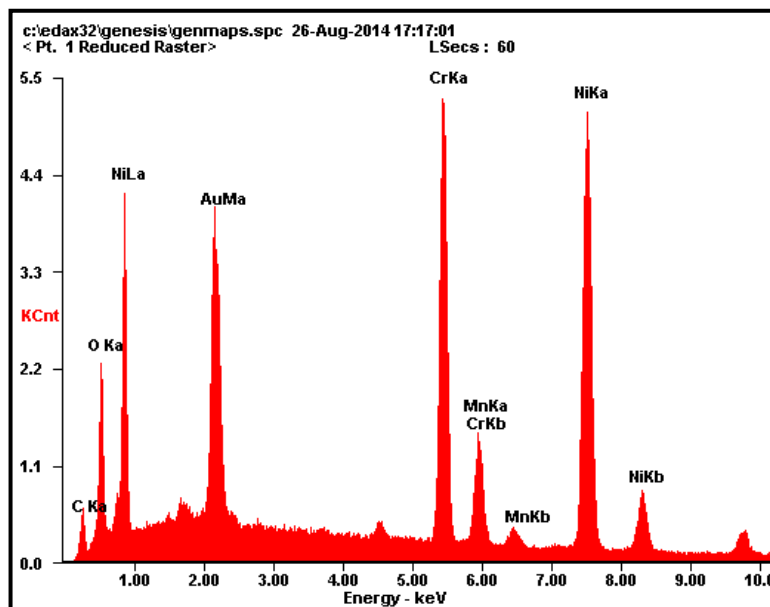
จากการทำ EDS เพื่อตรวจสอบองค์ประกอบของธาตุ ในบริเวณรอยแตกดังรูป 4.35 พบอัตราส่วนดังแสดงในตารางที่ 4.10 โดยมีปริมาณธาตุคาร์บอน 5.10 เปอร์เซ็นต์โดยน้ำหนัก มีปริมาณธาตุออกซิเจน 7.64 เปอร์เซ็นต์โดยน้ำหนัก มีปริมาณธาตุโครเมียม 21.33 เปอร์เซ็นต์โดยน้ำหนัก มีปริมาณธาตุแมงกานีส 3.32 เปอร์เซ็นต์โดยน้ำหนัก มีปริมาณของธาตุนิกเกิล 44.49 เปอร์เซ็นต์โดยน้ำหนัก และมีปริมาณธาตุคาร์บอน 19.10 เปอร์เซ็นต์โดยอะตอม มีปริมาณธาตุออกซิเจน 21.49 เปอร์เซ็นต์โดยอะตอม มีปริมาณธาตุโครเมียม 18.45 เปอร์เซ็นต์โดยอะตอม มีปริมาณธาตุแมงกานีส 2.72 เปอร์เซ็นต์โดยอะตอม มีปริมาณของธาตุนิกเกิล 34.09 เปอร์เซ็นต์โดยอะตอม ซึ่งส่วนผสมดังกล่าวแสดงถึงการมีอยู่ของออกไซด์ของธาตุในบริเวณรอยแตก

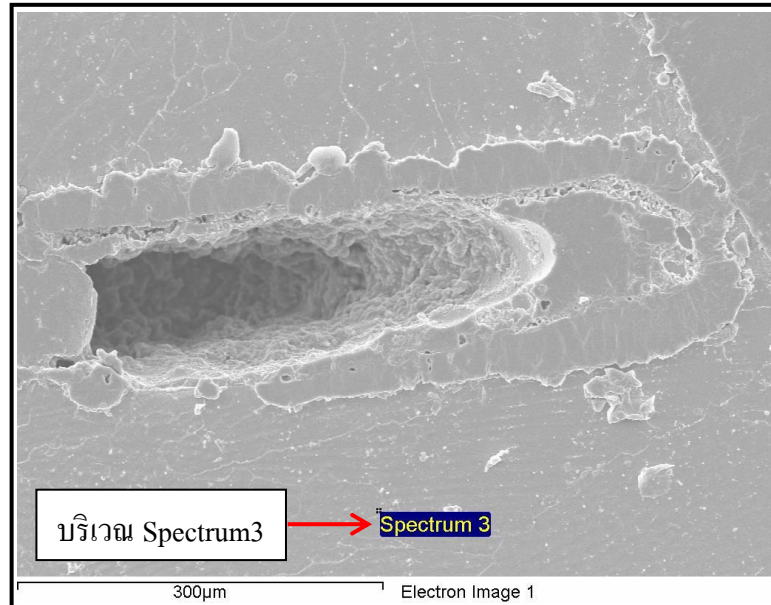
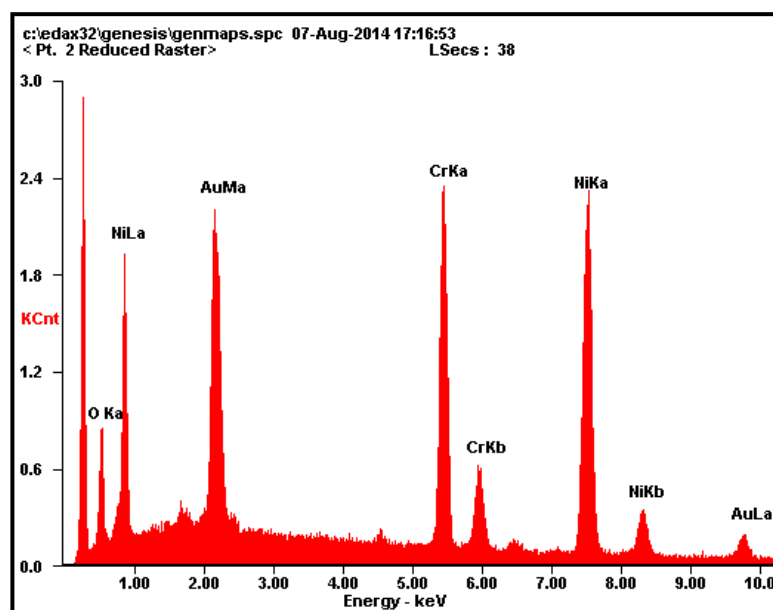
รูปที่ 4.37 บริเวณ Spectrum ที่3 พบองค์ประกอบของธาตุตามตารางที่ 4.11 ซึ่งใกล้เคียงกับองค์ประกอบธาตุของลวดเชื่อม Inconel82 และเนื้อเหมือนกับบริเวณ Spectrum ที่ 1

จากการทำ EDS เพื่อตรวจสอบองค์ประกอบของธาตุ ในบริเวณรอยแตกดังรูป 4.37 พบอัตราส่วนดังแสดงในตารางที่ 4.11 โดยมีปริมาณธาตุออกซิเจน 8.06 เปอร์เซ็นต์โดยน้ำหนัก มีปริมาณธาตุโครเมียม 28.23 เปอร์เซ็นต์โดยน้ำหนัก มีปริมาณธาตุนิกเกิล 63.71 เปอร์เซ็นต์โดยน้ำหนัก และมีปริมาณธาตุออกซิเจน 20.81 เปอร์เซ็นต์โดยอะตอม มีปริมาณธาตุโครเมียม 22.42 เปอร์เซ็นต์โดยอะตอม มีปริมาณธาตุนิกเกิล 44.82 เปอร์เซ็นต์โดยอะตอม ซึ่งตรงกันกับบริเวณ Spectrum 1 โดยส่วนผสมดังกล่าวใกล้เคียงกับเนื้อเชื่อมของลวด Inconel82

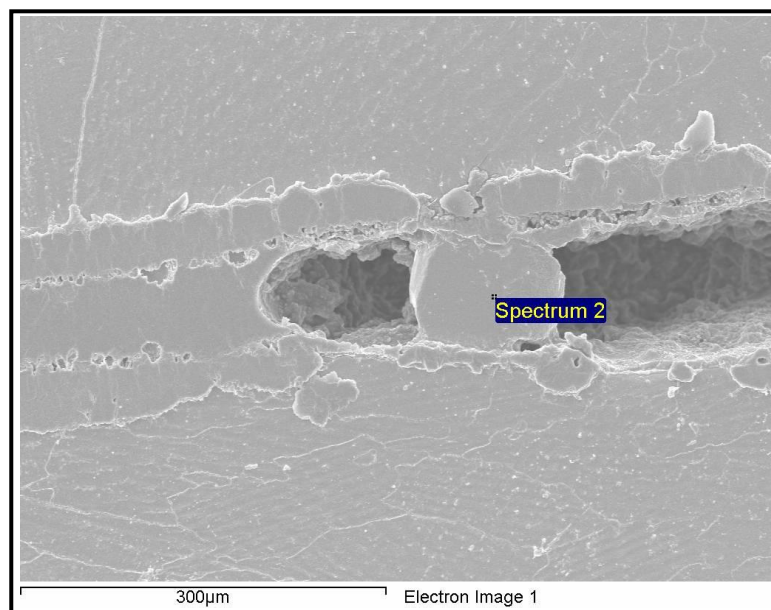
**รูปที่ 4.39** บริเวณ Spectrum ที่ 2 พบสิ่งแปลกปลอมอยู่ในแนวตรงกลางรอยแตกก้อนกลมๆ ที่พบเป็นธาตุซิลิกอนซึ่งเป็นสิ่งแปลกปลอมบนผิวชิ้นงานซึ่งอาจเกิดจากการเตรียมชิ้นงานระหว่างการขัดเพื่อส่งคูโครงสร้าง

จากการทำ EDS เพื่อตรวจสอบองค์ประกอบของธาตุ ในบริเวณรอยแตกดังรูป 4.39 พบอัตราส่วนดังแสดงในตารางที่ 4.12 โดยมีปริมาณธาตุคาร์บอน 21.06 เปอร์เซ็นต์โดยน้ำหนัก มีปริมาณธาตุซิลิคอน 60.04 เปอร์เซ็นต์โดยน้ำหนัก และมีปริมาณธาตุอาร์บอน 43.98 เปอร์เซ็นต์โดยอะตอม มีปริมาณธาตุซิลิคอน 53.62 เปอร์เซ็นต์โดยอะตอม ซึ่งเป็นสิ่งแปลกปลอมบนผิวชิ้นงานซึ่งอาจเกิดจากการเตรียมชิ้นงานระหว่างการขัดเพื่อส่งคูโครงสร้าง

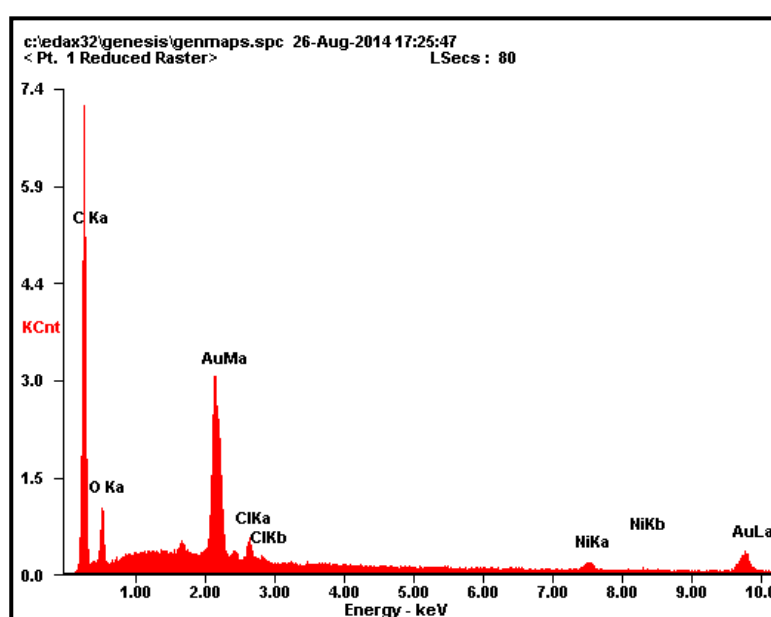
รูปที่ 4.42 สเปกตรัมการวิเคราะห์ด้วยเทคนิค EDS ส่วนผสมของธาตุรูปที่ 4.41

จากการทำ EDS เพื่อตรวจสอบองค์ประกอบของธาตุ ในบริเวณรอยแตกดังรูป 4.41 พบอัตราส่วนดังแสดงในตารางที่ 4.13 โดยมีปริมาณธาตุคาร์บอนเป็นหลัก 58.86 เปอร์เซ็นต์โดยน้ำหนัก มีปริมาณธาตุออกซิเจน 9.36 เปอร์เซ็นต์โดยน้ำหนัก มีปริมาณของธาตุนิกเกิล 1.64 เปอร์เซ็นต์โดยน้ำหนัก และมีปริมาณธาตุคาร์บอน 86.12 เปอร์เซ็นต์โดยอะตอม มีปริมาณธาตุออกซิเจน 10.28 เปอร์เซ็นต์โดยอะตอม มีปริมาณของธาตุนิกเกิล 0.49 เปอร์เซ็นต์โดยอะตอม

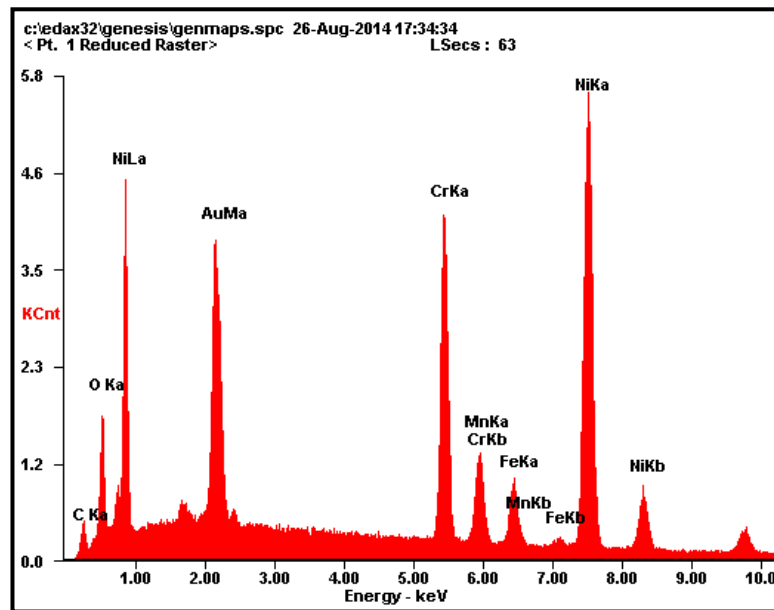
รูปที่ 4.44 สเปกตรัมการวิเคราะห์ด้วยเทคนิค EDS ส่วนผสมของธาตุรูปที่ 4.43

จากการทำ EDS เพื่อตรวจสอบองค์ประกอบของธาตุ ในบริเวณรอยแตกดังรูป 4.43 พบอัตราส่วนดังแสดงในตารางที่ 4.14 โดยมีปริมาณธาตุคาร์บอน 3.70 เปอร์เซ็นต์โดยน้ำหนัก มีปริมาณธาตุออกซิเจน 6.09 เปอร์เซ็นต์โดยน้ำหนัก มีปริมาณธาตุโครเมียม 15.59 เปอร์เซ็นต์โดยน้ำหนัก มีปริมาณธาตุแมงกานีส 3.34 เปอร์เซ็นต์โดยน้ำหนัก มีปริมาณธาตุเหล็ก 3.82 เปอร์เซ็นต์โดยน้ำหนัก มีปริมาณของธาตุนิกเกิล 44.95 เปอร์เซ็นต์โดยน้ำหนัก และมีปริมาณธาตุคาร์บอน 15.42 เปอร์เซ็นต์โดยอะตอม มีปริมาณธาตุออกซิเจน 19.05 เปอร์เซ็นต์โดยอะตอม มีปริมาณธาตุโครเมียม 5.72 เปอร์เซ็นต์โดยอะตอม มีปริมาณธาตุแมงกานีส 15.01 เปอร์เซ็นต์โดยอะตอม มีปริมาณธาตุเหล็ก 3.43 เปอร์เซ็นต์โดยอะตอม มีปริมาณของธาตุนิกเกิล 3.04 เปอร์เซ็นต์โดยอะตอม ซึ่งส่วนผสมแสดงถึงองค์ประกอบของเนื้อเชื่อม Inconel82

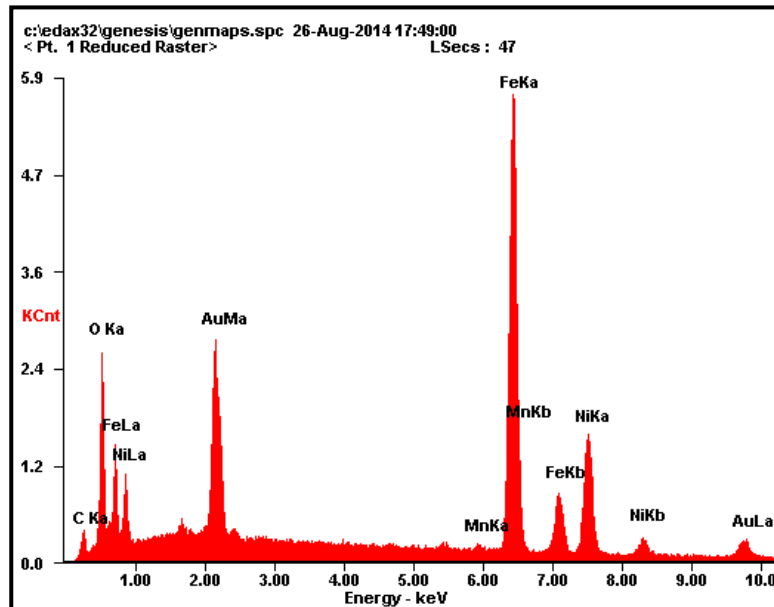
รูปที่ 4.46 สเปกตรัมการวิเคราะห์ด้วยเทคนิค EDS ส่วนผสมของธาตุรูปที่ 4.45

จากการทำ EDS เพื่อตรวจสอบองค์ประกอบของธาตุ ในบริเวณรอยแตกดังรูป 4.45 พบอัตราส่วนดังแสดงในตารางที่ 4.15 โดยมีปริมาณธาตุคาร์บอน 4.66 เปอร์เซ็นต์โดยน้ำหนัก มีปริมาณธาตุออกซิเจน 12.08 เปอร์เซ็นต์โดยน้ำหนัก มีปริมาณธาตุแมงกานีส 0.52 เปอร์เซ็นต์โดยน้ำหนัก มีปริมาณธาตุเหล็ก 44.02 เปอร์เซ็นต์โดยน้ำหนัก มีปริมาณของธาตุนิเกิล 19.59 เปอร์เซ็นต์โดยน้ำหนัก และมีปริมาณธาตุคาร์บอน 16.36 เปอร์เซ็นต์โดยอะตอม มีปริมาณธาตุออกซิเจน 31.84 เปอร์เซ็นต์โดยอะตอม มีปริมาณธาตุแมงกานีส 33.24 เปอร์เซ็นต์โดยอะตอม มีปริมาณธาตุเหล็ก 0.40 เปอร์เซ็นต์โดยอะตอม มีปริมาณของธาตุนิเกิล 14.07 เปอร์เซ็นต์โดยอะตอม

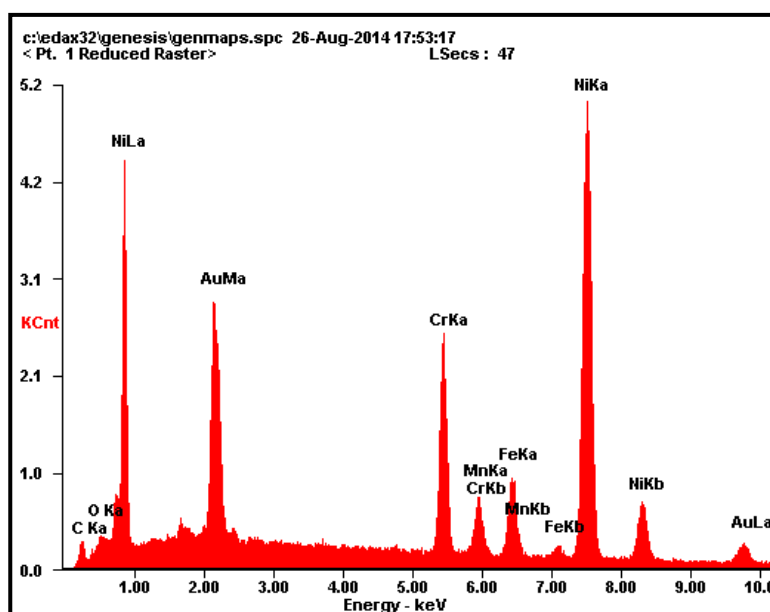
รูปที่ 4.48 สเปกตรัมการวิเคราะห์ด้วยเทคนิค EDS ส่วนผสมของธาตุรูปที่ 4.47

จากการทำ EDS เพื่อตรวจสอบองค์ประกอบของธาตุ ในบริเวณรอยแตกดังรูป 4.47 พบอัตราส่วนดังแสดงในตารางที่ 4.16 โดยมีปริมาณธาตุคาร์บอน 3.49 เปอร์เซ็นต์โดยน้ำหนัก มีปริมาณธาตุออกซิเจน 1.36 เปอร์เซ็นต์โดยน้ำหนัก มีปริมาณธาตุโครเมียม 11.92 เปอร์เซ็นต์โดยน้ำหนัก มีปริมาณธาตุแมงกานีส 2.22 เปอร์เซ็นต์โดยน้ำหนัก มีปริมาณธาตุเหล็ก 6.12 เปอร์เซ็นต์โดยน้ำหนัก มีปริมาณของธาตุนิกเกิล 56.81 เปอร์เซ็นต์โดยน้ำหนักและมีปริมาณธาตุคาร์บอน 16.02 เปอร์เซ็นต์โดยอะตอม มีปริมาณธาตุออกซิเจน 4.69 เปอร์เซ็นต์โดยอะตอม มีปริมาณธาตุโครเมียม 12.63 เปอร์เซ็นต์โดยอะตอม มีปริมาณธาตุแมงกานีส 2.23 เปอร์เซ็นต์โดยอะตอม มีปริมาณธาตุเหล็ก 53.33 เปอร์เซ็นต์โดย

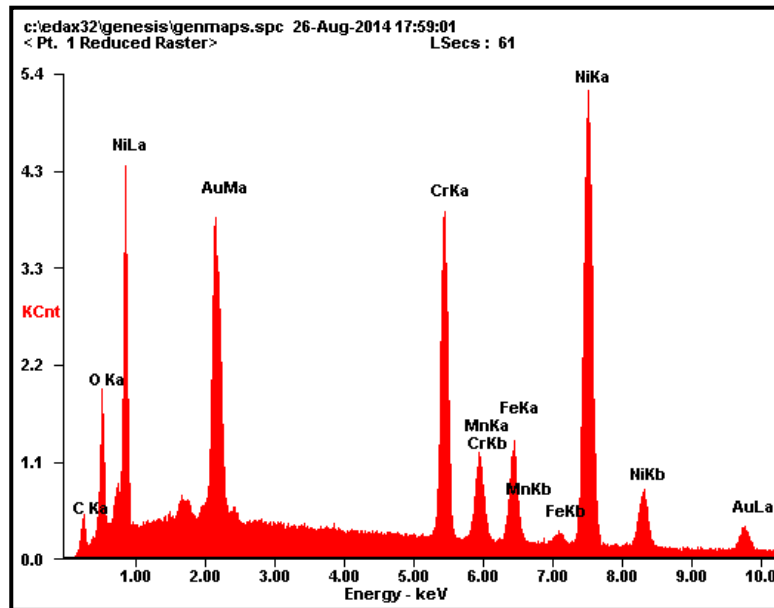
รูปที่ 4.50 สเปกตรัมการวิเคราะห์ด้วยเทคนิค EDS ส่วนผสมของธาตุรูปที่ 4.49

จากการทำ EDS เพื่อตรวจสอบองค์ประกอบของธาตุ ในบริเวณรอยแตกดังรูป 4.49 พบอัตราส่วนดังแสดงในตารางที่ 4.17 โดยมีปริมาณธาตุคาร์บอน 4.38 เปอร์เซ็นต์โดยน้ำหนัก มีปริมาณธาตุออกซิเจน 6.32 เปอร์เซ็นต์โดยน้ำหนัก มีปริมาณธาตุโครเมียม 15.53 เปอร์เซ็นต์โดยน้ำหนัก มีปริมาณธาตุแมงกานีส 3.03 เปอร์เซ็นต์โดยน้ำหนัก มีปริมาณธาตุเหล็ก 6.05 เปอร์เซ็นต์โดยน้ำหนัก มีปริมาณของธาตุนิกเกิล 46.44 เปอร์เซ็นต์โดยน้ำหนัก และมีปริมาณธาตุคาร์บอน 17.33 เปอร์เซ็นต์โดยอะตอม มีปริมาณธาตุออกซิเจน 18.75 เปอร์เซ็นต์โดยอะตอม มีปริมาณธาตุโครเมียม 14.18 เปอร์เซ็นต์โดยอะตอม มีปริมาณธาตุแมงกานีส 2.62 เปอร์เซ็นต์โดยอะตอม มีปริมาณธาตุเหล็ก 37.56 เปอร์เซ็นต์โดยอะตอม มีปริมาณของธาตุนิกเกิล 5.15 เปอร์เซ็นต์โดยอะตอม ซึ่งส่วนผสมแสดงถึงองค์ประกอบของเนื้อเชื่อม Inconel82

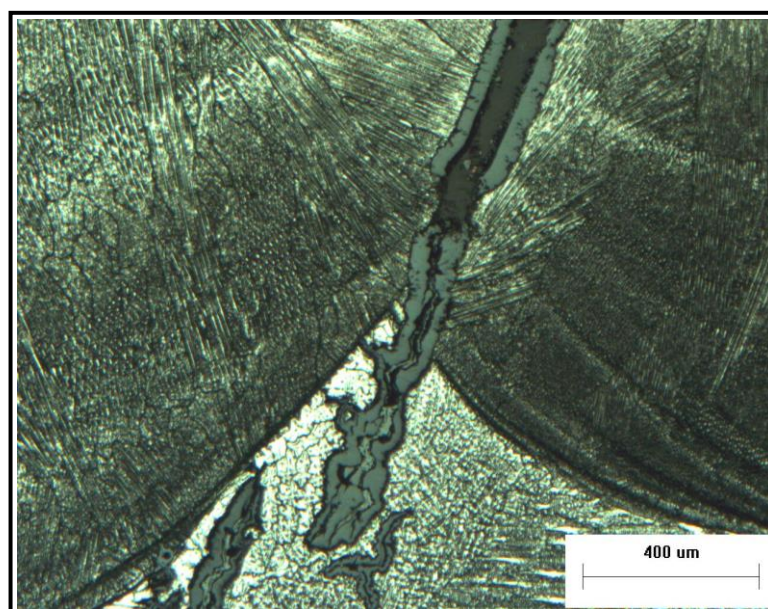
รูปที่ ข.8 แสดงลักษณะส่วนปลายของรอยแตก เกิดการขยายตัวและเกาะรวมกันเป็นกลุ่มพบคราบของออกไซด์เกาะปกคลุมรอบรอยแตก

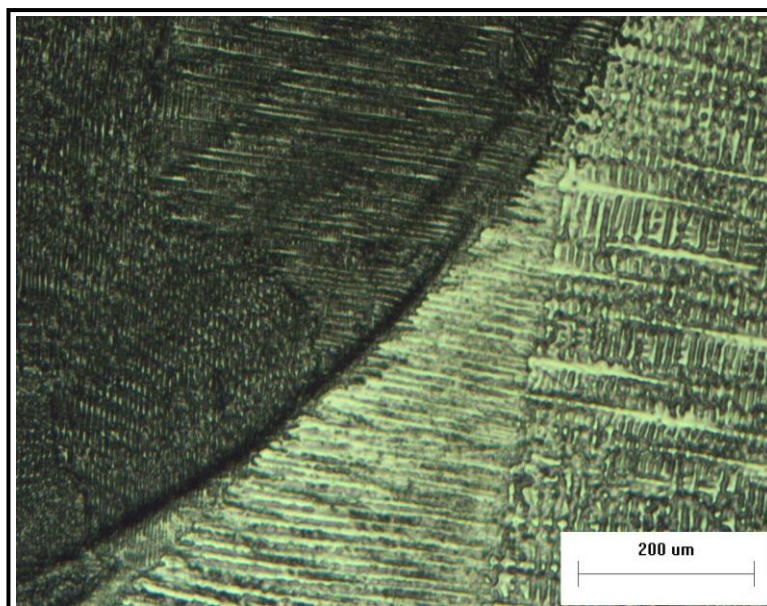
รูปที่ ข.10 P5-100X (ตำแหน่งหมายเลข5) แสดงบริเวณแนวเชื่อมทำให้เห็นแนวการเย็นตัวของผลึก เคนไดท์ที่เย็นตัวเร็ว ที่มีลักษณะคล้ายกิ่งก้านของต้นไม้

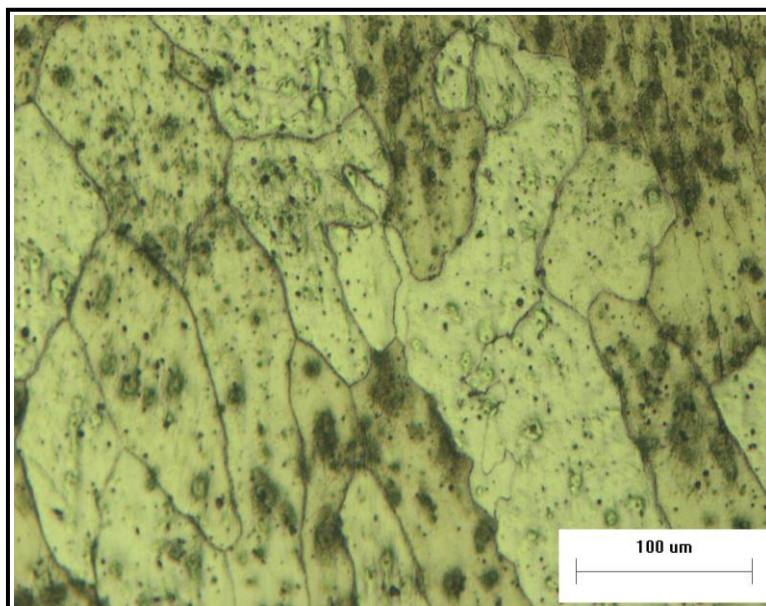
รูปที่ ข.11 P6-200X (ตำแหน่งหมายเลข 6) โครงสร้างเป็นออสเทนไนต์พบเกิดการตกตะกอนเป็นคาร์ไบด์และเกิดการเย็นตัวลงอย่างช้าๆ ทำให้เกิดเกรนขนาดใหญ่

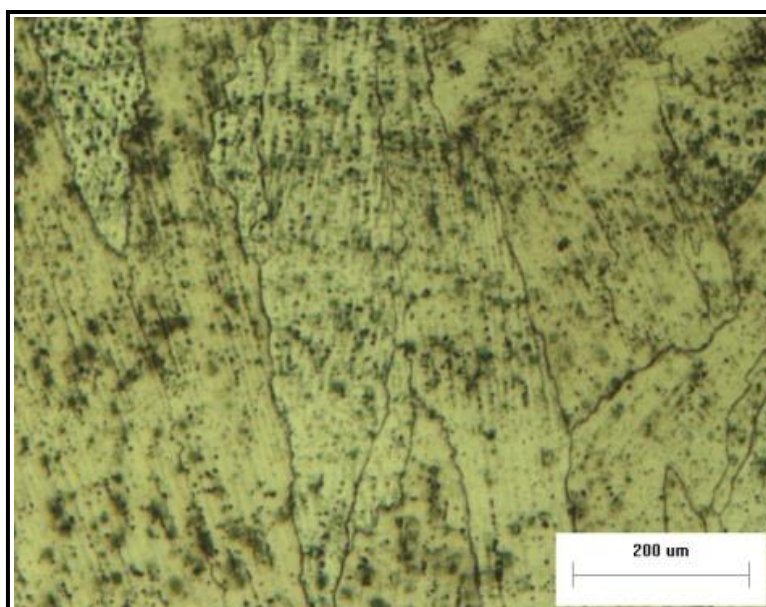
รูปที่ ข.12 P7-100X (ตำแหน่งหมายเลข 7) โครงสร้างเป็นออสเทนไนต์พบเกิดการตกตะกอนเป็นคาร์ไบด์และเกิดการเย็นตัวลงอย่างช้าๆ ทำให้เกิดเกรนขนาดใหญ่

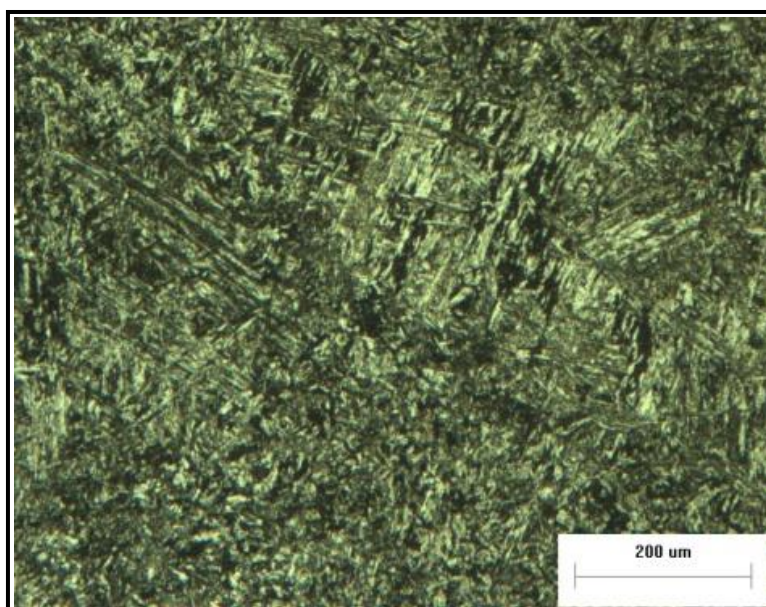
รูปที่ ข.14 P9-100X (ตำแหน่งหมายเลข 9-12) แสดงบริเวณแนวเชื่อมที่เป็นโครงสร้างของเบนไนท์ (Bainite)

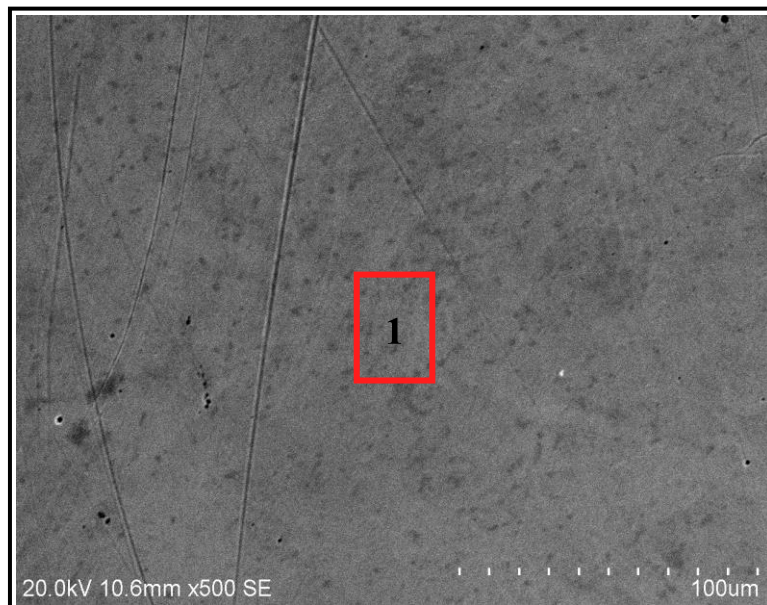
**รูปที่ ข.15** ตำแหน่งหมายเลข 1 พบองค์ประกอบของธาตุตามตารางที่ ข.1 ซึ่งเป็นองค์ประกอบธาตุของเหล็ก P22 ซึ่งเป็นบริเวณของแนว Fusion zone และมีการรวมตัวของธาตุบางตัวเกิดขึ้น

จากการทำ EDS เพื่อตรวจสอบองค์ประกอบของธาตุ ในตำแหน่งหมายเลข 1 พบอัตราส่วนดังแสดงในตารางที่ ข.1 โดยมีปริมาณธาตุคาร์บอน 3.59 เปอร์เซ็นต์โดยน้ำหนัก มีปริมาณธาตุโครเมียม 2.44 เปอร์เซ็นต์โดยน้ำหนัก มีปริมาณธาตุไนโอเบียม 0.16 เปอร์เซ็นต์โดยน้ำหนัก มีปริมาณธาตุแมงกานีส 0.50 เปอร์เซ็นต์โดยน้ำหนักและมีปริมาณธาตุคาร์บอน 14.73 เปอร์เซ็นต์โดยอะตอม มีปริมาณธาตุโครเมียม 2.32 เปอร์เซ็นต์โดยอะตอม มีปริมาณธาตุไนโอเบียม 0.08 เปอร์เซ็นต์โดยอะตอม และมีปริมาณธาตุแมงกานีส 0.45 เปอร์เซ็นต์โดยอะตอม ซึ่งส่วนผสมดังกล่าวเป็นส่วนผสมของเหล็ก P22

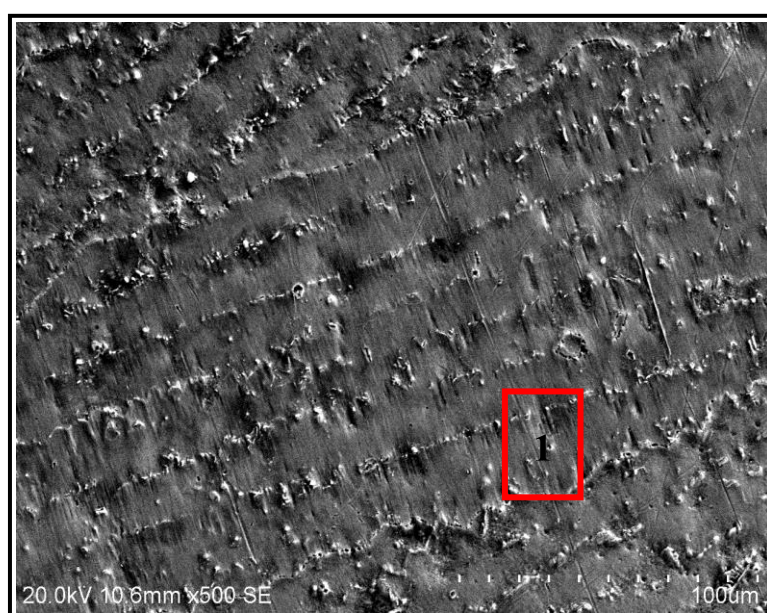
รูปที่ ข.17 ตำแหน่งหมายเลข 1 ซึ่งเป็นบริเวณของแนว Fusion zone พบองค์ประกอบของธาตุตามตารางที่ ข.2 ซึ่งเป็นองค์ประกอบธาตุของลวด Inconel82 ที่มีการกระจายตัวของธาตุที่แตกต่างกัน

จากการทำ EDS เพื่อตรวจสอบองค์ประกอบของธาตุ ในตำแหน่งหมายเลข 1 (Fusion zone) พบอัตราส่วนดังแสดงในตารางที่ ข.2 โดยมีปริมาณธาตุคาร์บอน 8.97 เปอร์เซ็นต์โดยน้ำหนัก มีปริมาณธาตุโครเมียม 10.92 เปอร์เซ็นต์โดยน้ำหนัก มีปริมาณธาตุไนโอเบียม 1.71 เปอร์เซ็นต์โดยน้ำหนัก มีปริมาณธาตุแมงกานีส 2.05 เปอร์เซ็นต์โดยน้ำหนัก มีปริมาณธาตุเหล็ก 29.59 เปอร์เซ็นต์โดยน้ำหนัก มีปริมาณของธาตุนิกเกิล 46.76 เปอร์เซ็นต์โดยน้ำหนัก และมีปริมาณธาตุคาร์บอน 31.94 เปอร์เซ็นต์โดยอะตอม มีปริมาณธาตุโครเมียม 8.98 เปอร์เซ็นต์โดยอะตอม มีปริมาณธาตุไนโอเบียม 0.79 เปอร์เซ็นต์โดยอะตอม มีปริมาณธาตุแมงกานีส

1.59 เปอร์เซนต์โดยอะตอม มีปริมาณธาตุเหล็ก 22.65 เปอร์เซนต์โดยอะตอมมีปริมาณของธาตุนิกเกิล 34.05 เปอร์เซนต์โดยอะตอม ซึ่งส่วนผสมดังกล่าวเป็นส่วนผสมของลวดเชื่อม Inconel82

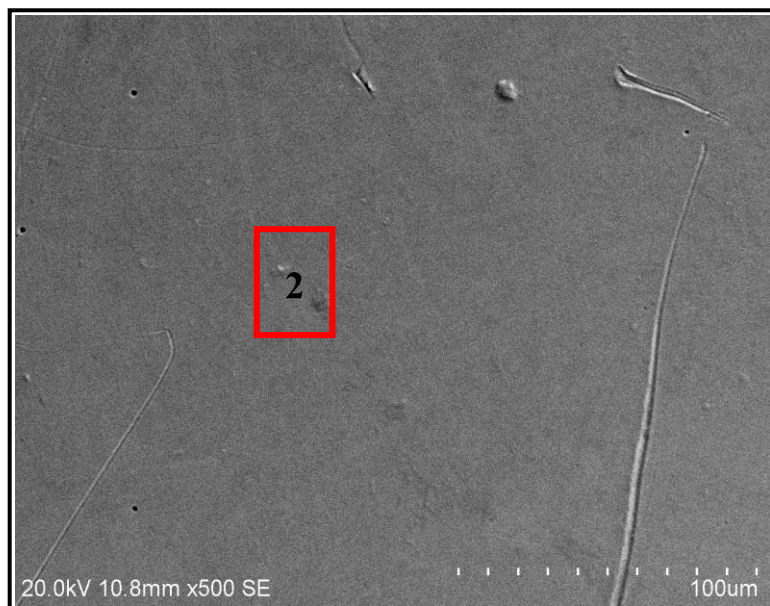
รูปที่ ข.19 ตำแหน่งหมายเลข 2 พบองค์ประกอบของธาตุตามตารางที่ ข.3 ซึ่งเป็นองค์ประกอบธาตุของเหล็ก P22

จากการทำ EDS เพื่อตรวจสอบองค์ประกอบของธาตุในตำแหน่งหมายเลข 2 พบอัตราส่วนดังแสดงในตารางที่ ข.3 โดยมีปริมาณธาตุคาร์บอน 4.58 เปอร์เซ็นต์โดยน้ำหนัก มีปริมาณธาตุโครเมียม 2.46 เปอร์เซ็นต์โดยน้ำหนัก มีปริมาณธาตุแมงกานีส 0.51 เปอร์เซ็นต์โดยน้ำหนักและมีปริมาณธาตุคาร์บอน 18.23 เปอร์เซ็นต์โดยอะตอม มีปริมาณธาตุโครเมียม 2.26 เปอร์เซ็นต์โดยอะตอม มีปริมาณธาตุแมงกานีส 0.44 เปอร์เซ็นต์โดยอะตอม ซึ่งส่วนผสมดังกล่าวเป็นส่วนผสมของเหล็ก P 22

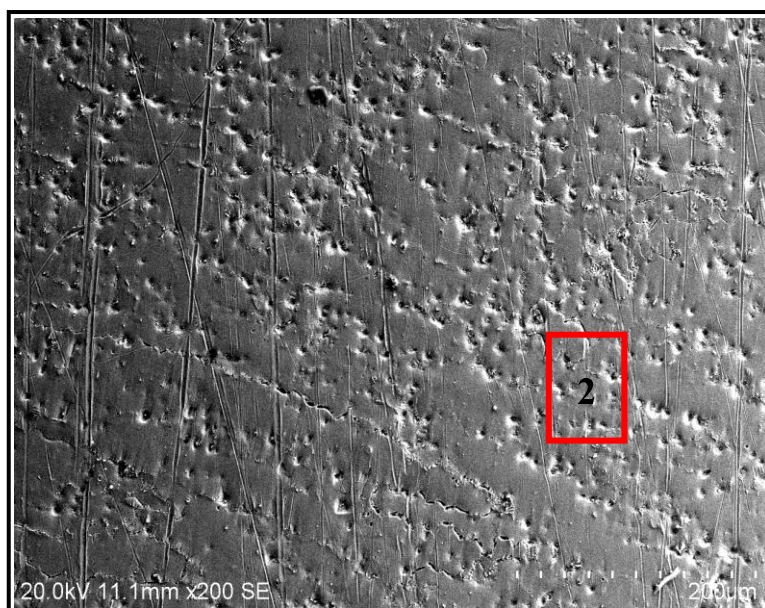
รูปที่ ข.21 ตำแหน่งหมายเลข 2 ซึ่งเป็นบริเวณของแนว Fusion zone พบองค์ประกอบของธาตุตามตารางที่ ข.4 ซึ่งเป็นองค์ประกอบธาตุของลวด Inconel82 ที่มีการกระจายตัวของธาตุที่แตกต่างกัน

จากการทำ EDS เพื่อตรวจสอบองค์ประกอบของธาตุ ในตำแหน่งหมายเลข 2 (Fusion zone) พบอัตราส่วนดังแสดงในตารางที่ ข.4 โดยมีปริมาณธาตุคาร์บอน 8.17 เปอร์เซ็นต์โดยน้ำหนัก มีปริมาณธาตุโครเมียม 10.57 เปอร์เซ็นต์โดยน้ำหนัก มีปริมาณธาตุไนโอเบียม 1.69 เปอร์เซ็นต์โดยน้ำหนัก มีปริมาณธาตุแมงกานีส 1.80 เปอร์เซ็นต์โดยน้ำหนัก มีปริมาณธาตุเหล็ก 33.07 เปอร์เซ็นต์โดยน้ำหนัก มีปริมาณของธาตุนิกเกิล 44.69 เปอร์เซ็นต์โดยน้ำหนัก และมีปริมาณธาตุคาร์บอน 29.72 เปอร์เซ็นต์โดยอะตอม มีปริมาณธาตุโครเมียม 8.89 เปอร์เซ็นต์โดยอะตอม มีปริมาณธาตุไนโอเบียม 0.80 เปอร์เซ็นต์โดยอะตอม มีปริมาณธาตุแมงกานีส 1.44 เปอร์เซ็นต์โดยอะตอม มีปริมาณธาตุเหล็ก 25.89

เปอร์เซ็นต์โดยอะตอม มีปริมาณของธาตุ निकเกิล 33.27 เปอร์เซ็นต์โดยอะตอม ซึ่งส่วนผสมดังกล่าวเป็นส่วนผสมของลวดเชื่อม Inconel82

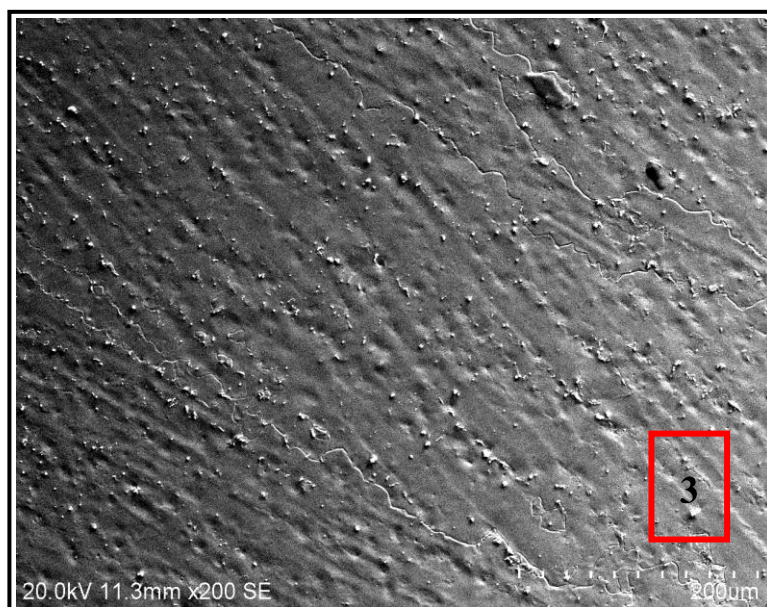
**รูปที่ ข.23** ตำแหน่งหมายเลข 3 พบองค์ประกอบของธาตุตามตารางที่ ข.5 ซึ่งเป็นองค์ประกอบธาตุของลวด Inconel82 ที่มีการกระจายตัวของธาตุที่แตกต่างกับบริเวณตำแหน่งหมายเลข 2

จากการทำ EDS เพื่อตรวจสอบองค์ประกอบของธาตุ ในตำแหน่งหมายเลข 3 พบอัตราส่วนดังแสดงในตารางที่ ข.5 โดยมีปริมาณธาตุคาร์บอน 3.83 เปอร์เซ็นต์โดยน้ำหนัก มีปริมาณธาตุโครเมียม 14.30 เปอร์เซ็นต์โดยน้ำหนัก มีปริมาณธาตุไนโอเบียม 1.93 เปอร์เซ็นต์โดยน้ำหนัก มีปริมาณธาตุแมงกานีส 2.52 เปอร์เซ็นต์โดยน้ำหนัก มีปริมาณธาตุเหล็ก 12.95 เปอร์เซ็นต์โดยน้ำหนัก มีปริมาณของธาตุนิกเกิล 64.46 เปอร์เซ็นต์โดยน้ำหนักและมีปริมาณธาตุคาร์บอน 16.01 เปอร์เซ็นต์โดยอะตอม มีปริมาณธาตุโครเมียม 13.82 เปอร์เซ็นต์โดยอะตอม มีปริมาณธาตุไนโอเบียม 1.04 เปอร์เซ็นต์โดยอะตอม มีปริมาณธาตุแมงกานีส 2.31 เปอร์เซ็นต์โดยอะตอม มีปริมาณธาตุเหล็ก 11.65 เปอร์เซ็นต์โดยอะตอม มีปริมาณของธาตุนิกเกิล 55.17 เปอร์เซ็นต์โดยอะตอม ซึ่งส่วนผสมดังกล่าวเป็นส่วนผสมของลวดเชื่อม Inconel82

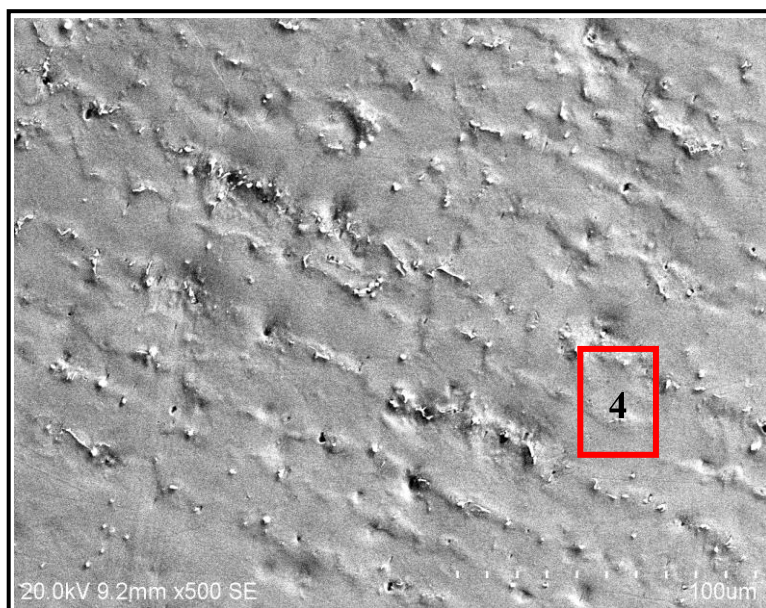
รูปที่ ข.25 ตำแหน่งหมายเลข 4 พบองค์ประกอบของธาตุตามตารางที่ ข.6 ซึ่งเป็นองค์ประกอบธาตุของลวด Inconel82 ที่มีการกระจายตัวของธาตุที่แตกต่างและมีปริมาณของธาตุคาร์บอนสูง

จากการทำ EDS เพื่อตรวจสอบองค์ประกอบของธาตุ ในตำแหน่งหมายเลข 4 พบอัตราส่วนดังแสดงในตารางที่ ข.6 โดยมีปริมาณธาตุคาร์บอน 11.37 เปอร์เซ็นต์โดยน้ำหนัก มีปริมาณธาตุโครเมียม 12.78 เปอร์เซ็นต์โดยน้ำหนัก มีปริมาณธาตุไนโอเบียม 2.40 เปอร์เซ็นต์โดยน้ำหนัก มีปริมาณธาตุแมงกานีส 2.31 เปอร์เซ็นต์โดยน้ำหนัก มีปริมาณธาตุเหล็ก 15.05 เปอร์เซ็นต์โดยน้ำหนัก มีปริมาณของธาตุนิกเกิล 56.08 เปอร์เซ็นต์โดยน้ำหนักและมีปริมาณธาตุคาร์บอน 38.10 เปอร์เซ็นต์โดยอะตอม มีปริมาณธาตุโครเมียม 9.89 เปอร์เซ็นต์โดยอะตอม มีปริมาณธาตุไนโอเบียม 1.04 เปอร์เซ็นต์โดยอะตอม มีปริมาณธาตุแมงกานีส 1.69 เปอร์เซ็นต์โดยอะตอม มีปริมาณธาตุเหล็ก 10.84 เปอร์เซ็นต์โดยอะตอม มีปริมาณของธาตุนิกเกิล 38.43 เปอร์เซ็นต์โดยอะตอม ซึ่งส่วนผสมดังกล่าวเป็นส่วนผสมของลวดเชื่อม Inconel82 แต่ในบริเวณนี้มีปริมาณธาตุคาร์บอนที่สูงกว่าปกติ

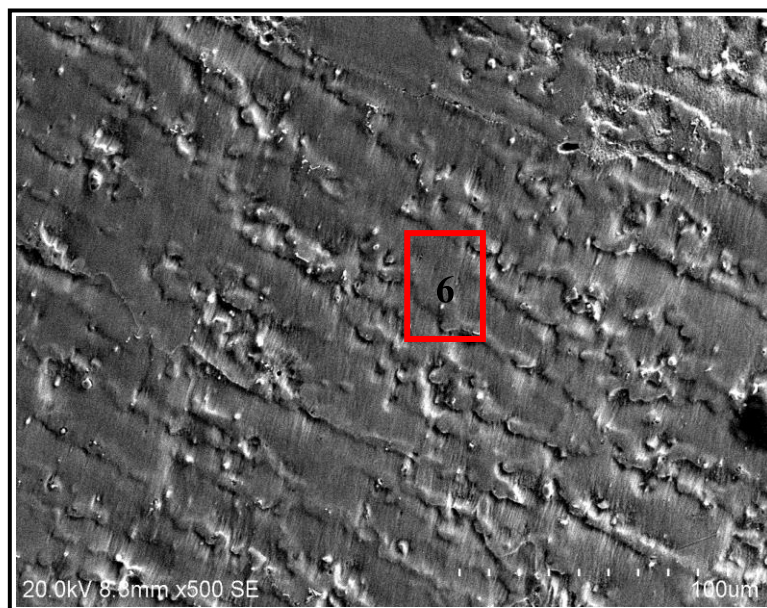
รูปที่ ข.27 ตำแหน่งหมายเลข 6 พบองค์ประกอบของธาตุตามตารางที่ ข.7 ซึ่งเป็นองค์ประกอบธาตุของลวด Inconel82 ที่มีการกระจายตัวของธาตุที่แตกต่างกัน

จากการทำ EDS เพื่อตรวจสอบองค์ประกอบของธาตุ ในตำแหน่งหมายเลข 6 พบอัตราส่วนดังแสดงในตารางที่ ข.7 โดยมีปริมาณธาตุคาร์บอน 8.95 เปอร์เซ็นต์โดยน้ำหนัก มีปริมาณธาตุโครเมียม 14.28 เปอร์เซ็นต์โดยน้ำหนัก มีปริมาณธาตุไนโอเบียม 2.69 เปอร์เซ็นต์โดยน้ำหนัก มีปริมาณธาตุแมงกานีส 2.70 เปอร์เซ็นต์โดยน้ำหนัก มีปริมาณธาตุเหล็ก 7.16 เปอร์เซ็นต์โดยน้ำหนัก มีปริมาณของธาตุนิกเกิล 64.22 เปอร์เซ็นต์โดยน้ำหนักและมีปริมาณธาตุคาร์บอน 32.13 เปอร์เซ็นต์โดยอะตอม มีปริมาณธาตุโครเมียม 11.83 เปอร์เซ็นต์โดยอะตอม มีปริมาณธาตุไนโอเบียม 1.25 เปอร์เซ็นต์โดยอะตอม

/.”มีปริมาณธาตุแมงกานีส 2.12 เปอร์เซ็นต์โดยอะตอม มีปริมาณธาตุเหล็ก 5.52 เปอร์เซ็นต์โดยอะตอม มีปริมาณของธาตุนิกเกิล 47.15 เปอร์เซ็นต์โดยอะตอม ซึ่งส่วนผสมดังกล่าวเป็นส่วนผสมของลวดเชื่อม Inconel 82 แต่ในบริเวณนี้มีปริมาณธาตุคาร์บอนที่สูงกว่าปกติ

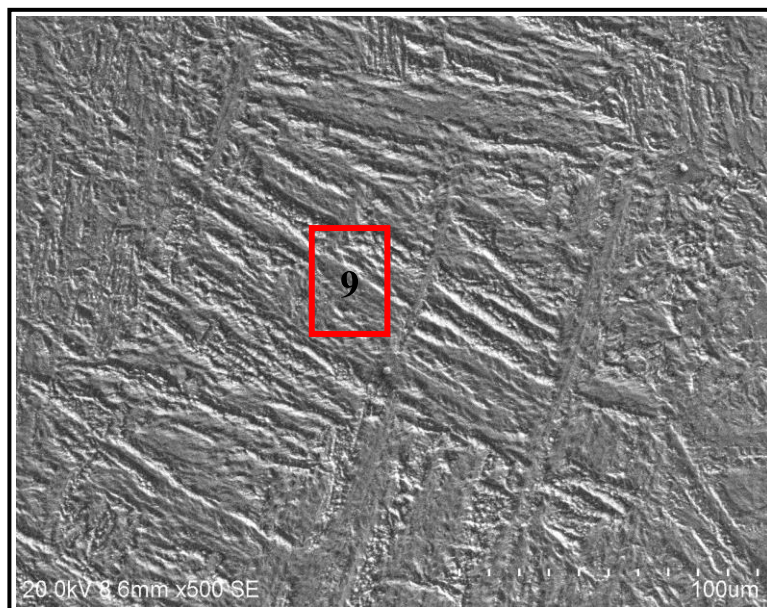
รูปที่ ข.29 ตำแหน่งหมายเลข 9 พบองค์ประกอบของธาตุตามตารางที่ ข.8 ซึ่งเป็นองค์ประกอบธาตุของเหล็ก P91 พบค่าของธาตุคาร์บอนสูงและโครงสร้างจุลภาคเป็นโครงสร้างเบนไนท์ (Bainite)

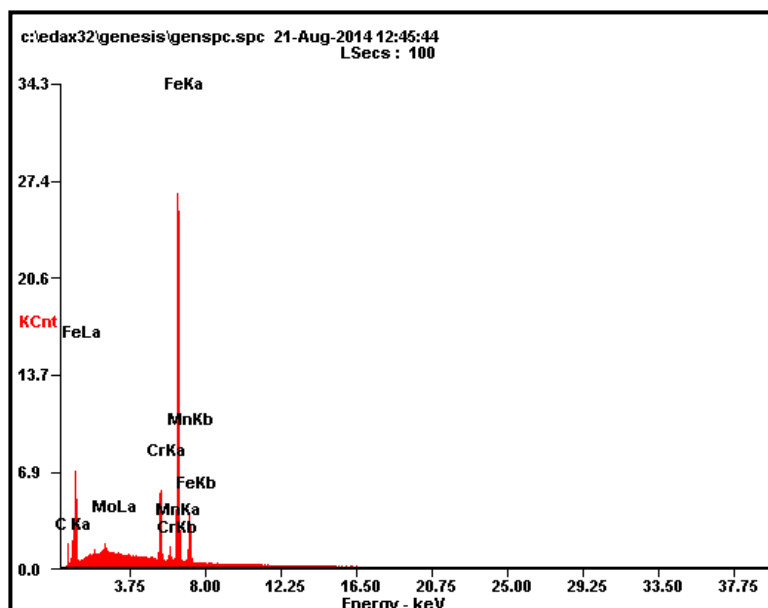
รูปที่ ข.30 สเปกตรัมการวิเคราะห์ด้วยเทคนิค EDS ส่วนผสมของธาตุรูปที่ ข.29

จากการทำ EDS เพื่อตรวจสอบองค์ประกอบของธาตุ ในตำแหน่งหมายเลข 9 พบอัตราส่วนดังแสดงในตารางที่ ข.8 โดยมีปริมาณธาตุคาร์บอน 11.74 เปอร์เซ็นต์โดยน้ำหนัก มีปริมาณธาตุโครเมียม 9.16 เปอร์เซ็นต์โดยน้ำหนัก มีปริมาณธาตุแมงกานีส 0.46 เปอร์เซ็นต์โดยน้ำหนัก มีปริมาณธาตุโมลิบดีนัม 1.39 เปอร์เซ็นต์โดยน้ำหนักและมีปริมาณธาตุคาร์บอน 38.19 เปอร์เซ็นต์โดยอะตอม มีปริมาณธาตุโครเมียม 6.88 เปอร์เซ็นต์โดยอะตอม มีปริมาณธาตุแมงกานีส 0.33 เปอร์เซ็นต์โดยอะตอม มีปริมาณธาตุโมลิบดีนัม 0.57 เปอร์เซ็นต์โดยอะตอม ซึ่งส่วนผสมดังกล่าวเป็นส่วนผสมของเหล็ก P91

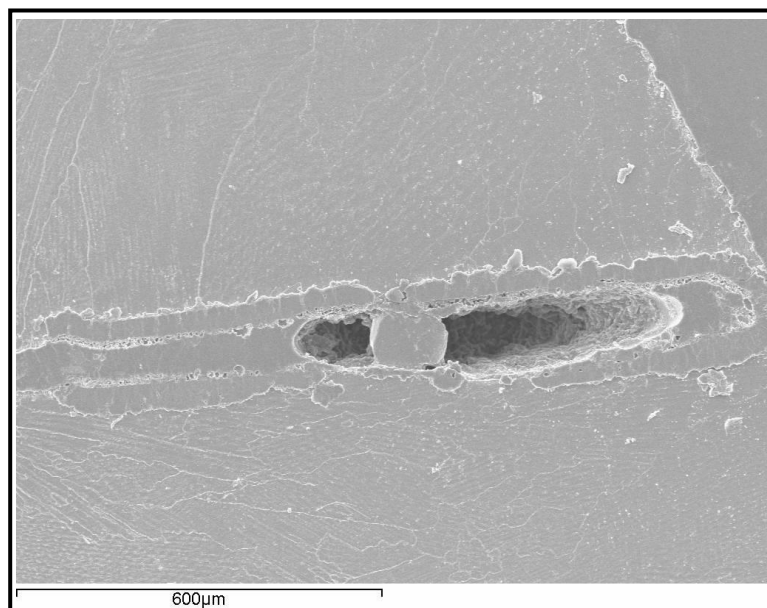
รูปที่ ข.31 รูปบริเวณรอย Crack และบริเวณใกล้เคียงของเนื้องานเชื่อม

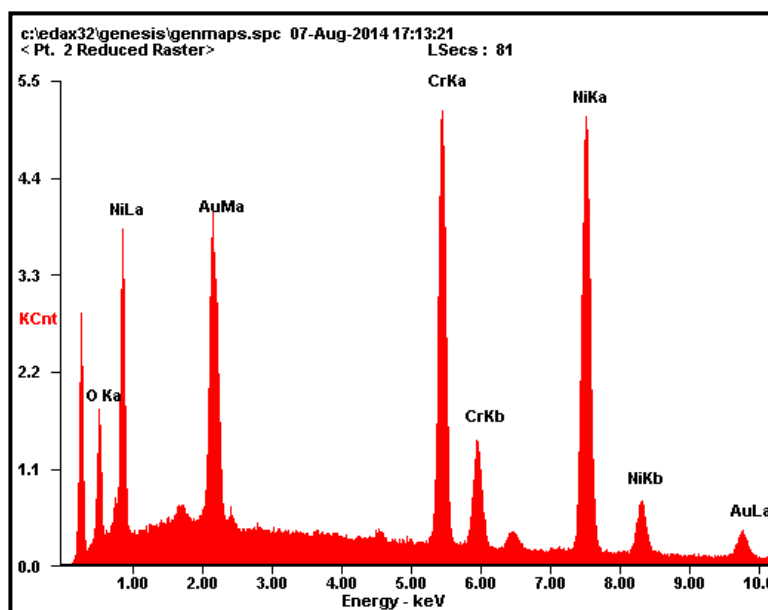
รูปที่ ข.33 สเปกตรัมการวิเคราะห์ด้วยเทคนิค EDS ส่วนผสมของธาตุรูปที่ ข.32

จากการทำ EDS เพื่อตรวจสอบองค์ประกอบของธาตุ ในบริเวณรอยแตกดังรูปที่ ข.32 พบอัตราส่วนดังแสดงในตารางที่ ข.9 โดยมีปริมาณธาตุออกซิเจน 7.64 เปอร์เซ็นต์โดยน้ำหนัก มีปริมาณธาตุโครเมียม 28.32 เปอร์เซ็นต์โดยน้ำหนัก มีปริมาณธาตุนิกเกิล 64.04 เปอร์เซ็นต์โดยน้ำหนัก และมีปริมาณธาตุออกซิเจน 16.96 เปอร์เซ็นต์โดยอะตอม มีปริมาณธาตุโครเมียม 14.44 เปอร์เซ็นต์โดยอะตอม มีปริมาณธาตุนิกเกิล 41.41 เปอร์เซ็นต์โดยอะตอม โดยส่วนผสมดังกล่าวใกล้เคียงกับเนื้อเชื่อมของลวด Inconel82

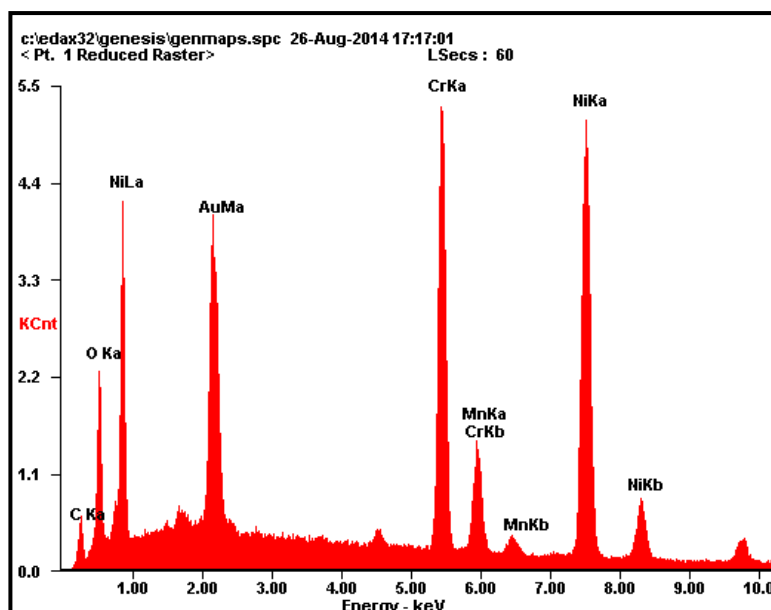
รูปที่ ข.35 สเปกตรัมการวิเคราะห์ด้วยเทคนิค EDS ส่วนผสมของธาตุรูปที่ ข.34

จากการทำ EDS เพื่อตรวจสอบองค์ประกอบของธาตุ ในบริเวณรอยแตกดังรูป ข.34 พบอัตราส่วนดังแสดงในตารางที่ ข.10 โดยมีปริมาณธาตุคาร์บอน 5.10 เปอร์เซ็นต์โดยน้ำหนัก มีปริมาณธาตุออกซิเจน 7.64 เปอร์เซ็นต์โดยน้ำหนัก มีปริมาณธาตุโครเมียม 21.33 เปอร์เซ็นต์โดยน้ำหนัก มีปริมาณธาตุแมงกานีส 3.32 เปอร์เซ็นต์โดยน้ำหนัก มีปริมาณของธาตุนิกเกิล 44.49 เปอร์เซ็นต์โดยน้ำหนัก และมีปริมาณธาตุคาร์บอน 19.10 เปอร์เซ็นต์โดยอะตอม มีปริมาณธาตุออกซิเจน 21.49 เปอร์เซ็นต์โดยอะตอม มีปริมาณธาตุโครเมียม 18.45 เปอร์เซ็นต์โดยอะตอม มีปริมาณธาตุแมงกานีส 2.72 เปอร์เซ็นต์โดยอะตอม มีปริมาณของธาตุนิกเกิล 34.09 เปอร์เซ็นต์โดยอะตอม ซึ่งส่วนผสมดังกล่าวแสดงถึงการมีอยู่ของออกไซด์ของธาตุในบริเวณรอยแตก

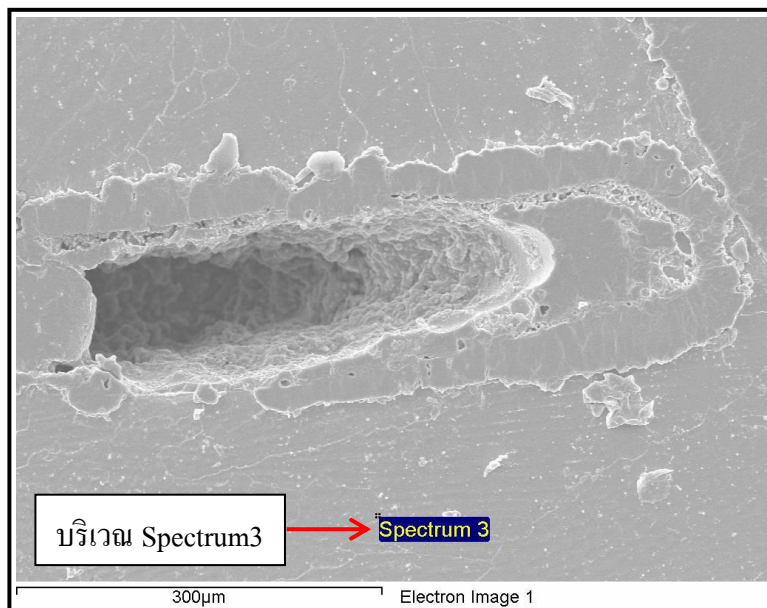
รูปที่ ข.36 บริเวณSpectrumที่3พบองค์ประกอบของธาตุตามตารางที่ ข.11 ซึ่งใกล้เคียงกับองค์ประกอบธาตุของลวดเชื่อม Inconel82 และเนื้อเหมือนกับบริเวณ Spectrum ที่ 1

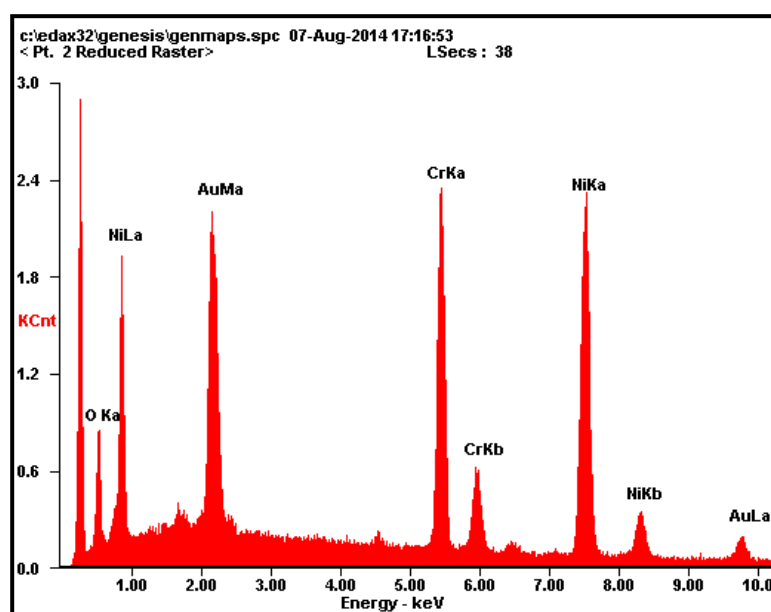
รูปที่ ข.37 สเปกตรัมการวิเคราะห์ด้วยเทคนิค EDS ส่วนผสมของธาตุรูปที่ ข.36

จากการทำ EDS เพื่อตรวจสอบองค์ประกอบของธาตุ ในบริเวณรอยแตกดังรูป ข.36 พบอัตราส่วนดังแสดงในตารางที่ ข.11 โดยมีปริมาณธาตุออกซิเจน 8.06 เปอร์เซ็นต์โดยน้ำหนัก มีปริมาณธาตุโครเมียม 28.23 เปอร์เซ็นต์โดยน้ำหนัก มีปริมาณธาตุนิกเกิล 63.71 เปอร์เซ็นต์โดยน้ำหนัก และมีปริมาณธาตุออกซิเจน 20.81 เปอร์เซ็นต์โดยอะตอม มีปริมาณธาตุโครเมียม 22.42 เปอร์เซ็นต์โดยอะตอม มีปริมาณธาตุนิกเกิล 44.82 เปอร์เซ็นต์โดยอะตอม ซึ่งตรงกันกับบริเวณ spectrum 1 โดยส่วนผสมดังกล่าวใกล้เคียงกับเนื้อเชื่อมของลวด Inconel 82

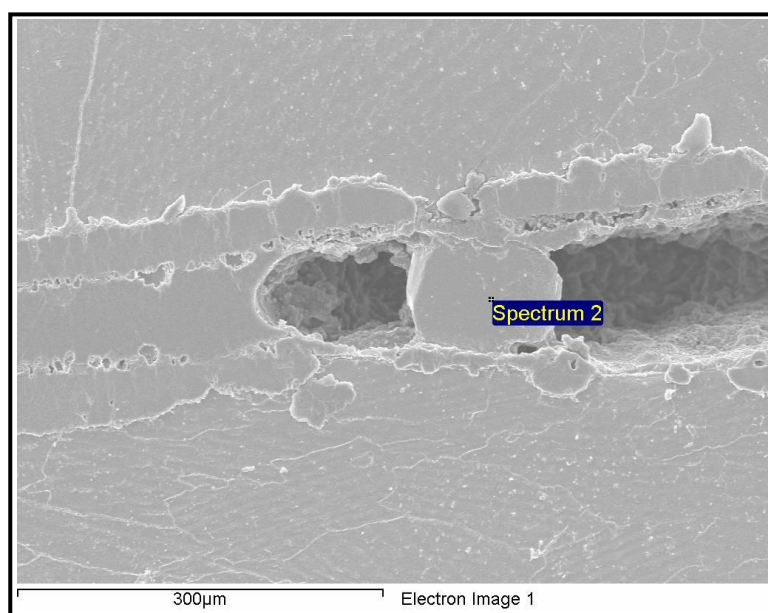
**รูปที่ ข.38** บริเวณ Spectrum ที่ 2 พบสิ่งแปลกปลอมอยู่ในแนวตรงกลางรอยแตกก้อนกลมๆ ที่พบเป็นธาตุซิลิกอนซึ่งเป็นสิ่งแปลกปลอมบนผิวชิ้นงานซึ่งอาจเกิดจากการเตรียมชิ้นงานระหว่างการขัดเพื่อส่งคูโครงสร้าง

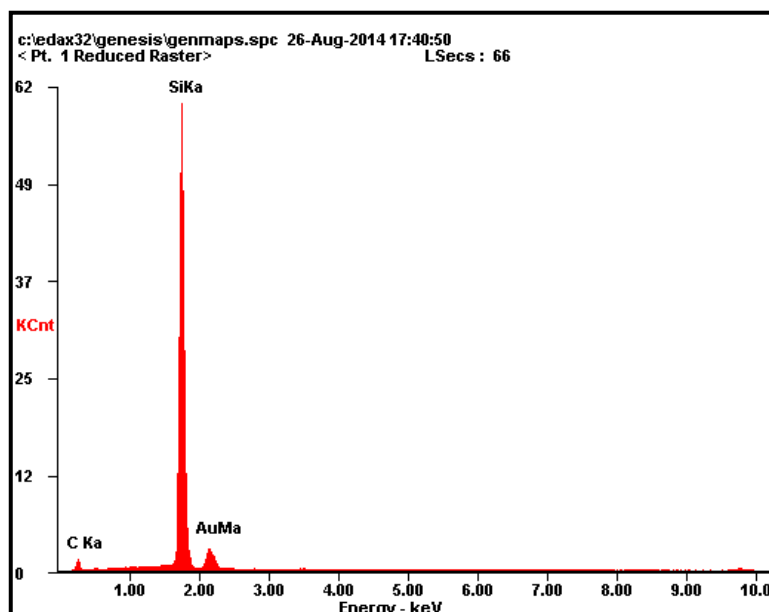
รูปที่ ข.39 สเปกตรัมการวิเคราะห์ด้วยเทคนิค EDS ส่วนผสมของธาตุรูปที่ ข.38

จากการทำ EDS เพื่อตรวจสอบองค์ประกอบของธาตุ ในบริเวณรอยแตกดังรูป ข.38 พบอัตราส่วนดังแสดงในตารางที่ ข.12 โดยมีปริมาณธาตุคาร์บอน 21.06 เปอร์เซ็นต์โดยน้ำหนัก มีปริมาณธาตุซิลิกอน 60.04 เปอร์เซ็นต์โดยน้ำหนัก และมีปริมาณธาตุคาร์บอน 43.98 เปอร์เซ็นต์โดยอะตอม มีปริมาณธาตุซิลิกอน 53.62 เปอร์เซ็นต์โดยอะตอม ซึ่งเป็นสิ่งแปลกปลอมบนผิวชิ้นงานซึ่งอาจเกิดจากการเตรียมชิ้นงานระหว่างการขัดเพื่อส่งคูโครงสร้าง

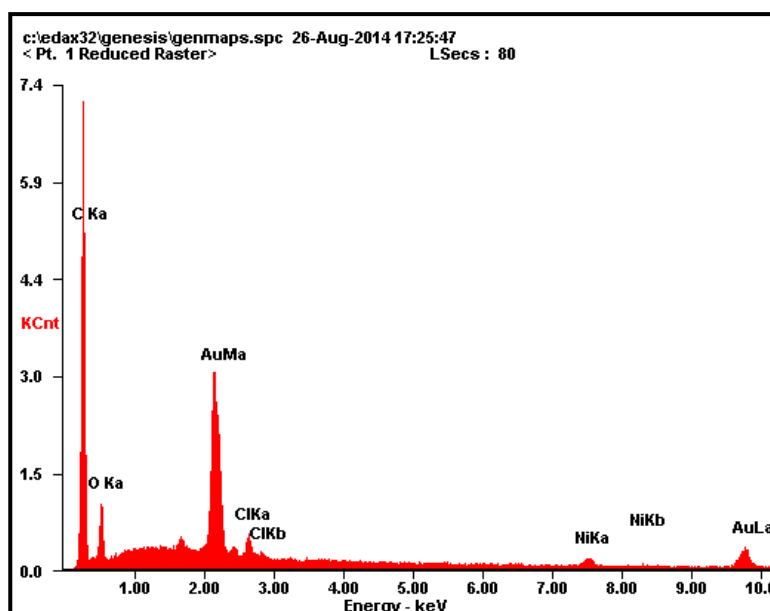
รูปที่ ข.41 สเปกตรัมการวิเคราะห์ด้วยเทคนิค EDS ส่วนผสมของธาตุรูปที่ ข.40

จากการทำ EDS เพื่อตรวจสอบองค์ประกอบของธาตุ ในบริเวณรอยแตกดังรูป ข.40 พบอัตราส่วนดังแสดงในตารางที่ ข.13 โดยมีปริมาณธาตุคาร์บอนเป็นหลัก 58.86 เปอร์เซ็นต์โดยน้ำหนัก มีปริมาณธาตุออกซิเจน 9.36 เปอร์เซ็นต์โดยน้ำหนัก มีปริมาณของธาตุนิกเกิล 1.64 เปอร์เซ็นต์โดยน้ำหนัก และมีปริมาณธาตุคาร์บอน 86.12 เปอร์เซ็นต์โดยอะตอม มีปริมาณธาตุออกซิเจน 10.28 เปอร์เซ็นต์โดยอะตอม มีปริมาณของธาตุนิกเกิล 0.49 เปอร์เซ็นต์โดยอะตอม

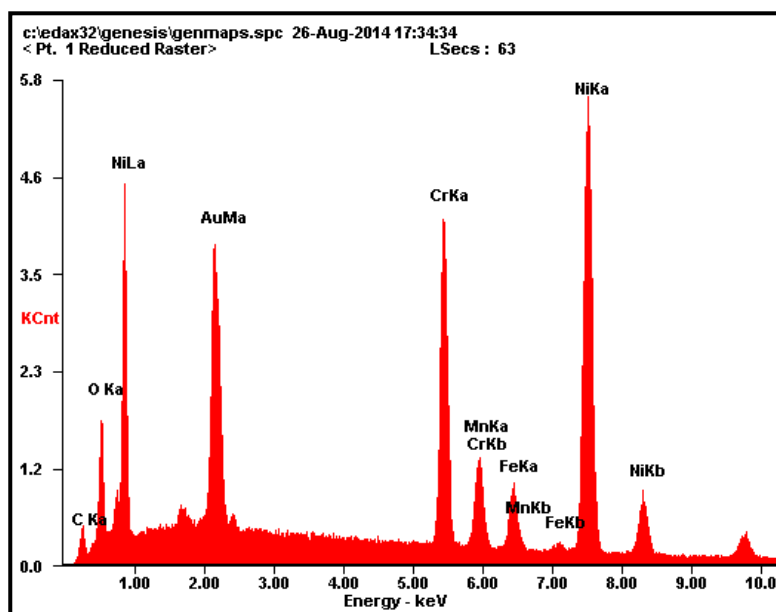
รูปที่ ข.43 สเปกตรัมการวิเคราะห์ด้วยเทคนิค EDS ส่วนผสมของธาตุรูปที่ ข.42

จากการทำ EDS เพื่อตรวจสอบองค์ประกอบของธาตุ ในบริเวณรอยแตกดังรูป ข.42 พบอัตราส่วนดังแสดงในตารางที่ ข.14 โดยมีปริมาณธาตุคาร์บอน 3.70 เปอร์เซ็นต์โดยน้ำหนัก มีปริมาณธาตุออกซิเจน 6.09 เปอร์เซ็นต์โดยน้ำหนัก มีปริมาณธาตุโครเมียม 15.59 เปอร์เซ็นต์โดยน้ำหนัก มีปริมาณธาตุแมงกานีส 3.34 เปอร์เซ็นต์โดยน้ำหนัก มีปริมาณธาตุเหล็ก 3.82 เปอร์เซ็นต์โดยน้ำหนัก มีปริมาณของธาตุนิกเกิล 44.95 เปอร์เซ็นต์โดยน้ำหนัก และมีปริมาณธาตุคาร์บอน 15.42 เปอร์เซ็นต์โดยอะตอม มีปริมาณธาตุออกซิเจน 19.05 เปอร์เซ็นต์โดยอะตอม มีปริมาณธาตุโครเมียม 5.72 เปอร์เซ็นต์โดยอะตอม มีปริมาณธาตุแมงกานีส 15.01 เปอร์เซ็นต์โดยอะตอม มีปริมาณธาตุเหล็ก 3.43 เปอร์เซ็นต์โดยอะตอม มีปริมาณของธาตุนิกเกิล 3.04 เปอร์เซ็นต์โดยอะตอม ซึ่งส่วนผสมแสดงถึงองค์ประกอบของเนื้อเชื่อม Inconel82

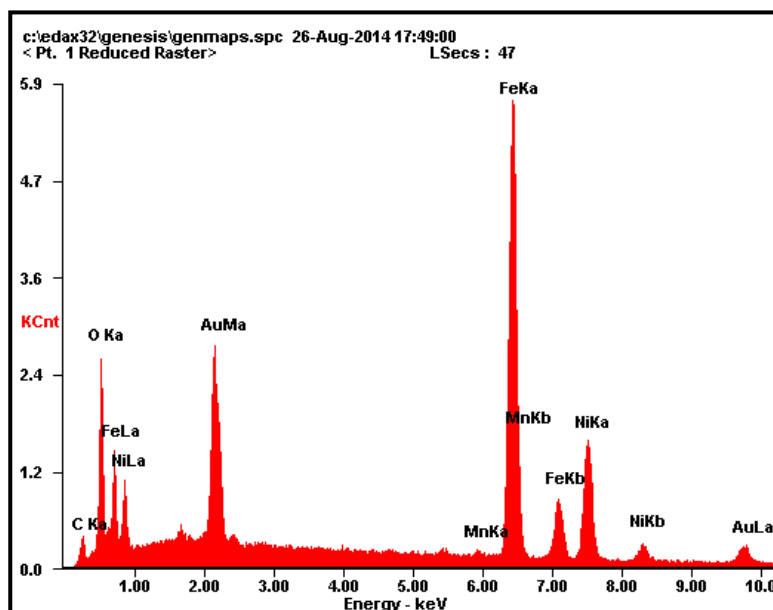
รูปที่ ข.45 สเปกตรัมการวิเคราะห์ด้วยเทคนิค EDS ส่วนผสมของธาตุรูปที่ ข.44

จากการทำ EDS เพื่อตรวจสอบองค์ประกอบของธาตุ ในบริเวณรอยแตกดังรูป 4.45 พบอัตราส่วนดังแสดงในตารางที่ 4.15 โดยมีปริมาณธาตุคาร์บอน 4.66 เปอร์เซ็นต์โดยน้ำหนัก มีปริมาณธาตุออกซิเจน 12.08 เปอร์เซ็นต์โดยน้ำหนัก มีปริมาณธาตุแมงกานีส 0.52 เปอร์เซ็นต์โดยน้ำหนัก มีปริมาณธาตุเหล็ก 44.02 เปอร์เซ็นต์โดยน้ำหนัก มีปริมาณของธาตุนิกเกิล 19.59 เปอร์เซ็นต์โดยน้ำหนัก และมีปริมาณธาตุคาร์บอน 16.36 เปอร์เซ็นต์โดยอะตอม มีปริมาณธาตุออกซิเจน 31.84 เปอร์เซ็นต์โดยอะตอม มีปริมาณธาตุแมงกานีส 33.24 เปอร์เซ็นต์โดยอะตอม มีปริมาณธาตุเหล็ก 0.40 เปอร์เซ็นต์โดยอะตอม มีปริมาณของธาตุนิกเกิล 14.07 เปอร์เซ็นต์โดยอะตอม

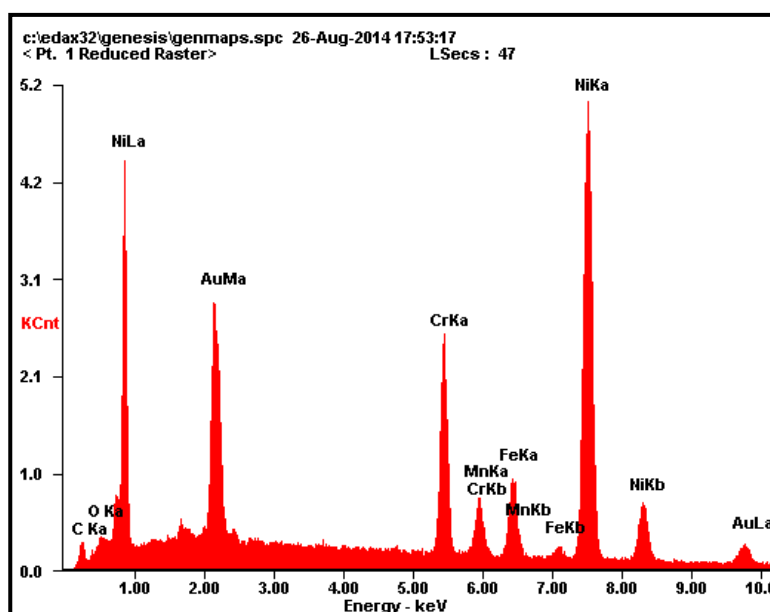
รูปที่ ข.47 สเปกตรัมการวิเคราะห์ด้วยเทคนิค EDS ส่วนผสมของธาตุรูปที่ ข.46

จากการทำ EDS เพื่อตรวจสอบองค์ประกอบของธาตุ ในบริเวณรอยแตกดังรูป 4.47 พบอัตราส่วนดังแสดงในตารางที่ 4.16 โดยมีปริมาณธาตุคาร์บอน 3.49 เปอร์เซ็นต์โดยน้ำหนัก มีปริมาณธาตุออกซิเจน 1.36 เปอร์เซ็นต์โดยน้ำหนัก มีปริมาณธาตุโครเมียม 11.92 เปอร์เซ็นต์โดยน้ำหนัก มีปริมาณธาตุแมงกานีส 2.22 เปอร์เซ็นต์โดยน้ำหนัก มีปริมาณธาตุเหล็ก 6.12 เปอร์เซ็นต์โดยน้ำหนัก มีปริมาณของธาตุนิกเกิล 56.81 เปอร์เซ็นต์โดยน้ำหนักและมีปริมาณธาตุคาร์บอน 16.02 เปอร์เซ็นต์โดยอะตอม มีปริมาณธาตุออกซิเจน 4.69 เปอร์เซ็นต์โดยอะตอม มีปริมาณธาตุโครเมียม 12.63 เปอร์เซ็นต์โดยอะตอม มีปริมาณธาตุแมงกานีส 2.23 เปอร์เซ็นต์โดยอะตอม มีปริมาณธาตุเหล็ก 53.33 เปอร์เซ็นต์โดย

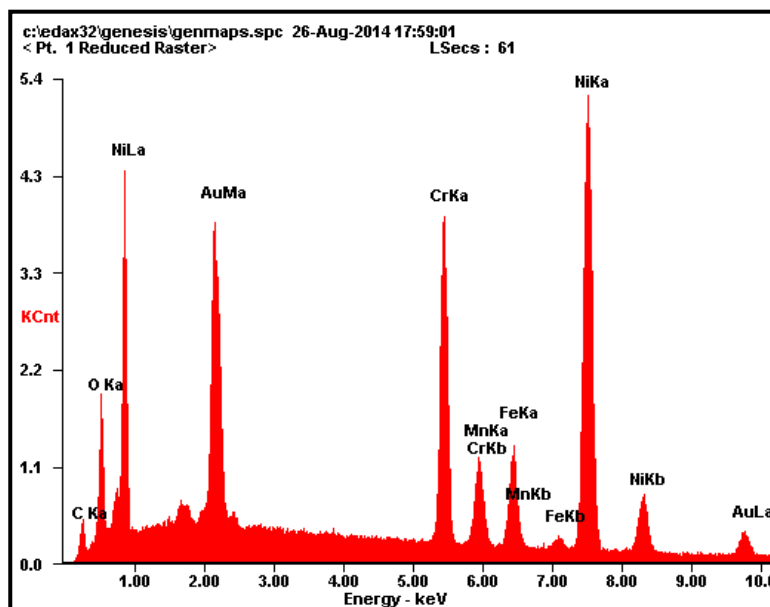
รูปที่ ข.49 สเปกตรัมการวิเคราะห์ด้วยเทคนิค EDS ส่วนผสมของธาตุรูปที่ ข.48

จากการทำ EDS เพื่อตรวจสอบองค์ประกอบของธาตุ ในบริเวณรอยแตกดังรูป ข.48 พบอัตราส่วนดังแสดงในตารางที่ ข.17 โดยมีปริมาณธาตุคาร์บอน 4.38 เปอร์เซ็นต์โดยน้ำหนัก มีปริมาณธาตุออกซิเจน 6.32 เปอร์เซ็นต์โดยน้ำหนัก มีปริมาณธาตุโครเมียม 15.53 เปอร์เซ็นต์โดยน้ำหนัก มีปริมาณธาตุแมงกานีส 3.03 เปอร์เซ็นต์โดยน้ำหนัก มีปริมาณธาตุเหล็ก 6.05 เปอร์เซ็นต์โดยน้ำหนัก มีปริมาณของธาตุนิกเกิล 46.44 เปอร์เซ็นต์โดยน้ำหนัก และมีปริมาณธาตุคาร์บอน 17.33 เปอร์เซ็นต์โดยอะตอม มีปริมาณธาตุออกซิเจน 18.75 เปอร์เซ็นต์โดยอะตอม มีปริมาณธาตุโครเมียม 14.18 เปอร์เซ็นต์โดยอะตอม มีปริมาณธาตุแมงกานีส 2.62 เปอร์เซ็นต์โดยอะตอม มีปริมาณธาตุเหล็ก 37.56 เปอร์เซ็นต์โดยอะตอม มีปริมาณของธาตุนิกเกิล 5.15 เปอร์เซ็นต์โดยอะตอม ซึ่งส่วนผสมแสดงถึงองค์ประกอบของเนื้อเชื่อม Inconel82

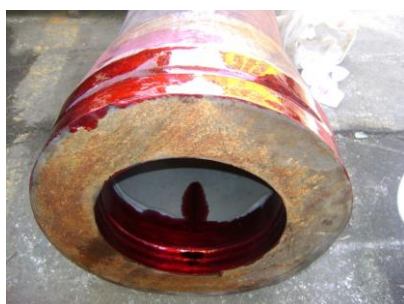
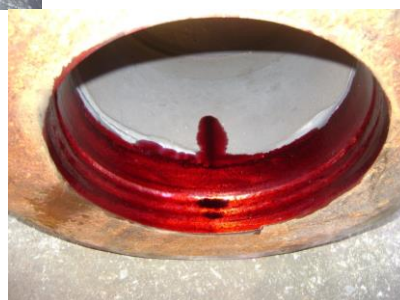
ทำการทดสอบหารอย Crack ด้วยน้ำยา PT.Test
