การศึกษาการเชื่อมสภาพของท่อเหล็กกล้าไร้สนิมอสเตนนิกเกรด AISI 310 ในสภาวะอุณหภูมิสูง

| Special Research Study Title | Study of the Degradation of Austenitic Stainless Steel Pipe<br>AISI 310 at High Temperature |

This industrial research project described degradation of austenitic stainless steel pipe grade AISI310, which was investigated after having been in service for nearly 1 month. It failed by internal carburization, scale spallation, and degradation of microstructure. The investigation included onsite investigation, visual inspection, optical microscopy, scanning electron microscopy (SEM), energy dispersive spectroscopy (EDS), X-ray fluorescence (XRF), X-ray diffraction (XRD), and hardness analysis. Analysis revealed that spalling only found in internal surface of the pipe was caused by overheating of the pipes and exposure with the reducing/carburizing gas because of inappropriate burning of burner tip section or improper material used. Significant growth of precipitates of carbide was observed in the failed zones which results in the drastic reduction of material ductility. It is necessary to check the pipe temperature periodically in critical positions and one should ensu

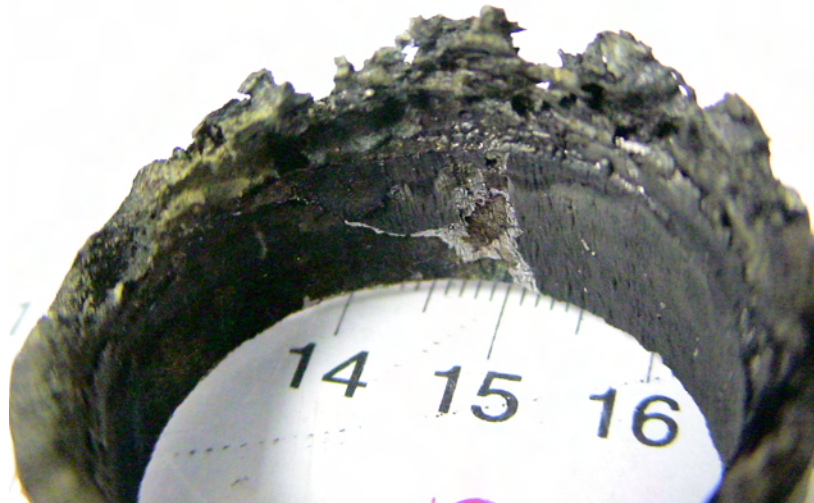
ทำการเก็บข้อมูลการใช้งานและสถานะแวดล้อมที่เกี่ยวข้องที่หน้างาน พร้อมทั้งทำการบันทึกภาพจากการสอบถามพนักงาน พบว่า Burner ถูกใช้งานตลอด 24 ชั่วโมง มีอายุการใช้งานค่อนข้างสั้น คือประมาณ 1 เดือน และต้องทำการเปลี่ยนชิ้นส่วนท่อในอัตราที่ถี่ขึ้น ทำให้เกิดการสูญเสียกำลังการผลิตและค่าใช้จ่าย จากการตรวจสอบท่อที่เกิดการเสียหาย พบการเสื่อมสภาพบริเวณหัวเผาส่วนที่ติดกับหัวพ่นแก๊ส (Nozzle) โดยภายในท่อเกิดการแยกตัวของชั้นสเกล และเกิดการหลุดร่อนเป็นแผ่น ที่มีลักษณะเป็นสีดำและเปราะ เมื่อตรวจสอบที่หน้าเตา พบว่าบริเวณส่วนปลายของท่อที่สอดเข้าไปในเตา มีสีเหลือง-ส้ม ดังแสดงในรูปที่ 4.1 ส่วนบริเวณที่ไม่มีท่อสอดเข้าไปในเตา จะพบว่ามีเปลวเพลิงจากการสันดาปพุ่งออกมา เมื่อทำการวัดอุณหภูมิของท่อบริเวณส่วนปลายหลังจากถอดจากเตา แล้วทำการวัดแบบทันทีทันใด พบว่ามีอุณหภูมิอยู่ในช่วงระหว่าง 1,050-1,100 องศาเซลเซียส ส่วนอุณหภูมิภายในเตาประมาณ 1,730 องศาเซลเซียส ลักษณะของแผ่นโลหะที่เกิดการหลุดร่อนออกเป็นแผ่นภายในท่อแสดงในรูปที่ 4.2 และลักษณะทางกายภาพที่ปรากฏของส่วนปลายของท่อที่มีการเสื่อมสภาพอย่างรุนแรงแสดงในรูปที่ 4.3

รูปที่ 4.3 ลักษณะทางกายภาพของผิวหน้าด้านในท่อบริเวณที่เกิดการเสียหายอย่างรุนแรง
