บทที่ 5

ผลการศึกษาข้อมูลจากแหล่งปฐมภูมิ

5.1 ผลการสำรวจภาคสนาม

5.1.1 สภาพปัจจุบันของการอนุรักษ์สิ่งแวดล้อมศิลปกรรม ประเภทสถาปัตยกรรม ในจังหวัดนครราชสีมา

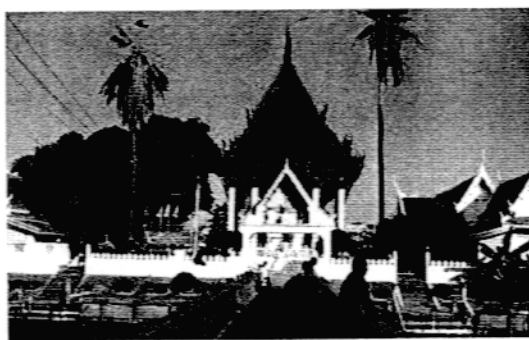
วัดกลาง มีประวัติศาสตร์มาอย่างยาวนาน สันนิษฐานว่าสร้างในสมัยสมเด็จพระนารายณ์มหาราช ชาวบ้านนิยมเรียกกันว่าวัดกลางเมือง เป็นวัดที่มีความสำคัญคู่บ้านคู่เมืองนครราชสีมา มีการบูรณปฏิสังขรณ์หลายครั้ง และได้มีการซ่อมแซมครั้งใหญ่ เมื่อปี พ.ศ. 2493-2494 ทำให้พระอุโบสถเปลี่ยนแปลงไปจากเดิม ดังแสดงในภาพที่ 5.2 โดยได้รื้อเครื่องไม้ของวิหารที่ชำรุดออก หน้าบันเดิมของพระอุโบสถเป็นไม้แกะสลักลวดลายปิดทองฝีมือช่างอยุธยาชำรุดมาก จึงได้บูรณะใหม่โดยการปั้นปูนเป็นลวดลาย ตามแบบที่ปรากฏบนเครื่องไม้เดิม ดังแสดงในภาพที่ 5.3

ภาพที่ 5.2 พระอุโบสถกลางน้ำวัดพระนารายณ์มหาราช

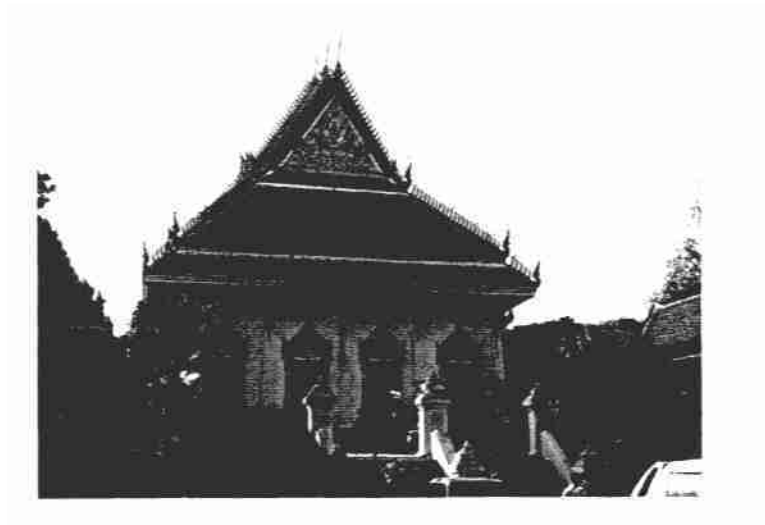
วิหารใหญ่ภายในวัดนั้น อยู่ห่างจากพระอุโบสถมาชิดรั้วทางด้านทิศ ตะวันตก จากรายงานสมเด็จพระเจ้าบรมวงศ์เธอ กรมพระยาดำรงราชานุภาพ ตรวจราชการ มณฑลนครราชสีมา ในปี ร.ศ. 118 ได้ใช้พระวิหารใหญ่วัดกลางเป็นที่สำหรับประชุมทำพิธีถือน้ำ พิพัฒน์ของข้าราชการในเมืองมณฑล จากการซ่อมแซมใหญ่ในปี พ.ศ. 2493-2494 ทำให้สภาพ ของพระวิหารใหญ่เปลี่ยนแปลงไปจากเดิมมาก แต่จากสภาพปัจจุบันก็มีความเรียบร้อยดี ดัง แสดงในภาพที่ 5.9 แต่ก็เลอะเทอะไปด้วยฝุ่นผงจากรถยนต์ที่เข้ามาจอดในบริเวณวัด

ภาพที่ 5.9 พระวิหารใหญ่ที่บูรณะเสร็จเรียบร้อยแล้ว

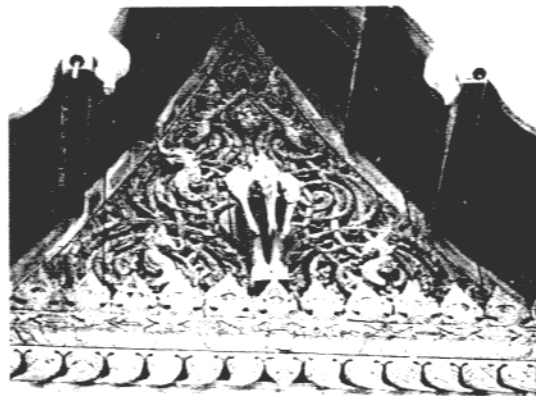
ภาพที่ 5.13 หน้าบันทิศตะวันออกแกะสลักไม้เป็นรูปพระอินทร์ทรงช้างเอราวัณ

ภาพที่ 5.14 หน้าบันทิศตะวันตกแกะสลักรูปพระวิษณุทรงครุฑ

สำหรับหน้าบันที่แกะสลักไม้ไว้อย่างสวยงามยังคงมีความสมบูรณ์ โดยได้มีการป้องกันโดยการนำตาข่ายลวดที่มีความโปร่งไปปิดป้องกันไม่ให้นกไปเกาะและทำความสะอาดปรกเลอะเทอะ ดังแสดงในภาพที่ 5.13 และ 5.14

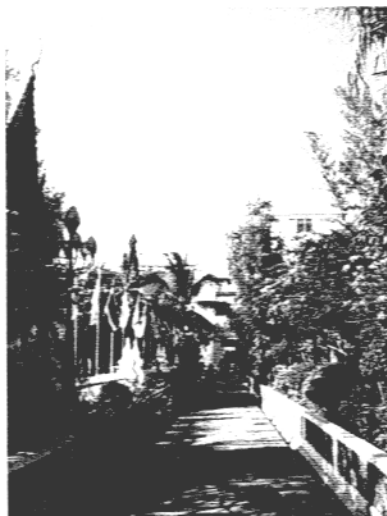
สภาพแวดล้อมโดยรอบบริเวณพระอุโบสถ แม้จะมีความรู้สึกว้าคับ แคลบอึดอัดเนื่องจากมีพื้นที่จำกัด แต่ก็มีควมร่มรื่น เพราะทางวัดจัดให้มีการปลูกต้นไม้และประดับไม้กระถางอย่างสวยงาม และด้านข้างพระอุโบสถมีการร่นพื้นที่ออกมาก่อนเป็นผืนถนน เพื่อป้องกันปัญหาเรื่องการสิ้นสะเทือน แต่เนื่องจากเป็นถนนที่ไม่มีความกว้างมากนัก อีกทั้งเป็นทางสัญจรของรถภายในวัด จึงไม่เกิดปัญหาดังกล่าว ดังแสดงในภาพที่ 5.15 และเนื่องจากภายในวัดมีโรงเรียนพระปริยัติธรรมวัดบึงกิตติวิทยา ซึ่งจัดการเรียนการสอนอยู่ทุกวัน ภายในวัดจึงมีความเงียบสงบร่มเย็นดี

ภาพที่ 5.15 ด้านหน้าและด้านข้างพระอุโบสถที่มีการปลูกต้นไม้เพื่อความร่มรื่นและเป็นแนวกันชน

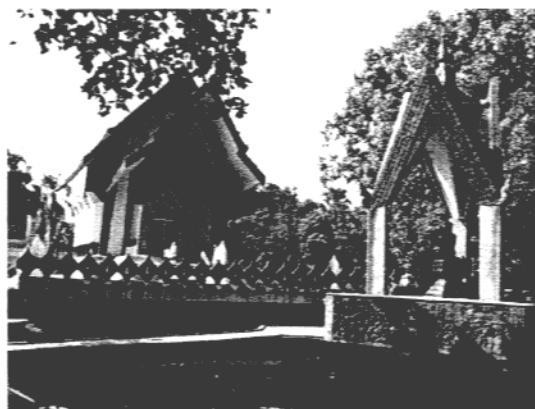
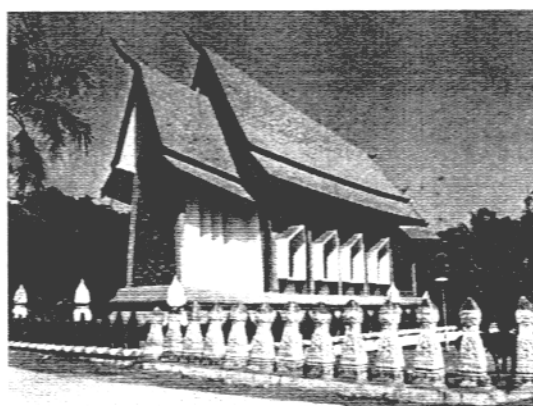
พระอุโบสถหลังใหม่ได้สร้างขึ้นในปี พ.ศ. 2510 เป็นศิลปะไทยประยุกต์ มีลักษณะคล้ายเรือสำเภาประดับด้วยกระเบื้องดินเผาด้านเกวียนเป็นเรื่องพระพุทธรูปประวัติตอนเสด็จกลับจากดาวดึงส์ ดังแสดงในภาพที่ 5.20 ได้รับรางวัลดีเด่นด้านบุกเบิกอาคารทางศาสนา จากสมาคมสถาปนิกสยามในปี พ.ศ. 2516 ปัจจุบันอาคารที่ได้เคยรับรางวัล มีความทรุดโทรมลงตามธรรมชาติ และการกระทำของมนุษย์ทั้งที่รู้เท่าไม่ถึงการณ์และที่ตั้งใจทำลาย ทั้งที่เกิดกับตัวพระอุโบสถโดยตรงและกับสภาพแวดล้อมโดยรอบ การบดบังและทำลายทัศนียภาพโดยป้ายโฆษณา การก่อสร้างอาคารสมัยใหม่ และการจอดรถประชิดอาคารที่ควรได้รับการอนุรักษ์ ดังแสดงในภาพที่ 5.21 ถึงภาพที่ 5.25

สภาพปัจจุบันพระอุโบสถหลังใหม่ด้านหน้า

สภาพปัจจุบันพระอุโบสถหลังใหม่ด้านหลัง

ภาพที่ 5.20 สภาพปัจจุบันพระอุโบสถหลังใหม่ทั้งด้านหน้า และด้านหลัง

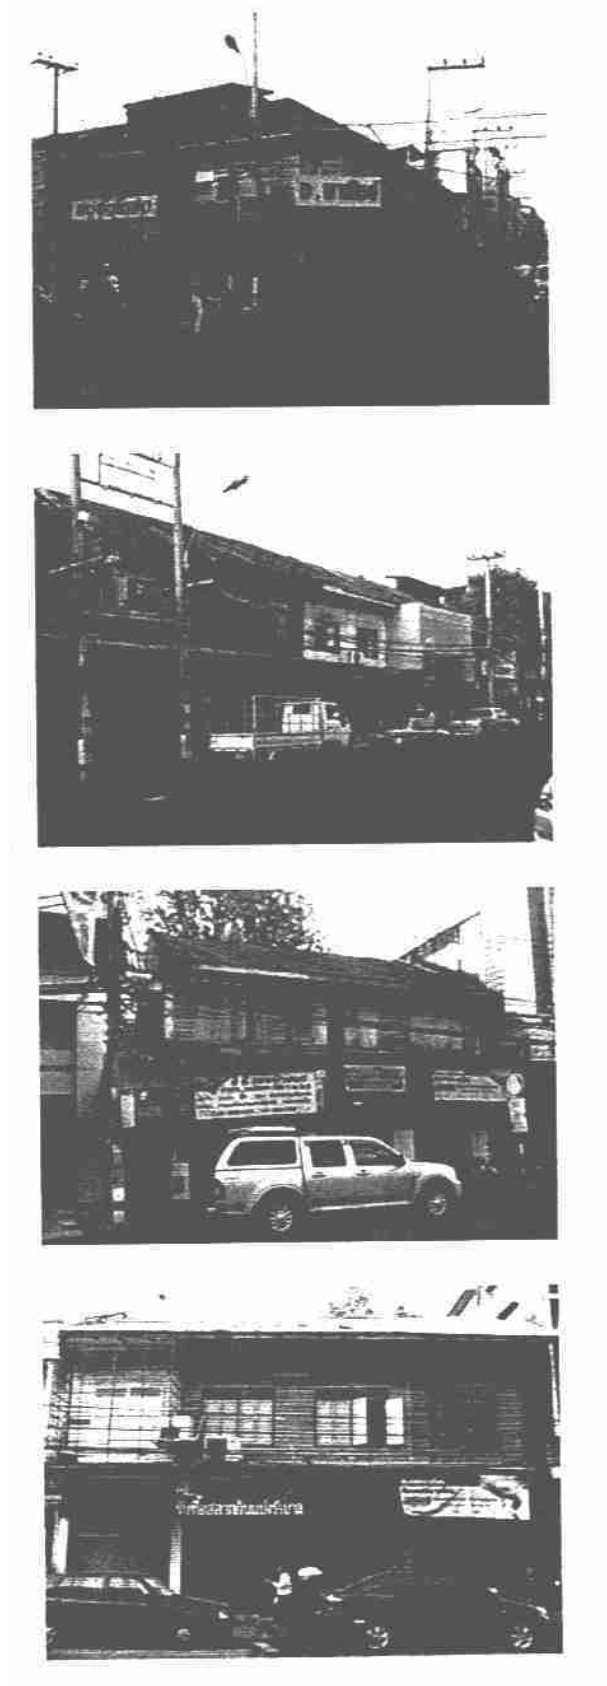
มีอาคารเก่าหลายหลังได้ถูกปรับปรุงใหม่ ไม่ว่าจะเป็นการทาสีอาคาร การเปลี่ยนชุดประตูหน้าต่าง วัสดุผนังหลังคา เป็นวัสดุสมัยใหม่ ซึ่งบางหลังยังคงเหลือร่องรอยทางศิลปะแบบเก่าเอาไว้บ้าง แต่หลายๆหลังไม่ได้ทิ้งร่องรอยเหล่านั้นไว้เลย เว้นเสียแต่อาคารที่ทางกรมศิลปากรได้ประกาศให้เป็นอาคารอนุรักษ์ ซึ่งเจ้าของอาคารบางแห่งก็ยังคงรักษารูปแบบของอาคารเดิมไว้เป็นอย่างดี และบางแห่งก็ได้ถูกละเมิดรื้อถอนไปก็มี

ภาพที่ 5.30 อาคารพาณิชย์ที่เป็นแบบครึ่งปูนครึ่งไม้บนถนนจอมพล

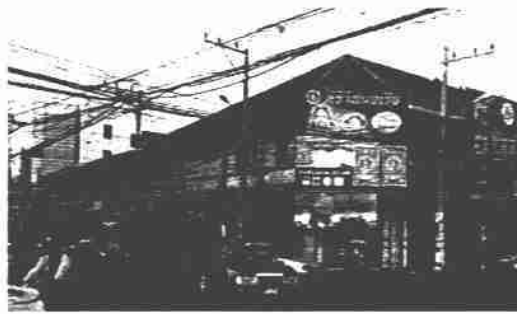
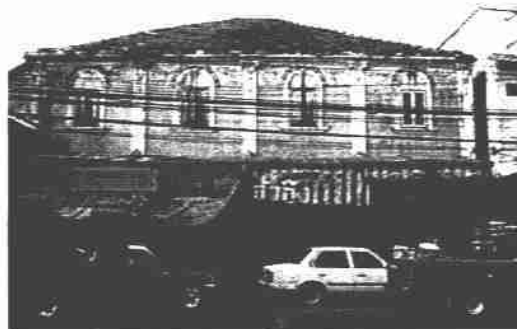
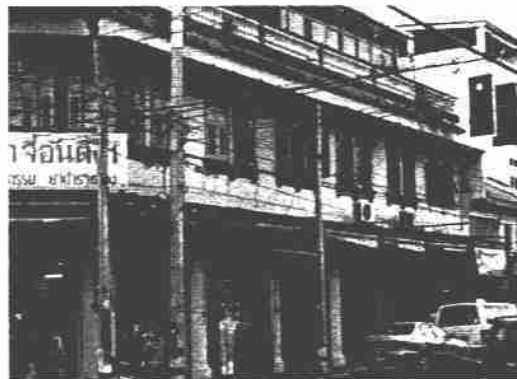
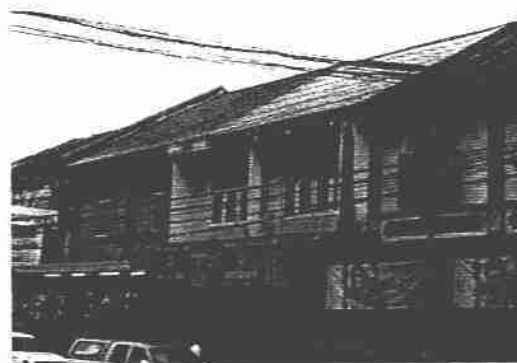
ภาพที่ 5.31 อาคารพาณิชย์ที่ก่ออิฐฉาบปูนทั้งหลังบนถนนจอมพล

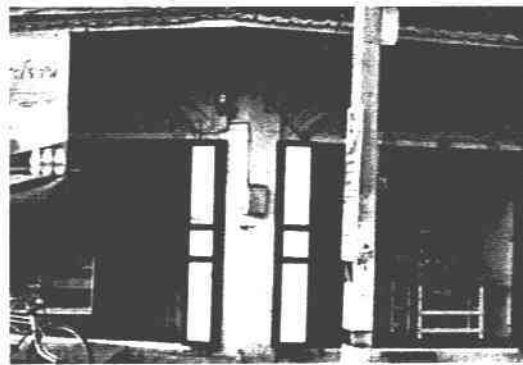
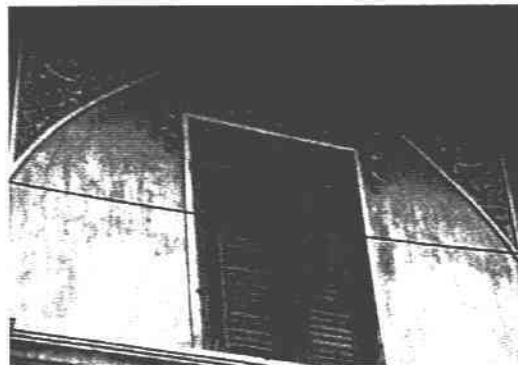
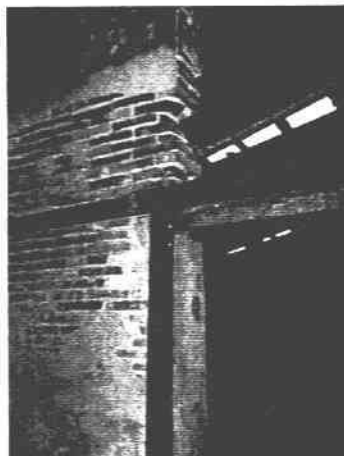
โดยเฉพาะอาคารซึ่งเป็นโรงเตาเจี้ยวเดิม บริเวณสี่แยกสวนหมากนั้น ดังแสดงในภาพที่ 5.32 เป็นอาคารที่มีรูปแบบของศิลปะที่สวยงาม ผ่านงานฉลุไม้ และงานปูนปั้นประดับอาคาร ตลอดจนเทคโนโลยีในการก่อสร้างที่เป็นการก่ออิฐฉาบปูนในแบบเก่า ได้มีการเก็บรักษาและดูแลอาคารอย่างดี แม้จะมีการชำรุดทรุดโทรมลงบ้าง แต่เจ้าของอาคารมิได้ทำการซ่อมแซมให้ผิดไปจากรูปแบบเดิมเลย เนื่องจากลูกหลานของเจ้าของอาคาร ซึ่งเป็นเจ้าของอาคารในปัจจุบันตระหนักถึงคุณค่าของอาคารหลังดังกล่าว อีกทั้งอาคารยังได้รับการประกาศให้เป็นอาคารอนุรักษ์

ภาพที่ 5.32 สภาพปัจจุบันของโรงเตาเจี้ยว (โคราชจีแซ)

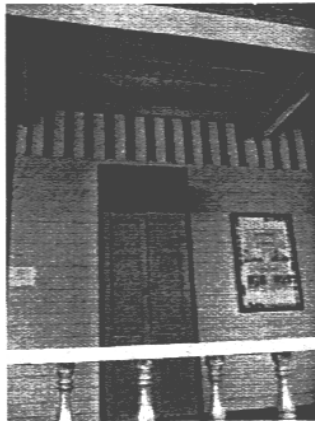
สภาพปัจจุบันของอาคารหลังดังกล่าว ผู้บริหารโรงเรียนคนปัจจุบันเพิ่งได้ทำการปรับปรุงอาคารใหม่ โดยเปลี่ยนไม้ฝาจากของเดิมเป็นไม้จริง มาใช้ไม้ฝาที่เป็นวัสดุสังเคราะห์แทน โดยที่โครงสร้างหลักที่เป็นไม้จริงยังคงไว้ และมีการทำสีใหม่ นอกจากนี้ยังมีการเปลี่ยนหลังคาชั้นบนบางส่วนมาใช้หลังคาเหล็กวีตรลอนที่ไม่เคลือบสี และทำการรื้อกันสาดเดิมออกแล้วทำเป็นกันสาดใหม่มีลักษณะเป็นทางเดินที่มีหลังคาคลุมแทน โดยใช้หลังคาเหล็กวีตรลอนแบบเคลือบสี และทำเสาคอนกรีตเสริมเหล็กขึ้นมารับโครงสร้างหลังคาดังกล่าว ดังแสดงในภาพที่ 5.35 ซึ่งการปรับปรุงดังกล่าวขัดกับหลักการของการอนุรักษ์อาคารที่มีคุณค่า ทำให้ความงามและรูปแบบทางศิลปะของอาคารมีการเปลี่ยนแปลงไป คาดว่าเป็นการดำเนินการปรับปรุงที่ขาดความรู้ความเข้าใจ

โดยสรุปแล้วปัญหาสำคัญสำหรับอาคารเรียนในโรงเรียนรวมมิตรวิทยานั้น อยู่ที่การขาดความรู้ความเข้าใจในการอนุรักษ์งานสถาปัตยกรรมที่มีคุณค่าอย่างถูกต้องตามหลักวิชาการ ทำให้เมื่อมีการบูรณะซ่อมแซมอย่างขาดความเข้าใจแล้ว ก็เป็นการทำลายคุณค่าของงานสถาปัตยกรรมลงไปอย่างที่ยากจะเรียกคืนกลับมา

การใช้วัสดุแบบใหม่ผสมกับวัสดุแบบเก่า

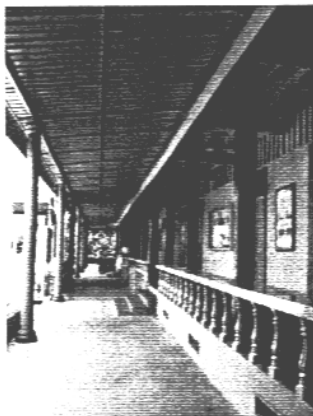
การแก้ไขปัญหาแสงแดด โดยใช้วัสดุแบบใหม่

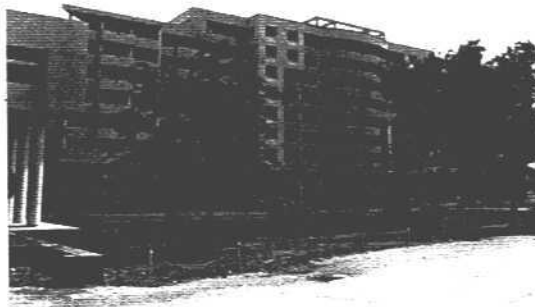
ปัจจุบันอาคารดังกล่าวได้ถูกรื้อถอนเพื่อสร้างอาคารหลังใหม่ใน
บริเวณเดียวกัน ดังแสดงในภาพที่ 5.39 โดยที่ไม่มีมีการอนุรักษ์อาคารเรียนหลังแรกของ
มหาวิทยาลัยเอาไว้

ภาพที่ 5.39 อาคาร 1 อาคารคณะบริหารธุรกิจหลังใหม่

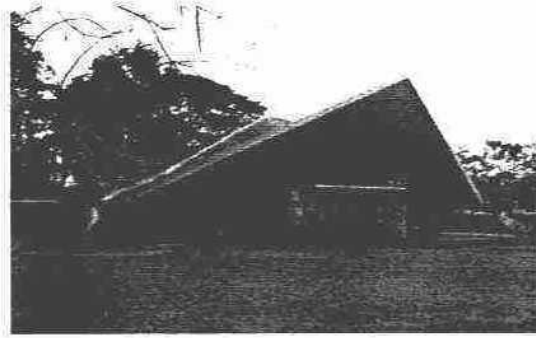
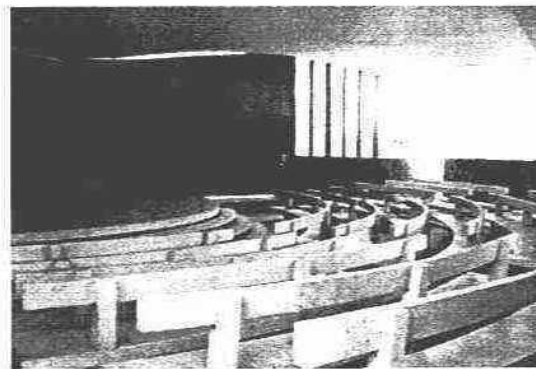
ปัจจุบันอาคารดังกล่าวยังอยู่ในสภาพที่ดี แต่มีสภาพแวดล้อมที่ไม่ดีนัก โดยมีการนำถุงทรายและวัสดุต่างๆมาเก็บไว้ในอาคาร รวากับเป็นอาคารสำหรับเก็บของและด้านหลังอาคารเป็นที่พักชั่วคราวของคณงานก่อสร้าง ทำให้เป็นการทำลายทัศนียภาพของอาคารอย่างมาก ดังแสดงในภาพที่ 5.41

ภาพที่ 5.40 สภาพปัจจุบัน ภายนอกและภายในของอาคารครูสัมมนาการ

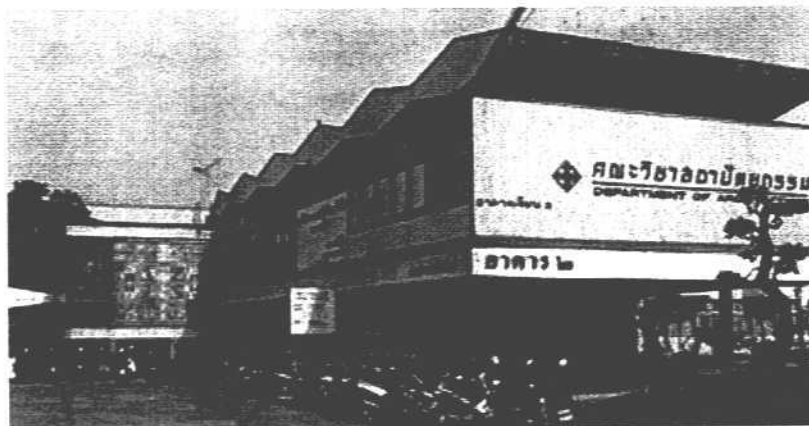
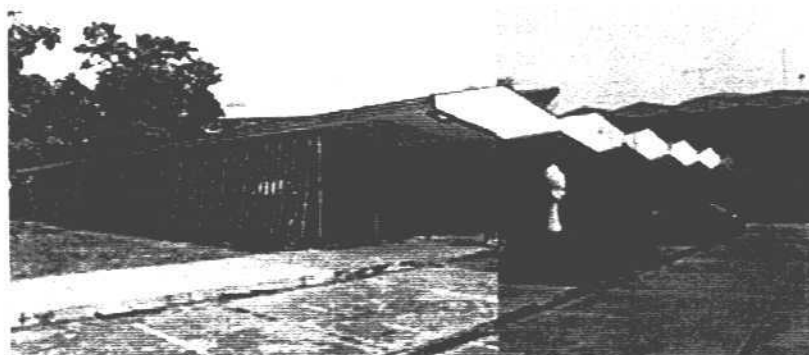
อาคาร 2 เป็นอาคารเรียน 2 ชั้นและอาคารหอประชุม ที่มีการออกแบบที่น่าสนใจ และมีความสวยงาม มีการใช้รูปแบบหลังคาในแบบปีกผีเสื้อ และบริเวณหอประชุมมีการออกแบบให้เป็นอาคารที่มีเสาแบบช่วงกว้างโดยใช้โครงสร้างไม้ มีการใช้วัสดุที่มีในท้องถิ่น เช่น ไม้ และหินทราย ปัจจุบันชั้นล่างใช้เป็นสำนักงานของฝ่ายประชาสัมพันธ์ของมหาวิทยาลัย ชั้นบนเป็นสำนักงานศูนย์วิชาการและปฏิบัติการผังเมือง นครราชสีมา กรมการผังเมือง กระทรวงมหาดไทย ส่วนหอประชุมนั้นไม่มีการใช้งาน เนื่องจากปัจจุบันมหาวิทยาลัยมีห้องประชุมปรับอากาศและมีอุปกรณ์ที่ทันสมัยเพิ่มขึ้นหลายห้อง ดังแสดงในภาพที่ 5.42

ภาพที่ 5.42 สภาพปัจจุบันของอาคาร 2

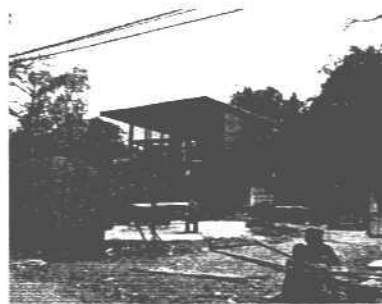
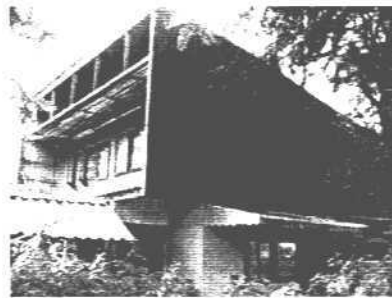
ปัจจุบันอาคารบ้านพักหลาย ๆ หลังถูกปล่อยให้ร้างและชำรุดทรุดโทรมลงมาก สำหรับอาคารบางหลังที่ยังมีการพักอาศัยก็ถูกต่อเติมจนผิดแผกไปจากรูปแบบเดิม อาคารบางหลังที่เคยใช้เป็นอาคารกรณีศึกษาสำหรับนักศึกษาสถาปัตยกรรม ในการศึกษาเกี่ยวกับรูปแบบของอาคารเล่นระดับ และเทคโนโลยีทางการก่อสร้างและการออกแบบต่างๆ ดังแสดงในภาพที่ 5.48 ปัจจุบันถูกปล่อยร้างและใช้เป็นที่พักของคนงานก่อสร้าง และกำลังมีการก่อสร้างอาคารหอพักขนาดใหญ่ ดังแสดงในภาพที่ 5.49 ซึ่งทำให้อาคารบ้านพักต่างๆ มีความสำคัญลดน้อยลงลงมากขึ้นไปอีก

ภาพที่ 5.48 สภาพปัจจุบันของบ้านพักอาจารย์และเจ้าหน้าที่

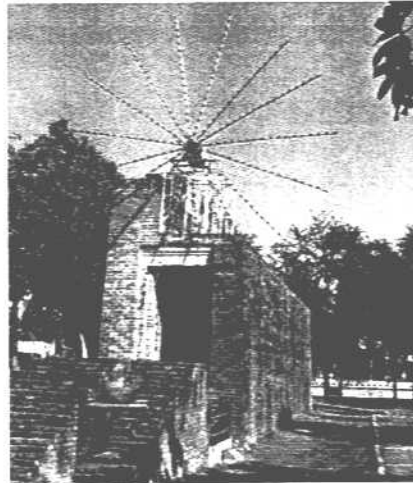
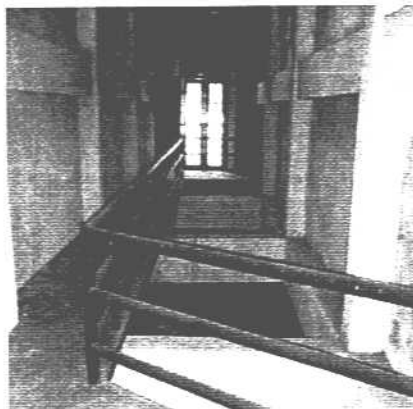
ปัจจุบันกำแพงเมืองได้ถูกทำลายลงจนหมดสิ้นแล้ว แต่ก็ยังคงเหลือหลักฐานและร่องรอยที่บริเวณมุมเมืองทิศตะวันออกเฉียงเหนือ โดยทางกรมศิลปากรร่วมกับเทศบาลนครนครราชสีมา ได้ทำการขุดค้นและขุดแต่งทางโบราณคดี และได้ทำการบูรณะและปรับปรุงภูมิทัศน์ใหม่ เพื่อสร้างคุณค่าให้กับบริเวณดังกล่าว ดังแสดงในภาพที่ 5.56 ถึงภาพที่ 5.57 ในขณะที่ปัจจุบันประชาชนในพื้นที่แทบไม่เห็นความสำคัญของกำแพงเมืองอีกแล้ว โดยกรณีที่จังหวัดและเทศบาลนครนครราชสีมาได้มีโครงการปรับปรุงภูมิทัศน์สวนท้าวสุนารีย์ หรือบริเวณลานอนุสาวรีย์ท้าวสุนารีย์ และสวนรักเดิมนั้น ได้มีการบุกรุกและทำงานบนซากแนวกำแพงอย่างผิดหลักทางวิชาการ ทำให้เกิดความเสียหายกับซากกำแพงเมืองดังกล่าว ดังแสดงในภาพที่ 5.58 และภาพที่ 5.59

ภาพที่ 5.56 อาคารครอบซากกำแพงเมืองเดิมบริเวณมุมเมืองทิศตะวันออกเฉียงเหนือของตัวเมือง

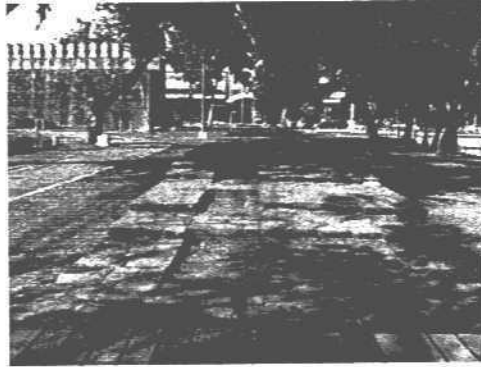
ภาพที่ 5.57 แนวกำแพงเมืองเดิมโดยใช้วัสดุใหม่ก่อสร้างแสดงลักษณะการวางเรียงอิฐ

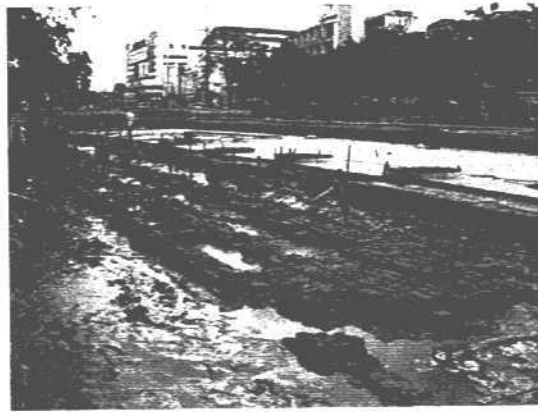
ภาพที่ 5.58 สภาพการทำงานบนซากแนวกำแพงเมือง ขณะปรับปรุงภูมิทัศน์สวนท้าวสุนารีย์ แหล่งที่มา: โคราชรายวัน, 2550.

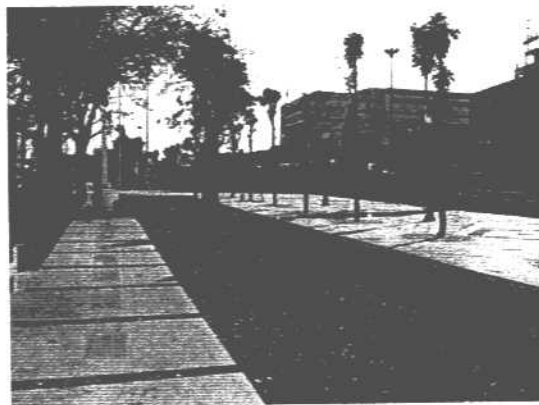
ภาพที่ 5.59 แนวกำแพงเมืองที่ปลูกหญ้าคือแนวของกำแพงเมืองหลังการปรับปรุงภูมิทัศน์
