บทที่ 3

การสำรวจเก็บข้อมูลและวิเคราะห์อาคารกรณีศึกษา

อาคารกรณีศึกษาคือ อาคารหอพักอาจารย์ มหาวิทยาลัยนครสวรรค์ ม.น.นิเวศ 5 ซึ่งตั้งอยู่ภายในมหาวิทยาลัยนครสวรรค์ ตำบลท่าโพธิ์ อำเภอเมือง จังหวัดพิษณุโลก ที่ตำแหน่ง ละติจูด 16 องศาเหนือ 44 ลิปดา 46.35 ฟลิปดา ลองจิจูด 100 องศาตะวันออก 11 ลิปดา 14.97 ฟลิปดา

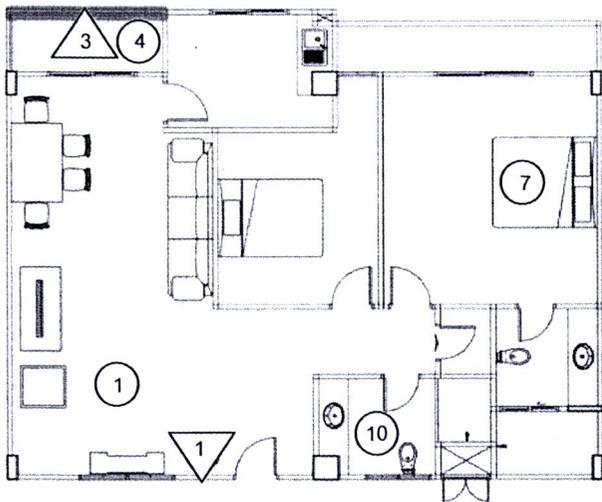
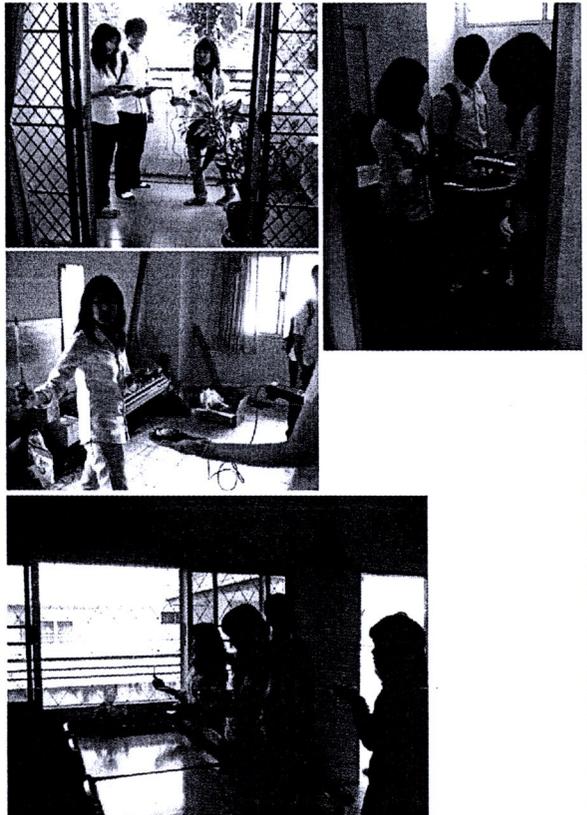
ภาพที่ 3-15 แสดงการสำรวจห้องพักและตำแหน่งต่างๆที่ทำการ

ผนังที่ 3 เป็นผนังของระเบียงด้านนอก มีอุณหภูมิผิวผนังสูงสุด 34 องศาเซลเซียส ณ เวลา 14.00 น. เนื่องจาก ห้อง 103 เป็นห้องที่อยู่ทางฝั่งตะวันตกเฉียงใต้ของอาคาร และเป็นส่วนที่อยู่ด้านนอกของห้องพัก จึงทำให้แสงแดดส่องลงมาถึงผนัง 3 ได้โดยตรง จึงส่งผลให้ผนัง 3 ของห้อง 103 มีอุณหภูมิสูงสุด

ผนังที่ 1 เป็นผนังด้านหน้าห้องติดกับทางเดินภายในอาคาร มีอุณหภูมิผิวผนังต่ำสุด 27 องศาเซลเซียส ณ เวลา 12.00 น. เนื่องจาก ตำแหน่งของดวงอาทิตย์เคลื่อนไปตกทางฝั่งระเบียงของห้อง จึงทำให้ส่วนผนัง 1 ไม่ถูกความร้อนจากแสงแดดโดยตรง

ตำแหน่งที่มีอุณหภูมิอากาศสูงสุด ได้แก่ จุดที่ 4 บริเวณระเบียง ในช่วงเวลา 13.00 น. มีค่าเท่ากับ 32.9 องศาเซลเซียส เนื่องจากห้อง 103 เป็นห้องที่อยู่ทางฝั่งตะวันตกเฉียงใต้ของอาคาร และเป็นส่วนที่อยู่ด้านนอกของห้องพักไม่มีผนังในการป้องกันแดด จึงทำให้แสงแดดและความร้อนเข้ามาสู่ภายในบริเวณดังกล่าวได้โดยตรง จึงส่งผลให้ระเบียงของห้อง 103 มีอุณหภูมิสูงที่สุด

ค่าต่ำสุดของอุณหภูมิอากาศ ได้แก่ จุดที่ 12 เวลา 11.00 น. มีค่า 27.3 องศาเซลเซียส คือบริเวณโถงด้านหน้าลิฟท์และบันไดเนื่องจากเป็นบริเวณที่แสงแดดส่องไม่ถึง รวมทั้งไม่มีผนังกั้นลมจึงสามารถพัดผ่านได้ มีการระบายอากาศที่ดี ซึ่งมีส่วนช่วยให้บริเวณดังกล่าวมีอุณหภูมิอากาศต่ำที่สุด

ควรมีแผงกันแดด เพื่อช่วยในการป้องกันความร้อนที่จะเข้ามาสู่ภายในห้อง จากกรณีวิเคราะห์ตัวอาคารเดิมและทิศทางของการวางตัวอาคารแล้ว แผงกันแดดแบบระแนงแนวนอนผสมกับแนวตั้ง มีความเหมาะสมกับอาคารกรณีศึกษา เนื่องจากทิศทางของห้องพัก แผงกันแดดจึงต้องกันแดดได้จากหลายทิศทาง นอกจากจะช่วยลดและป้องกันความร้อนเข้าสู่ตัวอาคารแล้วแผงกันแดดแบบระแนง ยังสามารถระบายอากาศได้อีกด้วย พร้อมทั้ง ปลูกไม้เลื้อยเพื่อลดความเข้มของแสงลงและเพิ่มความสดชื่นให้กับผู้พักอาศัย ในส่วนของระเบียงห้องพัก

บริเวณระเบียงมีอุณหภูมิผิวผนัง และอุณหภูมิอากาศสูงสุด จึงมีการแก้ไขปรับปรุงโดยติดตั้งแผงกันแดด ทั้งแนวตั้งและแนวนอนผสมกันในบริเวณดังกล่าว เนื่องจากระเบียงและตัวห้องพักอยู่ในทิศตะวันตกเฉียงใต้ ประกอบกับการปลูกต้นไม้ในบริเวณด้านหลังห้องพัก จะเป็นการช่วยให้เกิดการสะท้อนและลดความเข้มของแสงอาทิตย์ลง ซึ่งจะช่วยให้อุณหภูมิอากาศภายในห้อง 103 ลดลง

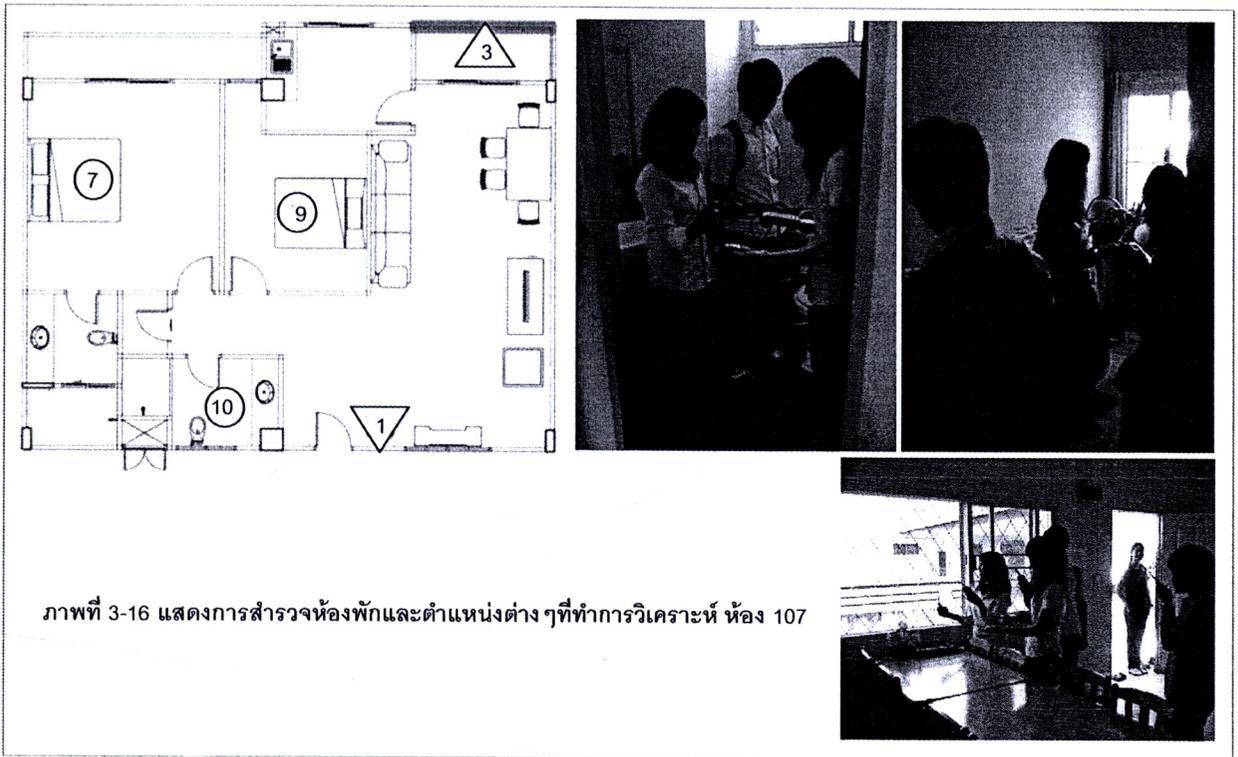
ภาพที่ 3-16 แสดงการสำรวจห้องพักและตำแหน่งต่างๆที่ทำการวิเคราะห์ ห้อง 107

ผนังที่ 1 ผนังบริเวณด้านหน้าของห้อง มีอุณหภูมิผิวหนังสูงที่สุดคือ 28 องศาเซลเซียส ณ เวลา 14.00 – 17.00 น. เนื่องจากผนังอยู่ทางด้านฝั่งตะวันตกและอยู่ติดกับส่วนของพื้นที่เปิดโล่งตรงกลางอาคารซึ่งมีแสงแดดส่องลงมาถึง บริเวณผนังดังกล่าว จึงทำให้ความร้อนจากแสงแดด แผ่เข้ามายังผนัง 1 ของห้องนี้

ผนังที่ 3 มีอุณหภูมิผนังต่ำที่สุดคือ 25 องศาเซลเซียส ณ เวลา 10.00 น. เนื่องจาก ส่วนระเบียงของห้อง 107 อยู่ทางทิศตะวันออกเฉียงเหนือ ถูกความร้อนจากแสงแดดในปริมาณที่น้อยมาก ประกอบกับหลังระเบียงห้องปลูกต้นไม้เป็นจำนวนมากจึงส่งผลทำให้บริเวณผนังที่ 3 มีอุณหภูมิต่ำที่สุด

ตำแหน่งที่มีอุณหภูมิอากาศสูงสุด ได้แก่ จุดที่ 12 คือบริเวณโถงด้านหน้าบันไดและลิฟท์ มีค่า 28.7 องศาเซลเซียส ในช่วงเวลาประมาณ 14.00 น.

ค่าต่ำสุดของอุณหภูมิอากาศได้แก่จุดที่ 7 บริเวณห้องนอนใหญ่ มีค่า 26.7 องศาเซลเซียส ช่วงเวลา 10.00 น. ค่าสูงสุดของอุณหภูมิอากาศของห้องส่วนใหญ่อยู่ในช่วงเวลา 14.00 น. และค่าสูงสุดของห้องนี้ได้แก่ จุดที่ 12 เวลา 14.00 น. เนื่องจากอุณหภูมิอากาศเกิดจากอิทธิพลการแผ่รังสีความร้อนของดวงอาทิตย์เป็นหลัก และบริเวณโถงด้านหน้าเป็นพื้นที่เปิดโล่ง สามารถรับแสงแดดจากดวงอาทิตย์โดยตรงกว่าบริเวณอื่นๆ

แนวทางแก้ไขปัญหา : ติดตั้งแผงกันแดดแนวอนตรงส่วนด้านบนของโถงทางเดิน เพื่อช่วยลดการส่องเข้ามาถึงของแสงแดดและลดการแผ่รังสีความร้อน และปลูกต้นไม้กระถางไว้ใกล้กับระเบียงฝั่งด้านนอก เพื่อช่วยเพิ่มความเย็นให้กับบริเวณโถงทางเดินและลดการสะท้อนของแสงเข้ามาภายในอาคารอีกด้วย

ติดตั้งแผงกันแดดแนวอนตรงส่วนด้านบนของโถงทางเดิน เพื่อช่วยลดการส่องเข้ามาของแสงอาทิตย์ ซึ่งช่วยทำให้อุณหภูมิอากาศภายในห้องพักลดลงได้ ประกอบกับการปลูกต้นไม้ ช่วยเพิ่มความชื้นให้แก่บริเวณดังกล่าว จะสามารถช่วยให้อุณหภูมิอากาศภายในลดลงได้อีกทางหนึ่ง

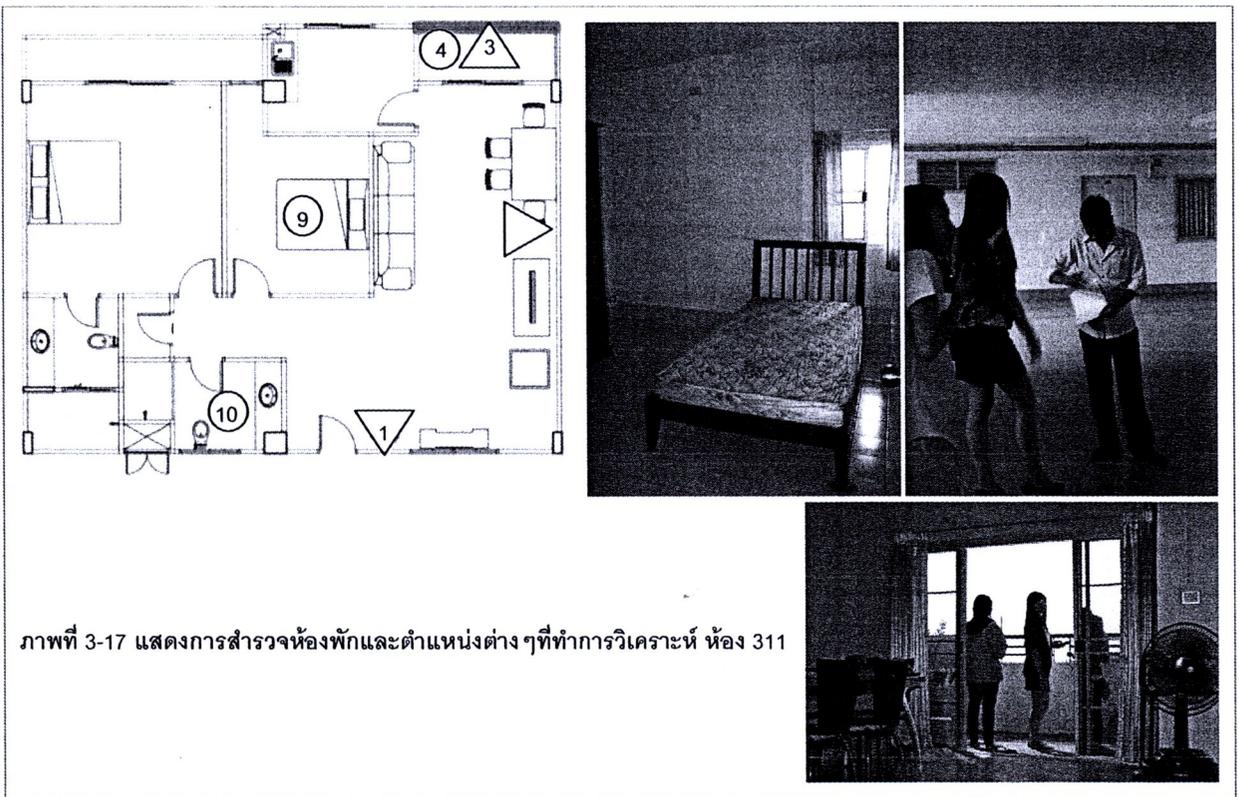
ผนังที่ 1 และ 2 ผนังบริเวณด้านหน้าของห้อง มีอุณหภูมิผิวผนังสูงที่สุดคือ 28 องศาเซลเซียส ณ เวลา 15.00 น. เนื่องจากผนังอยู่ทางด้านฝั่งตะวันตกเฉียงใต้และอยู่ติดกับส่วนของพื้นที่เปิดโล่งตรงกลางอาคารซึ่งมีแสงแดดส่องลงมาถึงบริเวณผนังดังกล่าว จึงทำให้ความร้อนจากแสงแดดแผ่เข้ามายังผนัง 1 ของห้องนี้

ผนังที่ 3 มีอุณหภูมิผิวผนังต่ำที่สุดคือ 24.5 องศาเซลเซียส ณ เวลา 10.00 น. เนื่องจาก ส่วนระเบียงของห้อง 311 อยู่ทางทิศตะวันออกเฉียงเหนือ ถูกความร้อนจากแสงแดดในปริมาณที่น้อยมาก

ตำแหน่งที่มีอุณหภูมิอากาศสูงสุด ได้แก่ จุดที่ 4 คือบริเวณระเบียงหลังห้องพัก มีค่า 29.3 องศาเซลเซียส ในช่วงเวลาประมาณ 15.00 น. เนื่องจากห้องดังกล่าวอยู่ทางด้านทิศตะวันตกเฉียงใต้ และเป็นพื้นที่ที่ไม่มีผนังกันทำให้แสงแดดสามารถส่องผ่านเข้ามาได้โดยตรงและเกิดการสะสมความร้อน ทำให้อุณหภูมิในบริเวณนี้สูงที่สุดในช่วงบ่าย

ค่าต่ำสุดของอุณหภูมิอากาศได้แก่จุดที่ 10 บริเวณห้องน้ำหลัก มีค่า 26.7 องศาเซลเซียส ช่วงเวลา 10.00 น. เนื่องจากภายในห้องน้ำหลักนั้นไม่โดนแสงแดดโดยตรงและยังมีความชื้นจากน้ำและการใช้งานต่างๆ ภายในห้อง มีส่วนทำให้อุณหภูมิอากาศต่ำลงได้

ติดตั้งแผงกันแดดแนวอนตรงส่วนด้านบนของโถงทางเดิน เพื่อช่วยลดการส่องเข้ามาถึงของแสงแดดและลดการแผ่รังสีความร้อน

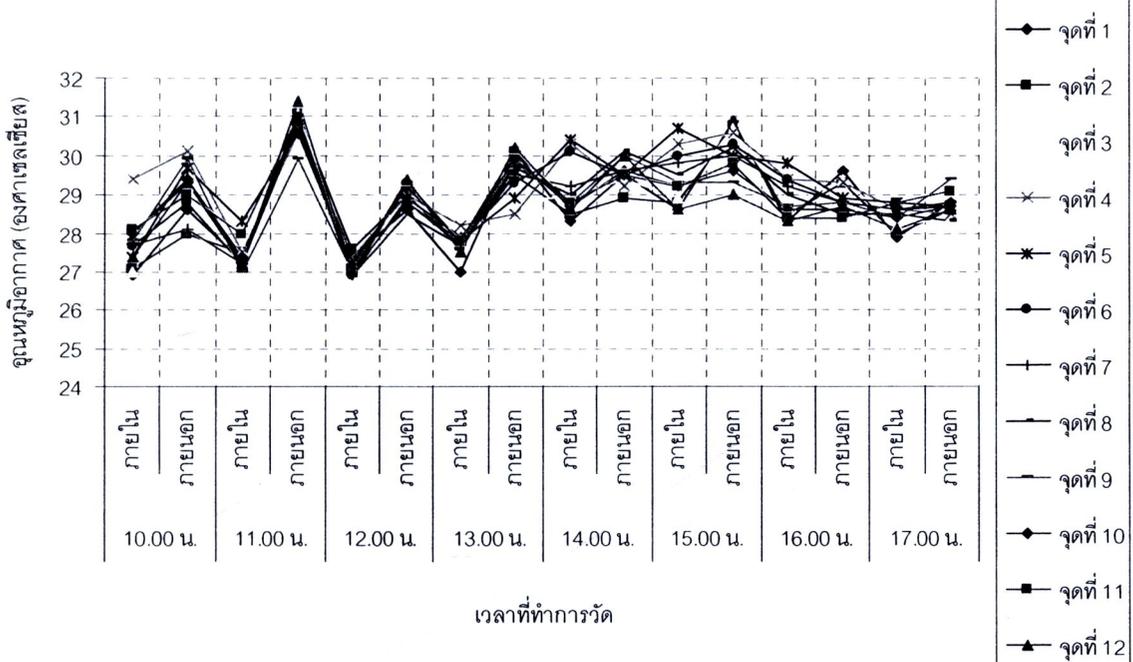
แผนภูมิที่ 3-20 แสดงการเปรียบเทียบอุณหภูมิอากาศในจุดต่าง ๆ ที่ทำการวัด ภายในห้อง 404

ค่าต่ำสุดของอุณหภูมิอากาศได้แก่ จุดที่ 1 บริเวณห้องรับแขก มีค่า 26.9 องศาเซลเซียส ช่วงเวลา 10.00 น. จุดที่ 6 บริเวณโถงทางเดิน จุดที่ 7 บริเวณห้องนอนใหญ่ และจุดที่ 8 ห้องน้ำในห้องนอนใหญ่ ห้องรับแขก มีค่า 26.9 องศาเซลเซียส ช่วงเวลา 12.00 น. เนื่องจากในพื้นที่ทั้งหมดดังกล่าวอยู่ทางด้านทิศตะวันออกเฉียงเหนือซึ่งเป็นทิศที่แสงแดดมีปริมาณน้อยที่สุดทำให้การสะสมความร้อนมีน้อยมาก

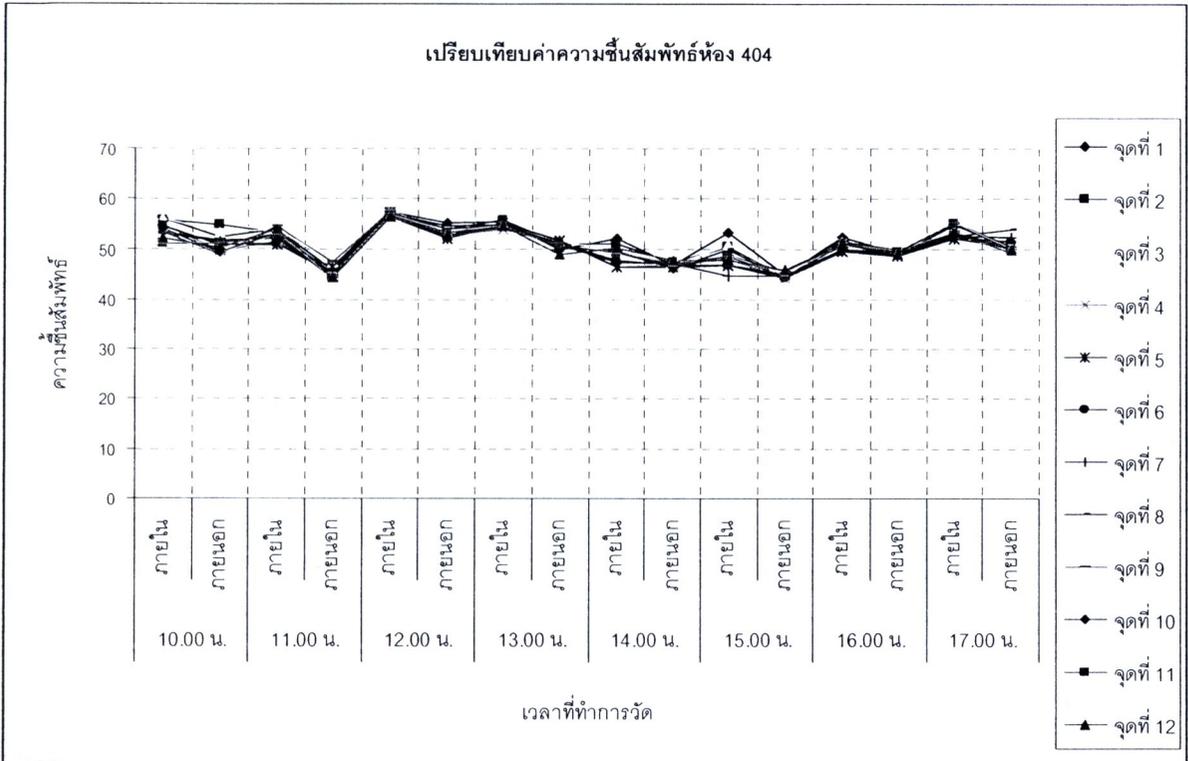
แผนภูมิที่ 3-21 แสดงการเปรียบเทียบความชื้นสัมพัทธ์ภายในจุดต่างๆ ที่ทำการวัด ภายในห้อง 404

ส่วนที่มีความชื้นสัมพัทธ์มากที่สุดคือ จุดที่ 8 ห้องน้ำในห้องนอนใหญ่ มีค่าเท่ากับ 57.7% เวลา 12.00 น. เพราะมีความชื้นจากน้ำ และการที่มีช่องเปิดเพื่อรับลมธรรมชาติน้อยเกินไป ทำให้การระบายอากาศไม่ดี ร่วมกับตำแหน่งของห้องน้ำดังกล่าวในเวลาเที่ยง แสงแดดส่องไม่ค่อยถึงความชื้นสัมพัทธ์จึงสูง

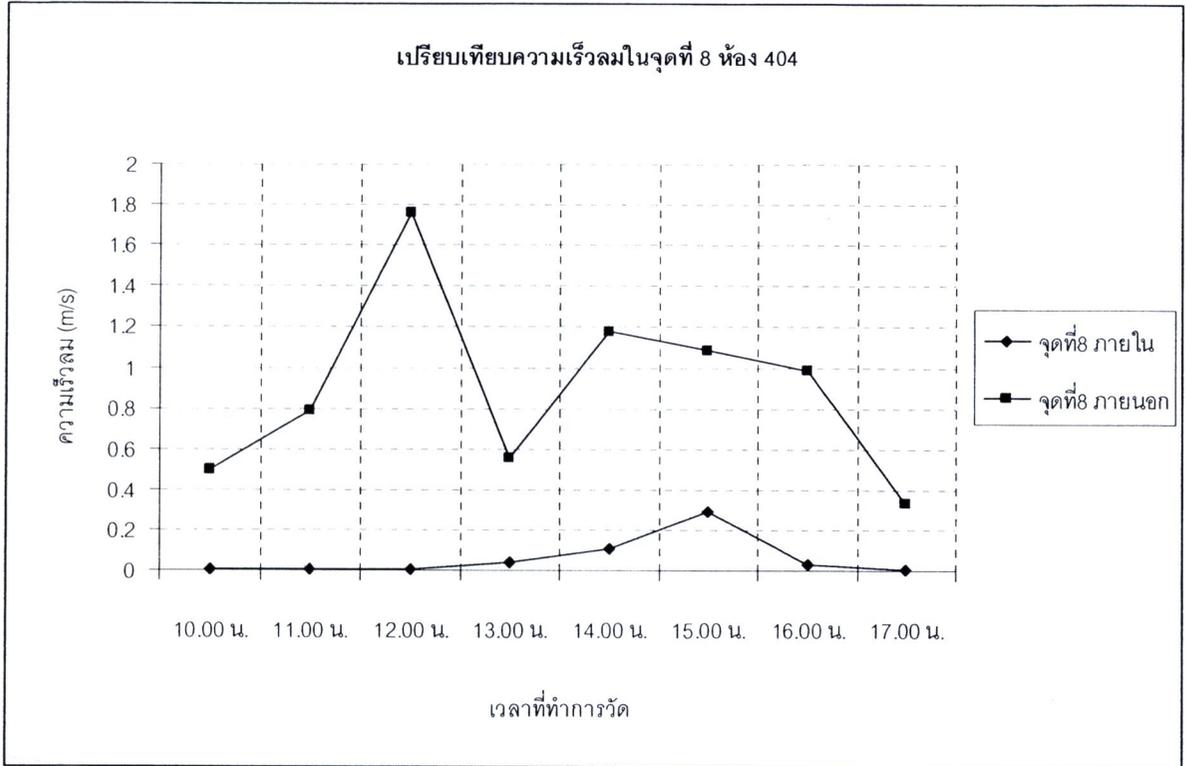
แผนภูมิที่ 3-22 แสดงการเปรียบเทียบความเร็วลม ในจุดที่ 8 ภายในห้อง 404

ตำแหน่งที่มีความเร็วลมน้อยที่สุด ได้แก่ จุดที่ 8 คือ ภายในห้องน้ำในห้องนอนใหญ่ มีค่าเท่ากับ 0.01 เมตร/วินาที ในช่วงเวลา 10.00 – 12.00 น. และ 17.00 น. โดยคิดเป็น 2 % ของลมภายนอกที่พัดเข้าสู่ภายในห้องพักภายในห้องดังกล่าวมีช่องเปิดเพื่อรับลมธรรมชาติน้อยเกินไป ทำให้ลมไม่พัดผ่าน

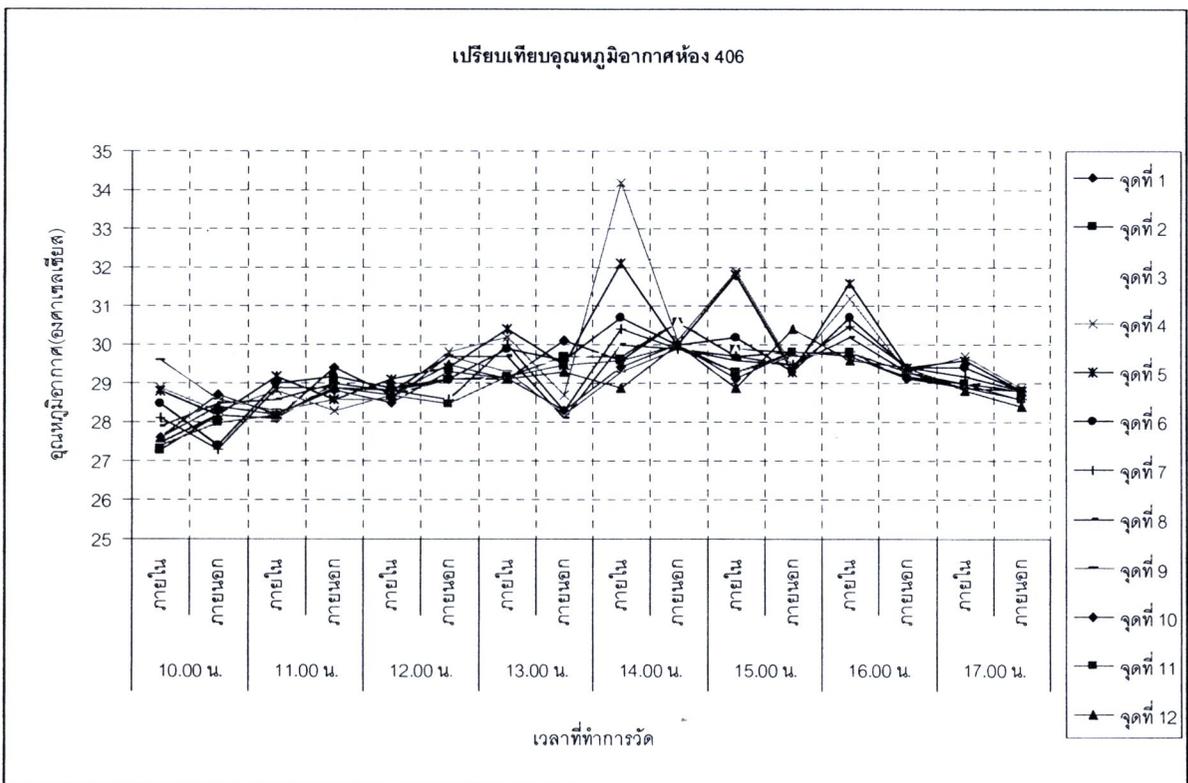
แผนภูมิที่ 3-26 แสดงการเปรียบเทียบอุณหภูมิอากาศในจุดต่างๆ ที่ทำการวัด ภายในห้อง 406

ค่าต่ำสุดของอุณหภูมิอากาศอยู่ที่จุดที่ 2 บริเวณระหว่างห้องรับแขกกับห้องรับประทานอาหาร มีค่า 27.3 องศาเซลเซียส ช่วงเวลา 10.00 น. เนื่องจากในพื้นที่ดังกล่าวอยู่ทางด้านที่ติดกับห้องพักอื่น ซึ่งแสงแดดทางทิศใต้และตะวันตกส่องไม่ถึงพื้นที่ดังกล่าว

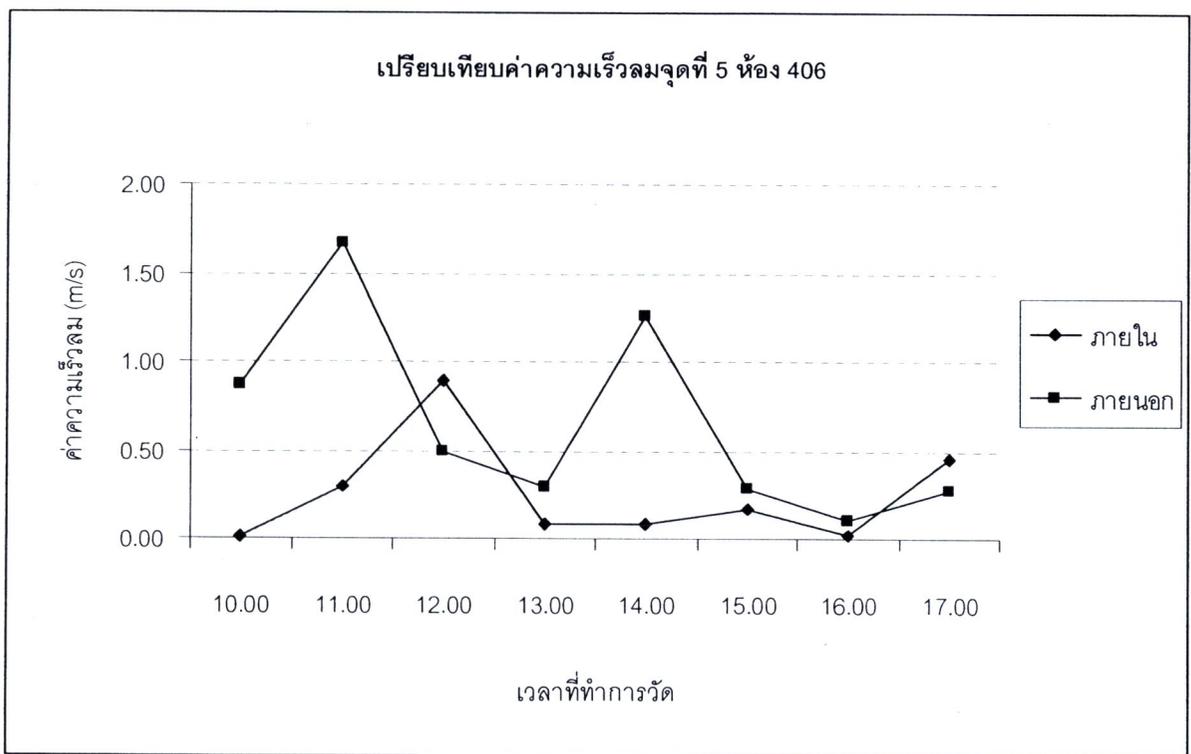
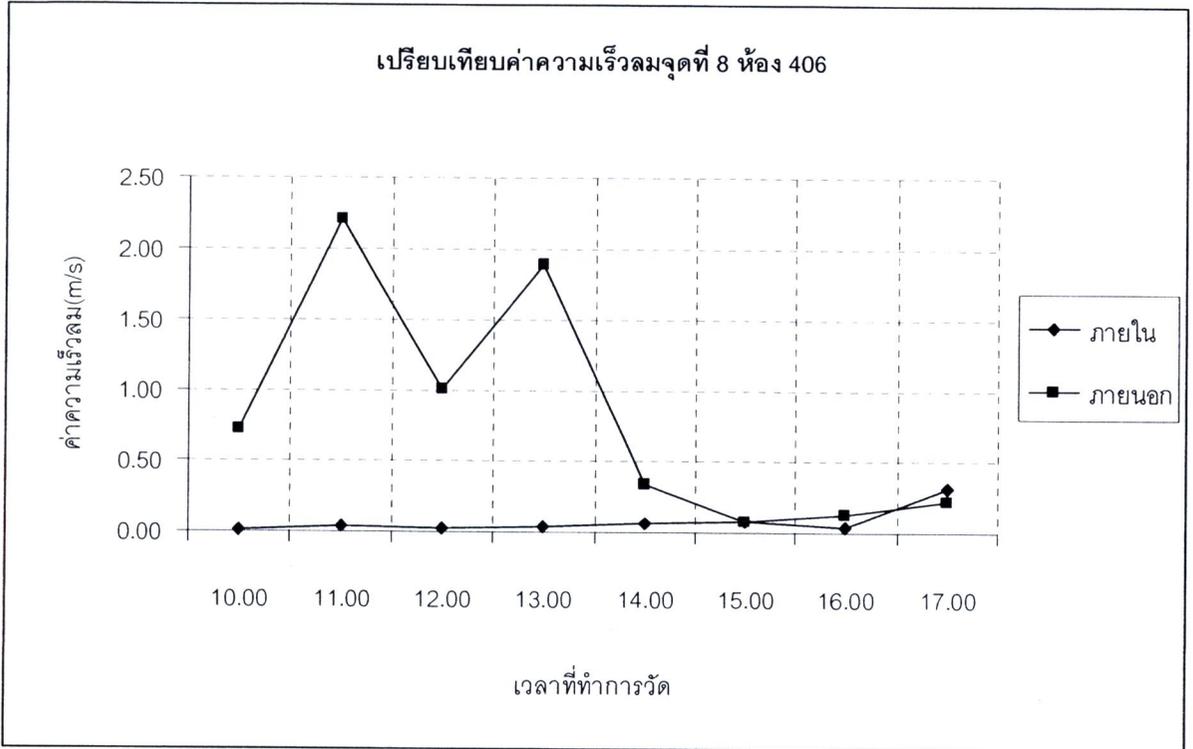
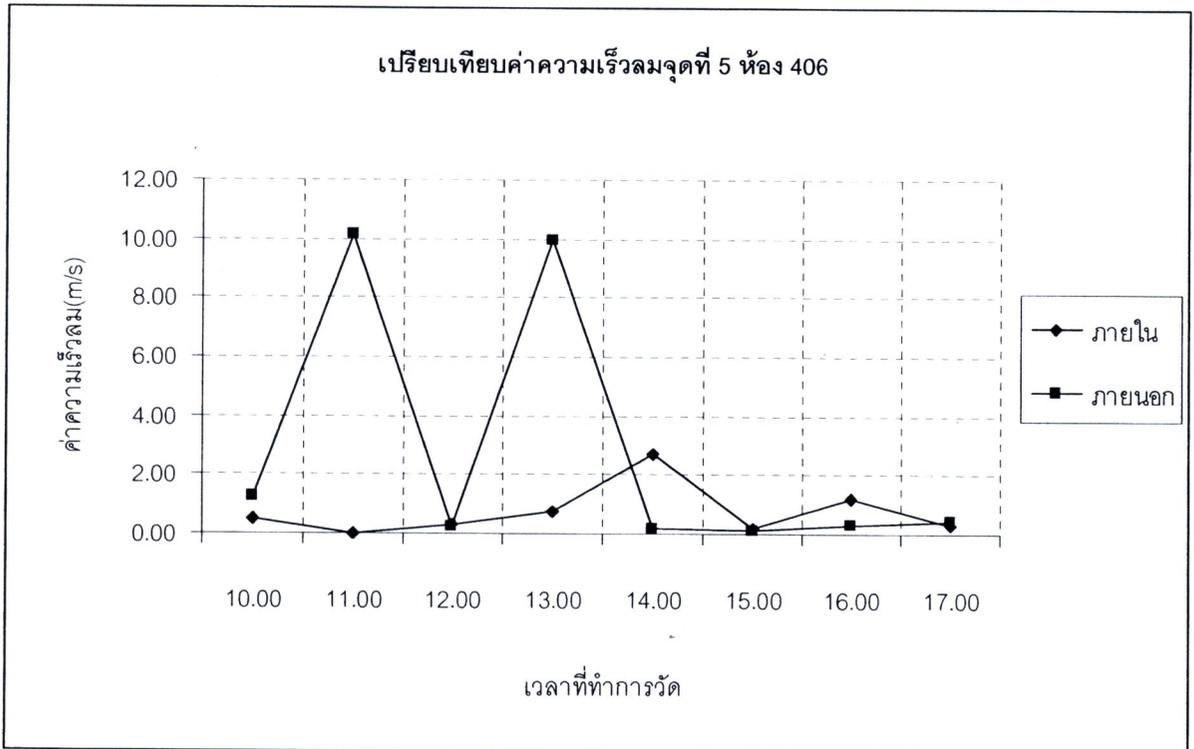
ตำแหน่งที่มีความเร็วลมน้อยที่สุด ได้แก่ จุดที่ 5 และ 8 คือ ห้องครัว และห้องน้ำในห้องนอนใหญ่ มีค่าเท่ากับ 0.01 เมตร/วินาทีในช่วงเวลา 10.00 – 11.00 น. โดยคิดเป็น 1.15% ของลมภายนอกที่พัดเข้าสู่ภายในห้องพัก ภายในห้องดังกล่าวมีช่องเปิดเพื่อรับลมธรรมชาติน้อยเกินไป รวมทั้งชนิดของช่องเปิดยังไม่ค่อยเหมาะสมกับการใช้งานเท่าที่ควร ทำให้ลมไม่พัดผ่านในบริเวณดังกล่าว

แผนภูมิที่ 3-28 แสดงการเปรียบเทียบความเร็วลมในจุดที่ 5 ภายในห้อง 406

แผนภูมิที่ 3-29 แสดงการเปรียบเทียบความเร็วลมในจุดที่ 8 ภายในห้อง 406

แผนภูมิที่ 3-30 แสดงการเปรียบเทียบความเร็วลมในจุดที่ 5 ภายในห้อง 406

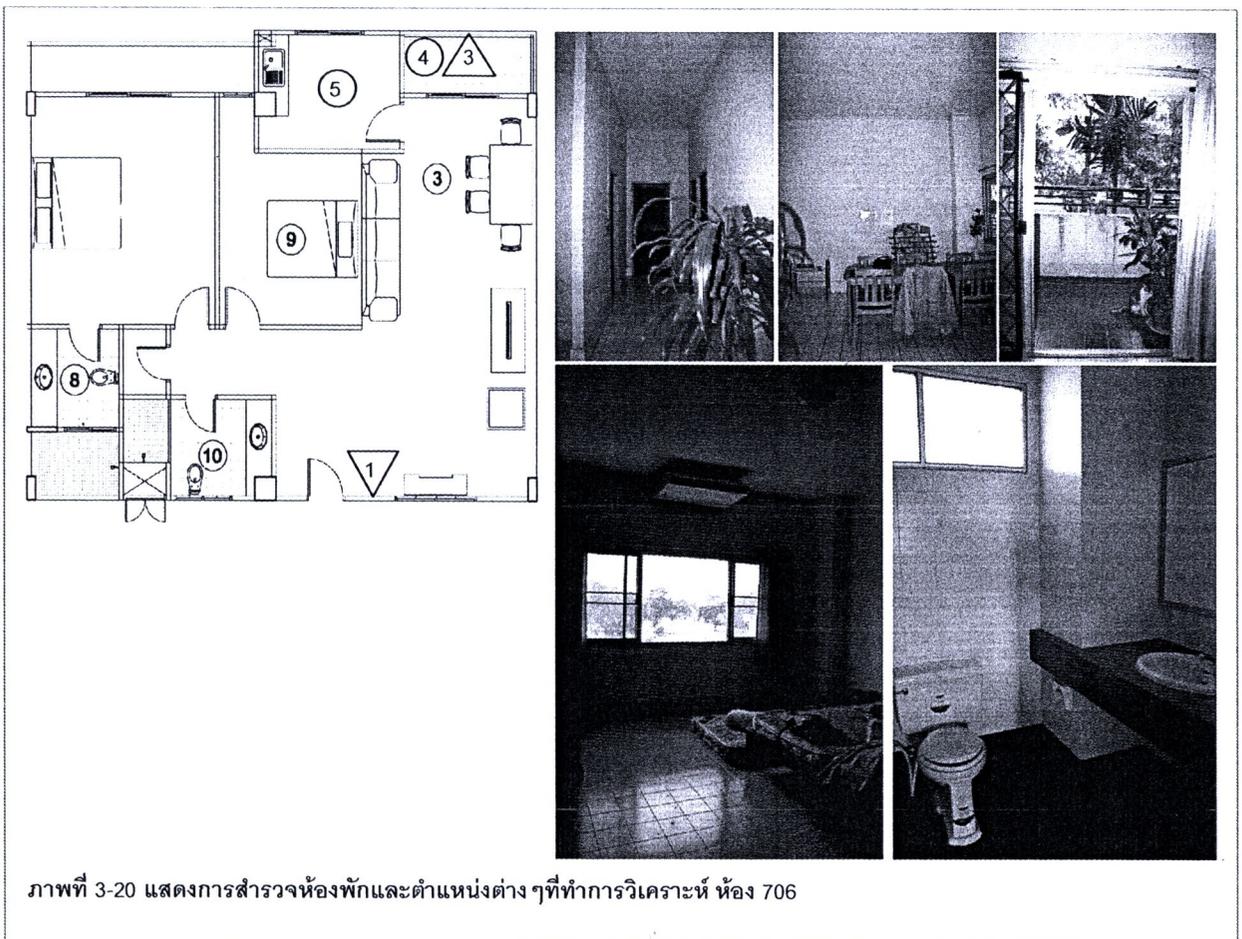
ผนังที่ 1 ผนังด้านหน้าห้องเป็นผนังด้านทิศตะวันตกเฉียงใต้ มีอุณหภูมิผิวผนังสูงสุดคือ 31 องศาเซลเซียส ณ เวลา 16.00 – 17.00 น. และผนังโดยรอบก็มีอุณหภูมิสูงในช่วงบ่ายเนื่องจากห้อง 706 เป็นห้องมุมอยู่ด้านหน้าสุดของอาคาร จึงทำให้โดนแสงแดดและความร้อนจากแดดทางทิศตะวันตก และทิศใต้โดยตรงที่ผนังทั้งสามด้านของห้องพัก จึงส่งผลต่ออุณหภูมิอากาศภายในห้องที่สูงขึ้นด้วย โดยเฉพาะภายในห้องนอนใหญ่

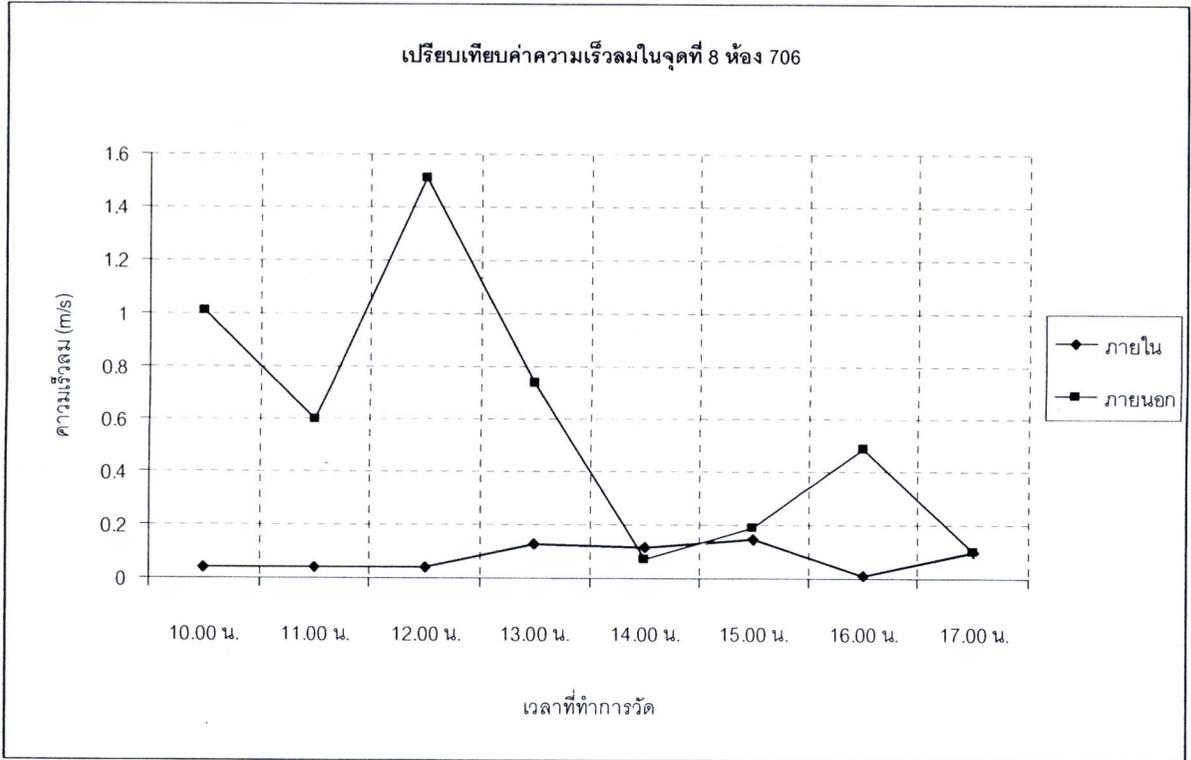
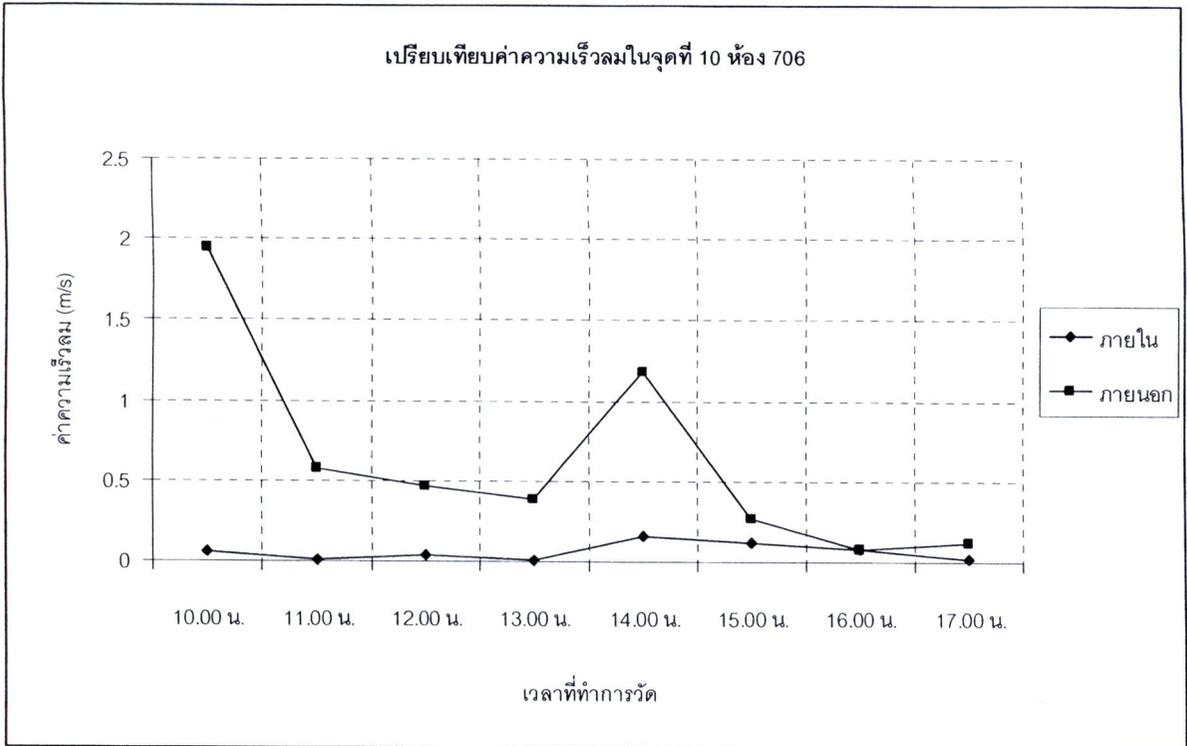
เท่าที่ควร อีกทั้งห้องน้ำทั้งสองไม่ได้อยู่ในตำแหน่งที่สามารถรับลมได้เต็มที่ เนื่องจากมีห้องนอนใหญ่และห้องนอนเล็กมาขวางทางลมอยู่ ทำให้ลมไม่พัดผ่านในบริเวณดังกล่าว

แผนภูมิที่ 3-35 แสดงการเปรียบเทียบความเร็วลมในจุดต่างๆ ที่ 8 ภายในห้อง 706

แผนภูมิที่ 3-36 แสดงการเปรียบเทียบความเร็วลมในจุดต่างๆ ที่ 10 ภายในห้อง 706

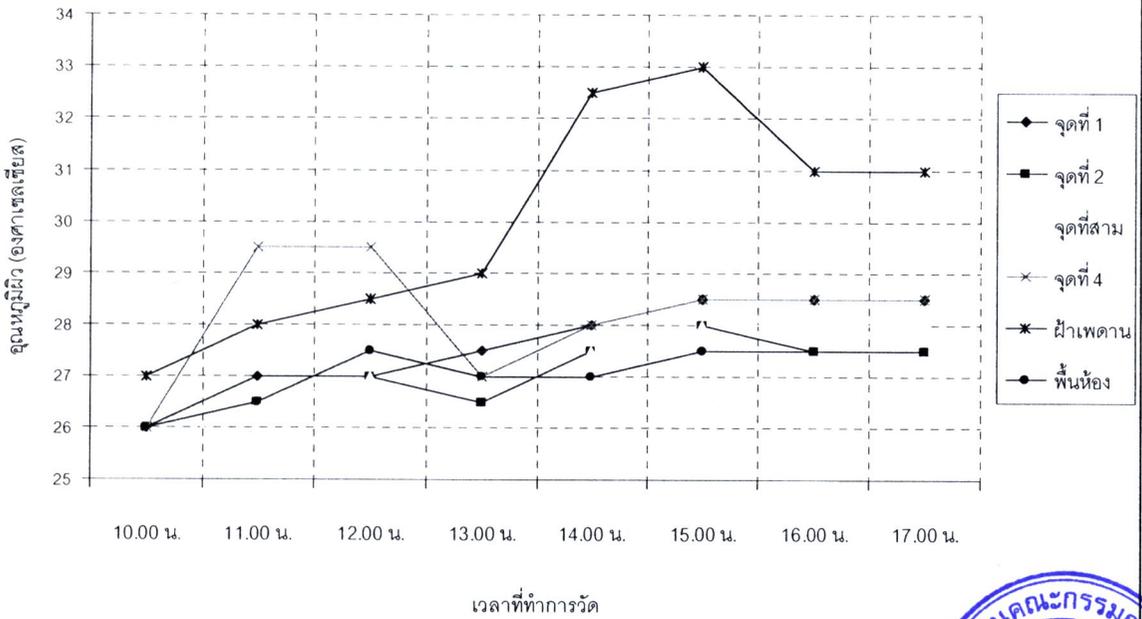
แผนภูมิที่ 3-38 แสดงการเปรียบเทียบอุณหภูมิผิวผนังในจุดต่างๆ ที่ทำการวัด ภายในห้อง 906

ฝ้าเพดาน มีอุณหภูมิผิวสูงที่สุด มีค่าเท่ากับ 32.5 องศาเซลเซียส ณ เวลา 13.00 น. เนื่องจากห้อง 906 อยู่ชั้นใน บนสุดของหอพัก ซึ่งอยู่ใต้ผืนหลังคาของอาคารและเป็นพื้นที่ที่ได้รับความร้อนมากที่สุด จึงทำให้เกิดการสะสมและแผ่ ความร้อนมายังฝ้าเพดานของห้องที่อยู่ชั้นบนสุด ทำให้ห้อง 906 และห้องอื่นๆ ที่อยู่ชั้นนี้ มีอุณหภูมิผิวที่สูงกว่าฝ้า เพดานของห้องที่อยู่ในชั้นล่างถัดลงไป

ผนัง 3 ผนังระเบียงด้านหลังห้อง มีอุณหภูมิค่อนข้างต่ำคือ 25.5 องศาเซลเซียส ในช่วงเวลาสายถึงเที่ยงวัน เนื่องจาก ระเบียงอยู่ทางฝั่งตะวันออกของอาคารจึงทำให้ความร้อนยังไม่เกิดการสะสม ประกอบกับห้อง 906 อยู่ชั้นบนสุด จึงทำให้มีกระแสลมแรง ช่วยพัดพาความร้อนออกไปได้มากในระยะเวลาไม่นาน

บริเวณระเบียงมีอุณหภูมิผิวผนัง และอุณหภูมิอากาศสูงที่สุด จึงมีการแก้ไขปรับปรุงโดยติดตั้งแผงกันแดด ทั้งแนวตั้งและแนวนอนผสมกันในบริเวณดังกล่าว เนื่องจากระเบียงและตัวห้องพักอยู่ในทิศตะวันตกเฉียงใต้ ประกอบกับการปลูกต้นไม้ในบริเวณด้านหลังห้องพัก จะเป็นการช่วยให้เกิดการสะท้อนและลดความเข้มของแสงอาทิตย์ลง ซึ่งจะช่วยให้อุณหภูมิอากาศภายในห้อง 906 ลดลง

การปลูกไม้เลื้อยบนแผงกันแดด นอกจากจะช่วยเพิ่มความชื้นและความสดชื่นให้ภายในห้องพักแล้ว การใช้แผงกันแดดที่เป็นระแนงไม้ตีเว้นระยะห่างกัน จะช่วยในการเหนี่ยวนำกระแสลมให้เข้ามาภายในห้องให้มากขึ้น และนอกจากนี้ในส่วนของหลังคาการใส่ฉนวนกันความร้อนก็เป็นอีกทางหนึ่งในการช่วยลดอุณหภูมิภายในได้
