## สรุปผลการวิจัย

สรุปผลการวิจัยโดยรวมพบว่า อาคารชุดพักอาศัยมน.นิเวศน์5 มหาวิทยาลัยนเรศวร ซึ่งเป็นอาคารคอนกรีตเสริมเหล็กสูง9ชั้น มีลักษณะของอาคารเป็นรูปทรงแบบเปิด (Open form) ห้องพักต่างๆภายในอาคารสามารถสัมผัสกับธรรมชาติได้อย่างเต็มที่ อีกทั้งยังมีรูปแบบของอาคารชุดพักอาศัยที่เป็นแบบทางสัญจรเดี่ยว (Single load corridor) ซึ่งมีทางเดินจ่ายไปตามห้องพักต่างๆที่เกาะติดอยู่กับทางเดินเพียงด้านเดียว อีกด้านหนึ่งของทางเดินจะเป็นระเบียงเปิดโล่งสัมผัสกับบรรยากาศภายนอกได้อย่างเต็มที่ จึงทำให้สามารถรับกระแสลมจากธรรมชาติได้ค่อนข้างดี แต่ในขณะเดียวกันก็ทำให้เกิดปัญหาต่างๆตามมาอีกมากมาย ทั้งแสงแดดที่สาดส่องเข้ามาในอาคารได้อย่างเต็มที่ รวมทั้งน้ำฝนที่ซัดสาดเข้ามาได้อย่างเต็มที่ด้วยเช่นกัน ซึ่งปัญหาเหล่านี้ส่งผลกระทบต่อการใช้ชีวิตในอาคาร มน.นิเวศน์ 5 นี้มากเช่นกัน โดยผู้วิจัยได้ทำการสรุปปัญหาและนำเสนอแนวทางการปรับปรุง ตลอดจนการประเมินผลแนวทางการปรับปรุงต่างๆ ดังนี้

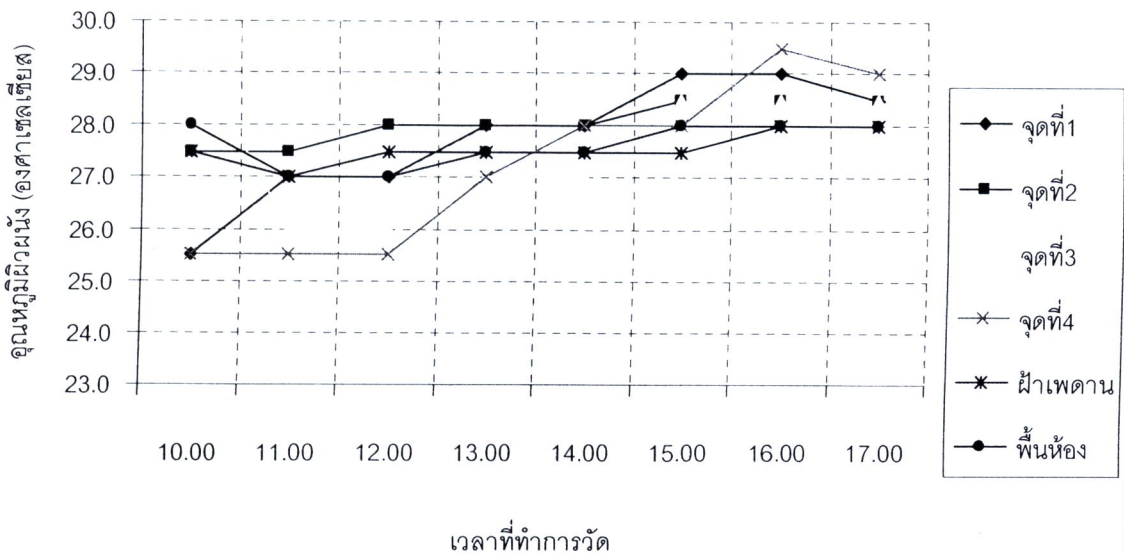
จากการสำรวจอุณหภูมิภายในห้องพักต่างๆในอาคารกรณีศึกษานั้น พบว่าอุณหภูมิที่ผิวผนังบางด้านมีค่าสูงเกินไปซึ่ง ส่วนใหญ่แล้วจะพบที่บริเวณผนังด้านหน้าและด้านหลังของห้องพักเกือบทุกห้อง เนื่องจากเป็นผนังภายนอกอาคารและอยู่ในทิศทางที่สัมผัสกับแสงแดดและความร้อนโดยตรง จึงเกิดการสะสมความร้อนไว้ที่ผนัง ทำให้ผิวผนังดังกล่าวมีอุณหภูมิที่สูงในช่วงบ่ายถึงเย็น สำหรับห้องอยู่ที่ชั้นบนสุดติดกับหลังคานั้น อุณหภูมิผิวที่สูงสุดสำหรับห้องชั้นบนนี้ คือ อุณหภูมิที่ผิวของฝ้าเพดาน เนื่องจากอยู่ติดกับหลังคาซึ่งเป็นส่วนหนึ่งของกรอบอาคารที่สัมผัสกับแสงแดดและความร้อนโดยตรง จึงเกิดการสะสมความร้อนที่หลังคาและแผ่รังสีความร้อนมายังฝ้าเพดาน ส่งผลให้อุณหภูมิผิวฝ้าเพดานสูงเกือบตลอดทั้งวันโดยเฉพาะในช่วงบ่ายถึงเย็น อุณหภูมิพื้นผิวที่สูงมากนี้จะส่งผลกระทบต่อ **อุณหภูมิเฉลี่ยพื้นผิวโดยรอบอาคาร (MRT)** เป็นอย่างมาก ถึงแม้ว่าอุณหภูมิอากาศภายในห้องจะอยู่ในระดับสภาวะน่าสบาย แต่ถ้าพื้นผิวผนังโดยรอบห้องนั้น ๆ มีอุณหภูมิที่สูงมาก ผู้ใช้อาคารก็จะรู้สึกว่าร้อนได้ และยังเป็นสาเหตุสำคัญที่ทำให้สิ้นเปลืองพลังงานจากการตั้งค่าอุณหภูมิของเครื่องปรับอากาศไว้ในระดับต่ำๆ เพื่อต่อสู้กับความร้อนที่เกิดจากผนังหรือหลังคาบ้านอีกด้วย พื้นผิวที่ร้อนมากขึ้นนั้น ส่วนใหญ่มีสาเหตุมาจากการถูกแสงแดดแผดเผาเป็นเวลานาน ๆ โดยเฉพาะอย่างยิ่งวัสดุที่ใช้ทำผนังอาคารกรณีศึกษานั้น ทำด้วยผนังก่ออิฐฉาบปูน ซึ่งจัดเป็นวัสดุที่มีมวลสารมากเป็นตัวกักเก็บและสะสมความร้อนได้ดี ในส่วนหลังคาของอาคารกรณีศึกษานั้น ใช้หลังคาซีแพคโมเนียเป็นวัสดุฉนวน ซึ่งจัดเป็นหลังคาที่มีมวลสารมากเก็บสะสมความร้อนจากแสงแดดได้เป็นอย่างดี จึงสามารถแผ่รังสีความร้อนลงมาสู่ฝ้าเพดานที่ทำจากยิปซัมบอร์ดได้อย่างรวดเร็วเช่นกัน

แผนภูมิที่ 5-1 แสดงอุณหภูมิที่ผิวผนัง ฝ้าเพดาน และพื้นภายในห้อง 406

แนวทางการออกแบบปรับปรุงตัวอาคารเพื่อแก้ปัญหาเรื่องอุณหภูมิพื้นผิวโดยรอบที่สูงเกินไป จึงมุ่งเน้นไปที่การปรับปรุงกรอบอาคารให้มีการต้านทานความร้อนที่สูงขึ้น ด้วยการติดตั้งฉนวนใยแก้วหนา 0.10 เมตร เพิ่มขึ้นที่บริเวณผนัง ก่ออิฐฉาบปูนด้านที่ได้รับแสงแดดและความร้อนโดยตรง และใช้ฉนวนเบาสำเร็จรูปมาปิดทับอีกชั้น เพื่อความเรียบร้อย สวยงาม และในส่วนของห้องพักที่อยู่ชั้นบนสุดก็นำฉนวนใยแก้วมาปูทับลงบนฝ้าเพดานยิบฉั่มอีกชั้นหนึ่งด้วย ฉนวนใยแก้วนี้จะทำหน้าที่ ช่วยลดการส่งผ่านและการสะสมความร้อนที่ผิววัสดุ ลดการแผ่รังสีความร้อนเข้าสู่ภายในห้อง และช่วยลดอุณหภูมิอากาศภายในห้องพักลงได้อีกด้วย

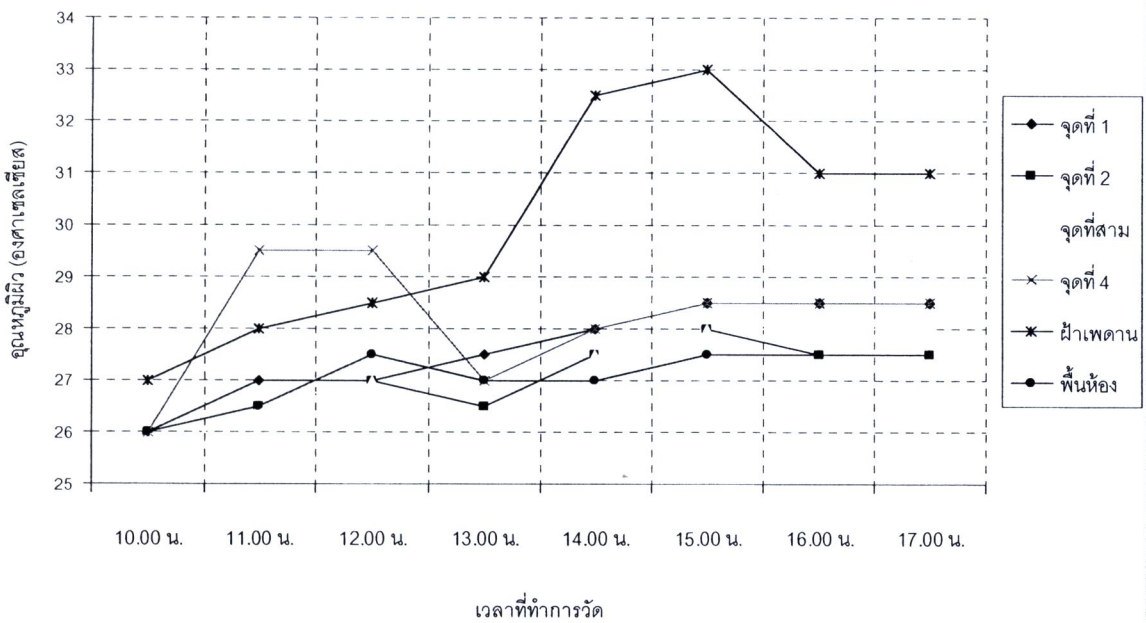
แผนภูมิที่ 5-2 แสดงอุณหภูมิที่ผิวผนัง ฝ้าเพดาน และพื้นภายในห้อง 906

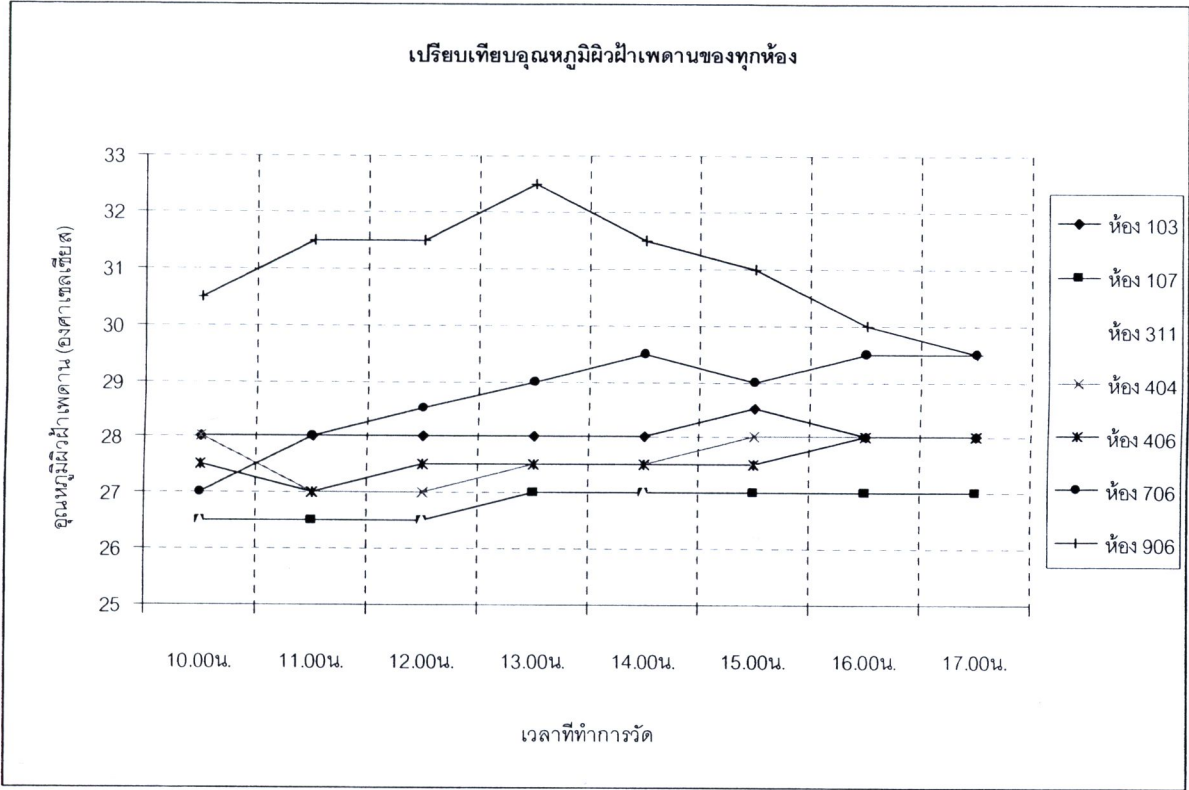
แผนภูมิที่ 5-3 แสดงการเปรียบเทียบอุณหภูมิผิวของฝ้าเพดานของทุกห้องที่ทำการสำรวจ

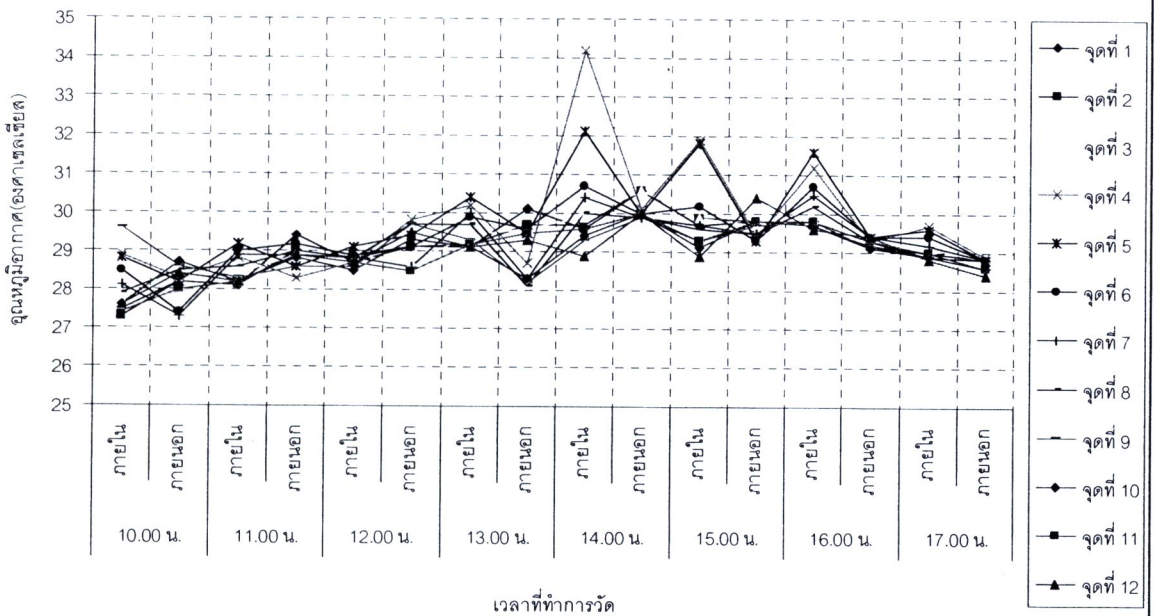
สำหรับปัญหาอุณหภูมิอากาศภายในห้องพักที่สูงเกินไปนั้น จากการสำรวจอาคารกรณีศึกษา พบว่าปัญหา ส่วนใหญ่ จะเกิดขึ้นที่บริเวณระเบียงหลังห้องพัก เนื่องจากเป็นพื้นที่ที่เปิดโล่ง ไม่มีผนังหรือแผงกันแดดและความร้อนที่ส่องผ่านเข้ามา ซึ่งความร้อนที่ส่องผ่านเข้ามาสู่ระเบียงหลังห้องนี้ จะสามารถส่งผ่านเข้าสู่ภายในห้องพักได้ ทั้งโดยการนำความร้อน การพาความร้อน และการแผ่รังสีความร้อน ส่งผลให้อุณหภูมิอากาศในห้องครัวมีอุณหภูมิที่สูงขึ้นตามไปด้วยเช่นกัน เนื่องจากทั้งระเบียงและห้องครัวเป็นพื้นที่ที่อยู่ติดกัน จึงสามารถส่งผ่านความร้อนถึงกันได้อย่างรวดเร็ว อีกทั้งระบบการระบายอากาศของอาคารกรณีศึกษาที่ยังไม่ดีพอจึงส่งผลให้อุณหภูมิอากาศในบริเวณห้องดังกล่าวสูงขึ้นมากในช่วงเวลาตั้งแต่บ่ายถึงเย็น

แผนภูมิที่ 5-4 แสดงอุณหภูมิอากาศภายในส่วนต่างๆของห้องพักหมายเลข 406

แนวทางการออกแบบปรับปรุงอาคารเพื่อแก้ปัญหาเรื่องอุณหภูมิอากาศที่สูงเกินไป นอกจากการใช้วิธีร่วมกับการปรับปรุงกรอบอาคารให้มีค่าการต้านทานความร้อนที่สูงขึ้น ด้วยการติดตั้งฉนวนใยแก้วที่ผนังและฝ้าเพดานแล้ว การติดตั้งแผงกันแดดเพิ่มเติม เพื่อลดการส่องผ่านของความร้อนที่มากับแสงแดดโดยตรง ก็เป็นอีกวิธีการที่ผู้วิจัยได้นำมาใช้ โดยเลือกใช้การติดตั้งแผงกันแดดแนวนอน แบบระแนง วัสดุอะลูมิเนียม ที่มีน้ำหนักเบา ซึ่งจะช่วยให้ลมพัดผ่านได้ โดยใช้ ผสมกับแผงกันแดดแนวตั้ง ซึ่งใช้วัสดุที่เป็นอะลูมิเนียม น้ำหนักเบาเช่นเดียวกัน โดยติดตั้งที่บริเวณผนังภายนอกอาคารที่ได้รับแสงแดดและความร้อนโดยตรง ซึ่งวิธีการใช้แผงกันแดดเพื่อป้องกันความร้อนนี้จะช่วยลดปริมาณความร้อนที่จะเข้าสู่ตัวอาคารได้ดีกว่าการใช้กระจกตัดแสงหรือติดตั้งม่านมู่ลี่ภายในอาคาร (ตริ่งใจ บุรณสมภพ: 2539) เพราะจะช่วยป้องกันแสงแดดไว้ก่อนที่จะเข้ามากระทบถูกกับตัวอาคาร ในกรณีนี้เลือกใช้กระจกตัดแสงหรือการติดตั้งม่านไว้ในอาคาร แสงแดดก็ต้องมากระทบถูกตัวอาคารแม้จะป้องกันความร้อนไว้ได้ก็เพียงบางส่วนเท่านั้น ส่วนที่เหลือก็ยังคงมีการสะสมไว้ที่ผิวผนัง หรือที่ผิวของวัสดุกลายเป็นแหล่งสะสมความร้อนไว้อยู่ดี

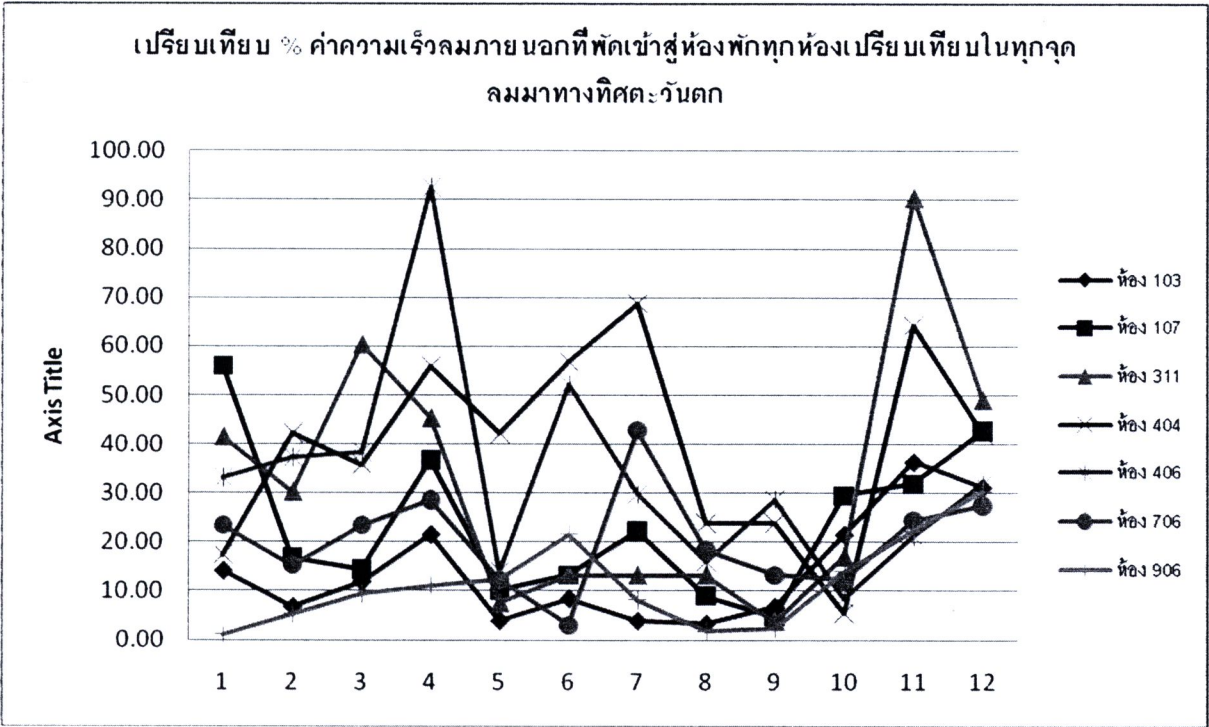
แผนภูมิที่ 5-5 แสดงการวัดค่าความเร็วของกระแสลมโดยการวัดจากหุ่นจำลองในอุโมงค์ลม โดยแสดงผลเป็นการเปรียบเทียบค่าร้อยละของความเร็วลมภายนอกที่พัดเข้าสู่ห้องพักทุกห้องจากกระแสลมที่มาทางทิศตะวันตก

จากการสำรวจความเร็วของกระแสลมโดยการเข้าไปวัดค่าในอาคารจริงพบว่า โดยเฉลี่ยห้องที่มีกระแสลมพัดผ่านเข้ามาได้น้อยที่สุดจะมีค่าร้อยละของความเร็วลมจากภายนอกที่สามารถพัดเข้าสู่ภายในตัวอาคารได้คิดเป็นค่าที่ต่ำสุดคือ 1.08% และมีค่าที่สูงที่สุดคือ 2.00% แต่หลังจากการแก้ไขปรับปรุงโดยการปรับเปลี่ยนช่องบานเปิดแล้วนำไป

เมื่อได้เสนอแนวทางการออกแบบปรับปรุงอาคารเพื่อแก้ปัญหาเรื่องการระบายอากาศ โดยการเพิ่มจำนวนช่องเปิดเหนือและใต้หน้าต่างบานเลื่อนเดิมของห้องนอนเล็กให้มากขึ้น และเพิ่มขนาดและจำนวนของหน้าต่างบานเกล็ดกระจกฝ้ารับมูมภายในห้องน้ำทั้งสองห้อง เพื่อให้สามารถรับลมและแสงธรรมชาติได้มากยิ่งขึ้น นอกจากนี้ยังได้เสนอแนวทางการปรับปรุงอาคารโดยการเปลี่ยนชนิดของบานเปิดในห้องนอนใหญ่และในห้องครัว จากเดิมที่เป็นหน้าต่างบานเลื่อน เป็นหน้าต่างบานเปิดเพื่อให้กระแสลมสามารถพัดผ่านเข้ามาได้มากขึ้นแล้ว ผู้วิจัยจึงได้ทำการประเมินผลแนวทางการปรับปรุงดังกล่าว โดยใช้การจำลองสภาพด้วยหุ่นจำลอง และนำไปวัดค่าความเร็วลมภายในอุโมงค์ลม (Wind tunnel) พร้อมกับการอ่านค่าความเร็วลมภายในอาคารจำลองด้วยเครื่องวัดลม เพื่อตรวจสอบว่าหลังการปรับปรุงช่องเปิดด้วยวิธีการดังกล่าวแล้ว กระแสลมธรรมชาติจะพัดผ่านเข้ามาในอาคารได้ดีขึ้นมากน้อยเพียงใด และจากการทดลองในอุโมงค์ลมพบว่าหลังการปรับปรุงตามแนวทางที่ผู้วิจัยได้นำเสนอนั้น ค่าความเร็วของกระแสลมที่พัดผ่านเข้ามาในอาคารค่อนข้างจะดีขึ้นพอสมควร โดยการเปรียบเทียบสัดส่วนเป็นเปอร์เซ็นต์ของปริมาณกระแสลมที่พัดเข้ามาภายในอาคารกับปริมาณของกระแสลมที่พัดอยู่ภายนอกอาคาร
