## บทที่ 4

### ผลการวิเคราะห์ข้อมูล

## ผลการสำรวจและวิเคราะห์อาคารประวัติศาสตร์ (อาคารศาลากลาง)

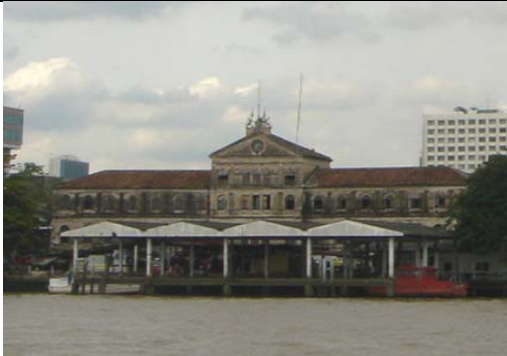
| ข้อพิจารณา<br>(consideration) | ผลการสำรวจ<br>(survey result) |
|---|---|
| <p>1. ลักษณะทางสถาปัตยกรรม</p> <p>หมายเหตุ: ภาพถ่าย ณ วันที่ 11 กันยายน 2549</p> | <ul style="list-style-type: none"> <li>● เป็นอาคารก่ออิฐขนาดใหญ่ที่สร้างขึ้นตามอิทธิพลสถาปัตยกรรมตะวันตกตามสมัยนิยม คือ สถาปัตยกรรมรูปแบบ นีโอปัลลาเดียน (Neo-Palladian) ที่ได้รับรูปแบบมาจากประเทศอิตาลี</li> <li>● ผังของอาคารทั้งสามหลังวางเป็นลักษณะตัวอักษรไอ (I) โดยมีอาคารหมายเลข 2 เป็นอาคารประธาน และอาคารหมายเลข 1 และ 2 มีลักษณะเป็นปีก ตัวอาคารมีความสมมาตร มีมุขประดับด้วยนาฬิกาพรายน้ำเรือนใหญ่ตามแบบอย่างสถาปัตยกรรมโคโลเนียล (colonial)</li> </ul> |

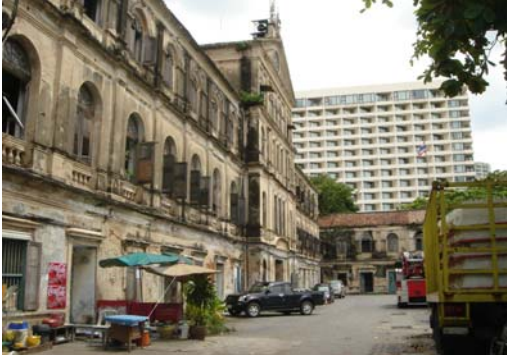
| ข้อพิจารณา<br>(consideration) | ผลการสำรวจ<br>(survey result) |
|---|---|
| <p>หมายเหตุ: ภาพถ่าย ณ วันที่ 11 กันยายน 2549</p> | <ul style="list-style-type: none"> <li>● มังงานฝีมือรายละเอียดส่วนประดับกรอบอาคาร อาทิ การเล่นลวดลายปูนปั้นตามซุ้มโค้ง และกรอบกระฉก บานประตู หน้าต่าง การฉลุลวดลายเป็นรูปพันธุ์พฤกษาลายขัด</li> <li>● โครงสร้างอาคารเป็นโรงสร้างที่ก่อสร้างตามเทคโนโลยียุคเก่า คือ ใช้โครงสร้างระบบผนังรับน้ำหนัก (bearing wall)</li> </ul> |

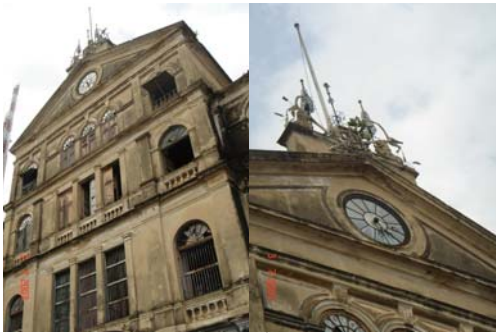
| ข้อพิจารณา<br>(consideration) | ผลการสำรวจ<br>(survey result) |
|---|---|
| <p>2. คุณค่าทางสถาปัตยกรรม</p> <p>หมายเหตุ: ภาพถ่าย ณ วันที่ 11 กันยายน 2549</p> | <ul style="list-style-type: none"> <li>● คุณค่าทางสถาปัตยกรรมอยู่ในเกณฑ์สูงเนื่องจากเป็นตัวแทนของรูปแบบของอาคารราชการ ที่นิยมสร้างในสมัยรัชกาลที่ 5 และเป็นอาคารที่สร้างตามอิทธิพลตะวันตกยุคแรก ๆ ของประเทศไทย</li> <li>● ตัวอาคารถูกออกแบบและรับเหมาก่อสร้างโดยสถาปนิกต่างชาติ คือ นายโยคิม กราซี (Joachim Grassi, พ.ศ. 2413 -2436) คนเดียวกับที่ออกแบบวังบูรพาภิรมย์ โรงทหารหน้า (กระทรวงกลาโหม) และวังท่าพระ เป็นต้น</li> </ul> |

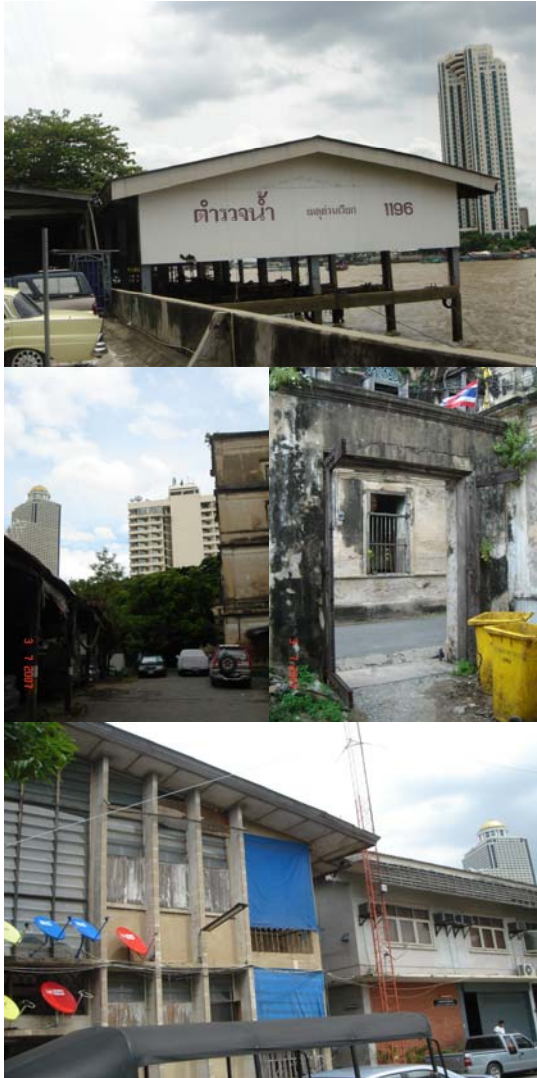
| ข้อพิจารณา<br>(consideration) | ผลการสำรวจ<br>(survey result) |
|---|---|
| <p>4. ลักษณะพื้นที่ใช้สอย</p> <p>หมายเหตุ: ภาพถ่าย ณ วันที่ 11 กันยายน 2549</p> | <ul style="list-style-type: none"> <li>● พื้นที่ใช้สอยแบ่งออกเป็น 2 พื้นที่ใหญ่ ได้แก่ พื้นที่ด้านหน้าอาคาร (ด้านที่ติดริมแม่น้ำเจ้าพระยา) กับ พื้นที่ด้านหลังอาคาร (หลังอาคารประธาน) และ พื้นที่ทำการตำรวน้ำ</li> <li>● พื้นที่ด้านหน้าอาคาร (ด้านที่ติดริมแม่น้ำเจ้าพระยา) ปัจจุบันเป็นที่จอดเรือ และ รถดับเพลิงของสถานีตำรวจดับเพลิงบางรัก แต่มีข้อเสียคือ พื้นที่แคบ และมีเขื่อนปูนกันน้ำท่วมมาบดบังทำให้ทัศนียภาพไม่สวยงาม</li> <li>● พื้นที่ด้านหลังอาคาร (หลังอาคารประธาน) เป็นลานโล่ง ปัจจุบันใช้เป็นที่จอดรถยนต์ และที่เก็บของของร้านค้าแผงลอยในพื้นที่ใกล้เคียงนำมาฝาก</li> <li>● พื้นที่บริเวณที่ทำการตำรวน้ำ ปัจจุบันเป็นอาคารคอนกรีตเสริมเหล็ก 2 ชั้น 2 หลัง อายุประมาณ 30 ปี พื้นที่นี้อยู่นอกเหนือพื้นที่ที่กรมศิลปากรกำหนดให้เป็นพื้นที่โบราณสถาน</li> </ul> |

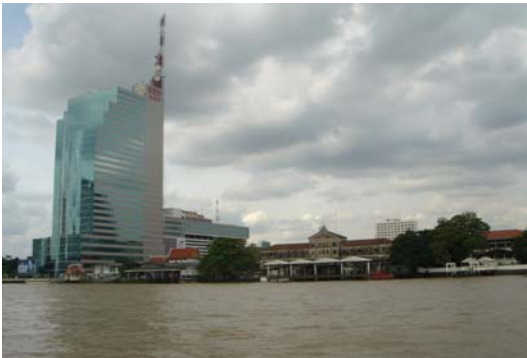
| ข้อพิจารณา<br>(consideration) | ผลการสำรวจ<br>(survey result) |
|---|---|
| <p>หมายเหตุ: ภาพถ่าย ณ วันที่ 11 กันยายน 2549</p> | <p>อาณาเขตติดต่อของกลุ่มอาคารศุลกสถาน</p> <ul style="list-style-type: none"> <li>● ด้านขวา (ทิศเหนือ) ติดต่อกับวัดม่วงแค และที่ทำการการสื่อสารแห่งประเทศไทย (ก.ส.ท.)</li> <li>● ด้านหน้า (ทิศตะวันตก) ของกลุ่มอาคารติดแม่น้ำเจ้าพระยา</li> <li>● ด้านซ้าย (ทิศใต้) ติดต่อกับพื้นที่สถานทูตฝรั่งเศส และโรงแรมโอเรียนเต็ล</li> <li>● ด้านหลัง (ทิศตะวันออก) ติดกับพื้นที่ชุมชนอิสลาม มัสยิดฮารูน และกูโบฝังศพ</li> </ul> |

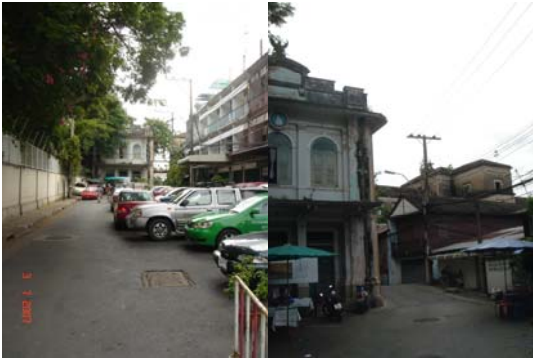
| ข้อพิจารณา<br>(consideration) | ผลการสำรวจ<br>(survey result) |
|---|---|
| 9. การเข้าถึงพื้นที่<br><br> <p>หมายเหตุ: ภาพถ่าย ณ วันที่ 11 กันยายน 2549</p> | <ul style="list-style-type: none"> <li>● การเข้าถึงไม่ค่อยสะดวก เนื่องจากเป็นการเดินทางเดียว โดยต้องเข้าจากซอยเจริญกรุง 40 ส่วนซอยเจริญกรุง 36 (ซอยโรงภาษี) ซึ่งตรงกับพื้นที่ศาลกสถานเป็นทางออก ถนนค่อนข้างคับแคบเนื่องจากการจอดรถของห้องแถวด้านหน้า</li> </ul> |

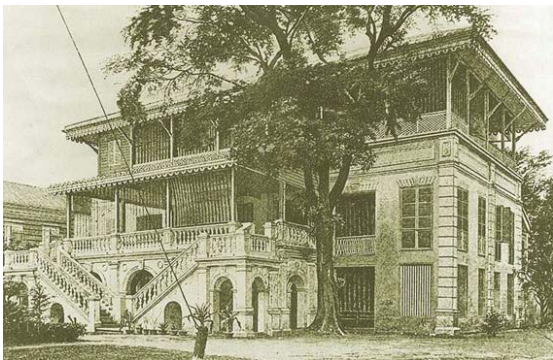
| ข้อพิจารณา<br>(consideration) | ผลการสำรวจ<br>(survey result) |
|---|---|
| 1. ลักษณะทางสถาปัตยกรรม<br><br>อาคารสถานทูตก่อนการบูรณะ พ.ศ. 2511<br><br> | <ul style="list-style-type: none"> <li>● อาคารสถานทูตฝรั่งเศสเป็นอาคารก่ออิฐถือปูนสูง 3 ชั้น สันนิษฐานว่าสร้างก่อนปี พ.ศ. 2400 ในสมัยรัชกาลที่ 4</li> <li>● ตัวอาคารเป็นสถาปัตยกรรมแบบโคโลเนียล (Colonial) มีการยกพื้นอาคารสูงและมีชั้นใต้ดิน มีบันไดทางขึ้นอยู่บริเวณมุขหน้า 2 ตัว อาคารมีลักษณะโปร่งโล่ง มีชานระเบียง ตลอดจนการประดับตกแต่งด้วยลวดลายไม้ฉลุ</li> </ul> |

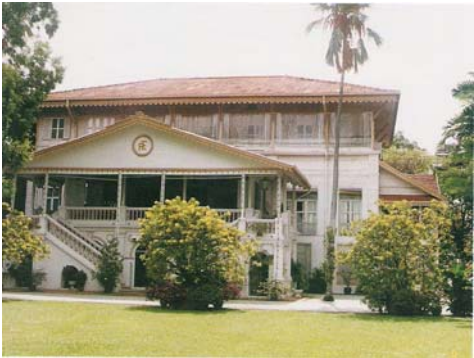
| ข้อพิจารณา<br>(consideration) | ผลการสำรวจ<br>(survey result) |
|---|---|
| <p>อาคารสถานทูตหลังการบูรณะ พ.ศ. 2511<sup>2</sup></p> <p>ที่มา: สมาคมสถาปนิกสยามฯ, 2547 น. 147</p> | <ul style="list-style-type: none"> <li>● รูปแบบอาคารในปัจจุบันได้รับการบูรณะครั้งใหญ่ในราวปี พ.ศ. 2502 - 2511 โดยมีการต่อเติมส่วนขยายทางด้านทิศใต้ของอาคาร รวมทั้งเปลี่ยนแปลงหลังคาของมุขหน้าจากหลังคาเฉียงเป็นหลังคาทรงจั่วประดับมุขหน้าด้วยตัวอักษร “FR” หมายถึง France (ฝรั่งเศส)</li> <li>● อาคารในปัจจุบันใช้เป็นเพียงทำเนียบทูต (บ้านพัก) ไม่ได้ใช้เป็นสถานทูตเหมือนก่อน</li> </ul> |

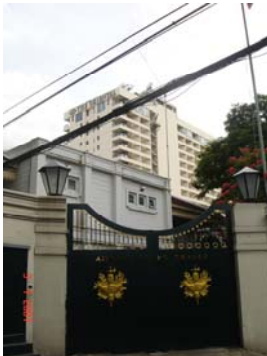
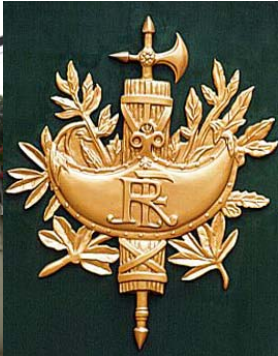
| ข้อพิจารณา<br>(consideration) | ผลการสำรวจ<br>(survey result) |
|---|---|
| <p>หมายเหตุ: ภาพถ่าย ณ วันที่ 11 กันยายน 2549</p> | <ul style="list-style-type: none"> <li>● การเข้าถึงพื้นที่ใช้เส้นทางเดียวกับการเข้าถึงอาคารศาลกสถาน เนื่องจากพื้นที่ทั้งสองอยู่ติดกัน แต่สำหรับสถานทูตฝรั่งเศสจะสะดวกกว่า เนื่องจากอยู่ติดถนน</li> <li>● ปัจจุบันมีประตูทางเข้าพื้นที่อยู่บริเวณหัวมุมถนนซอยเจริญกรุง 36</li> </ul> |
