การวิเคราะห์ในเบื้องต้นและแก้ไขการทรุดตัวของถนนเนื่องจากภัยแล้ง
ในพื้นที่ อ.ปากพนัง จ.นครศรีธรรมราช

**Preliminary Analysis and Solution for Collapsed Road Embankment due to
Drought in Pak Phanang, Nakhon Si Thammarat**

Department of Rural Roads, Bangkok, Thailand 10220

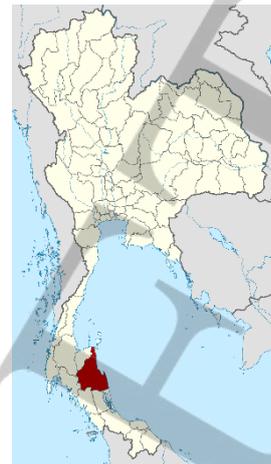
จากการลงพื้นที่สำรวจสภาพสายทางพบว่าเป็นถนน 2 ช่องจราจร พบการทรุดตัวตามแนวยาวของถนนด้านซ้ายทาง (เมื่อพิจารณาจาก กม.ที่ 0) เป็น

ระยะทางประมาณ 280 ม. (ประมาณ กม.ที่ 7 - กม.ที่ 8) และบางจุดพบรอยแตกกว้างขนาดเล็กทั้งด้านซ้ายทางและขวาทางในแนวยาวของถนน ลักษณะทางกายภาพของพื้นที่เป็นที่ราบลุ่มน้ำท่วมถึง ซึ่งโดยรวมจะเป็นพื้นที่เกษตรกรรม ประกอบด้วย พืชนาและสวนปาล์ม บางช่วงเป็นคูน้ำขนาดข้างถนน ความลึกของคูน้ำประมาณ 3 - 5 ม. ดังแสดงในรูปที่ 1 (ค)

(ค) ลักษณะการทรุดตัวบริเวณไหล่ทางด้านซ้าย รูปที่ 1 ลักษณะของความเสียหาย และการทรุดตัวของทางหลวงชนบทสาย นศ.4045

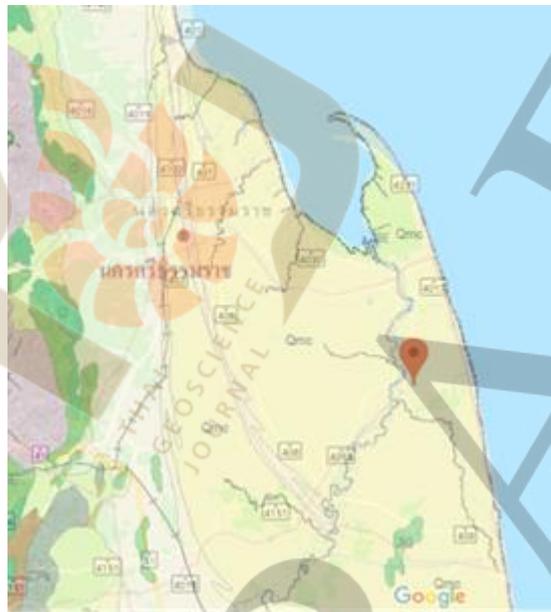
รูปที่ 2 แผนที่ธรณีวิทยาของสายทาง นศ.4045

คณะทำงานได้ประเมินจากสภาพพื้นที่ความเสียหาย โดยสมมติฐานเบื้องต้นของสาเหตุที่ทำให้ถนนทรุดตัว คาดว่าเกิดจากการที่ถนนตั้งอยู่บนพื้นที่ดินอ่อน ซึ่งมีความเป็นไปได้ว่าจะเกิดปัญหาเสถียรภาพของคันทาง ทำให้ถนนเกิดการแตกร้าวและทรุดตัว ซึ่งข้อมูลแผนที่ธรณีวิทยาของถนนสาย นศ. 4045 แยกทล.หมายเลข 4013 - บ้านบางหญ้า อ.ปากพนัง จ.นครศรีธรรมราช พบว่าเป็นดินประเภท Qmc, ตะกอนชายฝั่งทะเลโดยอิทธิพลของน้ำขึ้น-น้ำลง ดินเหนียว ทรายแป้งและทรายละเอียดของที่ลุ่มราบน้ำ

ขึ้นถึง ที่ลุ่มชื้นแฉะ ที่ลุ่มน้ำขัง ป่าชายเลน และชวาทะเล ดังแสดงในรูปที่ 2

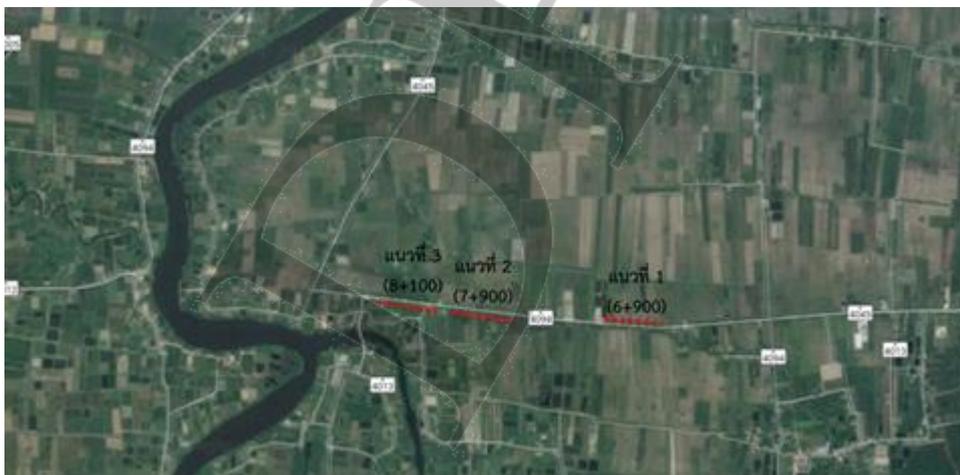
รูปที่ 3 ตำแหน่งสายทาง นศ.4045 และตำแหน่งการติดตั้งเครื่องมือ Resistivity Survey

การวางแผนสำรวจ คณะทำงานได้ดำเนินการสำรวจตามแนว Profile ถนน ซึ่งได้ดำเนินการทั้งสิ้น 3 แนว โดยให้แนวสำรวจสอดคล้องกับแนวทางสำหรับวิเคราะห์สาเหตุของปัญหา จากนั้นทางคณะทำงานจึงดำเนินการในขั้นตอนการกำหนดตำแหน่งติดตั้งเครื่องมือต่อไป ดังแสดงในรูปที่ 3 และรายละเอียดของแต่ละแนวทดสอบได้แสดงในตารางที่ 1

แนวการทดสอบด้วยวิธี Resistivity Survey	ลักษณะความเสียหาย/ลักษณะทางกายภาพ
แนวที่ 1 กม.ที่ 6+900	ถนนไม่พบเสียหาย และไม่พบคูน้ำในเขตทาง แนวนี้เป็นบริเวณที่ไม่พบรอยแตกร้าว ซึ่งจะใช้เป็นเกณฑ์ในการเปรียบเทียบกับแนวการทดสอบในจุดที่เสียหาย
แนวที่ 2 กม.ที่ 7+900	บริเวณที่เป็นรอยต่อระหว่างจุดที่เริ่มมีรอยแตกร้าว และไม่มีรอยแตกร้าว เพื่อใช้ในการเปรียบเทียบจุดที่เสียหายและไม่เสียหายในแนวการทดสอบเดียวกัน
แนวที่ 3 กม.ที่ 8+100	บริเวณที่ถนนเสียหายอย่างรุนแรง มีการทรุดตัวและรอยแยกขนาดใหญ่บริเวณไหล่ทางด้านซ้าย

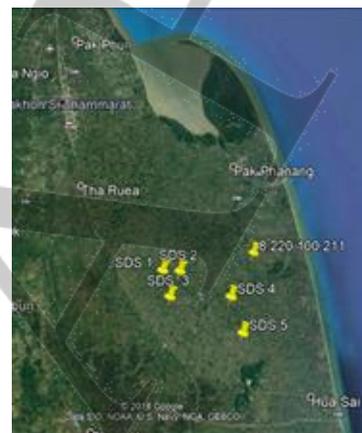
รูปที่ 8 ตำแหน่งถนนสาย นศ.4045 (บริเวณที่เสียหาย) และตำแหน่งที่ทดสอบด้วยวิธี SDS (มีนาคม 2562)

ช่วงเดือนมีนาคม 2562 ก่อนเกิดเหตุประมาณ 6-7 เดือน สำนักทางหลวงชนบทที่ 11 (สุราษฎร์ธานี) ตระหนักถึงปัญหาถนนทรุดตัวในพื้นที่อำเภอปาก พันธ์อยู่ก่อนแล้ว จึงได้ทำหนังสือขอความอนุเคราะห์ มาয়งำนกวิเคราะห์ วิจัยและพัฒนา เพื่อดำเนินการ ตรวจสอบ ในครั้งนั้นได้ดำเนินการสำรวจทางธรณี เทคนิคและธรณีฟิสิกส์ในพื้นที่ข้างเคียง (5 จุดใน 3 สายทาง) ด้วยวิธี Screw driving sounding test และ วิธี Resistivity survey พบว่า ลักษณะทาง ธรณีวิทยาคล้ายคลึงกันในทุกจุดที่ทดสอบ กล่าวคือ เป็นชั้นดินเหนียวกำลังต่ำ ค่อนข้างหนาประมาณ 10- 12 ม และจากนั้นพบว่ากำลังของดินเพิ่มขึ้นตาม ความลึก และสอดคล้องกับแผนที่ธรณีวิทยา ตำแหน่ง ของการทดสอบในช่วงเดือน มีนาคม 2562 และจุดที่ วิบัติในครั้งนี้ดังแสดงในรูปที่ 8 และผลการทดสอบ ด้วยวิธี Screw driving sounding test ได้แสดงไว้ ในรูปที่ 9

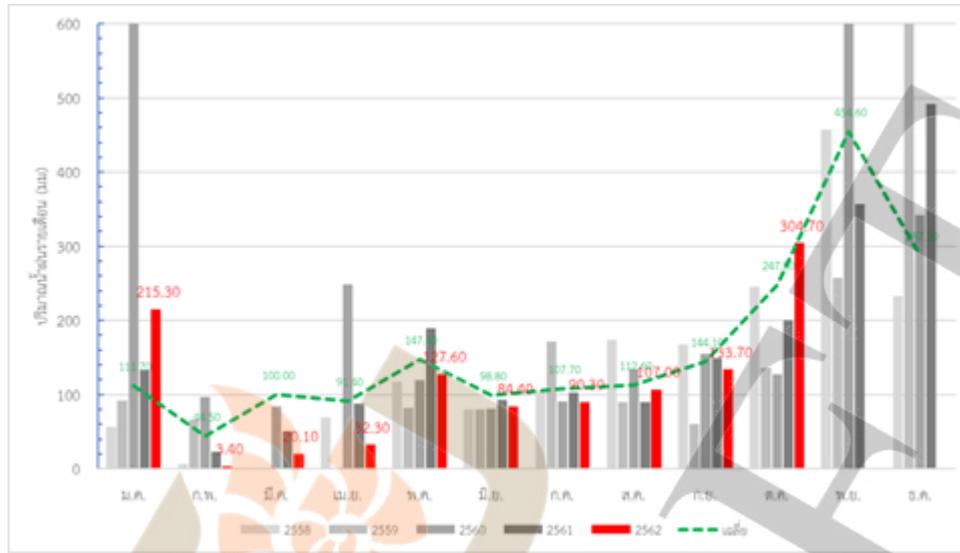
แนวที่เสียหาย) ทำให้เสถียรภาพของคันทางลดลงต่ำ ในช่วงเวลานี้และเกิดรอยแตกร้าวที่ผิวทาง อีกทั้งช่วง เดือนตุลาคม 2562 ปริมาณน้ำฝนสูงกว่าค่าเฉลี่ย อย่างผิดปกติ ทำให้น้ำฝนไหลลงสู่รอยแตกที่ผิวทาง

และส่งผลให้เกิดแรงฉุดเนื่องจากดินเหนียวในคันทาง เดิมไม่สามารถระบายน้ำได้เร็ว จึงเป็นสาเหตุที่ถนน บริเวณดังกล่าวขาดเสถียรภาพเชิงลาดและทรุดตัวใน ที่สุด

รูปที่ 14 ปริมาณน้ำฝนรายเดือนย้อนหลังจากปี 2558 – ปัจจุบัน
(ที่มา : สรุปลสถานการณ์น้ำในจังหวัดนครศรีธรรมราชวันที่ 8 พฤศจิกายน 2562, โครงการชลประทานนครศรีธรรมราช)
