บทที่ 4 ผลการศึกษา

4.1.1 กรณีศึกษาที่ 1 : อุบัติเหตุรถโดยสาร 2 ชั้น ปรับอากาศ เสียหลักพลิกคว่ำ ถนนเพชรเกษม กม.ที่ 364 อ.ทับสะแก จ.ประจวบคีรีขันธ์

4.1.2 กรณีศึกษาที่ 2 : อุบัติเหตุรถโดยสารประจำทางสายกรุงเทพฯ-หนองคาย เสียหลักพลิกคว่ำบนทางหลวงหมายเลข 2 (ถนนมิตรภาพ) ช่วง กม.ที่ 33-34

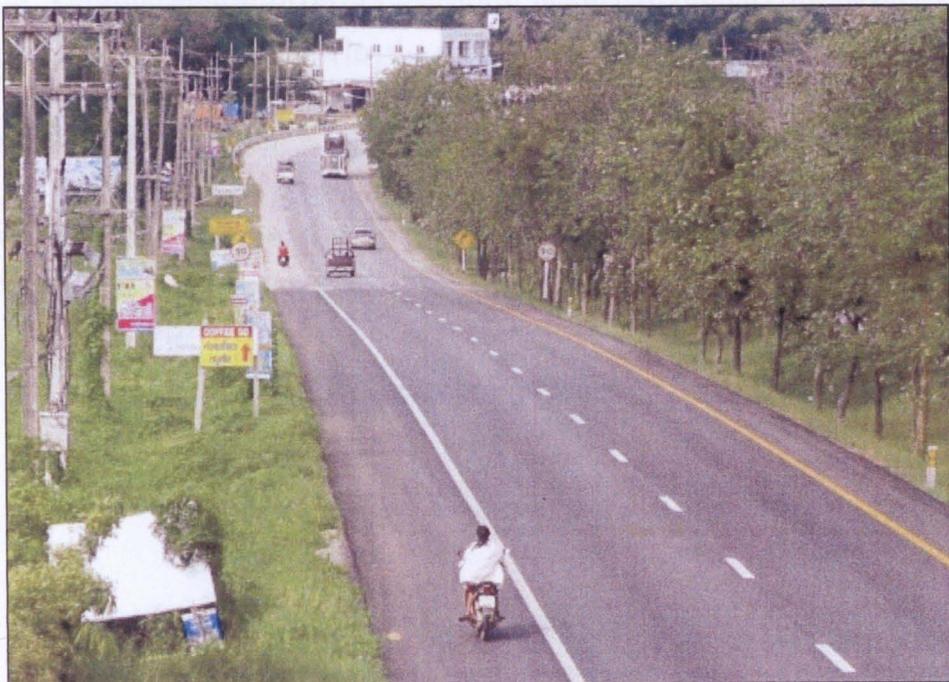
รูปที่ 4.1-2 ภาพถ่ายลักษณะกายภาพบริเวณจุดเกิดอุบัติเหตุ

จากการข้อมูลด้านถนนและสภาพแวดล้อมทั้งหมดสามารถรวบรวมได้ คณะผู้วิจัย มีความเห็นว่าสภาพผิวจราจร ในช่วงเวลาที่เกิดอุบัติเหตุมีสภาพลื่น จากเหตุผลหลัก คือ

- วันเกิดเหตุ เป็นช่วงฤดูฝน ทำให้มีฝนตกเกือบตลอดทั้งวัน และในขณะที่เกิดเหตุมีฝนตกลงมา ต่อเนื่องตลอดเส้นทางจาก จ.ชุมพร มาจนถึงจุดเกิดเหตุ คณะผู้วิจัย คาดว่าสภาพแวดล้อมดังกล่าว ทำให้ทัศนวิสัยของผู้ขับขี่ไม่ดี และส่งผลให้การขับขี่ค่อนข้างยากลำบากกว่าสภาวะปกติ
- จากการสำรวจ พบว่า สภาพผิวจราจรบริเวณจุดเกิดเหตุซึ่งบริเวณทางโค้ง เป็นผิวจราจรชนิดลาดยาง และเป็นผิวจราจรเก่าที่ผ่านการใช้งานมาเป็นระยะเวลาหนึ่ง ทำให้ผิวจราจรด้านหน้ามีการสึกกร่อน ลักษณะดังกล่าวเป็นอีกปัจจัยที่ทำให้สภาพถนนมีความฝืด (Friction) ลดลงจากสภาพถนนแห้ง ประกอบกับบริเวณจุดเกิดเหตุมีลักษณะเป็นทางโค้งขวา จึงมีการยกโค้งทำให้น้ำฝนไหลจากผิวจราจรด้านซ้ายไปสะสมยังผิวจราจรด้านขวาก่อนที่จะเข้าสู่ช่องระบายน้ำ คณะผู้วิจัย คาดว่าลักษณะเช่นนี้ ทำให้น้ำยางของรถบัสไม่สามารถสัมผัสกับผิวจราจรได้อย่างเต็มที่

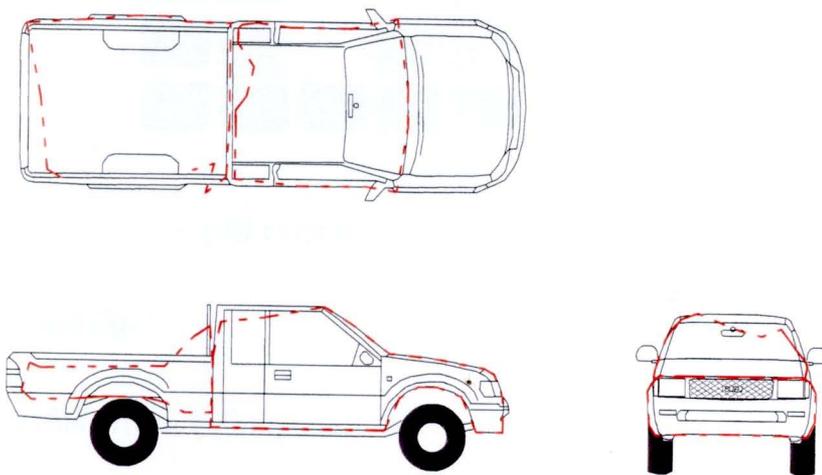
รูปที่ 4.1-20 ลักษณะความเสียหายของรถกระบะอีซูซุ

ข้อมูลความเสียหายของรถอีซูซุ จากการตรวจสอบสภาพความเสียหายภายนอกของตัวรถพบความเสียหาย ดังนี้

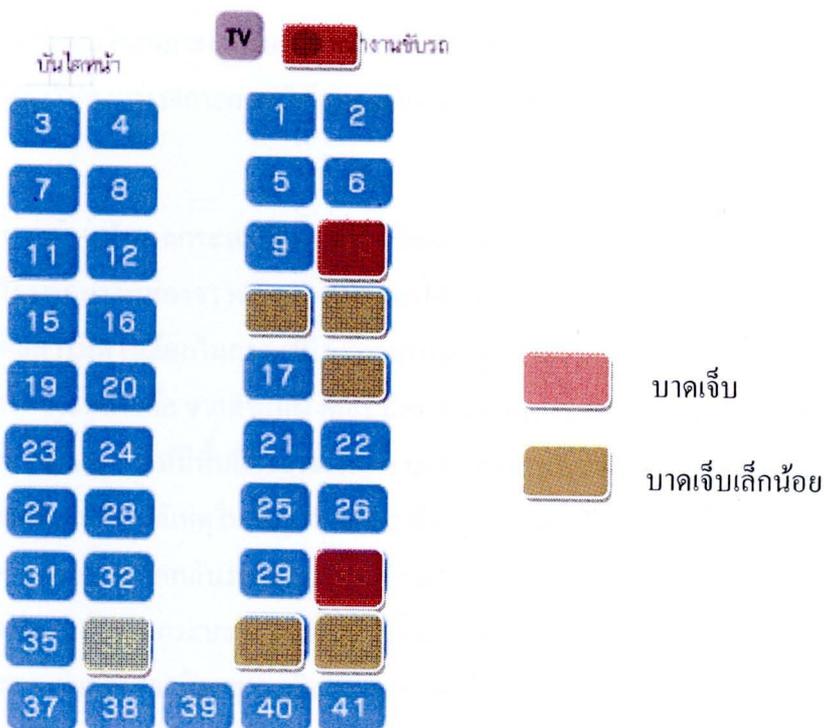
รูปที่ 4.1-21 ตำแหน่งที่นั่งของผู้บาศเจ็บบ

- 1) ผู้ขับขี่รถโดยสาร ได้รับบาดเจ็บสาหัสแขนขวาขาด
- 2) ความเสียหายของผู้โดยสาร ผลจากอุบัติเหตุทำให้มีผู้บาดเจ็บสาหัส 2 ราย และบาดเจ็บ 16 ราย ไม่มีผู้เสียชีวิต
