## Outbreak Investigation Article

การสอบสวนการเสียชีวิตจากอุบัติเหตุทางถนน : กรณีรถกระบะชนวงเวียนศาลากลาง  
จังหวัดกาญจนบุรีA Road Traffic Accident and Death Investigation: Pickup Truck Collision at a  
Roundabout near Kanchanaburi Provincial Hallชนาธิป ไชยเหล็ก<sup>1</sup>Chanatip Chailek<sup>1</sup>ณัฐพล โพธิ์เงินงาม<sup>1</sup>Natthaphon Phongoengnam<sup>1</sup>ธนะพงศ์ จินวงษ์<sup>2</sup>Thanapong Jinvong<sup>2</sup><sup>1</sup>โรงพยาบาลพหลพลพยุหเสนา จังหวัดกาญจนบุรี<sup>1</sup>Phaholpolpayuhasena Hospital, Kanchanaburi<sup>2</sup>ศูนย์วิชาการเพื่อความปลอดภัยทางถนน<sup>2</sup>Road Safety Academic Center,

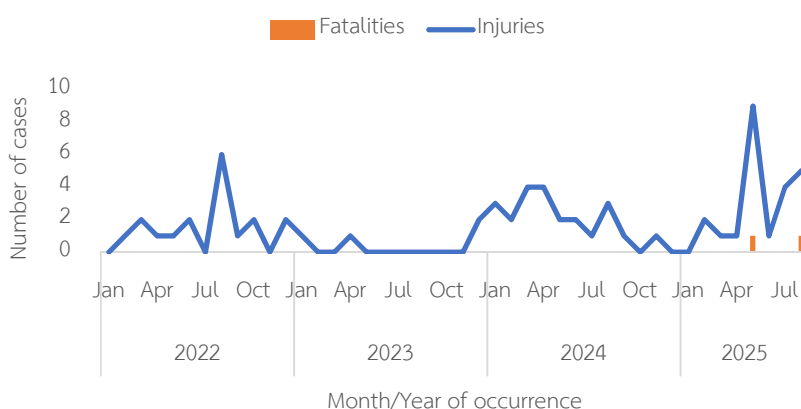
ในช่วงปี 2565–2568 วงเวียนศาลากลางจังหวัดกาญจนบุรีเกิดอุบัติเหตุจำนวน 16, 4, 21 และ 19 ครั้ง ตามลำดับ รวมทั้งหมด 60 ครั้ง มีผู้บาดเจ็บจำนวน 18, 4, 23 และ 23 ราย รวมทั้งหมด 68 ราย ตามภาพที่ 1 ในจำนวนนี้มีผู้เสียชีวิต 2 ราย เป็นอุบัติเหตุเมื่อวันที่ 9 พฤษภาคม (ผู้ขับขี่รถจักรยานยนต์ชนรถกระบะ) และ 31 สิงหาคม 2568 (เหตุการณ์ที่สอบสวน) อย่างไรก็ตาม ยังไม่เคยมีการสอบสวนการบาดเจ็บอย่างเป็นระบบมาก่อน

ภาพที่ 1 จำนวนผู้บาดเจ็บหรือเสียชีวิตจากอุบัติเหตุทางถนนที่วงเวียนศาลากลางจังหวัดกาญจนบุรี ปี 2565–2568

Figure 1 Number of Road Traffic Injuries and Fatalities at the Kanchanaburi Provincial Hall Roundabout, 2022–2025
