## บทที่ 4

### ผลการดำเนินการวิจัย

#### 4.1 การวิเคราะห์ปัจจัยที่มีผลกระทบ

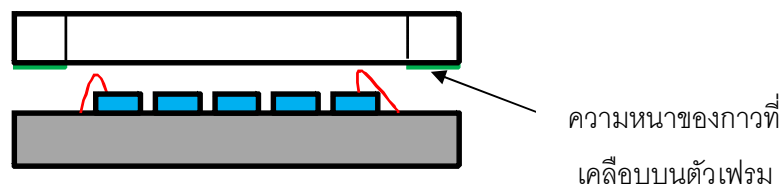
ภาพที่ 4.1

จำลองความหนาของกาวที่เคลือบบนตัวเฟรม

เนื่องจากได้มีการเปลี่ยนความหนาของกาวที่เคลือบบนตัวเฟรมลดลงจาก 0.20 มม. เป็น 0.05 มม. ซึ่งอาจจะมีส่งผลต่อปริมาณของเสียน้ำยาเอ็นแคปซูลชิ้นรั่ว

ทำการเปรียบเทียบปริมาณของเสียน้ำยาเอ็นแคปซูลชิ้นรั่วระหว่างตัวเฟรมสองกลุ่มที่เคลือบกาวที่มีความหนาไม่เท่ากัน (ความหนาของกาวที่เคลือบบนตัวเฟรม คือ 0.20 มม. และ 0.05 มม.)

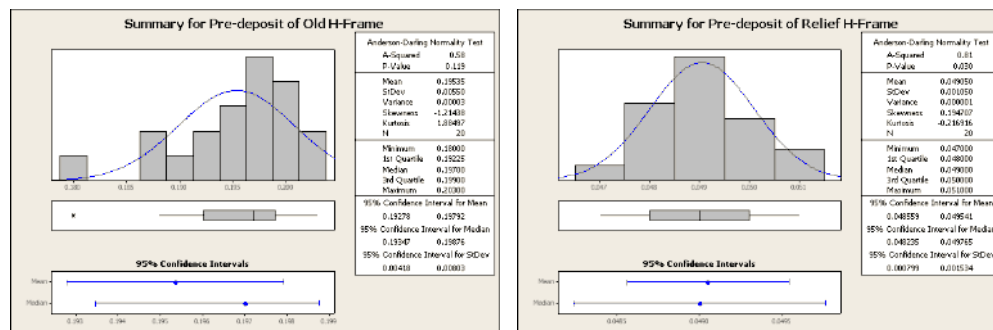
ภาพที่ 4.2

กราฟแสดงการกระจายของข้อมูลความหนาของกาวที่เคลือบบนตัว เฟรมทั้งสองกลุ่ม

จากกราฟแสดงให้เห็นว่า ค่าเฉลี่ยของความหนาของกาวที่เคลือบบนตัว เฟรมทั้งสองกลุ่มมีค่าเท่ากับ 0.199 มม. และ 0.049 มม. ตามลำดับ

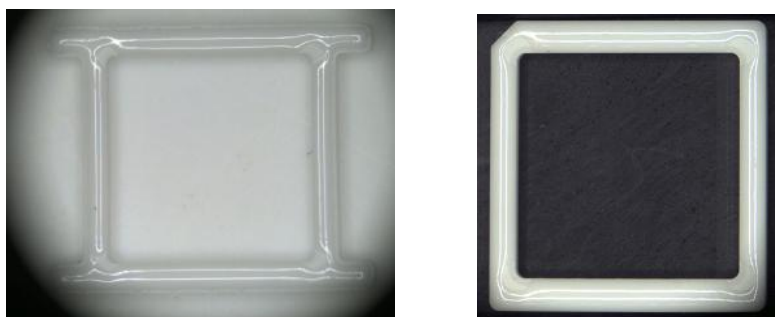
ภาพที่ 4.3

แสดงกาวที่เคลือบบนตัวเฟรมทั้งแบบ H-Frame และ Block Frame

เนื่องจากได้มีการเปลี่ยนการออกแบบของตัวเฟรม จาก H-Frame เป็น Block Frame ซึ่งอาจทำให้มีผลถึงปริมาณกาวที่เคลือบบนตัวเฟรมที่อยู่ตรงมุมทั้งสี่ด้านของตัวเฟรมมีการเปลี่ยนแปลงไป

ได้มีการทดสอบเปรียบเทียบปริมาณของเสีย น้ำยาเอ็นแคปซูเลชั่นรั่ว ระหว่างตัว H - Frame และ Block Frame ตามมุมทั้งสี่ด้านของตัวเฟรม

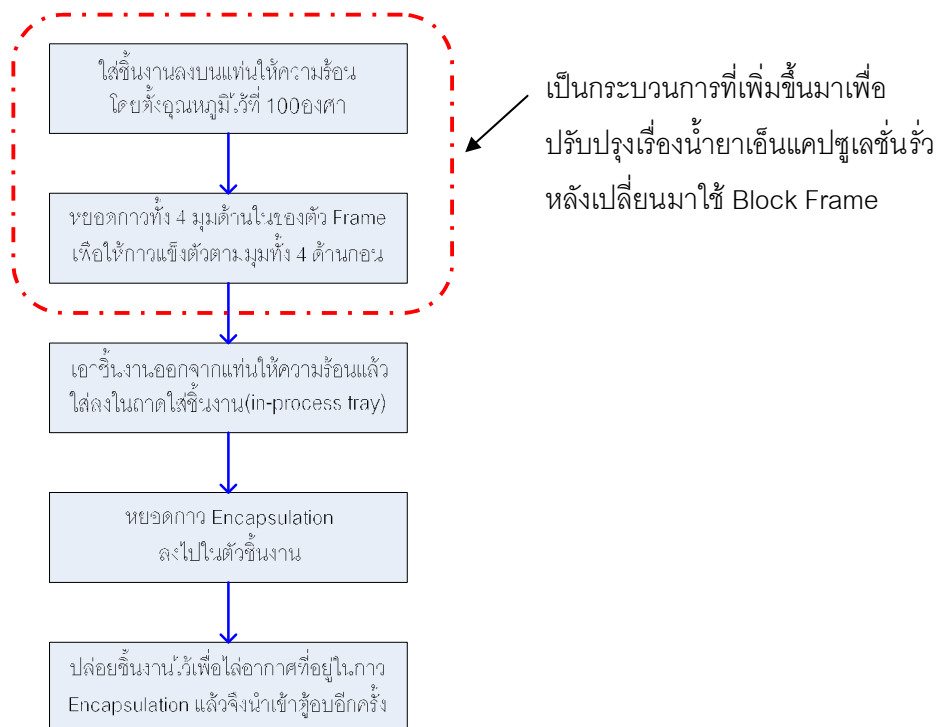
ภาพที่ 4.4

แสดงขั้นตอนการหยอดกาวทั้ง 4 มุมที่เพิ่มขึ้น เพื่อปรับปรุงหลังใช้ Block Frame

เนื่องจากตัววัตถุดิบที่ส่งมาจากลูกค้าแล้วแต่เป็นตัว Block Frame จึงมีความจำเป็นต้องทำการแก้ไขกระบวนการผลิต เพื่อให้สามารถใช้ตัว Block Frame ที่มีอยู่ในการผลิตได้ โดยการเพิ่มกระบวนการหยอดกาวที่มุมหลังติดตัวเฟรมแล้ว ก่อนที่จะทำการหยอดน้ำยาเอ็นแคปซูลเลขขึ้นลงบนตัวชิ้นงาน วิธีการก็คือนำชิ้นงานที่วางติดตัวเฟรมแล้ว วางลงบนแท่นให้ความร้อนที่ตั้งอุณหภูมิที่ 100 องศา แล้วหยอดกาวทั้ง 4 มุมด้านในของตัวเฟรม เพื่อให้ น้ำยาเอ็นแคปซูลเลขขึ้นแข็งตามมุมก่อน แล้วจึงทำการหยอด น้ำยาเอ็นแคปซูลเลขขึ้นลงบนตัวชิ้นงานตามปกติได้

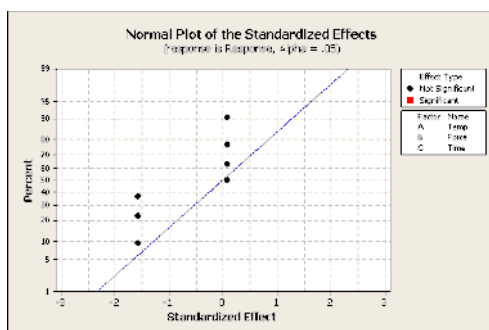
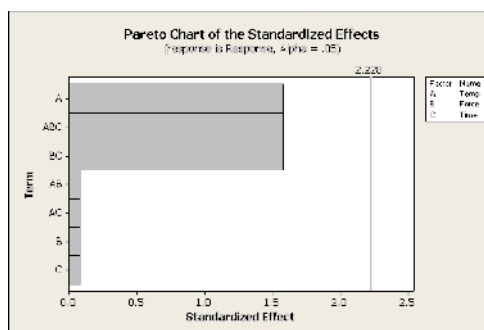
ภาพที่ 4.5

กราฟ Normal Plot และ Pareto Chart ที่แสดงผลกระทบของพารามิเตอร์ควบคุมต่างๆ

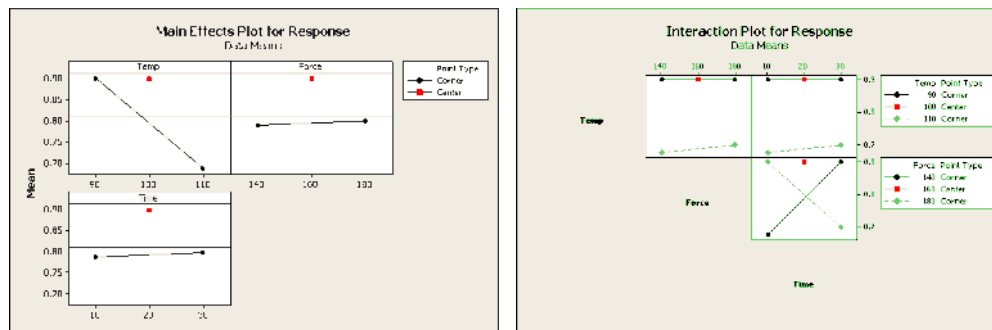
ภาพที่ 4.6

กราฟ Main Effects Plot และ Interaction Plot ที่มีผลกระทบของพารามิเตอร์ควบคุมต่างๆ

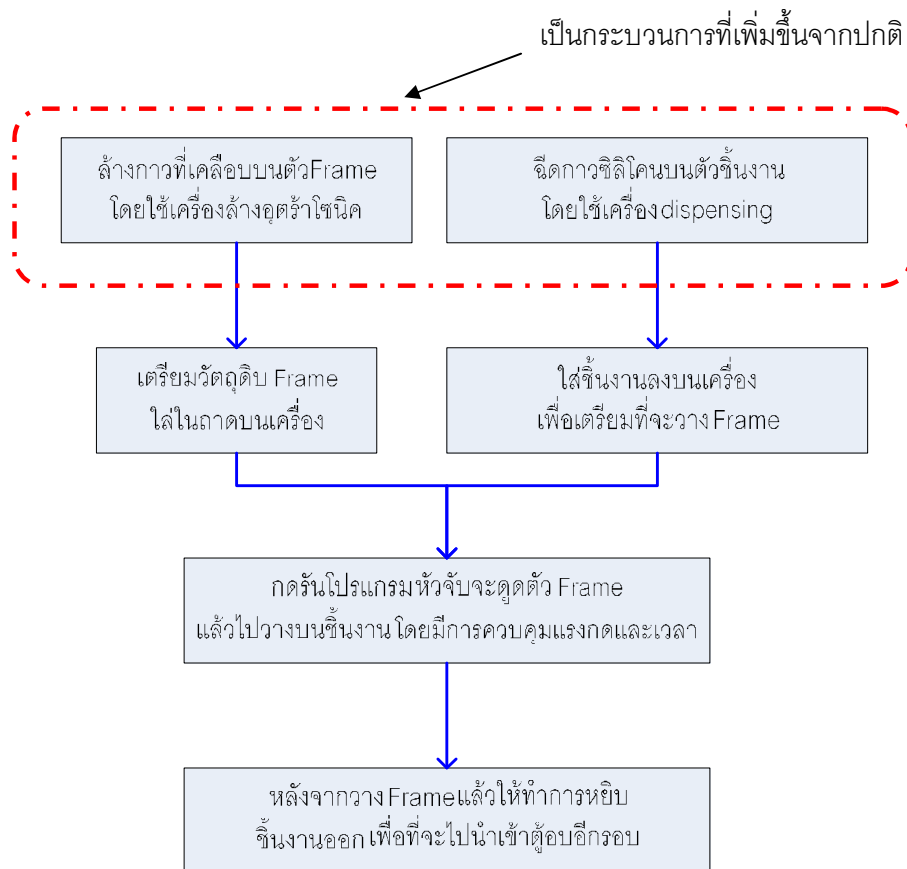
ภาพที่ 4.7

แสดงขั้นตอนที่เพิ่มขึ้น ในกระบวนการวางเฟรม

จากการแนวทางการปรับปรุงข้างต้นสามารถแสดงถึงกระบวนการวาง เฟรม และ กระบวนการหยอดน้ำยาเอ็นแคปซูลูเลชั่นที่เปลี่ยนแปลงไปได้ ตามภาพที่ 4.7 และ 4.8 ตามลำดับ

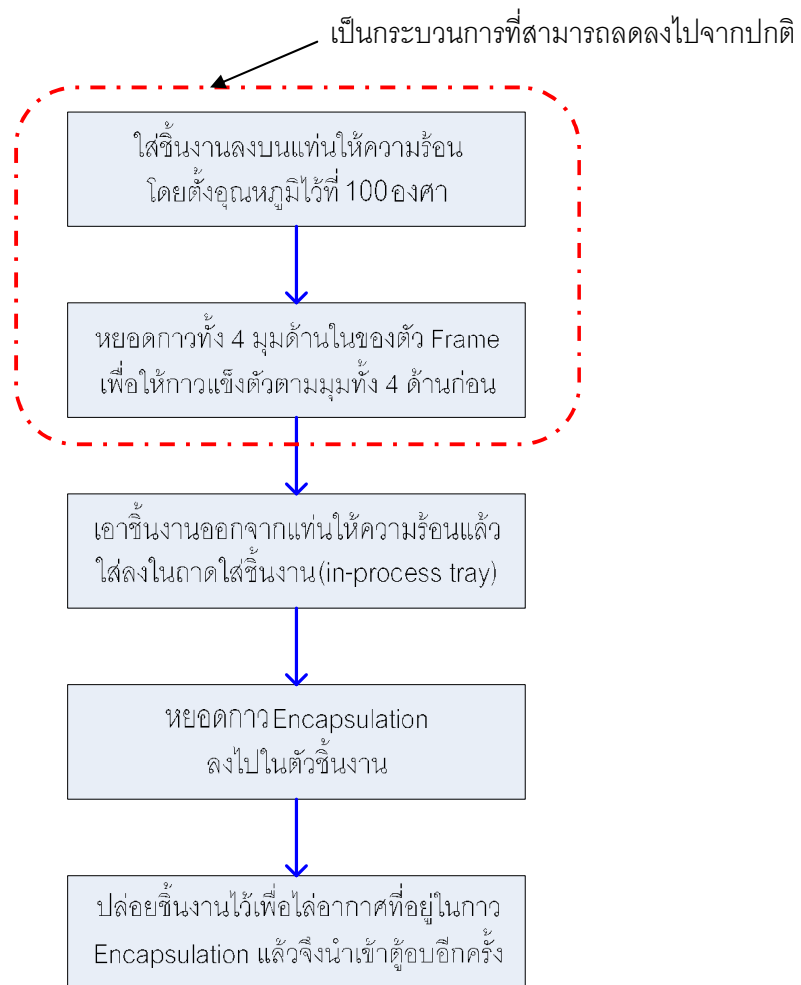
ภาพที่ 4.8

แสดงขั้นตอนที่สามารถลดลงได้ ในกระบวนการหยุด น้ำยาเอ็นแคปซูลชั้น

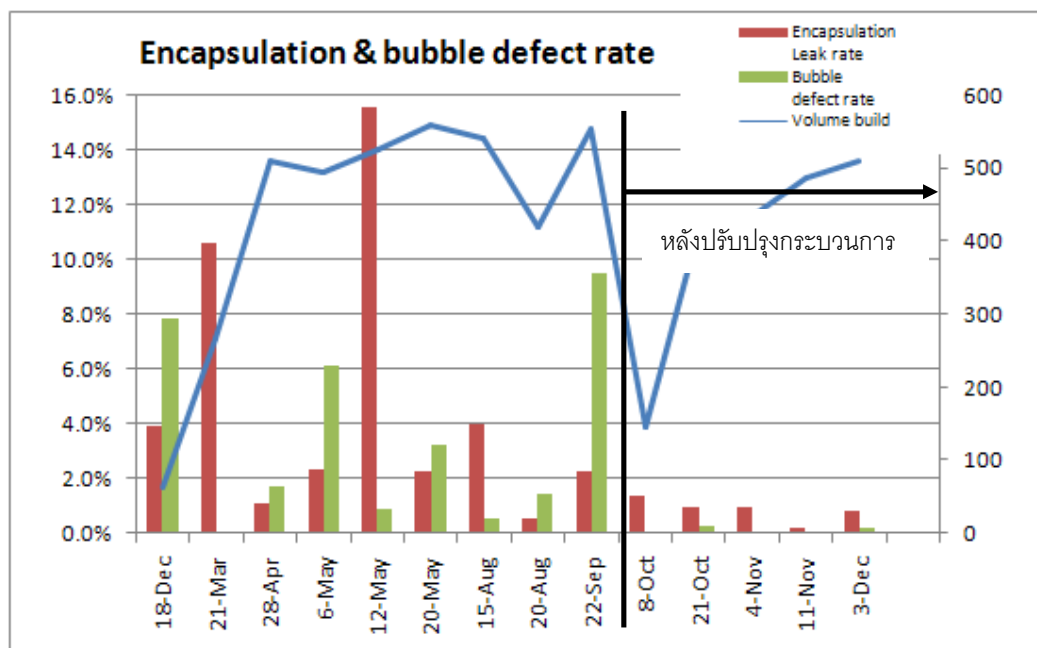
ภาพที่ 4.9

กราฟแสดงอัตราการเกิดของเสีย น้ำยาเ็นแคปซูลขึ้นรั่ว และของเสียที่เกิดฟองอากาศ

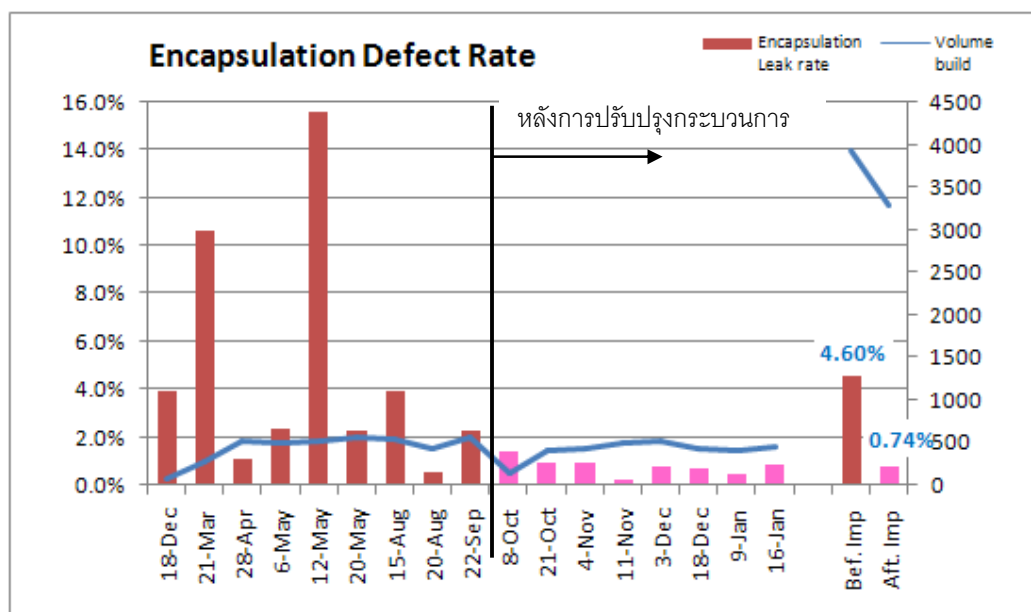
ภาพที่ 4.10

กราฟแสดงอัตราการเกิดของเสียน้ำยาเอ็นแคปซูลชั้นรั้วที่สามารถลดลงได้ ก่อนและหลังปรับปรุง

1. อัตราการเกิดของเสียน้ำยาเอ็นแคปซูละชั้นรั่ว ลดลงจาก 4.60% เหลือ 0.74%
2. อัตราการเกิดของเสียที่เกิดฟองอากาศ Bubble Defect ลดลงจาก 3.26% เหลือ 0.22%
3. ผลการผลิตชิ้นงานดี (Yield) เพิ่มมากขึ้น จาก 80% ไปอยู่ที่ 91%

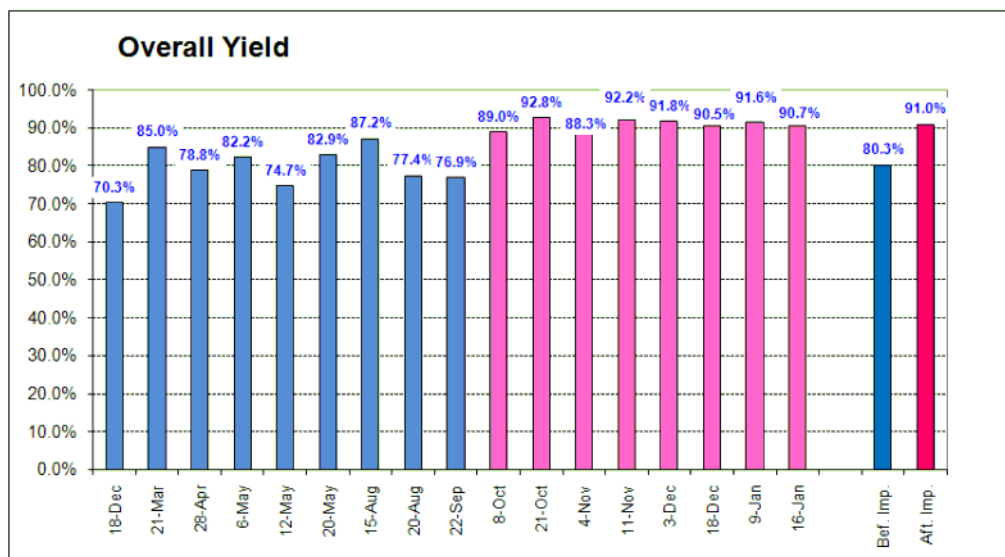
ภาพที่ 4.11

กราฟแสดงผลการผลิตชิ้นงานดี ก่อนและหลังปรับปรุง
