## บทที่ 1

#### 1.1 ที่มาและความสำคัญของปัญหา

ด้วยเหตุนี้งานวิจัยนี้จึงมุ่งเน้นที่จะหาสาเหตุและแนวทางแก้ไขปัญหาดังกล่าว โดยมีข้อมูลเบื้องต้นเกี่ยวกับผลิตภัณฑ์ดังนี้

ผลิตภัณฑ์ : ช่องเสียบ USB

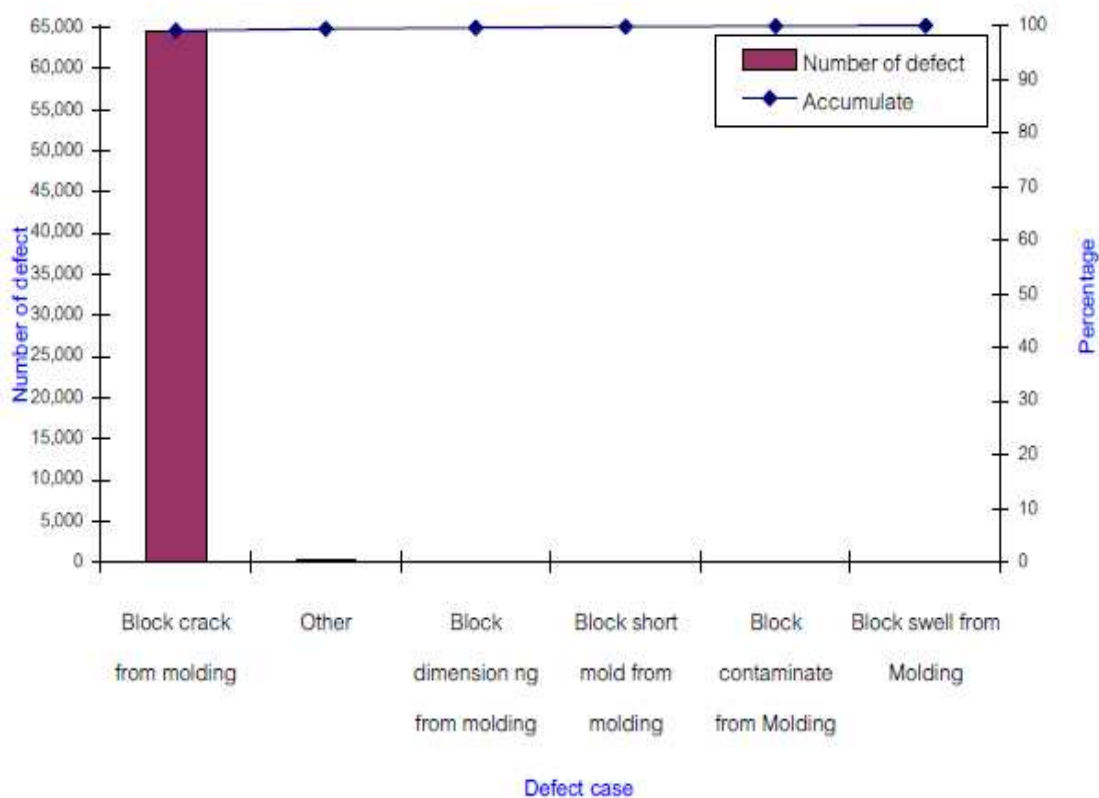
ภาพที่ 1.1

จากข้อมูลในตารางที่ 1.1 เราสามารถนำมาเขียนเป็นแผนผังพาเรโต (Pareto Chart) ได้ดังนี้

แผนผังพาเรโตของเสียที่เกิดจากแผ่นกฉืด

จากแผนผังพาเรโตเราจะพบว่าของเสียประเภทชิ้นงานแตกร้าวที่เกิดจากแผ่นกฉืด (Block Crack from Molding) มีเปอร์เซ็นต์สูงสุดประมาณ 99.05 ที่ส่งผลให้ของเสียในแผ่นกฉืดเกิดขึ้นมากที่สุด ดังนั้นจึงควรดำเนินการแก้ไขปัญหานี้เป็นประการแรก

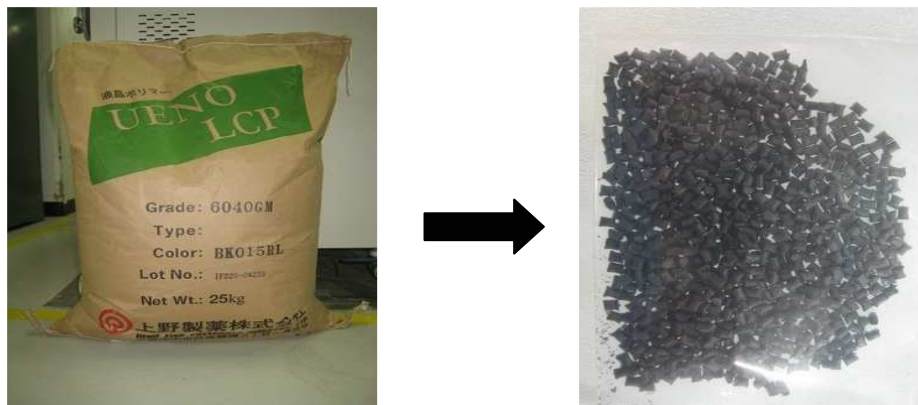
ภาพที่ 1.2

1. ดำเนินการโดยใช้โรงงานที่ผลิตฉีดผลิตภัณฑ์พลาสติกตัวเชื่อมต่อช่องเสียบ USB เป็นกรณีศึกษา
2. ศึกษาชิ้นงานตัวเชื่อมต่อซึ่งฉีดด้วยพลาสติกชนิด LCP, UENO 6040 GM BK015RL จำนวน 1 ถัง 25 กิโลกรัม ซึ่งใช้วัตถุดิบชนิดเดียวกับที่ใช้ในการผลิต โดยจะต้องอบที่อุณหภูมิ 130 องศาเซลเซียส เป็นเวลา 12 ชั่วโมง ตามมาตรฐานการอบวัตถุดิบ (WI-MOE-003) เพื่อป้องกันการคลาดเคลื่อน ดังภาพที่ 1.2

วัตถุดิบที่ใช้ในการทดลอง

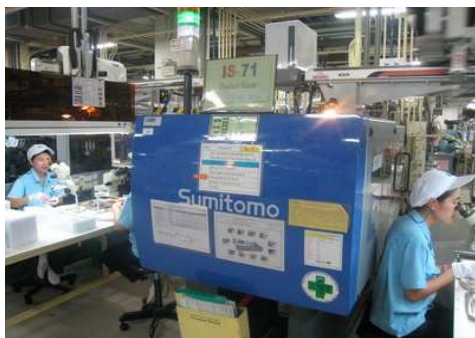
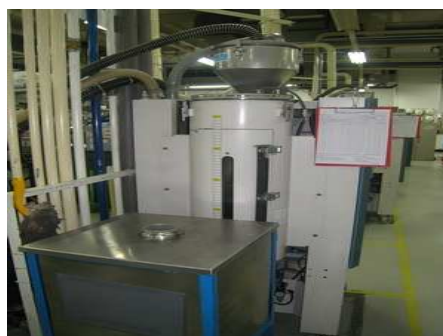
ภาพที่ 1.3

3. ใช้เครื่องฉีดพลาสติก รุ่น SUMITOMO SE 50 DU ขนาด 50 ตัน พร้อมด้วยตู้อบวัตถุดิบที่ต่อตัวเดิมวัตถุดิบเข้ากรวยเติมวัตถุดิบ (Hopper) เรียบร้อยแล้ว ซึ่งเป็นเครื่องเดียวกันกับที่ใช้ฉีดผลิตชิ้นงานในปัจจุบันและใช้เครื่องเดียวตลอดการทดลอง ดังภาพที่ 1.3

เครื่องฉีดพลาสติก 50 ตัน

ตู้อบวัตถุดิบแบบมีตัวเดิมวัตถุดิบ

เครื่องฉีดพลาสติก และตู้อบวัตถุดิบแบบมีตัวเดิมวัตถุดิบที่ใช้ในการทดลอง

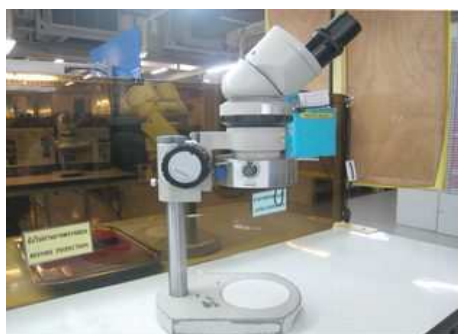
ภาพที่ 1.4

4. ใช้กล้องจุลทรรศน์ในการตรวจสอบชิ้นงาน โดยใช้กำลังขยาย 10 เท่า ตามมาตรฐานที่กำหนดใน Molding Product Specification (MOPS-DFS-001) ในการตรวจสอบรอยเชื่อมประสาน ดังภาพที่ 1.4

กล้องจุลทรรศน์
