บทที่ 4

ผลการศึกษา

4.1 ข้อมูลจากการสำรวจอาคารสถานบริการที่ทำการศึกษา

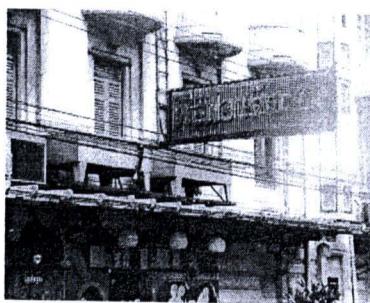
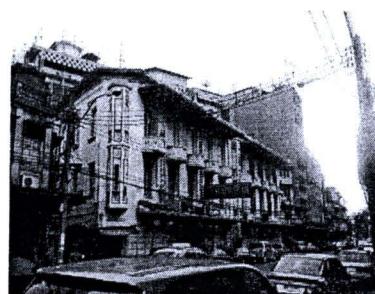
อาคารมีรายละเอียดการใช้ประโยชน์ในพื้นที่ของอาคารแต่ละชั้นดังนี้ ชั้นที่ 1 เป็น ในต์คลับ, ชั้นที่ 2-3 เป็นห้องพักสำหรับให้บริการ, ชั้นที่ 5 เป็นพื้นที่สำหรับซักอบ รีด และชั้นดาดฟ้าเป็นพื้นที่โล่ง

รูปที่ 4.2 รูปด้านหน้าอาคารสถานบริการ คลีโอพัตรา อาบ อบ นวด

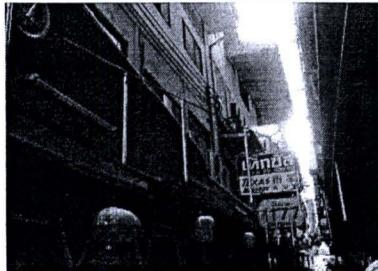
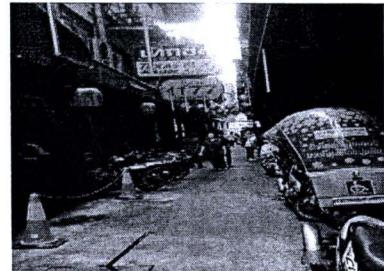
อาคารมีรายละเอียดการใช้ประโยชน์ในพื้นที่ของอาคารแต่ละชั้นดังนี้ ชั้นที่ 1 ใช้เป็นพื้นที่บริการ เครื่องคิ่ม ฟังเพลง, ชั้นที่ 2 ถึงชั้น 5 เป็นห้องพักสำหรับให้บริการ

รูปที่ 4.4 รูปค้านหน้าอาคารสถานบริการเก็งซัสด อาบ อบ นวด

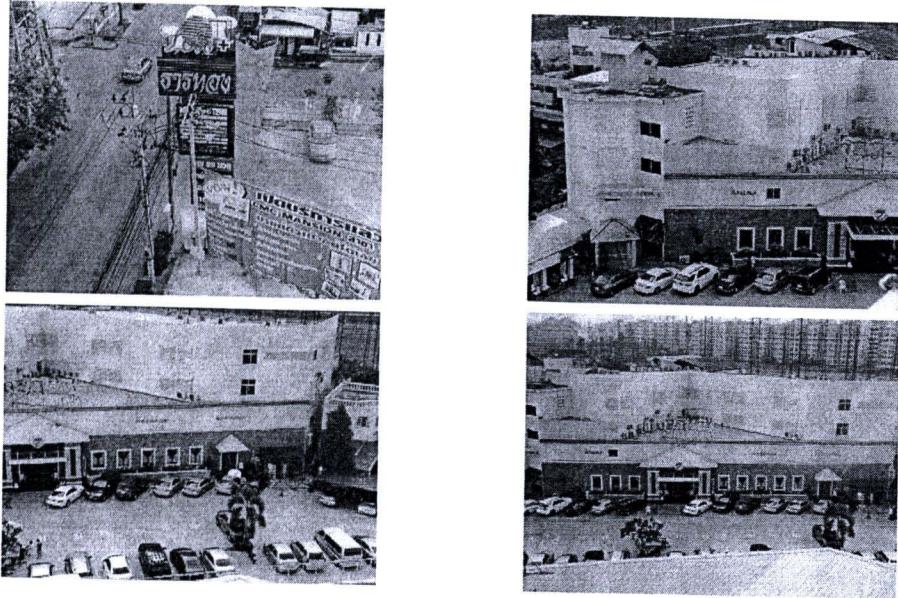
4.1.3.1 รายละเอียดการใช้สอยพื้นที่อาคาร อาคารมีรายละเอียดการใช้ประโยชน์ในพื้นที่ของอาคารแต่ละชั้นดังนี้ ชั้นที่ 1 เป็นพื้นที่ที่จอดรถ, สถานบริการ, คอฟฟี่ชอฟ, ห้องพัก, ทางวิ่งของรถและห้องทำงานของนิติบุคคลอาคารชุด, ชั้นที่ 2 ถึงชั้น 5 เป็นห้องชุดพักอาศัย ได้รับอนุญาตก่อสร้างปี พ.ศ. 2549 มีห้องชุดพักอาศัยจำนวน 210 ห้อง มีพื้นที่ประมาณ 4,250 ตรารามเมตร และเปิดใช้อาคาร ปี พ.ศ.2551 เป็นห้องชุดพักอาศัย และสถานบริการ โดยติดตั้งระบบอุปกรณ์ประกอบอาคารเป็นไปตามข้อกำหนดตามกฎหมาย

รูปที่ 4.6 รูปด้านหน้าอาคารสถานบริการ ชารุทอง
