บทที่ 3

การศึกษาสภาพทั่วไปของโรงงานตัวอย่าง

3.1 ข้อมูลทั่วไปของโรงงานตัวอย่าง

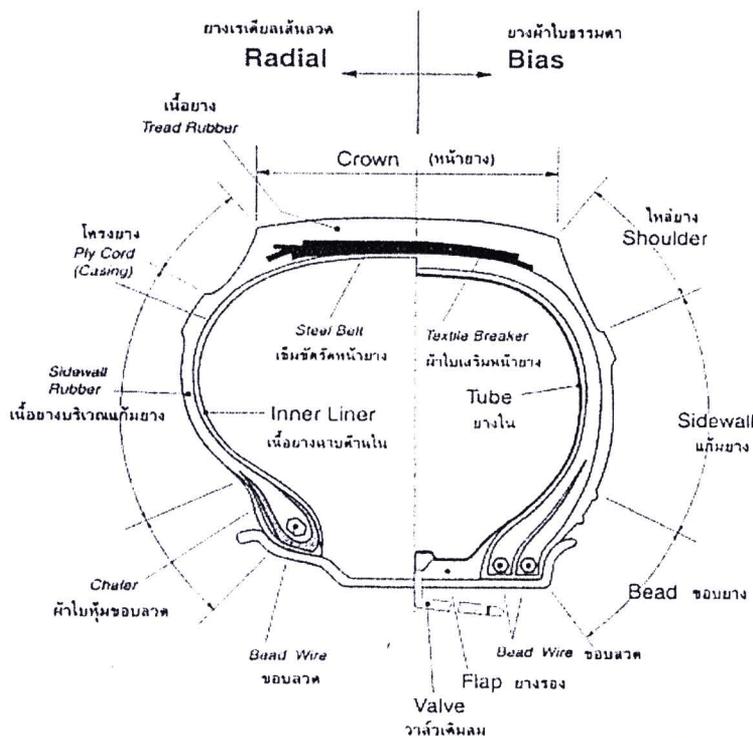
ยางรถยนต์สามารถจำแนกส่วนประกอบได้เป็น 4 ส่วน คือ

- 3.1 เนื้อยาง (Tread)
- 3.2 โครงยาง (Carcass)
- 3.3 ผ้าใบเสริมหน้ายางหรือเข็มขัดรัดหน้ายาง (Breaker or Belt)
- 3.4 ขอบยาง (Bead)

รูปที่ 3.2 แสดงภาพโครงสร้างพื้นฐานยางรถยนต์ประเภทยางรถบรรทุกและรถโดยสาร

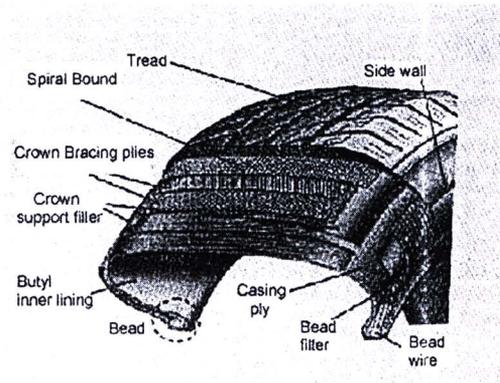
1. หน้ายาง (Tread) เป็นส่วนหนึ่งที่อยู่นอกสุดของยางและเป็นส่วนที่สัมผัสผิวถนน ทำหน้าที่ป้องกันของมีคม ที่จะทำอันตรายต่อโครงยาง ที่หน้ายางก็จะประกอบไปด้วยดอกยาง และร่องดอกเพื่อทำหน้าที่ในการยึดเกาะถนน มีแรงกฤษเวลาวิ่ง เบรกหยุดได้มั่นใจ เป็นต้น

2. ไหล่ยาง (Shoulder) ประกอบด้วยเนื้อยางที่หนา หน้าที่ของเนื้อยางคือ ป้องกันอันตรายที่จะมีต่อโครงยาง ปกติไหล่ยางจะถูกออกแบบเป็นร่องให้เหมาะสมเพื่อช่วยระบายความร้อนภายในยาง

3. แก้มยาง (Side wall) เป็นส่วนนอกสุดของยาง ที่ไม่ได้สัมผัสพื้นผิวถนนขณะที่รถวิ่ง อยู่ ทำหน้าที่ป้องกันอันตรายที่มีต่อโครงยาง และเป็นส่วนที่ยืดหยุ่นมากที่สุดของยาง

4. โครงยาง (Carcass) เป็นส่วนประกอบหลักของยาง ซึ่งมีบทบาทสำคัญที่จะรักษาความดันลมภายในยางเพื่อให้ยางสามารถรับน้ำหนักบรรทุกได้ รวมทั้งต้องทนทานต่อแรงกระแทก หรือ การฉีกฉีกจากถนนที่มีต่อยางได้ดี

5. ผ้าใบเสริมหน้ายาง หรือ เข็มขัดรัดหน้ายาง (Breaker or Belt) เป็นชั้นที่อยู่ระหว่างหน้ายางกับโครงยางในกรณีของยางธรรมดา เรียกว่า ผ้าใบเสริมหน้ายาง และในกรณีของยางเรเดียล เรียกว่า เข็มขัดรัดหน้ายาง ซึ่งทำหน้าที่ให้หน้ายางมีความแข็งแรงเพิ่มขึ้น รับแรงกระแทกได้ดี และป้องกันไม่ให้โครงยางชำรุดเสียหาย

6. ขอบยาง (Bead) ประกอบด้วยกลุ่มของเส้นลวดเหล็กกล้าที่ยึดส่วนปลายทั้ง 2 ข้างของโครงยางเอาไว้เพื่อให้บริเวณขอบยางมีความแข็งแรงสามารถยึดแน่นสนิทกับกะทะล้อได้ดีเมื่อนำไปใช้ สำหรับยางรถยนต์ที่ไม่ใช่ยางในขอบยางเป็นส่วนที่สำคัญที่จะทำหน้าที่ป้องกันไม่ให้ลมยางรั่วซึมออกมายางรถยนต์ ซึ่งด้านหนึ่งประกอบด้วยขดลวด 2 ขด เรียกว่า ยางขดลวดคู่ และยางที่ด้านหนึ่งประกอบด้วยขดลวด 1 ขด เรียกว่า ยางขดลวดเดี่ยวสำหรับในส่วนของขอบยาง มีส่วนประกอบย่อยๆลงไปอีก ได้แก่ ผ้าใบหุ้มขดลวด และผ้าใบหุ้มขอบลวด โดยทั่วไปผ้าใบหุ้มขดลวดจะเป็นส่วนหุ้มขดลวดและยางแข็งๆที่มีลักษณะคล้ายสามเหลี่ยมซึ่งมีหน้าที่เชื่อมต่อระหว่างบริเวณส่วนขอบยาง ซึ่งแข็งไปสู่บริเวณแก้มยางซึ่งอ่อนและยืดหยุ่นในส่วนของผ้าใบหุ้มขอบลวดที่อยู่ด้านนอกสุดของขอบยางจะมีลักษณะเป็นผ้าใบประสานกัน เรียกว่า Canvas เพื่อป้องกันอันตรายของโครงยางอันเนื่องมาจากการถอดประกอบเข้ากับกะทะล้อในแต่ละครั้ง

รูปที่ 3.3 แสดงภาพโครงสร้างพื้นฐานยางรถยนต์

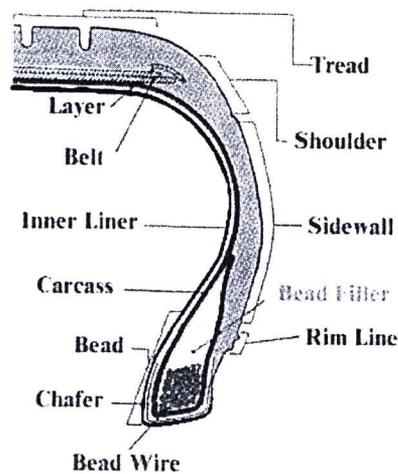
โครงยาง (CARCASS) ได้ถูกออกแบบให้มีแนวเส้นคอร์ด (CORD) ให้อยู่ในแนวเส้นตรงจากขอบยางด้านหนึ่ง ไปยังขอบยางอีกด้านหนึ่ง หรือแนวเส้นคอร์ดไปตามแนวรัศมีของเส้นยางหรือโครงยางจะวางทำมุม 0 องศากับแนวรัศมีขอบยาง โดยมีเข็มขัดรัดหน้ายางคาดยึดโครงยางเอาไว้ในแนวเส้นรอบวงทำให้น้ำยาง (TREAD) มีความแข็งแรง

รูปที่ 3.4 ประเภทยางเรเดียลสำหรับรถนั่งและรถกระบะ

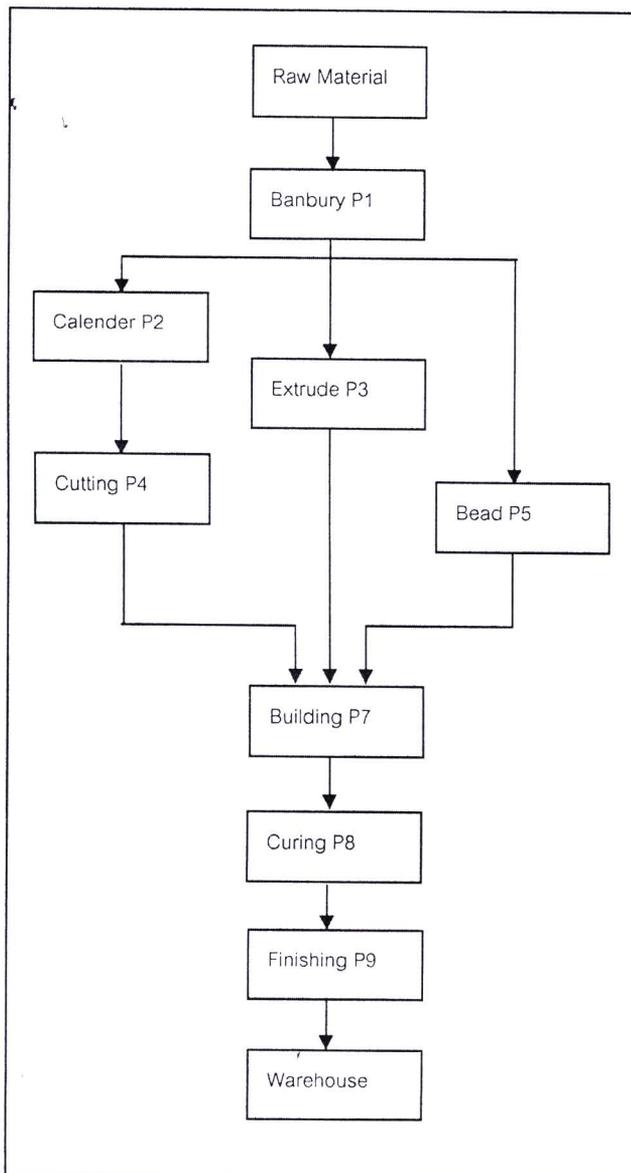
กระบวนการผลิตยางรถยนต์ แบ่งออกเป็น 2 หน่วยงานใหญ่คือ

1. แผนกผลิต 1 (PRODUCTION I SECTION) หรือเรียกว่ากระบวนการผลิตหน้า ทำหน้าที่เอาวัตถุดิบต่างๆ มาผ่านกระบวนการผลิตเป็นวัสดุ ที่ใช้ในการขึ้นรูปยางรถยนต์

2. แผนกผลิต 2 (PRODUCTION II SECTION) หรือเรียกว่ากระบวนการผลิตหลัง ทำหน้าที่เอาวัสดุจากกระบวนการผลิตหน้าผ่านขบวนการขึ้นรูปยางรถยนต์และนำไปสู่กระบวนการอบจนสุก

รูปที่ 3.5 ขั้นตอนกระบวนการในการผลิตยางรถยนต์

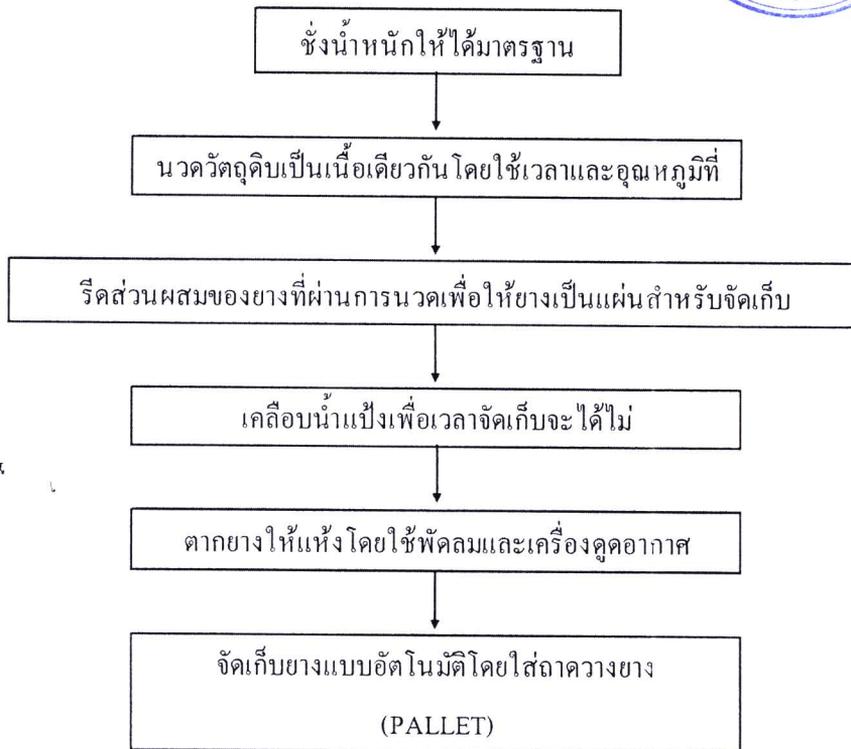
รูปที่ 3.6 ขั้นตอนการผสมยางที่เครื่อง BANBURY MIXTURE

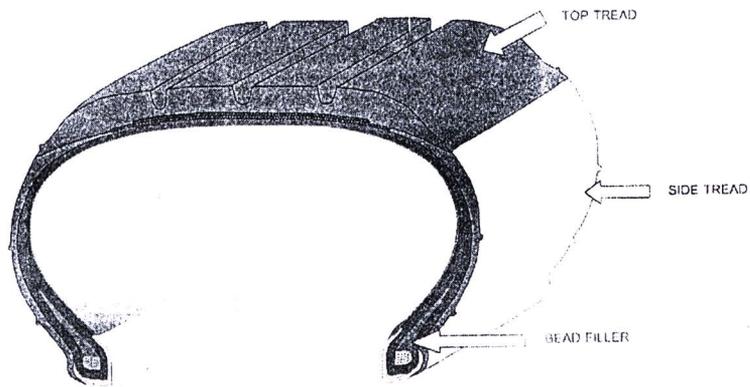
SIDE TREAD คือ ส่วนที่อยู่ด้านข้างของยาง หรือที่เรียกว่าแก้มยาง

BEAD FILLER คือ ส่วนที่เสริมความแข็งแรงบริเวณขอบบีด

รูปที่ 3.7 แสดงภาพผลิตภัณฑ์ที่ได้จากส่วน EXTRUDE

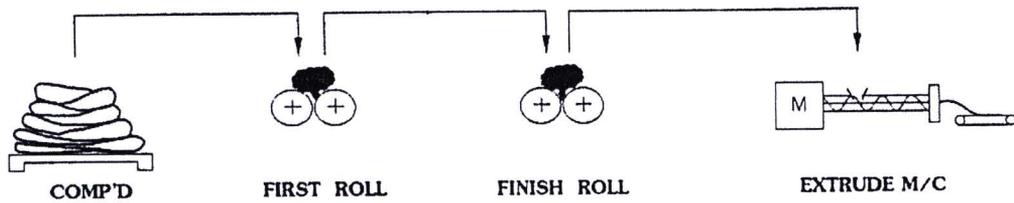
1. แบบป้อนร้อน (Hot Feed) ยางจะต้องผ่านการนวดก่อนเข้าหัวดัน

รูปที่ 3.8 แสดงภาพเครื่องดันยางแบบร้อน

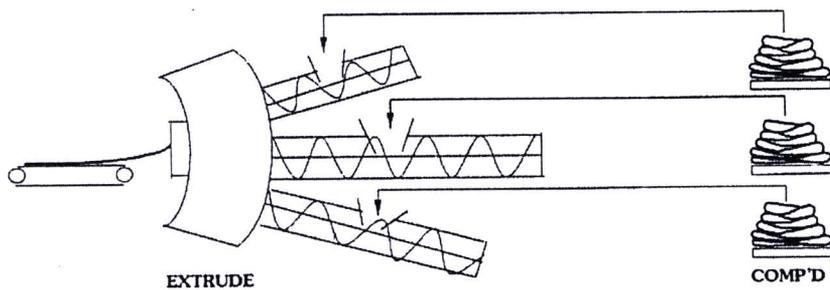
2. แบบป้อนเย็น (Cold Feed) ยางไม่ต้องผ่านการนวดก่อนเข้าหัวดัน

รูปที่ 3.9 แสดงภาพเครื่องดันยางแบบเย็น

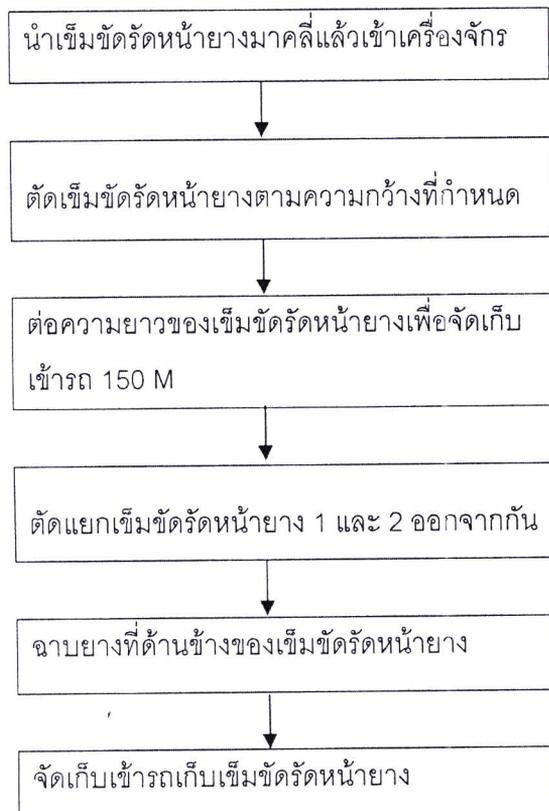
รูปที่ 3.10 ขั้นตอนการตัด STEEL BELT

หน้าที่ของ CUTTING SECTION คือ แผนกตัดผ้าใบทำหน้าที่นำ COATED CORD และ STEEL CORD จากแผนก P2 ที่โรงงานรังสิตมาตัดให้ได้ขนาดความกว้าง, ความยาว และมุม ให้ได้ตามมาตรฐานที่กำหนดแล้วนำมาต่อกัน รวมทั้งทำการฉาบยางรอง (SQUEEGEE) ลงบนผ้าใบ เรียกว่าชั้นผ้าใบหรือ พลายคอร์ด (PLY CORD) แล้วนำไปม้วนเก็บเข้ากับผ้าไลเนอร์ (LINER) ส่วนประกอบที่ได้จากแผนก CUTTING

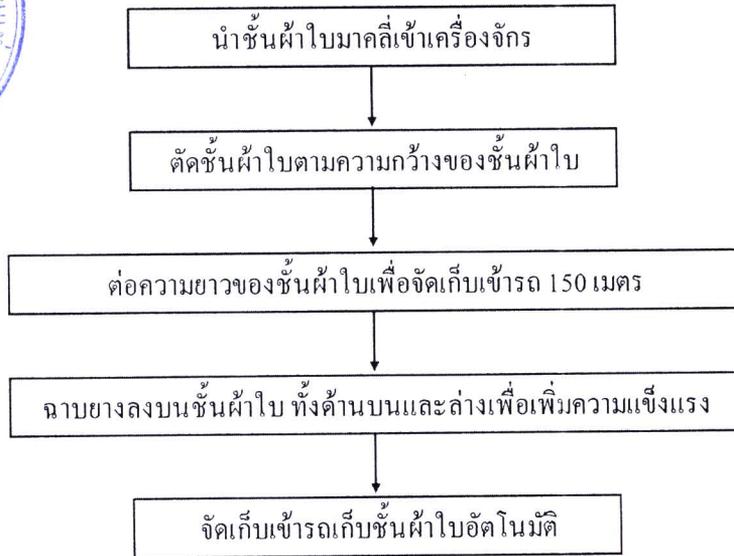
รูปที่ 3.11 ขั้นตอนการตัด PLY CORD

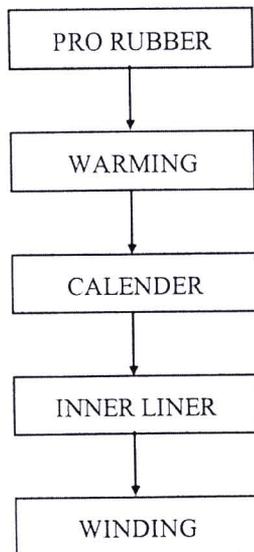
รูปที่ 3.12 ขั้นตอนการผลิต INNER LINER

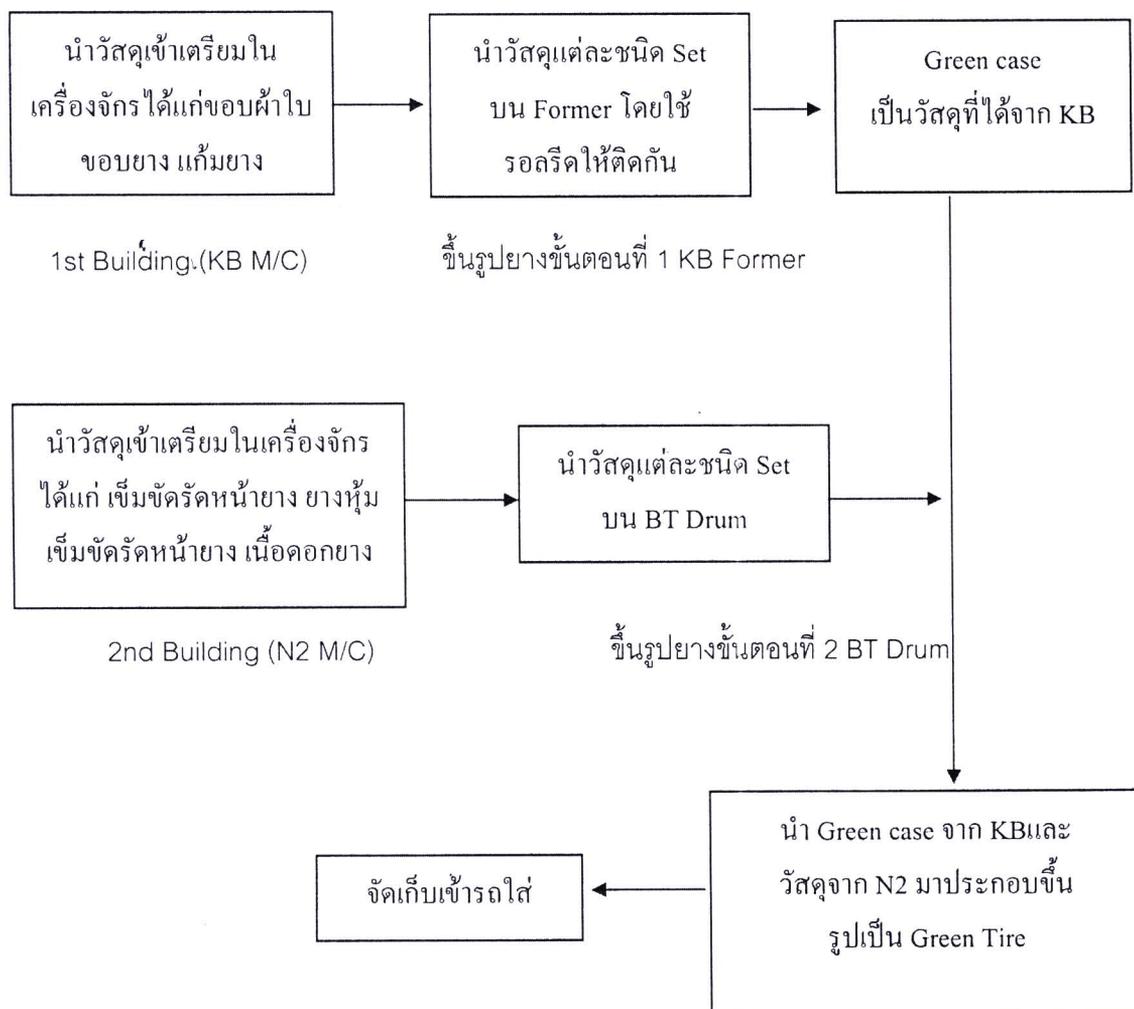
วัสดุที่นำมาใช้ได้แก่ เนื้อดอกยาง แก้มยาง โครงผ้าใบ เข็มขัดรัดหน้ายาง ขอบกระทะล้อ และยางหุ้มเข็มขัดรัดหน้ายาง โดยนำวัสดุมาจาก P3 P4 P5 วัสดุที่ได้รับ ได้แก่ กรีนไทร์ และส่งไปใช้งานที่แผนก P8

รูปที่ 3.14 รูปขั้นตอนการขึ้นรูปยางรถยนต์

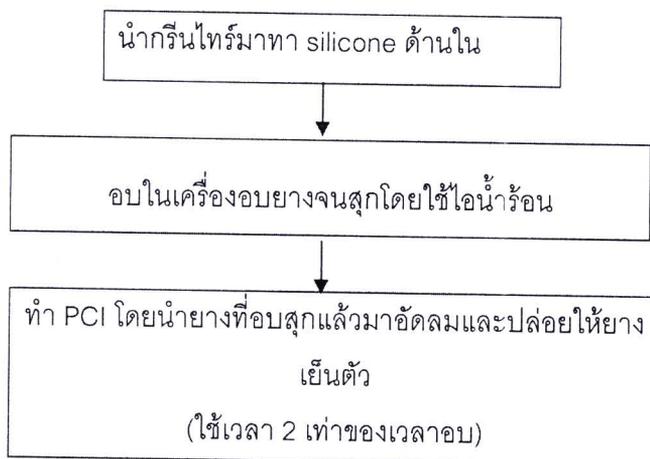
แผนก CURING ทำหน้าที่เอา GREEN TIRE ที่ได้จากแผนก P7 มาทำการอบขึ้นรูปที่เครื่องอบยางตามเวลาและอุณหภูมิที่กำหนด

รูปที่ 3.15 ขั้นตอนการอบ

TIRE CURING หมายถึง การให้ความร้อนแก่ยางกรีนไทร์ ตามขั้นตอนที่กำหนด เพื่อให้เป็นยางรถยนต์ที่มีคุณสมบัติตามที่ได้ออกแบบ

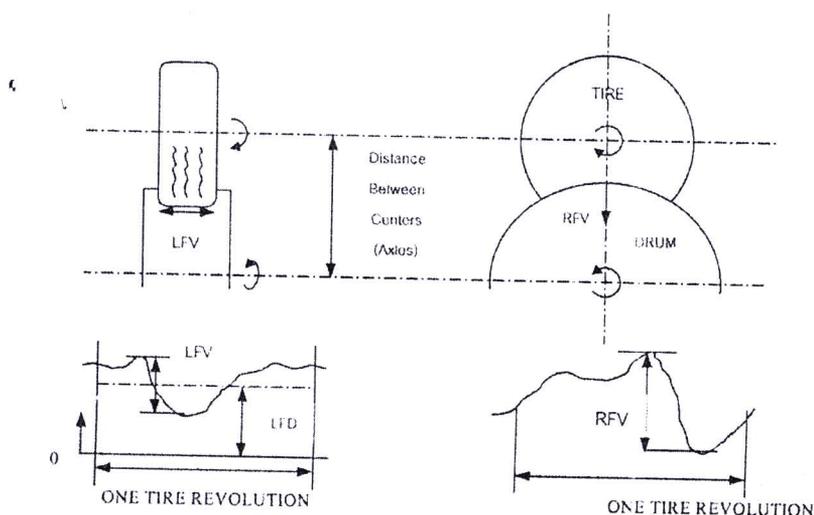
CON : หมายถึง ค่าการเปลี่ยนแปลงของหน้ายางด้านใดด้านหนึ่ง ซึ่งแสดงค่าความสูงต่ำของหน้ายาง(CONICITY)

รูปที่ 3.15 แสดงภาพ UNIFORMITY MEASURING METHOD

LRP: หมายถึง ความไม่สม่ำเสมอของผิวด้านข้าง (LATER RUNOUT PEAK)

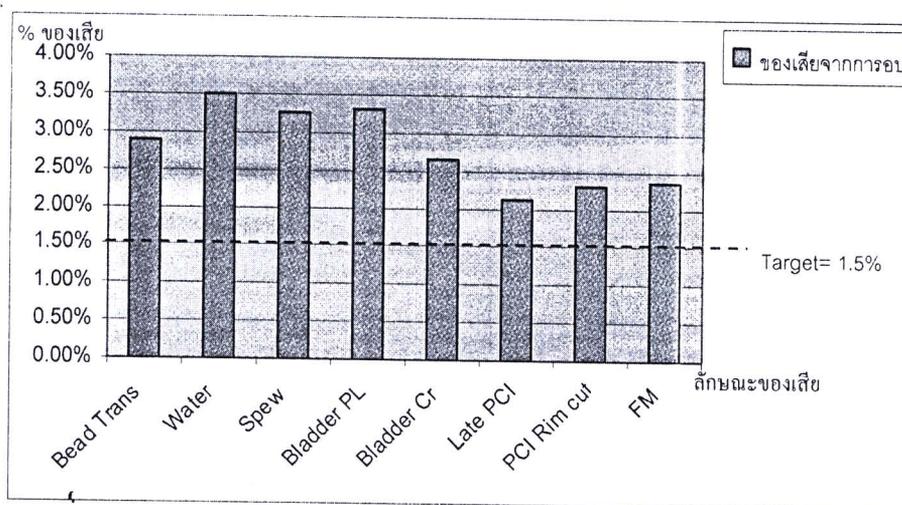
รูปที่ 3.17 แสดงเปอร์เซ็นต์ของเสียและเป้าหมายของโรงงาน

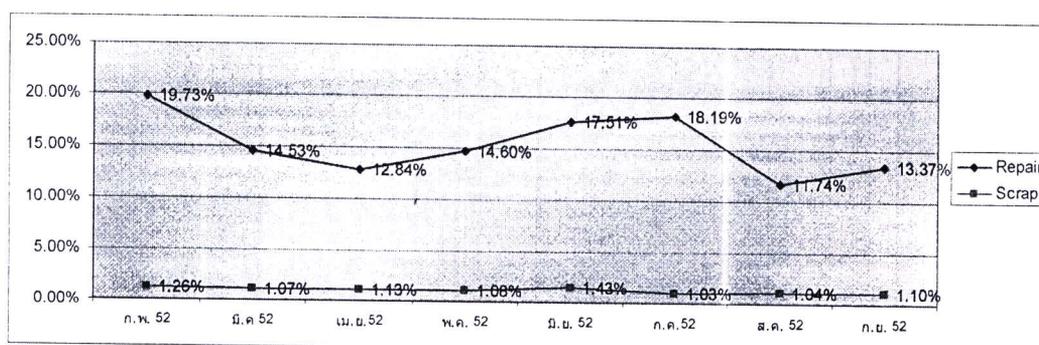
รูปที่ 3.18 แสดงเปอร์เซ็นต์เปรียบเทียบของเสียRepair และ Scrap ของ Bead Trans

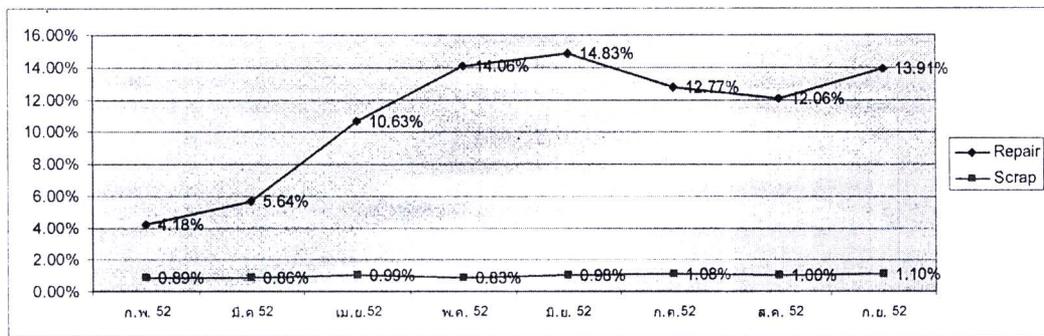
รูปที่ 3.19 แสดงเปอร์เซ็นต์เปรียบเทียบของเสีย Repair และ Scrap ของ Water

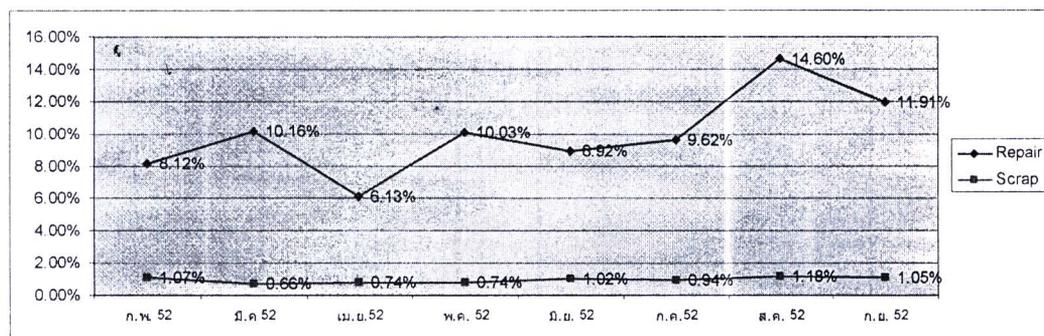
รูปที่ 3.20 แสดงเปอร์เซ็นต์เปรียบเทียบของเสีย Repair และ Scrap ของ Spew

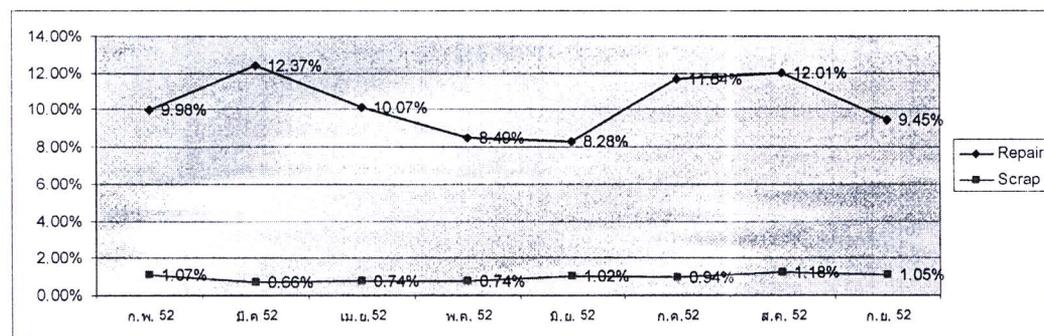
รูปที่ 3.21 แสดงเปอร์เซ็นต์เปรียบเทียบของเสีย Repair และ Scrap ของ Bladder PL

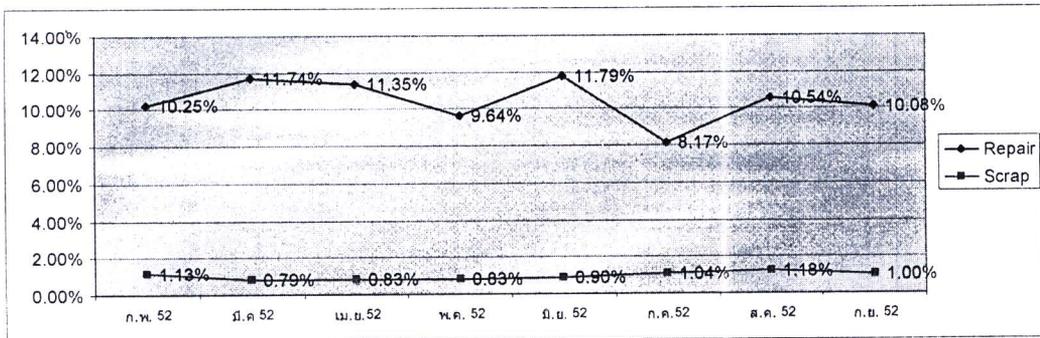
รูปที่ 3.22 แสดงเปอร์เซ็นต์เปรียบเทียบของเสีย Repair และ Scrap ของ Bladder Cr

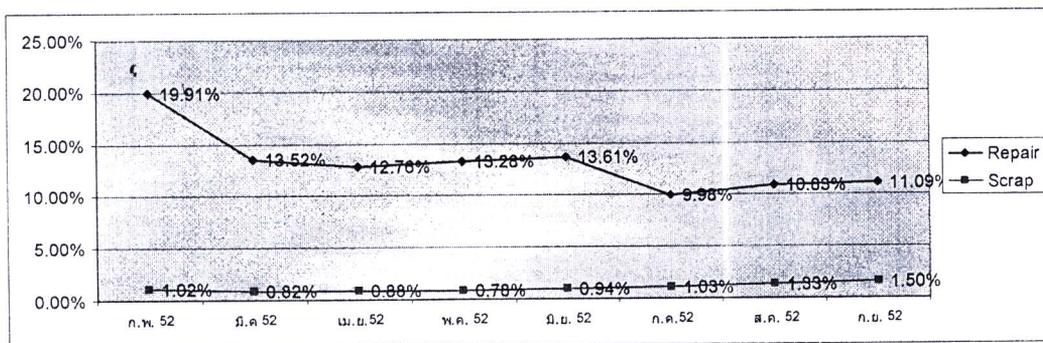
รูปที่ 3.23 แสดงเปอร์เซ็นต์เปรียบเทียบของเสีย Repair และ Scrap ของ Late PCI

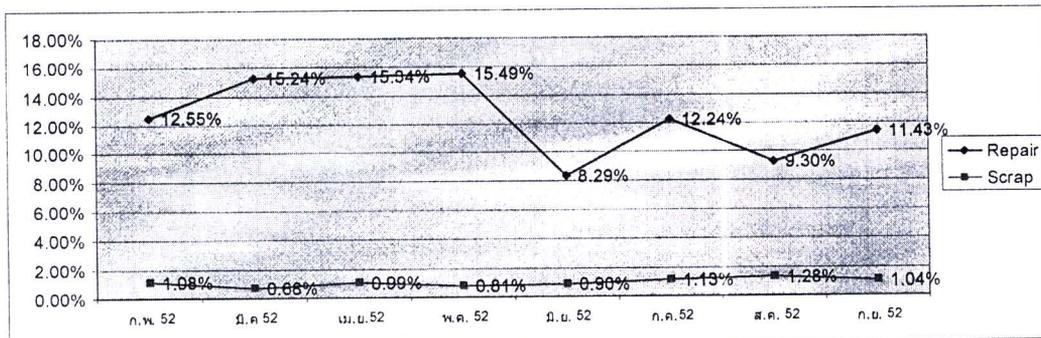
รูปที่ 3.24 แสดงเปอร์เซ็นต์เปรียบเทียบของเสีย Repair และ Scrap ของ PCI Rim Cut

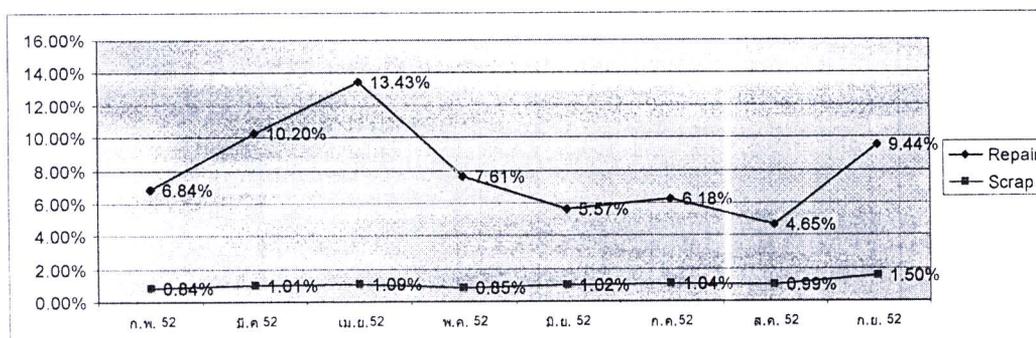
รูปที่ 3.25 แสดงเปอร์เซ็นต์เปรียบเทียบของเสีย Repair และ Scrap ของ FM

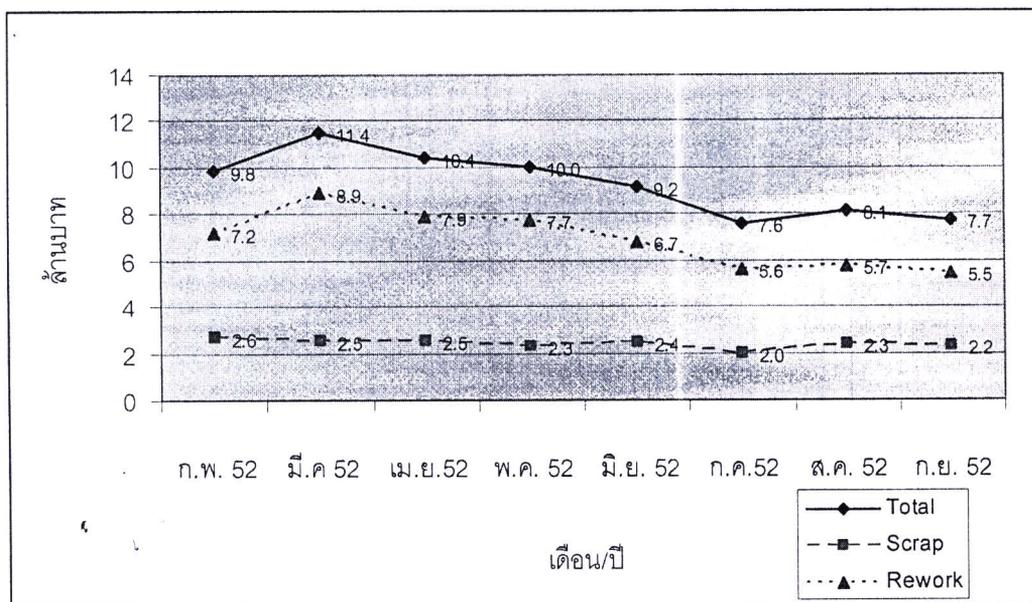
รูปที่ 3.26 แสดงมูลค่าความสูญเสียจากกระบวนการอบยาง

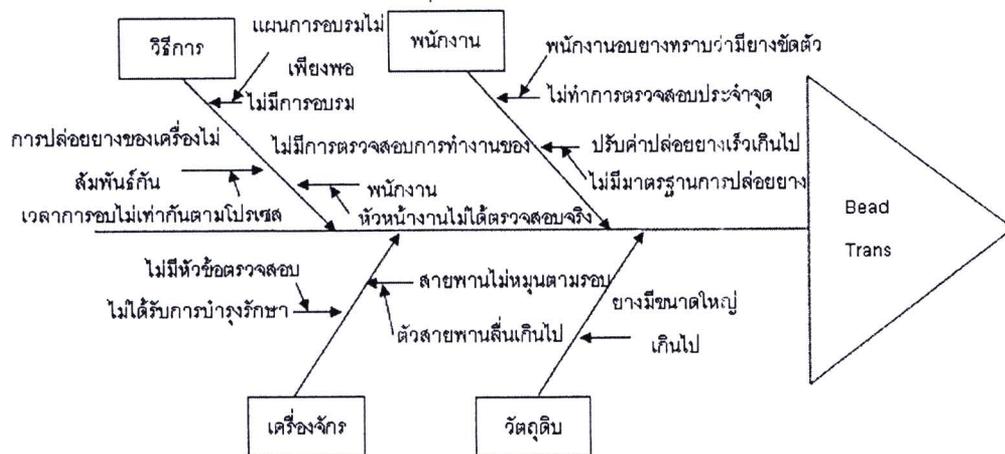
สรุปการวิเคราะห์การเกิดของเสีย Repair ของ Bead trans มาจากการที่โรลเลอร์ไม่หมุนทำให้ยางไหลมากองกันที่เครื่อง PCI

การเกิดของเสีย Scrap ของ Bead Trans มาจากการที่ยางจัดหัว Bladder เนื่องจากระดับของแขนยกยางไม่ได้ระดับ

รูปที่ 3.27 แสดงแผนภาพก้างปลาเพื่อวิเคราะห์สาเหตุของปัญหาการเกิด Bead Trans

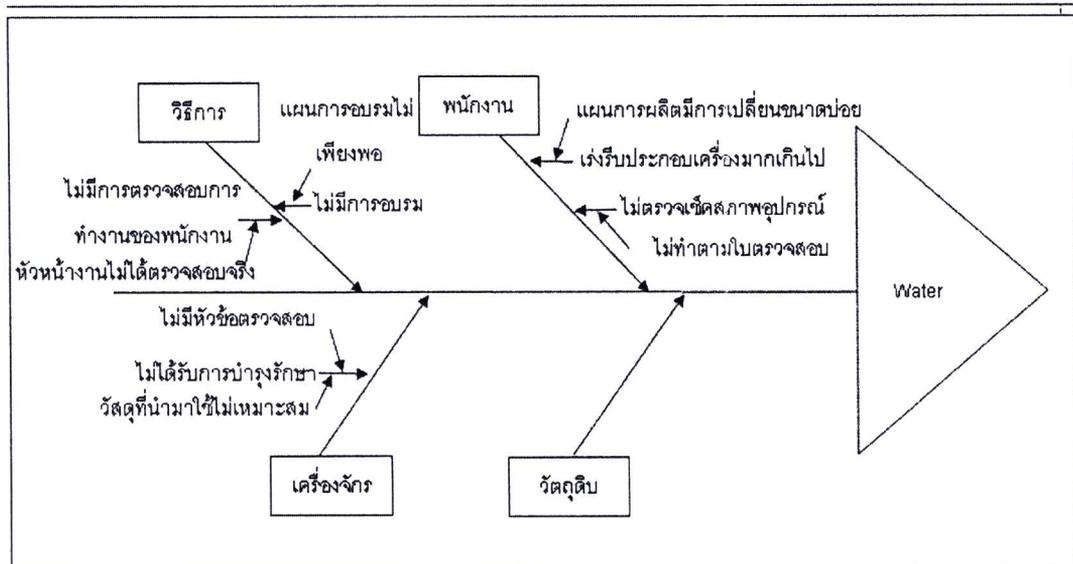
ทีมผู้เชี่ยวชาญได้ร่วมกันระดมความคิดในการหาสาเหตุของการเกิดปัญหาคราบน้ำ โดยจากรูปที่ 3.28 ซึ่งแสดงสาเหตุต่างๆที่คาดว่าจะมีผลต่อปัญหาคราบน้ำ และหลังจากระดมความคิดแล้วได้สรุปว่าปัญหาคราบน้ำนั้นมีสาเหตุหลักมาจากเครื่องจักร และการทำงานของพนักงาน โดยเครื่องจักรคือท่อน้ำมีน้ำรั่ว และพนักงานที่ประกอบแม่พิมพ์ และเครื่องไม่ตรวจสอบก่อนทำการอบยาง

สรุปการวิเคราะห์การเกิดของเสีย Repair ของ Water เกิดจากหยดน้ำลงบนยาง น้อยกว่า 3 จุด ถ้ามากกว่า 3 จุดถือว่าเป็น Scrap

รูปที่ 3.28 แสดงแผนภาพก้างปลาเพื่อวิเคราะห์สาเหตุของปัญหาการเกิดคราบน้ำ

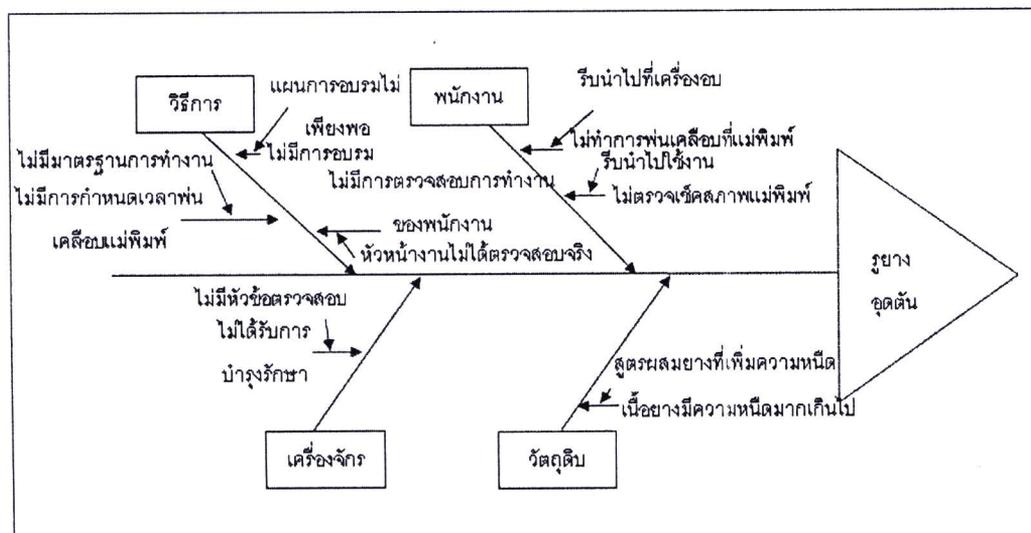
ทีมผู้เชี่ยวชาญได้ระดมความคิดในการหาสาเหตุของการเกิดปัญหา รุ่ยยางอุดตัน โดยจากรูปที่ 3.29 ซึ่งแสดงสาเหตุต่างๆ ที่คาดว่าจะมีผลต่อปัญหา รุ่ยยางอุดตัน หลังจากที่ได้ร่วมกันระดมความคิดแล้วได้สรุปว่า ปัญหา รุ่ยยางอุดตัน นั้นมีสาเหตุหลักมาจากวิธีการพ่นเคลือบแม่พิมพ์ ซึ่งไม่มีการกำหนดระยะเวลาของการพ่นเคลือบ หลังจากการประกอบแม่พิมพ์และเครื่องอบยาง และพนักงานเองไม่มีการตรวจสอบว่า แม่พิมพ์ที่นำไปประกอบพ่นเคลือบแล้วหรือไม่

สรุปการวิเคราะห์การเกิดของเสีย Repair ของ Spew เกิดจากรุ่ยยางอุดตัน ถ้ามมากกว่า 3 จุด เป็น Scrap

รูปที่ 3.29 แสดงแผนภาพก้างปลาเพื่อวิเคราะห์หาสาเหตุของปัญหา รุ่ยยางอุดตัน

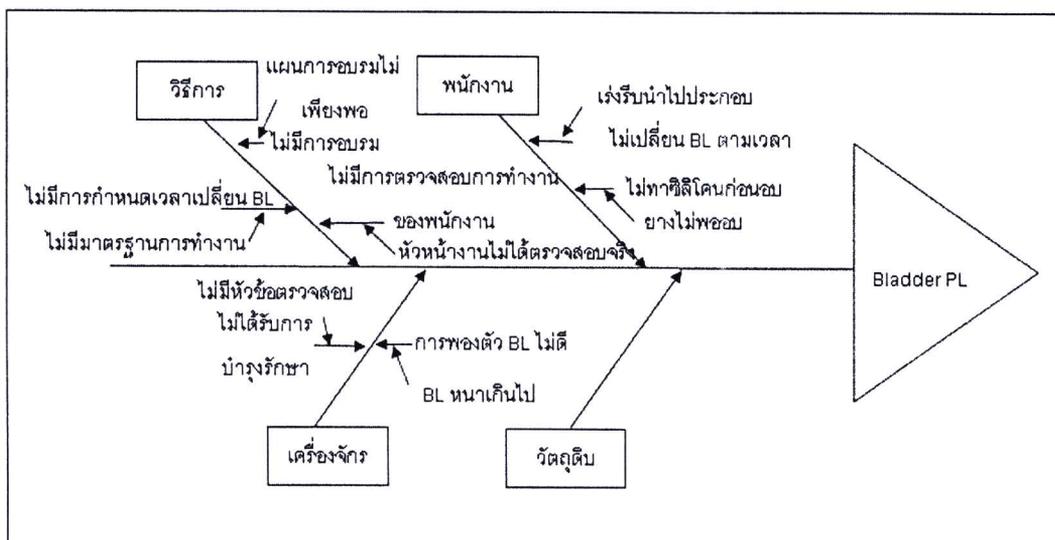
ทีมผู้เชี่ยวชาญได้ร่วมกันระดมความคิดในการหาสาเหตุของการเกิดปัญหา Bladder PL โดยจากรูป 3.30 ซึ่งแสดงสาเหตุต่างๆที่คาดว่าจะมีผลต่อปัญหาการเกิด Bladder PL และหลังจากได้ร่วมกันระดมความคิดแล้วได้สรุปว่า ปัญหา Bladder PL นั้นมีสาเหตุหลักมาจากการปฏิบัติงานของพนักงาน โดยพนักงานไม่ได้ทำการเปลี่ยน BL ตามเวลา และพนักงานทาสีลิโคเน่ ไม่ทาสีลิโคเน่ที่ยางก่อนนำไปอบ

สรุปการวิเคราะห์การเกิดของเสีย Repair ของ Bladder PL มาจากการที่พนักงานปฏิบัติงานที่ไม่ได้ทาสีลิโคเน่เข้าอบ การเกิดของเสีย Scrap ของ Bladder PL มาจากการพนักงานไม่ได้ทำการเปลี่ยน Bladder PL ตามกำหนด

รูป 3.30 แสดงแผนภาพกังปลาเพื่อวิเคราะห์หาสาเหตุของปัญหา Bladder PL

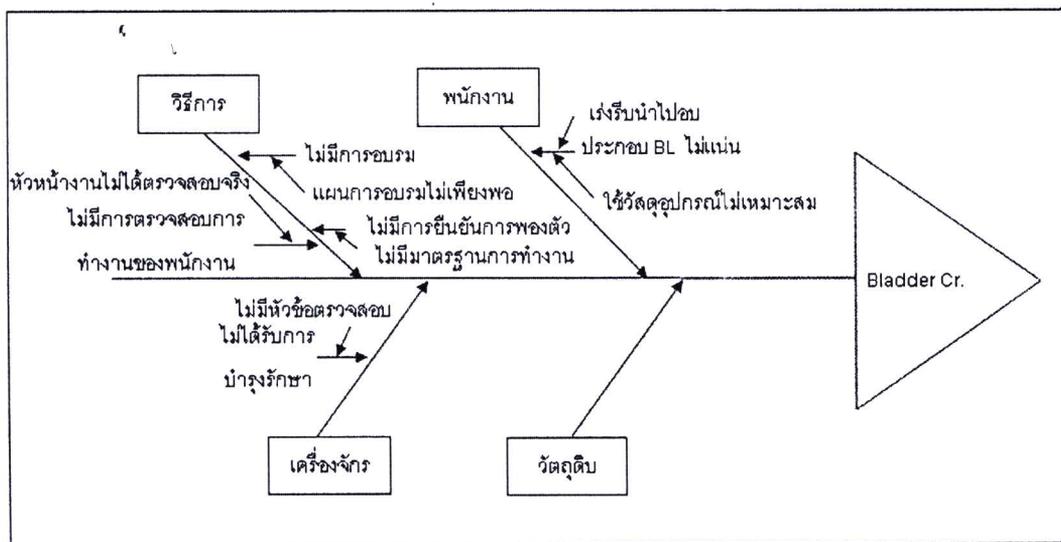
ทีมผู้เชี่ยวชาญได้ร่วมกันระดมความคิดในการหาสาเหตุของการเกิด Bladder Cr โดยจากรูป 3.31 ซึ่งแสดงสาเหตุต่างๆที่คาดว่าจะมีผลต่อปัญหา Bladder Cr และหลังจากที่ได้ร่วมกันระดมความคิดแล้วได้สรุปว่า ปัญหา Bladder Cr นั้น มีสาเหตุหลักมาจากพนักงานประกอบ BL ไม่แน่นพอ และ ไม่มีการตรวจสอบการประกอบ BL ของพนักงาน

สรุปการวิเคราะห์การเกิดของเสีย Repair และ Scrap ของ Bladder Cr มาจากการที่พนักงานประกอบ Bladder ไม่แน่น และไม่มีการตรวจสอบการทำงาน of พนักงาน

รูป 3.31 แสดงแผนภาพก้างปลาเพื่อวิเคราะห์หาสาเหตุของปัญหา Bladder Cr

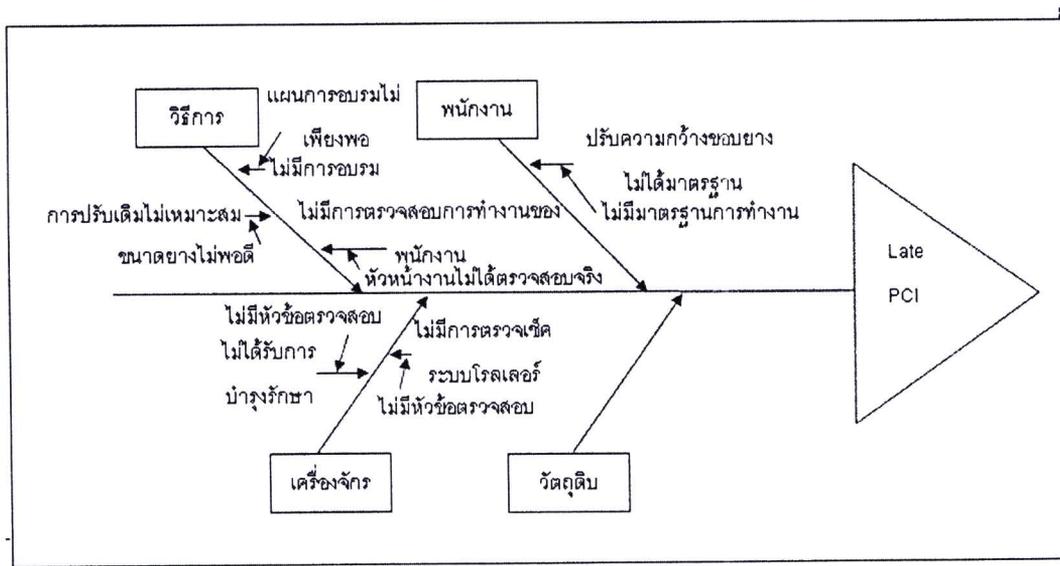
1.6 การวิเคราะห์สาเหตุของปัญหา Late PCI โดยใช้แผนภาพก้างปลา
 ทีมผู้เชี่ยวชาญได้ร่วมกันระดมความคิดในการหาสาเหตุของปัญหา Late PCI โดยจากรูปที่ 3.32 ซึ่งแสดงสาเหตุต่างๆ ที่คาดว่าจะมีผลต่อปัญหา Late PCI หลังจากทีมผู้เชี่ยวชาญได้ระดมความคิดแล้วได้สรุปว่า ปัญหา Late PCI นั้นมีสาเหตุหลักมาจาก วิธีการ และพนักงานที่ปรับขนาดความกว้างของโกด์ไม่ได้ตามมาตรฐาน และวิธีการกำหนดความกว้างโกด์ไม่เหมาะสม ทำให้ยางที่ออกจากเครื่องอบยางไม่สามารถเข้าไปในเครื่อง PCI ได้สรุปการวิเคราะห์การเกิดของเสีย Repair ของ Bead trans มาจากการที่โรลเลอร์ไม่หมุนทำให้ยางไหลมากองก้นที่เครื่อง PCI การเกิดของเสีย Scrap ของ Bead Trans มาจากการที่ความกว้างโกด์ไม่เหมาะสมทำให้ยางไหลไม่ตรงกับเครื่อง PCI และยางมีขนาดใหญ่ทำให้ผลกระทบบรุนแรง

รูปที่ 3.32 แสดงแผนภาพก้างปลาเพื่อวิเคราะห์สาเหตุของปัญหา Late PCI

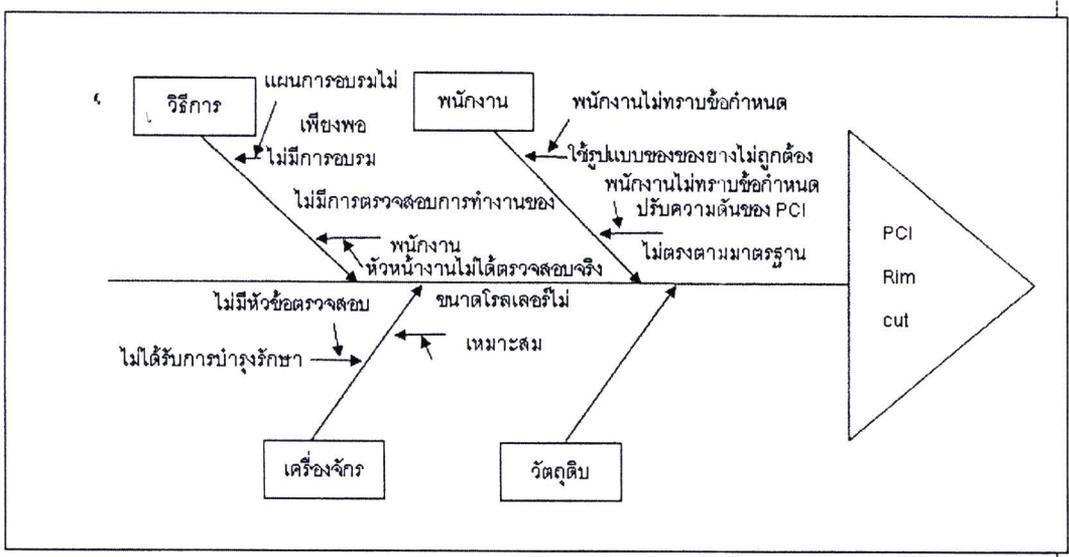
ทีมผู้เชี่ยวชาญได้ร่วมกันระดมความคิดในการหาสาเหตุของการเกิดปัญหา PCI Rim cut หลังจากทีทีมผู้เชี่ยวชาญได้ร่วมกันระดมความคิดแล้วได้สรุปว่า ปัญหา PCI Rim cut นั้นมีสาเหตุหลักนี้มาจาก วิธีการ และพนักงานที่ปรับขนาดความกว้างของโกตีไม่ได้ตามมาตรฐาน และวิธีการกำหนดความกว้างโกตีไม่เหมาะสม ทำให้ยางที่ออกจากเครื่องอบยางไม่สามารถเข้าไปในเครื่อง PCI ได้

รูปที่ 3.33 แสดงแผนภาพก้างปลาเพื่อวิเคราะห์หาสาเหตุของปัญหา PCI Rim cut

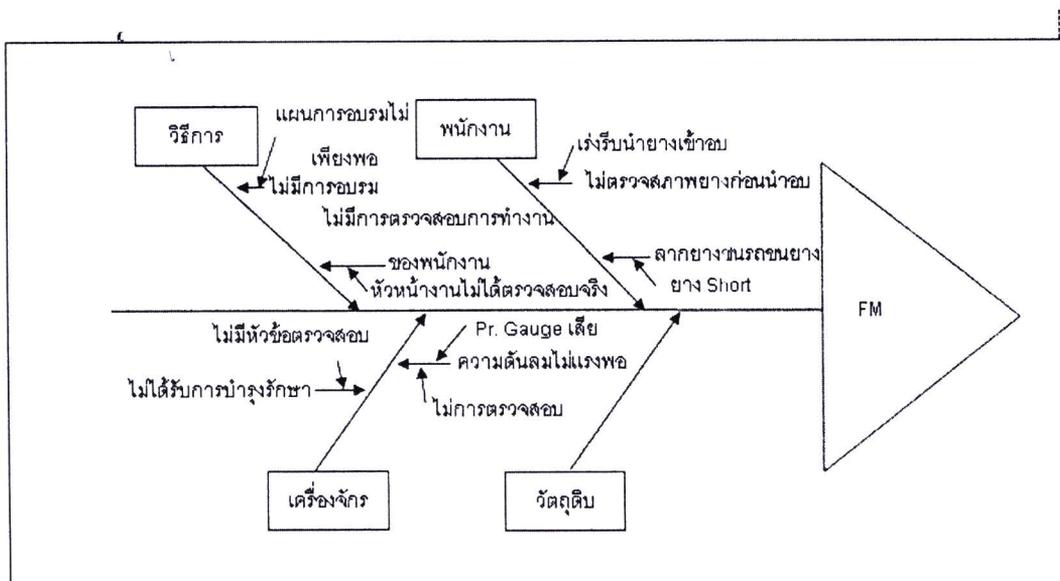
1.8 การวิเคราะห์หาสาเหตุของปัญหาสิ่งแปลกปลอมติดค้าง โดยใช้แผนภาพกังปลา ทีมผู้เชี่ยวชาญได้ร่วมกันระดมความคิดในการหาสาเหตุของการเกิดปัญหาสิ่งแปลกปลอมติดค้าง โดยจากรูป 3.34 ซึ่งได้แสดงสาเหตุต่างๆที่คาดว่าจะมีผลต่อปัญหาสิ่งแปลกปลอมติดค้าง หลังจากที่ได้ร่วมกันระดมความคิดแล้วได้สรุปว่า ปัญหาสิ่งแปลกปลอมติดค้างมีสาเหตุหลักมาจากการปฏิบัติงานของพนักงาน โดยพนักงานมักจะรีบเร่งนำยางเข้าอบ โดยไม่มีการตรวจสอบสิ่งแปลกปลอม ติดค้างที่ยาง และไม่มีการทำความสะอาดบริเวณเครื่องอบยาง สรุปการวิเคราะห์การเกิดของเสีย Scrap ของ FM มาจากการสิ่งแปลกปลอมที่มีขนาดใหญ่เกินกว่า 1.5 ตารางเซนติเมตร ถ้าต่ำกว่านี้จะเป็นของเสีย Repair

รูปที่ 3.26 แสดงแผนภาพกังปลาเพื่อวิเคราะห์หาสาเหตุของปัญหา FM
