บทที่ 5

ผลการดำเนินการวิจัย

5.1 การเปรียบเทียบค่าคะแนนความเสี่ยง (RPN) ก่อนและหลังการแก้ไขปรับปรุงข้อบกพร่อง

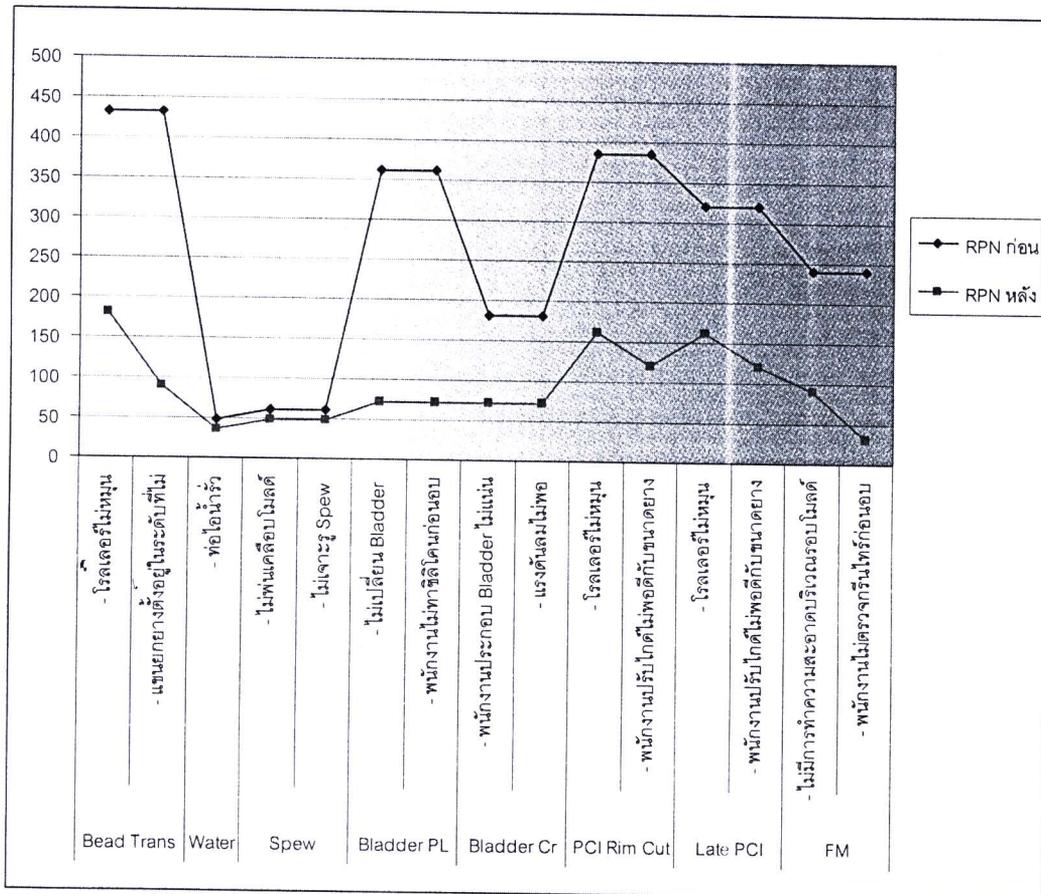
รูปที่ 5.1 แสดงเส้นกราฟเปรียบเทียบค่าความเสี่ยงก่อนและหลังการปรับปรุงภายในกระบวนการอบยาง

หลังจากที่ผู้วิจัยและทีมผู้เชี่ยวชาญได้ดำเนินการแก้ไขปรับปรุงของเสียในกระบวนการอบยางโดยเริ่มต้นจากการวิเคราะห์ข้อบกพร่องและผลกระทบและทำการแก้ไขข้อบกพร่องที่มีสาเหตุต่างๆ ดังตารางที่ 5.1 แล้ว ทีมผู้เชี่ยวชาญจึงระดมความคิดและแนวทางในการแก้ไขในข้อบกพร่องที่มีค่าคะแนนความเสี่ยง (RPN) มากกว่า 100 ขึ้นไป (จากตารางที่ 4.3)หลังจากดำเนินการแก้ไขปรับปรุงในแต่ละกระบวนการเรียบร้อยแล้วที่ผู้เชี่ยวชาญจึงได้ร่วมกันระดมความคิดอีกครั้งเพื่อประเมินค่าคะแนนความเสี่ยง (RPN) หลังจากปรับปรุงแล้ว (จากตารางที่ 4.4) จากการดำเนินการแก้ไขในบทที่ 4 มีผลทำให้ค่า RPN ที่เกิดขึ้นในแต่ละกระบวนการลดลงดังตารางที่ 5.2 และรูปที่ 5.2 ซึ่งกราฟเส้นเปรียบเทียบค่าคะแนนความเสี่ยงก่อนและหลังการปรับปรุงในกระบวนการอบยาง แต่จากตารางที่ 5.2 จะพบว่าค่า RPN แม้จะได้รับการปรับปรุงแล้วจนมีค่าลดลงจากเดิมแต่ก็ยังมีค่ามากกว่า 100 อยู่บางรายการข้อบกพร่องซึ่งจะต้องนำมาปรับปรุงต่อไป

และจากตารางที่ 5.1 แม้ว่าค่า RPN ส่วนใหญ่จะยังไม่ต่ำกว่า 100 แต่ผู้วิจัยและทีมผู้เชี่ยวชาญเห็นว่าจำนวนของเสียได้ลดลงตามเป้าหมายที่โรงงานกำหนดคือ 1.5% และยังคงลดลงได้ตามที่ตั้งวัตถุประสงค์ไว้ในงานวิจัยตั้งนั้นงานวิจัยเล่มนี้จึงขอเสนอเพียงการดำเนินการปรับปรุงแก้ไขในขั้นต้นเท่านั้น นอกจากนั้นแล้วผู้วิจัยได้ทำการเสนอแนะให้ทางทีมผู้เชี่ยวชาญได้ดำเนินการปรับปรุงแก้ไขต่อไปจนกว่าจะได้ RPN ต่ำกว่า 100 ในทุกๆข้อบกพร่องซึ่งผู้วิจัยจะทำการเสนอแนะไว้ในบทที่ 6 ต่อไป

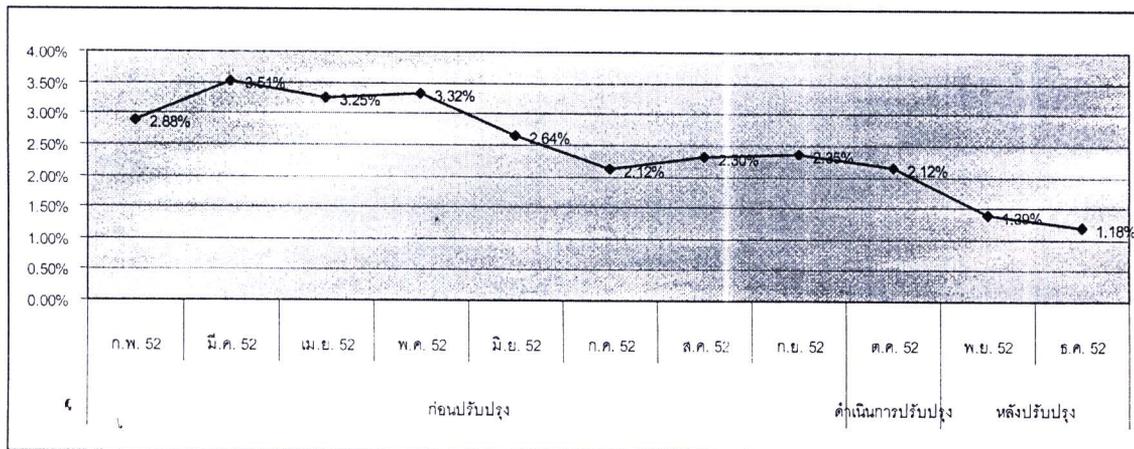
รูปที่ 5.2 แสดงจำนวนเปอร์เซ็นต์ของเสียช่วงก่อน และหลังการปรับปรุง

ในการเปรียบเทียบของเสียในกระบวนการอบยางก่อนการปรับปรุงดังที่ได้กล่าวไว้ในบทที่ 3 และหลังจากการปรับปรุงของเสียในกระบวนการอบยางตั้งแต่เดือนกุมภาพันธ์ ถึง กันยายน 2552 ผู้วิจัยได้นำปริมาณของเสียทั้งหมด มาทำการเปรียบเทียบจะพบว่า หลังจากที่ได้นำเทคนิค

วิเคราะห์ข้อบกพร่องและผลกระทบมาประยุกต์ใช้ในกระบวนการอบยางนี้สามารถลดของเสียทั้งหมดได้จาก 2.88% เหลือ 1.29 %

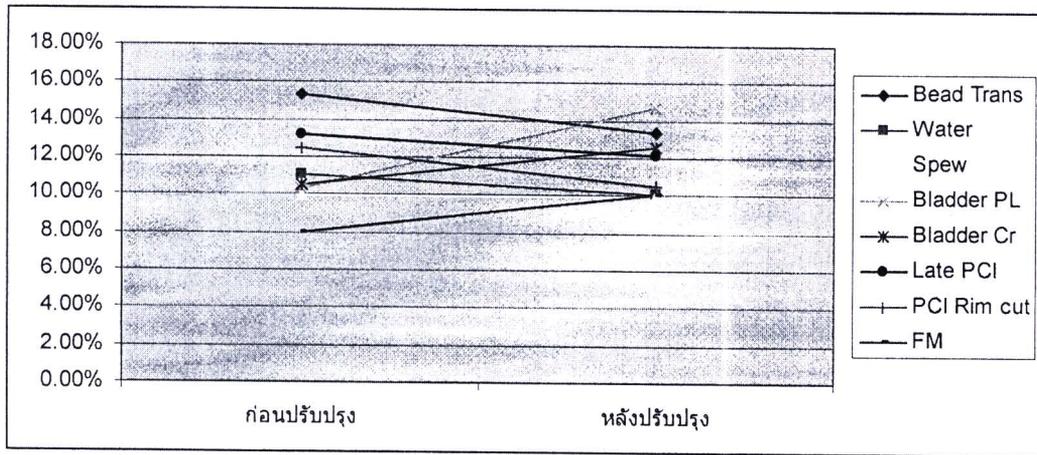
รูปที่ 5.3 แสดงเปอร์เซ็นต์เปรียบเทียบของเสีย Repair ก่อนและหลังปรับปรุง

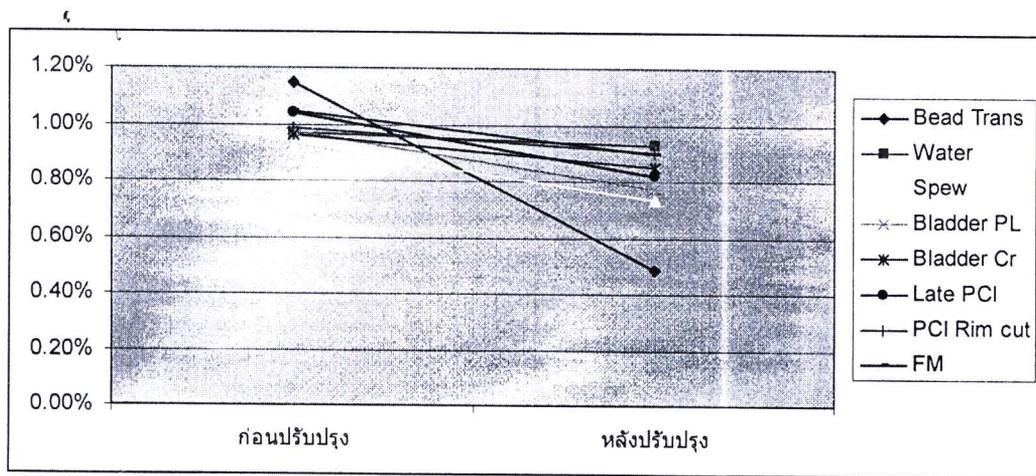
รูปที่ 5.4 แสดงเปอร์เซ็นต์เปรียบเทียบของเสีย Scrap ก่อนและหลังปรับปรุง

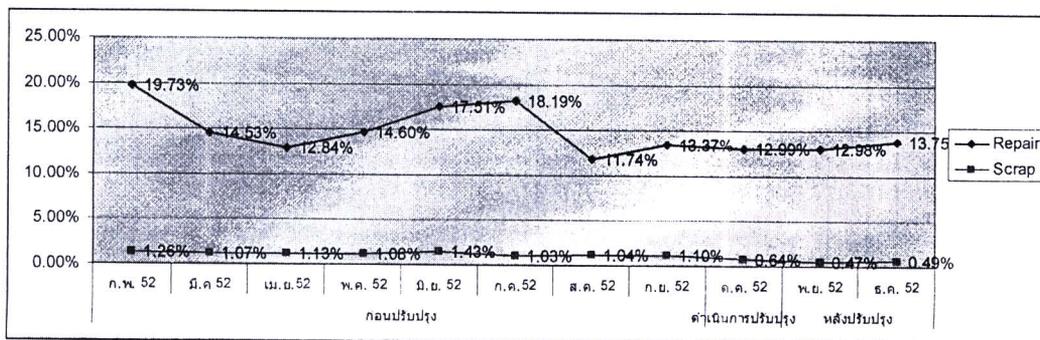
รูปที่ 5.5 แสดงเปอร์เซ็นต์เปรียบเทียบของเสีย Repair และ Scrap ของ Bead Trans ก่อนและหลังการปรับปรุง

จากรูปที่ 5.5 แสดงให้เห็นถึงการแก้ไขปรับปรุงของเสีย Bead Trans นั้นสามารถลดของเสียที่ Scrap ลงได้ จาก 1.14 % เหลือ 0.48%

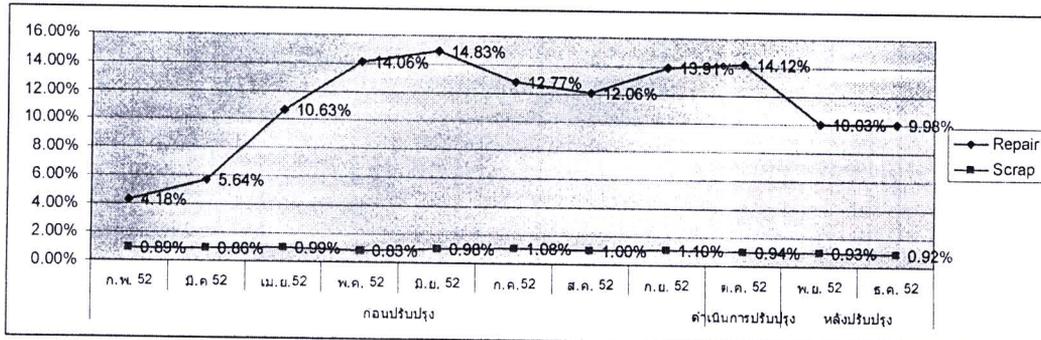
รูปที่ 5.6 แสดงเปอร์เซ็นต์เปรียบเทียบของเสีย Repair และ Scrap ของ Water ก่อนและหลังการปรับปรุง

จากรูปที่ 5.6 แสดงให้เห็นถึงการแก้ไขปรับปรุงของเสีย Water นั้นสามารถลดของเสีย Scrap ของ Water เดือน กันยายน 2552 อยู่ที่ 0.96 % เหลือ 0.93%

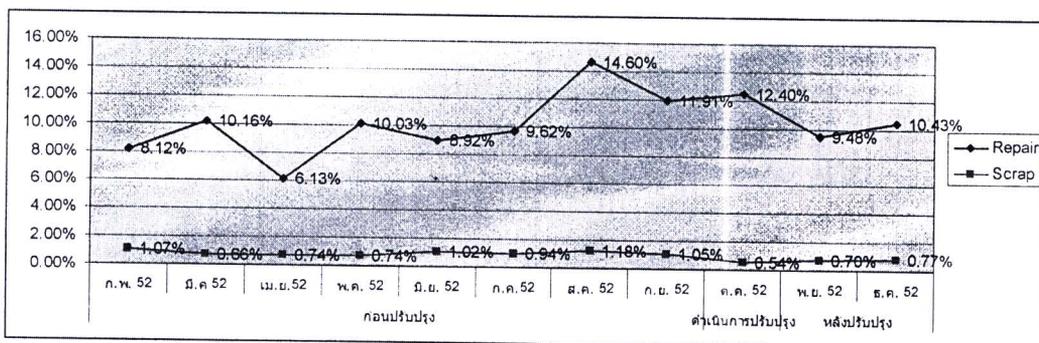
รูปที่ 5.7 แสดงเปอร์เซ็นต์เปรียบเทียบของเสีย Repair และ Scrap ของ Spew ก่อนและหลังการปรับปรุง

จากรูปที่ 5.7 แสดงให้เห็นถึงการแก้ไขปรับปรุงของเสีย Spew นั้นสามารถลดของเสีย Scrap ของ Spew จาก 0.92 % เหลือ 0.73%

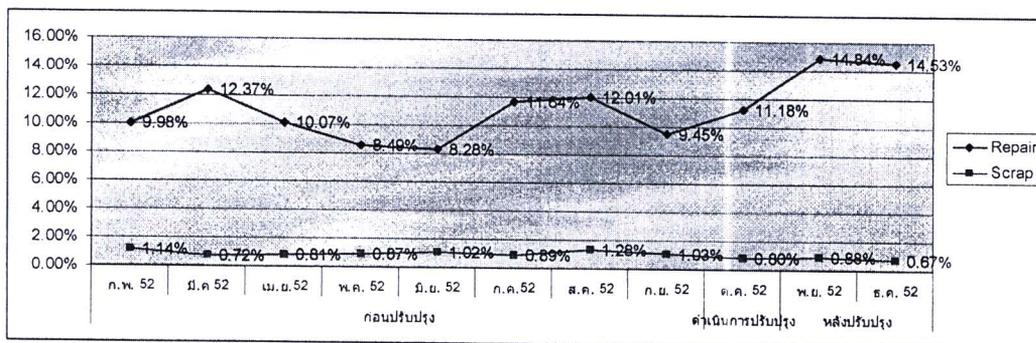
รูปที่ 5.8 แสดงเปอร์เซ็นต์เปรียบเทียบของเสีย Repair และ Scrap ของ Bladder PL ก่อนและหลังการปรับปรุง

จากรูปที่ 5.8 แสดงให้เห็นถึงการแก้ไขปรับปรุงของเสีย Bladder PL นั้นสามารถลดของเสีย Scrap ของ Bladder PL จาก 0.97 % เหลือ 0.77%

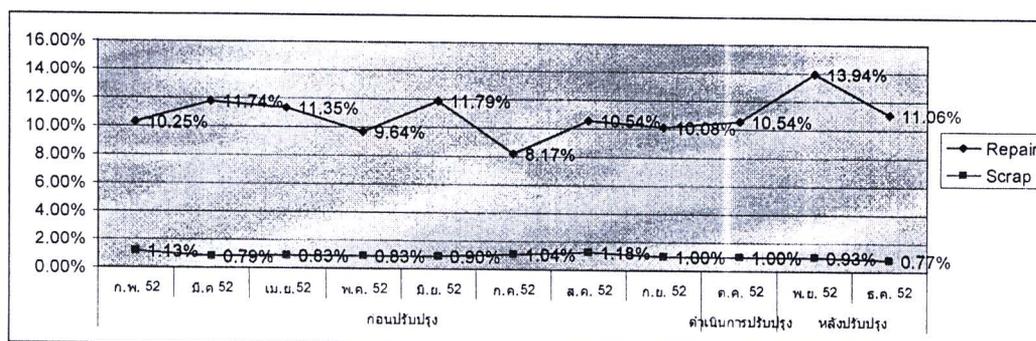
รูปที่ 5.9 แสดงเปอร์เซ็นต์เปรียบเทียบของเสีย Repair และ Scrap ของ Bladder Cr ก่อนและหลังการปรับปรุง

จากรูปที่ 5.9 แสดงให้เห็นถึงการแก้ไขปรับปรุงของเสีย Bladder Cr นั้นสามารถลดของเสีย Scrap ของ Bladder Cr จาก 0.96 % เหลือ 0.85%

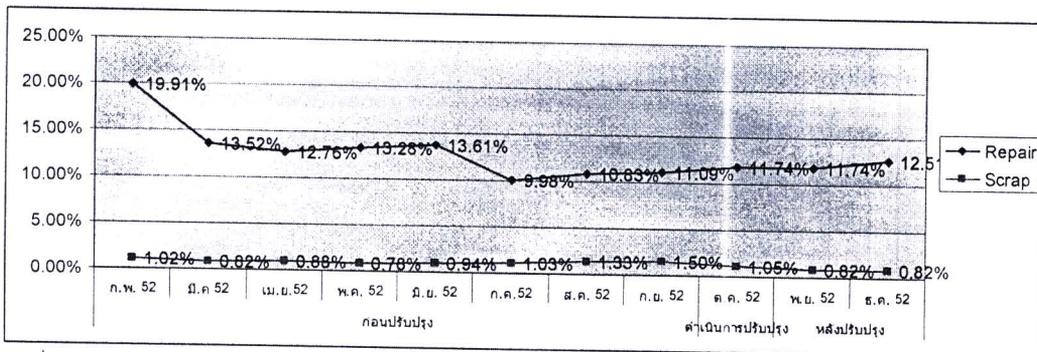
รูปที่ 5.10 แสดงเปอร์เซ็นต์เปรียบเทียบของเสีย Repair และ Scrap ของ Late PCI ก่อนและหลังการปรับปรุง

จากรูปที่ 5.10 แสดงให้เห็นถึงการแก้ไขปรับปรุงของเสีย Late PCI นั้นสามารถลดของเสีย Scrap ของ Late PCI จาก 1.04 % เหลือ 0.82%

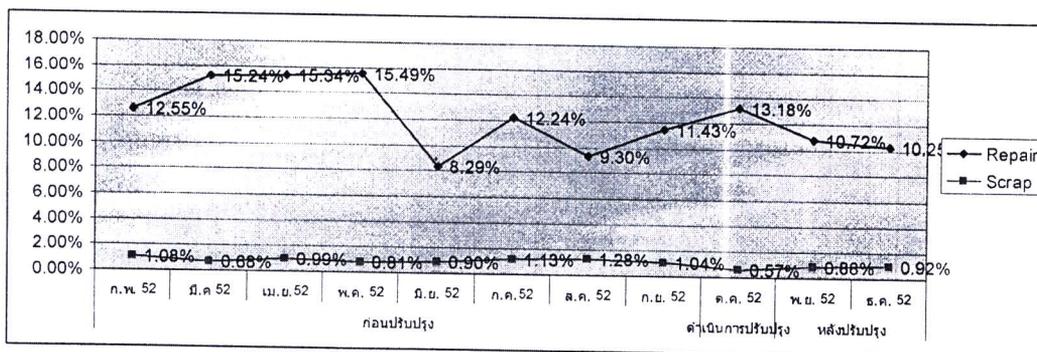
รูปที่ 5.11 แสดงเปอร์เซ็นต์เปรียบเทียบของเสีย Repair และ Scrap ของ PCI Rim Cut ก่อนและหลังการปรับปรุง

จากรูปที่ 5.11 แสดงให้เห็นถึงการแก้ไขปรับปรุงของเสีย PCI Rim Cut นั้นสามารถลดของเสีย Scrap ของ PCI Rim Cut จาก อยู่ที่ 0.99 % เหลือ 0.90%

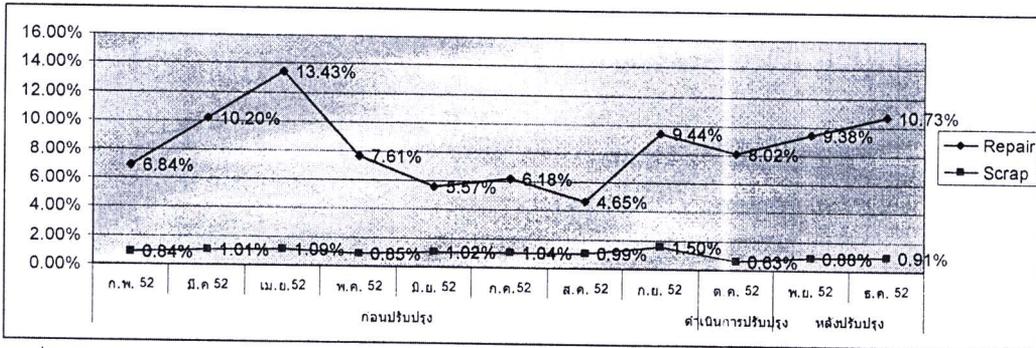
รูปที่ 5.12 แสดงเปอร์เซ็นต์เปรียบเทียบของเสีย Repair และ Scrap ของ FM ก่อนและหลังการปรับปรุง

จากรูปที่ 5.12 แสดงให้เห็นถึงการแก้ไขปรับปรุงของเสีย PCI Rim Cut นั้นสามารถลดของเสีย Scrap ของ FM เดือน กันยายน 2552 อยู่ที่ 1.50 % เหลือ 0.91% ในเดือนธันวาคม 2552

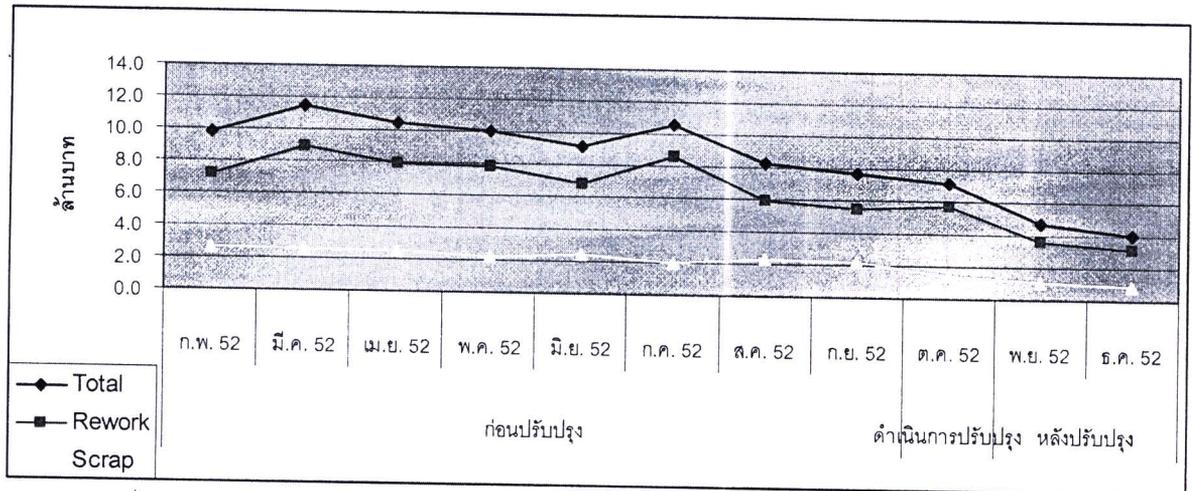
รูปที่ 5.13 แสดงมูลค่าความสูญเสียจากการอบ หน่วยเป็น ล้านบาท

จากรูปแสดงมูลค่าความสูญเสียจากการอบยางในกระบวนการผลิตยางรถยนต์ดังรูปที่ 3.18 โดยคิดเป็นจำนวนเงิน หน่วยเป็น ล้านบาทสามารถลดมูลค่าความสูญเสียได้ดัง ตารางที่ 5.2
