## บทที่ 5

### การเปรียบเทียบของเสียก่อนและหลังการปรับปรุง

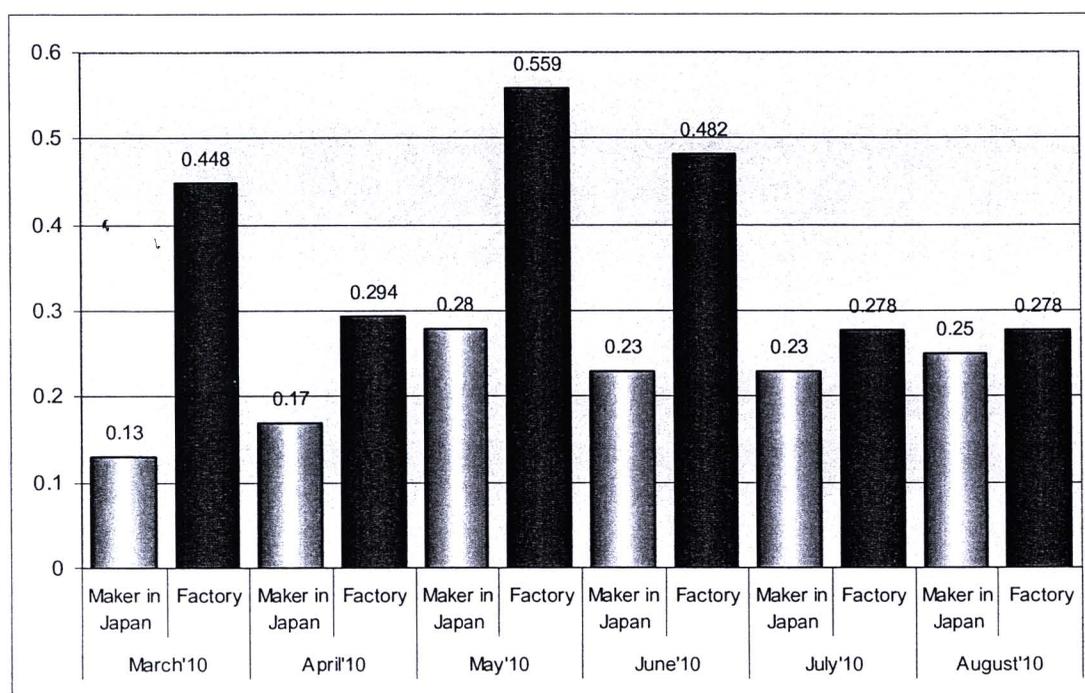
รูปที่ 5.1 เปรียบเทียบจำนวนชิ้นส่วนอะไหล่ประตูเสียของข้อร้องเรียนจากตัวแทนจำหน่ายญี่ปุ่น หลังการปรับปรุง เทียบกับผู้ผลิตในประเทศญี่ปุ่นรายหนึ่ง

จากตารางเปรียบเทียบจำนวนของเสียจากตัวแทนจำหน่ายในญี่ปุ่นร้องเรียนมา ของ ชิ้นส่วนอะไหล่ประตู ระหว่างผู้ผลิตในประเทศญี่ปุ่น และโรงงานกรณีศึกษา จะเห็นได้ว่า โรงงาน กรณีศึกษามีจำนวนงานเสียที่ร้องเรียนจากตัวแทนจำหน่าย ถึง 0.388% ซึ่งสูงกว่า ผู้ผลิตในประเทศญี่ปุ่น แต่เปอร์เซ็นต์ของเสียหลังการปรับปรุงก็ยังคงลดลง และในเดือนกรกฎาคมและ สิงหาคมแนวโน้มลดลงเรื่อยๆ

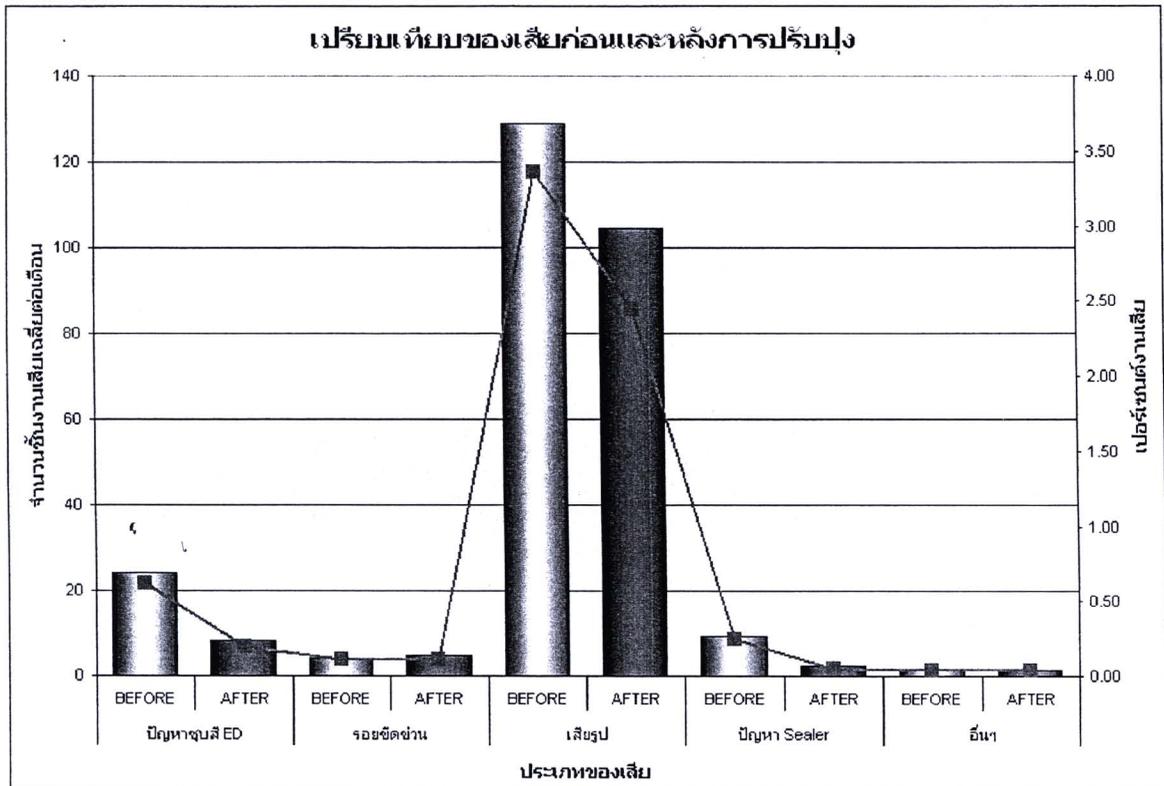
รูปที่ 5.2 เปรียบเทียบจำนวนชิ้นส่วนอะไหล่ไม่ได้คุณภาพต่อเดือนและเปอร์เซ็นต์งานเสียก่อนและหลังการปรับปรุง

จากกราฟ จะเห็นได้ว่าหลังการปรับปรุง ของเสีย (ปัญหาจุดสี ED, รอยขีดข่วน, เสียรูป, ปัญหา Sealer และอื่นๆ) มีค่าลดลง โดยเฉพาะอย่างยิ่ง ปัญหาชิ้นส่วนอะไหล่ประตูลูกเบี้ยวที่เป็นเป้าหมายหลักของผู้วิจัยที่จะลดของเสีย ก่อนการปรับปรุง มีเปอร์เซ็นต์ชิ้นส่วนอะไหล่เสียรูปเทียบกับยอดผลิตเฉลี่ยต่อเดือน 3.36% และหลังปรับปรุง มีชิ้นส่วนอะไหล่เสียรูป 2.44% สามารถลดปัญหาชิ้นส่วนอะไหล่ประตูลูกเบี้ยวได้ 24 ชิ้น หรือ 19%

จะเห็นได้ว่าเปอร์เซ็นต์ของเสียที่ลดลงนั้น ไม่ถึง 50% เนื่องจากว่า การเชื่อมประกอบ ของชิ้นส่วนอะไหล่ประตูลูกเบี้ยว ไม่ได้ใช้ระบบอัตโนมัติ แต่ใช้พนักงานเชื่อมทำการเชื่อมประกอบ ซึ่งความผิดพลาดยังมีโอกาสเกิดขึ้นได้อยู่ แต่ต้องหามาตรการที่ทำให้เกิดของเสียน้อยที่สุด

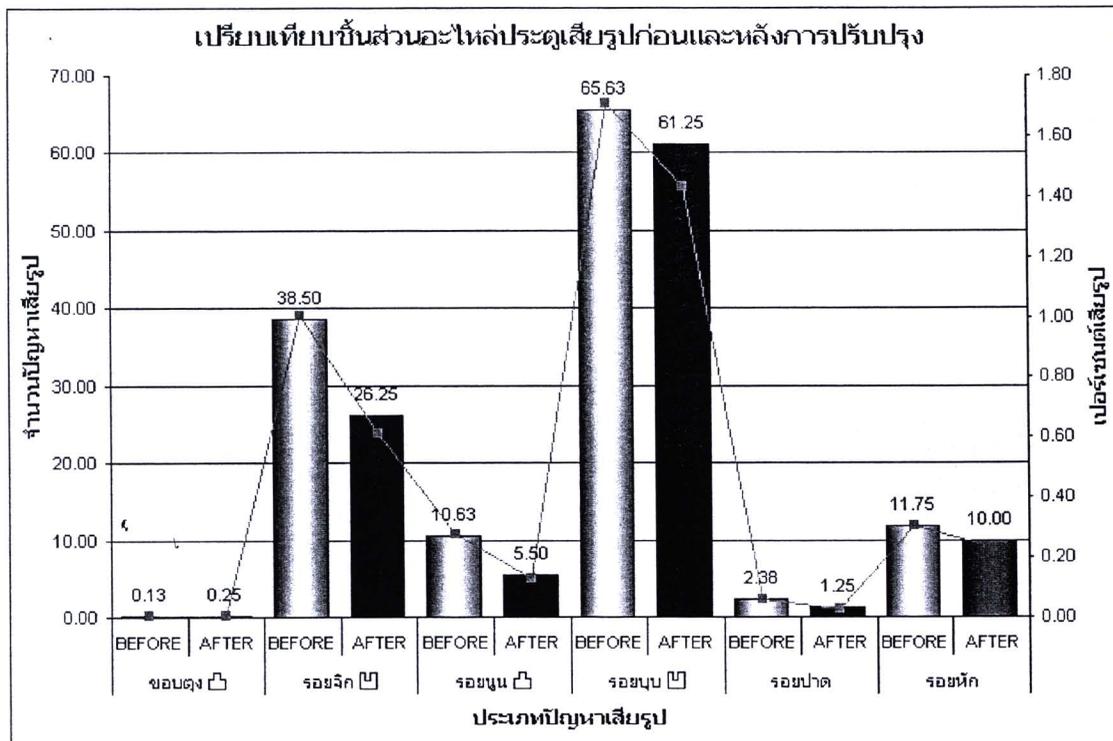
รูปที่ 5.3 เปรียบเทียบจำนวนชิ้นส่วนอะไหล่ประตูลีเยอร์เจ็ลลี่ต่อเดือนและเปอร์เซ็นต์งานเสียก่อนและหลังการปรับปรุง

จากรูที่ 5.3 จะเห็นว่า ปัญหาชิ้นส่วนอะไหล่ประตูลีเยอร์ในแต่ละประเภทมีค่าลดลง ถึงแม้ว่า สัดส่วนจำนวนชิ้นส่วนอะไหล่ประตูลีเยอร์ที่ลดลงนั้นจะไม่มาก แต่ก็ถือว่าบรรลุวัตถุประสงค์ที่ผู้วิจัยได้ตั้งไว้ตั้งแต่ตอนแรก สาเหตุที่สัดส่วนจำนวนที่ลดลงไม่มากนัก เนื่องจากการเชื่อมโดยใช้พนักงาน ซึ่งสามารถมีความผิดพลาดเกิดขึ้นได้ แต่ทำอย่างไรให้เกิดขึ้นน้อยที่สุด อย่างไรก็ตาม ผู้วิจัยและหน่วยงานที่เกี่ยวข้อง ยังคงจะวิเคราะห์ และหาแนวทางในการแก้ไขต่อไป เพื่อให้จำนวนชิ้นส่วนอะไหล่เสียรูปลดลงอย่างต่อเนื่อง

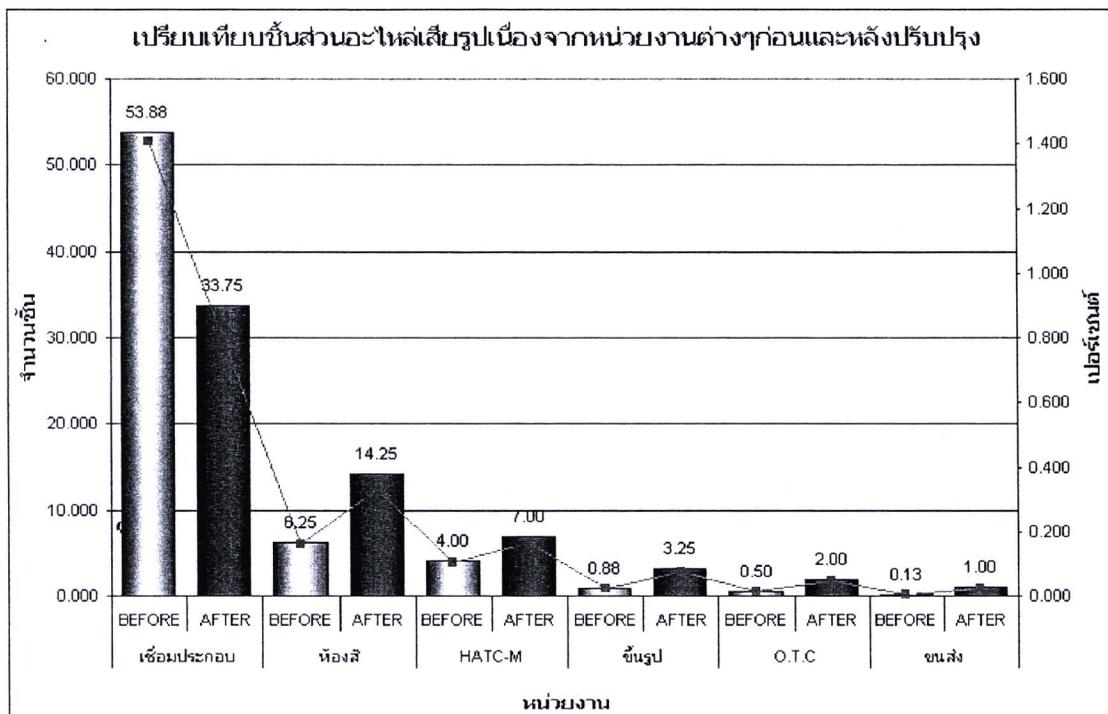
รูปที่ 5.4 เปรียบเทียบจำนวนชิ้นส่วนอะไหล่ประตุเสียรูปเนื่องจากรอยบุบที่เกิดจากหน่วยงานต่างๆ และเปอร์เซ็นต์งานเสียก่อนและหลังการปรับปรุง

จากรูปที่ 5.4 แสดงให้เห็นว่ารอยบุบของชิ้นส่วนอะไหล่ประตุที่เกิดจากแผนกเชื่อมประกอบมีจำนวนเฉลี่ยต่อเดือนลดลง แต่แผนกห้องสี ขึ้นรูป และผู้ผลิต (HATC-M และ O.T.C) กลับมีจำนวนเฉลี่ยต่อเดือนที่สูงขึ้น นั้นหมายความว่าหน่วยงานที่ผู้วิจัยไม่ได้วิเคราะห์และหาแนวทางในการแก้ไขปรับปรุง ทำให้จำนวนเพิ่มมากขึ้น แต่ในที่นี้แผนกเชื่อมประกอบมีจำนวนลดลง ทำให้บรรลุวัตถุประสงค์ที่ตั้งไว้

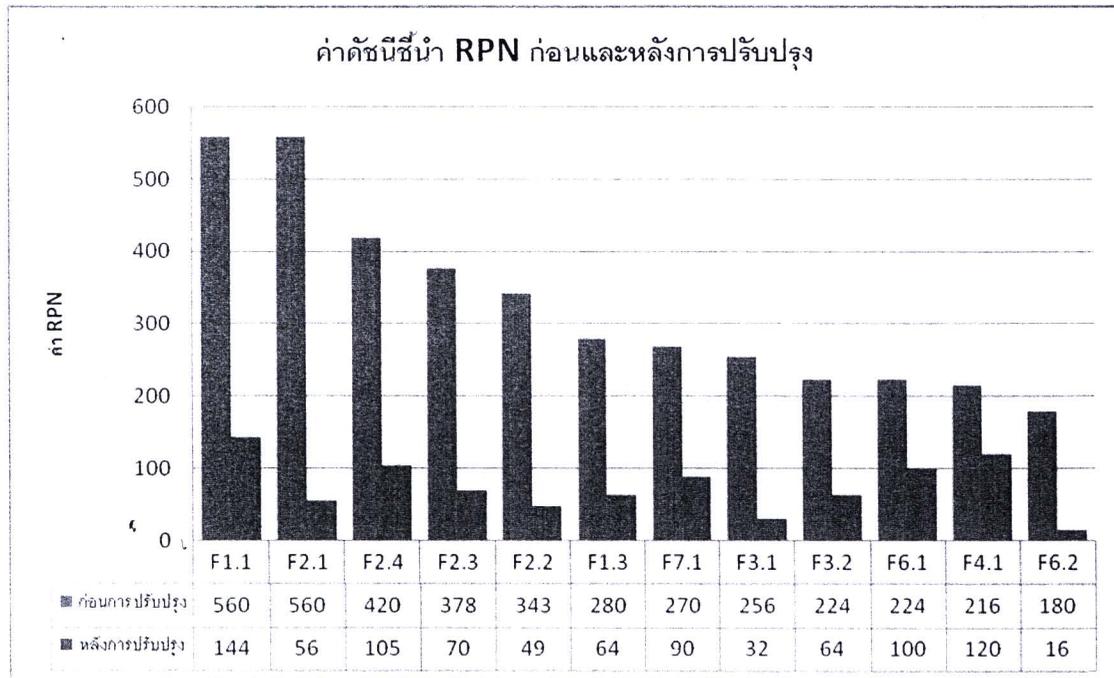
รูปที่ 5.5 ค่าดัชนีความเสี่ยงชี้นำ (RPN) ก่อนและหลังการปรับปรุง

จากรูปที่ 5.5 จะเห็นได้ว่า เมื่อนำเครื่องมือคุณภาพ PFMEA เข้ามาช่วยในการวิเคราะห์หาสาเหตุและแนวทางในการแก้ไขปัญหา โดยใช้ค่าดัชนีชี้นำ (RPN) ซึ่งเป็นตัวเลขที่ระบุว่าจะยับยั้งสาเหตุของปัญหาไหนมาทำการแก้ไขก่อน พบว่า ข้อบกพร่องต่างๆ มีค่าดัชนีชี้นำ (RPN) ลดลง นั่นหมายความว่าแนวทางในการแก้ไขปัญหาที่ทางผู้วิจัยและหน่วยงานที่เกี่ยวข้องร่วมกันคิดและดำเนินการปรับปรุงนั้นสามารถลดข้อบกพร่องต่างๆที่เกิดขึ้นได้ โดยเฉพาะอย่างยิ่ง ปัญหารูเยื้อง ที่บริษัทแม่เคลมมาที่โรงงานกรณีศึกษาเป็นจำนวนมาก และปัญหาชิ้นส่วนอะไหล่ประตูเสียรูปเนื่องจากรอยบุบ ซึ่งเป็นปัญหาที่เกิดขึ้นจากการผลิตมากที่สุด
