## การเปรียบเทียบของเสียก่อนและหลังการปรับปรุง

เนื่องจากบริษัทตัวอย่างมีอัตราของเสียในกระบวนการผลิตพลูเลย์ สำหรับชิ้นส่วนอะไหล่ ยานยนต์ที่ค่อนข้างสูง ดังนั้นทางผู้วิจัยและกลุ่มผู้ชำนาญการจึงได้ร่วมกันดำเนินการลดของเสีย ในกระบวนการผลิต โดยในเบื้องต้นได้ศึกษากระบวนการผลิตพลูเลย์ ซึ่งแบ่งการผลิตออกเป็น การผลิตร่องสายพาน, การผลิตคุมใน และการประกอบ หลังจากนั้นทางผู้วิจัยและกลุ่ม ผู้ชำนาญการจึงได้ดำเนินการเก็บรวบรวมและวิเคราะห์ข้อมูลของเสียที่เกิดขึ้นในกระบวนการผลิต พร้อมทั้งหาสาเหตุของการเกิดของเสียโดยใช้เทคนิค Process FMEA เข้ามาช่วยในการวิเคราะห์หา สาเหตุ ผลกระทบ ความถี่ในการเกิด ความสามารถในการตรวจพบ รวมถึงหาค่าดัชนีความเสี่ยง ชี้นำ(Risk Priority Number :RPN) ซึ่งจะนำไปสู่การกำหนดมาตรการแก้ไขและการดำเนินการ แก้ไขเพื่อลดของเสียที่เกิดขึ้นต่อไป โดยทางผู้วิจัยและกลุ่มผู้ชำนาญการได้ศึกษาข้อมูลการผลิต ตั้งแต่รอบการผลิตที่ 1-9 ปี 2550 พบว่ากระบวนการที่มีของเสียเกิดขึ้นมากในการผลิตร่องสายพาน, คุมใน และการประกอบ ได้แก่ กระบวนการกลึง(ร่องสายพาน), กระบวนการกลึง(คุมใน), กระบวนการเจาะ, กระบวนการรีด และกระบวนการอัดยาง ต่อมาได้ดำเนินการหาสาเหตุของ การเกิดของเสียโดยใช้วิธีการระดมสมอง(Brainstorm) พร้อมทั้งนำแผนผังเหตุและผล หรือแผนผัง ก้างปลา(Cause & Effect Diagram)มาใช้ในการจัดกลุ่มสาเหตุของปัญหา เ

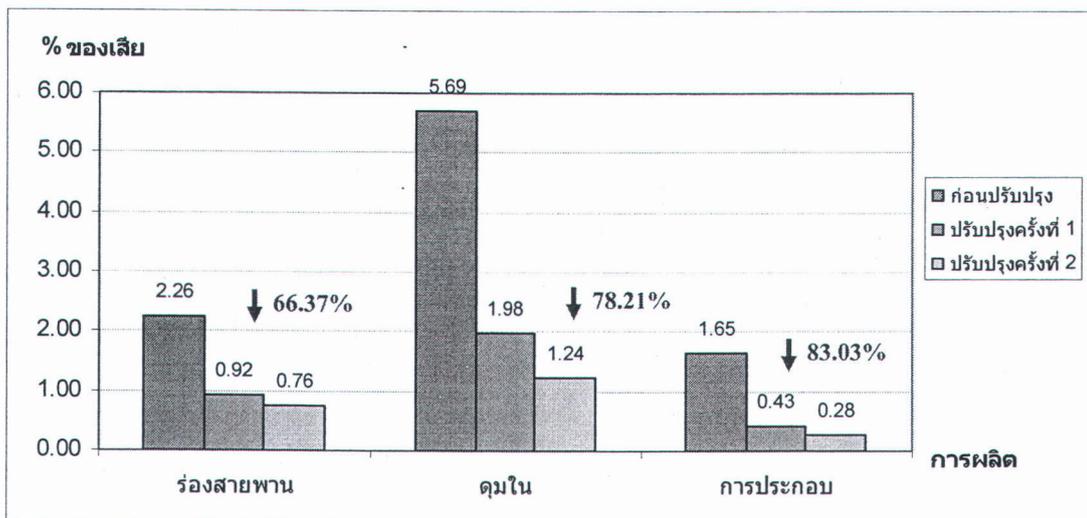
รูปที่ 5.1 กราฟเปอร์เซ็นต์ของเสียในการผลิต

สำหรับในการผลิตพูลเลย์นั้น ได้มีการแบ่งการผลิตออกเป็น 3 ส่วนคือการผลิตร่องสายพาน, คุมใน, และการประกอบ ดังนั้นจึงได้เปรียบเทียบเปอร์เซ็นต์ของเสียที่เกิดขึ้นก่อนและหลังการปรับปรุงของการผลิตดังกล่าว ผลการดำเนินการแก้ไขโดยใช้ Process FMEA ในรอบการผลิตที่ 10-11 และ รอบการผลิตที่ 12-13 ปี2550 พบว่า

ซึ่งแสดงดังตารางที่ 5.1- และรูปที่ 5.1

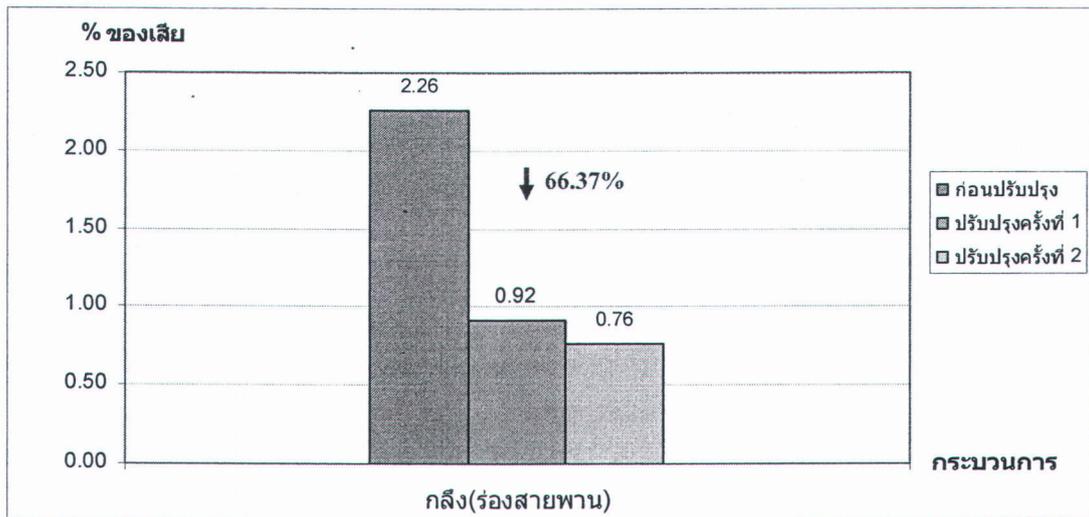
รูปที่ 5.2 กราฟเปอร์เซ็นต์ของเสียในกระบวนการผลิตร่องสายพาน

ผลการเปรียบเทียบเปอร์เซ็นต์ของเสียที่เกิดขึ้นก่อนและหลังการปรับปรุงของกระบวนการผลิตร่องสายพาน ภายหลังจากดำเนินการแก้ไข โดยใช้ Process FMEA ในรอบการผลิตที่ 10-11 และ รอบการผลิตที่ 12-13 ปี 2550 สามารถสรุปได้ดังนี้ เปอร์เซ็นต์ของเสียในกระบวนการกลึง (ร่องสายพาน) ลดลงจาก 2.26% เหลือ 0.92% และ 0.76% ตามลำดับ ดังนั้นเปอร์เซ็นต์ของเสียลดลง 66.37% แสดงดังตารางที่ 5.2 และรูปที่ 5.2

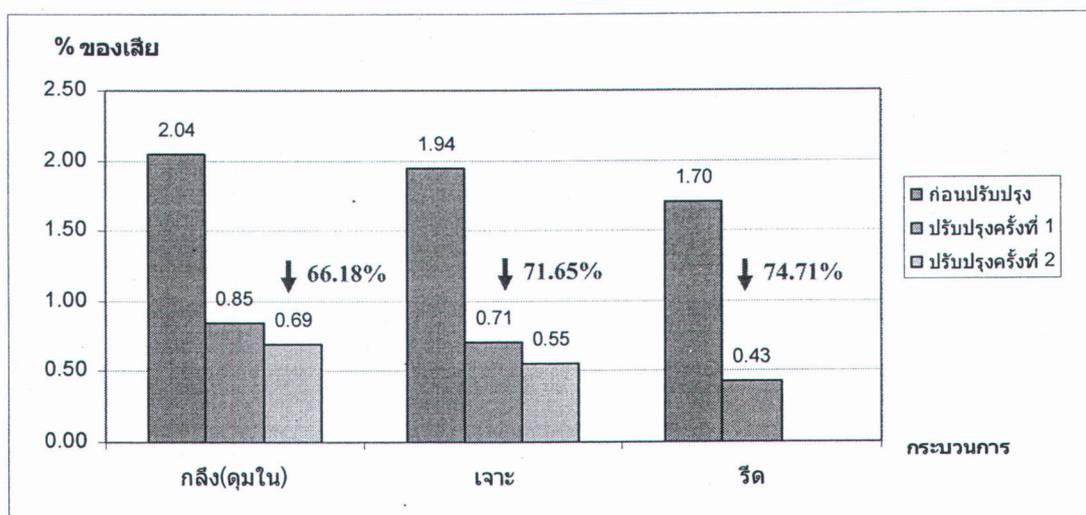
รูปที่ 5.3 กราฟเปอร์เซ็นต์ของเสียในกระบวนการผลิตคুমใน

- **กระบวนการกลึง(คูมใน)** เปอร์เซ็นต์ของเสียลดลงจาก 2.04% เหลือ 0.85% และ 0.69% ตามลำดับ ดังนั้นเปอร์เซ็นต์ของเสียลดลง 66.18%
- **กระบวนการเจาะ** เปอร์เซ็นต์ของเสียลดลงจาก 1.94% เหลือ 0.71% และ 0.55% ตามลำดับ ดังนั้นเปอร์เซ็นต์ของเสียลดลง 71.65%
- **กระบวนการรีด** เปอร์เซ็นต์ของเสียลดลงจาก 1.70 % เหลือ 0.42% ดังนั้นเปอร์เซ็นต์ของเสียลดลง 74.71%

แสดงดังตารางที่ 5.3 และรูปที่ 5.3

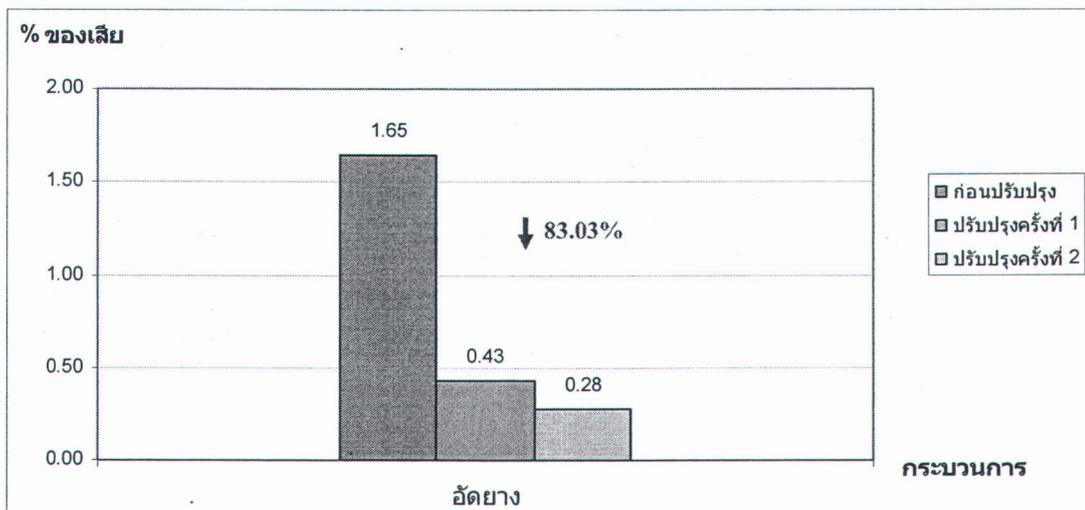
รูปที่ 5.4 กราฟเปอร์เซ็นต์ของเสียในกระบวนการประกอบ

ผลการเปรียบเทียบเปอร์เซ็นต์ของเสียที่เกิดขึ้นก่อนและหลังการปรับปรุงของกระบวนการประกอบ ภายหลังการดำเนินการแก้ไข โดยใช้ Process FMEA ในรอบการผลิตที่ 10-11 และ รอบการผลิตที่ 12-13 ปี 2550 สามารถสรุปได้ดังนี้ เปอร์เซ็นต์ของเสียในกระบวนการอัดยาลดลงจาก 1.65% เหลือ 0.65% และ 0.21% ดังนั้นเปอร์เซ็นต์ของเสียลดลง 83.03% แสดงดังตารางที่ 5.4 และรูปที่ 5.4

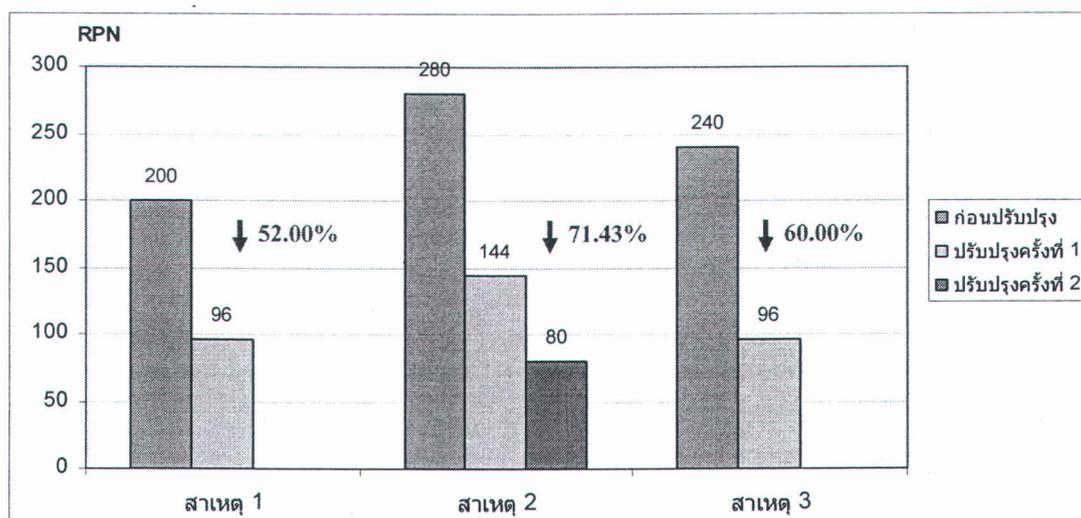
รูปที่ 5.5 ค่า RPN ที่เกิดขึ้นในกระบวนการกลึง(ร่องสายพาน)

- หมายเหตุ
- สาเหตุ 1 : การใช้มีดมีดอินเสิร์ตผิดประเภท
  - สาเหตุ 2 : พนักงานไม่เข้าใจการใช้เครื่องมือวัดทำให้วัดชิ้นงานคลาดเคลื่อน
  - สาเหตุ 3 : การจับยึดชิ้นงานของอุปกรณ์จับชิ้นงานไม่แน่น

- การใช้มีดมีดอินเสิร์ตผิดประเภท พบว่า ค่า RPN ลดลงจาก 200 เหลือ 72 ดังนั้นเปอร์เซ็นต์ของค่า RPN ลดลง 52.00%
- พนักงานไม่เข้าใจการใช้เครื่องมือวัดทำให้วัดชิ้นงานคลาดเคลื่อน พบว่า ค่า RPN ลดลงจาก 280 เหลือ 144 และ 80 ตามลำดับ ดังนั้นเปอร์เซ็นต์ของค่า RPN ลดลง 71.43%
- การจับยึดชิ้นงานของอุปกรณ์จับชิ้นงานไม่แน่น พบว่า ค่า RPN ลดลงจาก 240 เหลือ 96 ดังนั้นเปอร์เซ็นต์ของค่า RPN ลดลง 60.00%

แสดงดังตารางที่ 5.5 และรูปที่ 5.5

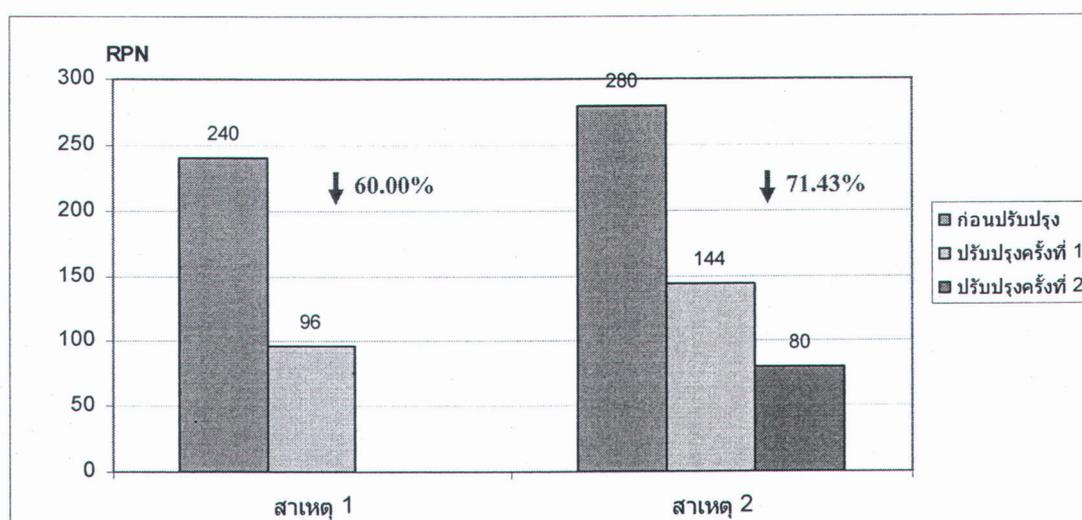
รูปที่ 5.6 ค่า RPN ที่เกิดขึ้นในกระบวนการกลึง(คูมโน)

หมายเหตุ สาเหตุ 1 : การใช้มีดมีดอินเสิร์ตผิดประเภท

สาเหตุ 2 : พนักงานไม่เข้าใจการใช้เครื่องมือวัดทำให้วัดชิ้นงานคลาดเคลื่อน

- การใช้มีดมีดอินเสิร์ตผิดประเภท พบว่า ค่า RPN ลดลงจาก 240 เหลือ 96 ดังนั้นเปอร์เซ็นต์ของค่า RPN ลดลง 60.00%
- พนักงานไม่เข้าใจการใช้เครื่องมือวัดทำให้วัดชิ้นงานคลาดเคลื่อน พบว่า ค่า RPN ลดลงจาก 280 เหลือ 144 และ 80 ตามลำดับ ดังนั้นเปอร์เซ็นต์ของค่า RPN ลดลง 71.43%

แสดงดังตารางที่ 5.6 และรูปที่ 5.6

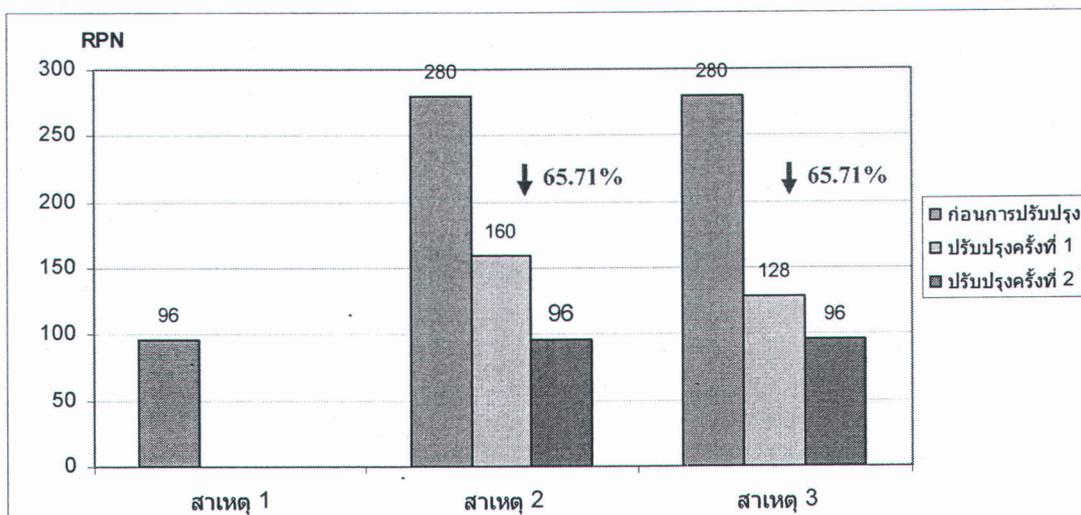
รูปที่ 5.7 ค่า RPN ที่เกิดขึ้นในกระบวนการเจาะ

- หมายเหตุ
- สาเหตุ 1 : การตั้งงานที่มีพิทักต์ไม่อยู่ในตำแหน่งที่กำหนด
  - สาเหตุ 2 : อุปกรณ์จับยึดมีเศษ scrap ติดอยู่
  - สาเหตุ 3 : การเจาะนำศูนย์เบี้ยว

- การตั้งงานที่มีพิกักไม่อยู่ในตำแหน่งที่กำหนด พบว่า ค่า RPN มีค่า 96 ซึ่งน้อยกว่า 100 จึงไม่มีการปรับปรุง
- อุปกรณ์จับยึดมีเศษ scrap ติดอยู่ พบว่า ค่า RPN ลดลงจาก 280 เหลือ 160 และ 96 ตามลำดับ ดังนั้นเปอร์เซ็นต์ของค่า RPN ลดลง 65.71%

- การเจาะนำศูนย์เบี้ยว พบว่า ค่า RPN ลดลงจาก 280 เหลือ 128 และ 96 ตามลำดับ ดังนั้นเปอร์เซ็นต์ของค่า RPN ลดลง 65.71%

แสดงดังตารางที่ 5.7 และรูปที่ 5.7

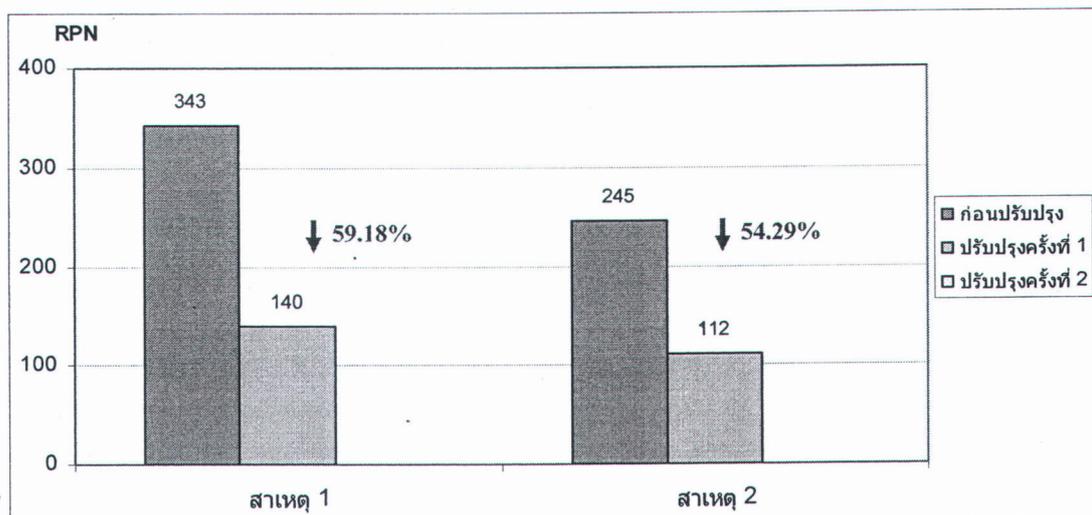
รูปที่ 5.8 ค่า RPN ที่เกิดขึ้นในกระบวนการรีด

หมายเหตุ สาเหตุ 1 : การเผื่อระยะรีดมากเกินไป  
สาเหตุ 2 : การระบายความร้อนของ Super Roll ไม่ดี

- การเผื่อระยะรีดมากเกินไป พบว่า ค่า RPN ลดลงจากเดิม 343 เหลือ 140 ดังนั้นเปอร์เซ็นต์ของค่า RPN ลดลง 59.18%
- การระบายความร้อนของ Super Roll ไม่ดี พบว่า ค่า RPN ลดลงจากเดิม 245 เหลือ 112 เปอร์เซ็นต์ของค่า RPN ลดลง 54.29%

แสดงดังตารางที่ 5.8 และรูปที่ 5.8

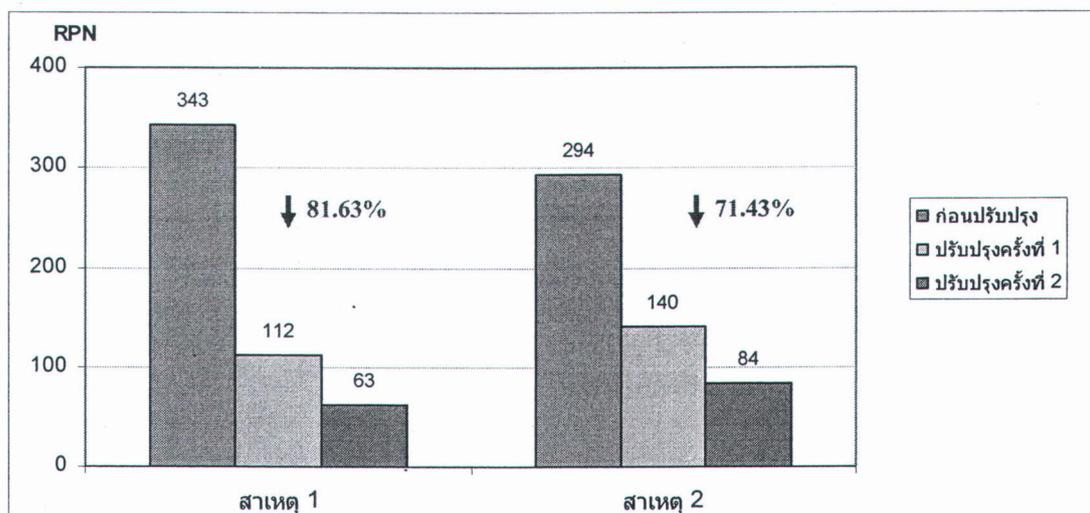
รูปที่ 5.9 ค่า RPN ที่เกิดขึ้นในกระบวนการอัตรียง

หมายเหตุ สาเหตุ 1 :ปริมาณยางน้อยเกินไป  
สาเหตุ 2 :อุณหภูมิที่ใช้ไม่เหมาะสม

- ปริมาณยางน้อยเกินไป พบว่า ค่า RPN ลดลงจากเดิม 245 เหลือ 84 เปอร์เซนต์ของค่า RPN ลดลง 81.63%
- อุณหภูมิที่ใช้ไม่เหมาะสม พบว่า ค่า RPN ลดลงจากเดิม 343 เหลือ 112 และ 84 ตามลำดับ เปอร์เซนต์ของค่า RPN ลดลง 71.43%

แสดงดังตารางที่ 5.9 และรูปที่ 5.9
