บทที่ 5

สภาพของพื้นที่ศึกษา

## 5.2 ลักษณะความเสียหายทางสถาปัตยกรรมจากคลื่นสึนามิ

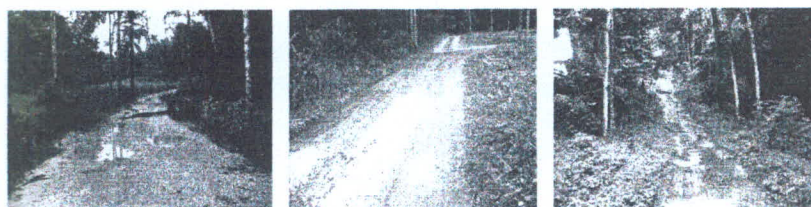
ถนนสายหลัก คือถนนเพชรเกษมโดยแนวถนนสายนี้มีแนวตัดผ่านกลางตลอดแนวพื้นที่ ชุมชน และมีถนนสายย่อยแยกเข้าสู่ชายหาดทางทิศตะวันตก และแยกเข้าสู่พื้นที่เชิงเขาทางทิศตะวันออก ลักษณะถนนเพชรเกษมเป็นพื้นแอสฟัลท์ ขนาด 2 ช่องจราจร สภาพดี ไม่มีเกาะกลางและทางเท้าขนาดกว้างประมาณ 7 เมตร ปัจจุบันได้มีการขยายถนนสายดังกล่าว ให้มีขนาด 2 ช่องจราจร และเพิ่มทางเท้าในบริเวณพื้นที่ชุมชนที่มีผู้อยู่อาศัยหนาแน่น คือตั้งแต่หาดนางทองถึงหาดบางเนียง

ถนนเพชรเกษม

สภาพถนนดินลูกรัง

สภาพถนนคอนกรีตสภาพถนนลาดยาง

ภาพที่ 5.3 การคมนาคมประเภทต่างๆ ในพื้นที่เขาหลัก ตำบลคึกคัก จังหวัดพังงา<sup>4</sup>

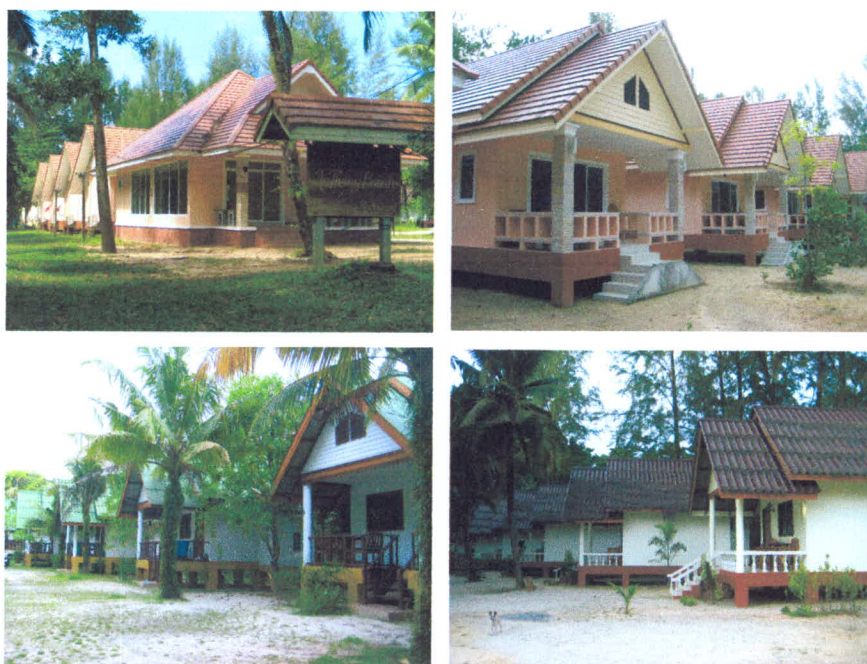
ภาพที่ 5.7 แสดงภาพรวมโครงการอำเภอ พิช บังกะไล แอนด์ รีสอร์ท

ลักษณะทางกายภาพและรูปแบบทางสถาปัตยกรรมของโครงการอำเภอ พิช บังกะไล แอนด์ รีสอร์ท เป็นวิลล่าแยกเป็นหลังๆ ลักษณะโครงสร้างหลักเป็นคอนกรีตเสริมเหล็ก โครงหลังคาเป็นโครงสร้างเหล็ก วัสดุผนังหลังคาเป็นกระเบื้องซีแพคโมเนีย โครงสร้างไม่มีเสาเข็ม แต่ใช้เป็นฐานรากแผ่ชุดลึกลงไปในดินแทน มีการยกพื้นได้สูง 0.80 เมตรและไม่มีการทำห้องใต้ดิน ตามกฎกระทรวง กำหนดบริเวณห้ามก่อสร้าง ดัดแปลง หรือเปลี่ยนการใช้อาคารบางชนิด หรือบางประเภทในพื้นที่บางส่วนในท้องที่อำเภอคุระบุรี อำเภอตะกั่วป่า อำเภอยะหริ่ง อำเภอเมืองพังงา อำเภอทับปุด อำเภอตะกั่วทุ่ง และอำเภอเกาะยาว จังหวัดพังงา พ.ศ.2544 แก้ไขโดยกฎกระทรวง กำหนดบริเวณห้ามก่อสร้าง ฯลฯ (ฉบับที่ 2) พ.ศ.2551 ยกเว้นอาคารร้านอาหาร บาร์ ศาลา และอาคารอเนกประสงค์ ซึ่งเป็นอาคารเปิดโล่ง

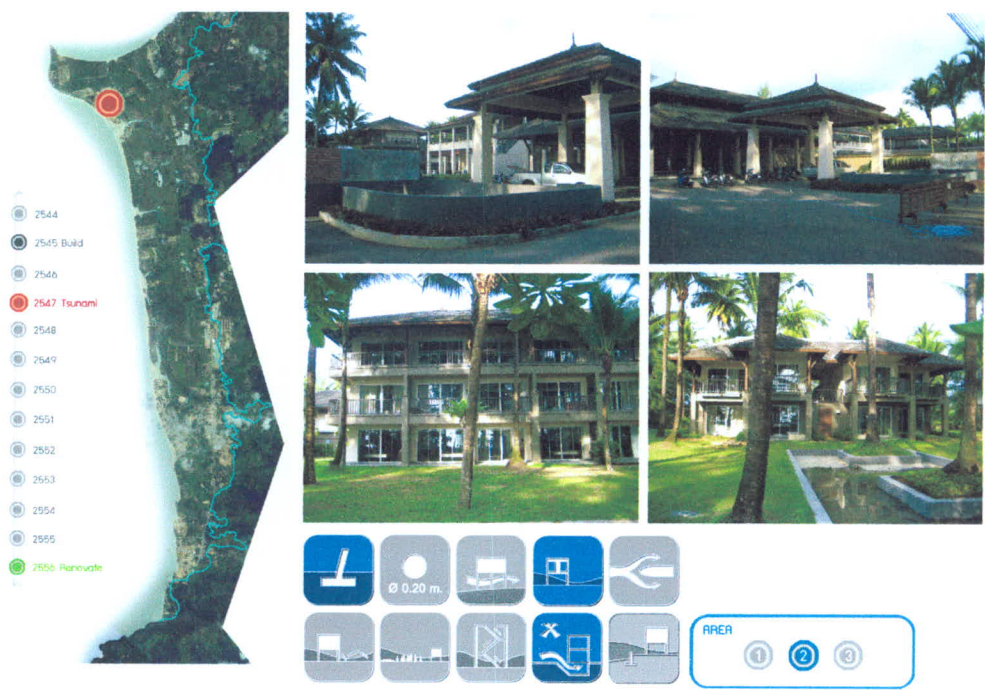
ลักษณะทางกายภาพและรูปแบบทางสถาปัตยกรรมของโครงการเบส เวสเทิร์น พรีเมียร์ เซาท์หลัก เป็นอาคารขนาด 3 ชั้น ขนาดไม่เกิน 2,000 ตารางเมตร แยกเป็นหลังๆ ลักษณะโครงสร้างหลักเป็นโครงสร้างคอนกรีตเสริมเหล็ก ระบบเสาเข็มฐานราก โครงหลังคาเป็นโครงสร้างเหล็ก วัสดุผนังหลังคาเป็นกระเบื้องหางว่าว มีช่องเปิดประตูบานกระจกเป็นส่วนใหญ่ ไม่มีการยกพื้นใต้ถุน และไม่มีการทำห้องใต้ดิน ตามกฎกระทรวงกำหนดบริเวณห้ามก่อสร้าง ดัดแปลง หรือเปลี่ยนการใช้อาคารบางชนิด หรือบางประเภทในพื้นที่บางส่วนของท้องที่อำเภอคุระบุรี อำเภอตะกั่วป่า อำเภอท้ายเหมือง อำเภอเมืองพังงา อำเภอทับปุด อำเภอตะกั่วทุ่ง และอำเภอเกาะยาว จังหวัดพังงา พ.ศ.2544 แก้ไขโดยกฎกระทรวง กำหนดบริเวณห้ามก่อสร้าง ฯลฯ (ฉบับที่ 2) พ.ศ.2551

ภาพที่ 5.9 แสดงภาพรวมโครงการเบส เวสเทิร์น พรีเมียร์ เซาท์หลัก

ลักษณะการวางผังของโครงการเป็นการวางแผนอาคารขนานกับแนวชายฝั่งทะเล โดยการหันหน้าอาคารเข้าหาแนวชายฝั่ง เพื่อต้องการให้ทุกห้องได้สัมผัสกับธรรมชาติที่เป็นวิวทะเล ทำให้อาคารได้รับความเสียหายค่อนข้างมาก

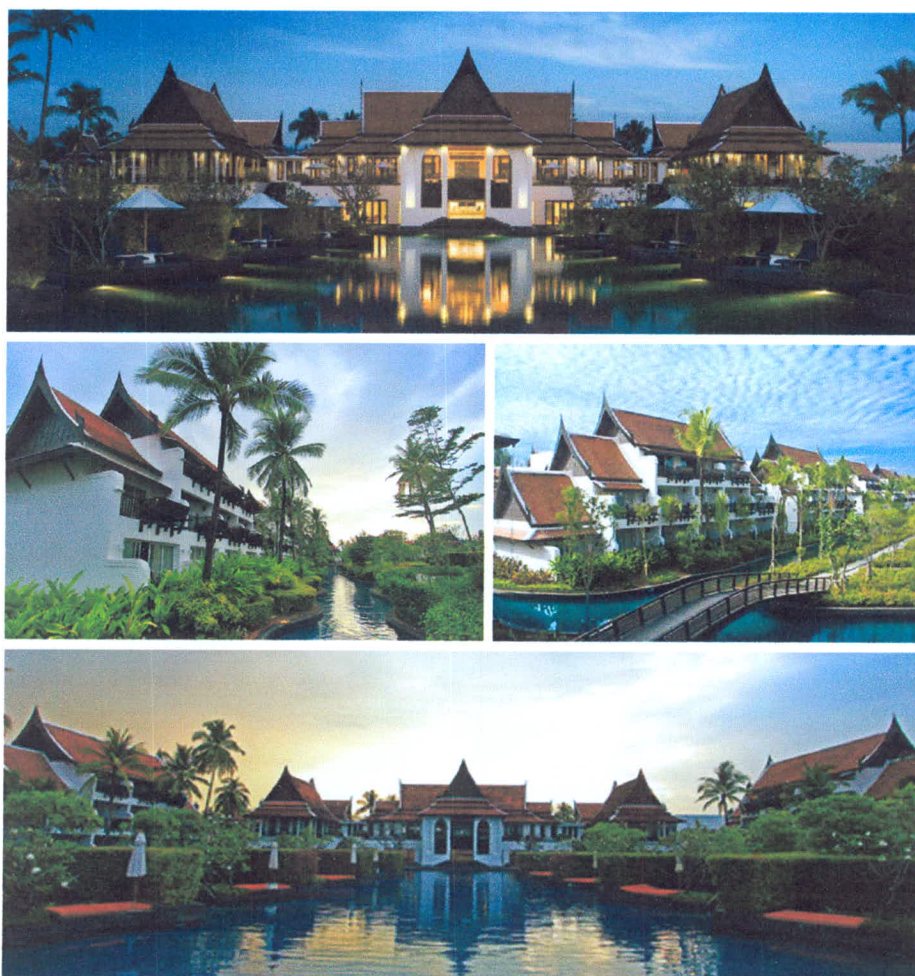
ภาพที่ 5.10 แสดงภาพรวมโครงการเจ ดับบลิว แมริออท เซาท์

ลักษณะทางกายภาพและรูปแบบทางสถาปัตยกรรมของโครงการเจ ดับบลิว แมริออท เซาท์แลนด์ เป็นอาคารแบบเรือนไทยประยุกต์ ขนาด 3 ชั้น ขนาดไม่เกิน 2,000 ตารางเมตร แยกเป็นหลังๆ ลักษณะโครงสร้างหลักเป็นโครงสร้างคอนกรีตเสริมเหล็ก ระบบเสาเข็มฐานราก โครงหลังคาเป็นโครงสร้างเหล็ก วัสดุผนังหลังคาเป็นกระเบื้องดินเผา ไม่มีการยกพื้นใต้ถุน ไม่มีการทำห้องใต้ดิน และมีช่องเปิดที่ใช้เป็นระเบียงห้องพัก ระหว่างอาคารมีการสร้างสระว่ายน้ำขนาดใหญ่คั่นกลาง เพื่อแบ่งโครงการออกเป็น 2 ผัง

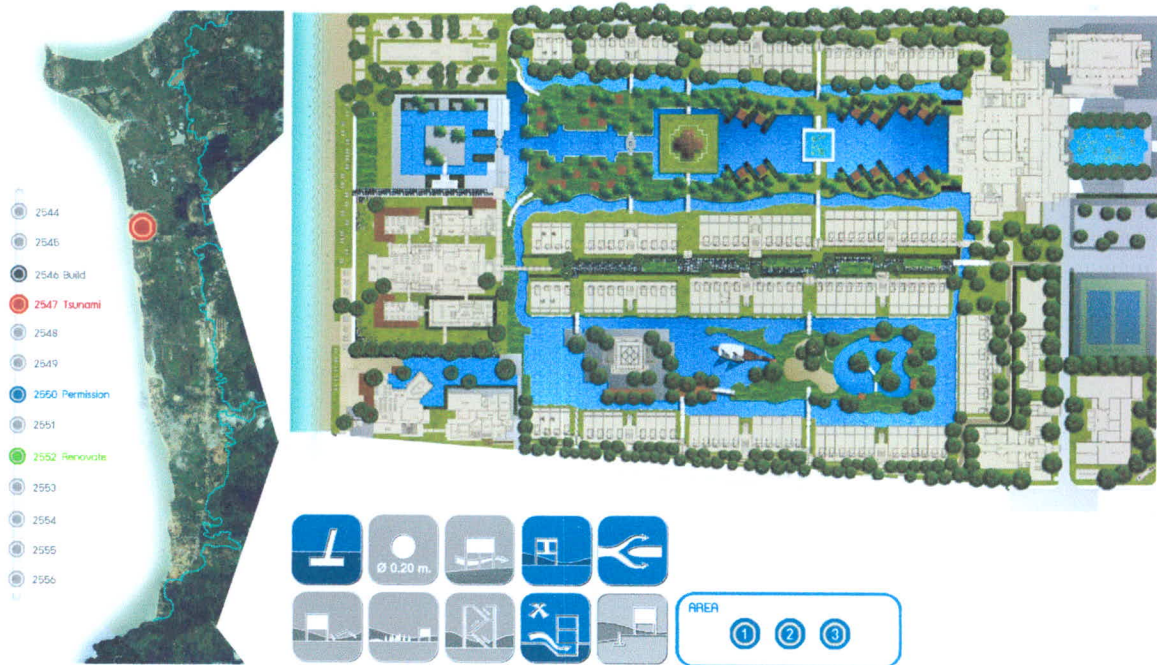
ภาพที่ 5.11 แสดงผังบริเวณโครงการเจ ดับบลิว แมริออท เซาท์แลนด์

ลักษณะการวางผังของโครงการเป็นการวางแนวอาคารตามแนวน้ำ โดยการหันด้านสั้นของอาคารเข้าหาแนวชายฝั่งทะเล จึงทำให้พื้นที่ที่คลื่นสามารถปะทะตัวอาคารได้น้อย ส่งผลให้อาคารได้รับความเสียหายไม่มาก

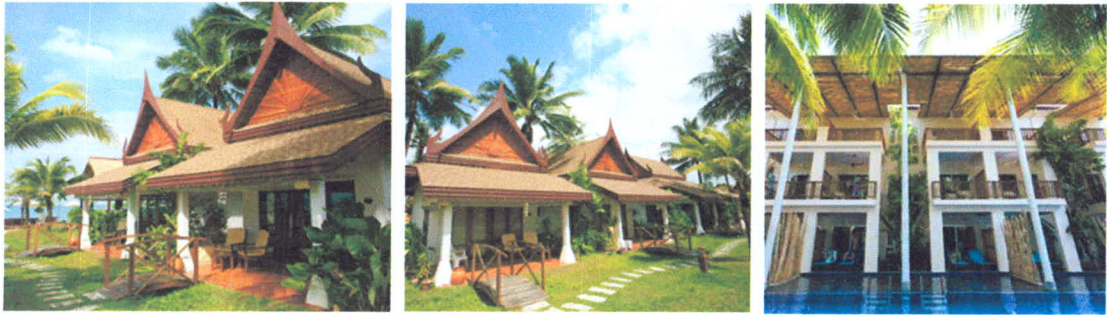
ภาพที่ 5.12 แสดงภาพรวมโครงการไอยรา วิลล่า

ลักษณะทางกายภาพและรูปแบบทางสถาปัตยกรรมของโครงการไอยรา วิลล่า เป็นอาคารแบบเรือนไทยประยุกต์ มีทั้งอาคารวิลล่าขนาดชั้นเดียว และอาคารขนาด 3 ชั้น ขนาดไม่เกิน 2,000 ตารางเมตร ลักษณะโครงสร้างหลักเป็นโครงสร้างคอนกรีตเสริมเหล็ก ระบบเสาเข็มฐานราก โครงหลังคาเป็นโครงสร้างเหล็ก วัสดุผนังหลังคาเป็นซิงเกิลรูฟ ไม่มีการทำห้องใต้ดิน และไม่มีการยกพื้นใต้ถุน เนื่องจากสร้างก่อนกฎกระทรวง กำหนดบริเวณห้ามก่อสร้าง ฯลฯ (ฉบับที่ 2) พ.ศ.2551

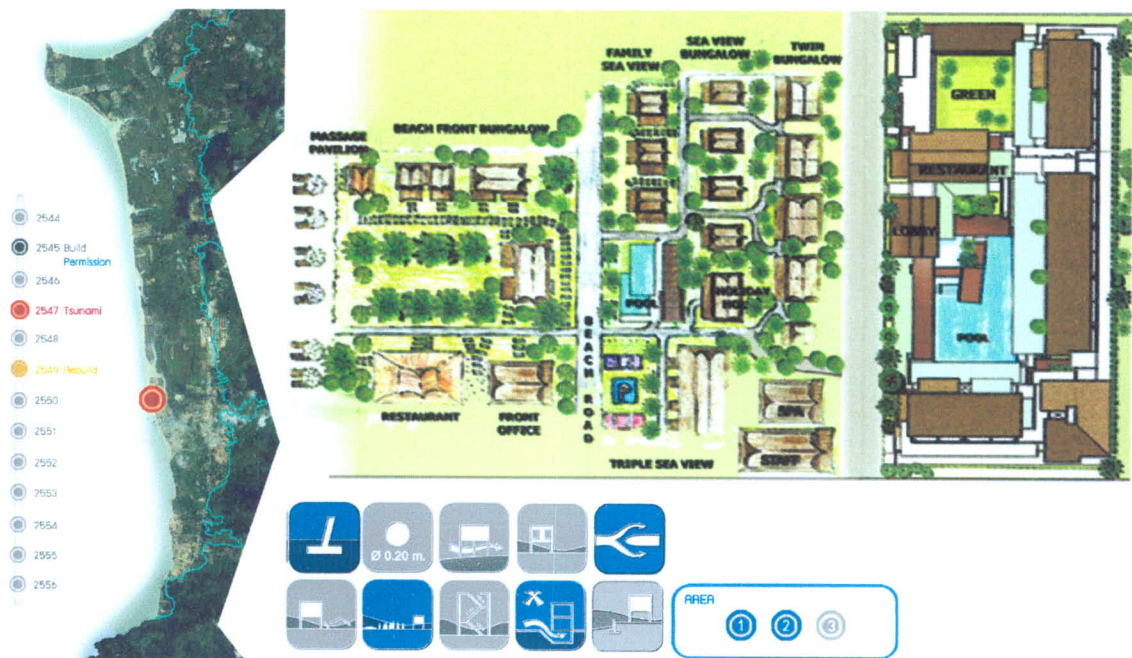
ภาพที่ 5.13 แสดงผังบริเวณโครงการไอยรา วิลล่า

ลักษณะการวางผังของโครงการเป็นการวางแผนอาคารตามรูปแนวที่ดินคือ การวางอาคารเป็นแนวยาวเข้าไปตามพื้นที่ เพื่อให้ใช้ประโยชน์ที่ดินได้อย่างเต็มที่ บางอาคารหันด้านสั้นของอาคารตั้งฉากกับทะเล และมีการวางอาคารสลับสับหว่างกัน เพื่อให้ทุกห้องสามารถรับวิวได้เต็มที่ ในส่วนของพื้นที่ว่างมีการปลูกแนวต้นไม้ ซึ่งจะช่วยชะลอการขึ้นของคลื่นได้

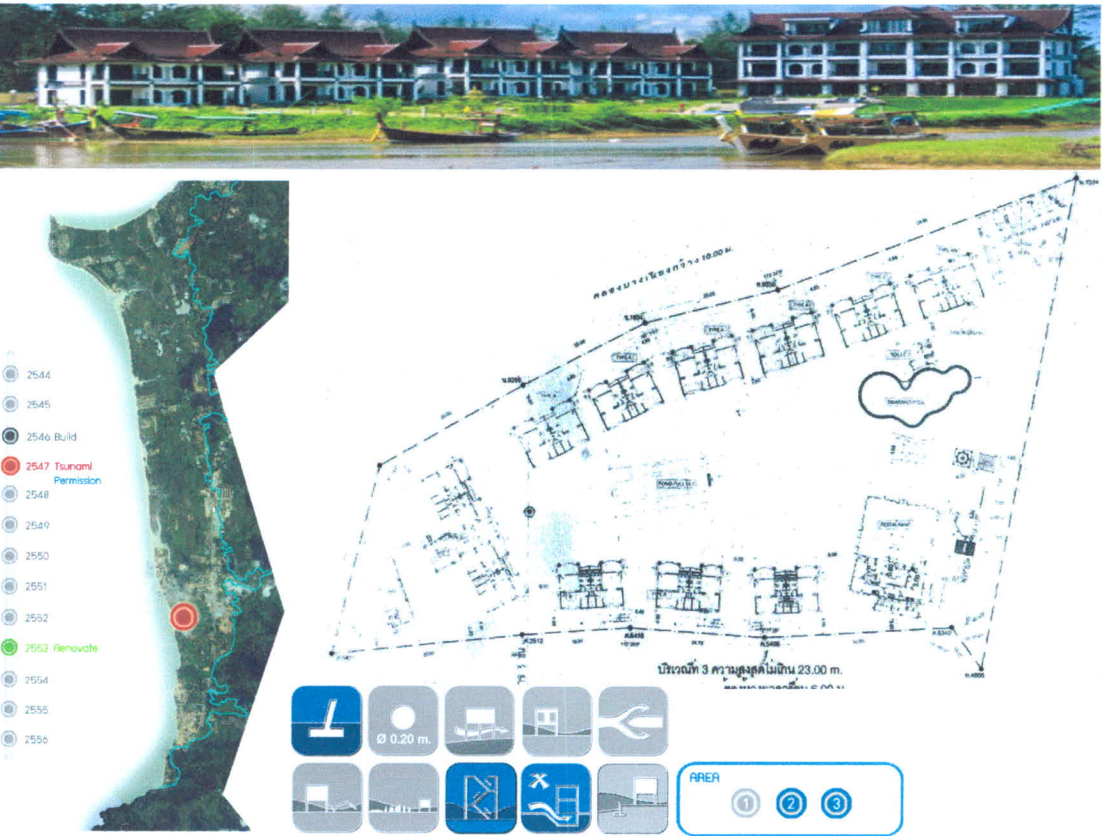
ลักษณะทางกายภาพและรูปแบบทางสถาปัตยกรรมของโครงการเขาลัก ริเวอร์ไซด์ รีสอร์ท แอนด์ สปา เป็นอาคารรูปแบบไทยประยุกต์ ขนาด 3 และ 4 ชั้น ขนาดไม่เกิน 2,000 ตารางเมตร แยกเป็นหลังๆ ลักษณะโครงสร้างหลักเป็นโครงสร้างคอนกรีตเสริมเหล็ก โครงหลังคาเป็นโครงสร้างเหล็ก วัสดุผนังหลังคาเป็น กระเบื้องดินเผา ไม่มีการทำห้องใต้ดิน และไม่มีการยกพื้นได้ฤๅน เนื่องจากสร้างก่อนกฎกระทรวง กำหนดบริเวณ ห้ามก่อสร้าง ฯลฯ (ฉบับที่ 2) พ.ศ.2551

ภาพที่ 5.15 แสดงผังบริเวณโครงการเขาลัก ริเวอร์ไซด์ รีสอร์ท แอนด์ สปา

ลักษณะการวางผังของโครงการเป็นการวางอาคารชิดขอบแนวเขตที่ดิน บริเวณพื้นที่ตรงกลางใช้ประโยชน์เป็นสระว่ายน้ำกลางแจ้ง หันหน้าอาคารเข้าสู่สระว่ายน้ำ เพื่อให้เกิดบรรยากาศกิจกรรมภายในโครงการที่เชื่อมต่อกับทะเล ส่วนชั้นบนสุดของอาคารมีการออกแบบให้ขึ้นไปใช้สอยได้ สามารถใช้เป็นพื้นที่อพวยพในกรณีฉุกเฉินได้

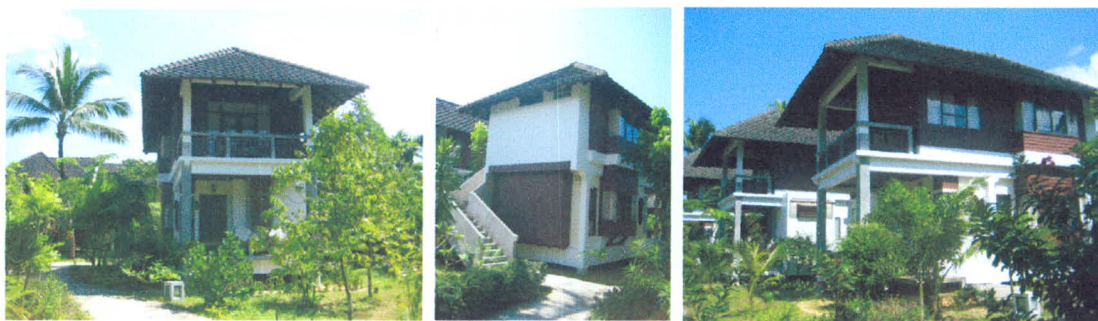
ภาพที่ 5.16 แสดงภาพรวมโครงการหลา-โอน เขาหลัก รีสอร์ท

ลักษณะทางกายภาพและรูปแบบทางสถาปัตยกรรมของโครงการหลา-โอน เขาหลัก รีสอร์ท เป็นวิลล่าขนาด 2 ชั้น แยกเป็นหลังๆ ลักษณะโครงสร้างหลักเป็นโครงสร้างคอนกรีตเสริมเหล็ก โครงหลังคาเป็นโครงสร้างเหล็ก วัสดุผนังหลังคาเป็นกระเบื้องนางั่ว โครงสร้างไม่มีเสาเข็ม แต่ใช้เป็นฐานรากแผ่ชุดลึกลงไปในดินแทน มีการยกพื้นได้สูง 0.80 เมตรและไม่มีการทำห้องใต้ดิน ตามกฎกระทรวง กำหนดบริเวณห้ามก่อสร้าง ดัดแปลง หรือเปลี่ยนการใช้อาคารบางชนิด หรือบางประเภทในพื้นที่บางส่วนในท้องที่อำเภอคุระบุรี อำเภอตะกั่วป่า อำเภอท้ายเหมือง อำเภอเมืองพังงา อำเภอทับปุด อำเภอตะกั่วทุ่ง และอำเภอเกาะยาว จังหวัดพังงา พ.ศ.2544 แก้ไขโดยกฎกระทรวง กำหนดบริเวณห้ามก่อสร้าง ฯลฯ (ฉบับที่ 2) พ.ศ.2551

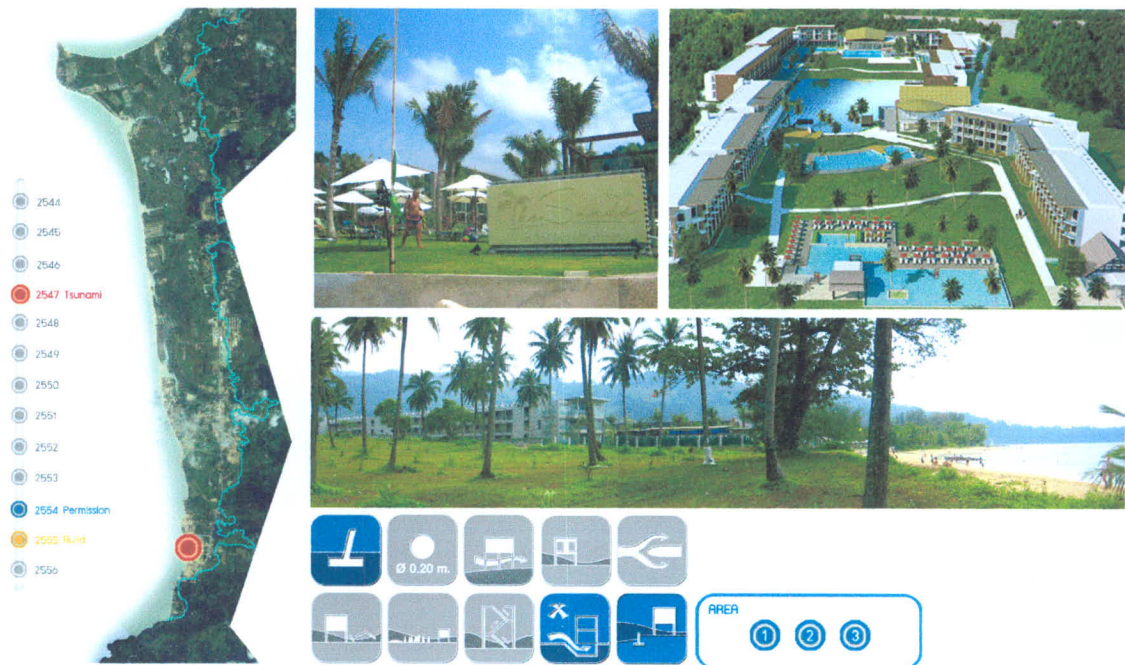
ลักษณะทางกายภาพและรูปแบบทางสถาปัตยกรรมของโครงการเดอะ แซนด์ เขาหลัก เป็นอาคารขนาดไม่เกิน 2,000 ตารางเมตร เชื่อมต่อกันด้วยทางเชื่อมระหว่างอาคาร ลักษณะโครงสร้างหลักเป็นโครงสร้างคอนกรีตเสริมเหล็ก รูปแบบหลังคาเป็นหลังคาแบน (Slab) ทำจากคอนกรีตเสริมเหล็ก ระบบเสาเข็มฐานรากมีการทำเชื่อมกำแพงกันดิน เพื่อป้องกันการกัดเซาะจากคลื่น และไม่มีการทำห้องใต้ดินตามกฎหมายกำหนด บริเวณห้ามก่อสร้าง ฯลฯ (ฉบับที่ 2) พ.ศ.2551

ภาพที่ 5.18 แสดงภาพรวมโครงการเดอะ แซนด์ เขาหลัก

ลักษณะการวางผังของโครงการเป็นการวางอาคารชิดขอบแนวเขตที่ดิน คือการวางอาคารเป็นแนวยาวลึกเข้าไปในพื้นที่ โดยหันด้านสั้นของอาคารเข้าหาแนวชายฝั่งทะเล โอบล้อมพื้นที่ส่วนกลางซึ่งเป็นสระว่ายน้ำกลางแจ้งขนาดใหญ่ เชื่อมต่ออาคารระหว่าง 2 ผัง ด้วยทางเดินเชื่อมและสวนหย่อม

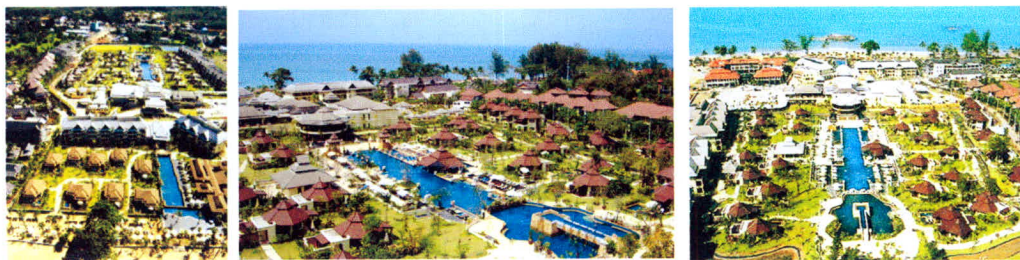
ภาพที่ 5.19 แสดงภาพรวมโครงการเขาลัก ชีว รีสอร์ท แอนด์ สปา

ลักษณะทางกายภาพและรูปแบบทางสถาปัตยกรรมของโครงการเขาลัก ชีว รีสอร์ท แอนด์ สปา เป็นอาคารรูปแบบบาหลี ประกอบด้วยอาคารวิลล่า และอาคารโรงแรมขนาดไม่เกิน 2,000 ตารางเมตร ถูกแบ่งออกเป็น 2 เฟสด้วยถนนคอนกรีตที่ตัดผ่าน ลักษณะโครงสร้างหลักเป็นโครงสร้างคอนกรีตเสริมเหล็ก โครงสร้างหลังคาเป็นโครงสร้างเหล็ก วัสดุผนังหลังคาเป็นกระเบื้องหางว่าว ระบบเสาเข็มฐานราก ยกเว้นอาคารวิลล่าที่ไม่มีฐานราก ทำให้อาคารวิลล่าเสียหายทั้งหมด เหลือเพียงอาคารโรงแรมในเฟส 2 ที่เสียหายแค่วัสดุประกอบอาคาร มีการใช้เสากลม ขนาดหน้าตัด 0.20 เมตร ชั้นบนสุดของอาคารโรงแรมมีพื้นที่สำหรับรองรับการอพยพในกรณีฉุกเฉิน มีการยกพื้นได้สูง และไม่มีการทำห้องใต้ดิน

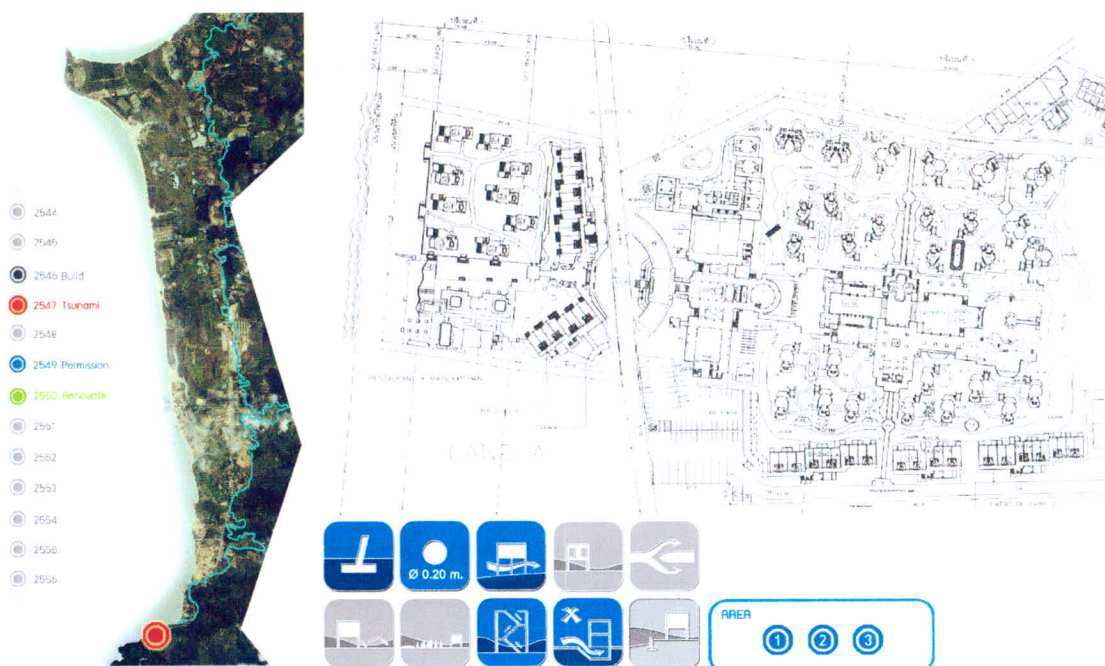
ภาพที่ 5.20 แสดงผังบริเวณโครงการเขาลัก ชีว รีสอร์ท แอนด์ สปา

ลักษณะการวางผังของโครงการเป็นการวางอาคารหันหน้าออกสู่ทะเล โดยวางอาคารโรงแรมในทิศขนานกับแนวชายฝั่งทะเล ซึ่งขวางกับทิศทางน้ำ และมีการวางอาคารวิลล่ากระจายเต็มพื้นที่ เพื่อการใช้ประโยชน์พื้นที่ได้อย่างทั่วถึง ทุกอาคารเชื่อมต่อกันด้วยทางเดิน
