## บทที่ 2 ทฤษฎีและงานวิจัยที่เกี่ยวข้อง

ในการศึกษาจำลองพฤติกรรมการพังทลายของคันดินบริเวณประตูระบายน้ำบางโฉมศรี ในบริเวณ ต.ชีน้ำร้าย อ.อินทร์บุรี จ.สิงห์บุรี โดยการใช้โปรแกรมแบบจำลอง iRIC มีข้อมูลและทฤษฎีต่างๆ ที่เกี่ยวข้องดังนี้

### 2.1 ประตูระบายน้ำบางโฉมศรี [1]

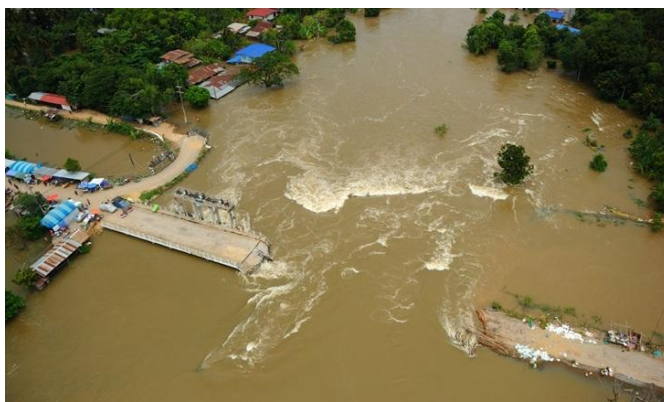
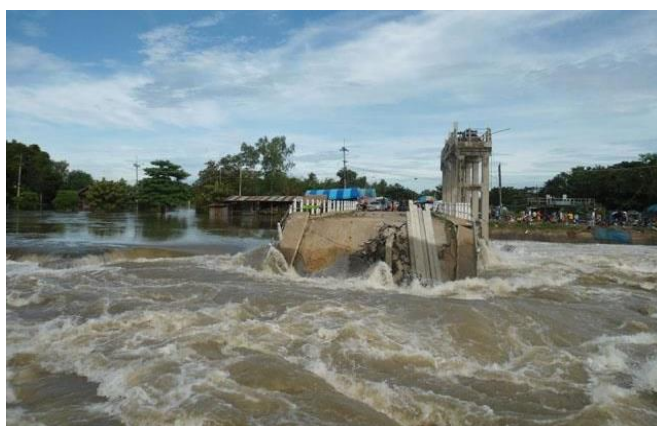
รูปที่ 2.5 ภาพความเสียหายของพื้นที่ของประตูระบายน้ำบางโจมศรี

(ก) ช่องขาดบริเวณประตูระบายน้ำบางโจมศรี

(ข) ความเสียหายบริเวณประตูระบายน้ำบางโจมศรี

จนเกิดการเอ่อล้นและคันดินในบริเวณช่วงรอยต่อกับประตูระบายน้ำถูกกัดเซาะอย่างรุนแรง จนพังทลายเป็นผลทำให้เกิดช่องขาดซึ่งมีความกว้างสูงสุด 84 เมตร แสดงดังรูปที่ 2.5 ส่งผลทำให้ปริมาณน้ำจากแม่น้ำเจ้าพระยาไหลบ่าเข้าท่วมพื้นที่ในเขตชลประทานบริเวณทุ่งเชียงราก ซึ่งเป็นพื้นที่บางส่วนของอำเภอสรรพยา จังหวัดชัยนาท อำเภอดาคลี จังหวัดนครสวรรค์ อำเภออินทร์บุรี จังหวัดสิงห์บุรี และในพื้นที่อำเภอเมือง อำเภอบ้านหมี่ อำเภอท่าม่วง จังหวัดลพบุรี แล้วไหลลงสู่แม่น้ำลพบุรี ซึ่งได้ไปบรรจบกับแม่น้ำป่าสักที่อำเภอพระนครศรีอยุธยา จังหวัดพระนครศรีอยุธยา เป็นผลทำให้เกิดมีปริมาณน้ำจำนวนมากทะลักเข้าท่วมพื้นที่ ซึ่งจากรายงานของกรมชลประทานพบว่ามีปริมาณน้ำที่ไหลผ่านมีปริมาณสูงสุดถึง 480 ลูกบาศก์เมตรต่อวินาที

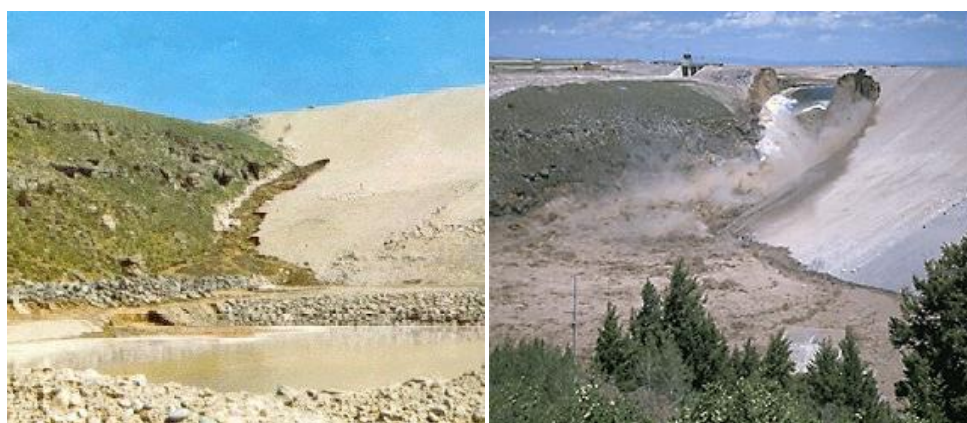
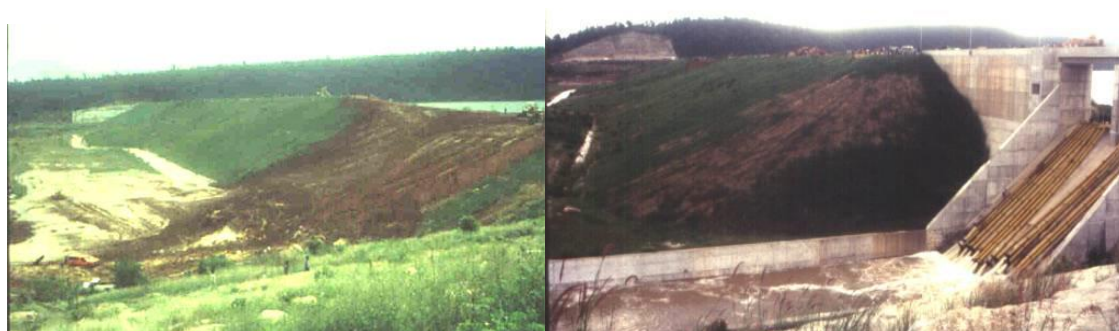
รูปที่ 2.11 การพิบัติที่เกิดจากการรั่วซึมของเขื่อน

(ก.) เขื่อน Teton ประเทศสหรัฐอเมริกา

(ข) เขื่อนมูลบน

ในบริเวณที่ 1 และ 2 ถ้ามีการออกแบบ Filter ที่ดีพอ การกัดเซาะก็จะไม่เกิดขึ้นส่วนกรณีที่เกิดในบริเวณที่ 3 อาจต้องทำ Relief Well หรือ Toe Drain ที่จะทำให้การระบายน้ำออกจากฐานรากได้โดยไม่ให้เกิดการกัดเซาะ นอกจากสาเหตุที่เกี่ยวกับการออกแบบดังกล่าวแล้วการรั่วซึมสามารถเกิดได้จากคุณภาพการบดอัดที่ไม่ได้มาตรฐานและการเลือกวัสดุถมตัวเขื่อนที่เป็นดินกระจายตัวเข้ามาใช้บดอัด (Dispersive Soil) ตัวอย่างของการพิบัติในกรณีนี้ได้แก่เขื่อนTeton ที่รัฐไอดาโฮ สหรัฐอเมริกา ในปี ค.ศ.1976 ซึ่งให้คนเสียชีวิต 14 คน และทำให้มีการกระตุ่นทำให้เกิดการออกกฎหมายด้านความปลอดภัยเขื่อนเพิ่มเติม ในกรณีของประเทศไทยได้แก่เขื่อนมูลบนที่มีการรั่วซึมผ่านฐานราก ในปี พ.ศ. 2533 แต่ได้มีการแก้ไขได้ทันเวลาโดยไม่มีผู้ใดเป็นอันตรายและต่อมาได้มีการซ่อมแซมแก้ไขให้ใช้งานได้ตามปกติ แสดงดังรูปที่ 2.11

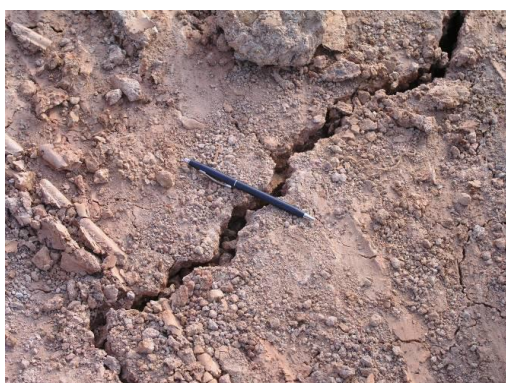
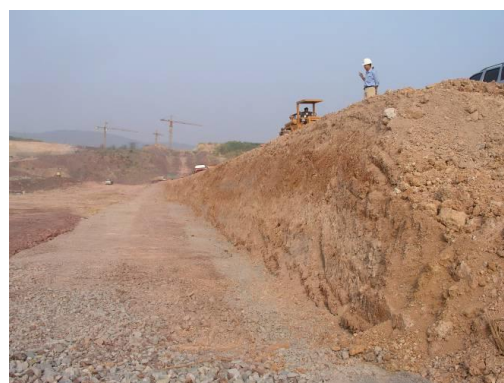
รูปที่ 2.15 การแตกของดินแกนเขื่อนเนื่องจากการทิ้งค้างให้เกิดการระเหยของน้ำ

ก. การแตกตามขวาง (Transverse crack) เกิดจากลักษณะช่องเขาเป็นขั้นตะพัก (Terrace) โดยมีความลาดไม่สม่ำเสมอหรือความหนาของชั้นดินฐานรากไม่สม่ำเสมอ แสดงดังรูปที่ 2.14 หรือการก่อสร้างที่มีการทิ้งค้างไว้แล้วมาก่อสร้างต่อภายหลัง อาจทำให้เกิดรอยแตกขวางกับแนวนอนเขื่อน แสดงดังรูปที่ 2.15 ซึ่งมีอันตรายสูงในการที่จะเกิดการรั่วของน้ำผ่านตัวเขื่อน

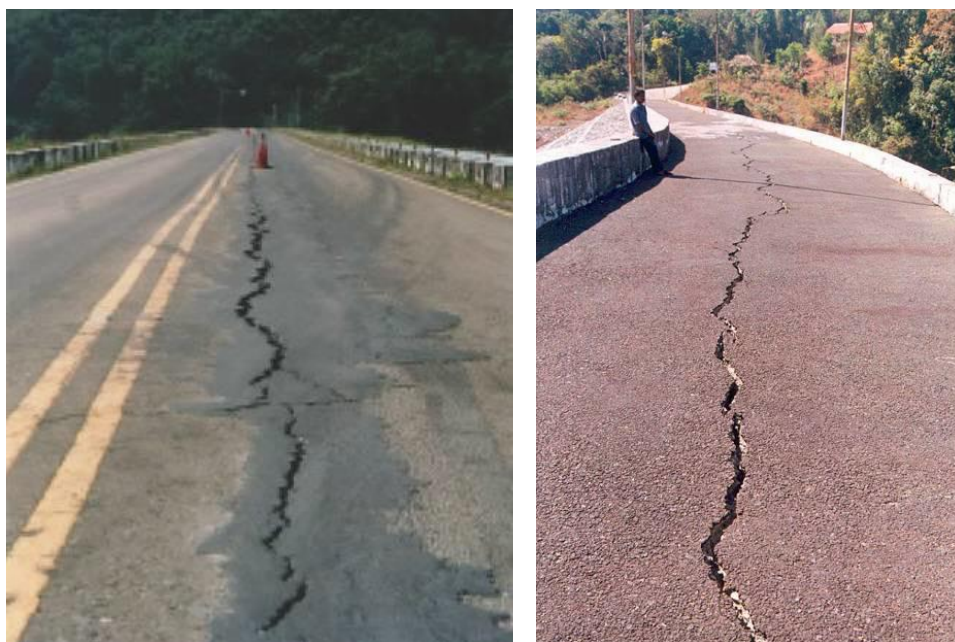
รูปที่ 2.16 รอยแตกขนานแนวสันเขื่อน

ข. การแตกตามแนวนาน ส่วนมากจะเกิดจากการทรุดตัวของตัวเขื่อนไม่เท่ากัน ก่อให้เกิดรอยแตกตามแนวนานกับแกนเขื่อน แสดงดังรูปที่ 2.16 อาจเพราะมีอิทธิพลของสิ่งต่างๆเช่น วัสดุต่างชนิดในส่วนต่างๆของตัวเขื่อน ความลึกของร่องแกนที่ทำให้ความสูงของเขื่อนต่างกัน การเพิ่มความสูงของสันเขื่อนโดยการบดอัดเพิ่มเช่น ในกรณีของเขื่อนอุบลรัตน์ แสดงดังรูปที่ 2.17 หรือจากการสูญเสียความชื้นในส่วนต่างๆของเขื่อน เป็นต้น

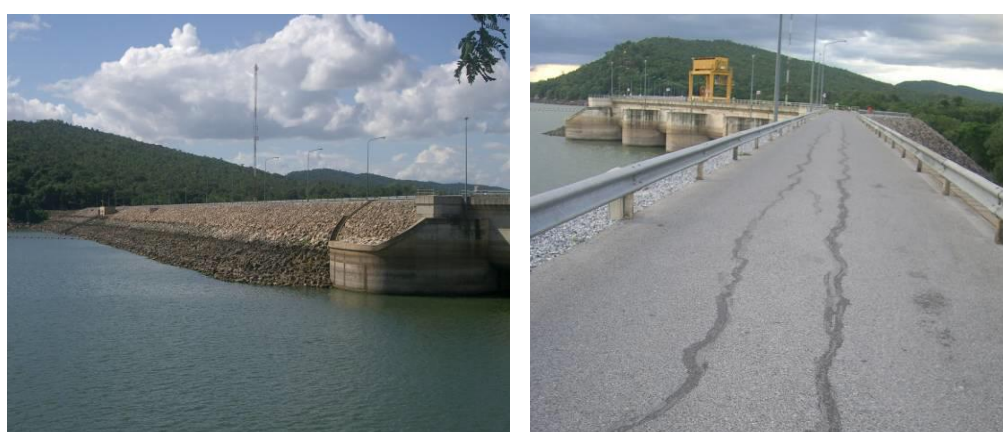
รูปที่ 2.17 การแตกตามยาวของเขื่อนอุบลรัตน์เนื่องจากการเสริมสันเขื่อน

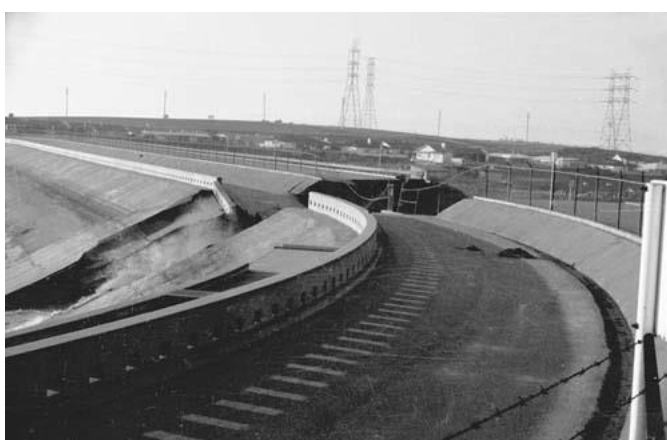
รูปที่ 2.19 การพิบัติเนื่องจากการแตกภายในตัวเขื่อน

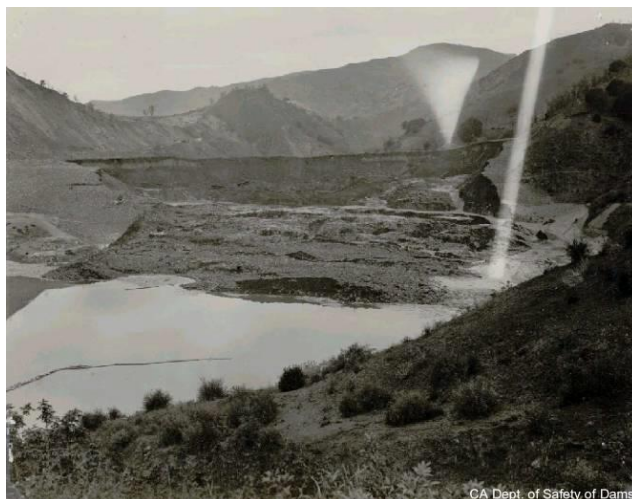
**รูปที่ 2.22** การพืดแบบเลื่อนไถลของเขื่อน Calaveras ระหว่างการก่อสร้าง  
ที่มา : California Department of Safety of Dams

ก. ระหว่างหรือหลังการก่อสร้าง ในระหว่างการบดอัดตัวเขื่อนจะทำให้เพิ่มความดันน้ำขึ้นในตัวเขื่อน ยิ่งเขื่อนสูงขึ้นความดันน้ำก็จะยิ่งมากทำให้ความแข็งแรงของดินลดลงจนอาจเป็นสาเหตุให้เกิดการเคลื่อนตัวของดินที่ถมตัวเขื่อนขึ้นได้ แสดงดังรูปที่ 2.21 ซึ่งจะสามารถเกิดได้ทั้งทางด้านเหนือน้ำและท้ายน้ำ กรณีนี้ดังเช่นการพิบัติของเขื่อน Calaveras ปี ค.ศ.1918 ที่เกิดการพิบัติระหว่างการก่อสร้าง แสดงดังรูปที่ 2.22

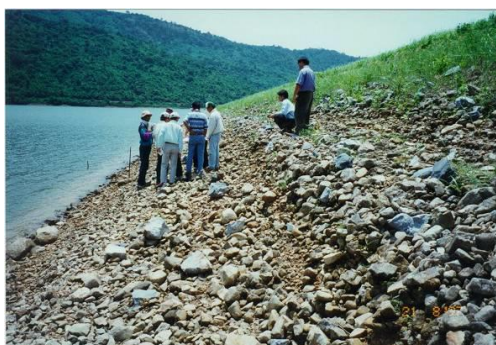
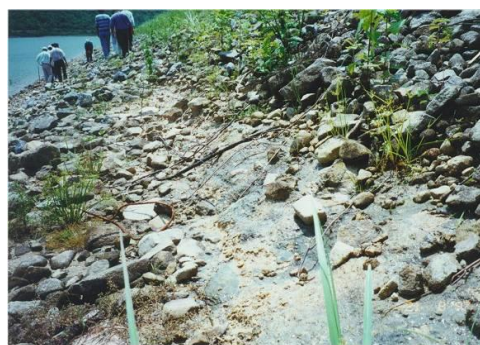
**รูปที่ 2.26** การกัดเซาะตัวเขื่อน

การพังถล่มของเขื่อนยังอาจเกิดจากการกัดเซาะของคลื่น ที่พัดเข้ากระทบลาดเขื่อนเหนือน้ำส่วนการกัดเซาะจากน้ำฝนปกติจะป้องกันได้จากการปลูกหญ้า หรือทำหินเรียงคลุมไว้ แต่ถ้าดินมีลักษณะกระจายตัวในน้ำได้ง่าย ก็จะทำให้เกิดการกัดเซาะบนลาดเขื่อนได้มากจนเป็นเหตุให้เกิดความเสียหายได้ ดังที่เกิดในภาคตะวันออกเฉียงเหนือของประเทศไทยได้ แสดงดังรูปที่ 2.25 และ 2.26

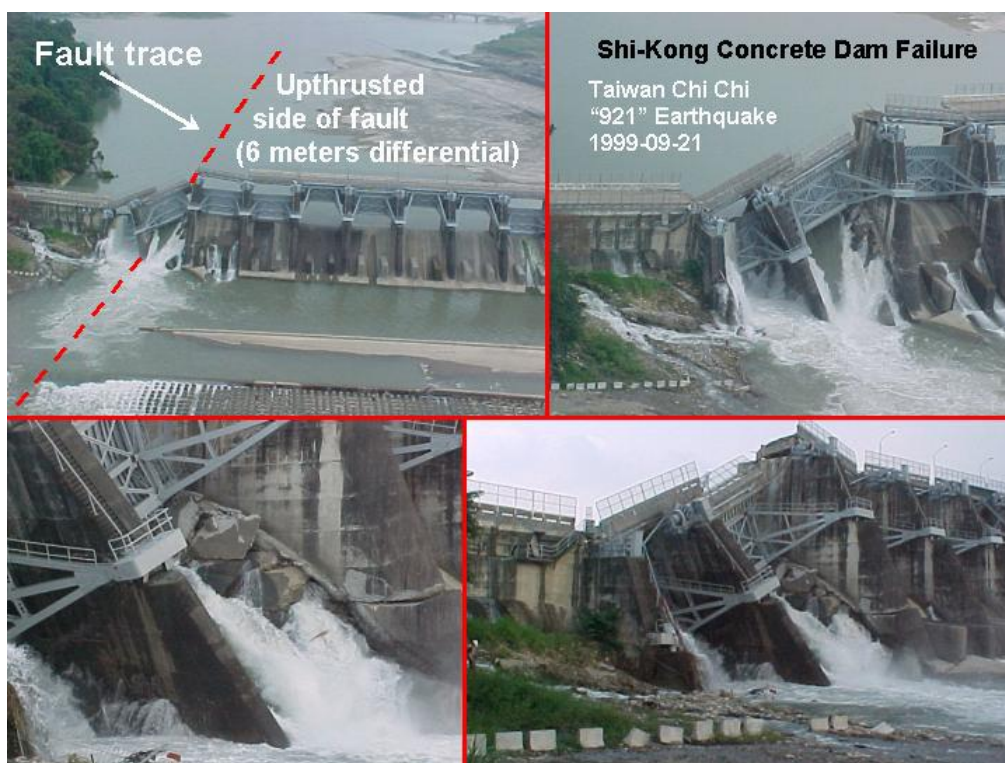
รูปที่ 2.27 ความเสียหายของเขื่อน SHI-KONG ประเทศไต้หวัน  
ที่มา : R.S.OLSEN (1999)

แผ่นดินไหวส่งผลต่อความมั่นคงของเขื่อนเนื่องจากสามารถก่อให้เกิดการสั่นสะเทือนทั้งในแนวดิ่งและแนวราบ ทำให้เกิดแรงกระทำเพิ่มขึ้นในวัสดุตัวเขื่อน นอกจากนั้นยังอาจส่งผลต่อเขื่อนเนื่องจากการเคลื่อนตัวของแนวรอยเลื่อนใกล้บริเวณเขื่อน SHI-KONG แสดงดังรูปที่ 2.27 ซึ่งได้สรุปพฤติกรรมความเสียหายที่อาจนำไปสู่การพิบัติของเขื่อนได้ดังต่อไปนี้

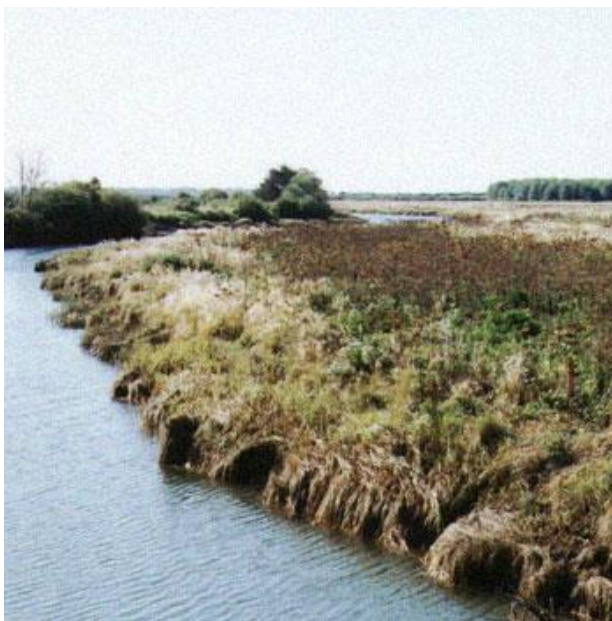
รูปที่ 2.30 คันดินของสามเหลี่ยมปากแม่น้ำมิสซิสซิปปี ในรัฐหลุยส์เซียนา

คันดิน หรือตลิ่ง โดยปกติจะถูกสร้างจากมนุษย์ แต่สามารถเกิดขึ้นเองตามธรรมชาติได้ เนื่องจากแม่น้ำได้พาตะกอนต่างๆ มาด้วยความแรงและความเร็วของกระแสน้ำ เมื่อเกิดน้ำท่วมเข้ามาในพื้นที่ลุ่มน้ำจะแผ่ตัวเป็นบริเวณกว้าง และค่อยๆ ไหลแผ่ออกไป จึงสามารถพาตะกอนไปสะสมตัว เวลาผ่านไป ที่ลุ่มบริเวณนั้นจะเกิดการพอกตัวขึ้นเรื่อยๆ บนพื้นที่ที่เป็นที่ราบลุ่มน้ำท่วมถึงท้ายที่สุดจะเกิดเป็นเนินดินขึ้นมา เรียกว่า คันดินธรรมชาติ โดยจะแสดงดังรูปที่ 2.30 ซึ่งลักษณะคันดินที่เกิดขึ้นตามธรรมชาติของสามเหลี่ยมปากแม่น้ำมิสซิสซิปปี ในรัฐหลุยส์เซียนา
