# บทที่ 1

## บทนำ

### 1.1 ความเป็นมาและความสำคัญของปัญหา

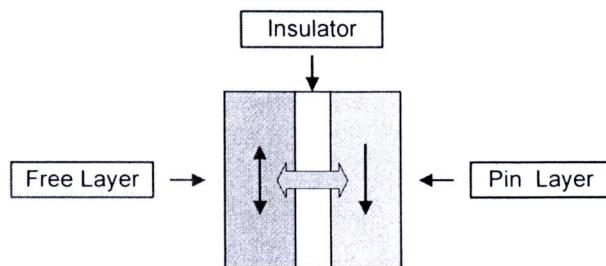
โครงสร้างพื้นฐานของแผ่นฟิล์มบางแม่เหล็กชนิดที่เย็มอาร์ ประกอบไปด้วย ชั้นของวัสดุแม่เหล็ก ประเภทเฟอร์โรแมกнетิกส์ (Ferromagnetic) สอดชั้น ทำหน้าที่เป็น 1) ชั้นอิสระ (Free Layer) ทิศทางของ แมgnน์ไดเช่น ของชั้นอิสระนี้ จะเปลี่ยนแปลงตามสนามแม่เหล็กจากภายนอก 2) ชั้นถูกบังคับ (Pin Layer) แมgnน์ไดซ์ของชั้นที่ถูกบังคับ ไม่สามารถเปลี่ยนแปลงทิศทางได้โดยสนามแม่เหล็กจากภายนอก โดยจะ ทำหน้าที่แสดงทิศทางอ้างอิงให้กับแผ่นฟิล์มบางแม่เหล็ก และ 3) ชั้นฉนวน ซึ่งจะถูกนำเสนอโดย ชั้นอิสระ และ ชั้นถูกบังคับ ในกรณีที่มีสนามแม่เหล็กจากภายนอก จ่ายให้กับ แผ่นฟิล์มบางแม่เหล็ก จะมีผลทำให้ แมgnน์ ไดเช่น ของชั้นอิสระหมุนทั่มมุกัน แมgnน์ไดซ์ของชั้นบังคับ ซึ่งส่งผลทำให้เกิดกระแสไฟลากจากชั้นอิสระไป ยังชั้นบังคับทำให้เกิดเป็นความต้านทานแม่เหล็ก โดยอาศัยกระบวนการ สpinspin polarization Tunneling) [1-2] อย่างไรก็ตาม การที่จะทำให้กระแสสอดผ่านชั้นฉนวนของแผ่นฟิล์มบางแม่เหล็กชนิดที่เย็ม อาร์ได้นั้น จำเป็นที่จะต้องออกแบบให้ชั้นฉนวนมีความบางน้อยมาก (10-20 อังสตออม) [2] จึงเป็นสาเหตุที่ ทำให้แผ่นฟิล์มบางแม่เหล็กชนิดที่เย็มอาร์ มีโอกาสเกิดการเกิดการทะลาย (Breakdown) ได้ง่าย โดยเฉพาะ อย่างยิ่งการทะลายที่เกิดจาก การคาดประจุไฟฟ้าสถิต (Electrostatic Discharge)

ภาพที่ 1.1 โครงสร้างพื้นฐานของแผ่นฟิล์มบางที่เย็มอาร์
