## บทที่ 4

### วิเคราะห์ผล

#### 4.1 การปรับปรุงเปลือกอาคาร

##### 4.1.1 สำนักงานใหญ่ธนาคารกรุงไทย จำกัด มหาชน (อาคาร 1)

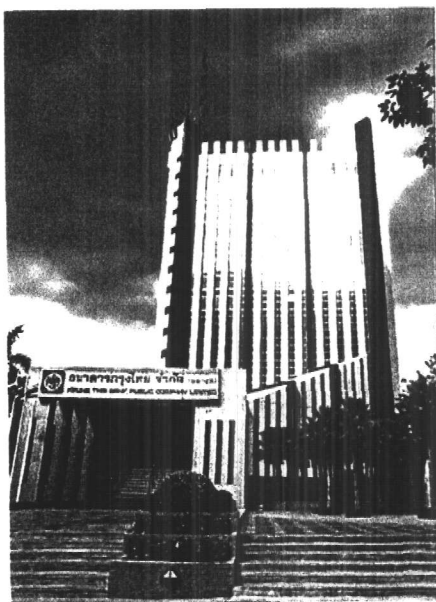
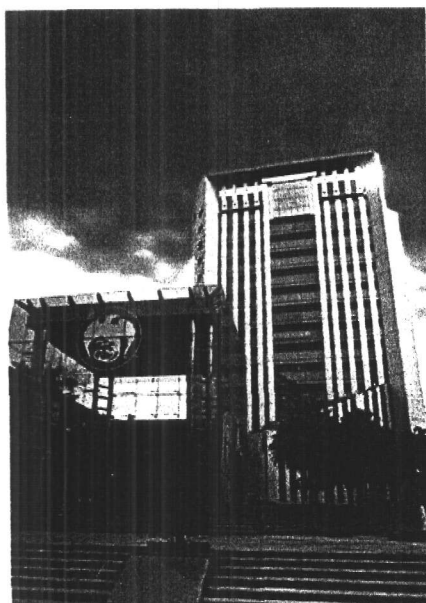
ภาพที่ 4.2

ภาพถ่ายอาคารก่อนและหลังปรับปรุงเปลือกอาคาร

ภาพถ่ายอาคารก่อนปรับปรุงเปลือกอาคาร    ภาพถ่ายอาคารหลังปรับปรุงเปลือกอาคาร

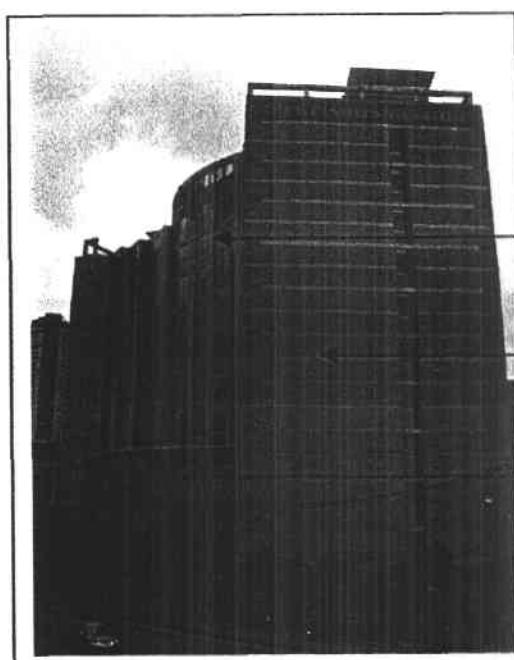
รูปอาคารหลังการปรับปรุงเปลือกอาคาร

กระຈกสืฟ้า

(2.4) เปลี่ยนโทนสีอาคารจากโทนสีน้ำตาล เป็น โทนสีเขียว - สีเงิน - สีทอง (สีทราย) จากกระเบื้องเซรามิคสีน้ำตาลเป็นกรุอลูมิเนียมสีทรายและสีเงิน (sandstone and silver metallic) และกระจกสีชาเป็นสีเขียว
