## บทที่ 4

### แนวทางการออกแบบปรับปรุงอาคารและการประเมินผล

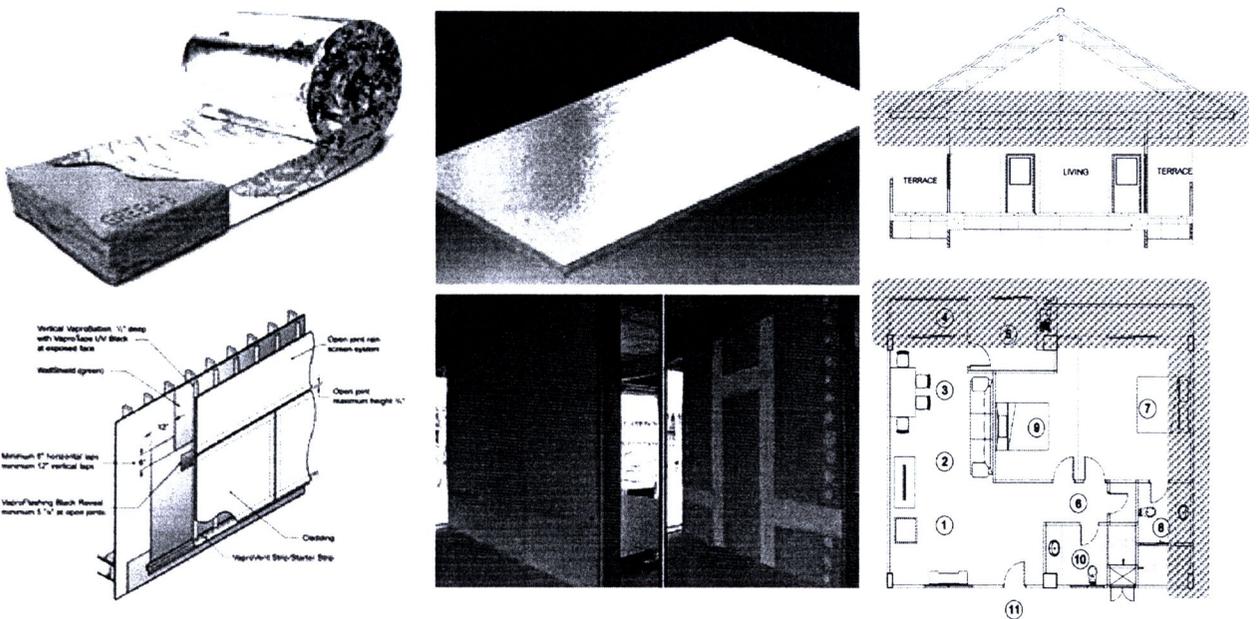
ภาพที่ 4-1 แสดงฉนวนกันความร้อนประเภทต่าง ๆ และตัวอย่างการติดตั้ง

ดังนั้นการออกแบบปรับปรุงตัวอาคารเพื่อแก้ปัญหาเรื่องอุณหภูมิผิวนั้นที่สูงเกินไป จึงเป็นการปรับปรุงกรอบอาคารให้มีการต้านทานความร้อนที่สูงขึ้น ด้วยการติดตั้งฉนวนกันความร้อนที่ผนังด้านที่ได้รับแสงแดดและความร้อนโดยตรงที่ได้วิเคราะห์มาก่อนหน้านี้ในบทที่ 3 และใช้ผนังเบาสำเร็จรูปมาปิดทับภายในอีกทีเพื่อความเรียบร้อยสวยงาม และผู้อยู่อาศัยยังสามารถตกแต่งผนังดังกล่าวได้ตามต้องการอีกด้วย เนื่องจากอาคารกรณีศึกษาก่อสร้างแล้วเสร็จและมีการเข้าใช้งานแล้ว อีกทั้งการทำสีใหม่ด้วยสีอ่อนๆ ยังช่วยในการสะท้อนความร้อนที่ดีขึ้นและป้องกันการสะสมความร้อนภายในผนังด้วย ส่วนที่ฝ้าเพดานของห้องชั้นบนสุดก็จะติดตั้งฉนวนกันความร้อนด้วยเช่นกัน การแก้ปัญหาดังกล่าวยังช่วยในการลดการสะสมความร้อน การแผ่รังสีความร้อนสู่ภายในห้อง และช่วยลดอุณหภูมิอากาศภายในห้องพักได้อีกด้วย

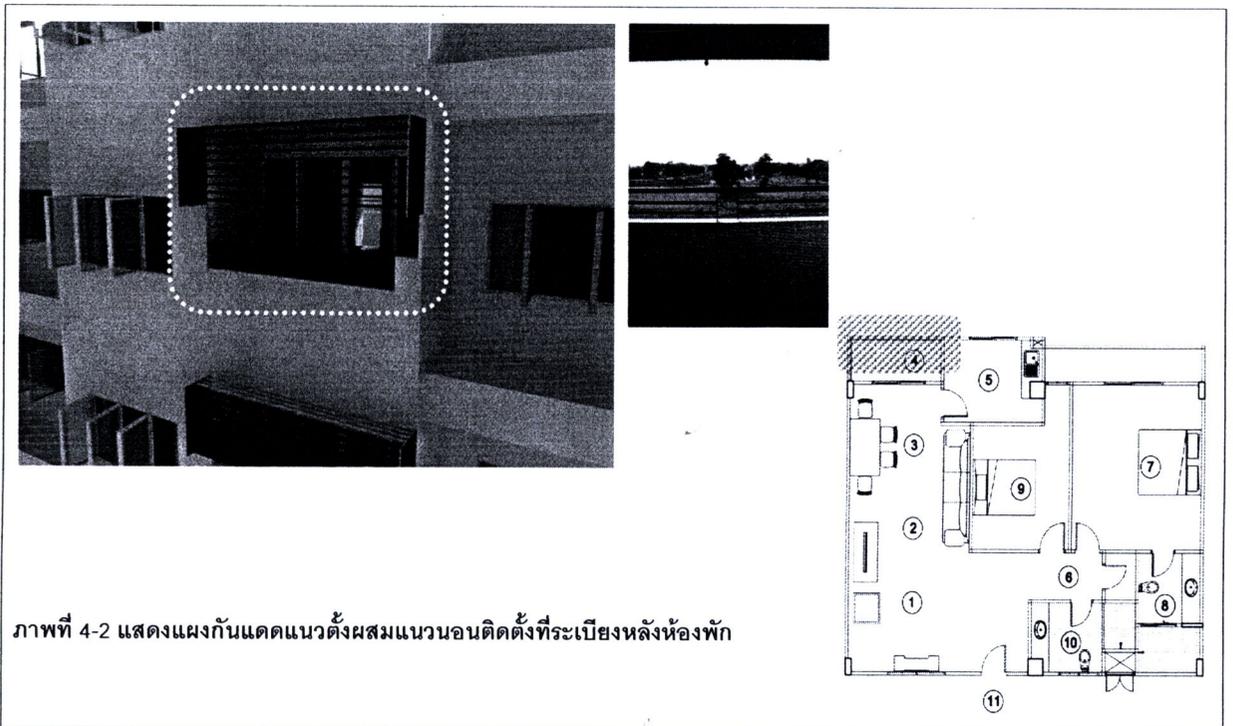
ดังนั้นการออกแบบปรับปรุงตัวอาคารเพื่อแก้ไขปัญหาระเบียงอุณหภูมิอากาศที่สูงเกินไป นอกจากการปรับปรุงกรอบอาคารให้มีการต้านทานความร้อนที่สูงขึ้น ด้วยการติดตั้งฉนวนกันความร้อนที่ผนังและฝ้าเพดาน การทาสีใหม่ด้วยสีอ่อนๆ เพื่อช่วยในการสะท้อนความร้อน ป้องกันการสะสมความร้อนและลดการแผ่รังสีความร้อนเข้าสู่ภายในห้องพัก ทำให้อุณหภูมิอากาศภายในห้องพักลดลงได้แล้ว การติดตั้งแผงกันแดดแนวนอน แบบระแนงอะลูมิเนียม ที่มีน้ำหนักเบา จะช่วยให้ลมพัดผ่านได้ โดยใช้ผสมกับแผงกันแดดแนวตั้ง ซึ่งอาจใช้วัสดุที่มีน้ำหนักเบาเช่นเดียวกัน ที่บริเวณผนังภายนอกอาคารที่ได้รับแสงแดดและความร้อนโดยตรง จะช่วยลดปริมาณความร้อนที่จะเข้าสู่ตัวอาคารได้ดีกว่าการใช้กระจกตัดแสงหรือม่านมู่ลี่ภายในอาคาร (ตริังใจ บุรณสมภพ: 2539) และยังเป็น การป้องกันไม่ให้แสงแดดและความร้อนจากระเบียงแผ่ความร้อนเข้าสู่ห้องรับประทานอาหารและห้องรับแขกอีกด้วย การปลูกต้นไม้ในบริเวณระเบียงและทางเดินภายในอาคาร ตลอดจนการปลูกต้นไม้และพืชน้ำ (การลดพื้นที่ลาดเชิง) รอบๆอาคารเพื่อเพิ่มร่มเงา ก็สามารถช่วยลดอุณหภูมิรอบๆอาคารได้ เหมาะสมกับทิศตะวันออก ตะวันออกเฉียงใต้ ตะวันตก ตะวันตกเฉียงใต้ (ตริังใจ บุรณสมภพ: 2539)

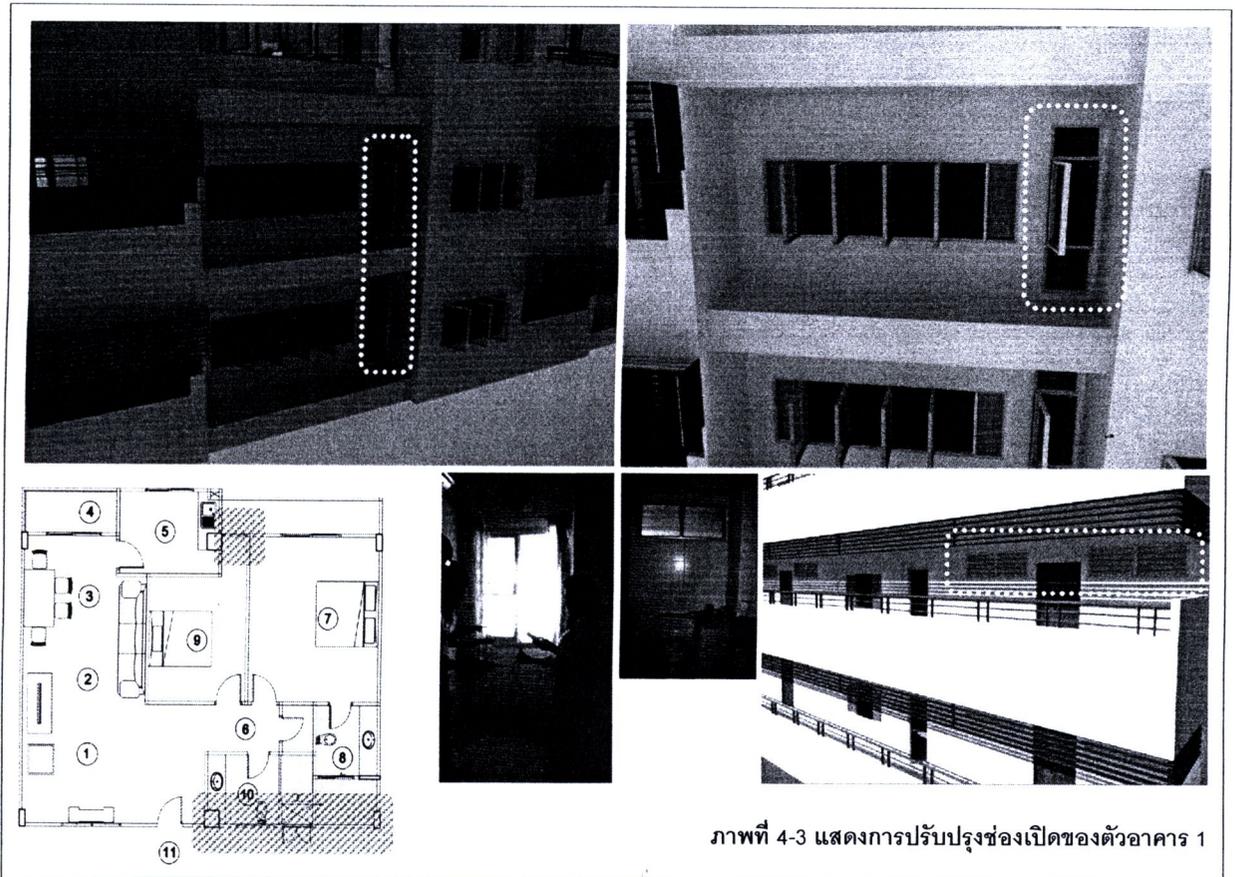
ภาพที่ 4-3 แสดงการปรับปรุงช่องเปิดของตัวอาคาร 1

ดังนั้นแนวทางการออกแบบปรับปรุงตัวอาคารเพื่อแก้ปัญหาเรื่องความชื้นสัมพัทธ์ที่สูงเกินไป จึงเน้นไปที่การเพิ่มประสิทธิภาพในระบบการระบายอากาศด้วยวิธีธรรมชาติ และการรับแสงสว่างธรรมชาติให้มากขึ้น โดยการเพิ่มจำนวนช่องเปิดเหนือและใต้หน้าต่างบานเลื่อนเดิมของห้องนอนเล็ก และเพิ่มขนาดและจำนวนของหน้าต่างบานเกล็ดกระจกฝ้าปรับมุมภายในห้องน้ำทั้งสองห้อง เพื่อให้สามารถรับลมและแสงธรรมชาติได้มากยิ่งขึ้น และมีความเหมาะสมในการใช้งานในพื้นที่นั้นๆ อีกด้วย

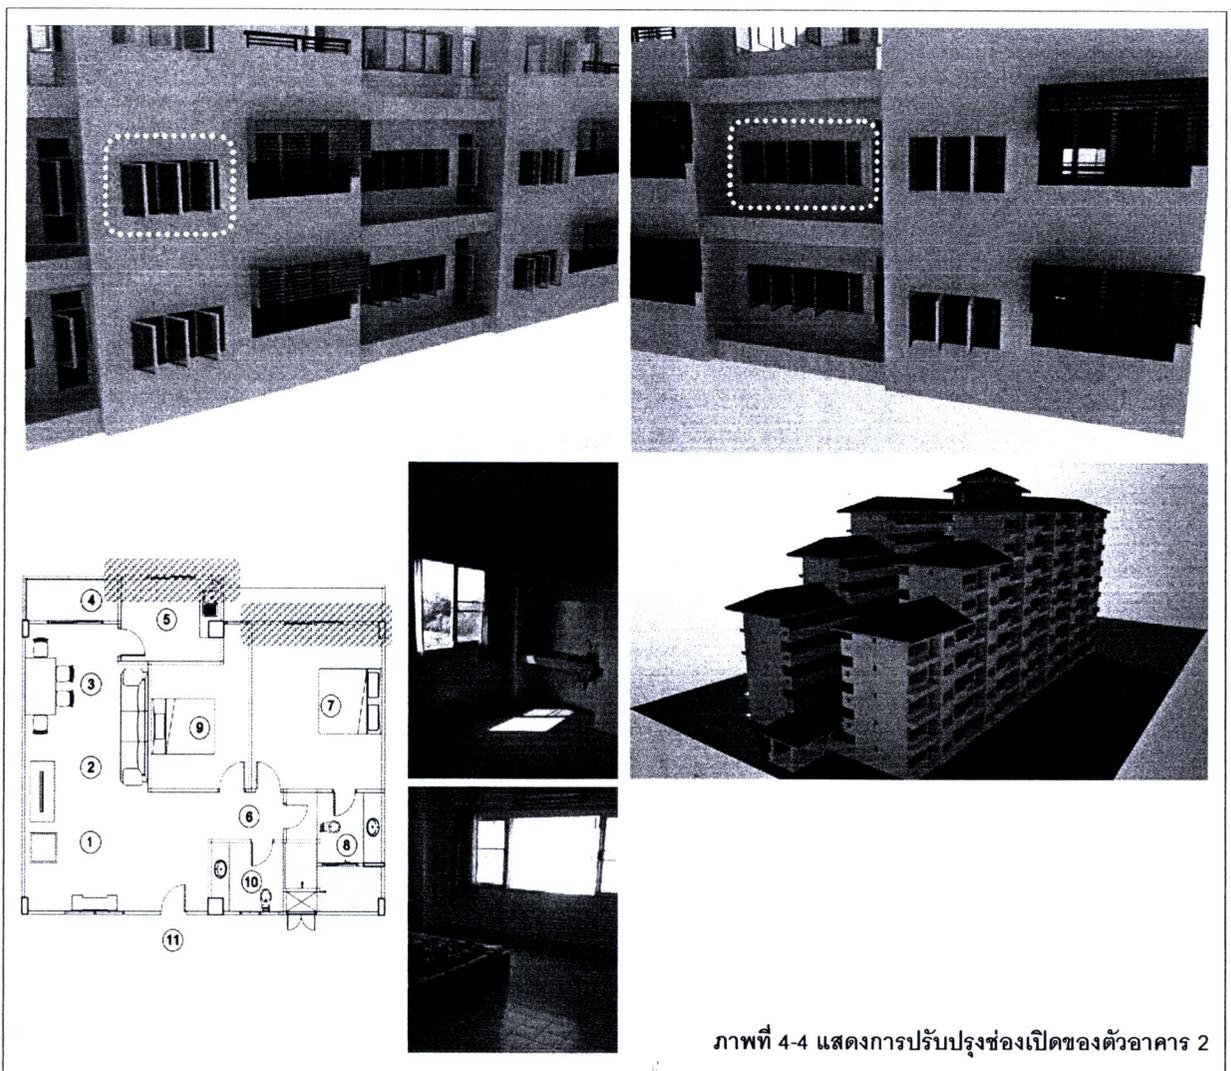
ภาพที่ 4-4 แสดงการปรับปรุงช่องเปิดของตัวอาคาร 2

ดังนั้นการออกแบบปรับปรุงตัวอาคารเพื่อแก้ปัญหาเรื่องความเร็วลมที่พัดผ่านเข้ามาภายในห้องน้อยเกินไปนั้น จึงเน้นไปที่การเพิ่มประสิทธิภาพในการระบายอากาศด้วยวิธีธรรมชาติ และการรับแสงสว่างธรรมชาติให้มากขึ้น โดยการเพิ่มจำนวนช่องเปิดเหนือและใต้หน้าต่างเดิมของห้องนอนเล็ก และเพิ่มขนาดและจำนวนของหน้าต่างบานเกล็ดกระจกฝ้าปรับมุมภายในห้องน้ำทั้งสองห้อง เพื่อให้มีความเหมาะสมในการใช้งาน สามารถรับลมและแสงธรรมชาติได้มากยิ่งขึ้น เช่นเดียวกับการออกแบบปรับปรุงตัวอาคารที่เกิดจากปัญหาความชื้นสัมพัทธ์ ในช่วงต้นแล้ว ในการแก้ปัญหาความเร็วลมที่ต่ำและการระบายอากาศภายในห้องพักยังมีการเปลี่ยนชนิดของบานเปิด จากหน้าต่างบานเลื่อนซึ่งกระแสลมสามารถพัดผ่านได้เพียง 45% เป็นหน้าต่างบานเปิดที่กระแสลมสามารถพัดผ่านได้ถึง 90% ในห้องครัวและห้องนอนใหญ่อีกด้วย

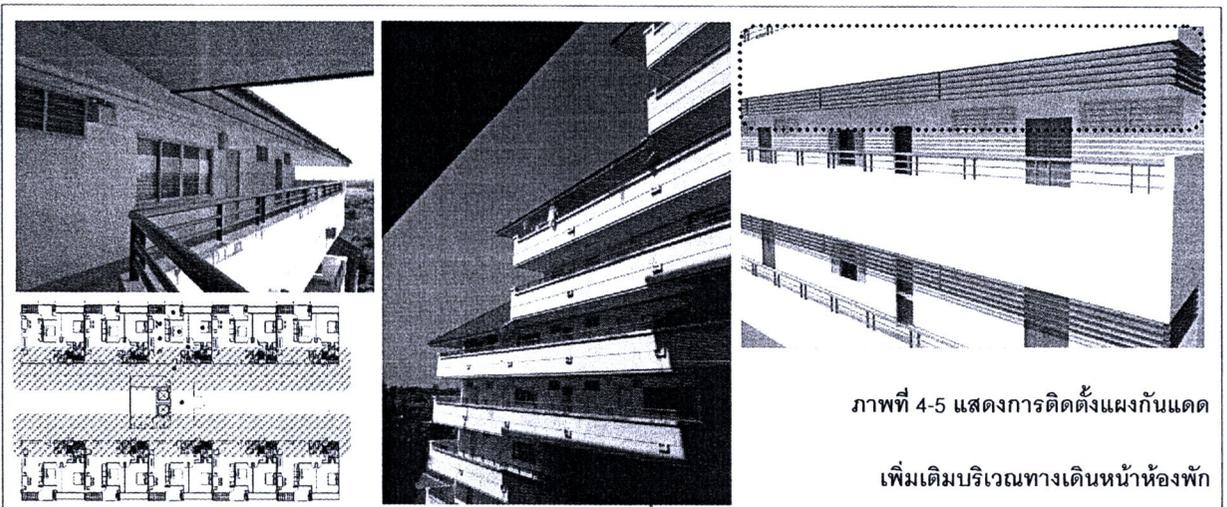
ภาพที่ 4-5 แสดงการติดตั้งแผงกันแดด

เพิ่มเติมบริเวณทางเดินหน้าห้องพัก

ดังนั้นจึงมีการปรับปรุงพื้นที่ทางเดินหน้าห้องร่วมด้วย โดยการติดตั้งแผงกันแดดแนวนอน แบบระแนงอะลูมิเนียม ที่มีน้ำหนักเบา ซึ่งกระแสนลมสามารถพัดผ่านได้โดยสะดวกและไม่ส่งผลกระทบต่อปริมาณความเข้มของแสงสว่างที่จะเข้ามาสู่ห้องพักมากนักที่บริเวณริมทางเดินซึ่งเป็นกรอบอาคาร เพื่อช่วยในการป้องกันฝนสาดเข้ามาสู่พื้นที่ดังกล่าวด้วย

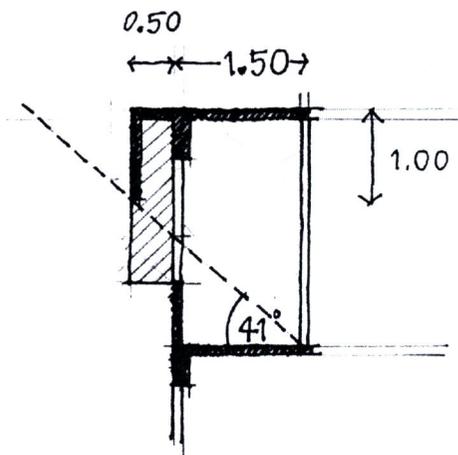
ภาพที่ 4-6 แสดงการคำนวณขนาดและรูปร่างของแผงกันแดดแบบใหม่ที่ทำการปรับปรุง

จากการเปิดค่า มุมเงาแดด(Profile Angle) คือมุมที่ผู้สังเกตเงาแดดหันหน้าไปในทิศทางขนานกับผนังอาคารที่ถูกแดด ซึ่งจะนำไปใช้ในการคำนวณหาขนาดของแผงกันแดดจากรูปตัด และมุมอะซิมุทของผนัง (Wall-Solar Azimuth) คือมุมที่วัดจากตำแหน่งดวงอาทิตย์ในแนวระนาบกับแนวตั้งฉากกับผนัง ซึ่งจะนำไปใช้ในการคำนวณหาขนาดของแผงกันแดดจากแปลน (สุนทร บุญญธิการ: 2542) จากตารางแสดงตำแหน่งดวงอาทิตย์และมุมที่เกี่ยวข้องสำหรับละติจูด 16 องศาเหนือในทิศตะวันตกเฉียงใต้ ห้องพักของอาคารกรณีศึกษานั้น มีค่า Profile Angle เท่ากับ 41 องศา และมีมุม Wall-Solar Azimuth เท่ากับ 38 องศา ดังภาพที่ 4-6

แผงกันแดดดังกล่าว (ภาพที่ 4-6) สามารถป้องกันแดดด้านทิศตะวันตกเฉียงใต้ ในช่วงเวลาประมาณ 10.00 - 14.00 น. เนื่องจากก่อนเวลา 10.00 น. ทิศทางของแดดยังไม่ส่งผลกระทบต่อห้องพักที่อยู่ในทิศนี้มากนัก และจากผลของการวัดอุณหภูมิอากาศจากอาคารกรณีศึกษา (รายละเอียดดังแสดงในบทที่ 3 และภาคผนวก) อุณหภูมิอากาศหลังเวลา 14.00 น. ไม่สูงมากนัก ซึ่งช่วงเวลาที่อุณหภูมิอากาศสูงสุดที่ส่งผลให้ห้องพักอยู่ไม่สบายคือ ในช่วงเวลา 12.00 - 14.00 น. ยกเว้นในเดือนธันวาคม ที่แสงแดดอาจส่องมาถึงห้องรับแขกได้ เนื่องจากในเดือนดังกล่าวพระอาทิตย์อ้อมทางทิศใต้มากที่สุดในรอบปี โดยแผงกันแดดนี้จะป้องกันแสงแดดไม่ให้เข้าสู่ห้องรับแขก ซึ่งพื้นที่ระบียงนับว่าเป็นแผงกันแดดไปในตัวได้ด้วย

ดังภาพที่ 4-6 ซึ่งเป็นขนาดเดียวกันกับแผงกันแดดด้านทิศตะวันตกเฉียงใต้ เพื่อความเรียบร้อยสวยงามทั้งอาคาร และเลือกใช้วัสดุที่มีน้ำหนักเบาติดตั้งง่าย และยังไม่อุดตันไม้เพื่อบังแดดและเกิดความสะอาดอีกด้วย โดยจะสามารถกันแดดได้ตั้งแต่เวลาประมาณ 9.00 น. เนื่องจากในช่วงบ่ายนั้นทิศทางของแดดไม่ส่งผลกระทบต่อห้องพักที่อยู่ในทิศนี้มากนัก

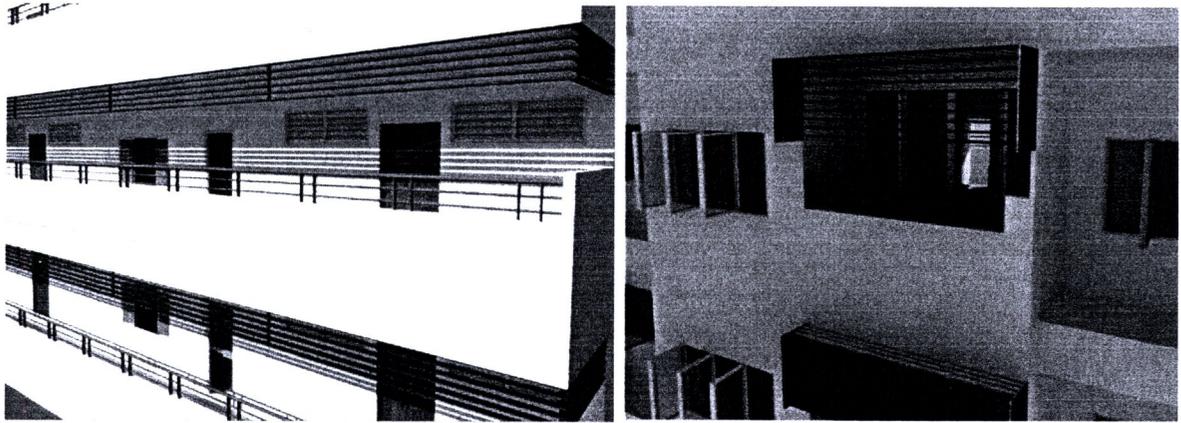
ภาพที่ 4-7 แสดงรูปแบบของแผงกันแดดแบบใหม่ที่ใช้ในการปรับปรุงอาคาร

นอกจากนี้ ยังมีการติดตั้งแผงกันแดดแนวอน แบบระแนงอะลูมิเนียม ที่มีน้ำหนักเบา ที่บริเวณริมทางเดินหน้าห้องซึ่งเป็นกรอบอาคาร เพื่อช่วยในการป้องกันฝนสาดเข้ามาสู่พื้นที่ดังกล่าวด้วย โดยแผงกันแดดในบริเวณนี้มีขนาด 0.50 ม. จากใต้ห้องคานเท่ากันหมดทั้งอาคารเพื่อความเรียบร้อยสวยงาม

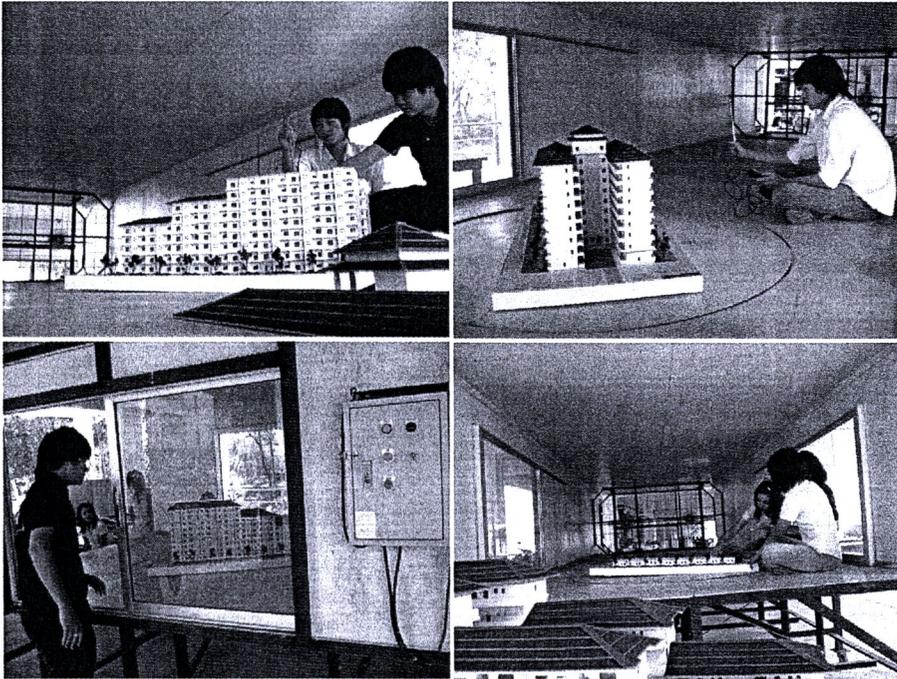
ภาพที่ 4-8 แสดงการวัดค่าความเร็วลมจากหุ่นจำลองภายในอุโมงค์ลม (Wind tunnel) ด้วยเครื่องวัดค่าความเร็วลม

ในการวิเคราะห์หลังการปรับปรุงเพื่อแก้ไขปัญหาการระบายอากาศและความเร็วลมที่น้อยเกินไปนั้น ใช้หุ่นจำลองในการวัดค่าความเร็วลมภายในอุโมงค์ลม (Wind tunnel) ด้วยเครื่องวัดค่าความเร็วลม ดังแสดงในบทที่ 2

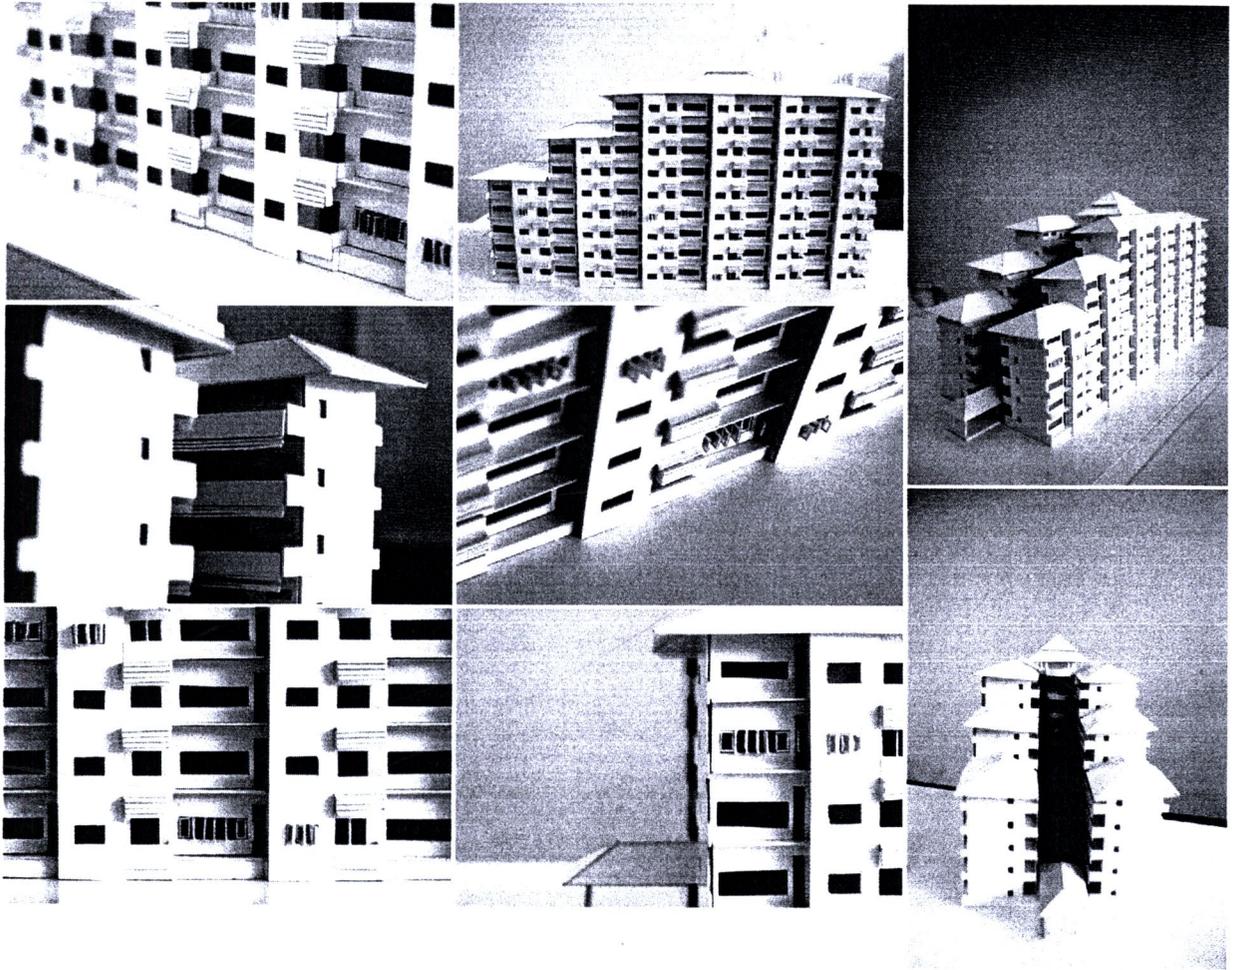
ภาพที่ 4-9 แสดงหุ่นจำลองที่ตัดช่องเปิดและแผงกันแดดตามการออกแบบปรับปรุงเพื่อนำไปทดลองภายในอุโมงค์ลม

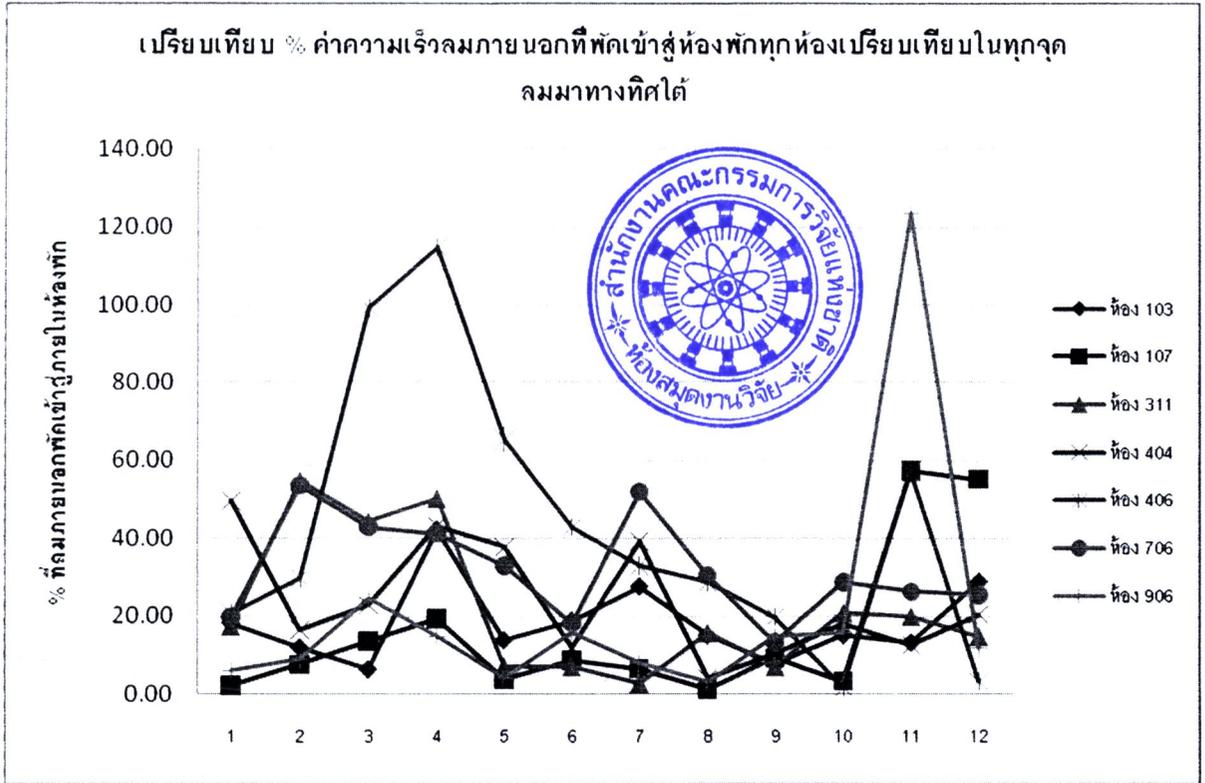
แผนภูมิที่ 4-1 แสดงการเปรียบเทียบค่าร้อยละของความเร็วลมภายนอกที่พัดเข้าสู่ห้องพักทุกห้องลมมาทางทิศใต้

จากแผนภูมิที่ 4-1 พบว่าห้อง 406 และห้อง 906 มีค่าร้อยละของความเร็วลมจากภายนอกซึ่งพัดมาทางทิศใต้ที่สามารถพัดเข้าสู่ภายในตัวอาคารมากที่สุดเมื่อเทียบกับห้องพักอื่นๆ เนื่องจากห้อง 406 เป็นห้องที่อยู่ริมสุดของอาคาร จึงทำให้มีพื้นที่ในการรับลมจากภายนอกได้มากและไม่มีห้องพักอื่นมาบดบังกระแสลม ส่วนห้อง 906 นั้นเป็นห้องที่อยู่ชั้นบนสุดของอาคาร จากการพิจารณาถึงปัจจัยและวิธีการที่ทำให้เกิดการเปียงเบน หรือการพัดพาของกระแสลมนั้น ระยะเวลาสูงจากช่องเปิดถึงพื้น จะส่งผลต่อกระแสลมคือ ยิ่งช่องเปิดอยู่สูงทิศทางกระแสลมก็จะเปลี่ยนไป เนื่องจากแนวผนังด้านหน้าที่กระแสลมมาปะทะเกิดแรงดันขึ้น และยิ่งสูงความเร็วของกระแสลมด้านนอกก็จะยิ่งมากขึ้น อันจะส่งผลให้กระแสลมภายในห้องเร็วและแรงขึ้นด้วย (มาลินี ศรีสุวรรณ : 2543) จากเหตุผลดังกล่าวจึงส่งผลให้ค่าความเร็วลมภายในห้อง 906 มีปริมาณมาก

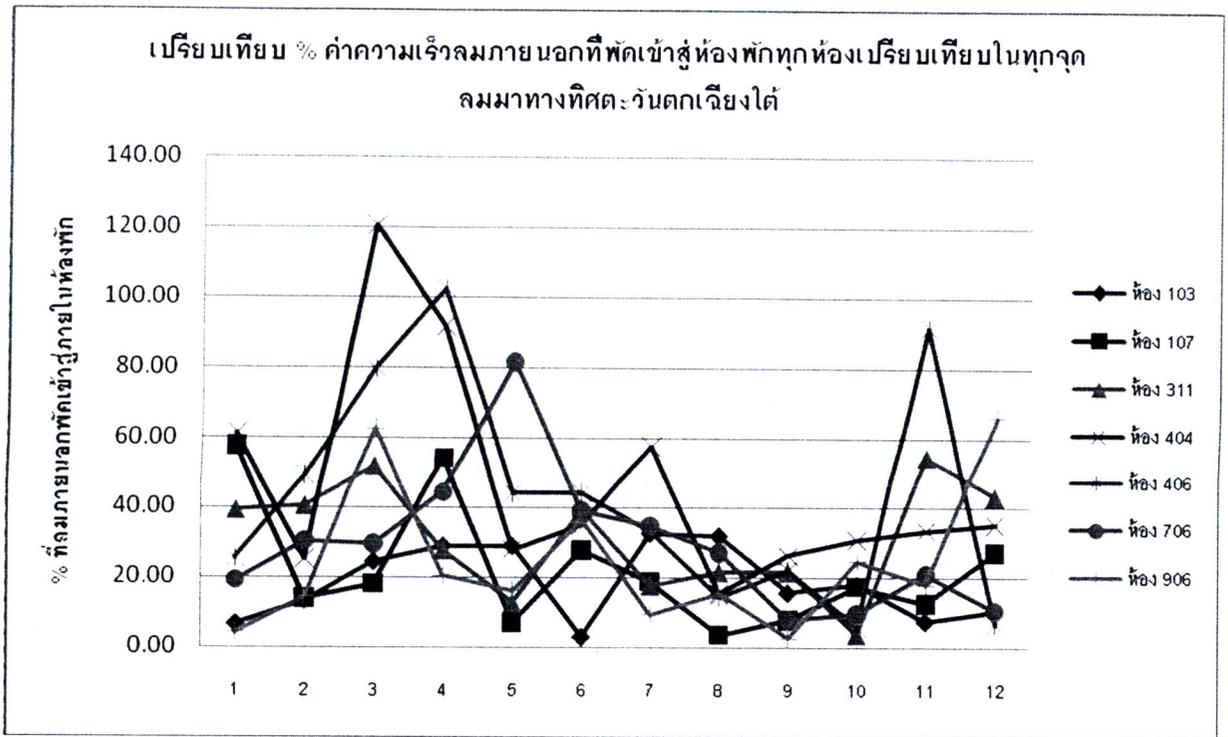
แผนภูมิที่ 4-2 แสดงการเปรียบเทียบค่าร้อยละของความเร็วลมภายนอกที่พัดเข้าสู่ห้องพักทุกห้องลมมาทางทิศตะวันตกเฉียงใต้

จากแผนภูมิที่ 4-2 พบว่าห้อง 404 และห้อง 406 มีค่าร้อยละของความเร็วลมจากภายนอกซึ่งพัดมาทางทิศใต้ที่สามารถพัดเข้าสู่ภายในตัวอาคารมากที่สุดเมื่อเทียบกับห้องพักอื่นๆ เนื่องจากห้อง 406 เป็นห้องที่อยู่ริมสุดของอาคาร จึงทำให้มีพื้นที่ในการรับลมจากภายนอกได้มากและไม่มีห้องพักอื่นมาบังกระแสลม ส่วนห้อง 404 นั้นเป็นห้องที่อยู่ในทิศตะวันตกเฉียงใต้จึงทำให้กระแสลมสามารถพัดผ่านห้องดังกล่าวได้โดยสะดวก

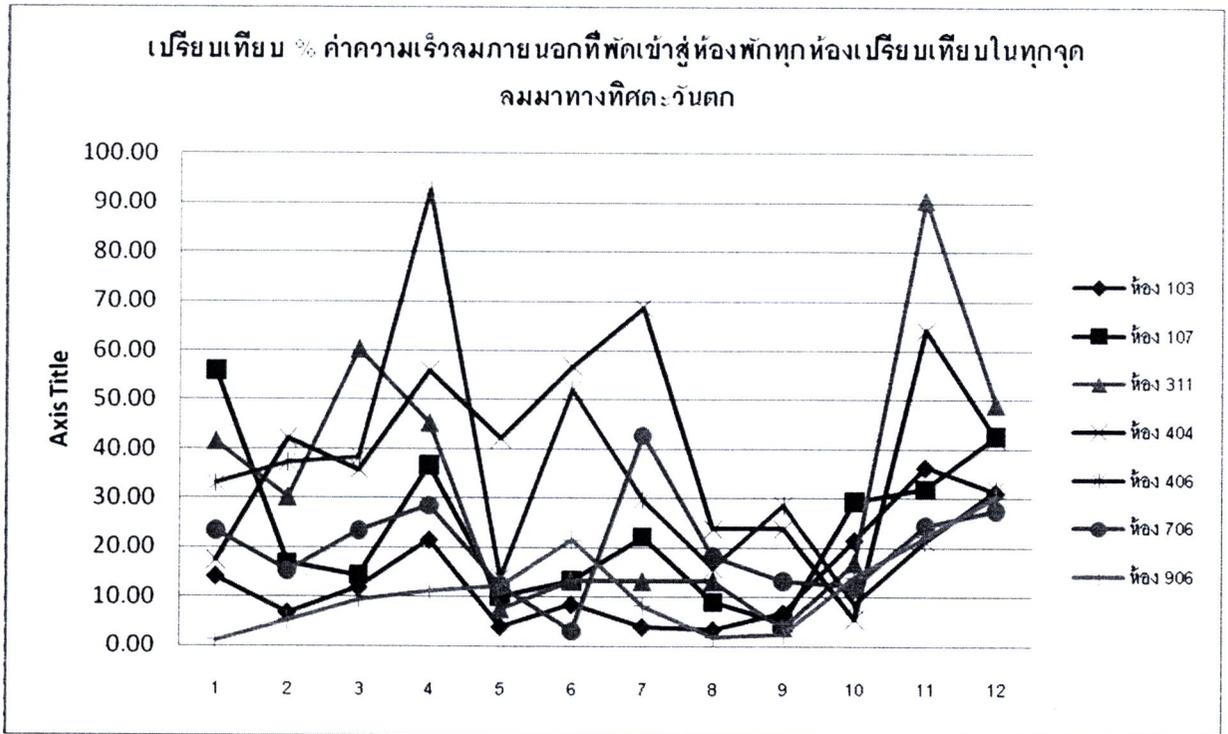
แผนภูมิที่ 4-3 แสดงการเปรียบเทียบค่าร้อยละของความเร็วลมภายนอกที่พัดเข้าสู่ห้องพักทุกห้องลมมาทางทิศตะวันตก

ดังแผนภูมิที่ 4-3 พบว่าห้อง 311, 404 และห้อง 406 มีค่าร้อยละของความเร็วลมจากภายนอกซึ่งพัดมาทางทิศใต้ที่สามารถพัดเข้าสู่ภายในตัวอาคารมากที่สุดเมื่อเทียบกับห้องพักอื่นๆ เนื่องจากห้อง 406 เป็นห้องที่อยู่ริมสุดของอาคาร จึงทำให้มีพื้นที่ในการรับลมจากภายนอกได้มากและไม่มีห้องพักอื่นมาบังกระแสลม ส่วนห้อง 404 และห้อง 311 นั้นเป็นห้องที่อยู่ในทิศตะวันตกเฉียงใต้จึงทำให้กระแสลมสามารถพัดผ่านห้องดังกล่าวได้โดยสะดวก

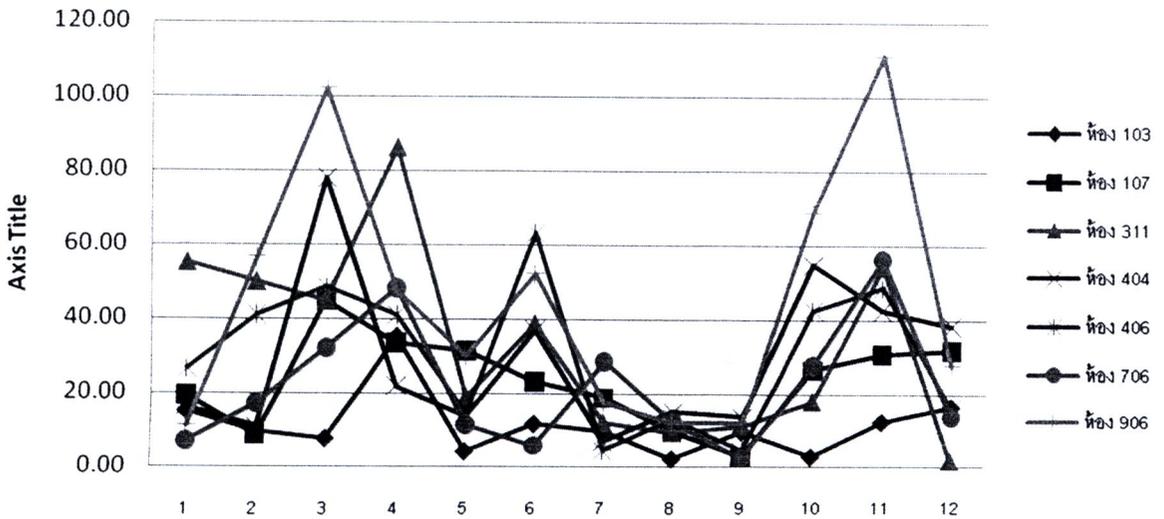
แผนภูมิที่ 4-4 แสดงการเปรียบเทียบค่าร้อยละของความเร็วลมภายนอกที่พัดเข้าสู่ห้องพักทุกห้องลมมาทางทิศตะวันออกเฉียงเหนือ

ดังแผนภูมิที่ 4-4 พบว่าห้อง 906 มีค่าร้อยละของความเร็วลมจากภายนอกซึ่งพัดมาทางทิศใต้ที่สามารถพัดเข้าสู่ภายในตัวอาคารมากที่สุดเมื่อเทียบกับห้องพักอื่นๆ เนื่องจากห้อง 906 นั้นเป็นห้องที่อยู่ชั้นบนสุดของอาคาร จึงมีแนวผนังด้านหน้าที่กระแสลมมาปะทะเกิดแรงดันขึ้น และยังสูงความเร็วของกระแสลมด้านนอกก็จะยิ่งมากขึ้น จึงส่งผลให้กระแสลมภายในห้องเร็วและแรงขึ้นด้วย (มาลินี ศรีสุวรรณ : 2543) จากเหตุผลดังกล่าวจึงส่งผลให้ค่าความเร็วลมภายในห้อง 906 มีปริมาณมาก รวมทั้งห้องพักดังกล่าว อยู่ในทิศตะวันออกเฉียงเหนือจึงทำให้กระแสลมสามารถพัดผ่านห้องดังกล่าวได้โดยสะดวก

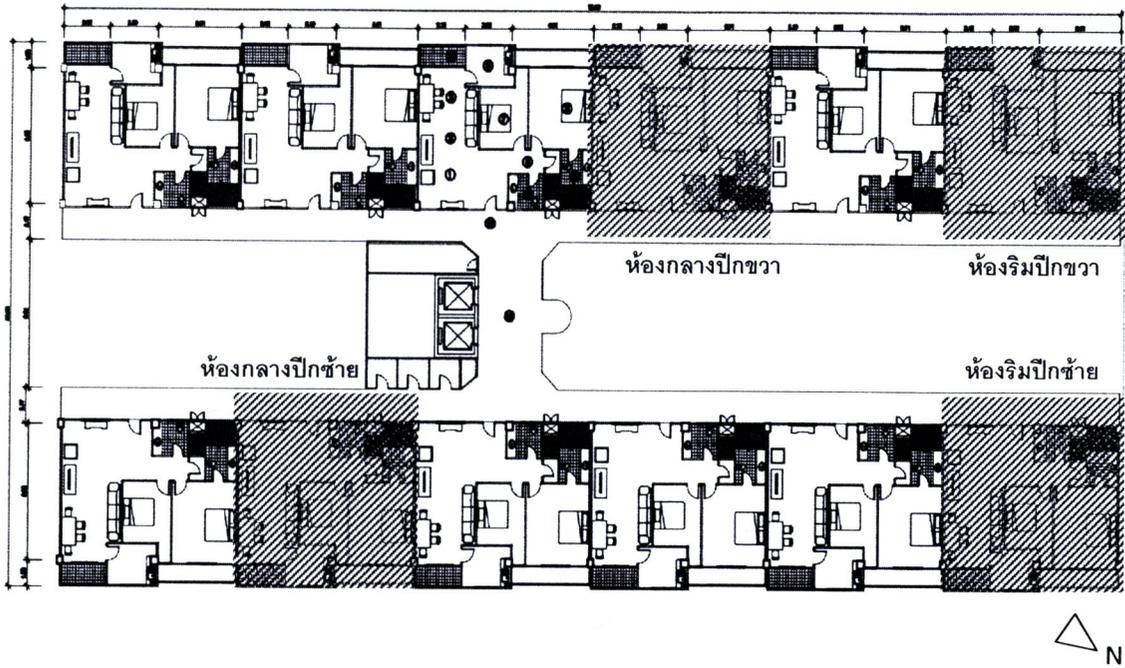
ภาพที่ 4-10 แสดงตัวอย่างของตำแหน่งห้องที่ทำการคำนวณค่าความส่องสว่างด้วยโปรแกรมคอมพิวเตอร์

โดยจะทำการคำนวณในสองทิศทางตามตำแหน่งที่ตั้งจริงของอาคารกรณีศึกษา ได้แก่ ห้องพักปีกด้านซ้ายของอาคาร(หน้าหันไปทางทิศตะวันตกเฉียงใต้) และห้องพักปีกด้านขวาของอาคารหน้าห้องพักหันไปทางทิศตะวันออกเฉียงเหนือ และจะวิเคราะห์ในวันที่ 21 มิถุนายน และ 21 ธันวาคม เนื่องจากวันที่ 21 มิถุนายน เป็นวันที่ดวงอาทิตย์โคจรอ้อมไปทางเหนือมากที่สุด และวันที่ 21 ธันวาคม เป็นวันที่ดวงอาทิตย์โคจรอ้อมไปทางใต้มากที่สุด (สมสิทธิ์ นิตยะ: 2545) และวิเคราะห์เปรียบเทียบแยกในแต่ละห้องย่อย ครอบคลุมเวลาทั้งวัน ตั้งแต่ 08.00 – 18.00 น.
