## บทที่ ๑

### บทนำ

ดังนั้นจากความสำคัญขององค์เจดีย์ และข้อบ่งชี้ด้านแผ่นดินไหว จึงมีความจำเป็นที่จะต้องทำการศึกษาถึงพฤติกรรมขององค์เจดีย์ โดยการศึกษาได้พิจารณานำพระธาตุดอยสุเทพ ดังแสดงในรูปที่ ๑.๓ เป็นกรณีศึกษาเมื่อเกิดแผ่นดินไหวขึ้นว่าจะมีพฤติกรรมอย่างไร และทราบถึงจุดวิบัติขององค์พระธาตุดอยสุเทพอีกด้วย รวมถึงการเสนอแนวทางปรับปรุงเสริมกำลังต้านทานแรงแผ่นดินไหวเพื่อเป็นการดูแลและบูรณเจดีย์พระธาตุดอยสุเทพซึ่งมีความสำคัญอย่างมากต่อจังหวัดเชียงใหม่ให้มีความแข็งแรงและมีพฤติกรรมในการต้านทานแรงแผ่นดินไหวให้มีประสิทธิภาพยิ่งขึ้น

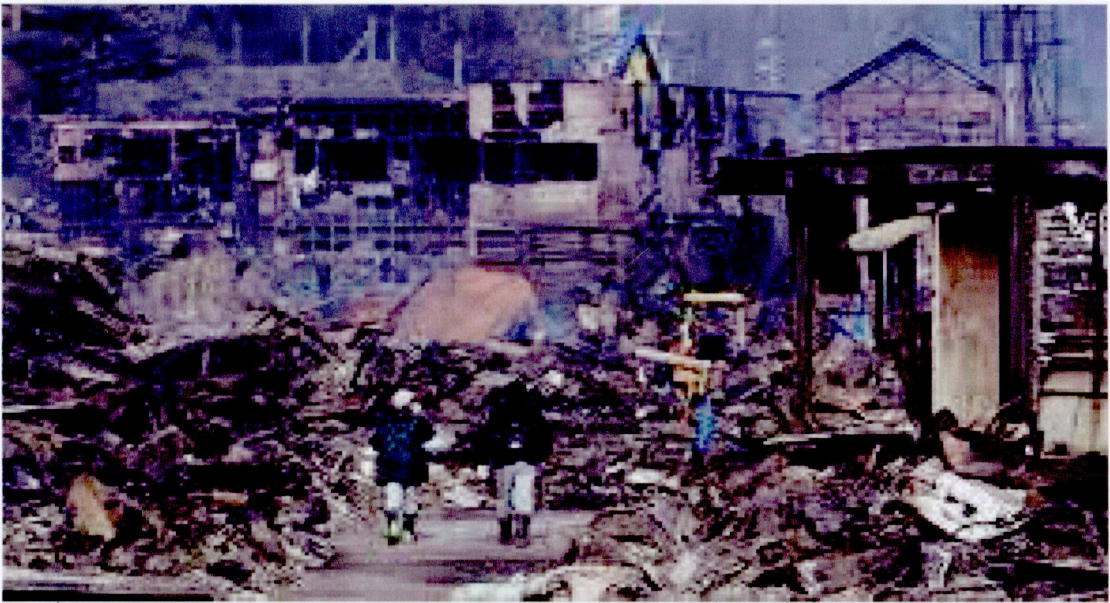
รูปที่ ๑.๑ ความเสียหายจากเหตุการณ์แผ่นดินไหว ๘.๙ ริกเตอร์ ที่ญี่ปุ่น ในวันที่ ๑๑ มีนาคม ๒๕๕๔

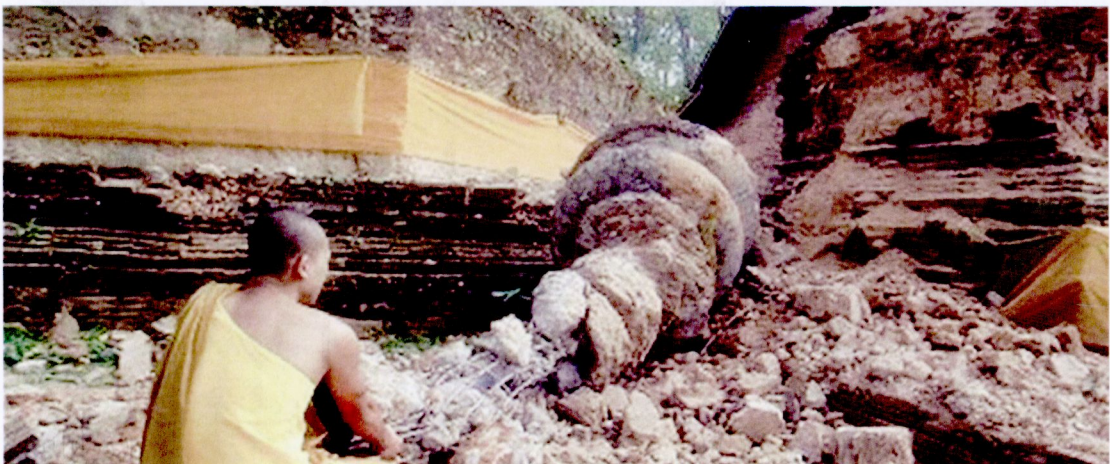
รูปที่ ๑.๒ การพังทลายของโบราณสถานประเภทเจดีย์ ในจังหวัดเชียงราย จากเหตุการณ์แผ่นดินไหวขนาด ๖.๘ ริกเตอร์ในพม่า ณ วันที่ ๒๔ มีนาคม ๒๕๕๔

สำหรับประเทศไทยจากข้อมูลการศึกษาวิจัยในเรื่องแผ่นดินไหวทำให้ทราบว่า ในบางพื้นที่ของประเทศมีความเสี่ยงต่อเหตุการณ์แผ่นดินไหว เช่น ในภาคเหนือ และ ภาคตะวันตก นอกจากนี้จากเหตุการณ์แผ่นดินไหวขนาด ๖.๘ ริกเตอร์ในพม่า ณ วันที่ ๒๔ มีนาคม ๒๕๕๔ ได้ส่งผลกระทบต่อประเทศไทย ซึ่งทำให้มีผู้เสียชีวิต ๑ คน ในจังหวัดเชียงราย และโบราณสถานประเภทเจดีย์ในจังหวัดเชียงราย ซึ่งเกิดการพังทลายดังแสดงในรูปที่ ๑.๒ ซ้ำยังทำให้เกิดแผ่นดินไหวตามมาจากรอยเลื่อนในประเทศไทยในตอนเหนือถึง ๓ แห่ง บทเรียนจากเหตุการณ์ดังกล่าวทำให้เกิดการตื่นตัวในการที่จะเตรียมพร้อมรับมือแผ่นดินไหว โดยเฉพาะอย่างยิ่งในเมืองสำคัญที่เป็นแหล่งท่องเที่ยวและเศรษฐกิจของประเทศ

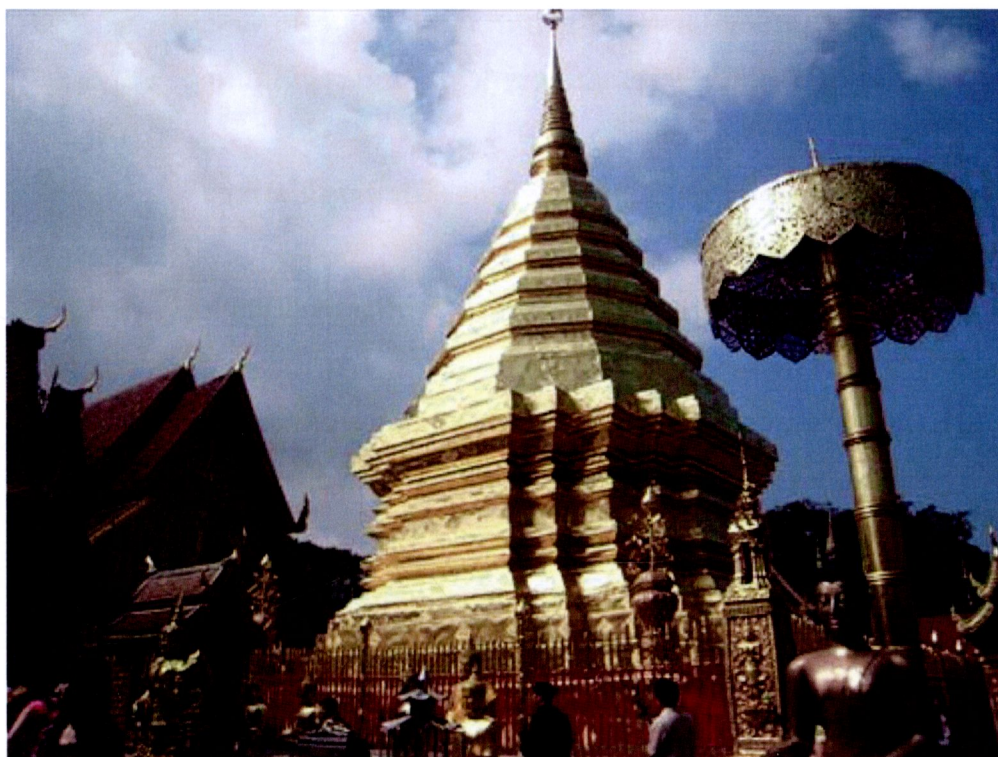
รูปที่ ๑.๓ เจดีย์พระธาตุดอยสุเทพ สัญลักษณ์ และ สถานที่ท่องเที่ยวที่สำคัญของจังหวัด เชียงใหม่
