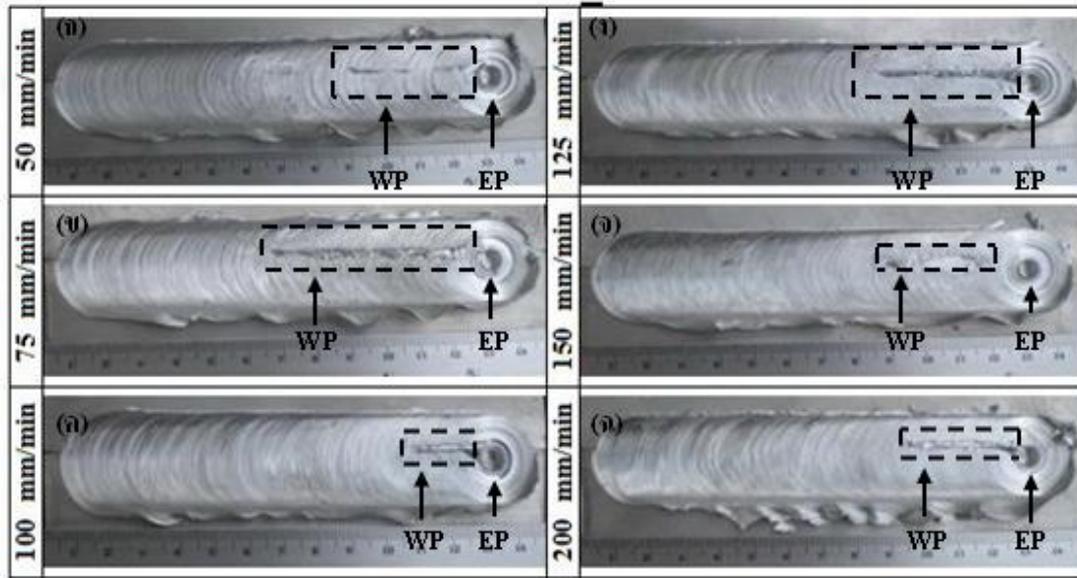
รูปที่ 4.16 ผิวหน้าแนวเชื่อมที่เชื่อมด้วยความเร็วรอบ 2000 rpm และความเร็วเดินแนว 50-200 mm/min

รูปที่ 4.16 แสดงผิวหน้ารอยเชื่อมอลูมิเนียมแผ่นรีดและแผ่นหล่อที่ผ่านการเชื่อมด้วยความเร็วรอบ 2000 rpm และความเร็วเดินแนว 50-200 mm/min พบว่าทุกความเร็วเดินแนวเชื่อมตั้งแต่ 50-200 mm/min ผิวหน้ารอยเชื่อมมีจุดบกพร่องขนาดความยาวประมาณ 15-50 มม. ก่อนถึงจุดสุดท้ายของแนวเชื่อม (แสดงโดยสีเหลี่ยมผืนผ้าเส้นประ WP) ผิวหน้าแนวเชื่อมที่เป็นลักษณะครึ่งวงกลมไม่ราบเรียบเป็นเหมือนกับการเชื่อมที่ความเร็วรอบการหมุน 500-1500 rpm ผิวที่ได้มีความหยาบขรุขระมากกว่า ครีบที่เกิดขึ้นบริเวณข้างๆ รอยเชื่อมมีขนาดใหญ่ขึ้นและยาวต่อเนื่องเป็นแผ่นด้านข้างรอยเชื่อมทั้งสองด้าน การเกิดขนาดนี้เนื่องจากความร้อนแนวเชื่อมที่สูงทำให้อลูมิเนียมเกิดการไหลตัวอย่างง่ายดายและต่อเนื่องรอบๆ ตัวกวนซึ่งเป็นลักษณะที่แตกต่างจากการเชื่อมที่ความเร็วรอบการหมุน 500-1500 rpm ที่ครีบอลูมิเนียมจะเกิดการส่งถ่ายเพียงจากด้านแอดวานซ์ด้านรัทริททิงก็จะหลุดออกไป แต่ในความเร็วรอบนี้ครีบที่เกิดจะอ่อนตัว และไหลไปรอบๆ บ่าเครื่องมือเชื่อมจนกระทั่งหมุนกลับมาที่ตำแหน่งเดิมอีกครั้ง เป็นผลทำให้ครีบมีขนาดใหญ่และต่อเนื่องยาวตลอดแนวเชื่อม การเกิดครีบนี้พบได้เมื่อใช้ความเร็วรอบที่สูงในการเชื่อมเสียดทานรอยต่อเกาะระหว่างอลูมิเนียมเกรด 5083 และเหล็กกล้าคาร์บอน SS400 [35-36] และการเชื่อมเสียดทานรอยต่อเกาะระหว่างอลูมิเนียมเกรด 6063 และเหล็กกล้าไร้สนิม AISI430 [37] ที่แสดงครีบที่มีขนาดใหญ่และต่อเนื่องกันเมื่อเชื่อมรอยต่อด้วยความเร็วรอบที่สูง

รูปที่ 4.18 แสดงการพังทลายของชิ้นทดสอบแรงดึงของรอยต่อที่เชื่อมด้วยความเร็วรอบ 2000 rpm และความเร็วเดินแนว 50-200 mm/min ผลการตรวจสอบการพังทลายที่พบมีความแตกต่างจากการพังทลายของชิ้นทดสอบแรงดึงของรอยต่อที่เชื่อมด้วยความเร็วรอบ 500-1500 rpm ชิ้นทดสอบของชิ้นทดสอบกลุ่มนี้เกิดการพังทลายที่กึ่งกลางหรือบริเวณอินเทอร์เฟซของรอยเชื่อมตามแนวของการเกิดความไม่สมบูรณ์บนผิวหน้าแนวเชื่อมที่ตรวจพบในรูปที่ 4.16 ซึ่งจำเป็นต้องทำการศึกษาเพื่อตรวจสอบต่อไป

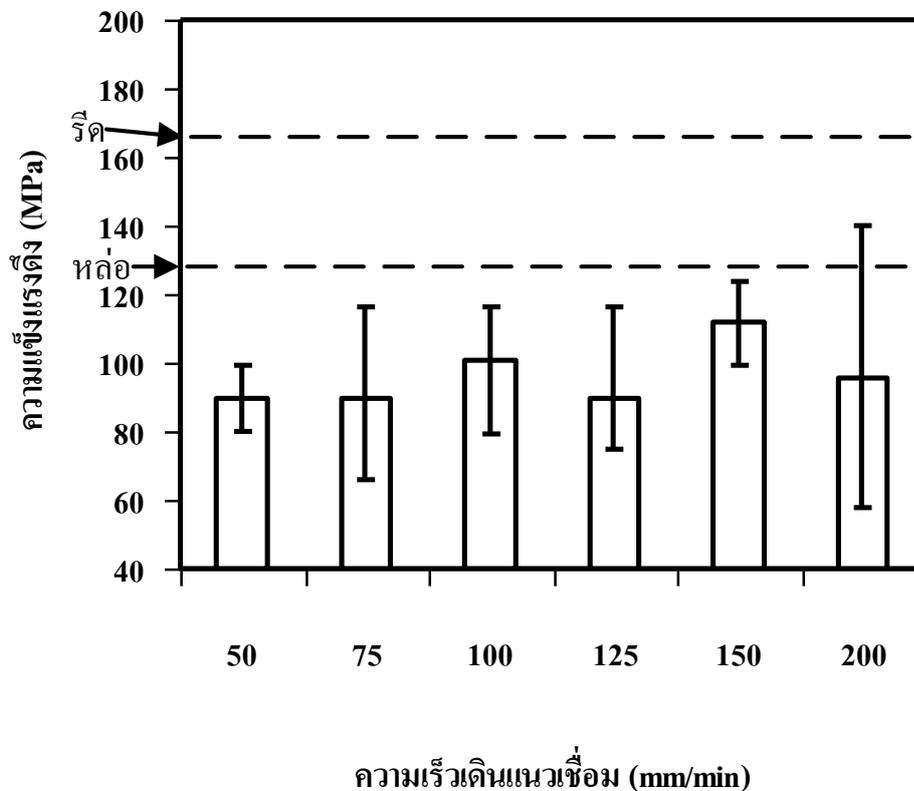
รูปที่ 4.17 ความสัมพันธ์ระหว่างความแข็งแรงดึงของรอยต่อและความเร็วเดินแนวต่างๆ ที่ความเร็วรอบ 2000 rpm

รูปที่ 4.17 แสดงค่าความแข็งแรงของรอยต่ออลูมิเนียมแผ่นรีดและแผ่นหล่อที่เชื่อมด้วยความเร็วรอบ 2000 rpm และความเร็วเดินแนวเชื่อม 50-200 mm/min ที่กำหนดให้เลือกชิ้นทดสอบ 6 ชิ้นจากรอยต่อที่เชื่อม 3 รอยต่อแบบสุ่ม แล้วนำไปทำการทดสอบค่าความแข็งแรงดึงด้วยเครื่องทดสอบแรงดึง พบค่าความแข็งแรงดึงที่แตกต่างจากความเร็วรอบตัวกวน 500-1500 rpm กล่าวคือ ค่าความแข็งแรงดึงเฉลี่ยของรอยต่อทุกค่าความเร็วเดินแนวนั้นมีค่าต่ำกว่าความแข็งแรงดึงของอลูมิเนียมหลัก ค่าความแข็งแรงดึงของรอยต่อมีค่าต่ำกว่าอลูมิเนียมแผ่นหล่อประมาณ 20-40% แนวโน้มของค่าความแข็งแรงดึงมีค่าเพิ่มขึ้นเมื่อความเร็วเดินแนวเชื่อมเพิ่มขึ้นจาก 50-100 mm/min จากนั้นความแข็งแรงดึงของรอยต่อมีค่าลดลงเมื่อความเร็วเดินแนวเชื่อมเพิ่มขึ้น ค่าความแข็งแรงดึงสูงสุดที่ได้จากสถานะการเชื่อมที่ความเร็วรอบ 2000 rpm นี้คือ การเชื่อมที่ความเร็วเดินแนวเชื่อม 150 mm/min แสดงค่าความแข็งแรงดึงสูงสุดเท่ากับ 112 MPa เมื่อเปรียบเทียบกับค่าความแข็งแรงดึงที่ความเร็วรอบนี้กับค่าความแข็งแรงดึงในความเร็วรอบ 500-150 rpm พบว่าความแข็งแรงของรอยต่อ

ที่ได้นี้มีค่าที่ต่ำกว่า สาเหตุอาจเกิดจากความไม่สมบูรณ์ของแนวเชื่อมที่เกิดขึ้นบนผิวหน้าของรอยต่อที่คาดว่าส่งผลต่อการลดความแข็งแรงของรอยต่อ ผลการทดลองที่ได้นี้คล้ายกับลักษณะการเกิดความไม่สมบูรณ์ของรอยต่อที่ส่งผลโดยตรงต่อการลดความแข็งแรงดึงของรอยต่ออลูมิเนียม 6063-T1 ที่รายงานผลไว้ว่าความไม่สมบูรณ์ของผิวหน้าแนวเชื่อมเสียดทานรอยต่ออลูมิเนียมนี้ส่งผลต่อความไม่สมบูรณ์ของเนื้อโลหะเชื่อมเมื่อทำการตรวจสอบโครงสร้างมหภาคและทำให้เป็นจุดกำเนิดที่ก่อให้เกิดการพังทลายของชิ้นทดสอบแรงดึงได้ง่ายขึ้น [34]

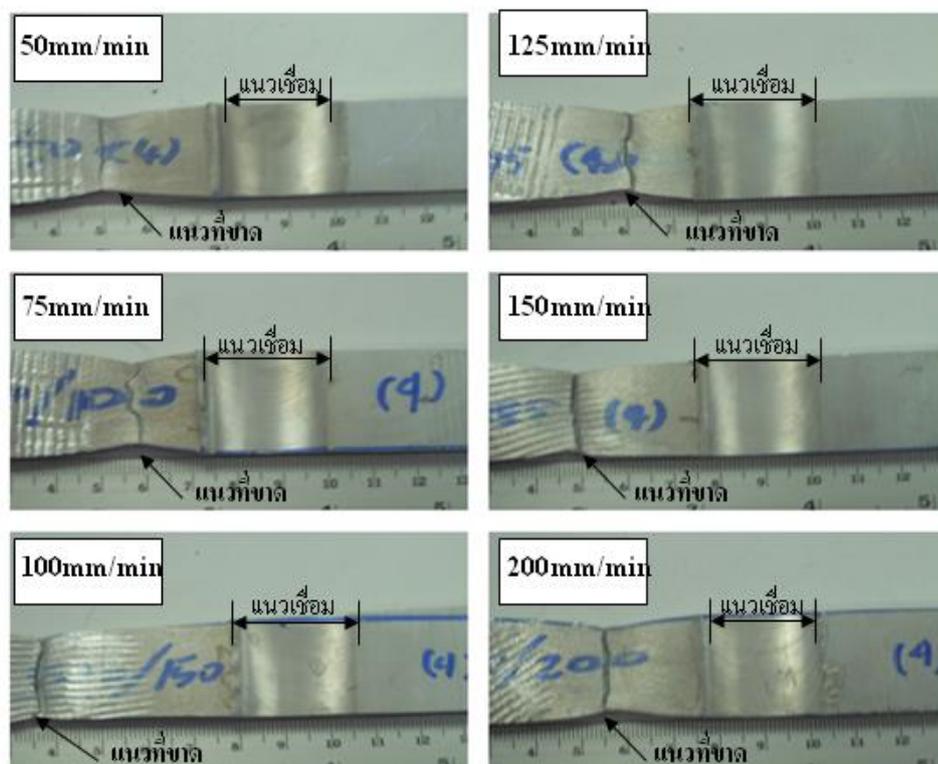
รูปที่ 4.18 ตำแหน่งการพังทลายของรอยต่อที่เชื่อมด้วยความเร็วรอบ 2000 rpm และความเร็วเดินแนว 50-200 mm/min

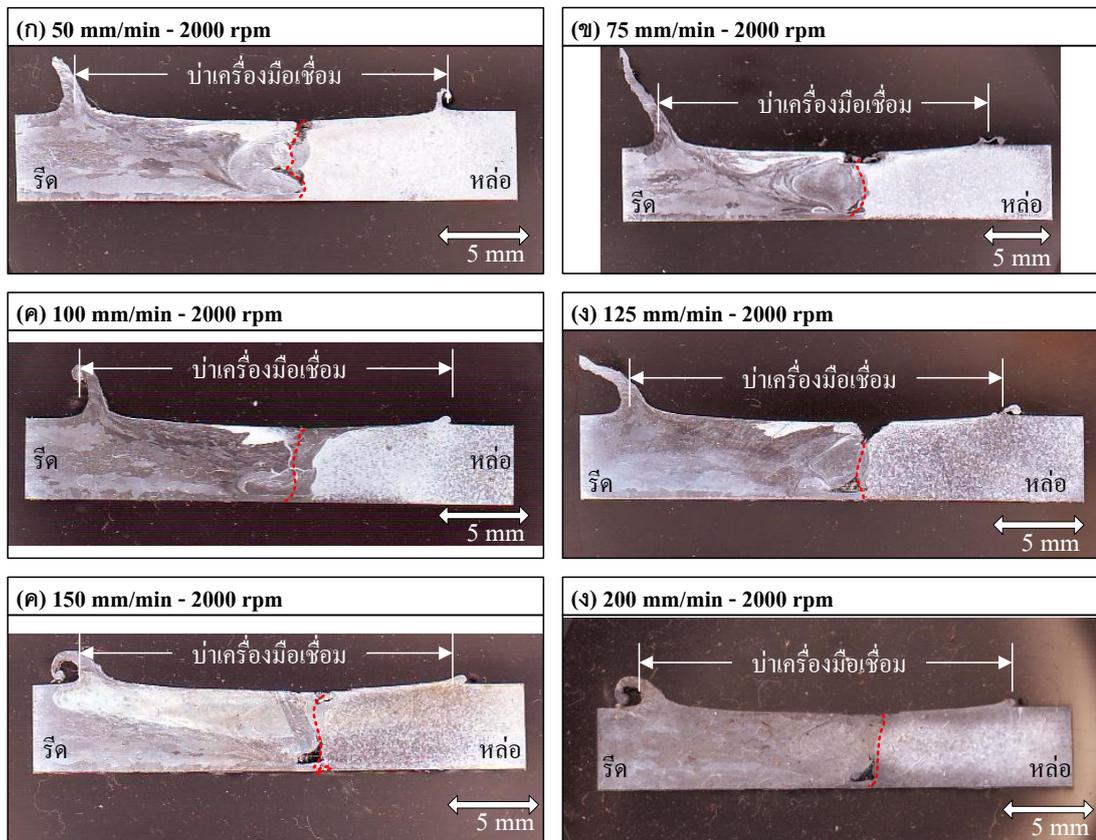
รูปที่ 4.19 โครงสร้างมหภาคของรอยต่อที่เชื่อมด้วยความเร็วรอบ 2000 rpm และความเร็วเดินแนว 50-200 mm/min

รูปที่ 4.19 แสดงโครงสร้างมหภาคของรอยต่อที่เชื่อมด้วยความเร็วรอบ 2000 rpm และความเร็วเดินแนว 50-200 mm/min โครงสร้างมหภาคของรอยต่อที่ความเร็วรอบ 2000 rpm พบการแบ่งพื้นที่โครงสร้างมหภาคของรอยต่อออกเป็น 4 ส่วน ดังโครงสร้างมหภาคของรอยต่อที่เชื่อมด้วยความเร็วรอบ 1500 rpm แสดงในรูปที่ 4.15 คือ อลูมิเนียมแผ่นรีดอยู่ที่ด้านซ้าย อลูมิเนียมแผ่นหล่ออยู่ที่ด้านขวา พื้นที่การกวนอยู่ที่กึ่งกลางแนวเชื่อมมีรูปร่างเป็นกรวย และพื้นที่วงแหวนหัวหอมที่กึ่งกลางพื้นที่การกวน พื้นที่การกวนของโครงสร้างมหภาคแสดงพื้นที่การกวนที่มีขนาดเท่ากับและใหญ่กว่าโครงสร้างมหภาคของรอยต่อที่เชื่อมด้วยความเร็วรอบ 1500 rpm โดยพบพื้นที่รูปกรวยที่มีวงแหวนหัวหอมภายใน อย่างไรก็ตามเมื่อเปรียบเทียบกับโครงสร้างมหภาคของรอยต่อที่เชื่อมด้วยความเร็วรอบ 500-1500 rpm พบจุดบกพร่องแบ่งออกเป็น 2 ส่วน คือ จุดบกพร่องที่บริเวณผิวหน้าด้านติดกับแผ่นหล่อ และจุดบกพร่องที่บริเวณด้านล่างของรอยเชื่อมด้านแผ่นหล่อ ขนาดของจุดบกพร่องที่มีขนาดใหญ่เพิ่มขึ้นนี้ส่งผลทำให้รอยต่อมีความแข็งแรงที่ลดลง จุดบกพร่องที่เกิดขึ้นบริเวณด้านล่างของรอยต่อนี้เกิดจากการไหลวนของอลูมิเนียมที่บริเวณ

ดังกล่าวมีค่าน้อยเกินไป อลูมิเนียมที่มีค่าอุณหภูมิสูงนี้ทำให้เกิดการเคลื่อนที่ขึ้นด้านบนเป็นส่วนใหญ่ทำให้ไม่สามารถทำให้เกิดการเติมเต็มอลูมิเนียมได้ อย่างไรก็ตามหากทำการเพิ่มมุมเอียงของตัวกวนแล้ว คาดว่าอาจทำให้เกิดการเติมอลูมิเนียม หรือการไหลวนของอลูมิเนียมที่จุดดังกล่าวเพิ่มขึ้นได้ ซึ่งเป็นลักษณะเดียวกันกับกาเพิ่มมุมเอียงในการเชื่อมอลูมิเนียมเกรด 6063 ทั่วไป [6,13] การลดความแข็งแรงของรอยต่อเมื่อปรากฏจุดบกพร่องในรอยต่อนั้น คาดว่าเกิดจากสาเหตุของการเพิ่มขึ้นของค่าความเค้นที่จุดรวมความเค้นในรอยต่อ (ในที่นี้คือจุดบกพร่องในแนวเชื่อม) ที่แสดงให้เห็นว่าความเค้นที่มีนั้นมีค่าที่สูงขึ้นเมื่อรูปร่างและขนาดของรอยต่อเพิ่มขึ้น ความเค้นที่จุดรวมความเค้นที่มีค่าสูงนี้เมื่อลดคนแรงกระทำทำให้ชิ้นส่วนรับแรงได้น้อยลง อีกทั้งบริเวณดังกล่าวมีพื้นที่ในการรับแรงน้อยทำให้เกิดการเปลี่ยนรูปร่าง และส่งผลทำให้ความแข็งแรงลดลง [26]

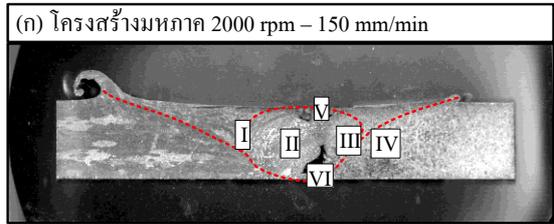
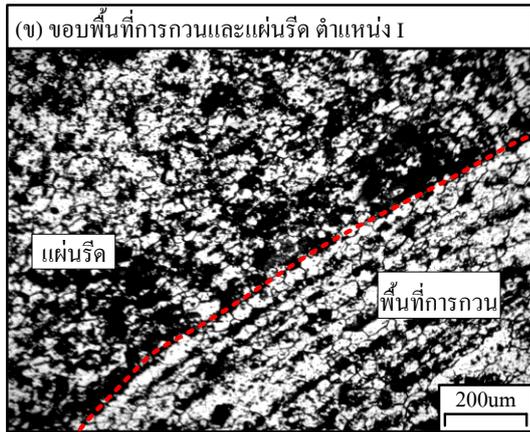
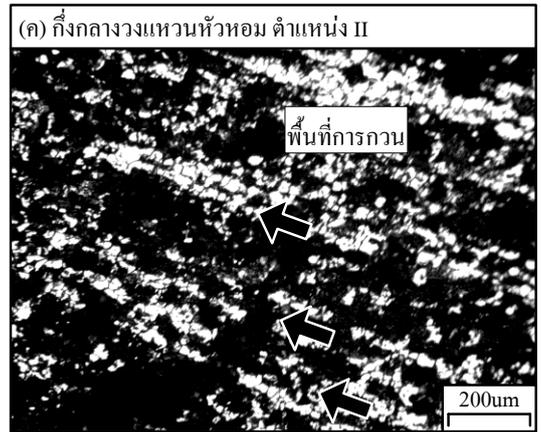
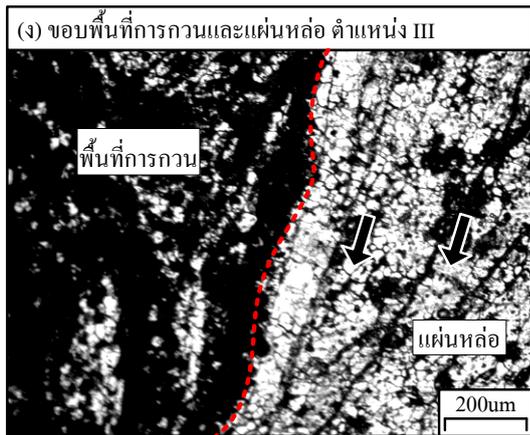
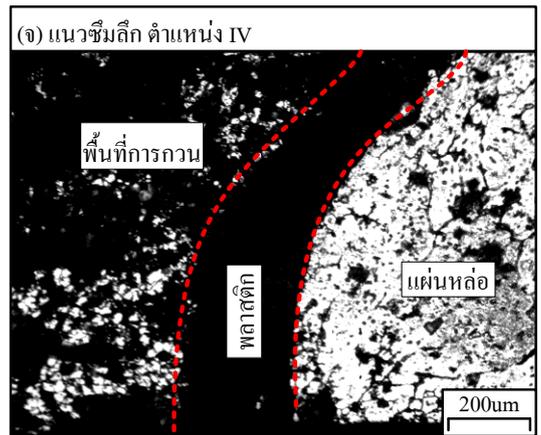
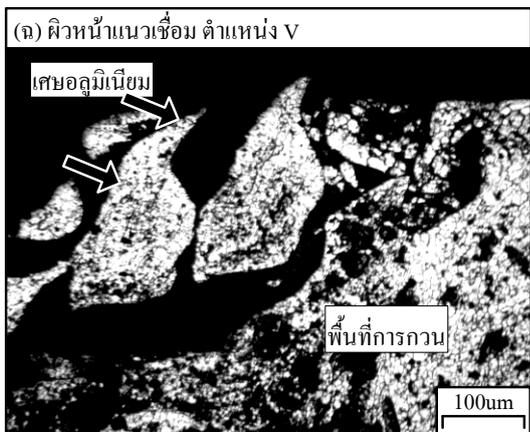
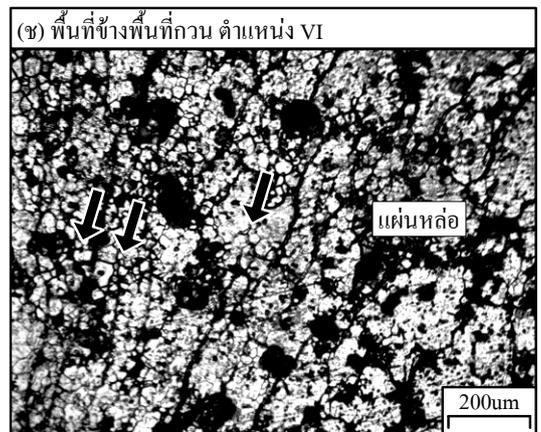
รูปที่ 4.20 (ก) แสดงโครงสร้างมหภาคของรอยต่ออลูมิเนียมแผ่นรีดและอลูมิเนียมแผ่นหล่อที่เชื่อมด้วยความเร็วรอบ 2000 rpm และความเร็วเดินแนว 150 mm/min ซึ่งแสดงความแข็งแรงดึงสูงสุดในความเร็วรอบนี้ที่ 112 MPa ที่แสดงโลหะเชื่อมมีจุดบกพร่องที่ผิวหน้าและมุมด้านข้างติดแผ่นหล่อในพื้นที่การกวน ทำการตรวจสอบโครงสร้างจุลภาคที่ตำแหน่ง I ถึง VI ซึ่งเป็นตำแหน่งที่เกิดการประสานกันระหว่างโลหะทั้งสองชนิดรอยต่อ

รูปที่ 4.20 (ข) แสดงขอบเขตระหว่างอลูมิเนียมแผ่นรีดที่อยู่ด้านซ้ายกับพื้นที่การกวน โครงสร้างจุลภาคของแผ่นรีดพบว่าขนาดเม็ดเกรนคล้ายกับการเชื่อมด้วยความเร็วรอบอื่นๆ ที่ผ่านมา คือ มีค่าเฉลี่ยเท่ากับ $35 \mu\text{m}$ ขณะเดียวกันที่ด้านขวาของเส้นประนั้นแสดงพื้นที่การกวนบริเวณที่เป็นวงแหวนหัวหอมแสดงการรวมตัวเป็นเนื้อเดียวกันของเม็ดเกรนของอลูมิเนียม และเรียงซ้อนเป็นชั้นๆ ชั้นการเรียงตัวนี้คือวงแหวนหัวหอมที่เกิดขึ้นภายในเนื้อโลหะเชื่อม ซึ่งมีทิศทางการเรียงตัวตามทิศทางการกวนของตัวกวนที่ทำให้เกิดการประสานของอลูมิเนียม ทำการวัดขนาดเกรนพบว่าขนาดเกรนเฉลี่ยมีค่าประมาณ $22 \mu\text{m}$ ซึ่งมีขนาดที่ใกล้เคียงกับขนาดเม็ดเกรนที่พบในพื้นที่การกวนของการเชื่อมที่ใช้ความเร็วรอบ 1500 rpm

รูปที่ 4.20 (ค) แสดงกึ่งกลางของวงแหวนหัวหอมที่ละเอียดยิ่งขึ้น พบชั้นการรวมตัวของอลูมิเนียมมีลักษณะเป็นวงแหวนหัวหอมดังแสดงด้วยลูกศรชี้ อย่างไรก็ตามดูเหมือนการก่อตัวของอลูมิเนียมบริเวณนี้จะตรวจสอบได้ค่อนข้างยาก เนื่องจากโครงสร้างอาจเกิดการทำลายไปบางส่วนเนื่องจากความร้อนที่สูงเกินไปทำให้การก่อตัวของเม็ดเกรนไม่สมบูรณ์ อย่างไรก็ตามการกล่าวอ้างนี้เป็นเพียงการสันนิษฐานเท่านั้นเพราะขอบเขตของการศึกษานี้ไม่ได้ระบุถึงการศึกษารื่องความร้อน จึงจำเป็นต้องทำการศึกษาวิเคราะห์อุณหภูมิในแนวเชื่อมต่อไป ขนาดเม็ดเกรนเฉลี่ยมีค่าประมาณ $22.02 \mu\text{m}$ ซึ่งมีขนาดเม็ดเกรนเฉลี่ยที่โตกว่าขนาดเม็ดเกรนเฉลี่ยในวงแหวนหัวหอมของชิ้นงานที่เชื่อมด้วยความเร็วรอบ 500-1500 rpm

รูปที่ 4.20 โครงสร้างจุลภาคของรอยเชื่อมอลูมิเนียมแผ่นรีดและแผ่นหล่อที่เชื่อมด้วยความเร็วรอบ 2000 rpm และความเร็วเดินแนวเชื่อม 100 mm/min

รูปที่ 4.20 (ง) แสดงขอบเขตระหว่างวงแหวนหัวหอมและพื้นที่ของรูปทรงกรวยของพื้นที่การกวน ที่พบว่าด้านของอลูมิเนียมพื้นที่ของรูปทรงกรวยของพื้นที่การกวนเกิดการอัดตัวเข้าสู่ด้านวงแหวนหัวหอมเป็นชั้นๆ ดังแสดงด้วยลูกศรชี้ ภายในชั้นของลูกศรเกิดการก่อตัวของเม็ดเกรนอลูมิเนียมดังเกิดขึ้นในพื้นที่การกวน

รูปที่ 4.20 (จ) แสดงตำแหน่งที่แผ่นอลูมิเนียมแผ่นหล่อและแนวการกวนของอลูมิเนียมบริเวณที่มีจุดบกพร่องเกิดขึ้น ในพื้นที่แสดงด้วยพลาสติกในรูป พบว่าการเชื่อมเสียดทานแบบกวนด้วยความเร็วรอบ 2000 rpm นี้ไม่สามารถทำให้เกิดการรวมตัวระหว่างอลูมิเนียมแผ่นรีดและพื้นที่การกวนได้ ซึ่งเมื่อเปรียบเทียบกับความเร็วรอบ 500-1500 rpm แล้ว พบว่าความเร็วรอบนี้อาจไม่เหมาะสมที่ทำให้เกิดความสมบูรณ์ของแนวต่อ และจุดบกพร่องนี้เป็นสาเหตุหลักที่ทำให้ความแข็งแรงของรอยต่อลดลง

รูปที่ 4.20 (ฉ) แสดงผิวหน้าของรอยต่อที่บริเวณการเกิดจุดบกพร่อง หรือความไม่สมบูรณ์ของผิวหน้าแนวเชื่อม พบส่วนของเศษอลูมิเนียมถูกดันเปิดออกที่ตำแหน่งนี้ ด้านล่างของพื้นที่การกวนไม่พบการก่อตัวของเม็ดเกรนอย่างต่อเนื่อง นั่นอาจเป็นสาเหตุที่ทำให้รอยต่อไม่สมบูรณ์และเกิดจุดบกพร่องขึ้น

- โครงสร้างจุลภาคแสดงพื้นที่การกวนที่ไม่สมบูรณ์ การก่อดัวของเม็ดเกรนที่เล็กและละเอียดและพบชั้นการอัดตัวของอูมิเนียม
