## บทที่ 5

### ผลการวิจัยและวิเคราะห์ข้อมูล

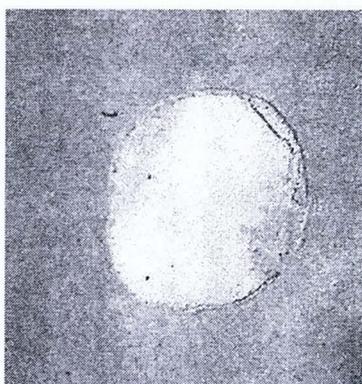
ก. การวิบัติของวัสดุซ่อม ก. ข. การวิบัติของวัสดุซ่อม ข. ค. การวิบัติของวัสดุซ่อม ค.

ภาพที่ 5.1 การวิบัติของวัสดุซ่อมประสานซีเมนต์ที่เคลือบผิวคอนกรีตเมื่อทดสอบกำลังยึดเกาะ

ในการทดสอบการยึดเกาะระหว่างวัสดุซ่อมประสานซีเมนต์กับผิวคอนกรีตด้วยวิธีพุลออกฟซึ่งดัดแปลงจากมาตรฐาน ASTM C1583 นั้น พบว่า การยึดเกาะของวัสดุซ่อมประสานซีเมนต์ทั้งสามชนิดมีการวิบัติลักษณะเดียวกัน คือ วิบัติที่รอยต่อระหว่างวัสดุซ่อมประสานซีเมนต์และผิวคอนกรีตเดิม ดังแสดงในภาพที่ 5.1 บ่งชี้ว่ากำลังยึดเกาะของวัสดุซ่อมประสานซีเมนต์ทั้งสามชนิดมีค่าต่ำกว่ากำลังดึงของคอนกรีตและกำลังดึงของวัสดุซ่อมประสานซีเมนต์นั่นเอง

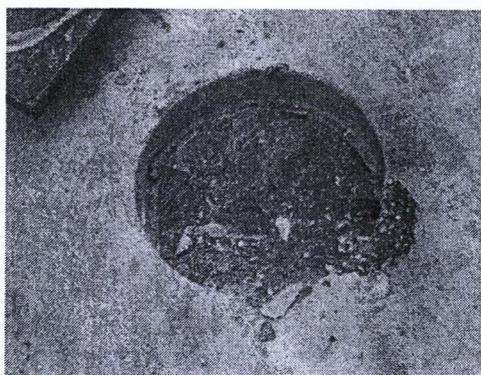
ภาพที่ 5.2 การวิบัติของคอนกรีตเมื่อทดสอบกำลังยึดเกาะตามมาตรฐาน ASTM C1583

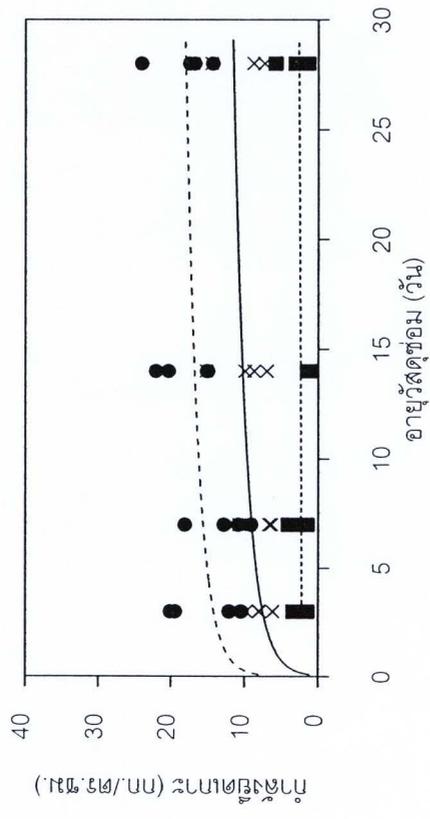
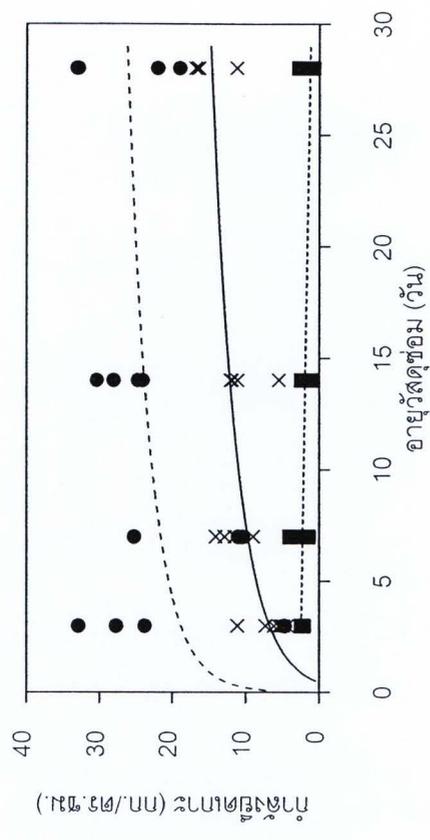
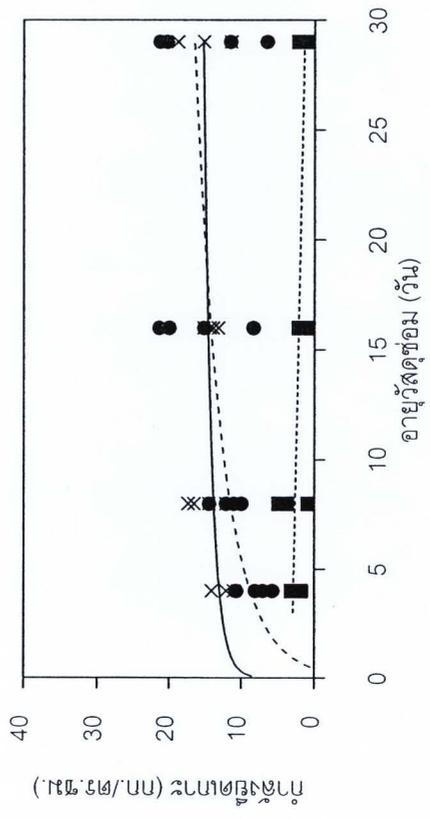
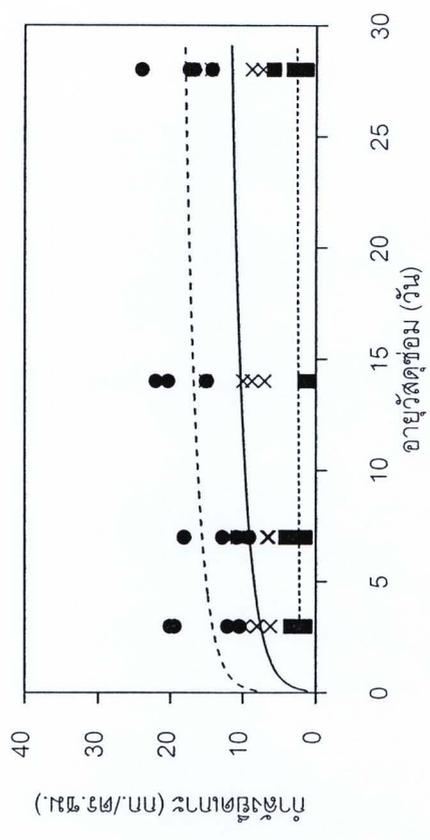
ก. สัตว์ผสมที่ 1 คอนกรีตทั่วไป

ข. สัตว์ผสมที่ 2 คอนกรีตกำลังสูง

ค. สัตว์ผสมที่ 3 คอนกรีตทั่วไปผสมเถ้าลอย

ง. สัตว์ผสมที่ 4 คอนกรีตกำลังสูงผสมเถ้าลอย

ภาพที่ 5.3 การพัฒนากำลังยึดเกาะของวัสดุซ่อมประสานซีเมนต์

ในการทดสอบการยึดเกาะ ได้ผลการทดสอบ ดังแสดงในภาพที่ 5.3 ซึ่งแสดงให้เห็นว่า นอกจากลักษณะการวิบัติที่เหมือนกันแล้ว วัสดุซ่อมประสานซีเมนต์ทั้งสามชนิดมีการพัฒนากำลังยึดเกาะเช่นเดียวกัน คือ กำลังยึดเกาะพัฒนาอย่างรวดเร็วในช่วง 3 วันแรก เช่น ผลการทดสอบกำลังยึดเกาะระหว่างวัสดุซ่อมประสานซีเมนต์ทั้งสามชนิดกับคอนกรีตสัดส่วนผสมที่ 1 คอนกรีตทั่วไป ดังแสดงในภาพที่ 5.3ก คือ วัสดุซ่อมประสานซีเมนต์ ก. มีกำลังยึดเกาะเฉลี่ย 8.0 กก./ตร. ซม. 8.3 กก./ตร. ซม. 10.2 กก./ตร. ซม. และ 11.9 กก./ตร. ซม. ที่อายุวัสดุซ่อม 3 วัน 7 วัน 14 วัน และ 28 วัน ตามลำดับ ซึ่งกำลังยึดเกาะที่ 3 วัน 7 วัน และ 14 วัน ดังกล่าว คิดเป็นร้อยละ 67 ร้อยละ 70 และร้อยละ 86 ของกำลังยึดเกาะที่อายุ 28 วัน สำหรับวัสดุซ่อมประสานซีเมนต์ ข. มีกำลังยึดเกาะเฉลี่ย 15.5 กก./ตร. ซม. 12.7 กก./ตร. ซม. 18.1 กก./ตร. ซม. และ 18.1 กก./ตร. ซม. ที่อายุวัสดุซ่อม 3 วัน 7 วัน 14 วัน และ 28 วัน ตามลำดับ ซึ่งกำลังยึดเกาะที่ 3 วัน 7 วัน และ 14 วัน ดังกล่าว คิดเป็นร้อยละ 86 ร้อยละ 71 และร้อยละ 100 ของกำลังยึดเกาะที่อายุ 28 วัน และวัสดุซ่อมประสานซีเมนต์ ค. มีกำลังยึดเกาะเฉลี่ย 2.7 กก./ตร. ซม. 2.5 กก./ตร. ซม. 1.2 กก./ตร. ซม. และ 3.1 กก./ตร. ซม. ที่อายุวัสดุซ่อม 3 วัน 7 วัน 14 วัน และ 28 วัน ตามลำดับ ซึ่งกำลังยึดเกาะที่ 3 วัน 7 วัน และ 14 วัน ดังกล่าว คิดเป็นร้อยละ 87 ร้อยละ 81 และร้อยละ 39 ของกำลังยึดเกาะที่อายุ 28 วัน ในช่วงหลังจากช่วง 3 วันแรก พบว่า การพัฒนากำลังยึดเกาะลดลงตามอายุของวัสดุซ่อมประสานซีเมนต์ และหลังจาก 7 วันแรก กำลังยึดเกาะที่ทดสอบได้มีค่าค่อนข้างคงที่ สำหรับการยึดเกาะของวัสดุซ่อมประสานซีเมนต์ทั้งสามชนิดกับผิวคอนกรีตสัดส่วนผสมอื่นๆ ในการวิจัยนี้ ดังแสดงในภาพที่ 5.3ข ถึงภาพที่ 5.3ง พบว่า การพัฒนากำลังมีลักษณะเช่นเดียวกัน คือ กำลังยึดเกาะพัฒนาอย่างรวดเร็วในช่วง 3 วันแรก หลังจากนั้นการพัฒนากำลังยึดเกาะลดลงตามอายุของวัสดุซ่อมประสานซีเมนต์ และกำลังยึดเกาะมีค่าค่อนข้างคงที่หลังจากวัสดุซ่อมประสานซีเมนต์มีอายุ 7 วัน

เมื่อเปรียบเทียบประสิทธิภาพในการยึดเกาะระหว่างวัสดุซ่อมประสานซีเมนต์ทั้งสามกับผิวคอนกรีตสัดส่วนผสมที่ 1 คอนกรีตทั่วไป ดังแสดงในภาพที่ 5.3ก สามารถเรียงกำลังยึดเกาะที่อายุวัสดุซ่อมประสานซีเมนต์ 28 วัน จากสูงไปต่ำได้ คือ วัสดุซ่อมประสานซีเมนต์ ข. วัสดุซ่อมประสานซีเมนต์ ก. และวัสดุซ่อมประสานซีเมนต์ ค. โดยมีค่าเฉลี่ย 11.9 กก./ตร. ซม. 18.1 กก./ตร. ซม. และ 3.1 กก./ตร. ซม. หรือคิดเป็นร้อยละ 6 ร้อยละ 7 และร้อยละ 3 ของกำลังกำลังอัดของวัสดุซ่อมประสานซีเมนต์ตามลำดับ สำหรับคอนกรีตสัดส่วนผสมอื่นๆ ในการวิจัยนี้ ดังแสดงในภาพที่ 5.3ข ถึงภาพที่ 5.3ง พบว่า กำลังยึดเกาะที่อายุวัสดุซ่อมประสานซีเมนต์ 28 วัน สามารถเรียงจากสูงไปต่ำได้ในลักษณะเดิม คือ วัสดุซ่อมประสานซีเมนต์ ข. วัสดุซ่อมประสานซีเมนต์ ก. และวัสดุซ่อมประสานซีเมนต์ ค.

หากนำข้อมูลดังแสดงในภาพที่ 5.3 มาจัดเรียงใหม่ โดยรวมผลการทดสอบกำลังยึดเกาะของวัสดุซ่อมประสานซีเมนต์ชนิดเดียวกันกับผิวคอนกรีตแต่ละสัดส่วนผสมที่ 28 วัน มาไว้ด้วยกัน ดังแสดงในภาพที่ 5.4 ช่วยให้สามารถพิจารณาแนวโน้มการยึดเกาะของวัสดุซ่อมประสานซีเมนต์กับผิวคอนกรีตสัดส่วนผสมต่างๆ ได้ชัดเจนขึ้น โดยกำลังยึดเกาะของวัสดุซ่อมประสานซีเมนต์ ก. กับผิวคอนกรีตสัดส่วนผสมต่างๆ ดังแสดงในภาพที่ 5.4ก นั้น มีค่าใกล้เคียงกัน พบว่า กำลังยึดเกาะของวัสดุซ่อม ก. กับคอนกรีตสัดส่วนผสมที่ 1 ถึงสัดส่วนผสมที่ 4 ที่อายุวัสดุซ่อม 28 วัน มีค่าอยู่ในช่วง 11.2 – 16.8 กก./ตร.ซม. 7.3 – 16.9 กก./ตร.ซม. 9.9 – 13.9 กก./ตร.ซม. และ 11.4 – 18.7 กก./ตร.ซม. ตามลำดับ โดยมีค่าเฉลี่ยของกำลังยึดเกาะ เท่ากับ 15.1 กก./ตร.ซม. 11.9 กก./ตร.ซม. 11.7 กก./ตร.ซม. และ 15.1 กก./ตร.ซม. ตามลำดับ และมีค่าเฉลี่ยรวมเท่ากับ 13.4 กก./ตร.ซม. เมื่อพิจารณาการกระจายตัวของข้อมูลจากค่าเบี่ยงเบนมาตรฐาน พบว่า ค่าเบี่ยงเบนมาตรฐานมีค่าเพียง 1.9 กก./ตร.ซม. เท่านั้น นั่นคือ การยึดเกาะกับผิวคอนกรีตทั้งสี่สัดส่วนผสมต่างกันไม่มาก ไม่สามารถบ่งชี้ได้ว่า การซ่อมแซมด้วยเคลือบผิวโดยวัสดุซ่อมประสานซีเมนต์ ก. มีการยึดเกาะกับผิวคอนกรีตสัดส่วนผสมใดได้ดีกว่ากัน เช่นเดียวกับกำลังยึดเกาะระหว่างวัสดุซ่อมประสานซีเมนต์ ค. กับผิวคอนกรีตสัดส่วนผสมต่างๆ ที่ 28 วัน ดังแสดงในภาพที่ 5.4ค ซึ่งเห็นได้จากการที่จุดของข้อมูลแต่ละสัดส่วนผสมในภาพมีค่าแตกต่างกันไม่มากเช่นกัน จึงไม่สามารถบ่งชี้ได้ว่า การซ่อมแซมด้วยเคลือบผิวโดยวัสดุซ่อมประสานซีเมนต์ ค. มีการยึดเกาะกับผิวคอนกรีตสัดส่วนผสมใดได้ดีกว่ากัน ซึ่งส่วนหนึ่งอาจมาจากการที่วัสดุซ่อม ค. มีกำลังยึดเกาะต่ำ แต่ผลการทดสอบการยึดเกาะของวัสดุซ่อมประสานซีเมนต์ ข. นั้น มีการยึดเกาะกับคอนกรีตแต่ละสัดส่วนผสมแตกต่างกันสามารถสังเกตเห็นได้ชัดเจน ดังแสดงในภาพที่ 5.4ข โดยวัสดุซ่อมประสานซีเมนต์ ข. นั้นสามารถยึดเกาะกับผิวคอนกรีตที่มีกำลังสูงได้ดีกว่า ดังเห็นได้จากการยึดเกาะกับผิวคอนกรีตสัดส่วนผสมที่ 1 คอนกรีตทั่วไป ได้ต่ำกว่าสัดส่วนผสมที่ 2 คอนกรีตกำลังสูง และการยึดเกาะกับผิวคอนกรีตสัดส่วนผสมที่ 3 คอนกรีตทั่วไปผสมปอชโซลาน ได้ต่ำกว่าสัดส่วนผสมที่ 4 คอนกรีตกำลังสูงผสมปอชโซลาน และจากผลการทดสอบยังพบว่า วัสดุซ่อมประสานซีเมนต์ ข. นั้นสามารถยึดเกาะกับผิวคอนกรีตที่ไม่มีส่วนผสมของปอชโซลานได้ดีกว่า คือ ยึดเกาะกับผิวคอนกรีตสัดส่วนผสมที่ 1 คอนกรีตทั่วไป ได้ดีกว่าสัดส่วนผสมที่ 3 คอนกรีตทั่วไปผสมปอชโซลาน และยึดเกาะกับผิวคอนกรีตสัดส่วนผสมที่ 2 คอนกรีตกำลังสูง ได้ดีกว่าสัดส่วนผสมที่ 4 คอนกรีตกำลังสูงผสมปอชโซลาน การที่วัสดุซ่อมประสานซีเมนต์ ข. ยึดเกาะกับผิวคอนกรีตที่มีกำลังสูงได้ดี เนื่องจากคอนกรีตกำลังสูงมีอัตราส่วนน้ำต่อวัสดุประสานที่ต่ำ จึงมีน้ำบริเวณผิวคอนกรีตน้อย ผิวคอนกรีตจึงไม่เรียบเท่าคอนกรีตที่มีกำลังอัดต่ำ วัสดุซ่อมประสานซีเมนต์ที่เคลือบผิวคอนกรีตกำลังสูงจึงยึดเกาะได้ดี สำหรับการที่วัสดุซ่อมประสานซีเมนต์ ข. ยึดเกาะกับคอนกรีตที่มีส่วนผสมของ

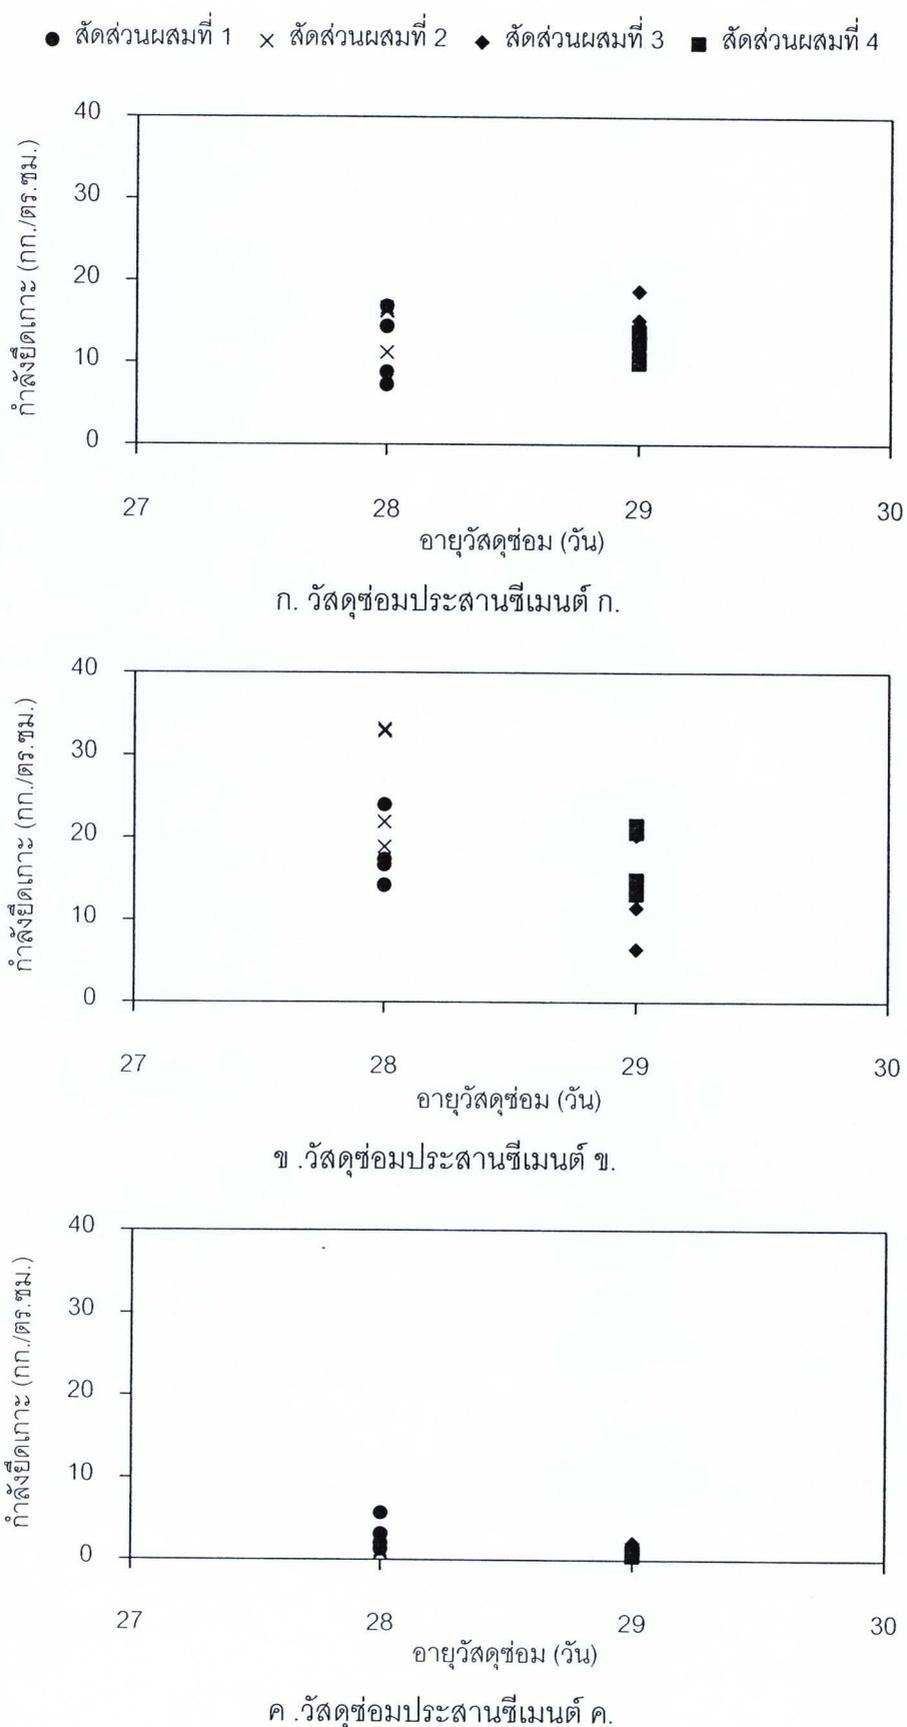
ภาพที่ 5.4 กำลังไข่เดาะของวีสดูซ่อมประสานแต่ละชนิดกับคอนกรีตสัตว์ผสมต่างๆ

ปอชโซลาน ซึ่งในการวิจัยนี้ คือ แก้วลอย ได้ต่ำกว่าคอนกรีตที่ไม่มีส่วนผสมของปอชโซลานนั้น เนื่องจากแก้วลอยมีความถ่วงจำเพาะต่ำกว่าซีเมนต์ จึงเคลื่อนตัวมาอยู่ที่ผิวของคอนกรีต ด้วยลักษณะของอนุภาคแก้วลอยที่เป็นทรงกลม ผิวของคอนกรีตที่มีแก้วลอยเป็นส่วนผสมจึงเรียกว่าผิวคอนกรีตที่ไม่มีแก้วลอยเป็นส่วนผสม วัสดุซ่อมประสานซีเมนต์ที่เคลือบผิวคอนกรีตที่มีแก้วลอยเป็นปอชโซลานจึงยึดเกาะได้ไม่ดี

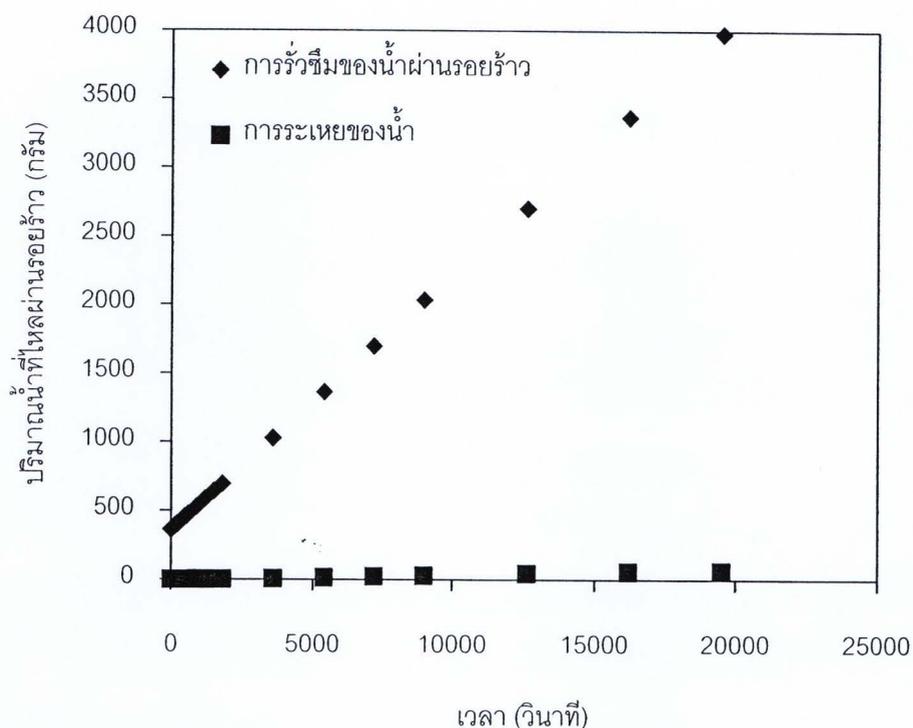
ภาพที่ 5.5 ปริมาณน้ำที่รั่วซึมผ่านรอยร้าว ณ เวลาต่างๆ

การรั่วซึมของน้ำผ่านรอยร้าวคอนกรีตในการวิจัยนี้พิจารณาจากอัตราการรั่วซึม (ลบ.ซม./วินาที) ซึ่งเป็นค่าปริมาณน้ำ (ลบ.ซม.) เทียบกับเวลา (วินาที) ซึ่งก่อนการทดสอบจริง ได้ดำเนินการทดสอบเบื้องต้น โดยนำตัวอย่างคอนกรีตที่มีรอยร้าว ความกว้างของรอยร้าวเฉลี่ย 0.3 มม. ซึ่งอยู่ในช่วงขอบเขตของการวิจัย คือ 0.2 มม. ถึง 2.0 มม. และยังไม่ได้รับการซ่อมแซม มาทดสอบดังที่กล่าวในหัวข้อ 4.2 เช่นเดียวกับการทดสอบการรั่วซึมของน้ำผ่านรอยร้าวของคอนกรีต โดยทำการวัดปริมาณน้ำ ณ เวลาต่างๆ เป็นระยะเวลา 5 ชม. เพื่อศึกษาพฤติกรรมของการรั่วซึมของน้ำว่ามีลักษณะอย่างไร อัตราการไหลคงที่หรือไม่ โดยการใช้ตัวอย่างที่มีความกว้างของรอยร้าวเฉลี่ย 0.3 มม. มาใช้เป็นตัวอย่งทดสอบเบื้องต้นนั้น เนื่องจากรอยร้าวมีขนาดเล็ก จึงมีการรั่วซึมที่ไม่รวดเร็วเกินไป สามารถควบคุมระดับน้ำได้สะดวก และเหมาะแก่การสังเกตการรั่วซึมที่เกิดขึ้น ซึ่งจากการทดสอบเบื้องต้น พบว่า ปริมาณน้ำที่รั่วซึมผ่านรอยร้าวในการทดสอบเทียบกับเวลาหรืออัตราการรั่วซึมของน้ำ มีค่าค่อนข้างคงที่ตลอดการทดสอบ นอกจากนี้ยังพบว่าปริมาณน้ำที่ระเหยไประหว่างการทดสอบมีค่าน้อยมากเทียบกับปริมาณน้ำที่รั่วซึมผ่านรอยร้าวของคอนกรีต ดังแสดงในภาพที่ 5.5 ดังนั้นในการทดสอบการรั่วซึมของน้ำจึงไม่พิจารณาผลของน้ำที่ระเหยระหว่างการทดสอบ

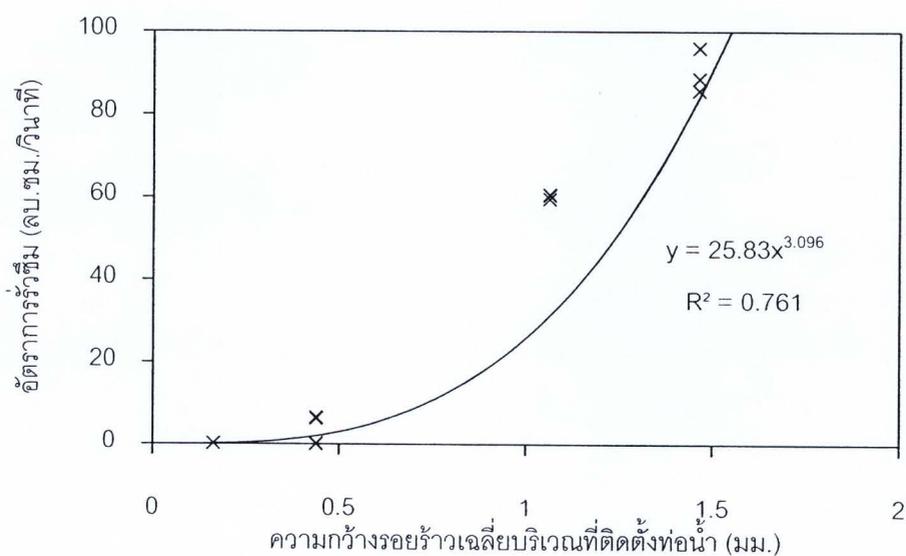
ภาพที่ 5.6 อัตราการรั่วซึมของน้ำในตัวอย่างที่มีรอยร้าวกับความกว้างรอยร้าวเฉลี่ย

กลุ่มตัวอย่างที่มีรอยร้าวได้ผลการทดสอบการรั่วซึมของน้ำ ดังแสดงในภาพที่ 5.6 และตัวอย่างทั้งหมดในการวิจัยนี้ได้ผลการทดสอบการรั่วซึมของน้ำ ดังแสดงในตารางที่ 5.1

จากภาพที่ 5.6 พบว่า อัตราการรั่วซึมของน้ำในกลุ่มตัวอย่างที่มีรอยร้าวมีค่าเพิ่มขึ้นอย่างรวดเร็วตามขนาดความกว้างรอยร้าวที่เพิ่มขึ้น เมื่อพิจารณาเส้นแนวโน้มที่ได้จากวิธีกำลังสองน้อยสุด (Least Square Method) พบว่า อัตราการไหลของน้ำผ่านรอยร้าวแปรผันตรงกับความกว้างรอยร้าวยกกำลัง 3.096 ใกล้เคียงกับ Law of Hagen Poiseuille ดังแสดงในสมการที่ 2.2 ซึ่งอัตราการไหลของน้ำผ่านรอยร้าวแปรผันตรงกับความกว้างรอยร้าวยกกำลัง 3

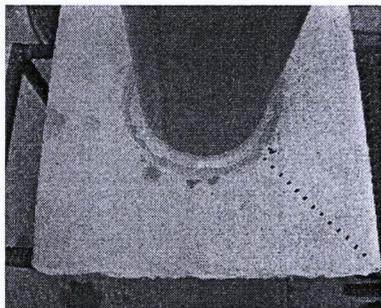
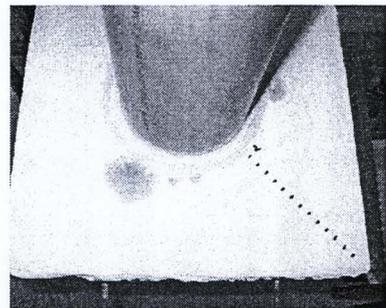
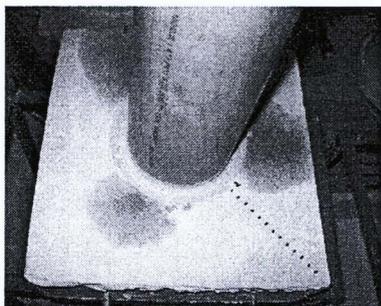
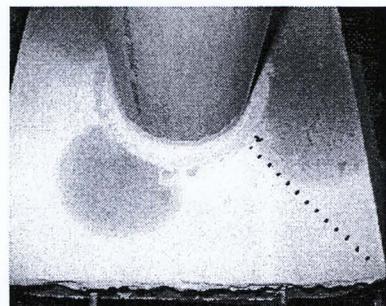
ก. ก่อนเติมน้ำ

ข. หลังเติมน้ำ 30 นาที

ค. หลังเติมน้ำ 360 นาที

ง. ณ สภาวะคงที่ (หลังเติมน้ำ 1440 นาที)

ภาพที่ 5.7 การซึมผ่านของน้ำตามแนวร้าวหลังการซ่อมแซมด้วยวัสดุซ่อม ก.

อย่างไรก็ตาม ผลการทดสอบการรั่วซึมของน้ำของคอนกรีตที่ซ่อมแซมแล้วดังแสดงในตารางที่ 5.1 ไม่พบน้ำในภาชนะรองรับน้ำสำหรับกลุ่มที่ซ่อมแซมวัสดุซ่อมประสานซีเมนต์ ก. และวัสดุซ่อมประสานซีเมนต์ ข. ขณะที่ในกลุ่มที่ซ่อมแซมด้วยวัสดุซ่อมประสานซีเมนต์ ค. พบคราบน้ำเป็นจุดในภาชนะรองรับน้ำ แสดงให้เห็นว่าอัตราการรั่วซึมของน้ำน้อยกว่าอัตราการระเหยของน้ำ นั่นคือ มีการรั่วซึมน้อยมาก บ่งชี้ว่า วัสดุซ่อมประสานซีเมนต์สามารถป้องกันการรั่วซึมของน้ำได้ในระดับหนึ่ง อย่างไรก็ตาม ยังคงพบการซึมผ่านของน้ำ (Water Permeability) เช่นเดียวกับคอนกรีตปกติ โดยสังเกตเห็นการซึมผ่านของน้ำตามแนวร้าว ดังแสดงในภาพที่ 5.7 ถึงภาพที่ 5.9

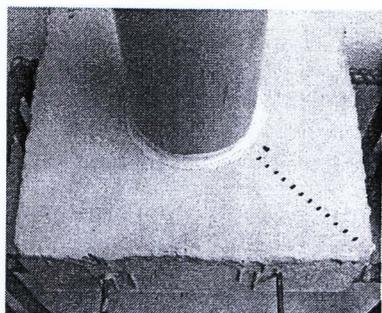
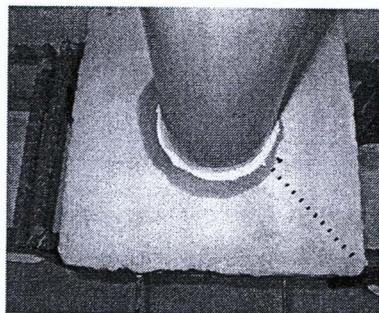
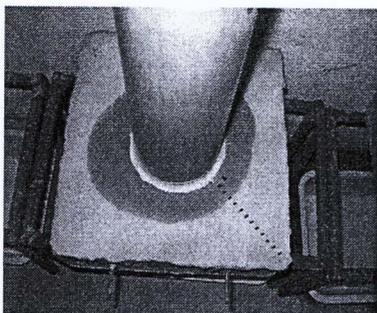
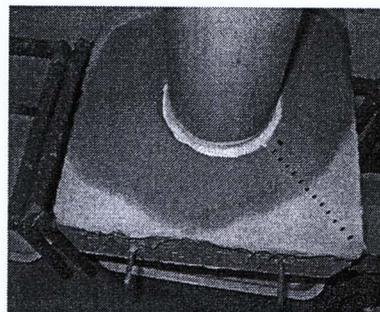
ก. ก่อนเติมน้ำ

ข. หลังเติมน้ำ 30 นาที

ค. หลังเติมน้ำ 360 นาที

ง. ณ สภาวะคงที่ (หลังเติมน้ำ 1440 นาที)

ภาพที่ 5.8 การซึมผ่านของน้ำตามแนวราบหลังการซ่อมแซมด้วยวัสดุซ่อม ข.

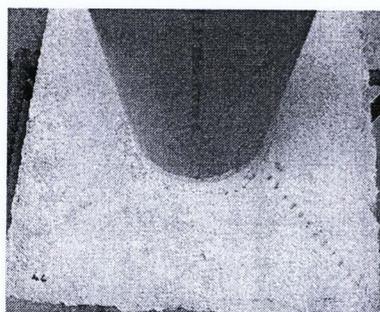
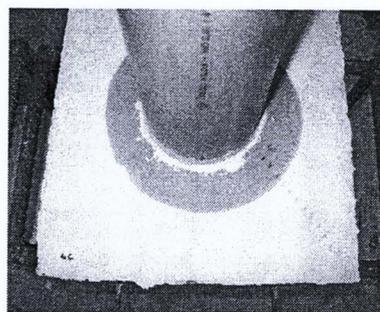
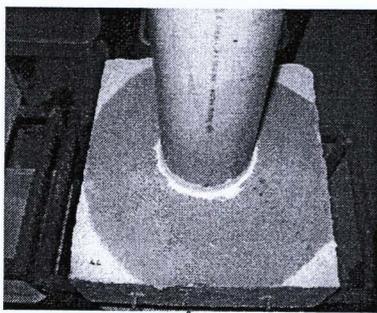
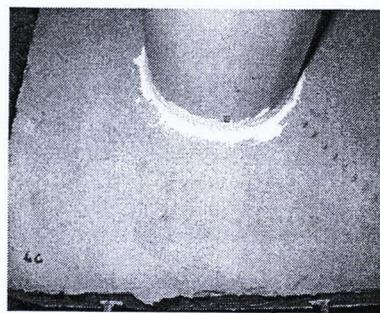
ก. ก่อนเติมน้ำ

ข. หลังเติมน้ำ 30 นาที

ค. หลังเติมน้ำ 360 นาที

ง. ณ สภาวะคงที่ (หลังเติมน้ำ 1440 นาที)

ภาพที่ 5.9 การซึมผ่านของน้ำตามแนวราบหลังการซ่อมแซมด้วยวัสดุซ่อม ค.

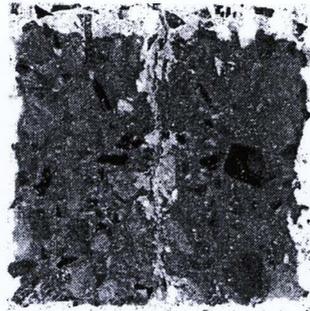
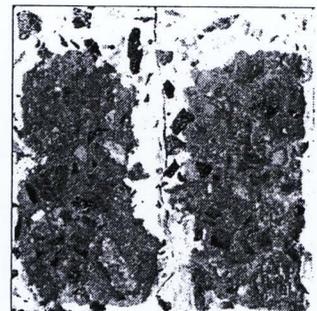
ก. ไม่มีรอยร้าว ที่ 28 วัน

ข. รอยร้าว 1.0 มม. ที่ 28 วัน

ค. รอยร้าว 1.0 มม. ที่ 84 วัน

ภาพที่ 5.10 การเกิดคาร์บอนเนชั่นในคอนกรีตที่ไม่มีรอยร้าวและคอนกรีตที่มีรอยร้าว

ผลการทดสอบความต้านทานคาร์บอนเนชั่น พบว่า คอนกรีตที่ไม่มีรอยร้าวสามารถสังเกตเห็นการเกิดปฏิกิริยาคาร์บอนเนชั่นอย่างสม่ำเสมอตามแนวผิวคอนกรีตที่สัมผัสกับก๊าซคาร์บอนไดออกไซด์ แต่เมื่อคอนกรีตมีรอยร้าวเกิดขึ้น ก๊าซคาร์บอนไดออกไซด์สามารถแพร่ผ่านตามแนวของรอยร้าวได้ จึงเกิดคาร์บอนเนชั่นตลอดแนวของรอยร้าว ดังแสดงในภาพที่ 5.10 และภาพที่ 5.10ค โดยรอยร้าวบริเวณใกล้ผิวคอนกรีตเกิดคาร์บอนเนชั่นมากเป็นพิเศษ และยังพบว่าระยะคาร์บอนเนชั่นมีแนวโน้มเพิ่มขึ้นตามระยะเวลาที่เก็บไว้ภายใต้สภาวะแรงของคาร์บอนเนชั่น

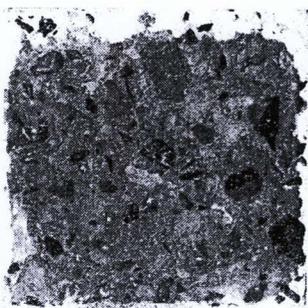
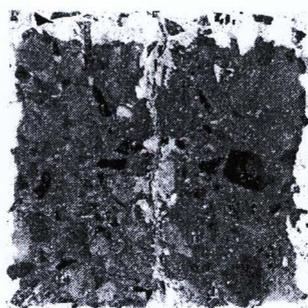
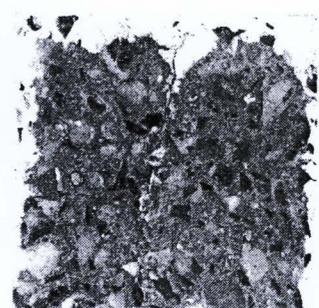
ก. ไม่มีรอยร้าว

ข. รอยร้าว 1.0 มม.

ค. รอยร้าว 1.0 มม. ซ่อม ก.

ภาพที่ 5.11 การเกิดคาร์บอนเนชั่นในคอนกรีตสภาพต่างๆ ภายใต้สภาวะคาร์บอนเนชั่น 28 วัน

แต่เมื่อซ่อมแซมด้วยวัสดุซ่อมประสานซีเมนต์แล้ว ก๊าซคาร์บอนไดออกไซด์ต้องแพร่ผ่านชั้นของวัสดุซ่อมก่อนจึงสามารถแพร่ผ่านชั้นของคอนกรีตที่มีรอยร้าวมาตามแนวของรอยร้าวได้ ลักษณะของการเกิดคาร์บอนเนชั่นจึงเปลี่ยนเป็นพฤติกรรมร่วมระหว่างวัสดุซ่อมประสานซีเมนต์และคอนกรีตที่มีรอยร้าว ผลการทดสอบพบว่า หลังการซ่อมแซม ระยะคาร์บอนเนชั่น ณ ตำแหน่งรอยร้าวไม่จำเป็นต้องเกิดตลอดแนวของรอยร้าว ดังแสดงในภาพที่ 5.11 ซึ่งยืนยันได้ว่าการซ่อมแซมด้วยวัสดุซ่อมประสานซีเมนต์มีประสิทธิภาพในการประสานรอยร้าวได้ในระดับหนึ่ง

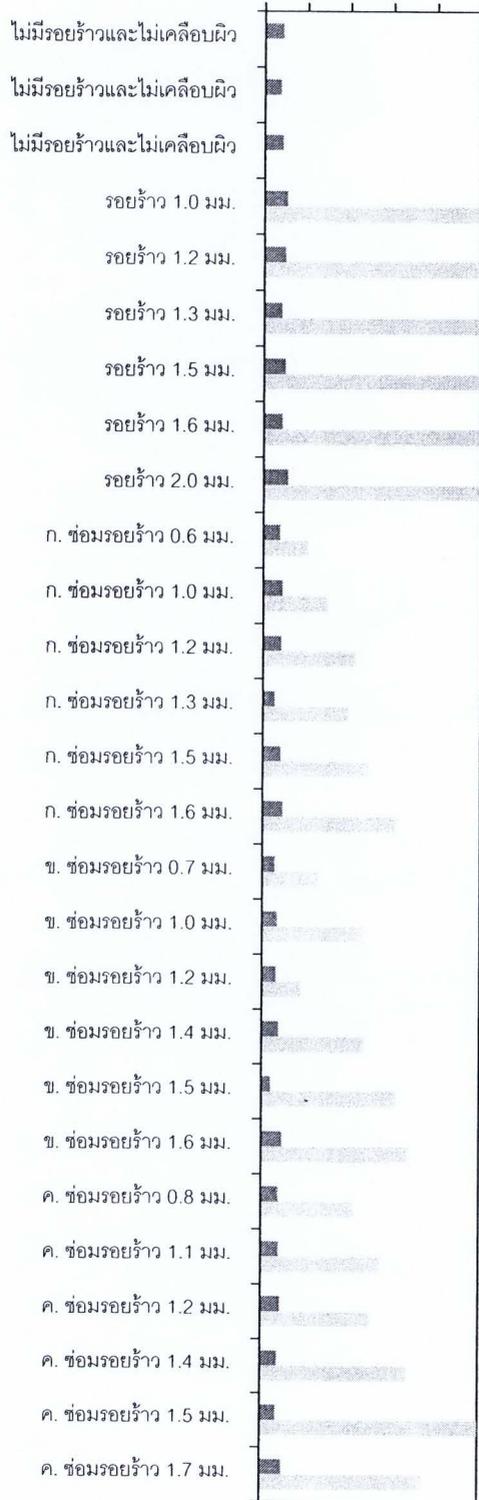
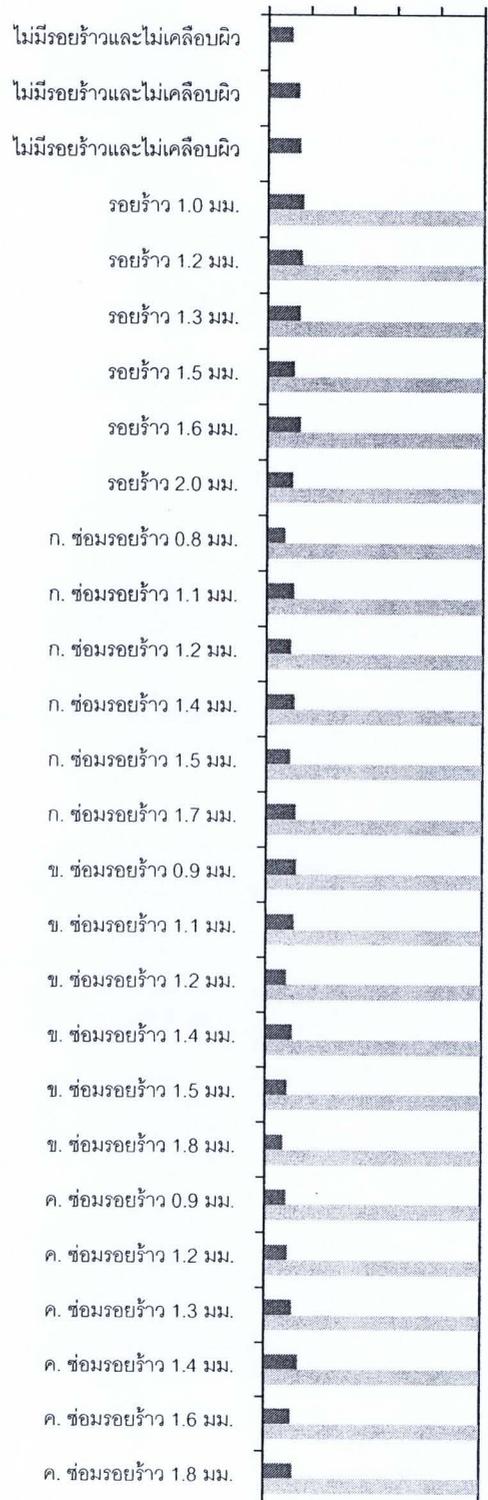
ก. ที่ 28 วัน

ข. ที่ 84 วัน

ภาพที่ 5.12 ระยะเวลาบริเวณชั้นของตัวอย่างลักษณะต่างๆ

ในภาพที่ 5.12 ตำแหน่งที่ไม่มีรอยร้าว คือ ค่าเฉลี่ยของระยะคาร์บอนชั้นที่วัดทุกระยะ 0.5 ซม. โดยเว้นจากขอบตัวอย่างข้างละ 2.5 ซม. และหากตัวอย่างมีรอยร้าว เว้นจากรอยร้าว 2.5 ซม. ขณะที่ตำแหน่งรอยร้าว คือ ระยะคาร์บอนชั้น ณ รอยร้าว พบว่า ตัวอย่างต่างๆ ที่เผชิญสภาวะเร่งของคาร์บอนชั้น 28 วัน ดังแสดงในภาพที่ 5.12ก ตัวอย่างที่ไม่มีรอยร้าวและไม่เคลือบผิว มีระยะคาร์บอนชั้นเฉลี่ยของอยู่ระหว่าง 12 มม. ถึง 13 มม. แต่สำหรับตัวอย่างที่มีรอยร้าว ระยะคาร์บอนชั้นของทุกตัวอย่างมีค่าเป็น 150 มม. ณ ตำแหน่งรอยร้าว เนื่องจากก๊าซคาร์บอนไดออกไซด์สามารถแพร่ผ่านตามแนวของรอยร้าวได้ดังที่กล่าวข้างต้น ส่วนตำแหน่งที่ไม่มีรอยร้าวของตัวอย่างที่มีรอยร้าว พบว่า ระยะคาร์บอนชั้นเฉลี่ยมีค่าเพิ่มขึ้นมาอยู่ในช่วง 13 มม. ถึง 17 มม. เนื่องจากก๊าซคาร์บอนไดออกไซด์ที่แพร่เข้ามาทางรอยร้าวส่งผลถึงตำแหน่งที่ไม่มีรอยร้าวด้วย อย่างไรก็ตาม เมื่อคอนกรีตที่มีรอยร้าวได้รับการเคลือบผิวด้วยวัสดุซ่อมประสานซีเมนต์แล้ว พบว่า ประสิทธิภาพดีขึ้นทั้งตำแหน่งรอยร้าวและตำแหน่งที่ไม่มีรอยร้าวเทียบกับขณะที่รอยร้าวยังไม่ได้รับการซ่อมแซม โดยระยะคาร์บอนชั้น ณ ตำแหน่งรอยร้าวลดลงมาอยู่ในช่วง 32 มม. ถึง 94 มม. เมื่อเคลือบผิวด้วยวัสดุซ่อม ก. ช่วง 40 มม. ถึง 103 มม. เมื่อเคลือบผิวด้วยวัสดุซ่อม ข. และช่วง 65 มม. ถึง 150 มม. เมื่อเคลือบผิวด้วยวัสดุซ่อม ค. ส่วนตำแหน่งที่ไม่มีรอยร้าว ระยะคาร์บอนชั้นเฉลี่ยลดลงมาอยู่ในช่วง 9 ถึง 15 มม. ช่วง 9 ถึง 15 มม. และช่วง 11 ถึง 15 มม. เมื่อเคลือบผิวด้วยวัสดุซ่อม ก. วัสดุซ่อม ข. และวัสดุซ่อม ค. ตามลำดับ ซึ่งเป็นผลจากพฤติกรรมร่วมระหว่างวัสดุซ่อมประสานซีเมนต์และคอนกรีตดังกล่าวไปแล้ว

ในส่วนผลการทดสอบตัวอย่างที่เผชิญสภาวะเร่ง 84 วัน ดังแสดงในภาพที่ 5.12ข พบว่า ตำแหน่งรอยร้าว ตัวอย่างทดสอบทั้งหมดวัดระยะคาร์บอนชั้นได้ 150 มม. จึงไม่สามารถพิจารณาเปรียบเทียบประสิทธิภาพได้ ขณะที่ตำแหน่งที่ไม่มีรอยร้าว ตัวอย่างที่มีรอยร้าวมีระยะคาร์บอนชั้นอยู่ในช่วง 19 มม. ถึง 25 มม. มากกว่าตัวอย่างที่ไม่มีรอยร้าวซึ่งอยู่ในช่วง 17 มม. ถึง 23 มม. และตัวอย่างที่ได้รับการเคลือบผิวด้วยวัสดุซ่อม ก. วัสดุซ่อม ข. และวัสดุซ่อม ค. มีระยะคาร์บอนชั้นลดลงมาอยู่ในช่วง 13 มม. ถึง 21 มม. ช่วง 13 มม. ถึง 22 มม. และช่วง 15 มม. ถึง 24 มม. ตามลำดับ ซึ่งแนวโน้มนี้คล้ายคลึงกับตัวอย่างทดสอบที่เผชิญสภาวะเร่ง 28 วัน

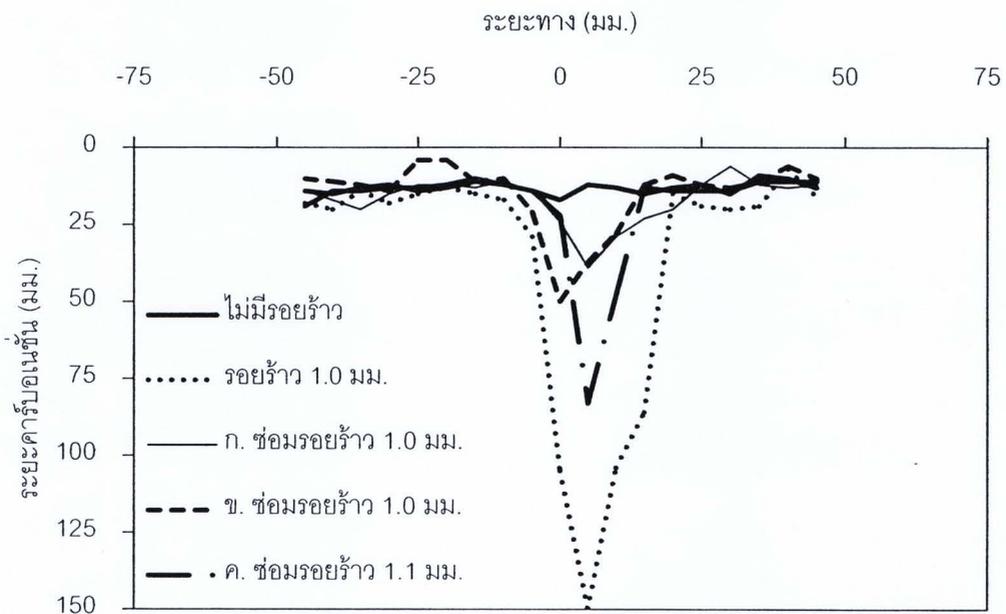
ภาพที่ 5.13 ระยะคาร์บอนเพิ่มขึ้น ณ ตำแหน่งต่างๆ ของตัวอย่างที่มีความกว้างรอยร้าว  $1.0 \pm 0.1$  มม. ภายใต้สภาวะแรง 28 วัน

ภาพที่ 5.10 ถึงภาพที่ 5.14 ได้แสดงให้เห็นถึงระยะคาร์บอนเนชั่นแนวตั้งฉาก (ทิศทาง yc) กับทิศทางที่เกิดคาร์บอนเนชั่นปกติ (ทิศทาง xc) เมื่อพิจารณาเทียบกับความลึกของตัวอย่าง ดังแสดงในภาพที่ 5.15 พบว่า ระยะคาร์บอนเนชั่นแนวตั้งฉากบริเวณใกล้ผิวคอนกรีตมีค่ามาก และมีแนวโน้มลดลงเมื่อความลึกเพิ่มขึ้น แต่ ณ ความลึกประมาณ 75 มม. ซึ่งเป็นตำแหน่งที่มีเหล็กเสริม พบว่า ระยะคาร์บอนเนชั่นแนวตั้งฉากมีค่าสูงกว่าที่ความลึกอื่นๆ เนื่องจากบริเวณดังกล่าวมีค่าการซึมผ่านที่สูงกว่าบริเวณอื่น จึงเกิดคาร์บอนเนชั่นมากกว่า ดังแสดงในภาพที่ 5.16

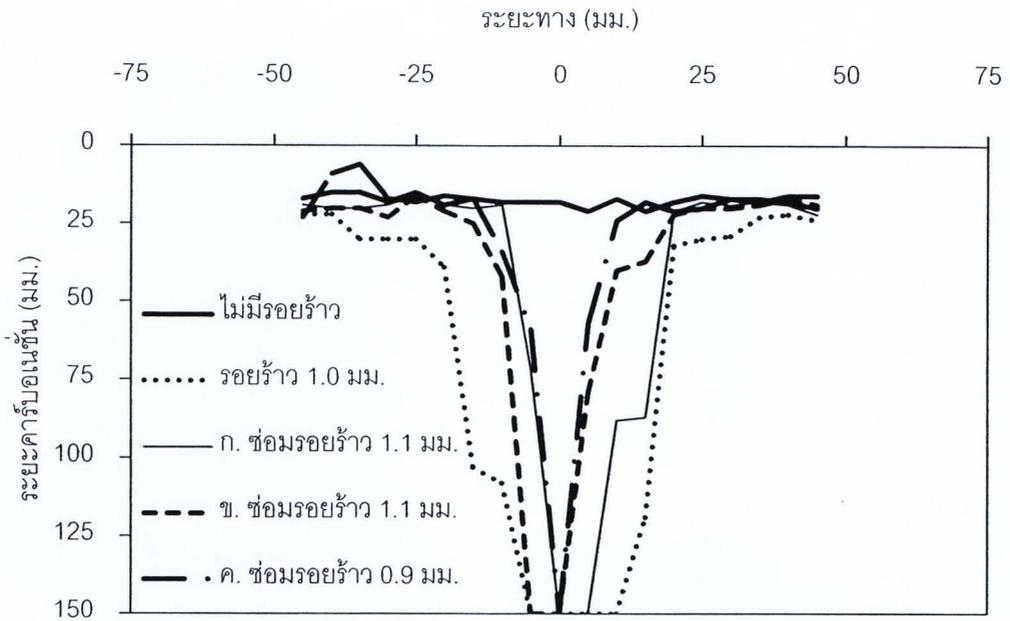
ภาพที่ 5.14 ระยะคาร์บอนเนชัน ณ ตำแหน่งต่างๆ ของตัวอย่างที่มีความกว้างรอยร้าว  $1.0 \pm 0.1$  มม. ภายใต้สภาวะแรง 84 วัน

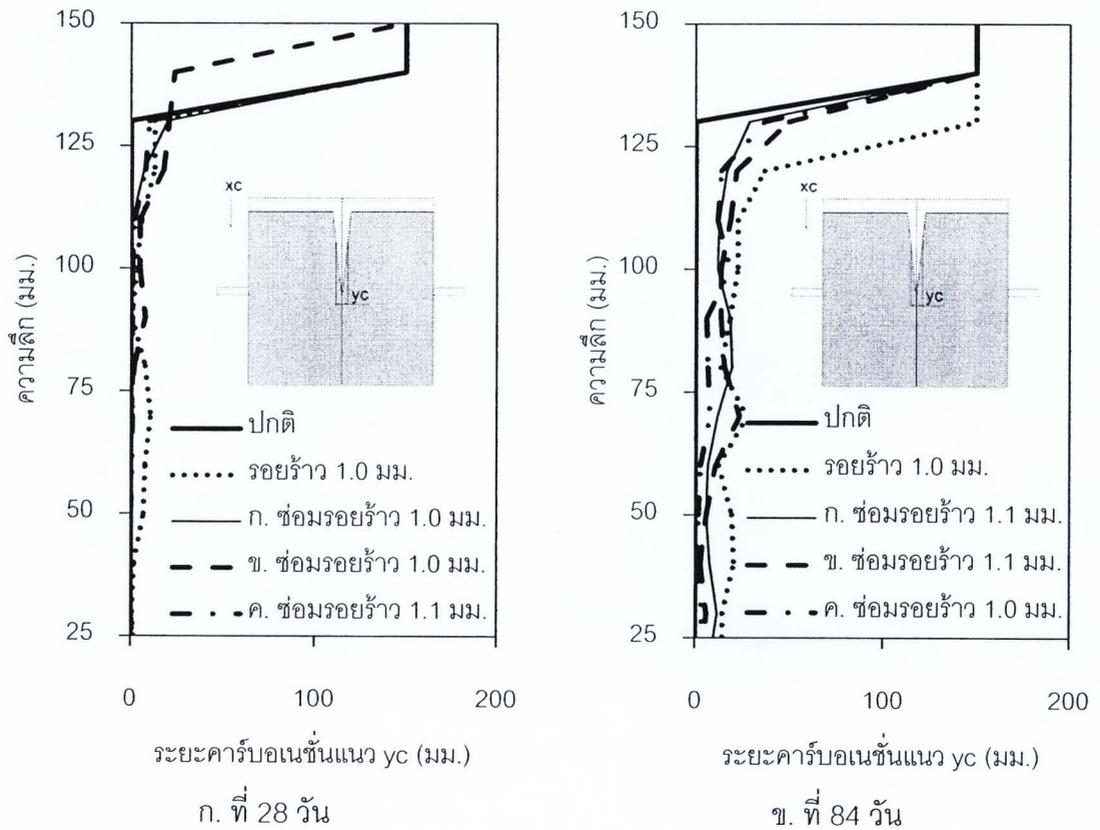
ภาพที่ 5.15 ความลึกของชั้นตัวอย่างกับระยะคาร์บอนเนชันแนวตั้งฉากกับทิศทางที่เกิดคาร์บอนเนชันโดยปกติของตัวอย่างลักษณะต่างๆ ที่ความกว้างรอยร้าวที่ผิวคอนกรีต  $1.0 \pm 0.1$  มม.

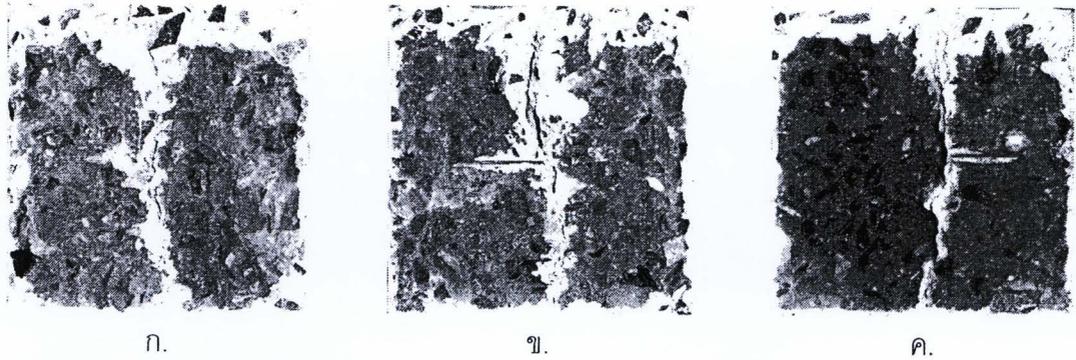
ภาพที่ 5.16 การเกิดคาร์บอนเนชั่น ณ ตำแหน่งเหล็กเสริม

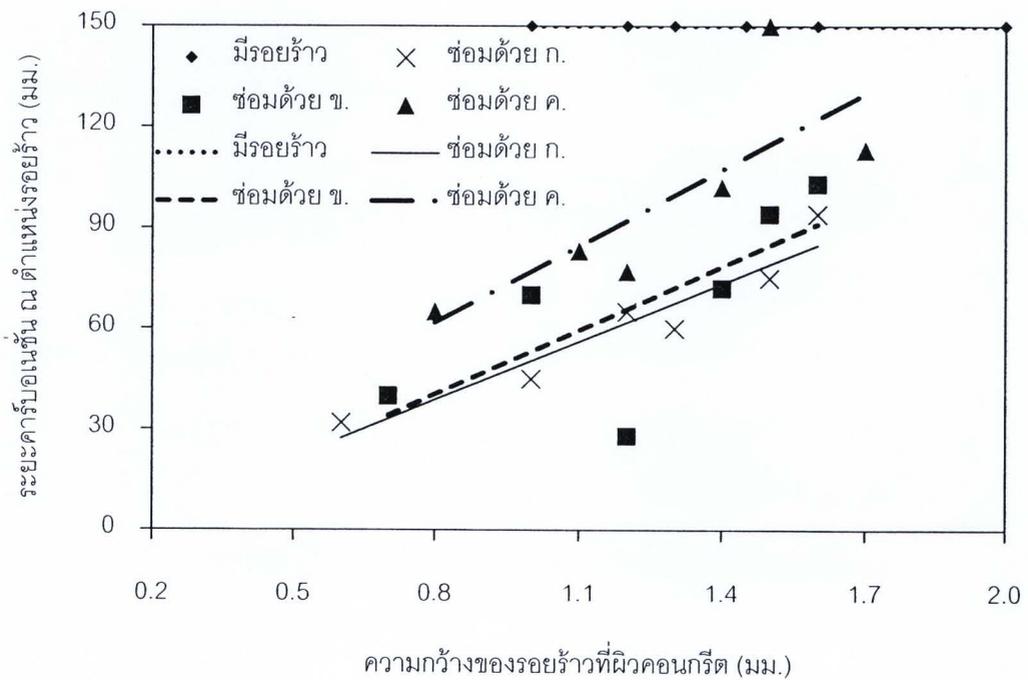
ภาพที่ 5.17 ระยะคาร์บอนเนชั่น ณ ตำแหน่งรอยร้าว ภายใต้สภาวะคาร์บอนเนชั่น 28 วัน กับความกว้างของรอยร้าวที่ผิวคอนกรีต

เมื่อนำความกว้างของรอยร้าวที่ผิวคอนกรีตค่าต่างๆ มาเปรียบเทียบกับค่าระยะคาร์บอนเนชั่น ณ ตำแหน่งรอยร้าวที่เกิดขึ้น ดังแสดงในภาพที่ 5.17 พบว่า ตัวอย่างที่มีรอยร้าวและยังไม่ได้รับการซ่อมแซม เกิดปฏิกิริยาคาร์บอนเนชั่นตามแนวรอยร้าวลึกเต็มหน้าตัด เนื่องจากรอยร้าวมีลักษณะเป็นรอยร้าวทะลุ ก๊าซคาร์บอนไดออกไซด์จึงสามารถแพร่ได้ตามแนวของรอยร้าว ซึ่งคอนกรีตที่มีรอยร้าวขนาด 0.2 มม. ถึง 2.0 มม. นั้นให้ค่าคาร์บอนเนชั่นไม่น้อยกว่า 150 มม. ในสถานะที่ทดสอบ แต่กรณีที่คอนกรีตได้รับการเคลือบผิวด้วยวัสดุซ่อมประสานซีเมนต์แล้ว พบว่าตัวอย่างทดสอบส่วนใหญ่ที่มีความกว้างรอยร้าวที่ผิวก่อนการซ่อมแซมมาก มีแนวโน้มที่จะเกิดระยะคาร์บอนเนชั่น ณ ตำแหน่งรอยร้าวมาก เนื่องจากมีโอกาสที่ความกว้างของรอยร้าวที่แต่ละตำแหน่งจะมีค่ามากเช่นเดียวกับความกว้างของรอยร้าวที่ผิว ทำให้ก๊าซคาร์บอนไดออกไซด์แพร่ได้ง่าย และเกิดปฏิกิริยาคาร์บอนเนชั่นได้ง่ายกว่าตัวอย่างที่มีความกว้างรอยร้าวที่ผิวน้อย

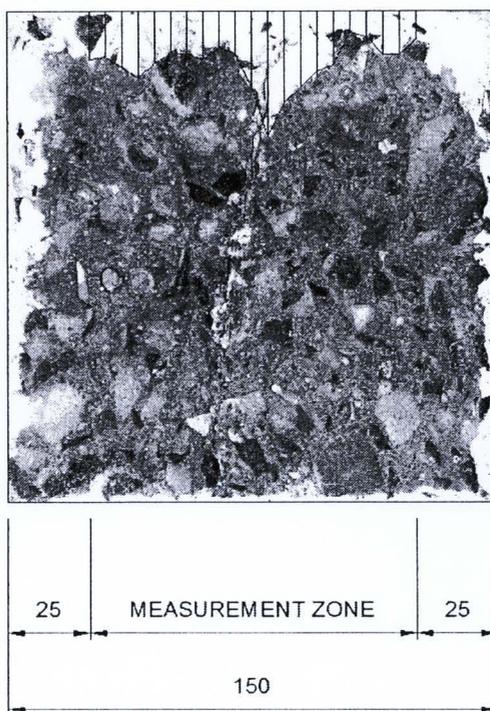
ภาพที่ 5.18 การแบ่งพื้นที่ที่เกิดคาร์บอนเนชั่นเพื่อวัดพื้นที่

ในส่วนของปริมาณพื้นที่ที่เกิดคาร์บอนเนชั่นคำนวณจากวิธีประมาณ โดยแบ่งพื้นที่ที่เกิดคาร์บอนเนชั่นออกเป็นช่องสี่เหลี่ยมคางหมูย่อยๆ ผลรวมของพื้นที่สี่เหลี่ยมคางหมูทั้งหมด คือ พื้นที่ที่เกิดคาร์บอนเนชั่น ในการแบ่งช่อง เริ่มวัดพื้นที่จากตำแหน่งที่ห่างจากขอบ 25 มม. จนกระทั่งถึงตำแหน่งห่างจากขอบ 25 มม. อีกด้านหนึ่ง ดังแสดงในภาพที่ 5.18

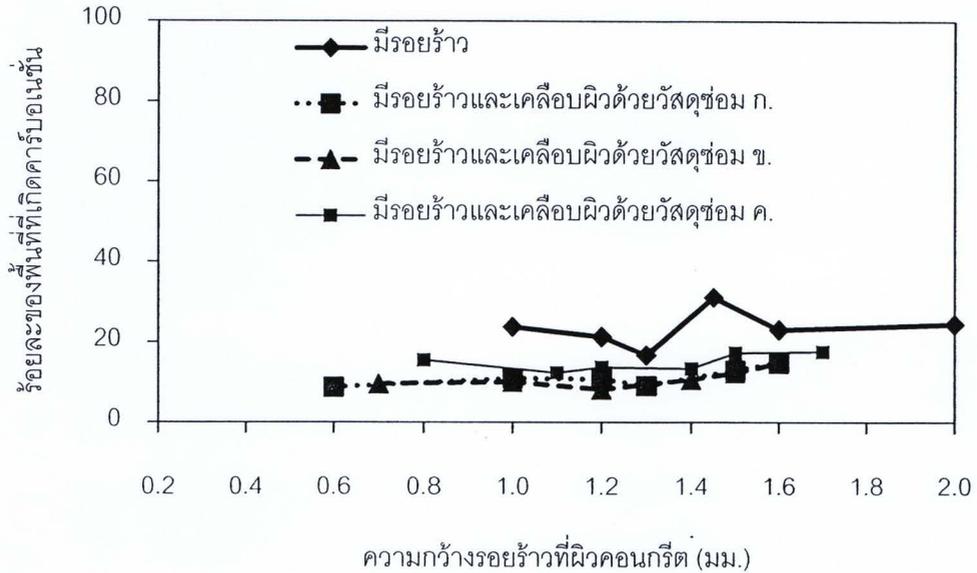
ภาพที่ 5.20 พื้นที่ที่เกิดคาร์บอนเนชั่นตัวอย่างคอนกรีตปกติในสภาวะเร่งคาร์บอนเนชั่นที่ 28 วัน

จากระยะคาร์บอนขึ้นของตัวอย่างคอนกรีตปกติในสภาวะเร่งคาร์บอนขึ้นที่ก๊าซคาร์บอนไดออกไซด์เข้มข้น 4% อุณหภูมิ 40 องศาเซลเซียส และความชื้นสัมพัทธ์ 55% ที่ 28 วัน ตัวอย่างที่ไม่มีรอยร้าวและไม่มีการเคลือบผิวมีพื้นที่ที่เกิดคาร์บอนขึ้นในช่วงร้อยละ 7 ถึงร้อยละ 9 ขณะที่ตัวอย่างที่มีรอยร้าวและตัวอย่างที่ซ่อมแซมด้วยการเคลือบผิวแล้วมีพื้นที่ที่เกิดคาร์บอนขึ้นดังแสดงในภาพที่ 5.20 พบว่า ตัวอย่างที่รอยร้าวมีพื้นที่ที่เกิดคาร์บอนขึ้นเพิ่มขึ้นมาอยู่ในช่วงร้อยละ 17 ถึงร้อยละ 31 เนื่องจากผลของก๊าซคาร์บอนไดออกไซด์ที่แพร่เข้ามาตามแนวรอยร้าวทำให้เกิดคาร์บอนขึ้นมากขึ้น อย่างไรก็ตามเมื่อซ่อมแซมด้วยการเคลือบผิวด้วยวัสดุซ่อมประสานซีเมนต์แล้ว พื้นที่ที่เกิดคาร์บอนขึ้นมีค่าลดลง โดยพื้นที่ที่เกิดคาร์บอนขึ้นหลังการเคลือบผิวด้วยวัสดุซ่อม ก. อยู่ที่ร้อยละ 9 ถึงร้อยละ 15 วัสดุซ่อม ข. ร้อยละ 8 ถึงร้อยละ 15 และวัสดุซ่อม ค. ร้อยละ 12 ถึงร้อยละ 18 ทั้งนี้เนื่องจากพฤติกรรมร่วมระหว่างวัสดุซ่อมประสานซีเมนต์และหน้าตัดคอนกรีต คือ ก๊าซคาร์บอนไดออกไซด์ต้องแพร่ผ่านชั้นของวัสดุซ่อมประสานซีเมนต์ก่อน จึงสามารถแพร่ตามแนวรอยร้าวได้ แสดงให้เห็นว่าการเคลือบผิวด้วยวัสดุซ่อมประสานซีเมนต์เพื่อซ่อมแซมรอยร้าวมีประสิทธิภาพต้านทานการเกิดคาร์บอนขึ้นได้ โดยกลุ่มของวัสดุซ่อม ได้แก่ วัสดุ

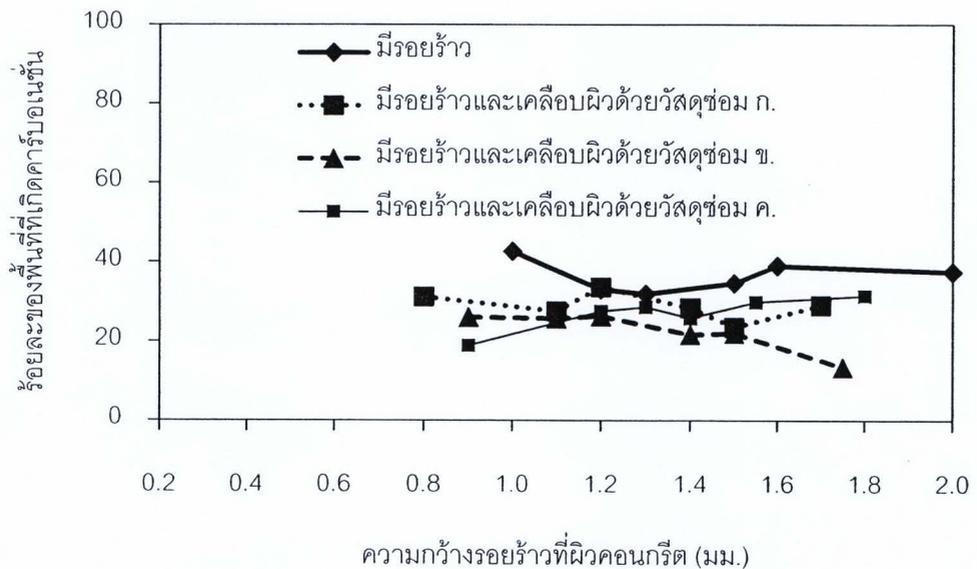
ภาพที่ 5.21 พื้นที่ที่เกิดคาร์บอนเนชั่นตัวอย่างคอนกรีตปกติในสภาวะเร่งคาร์บอนเนชั่นที่ 84 วัน

สำหรับตัวอย่างคอนกรีตปกติในสภาวะเร่งคาร์บอนเนชั่นที่ 84 วัน พื้นที่ที่เกิดคาร์บอนเนชั่นมีค่าเพิ่มขึ้นมาจากตัวอย่างคอนกรีตปกติในสภาวะเร่งคาร์บอนเนชั่นที่ 28 วัน โดยตัวอย่างที่ไม่มีรอยร้าวและไม่มีการเคลือบผิวมีพื้นที่ที่เกิดคาร์บอนเนชั่นอยู่ในช่วงร้อยละ 12 ถึงร้อยละ 15 ขณะที่

ตัวอย่างที่มีรอยร้าวและตัวอย่างที่ซ่อมแซมด้วยการเคลือบผิวแล้ววัดพื้นที่ที่เกิดคาร์บอนขึ้นได้ดังแสดงในภาพที่ 5.21 พบว่า ตัวอย่างที่มีรอยร้าวมีพื้นที่ที่เกิดคาร์บอนขึ้นเพิ่มขึ้นมาอยู่ในช่วงร้อยละ 32 ถึงร้อยละ 43 ซึ่งเป็นผลมาจากก๊าซคาร์บอนไดออกไซด์ที่แพร่เข้ามาตามแนวรอยร้าว อย่างไรก็ตามเมื่อซ่อมแซมด้วยการเคลือบผิวด้วยวัสดุซ่อมประสานซีเมนต์แล้ว พื้นที่ที่เกิดคาร์บอนขึ้นมีค่าลดลง โดยพื้นที่ที่เกิดคาร์บอนขึ้นหลังการเคลือบผิวด้วยวัสดุซ่อม ก. อยู่ที่ร้อยละ 24 ถึงร้อยละ 34 วัสดุซ่อม ข. ร้อยละ 13 ถึงร้อยละ 26 และวัสดุซ่อม ค. ร้อยละ 19 ถึงร้อยละ 31 ข้อมูลเหล่านี้แสดงให้เห็นว่าตัวอย่างในสภาวะเร่งคาร์บอนขึ้นที่ 84 วัน มีแนวโน้มเช่นเดียวกับที่ 28 วัน คือ ตัวอย่างที่มีรอยร้าวมีพื้นที่ที่เกิดคาร์บอนขึ้นเพิ่มขึ้นจากตัวอย่างที่ไม่มีรอยร้าวและตัวอย่างที่ผ่านการเคลือบผิวเพื่อซ่อมแซมรอยร้าวแล้วมีพื้นที่ที่เกิดคาร์บอนขึ้นลดลงจากตัวอย่างที่มีรอยร้าว ซึ่งเนื่องจากพฤติกรรมร่วมระหว่างวัสดุซ่อมประสานซีเมนต์และหน้าตัดคอนกรีต และที่ 84 วันนี้สังเกตเห็นว่าวัสดุซ่อมทั้งสามชนิดมีประสิทธิผลใกล้เคียงกัน เนื่องจากการที่ระยะคาร์บอนขึ้นที่ตำแหน่งรอยร้าวมีระยะ 150 มม. เท่ากันทั้งหมด ดังแสดงในภาพที่ 5.17 ที่ผ่านมา จึงวัดพื้นที่ที่เกิดคาร์บอนขึ้นได้ใกล้เคียงกัน

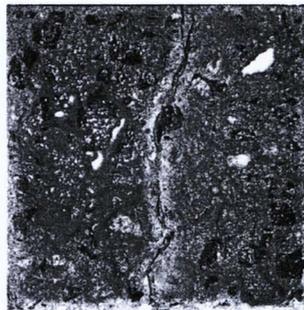
ข. รอยร้าว 1.0 มม. ที่ 14 วัน

ค. รอยร้าว 1.0 มม. ที่ 28 วัน

ภาพที่ 5.22 การแทรกซึมของคลอไรด์ในคอนกรีตที่ไม่มีรอยร้าวและคอนกรีตที่มีรอยร้าว

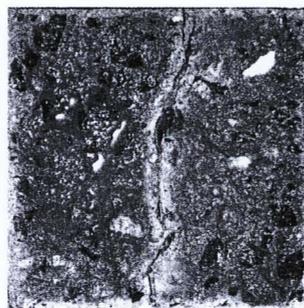
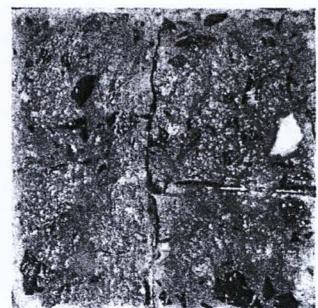
ก. ไม่มีรอยร้าว

ข. รอยร้าว 1.0 มม.

ค. รอยร้าว 1.0 มม. ซ่อม ก.

ภาพที่ 5.23 การแทรกซึมของคลอไรด์ในคอนกรีตที่แช่สารละลายคลอไรด์ 14 วัน

แต่เมื่อเคลือบผิวด้วยวัสดุซ่อมประสานซีเมนต์แล้ว คลอไรด์ต้องแพร่ผ่านชั้นของวัสดุซ่อมก่อนจึงสามารถแพร่ผ่านชั้นของคอนกรีตที่มีรอยร้าวมาตามแนวของรอยร้าวได้ ลักษณะของการแทรกซึมจึงเปลี่ยนเป็นพฤติกรรมร่วมระหว่างวัสดุซ่อมประสานซีเมนต์และคอนกรีตที่มีรอยร้าว เช่นเดียวกับผลความต้านทานคาร์บอนเช่นกัน ภาพที่ 5.23 ยืนยันได้ว่า การซ่อมแซมโดยการเคลือบผิวด้วยวัสดุซ่อมประสานซีเมนต์มีประสิทธิภาพในการซ่อมแซมรอยร้าวได้ในระดับหนึ่ง

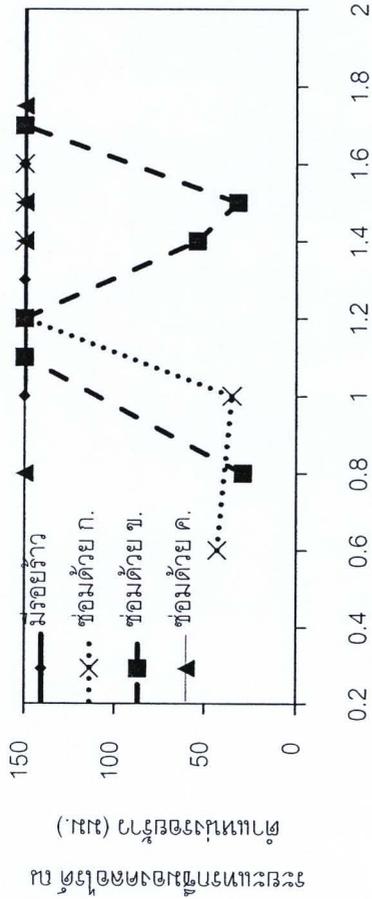
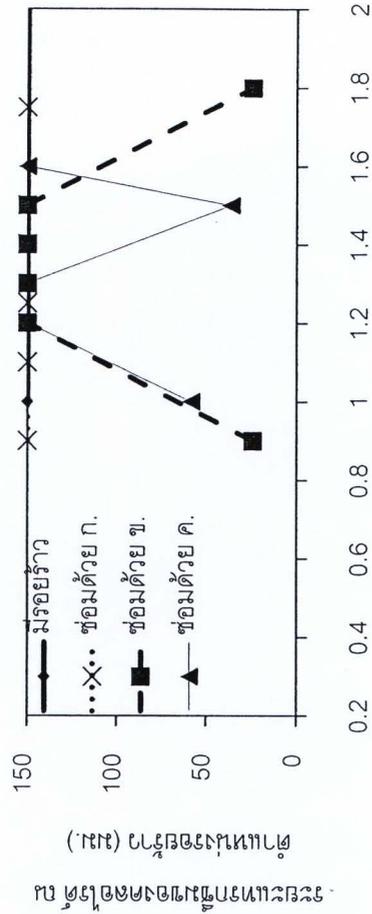
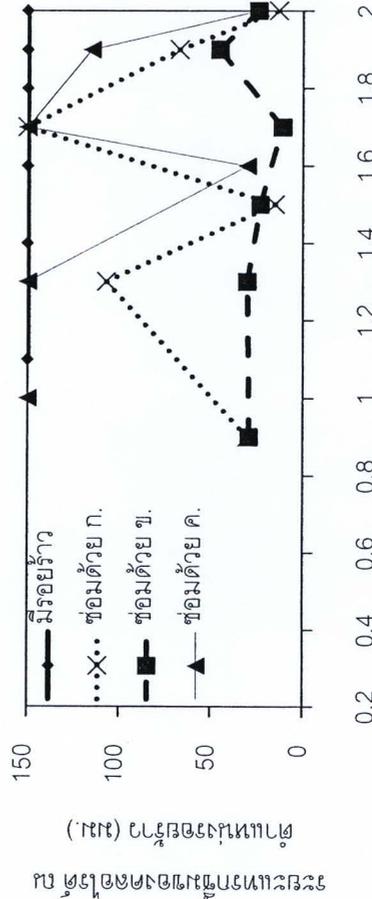
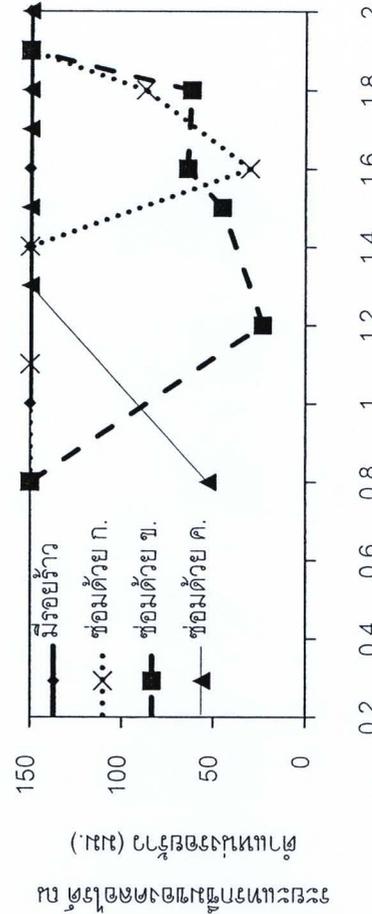
ก. สัดส่วนผสมที่ 1 คอนกรีตทั่วไป เสาสารละลายคลอไรด์ 14 วัน

ข. สัดส่วนผสมที่ 1 คอนกรีตทั่วไป เสาสารละลายคลอไรด์ 28 วัน

ค. สัดส่วนผสมที่ 2 คอนกรีตกำลังสูง เสาสารละลายคลอไรด์ 14 วัน

ง. สัดส่วนผสมที่ 2 คอนกรีตกำลังสูง เสาสารละลายคลอไรด์ 28 วัน

ภาพที่ 5.24 ระยะแทรกซึมของรอยร้าวกับความกว้างรอยร้าวกับความหนาของคอนกรีตที่ผิวคอนกรีตที่ผิวคอนกรีตกำลังสูง
