ผลของกรรมวิธีทางความร้อนหลังการเชื่อมต่อการกัดกร่อนตามขอบเกรนของรอยเชื่อมทิกระหว่าง เหล็กกล้าไร้สนิมชนิด 304 และ 430

วิทยานิพนธ์นี้เป็นส่วนหนึ่งของการศึกษาตามหลักสูตร ปริญญาวิศวกรรมศาสตรมหาบัณฑิต สาขาวิชาเทค โนโลยีวัสดุ คณะพลังงานสิ่งแวคล้อมและวัสดุ มหาวิทยาลัยเทค โนโลยีพระจอมเกล้าธนบุรี พ.ศ. 2555

Thesis Title	Effect of Post Weld Heat Treatment on Intergranular Corrosion of TIG
	Dissimilar Welds between Stainless Steels Type 304 and 430
Thesis Credits	15
Candidate	Miss Piyanun Punburi
Thesis Advisor	Dr. Napachat Tareelap
Program	Master of Engineering
Field of Study	Materials Technology
Department	Materials Technology
Faculty	School of Energy, Environment and Materials
B.E.	2555

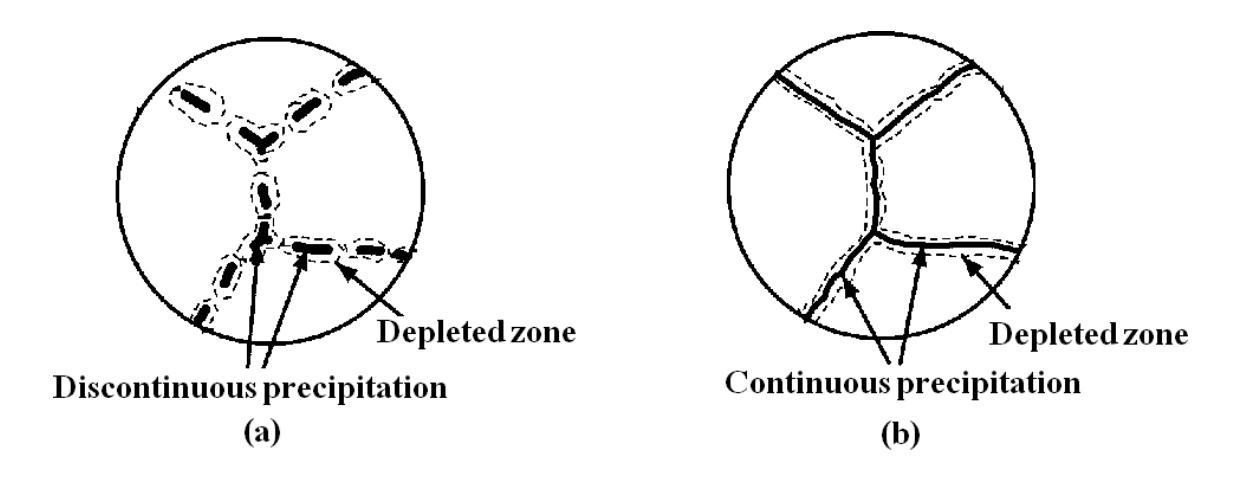
รูปที่ 2.2 อนุภาคการ์ไบด์ และ Depleted Zone (a) แบบไม่ต่อเนื่อง และ (b) แบบต่อเนื่องบริเวณ ขอบเกรน [19]

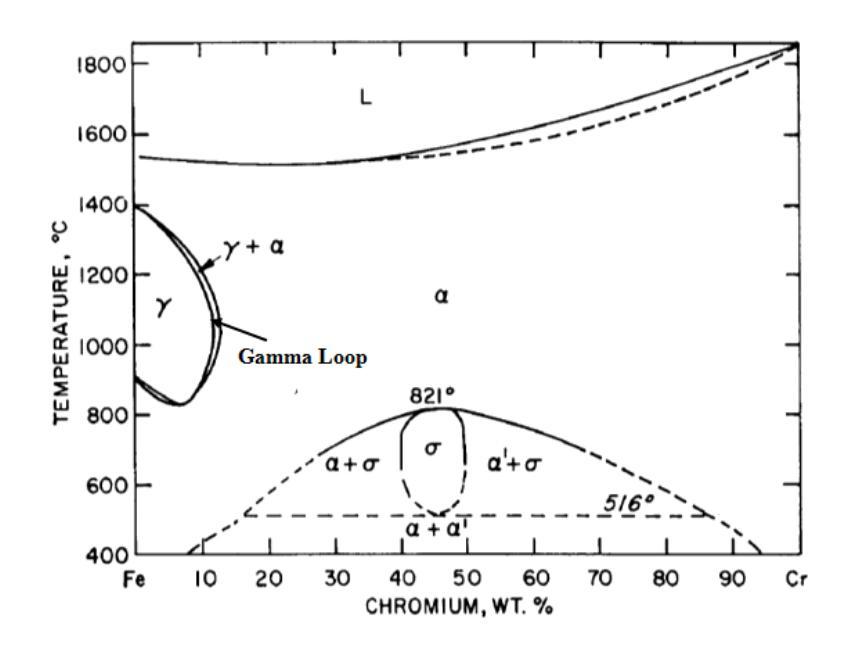
ร**ูปที่ 2.3** แผนภาพเฟสของเหล็ก-โครเมียม [25]

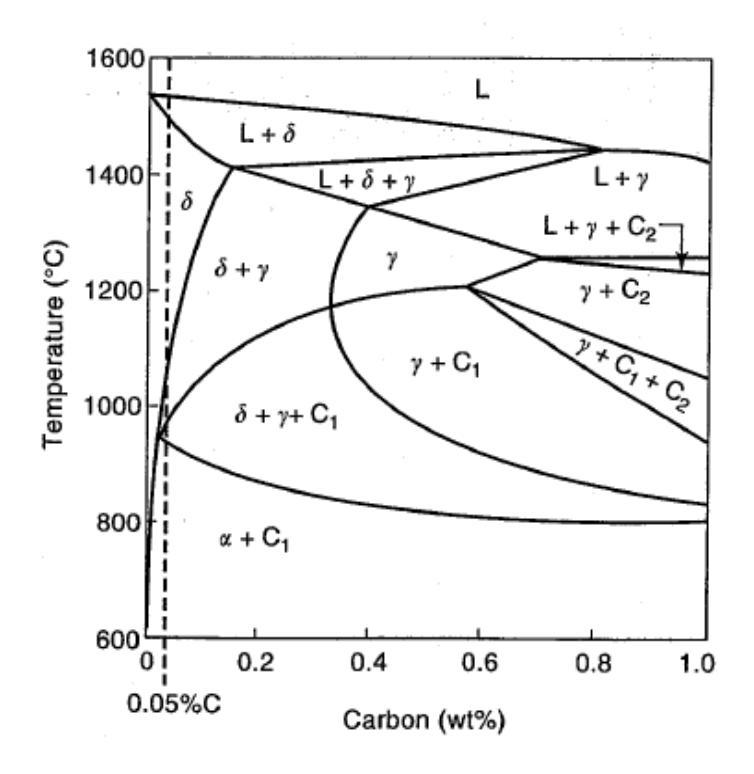
ร**ูปที่ 2.4** แผนภาพเฟสของเหล็กกล้าไร้สนิมชนิคเฟอร์ริติกที่มีโครเมียมร้อยละ17 โคยน้ำหนัก (AISI 430) [17]

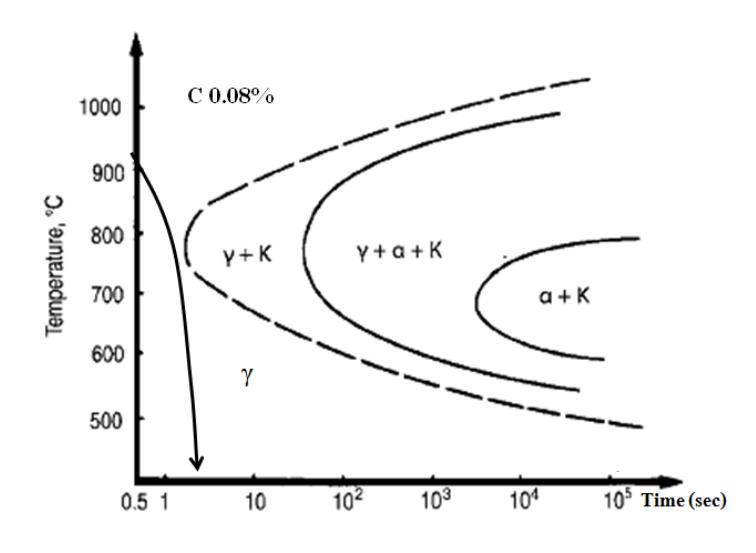
ร**ูปที่ 2.5** ความสัมพันธ์ระหว่างอุณหภูมิและเวลา ต่อการเกิดอนุภาค โครเมียมคาร์ไบค์ในเหล็กกล้า ใร้สนิมเฟอร์ริติกเกรด 430 ที่มีปริมาณการ์บอนร้อยละ 0.08 โดยน้ำหนัก (K คือโครเมียม การ์ไบด์) [3]

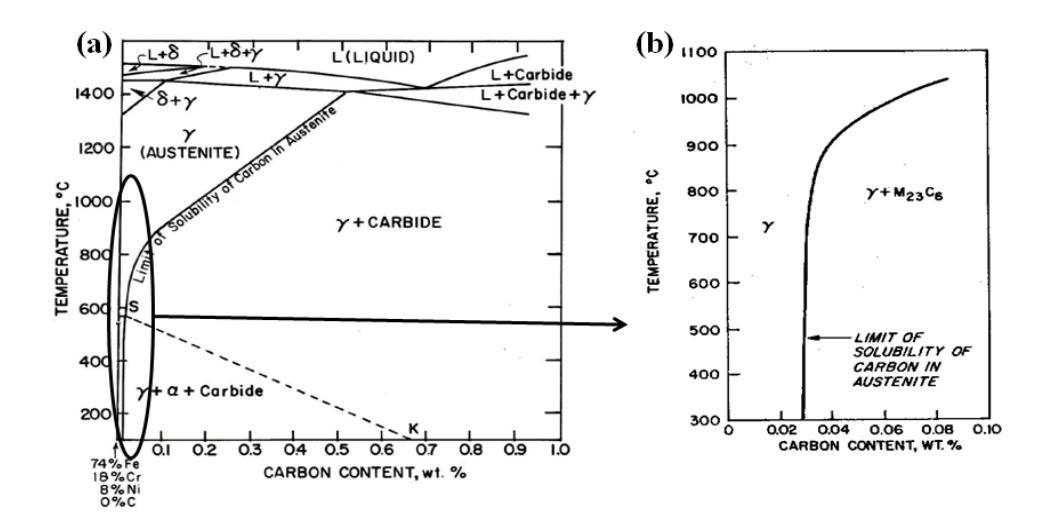
ร**ูปที่ 2.7** (a) แผนภาพเฟสของเหล็กกล้าไร้สนิมออสเตนิติกที่ประกอบด้วยโครเมียมร้อยละ 18 โดยน้ำหนักและนิกเกิลร้อยละ 8โดยน้ำหนัก (b) ภาพขยายขีดจำกัดการละลายของ ปริมาณการ์บอนที่ทำเกิดโลหะการ์ไบด์ (M₂₃C₆) [25]

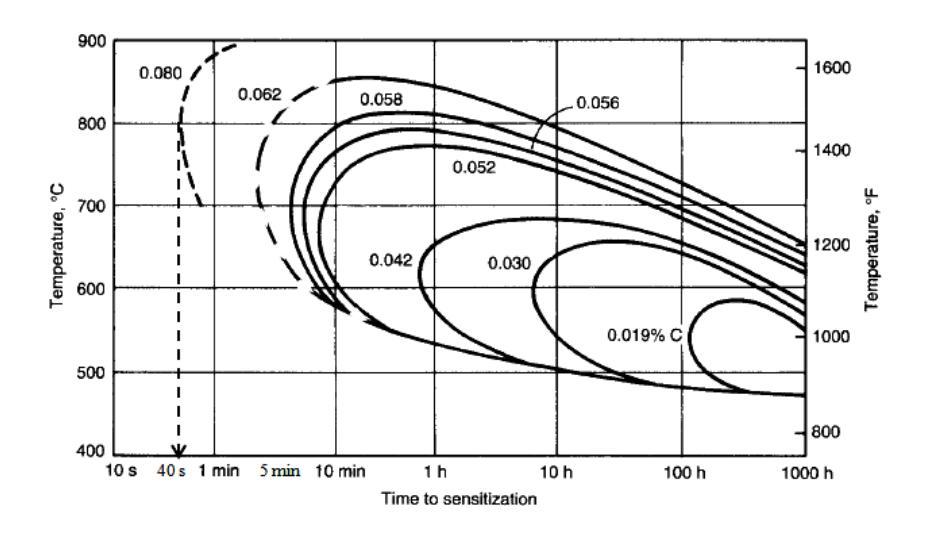
ร**ูปที่ 2.8** ความสัมพันธ์ระหว่างปริมาณคาร์บอน อุณหภูมิและระยะเวลาการเกิดอนุภาคโครเมียม การ์ไบด์ของเหล็กกล้าไร้สนิมออสเตนิติก [3]

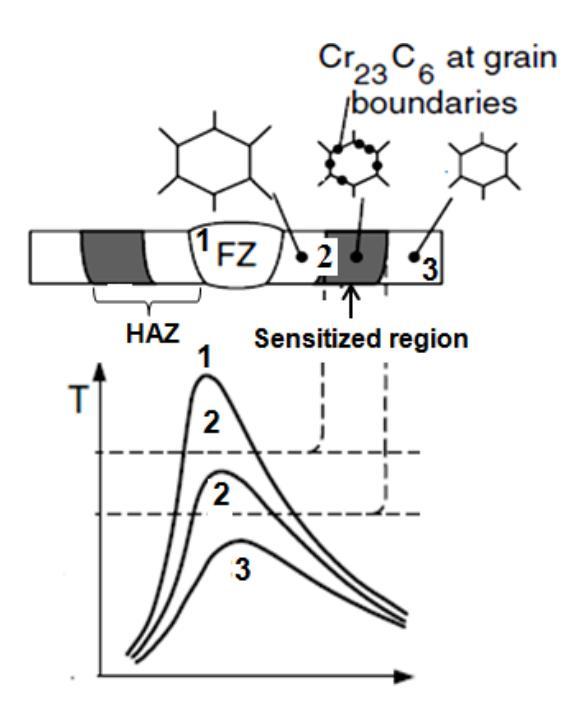
ร**ูปที่ 2.10** ความสัมพันธ์ระหว่างอุณหภูมิกับการเปลี่ยนแปลงทางโลหะวิทยาในบริเวณต่าง ๆ ของรอยเชื่อม [20]

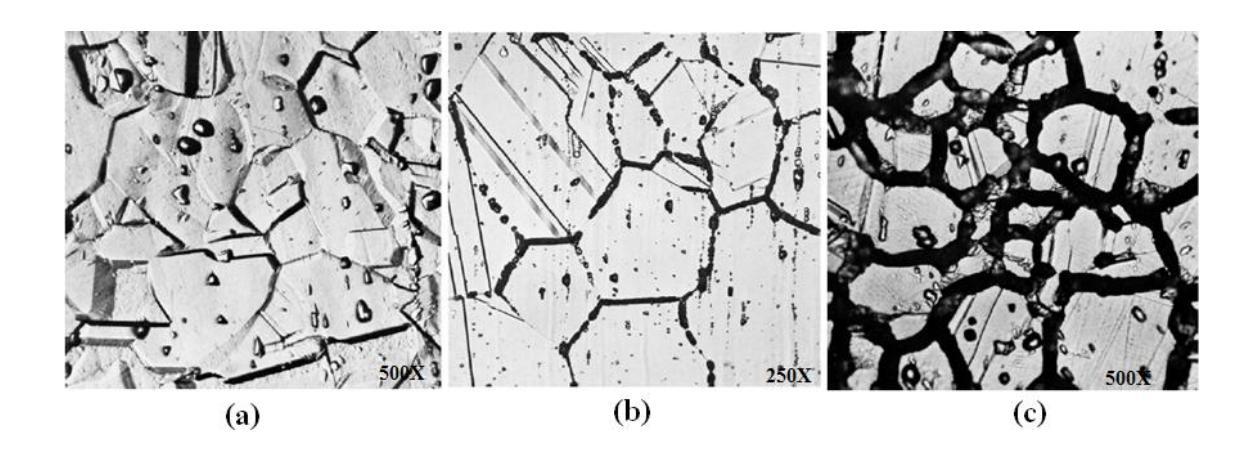
ร**ูปที่ 2.11** การกัดกร่อนตามขอบเกรนของเหล็กกล้าไร้สนิมชนิดออสเตนิติก ระดับ (a) Step (b) Dual และ (c) Ditch (โครงสร้างจุลภาคหลังจากกัดด้วยกรดออกซาลิกตามมาตรฐาน ASTM A262 Practice A) [26]

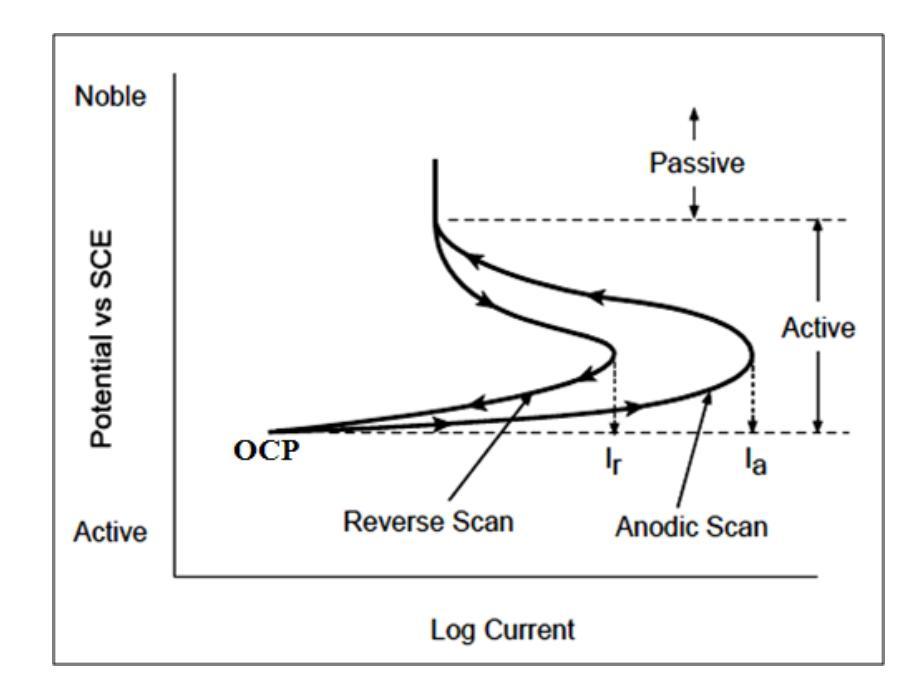
รูปที่ 2.12 แผนภาพการทคสอบการกัดกร่อนตามขอบเกรนด้วยวิธี DL-EPR [2]

การทดสอบการกัดกร่อนตามขอบเกรนด้วยเทคนิก DL-EPR นี้ทำการทดสอบในสารละลายผสม ระหว่างกรดซัลฟิวริก (H₂SO₄) เข้มข้น 0.5 โมลาร์ และโพแทสเซียมไตรโอไซยาเนต (KSCN) เข้มข้น 0.01 โมลาร์ ตามมาตรฐาน ASTM G108 (เช่นเดียวกับเทคนิก SL-EPR) โดยทำการจ่ายศักย์ไฟฟ้าจาก ก่าศักย์ไฟฟ้าการกัดกร่อนอิสระ (Free Corrosion Potential หรือ Open Circuit Potential; OCP) ไปใน ทิศบวก หรือทิศแอโนดิก (Anodic Direction) ดังรูปที่ 2.12 ด้วยอัตราการจ่ายศักย์ไฟฟ้า (Scan Rate) เท่ากับ 6 โวลต์ต่อชั่วโมง โดยในช่วงนี้โลหะจะเกิดการกัดกร่อนอย่างรวดเร็ว โดยสังเกตจากก่าความ หนาแน่นของกระแสไฟฟ้าที่เพิ่มขึ้นสูงขึ้นเรื่อย ๆ จนถึงจุดที่กวามหนาแน่นของกระแสไฟฟ้ามี ก่าสูงสุด (Maximum Current Density of Anodic Loop; I₂) เมื่อเพิ่มศักย์ไฟฟ้าหลังจากจุดนี้กวาม หนาแน่นกระแสไฟฟ้าจะลดลงหรือกล่าวได้ว่าโลหะเข้าสู่ช่วงสร้างพาสซีพฟิล์ม (สำหรับเหลีกกล้า ไร้สนิมมิศักย์ไฟฟ้าในช่วงพาสซีพฟิล์มประมาน +300 มิลลิโวลต์) จึงทำให้การกัดกร่อนเริ่มลดลง หลังจากนั้นจึงจ่ายศักย์ไฟฟ้าในทิศวกกลับ (Reverse Direction) ด้วยอัตราการจ่ายศักย์ไฟฟ้าเท่าเดิม จนถึงจุด OCP อีกกรั้ง ในช่วงนี้บริเวณที่ง่ายต่อการกัดกร่อน (Corrosion Susceptible Area) [44] หรือ บริเวณ Cr-depleted Zone [1, 2, 25] ซึ่งส่วนมากจะอยู่ที่ขอบเกรน จะเกิดการกัดกร่อนขึ้น [1, 2]

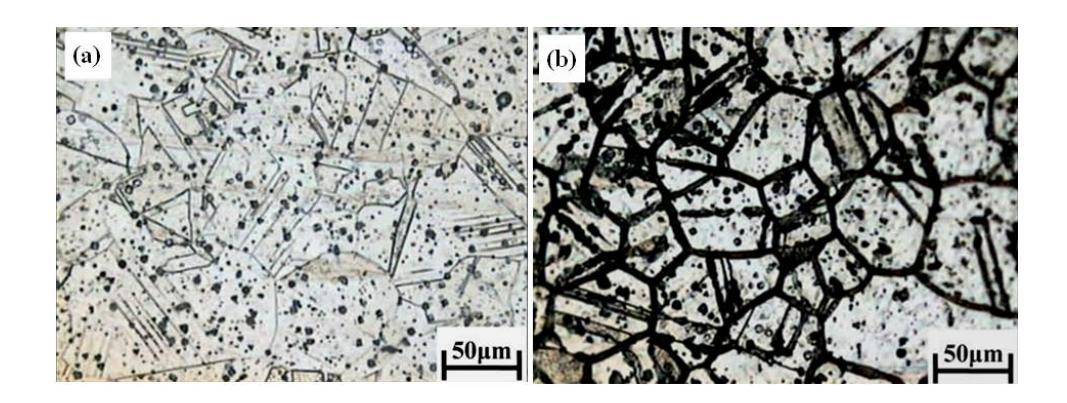
ร**ูปที่ 2.13** โครงสร้างจุลภาคของ (a) ASS304 (As-received) และ (b) ASS304 ที่ผ่านการอบที่อุณหภูมิ 650 องศาเซลเซียสเป็นเวลา 5 ชั่วโมง แล้วมีการเย็นตัวในน้ำ หลังการกัดด้วยกรด ออกซาลิก [38]
นอกจากนั้นเมื่อทำการอบที่อุณหภูมิ 650 องศาเซลเซียส ซึ่งเป็นอุณหภูมิ Sensitization ของ ASS304 เป็นเวลา 10 นาที 1 ชั่วโมง และ 5 ชั่วโมงแล้วเย็นตัวในน้ำ เมื่อทคสอบด้วยเทคนิค DL-EPR ได้ก่า DOS เท่ากับ 5%, 18% และ 30% ตามลำดับ ซึ่งสอดคล้องกับโครงสร้างจุลภาคหลังการกัดด้วยกรด ออกซาลิก ในรูปที่ 2.14 (a)-(c) ซึ่งจัดระดับการกัดกร่อนตามขอบเกรนเป็นระดับ Dual, Ditch และ Ditch ตามลำดับ อย่างไรก็ตามในงานวิจัยนี้ [38] ไม่มีการรายงานถึงเหตุผลในการเกิดการกัดกร่อน ตามขอบเกรนที่เพิ่มขึ้นเมื่อใช้เวลาการอบนานขึ้น

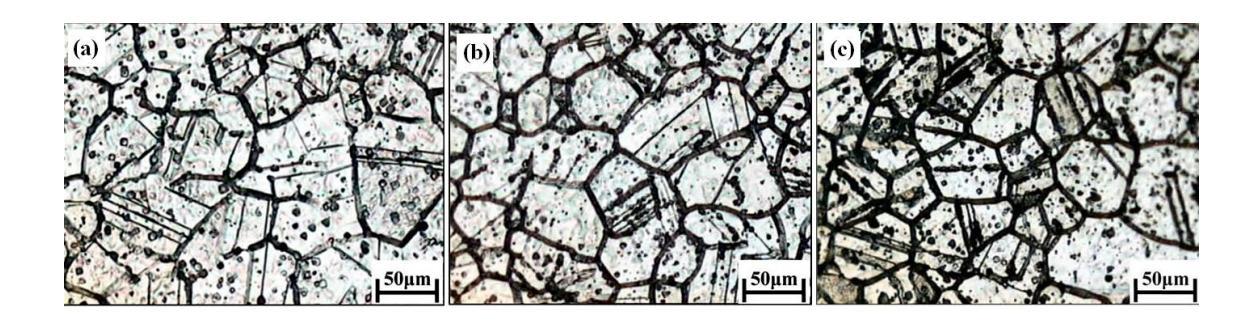
ร**ูปที่ 2.14** โครงสร้างจุลภาคหลังกัดด้วยกรดออกซาลิกของ ASS304 ที่ผ่านการอบที่อุณหภูมิ 650 องศาเซลเซียส เป็นเวลา (a) 10 นาที (b) 1 ชั่วโมงและ (c) 5 ชั่วโมง แล้วเย็นตัวในน้ำ [38]

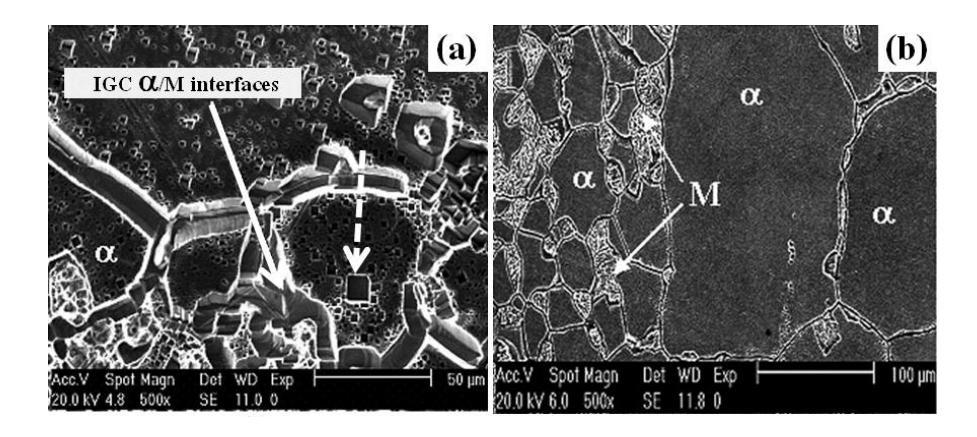
ร**ูปที่ 2.17** ลักษณะการกัดกร่อนบริเวณที่ทำการทดสอบ DL-EPR ด้วยสารละลายที่ (a) มีการเติม NH4SCN เข้มข้น 0.01 โมลาร์ และ (b) ไม่มีการเติม NH4SCN [46]

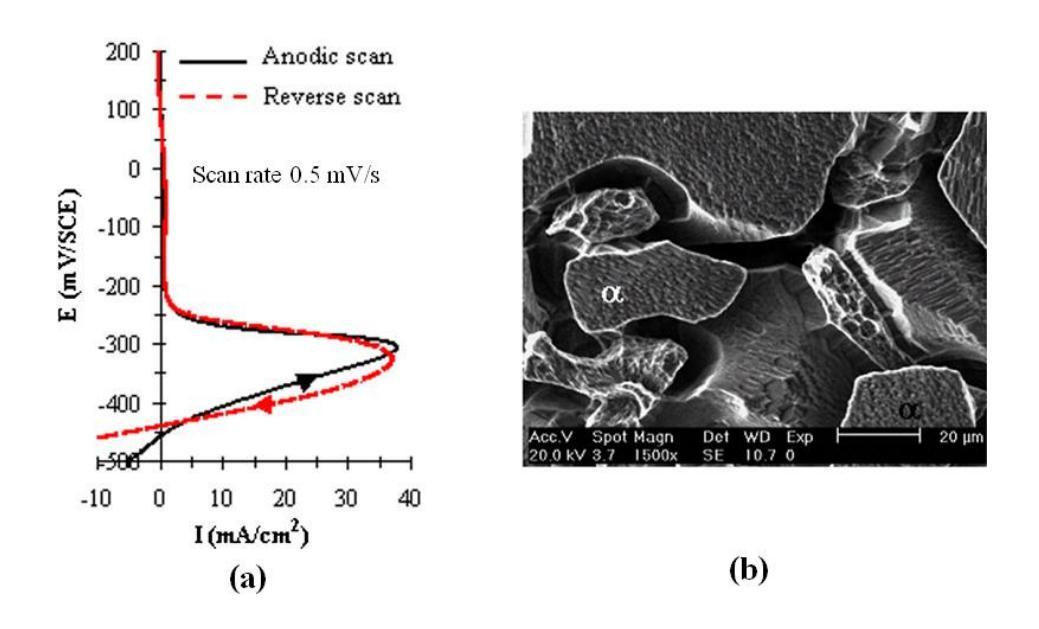
ร**ูปที่ 2.18** (a) กราฟ DL-EPR ที่แสดงค่า I₋ สูงกว่าปกติ และ (b) การกัดกร่อนบริเวณเฟสมาร์เทนไซต์ และการกัดกร่อนที่บริเวณอื่น เมื่อใช้อัตราการจ่ายศักย์ไฟฟ้า 0.5 มิลลิโวลต์ต่อวินาที [46]

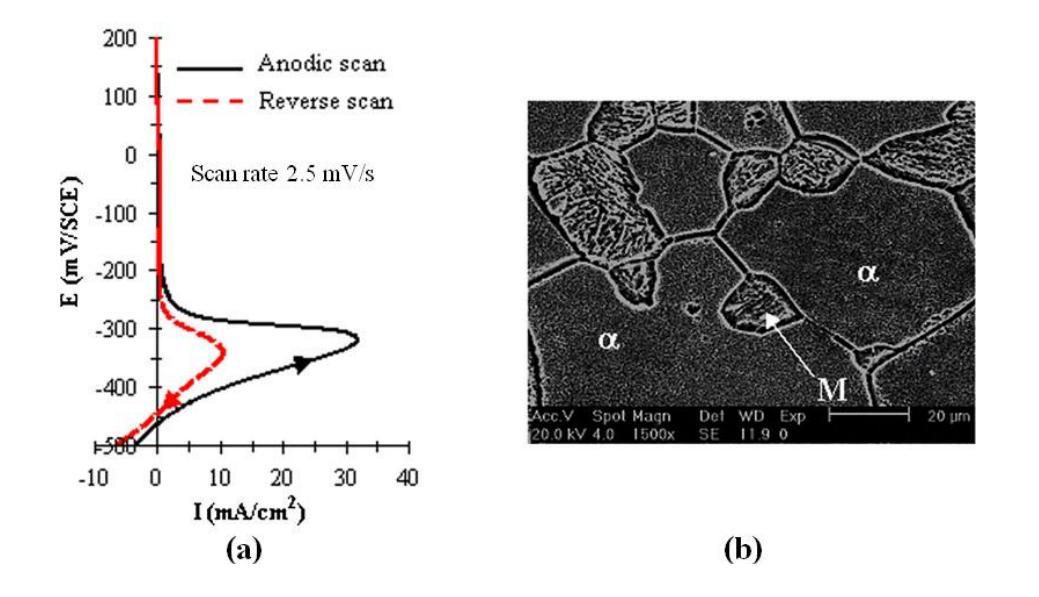
ร**ูปที่ 2.19** (a) กราฟ DL-EPR ที่แสดงค่า I₋ ที่ถูกต้อง และ (b) การกัดกร่อนที่เกิดขึ้นเฉพาะ ตาม ขอบเกรน เมื่อใช้อัตราการง่ายศักย์ไฟฟ้าเป็น 2.5 มิลลิโวลต์ต่อวินาที [46]

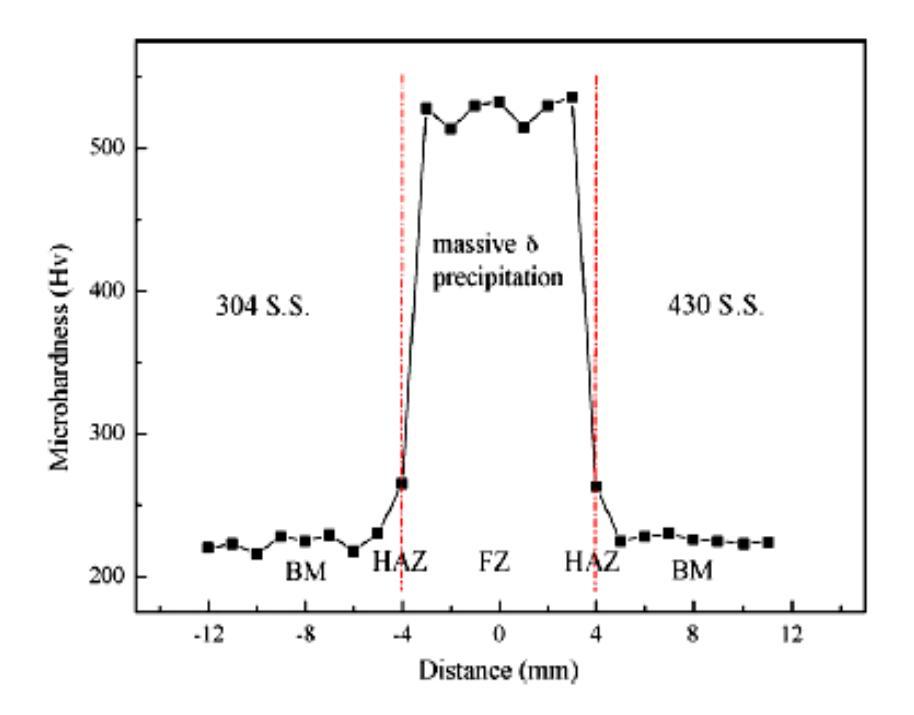
ร**ูปที่ 2.20** ค่าความแข็งจุลภาคที่บริเวณต่าง ๆ ของรอยเชื่อมทิกระหว่าง ASS304 และFSS430 [4]

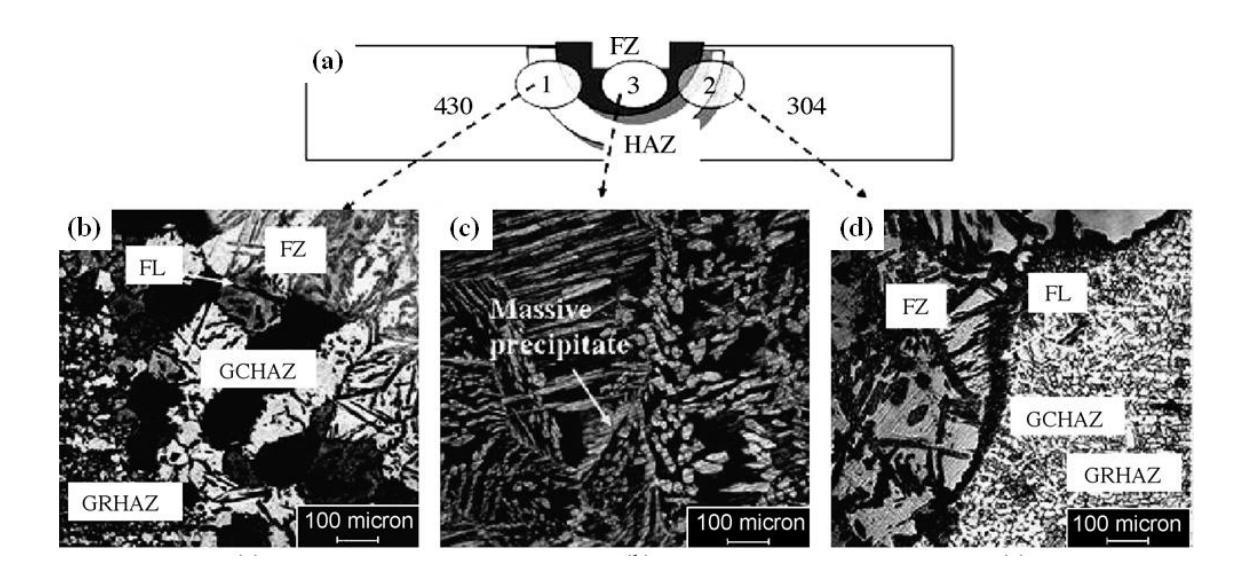
ร**ูปที่ 2.21** (a) แผนภาพบริเวณต่าง ๆ บนรอยเชื่อมทิกระหว่าง ASS304 และ FSS430 และ โครงสร้าง จุลภาค (b) บริเวณ HAZ ค้าน FSS430 (c) บริเวณ FZ (หรือ WZ) และ (d) บริเวณ HAZ ค้าน ASS304 [4]

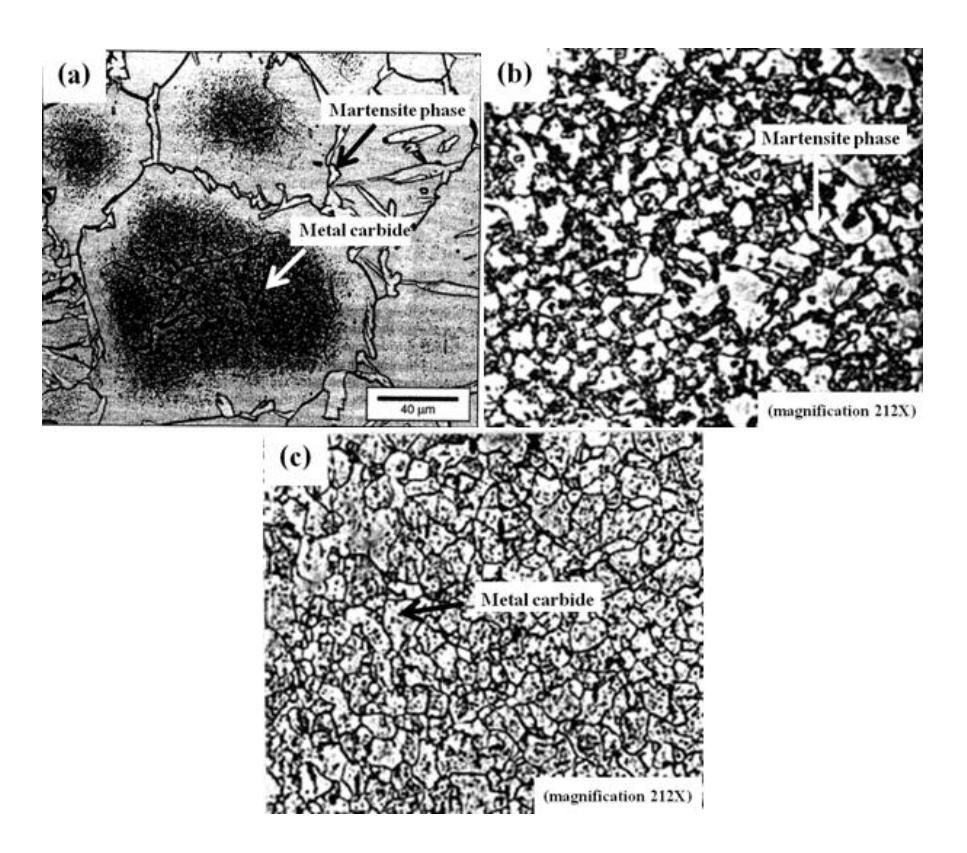
ร**ูปที่ 2.22** โครงสร้างจุลภาคของรอยเชื่อม FSS430 บริเวณ (a) HAZ ใกล้กับ WZ [17] (b) HAZ ห่างจาก WZ และ (c) โลหะพื้น [20]

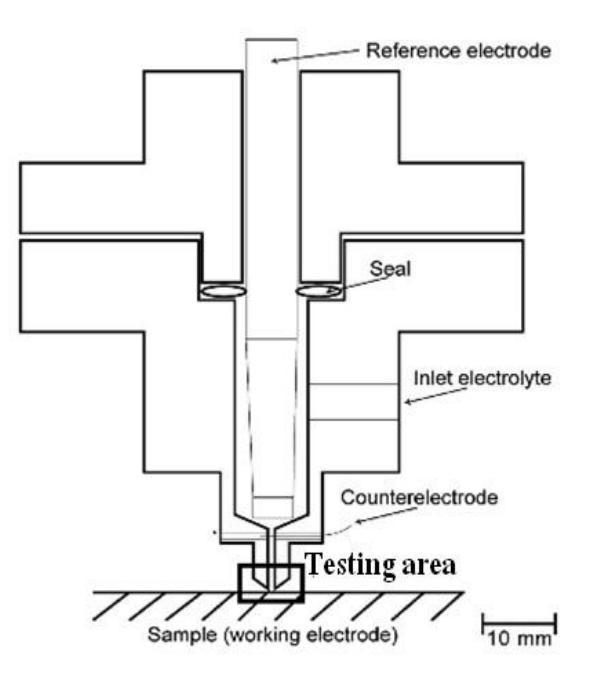
รูปที่ 2.23 แผนภาพเซลล์ไฟฟ้าเคมีจุลภาค [7]

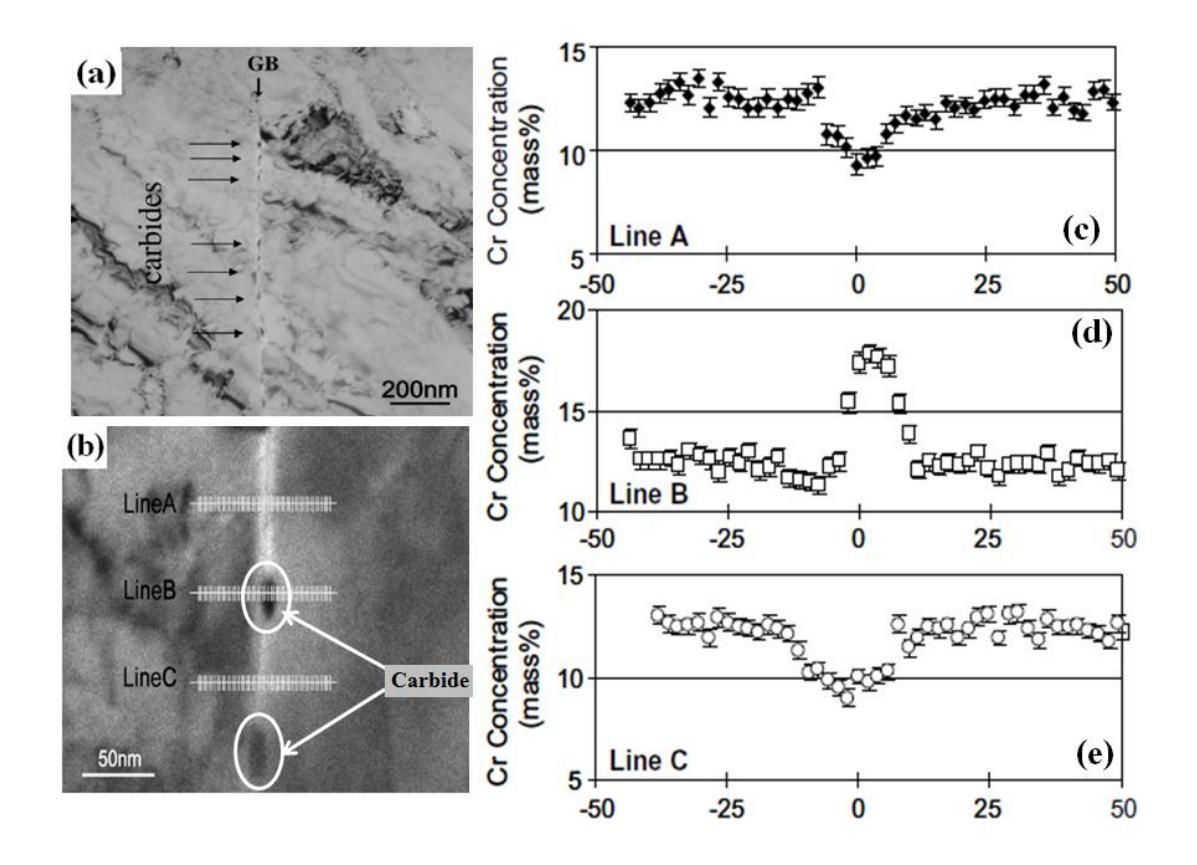
รูปที่ 2.24 (a) ภาพถ่าย TEM บริเวณขอบเกรนของเหล็กกล้าไร้สนิมมาร์เทนซิติกซึ่งผ่านการทำ Solution treatment ที่อุณหภูมิ 1300 องศาเซลเซียส และอบที่อุณหภูมิ 650 องศาเซลเซียส (b) บริเวณที่ทำการวิเคราะห์ปริมาณ โครเมียมด้วยเทคนิค STEM-EDS แบบ Line scan และร้อยละ โดยมวลของปริมาณ โครเมียมที่วัดได้ตาม (c) Line A (d) Line B และ (e) Line C [53]

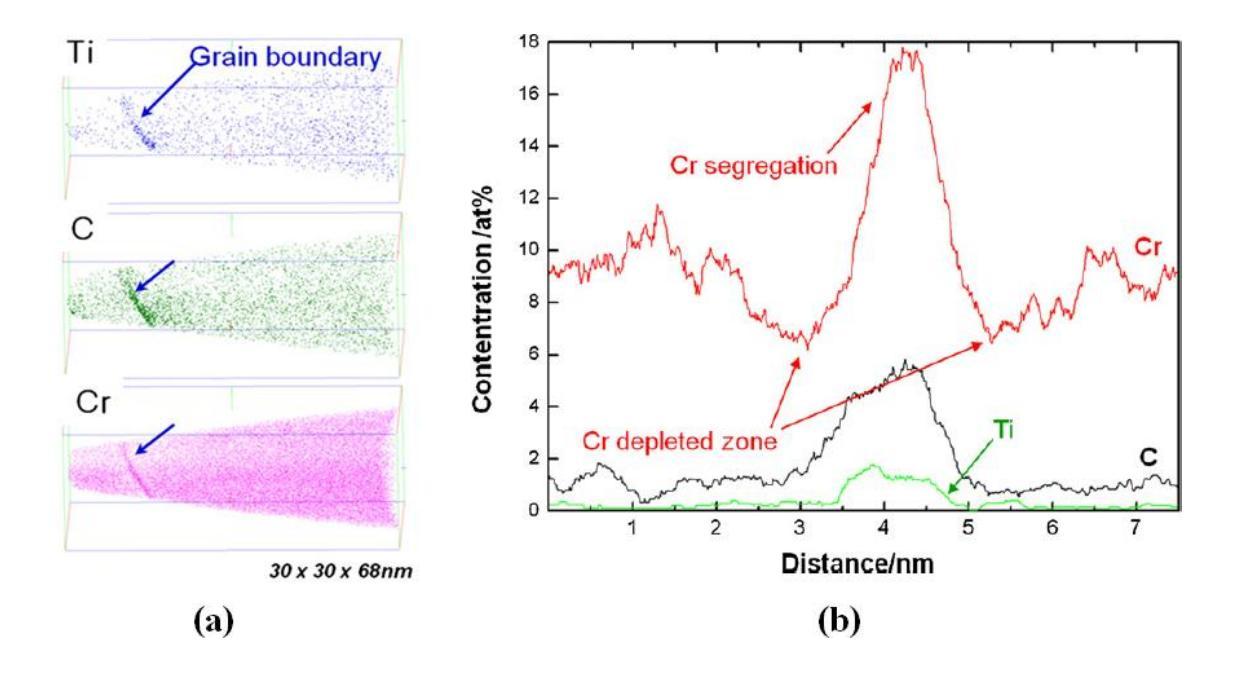
ร**ูปที่ 2.25** (a) 3DAP Element Maps แสดงการกระจายตัวของธาตุไทเทเนียม คาร์บอน โครเมียม บริเวณขอบเกรน และ (b) กราฟแสดงปริมาณธาตุบริเวณขอบเกรนและบริเวณใกล้เคียง [47]

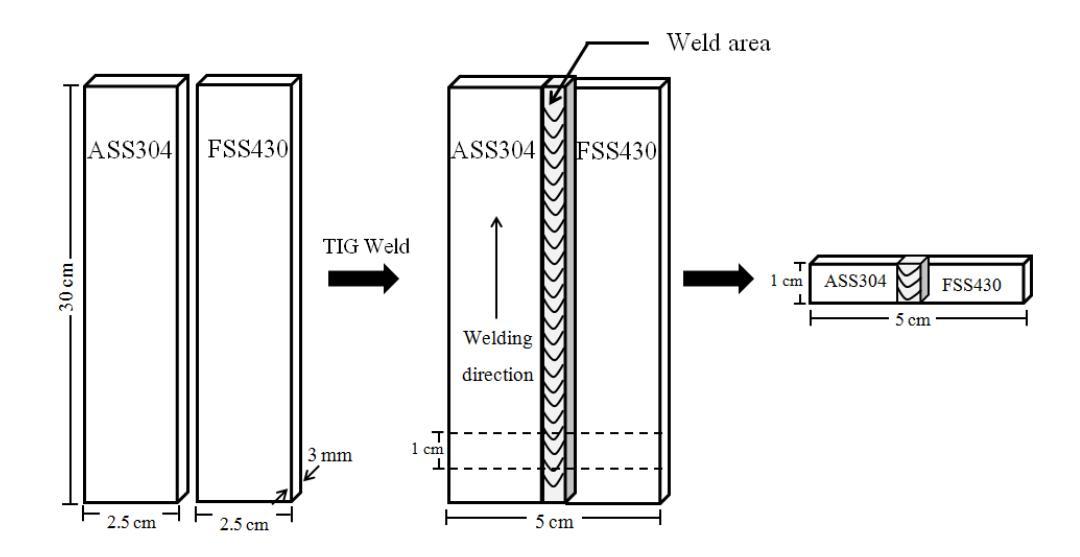
รูปที่ 3.1 การเตรียมรอยเชื่อมทิกระหว่าง ASS304 และ FSS430

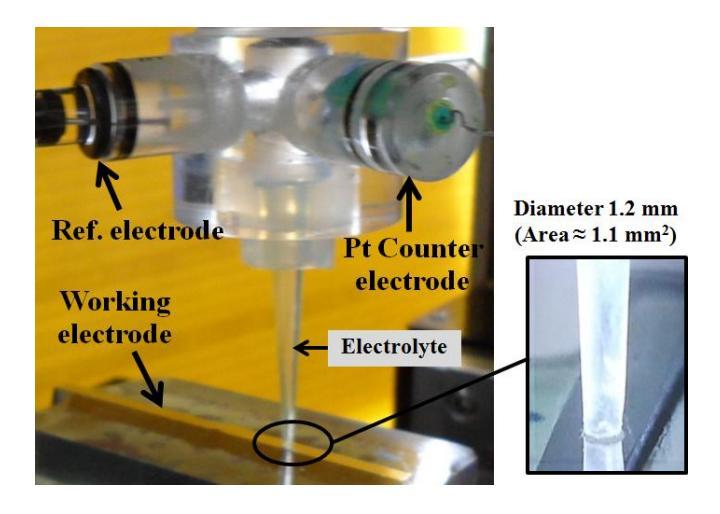
รูปที่ 3.7 เซลล์ไฟฟ้าเคมีจุลภาคที่ใช้สำหรับศึกษาปริมาณการกัดกร่อนตามขอบเกรนในบริเวณ รอยเชื่อม

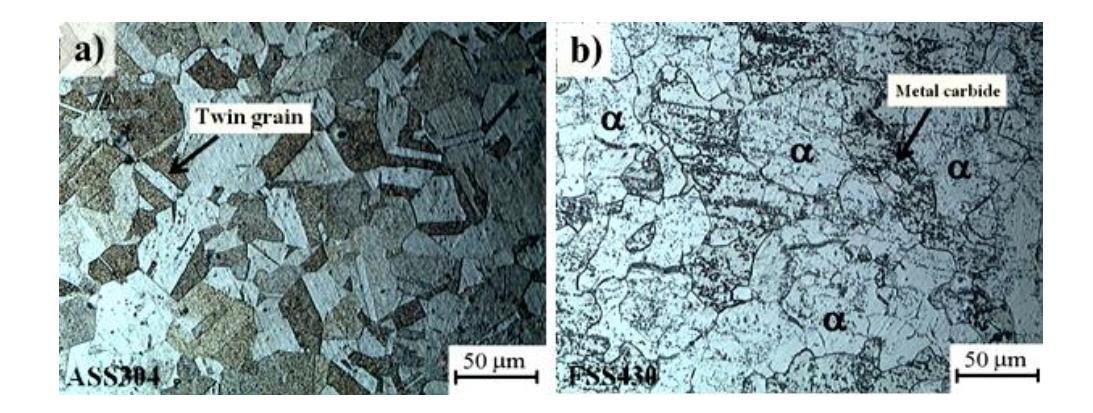
ร**ูปที่ 4.1** ภาพถ่ายโครงสร้างจุลภาคจากกล้องจุลทรรศน์แบบใช้แสงของ (a) ASS304 และ (b) FSS430 ที่ทำการกัดด้วยสารละลายกรดผสม HCl และ H₂O₂

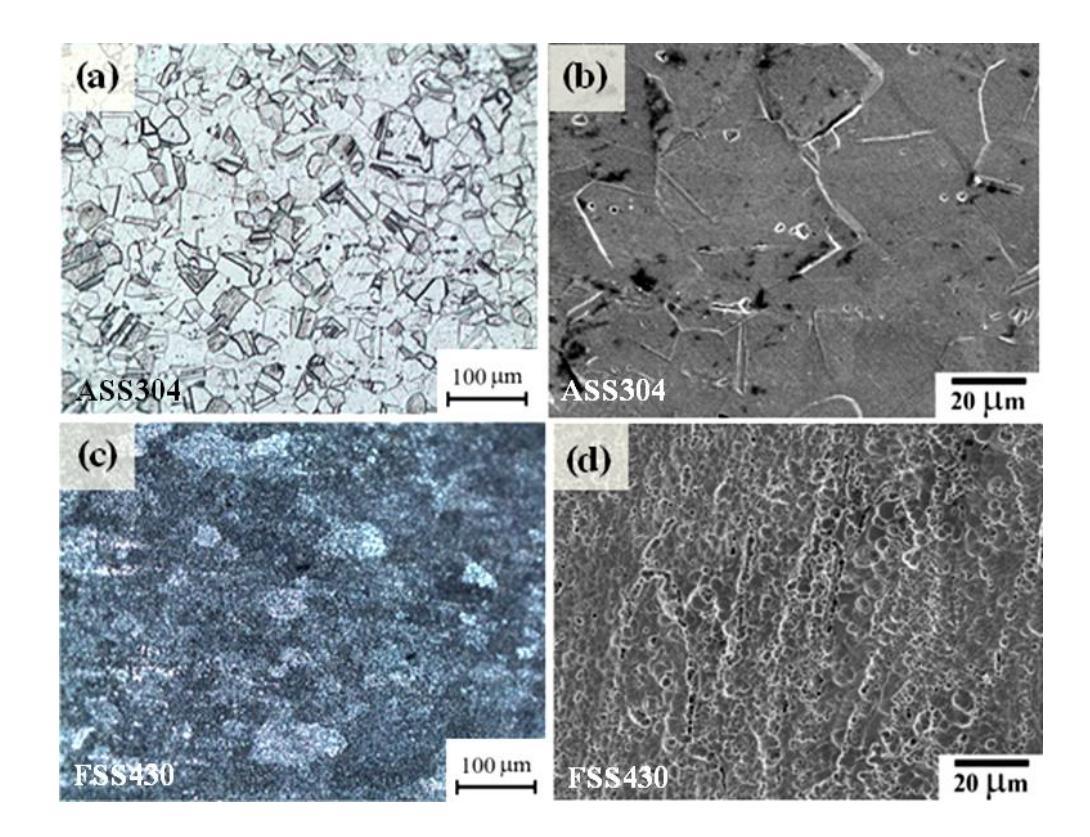
ร**ูปที่ 4.2** ภาพถ่ายโครงสร้างจุลภาคจากกล้องจุลทรรศน์แบบใช้แสงของ (a) ASS304 (c) FSS430 และภาพถ่าย SEM ของ (b) ASS 304 (d) FSS 430 หลังการกัดด้วยกรดออกซาลิกตาม มาตรฐาน ASTM A262 Practice A

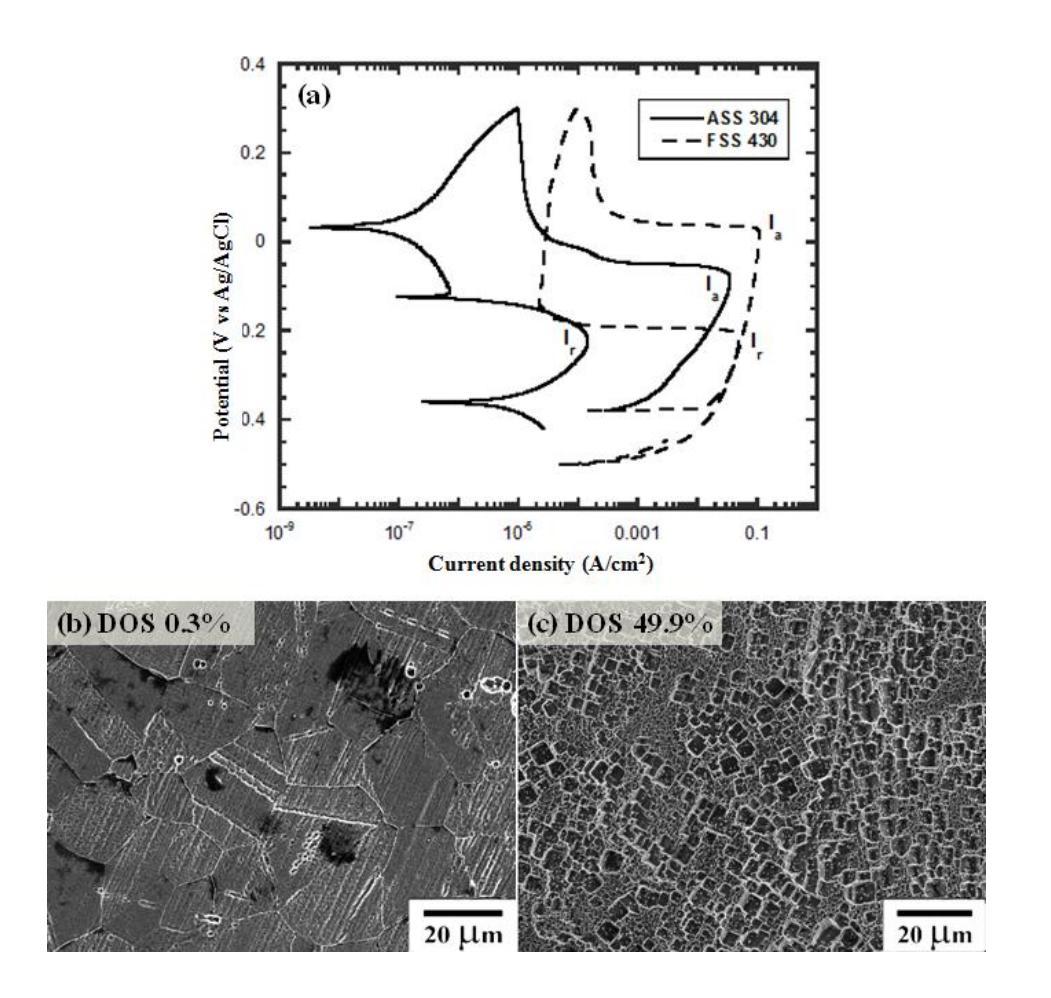
ร**ูปที่ 4.3** (a) กราฟ DL-EPR ของ ASS304 และ FSS430 และลักษณะการกัดกร่อนของ (b) ASS304 และ (c) FSS430 ในบริเวณที่ทดสอบ DL-EPR

ในขณะที่ FSS430 มีค่า DOS ประมาณ 50% ซึ่งสูงกว่าค่า DOS ของ ASS304 มาก เมื่อพิจารณา ลักษณะการกัดกร่อนหลังการทดสอบ DL-EPR ในรูปที่ 4.3 (c) จะเห็นว่ามีการกัดกร่อนแบบหลุม คล้ายการกัดกร่อนชนิดรูเข็ม (Pitting Corrosion) ทั่วทั้งชิ้นงานกล้ายกับงานของ Sidhom [46] แต่ไม่ สังเกตพบการกัดกร่อนที่ขอบเกรน ดังนั้นจึงเป็นไปได้ว่าค่า I, ที่นำมาคำนวณค่า DOS ไม่ได้มาจาก ความหนาแน่นกระแสไฟฟ้าที่เกิดจากการกัดกร่อนตามขอบเกรนเท่านั้น แต่เป็นกระแสไฟฟ้าที่มาจาก การกัดกร่อนแบบรูเข็มด้วย และเนื่องจาก FSS430 เกิดการกัดกร่อนแบบรูเข็มเป็นจำนวนมากจึงทำให้ ค่า DOS สูงกว่า ASS304 มาก ทั้งนี้เนื่องจากเหลีกกล้าไร้สนิมชนิดเฟอร์ริติกมีอนุภาคโครเมียม การ์ไบด์กระจายอยู่ทั่วไป [20, 25] และรอบ ๆ อนุภาคโครเมียมการ์ไบด์เหล่านั้นจะเป็นบริเวณที่ขาด แกลนโกรเมียม (Cr-depleted Zone) เมื่อมีการจ่ายกระแสไฟฟ้าในทิศวกกลับระหว่างการทดสอบ DL-EPR การกัดกร่อนจึงเกิดขึ้นรอบ ๆ อนุภาคเหล่านี้ด้วย สำหรับการกัดกร่อนแบบรูเข็มที่มีลักษณะเป็น สี่เหลี่ยมลูกบาศก์ที่พบใน FSS430 นี้กาดว่าน่าจะเกิดจากการกัดกร่อนตามแนวจัดเรียงตัวของผลึก (Crystallographic Pitting) เหมือนดังที่รายงานในงานวิจัยอื่น [46, 60, 61]

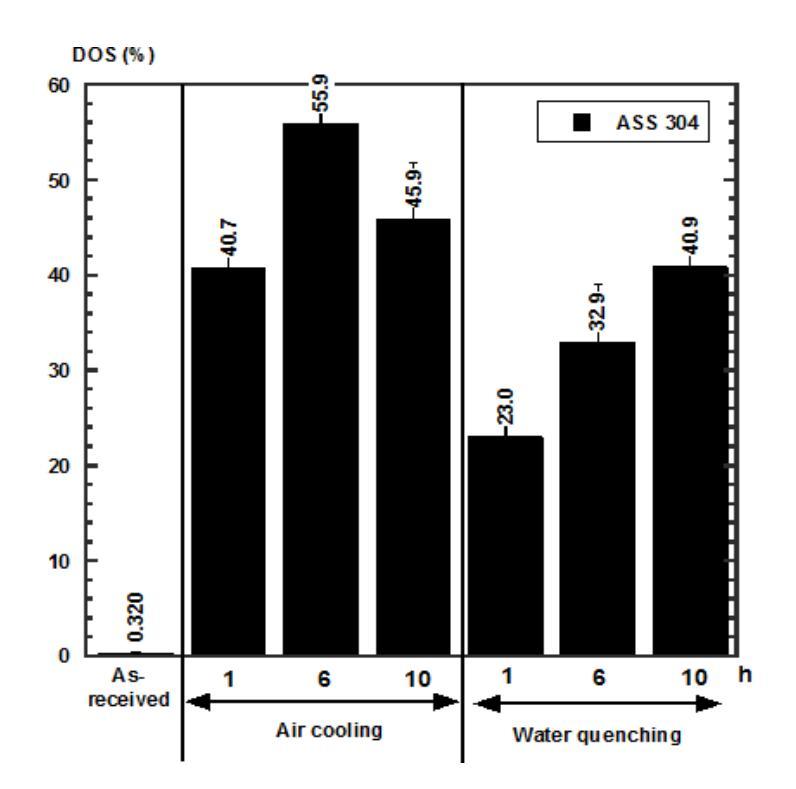
ร**ูปที่ 4.4** ปริมาณการกัดกร่อนตามขอบเกรนของ ASS304 ที่ผ่านการอบที่อุณหภูมิ 800 องศาเซลเซียส แล้วมีการเย็นตัวในอากาศเปรียบเทียบกับการเย็นตัวในน้ำ และกับสภาวะที่ไม่ผ่านกระบวนการทางความร้อน

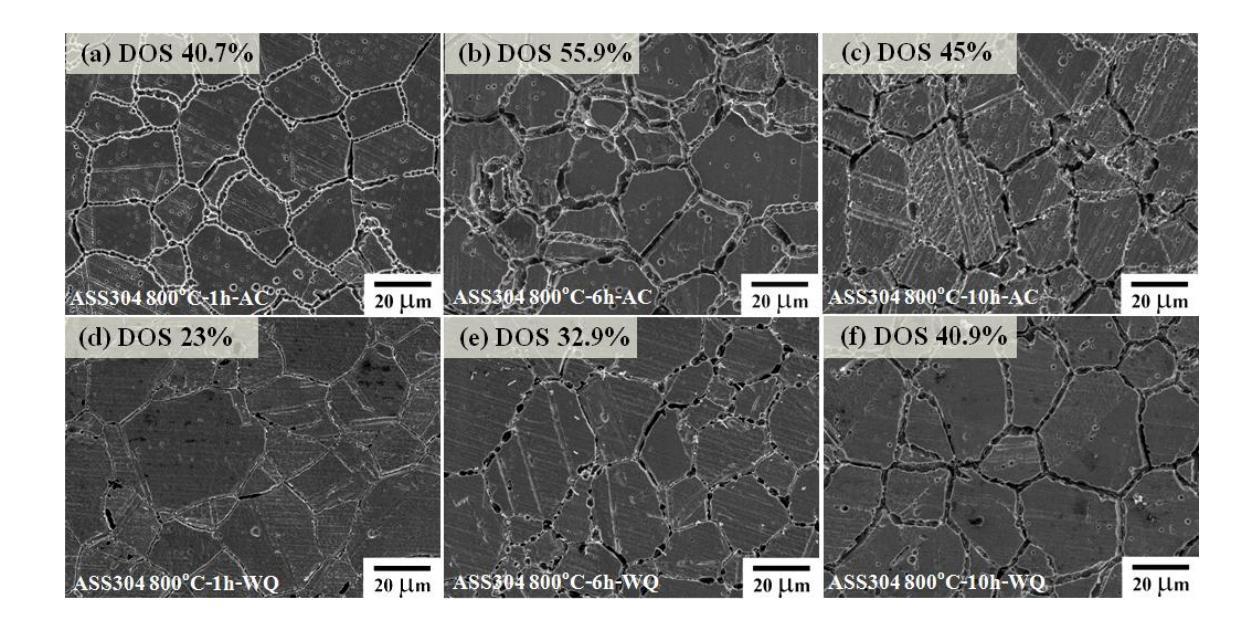
ร**ูปที่ 4.5** ลักษณะการกัดกร่อนบริเวณที่ทดสอบ DL-EPR ของ ASS 304 ซึ่งผ่านการอบที่อุณหภูมิ 800 องศาเซลเซียส เป็นเวลา (a) 1 ชั่วโมง (b) 6 ชั่วโมง และ (c) 10 ชั่วโมง แล้วปล่อยให้เย็นตัว ในอากาศ เปรียบเทียบกับ ASS304 ที่ผ่านการอบเป็นเวลา (d) 1 ชั่วโมง (e) 6 ชั่วโมง และ (f) 10 ชั่วโมง แล้วมีการเย็นตัวอย่างรวดเร็วในน้ำ

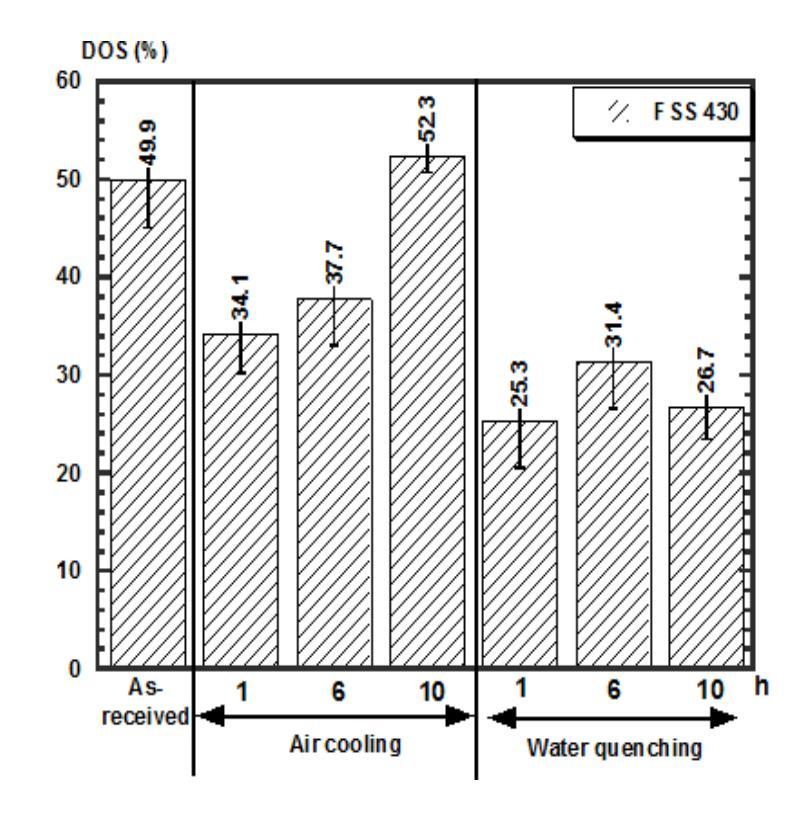
ร**ูปที่ 4.6** ปริมาณการกัดกร่อนตามขอบเกรนของ FSS430 ที่ผ่านการอบที่อุณหภูมิ 800 องศา -เซลเซียส แล้วมีการเย็นตัวในอากาศเปรียบเทียบกับการเย็นตัวในน้ำ และกับสภาวะที่ ไม่ผ่านกระบวนการทางความร้อน

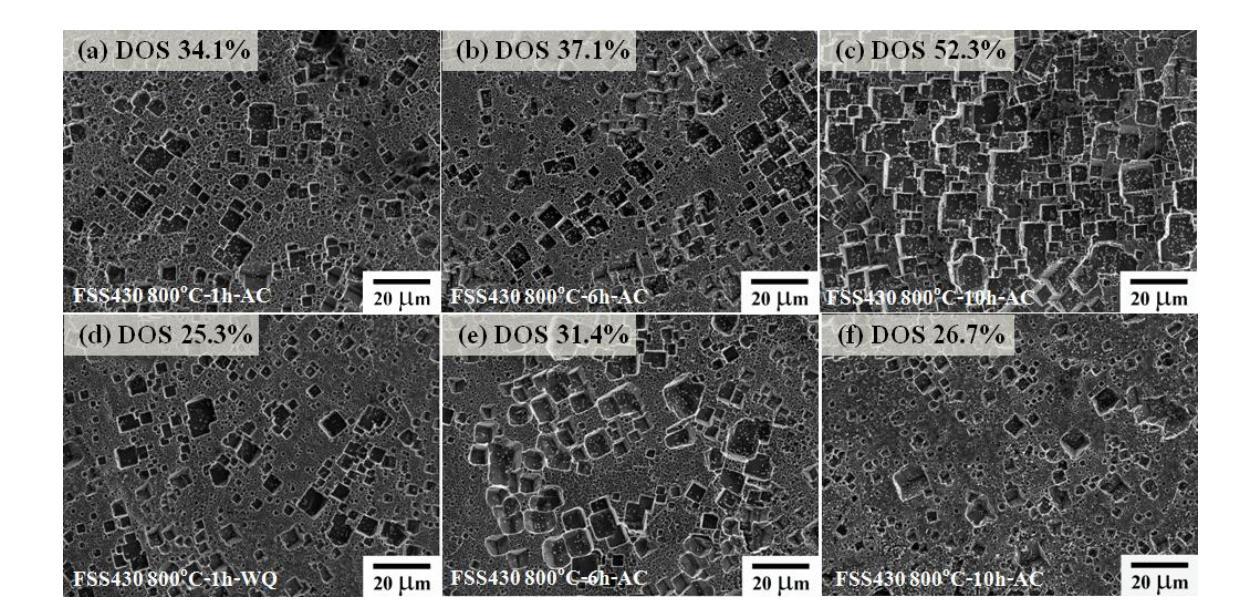
ร**ูปที่ 4.7** ลักษณะการกัดกร่อนบริเวณที่ทดสอบ DL-EPR ของ FSS430 ซึ่งผ่านการอบที่อุณหภูมิ 800 องศาเซลเซียส เป็นเวลา (a) 1 ชั่วโมง (b) 6 ชั่วโมง และ (c) 10 ชั่วโมง แล้วปล่อยให้เย็นตัว ในอากาศ เปรียบเทียบกับการอบเป็นเวลา (d) 1 ชั่วโมง (e) 6 ชั่วโมง และ (f) 10 ชั่วโมงแล้ว มีการเย็นตัวอย่างรวดเร็วในน้ำ

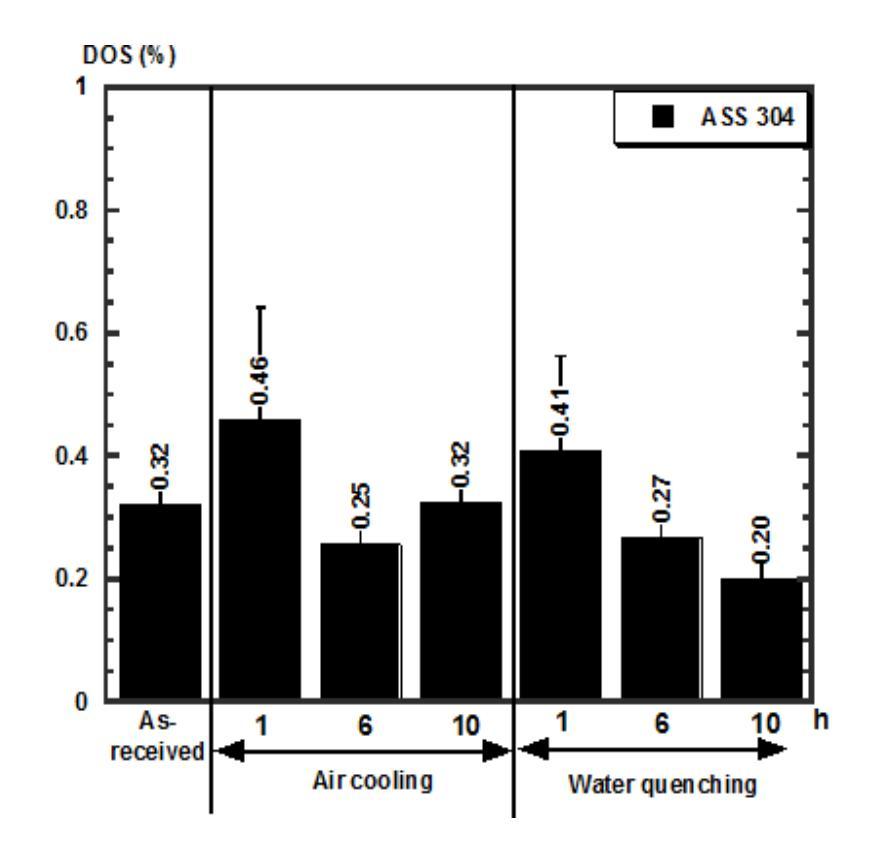
ร**ูปที่ 4.8** ปริมาณการกัดกร่อนตามขอบเกรนของ ASS304 ที่ผ่านการอบที่อุณหภูมิ 1050 องศา-เซลเซียส แล้วมีการเย็นตัวในอากาศเปรียบเทียบกับการเย็นตัวในน้ำ และกับสภาวะที่ ไม่ผ่านกระบวนการทางกวามร้อน

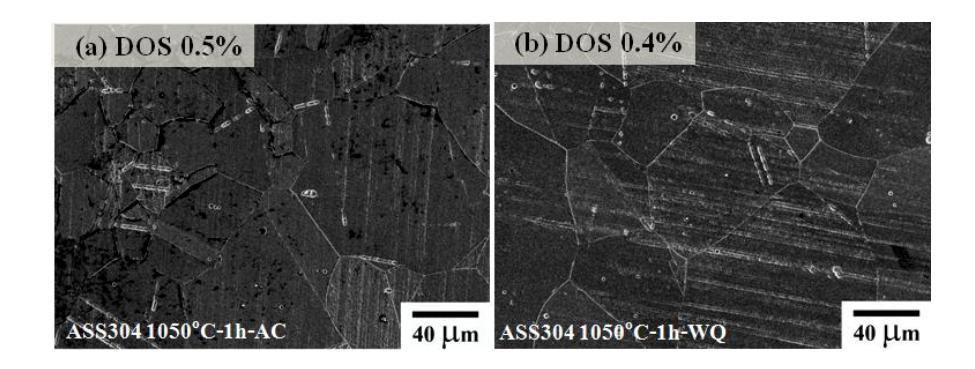
ร**ูปที่ 4.9** ลักษณะการกัคกร่อนบริเวณที่ทคสอบ DL-EPR ของ ASS304 ซึ่งผ่านการอบที่อุณหภูมิ 1050 องศาเซลเซียส เป็นเวลา 1 ชั่วโมง แล้วมีการเย็นตัวใน (a) อากาศ และ (b) น้ำ

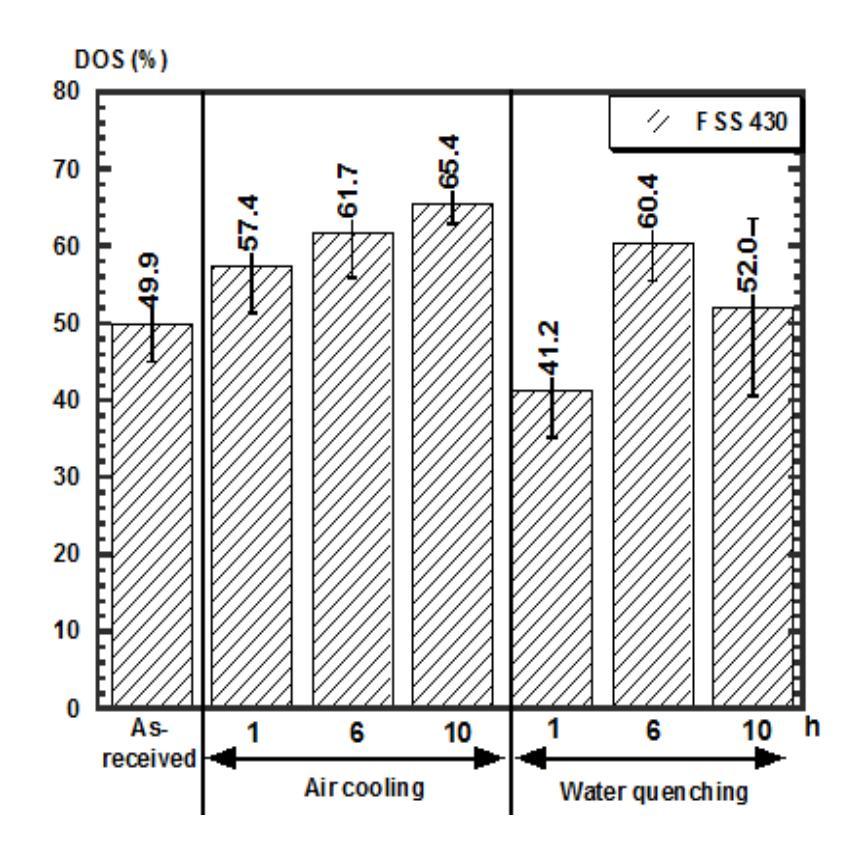
ร**ูปที่ 4.10** ปริมาณการกัดกร่อนตามขอบเกรนของ FSS430 ที่ผ่านการอบที่อุณหภูมิ 1050 องศา-เซลเซียส แล้วมีการเย็นตัวในอากาศเปรียบเทียบกับการเย็นตัวในน้ำ และกับสภาวะที่ ไม่ผ่านกระบวนการทางความร้อน

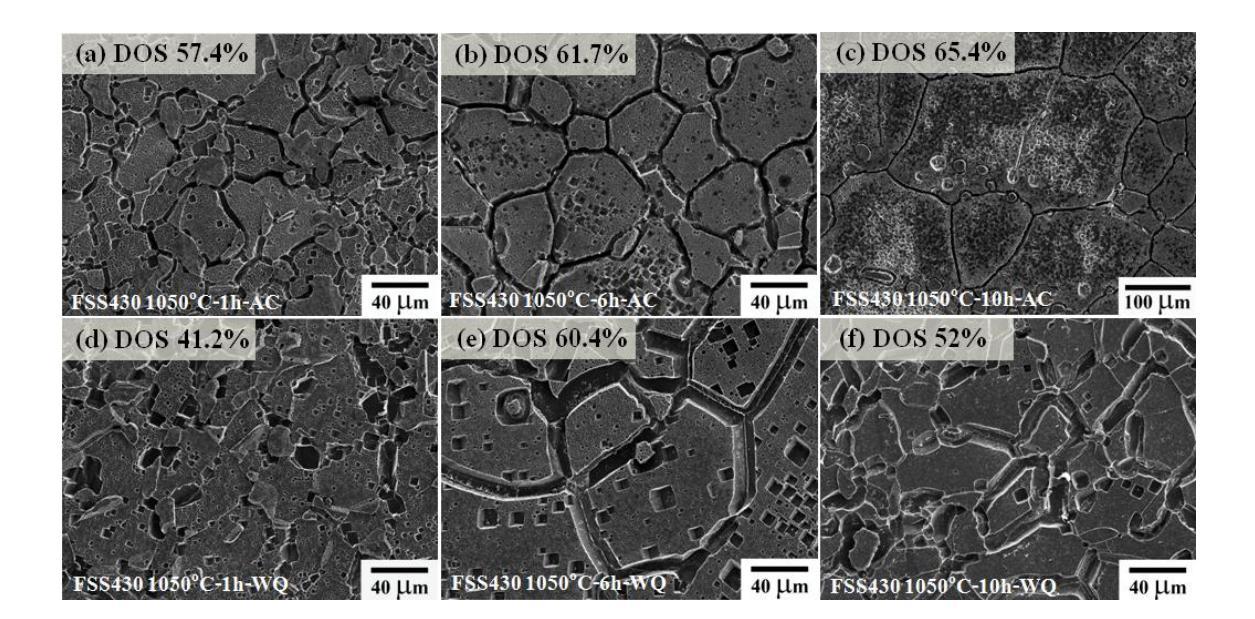
ร**ูปที่ 4.11** ลักษณะการกัดกร่อนบริเวณที่ทดสอบ DL-EPR ของ FSS 430 ซึ่งผ่านการอบที่อุณหภูมิ 1050 องศาเซลเซียส เป็นเวลา (a) 1 ชั่วโมง (b) 6 ชั่วโมง และ (c) 10 ชั่วโมง แล้วปล่อยให้ เย็นตัวในอากาศเปรียบเทียบกับการอบเป็นเวลา (d) 1 ชั่วโมง (e) 6 ชั่วโมง และ (f) 10 ชั่วโมง แล้วมีการเย็นตัวในน้ำ
