ผลของกรรมวิธีทางความร้อนหลังการเชื่อมต่อการกัดกร่อนตามขอบเกรนของรอยเชื่อมทิกระหว่าง เหล็กกล้าไร้สนิมชนิด 304 และ 430

วิทยานิพนธ์นี้เป็นส่วนหนึ่งของการศึกษาตามหลักสูตร ปริญญาวิศวกรรมศาสตรมหาบัณฑิต สาขาวิชาเทค โนโลยีวัสดุ คณะพลังงานสิ่งแวคล้อมและวัสดุ มหาวิทยาลัยเทค โนโลยีพระจอมเกล้าธนบุรี พ.ศ. 2555

Thesis Title	Effect of Post Weld Heat Treatment on Intergranular Corrosion of TIG
	Dissimilar Welds between Stainless Steels Type 304 and 430
Thesis Credits	15
Candidate	Miss Piyanun Punburi
Thesis Advisor	Dr. Napachat Tareelap
Program	Master of Engineering
Field of Study	Materials Technology
Department	Materials Technology
Faculty	School of Energy, Environment and Materials
B.E.	2555

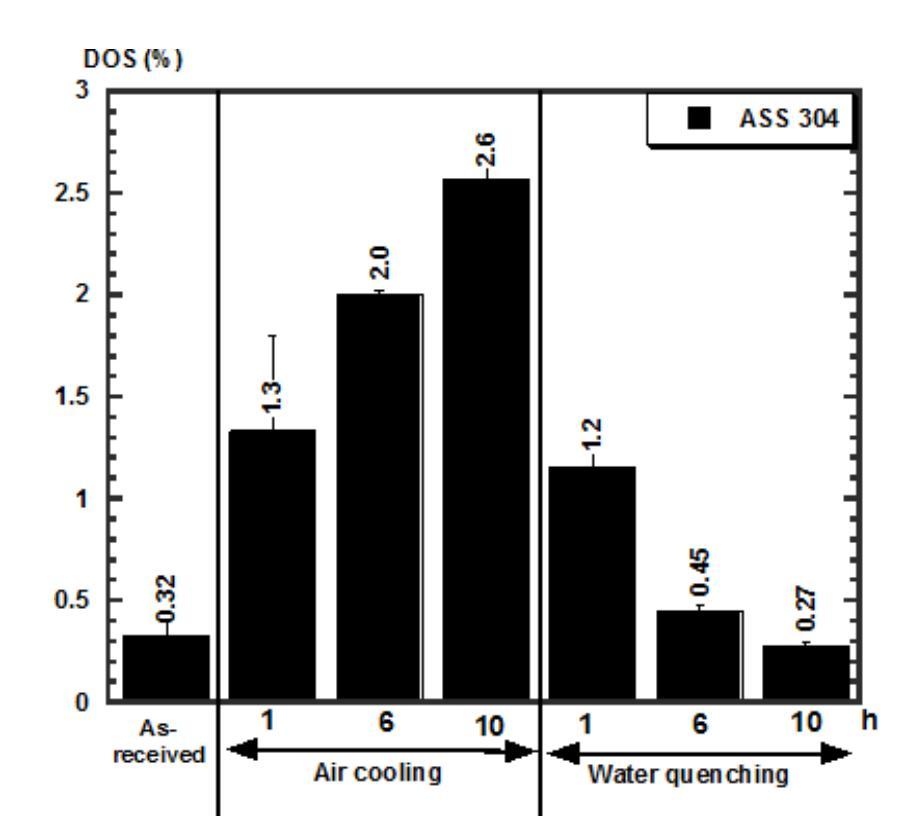
ร**ูปที่ 4.12** ปริมาณการกัดกร่อนตามขอบเกรนของ ASS304 ที่ผ่านการอบที่อุณหภูมิ 900 องศา-เซลเซียส แล้วมีการเย็นตัวในอากาศ เปรียบ เทียบกับการเย็นตัวในน้ำ และกับสภาวะ ที่ไม่ผ่านกระบวนการทางความร้อน

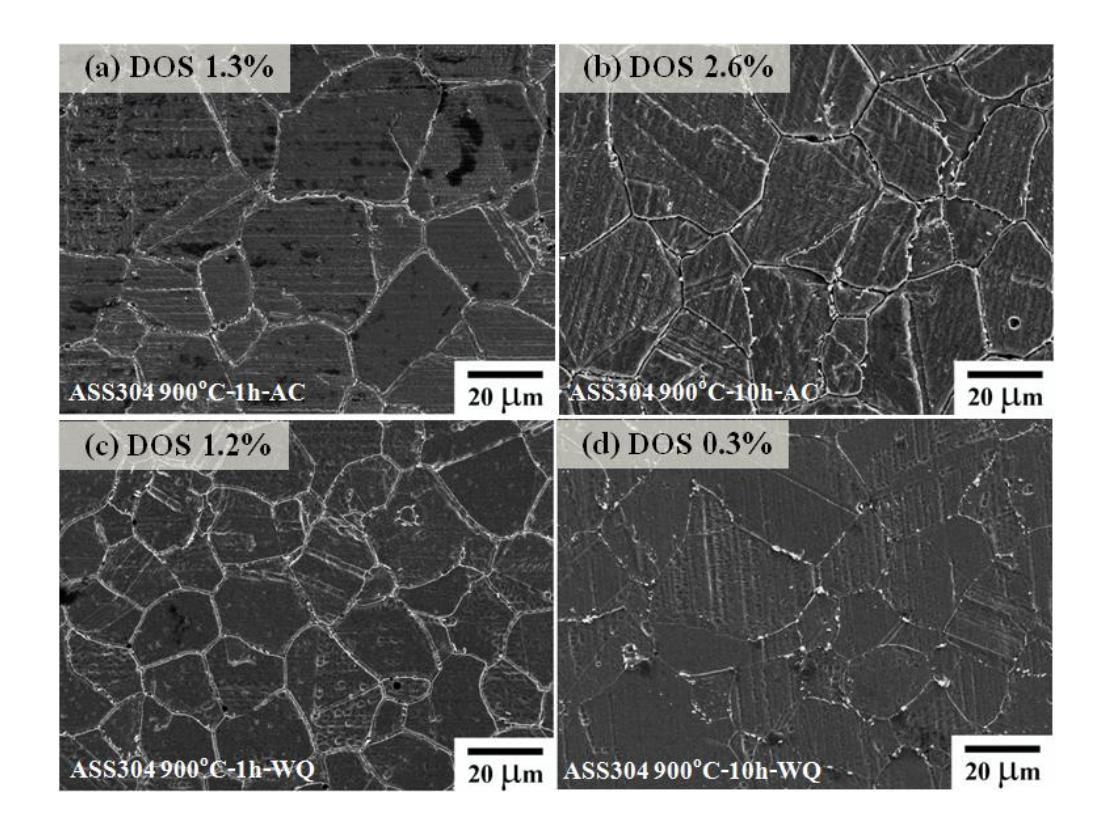
ร**ูปที่ 4.13** ลักษณะการกัดกร่อนบริเวณที่ทดสอบ DL-EPR ของ ASS304 ซึ่งผ่านการอบที่อุณหภูมิ 900 องศาเซลเซียส เป็นเวลา (a) 1 ชั่วโมง และ (b) 10 ชั่วโมง แล้วปล่อยให้เย็นตัวใน อากาศ เปรียบเทียบกับการอบเป็นเวลา (c) 1 ชั่วโมง และ (d) 10 ชั่วโมง แล้วมีการเย็นตัว ในน้ำ สำหรับ FSS430 ที่ผ่านการอบที่อุณหภูมิ 900 องศาเซลเซียส เป็นเวลา 1, 6 และ 10 ชั่วโมงแล้วเย็นตัว ในอากาศ พบว่ามีค่า DOS อยู่ระหว่าง 55.3%-65.8% ซึ่งต่ำกว่าชิ้นงานที่ผ่านการเย็นตัวอย่างรวดเร็ว ในน้ำที่มีค่า DOS ระหว่าง 56.5%-74.3%

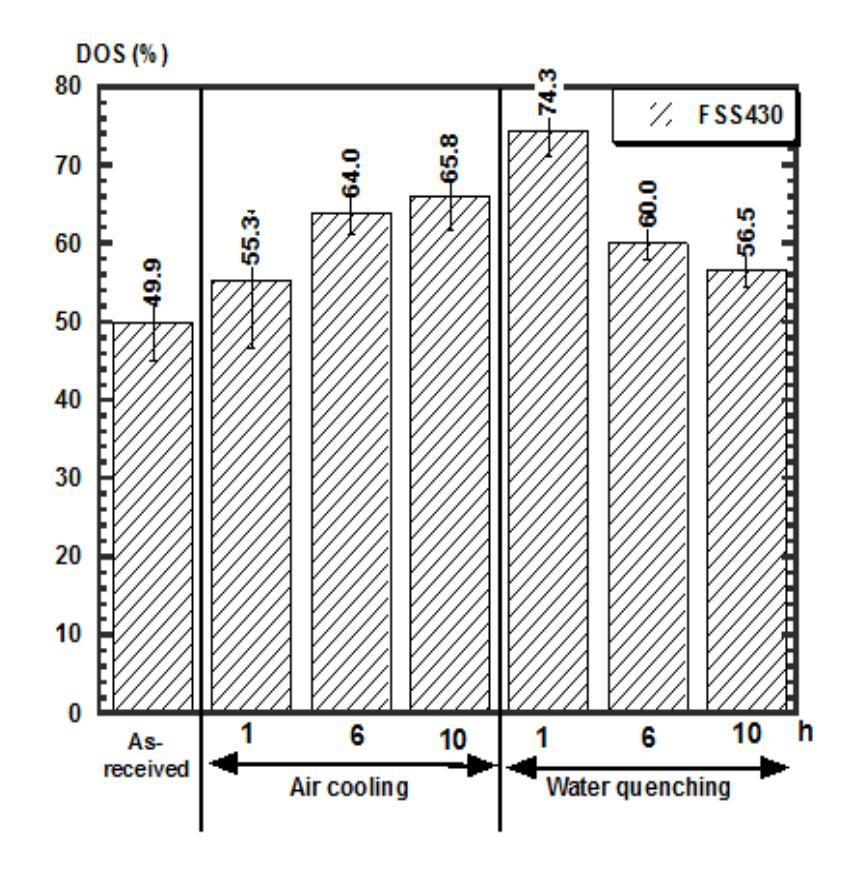
รูปที่ 4.14 ปริมาณการกัดกร่อนตามขอบเกรนของ FSS430 ที่ผ่านการอบที่อุณหภูมิ 900 องศา-เซลเซียส แล้วมีการเย็นตัวในอากาศเปรียบเทียบกับการเย็นตัวในน้ำ และกับสภาวะที่ ไม่ผ่านกระบวนการทางความร้อน

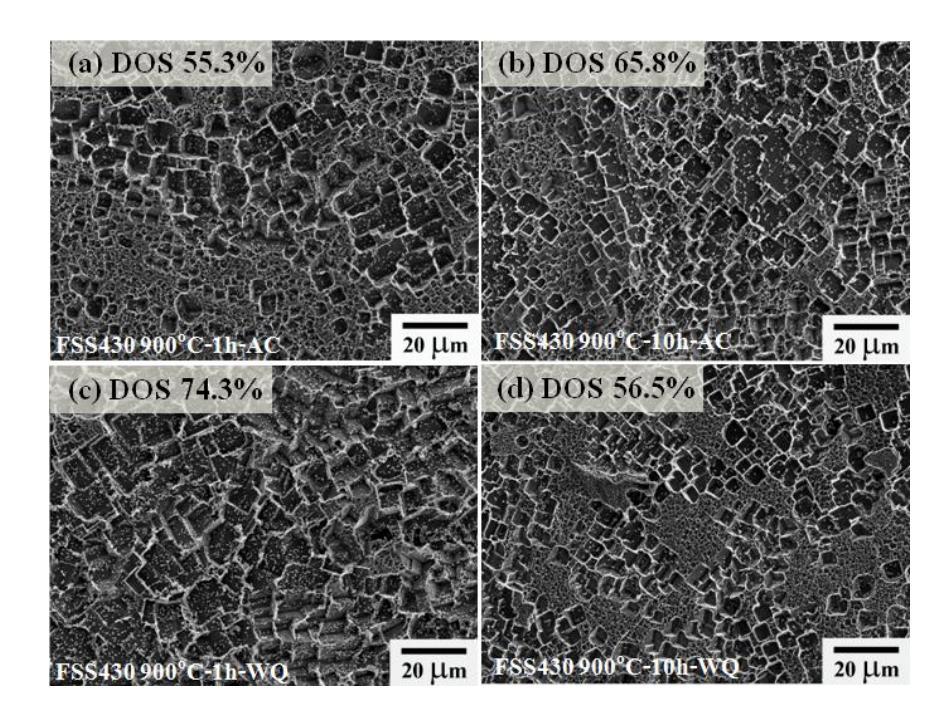
ร**ูปที่ 4.15** ลักษณะการกัดกร่อนบริเวณที่ทดสอบ DL-EPR ของ FSS 430 ซึ่งผ่านการอบที่อุณหภูมิ 900 องศาเซลเซียส เป็นเวลา (a) 1 ชั่วโมง และ (b) 10 ชั่วโมง แล้วปล่อยให้เย็นตัวใน อากาศ เปรียบเทียบกับการอบเป็นเวลา (c) 1 ชั่วโมง และ (d) 10 ชั่วโมง แล้วมีการเย็นตัว ในน้ำ

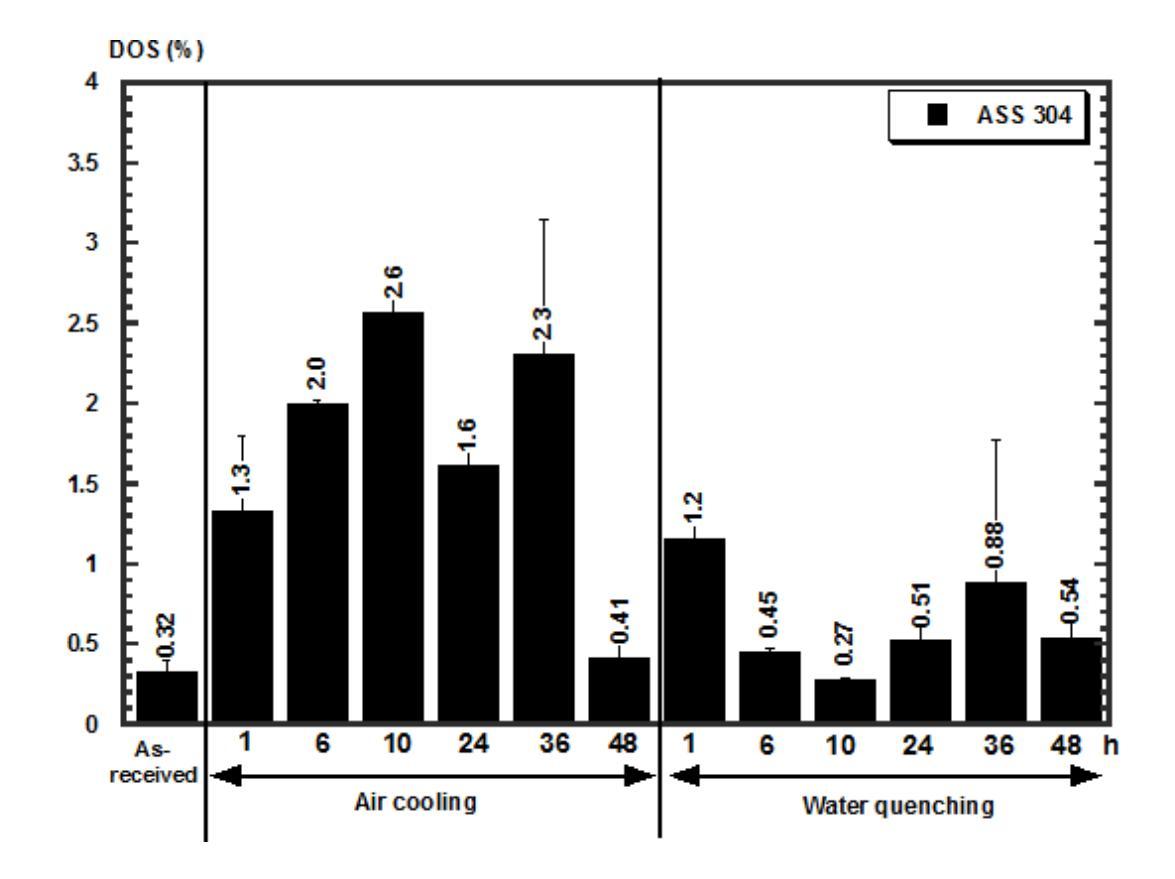
ร**ูปที่ 4.16** ปริมาณการกัดกร่อนตามขอบเกรนของ ASS304 ที่ผ่านการอบที่อุณหภูมิ 900 องศา-เซลเซียส เป็นเวลา 1-48 ชั่วโมง แล้วมีการเย็นตัวในอากาศ เปรียบเทียบกับการเย็นตัว ในน้ำและกับสภาวะที่ไม่ผ่านกระบวนการทางความร้อน

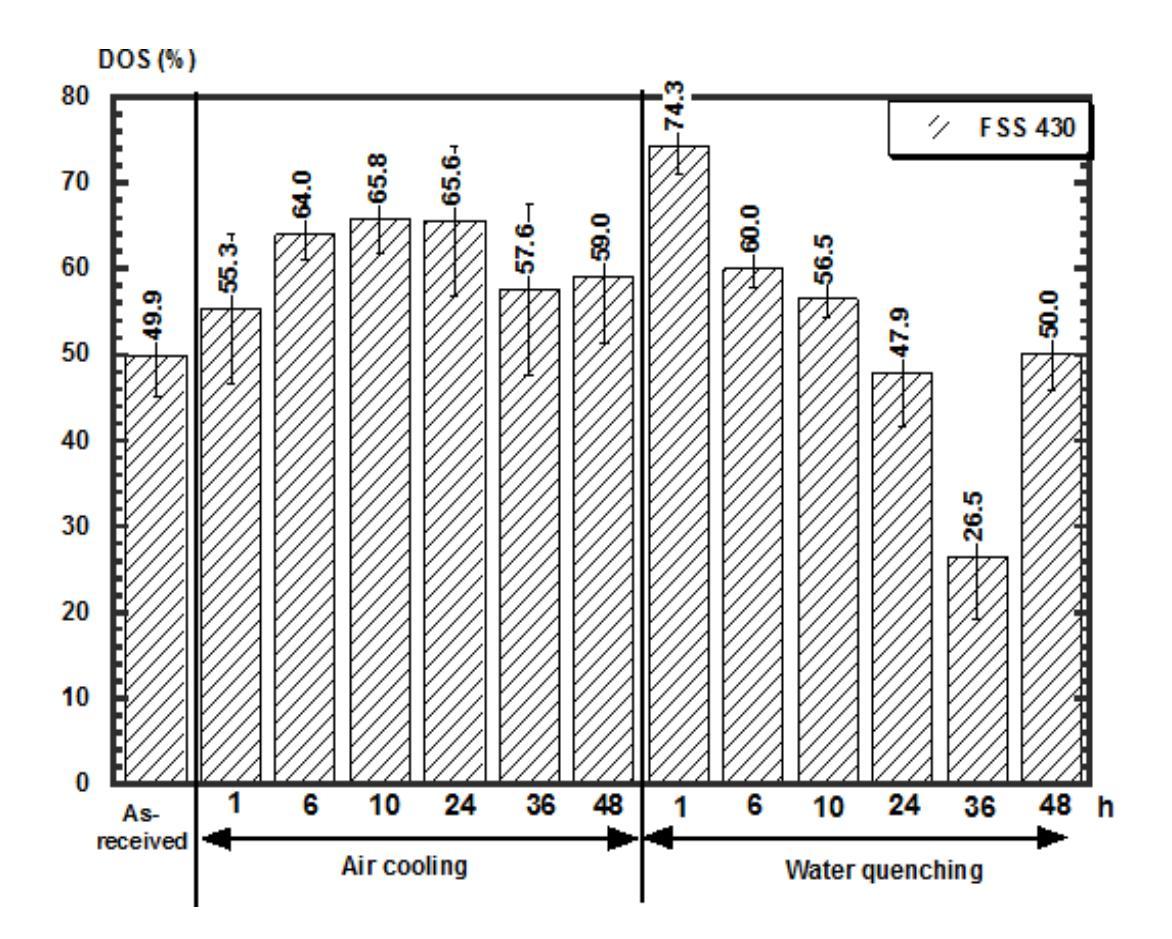
รูปที่ 4.17 ปริมาณการกัดกร่อนตามขอบเกรนของ FSS430 ที่ผ่านการอบที่อุณหภูมิ 900 องศา-เซลเซียส เป็นเวลา 1-48 ชั่วโมง แล้วมีการเย็นตัวในอากาศ เปรียบเทียบกับการเย็นตัว ในน้ำและกับสภาวะที่ไม่ผ่านกระบวนการทางความร้อน

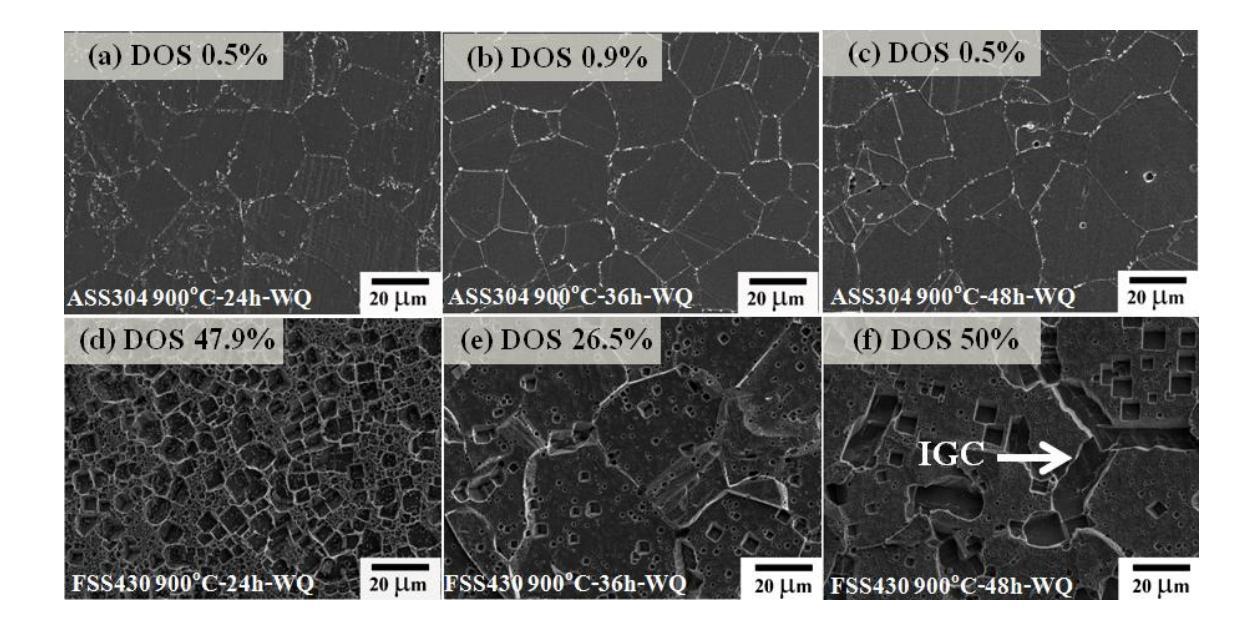
ร**ูปที่ 4.18** ลักษณะการกัดกร่อนบริเวณที่ทดสอบ DL-EPR ของ ASS304 ที่ผ่านการอบที่อุณหภูมิ 900 องศาเซลเซียส เป็นเวลา (a) 24 ชั่วโมง (b) 36 ชั่วโมง และ (c) 48 ชั่วโมง แล้วผ่าน การเย็นตัวในน้ำเปรียบเทียบกับ FSS430 ที่ผ่านการอบที่อุณหภูมิเดียวกันเป็นเวลา (d) 24 ชั่วโมง (e) 36 ชั่วโมง และ (f) 48 ชั่วโมง แล้วผ่านการเย็นตัวในน้ำ

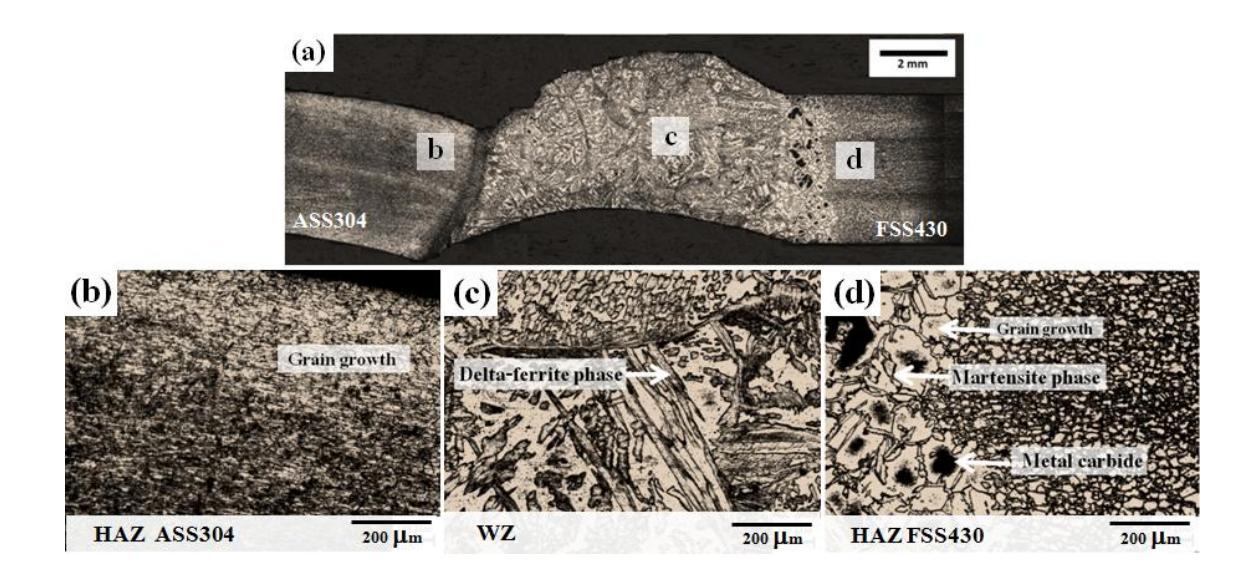
ร**ูปที่ 4.20** โครงสร้างจุลภาคของ (a) รอยเชื่อมระหว่าง ASS304 และ FSS430 (b) บริเวณ HAZ ด้าน ASS304 (c) บริเวณ WZ และ (d) บริเวณ HAZ ด้าน FSS430 ที่กัดไฟฟ้าด้วย สารละลายกรดออกซาลิกเข้มข้นร้อยละ 10 โดยน้ำหนัก เป็นเวลา 90 วินาที

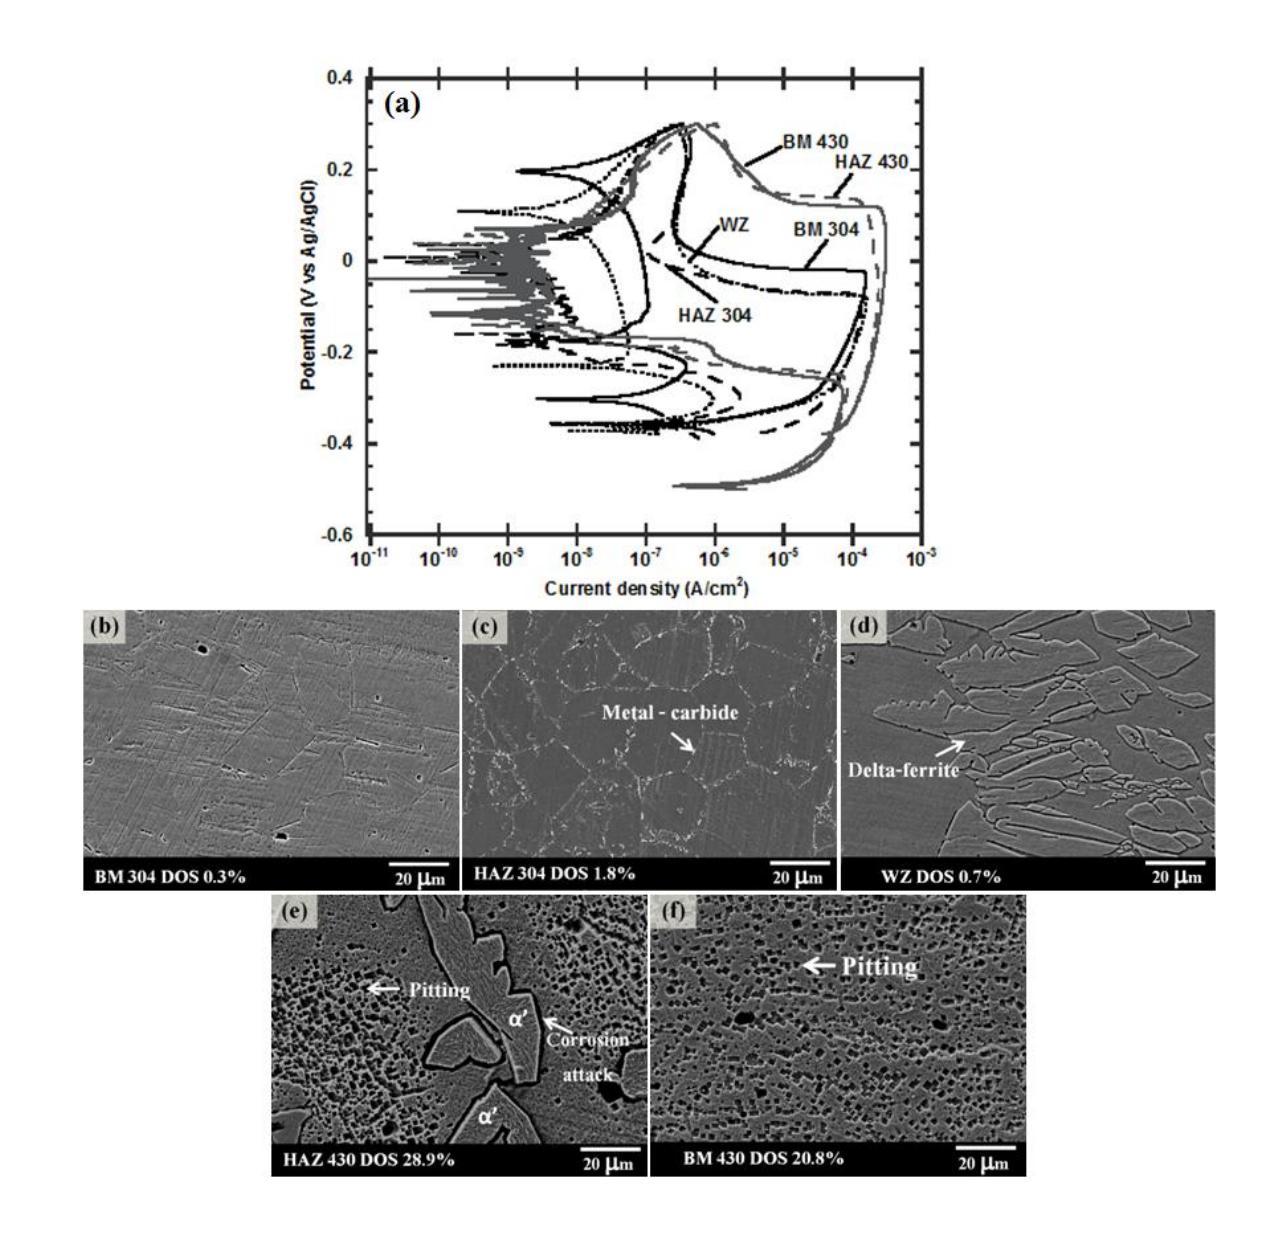
ร**ูปที่ 4.21** (a) กราฟ DL-EPR ของบริเวณต่าง ๆ ตามรอยเชื่อม และลักษณะการกัดกร่อนหลังทดสอบ DL-EPR ในบริเวณ (b) BM ของ ASS304 (c) HAZ ของ ASS304 (d) WZ (e) HAZ ของ FSS430 และ (f) BM ของ FSS430

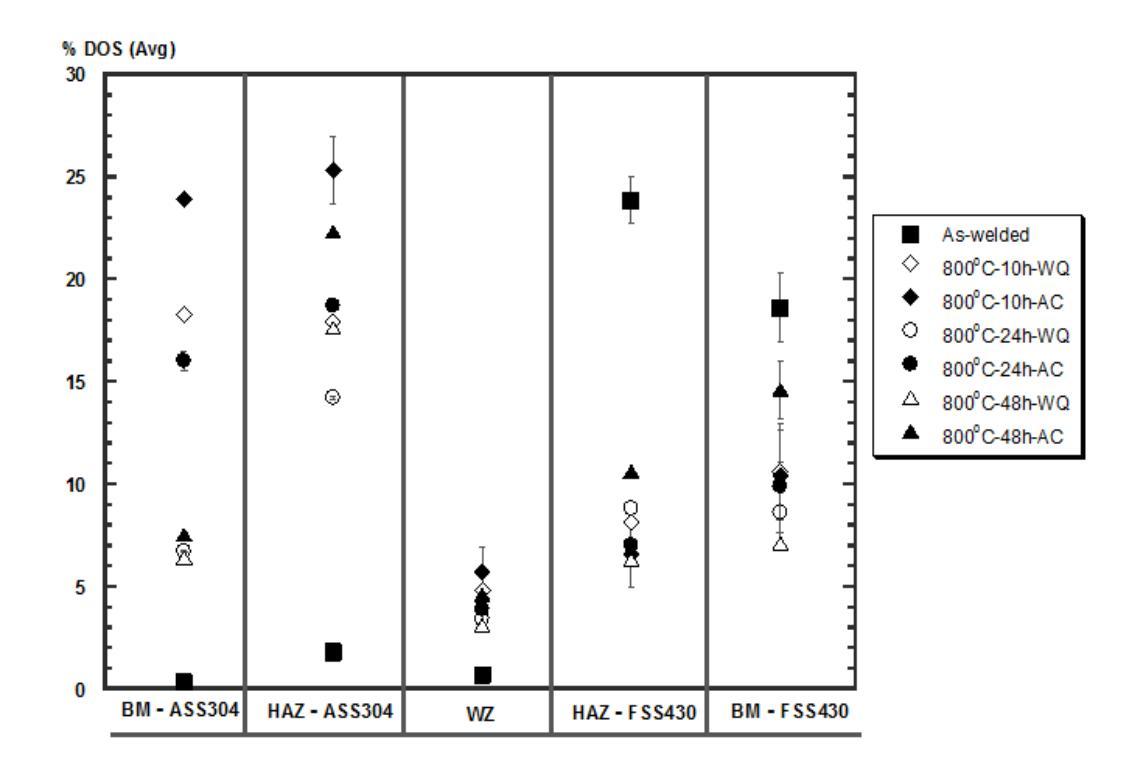
ร**ูปที่ 4.22** ค่าเฉลี่ย DOS ของบริเวณต่าง ๆ ของรอยเชื่อมทิกระหว่าง ASS304 และ FSS430 ที่ผ่านการอบที่อุณหภูมิ 800 องศาเซลเซียส เปรียบเทียบกับรอยเชื่อมที่ไม่ผ่านการอบ

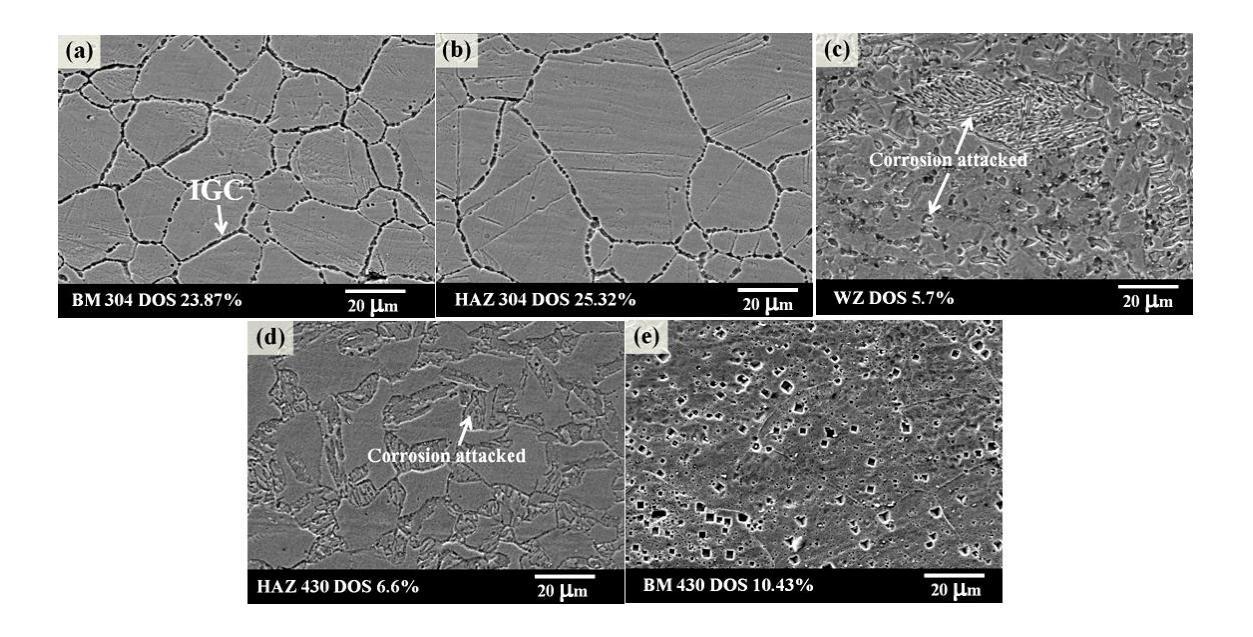
รูปที่ 4.23 ลักษณะการกัดกร่อนหลังการทดสอบ DL-EPR ในบริเวณ (a) BM ของ ASS304 (b) HAZ ของ ASS304 (c) WZ (d) HAZ ของ FSS430 และ (e) BM ของ FSS430 ของรอยเชื่อม ทิกระหว่าง ASS304 และ FSS430 ที่ผ่านการอบที่อุณหภูมิ 800 องศาเซลเซียส เป็นเวลา 10 ชั่วโมงแล้วเย็นตัวในอากาศ

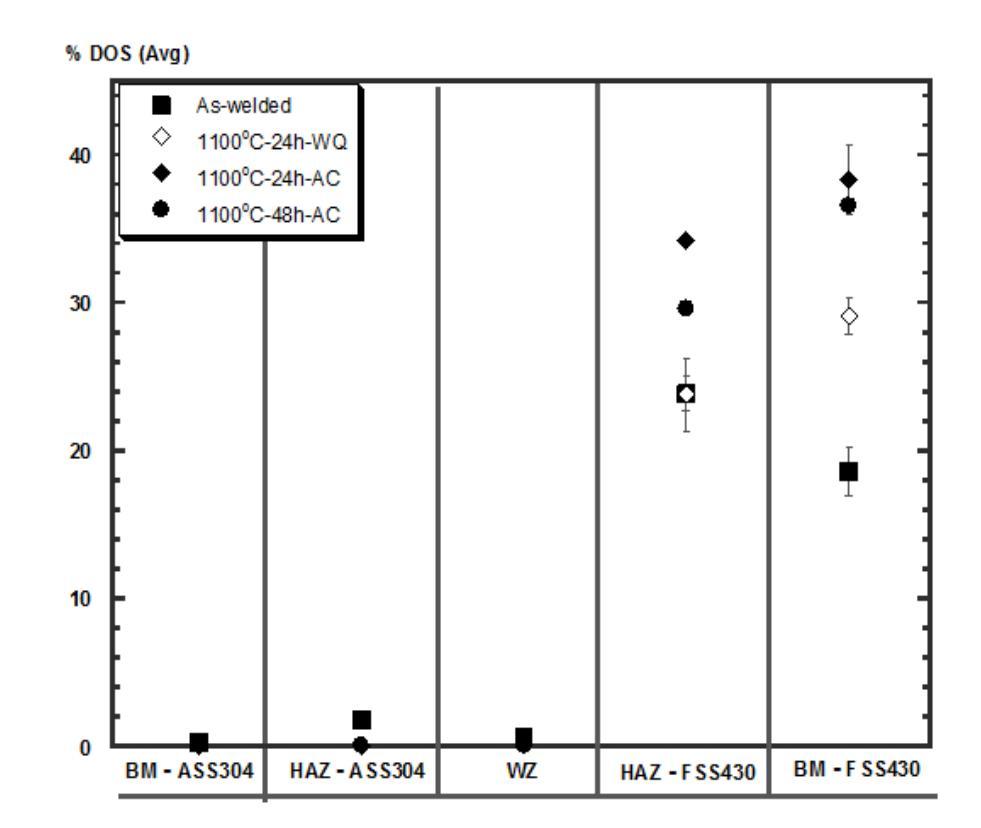
ร**ูปที่ 4.24** ค่าเฉลี่ย DOS ของบริเวณต่าง ๆ ของรอยเชื่อมทิกระหว่าง ASS304 และ FSS430 ที่ผ่าน การอบที่อุณหภูมิ 1100 องศาเซลเซียส เปรียบเทียบกับรอยเชื่อมที่ไม่ผ่านการอบ บริเวณ BM และ HAZ ในด้าน ASS304 จะมีลักษณะคล้ายกันดังรูปที่ 4.25 (a) และ (b) ซึ่งสังเกตไม่ พบการกัดกร่อนตามขอบเกรน จึงทำให้ค่า DOS ของทั้ง 2 บริเวณนี้ต่ำกว่า 1% เนื่องจากที่อุณหภูมินี้ สามารถละลายอนุภาคโครเมียมคาร์ไบด์ที่อยู่ทั้งภายในเกรนและขอบเกรนได้ ดังที่กล่าวไว้ในหัวข้อที่ 2.1.2 ส่วนบริเวณ WZ ลักษณะการกัดกร่อนเป็นดังรูปที่ 4.25 (c) ที่ประกอบด้วยโครงสร้าง 2 ลักษณะ ซึ่งยังไม่สามารถอธิบายได้ในขณะนี้ แต่อย่างไรก็ตามไม่พบเฟสเดลด้า-เฟอร์ไรต์ที่เคยพบเมื่อสภาวะ As-welded และไม่พบการกัดกร่อนตามขอบเกรนของโครงสร้างทั้ง 2 แบบ จึงทำให้ค่า DOS ต่ำกว่า 1%

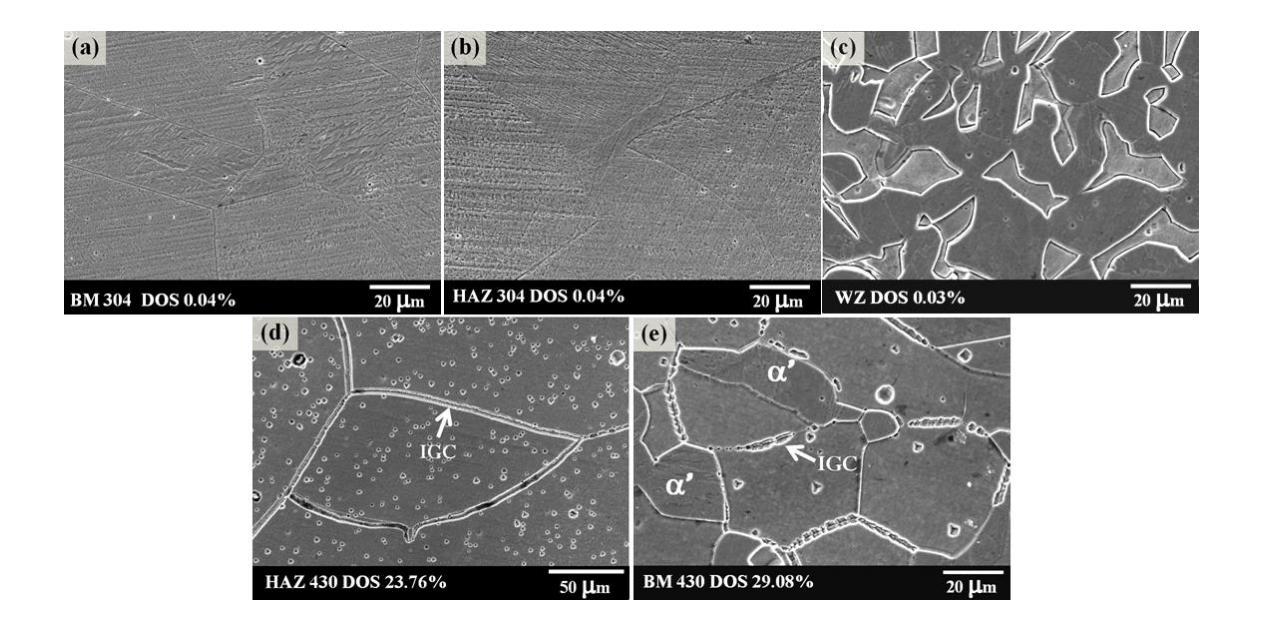
ร**ูปที่ 4.25** ลักษณะการกัดกร่อนหลังการทดสอบ DL-EPR ในบริเวณ (a) BM ของ ASS304 (b) HAZ ของ ASS304 (c) WZ (d) HAZ ของ FSS430 และ (e) BM ของ FSS430 ของรอยเชื่อม ทิกระหว่าง ASS304 และ FSS430 ที่ผ่านการอบที่อุณหภูมิ 1100 องศาเซลเซียส เป็นเวลา 24 ชั่วโมง แล้วเย็นตัวในน้ำ

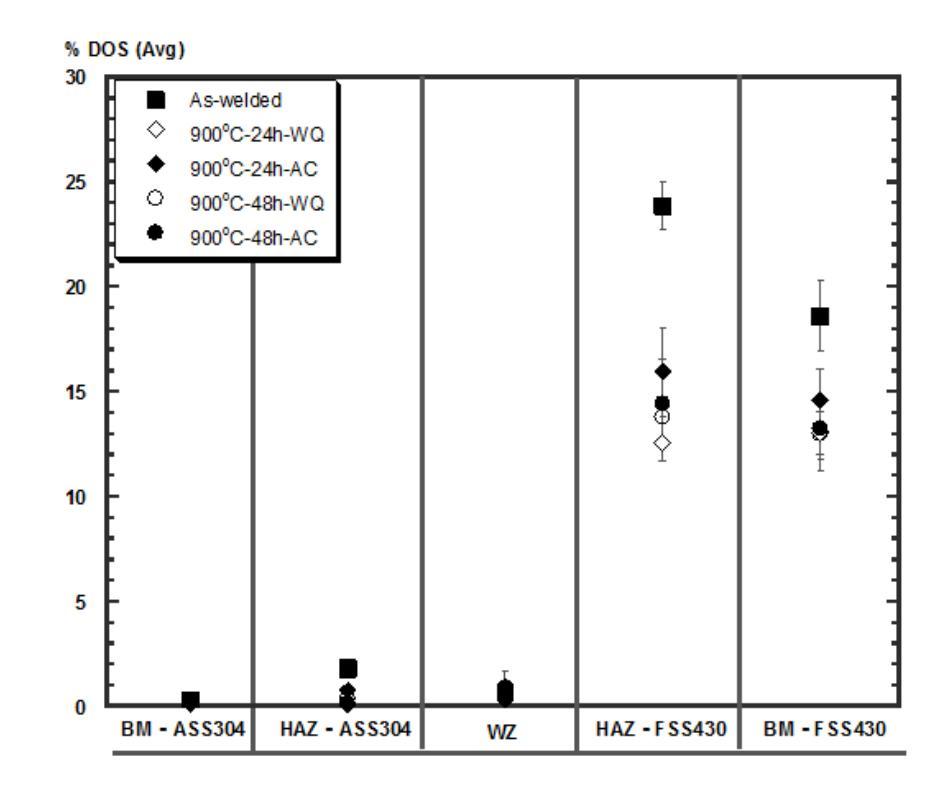
ร**ูปที่ 4.26** ค่าเฉลี่ย DOS ของบริเวณต่าง ๆ ของรอยเชื่อมทิกระหว่าง ASS304 และ FSS430 ที่ผ่าน การอบที่อุณหภูมิ 900 องศาเซลเซียส เปรียบเทียบกับรอยเชื่อมที่ไม่ผ่านการอบ

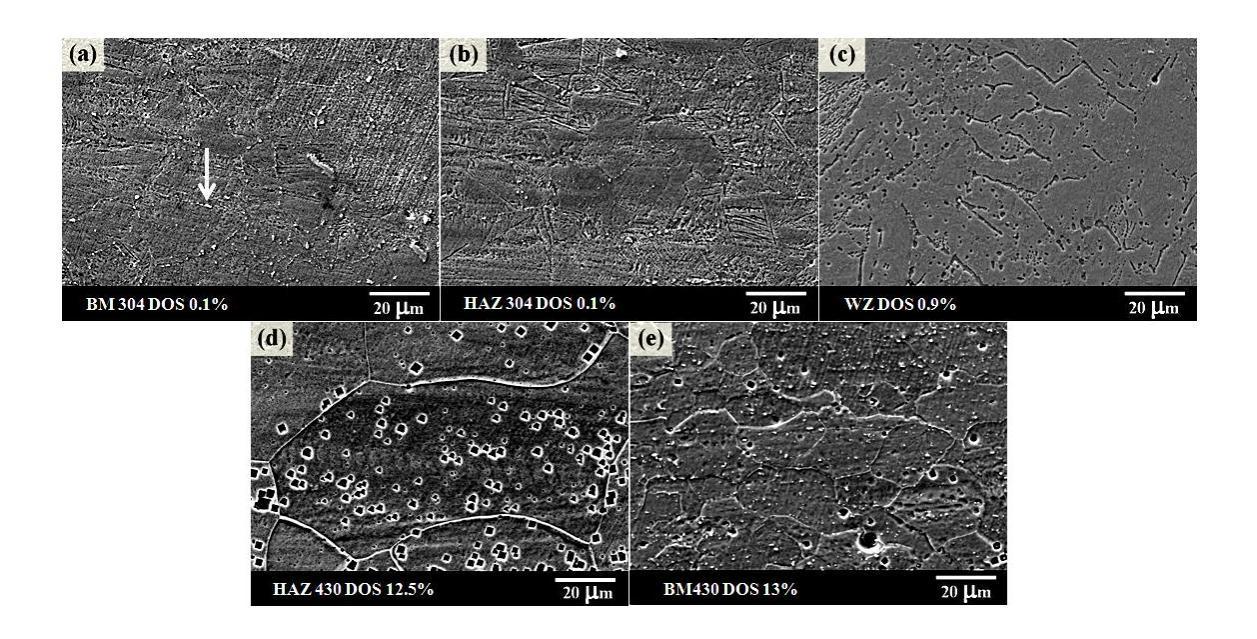
ร**ูปที่ 4.27** ลักษณะการกัดกร่อนหลังการทดสอบ DL-EPR ในบริเวณ (a) BM ของ ASS304 (b) HAZ ของ ASS304 (c) WZ (d) HAZ ของ FSS430 และ (e) BM ของ FSS430 ของรอยเชื่อม ทิกระหว่าง ASS304 และ FSS430 ที่ผ่านการอบที่อุณหภูมิ 900 องศาเซลเซียส เป็นเวลา 24 ชั่วโมง แล้วเย็นตัวในน้ำ ส่วนบริเวณ BM FSS430 (รูปที่ 4.27 (e)) ไม่เกิดการกัดกร่อนตามขอบเกรนเช่นกัน อีกทั้งการ กัดกร่อนแบบรูเข็มสังเกตเห็นเพียงเล็กน้อยเท่านั้น จึงทำให้ค่า DOS ต่ำกว่ารอยเชื่อมที่บริเวณนี้ใน สภาวะ As-welded

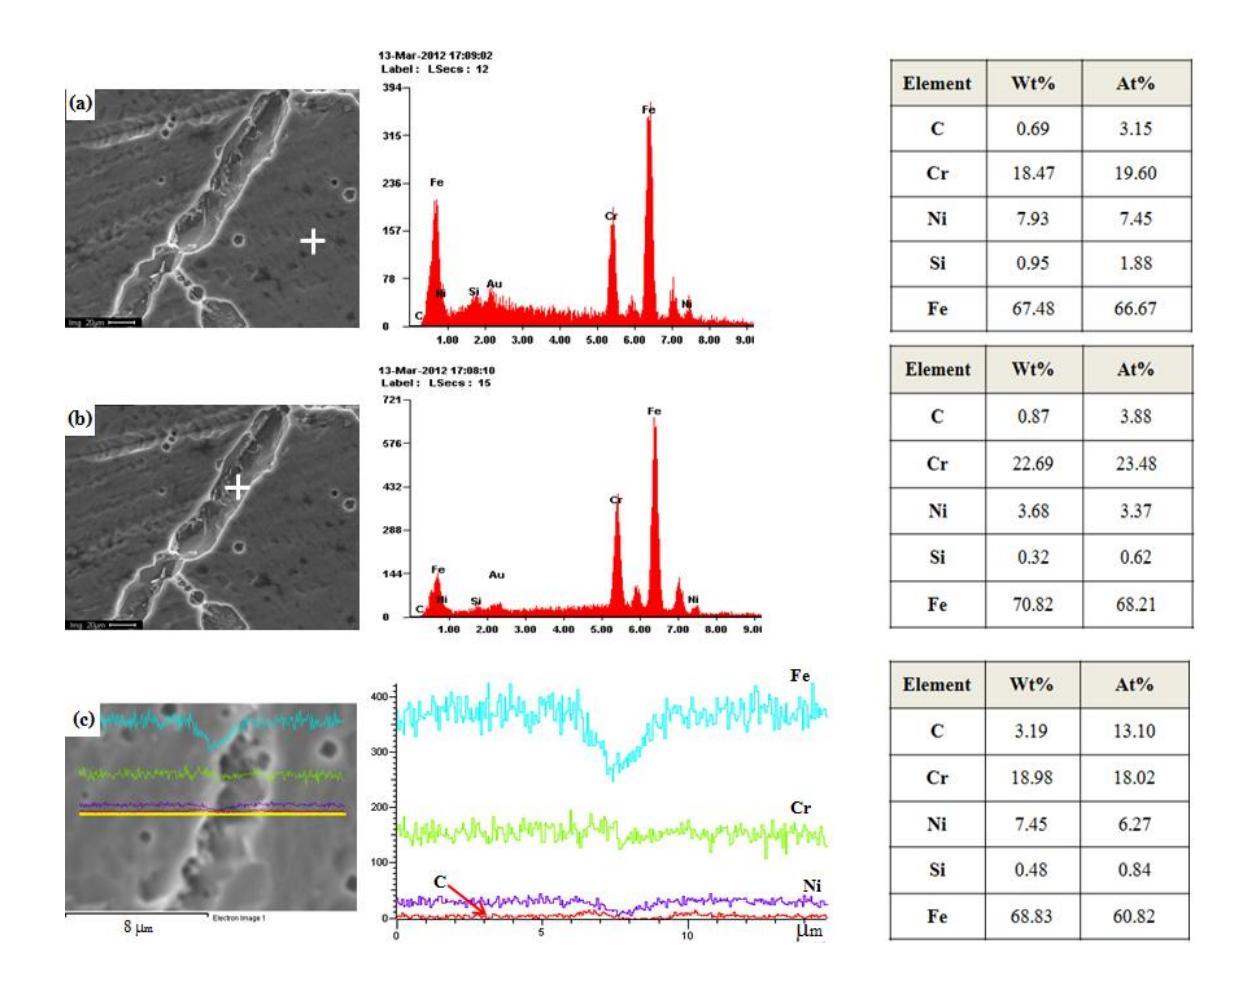
รูปที่ 4.28 การตรวจสอบปริมาณ โครเมียม ด้วยเทคนิค SEM-EDS แบบ point-by-point บริเวณ (a) ภายในเกรน และ (b) ขอบเกรน เปรียบเทียบกับ (c) การตรวจสอบแบบ line scan ผ่านขอบเกรน ของเหล็กกล้าไร้สนิม ASS304 ผ่านการอบที่อุณหภูมิ 800 องศาเซลเซียส เป็นเวลา 1 ชั่วโมงแล้วปล่อยให้เย็นตัวในอากาศ

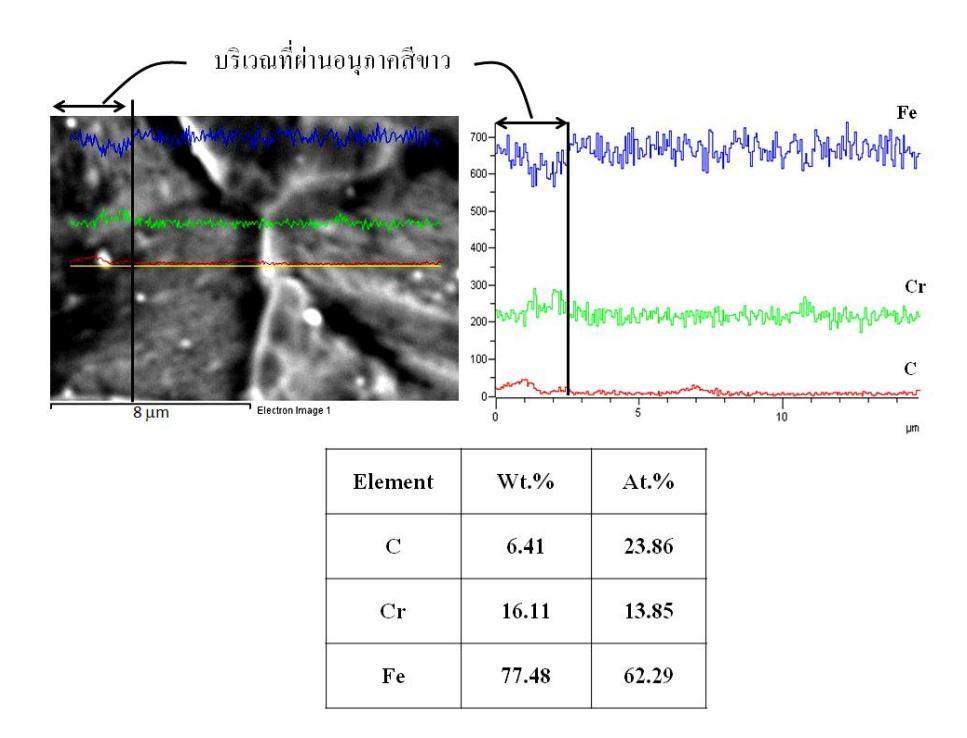
# ร**ูปที่ 4.29** การตรวจสอบปริมาณธาตุบริเวณขอบเกรนด้วยเทคนิค SEM-EDS แบบ Line Scan ของ As-received FSS430

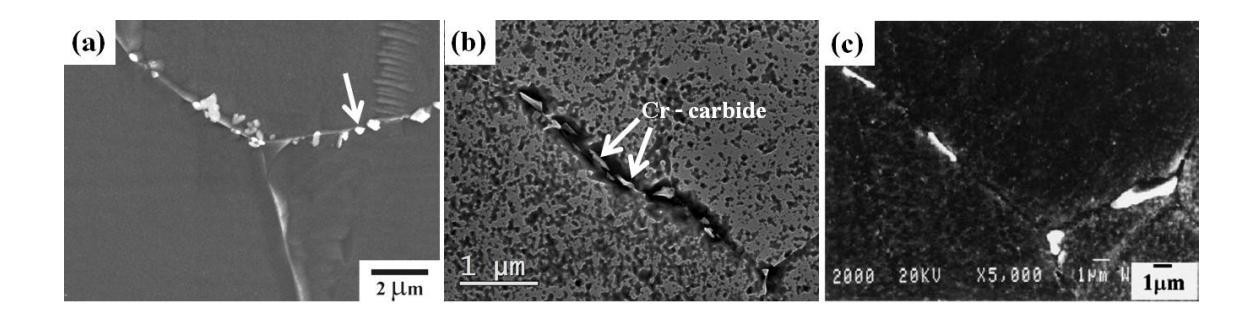
ร**ูปที่ 4.32** ภาพถ่าย SEM บริเวณขอบเกรนของ (a) ASS304 ที่ผ่านการอบที่อุณหภูมิ 900 องศา-เซลเซียส เป็นเวลา 10 ชั่วโมงแล้วเย็นตัวในน้ำ เปรียบเทียบกับ อนุภาคโครเมียมคาร์ไบด์ ที่พบใน (b) โลหะผสมนิกเกิล-โครเมียม [57] และ (c) เหล็กกล้าไร้สนิมออสเตนิติก AISI 321 [65] แต่อย่างไรก็ตามด้วยข้อจำกัดทางเกรื่องมือดังที่กล่าวไว้จึงยังไม่สามารถวิเคราะห์ได้ว่าอนุภาคที่พบใน งานวิจัยนี้เป็นอนุภาคโครเมียมคาร์ไบด์หรือไม่

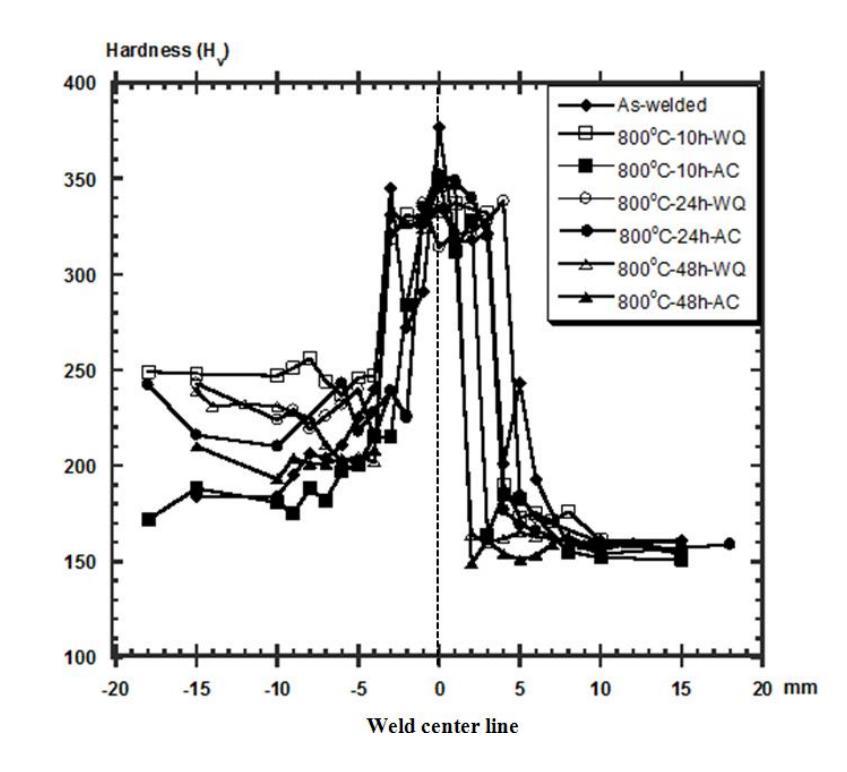
ร**ูปที่ ก. 1** ความแข็งจุลภาคตามรอยเชื่อมทิกระหว่าง ASS304 และ FSS430 ที่ผ่านการอบที่อุณหภูมิ 800 องศาเซลเซียสเปรียบเทียบกับสภาวะที่ไม่ผ่านการอบ

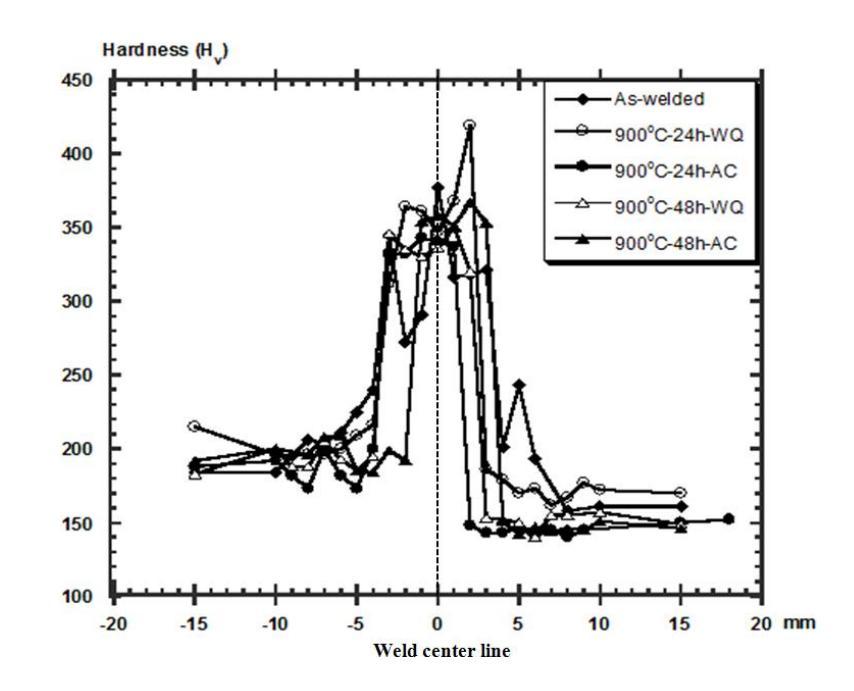
ร**ูปที่ ก. 2** ความแข็งจุลภาคตามรอยเชื่อมทิกระหว่าง ASS304 และ FSS430 ที่ผ่านการอบที่อุณหภูมิ 900 องศาเซลเซียสเปรียบเทียบกับสภาวะที่ไม่ผ่านการอบ

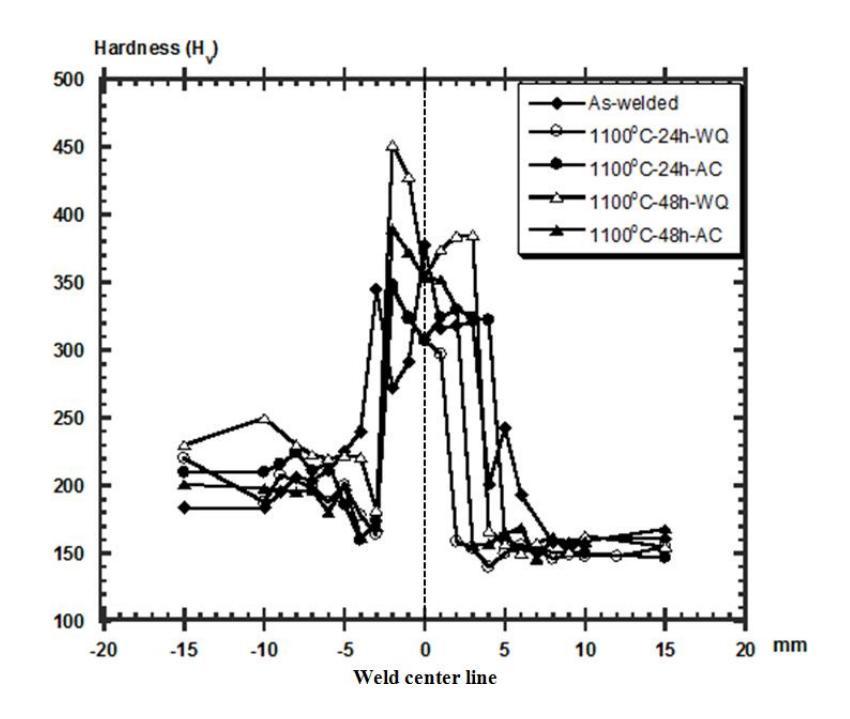
ร**ูปที่ ก. 3** ความแข็งจุลภาคตามรอยเชื่อมทิกระหว่าง ASS304 และ FSS430 ที่ผ่านการอบที่อุณหภูมิ 1100 องศาเซลเซียสเปรียบเทียบกับสภาวะที่ไม่ผ่านการอบ

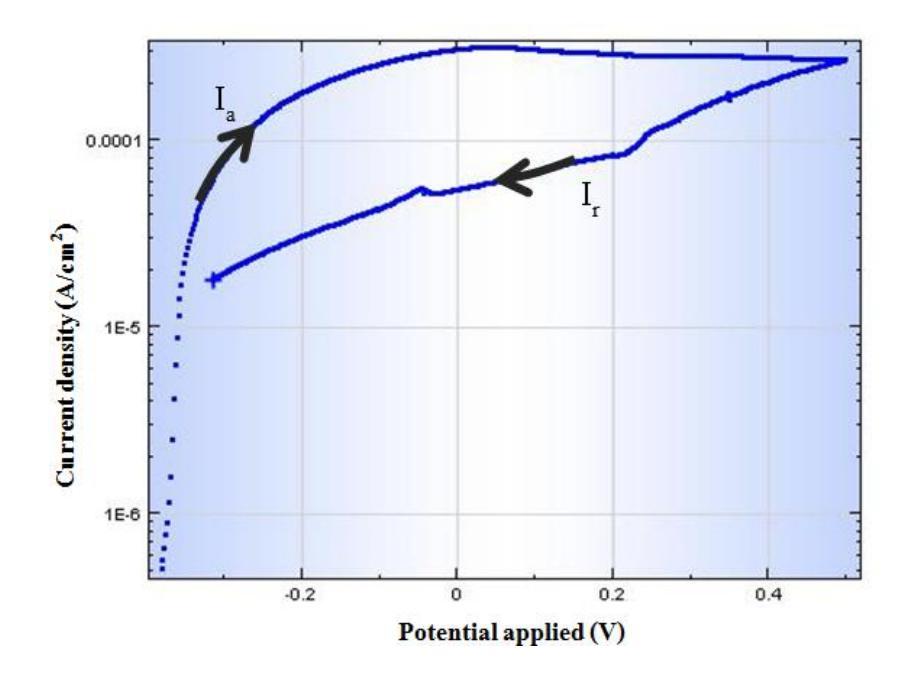
ร**ูปที่ ข. 1** กราฟ DL-EPR บริเวณ BM ของ FSS430 เมื่อทำการทคสอบในสารละลายผสม โพแทสเซียมไตรโอไซยาเนตเข้มข้น 0.01โมลาร์ และกรคซัลฟีวริกเข้มข้น 0.5 โมลาร์ ด้วยอัตราการง่ายศักย์ไฟฟ้า 1.67 มิลลิโวลต์ต่อวินาที

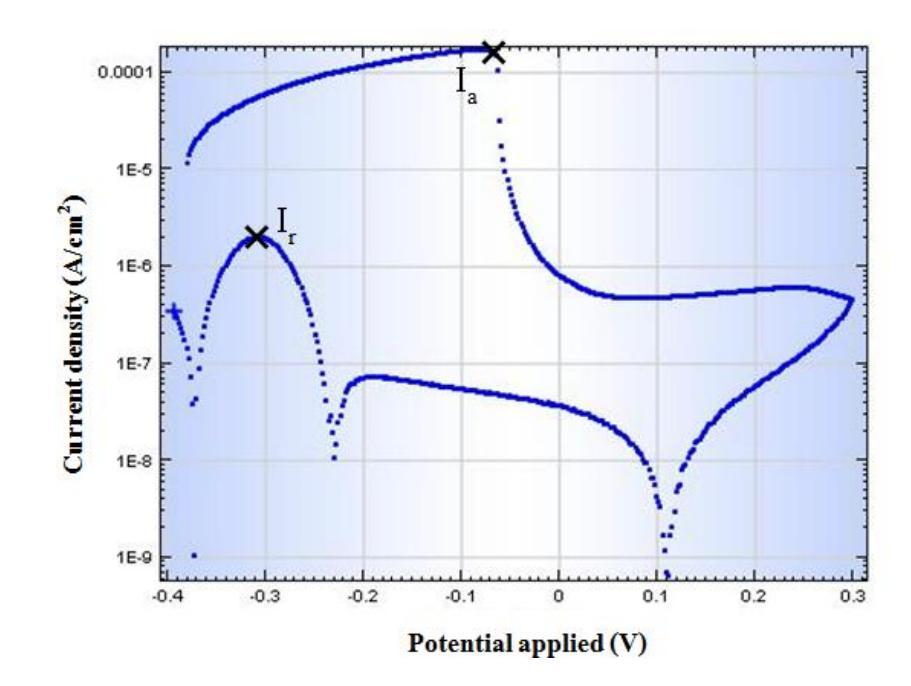
ร**ูปที่ ข. 2** กราฟ DL-EPR บริเวณ BM ของ FSS430 เมื่อทำการทคสอบในสารละลายผสม โพแทสเซียมไตรโอไซยาเนตเข้มข้น 0.001โมลาร์ และกรคซัลฟิวริกเข้มข้น 0.5 โมลาร์ ด้วยอัตราการจ่ายศักย์ไฟฟ้า 2.5 มิลลิโวลต์ต่อวินาที

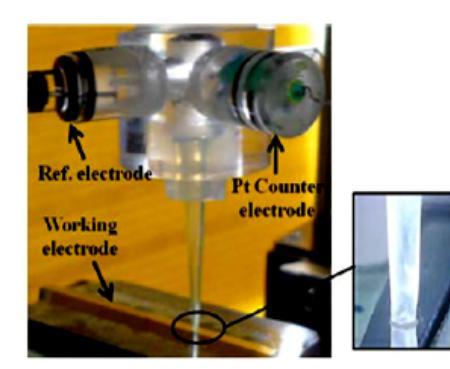
Figure 1 Micro-electrochemical cell used in this study

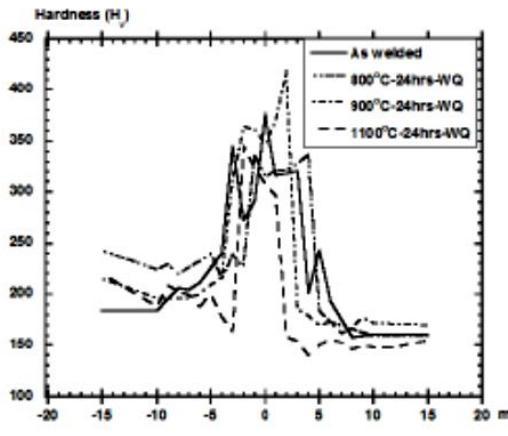
Figure 2 Typical micro-hardness profiles of PWHT-welds compared with as-welded specimen

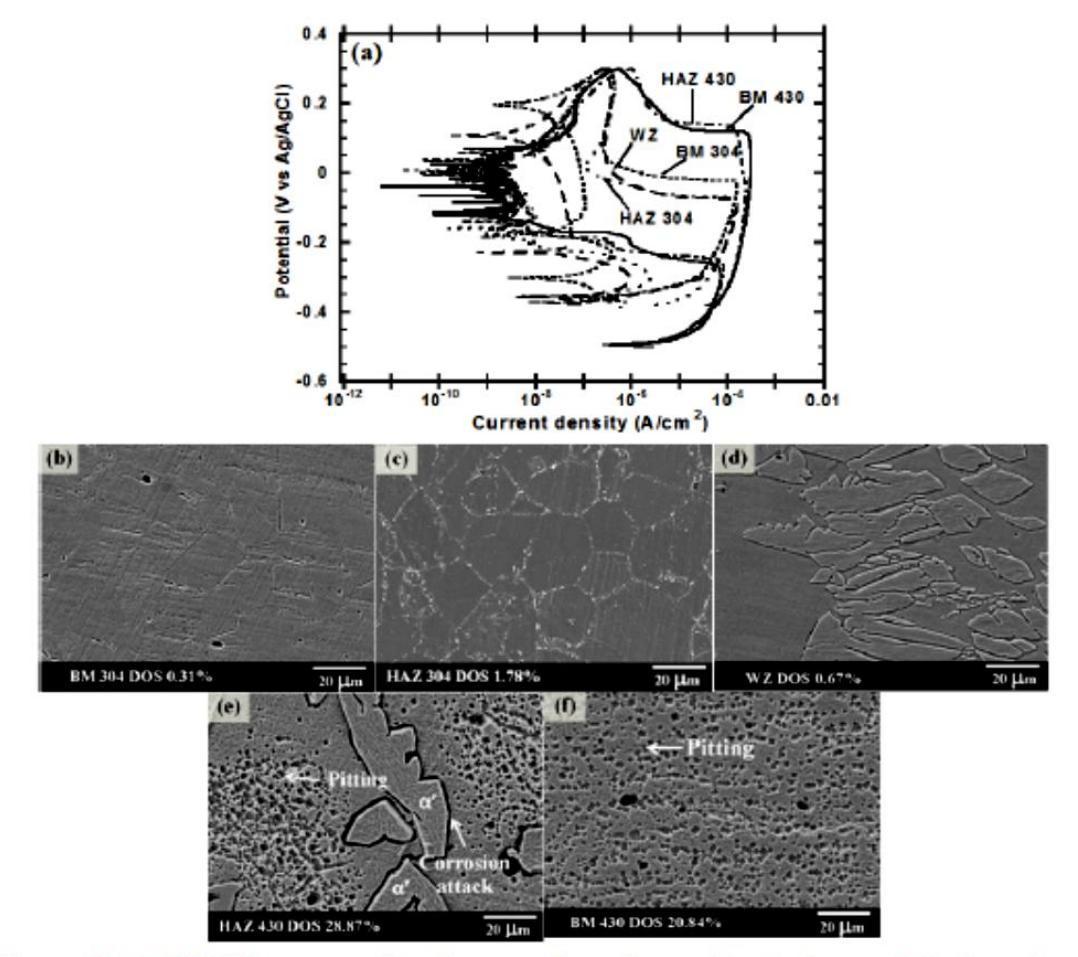
Figure 3 (a) DLEPR curves of each zone along the weld, attack morphologies after performing DLEPR at (b) base metal ASS 304, (c) HAZ ASS 304, (d) welded zone, (e) HAZ FSS 430 and (f) base metal FSS 430 of dissimilar weld

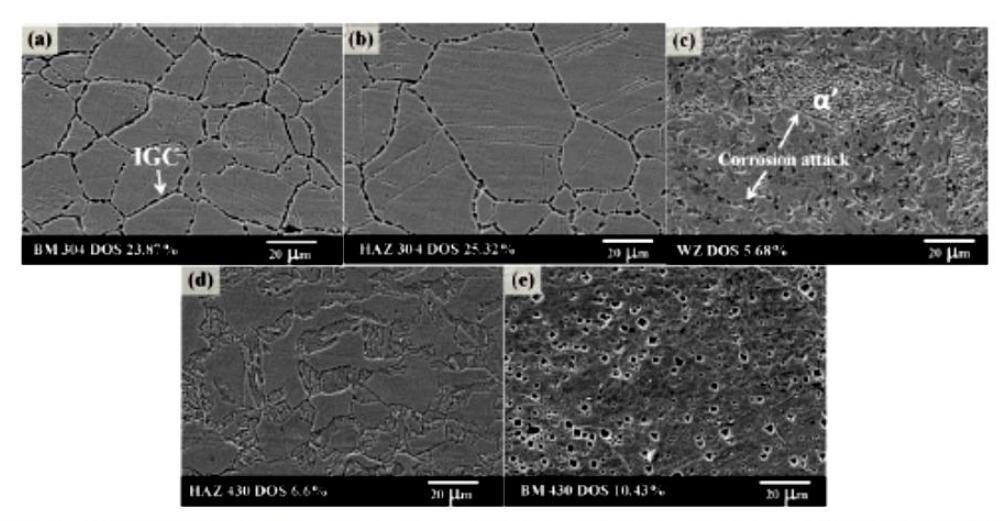
Figure 4 Morphologies after performing DLEPR at (a) base metal ASS 304 (b) HAZ ASS 304 (c) weld zone (d) HAZ FSS 430 and (e) base metal FSS 430 of the weld heat-treated at 800°C for 10 hrs followed by air cooling

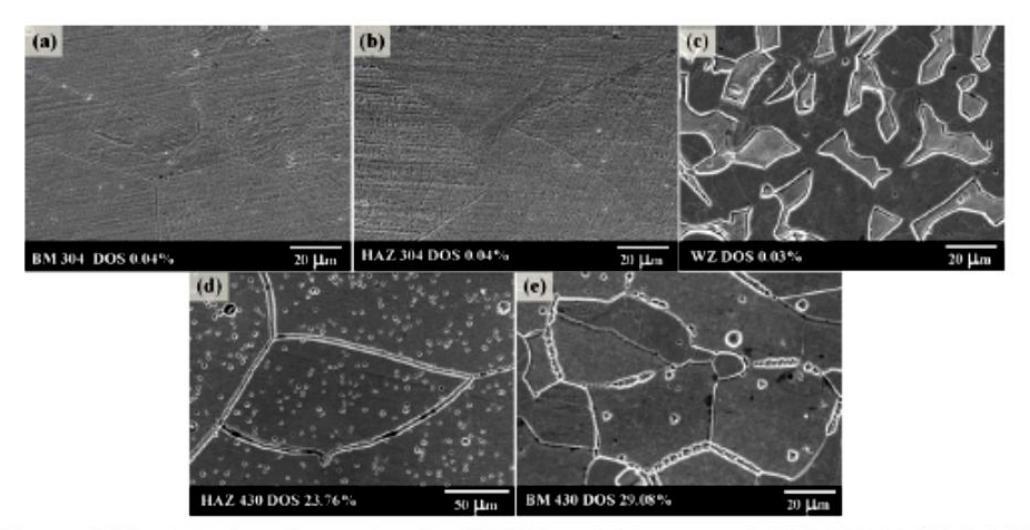
Figure 5 Morphologies after performing DLEPR at (a) base metal ASS 304 (b) HAZ ASS 304 (c) weld zone (d) HAZ FSS 430 (e) base metal FSS 430 of the weld heat-treated at 1100°C for 24 hrs followed by water quenching
