ผลของกรรมวิธีทางความร้อนหลังการเชื่อมต่อการกัดกร่อนตามขอบเกรนของรอยเชื่อมทิกระหว่าง เหล็กกล้าไร้สนิมชนิด 304 และ 430

วิทยานิพนธ์นี้เป็นส่วนหนึ่งของการศึกษาตามหลักสูตร ปริญญาวิศวกรรมศาสตรมหาบัณฑิต สาขาวิชาเทค โนโลยีวัสดุ คณะพลังงานสิ่งแวคล้อมและวัสดุ มหาวิทยาลัยเทค โนโลยีพระจอมเกล้าธนบุรี พ.ศ. 2555

Thesis Title	Effect of Post Weld Heat Treatment on Intergranular Corrosion of TIG
	Dissimilar Welds between Stainless Steels Type 304 and 430
Thesis Credits	15
Candidate	Miss Piyanun Punburi
Thesis Advisor	Dr. Napachat Tareelap
Program	Master of Engineering
Field of Study	Materials Technology
Department	Materials Technology
Faculty	School of Energy, Environment and Materials
B.E.	2555

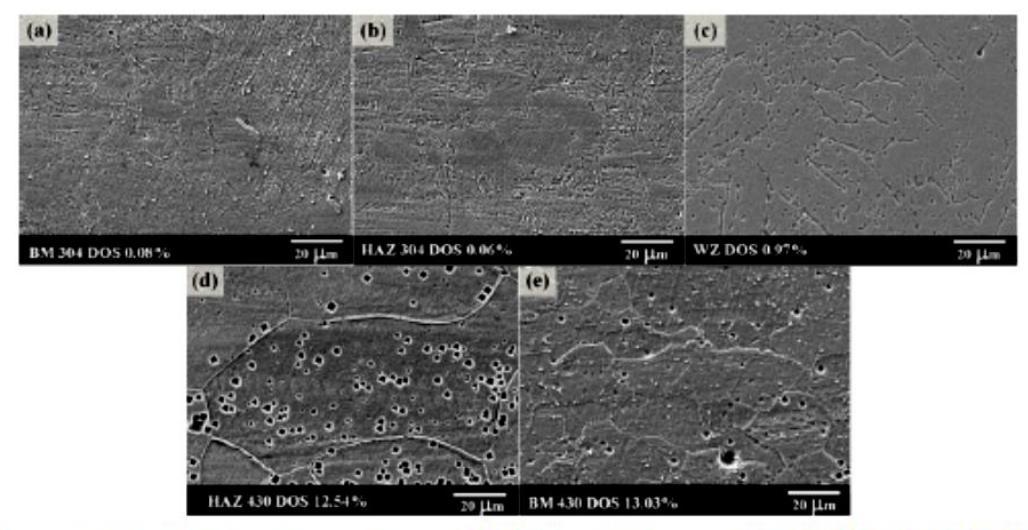
Figure 6 Morphologies after performing DLEPR at (a) base metal ASS 304 (b) HAZ ASS 304 (c) weld zone (d) HAZ FSS 430 (e) base metal FSS 430 of the weld heat-treated at 900°C for 24 hrs followed by water quenching

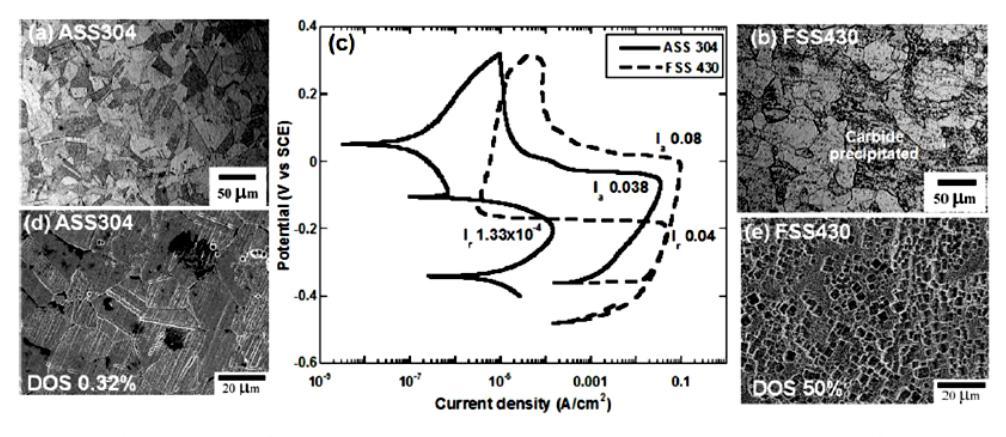
Fig.1 Optical micrographs of (a) ASS304 and (b) FSS430, (c) DLEPR curves of ASS304 and FSS430, the attacked area of (d) ASS304 and (e) FSS430 after performing DLEPR.
