บทที่ 4 ผลการดำเนินงาน

ผลทดลองการศึกษาเปรียบเทียบสมบัติของรอยเชื่อมท่อไอเสียรถยนต์: การทดแทนวัสดุ ชิ้นส่วนเหล็กกล้าไร้สนิมออสเทเนติค 304 ด้วยเหล็กเหนียวหล่อ SC410 โดยมีค่าตัวแปรที่ใช้ในการ ทดลองดังนี้กระแสที่ใช้ในการเชื่อมประมาณ 140 180 และ 220 แอมแปร์.อัตราการไหลของแก๊ส อาร์กอนประมาณ 10 15 และ 20 ลิตรต่อนาที และความเร็วเดินแนวเชื่อม 200 300 และ 400 มม./ นาที สามารถอธิบายผลการทดสอบได้ดังนี้

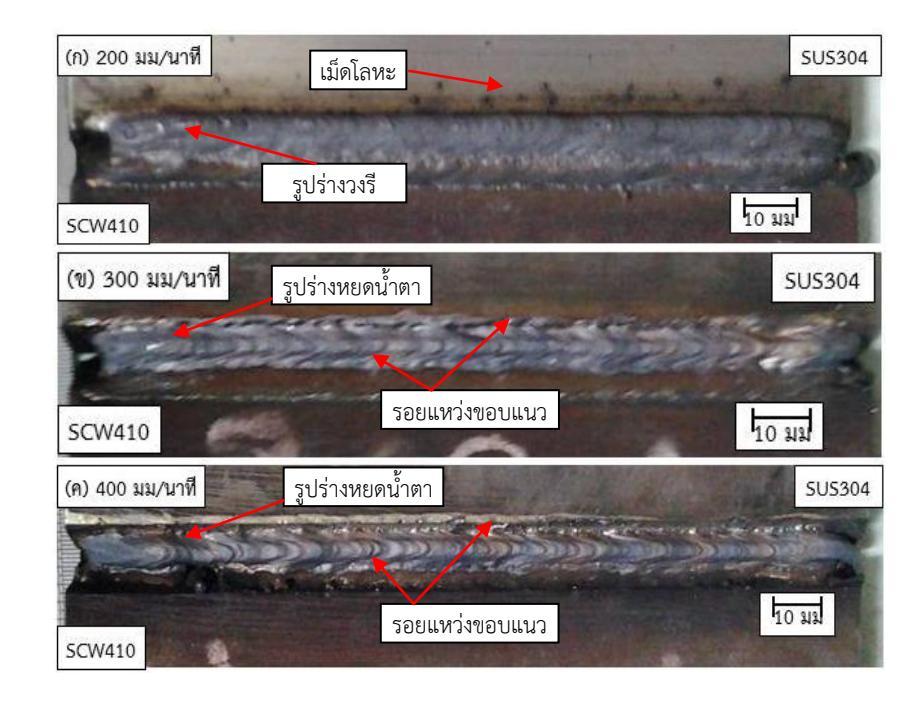
รูปที่ 4.1 ผิวหน้าแนวเชื่อมที่อัตราการไหลของแก๊สปกคลุม 10 ลิตร/นาที

(ก) ความเร็วเดินเชื่อม 200 มม./นาที
(ข) ความเร็วเดินเชื่อม 300 มม./นาที
(ค) ความเร็วเดินเชื่อม 400 มม./นาที

รูปที่ 4.1 ผิวหน้าแนวเชื่อมที่เชื่อมด้วยกระแส 140 แอมแปร์ ที่อัตราการไหลของแก๊สปกคลุม 10 ลิตร/นาที ความเร็วเดินแนวเชื่อมที่แตกต่างกัน พบว่า เมื่อความเร็วเดินแนวเชื่อมเพิ่มขึ้นทำให้ค่า ความนูนของแนวเชื่อมมีค่าเพิ่มขึ้น และความกว้างของแนวเชื่อมมีค่าลดลงและเกิดรอยแหว่งขอบ แนว (Undercut) และลักษณะบริเวณบ่อหลอมละลายของแนวเชื่อมมีรูปร่างคล้ายหยดน้ำตา (Teardrop Shape) [22] [23] ซึ่งจะเกิดขึ้นเมื่อความเร็วเดินเชื่อมที่สูงที่ความเร็วเดินแนวเชื่อม 300 และ 400 มม./นาที ดังรูปที่ 4.1 (ข) (ค) และสอดคล้องกับงานวิจัยของ Jiecai Feng Et al [24] ที่ได้ กล่าวไว้ว่า การเปลี่ยนความยาวระยะการอาร์ค ที่เพิ่มขึ้นกับอัตราความเร็วเดินเชื่อมที่เพิ่มขึ้นทำให้ เกิดรอยแหว่งขอบแนว (Undercut) พร้อมกันทั้ง 2 ด้าน ขณะที่ผิวแนวเชื่อมที่ความเร็วเดินแนวเชื่อม ต่ำ คือ 200 มม./นาที ดังรูปที่ 4.1 (ก) มีเม็ดโลหะทางด้านเหล็กกล้าไร้สนิม304 และการเกิดรอย แหว่งขอบแนว (Undercut) นั้นหายไป และลักษณะบริเวณบ่อหลอมละลายของแนวเชื่อมมีรูปร่าง คล้ายวงรี (Elliptical Shape) [22] [23] ซึ่งจะเกิดขึ้นเมื่อความเร็วเดินเชื่อมที่ต่ำ การเปลี่ยนแปลง รูปร่างและขนาดของแนวเชื่อมนี้สัมพันธ์กับสมการทางความร้อนของการเชื่อมโดยตรง ที่แสดงไว้ว่า ความเร็วเดินเชื่อมที่มีค่าเพิ่มขึ้นส่งผลทำให้ค่าความร้อนในแนวเชื่อมมีค่าลดลง ค่าความร้อนที่ลดลง ทำให้การแผ่กระจายความร้อนไปบริเวณโดยรอบของแนวเชื่อมมีค่าน้อย และทำให้โลหะหลอมเหลว ไม่สามารถกระจายออกไปบริเวณด้านข้างได้ แนวเชื่อมจึงมีความนูนสูงกว่าและความกว้างของแนว เชื่อมมีค่ามากกว่า [25]

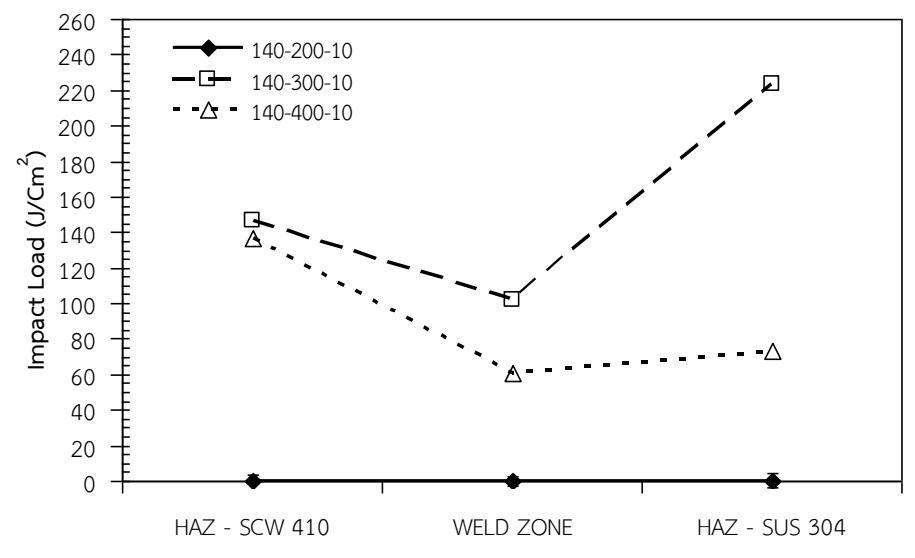
รูปที่ 4.2 ค่าการดูดซับพลังงานระหว่างกระแสเชื่อม 140 แอมแปร์ ที่อัตราการไหลของ แก๊สปกคลุม 10 ลิตร/นาที

รูปที่ 4.2 ความแข็งแรงกระแทกหรือค่าการดูดซับพลังงานของรอยเชื่อมซึ่งแสดงค่าความ เหนียว (Toughness) หรือเปราะ (Brittle) ของเนื้อโลหะ พบว่า ความแข็งแรงกระแทกสูงของรอยต่อ ทุกๆ ความเร็วเดินแนวเชื่อม 200 300 และ 400 มม./นาที ที่เชื่อมด้วยกระแส 140 แอมแปร์ ที่อัตรา การไหลของแก๊สปกคลุม 10 ลิตร/นาที บริเวณที่มีความแข็งแรงสูง คือ บริเวณพื้นที่กระทบร้อน (Heat affected zone: HAZ) ของแนวเชื่อมด้านเหล็กกล้าไร้สนิม304 โลหะเชื่อม และสอดคล้องกับ การทดสอบค่าความแข็งของแนวเชื่อมที่มีค่าความแข็งสูงแสดงระยะการทดสอบวงกลมหมายเลข 1 บริเวณพื้นที่กระทบร้อน (Heat affected zone: HAZ) ทางด้านแนวเชื่อมเหล็กกล้าไร้สนิม304 ดัง รูปที่ 4.4 และมีค่าความแข็งแรงแนวโน้มต่ำที่สุด คือ บริเวณแนวเชื่อม (Weld Zone) สาเหตุ เนื่องจากเกิดจุดบกพร่องบริเวณแนวเชื่อม ซึ่งสอดคล้องกับรูปที่ 4.3 (ข) และ (ค) แสดงลักษณะการ พังทลาย และจุดบกพร่องหรือสแลกฝังใน (Slag Inclusion) ในขณะที่ความเร็วเดินแนวเชื่อม 200 มม./นาที ค่าการดูดซับพลังงาน มีค่าเท่ากับ 0 J เนื่องจากบริเวณแนวเชื่อมเกิดการหลอมไม่สมบูรณ์ (Lack of Fusion) ซึ่งสอดคล้องกับรูปที่ 4.3 (ก) ลักษณะการพังทลาย อัตราความเร็วเดินแนวเชื่อม ส่งผลต่อความเหนียวของโลหะเชื่อม นอกจากนั้นความเร็วในการเดินแนวเชื่อมที่มีค่าเพิ่มขึ้นส่งผลต่อ การเพิ่มขึ้นของความเปราะของรอยต่อเชื่อม ค่าความแข็งแรงกระแทกสูงที่ได้จากการเชื่อมพบว่ามีค่า เท่ากับ 223 J ที่ความเร็วเดินเชื่อม 200 มม./นาที

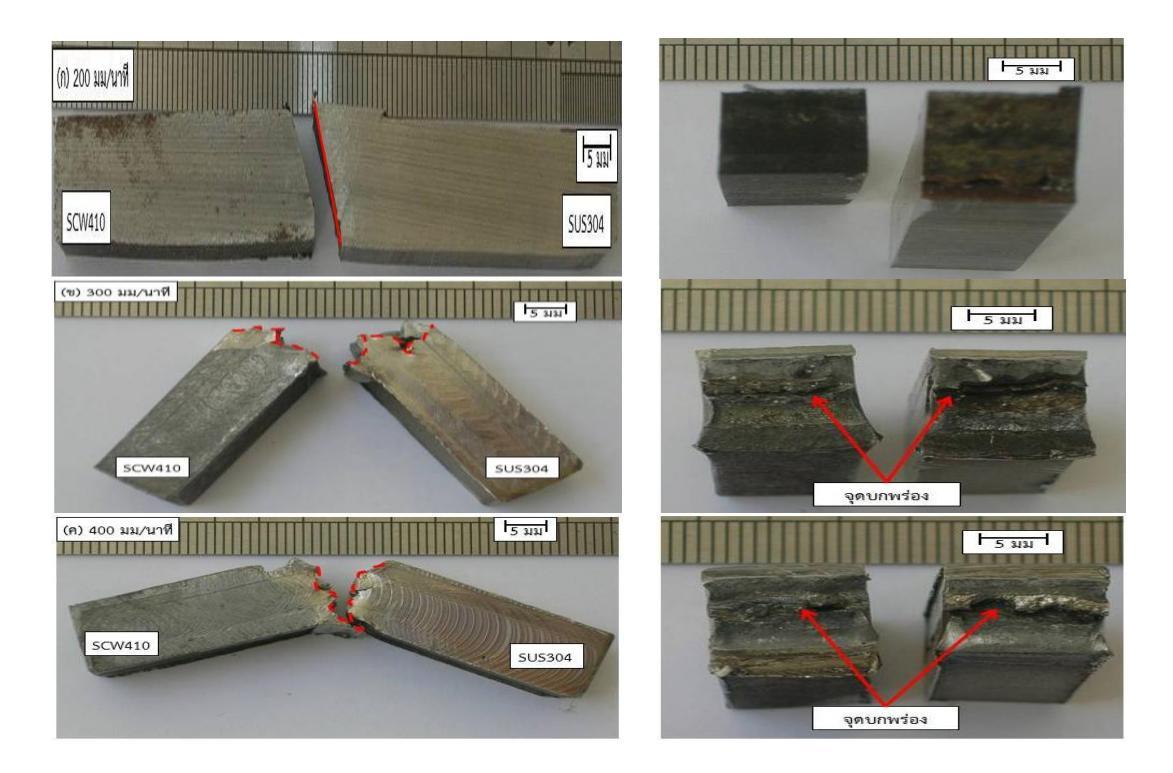
รูปที่ 4.3 ลักษณะการพังทลายของกระแสเชื่อม 140 แอมแปร์ ที่อัตราการไหลของ แก๊สปกคลุม 10 ลิตร/นาที

รูปที่ 4.3 ลักษณะการพังทลายของกระแสเชื่อม 140 แอมแปร์ ที่อัตราการไหลของแก๊สปก คลุม 10 ลิตร/นาที ที่ความเร็วเดินแนวเชื่อมที่แตกต่างกัน พบว่า ลักษณะการพังทลายที่ความเร็วเดิน เชื่อม 200 มม./นาที จะเกิดขึ้นทางด้านเหล็กเหนียวหล่อ SC410 มีลักษณะเป็นแนวเส้นตรงเนื่องจาก บริเวณโลหะเชื่อมไม่มีการผสมกับลวดเชื่อมซึ่งทำให้เกิดเป็นชั้นฟิล์มสีดำบริเวณรอยพังทลายดังรูปที่ 4.3 (ก) และส่งผลถึงค่าการดูดซับพลังงานที่ต่ำและสอดคล้องกับรูปที่ 4.2 และ รูปที่ 4.9 ลักษณะการ พังทลายของกระแสเชื่อม 140 แอมแปร์ ที่อัตราการไหลของแก๊สปกคลุม 15 ลิตร/นาที ขณะที่ ความเร็วเดินเชื่อม 300 และ 400 มม./นาที พบว่า บริเวณรอยพังทลายมีลักษณะเป็นรอยแตกสลับ ฟันปลา (Zigzag) และสังเกตพื้นที่หน้าตัดรอยพังทลายลักษณะผิวค่อนข้างหยาบ และรอยพังทลาย เกิดตรงบริเวณจุดบกพร่องของแนวเชื่อม 4.3 (ข) (ค)

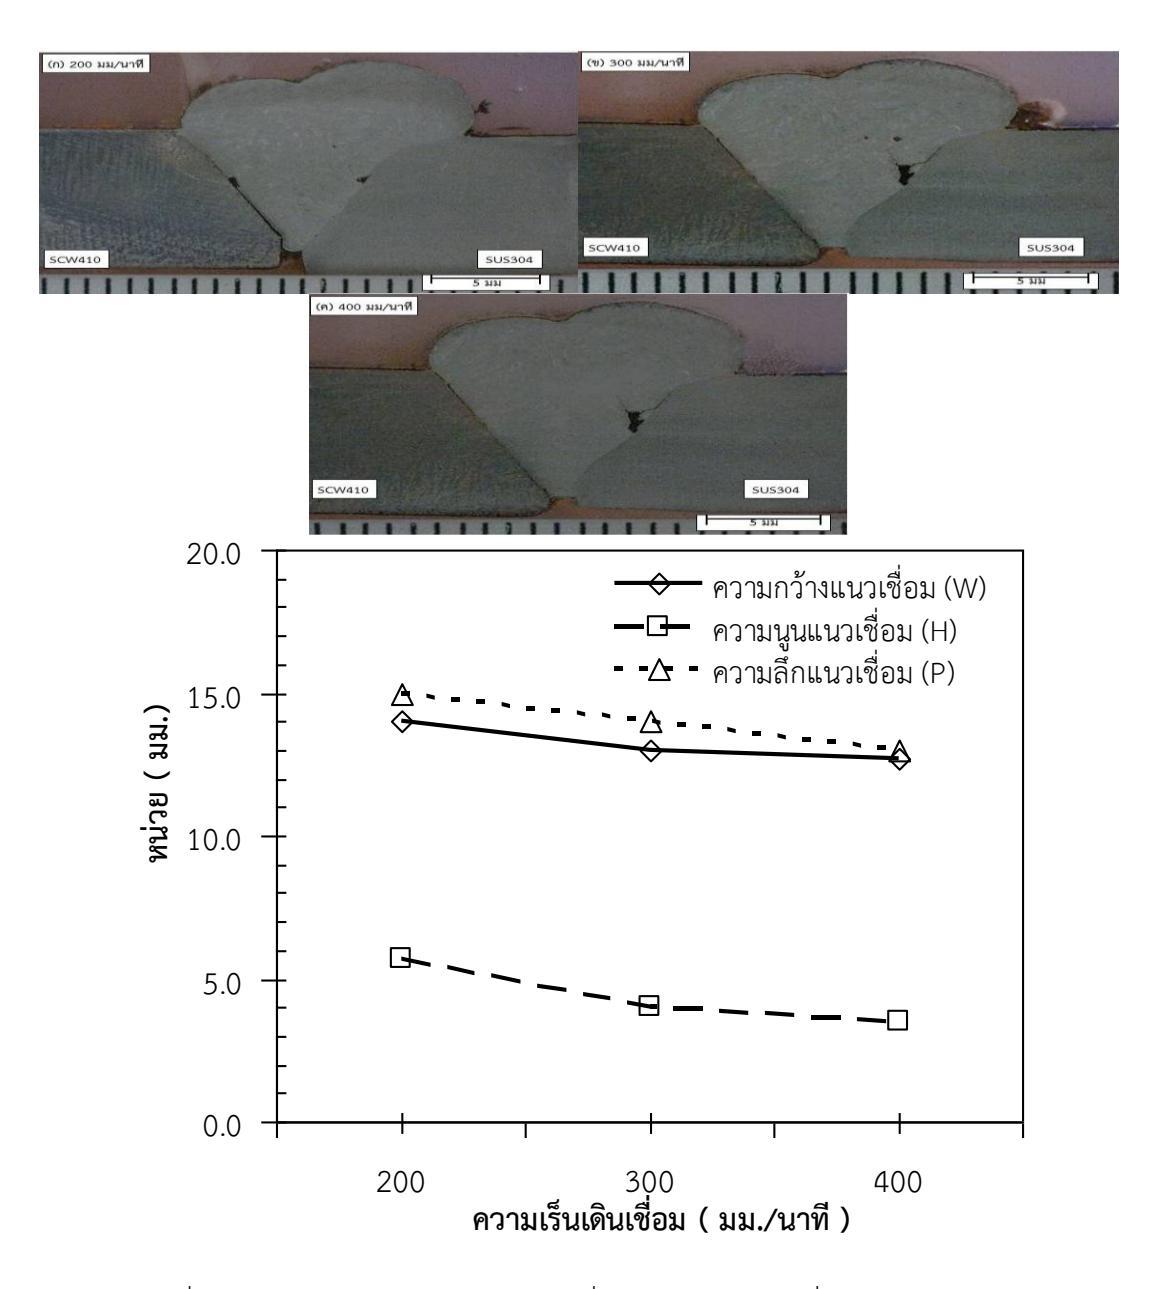
รูปที่ 4.4 โครงสร้างมหภาคของกระแสเชื่อม 140 แอมแปร์ ที่อัตราการไหลของ แก๊สปกคลุม 10 ลิตร/นาที

ลักษณะโครงสร้างมหภาคของกระแสเชื่อม 140 แอมแปร์ ที่อัตราการไหลของแก๊สปกคลุม 10 ลิตร/นาที ที่ความเร็วเดินแนวเชื่อมต่างๆ พบว่า เมื่อความเร็วเดินแนวเชื่อมต่ำ พบจุดบกพร่อง (Defect) มีขนาดเล็ก และเกิดช่องว่าง (Gap) บริเวณพื้นที่กระทบร้อน (Heat affected zone: HAZ) ของแนวเชื่อมทางด้านเหล็กหล่อเหนียว SC410 แสดงดังรูปที่ 4.4 (ก) ความเร็วเดินแนวเชื่อม 200 มม./นาที ซึ่งสอดคล้องกับค่าการดูดซับพลังงานดังรูปที่ 4 2 และลักษณะการพังทลายดังรูปที่ 4.3 ขณะที่ความเร็วเดินแนวเชื่อมเพิ่มขึ้น 300 และ 400 มม./นาที พบจุดบกพร่อง (Defect) มีขนาดใหญ่ บริเวณพื้นที่กระทบร้อน (Heat affected zone: HAZ) ของแนวเชื่อมทางด้านเหล็กกล้าไร้สนิม304 ดังรูปที่ 4.4 (ข) (ค) ซึ่งสอดคล้องกับลักษณะการพังทลายรูปที่ 4.3 (ข) (ค) และทำการวัดค่าความ กว้างของแนวเชื่อม (W) ค่าความนูนของแนวเชื่อม (H) และค่าความลึกของแนวเชื่อม (P) ทำการ เปรียบเทียบ พบว่า เมื่อความเร็วเดินแนวเชื่อมเพิ่มขึ้นทำให้ค่าความกว้างของแนวเชื่อม (W) ค่าความ นูนของแนวเชื่อม (H) และค่าความลึกของแนวเชื่อม (P) มีค่าลดลง ขณะที่ความเร็วเดินแนวเชื่อมต่ำ ค่าความกว้างของแนวเชื่อม (W) ค่าความนูนของแนวเชื่อม (H) และค่าความลึกของแนวเชื่อม (P) มี ค่าเพิ่มขึ้นแสดงดังกราฟรูปที่ 4.4 ซึ่งสอดคล้องกับงานวิจัยของ Jiecai Feng Et al. [22]

รูปที่ 4.10 ผลการตรวจโครงสร้างมหภาคของกระแสเชื่อม 140 แอมแปร์ ที่อัตราการไหลของ แก๊สปกคลุม 15 ลิตร/นาที ที่ความเร็วเดินแนวเชื่อมต่างๆ พบว่า เมื่อความเร็วเดินแนวเชื่อมต่ำ พบ จุดบกพร่อง (Defect) บริเวณแนวเชื่อม (Weld Zone) ดังรูปที่ 4.10 (ก) (ข) ความเร็วเดินแนวเชื่อม 200 และ 300 มม./นาที ซึ่งสอดคล้องกับค่าการดูดซับพลังงานที่มีค่าต่ำบริเวณแนวเชื่อม ดังรูปที่ 4 8 และลักษณะการพังทลายเกิดขึ้นบริเวณแนวเชื่อมที่พบจุดบกพร่อง (Defect) ดังรูปที่ 4.9 และทำการ วัดค่าความกว้างของแนวเชื่อม (W) ค่าความนูนของแนวเชื่อม (H) และค่าความลึกของแนวเชื่อม (P) ทำการเปรียบเทียบ พบว่า เมื่อความเร็วเดินแนวเชื่อมเพิ่มขึ้นทำให้ค่าความกว้างของแนวเชื่อม (W) และค่าความนูนของแนวเชื่อม (H) มีค่าลดลง ส่วนค่าความลึกของแนวเชื่อม (P) มีค่าเพิ่มขึ้น ขณะที่ ความเร็วเดินแนวเชื่อมต่ำ ค่าความกว้างของแนวเชื่อม (W) ค่าความนูนของแนวเชื่อม (H) และค่า ความเร็วเดินแนวเชื่อม (P) มีค่าเพิ่มขึ้นแสดงดังกราฟรูปที่ 4.10 และสอดคล้องกับกระแสเชื่อม 140 แอมแปร์ ที่อัตราการไหลของแก๊สปกคลุม 10 ลิตร/นาที มีแนวโน้มเหมือนกัน ดังรูปที่ 4.4

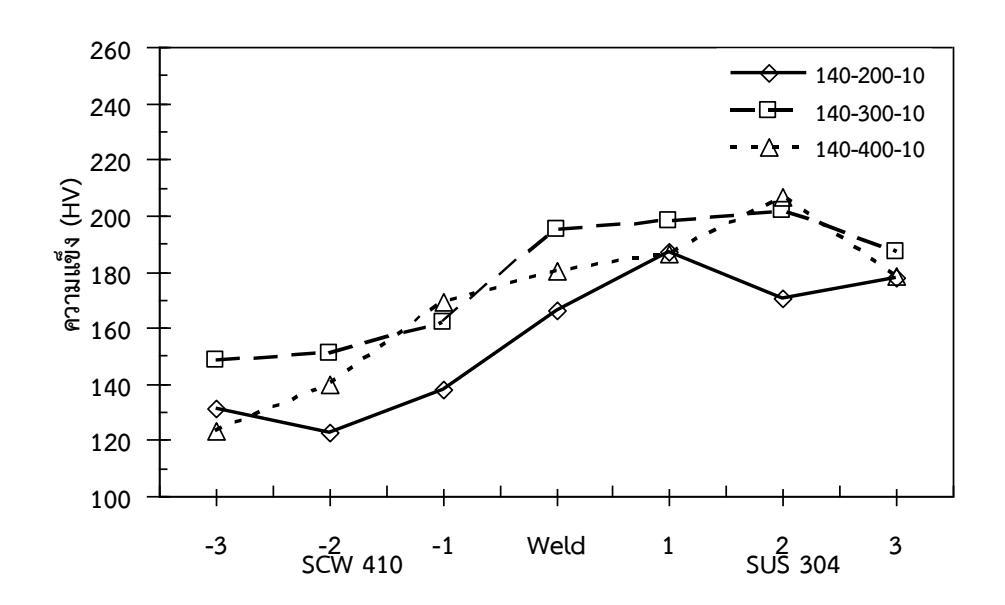
รูปที่ 4.5 ค่าความแข็งของกระแสเชื่อม 140 แอมแปร์ ที่อัตราการไหลของ แก๊สปกคลุม 10 ลิตร/นาที

ค่าความแข็งของกระแสเชื่อม 140 แอมแปร์ ที่อัตราการไหลของแก๊สปกคลุม 10 ลิตร/นาที แสดงค่าความแข็งของรอยต่อที่ทำการวัดในตำแหน่งกึ่งกลางความหนาของแผ่น และมีตำแหน่งตั้งแต่ ด้านเหล็กกล้าไร้สนิม304 ลากผ่านโลหะเชื่อมไปที่ด้านเหล็กเหนียวหล่อ ดังรูปที่ 4.5 พบว่า ค่าความ แข็งบริเวณพื้นที่กระทบร้อนของทั้งสองด้านของแนวเชื่อม และโลหะเชื่อมทุกสภาวะนั้นมีความแข็งสูง กว่าโลหะในการทดลองทั้งสองชนิด ค่าความแข็งมีแนวโน้มคล้ายกับค่าการดูดซับพลังงาน กล่าวคือ บริเวณพื้นที่กระทบร้อนด้านเหล็กกล้าไร้สนิม304 มีค่าความแข็งสูง เมื่อเปรียบเทียบกับโลหะเชื่อม และพื้นที่กระทบร้อนด้านเหล็กเหนียวหล่อที่มีค่าต่ำ ขณะที่บริเวณกึ่งกลางแนวเชื่อมมีค่าความแข็ง ใกล้เคียงบริเวณพื้นที่กระทบร้อนด้านเหล็กกล้าไร้สนิม304

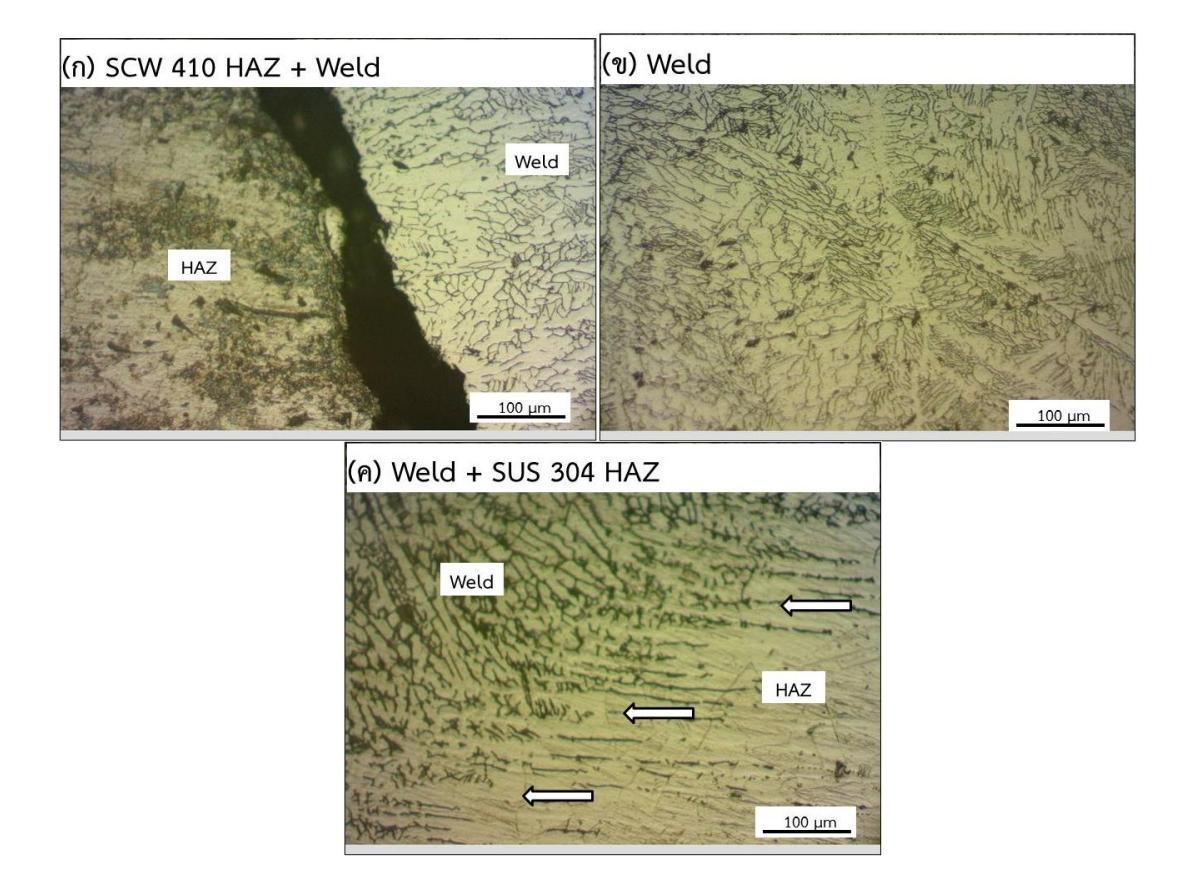
รูปที่ 4.6 โครงสร้างจุลภาคของกระแสเชื่อม 140 แอมแปร์ ที่ความเร็วเดินเชื่อม 300 มม./นาที อัตราการไหลของแก๊สปกคลุม 10 ลิตร/นาที

รูปที่ 4.6 แสดงโครงสร้างจุลภาคของรอยต่อที่เชื่อมด้วยกระแสเชื่อม 140 แอมแปร์ ความเร็ว เดินแนวเชื่อม 300 มม./นาที และอัตราการไหลของแก๊สปกคลุม 10 ลิตร/นาที ที่แสดงค่าการดูดซับ พลังงาน 223 J โครงสร้างจุลภาคของพื้นที่กระทบร้อนด้านรอยต่อเหล็กเหนียวหล่อ SC410 แสดงใน รูปที่ 4.6 (ก) พบจุดบกพร่องเกิดช่องว่าง (Gap) มีขนาดเฉลี่ยประมาณ 0.074 มม. เม็ดเกรนจะมี ลักษณะเรียวยาวมีทิศทางเข้าสู่เขตพื้นที่หลอมเหลว และการเกิดเม็ดเกรนที่ยาวมีทิศทางเข้าสู่เขต พื้นที่หลอมเหลวจากซ้ายไปขวา เนื่องจากมีการถ่ายเทความร้อนที่รวดเร็วของโลหะหลอมเหลวใน โลหะเชื่อมออกสู่บรรยากาศขณะที่ด้านซ้ายของเส้นเขตการหลอมเหลว คือพื้นที่ของโลหะเชื่อมที่ ประกอบด้วยเดนไดร์ทของโลหะเชื่อมที่มีความละเอียดมากกว่า และเดนไดร์ทมีทิศทางเข้าสู่กึ่งกลาง ของแนวเชื่อมที่มีความเอียงจากบนลงล่าง ดังแสดงในรูปที่ 4.6 (ข) และด้านซ้ายของรูปที่ 4.6 (ค) ที่มี ลักษณะของเดนไดร์ทละเอียดที่มีทิศทางลากการเรียงตัวเข้าสู่กึ่งกลางจากขวาไปซ้ายของโลหะเชื่อม ด้านขวาของเขตการหลอมเหลวของโลหะเชื่อมดังแสดงด้วยลูกศรสีขาวเม็ดเกรนของเหล็กกล้าไร้สนิม 304 มีการเรียงตัวที่เป็นระเบียบแต่เม็ดเกรนของโลหะไม่ได้มีความกลมมนและสมมาตรเหมือนดังที่ เกิดในพื้นที่กระทบร้อนของเหล็กเหนียวหล่อ SC410 การตรวจสอบโครงสร้างจุลภาคเบื้องต้นทำให้ ทราบเหตุผลที่บริเวณพื้นที่กระทบร้อนของเหล็กกล้าไร้สนิม304 พื้นที่กระทบร้อนของเหล็กเหนียว หล่อ และบริเวณโลหะเชื่อมจึงมีค่าการดูดซับพลังงานแตกต่างกัน

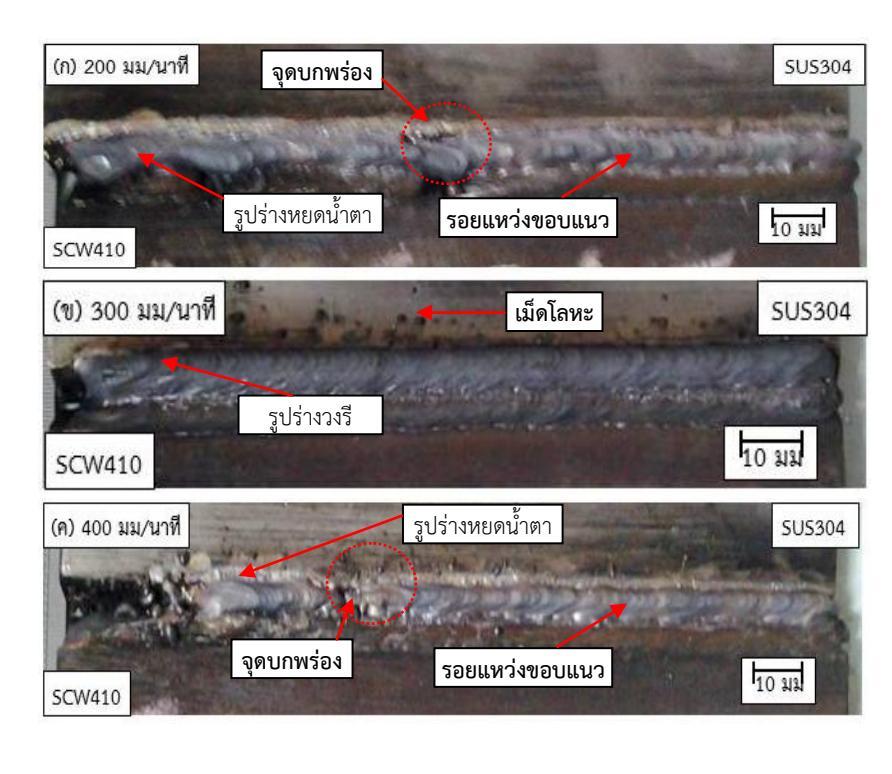
รูปที่ 4.7 ผิวหน้าแนวเชื่อมที่อัตราการไหลของแก๊สปกคลุม 15 ลิตร/นาที

- (ก) ความเร็วเดินเชื่อม 200 มม./นาที
 (ข) ความเร็วเดินเชื่อม 300 มม./นาที
- (ค) ความเร็วเดินเชื่อม 400 มม./นาที

รูปที่ 4.7 ผิวหน้าแนวเชื่อมที่เชื่อมด้วยกระแส 140 แอมแปร์ ที่อัตราการไหลของแก๊สปกคลุม 15 ลิตร/นาที ความเร็วเดินแนวเชื่อมที่แตกต่างกัน พบว่า เมื่ออัตราการไหลของแก๊สปกคลุมเพิ่มขึ้น โดยใช้ความเร็วเดินแนวเชื่อมที่เพิ่มขึ้นหรือลดลงส่งผลทำให้ค่าความนูนของแนวเชื่อมมีค่าเพิ่มขึ้น และความกว้างของแนวเชื่อมมีค่าลดลงและเกิดรอยแหว่งขอบแนว (Undercut) และเกิดจุดบกพร่อง (Defect) บริเวณแนวเชื่อมที่ความเร็วเดินแนวเชื่อม 200 และ 400 มม./นาที ดังรูปที่ 4.7 (ก) (ค) และลักษณะบริเวณบ่อหลอมละลายของแนวเชื่อมมีรูปร่างคล้ายหยดน้ำตา (Teardrop Shape) [22] [23] ขณะที่ผิวแนวเชื่อมที่ความเร็วเดินแนวเชื่อม 300 มม./นาที ดังรูปที่ 4.7 (ข) ลักษณะบริเวณบ่อ หลอมละลายของแนวเชื่อมมีรูปร่างคล้ายวงรี (Elliptical Shape) [22] [23] การเกิดรอยแหว่งขอบ แนว (Undercut) และจุดบกพร่อง (Defect) นั้นหายไป แต่มีเม็ดโลหะเกิดขึ้นทางด้านเหล็กกล้าไร้ สนิม304

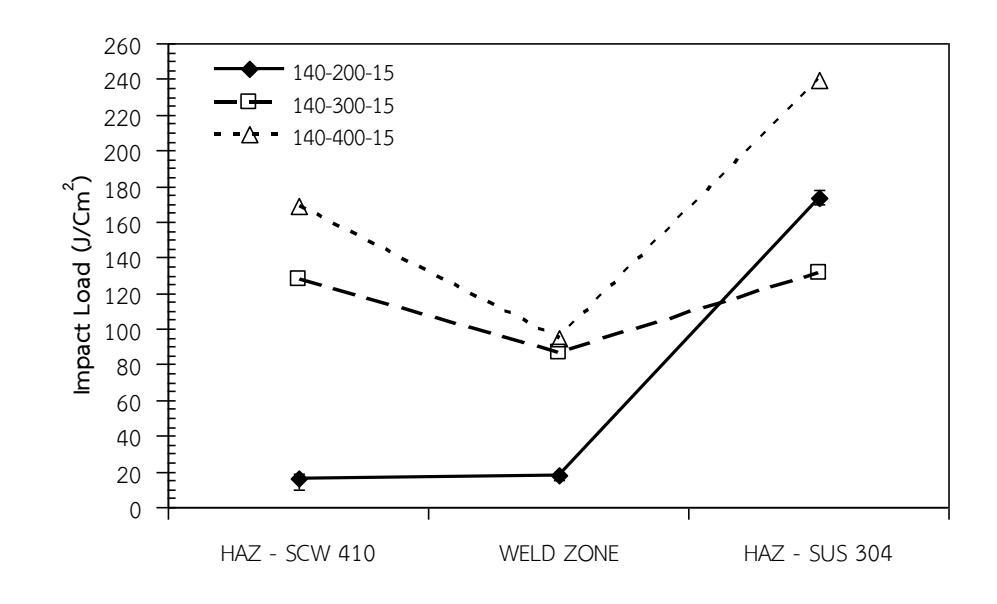
รูปที่ 4.8 ค่าการดูดซับพลังงานระหว่างกระแสเชื่อม 140 แอมแปร์ ที่อัตราการไหลของ แก๊สปกคลุม 15 ลิตร/นาที

รูปที่ 4.8 ค่าการดูดซับพลังงานที่กระแสเชื่อม 140 แอมแปร์ ความเร็วเดินเชื่อม 200 300 และ 400 มม./นาที อัตราการไหลของแก๊สปกคลุม 15 ลิตร/นาที พบว่า ความแข็งแรงกระแทกสูง ของรอยต่อทุกๆ ความเร็วเดินเชื่อม บริเวณที่มีความแข็งแรงสูง คือ บริเวณพื้นที่กระทบร้อน (Heat affected zone: HAZ) ของแนวเชื่อมด้านเหล็กกล้าไร้สนิม304 โลหะเชื่อม และสอดคล้องกับการ ทดสอบค่าความแข็งของแนวเชื่อมที่มีค่าความแข็งแนวโน้มสูงบริเวณพื้นที่กระทบร้อน (Heat affected zone: HAZ) ทางด้านแนวเชื่อมเหล็กกล้าไร้สนิม304 ทุกความเร็วเดินเชื่อม ดังแสดงระยะ การทดสอบวงกลมหมายเลข 1 ดังรูปที่ 4.11 และค่าความแข็งมีลักษณะคล้ายกับการเชื่อมด้วย กระแส 140 แอมแปร์ ที่อัตราการไหลของแก๊สปกคลุม 15 ลิตร/นาที นอกจากนั้นความเร็วในการ เดินแนวเชื่อมที่มีค่าเพิ่มขึ้นส่งผลต่อการเพิ่มขึ้นของความเปราะของรอยต่อเชื่อม ขณะที่ค่าความ แข็งแรงที่มีแนวโน้มต่ำ คือ บริเวณแนวเชื่อม (Weld Zone) สาเหตุเนื่องจากเกิดการหลอมไม่สมบูรณ์ (Lack of Fusion) ซึ่งสอดคล้องกับรูปที่ 4.9 (ก) และมีจุดบกพร่องในบริเวณแนวเชื่อม หรือ สแลกฝัง ใน (Slag Inclusion) ดังรูปที่ 4.9 (ข) (ค) ค่าความเซ็งแรงกระแทกสูงที่ได้จากการเชื่อมพบว่ามีค่า เท่ากับ 239 J ที่ความเร็วเดินเชื่อม 400 มม./นาที บริเวณพื้นที่กระทบร้อน (Heat affected zone: HAZ) ของแนวเชื่อมด้านเหล็กกล้าไร้สนิม304

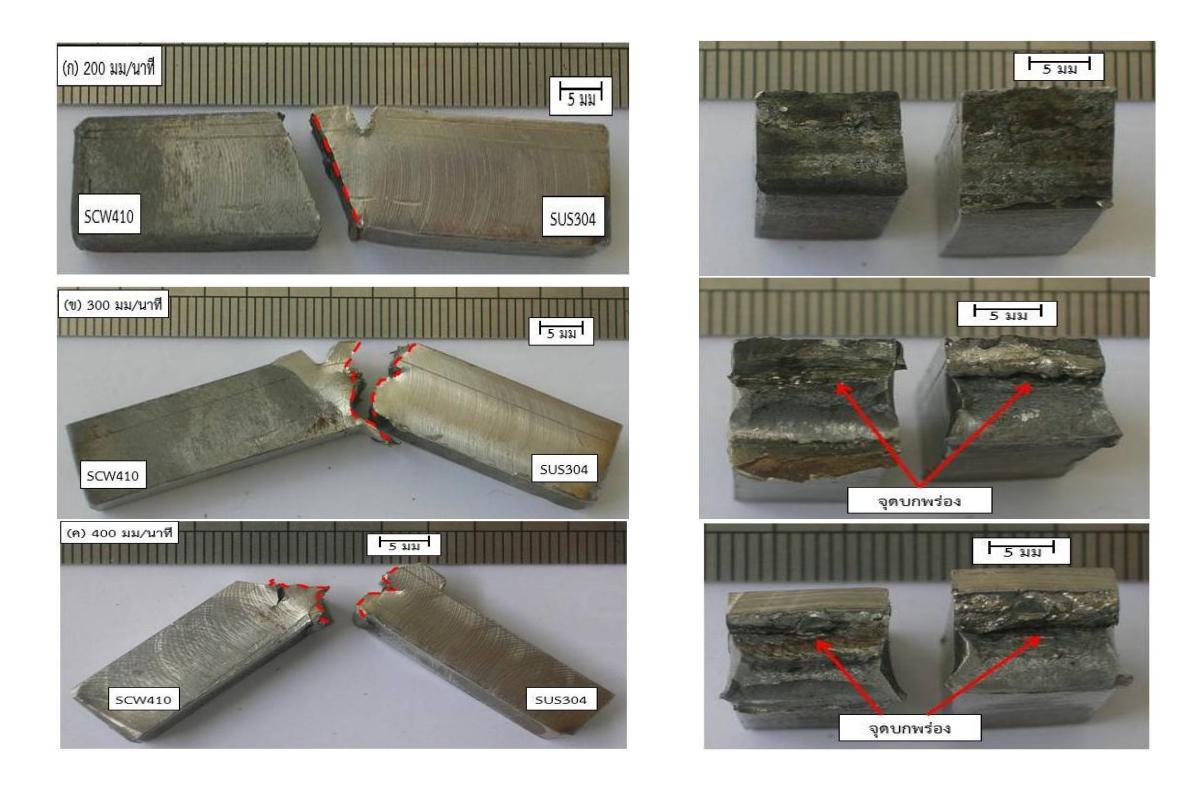
รูปที่ 4.9 ลักษณะการพังทลายของกระแสเชื่อม 140 แอมแปร์ ที่อัตราการไหลของ แก๊สปกคลุม 15 ลิตร/นาที

รูปที่ 4.9 ลักษณะการพังทลายของกระแสเชื่อม 140 แอมแปร์ ที่อัตราการไหลของแก๊สปก คลุม 15 ลิตร/นาที ที่ความเร็วเดินแนวเชื่อมที่แตกต่างกัน พบว่า ลักษณะการพังทลายที่ความเร็วเดิน เชื่อม 200 มม./นาที จะเกิดขึ้นทางด้านเหล็กเหนียวหล่อ SC410 มีลักษณะเป็นแนวเส้นตรงเนื่องจาก บริเวณโลหะเชื่อมไม่มีการผสมกับโลหะเติมซึ่งทำให้เกิดเป็นชั้นฟิล์มสีดำบริเวณรอยพังทลายดังรูปที่ 4.9 (ก) และส่งผลถึงค่าการดูดซับพลังงานที่ต่ำสอดคล้องกับรูปที่ 4.8 ขณะที่ความเร็วเดินเชื่อม 300 และ 400 มม./นาที พบว่า บริเวณรอยพังทลายมีลักษณะเป็นรอยแตกสลับฟันปลา (Zigzag) และ สังเกตพื้นที่หน้าตัดรอยพังทลายลักษณะผิวค่อนข้างหยาบ และรอยพังทลายเกิดตรงบริเวณ จุดบกพร่องของแนวเชื่อม 4.9 (ข) (ค)

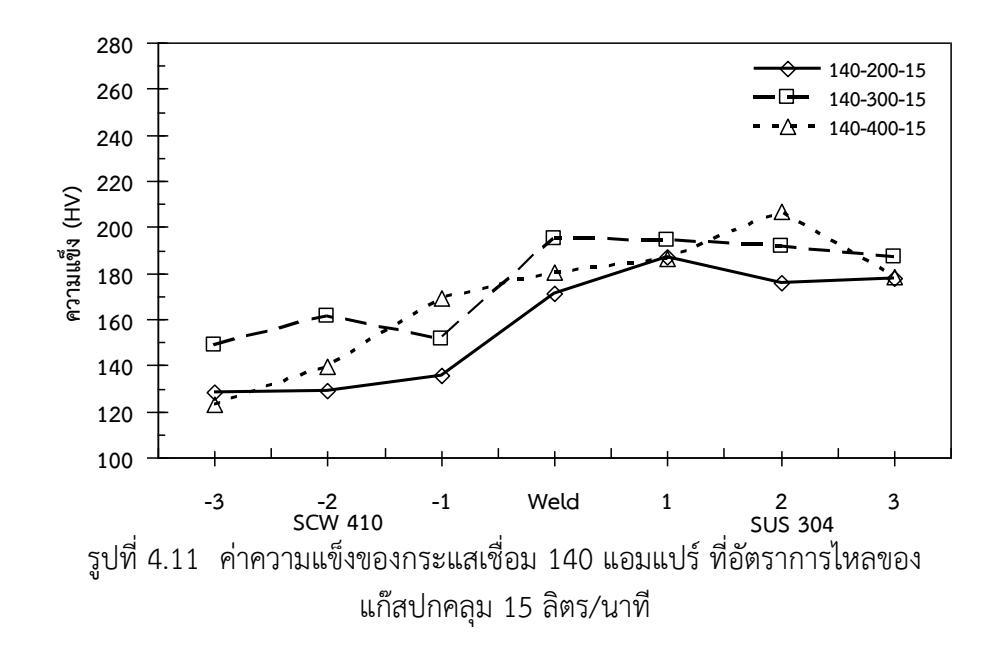
รูปที่ 4.11 ค่าความแข็งของกระแสเชื่อม 140 แอมแปร์ ที่อัตราการไหลของแก๊สปกคลุม 15 ลิตร/นาที แสดงค่าความแข็งของรอยต่อที่ทำการวัดในตำแหน่งกึ่งกลางความหนาของแผ่น และมี ตำแหน่งตั้งแต่ด้านเหล็กกล้าไร้สนิม304 ลากผ่านโลหะเชื่อมไปที่ด้านเหล็กเหนียวหล่อ พบว่า ค่า ความแข็งมีแนวโน้มคล้ายกับค่าการดูดซับพลังงานดังรูปที่ 4.8 กล่าวคือ ค่าความแข็งบริเวณพื้นที่ กระทบร้อนของทั้งสองด้านของแนวเชื่อม และโลหะเชื่อมทุกสภาวะนั้นมีความแข็งสูงกว่าโลหะในการ ทดลองทั้งสองชนิด และบริเวณพื้นที่กระทบร้อนด้านเหล็กกล้าไร้สนิม304 มีค่าความแข็งสูงซึ่งสอด กับลักษณะการพังทลายจะเกิดขึ้นบริเวณด้านทางเหล็กกล้าไร้สนิม304 ดังรูปที่ 4.9 (ข) (ค) และเมื่อ เปรียบเทียบกับโลหะเชื่อม และพื้นที่กระทบร้อนด้านเหล็กเหนียวหล่อที่มีค่าต่ำสุด ขณะที่บริเวณ กึ่งกลางแนวเชื่อมมีค่าความแข็งใกล้เคียงบริเวณพื้นที่กระทบร้อนด้านเหล็กเหนียวหล่อที่มีค่าต่ำสุด ขณะที่บริเวณ

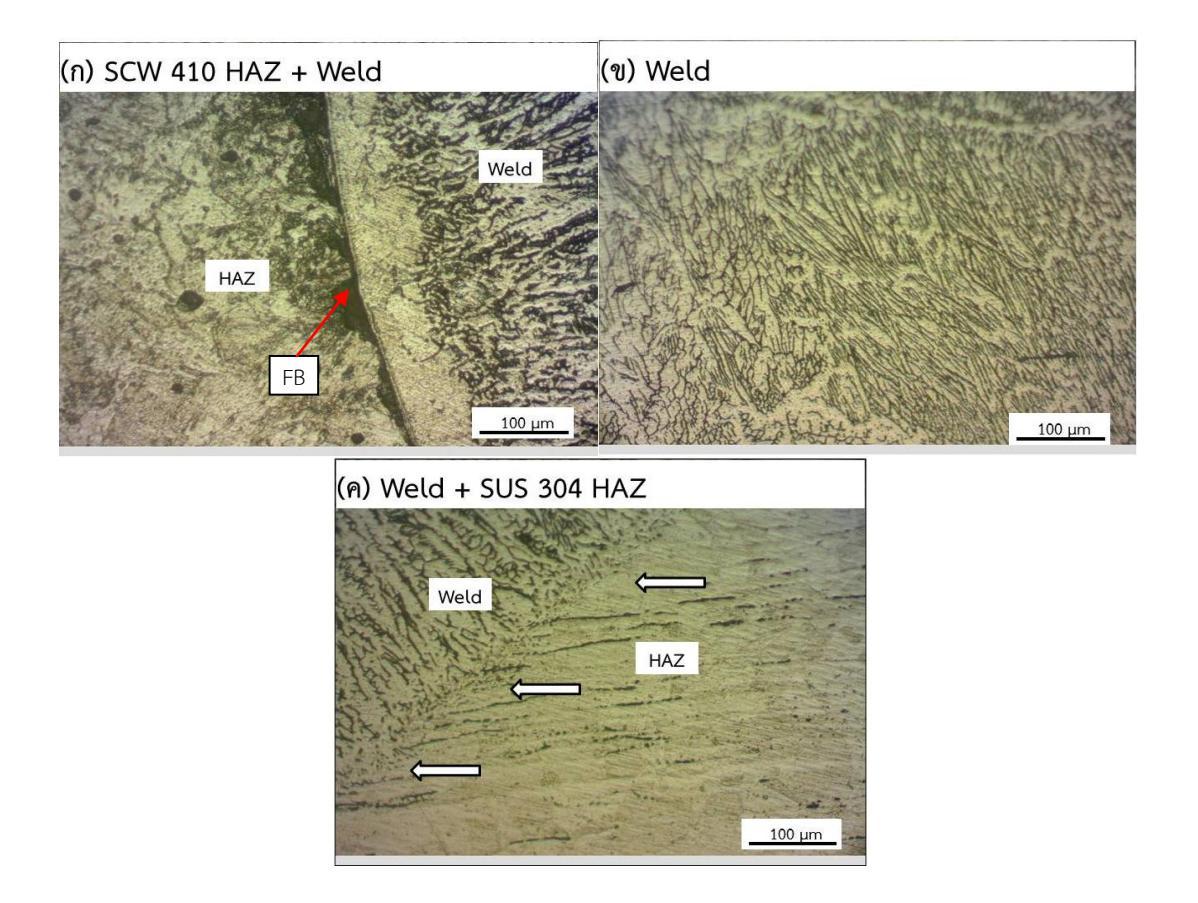
รูปที่ 4.12 โครงสร้างจุลภาคของกระแสเชื่อม 140 แอมแปร์ ที่ความเร็วเดินเชื่อม 400 มม./นาที อัตราการไหลของแก๊สปกคลุม 15 ลิตร/นาที

รูปที่ 4.12 แสดงโครงสร้างจุลภาคของรอยต่อที่เชื่อมด้วยกระแสเซื่อม 140 แอมแปร์ ความเร็ว เดินแนวเชื่อม 400 มม./นาที และอัตราการไหลของแก๊สปกคลุม 15 ลิตร/นาที ที่แสดงค่าการดูดซับ พลังงาน 239 J โครงสร้างจุลภาคของพื้นที่กระทบร้อน (Heat affected zone: HAZ) ด้านรอยต่อ เหล็กเหนียวหล่อ SC410 แสดงดังรูปที่ 4.12 (ก) เกิดบริเวณที่ไม่ผสม (Unmixed Zone) และมี ช่องว่าง (Gap) เกิดขึ้นเล็กน้อย สาเหตุเนื่องจากมีโลหะชิ้นงานไม่หลอมเหลวและเกิดเป็นฟิล์มชั้น บางๆ ที่บริเวณขอบรอยเชื่อม (Fusion Boundary: FB) ดังแสดงด้วยลูกศรสีแดง และมีเม็ดเกรนที่ ยาวมีทิศทางเข้าสู่เขตพื้นที่หลอมเหลวจากช้ายไปขวา เนื่องจากมีการถ่ายเทความร้อนที่รวดเร็วของ โลหะหลอมเหลวในโลหะเชื่อมออกสู่บรรยากาศโลหะเชื่อมที่มีความละเอียดมากกว่า และเดนไดร์ทมี ทิศทางเข้าสู่กึ่งกลางของแนวเชื่อมที่มีความเอียงจากบนลงล่าง ดังแสดงในรูปที่ 4.12 (ข) และ ด้านซ้ายของรูปที่ 4.12 (ค) ที่มีลักษณะของเดนไดร์ทละเอียดที่มีทิศทางการเรียงตัวเข้าสู่กึ่งกลางจาก ขวาไปซ้ายของโลหะเชื่อม ด้านขวาของเขตการหลอมเหลวของโลหะเชื่อมดังแสดงด้วยลูกศรสีขาวเม็ด เกรนของเหล็กกล้าไร้สนิม304 มีการเรียงตัวที่เป็นระเบียบแต่เม็ดเกรนของโลหะไม่ได้มีความกลมมน และสมมาตรเหมือนดังที่เกิดในพื้นที่กระทบร้อนของเหล็กเหนียวหล่อ SC410 นอกจากนั้นไม่พบ จุดบกพร่องใดๆ บนรอยเชื่อมที่บริเวณพื้นที่กระทบร้อนของเหล็กกล้าไร้สนิม304 และบริเวณโลหะ เชื่อม 4.1.3 กระแสเชื่อม 140 แอมแปร์ อัตราการไหลของแก๊สปกคลุม 20 ลิตร/นาที ที่มีผลต่อแนวเชื่อม

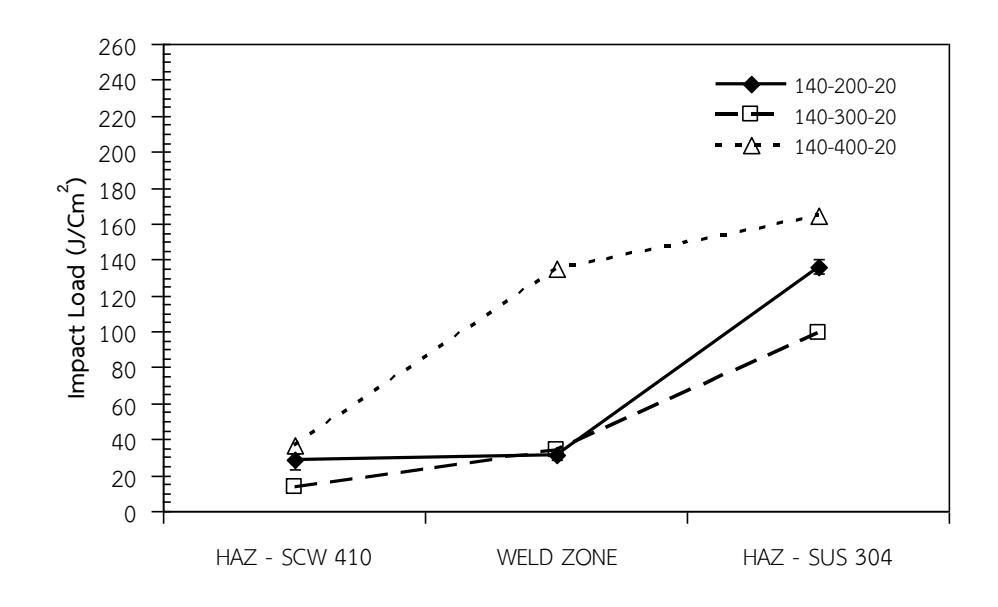
รูปที่ 4.14 ค่าการดูดซับพลังงานระหว่างกระแสเชื่อม 140 แอมแปร์ ที่อัตราการไหลของ แก๊สปกคลุม 20 ลิตร/นาที

รูปที่ 4.14 ค่าการดูดซับพลังงานที่กระแสเชื่อม 140 แอมแปร์ ความเร็วเดินเชื่อม 200 300 และ 400 มม./นาที อัตราการไหลของแก๊สปกคลุม 20 ลิตร/นาที พบว่า ความแข็งแรงกระแทกสูง ของรอยต่อทุกๆ ความเร็วเดินเชื่อม คือ บริเวณพื้นที่กระทบร้อน (Heat affected zone: HAZ) ของ แนวเชื่อมด้านเหล็กกล้าไร้สนิม304 และสอดคล้องกับการทดสอบค่าความแข็งของแนวเชื่อมที่มี แนวโน้มค่าความแข็งสูงบริเวณพื้นที่กระทบร้อน (Heat affected zone: HAZ) ทางด้านแนวเชื่อม เหล็กกล้าไร้สนิม304 ทุกความเร็วเดินเชื่อม ดังแสดงระยะการทดสอบวงกลมหมายเลข 1 และ 2 ดัง รูปที่ 4.17 และค่าความแข็งมีลักษณะคล้ายกับการเชื่อมด้วยกระแส 140 แอมแปร์ ที่อัตราการไหล ของแก๊สปกคลุม 10 และ 15 ลิตร/นาที ดังรูปที่ 4.5 และ รูปที่ 4.11 นอกจากนั้นความเร็วในการเดิน แนวเชื่อมที่มีค่าเพิ่มขึ้นส่งผลต่อความเปราะของรอยต่อเชื่อม ขณะที่ค่าความแข็งแรงที่มีแนวโน้มต่ำ คือ บริเวณแนวเชื่อม (Weld Zone) สาเหตุเนื่องจากเกิดการหลอมไม่สมบูรณ์ (Lack of Fusion) ซึ่ง สอดคล้องกับรูปที่ 4.15 (ก) (ข) ค่าความแข็งแรงกระแทกสูงที่ได้จากการเชื่อมพบว่ามีค่าเท่ากับ 164 J ที่ความเร็วเดินเชื่อม 400 มม./นาที บริเวณพื้นที่กระทบร้อน (Heat affected zone: HAZ) ของ แนวเชื่อมด้านเหล็กกล้าไร้สนิม304

รูปที่ 4.17 ค่าความแข็งของกระแสเชื่อม 140 แอมแปร์ ที่อัตราการไหลของแก๊สปกคลุม 20 ลิตร/นาที พบว่า ค่าความแข็งมีแนวโน้มคล้ายกับค่าการดูดซับพลังงานดังรูปที่ 4.14 กล่าวคือ ค่า ความแข็งบริเวณพื้นที่กระทบร้อนของทั้งสองด้านของแนวเชื่อม และโลหะเชื่อมทุกสภาวะนั้นมีความ แข็งสูงกว่าโลหะในการทดลองทั้งสองชนิด และบริเวณพื้นที่กระทบร้อนด้านเหล็กกล้าไร้สนิม304 มี ค่าความแข็งสูงซึ่งสอดกับลักษณะการพังทลายจะเกิดขึ้นบริเวณด้านทางเหล็กกล้าไร้สนิม304 ดังรูปที่ 4.17 (ข) (ค) และเมื่อเปรียบเทียบกับโลหะเชื่อม และพื้นที่กระทบร้อนด้านเหล็กเหนียวหล่อที่มีค่าต่ำ ขณะที่บริเวณกึ่งกลางแนวเชื่อมมีค่าความแข็งใกล้เคียงบริเวณพื้นที่กระทบร้อนด้านเหล็กเหล็กกล้าไร้สนิม 304

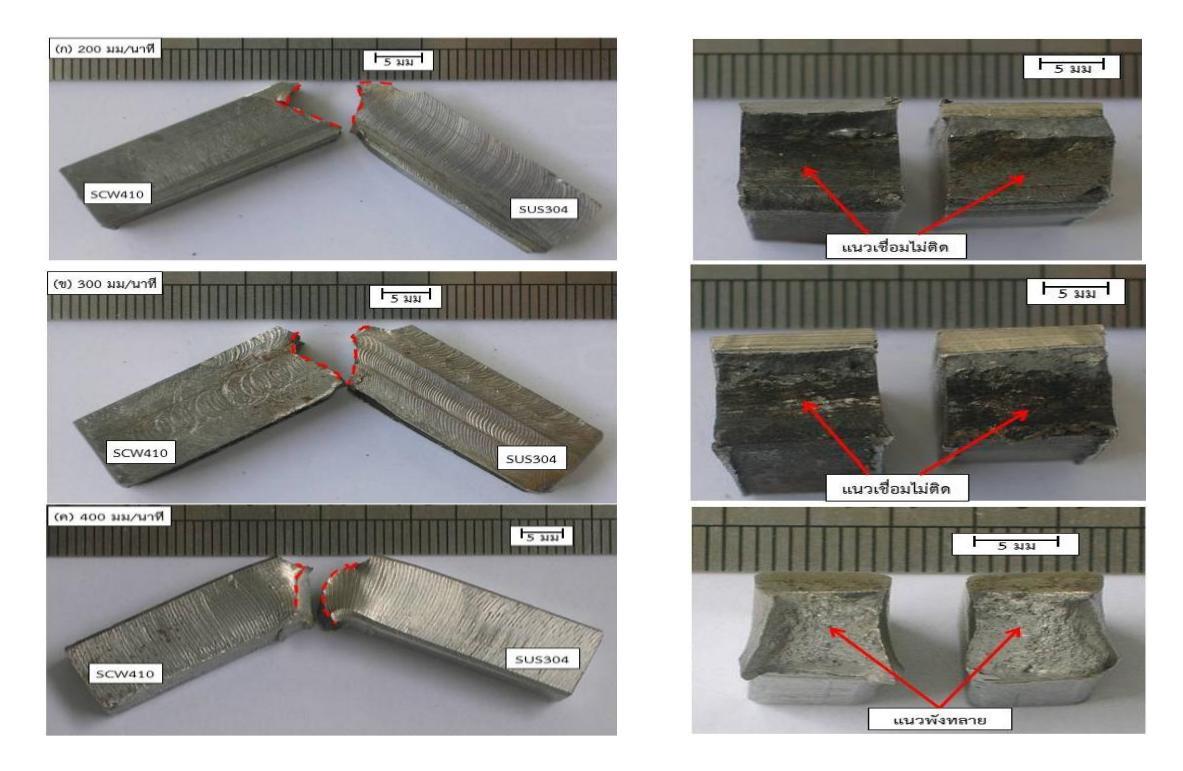
รูปที่ 4.15 ลักษณะการพังทลายของกระแสเชื่อม 140 แอมแปร์ ที่อัตราการไหลของ แก๊สปกคลุม 20 ลิตร/นาที

ลักษณะการพังทลายของกระแสเชื่อม 140 แอมแปร์ ที่อัตราการไหลของแก๊สปกคลุม 20 ลิตร/นาที ที่ความเร็วเดินแนวเชื่อมที่แตกต่างกัน ดังรูปที่ 4.15 พบว่า ลักษณะการพังทลายที่ ความเร็วเดินเชื่อม 200 และ 300 มม./นาที จะเกิดขึ้นทางด้านเหล็กเหนียวหล่อ SC410 เนื่องจาก แนวเชื่อมไม่สมบูรณ์ไม่ติดกับเนื้อโลหะเดิมเหล็กเหหนียวหล่อ SC410 บางส่วนทำให้เกิดเป็นชั้นฟิล์มสี ดำ บริเวณรอยพังทลายดังรูปที่ 4.15 (ก) (ข) และส่งผลถึงค่าการดูดซับพลังงานที่ต่ำบริเวณแนวเชื่อม สอดคล้องกับรูปที่ 4.14 ขณะที่ความเร็วเดินเชื่อม 400 มม./นาที พบว่า บริเวณพังทลายพื้นที่หน้าตัด ของชิ้นทดสอบมีการเปลี่ยนรูปร่างมีลักษณะเป็นรอยคล้าย Cup และ Cone [17] และเกิดคอคอด บริเวณพังทลายลักษณะคล้ายการแตกหักแบบเหนี่ยว (Ductile Fracture)

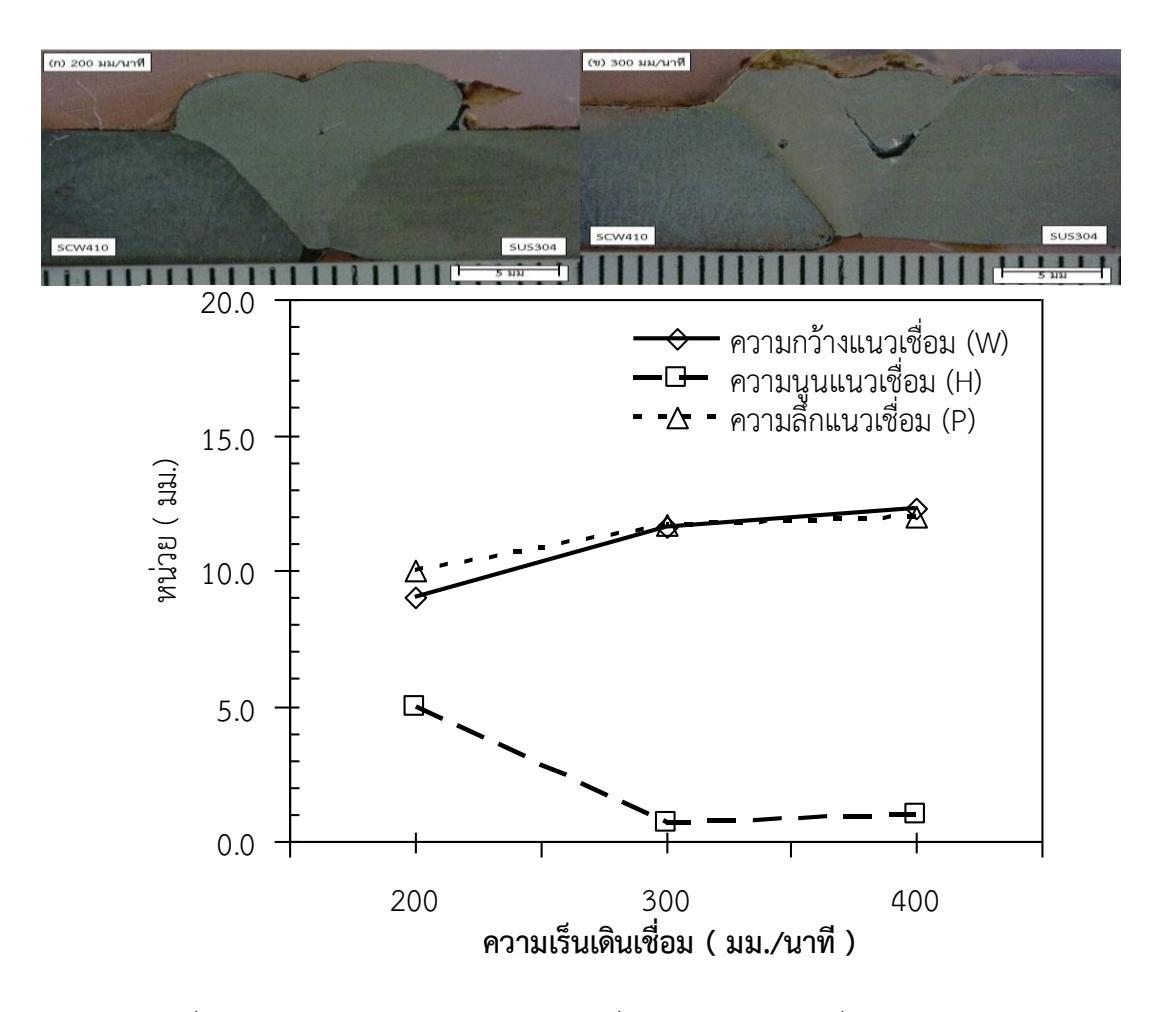
รูปที่ 4.16 โครงสร้างมหภาคของกระแสเชื่อม 140 แอมแปร์ ที่อัตราการไหลของ แก๊สปกคลุม 20 ลิตร/นาที

รูปที่ 4.16 ผลการตรวจสอบโครงสร้างมหภาคของกระแสเชื่อม 140 แอมแปร์ ที่อัตราการไหล ของแก๊สปกคลุม 20 ลิตร/นาที ที่ความเร็วเดินแนวเชื่อมต่างๆ พบว่า เมื่อความเร็วเดินแนวเชื่อมต่ำ พบจุดบกพร่อง (Defect) มีขนาดเล็ก บริเวณแนวเชื่อม (Weld Zone) ดังรูปที่ 4.16 (ก) ความเร็ว เดินแนวเชื่อม 200 มม./นาที ซึ่งสอดคล้องกับค่าการดูดซับพลังงานที่มีค่าแนวโน้มต่ำบริเวณแนว เชื่อม ดังรูปที่ 4 14 และลักษณะการพังทลายเกิดขึ้นบริเวณแนวเชื่อมที่พบจุดบกพร่อง (Defect) ดัง รูปที่ 4.15 และทำการวัดค่าความกว้างของแนวเชื่อม (W) ค่าความนูนของแนวเชื่อม (H) และค่า ความลึกของแนวเชื่อม (P) ทำการเปรียบเทียบ พบว่า เมื่อความเร็วเดินแนวเชื่อมเพิ่มขึ้นทำให้ค่า ความกว้างของแนวเชื่อม (W) ค่าความลึกของแนวเชื่อม (P) มีค่าเพิ่มขึ้น ส่วนค่าความนูนของแนว เชื่อม (H) ขณะที่ความเร็วเดินแนวเชื่อมต่ำ ค่าความกว้างของแนวเชื่อม (W) และค่าความลึกของแนว เชื่อม (P) มีค่าลดลง และ ค่าความนูนของแนวเชื่อม (H) มีค่าเพิ่มขึ้น แสดงดังกราฟรูปที่ 4.16

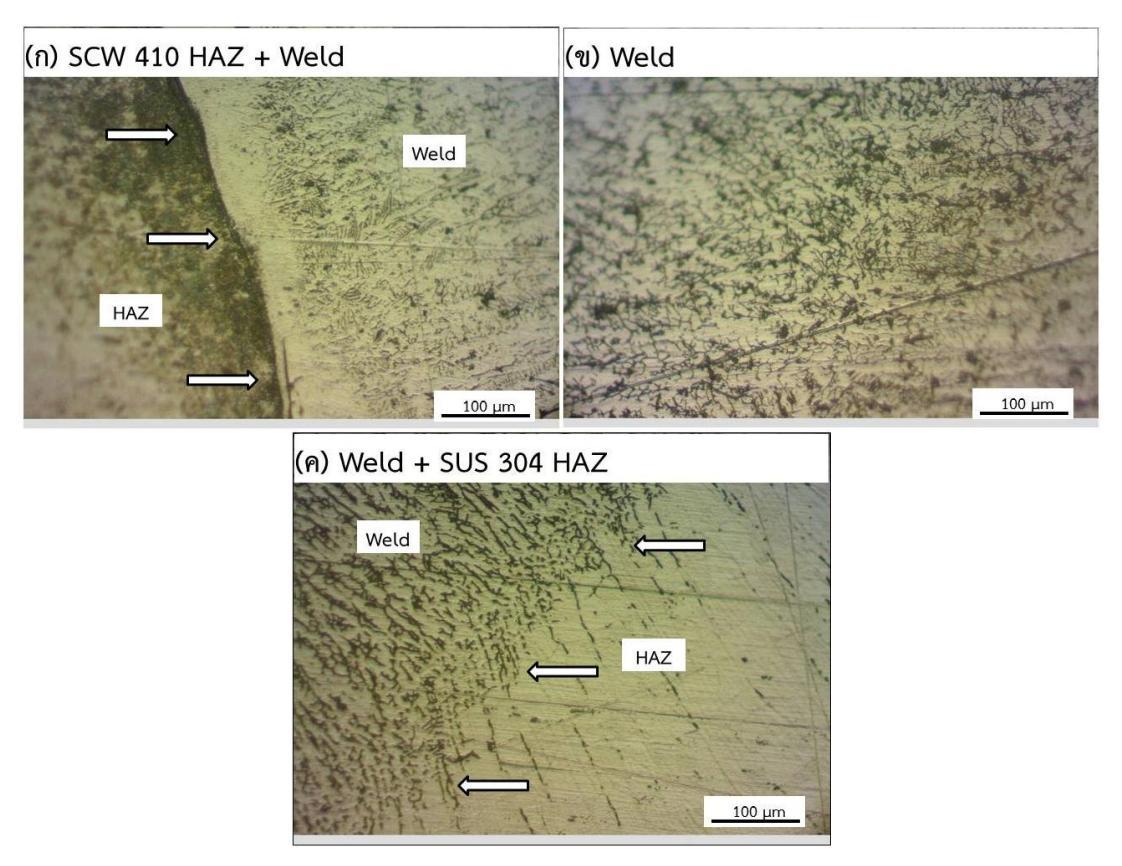
รูปที่ 4.18 โครงสร้างจุลภาคของกระแสเชื่อม 140 แอมแปร์ ที่ความเร็วเดินเชื่อม 400 มม./นาที อัตราการไหลของแก๊สปกคลุม 20 ลิตร/นาที

รูปที่ 4.18 โครงสร้างจุลภาคของรอยต่อที่เชื่อมด้วยกระแสเชื่อม 140 แอมแปร์ ความเร็วเดิน แนวเชื่อม 400 มม./นาที และอัตราการไหลของแก๊สปกคลุม 20 ลิตร/นาที แสดงค่าการดูดซับ พลังงาน 164 J บริเวณโครงสร้างจุลภาคของพื้นที่กระทบร้อน (Heat affected zone: HAZ) ด้าน รอยต่อด้านเหล็กเหนียวหล่อ SC410 แสดงดังรูปที่ 4.18 (ก) เม็ดเกรนมีรูปร่างสมมาตรจนกระทั่งเข้า ใกล้เขตการหลอมเหลวของโลหะเชื่อมดังแสดงด้วยลูกศรสีขาว และเดนไดร์ทมีทิศทางเข้าสู่กึ่งกลาง ของแนวเชื่อมที่มีความเอียงจากบนลงล่าง ดังแสดงในรูปที่ 4.18 (ข) และด้านซ้ายของรูปที่ 4.18 (ค) ที่มีลักษณะของเดนไดร์ทละเอียดที่มีทิศทางการเรียงตัวเข้าสู่กึ่งกลางจากขวาไปซ้ายของโลหะเชื่อม ด้านขวาของเขตการหลอมเหลวของโลหะเชื่อมดังแสดงด้วยลูกศรสีขาวเม็ดเกรนของเหล็กกล้าไร้สนิม 304 มีการเรียงตัวที่เป็นระเบียบแต่เม็ดเกรนของโลหะไม่ได้มีความกลมมนและสมมาตรเหมือนดังที่ เกิดในพื้นที่กระทบร้อนของเหล็กเหนียวหล่อ SC410

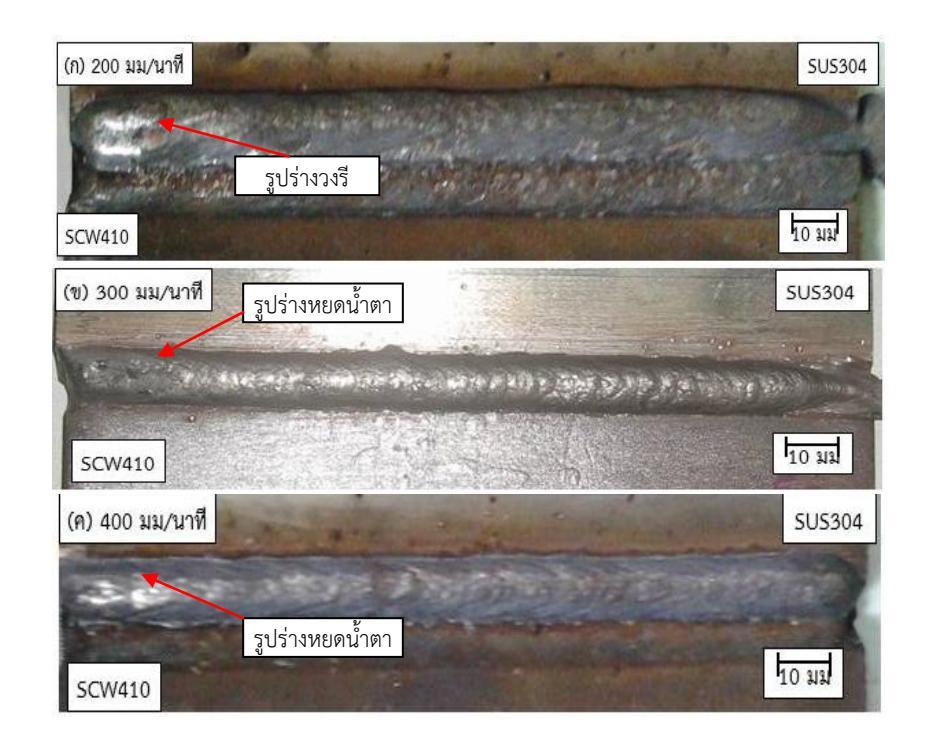
(ก)	ความเร็วเดินเชื่อม	200	มม./นาท์
(ข)	ความเร็วเดินเชื่อม	300	มม./นาท์
(ค)	ความเร็วเดินเชื่อม	400	มม./นาทิ

รูปที่ 4.19 ผิวหน้าแนวเชื่อมที่เชื่อมด้วยกระแส 180 แอมแปร์ ที่อัตราการไหลของแก๊สปกคลุม 10 ลิตร/นาที ความเร็วเดินแนวเชื่อมที่แตกต่างกัน พบว่า เมื่อกระแสเชื่อมมีค่าเพิ่มขึ้นทำให้ค่าความ นูนของแนวเชื่อมมีค่าลดลง และความกว้างของแนวเชื่อมมีค่าลดลง และลักษณะบริเวณบ่อหลอม ละลายของแนวเชื่อมมีรูปร่างคล้ายหยดน้ำตา (Teardrop Shape) [22] [23] ซึ่งจะเกิดขึ้นเมื่อ ความเร็วเดินเชื่อมที่สูง ดังรูปที่ 4.19 (ข) (ค) ความเร็วเดินแนวเชื่อม 300 และ 400 มม./นาที ขณะที่ ผิวแนวเชื่อมที่ความเร็วเดินแนวเชื่อมต่ำ คือ 200 มม./นาที ดังรูปที่ 4.19 (ก) ลักษณะบริเวณบ่อ หลอมละลายของแนวเชื่อมมีรูปร่างคล้ายวงรี (Elliptical Shape) [22] [23] ซึ่งจะเกิดขึ้นเมื่อ ความเร็วเดินเชื่อมที่ต่ำ เมื่อเปรียบเทียบกับการเชื่อมด้วยกระแส 140 แอมแปร์ ที่อัตราการไหลของ แก๊สปกคลุม 10 ลิตร/นาที พบว่า ความเร็วเดินแนวเชื่อมเพิ่มขึ้นทำให้ค่าความนูนของแนวเชื่อมมีค่า เพิ่มขึ้น และความกว้างของแนวเชื่อมมีค่าลดลงและเกิดรอยแหว่งขอบแนว (Undercut) ซึ่งสอดคล้อง กับงานวิจัยของ Subodh [26] ที่แสดงผลการวัดขนาดโครงสร้างมหภาคหน้าตัดบริเวณหลอมละลาย แนวเชื่อม (Fusion Zone) พบว่า เมื่อความร้อนในการเชื่อมเพิ่มขึ้นทำให้ความกว้างของแนวเชื่อมมี ค่าเพิ่มขึ้น

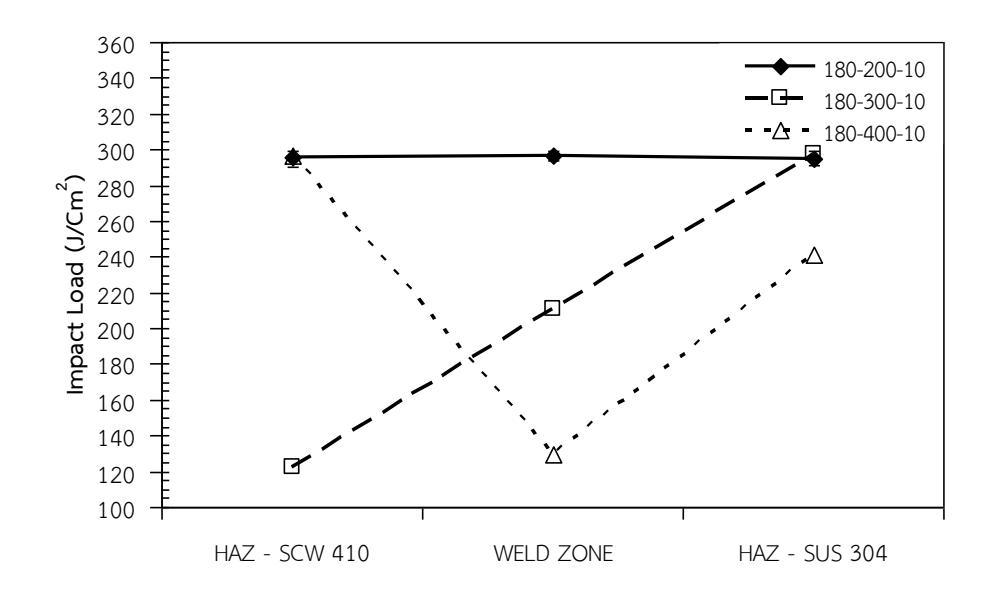
รูปที่ 4.20 ค่าการดูดซับพลังงานระหว่างกระแสเชื่อม 180 แอมแปร์ ที่อัตราการไหลของ แก๊สปกคลุม 10 ลิตร/นาที

รูปที่ 4.20 ค่าการดูดซับพลังงานที่กระแสเชื่อม 180 แอมแปร์ ความเร็วเดินเชื่อม 200 300 และ 400 มม./นาที อัตราการไหลของแก๊สปกคลุม 10 ลิตร/นาที พบว่า ค่าความแข็งแรงกระแทกสูง คือ ความเร็วเดินเชื่อม 200 มม./นาที มีค่าการดูดซับพลังงานใกล้เคียงกันทุกตำแหน่งการทดสอบแรง กระแทกเฉลี่ยอยู่ที่ 296 J ขณะที่ความเร็วเดินเชื่อม 300 และ 400 มม./นาที มีค่าการดูดซับพลังงาน แนวโน้มสูงบริเวณ บริเวณพื้นที่กระทบร้อน (Heat affected zone: HAZ) ของแนวเชื่อมด้าน เหล็กกล้าไร้สนิม304 โลหะเชื่อม และมีแนวโน้มค่าการดูดซับพลังต่ำบริเวณแนวเชื่อม (Weld Zone)

รูปที่ 4.21 ลักษณะการพังทลายของกระแสเชื่อม 180 แอมแปร์ ที่อัตราการไหลของแก๊สปก คลุม 10 ลิตร/นาที ที่ความเร็วเดินแนวเชื่อมที่แตกต่างกัน พบว่า ลักษณะการพังทลายที่ความเร็วเดิน เชื่อม 200 มม./นาที ดังรูปที่ 4.21 (ก) จะเกิดขึ้นเป็นลักษณะเส้นตรงคล้ายกับลักษณะแตกหักแบบ เปราะ (Brittle Fracture) ซึ่งสอดคล้องกับผลการทดสอบค่าการดูดซับพลังงานสูง ดังรูปที่ 4.20 ขณะที่ลักษณะการพังทลายที่ความเร็วเดินเชื่อม 300 มม./นาที ดังรูปที่ 4.21 (ข) มีลักษณะการ แตกหักแบบเหนี่ยว (Ductile Fracture) สังเกตจากบริเวณแนวพังทลายมีลักคล้าย Cup และ Cone [27] และชิ้นทดสอบไม่ขาดออกจากกัน ขณะที่ลักษณะการพังทลายที่ความเร็วเดินเชื่อม 400 มม./ นาที ดังรูปที่ 4.21 (ค) มีลักษณะการแตกหักแบบเปราะ (Brittle Fracture) ซึ่งเกิดขึ้นบริเวณที่พบ จุดบกพร่องซึ่งผลสอดคล้องกับค่าการดูดซับพลังงานสูง ดังรูปที่ 4.20

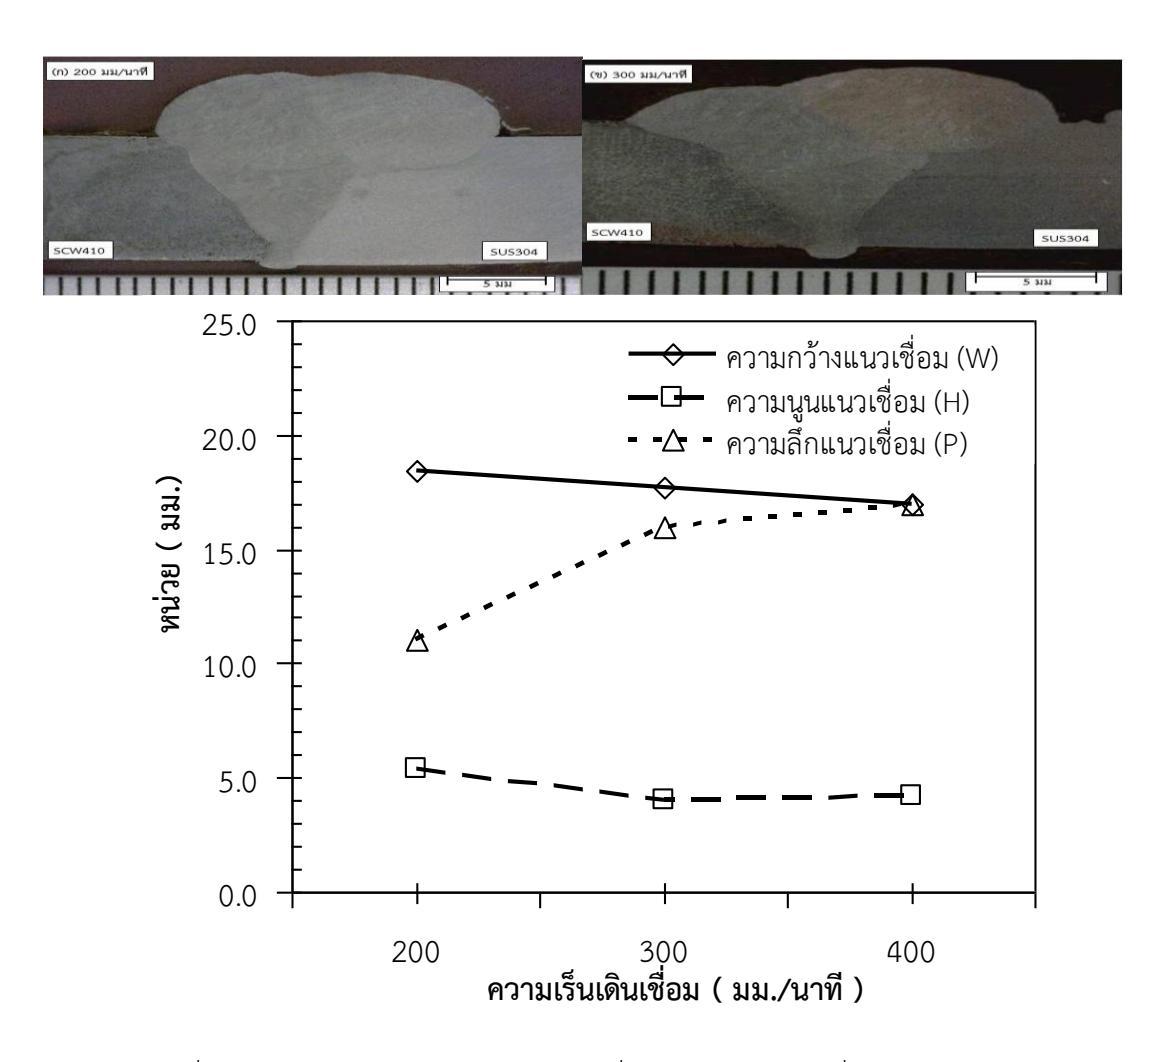
รูปที่ 4.22 โครงสร้างมหภาคของกระแสเชื่อม 180 แอมแปร์ ที่อัตราการไหลของ แก๊สปกคลุม 10 ลิตร/นาที

ผลการตรวจสอบโครงสร้างมหภาคของกระแสเชื่อม 180 แอมแปร์ ที่อัตราการไหลของแก๊สปก คลุม 10 ลิตร/นาที ที่ความเร็วเดินแนวเชื่อมต่างๆ ดังรูปที่ 4.22 พบว่า ไม่มีจุดบกพร่องใดๆ ซึ่ง สอดคล้องกับลักษณะการพังทลายที่เกิดขึ้นบริเวณแนวเชื่อม (Weld Zone) ทุกความเร็วเดินแนว เชื่อม ดังรูปที่ 4.15 และทำการวัดค่าความกว้างของแนวเชื่อม (W) ค่าความนูนของแนวเชื่อม (H) และค่าความลึกของแนวเชื่อม (P) ทำการเปรียบเทียบ พบว่า เมื่อความเร็วเดินแนวเชื่อมเพิ่มขึ้นทำให้ ค่าความกว้างของแนวเชื่อม (W) และค่าความนูนของแนวเชื่อม (H) มีค่าลดลง ซึ่งสอดคล้องกับ งานวิจัยของ Jiecai Feng Et Al. [24] ส่วนค่าความลึกของแนวเชื่อม (P) มีค่าเพิ่มขึ้น ขณะที่ความเร็ว เดินแนวเชื่อมต่ำ ค่าความลึกของแนวเชื่อม (P) มีค่าลดลง และค่าความกว้างของแนวเชื่อม (W) ค่า ความนูนของแนวเชื่อม (H) มีค่าเพิ่มขึ้น แสดงดังกราฟรูปที่ 4.22

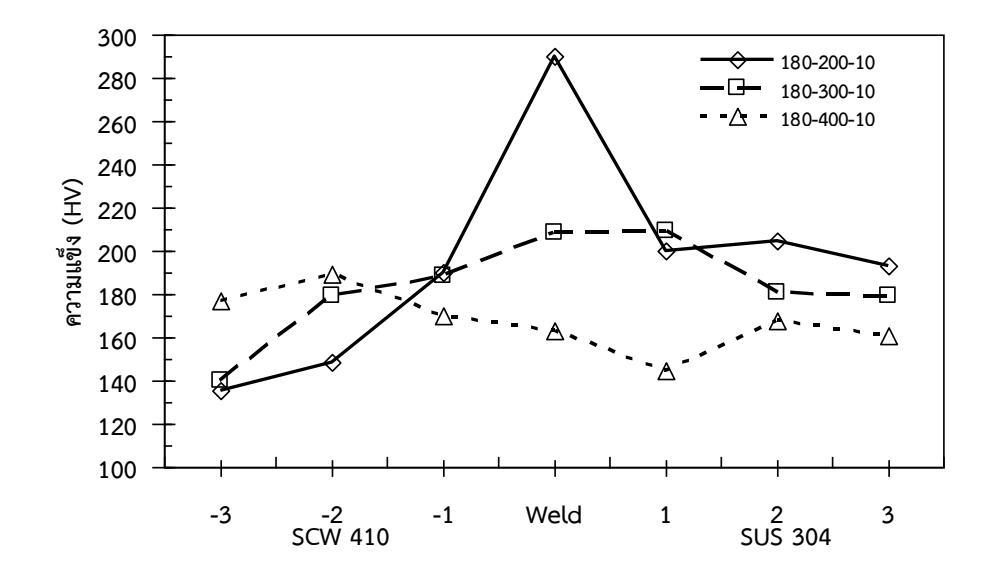
รูปที่ 4.23 ค่าความแข็งของกระแสเชื่อม 180 แอมแปร์ ที่อัตราการไหลของ แก๊สปกคลุม 10 ลิตร/นาที

รูปที่ 4.23 ค่าความแข็งของกระแสเชื่อม 180 แอมแปร์ ที่อัตราการไหลของแก๊สปกคลุม 10 ลิตร/นาที พบว่า ค่าความแข็งมีแนวโน้มสูงที่บริเวณแนวเชื่อมที่ความเร็วเดินแนวเชื่อม 200 มม./นาที และคล้ายกับค่าการดูดซับพลังงานดังรูปที่ 4.20 ที่ความเร็วเดินแนวเชื่อม 200 มม./นาที และที่ ความเร็วเดินแนวเชื่อม 300 มม./นาที ค่าความแข็งบริเวณพื้นที่กระทบร้อนของทั้งสองด้านของแนว เชื่อม และโลหะเชื่อมทุกสภาวะนั้นมีความแข็งสูงกว่าโลหะในการทดลองทั้งสองชนิด ในขณะที่ ความเร็วเดินแนวเชื่อม 400 มม./นาที ค่าความแข็งบริเวณแนวเชื่อมจะมีแนวโน้มต่ำบริเวณตำแหน่ง ระยะการทดสอบจุดที่ 1 ดังรูปที่ 23
